**KAPADOKYA, MUSTAFAPAŞA KÖYÜ, 42 PAFTA, 5005-5006 PARSELLERDE
YER ALAN SİVİL MİMARLIK ÖRNEĞİ YAPININ
RESTORASYON PROJESİ**

**YÜKSEK LİSANS TEZİ
MİMARLIK ANABİLİM DALI**

Bu çalışma, Nevşehir ili, Mustafapaşa Köyü'nde bulunan, M.S 1878 tarihinde yapılmış sivil mimarlık örneği bir yapıyı konu edinmiştir.

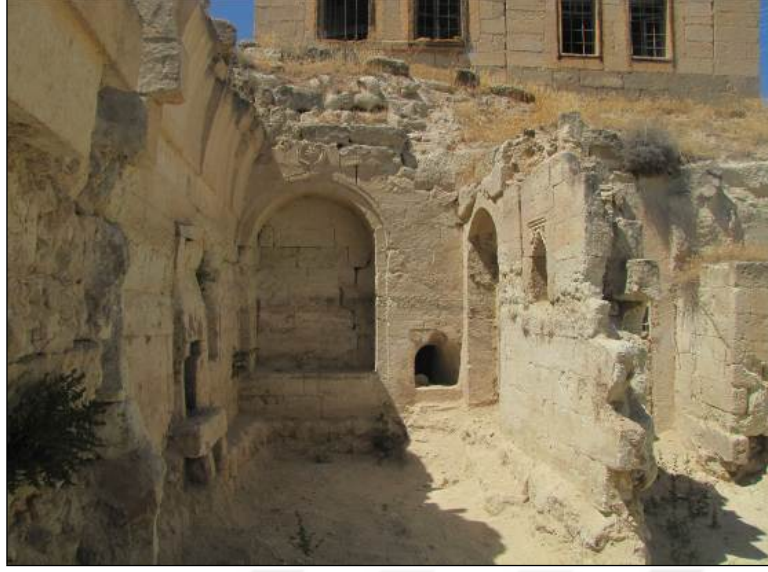
Z01 No'lu oda alt kot avlunun kuzeybatı köşesinde yer alan odadır. Mekanın güney duvarı ile üst örtüsü tamamen yıkılmış durumdadır. Batı duvarında bir adet ocak ile bir adet niş, kuzey duvarında bir adet kemer ile Z02 No'lu mekanın penceresi yer almaktadır. Doğu duvarında mekanın girişi kapısı ile bir adet niş bulunmaktadır. Z01 No'lu mekan yapıya tonozlu yaz mutfağı olarak eklenmiştir (Şekil 3.5) (Bkz.Ek 2.2, 2.3 Rölöve Çizimleri).

Şekil 3.5. Z01 No'lu oda

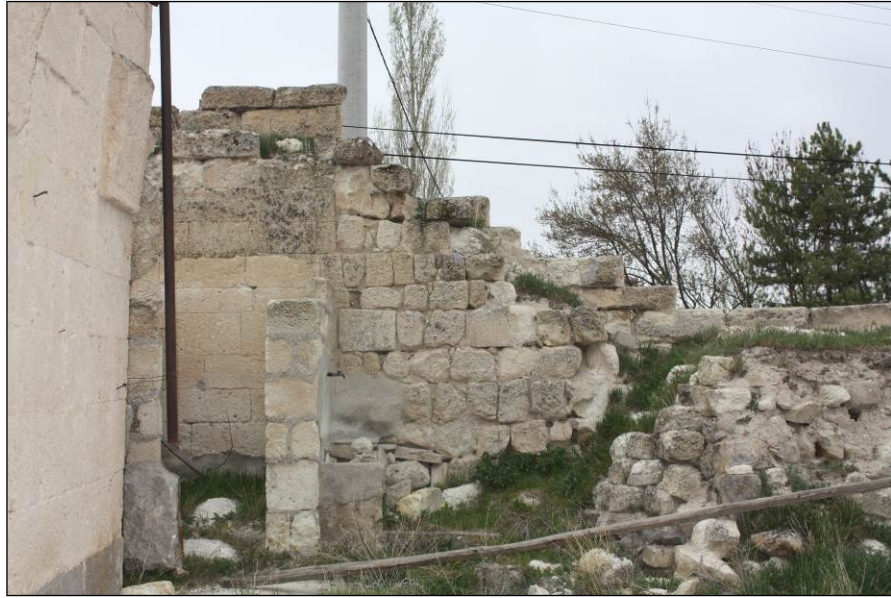
103 No'lu oda (hela); üst kot avlu giriş kapısının doğu cephesinde yer almaktadır. Kesme taştan yapılmıştır. Tuvalet olarak kullanılan mekanın ahşap üst örtüsü ne yazık ki günümüze kadar ulaşamamıştır (Şekil 3.44) (Bkz. Ek 2.4 Rölöve Çizimleri).

Şekil 3.44. Üst kat avlunun kuzeyinde yer alan yapı kalıntıları

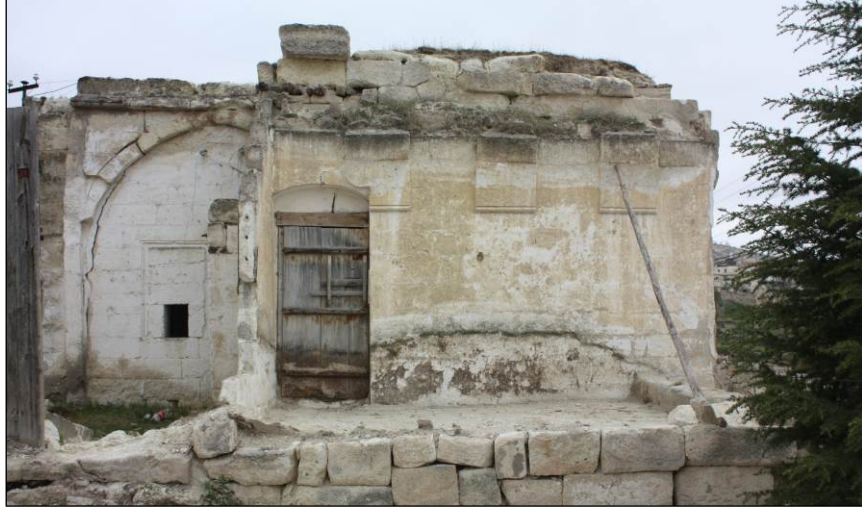
Yapının kuzey cephesinde günümüzde yıkılmış durumda olan odanın kemer üzengi taşları görülmektedir (Şekil 3.49). Avlu giriş kapısının bir kısmı sağlam olmasına rağmen büyük bir kısmı yıkılmış durumdadır. Avlu duvarı bu cephede tamamen kesme taştan yapılmıştır (Şekil 3.50).

Şekil 3.49. Yıkılmış oda

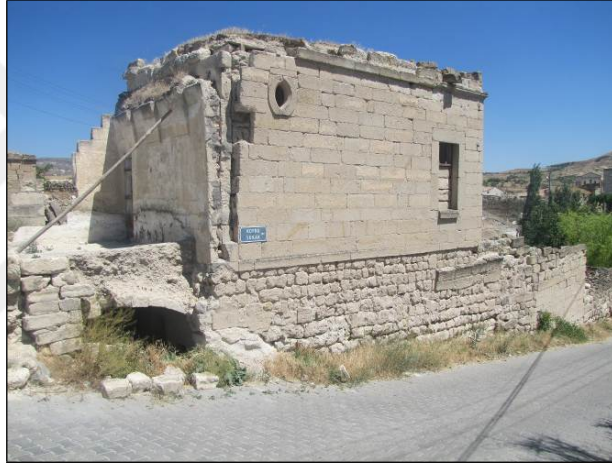
Yapının kullanılmaması yapıda birçok sorunun oluşmasına neden olmuştur. Her iki kotta hem mekansal hem de mimari eleman bakımından birçok öğenin kısmen veya tamamen yok olmuştur. Üst kat kuzey yönünde bulunan oda, üst kot avlu giriş kapısı, alt kot avlu içerisinde yer alan mekanlar yıkılmıştır (Şekil 3.57-3.59) (Bkz. Ek 4 Hasar Analizi).

Şekil 3.57. Üst kotta yıkılmış olan oda

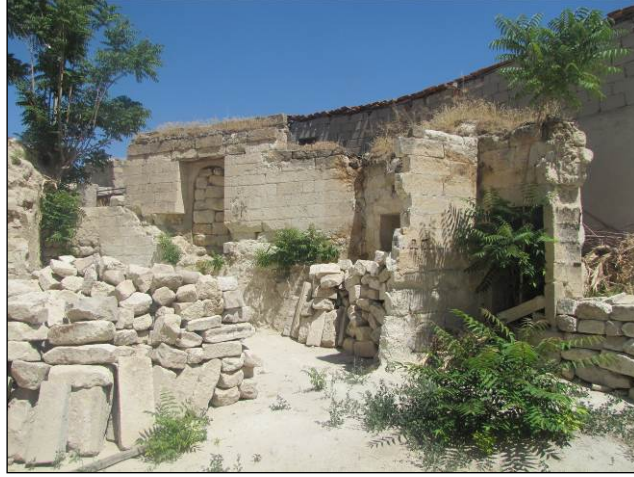
Şekil 3.59. Alt kot avluda bulunan yıkılmış mekanlar

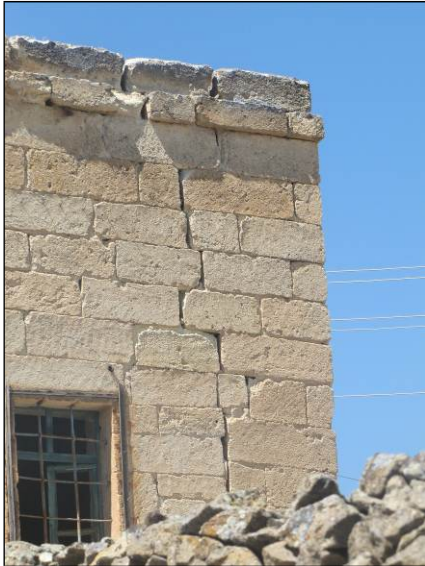
Tüf kayadan oyulmuş kaya odalarda önemli bir çatlak ve ayrılma söz konusu değilken yapının uzun süredir kullanılmaması, üst örtüden kaynaklı nem ve su problemi sebebiyle üst katta kesme taştan yapılmış odalarda çatlak ve düşeyden sapma, ayrılma gibi statik sorunların oluşmasına neden olmuştur. Üst kat doğu yönünde yer alan odanın güney duvarı üzerinde bulunan çatlak (Şekil 3.60), üst kattaki her iki odanın dilatasyonu üzerindeki ayrılma (Şekil 3.61) ve avlunun güney giriş kapısı üzerinde görülen çatlak ve ayrılma bu sorunların başlıcalarıdır (Bkz. Şekil 3.47, 3.48).

Şekil 3.60. Strüktürel çatlak

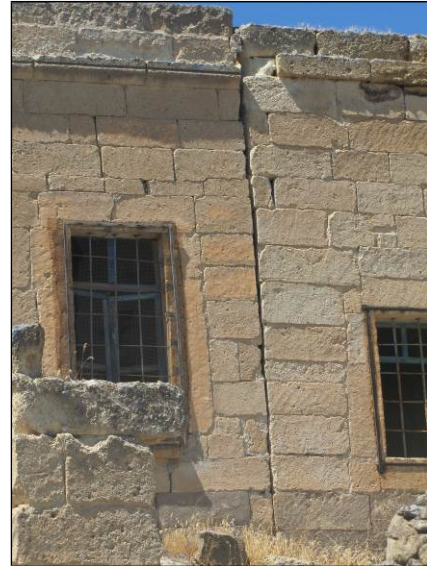
Şekil 3.61. 101 ve 102 No'lu odaların arasındaki dilatasyonda düşeyden sapma nedeniyle görülen ayrılma sorunu

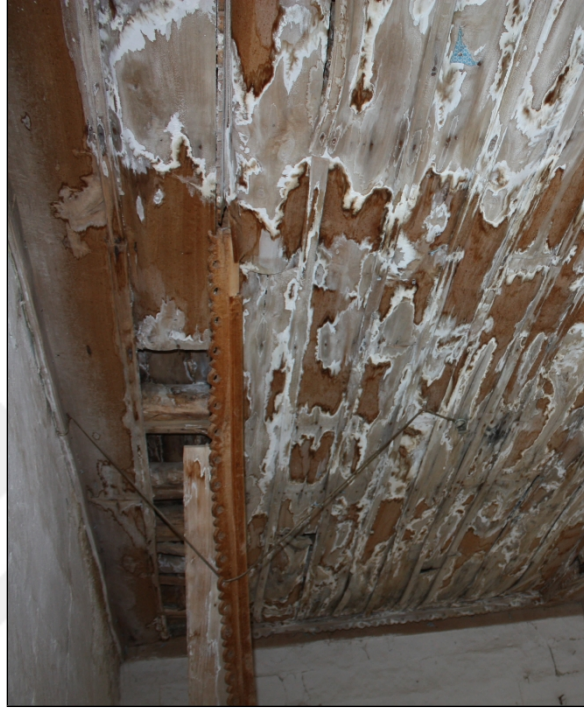
Yapıdaki sorunların bir çok sebebi üst örtünün gerekli yalıtımı sağlayamaması sebebiyle oluşmuş sorunlardır. Bu problem üst katta 101 No'lu odanın ahşap tavanının çürümesine sebep olmuştur. 102 No'lu odanın tonoz üst örtüsünde nemlenme mevcuttur (Şekil 3.62, 3.63) (Bkz. Ek 4.5 Hasar Analizi).

Şekil 3.62. 101 No'lu odanın çatıdan su alması nedeniyle ahşap tavanda oluşan çürüme

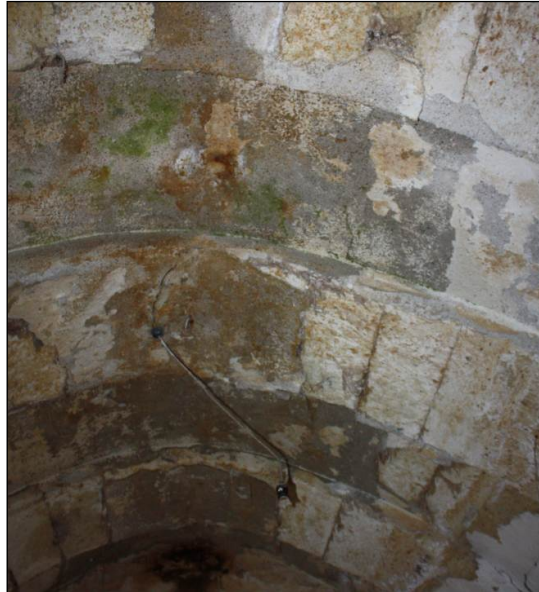
Şekil 3.63. Çatıdan su alan 102 No'lu odanın tonozunda görülen nem problemleri

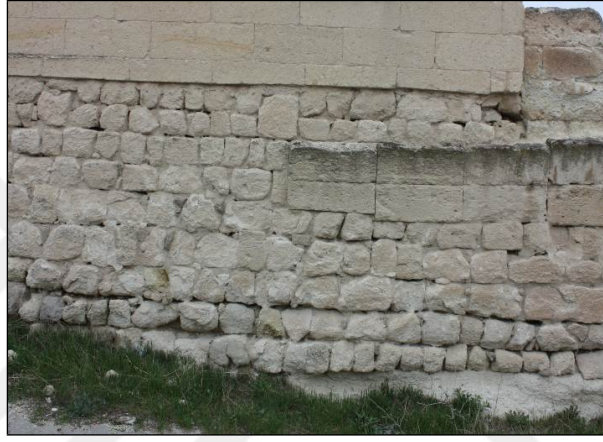
Özellikle moloz taştan yapılmış avlu duvarlarında, toprak kotuna yakın yerlerde derz boşalmaları mevcuttur. Toprak kotuna yakın yerlerde zeminden kaynaklanan su ve nem derzleri çözerek derz boşalmalarına sebep olmuştur (Şekil 3.64) (Bkz. Ek 4.8, 4.9 Hasar Analizi).

Şekil 3.64. Toprak kotuna yakın yerlerde su ve nemden kaynaklı derz boşalmaları

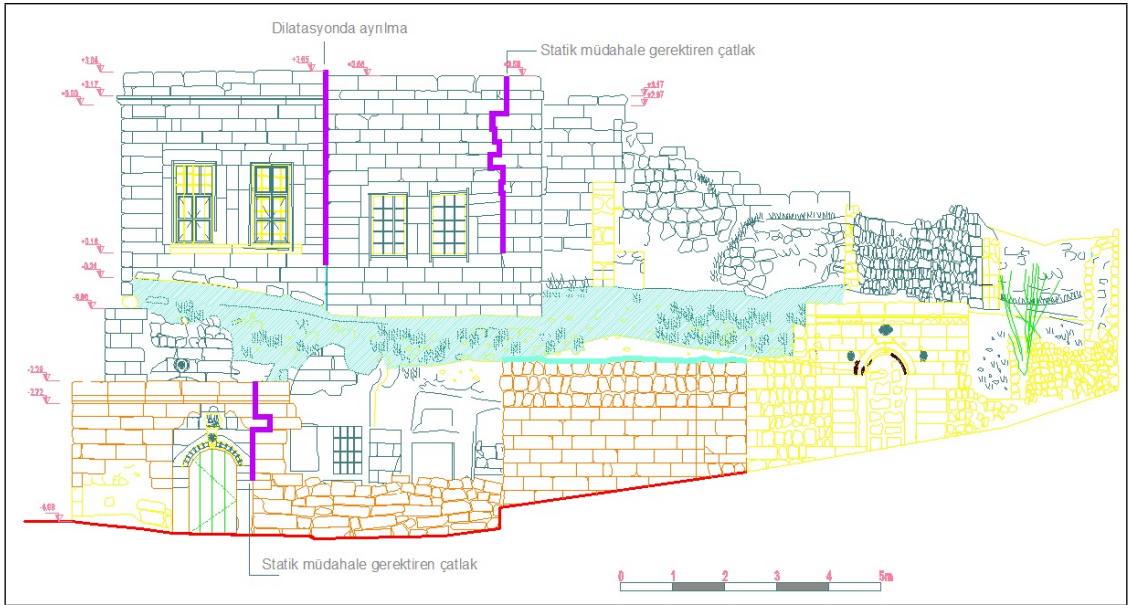
Yapının uzun süredir kullanılmaması, üst örtüden kaynaklı nem ve su problemi, üst katta kesme taştan yapılmış odalarda çatlama, ayrılma gibi statik sorunlar oluşmasına sebep olmuştur. Üst kat doğu yönünde yer alan odanın güney duvarları üzerinde çatlak, üst kattaki her iki odanın dilatasyonu üzerinde meydana gelen ayrılma, 101 No'lu odanın batı duvarı üzerinde görülen çatlak, alt avlunun güney giriş kapısı üzerinde görülen çatlak ve ayrılma bu sorunların başlıcalarıdır. Yapılacak yöntemlerden biri, çatlakların cam bantlarla izlenerek, çatlağın hareket durumunun irdelenmesi ve çatlakların malzeme analiz raporu sonuçlarına göre hazırlanacak harçla enjeksiyon yöntemiyle doldurularak, çatlağın oluştuğu taşlara paslanmaz çelik çubuklarla dikiş atılmasıdır. Paslanmaz çelik çubukların boyut, aralık ve taşa girme derinlikleri hazırlanacak statik raporlar esas alınarak belirlenmelidir. 101 ve 102 No'lu odaların dilatasyonunda meydana gelen ayrılmanın önüne geçilebilmesi için mekanlar taş parapet hizasından çerçevelenerek demir gergilerle birbirine bağlanabilir. Bu konuda inşaat mühendisleri ile ortak hareket edilmelidir (Şekil 5.1).

Şekil 5.1. Yapının güney cephesi
