TRİLYE BELDESİNDEKİ TARİHİ YAPILAR ve TAŞ MEKTEP'İN YAPISAL BOZULMALARIN İNCELENMESİ

*Nilüfer AKINCITÜRK**

Historical Buildings in Trilye and Examining the Structural Corruption of “Taş Mektep”

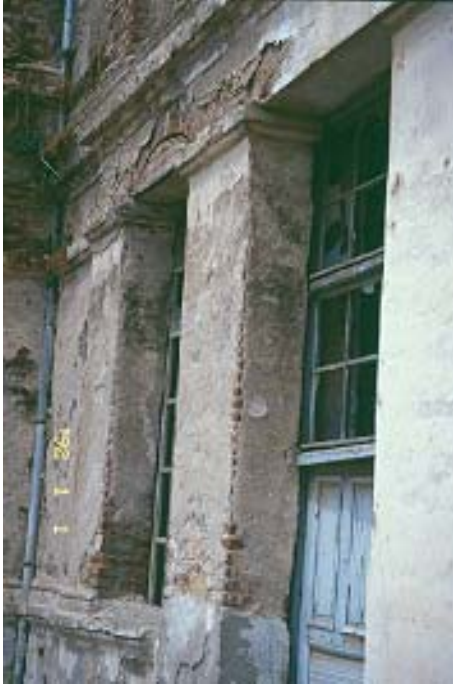
*Resim 4:
Yapı Duvarlarında Dış Bozulmalar*

- **Duvarlar:** Dış hava şartlarına tamamen açık yapıda, dış sıvaların çoğunun döküldüğü izlenebilir. Bu durum tuğlalarda nem, yağış, rüzgar ve güneş etkisini arttırmış ufalanma ve dökülmelere neden olmuştur. Derz aralarının boşalması kışın donma ve ayrışmalara neden olmuştur. Özellikle çatıya yakın bölümlerde düşey çizgisel ciddi ayrılmalar izlenebilir. Arka cephe dış duvarların alttan zemin suyunun kapiler su emme ile alınarak yüzeyden de yağmur sularının ağır etkilerini, lekelenme, dökülme, küf ve rutubetle göstermektedir. Aynı sorun sıvasız tuğlalardan alınan yağmur suyu etkileriyle diğer dış duvar iç yüzeylerinde tuzların çözülmesi ve çiçeklenme şeklinde izlenmektedir. Özellikle iç bölme duvarlarında bir oturma izlenmektedir. Özellikle ahşap döşeme iç duvar kenarlarında 5-6 cm'lik çökmeler izlenmektedir. Bu durum taşıyıcı sistemde genel bir oturmanın olduğunun ifadesidir. Üst kat ahşap bölme duvarlarında ; hem çürüme, bozulma mevcut olup, hem de, farklı nedenlerle yangın tehlikesi geçirmiş bölümleri vardır. Binanın ısıtma sistemi olmayıp, bacalara yakın döşeme ve duvarlarda ki özellikle ahşap bölümlerde ısının etkisiyle aşırı bozulmalar vardır.

Yapının taşıyıcı sistemi baştan ele alınmak üzere onarım ve güçlendirmeye gereksinim vardır. Kagir yapıların takviye kuralları kapsamındaki yöntemlerden yararlanılarak duvarlar güçlendirilmelidir.

Yığma kagir duvarlarda uzman kişilerin denetiminde önerilecek onarım yöntemleri uygulanabilir.

Çatlakların epoksi reçinesi çimento şerbeti ya da uygun bir harçla onarımı genellikle artık genişlemeyen durmuş çatlakların doldurulması amacı ile yapılmaktadır. Çatlakta genişleme sürüyorsa çatlağın mekanik bağlayıcılarla 'dikilmesi' gerekir. Bu dikişler çatlağı kesen çubuklar ve çubukların uçlarının uygun bir biçimde bağlanması ile olur.(Bayülke 1999)

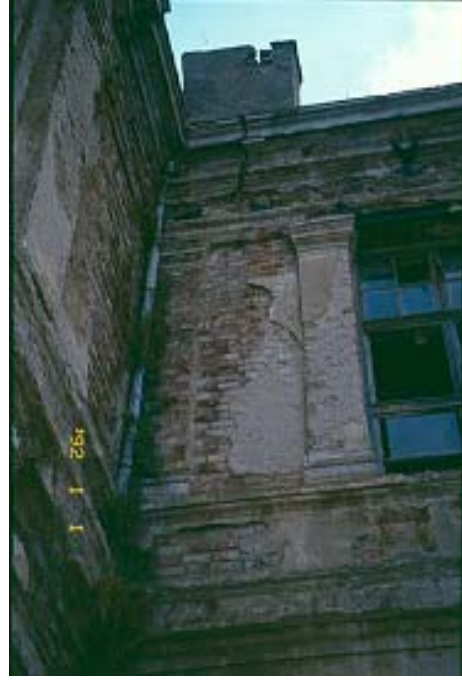
*Resim 5:
Yapı Çatısındaki Bozulmalar*

- **Çatı:** Çatının acil onarım ve bakıma ihtiyacı vardır. Su alan yerlerindeki taşıyıcı ahşap elemanlar hasar görmüştür. Çatı alımlarında ve bacalarda ayrışmalar vardır. Çatı altındaki döşemenin tavan kaplamaları olan ahşaplar siyah renge dönüşmüş ve kopmuştur. Depolarda ise metal taşıyıcıya tuz etkisi izlenebilir.

Çatının ilk etapta onarılması gerekli bölüm olduğu Uludağ Üniversitesi Yapı İşleri tarafından da kabul görerek, 2001 yılı içinde onarımı tamamlanmıştır. Bu bakım- onarım sürecinde olumlu bir adım olup, tespitler doğrultusunda ve işleve göre öncelikli işlemler gerçekleştirilmelidir.

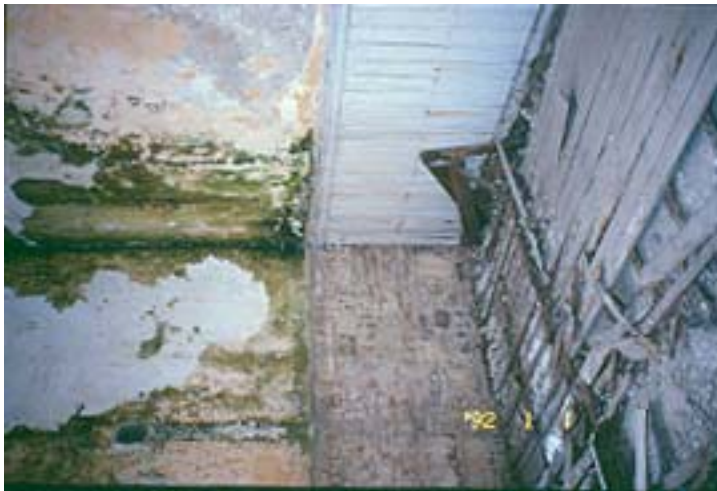
*Resim 6:
Yapı İç Duvarlarındaki Bozulmalar*

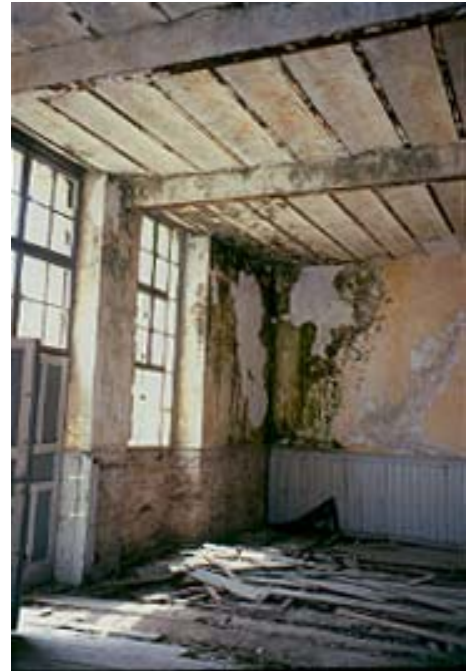
*Resim 7:
Yapı Döşemelerindeki Bozulmalar*

- **Döşemeler:** Volta döşemelerin çelik profillerinde ağır korozyon etkisi izlenebilir. Özellikle zeytin ve sonrada tuz deposu olarak kullanılmış bölümlerde fiziko- kimyasal etkiler ve korozyon etkisi ile I profiller tamamen çürümüş kopmuş ve döşemenin çökmesine neden olmuştur. Bodrum katın tavanında henüz çökme olmamış fakat, paslanma maksimum durumdadır. Profiller arasındaki sıvaların tamamen yok olmasıyla dolgu tuğlalarında da bozulmalar aşırı derecededir. Giriş katın döşeme kaplaması olan şar ve kum dolgu ile üzerindeki ahşap kaplama özellikle açık kapının yakın bölümlerinde çok hasar görmüştür. Ayrıca taşıyıcı profillerinde tamamen korozyona uğramış ve her an çökebilecek durumda olduğu izlenebilir.

Döşeme çeliklerinin kısmen bozulmuşları ivedilikle takviye edilmeli, az bozulmuşları pasından arındırılarak koruma amaçlı kaplanmalı, tamamen çürümüş olanları değiştirilerek taşıyıcı sistemin bundan sonra uzun yıllar hizmet verecek şekilde sağlıklı olarak ayakta kalması sağlanmalıdır.

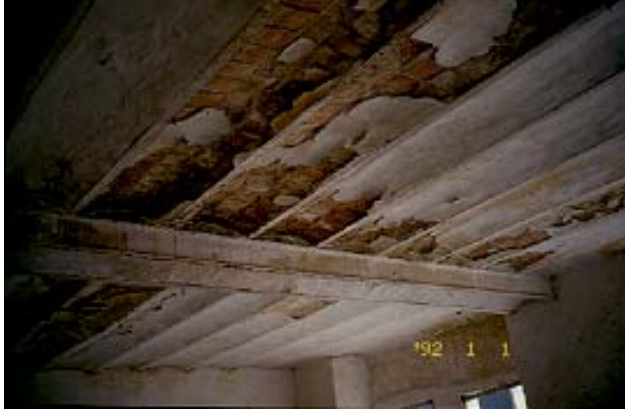
Resim 8:
Eleman Bazında Bozulmalar

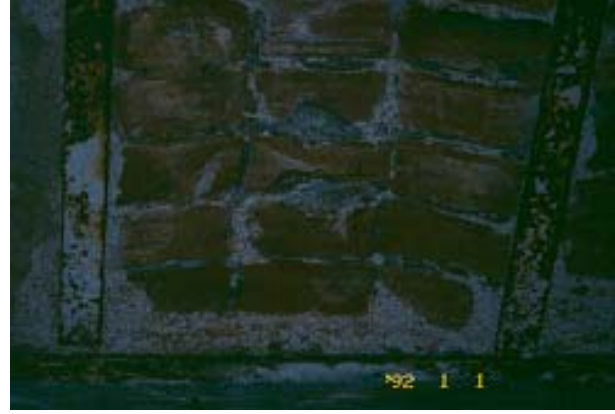
Resim 9:
Malzeme Bozulma Detayları
