## CUMALIKIZIK'DA AHŞAP YAPI ELEMANI BOZULMALARI

### Deteriorations of Wooden Building Components in Cumalıkızık

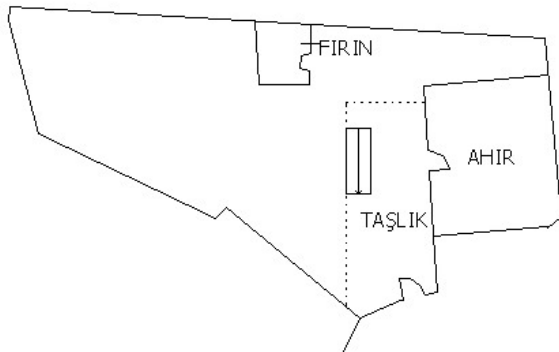
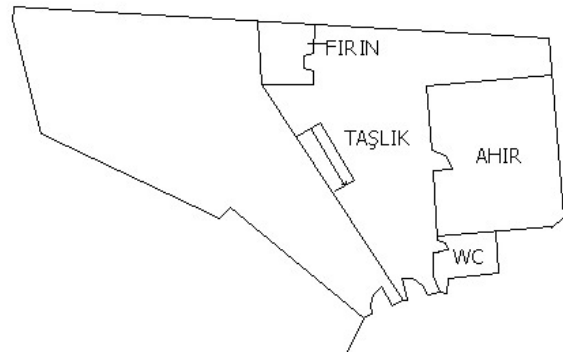
Geleneksel Cumalıkızık konutlarının üst katlarında ise yapının en nitelikli mekanları yer almaktadır. Oda ve sofa birimlerinden oluşan bu katlar kerpiç dolgulu ahşap iskelet yapım sistemi ile oluşturulmuştur. Onarım geçiren bazı konutlarda kerpiç dolgunun yerini tuğla dolgu almıştır. Sofanın boyutları, oda sayısı ve biçimlenişine; yönü ise iklim ve manzaraya bağlı olarak değişiklik göstermektedir. Cumalıkızık konutlarının bazılarında sofa mekanları hem odalar arası geçişi sağlamakta, hem de barındırdığı mutfak nişi ve sedirler ile çeşitli işlevlere yanıt vermektedir. Günümüzde ise konut yaşantısındaki güncel ihtiyaçlar doğrultusunda Cumalıkızık geleneksel ahşap konutlarının plan şemalarındaki farklılaşmalar; işlevsel değişimler, mekansal bölünmeler ve eklenmeler şeklinde ortaya çıkmaktadır (Resim 3).

a) Cumalıkızık 26 Parsel  
Geleneksel Plan Şeması

b) Cumalıkızık 26 Parsel  
Güncel Plan Şeması

Resim 3.  
Cumalıkızık Geleneksel Konutlarında Plan Şeması Değişimine Bir Örnek

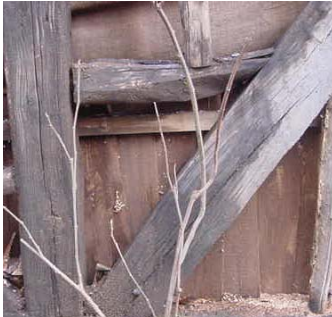
Çalışma kapsamında Cumalıkızık’da yapılan incelemelerde yerleşkedeki geleneksel konutların ahşap yapı elemanlarının genellikle zemin suyu, yağış suları, yoğunlaşan su ve yapı içindeki su tesisatından sızan sular nedeniyle zarar gördüğü tespit edilmiştir (Resim 4) (Perker, 2004). Ahşap yapı elemanlarına zarar veren etkenlerin başında gelen nemin malzemede % 20’den fazla bir oranda bulunması durumunda malzemeyi olumsuz yönde etkilediği bilinmektedir. Cumalıkızık’ta yapılan incelemelerde yukarıda belirtilen nedenler ile nem oranı artan ahşap malzemenin direnç özelliklerinin, elastikiyetinin ve çürümeye karşı gösterdiği dayanımının olumsuz yönde etkilendiği gözlenmiştir. Ayrıca yerleşke geleneksel konutlarında nem etkisiyle ahşap yapı elemanlarının yumuşadıkları ve mantar - böcek gibi zararlı organizmaların yaşamasına da uygun bir hale geldikleri izlenmiştir.

Resim 4. Cumalıkızık Konutlarının Ahşap Yapı Elemanlarında Su ve Nem Etkisi

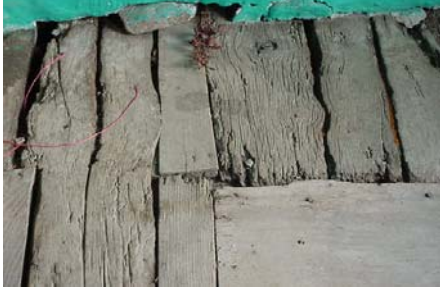
Araştırma kapsamında yapılan incelemelerde Cumalıkızık geleneksel konutlarının özellikle ahşap döşeme kaplamaları ile merdiven ve doğrama elemanlarının zaman içinde insan eylemleri nedeniyle mekanik aşınma etkisine uğradıkları ve bozuldukları gözlenmiştir (Resim 5) (Perker, 2004).

Resim 5. Cumalıkızık Konutlarının Ahşap Döşeme Elemanlarında Mekanik Aşınma Etkisi

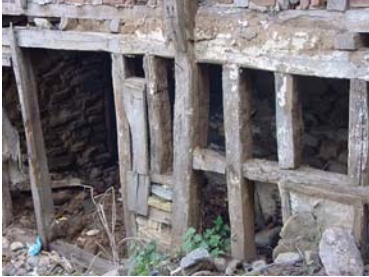
Cumalıkızık yerleşkesinde yapılan araştırmada yağışlar (yağmur, kar, dolu), don olayı, güneş radyasyonu, hava kirliliği, rüzgar ve deprem gibi etkenler atmosfer olayları kapsamında ele alınmıştır. İncelemelerde, yerleşkede bulunan geleneksel konutların özellikle dış ortam ile temas halinde olan ahşap elemanlarında belirtilen etkenler nedeniyle bozulmalar olduğu gözlenmiştir. Yerleşke geleneksel konutlarında yağışların etkisiyle ahşap yapı elemanlarının direnç özelliklerini kaybettikleri, uzun yıllar boyunca güneş radyasyonuna maruz kalan ahşap elemanların eskime, kararma ve yanma gibi bozulmalara uğradıkları izlenmiştir. Dış hava ile temas halinde olan ve uzun yıllar boyunca hava kirliliğine maruz kalan ahşap elemanların ise renklerinin değiştiği ve parlaklıklarını kaybettikleri tespit edilmiştir. Ahşap yapının rüzgar ve deprem gibi yatay yüklere karşı dayanıklı olması Cumalıkızık geleneksel konutlarının günümüze kadar ulaşmasında son derece etkili olmuştur. Ancak yine de sayıları az olmakla birlikte bazı ahşap elemanların işçiliğin kötü olması ve bakımsızlığın da etkisiyle yatay yükler karşısında kırıldıkları, çatladıkları ve ayrıldıkları da gözlenmiştir (Resim 6) (Perker, 2004).

Resim 6. Cumalıkızık Konutlarının Ahşap Yapı Elemanlarında Atmosfer Olaylarının Etkisi

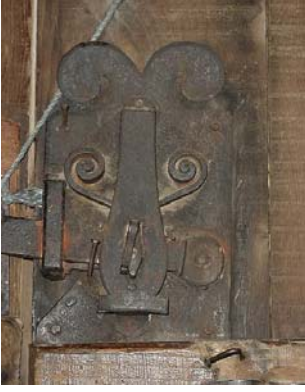
Yapılan incelemelerde Cumalıkızık geleneksel konutlarının ahşap yapı elemanlarının korozyon etkisiyle yoğun olarak bozulmaya uğradığı gözlenmiştir (Resim 7) (Perker, 2004). Cumalıkızık geleneksel konutlarının ahşap yapı elemanlarında sıklıkla kullanılan ağaç türü kestanedir. Yerleşke konutlarının ahşap yapı elemanlarında meydana gelen korozyonun ağırlıklı olarak kestanenin bünyesindeki tanen maddesinin metal elemanlar ile nemli koşullarda temasta bulunmasından kaynaklandığı sanılmaktadır.

Resim 7. Cumalıkızık Konutlarının Ahşap Yapı Elemanlarında Korozyon Etkisi

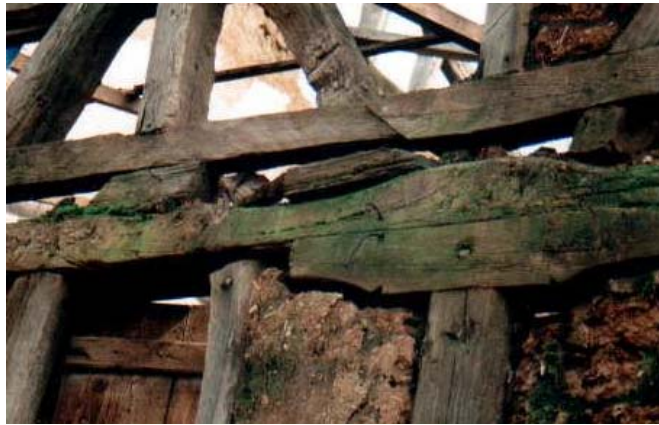
Yapılan incelemelerde Cumalıkızık geleneksel konutlarının ahşap yapı elemanlarının bakteri ve mantar etkisine sıklıkla maruz kaldıkları, bu nedenle renklerinin değiştiği ve çürüdükleri gözlenmiştir (Resim 8) (Perker, 2004). Yerleşkede yapılan incelemeler ahşap yapı elemanlarının su geçirimsizliğinin özellikle ahşap yapısındaki selülozu tahrip eden bakterilerin etkisiyle arttığını ve böylelikle malzemenin mantar saldırısına da açık bir duruma geldiğini göstermiştir.

Resim 8. Cumalıkızık Konutlarının Ahşap Yapı Elemanlarında Bakteri ve Mantar Etkisi

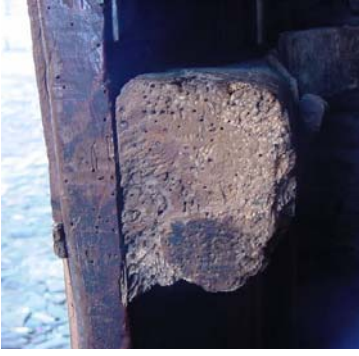
Çalışma kapsamında yapılan incelemelerde Cumalıkızık geleneksel konutlarının ahşap yapı elemanlarında böcek ve kurt etkisiyle meydana gelen bozulmaların yapı elemanlarının özelliklerini yitirmelerine neden olduğu gözlenmiştir (Resim 9) (Perker, 2004). Özellikle gıda maddesi istekleri nedeniyle ahşap malzemeyi tercih eden böcek ve kurtların etkisiyle, yerleşke konutlarındaki ahşap yapı elemanlarının gözenekli bir hale geldikleri, kesitlerinin zayıfladığı ve taşıyıcılık özelliklerini yitirdikleri gözlenmiştir.

*Resim 9. Cumalıkızık Konutlarının Ahşap Yapı Elemanlarında Böcek ve Kurt Etkisi*

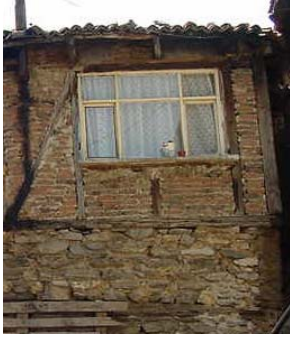
Cumalıkızık'ta yapılan incelemelerde geleneksel konutların ahşap yapı elemanlarının fonksiyon ve ihtiyaç değişikliklerine bağlı hatalı düzenleme etkisiyle zarar gördüğü tespit edilmiştir (Resim 11) (Perker, 2004). Yerleşkede bulunan geleneksel ahşap yapılarda, kullanıcının ihtiyaçlarının değişmesi nedeniyle birtakım müdahaleler yapıldığı, bazı konutlarda ise tarihi yapıya yeni bir işlev kazandırma amacıyla birtakım düzenlemelere gidildiği tespit edilmiştir. Ancak bu düzenlemelerin kullanıcı tarafından, konunun uzmanlarına danışılmadan yapıldığı, gerek malzeme gerekse sistem kuruluşu anlamında ahşap elemanların zarar gördüğü izlenmiştir. Çalışma kapsamında tespit edilen hatalı düzenlemelerin, özgün mimari nitelikleri de yok ettiği görüşüne varılmıştır.

Resim 11. Cumalıkızık Geleneksel Konutlarında Fonksiyon ve İhtiyaç Değişikliklerine Bağlı Hatalı Düzenleme Etkisi

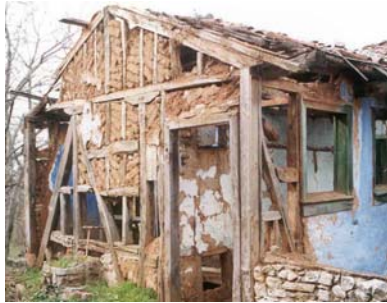
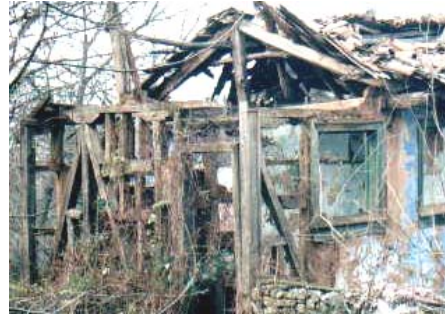
Resim 12.

Yapılan incelemelerde Cumalıkızık'ta bakımsızlık ve terk etkisiyle hızla yitirilmekte olan geleneksel ahşap konutlara sıkça rastlanmıştır (Resim 12) (Perker, 2004). Çoğunlukla yapının ilk sahibinin vefatından, mirasçıların arasında kanuni yollardan anlaşma sağlanamaması nedeniyle kaderine terk edilen ahşap yapıların, bakımsızlık sonucu her türlü dış etkiye açık kaldığı gözlenmiştir. Bilinçli bir onarım için yapılan girişimlerde ise yasal sürecin uzamasına ekonomik kısıtlılıkların da eklenmesiyle pek çok yapının yitirilmekte olduğu izlenmiştir.

a) 2002 Yılında Cumalıkızık 136 Parsel

b) 2004 Yılında Cumalıkızık 136 Parsel

Cumalıkızık Geleneksel Konutlarında Bakımsızlık ve Terk Etkisi
