**MUDANYA KENAN DOĞRUÖZ KONAĞI  
RESTORASYON PROJESİ**

YÜKSEK LİSANS TEZİ  
MİMARLIK ANABİLİM DALI

BURSA-2018

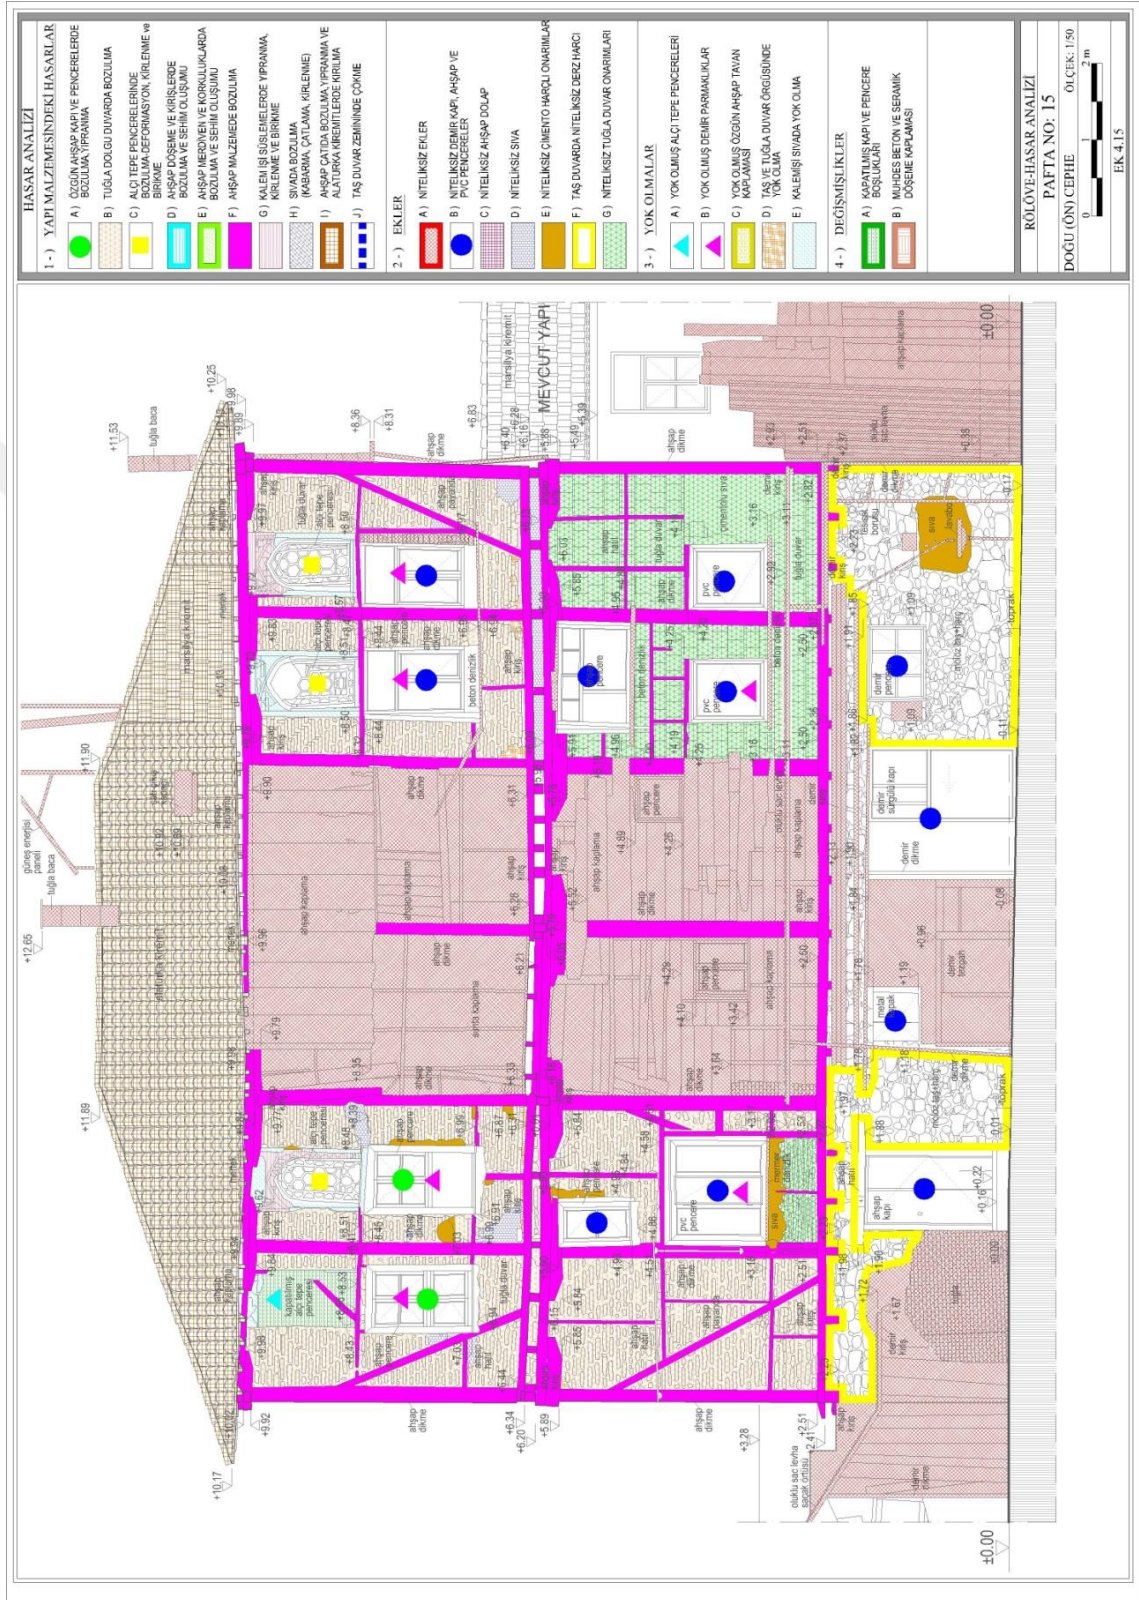
Şekil 3.58. Hasar analizi örneği, Doğu Cephe

Hasar analizine göre yapıdaki hasarlar; yapı malzemesindeki hasarlar, ekler, yok olmalar ve değişmişlikler alt başlıklarında incelenmiştir (Bkz. Ek 4.1, 4.2, 4.3.... Hasar Analizi Çizimleri).

Yapı malzemesindeki hasarlar başlığı altında şu özellikler incelenmiştir. Yapıda bulunan özgün ahşap kapı ve pencerelerde zamana bağlı bozulma ve yıpranmalar görülmektedir. Cephelerde görülen ahşap karkas duvar arası tuğla ve dolgu harcında bozulma, kabarma, kirlenmeler meydana gelmiştir. Zamana bağlı ve dış etkenlerden kaynaklı alçı tepe pencerelerinde bozulma-deformasyon, kirlenme ve birikmeler oluşmuştur. Odaların zemin ve tavanlarında bulunan ahşap döşeme ve kirişlerde bozulma ve sehim meydana gelmiştir. Yapı içerisinde bulunan merdiven ve korkulukların ahşaplarında bozulma ve sehim görülmektedir. Cephelerde bulunan ahşap dikme, hatıl, payanda gibi ahşap malzemede bozulmalar tespit edilmiştir. Birinci kat oda içerisinde tepe pencerelerinin ve doğu cephede bulunan tepe penceresi kenarında bulunan kalemişi süslemelerde yıpranma, kirlenme ve birikme meydana gelmiştir. Zemin ve birinci kat odalarında sıvada bozulma, kabarma, çatlama ve kirlenme görülmektedir. Ahşap çatı konstrüksiyonu malzemelerinde bozulma, yıpranma ve alaturka kiremitlerde kırılmalar meydana gelmiştir.

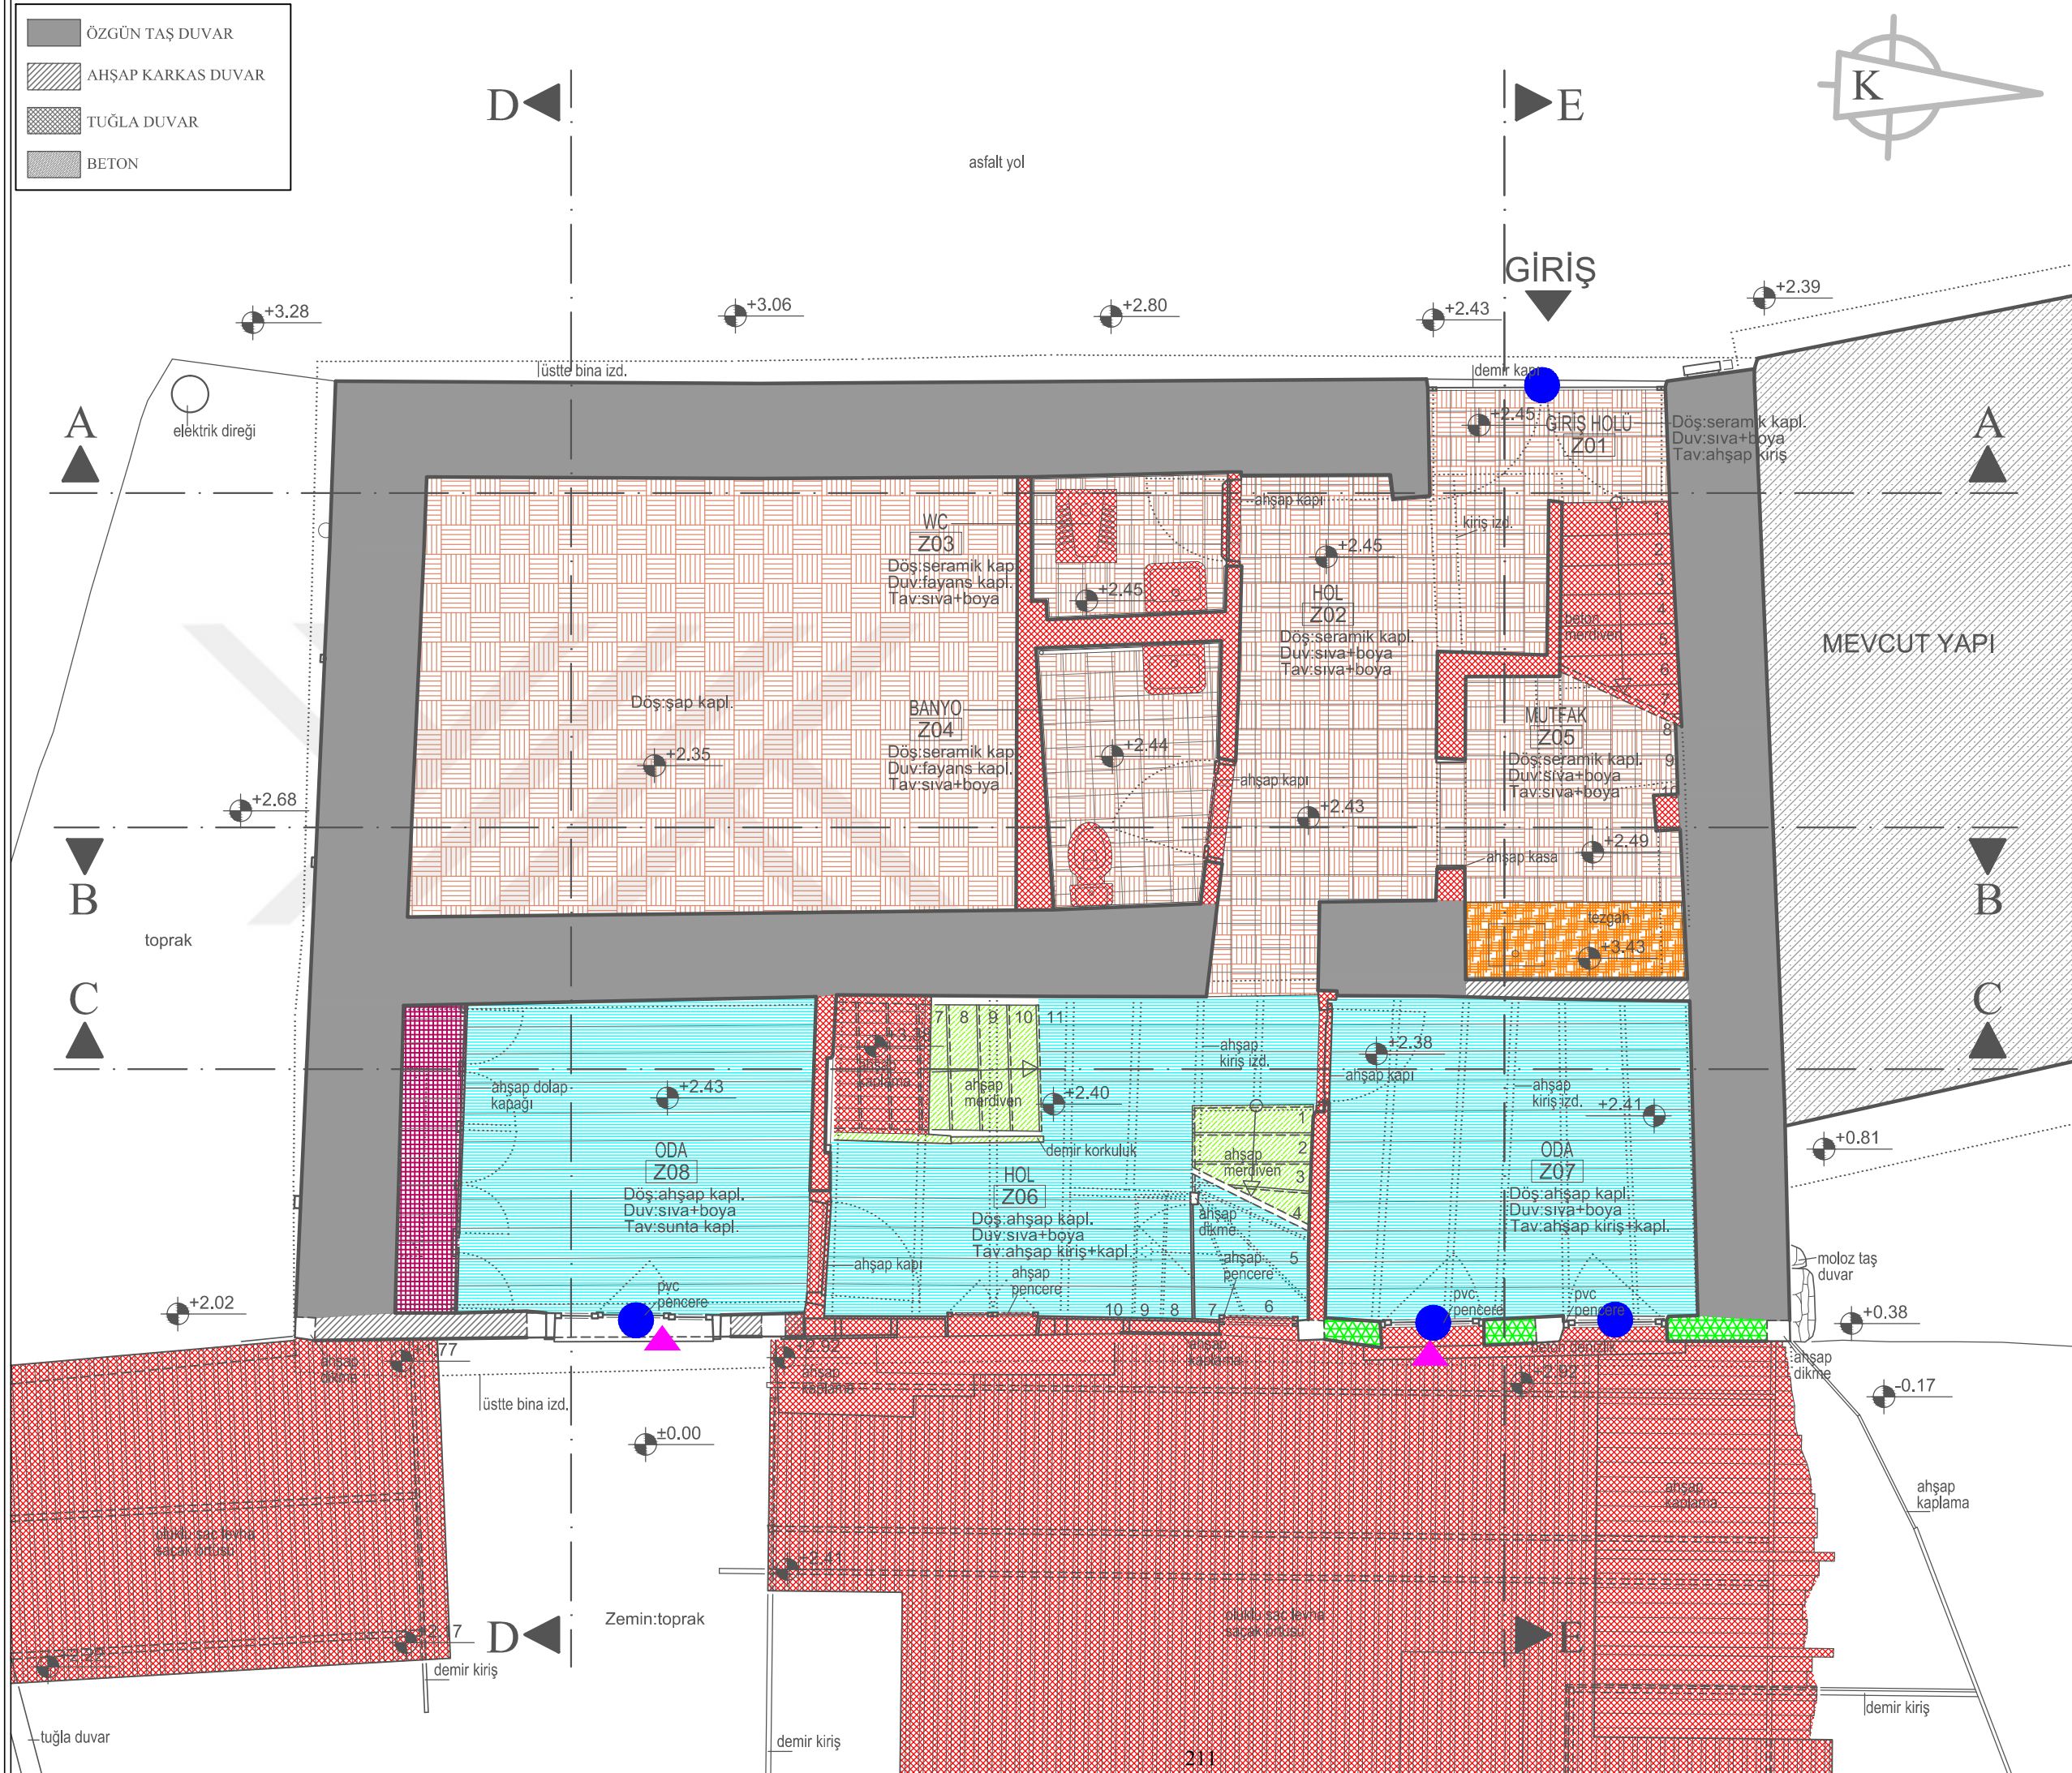
### 1 - ) YAPI MALZEMESİNDEKİ HASARLAR

- A) ÖZGÜN AHŞAP KAPI VE PENCERELERDE BOZULMA, YIPRANMA
- B) TUĞLA DOLGU DUVARDA BOZULMA
- C) ALÇI TEPE PENCERELERİNDE BOZULMA-DEFORMASYON, KIRLENME VE BİRİKME
- D) AHŞAP DÖŞEME VE KİRİŞLERDE BOZULMA VE SEHİM OLUŞUMU
- E) AHŞAP MERDİVEN VE KORKULUKLARDA BOZULMA VE SEHİM OLUŞUMU
- F) AHŞAP MALZEMEDE BOZULMA
- G) KALEM İŞİ SÜSLEMELERDE YIPRANMA, KIRLENME VE BİRİKME
- H) SIVADA BOZULMA (KABARMA, ÇATLAMA, KIRLENME)
- I) AHŞAP ÇATIDA BOZULMA, YIPRANMA VE ALATURKA KİREMITLERDE KIRILMA
- J) TAŞ DUVAR ZEMİNİNDE ÇÖKME

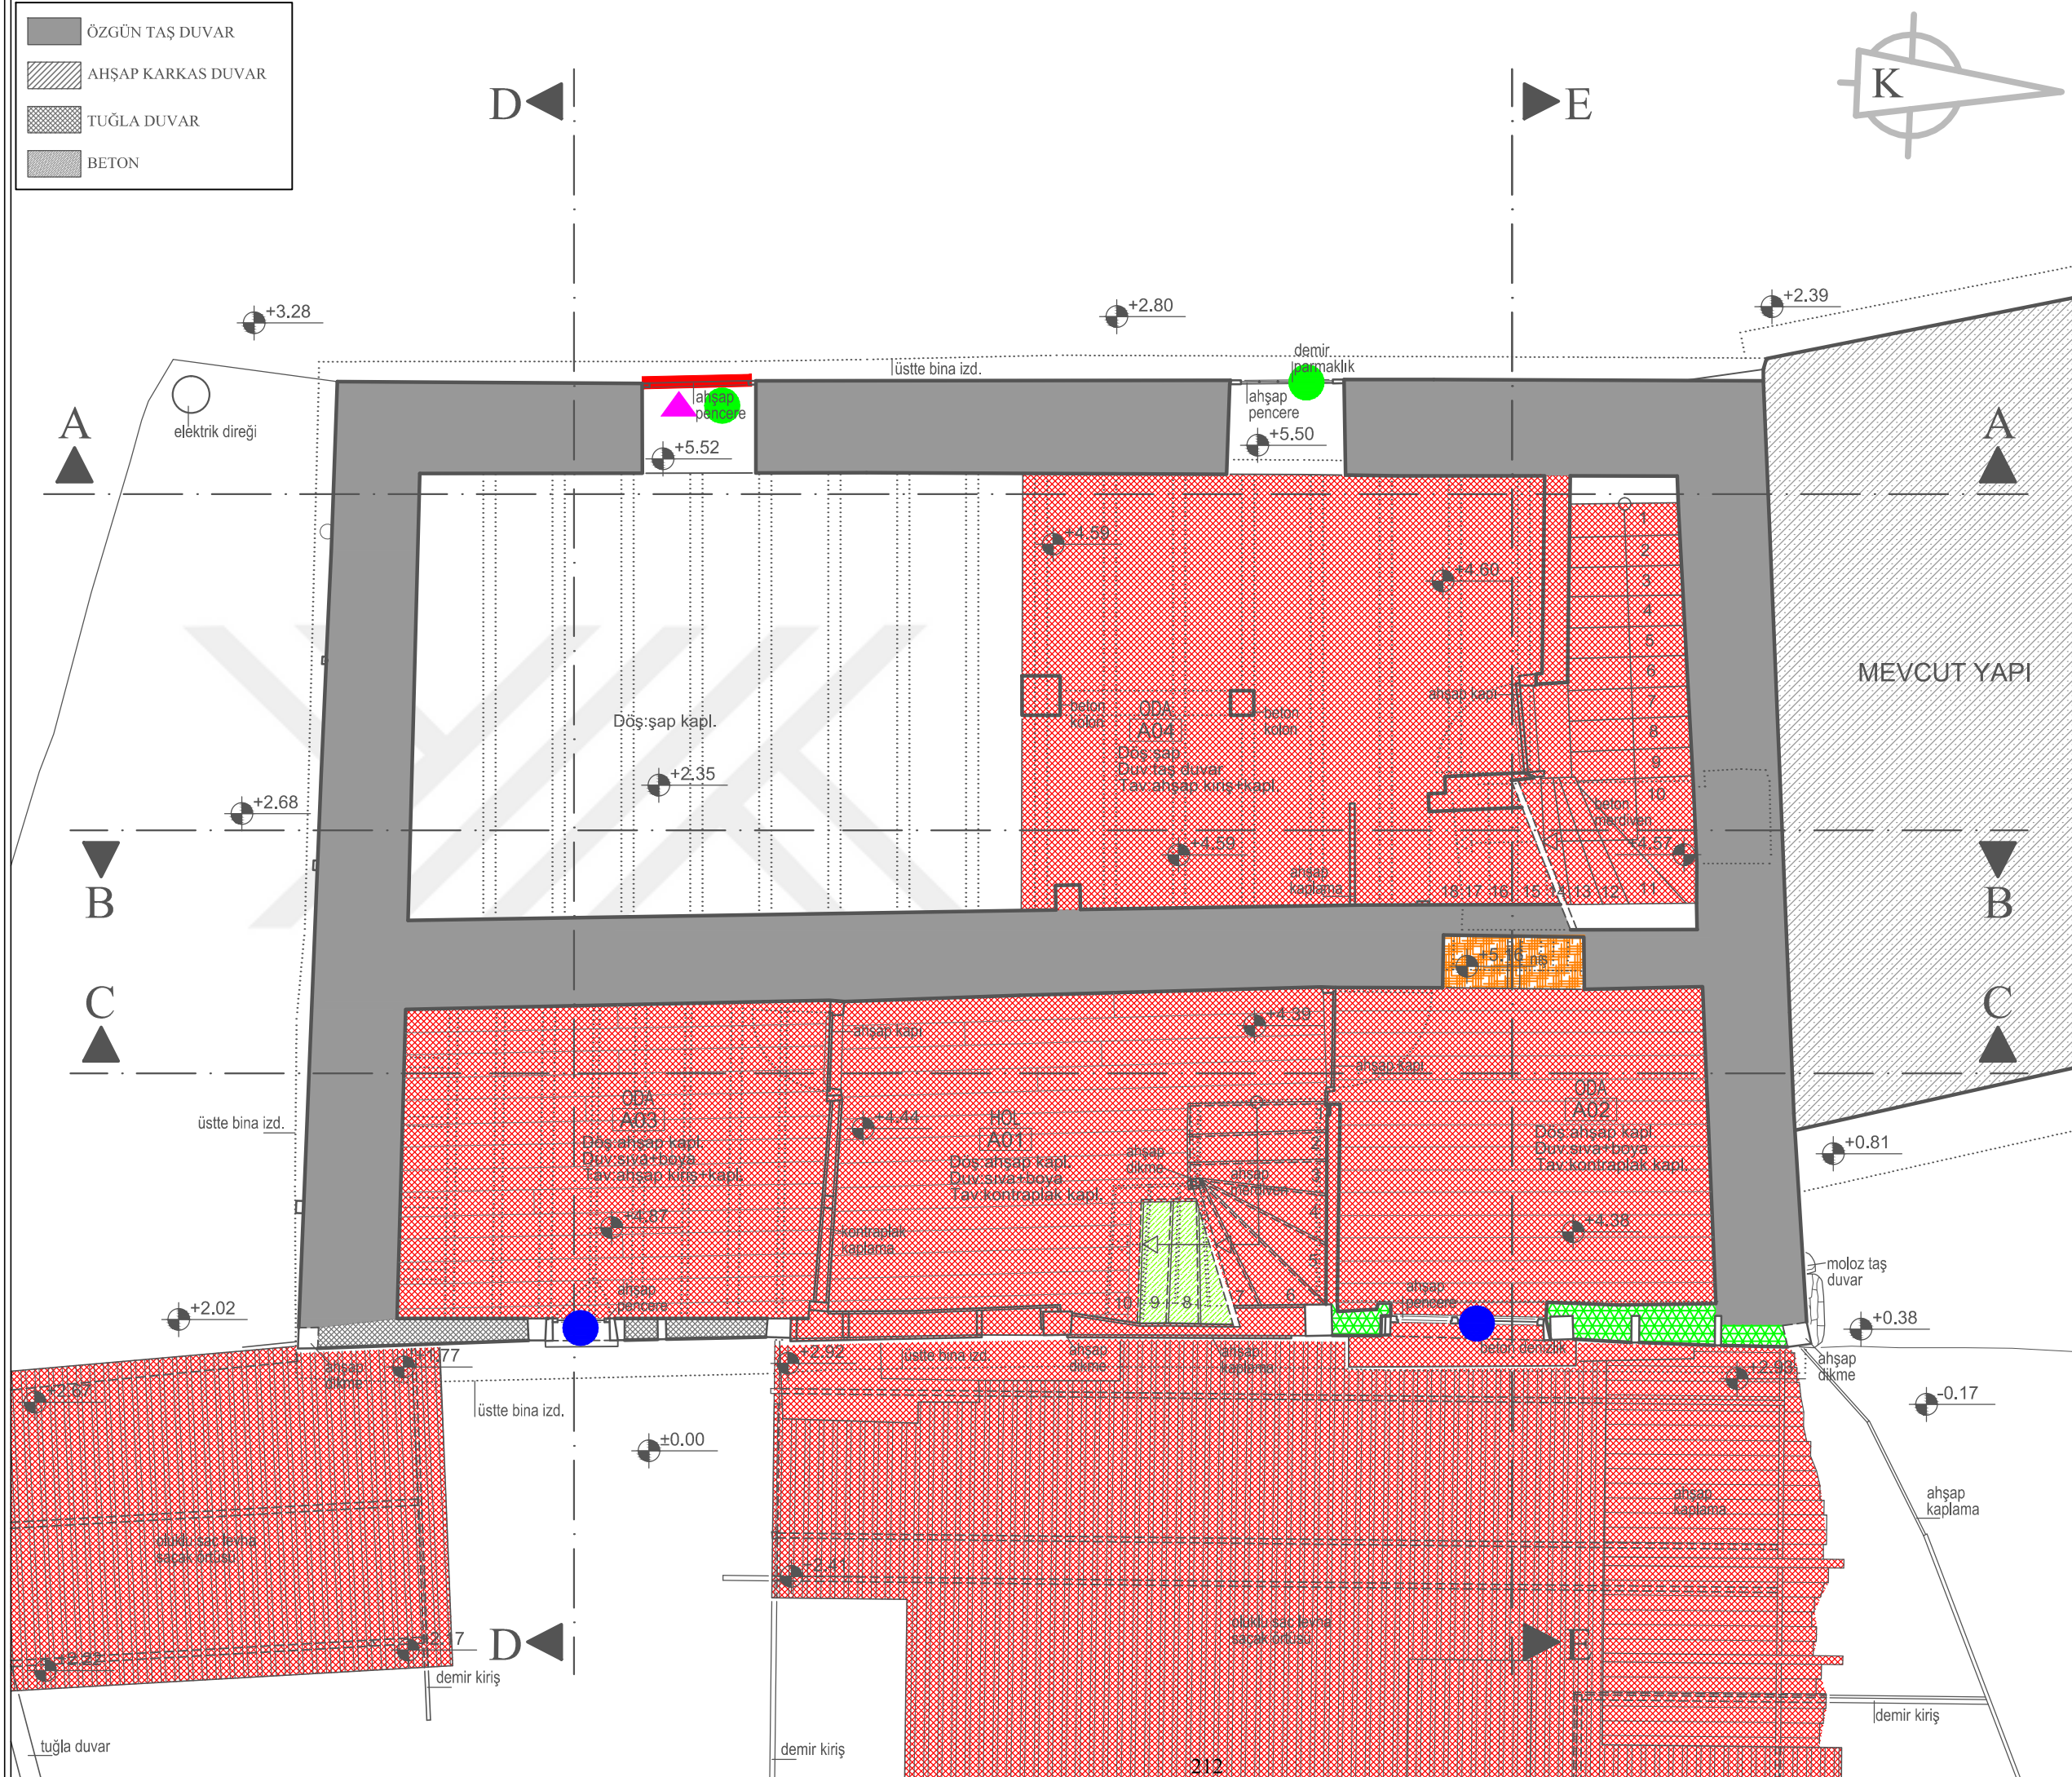
### 1 - ) YAPI MALZEMESİNDEKİ HASARLAR

- A) ÖZGÜN AHŞAP KAPI VE PENCERELERDE BOZULMA, YIPRANMA
- B) TUĞLA DOLGU DUVARDA BOZULMA
- C) ALÇI TEPE PENCERELERİNDE BOZULMA-DEFORMASYON, KIRILMA VE BİRİKME
- D) AHŞAP DÖŞEME VE KİRİŞLERDE BOZULMA VE SEHİM OLUŞUMU
- E) AHŞAP MERDİVEN VE KORKULUKLARDA BOZULMA VE SEHİM OLUŞUMU
- F) AHŞAP MALZEMEDE BOZULMA
- G) KALEM İŞİ SÜSLEMELERDE YIPRANMA, KIRILMA VE BİRİKME
- H) SIVADA BOZULMA (KABARMA, ÇATLAMA, KIRILMA)
- I) AHŞAP ÇATIDA BOZULMA, YIPRANMA VE ALATURKA KİREMITLERDE KIRILMA
- J) TAŞ DUVAR ZEMİNİNDE ÇÖKME

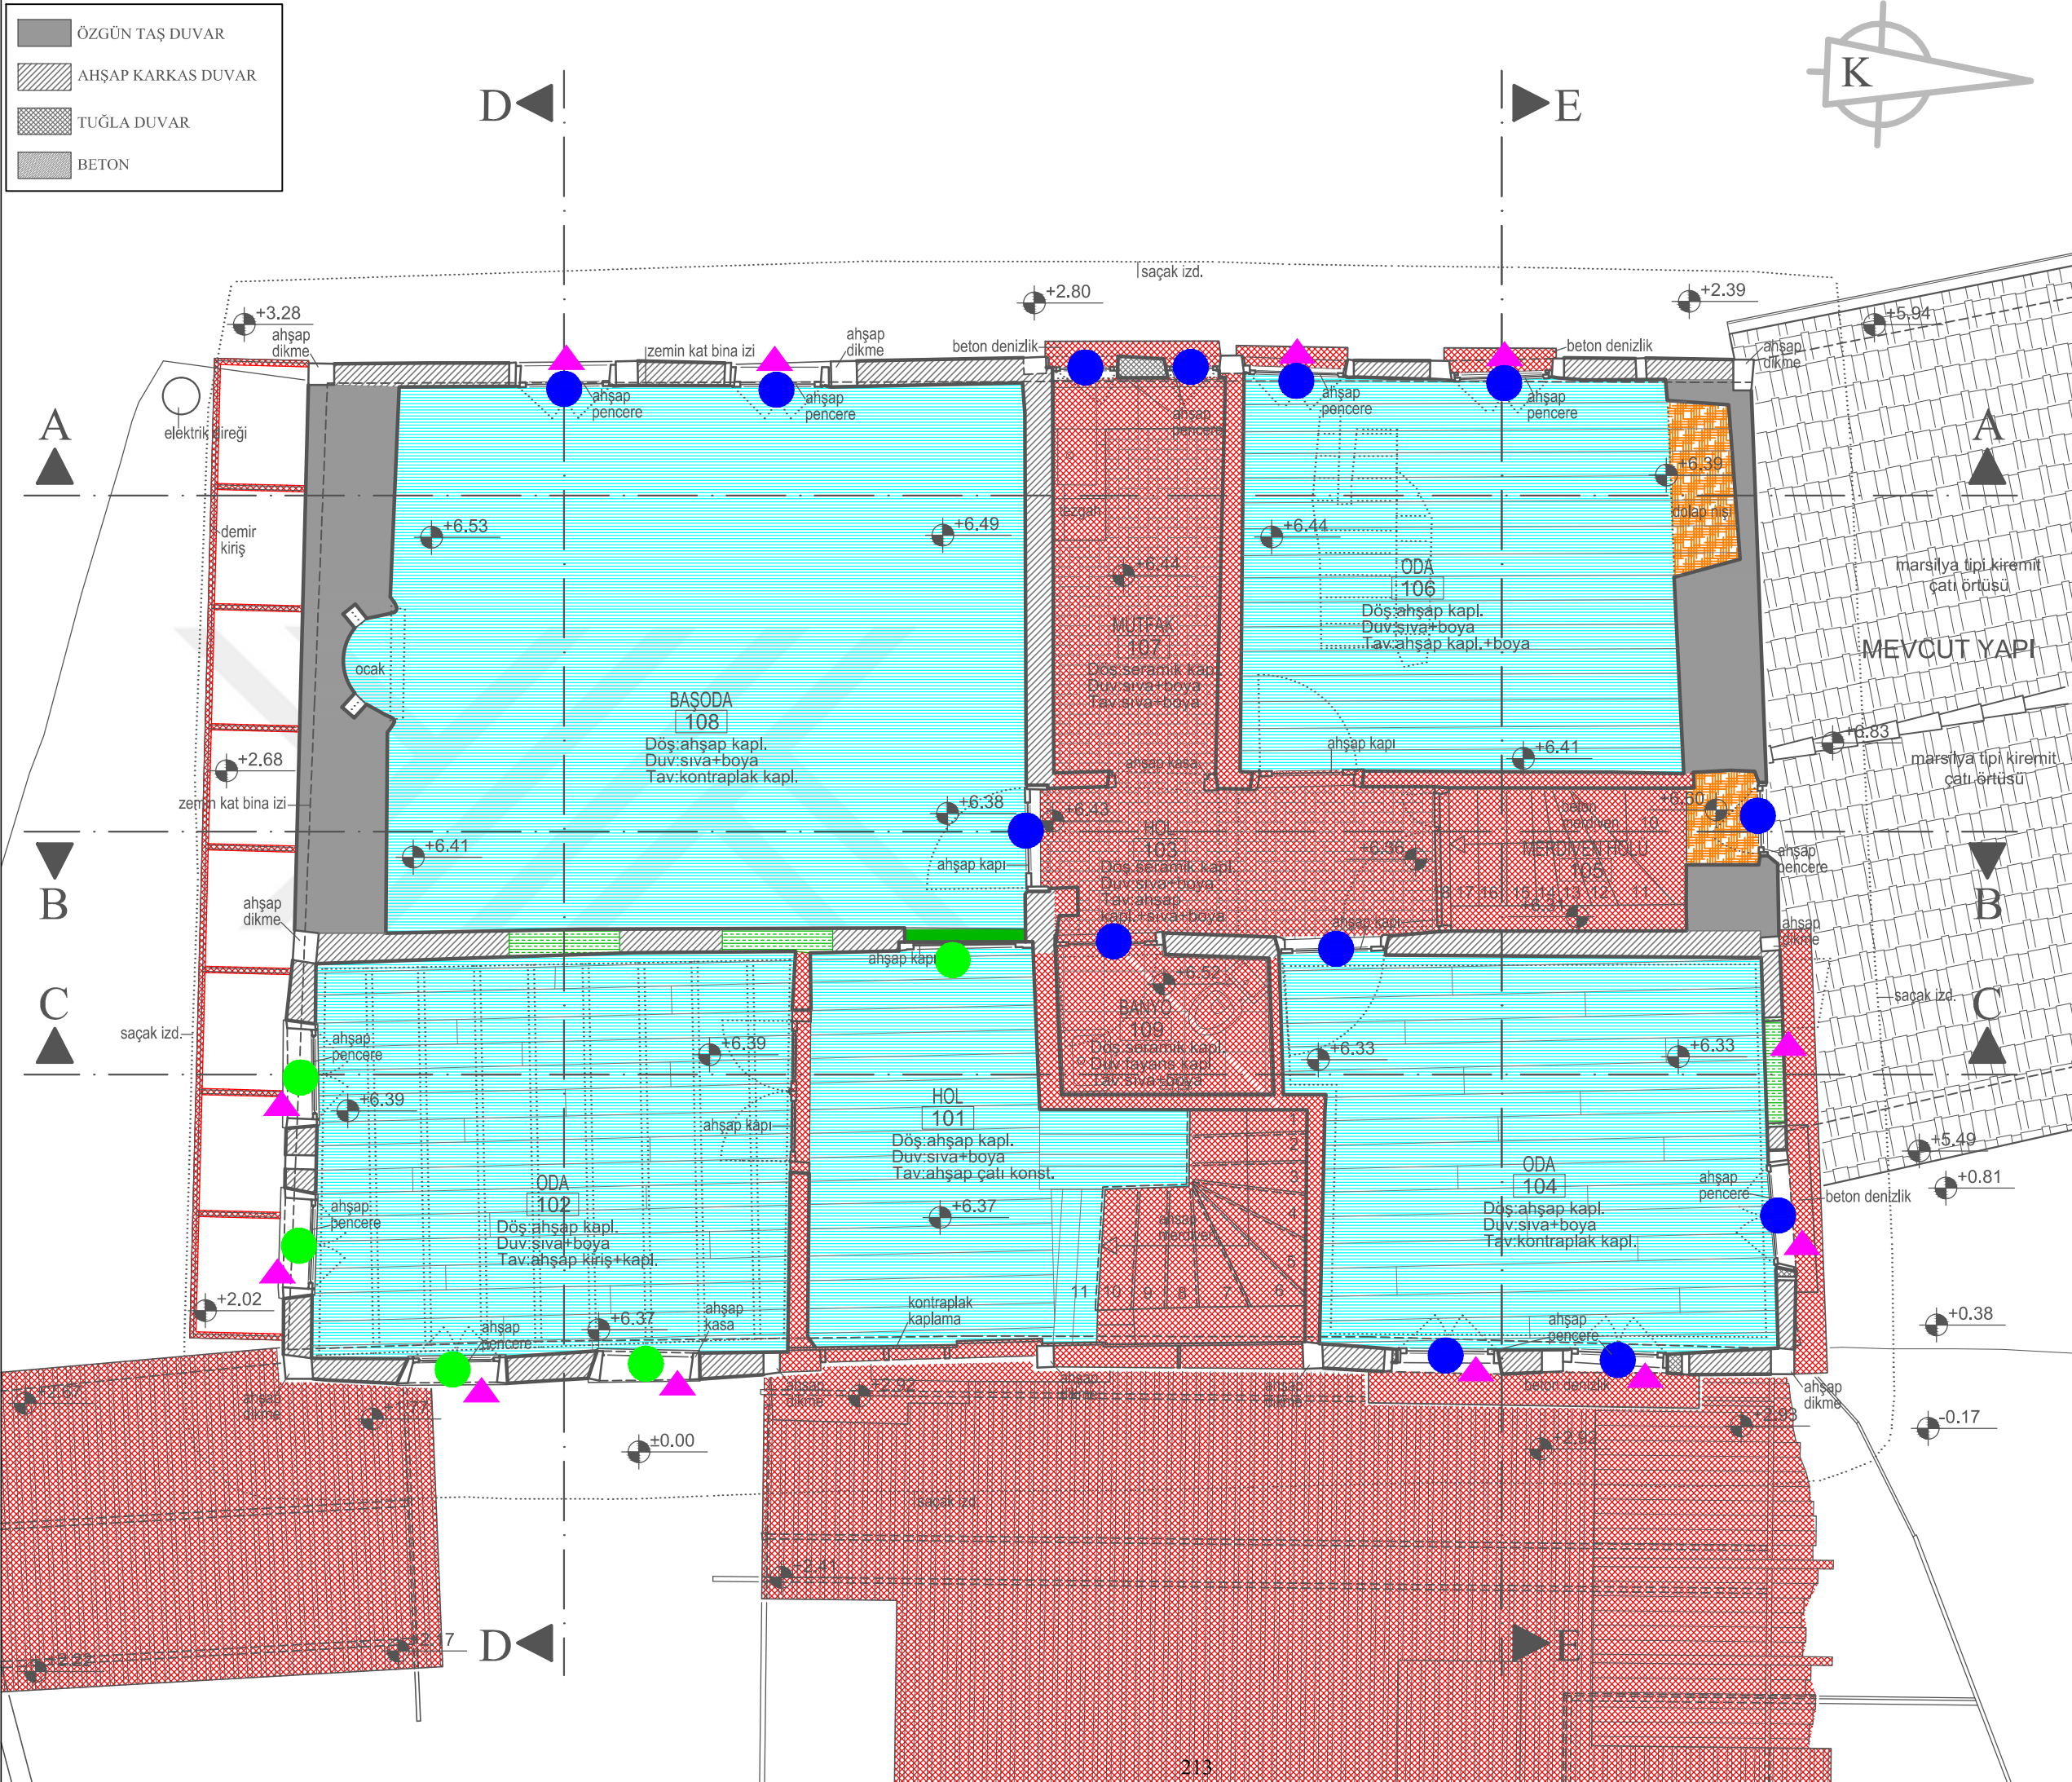
### 1 - ) YAPI MALZEMESİNDEKİ HASARLAR

- A) ÖZGÜN AHŞAP KAPI VE PENCERELERDE BOZULMA, YIPRANMA
- B) TUĞLA DOLGU DUVARDA BOZULMA
- C) ALÇI TEPE PENCERELERİNDE BOZULMA-DEFORMASYON, KIRLENME VE BİRİKME
- D) AHŞAP DÖŞEME VE KİRİŞLERDE BOZULMA VE SEHİM OLUŞUMU
- E) AHŞAP MERDİVEN VE KORKULUKLARDA BOZULMA VE SEHİM OLUŞUMU
- F) AHŞAP MALZEMEDE BOZULMA
- G) KALEM İŞİ SÜSLEMELERDE YIPRANMA, KIRLENME VE BİRİKME
- H) SIVADA BOZULMA (KABARMA, ÇATLAMA, KIRLENME)
- I) AHŞAP ÇATIDA BOZULMA, YIPRANMA VE ALATURKA KİREMITLERDE KIRILMA
- J) TAŞ DUVAR ZEMİNDE ÇÖKME

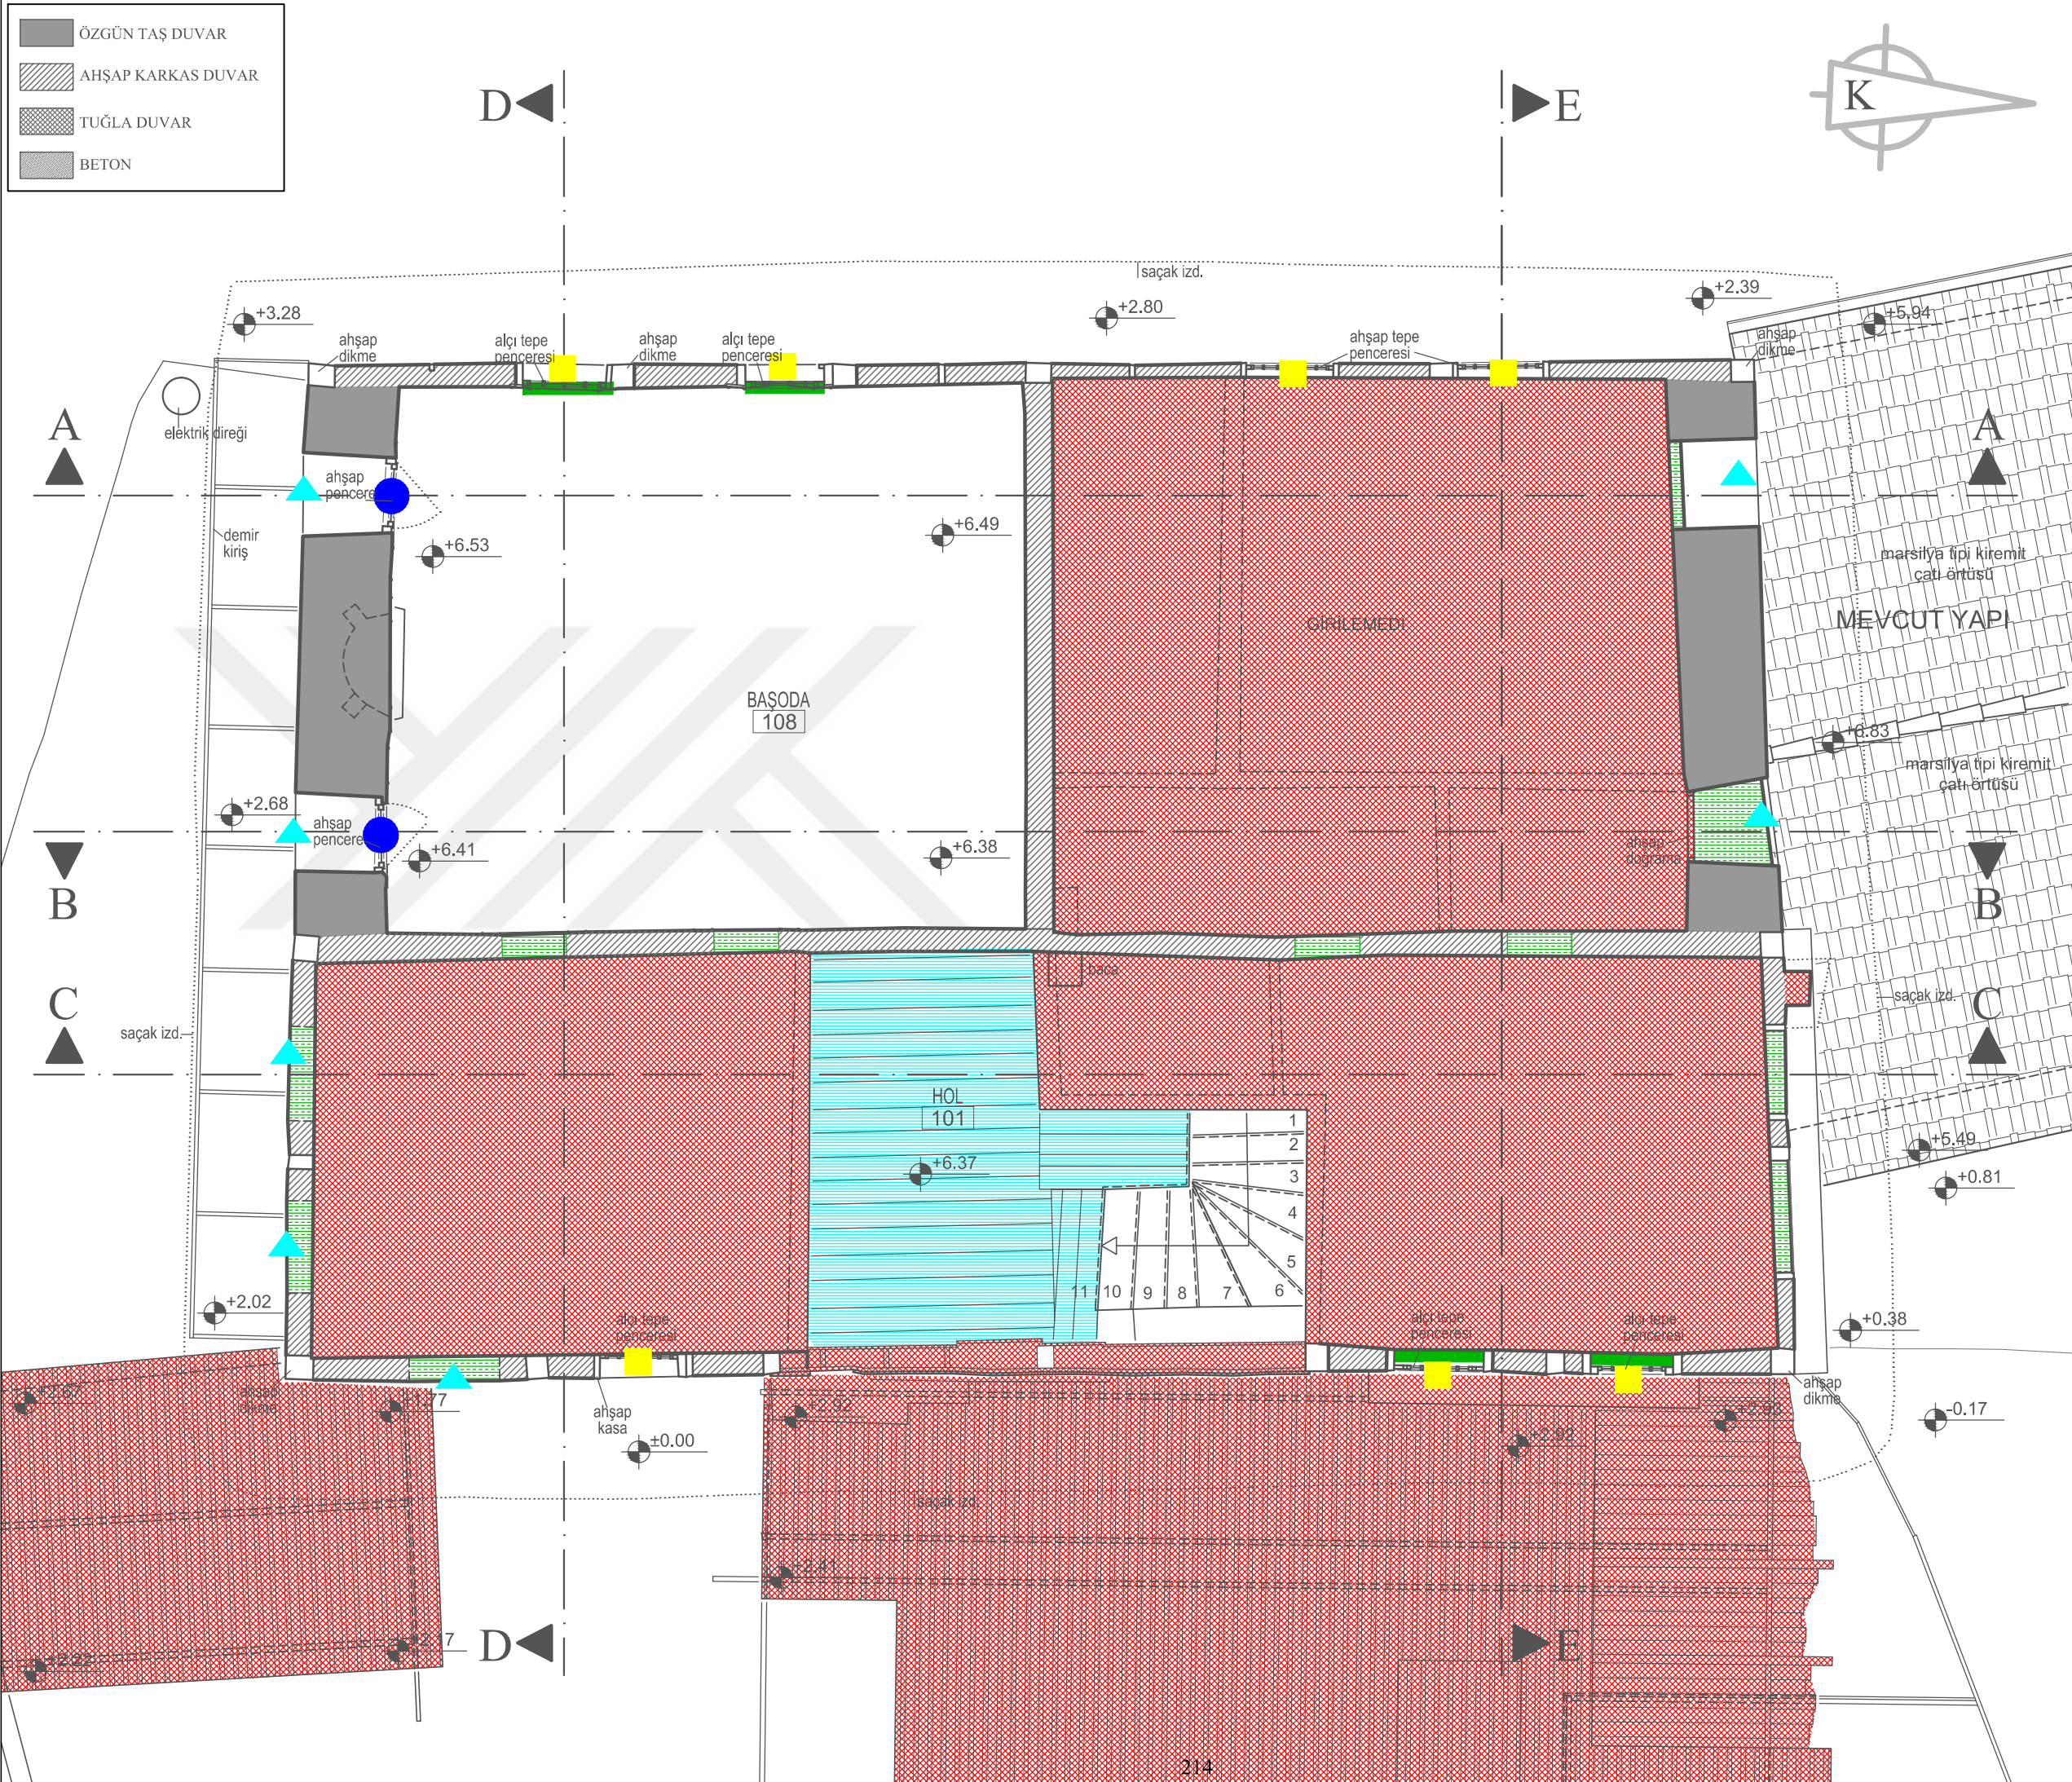
### 1 - ) YAPI MALZEMESİNDEKİ HASARLAR

- A) ÖZGÜN AHŞAP KAPI VE PENCERELERDE BOZULMA, YIPRANMA
- B) TUĞLA DOLGU DUVARDA BOZULMA
- C) ALÇI TEPE PENCERELERİNDE BOZULMA-DEFORMASYON, KIRLENME VE BİRİKME
- D) AHŞAP DÖŞEME VE KİRİŞLERDE BOZULMA VE SEHİM OLUŞUMU
- E) AHŞAP MERDİVEN VE KORKULUKLARDA BOZULMA VE SEHİM OLUŞUMU
- F) AHŞAP MALZEMEDE BOZULMA
- G) KALEM İŞİ SÜSLEMELERDE YIPRANMA, KIRLENME VE BİRİKME
- H) SIVADA BOZULMA (KABARMA, ÇATLAMA, KIRLENME)
- I) AHŞAP ÇATIDA BOZULMA, YIPRANMA VE ALATURKA KİREMITLERDE KIRILMA
- J) TAŞ DUVAR ZEMİNİNDE ÇÖKME

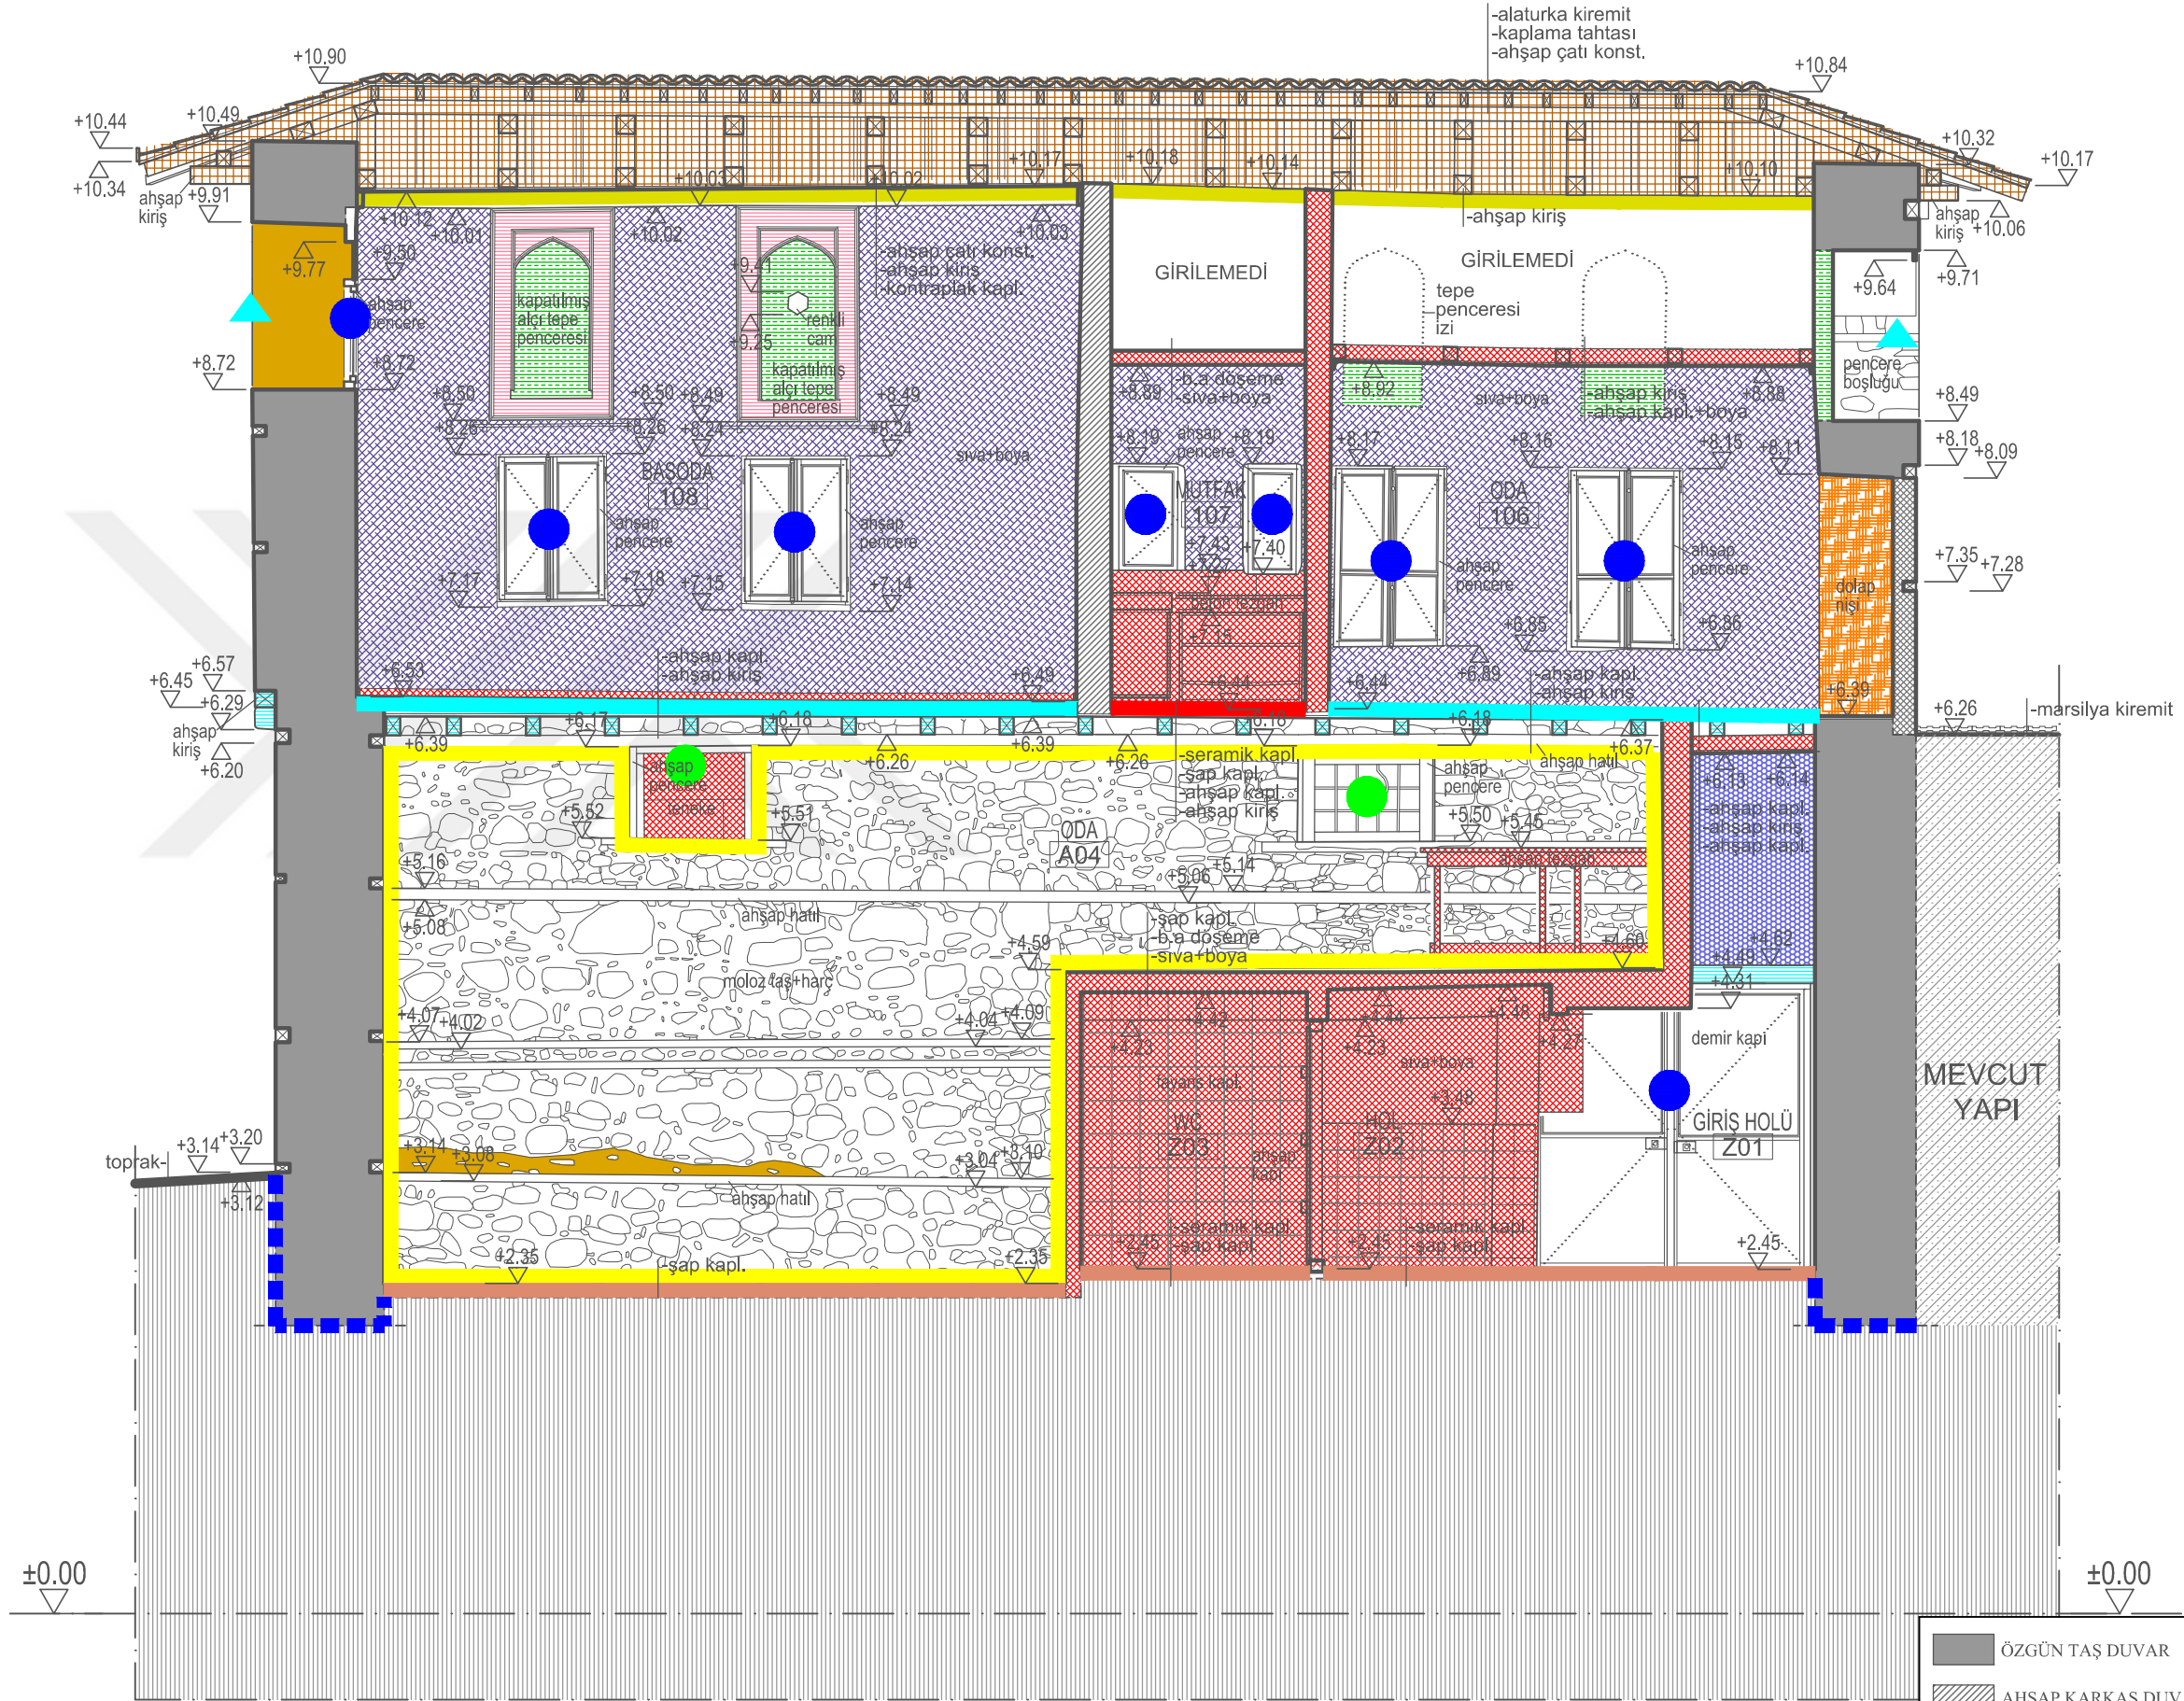
EK 4.9

### 1 - ) YAPI MALZEMESİNDEKİ HASARLAR

- A) ÖZGÜN AHŞAP KAPI VE PENCERELERDE BOZULMA, YIPRANMA
- B) TUĞLA DOLGU DUVARDA BOZULMA
- C) ALÇI TEPE PENCERELERİNDE BOZULMA-DEFORMASYON, KIRLENME VE BİRİKME
- D) AHŞAP DÖŞEME VE KİRİŞLERDE BOZULMA VE SEHİM OLUŞUMU
- E) AHŞAP MERDİVEN VE KORKULUKLARDA BOZULMA VE SEHİM OLUŞUMU
- F) AHŞAP MALZEMEDE BOZULMA
- G) KALEM İŞİ SÜSLEMELERDE YIPRANMA, KIRLENME VE BİRİKME
- H) SIVADA BOZULMA (KABARMA, ÇATLAMA, KIRLENME)
- I) AHŞAP ÇATIDA BOZULMA, YIPRANMA VE ALATURKA KİREMITLERDE KIRILMA
- J) TAŞ DUVAR ZEMİNDE ÇÖKME
