**MUDANYA KENAN DOĞRUÖZ KONAĞI  
RESTORASYON PROJESİ**

YÜKSEK LİSANS TEZİ  
MİMARLIK ANABİLİM DALI

BURSA-2018

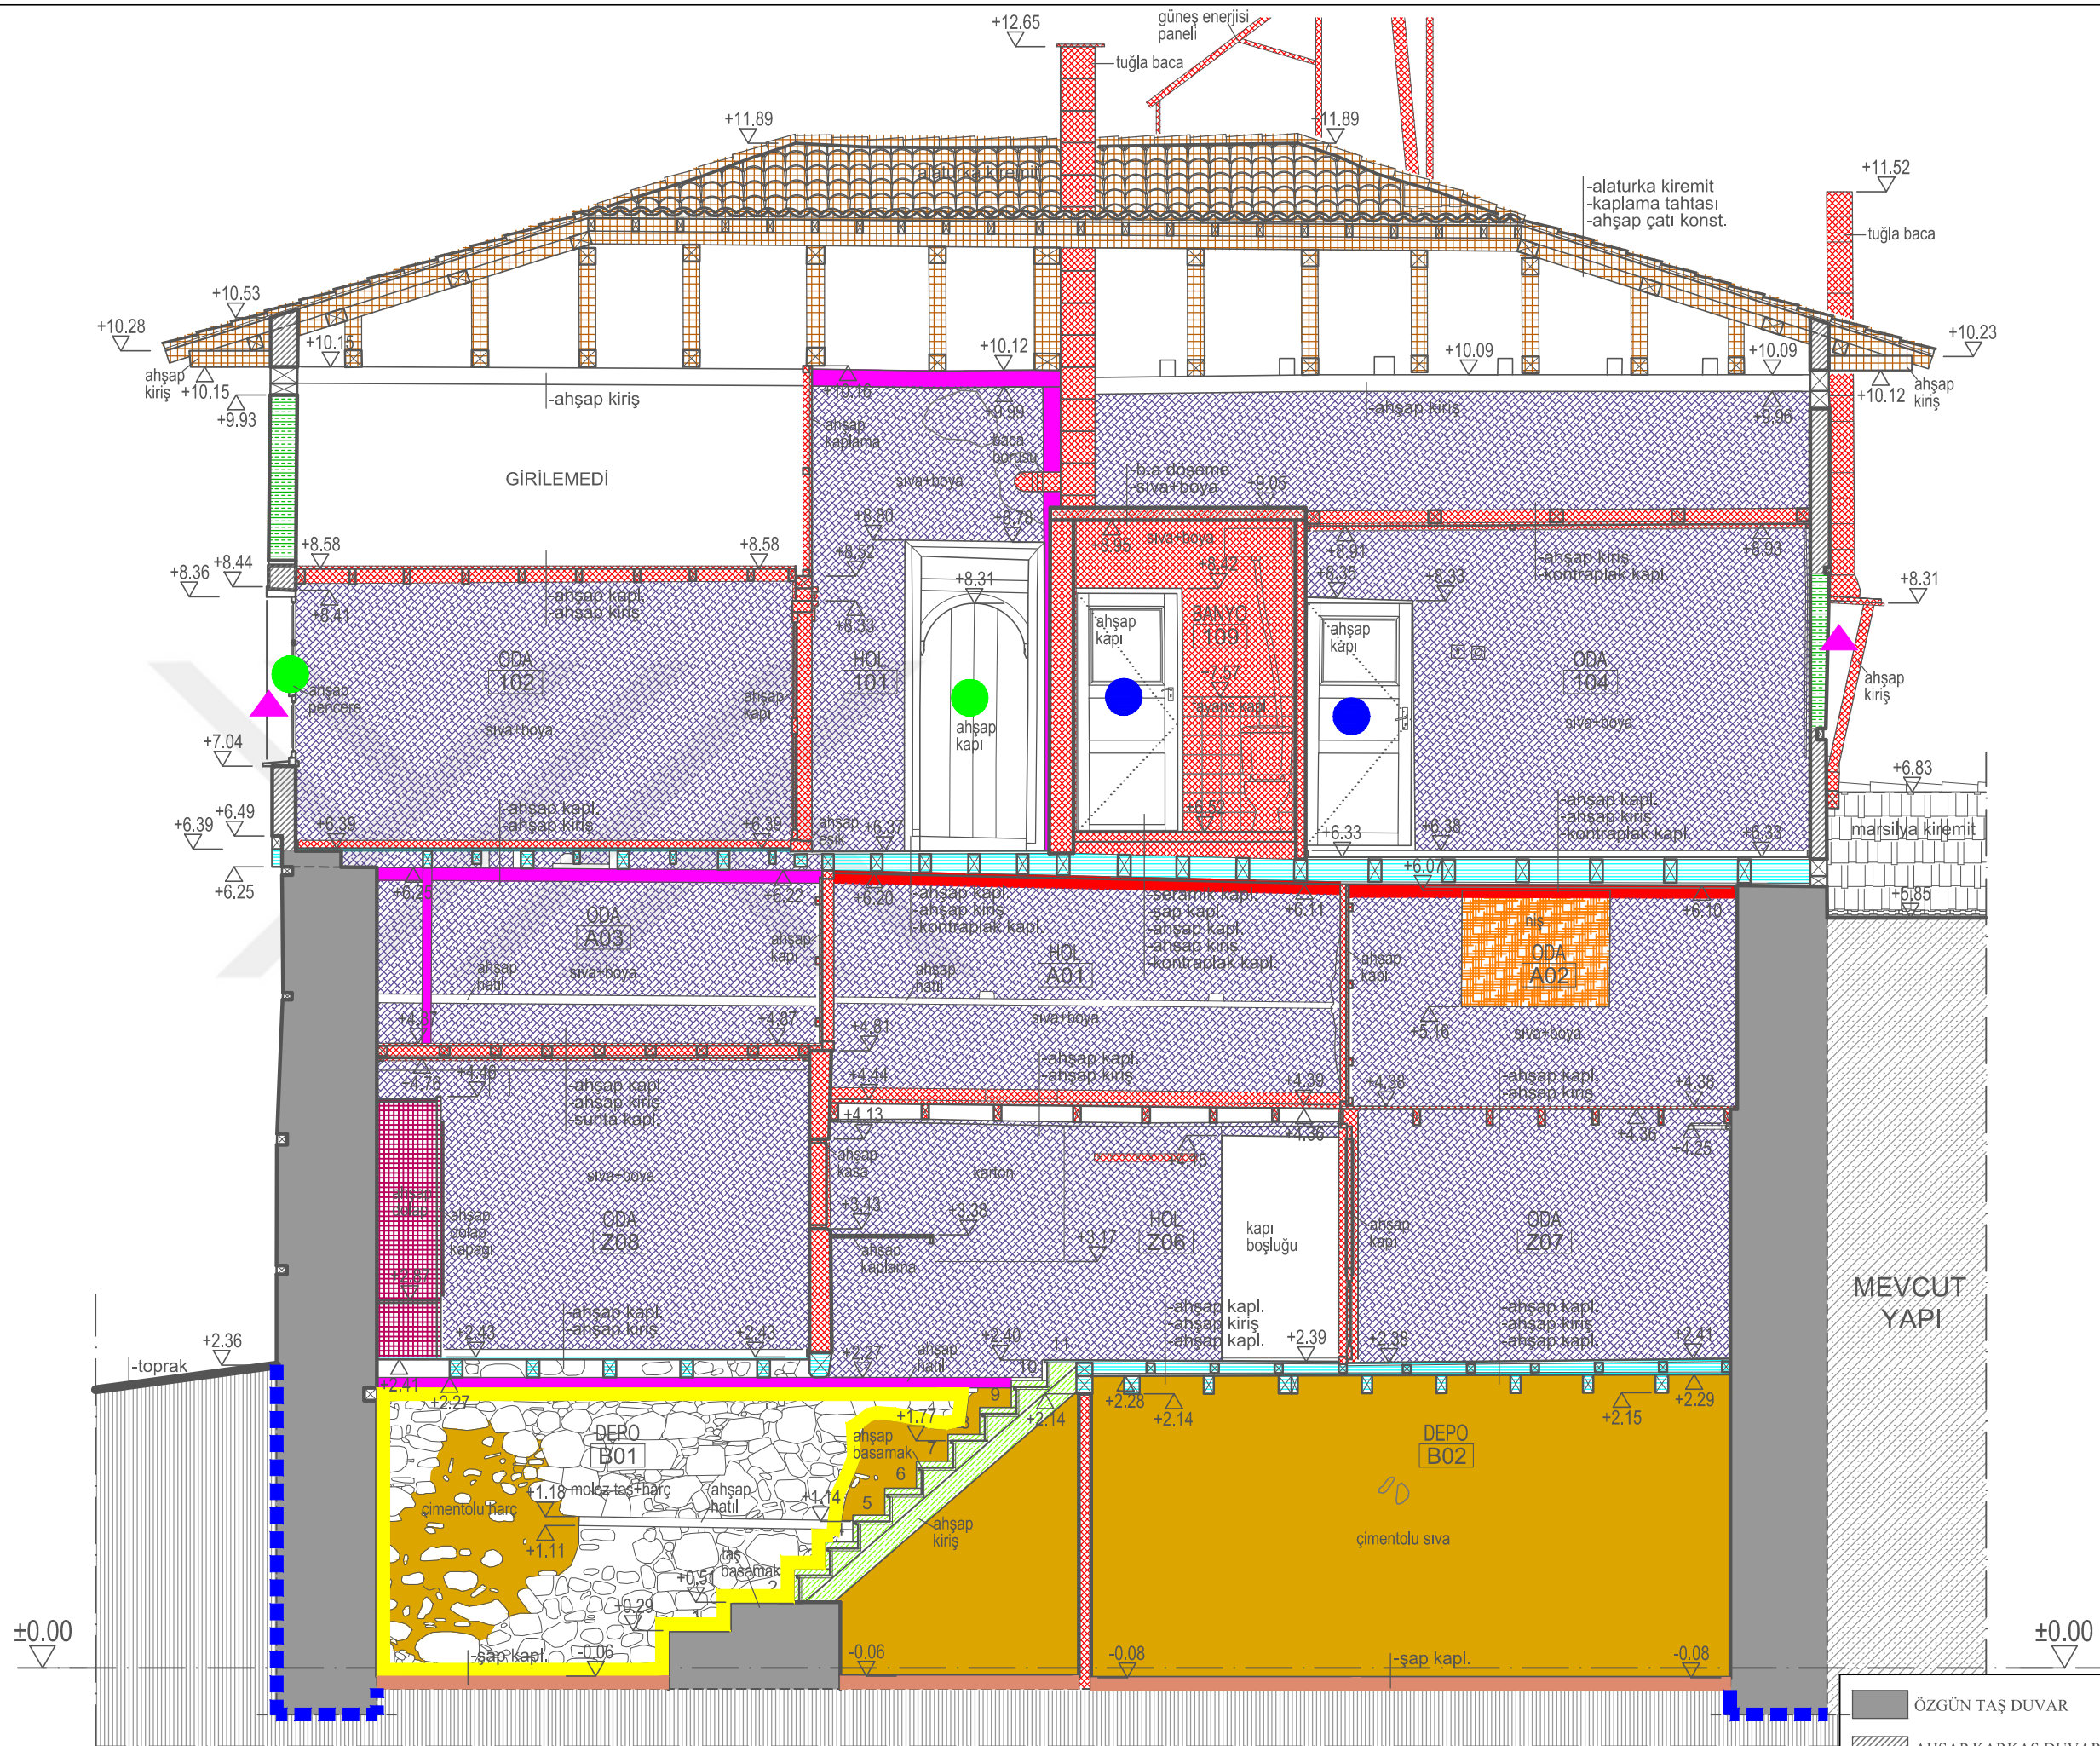
EK 4.10

### 1 - ) YAPI MALZEMESİNDEKİ HASARLAR

- A) ÖZGÜN AHŞAP KAPI VE PENCERELERDE BOZULMA, YIPRANMA
- B) TUĞLA DOLGU DUVARDA BOZULMA
- C) ALÇI TEPE PENCERELERİNDE BOZULMA-DEFORMASYON, KIRILMA VE BİRİKME
- D) AHŞAP DÖŞEME VE KİRİŞLERDE BOZULMA VE SEHİM OLUŞUMU
- E) AHŞAP MERDİVEN VE KORKULUKLARDA BOZULMA VE SEHİM OLUŞUMU
- F) AHŞAP MALZEMEDE BOZULMA
- G) KALEM İŞİ SÜSLEMELERDE YIPRANMA, KIRILMA VE BİRİKME
- H) SIVADA BOZULMA (KABARMA, ÇATLAMA, KIRILMA)
- I) AHŞAP ÇATIDA BOZULMA, YIPRANMA VE ALATURKA KİREMITLERDE KIRILMA
- J) TAŞ DUVAR ZEMİNDE ÇÖKME

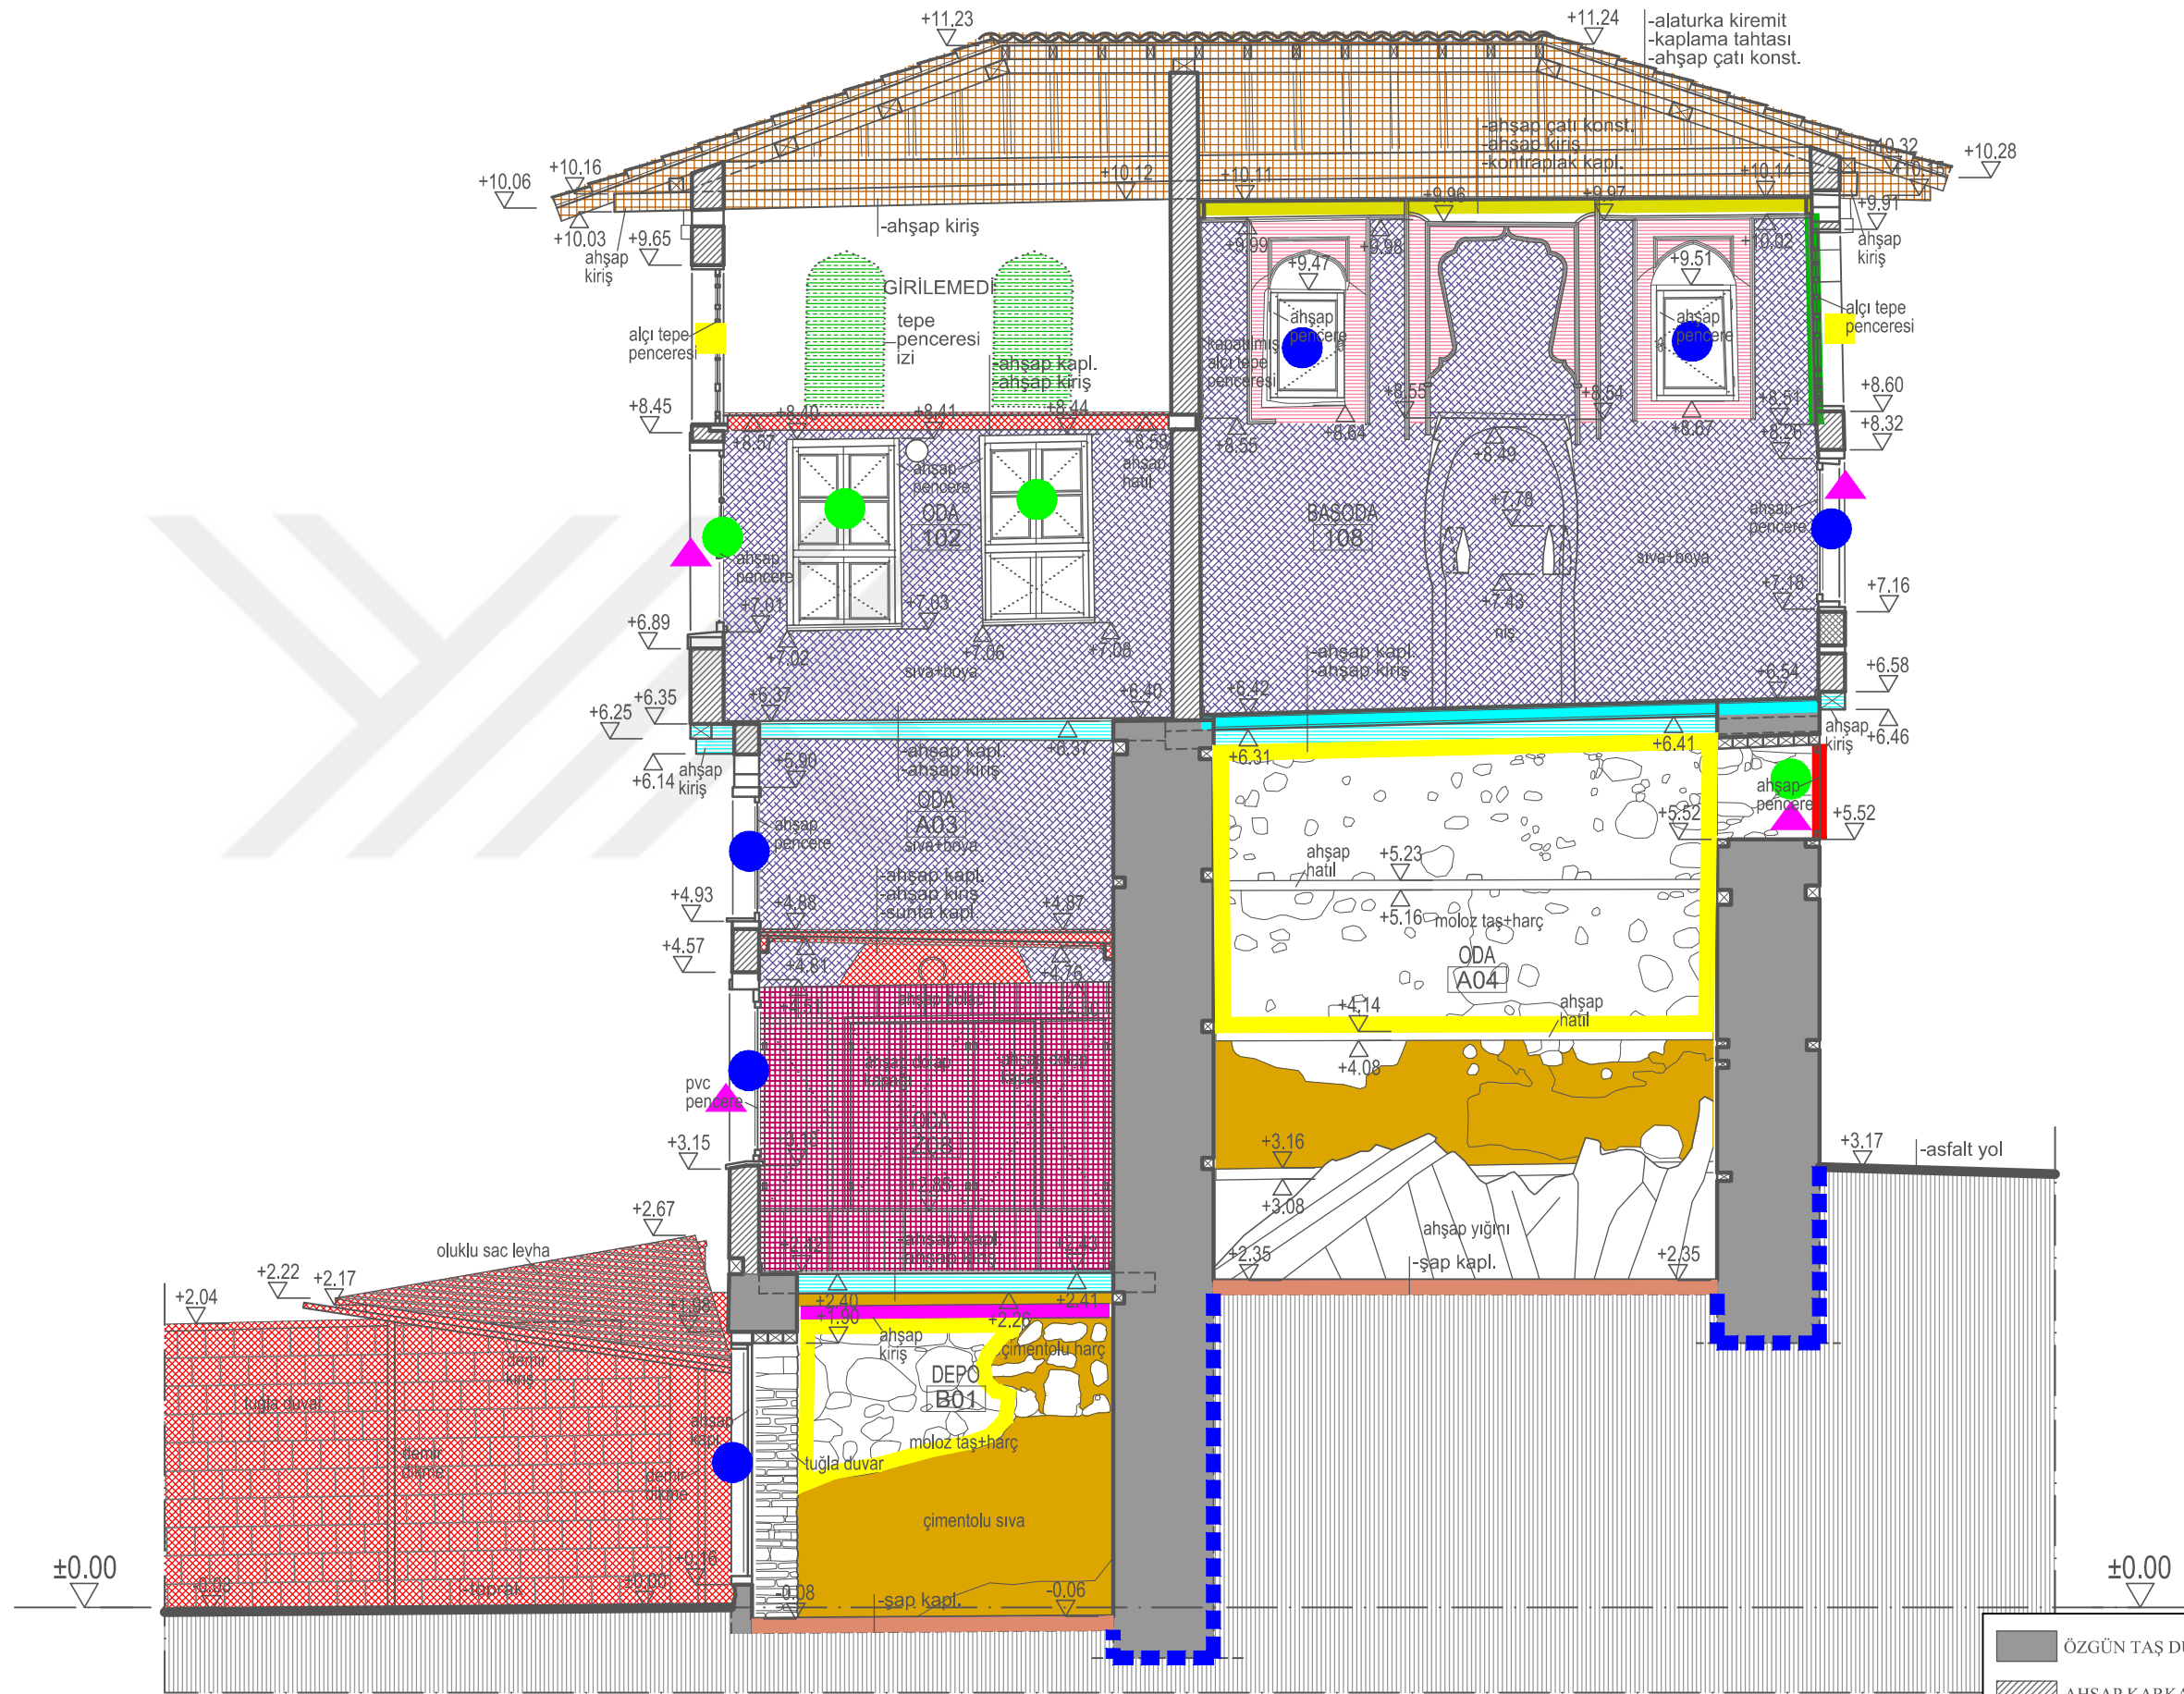
EK 4.12

### 1 - ) YAPI MALZEMESİNDEKİ HASARLAR

- A) ÖZGÜN AHŞAP KAPI VE PENCERELERDE BOZULMA, YIPRANMA
- B) TUĞLA DOLGU DUVARDA BOZULMA
- C) ALÇI TEPE PENCERELERİNDE BOZULMA-DEFORMASYON, KIRILMA VE BİRİKME
- D) AHŞAP DÖŞEME VE KİRİŞLERDE BOZULMA VE SEHİM OLUŞUMU
- E) AHŞAP MERDİVEN VE KORKULUKLARDA BOZULMA VE SEHİM OLUŞUMU
- F) AHŞAP MALZEMEDE BOZULMA
- G) KALEM İŞİ SÜSLEMELERDE YIPRANMA, KIRILMA VE BİRİKME
- H) SIVADA BOZULMA (KABARMA, ÇATLAMA, KIRILMA)
- I) AHŞAP ÇATIDA BOZULMA, YIPRANMA VE ALATURKA KİREMITLERDE KIRILMA
- J) TAŞ DUVAR ZEMİNDE ÇÖKME
