**SUNĞİPEK FABRİKASI
(U.Ü ASIM KOCABIYIK YERLEŞKESİ)
MÜDÜR EVİ VE VAZİFE EVİ YAPILARINI
KORUMA PROJESİ**

YÜKSEK LİSANS TEZİ
MİMARLIK ANABİLİM DALI

BURSA - 2018

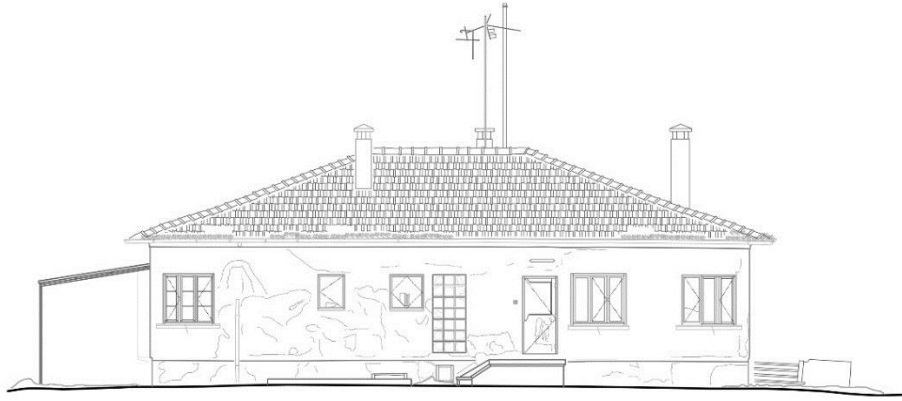
Şekil 4.11 Müdür Evi doğu cephe görünüşü

Cephede en batıdaki pencerenin yanında kısmı olarak kopmuş paslı oluk borusu mevcuttur. Duvarda sıvalar dökülmüş ve yer yer sıva çatlakları görülmektedir. Çatıda bir adet betonarme baca mevcuttur. Bahçeden bodruma sekiz basamaklı betonarme merdivenle inilmektedir. Merdiven sahanlığından B01 No'lu Antreye ait 90 x 210 cm ölçülerinde ahşap kapı ile girilmektedir. Bodruma giriş kapısının doğusunda B02 No'lu tuvalete ait 45 x 45 cm ölçülerinde ahşap kasalı tek kanatlı pencere bulunmaktadır (Şekil 4.11-4.12).

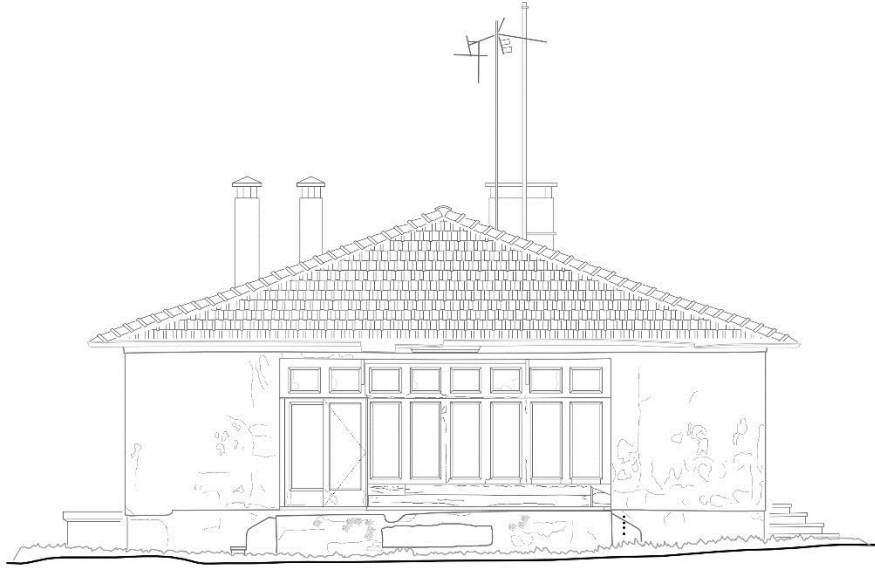
Şekil 4.13 Müdür Evi kuzey cephe görünüşü

Cephe 13.16 m uzunluğundadır. Cephenin ortasında ahşap kayıtlı toplamda 610 x 280 cm ölçülerinde bir adet kapı ve altı adet pencere bulunmaktadır. Pencerelerin üstünde çatı saçağında dikdörtgen lamba bulunmaktadır. Z02 No'lu salondan verandaya çıkılmaktadır. Verandanın altında bodrumdaki girilemeyen boşluk bulunmaktadır. Bu betondan dört basamakla doğu ve batı yönde bahçeye inilmektedir. Binanın zemine yakın yerinde küflenme oluşmuştur. Cephe sığa dökülmesi ve sığa çatlağı tespit edilmiştir (Şekil 4.13 - 4.14).

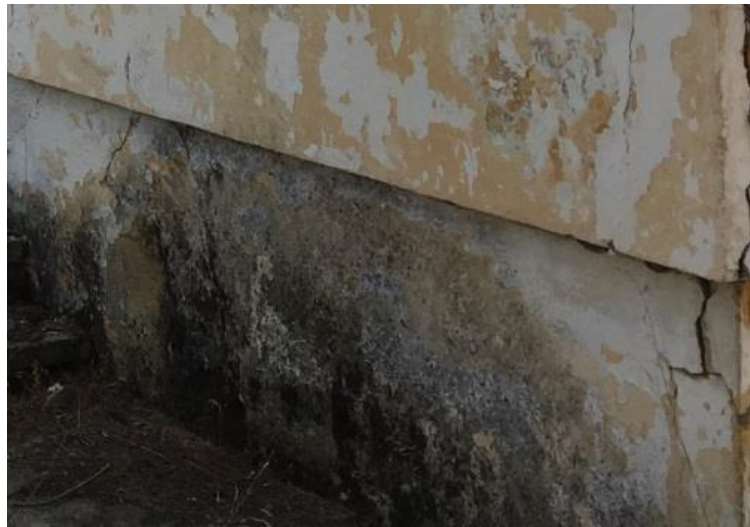
Yeraltı su seviyesi mevsimlere bağlı olarak değiştiğinde, nem, kılcallık yoluyla yapının temelinden duvarına doğru yükselen suyun temas ettiği malzemelerde yosun ve benzer oluşumlar ortaya çıkmıştır (Şekil 4.17).

Şekil 4.17 Duvarda yosun oluşumu

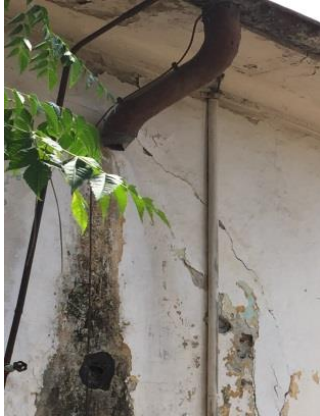
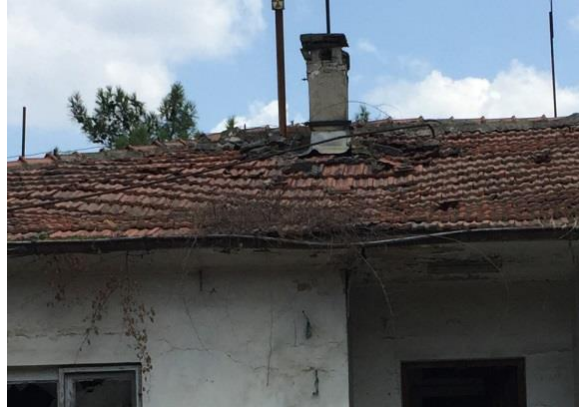
Cephelerde yer yer boya ve sıva dökülmeleri, oyuklanmalar, bitkilenme ve yağmur iniş borusunda kopmalar ve korozyon gözlenmiştir. Binanın beden duvarlarında herhangi bir strüktürel bozulma bulunmamaktadır. Çatı konstrüksiyonunda yer yer çökmeler gözlenmiştir (Şekil 4.19 (a), (b)).

Şekil 4.19 Yağmur oluk borusunda korozyon (a), Çatıda çökme (b)

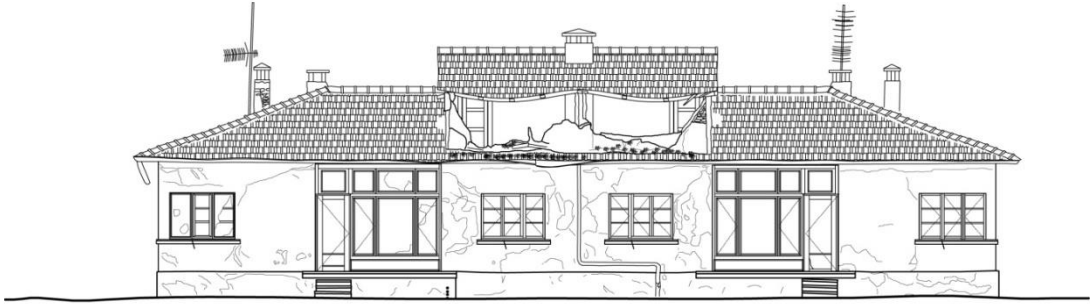
Şekil 4.27 Vazife Evi güney cephe görünüşü

Cephede doğu ve batı birbirinin aynısı olmak üzere toplam altı adet ahşap kasalı pencere ve iki adet ahşap kasalı giriş kapısı bulunmaktadır. Bunlar sırasıyla cephenin en batısında ve en doğusunda 186 x 132 cm ölçülerinde ahşap üç kanatlı pencere, ikinci ve beşincisi 345 x 220 cm ölçülerinde ahşap kapı ve pencere, üçüncü ve dördüncüsü 185 x 132 cm ölçülerinde ahşap üç kanatlı penceredir. Girişler dört basamaklı betonarme merdiven ile bahçeden sağlanmaktadır. Cephe duvarlarındaki sıvalarda çatlak ve kopmalar gözlenmiştir. Yapının üst katında çatı kısmen çökmüş ve duvarlar yıkılmıştır. Çatıda iki kuzey cephede, iki güney cephede, bir tanede ortada olmak üzere toplam beş baca ve iki anten bulunmaktadır (Şekil 4.27 - 4.28).

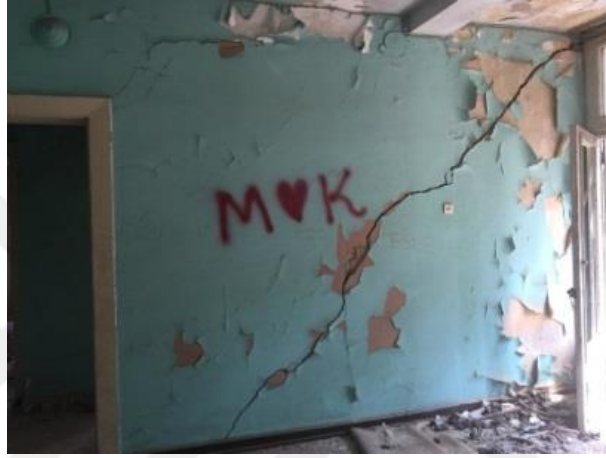
Duvar üzerine etkiyen düşey yükler ve deprem hareketleri duvar üzerinde oluşabilecek mikro çatlakların hızla büyümesine neden olmuştur. Yığma sistemden kaynaklanabilecek hasarların yanı sıra ilave yükler, boşluklar ve oyuklar, kullanılan harçların yapısında meydana gelen bozulmalar nedeniyle duvar üzerinde kayma çatlaklarının olduğu gözlenmiştir (Şekil 4.34).

Şekil 4.34 Vazife Evi'nin iç mekan duvarında oluşan kayma çatlak

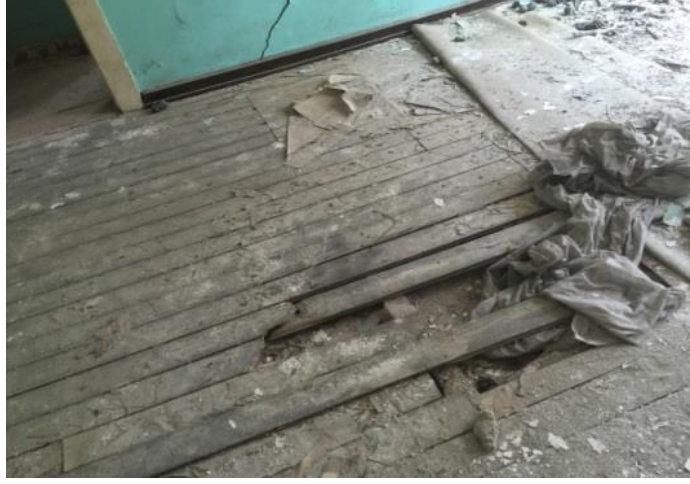
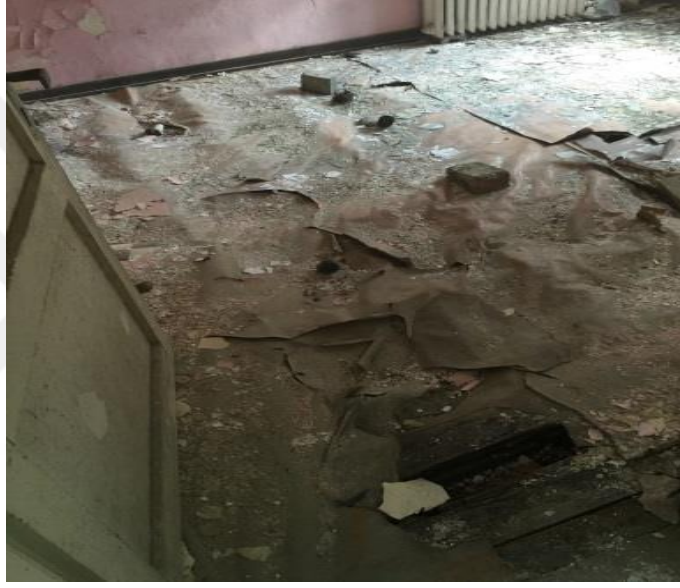
Bodrum kat yapının en bakımsız katıdır. Bu kat güneş almadığı için rutubet meydana gelmekte, bu da duvarların bazı bölgelerinde boya dökülmelerine neden olmaktadır. Bu katta bulunan ahşap yapı elemanları rutubetten dolayı zarar görmüştür. Bazı pencerelerin ahşap doğramaları yıpranmış, doğramaların üzerindeki boyaların kabardığı görülmüştür. Ahşap pencere doğramaları kısmen yok olmuş, kısmen de bağlantı yerlerinden ayrılmış ve parçalanmıştır. Doğramalar ve boşlukları deformasyona uğramıştır. Özgün ahşap kapı kasa ve kanatlarının bazılarında sarkmalar oluşmuştur. Kapı eşiklerinde az da olsa aşınma mevcuttur. Yapıdaki bazı döşeme kaplamalarında, çürüme, kırılma, malzeme kaybı görülmektedir (Şekil 4.35).

Şekil 4.35 Döşeme kaplamasında, eksilme ve çatlaklar
