DİZEL ENJEKTÖR MEMELERİNDE GÖRÜLEN
KOROZYONUN MOTOR PARAMETRELERİNE BAĞLI
TESPİTİ

Refaettin Asım TAFLAN

YÜKSEK LİSANS TEZİ
MAKİNE MÜHENDİSLİĞİ ANABİLİM DALI

BURSA-2010

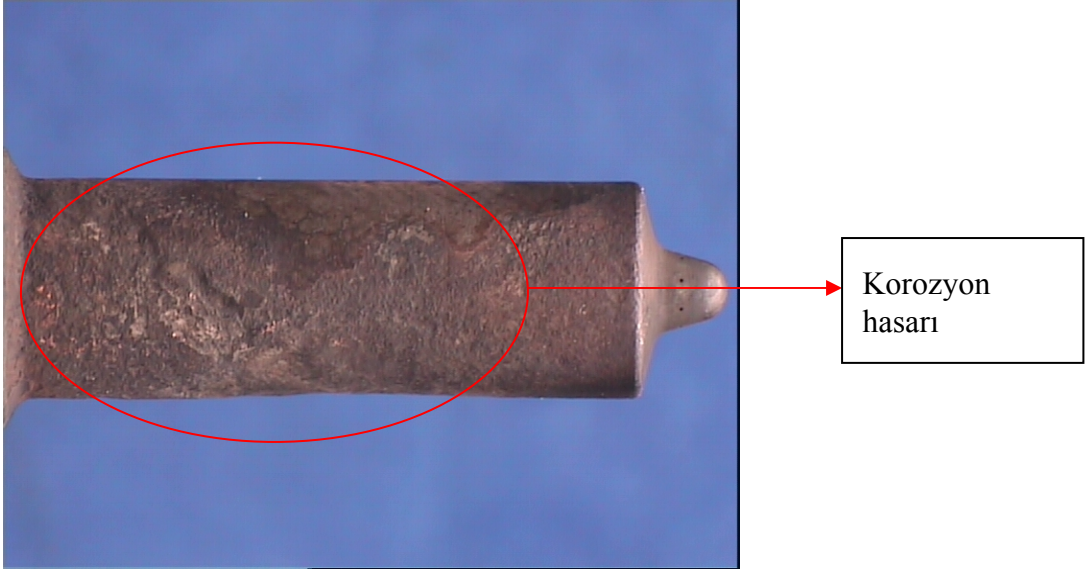
Resim üzerinden tespit yönteminde normal fotoğrafı çekilmiş memelerin üzerinde meydana gelen korozyon oluşumları çıplak gözle tespit edilmektedir. Şekil 4.1 ve Şekil 4.2’de çekilmiş fotoğraflar üzerindeki korozyon oluşumları kolaylıkla tespit edilebilmektedir.

Şekil 4.1: Meme şaftında meydana gelen korozyon hasarları

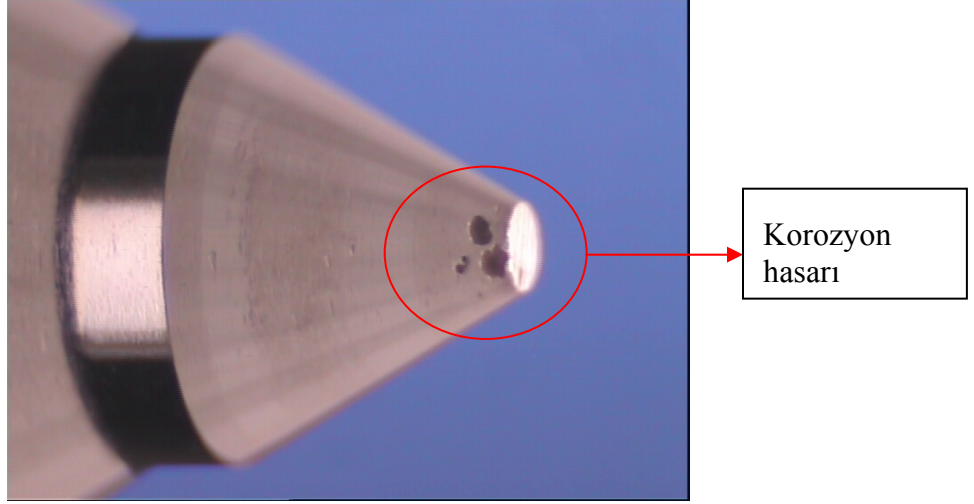
Şekil 4.2: İğne ucunda meydana gelen korozyon hasarları

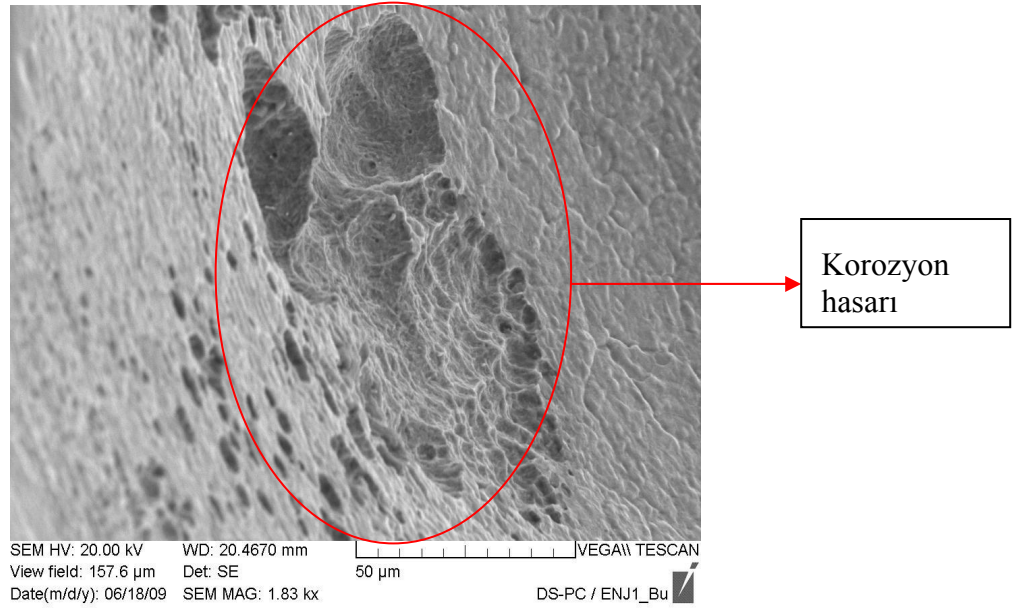
Taramalı elektron mikroskobunu kullanarak malzemenin üzerinde meydana gelen oluşumları daha detaylı bir şekilde görmek mümkündür. Şekil 4.3’de gösterilen örnekte 157,6 μm ’lik bir genişliğe sahip olan yüzey parçası üzerinde yaklaşık 50 μm ’lik genişliğe sahip bir alanda meydana gelen korozyon oluşumları kolaylıkla tespit edilebilmektedir.

Şekil 4.3: Malzeme yüzeyinde meydana gelen korozyon hasarları

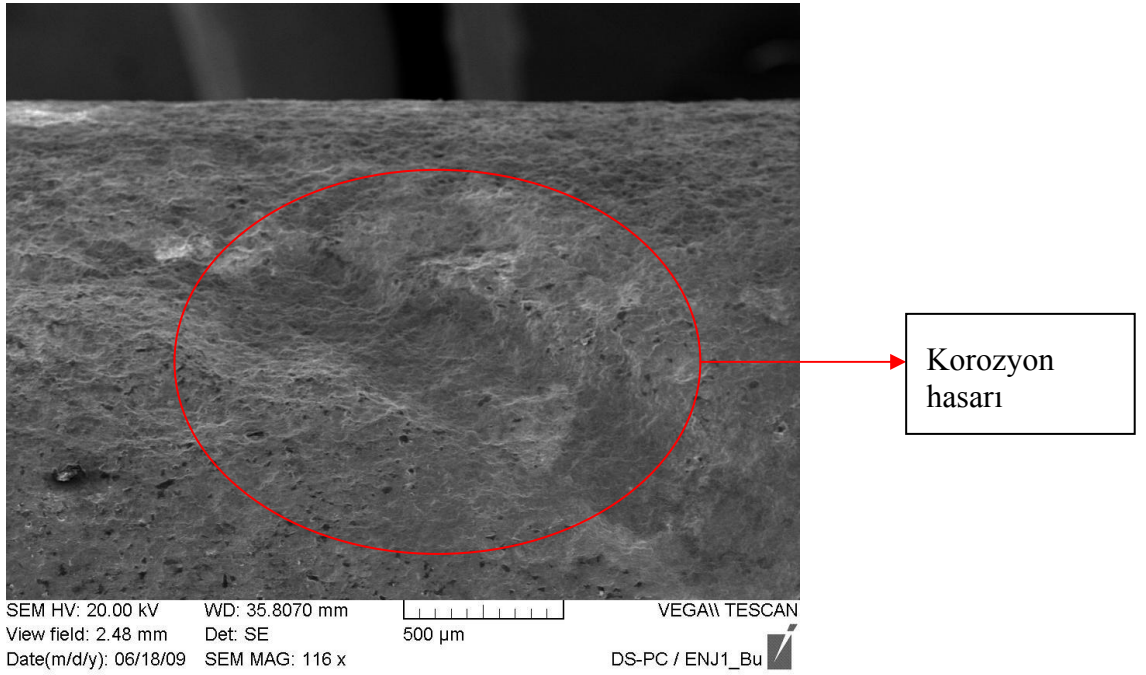
Şekil 4.4'te ise daha geniş bir alanda meydana gelen korozyon hasarı incelenmiştir. 2,48 mm'lik bir genişliğe sahip olan alan üzerinden 500µm'lik bir ölçeklendirme ile korozyona uğrayan toplam alan genişliği yaklaşık 2 mm olarak görülmektedir. Bu şekilde korozyon hasarından dolayı malzeme yüzeyinde bir kanal meydana gelmiştir. Bu kanaldan dolayı malzemenin gerilime karşı dayanımı azalmaktadır. Korozyon hasarının çok olduğu durumlarda yüksek basınç altında iken malzemede kırılmalar ve çatlamlar gözlemlenmektedir.

Şekil 4.4: Malzeme yüzeyinde meydana gelen korozyon hasarları

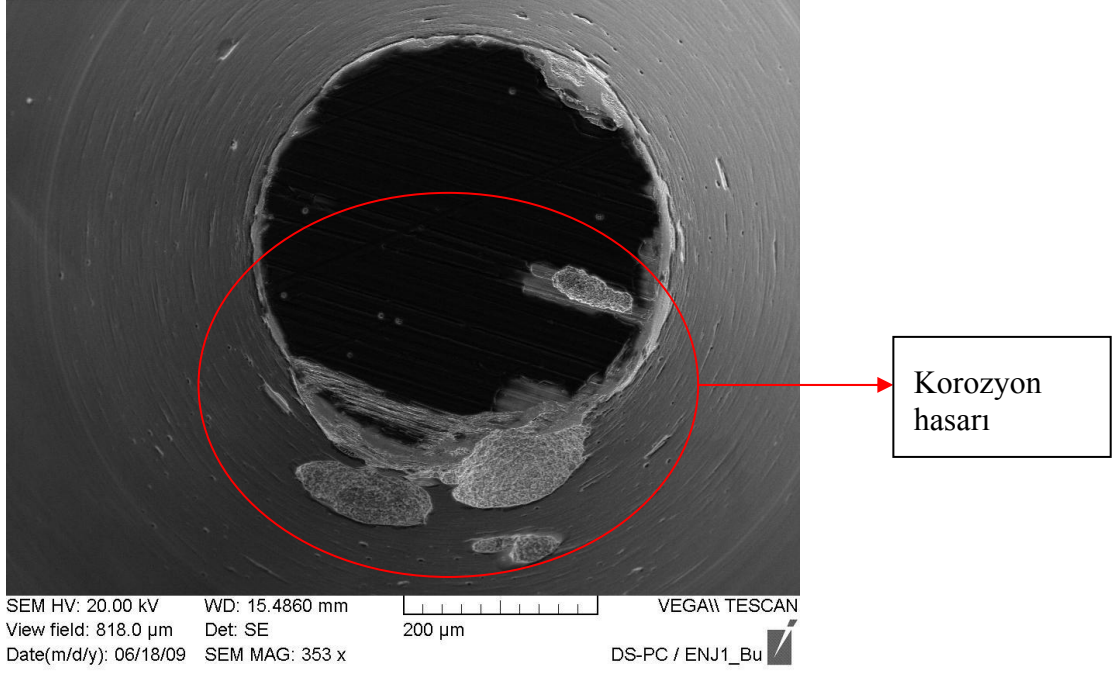
Şekil 4.5: İğne ucunda meydana gelen korozyon hasarları

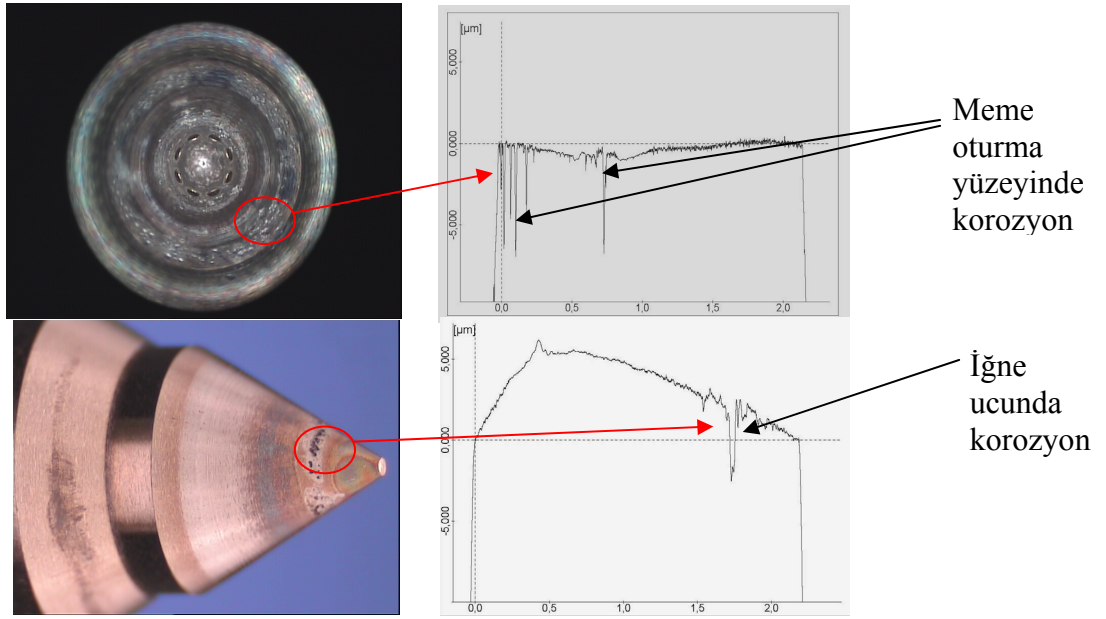
Şekil 4.7’de gösterilen örnek yüzey profillerinin X eksenini mm cinsinden Y eksenini ise μm cinsinden belirtmiştir. Burada amaç derinlikleri belirgin hale getirmektir. Şekil 4.8’deki örneklerde hem iğnede hem de memede yaklaşık $5\mu\text{m}$ ’lik bir korozyon derinliği oluşmuştur.

Şekil 4.8: Yüzey Düzensizliğini İki Boyutlu Tespiti

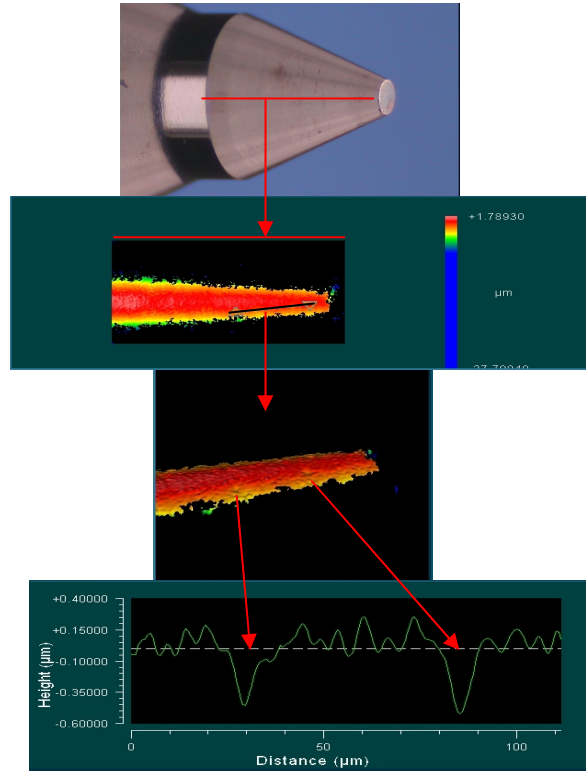
Şekil 4.10'da iğne ucundaki bir bölgeden yapılan yüzey taraması sonrası uç kısmında var olan iki adet belirgin korozyon çukurcuğunu görebilmekteyiz. Tespit edilen derinlikler maksimum 0,5 μm 'dir. Buradan kullanılan bu yöntemin diğer yöntemler gibi hassas sonuçlar verdiği görülmüştür.

Şekil 4.10: İğne ucundaki yüzey düzensizliğinin üç boyutlu tespiti

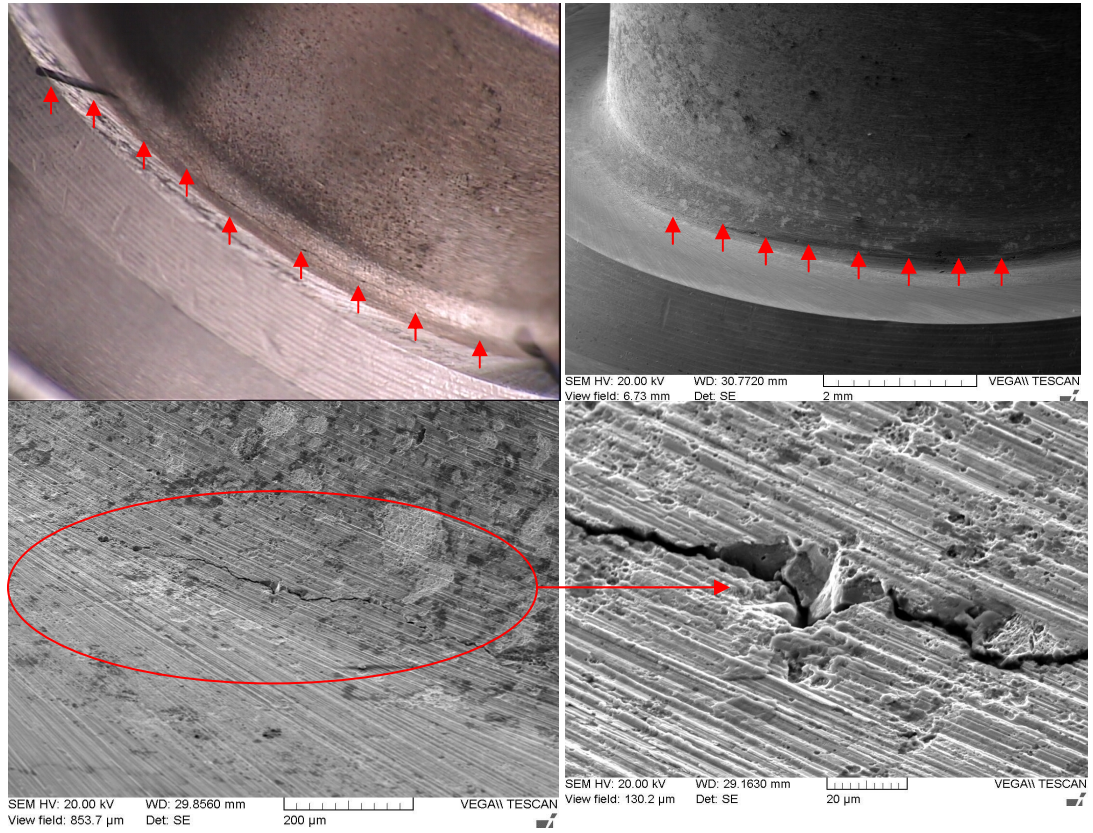
Korozyon tanımında da belirtildiği üzere malzeme yapısını bozucu bir etkiye sahiptir. Korozyonun çeşitli türleri malzeme üzerinde çeşitli etkilere sebep olabilmektedir. Bazı korozyon türleri malzeme kaybına sebep olurken bazı korozyon türleri malzeme yapısını bozmaktadır. Kırıklar ve çatlaklar hem malzeme kaybının meydana geldiği bölgelerde hem de içyapının bozulduğu bölgelerde meydana gelebilmektedir. Memenin kırılması veya çatlaması için bir gerilmeye maruz kalması da gerekmektedir. Bir gerilmeye maruz kalan parçada korozyon etkisi kırılmaya veya çatlamaya yardımcı olur.

Şekil 5.1 Korozyon çatlağı

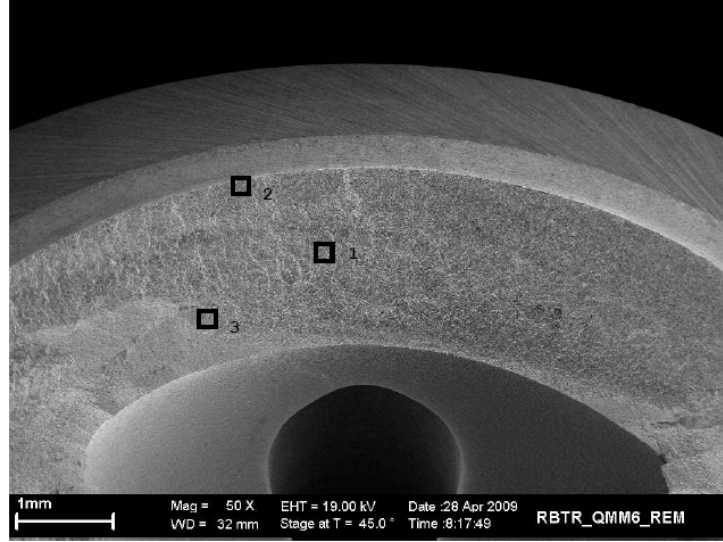
Malzeme iç yapısının yapı içerisine hidrojen nüfus etmesinden dolayı kırılan bir hal aldığı tespit edilmiştir. Şekil 5.3’de görüldüğü üzere kırık yüzeydeki 3 farklı bölgede malzeme yapısı incelenmiştir.

Şekil 5.3: Korozyon kırığı

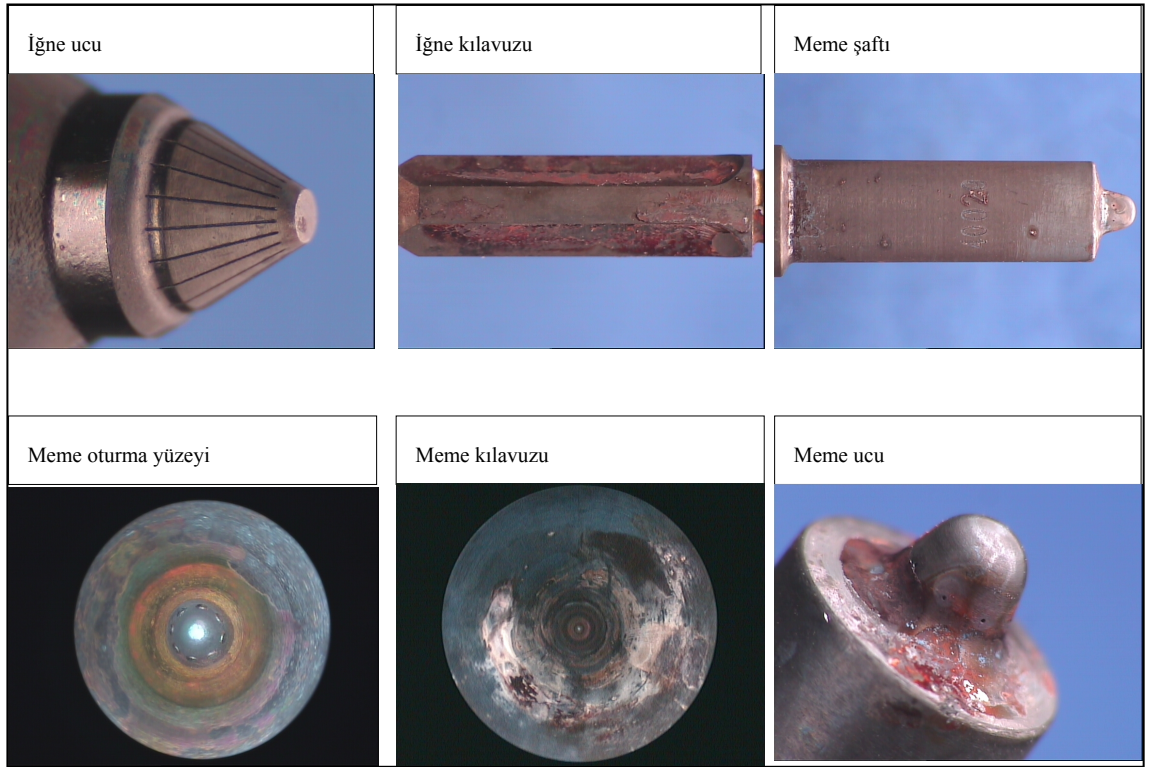
Korozyon sonrasında meme parçasının nasıl bir etkiye maruz kaldığı Şekil 6.6 ve 6.7'de gösterilmiştir. Standart resimler çekilerek Şekil 6.3 ve Şekil 6.4'te gösterilen ilk hal ile farklar gösterilmeye çalışılmıştır.

Şekil 6.6: 1. Memenin korozyon sonrası meme ve iğne genel resimleri

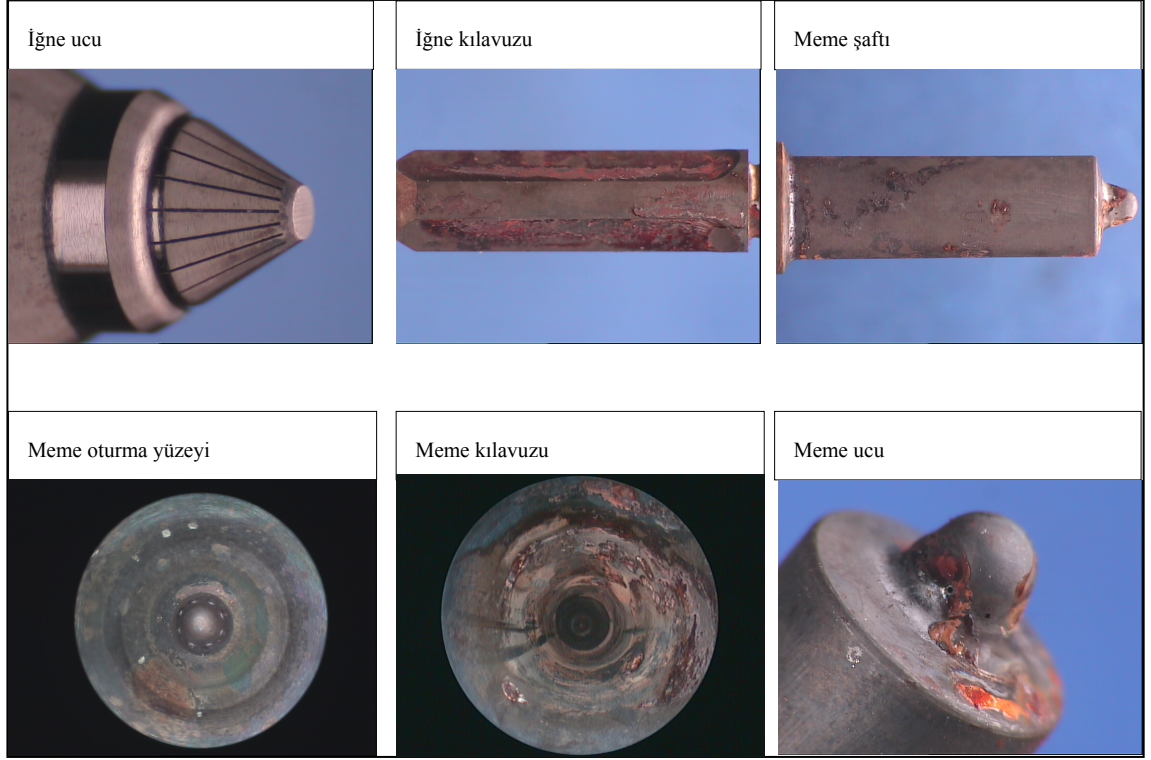
Şekil 6.7: 2. Memenin korozyon sonrası meme ve iğne genel resimleri

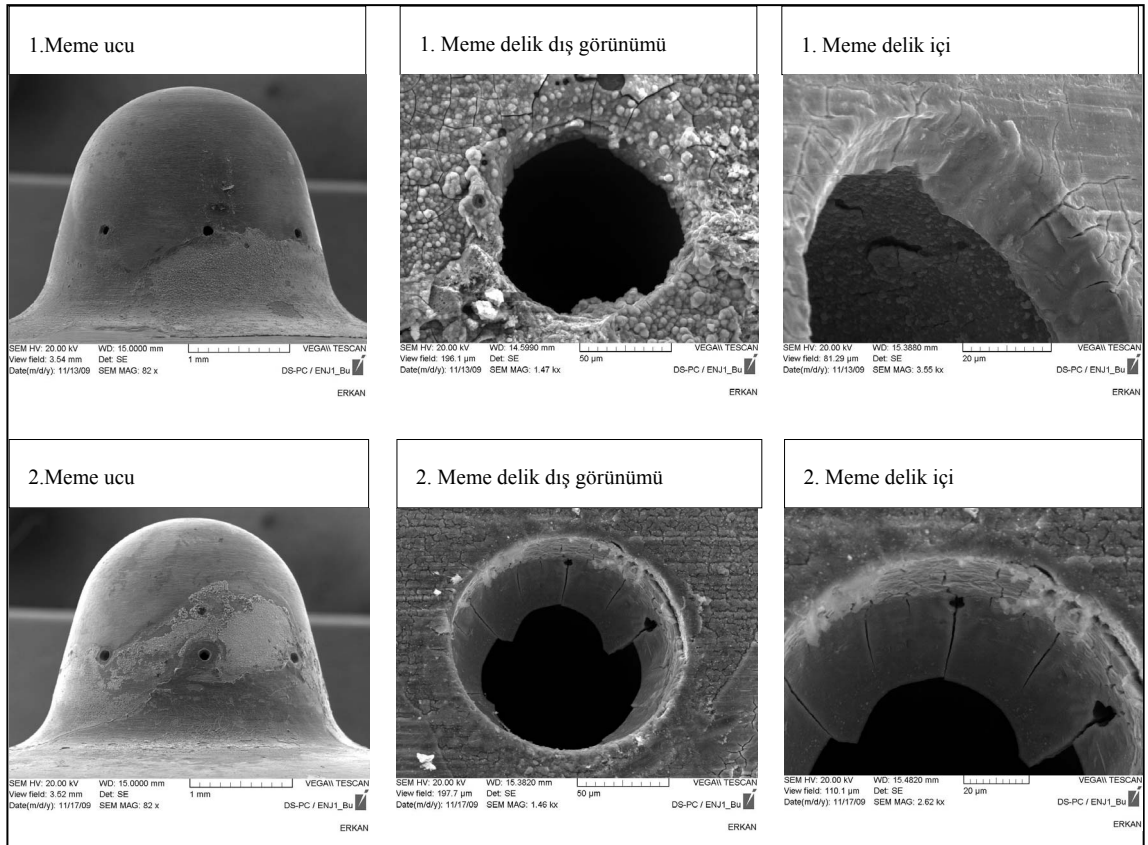
Korozyona uğratılmış memelerin kritik bölgelerinden olan meme ucu ve püskürtme deliğinin giriş kısımlarının resimleri Şekil 6.8’de gösterilmiştir. Özellikle püskürtme deliklerinin içinde ve giriş kısmında meydana gelen korozyon oluşumları SEM fotoğraflarında bariz bir şekilde görülmektedir. Bu da püskürtme değerlerini olumsuz bir şekilde etkilemektedir. Resimlerde de görüldüğü üzere delik içlerinde daralmalar meydana gelmiştir. Gerçek kullanımda delikler korozyondan dolayı daralmaya sebep olmamaktadır. Nedeni ise sistemin sürekli olarak yüksek basınçta çalışması sonucunda birikintilerin delik içlerinde tutunamamasıdır. Fakat sistem yüksek basınçta çalışıyor olmasına rağmen yanma ürünleri yani kurum birikintileri delik içerisinde görülebilmektedir.

Şekil 6.8: Korozyon sonrası meme ucu ve delik içi SEM fotoğrafları

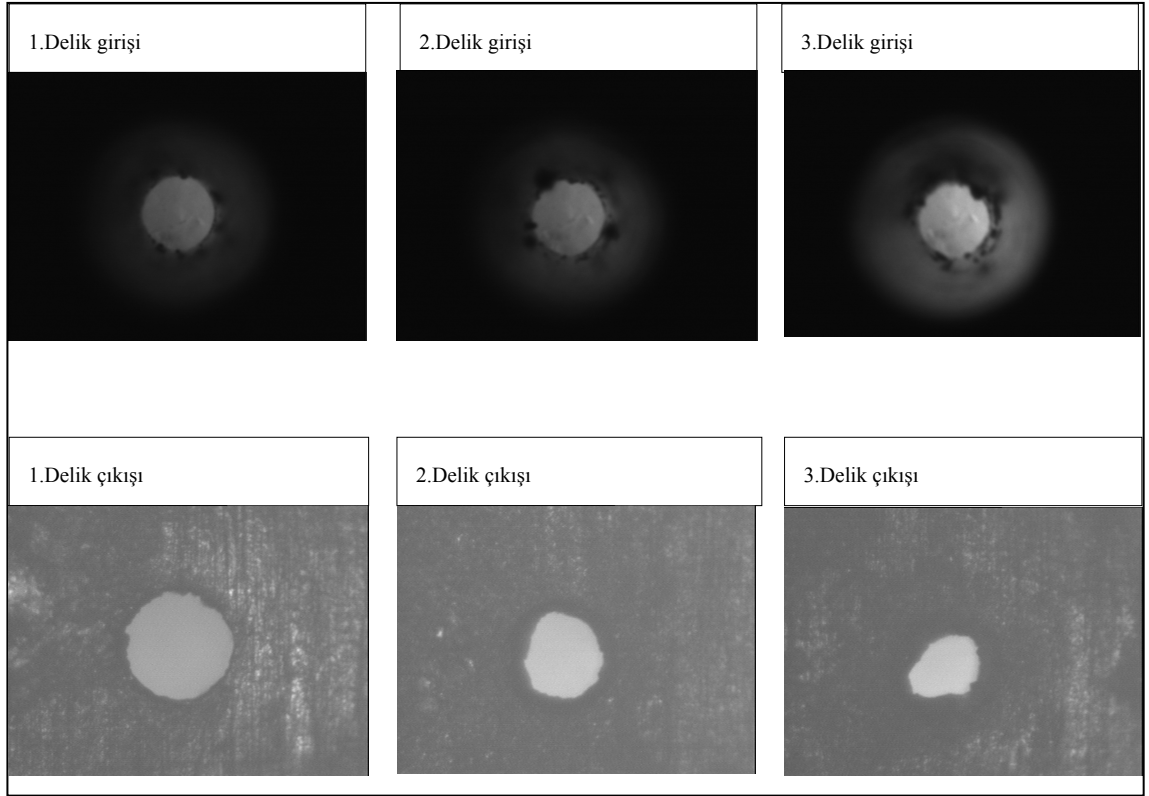
Meme üzerisindeki delik sayısı memenin tipine göre değişiklik gösterebilmektedir. Bu çalışmada kullanılan memeler 8 adet deliğe sahiptir. Bu deliklerin iç kısımlarındaki korozyon oluşumundan (birikintilerinden) kaynaklı daralmalar mevcuttur. Bu daralmaları göstermek için 3 adet örnek teşkil edebilecek deliği giriş ve çıkış kısımlarından Şekil 6.9'da görebilirsiniz. Şekil 6.9'da sadece 1. memenin delik resimlerini konulmuştur. 2. memenin delik formları 1. memeninkine benzer şekildedir. Konulan delikler en fazla korozyon birikintisine maruz kalmış deliklerdendir. Delik girişi derken demek istenilen meme içerisinden yakıtın deliğe girdiği kısım kastedilmektedir. Delik çıkışı derken püskürtme deliğinin dışarıdan çekilen resmi kastedilmiştir.

Şekil 6.9: Korozyon sonrası delik formu (1. meme)

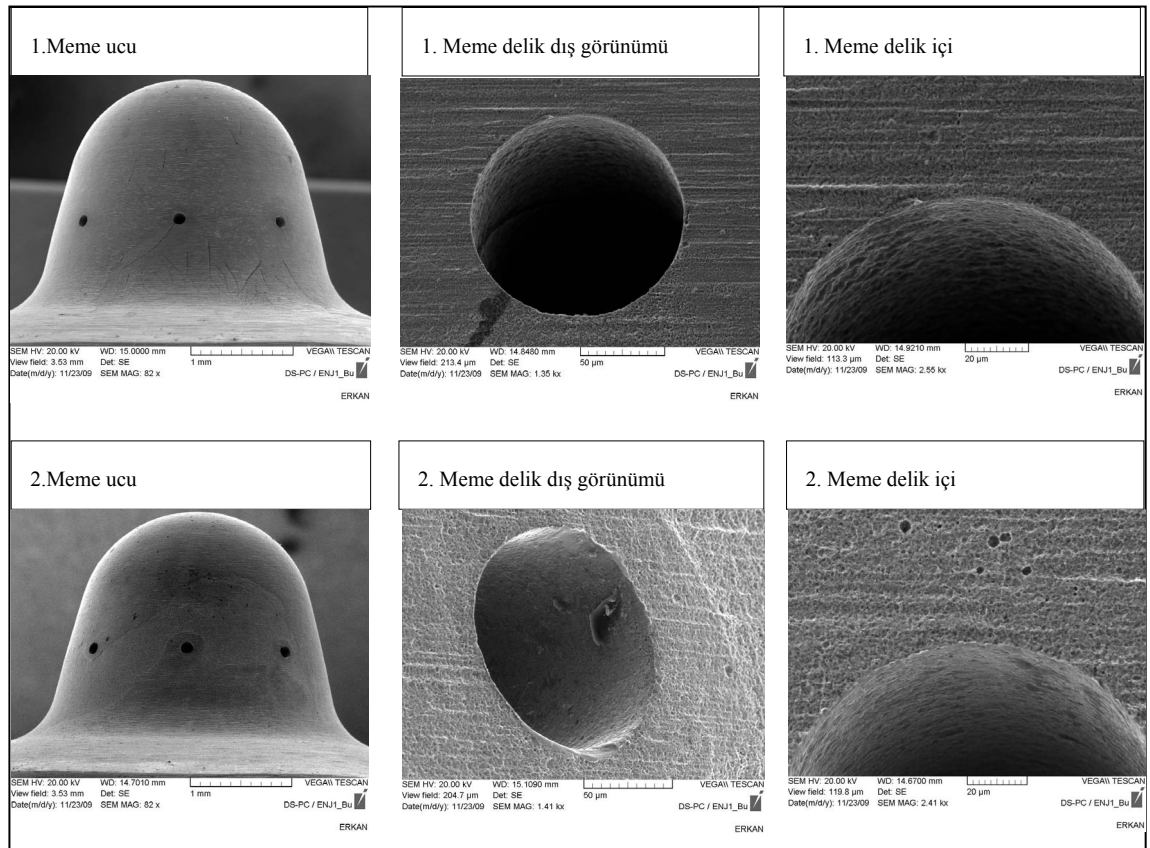
Korozyona uğramış yüzeylerde meydana gelen korozyon çukurcukları Şekil 6.13'te görülmektedir. Bu oluşumlar hem püskürtme geometrisini hem de püskürtme miktarını etkilemektedir. Ayrıca malzeme dayanımını da azalttığı için kırılmalara veya çatlamalara sebep olmaktadır.

Şekil 6.13: Korozyon sonrası meme ucu ve delik içi SEM fotoğrafları

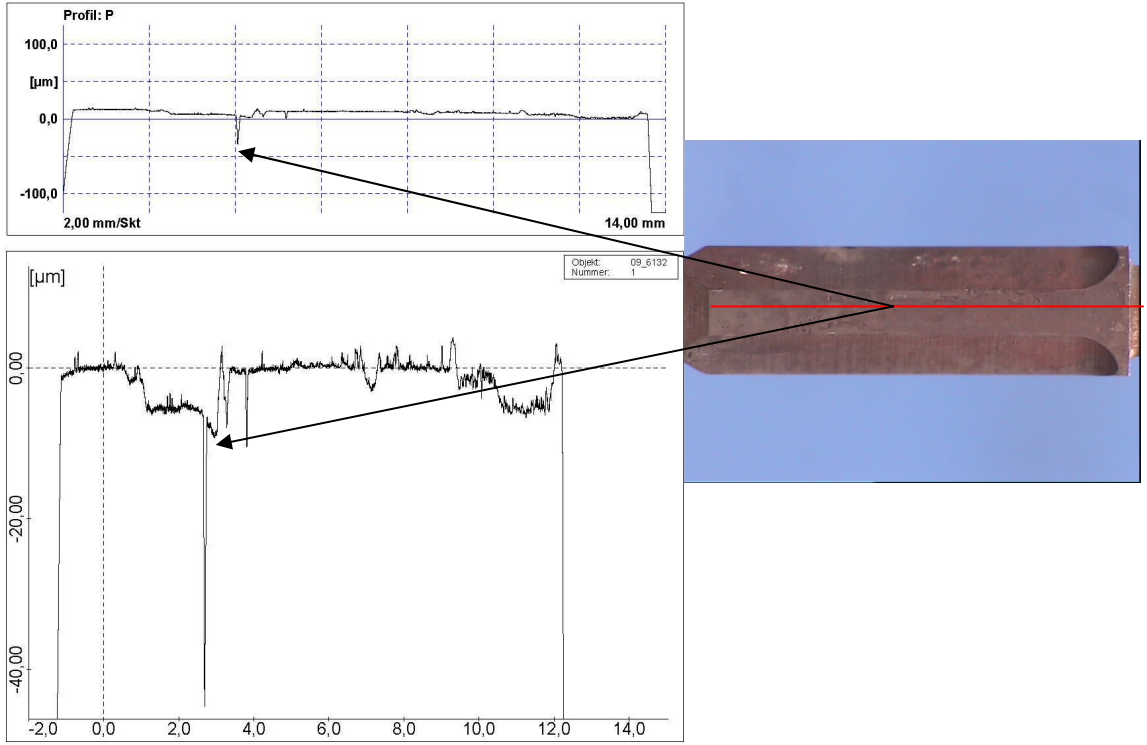
Şekil 6.15: 1. Memenin iğne kılavuzunda korozyon derinliği

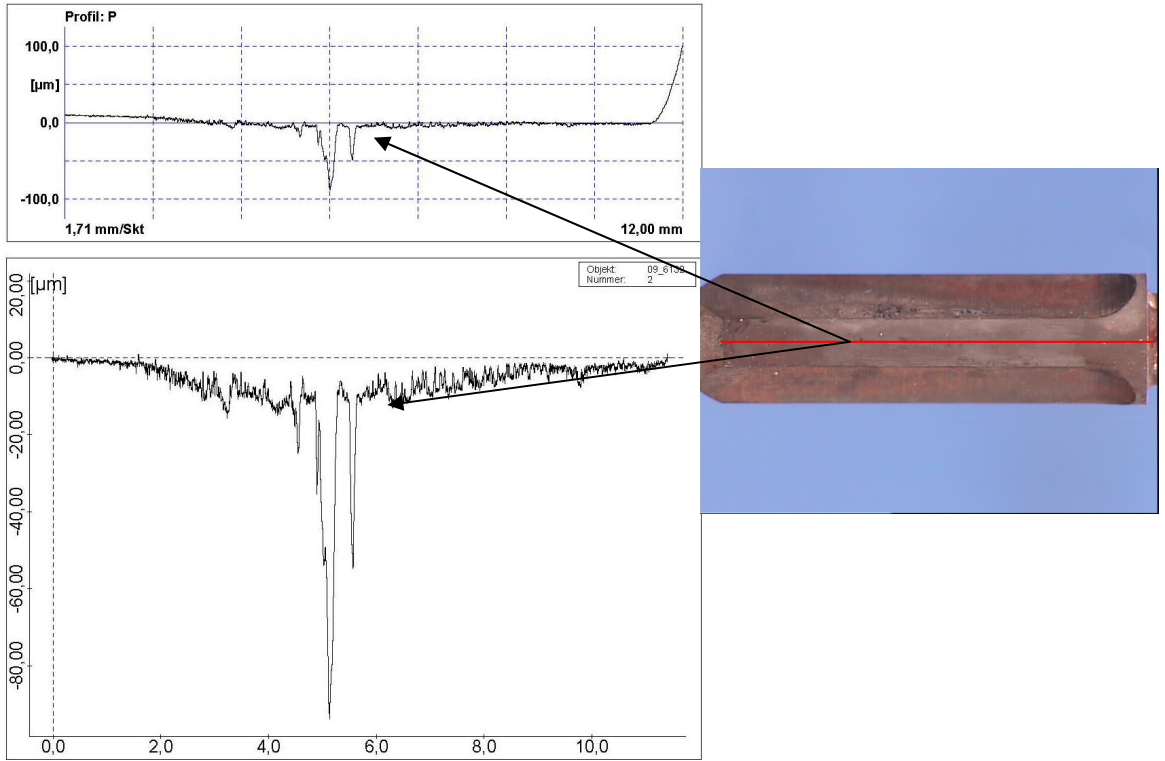
Şekil 6.16: 2. Memenin iğne kılavuzunda korozyon derinliği

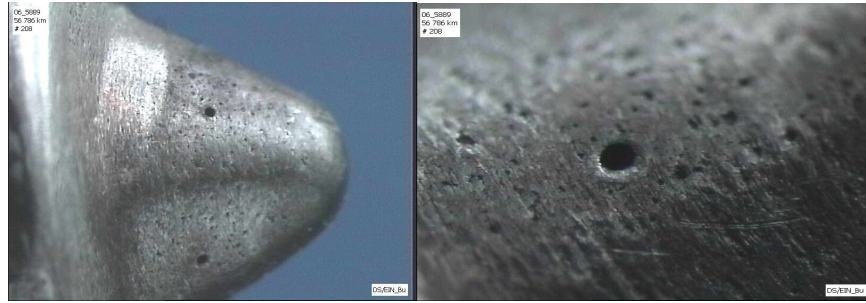
Şekil 7.5: Meme ucunda korozyon

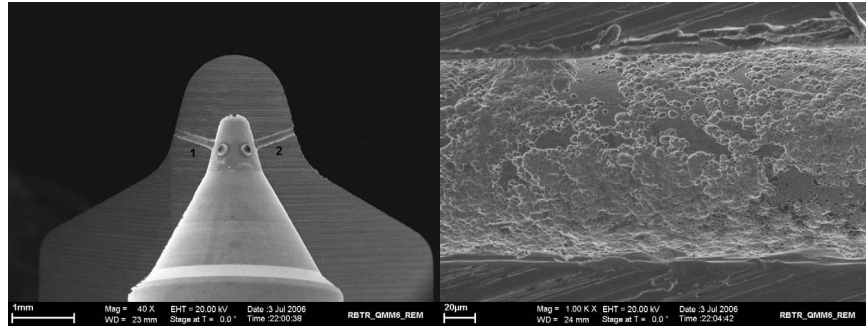
Şekil 7.6: Püskürtme delikleri içerisinde korozyon

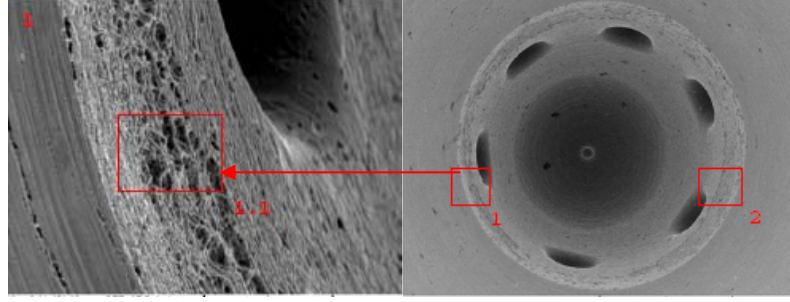
Şekil 7.7: Kör delik bölgesinde korozyon

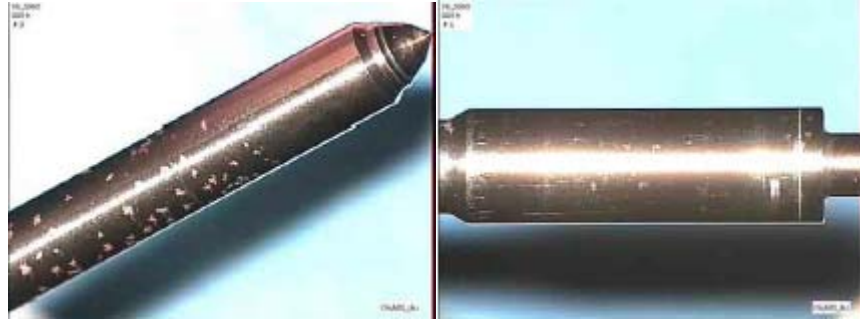
Şekil 7.9: İğne ucunda korozyon

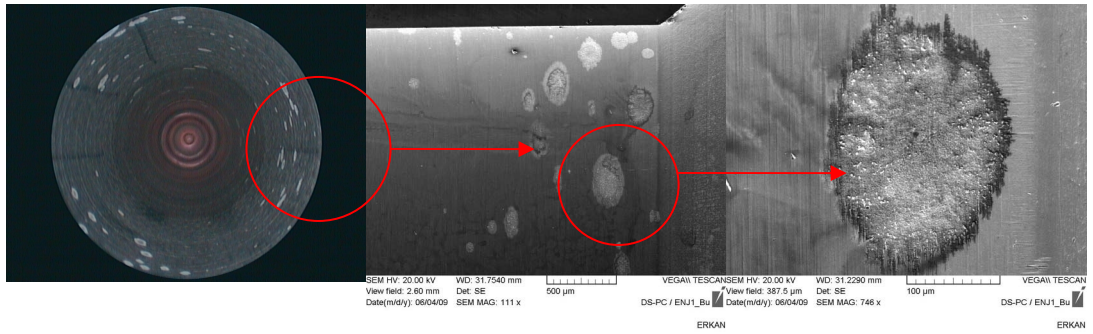
Şekil 7.10: Meme kılavuz bölgesinde korozyon

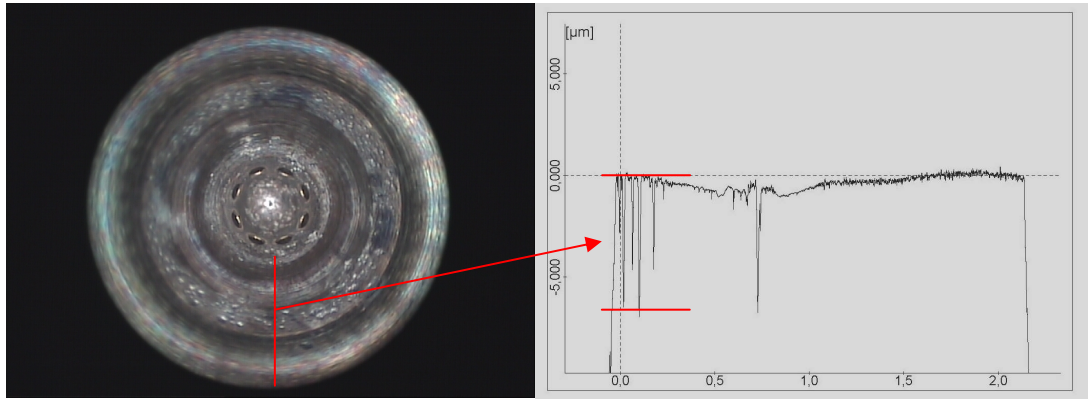
Şekil 8.3: Meme oturma yüzeyinde korozyon ve profil resimindeki görünümü
