17 AĞUSTOS KOCAELİ DEPREMİ İLE İLGİLİ TEKNİK GEZİ GÖZLEM RAPORU

REPORT OF OBSERVATION OF TECHNICAL TRAVEL ABOUT THE AUGUST 17 KOCAELI EARTHQUAKE

3 EYLÜL 1999 CUMA GÜNÜ TEKNİK GEZİYE KATILANLAR

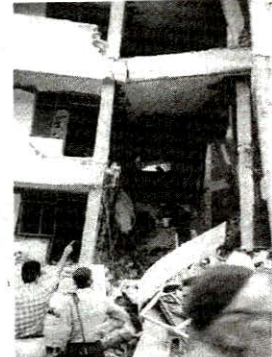
Taşıyıcı sistemdeki rijitlik düzensizliği nedeniyle yumuşak kat etkisi ile ara katın yıkılması /ADAPAZARI

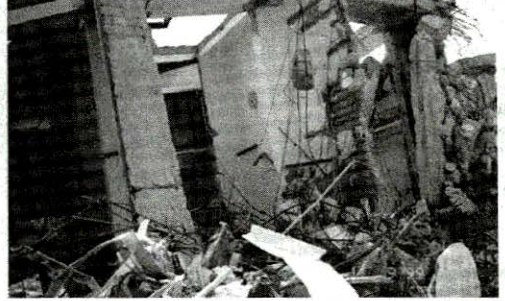
Taşıyıcı sistemdeki rijitlik düzensizliği nedeniyle yapının burulması/ADAPAZARI

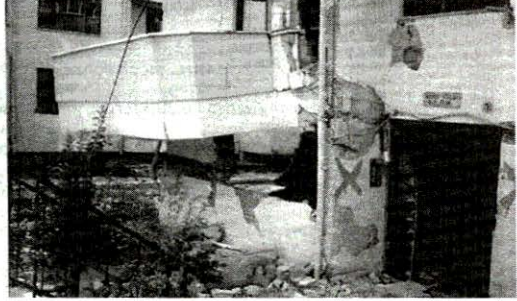
Donatılarda pas payı yetersizliği nedeniyle çelikte korozyon sonucu ağır hasar/ADAPAZARI

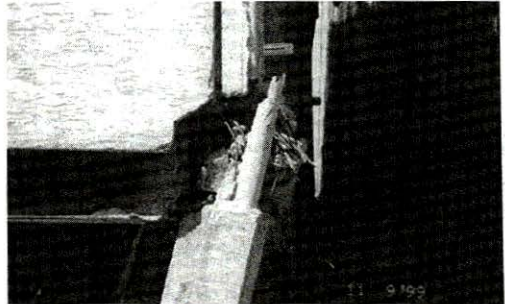
Açık çıkılmaların burulma etkisiyle yatay ve düşey taşıyıcıları zorlayarak kırılmalarına neden olmaları/ADAPAZARI

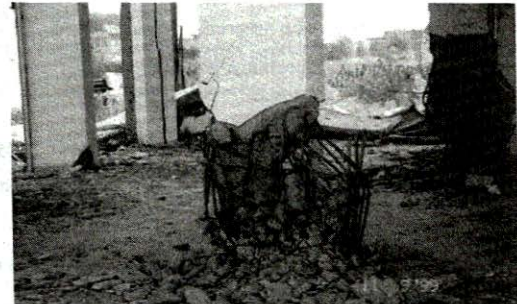
Düşey taşıyıcıların içine yerleştirilmiş yağmur suyu iniş borularının taşıyıcının kesitini zayıflatmasıyla verdiği hasar /ADAPAZARI

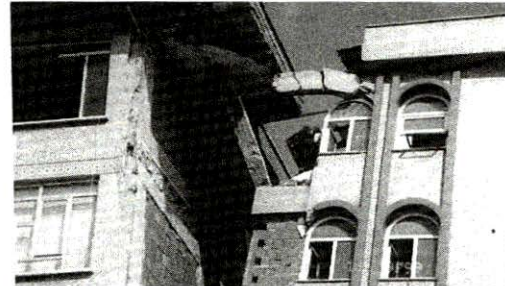
Döşeme ile kolonun birleşme noktasında nervürlü demir kullanımına rağmen sıklaştırılmamış etriye eksikliği sonucu burulma ve betonun dağılması/ADAPAZARI

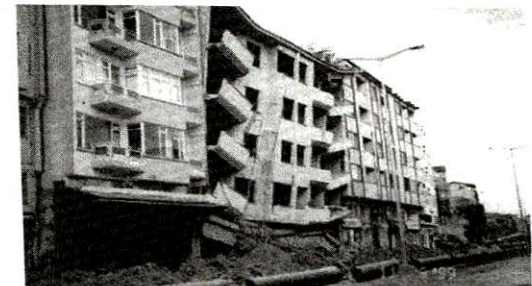
Bitişik nizam yapılarında yatay taşıyıcıların farklı kotlarda olmasının çarpışmaya neden oluşu ve düşey taşıyıcılarda ağır hasar oluşması/ADAPAZARI
