**GEMLİK KURŞUNLU BAŞMELEKLER (H.  
TAXIARCHOI) KİLİSESİ KORUMA ÖNERİSİ**

**YÜKSEK LİSANS TEZİ  
RESTORASYON ANABİLİM DALI**

**BURSA – 2017**

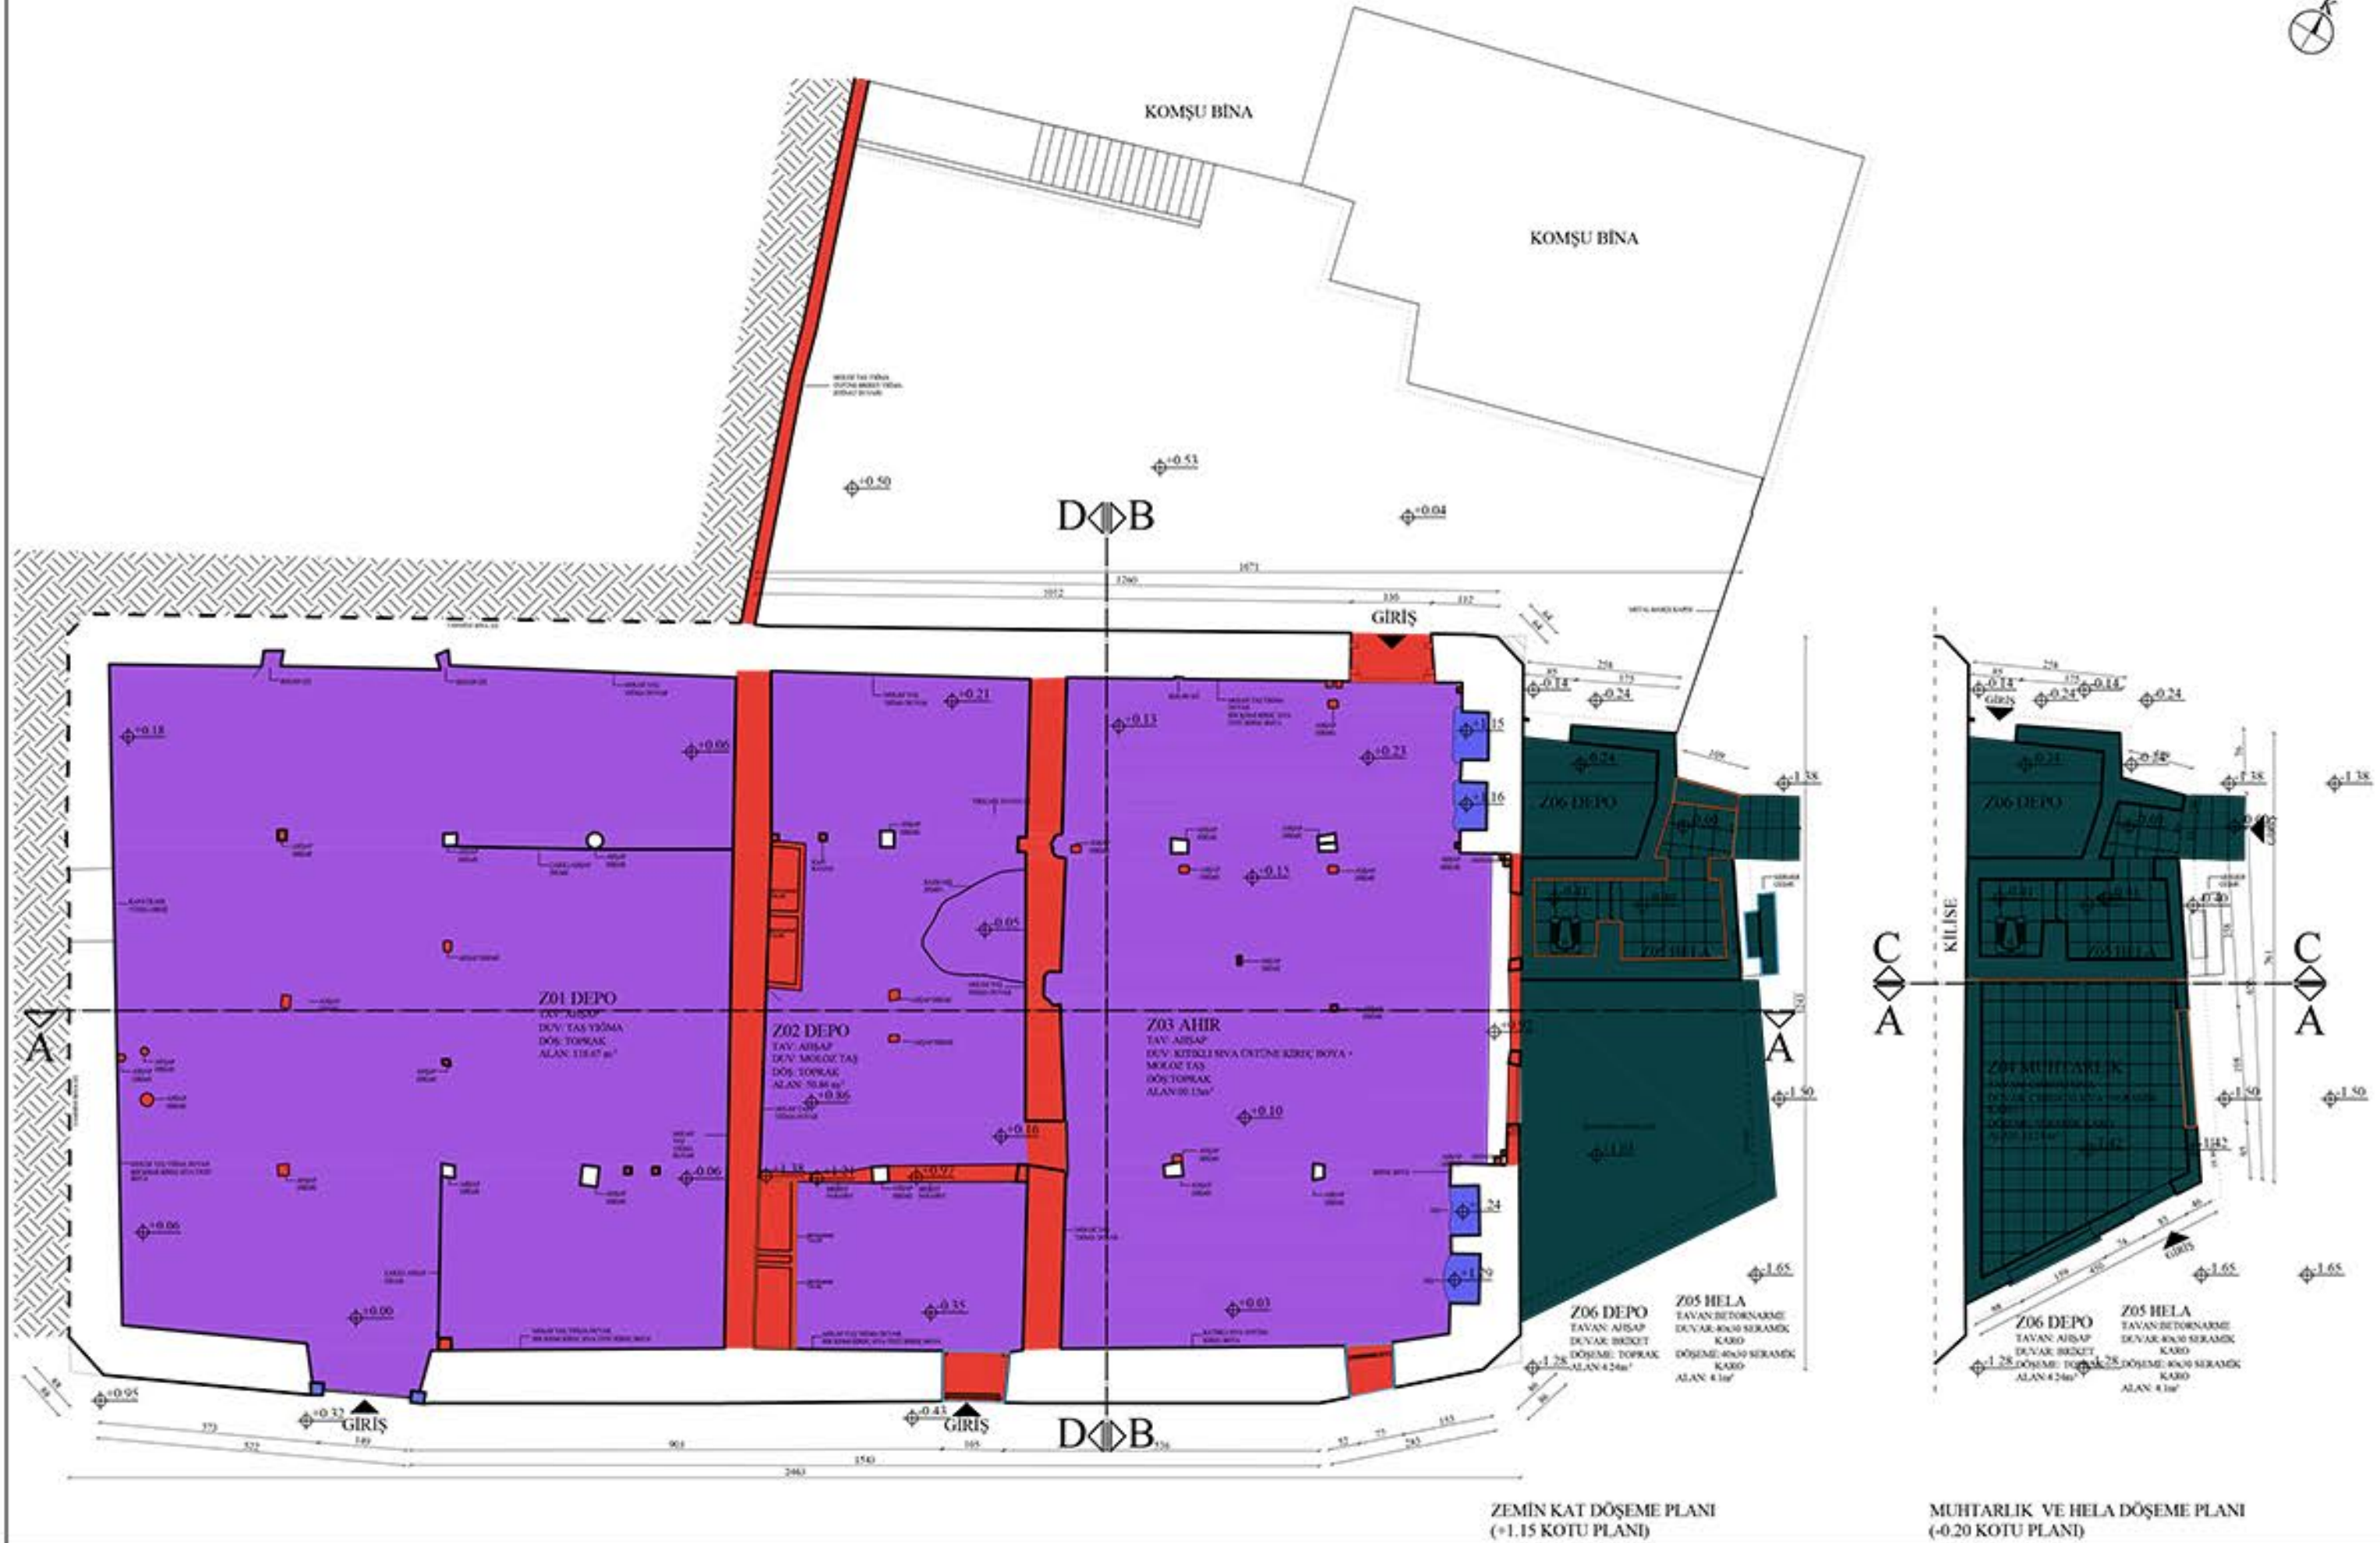
+1.15 KOTU VE -0.20 KOTU  
PLANI

- ÇÖKME
- MALZEME KAYBI
- METALDE EĞİLME
- NİTELİKSİZ EK
- NİTELİKSİZ ONARIM

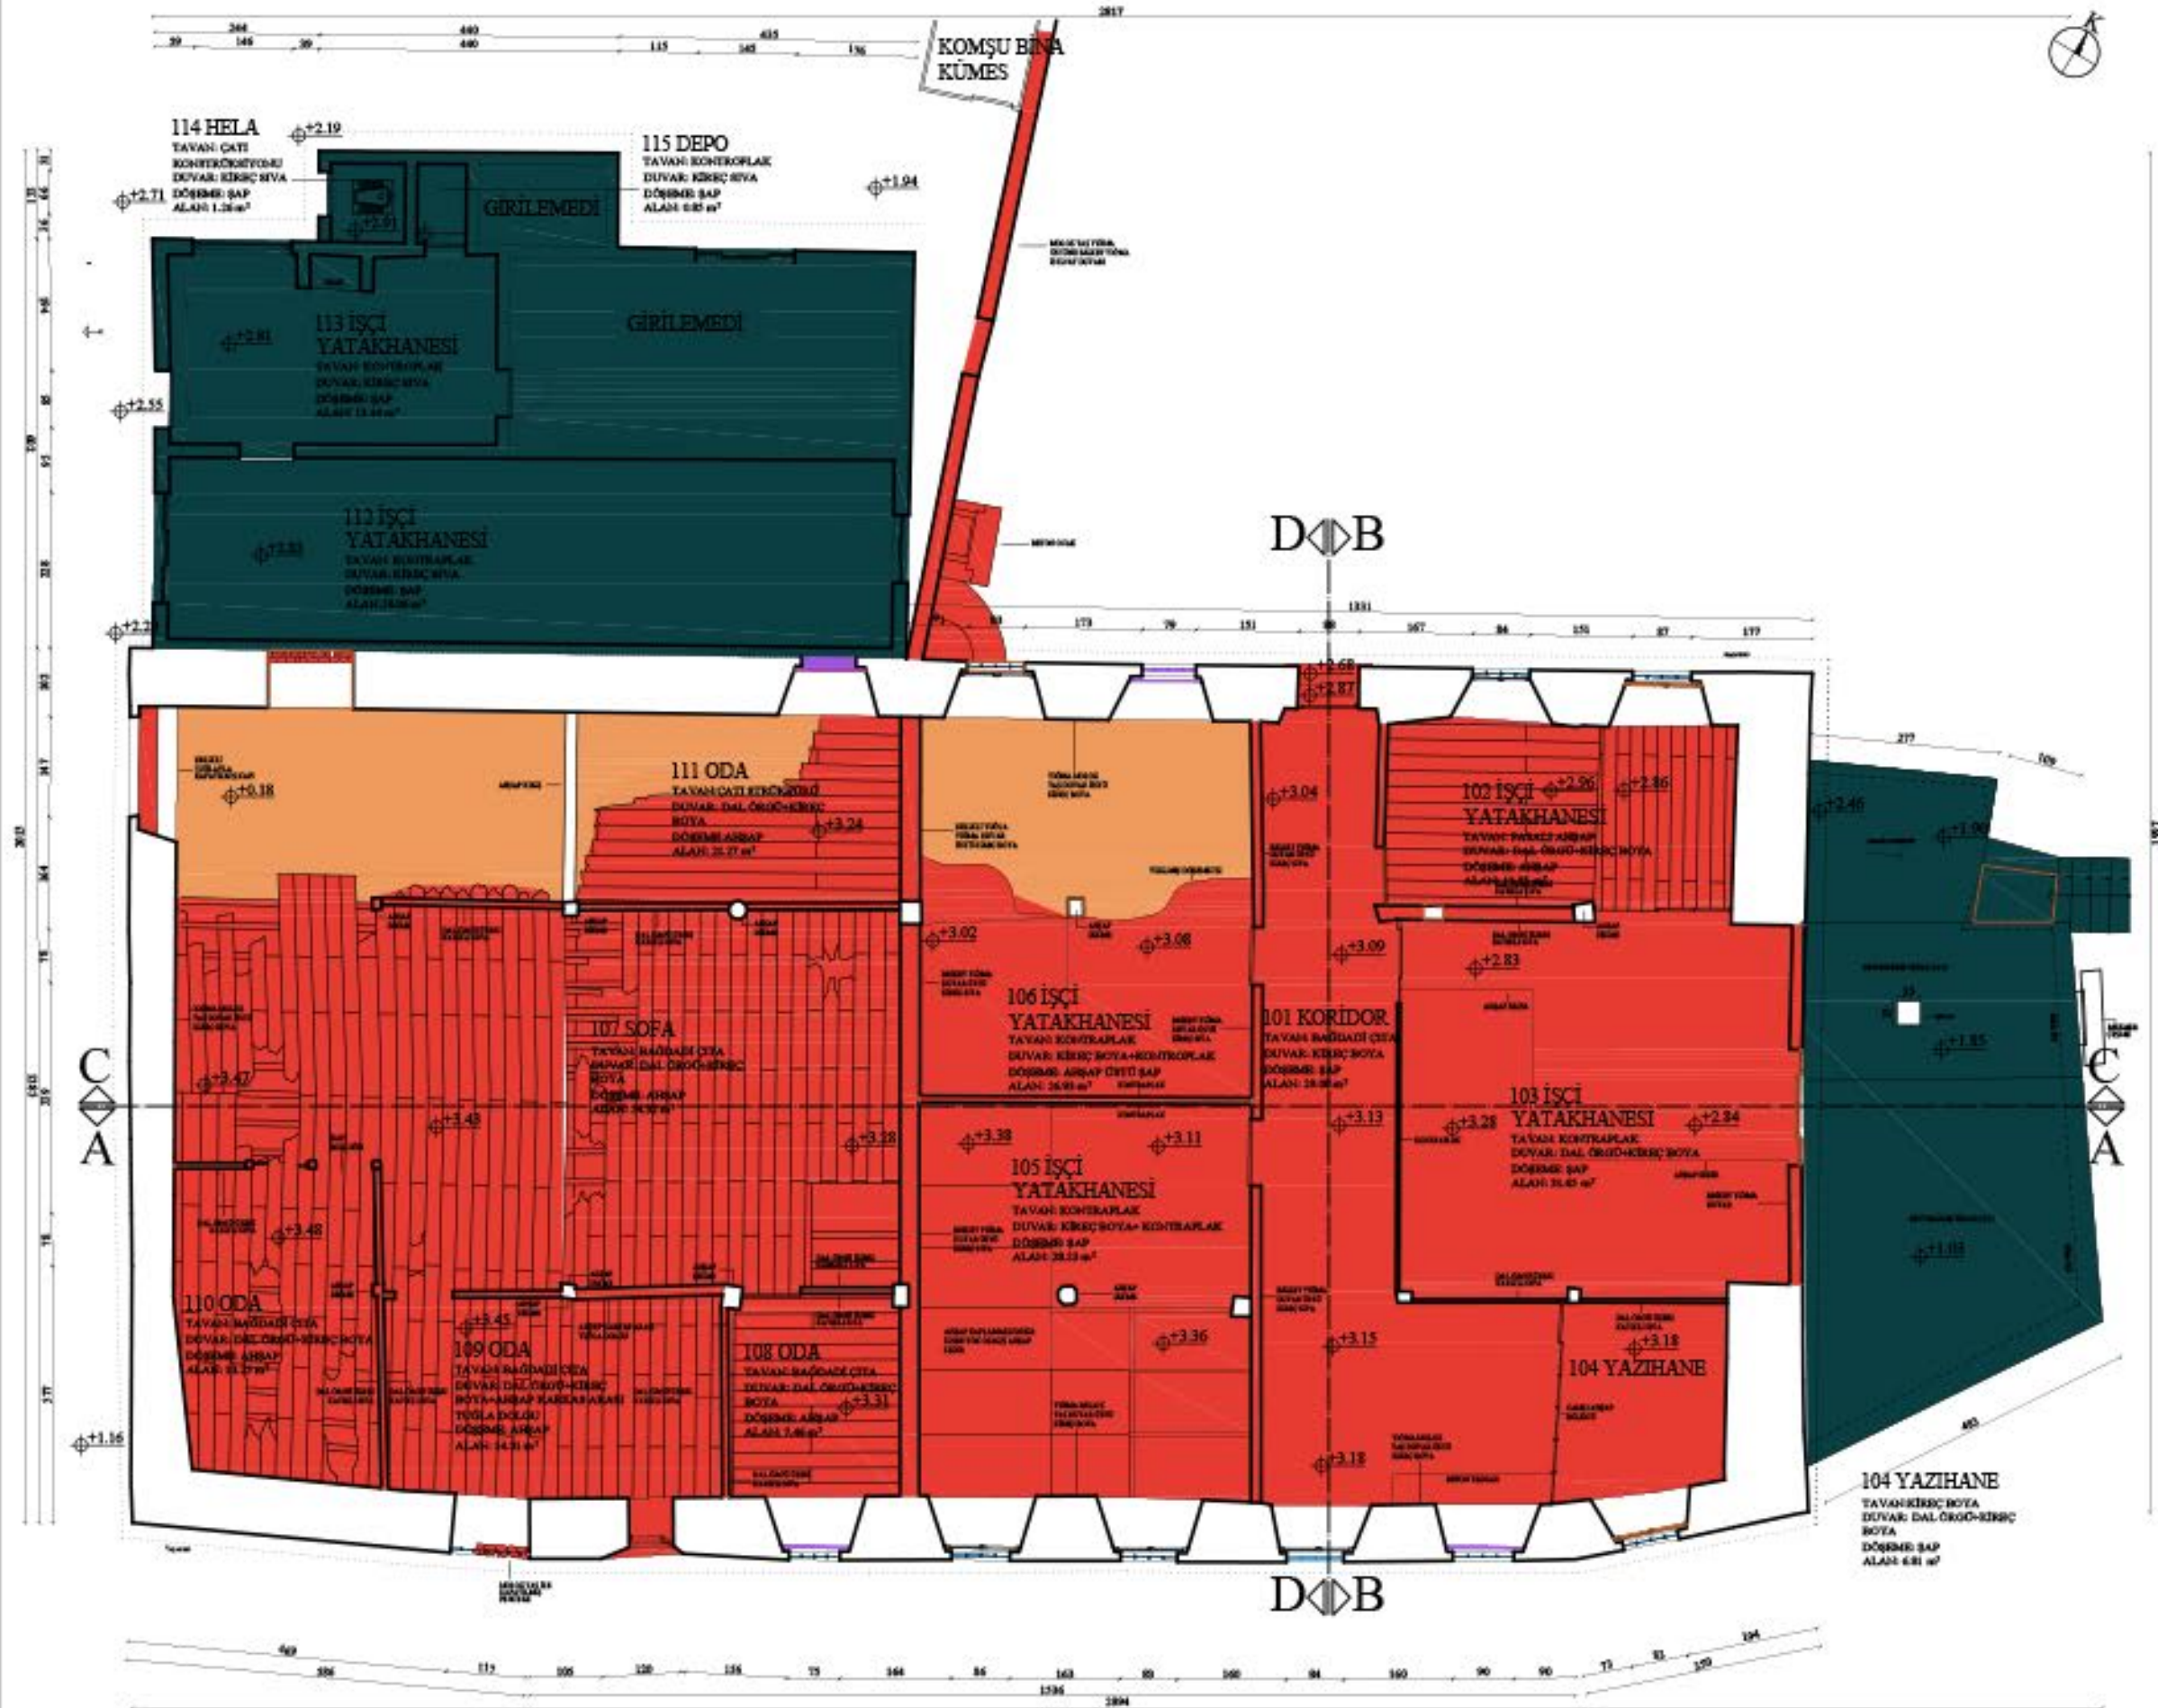
1. KAT PLANI  
(+4.40 KOTU PLANI)

- ÇÖKME  
TAŞTA KIRILMA  
NİTELİKSİZ EK  
NİTELİKSİZ ONARIM  
SEHİM

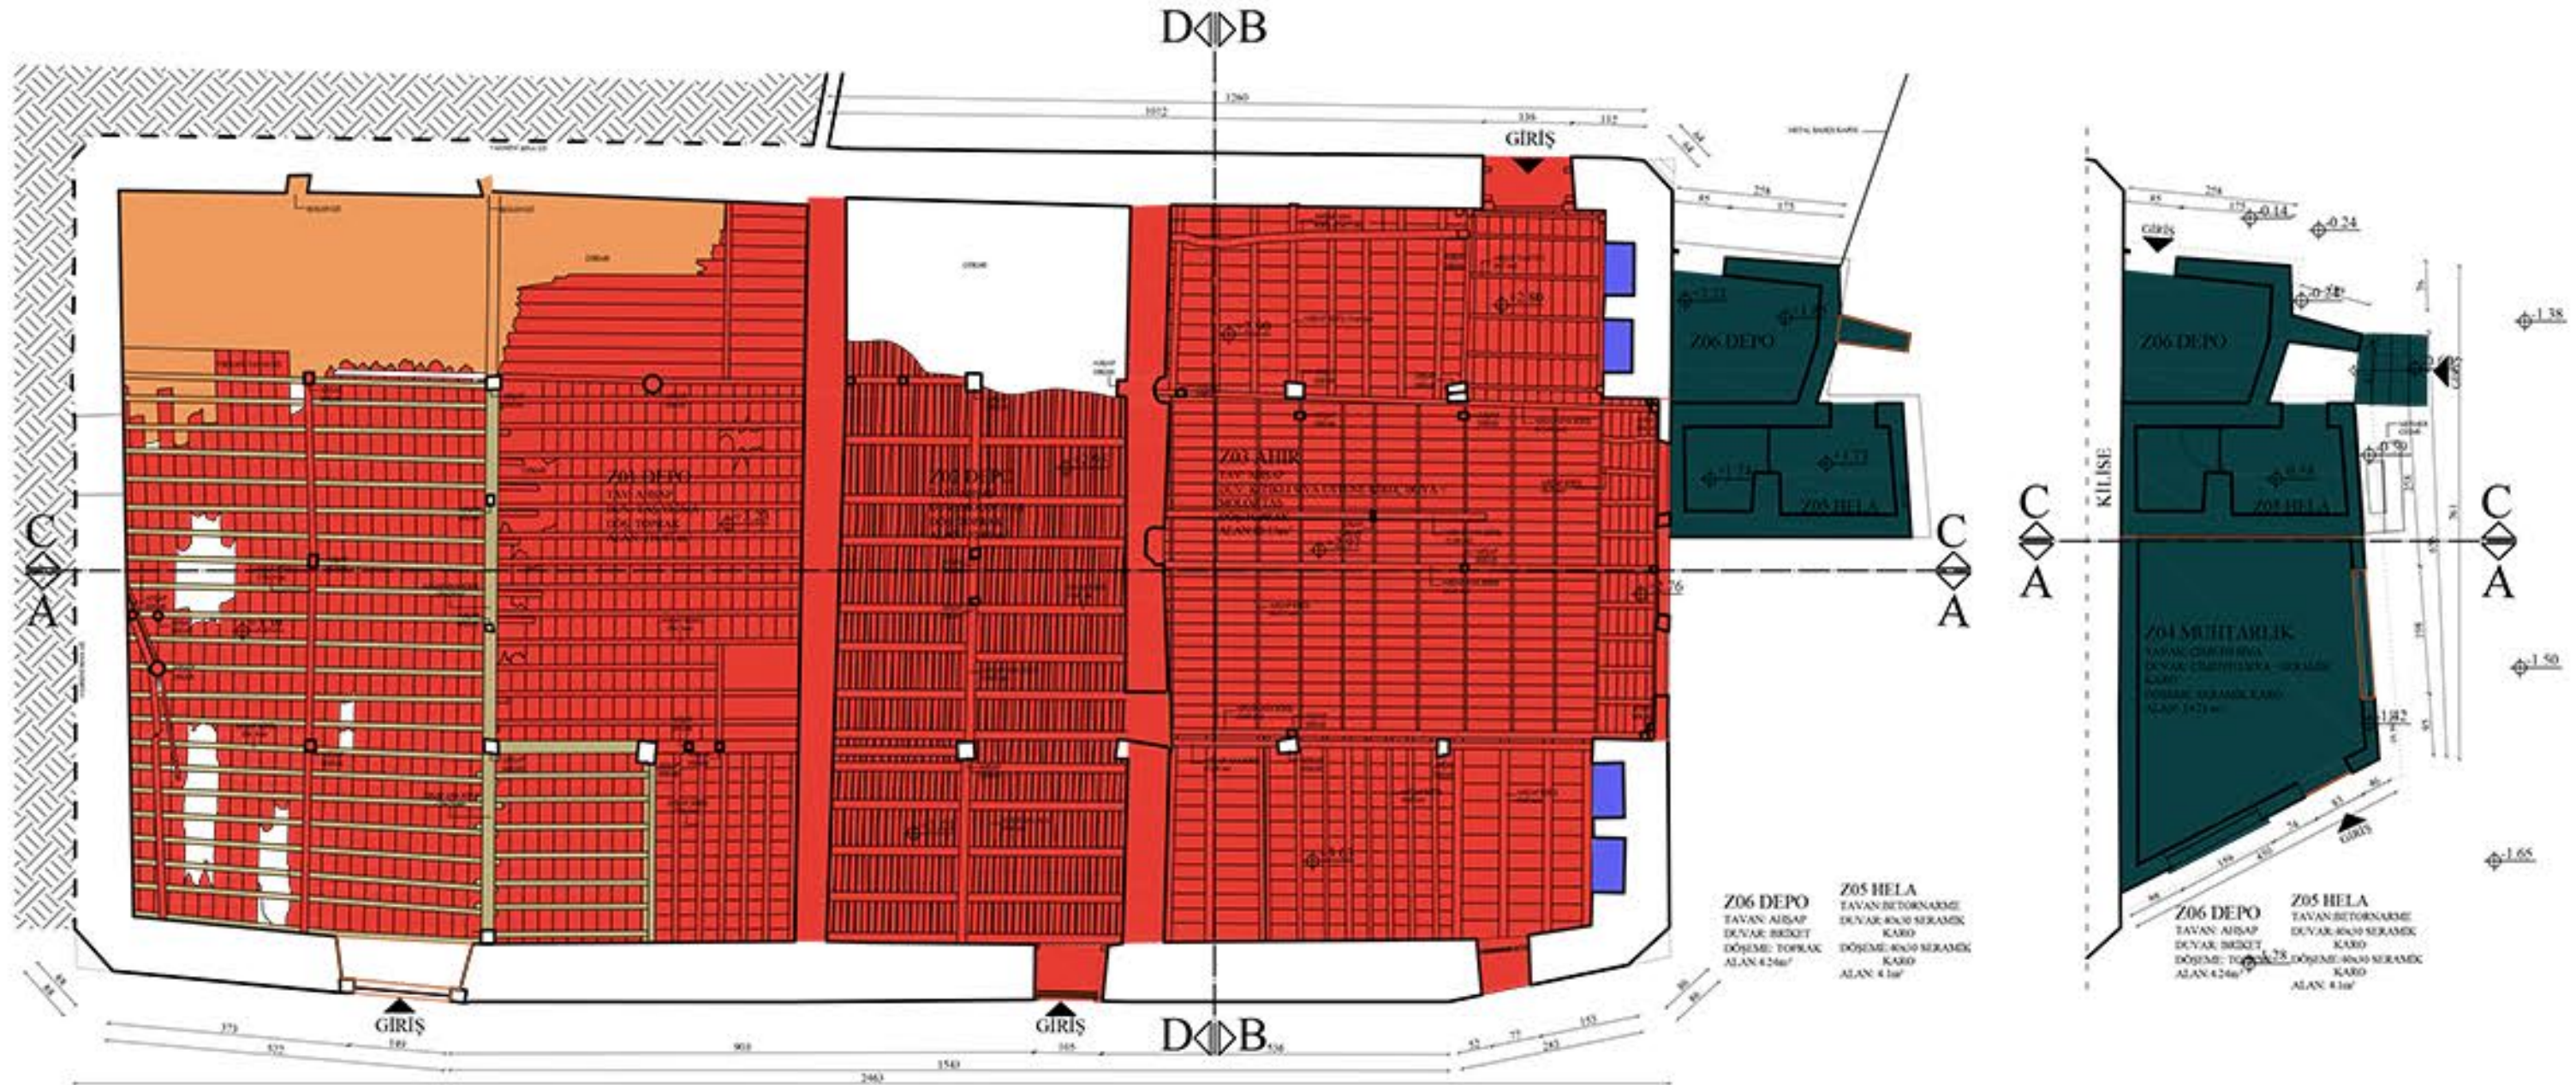
+1.15 KOTU VE -0.20 KOTU  
TAVAN PLANI

- KALEMİŞİ KAYBI
- KALEMİŞİNDE SOLMA
- ÇÖKME
- KİRİÇ SIVADA KARARMA
- AHŞAPTA KARARMA
- MALZEME KAYBI
- METALDE EĞİLME
- NİTELİKSİZ EK
- NİTELİKSİZ ONARIM
- SIVA DÖKÜLMESİ

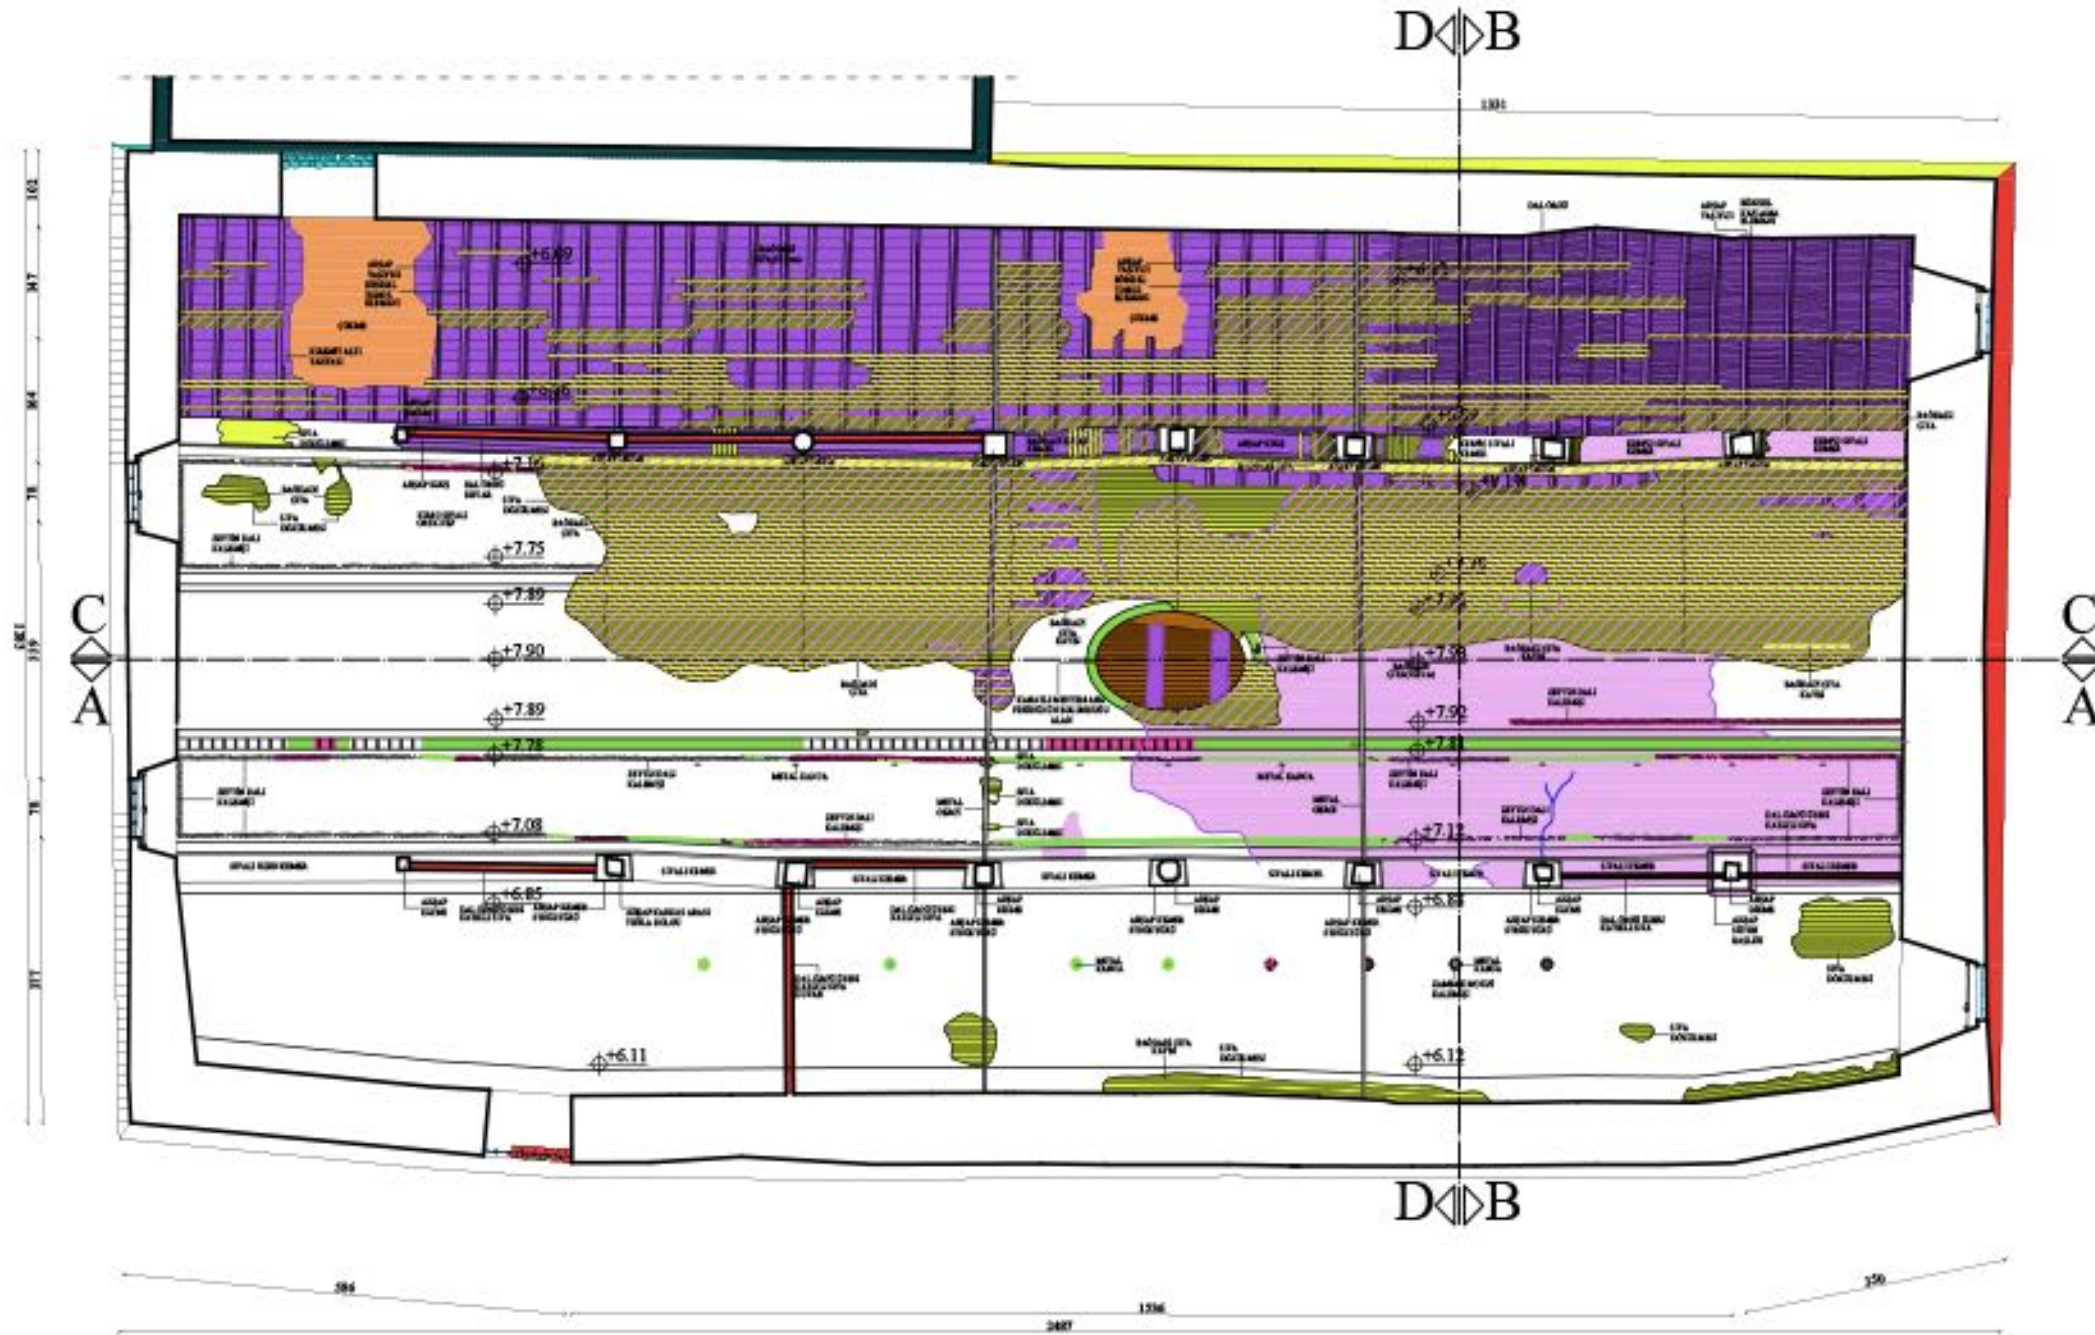
NEFLER TAVAN PLANI  
(+5.60 KOTU PLANI)

- BİTKİLENME
- ÇÖKME
- KİREMİTTE KARARMA
- KİREMİTTE KIRILMA
- NİTELİKSİZ EK
- NİTELİKSİZ ONARIM

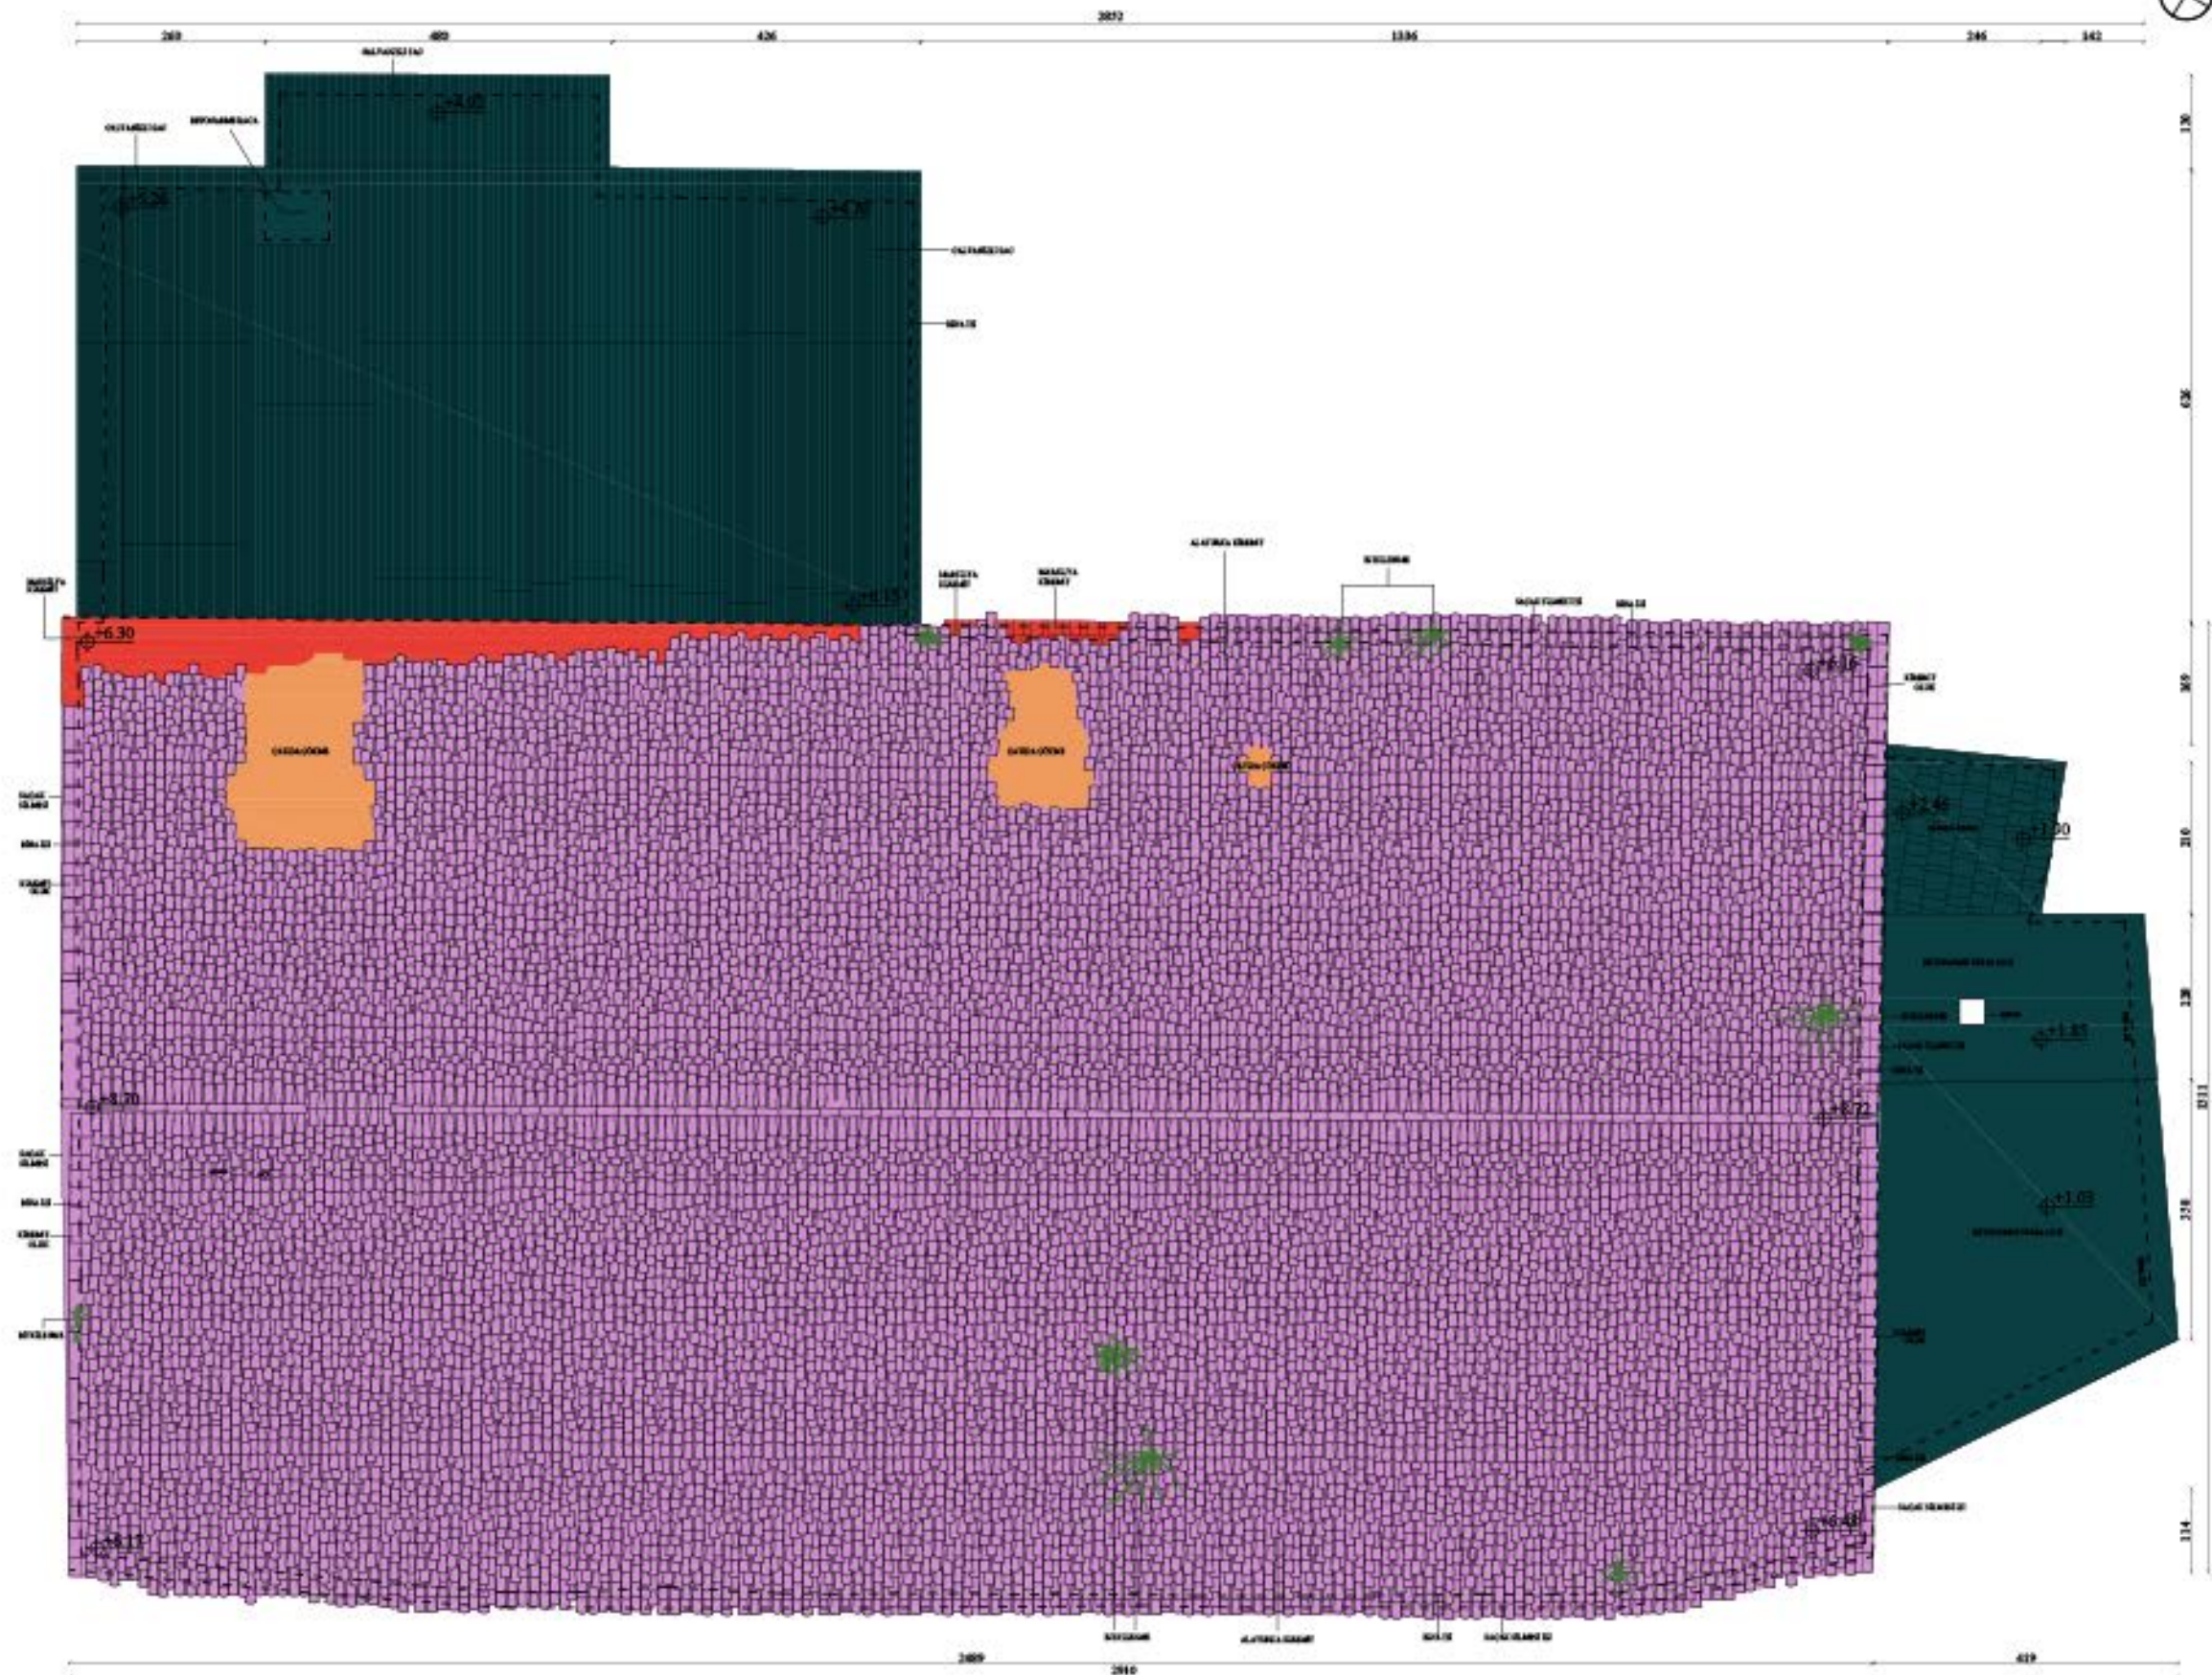
ÇATI PLANI

- KİREMİTTE KARARMA
- BOYA DÖKÜLMESİ
- KALEMİŞİ KAYBI
- KALEMİŞİNDE SOLMA
- KIREÇ SIVADA KARARMA
- AHŞAPTA KARARMA
- MALZEME KAYBI
- TAŞTA KIRILMA
- METALDE EĞİLME
- NİTELİKSİZ EK
- NİTELİKSİZ ONARIM
- SEHİM
- SIVA ÇATLAĞI
- SIVA DÖKÜLMESİ
- İKONA KAYBI
- DÜŞEYDEN SAPMA
