**OTOMOTİV ENDÜSTRİSİ KAYNAKLI
TOPRAK KİRLİLİĞİ RİSKLERİNİN
BELİRLENMESİ VE ÇÖZÜM
ÖNERİLERİ**

Yüksek Lisans Tezi

YÜKSEK LİSANS TEZİ
ÇEVRE MÜHENDİSLİĞİ ANABİLİM DALI

BURSA-2013

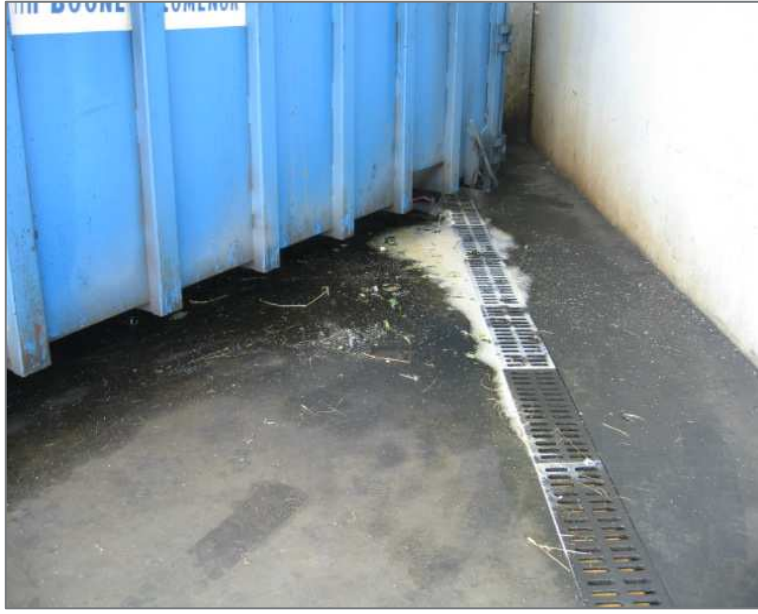
Kaçakların toprağa ulaşmasını engellemek için; kaçakların toplanması, maruz kalan zeminin korunması ve temizliğin ve korumanın kontrol olanağının bulunması mümkün kılınmalıdır. Çalışmanın yapıldığı otomotiv endüstrisinde bu hususlar dikkate alınarak ilgili sahalarda sızdırmazlık önlemleri alınmıştır. Riskli olarak sınıflandırılmış olan sahalarda sızdırmazlığı sağlamak için mevcut olan kör bir çukurun haricinde ikincil bir tutma haznesi boyutlandırılması hesaplanarak eklenmiştir. Ayrıca bahsi geçen sahalarda bakım operasyonlarının mevcudiyeti kontrol edilmiş ve mevcut değilse eklenmiştir. Bunun haricinde de bakım periyodu arttırılmıştır. Bakım periyodu içerisinde bakım, temizleme, inceleme, boşaltma, deneme işlemleri de dâhil edilmiştir. K3 seviyesinde kirlilik sınıfı bulunan sahalardaki tesislerin altına metal levha veya sac kaplanmış tekneler eklenmiştir. Bu levha veya metal tekne bordürü arasında, toprakla sızdırmazlık sağlanması için macun çekilmiştir. Şekil 4.2. ve Şekil 4.3.'de mevcut sızma saptanan bölgelerde oluşan deformasyonlar görülmektedir.

Şekil 4.2. Kimyasal içeren konteynır sızdırmazlık çalışması öncesi durumu

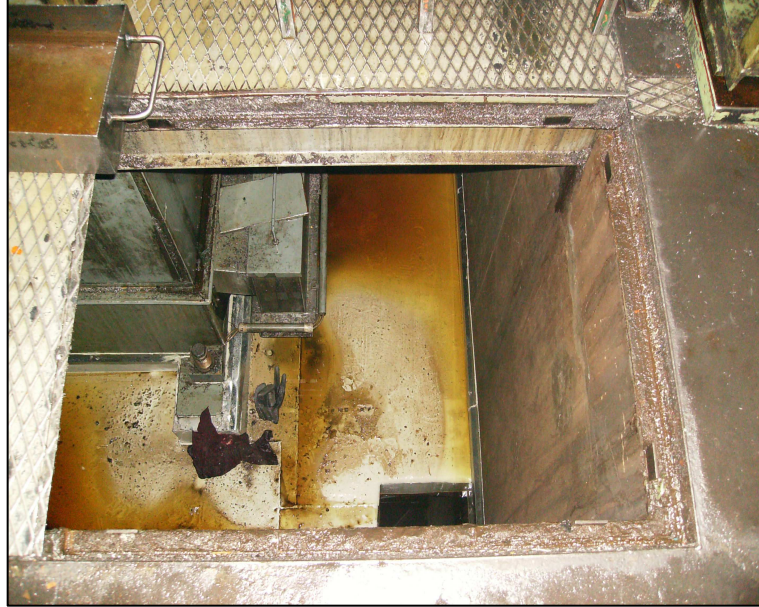
Şekil 4.3. Sodyum hidroksit çukuru sızdırmazlık çalışması öncesi durumu

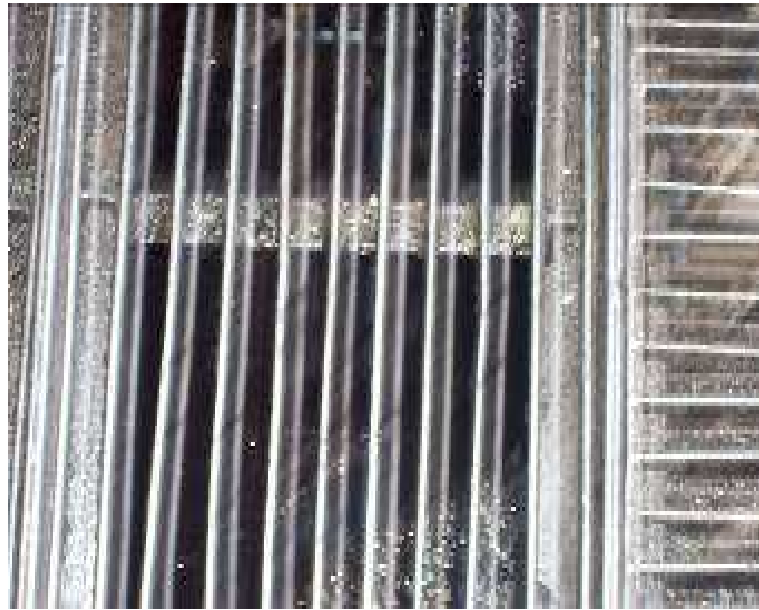
Şekil 4.4. Boyahane kanalizasyon ve çukurlar bölgesinde ızgara yapımı

ve wax işleme kısımlarında bulunmaktadır. Yapılan iyileştirmeler sırasıyla beton çatlaklarının mevcudiyeti etüdü, epoksi kaplama ve boya uygulamasıdır. Bu uygulamalar sonrasında yılda bir kez olmak üzere çukurlar ve ilgili tesisler su ile doldurularak ilgili çalışmanın yapıldığı otomotiv fabrikasının merkez bakım bölümü tarafından belirli periyotlarla sızdırmazlık kontrollerinin yapılması planlanmıştır.

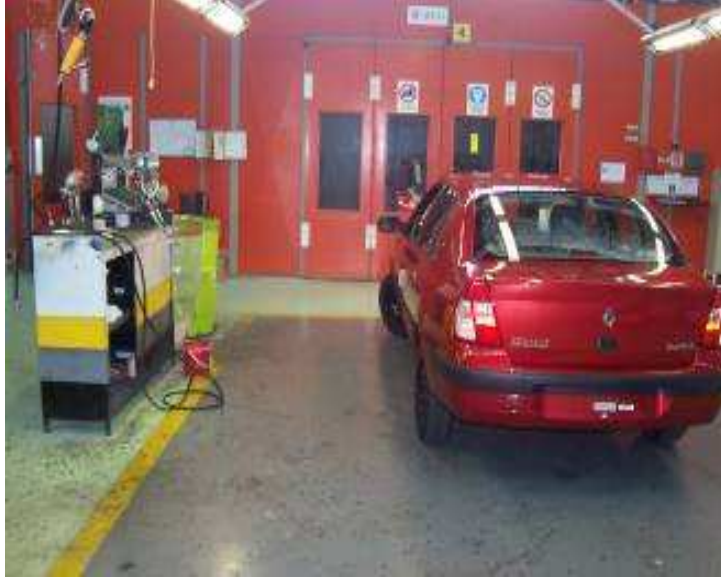
Şekil 4.5. Deneme pisti kabini zemin iyileştirme çalışması

parafin formunda ve macun kıvamında ürünler olduğu için bu ürünlerin toprağa sızıntı riskleri çok düşüktür. Bu nedenle bu bölgeler K1 sınıflandırması ile değerlendirilmiş olup, sahada herhangi bir önlem alınmasına gerek yoktur. Yapılan iyileştirmeler sırasıyla beton çatlaklarının mevcudiyeti etüdü, epoksi kaplama ve boya uygulanmasıdır. Bu uygulamalar sonrasında yılda bir kez olmak üzere çukurlar ve ilgili tesisler su ile doldurularak fabrikanın merkez bakım bölümü tarafından sızdırmazlık kontrollerinin yapılması planlanmıştır. Bu kontroller bakım bölümü tarafından belirlenecek olan belirli periyotlarla yapılacaktır. Beton zemin kaplaması olan bölgelerde sahalar uygun şekilde birkaç noktadan kontrol edilmiş ve sızdırmazlıklarının öncelikle göz ile uygun olup olmadığı gözlemlenmiştir. Ardından her bölge için ayrı olarak yapılan hacim hesaplamasına göre hesaplanan miktardaki su bölgeye verilerek suyun sızıp sızmadığı net olarak tespit edilmiştir. Bu tespit için öncelikle verilen su hacmi bilinmekte ve not edilmektedir. Daha sonra alana getirilen bir vidanjör yardımıyla verilen su çekilmektedir. Çekilen suyun hacmi de eğer başta verilen suya eşit miktardaysa sızdırmazlığın uygun olduğu sonucuna varılmaktadır. Sadece sıvı olarak depolanan kimyasalların sızıntı ihtimalinin yüksek olduğu düşünüldüğünden, sıvı olan kimyasalların alt bölgelerine tutma hazneleri yaptırılmıştır. Tutma hazneleri temiz, içi boş ve uygun hacimde olmalıdır; böylece bir sızıntı, kaçak veya dökülme olduğunda sızan hacmi tutarak hem çevre kazası hem de olabilecek bir iş kazasının önüne geçilmiş olmaktadır.

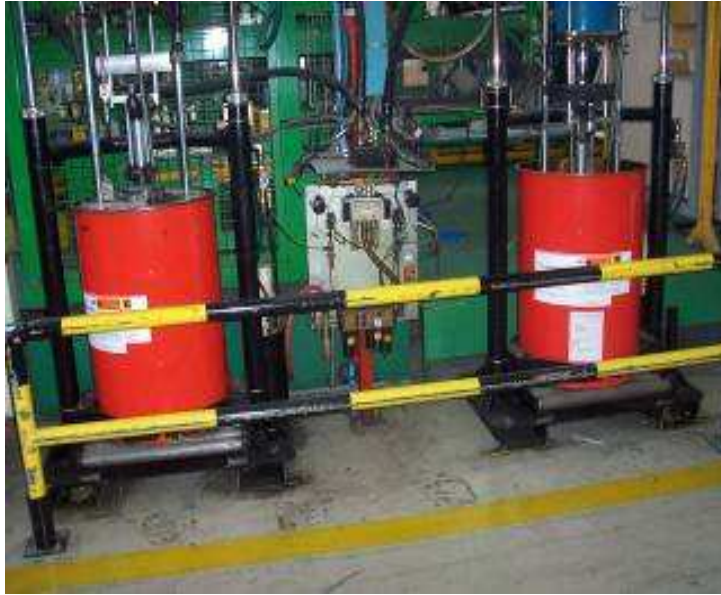
Şekil 4.6. Beş eksenli mastik makinasında epoksi kaplama çalışması

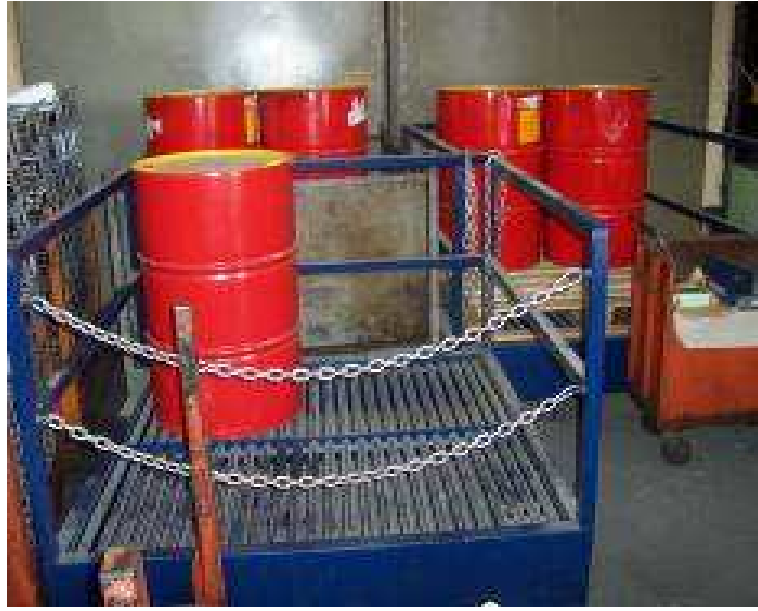
Şekil 4.7. Yağ depolama bölgesinde tutma havuzu yapımı

bölgesinde mangan fosfat çamuru depolama tesisidir. Yapılan iyileştirmeler sırasıyla beton çatlaklarının mevcudiyetinin etüdü, epoksi kaplama ve boya uygulamasıdır. Bu uygulamalar sonrasında yılda bir kez olmak üzere çukurlar ve ilgili tesisler su ile doldurularak fabrikanın merkez bakım bölümü tarafından sızdırmazlık kontrollerinin yapılması planlanmıştır. Beton zemin kaplaması olan bölgelerde sahalar uygun şekilde birkaç noktadan kontrol edilmiş ve sızdırmazlıklarının öncelikle göz ile kontrolü sağlanmıştır. Ardından her bölge için ayrı olarak yapılan hacim hesaplamasına göre hesaplanan hacimde su bölgeye verilerek suyun sızıp sızmadığı net olarak tespit edilmiştir. Bu tespit için öncelikle verilen su hacmi ilgili föye hesaplanarak not edilmiştir. Daha sonra alana getirilen bir vidanjör yardımıyla verilen su çekilmektedir. Çekilen suyun hacmi eğer başta verilen suya eşit miktardaysa sızdırmazlığın uygun olduğu sonucuna varılmış ve sınıflandırmada bu husus özellikle dikkate alınmıştır. Sadece sıvı olarak depolanan kimyasalların sızıntı ihtimalinin yüksek olduğu düşünüldüğünden, sıvı olan kimyasalların alt bölgelerine tutma hazneleri yaptırılmıştır. Tutma hazneleri temiz, içi boş ve uygun hacimde olmalıdır. Buradaki en önemli amaç oluşabilecek bir çevre ve iş kazasının önüne geçmektir. Önleyici çalışmalar iş yerlerinde hem hayat kurtarmaktadır hem de bütçelerin ağır kazalar sonucu zarar görmesini engellemektedir.

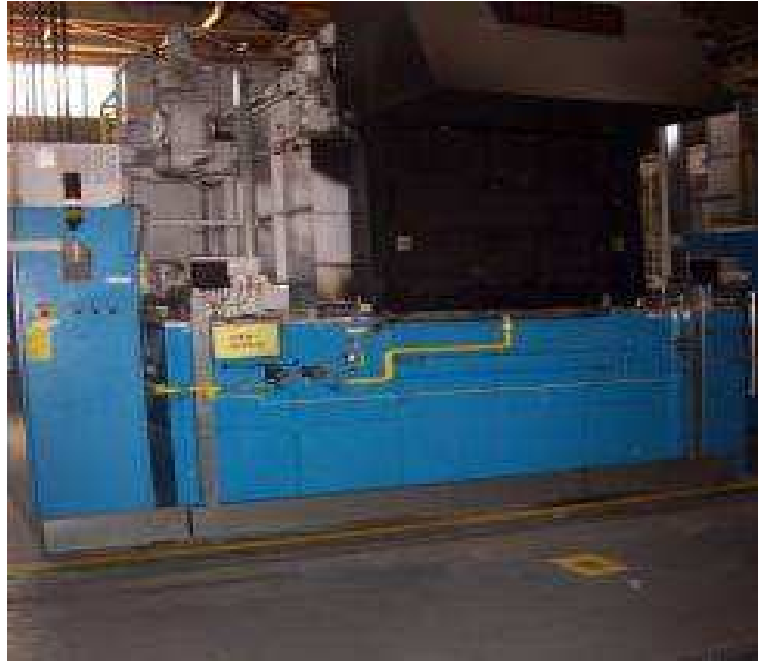
Şekil 4.8. Ana depo bölgesi zemin iyileştirme çalışması

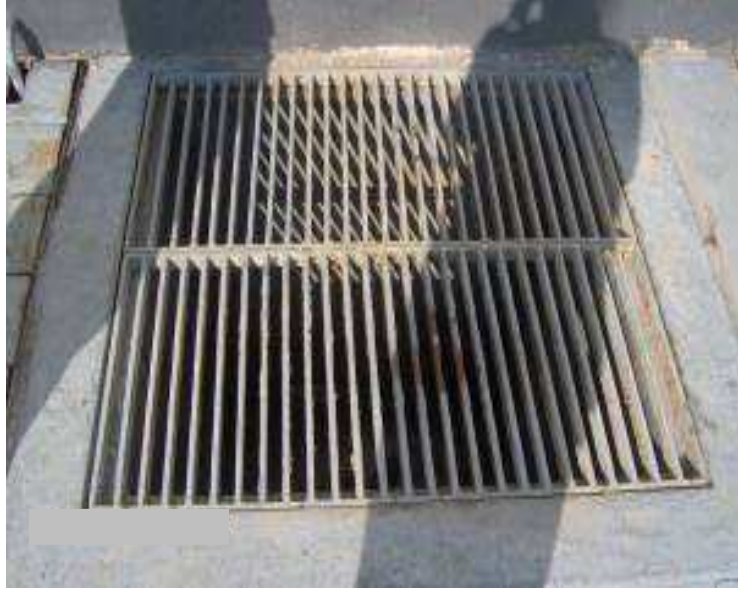
Şekil 4.9. FOD çukuru sızdırmazlık için ızgara yapımı çalışması

Arıtma bölümünde K3 sınıflandırılması yapılarak kirlilik tespit edilen sahalarda, arıtma tesisi sahasında bulunan 100 m³'lük mazot (FOD) depolama çukuru, arıtma tesisi sahasında bulunan 2 adet mazot (FOD) çukurunun arasındaki kanalizasyon bölgesi ve denatürasyon ünitesi'dir. Yapılan iyileştirmeler sırasıyla beton çatlaklarının mevcudiyeti etüdü, epoksi kaplama ve boya uygulamasıdır. Sonrasında da yılda bir kez olmak üzere çukurlar ve ilgili tesisler su ile doldurularak fabrikanın merkez bakım bölümü tarafından sızdırmazlık kontrollerinin yapılması planlanmıştır. Genellikle tüm bölümlerde kısa vadeli olarak aynı türde eylemlerin gerçekleştirilmesi planlanmıştır. Bütçe açısından ve acil olarak alınabilecek önlemler açısından en kolaylık sağlayan eylemler seçilmiştir. Arıtma tesisinde diğer tesislerden farklı olarak epoksi kaplı veya çift cidar olan bölgelerde sızdırmazlık kontrollerinin yapılması için jeomembranlı olan sahanın küçük bir alanı beton delen bir matkap yardımıyla delinmesine başlanmıştır. Bu uygulamanın amacı jeomembranın yerinde hali hazırda durup durmadığının ve esnekliğinin kontrol edilebilmesidir. Saf sodyum hidroksit tankı arıtma bölgesinde depolandığı için ve bu tank hacimce 5m³'lük büyük bir tank olduğu için altında bulunan tutma haznesinin sızdırmazlığının periyodik kontrolleri çok büyük önem taşımaktadır. Bu kontrollerde kimyasal kullanmadan tutma haznesine su verilerek bir saat kadar beklenmektedir. 1 saatin sonunda hortumlu ve vakumla çalışan bir vidanjör yardımıyla ortama verilen su çekilmekte ve hacim karşılaştırması yapılmaktadır. Her bölgede olduğu gibi sıvı kimyasalların depolandığı bölümlerde mutlaka kör noktaları olan tutma hazneleri yaptırılmalı veya tutma haznesi görevini gören taşınabilir tutma hazneleri yaptırılmalıdır. İlgili çalışmanın yapıldığı kimyasal kullanılan tüm ünitelerde tutma hazneleri yaptırılmış veya yaptırılması amacıyla planlamaya dâhil edilmiştir.

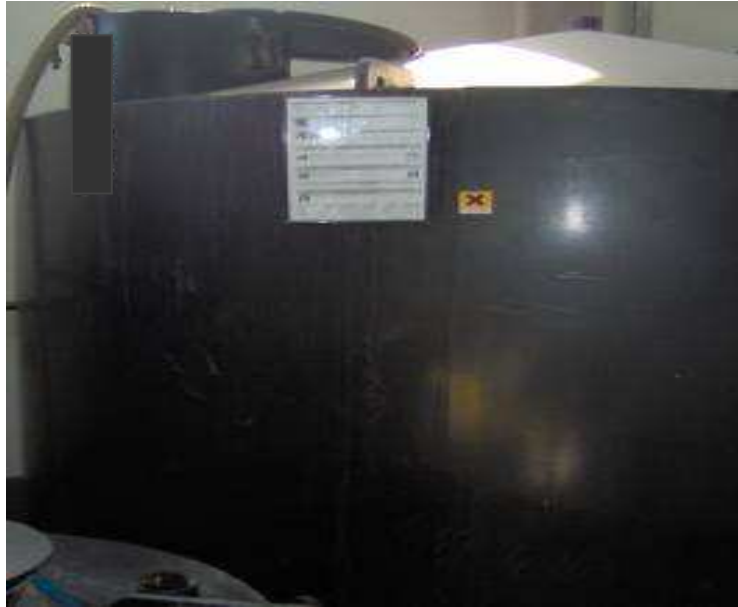
Şekil 4.10. 5 m³'lük saf sodyum hidroksit çukuru zemini epoksi kaplaması

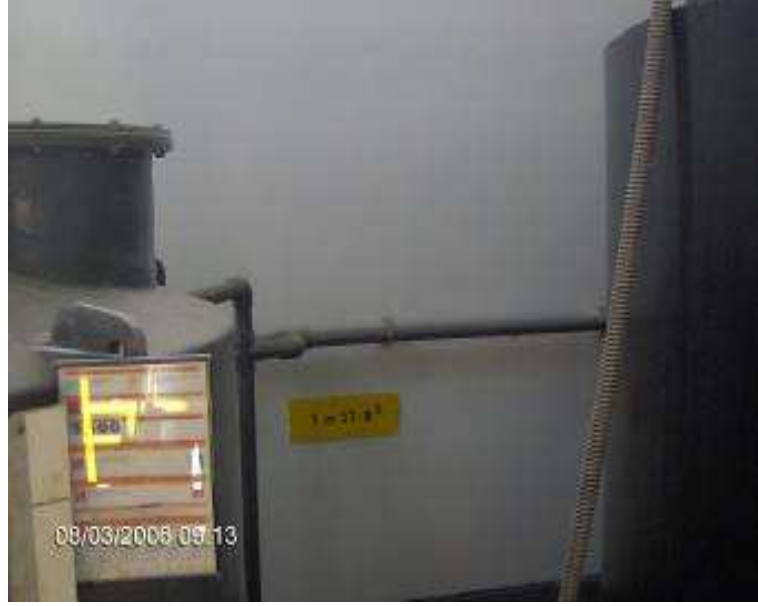
Şekil 4.11. 1 tonluk su tankının cidar iyileştirme çalışması

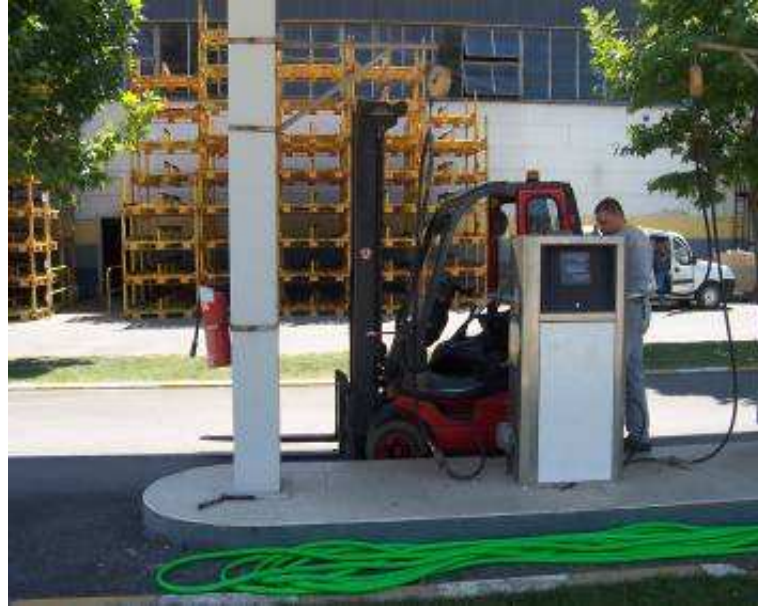
Şekil 4.12. Oto gaz kimyasalı depolama tesisi zemin iyileştirme çalışması

Merkez Bakım bölümünde K3 sınıflandırılması yapılarak kirlilik tespit edilen sahalar; merkez bakım sahasında bulunan kazan dairesinde yer alan oto gaz kimyasalı depolama tesisi, kazan dairesinde yer alan soğutma kimyasalları depolama bölgesi, kompresör soğutma kulesindeki soğutma kimyasalları depolama tesisi ve kompresör dairesindeki yağ varilleri depolama tesisidir. Yapılan iyileştirmeler sırasıyla beton çatlaklarının mevcudiyeti etüdü, epoksi kaplama ve boya uygulamasıdır. Sonrasında diğer bölümlerde olduğu gibi yılda bir kez olmak üzere periyodu belirlenmiş olarak çukurlar ve ilgili tesisler su ile doldurularak fabrikanın merkez bakım bölümü tarafından sızdırmazlık kontrollerinin yapılması işlemleri gerçekleştirilmiştir. Sadece sıvı olarak depolanan kimyasalların sızıntı ihtimalinin yüksek olduğu düşünüldüğünden, sıvı olan kimyasalların alt bölgelerine tutma hazneleri yaptırılmıştır. Tutma hazneleri temiz, içi boş ve uygun hacimde olmalıdır. Böylece bir sızıntı, kaçak veya dökülme olduğunda sızan hacim tutularak hem çevre kazası hem de olabilecek bir iş kazasının önüne

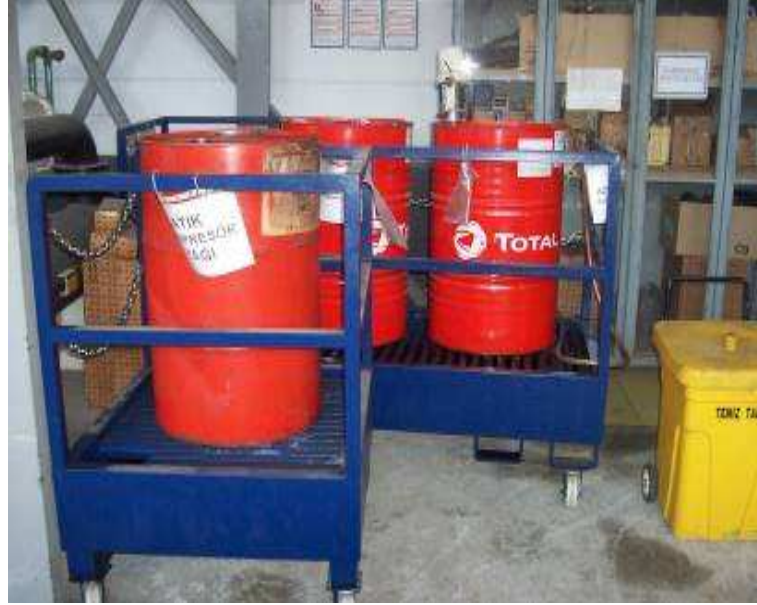
Şekil 4.13. Yağ depolama bölgesi zeminine konulan tutma haznesi

geçilmiş olmaktadır. Şekil 39'da görüldüğü üzere merkez bakım bölümünde bulunan yağ depolama bölgesindeki yağ varillerinin altına onların hacmini karşılayacak kadar boş, temiz tutma hazneleri yaptırılmıştır. Bu havuzlar ürünlerin altlarına yerleştirilmişlerdir.

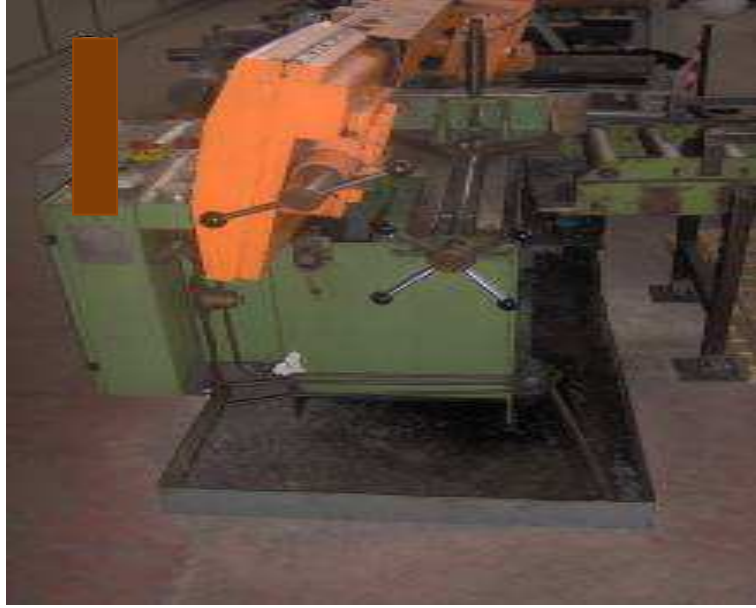
Şekil 4.14. Çelik kesme testeresi makinesi zemini tutma haznesi

Ambar bölümünde K3 sınıflandırılması yapılarak kirlilik tespit edilen sahalara; 6030 Ambarındaki çelik kesme testeresi bölgesi tesisi ve talaşlı imalat alanında bulunan CNC freze bölgesidir. Yapılan iyileştirmeler sırasıyla beton çatlaklarının mevcudiyeti etüdü, epoksi kaplama ve boya uygulanmasıdır. Bu işlemler haricinde yılda bir kez olmak üzere çukurlar ve ilgili tesisler su ile doldurularak fabrikanın merkez bakım bölümü tarafından sızdırmazlık kontrolleri yapılması planlanmıştır. Kimi kontroller anında yapılmış olup kimi kontroller ise planlamaya dâhil edilmiştir. Beton, epoksi, çift cidar veya çift örtü (jeomembran) zemin kaplaması olan bölgelerde sahalara uygun şekilde birkaç noktadan kontrol edilmiş ve sızdırmazlıklarının öncelikle göz ile kontrolü sağlanmıştır. Ardından her bölge için ayrı olarak yapılan hacim hesaplamasına göre hesaplanan hacimdeki su bölgeye verilerek suyun sızıp sızmadığı net olarak tespit edilmiştir. Bu tespit için öncelikle verilen su hacmi hesaplanıp not edilmiştir ve daha sonra alana getirilen bir vidanjör yardımıyla verilen su çekilmiştir. Çekilen suyun hacmi

Şekil 4.14.'de yapılan toprak kirliliğini önleme çalışmalarının nihai sonuçlarını gösteren fotoğraf mevcuttur. Şekil 4.14.'de bulunan çelik kesme testere makinesinin altına sistemde kullanılan yağın toprağa sızmasını engelleyecek şekilde bir tutma haznesi yaptırılıp temiz ve boş bir şekilde yerleştirilmiştir.

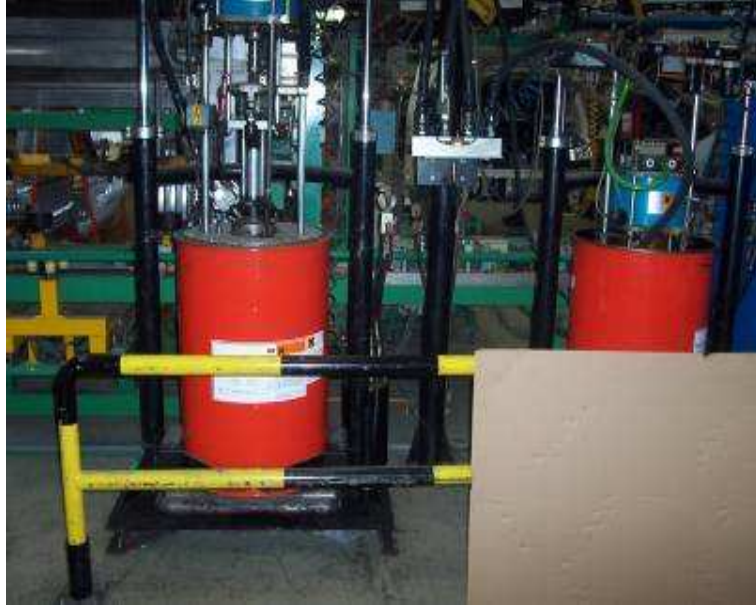
Şekil 4.15. Vaks, parafin bölgesi zemin iyileştirme çalışması

Teslim bölümünde K3 sınıflandırılması yapılarak kirlilik tespit edilen saha Montaj Teslim atölyesinde bulunan P5 sir kabini vaks/ parafin bölgesidir. Yapılan iyileştirmeler sırasıyla beton çatlaklarının mevcudiyeti etüdü, epoksi kaplama ve zeminin üzerine plastik boya uygulamasıdır. Bu işlemler bittikten sonra da yılda bir kez olmak üzere çukurlar ve ilgili tesisler su ile doldurularak fabrikanın merkez bakım bölümü tarafından sızdırmazlık kontrollerinin yapılması planlanmıştır. Vaks ve sir ürünlerine bakıldığında formu sıvı olmadığından dolayı sıvı kimyasal ürünlerle karşılaştırıldıklarında sızıntı, kaçak ve toprağa hızlı bir şekilde sızıntı olma ihtimalleri daha düşüktür. Ürün

macunumsu veya parafinimsi bir kıvamdadır. Her ne kadar bu ürün sıvı ürünlere nazaran daha zor toprağa karışsa da kontaminasyon riski bulunduğu için ürünlerin depolandığı alana tutma haznesi görevini görecektir bir boş ve kör giderli zemin yaptırılmıştır.

Şekil 4.15.'de ise vaks, sir ürünlerinin depolandığı alandaki tutma haznesi yerine geçen kör giderli zemini ve ürünlerin depolanmasını gösteren fotoğraf mevcuttur.
