Bursa Orhan Gazi Türbesi: Opus Sectile Taban Döşemesi, Mevcut Korunma Durumu ve Restorasyona Yönelik Öneriler

The shrine of Orhangazi / Bursa: Opus Sectile Floor Mosaic; Its State of Preservation and Suggestions about Its Restoration

Y. Selçuk ŞENER – Derya ŞAHİN*

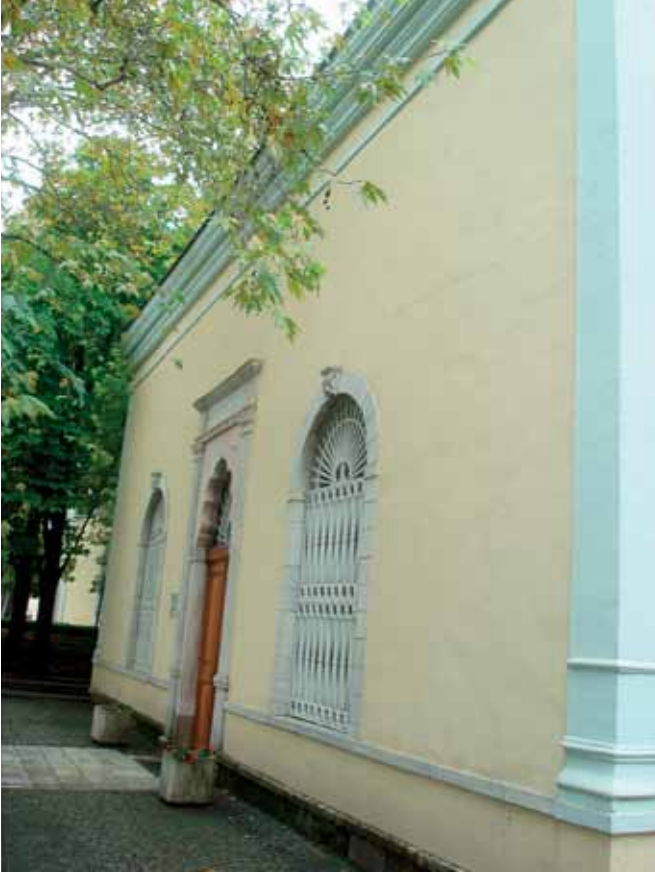
Resim 1

Eyice, türbenin yerindeki olası yapıdan bahsederken “Orhan Gazi Türbesi olarak bilinen yapının daha önce, dışarı taşkın apsisli, içinde dört sütun bulunan, kubbeli yani Orta Bizans Devrinin tipik dört sütunlu Yunan Haçı Planlı bir kilise şeklinde bir bina” ifadesini kullanır (Eyice 1962: 142). Ancak devamında mimari tipinin tam anlaşamadığını ve olası bir Pareklesion (kilise eki yapısı) olma ihtimalinin yüksek olduğunu zikreder. Türbe mevcut görünümünü Osmanlı Sultanı Abdülaziz zamanında (1868) almıştır (Resim 1). Bugünkü şekli ile dışarıdan her bir kenarı 16.80 m uzunluğunda olan kare biçimli bir yapıdır.

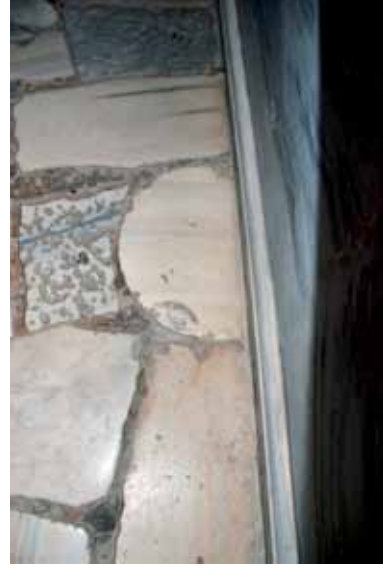
Resim 2

Kiliseyle ilgili tek kalıntı, türbenin zemininde yer alan ve kısmen korunmuş in situ opus sectile döşemedir (Okçu 2009: 41-48). Zeminin farklı yerlerinde çapı 35 cm olan üç adet aynı sütundan kesilerek elde edilen sütun gövdesi yer almaktadır (Resim 2). Bunun yanı sıra çok sayıda dikdörtgen formlu daha erken bir yapıya ait olduğu aşikâr devşirme mimari malzeme de döşeme içinde bulunmaktadır. Orhan Gazi ve Osmanlı Hanedanına ait mezarları antrolac formlu tasarım yer yer çevrelemektedir.

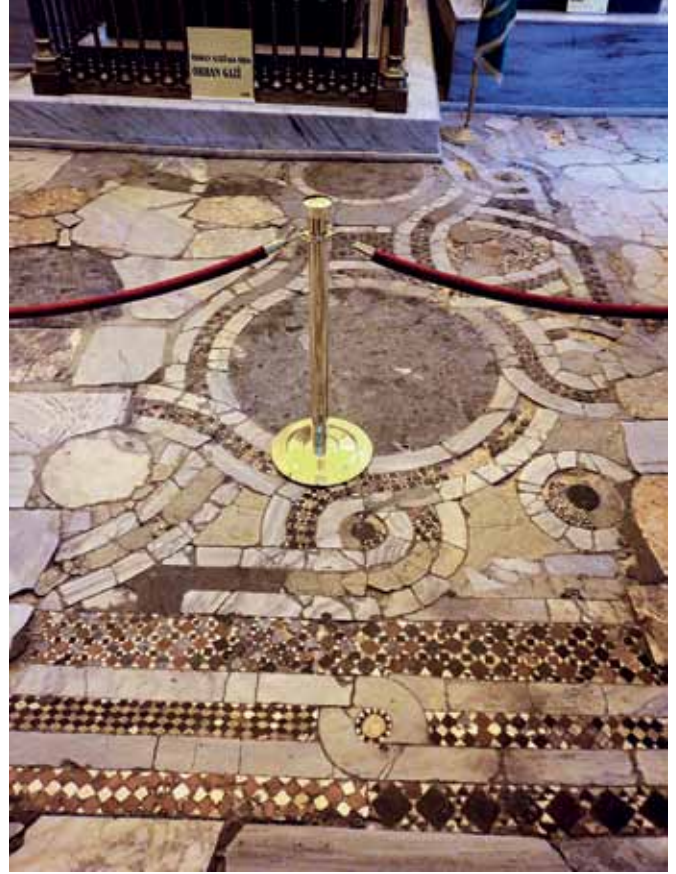
Resim 3

Döşemede kullanılan malzeme; sarı-pembe ve kırmızı-pembe oalitli kalker, terra-cotta, yeşil serpantin taşı, kırmızı beyaz benekli porfir, kırmızı-beyaz-siyah kireçtaşı, beyaz mermer, siyah mermer, kırmızı pembe breş, gri damarlı beyaz mermer, soğan türü şistikten oluşmaktadır.

Opus sectilenin güneybatı, batı ve kuzey kısımlarında bir bölümü korunabilmiştir. Döşemenin güneybatısında ortası beyaz renkli karelerden oluşan 10 cm genişliğinde 133 cm uzunluğunda haç formulu (?) bir bordür yer almaktadır. Bordürün üst köşesinde 120 x 120 cm ölçülerinde 12 cm genişlikte bir bordürle çevrelenmiş küçük bir antrolac (düğüm) tasarım yer almaktadır (Resim 3). Sözü edilen bu tasarımın kuzeyinde diğer antrolaclı ikinci bir kısım daha mevcuttur. Tasarımın bu alanında üç adedi net olarak tespit edilebilen 19 cm çapında toplam dokuz adet plakanın çevresi, iki mermer şerit arasında lozange ve araları siyah piramit biçimli tessera ile sarılarak oluşturulmuştur.

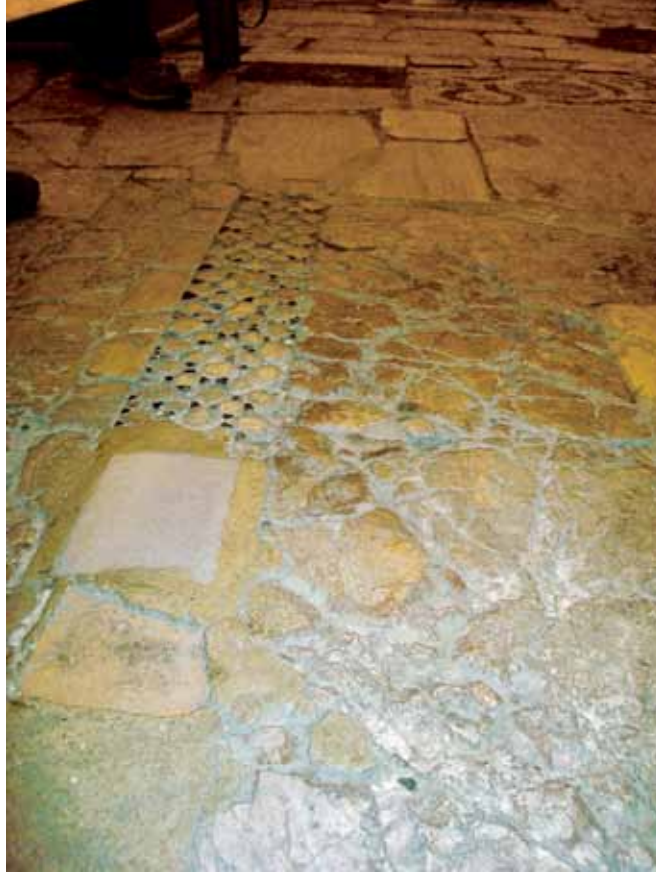
Resim 4

Bina çevresindeki toprak (zemin suyunu tutan /barındıran özelliğiyle) ve yağış suyu nem ve tuz çıkışı oluşumlarının başlıca nedenidir. Ayrıca türbe çevresinin neredeyse giriş kotu seviyesinde (ve iç mekân zeminine göre bir miktar daha yüksek kotta kalan) dolgu toprakla kaplı olması, bina çevresinin parke taşı ile

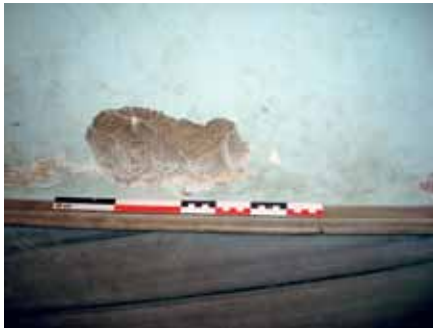
Resim 5

Neme bağlı meydana gelen tuz çıkışları (efflorescenza/çiçeklenme/tuz kristalizasyonu), bina içerisinde, duvar alt bölümlerindeki sıva yüzeylerinde ve taban döşemesinde mevcut rengin/renklerin koyulaşmasıyla ayırt edilebilmekte ve/veya beyaz, krem, kahve renkli lekeli alanlar veya beyaz pul şeklinde bir tabaka oluşumlarıyla görülmektedir (Resim 4-5). Nemin varlığı ve tuz çıkışlarına bağlı olarak duvardaki sıvalı yüzeylerde sıvanın kabarması, şişmesi, dökülmesi, sıva yüzeylerinde ufalanma, dökülmeye bağlı lakuna oluşumları (parça kaybı), sıva katları arasında ve sıva katlarının alttaki taşıyıcı duvardan ayrılması/kopması şeklinde bozulmalara yol açmıştır.

Nem, mozaik ve opus sectile döşeme dekorasyonunu oluşturan taş örgüde, ince taneli ve özellikle killi mineral bileşenleri bulunan taş türlerinde killi yapının yumuşamasına neden olmuş; dolayısıyla da malzemede aşınma, ufalanma, kabuk halde dökülme, çatlama ve gözeneklerde genişleme şeklinde görülen bozulmaların oluşmasına yol açmıştır. Bu bozulma ayrıca, dekorasyonu oluşturan mozaik ve opus sectile dekorun üst tabakasını oluşturan tessellatumun alttaki yatak harcından (setting bed) koparak yerlerinden ayrılması/çıkması ve sonrasında kaybolmalarının da sebebidir. Nitekim nemle yumuşama ve kurumaya uğrayan harcın gevrek hale gelmesi; ayrıca tuz kristalizasyonu oluşumuyla oluşan mekanik baskılar, bu bozulma oluşumlarının nedenleridir.

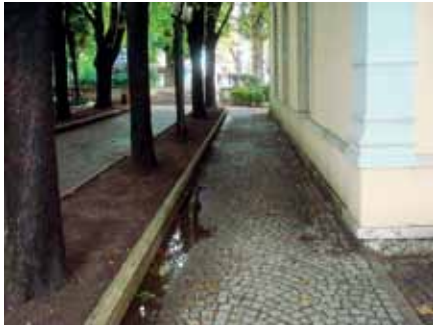
Resim 6

kaplanması ve yağmur suyunun cephe duvarı üstlerindeki alınlıklar sayesinde doğrudan duvar diplerine yakın toprağa aktarılması ve yapı çevresinde bir drenaj sisteminin bulunmayışı bozulma etkilerini arttırmaktadır (Resim 6).

Türbe çevresindeki toprak dolgu, yapı ve mekân tabanı için önemli bir nem kaynağını oluşturmaktadır. Mevcut yapı malzemelerinin yağışlar ve nemden korunmaları için bina çevresindeki kaplamaların kaldırılarak kazı çalışmalarının yapılması, böylece mevcut toprak dolgunun makul seviyede indirilmesi ve beden duvarları-toprak ilişkisinin mümkün olduğunca kesilmesi; ayrıca zemin ve yağış suyunun yapıdan uzaklaştırılması için drenaj sisteminin tesis edilmesi, bu sayede zemin suyunun taban döşemesine ve duvarlara ulaşmasının önüne geçilmesi gereklidir.

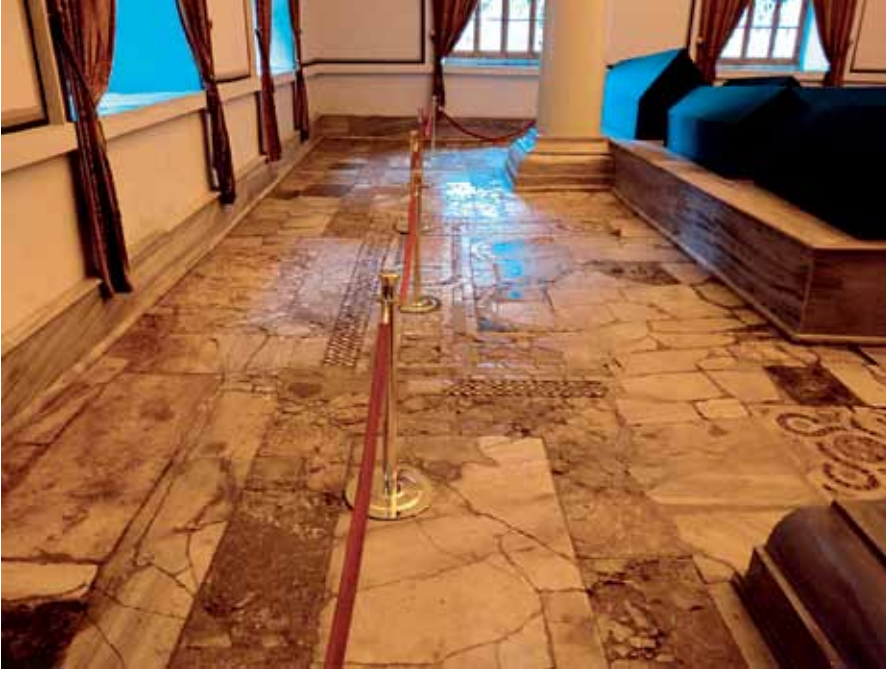
Resim 7

Opus sectile, mozaik ve mermer plaka kaplı döşemede çeşitli nedenlere bağlı meydana gelmiş eksik alanlar ve parça kayıplarıdır¹. Bozulma türleri ve nedenleri şu şekilde sıralanabilir;

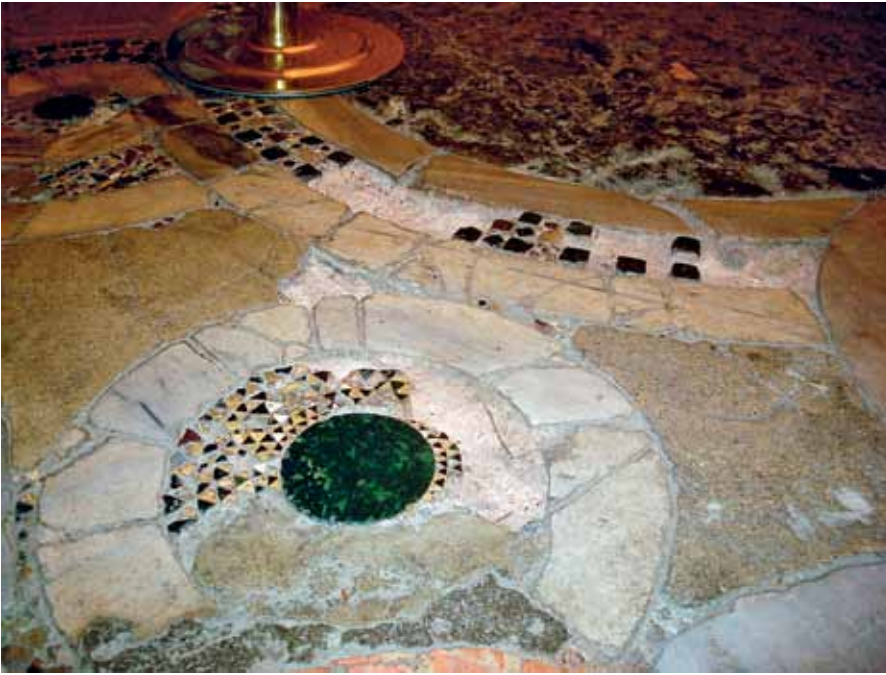
Resim 8

Yapılan inceleme sırasında lokal alanlar halinde çok sayıda tessera ve küçük plaka kayıpları tespit edilmiştir. Tessera ve plaka kayıplarının görüldüğü bazı bölümlerde alttaki harç katlarında da (yukarıdan aşağıya setting bed, nucleus, rudus ve statumen) açılma ve kayıplar görülür; lakunalar muhtemelen serbest ziyaretçi dolaşımıyla derinleşmiş, kayıp oranı bu sayede artmıştır (Resim 8).

Taban döşemesi dekorasyonunda eksik alanlar mevcuttur. Gerek büyük gerekse küçük alanlarda harç dolgu uygulamasıyla tamamlama yoluna gidilmelidir. Tamamlanacak alanlarda, orijinal doku ve renge uygun kireç esaslı harç kullanılmalıdır. Yarık/çatlak onarımlarında önerilen harç karışım oranları (tane türü ve boyutu değiştirilerek) plastik tamamlamalar için de uygulanabilir. Harç dolgu ile tamamlama uygulamaları, çalışma öncesinde yapılacak çok sayıda deneme içerisinden, renk ve doku uygunluğuna göre seçilen tek bir harç örneğiyle gerçekleştirilmelidir.

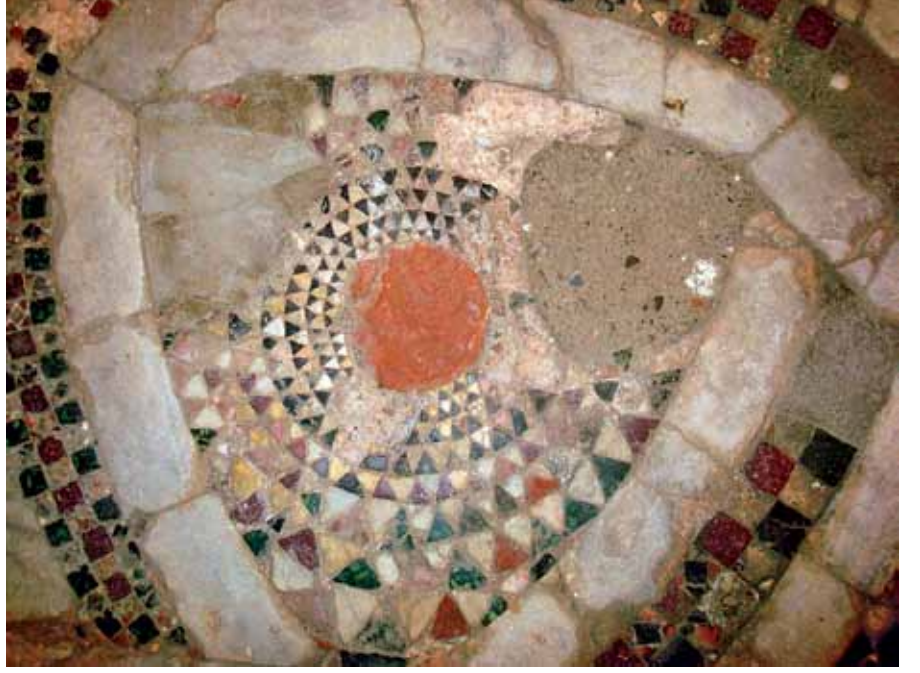
Resim 9

Tessera örgülü alanlarda, taş plakalardan oluşan opus sectile bölümlerinde ve bunları kuşatan mermer ve renkli taş plaka kaplamalı alanlarda bazıları 20-30 cm. genişlik ölçülerine kadar varan, çeşitli karışımlara sahip (beyaz çimento, gri çimento ve kireç bağlayıcılı türlerde) harç dolguların bulunması, parça kayıpları ve lakuna oluşumlarının zaman içerisinde süreklilik

gösterdiğini, sorunlu bölgelerdeki bozulmaların harç dolgusu/tamamlama şeklinde yapılan basit onarım müdahaleleriyle telafi edilmeye çalışıldığını göstermektedir (Resim 9).

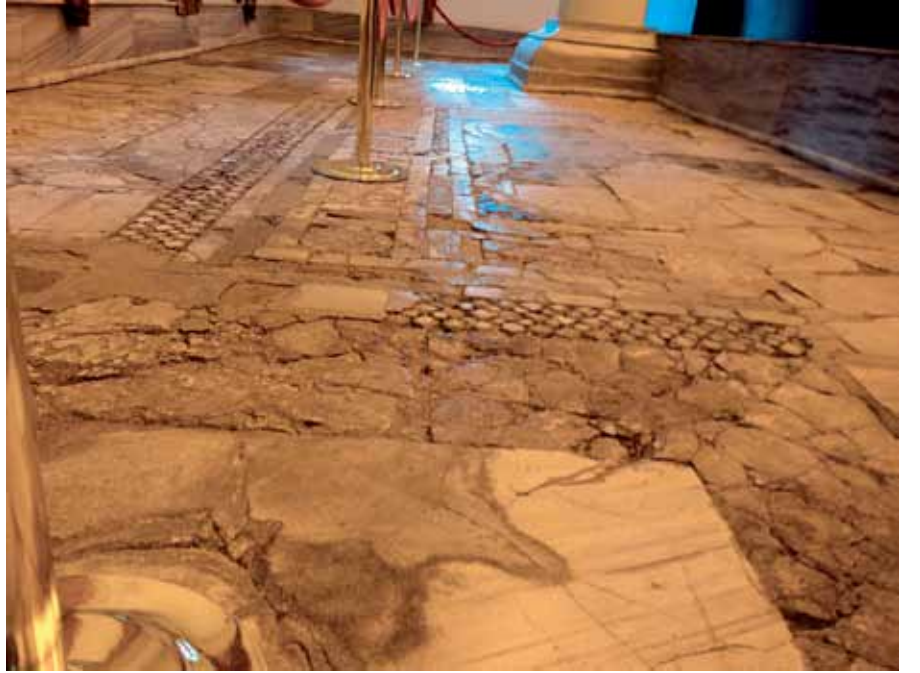
Resim 10

- 3- Taban döşemesinde daha küçük parçaları oluşturan tessera kenarlarında ve yüzeylerinde parça kopmaları görülmektedir. Bu tür bozulmalar taşların daha çok nem yoğunluğu nedeniyle yumuşayarak zayıflayan yüzeylerinde tuz kristalizasyonu ve ziyaretçi baskılarıyla beraber kenar, köşe ve yüzey bölümlerinin kopması, kırılması ve ezilmesi şeklinde meydana geldiği anlaşılmaktadır. Oluşan bozulmalar, yapımda perdahlanan taş yüzeylerinde, zamanla biriken toprak ve kirler nedeniyle lekeli alanlar ve matlaşmış bölümler olarak açıkça dikkati çekmektedir (Resim 10).

Taban döşemesi yüzeyinde ve derz aralarında görülen birikimler ile dış cephe duvarları alt kısımlarındaki taşlarda gözlemlenen mikrobiyolojik patinanın temizlenmesi özgün renk ve dokunun ortaya çıkartılması, yeni bozulma oluşumlarına yol açmaması için gerekli ve önemli bir koruma işlemidir. Uygulamada farklı yöntemlerle temizlik yapılması mümkündür: Bu yöntemlerden türbe için geçerli olabilecek kolay ve etkili yöntem mekanik temizlik yöntemidir. Mekanik temizlik işlemi, konusunda deneyimli koruma elemanı tarafından uygun nitelikteki fırça ve süngerlerle yüzey aşındırılmadan yapılabilir.

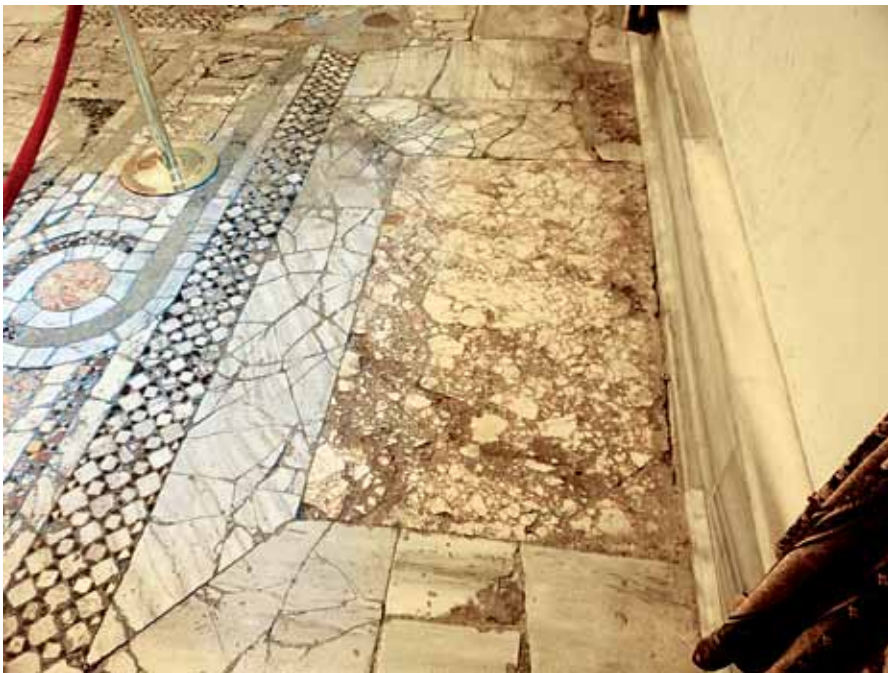
Resim 11

Döşemede dekorasyonu oluşturan renkli taş plakaların oluşturduğu özgün malzeme yüzeylerinde çeşitli büyüklüklerde kılcal ve derin çatlaklar ile en az iki parçaya ayrılmasıyla belirlenebilen kırık oluşumları şeklindeki görülen bozulmalardır. Bozulmaların, harç katlarının yoğun nemle yumuşamasıyla ve dağılmasıyla, harç katlarının ıslanmayla su emmesi ve kurummasıyla nem kaybetmesi ve tuz kristalizasyonuna bağlı oluşan iç gerilimlerle ve ziyaretçi hareketliliğiyle oluşan dış baskılarla meydana geldiği anlaşılmaktadır (Resim 11).

Aynı uygulama yarık ve çatlakların sağlamlaştırılmasında da kullanılabilir. Çatlak ve yarıklar bu şekilde dolgulandıktan sonra, yüzey rengine göre hazırlanan kireçli harç ile kapatılmalıdır. Hazırlanan dolgu harcı, kullanılacağı alanın yüzey rengine göre pigmentlerle renklendirilmelidir.

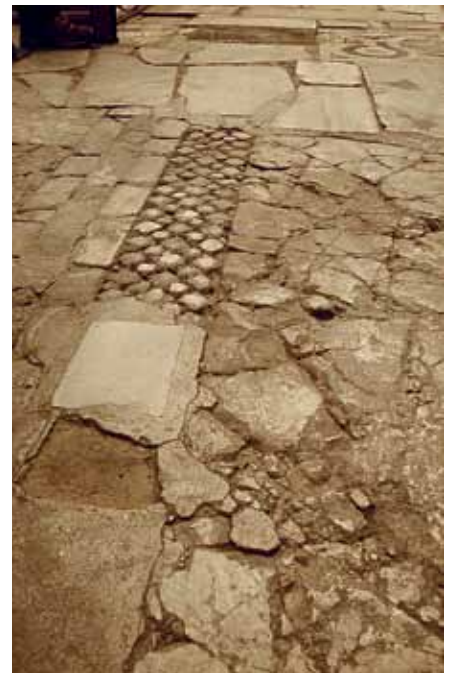
Resim 12

Taban üzerinde yürünmesiyle meydana gelen fiziksel aşınmalar (erozyon) ve nem- tuz çıkışına bağlı oluşan mikro basınçlarla meydana gelen yıpranma - yüzey kayıpları şeklinde görülen bozulma biçimidir. Bozulma, genelde yüzeyseldir; ancak bazı bölgelerde yüzeye göre derinleşen aşınmalar olmak üzere farklı nitelikte de karşımıza çıkmaktadır. Aşınma oluşumu, dekor bütünlüğünü etkileyecek ölçüde, formların silikleşmesine neden olmuştur (Resim 12).

Ziyaretçilerin yağışlı havalarda yağış suyunu döşeme üzerine taşmaları ve taban döşemesi üzerinde dolaşmalarına bağlı oluşan bozulmaların önlenmesi için türbe içerisinde kontrollü ziyaret sağlanmalıdır. Bunun için mekân dokusunu ve bütünlüğünü bozmayacak bir ziyaret/yürüme platformu/bandının oluşturulması

gereklidir. Çözümüne yönelik uygulama, yerden çok yüksek olmayan (20 cm gibi), kenarları tırazla çevrili, ahşap veya paslanmaz çelikten (örneğin 80 cm genişlikte ve kapı açıklığından başlayıp yine kapı açıklığında son bulacak şekilde dolaşarak çıkılmasını sağlayan) bir platformun yerleştirilmesiyle çözümlenebilir. Yürüme bandının tabanda bastığı ayak/destek bölümlerinin altı keçe benzeri tamponlarla desteklenmelidir. Platform altındaki dekorasyonunun görülebilmesi/izlenebilmesi, yürüme bandı zemininin kırılmaz özel camla kaplanmasıyla çözümlenebilir. Gerçekleştirilecek bu uygulama sayesinde;

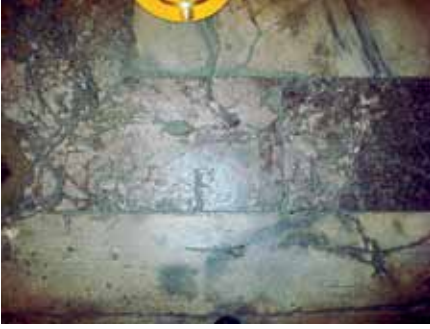
Resim 14

Bozulma, binanın veya mekânın meydana gelen bir yangına maruz kalmasından dolayı taban döşemesini oluşturan tessera ve çeşitli büyüklüklerdeki taş plakaları yüzeyinde, ateşe bağlı yüksek sıcaklıkla meydana gelmiş yanık izleri/lekelere şeklinde görülmektedir. Bozulmanın görüldüğü yüzeylerde özgün renklerde soluklaşma ve/veya kararırma ve grileşme gibi renk değişimleri görülmektedir. Yüksek ısıya bağlı kalma (pişmiş taş sendromu), bozulma etkilerinin bu malzemelerde daha yoğun ve kolay olarak ortaya çıkmasına, yani taşlarda zayıflamış bir bünye oluşmasına neden olmuştur (Resim 14).

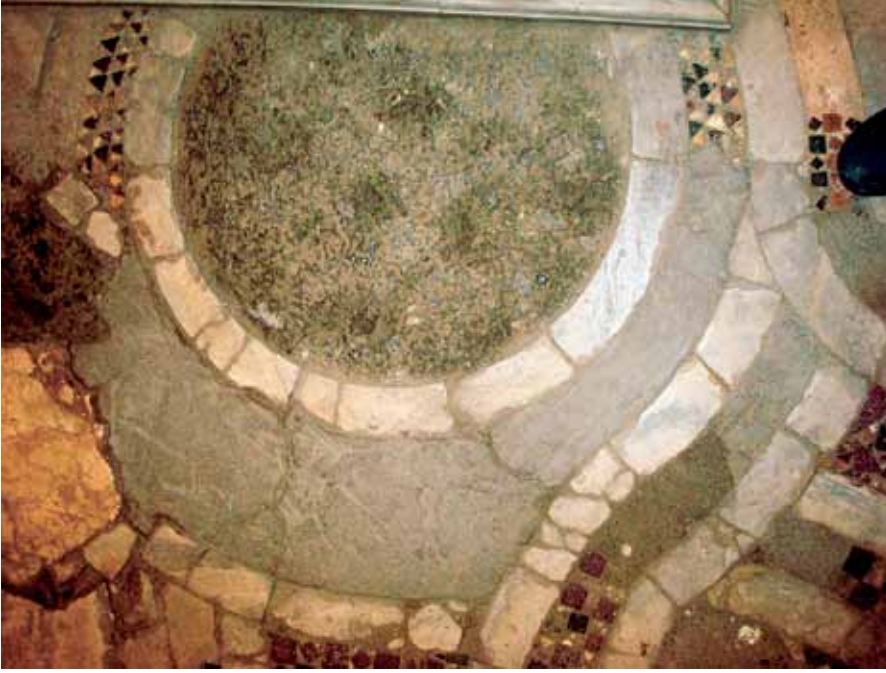
Onarım müdahalelerinin birincisi, taban döşemesi örgüsünü oluşturan tessera ve plakalarda parça kaybıyla eksilen kısımların harç ile tamamlanması uygulamalarıdır. Uygulama, bazen bir taşta küçük bir alanı bazen de birkaç taş bölümünü kapsayacak genişlikte, kayıpların olduğu bölümlerin hazırlanan bir çimentolu harçla tamamlanması şeklinde görülmektedir (Resim 8-9, 15). Çimentolu harç dolgu-tamamlama uygulaması farklı genleşme ve geçirgenliğiyle taşla uyumsuz bir malzeme niteliği taşımaktadır ve zamanla taştan ayrılarak dökülme eğilimi göstermektedir. Ayrıca çimentolu harç, tabandan ulaşan zemin suyu/nem etkisiyle, zamanla örgüde tuz oluşumuna yol açarak, çevresindeki örgü taşlarında ufalanma, ayrışma ve dökülmeyle görülen parça kayıplarına neden olan bir faktördür (Şener 2012: 339-340).
