**İSTANBUL KENTİ BAZI ALIŞVERİŞ CADDELERİNİN
PEYZAJ TASARIMI AÇISINDAN
DEĞERLENDİRİLMESİ**

T.C.
BURSA ULUDAĞ ÜNİVERSİTESİ
FEN BİLİMLERİ ENSTİTÜSÜ

YÜKSEK LİSANS TEZİ
PEYZAJ MİMARLIĞI ANABİLİM DALI

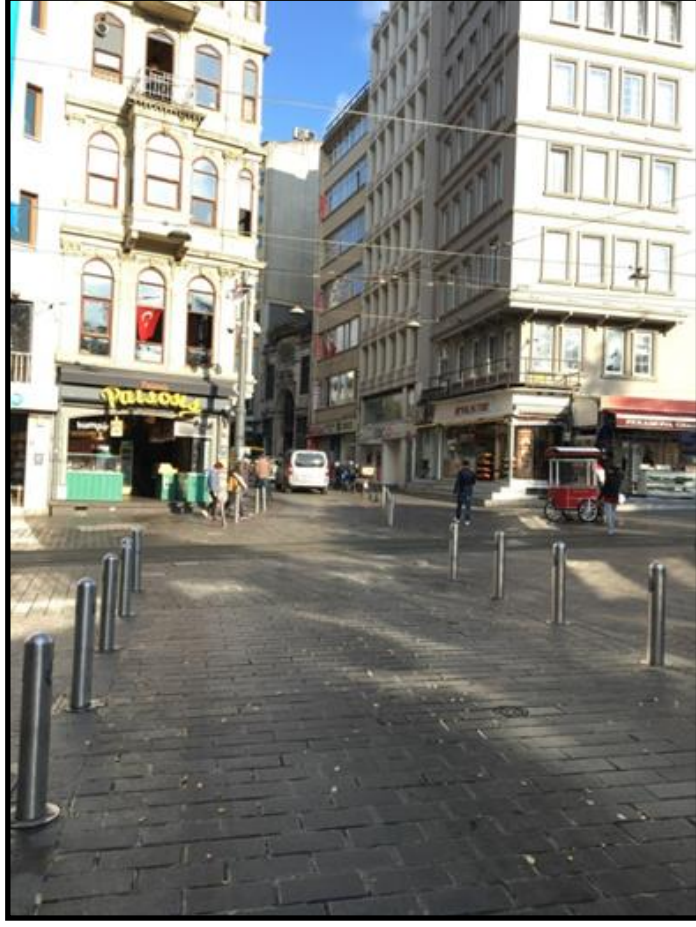
İstiklal Caddesi yayalaştırılmış bir cadde olması nedeniyle sınır elemanlarının kullanımı oldukça az sayıdadır. Caddenin aksını ve sınırlarını yol üzerinde bulunan binalar belirlediği görülmüştür. Caddeyi dik kesen ve trafiğe açık olan Yeni Çarşı Caddesi ile sınırlarını belirlemek için çelik dubalarla uygulama yapılmıştır. Caddeye araç girişini engellemek için sınırlama elemanı olarak kullanılan çelik dubalar düzgün bir aks üzerinde olmayıp, gelişi güzel yerleşmiştir. Bu durum dağınık ve düzensiz bir görüntü oluşturmaktadır. Sınırlama elemanı olarak kullanılan dubalar bakımlı ve hasarsız olduğu tespit edilmiştir (Şekil 4.6.).

Şekil 4.6. İstiklal Caddesi'ni Yeni Çarşı Caddesi'nden ayıran sınırlama elemanının (duba) görünümü (Pınar ÖZKAN, 2019-Orijinal)

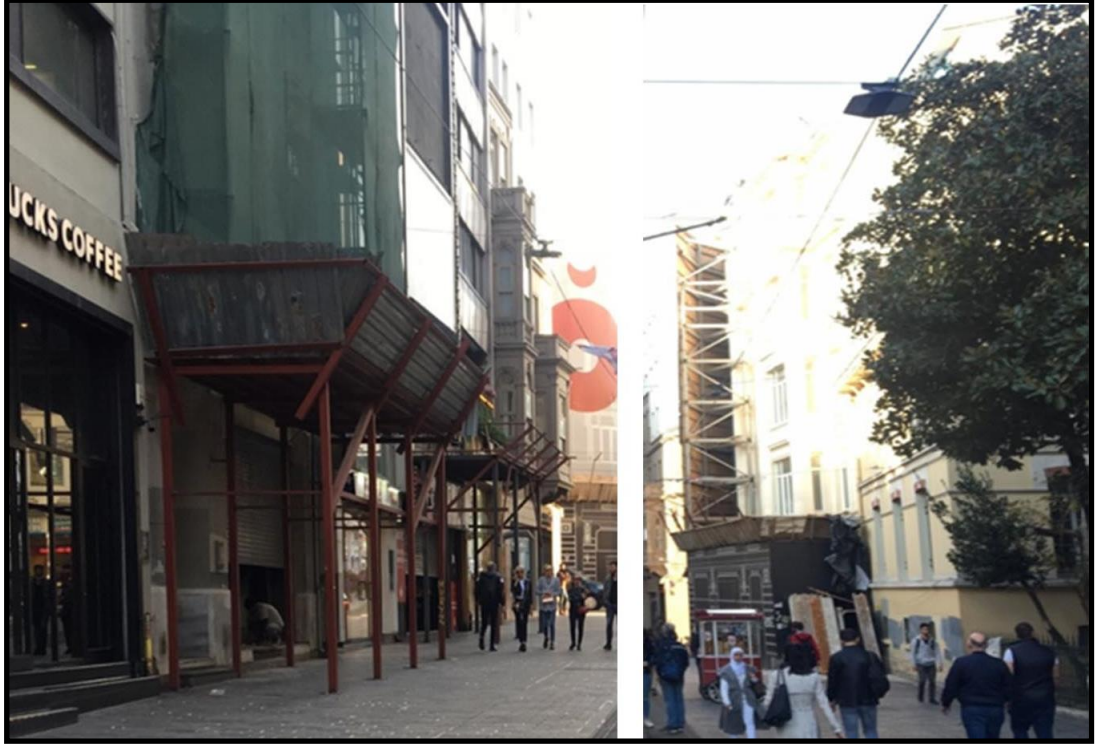
İstiklal Caddesi üzerinde yer alan binaların restorasyonu ve inşaatı sırasında inşaat alanını belirlemek amacıyla kullanılan dış cephe sınır panelleri ise caddenin silüetini bozduğu tespit edilmiştir. İnşaat alanını caddeden ayırmak için tercih edilen sınır panelleri tek tip olmadığı, her inşaat firmasının farklı şekil ve biçimlerde sınır paneli kullandığı görülmüştür (Şekil 4.7.)

Şekil 4.7. İstiklal Caddesi’de bulunan inşaat alanları ile caddeyi birbirinden ayıran sınırlama paneli örnekleri (Pınar ÖZKAN, 2019-Orijinal)

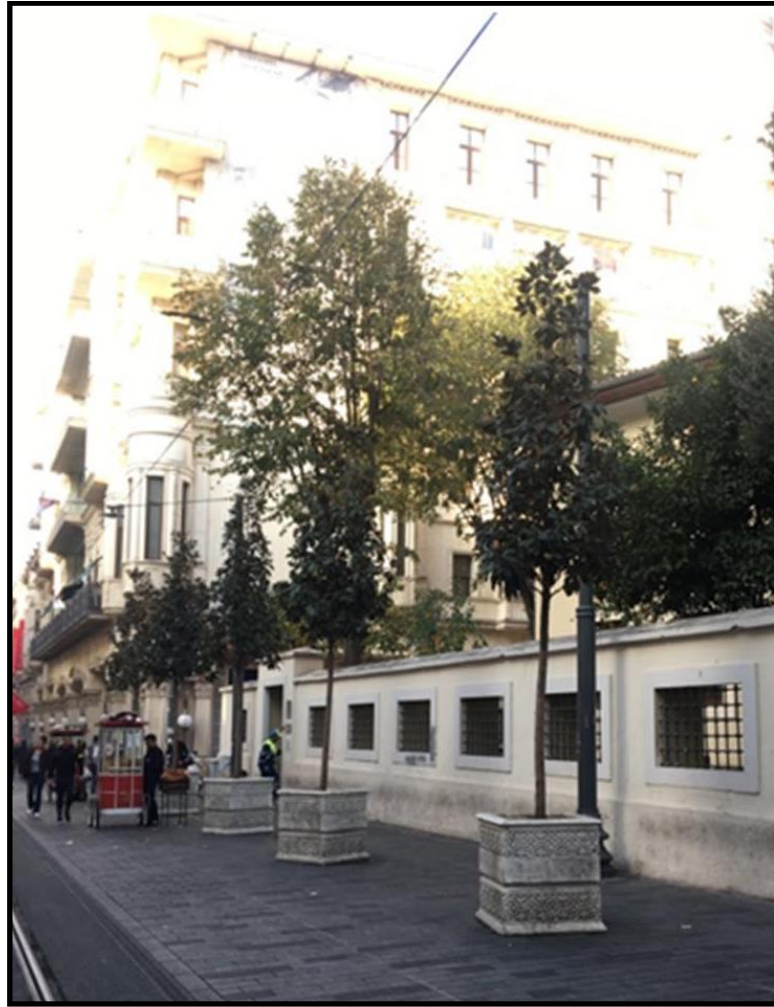
İstiklal Caddesi boyunca bitkisel öğelerin kullanımını oldukça az ve yetersiz olduğu görülmüştür. Sadece Hüseyin Ağa Camii ve Odakule Pasajı önündeki bitki kasaları içerisinde bitki kullanımı mevcuttur (Şekil 4.8). Cadde üzerinde 14 adet bitki kasası bulunmakta olup, kısmen bakımlı olduğu belirlenmiştir (Çizelge 4.1). Fakat bitki kasalarının proporsiyon açısından uygun olmadığı ve bitkiye göre oldukça küçük kaldığı görülmüştür.

Şekil 4.8. İstiklal Caddesi'nde bulunan Hüseyin Ağa Camii önündeki bitki kasalarının içerisinde bitki materyali kullanımı örneği (Pınar ÖZKAN, 2019- Orijinal)

- Bitkisel çeşitliliğin az olduğu veya bitki kasalarında bitkisel öge bulunmayan caddelerde farklı bitki türleri ile tasarımın desteklenmesi gerekmektedir. İstiklal Caddesi'ndeki bitkisel çeşitliliğin arttırılması için bitki kasalarının içerisinde farklı bitki türlerine yer verilmelidir. Caddelerde kullanılan mevcut türlerle birlikte çiçek ve renk etkisi sağlayan mevsimlik çiçeklerin kullanılması gerekmektedir. Bununla birlikte caddelere estetik anlamda değer katacak *Sophora japonica*, *Syringa vulgaris*, *Melia azederach*, *Cercis siliquatum*, *Albizia julibrissin*, *Viburnum tinus* gibi çiçek ve yaprak özelliği olan türler ile zenginleştirilmesi sağlanmalıdır. Direk zemin üzerine dikilen ağaçların ızgara sistemi ile korunması ve düzenli olarak caddelerdeki bitki materyallerinin bakımlarının yapılmalıdır.

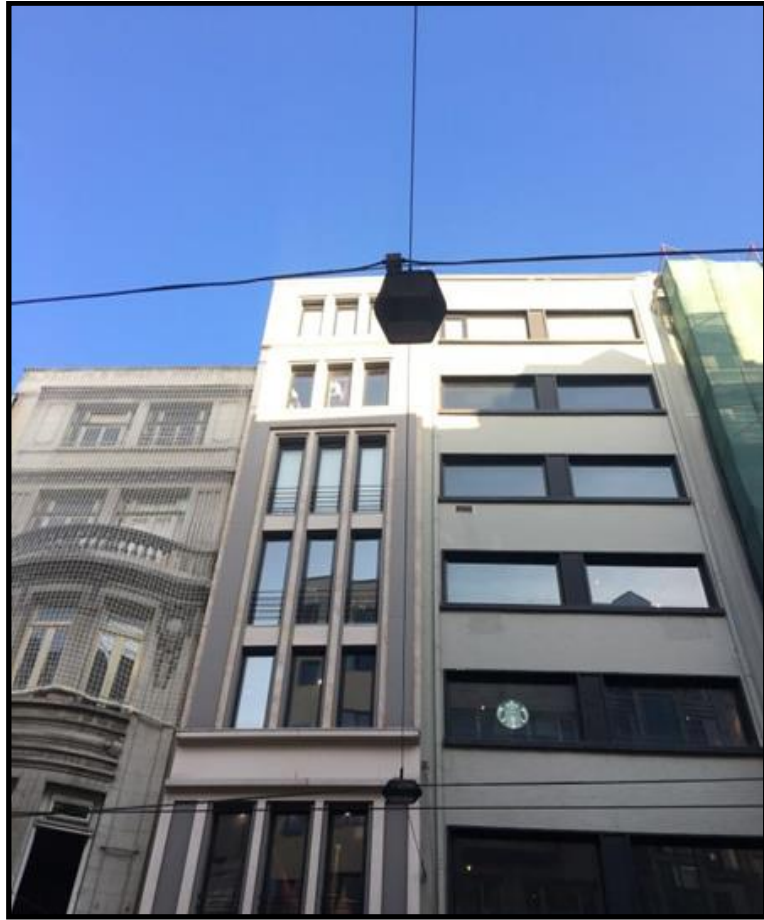
Şekil 4.9. İstiklal Caddesi'nde yer alan aydınlatma elemanı örneği (Pınar ÖZKAN, 2019- Orijinal)

İstiklal Caddesi üzerinde herhangi bir aydınlatma direği bulunmadığı ve caddenin aydınlatma ihtiyacını karşılamak için nostaljik tramvayın elektrik hattına bağlı olan lambalar ile aydınlatmanın karşılandığı tespit edilmiştir (Şekil 4.9). Cadde boyunca aydınlatma lambaları 120 adet olup, kısmen bakımlı olduğu belirlenmiştir (Çizelge 4.1). Aydınlatma lambaları sayıca yeterli olup, karmaşık ve düzensiz bir görüntü yarattığı tespit edilmiştir.

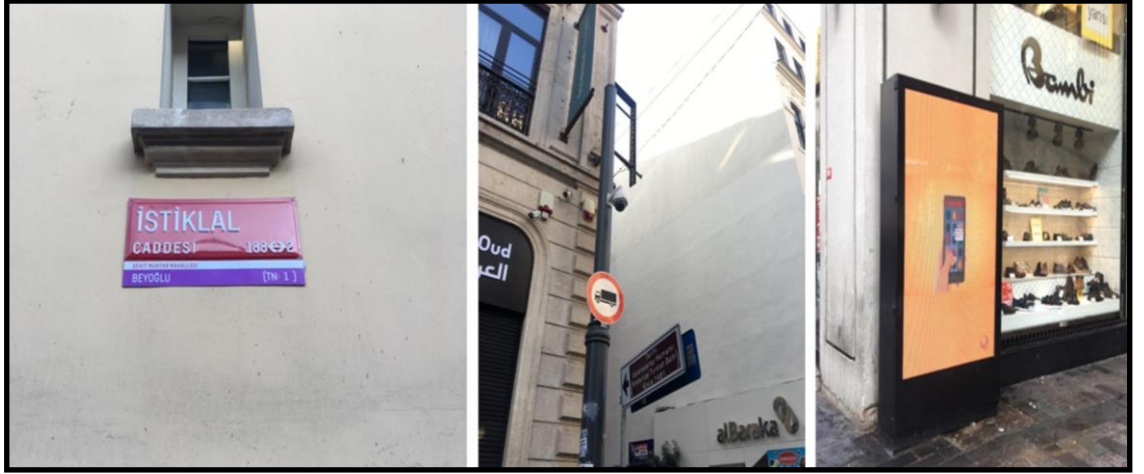
İstiklal Caddesi üzerinde cadde boyunca 44 adet yönlendirme levhası kullanılmış olup, yönlendirme levhalarının bina cephelerinin üzerine yerleştirildiği ve bakımlı olduğu tespit edilmiştir. Bununla birlikte trafiğe kapalı bir cadde olmasına karşın, İstiklal Caddesi üzerinde gerekli yerlerde toplam 3 adet olmak üzere trafik levhası kullanıldığı belirlenmiştir (Şekil 4.10). Trafik levhaları bakımlı olduğu ve tramvay hattının elektrik direklerinin üzerine yerleştirilmiş olduğu saptanmıştır. Diğer yandan cadde üzerinde yer alan 9 adet reklam panosu yer almakta olup, reklam panolarının digital ve kısmen bakımlı olduğu ve genellikle caddeyi kesen sokakların başında konumlandırıldığı görülmüştür. Reklam panolarının konumları nedeniyle dikkati çekmediği ve amaca hizmet etmediği tespit edilmiştir (Çizelge 4.1).

Şekil 4.10. İstiklal Caddesi üzerinde yer alan yönlendirme –trafik levhaları ve reklam panosu örneği (Pınar ÖZKAN, 2019- Orijinal)

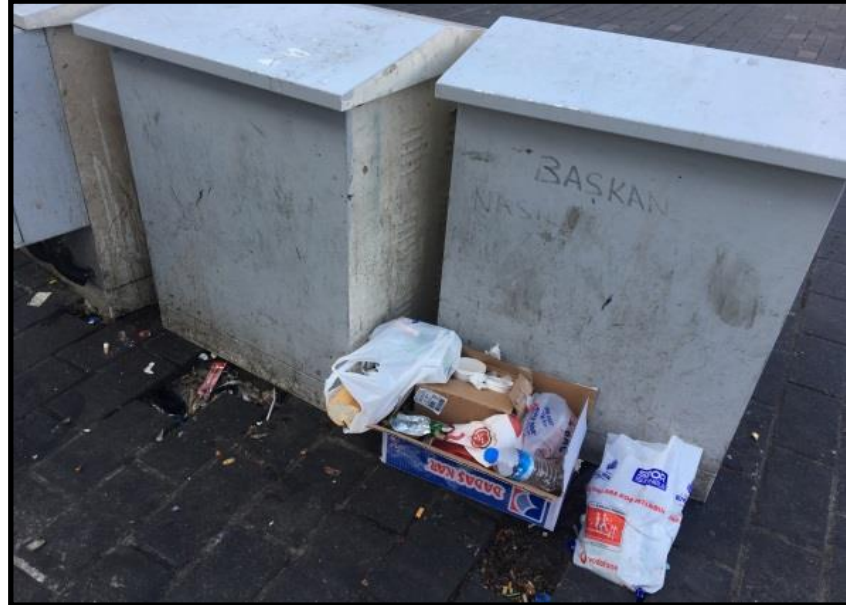
İstiklal Caddesi'nde yapılan değerlendirmeler sonucunda cadde üzerinde çöp kutularının bulunmadığı tespit edilmiştir (Çizelge 4.1). Kullanıcılar çöplerini elektrik panoları ve reklam panoları gibi donatıların kenarlarına koydukları ve bunun hem görsel açıdan kirlilik hemde sağlık açısından olumsuz etki yarattığı görülmüştür (Şekil 4.11).

Şekil 4.11. İstiklal Caddesi'nde elektrik panolarının önüne konulan çöpler (Pınar ÖZKAN, 2019- Orijinal)

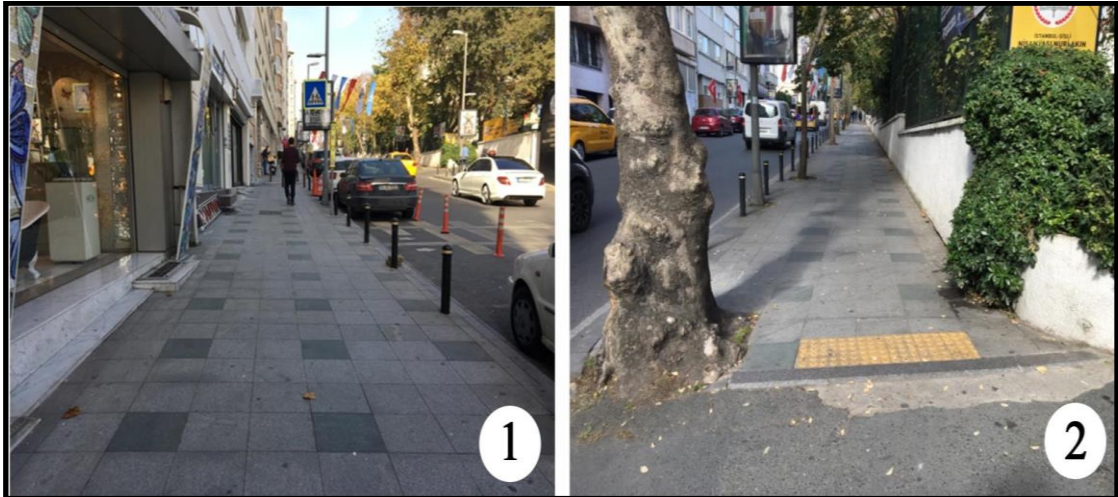
Maçka Caddesi ise 350 metre uzunluğunda olup, Teşvikiye Caddesi'nin devamında yer aldığı Teşvikiye Caddesi'ndeki zemin kaplamalarının aynı şekilde devam ettiği tespit edilmiştir. Benzer şekilde Teşvikiye ve Rumeli Caddesi'nde olduğu gibi yaya yollarının bitiminde engelli bireyler için kılavuz bulunduğu ve süreklilik arz etmediği görülmüştür (Şekil 4.23).

Şekil 4.23. Maçka Caddesi'ndeki zemin kaplamaları ve kılavuz iz (Pınar ÖZKAN, 2019- Orijinal)

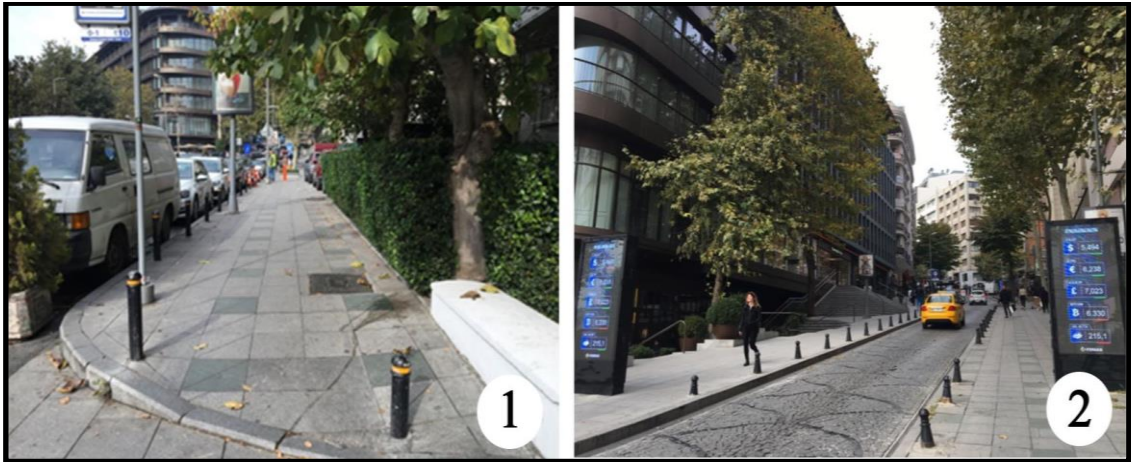
Nişantaşı Bölgesinde çalışma kapsamında son olarak Abdi İpekçi Caddesi değerlendirilmiştir. Yaklaşık 750 metre uzunluğunda olan Abdi İpekçi Caddesi'nde iki farklı zemin kaplaması bulunduğu görülmüştür. Caddenin Maçka Demokrasi Parkı'na paralel olan yolda 40x40 cm ebatlarında granit plak taş zemin kaplaması kullanıldığı, Valikonağı Caddesi'ne doğru çıkan bölümünde ise doğal kırım granit küp taş ve bazalt küp taşın desen şeklinde kullanıldığı saptanmıştır (Şekil 4.24). Bu caddede zemin döşemelerinde engelli bireyler ile ilgili herhangi bir uygulamaya rastlanılmamıştır. Dört caddenin tamamı genel olarak temiz ve bakımlıdır. Zemin kaplama elemanlarında aralıklı olarak küçük hasarlar bulunduğu görülmüştür.

Şekil 4.24. Abdi İpekçi Caddesi'ndeki zemin kaplamaları: (1) granit plaktaş, (2) granit ve bazalt küp taş (Pınar ÖZKAN, 2019- Orijinal)

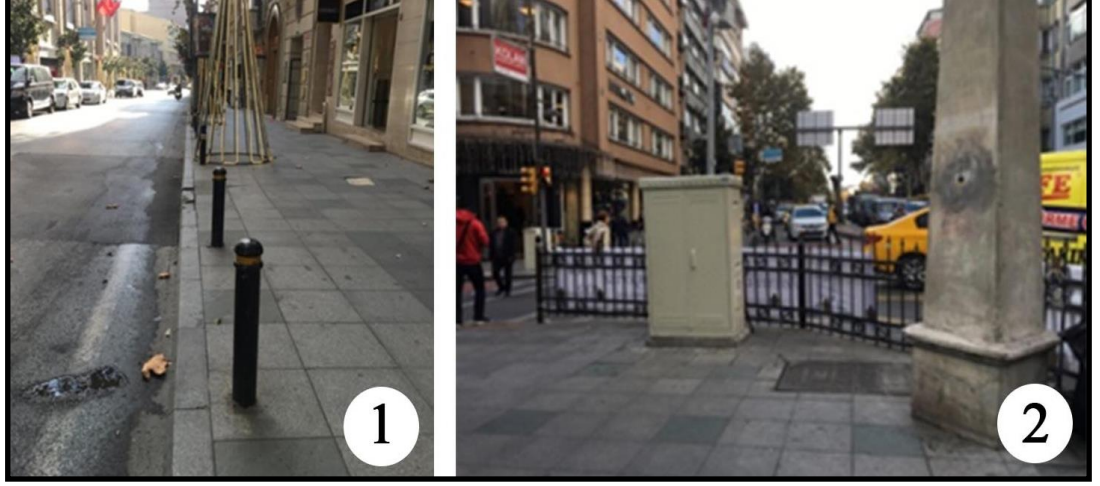
Şekil 4.25. Teşvikiye ve Maçka Caddeleri'ndeki sınır elemanı örnekleri: (1)demir duba, (2)-ferforje femir çit (Pınar ÖZKAN, 2019- Orijinal)

Teşvikiye, Maçka ve Abdi İpekçi Caddelerinde belirli aralıklar ile yaya ve araç yolunu sınırlandırmak amacıyla demir dubalar sınır elemanı olarak kullanıldığı tespit edilmiştir. Demir dubaların form, şekil ve büyüklükleri caddelere göre farklılıklar göstermektedir. Ayrıca Nişantaşı bölgesinde farklı amaçlar için kullanılan çitler bulunduğu tespit edilmiştir. Bunlardan biri Teşvikiye Caddesi'nde dört yol ağzında bulunan tarihi dikilitaşı çevrelemek ve araç yolundan ayırmak amacıyla kullanılan ferforje demir çittir (Şekil 4.25). İkincisi ise Maçka Demokrasi Parkı'nı caddeden ayırmak ile birlikte park ve yaya yolu arasında kot farklı nedeniyle kazalara sebebiyet vermemek amacıyla kullanılan demir ferforje çit olduğu belirlenmiştir (Şekil 4.26). Nişantaşı Bölgesi Caddeleri'nde bulunan sınır elemanlarının yeterli düzeyde ve bakımlı oldukları saptanmıştır.

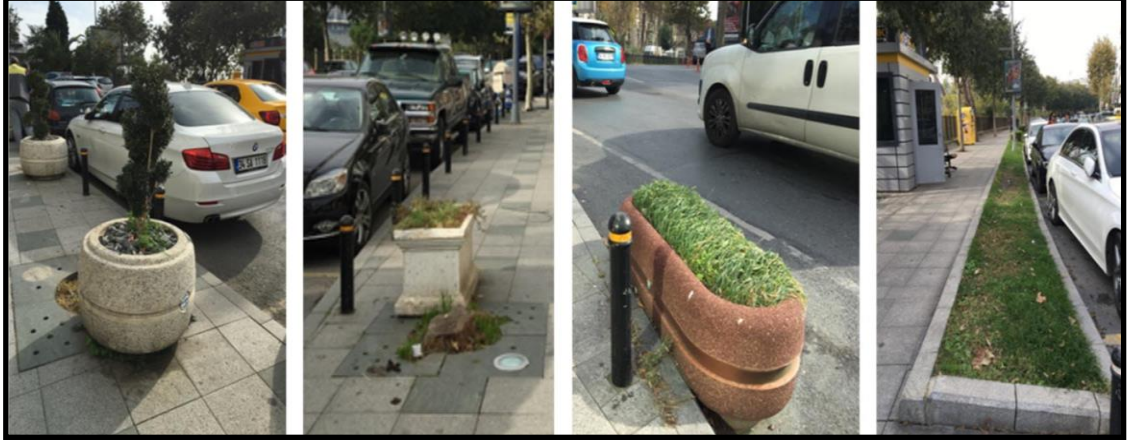
Abdi İpekçi Caddesi üzerinde ise Maça Demokrasi Parkı sınırda farklı şekil, büyüklük ve renklerde bitki kasaları olduğu belirlenmiştir. Bitki kasaları beton malzemedен yapılmış olup, içinde bitki materyalinin kısmen bakımlı olduğu saptanmıştır. Ayrıca cadde üzerinde taşıt yolu yaya yolundan ayırmak için beton kaldırım taşları ile çevrelenmiş içerisinde yalnızca çim bulunan bir parter bulunmaktadır (Şekil 4.28).

Şekil 4.28. Abdi İpekçi Caddesi’nde bulunan bitki kasaları ve parter örneği (Pınar ÖZKAN, 2019- Orijinal)

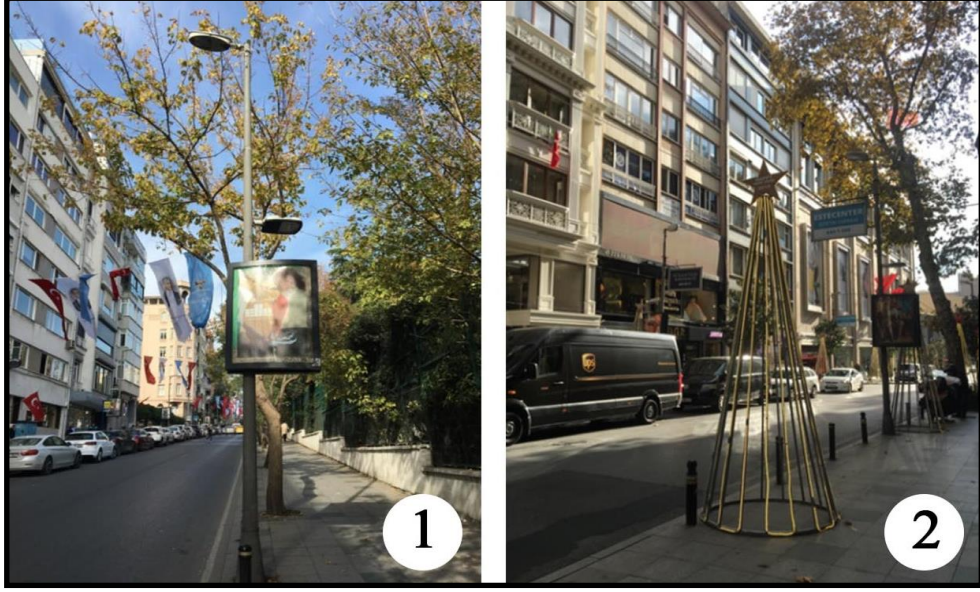
Nişantaşı Bölgesi Caddeleri’nde 72 adet Rumeli Caddesi’nde, 42 adet Teşvikiye Caddesi’nde, 37 adet Maçka Caddesi’nde, 55 adet Abdi İpekçi Caddesi’nde olmak üzere toplam 206 adet aydınlama elemanı bulunduğu tespit edilmiştir. Dört caddede kullanılan aydınlatma elemanı birbiri ile uyum içerisinde olacak şekilde tasarlanarak bakımlı oldukları belirlenmiştir (Çizelge 4.6). Kullanılan aydınlatma elemanları aynı biçimde ve 2 başlıklı aydınlatma elemanı olup, bir başlığı daha kısa ve yaya yolunu aydınlatmak için hizmet etmekte, diğer başlığı ise daha uzun boyda ve araç yolunu aydınlatmaktadır (Şekil 4.29).

Ayrıca İstanbul semtinin yılbaşı kutlamalarında önemli bir nokta olması nedeniyle Teşvikiye Caddesi üzerinde her sene yapılan süslemelerden kalan çam ağacı formundaki aydınlatma elemanlarının da yer yer bulunduğu görülmüştür (Şekil 4.29). Bunlara ek olarak Maçka Caddesi’nde ise aydınlatma direkleri dışında ağaçların alt kısımlarına görsel etki kazandırmak amacı ile zemin spot aydınlatma elemanlarının yer aldığı tespit edilmiştir (Şekil 4.30).

Şekil 4.29. Nişantaşı Bölgesi Caddeleri'nde (Rumeli Cad., Teşvikiye Cad., Abdi İpekçi Cad., Maçka Cad.) bulunan aydınlatma elemanı örnekleri (Pınar ÖZKAN, 2019- Orijinal)

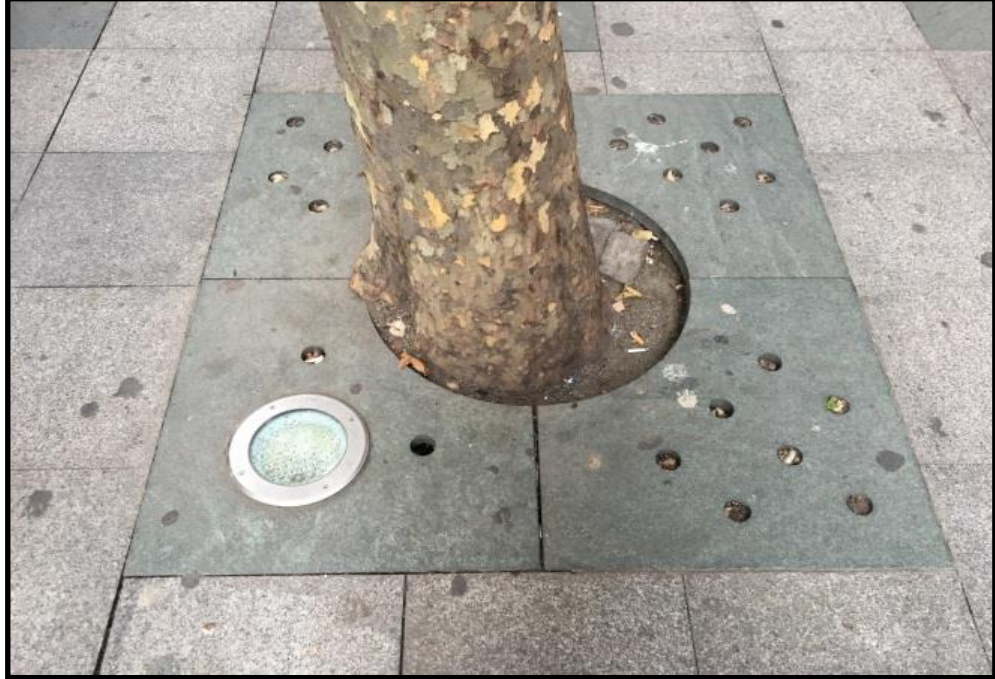
Şekil 4.30. Maçka Caddesi'nde ki ağaç altı aydınlatma elemanı örneği (Pınar ÖZKAN, 2019- Orijinal)

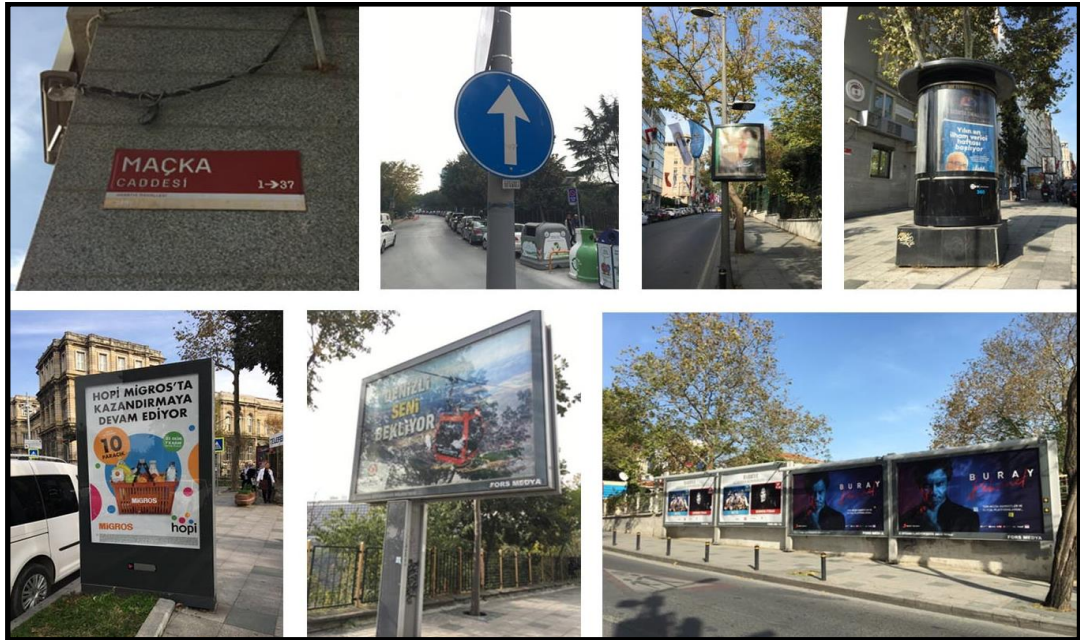
Nişantaşı bölgesinde bulunan dört caddede yön ve trafik levhaları mevcut olup, bunlar standart levha biçimde ve genellikle aydınlatma direklerine sabitlenmiş durumdadır. Caddelerdeki yönlendirme ve trafik levhaları bakımlı oldukları görülmüştür. Rumeli Caddesi'nde 5 adet yönlendirme levhası - 9 adet trafik levhası, Teşvikiye Caddesi'nde 4 adet yönlendirme levhası -15 adet trafik levhası, Maçka Caddesi'nde 2 adet yönlendirme levhası-12 adet trafik levhası, Abdi İpekçi Caddesi'nde ise 6 adet yönlendirme levhası -17 adet trafik levhası bulunduğu tespit edilmiştir (Çizelge 4.6).

Rumeli Caddesi'nde 72 adet, Teşvikiye Caddesi'nde 38 adet, Maçka Caddesi'nde 48 adet, Abdi İpekçi Caddesi'nde 64 adet olmak üzere toplam 222 adet reklam panosu bulunduğu ve bu panoların bakımlı olduğu belirlenmiştir. Reklam panoları ağırlık olarak aydınlatma direklerine birleşik şekilde konumlandırıldığı görülmüştür (Çizelge 4.6).

Şekil 4.31. Nişantaşı Bölgesi Caddeleri'nde (Rumeli Cad., Teşvikiye Cad., Abdi İpekçi Cad., Maçka Cad) bulunan yönlendirme-trafik levhaları ve reklam panoları örnekleri (Pınar ÖZKAN, 2019- Orijinal)

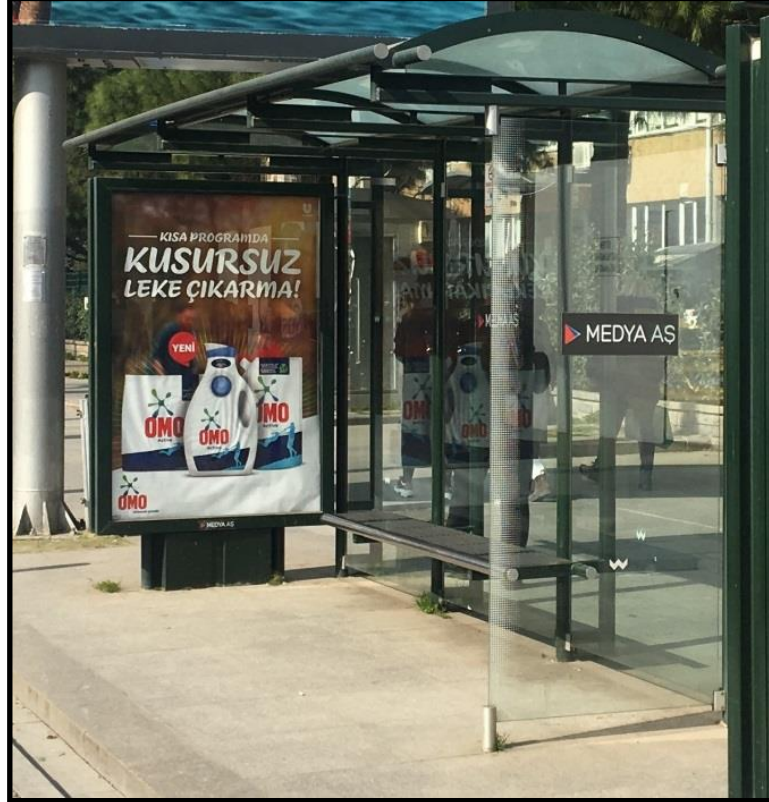
Nişantaşı Bölgesi Caddeleri'nde yapılan değerlendirmeler sonucunda Rumeli ve Abdi İpekçi Caddeleri'nde otobüs durağı bulunmazken Teşvikiye ve Maçka Caddeleri'nde birer adet otobüs durağı bulunduğu ve bakımlı oldukları tespit edilmiştir (Çizelge 4.6).

Şekil 4.32. Teşvikiye ve Maçka Caddeleri'nde yer alan otobüs durağı örneği (Pınar ÖZKAN, 2019- Orijinal)

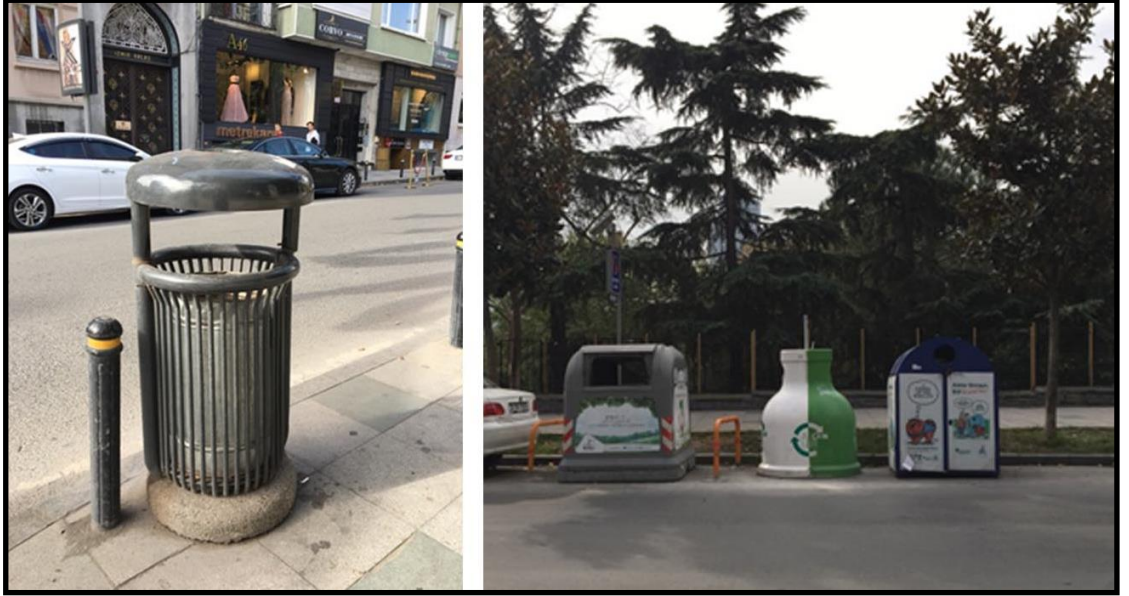
Nişantaşı bölgesindeki caddelerde toplam 14 adet çöp kutusu bulunmakta olup, bakımlı olduğu belirlenmiştir. Rumeli caddesi'nde 2 adet, Teşvikiye Caddesi'nde 5 adet, Maçka Caddesi'nde 4 adet, Abdi İpekçi Caddesi'nde 2 adet olmak üzere yetersiz sayıda olduğu belirlenmiştir (Çizelge 4.6). Tüm caddelerdeki çöp kutuları metal malzemeden yapılmış küçük boy çöp kutuları şeklinde olup, yalnızca Abdi İpekçi Caddesi'nde geri dönüşüm çöp konteynerleri bulunduğu tespit edilmiştir (Şekil 4.33).

Şekil 4.33. Caddelerde kullanılan çöp kutuları örnekleri: (1) küçük çöp kutusu, (2) Abdi İpekçi Caddesi'nde kullanılan geri dönüşüm çöp elemanı (Pınar ÖZKAN, 2019- Orijinal)

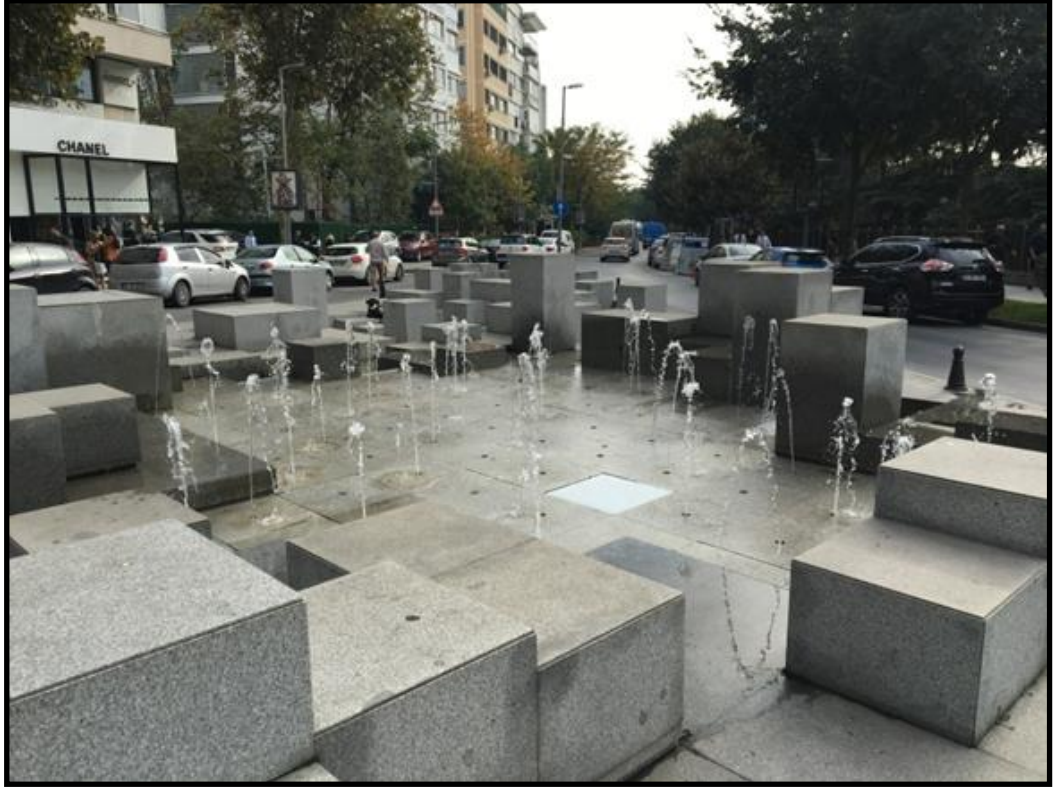
Nişantaşı Bölgesi'nde sadece Abdi İpekçi Caddesi üzerinde bir adet su ögesi olduğu görülmüştür. Kenarı mermer sütunla basamak şeklinde çevrilmiş, yerden fiskeyeleri olan bu su ögesinin bakımlı olduğu tespit edilmiştir (Şekil 4.35). Diğer caddelerde herhangi bir su ögesinin bulunmadığı saptanmıştır (Çizelge 4.6.)

Şekil 4.35. Abdi İpekçi Caddesi'nde yer alan su ögesi (Pınar ÖZKAN, 2019- Orijinal)

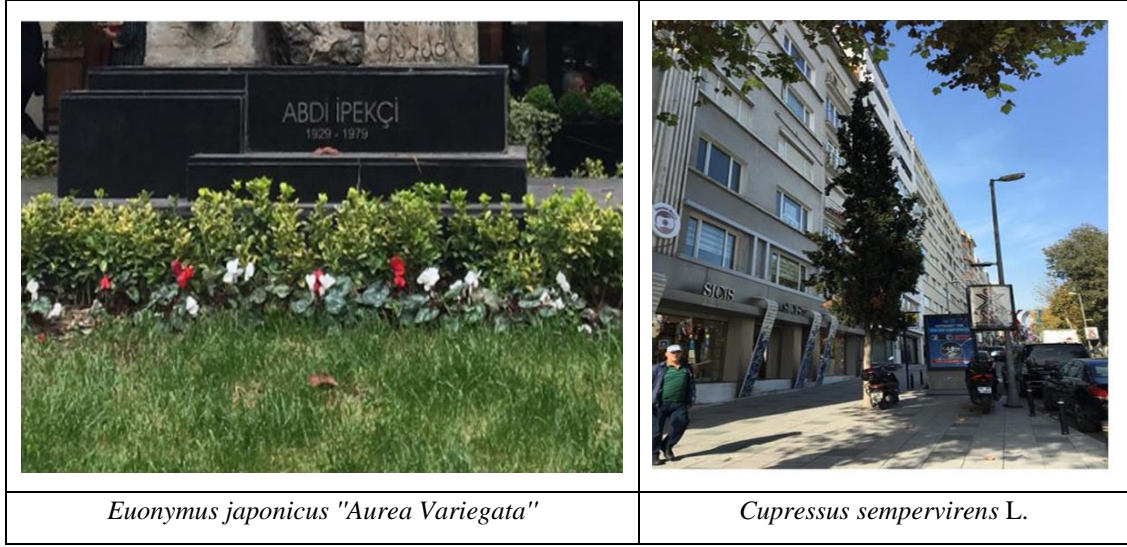
Şekil 4.41. *Euonymus japonicus "Aurea Variegata"* türünün sınırlama - ilişkilendirme amaçlı kullanımı ve *Cupressus sempervirens L.* türünün işlevsel olmayan kullanımı (Pınar ÖZKAN, 2019- Orijinal)

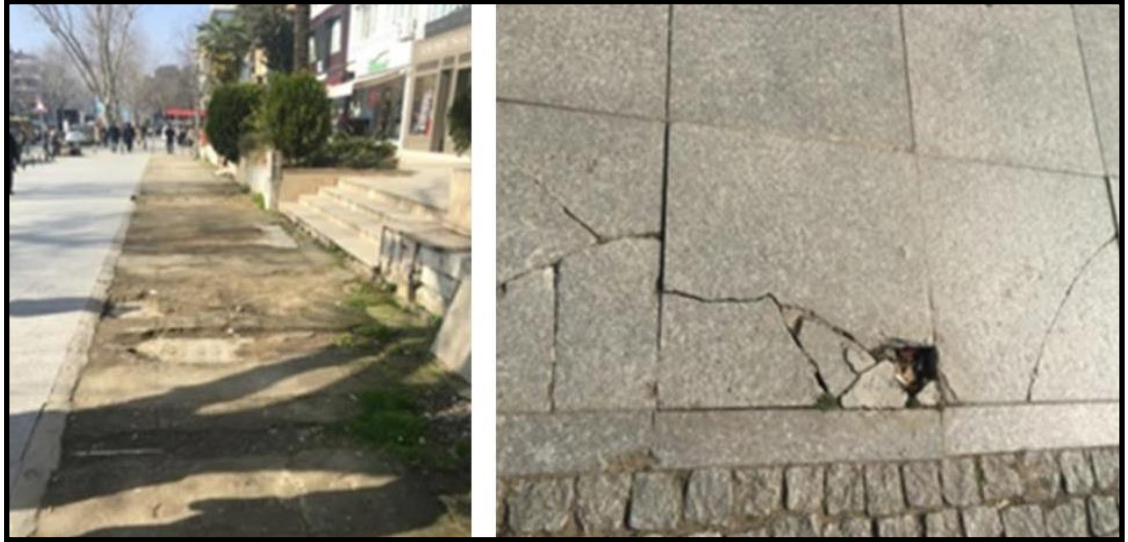
Şekil 4.49. Bağdat Caddesi'nde tespit edilen hasarlı zemin kaplamaları (Pınar ÖZKAN, 2019- Orijinal)

- Tüm caddelerdeki yapısal öğeler bütüncül bir planlama ve tasarım yaklaşımı ile desteklenmelidir. Bununla birlikte caddelerde eksik ve hasar görmüş olan yapısal öğelerin yenilenmesi ve düzenli bir şekilde bakımlarının yapılması gereklidir. Özellikle Bakırköy Bölgesi Caddeleri'ndeki zemin kaplama malzemesinde kullanılan epoksi boyanın sürekli silinmesi nedeni ile epoksi boya yerine doğal taş zemin kaplama malzemeleri ile tasarımın desteklenmesi önemlidir.

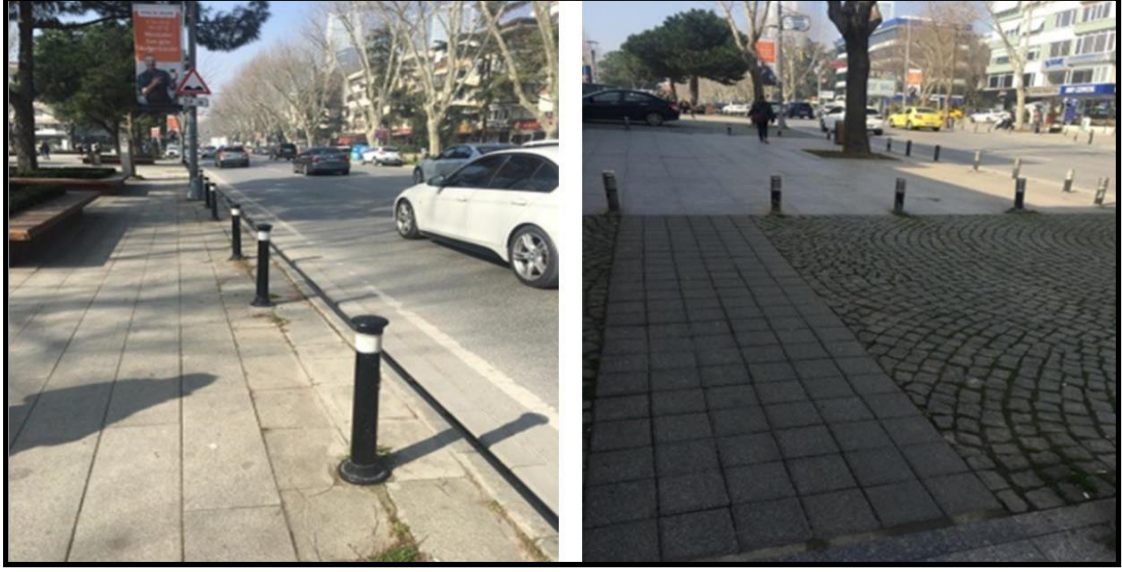
Şekil 4.50. Bağdat Caddesi'ndeki sınır elemanı örnekleri (Pınar ÖZKAN, 2019- Orijinal)

Bağdat Caddesi'nde yol boyunca araç ve yaya yolunu ayırmak amacıyla sınır elemanları kullanılmış olup, bu sınır elemanlarının demir metaryaldan yapılan sabit dubalar şeklinde olduğu belirlenmiştir. Yaya yolu boyunca belirlenen sınır elemanları bakımlı olmakla birlikte şekil, form ve büyüklük olarak aynı olduğu tespit edilmiştir (Şekil 4.50).

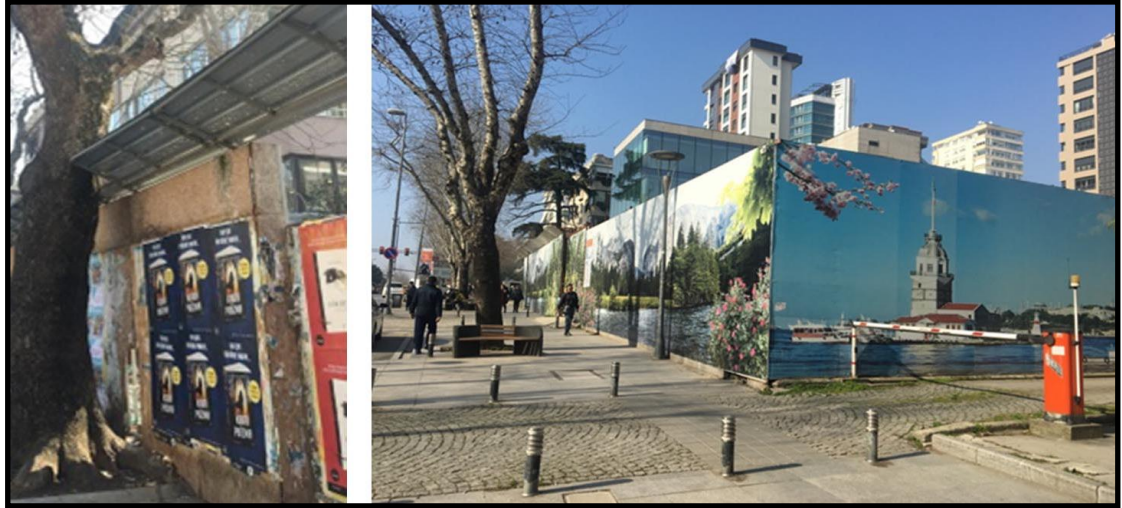
Şekil 4.51. Bağdat Caddesi'de bulunan inşaat alanları ile yaya yolunu birbirinden ayıran sınırlama paneli örneği (Pınar ÖZKAN, 2019- Orijinal)

Caddeki bir diğer sınır elemanı ise inşaat elemanlarını sınırlandırmak amacıyla kullanılan sınır panelleridir. Bu paneller yaya sirkülasyonunun yoğun olduğu bölgelerde bulunmakta olup, tek tip değildir. Sınır panellerinde görüntü kirliliği engellemek amacıyla resim uygulaması yapıldığı saptanmıştır (Şekil 4.51).

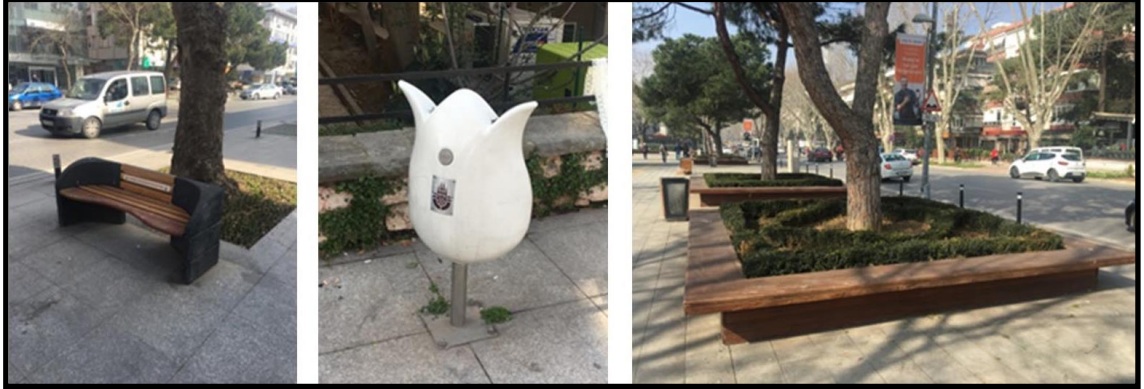
Şekil 4.52. Bağdat Caddesi'ndeki oturma birimleri örnekleri (Pınar ÖZKAN, 2019- Orijinal)

Bağdat Caddesi'nde toplam 100 adet bank ve oturma birimleri bulunmakla birlikte, yeterli ve bakımlı oldukları görülmüştür (Çizelge 4.1). Cadde boyunca genellikle ağaç altlarına konumlandırılan çok sayıda ahşap bank kullanılmış olup, bazıları bitki kasaları ile kombine edilmiş durumdadır. Bunun yanı sıra cadde boyunca yer yer dekoratif (lale şeklinde) tek kişilik oturma birimleri de bulunmaktadır (Şekil 4.52).

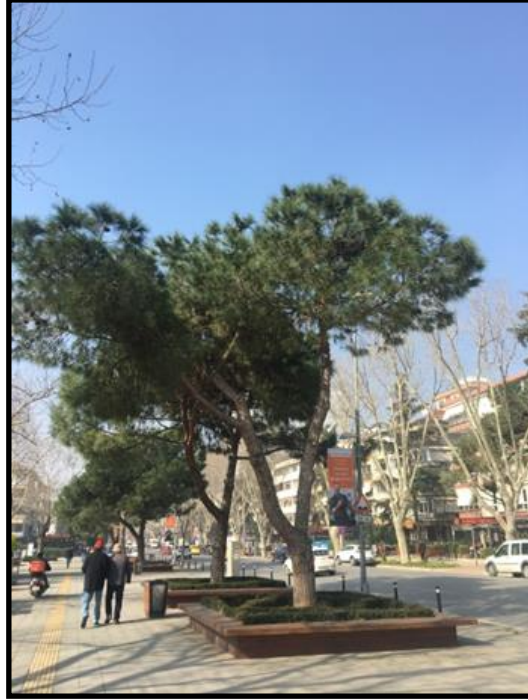
Şekil 4.53. Bağdat Caddesi'ndeki ahşap bitki kasası örneği (Pınar ÖZKAN, 2019- Orijinal)

Bağdat Caddesi'nde toplam 4 adet bitki kasası olduğu görülmüştür. Genel olarak bitki kasaları kısmen yeterli ve bakımlıdır (Çizelge 4.12). Bitki kasaları 60.Yıl Parkı'nın önündeki yaya yolunun üzerinde yer almakta olup, oturma birimleri ile birlikte tasarlandığı ve insanların dinlenme ihtiyaçlarını da karşıladığı tespit edilmiştir (Şekil 4.53).

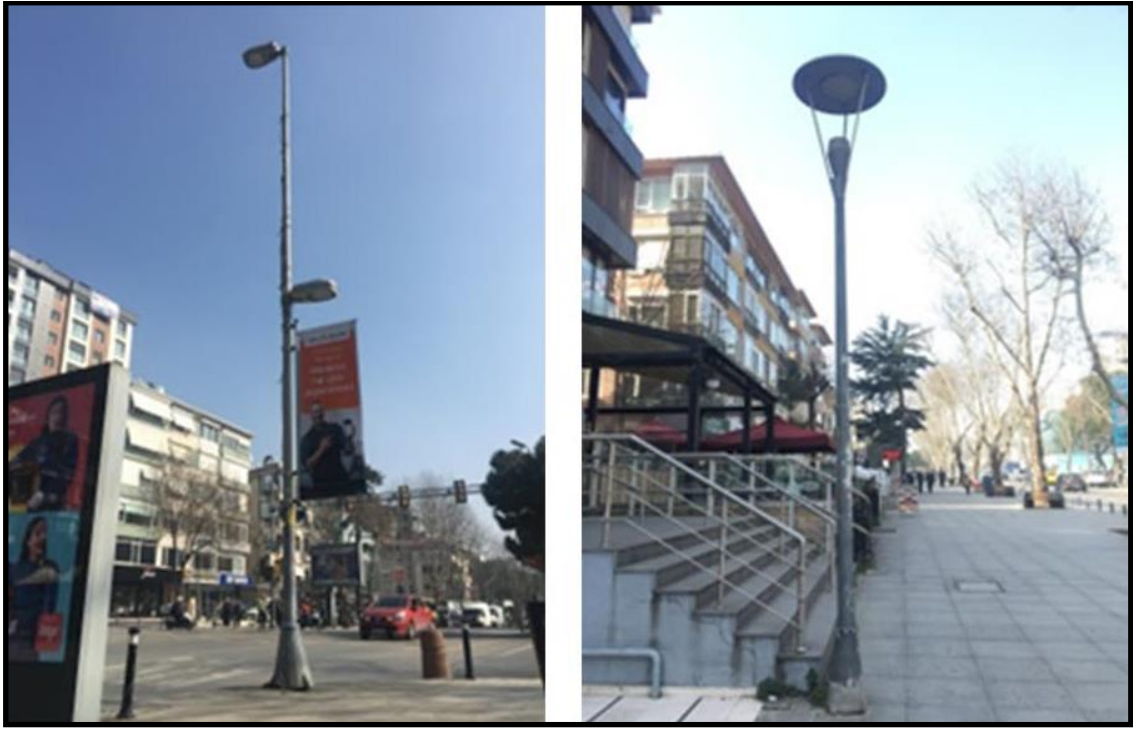
yolunu aydınlatan aydınlatma başlığı ise daha alçak konumda yer almaktadır. Caddede kullanılan bir diğer aydınlatma tipi ise tekli aydınlatma elemanıdır. Tekli aydınlatma elemanlarının yaya yolunu aydınlatma amacıyla kullanıldığı görülmüştür. Aydınlatma elemanları sayıca yeterli olup, kısmen bakımlı olduğu belirlenmiştir. Özellikle tekli aydınlatma elemanlarında kullanımdan dolayı işlevini kaybettiikleri ve hasarlı oldukları saptanmıştır (Şekil 4.54).

Şekil 4.54. Bağdat Caddesi’ndeki aydınlatma elemanı örnekleri (Pınar ÖZKAN, 2019- Orijinal)

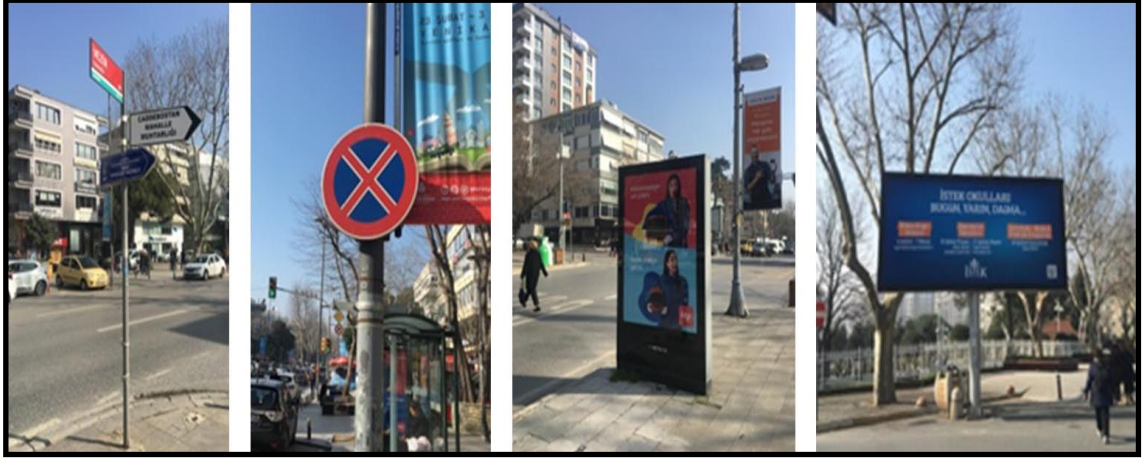
Şekil 4.55. Bağdat Caddesi'ndeki yönlendirme-trafik levhaları ve reklam panoları örnekleri (Pınar ÖZKAN, 2019- Orijinal)

Bağdat Caddesi’nde yapılan değerlendirmeler sonucunda 18 adet yönlendirme levhası, 32 adet trafik levhası ve 28 adet reklam panosu bulunduğu belirlenmiş olup, mevcut levhaların ve panoların tamamının sayıca yeterli ve bakımlı oldukları saptanmıştır (Çizelge 4.12). Cadde üzerinde bulunan yönlendirme ve trafik levhalarının demir direk veya aydınlatma elemanlarının üzerinde konumlandırıldığı görülmüştür. Reklam panolarının ise otobüs duraklarında ve elektrik direklerinin altlarında kullanılmıştır (Şekil 4.55).

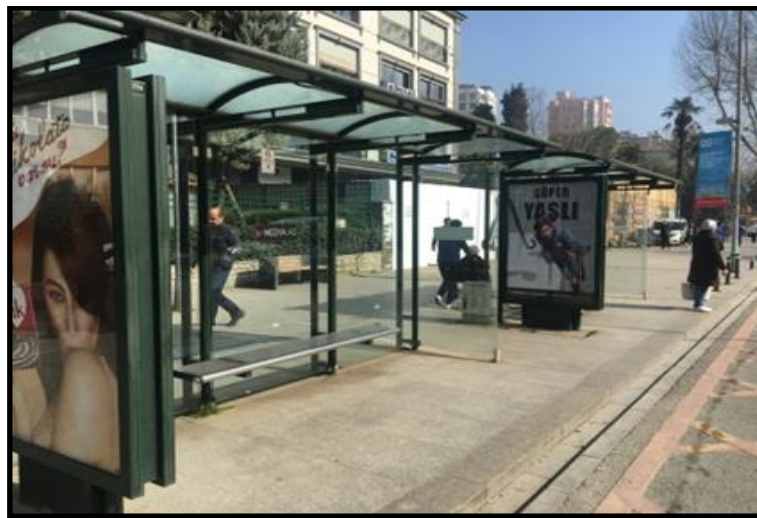
Şekil 4.56. Bağdat Caddesi'ndeki otobüs durağı örneği (Pınar ÖZKAN, 2019- Orijinal)

Bağdat Caddesi üzerinde toplam 6 adet otobüs durağı bulunmaktadır (Çizelge 4.12) Cadde üzerindeki otobüs durakları, caddenin tek yönlü trafiğe sahip olduğundan cadde üzerinde bulunan otobüs durakları yalnızca Kadıköy İskele yönüne giden güzergâh üzerinde tek taraflı konumlanmıştır. Otobüs duraklarının üstü kapalı olup, yeterli sayıda ve bakımlı oldukları görülmüştür (Şekil 4.56).

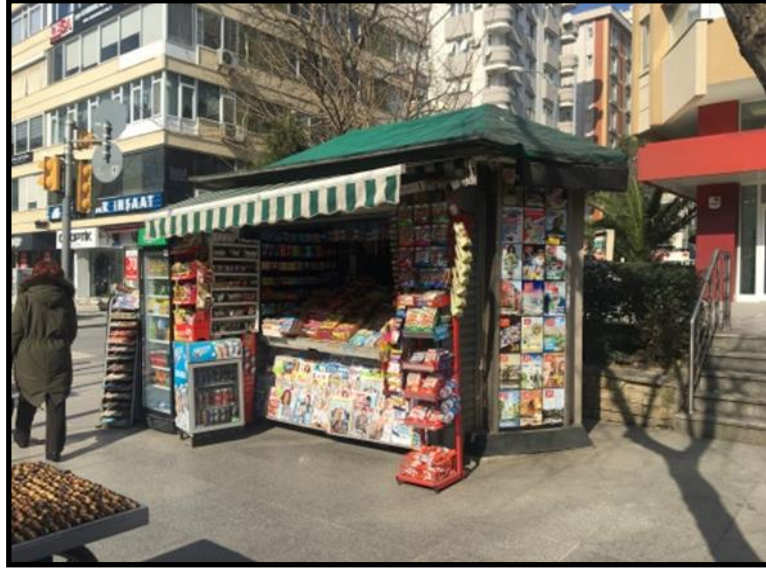
Şekil 4.57. Bağdat Caddesi'ndeki büfe örneği (Pınar ÖZKAN, 2019- Orijinal)

Bağdat Caddesi'nde yapılan değerlendirmeler sonucunda kent halkının yeme-içme ve dergi vb. ihtiyaçlarını karşılamaya yönelik bir adet büfe olduğu görülmüştür. Büfeler sayıca yeterli olmayıp, bakımlıdır (Çizelge 4.12). Büfeler dışında birçok sokak satıcısının da bulunduğu tespit edilmiştir.

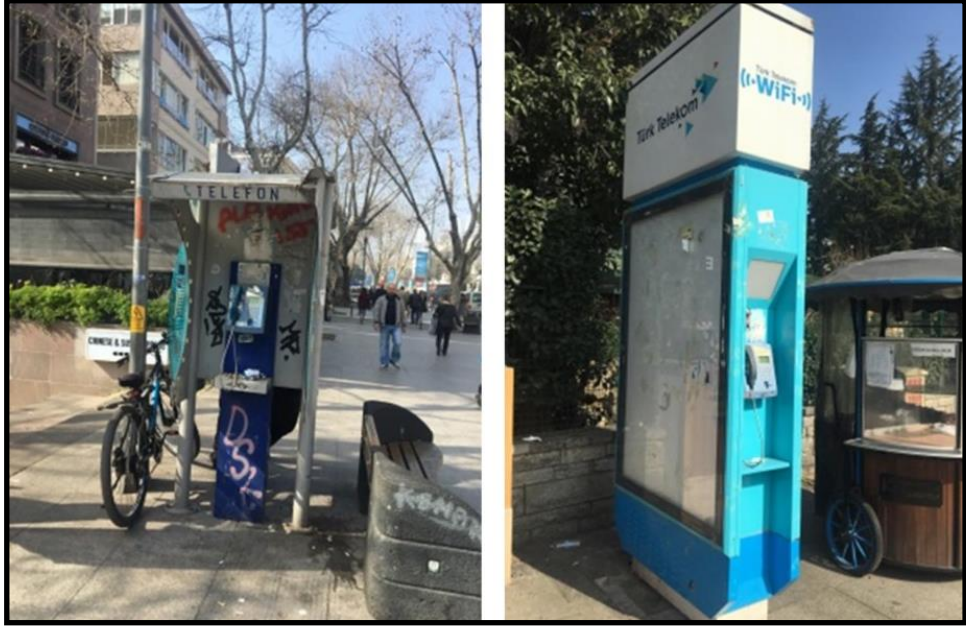
Şekil 4.58. Bağdat Caddesi'ndeki telefon kulübesi örnekleri (Pınar ÖZKAN, 2019- Orijinal)

Cadde üzerinde beş adet telefon kulübesi bulunmakta olup, sayıca yeterli fakat bakımsızdır (Çizelge 4.12). Telefon kulübelerinin çok az oranda kullanıldığı ve genellikle iletişim hizmeti dışında reklam, ilan gibi hizmetler verdiği tespit edilmiştir (Şekil 4.58).

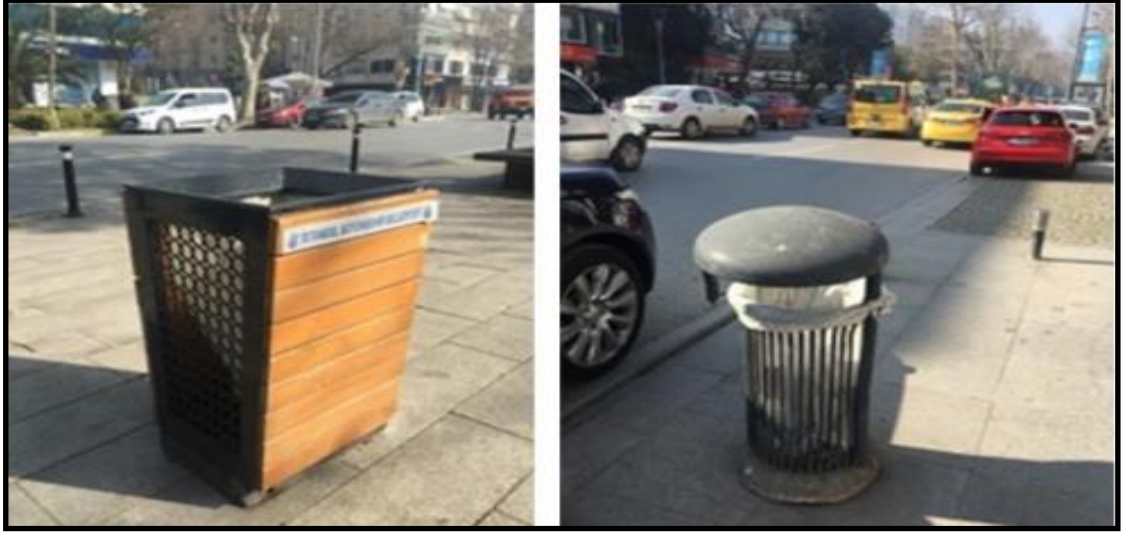
Şekil 4.59. Bağdat Caddesi'ndeki küçük çöp kutusu örnekleri (Pınar ÖZKAN, 2019- Orijinal)

Bağdat Caddesi üzerinde 3 adet depo çöp konteyneri, 12 adet geri dönüşüm çöp konteyneri, 4 adet giyim-tekstil-ayakkabı için geri dönüşüm kutuları ve 41 adet küçük çöp kutusu olmak üzere toplam 60 adet çöp kutusu bulunmaktadır. Çöp kutuları sayıca yeterli ve bakımlı olmakla birlikte form, şekil, büyüklük bakımından birbirinden farklı oldukları görülmüştür (Çizelge 4.12). Ayrıca küçük çöp kutularının ağızlarının açık olduğu ve sigara küllüklerinin olmadığı belirlenmiştir (Şekil 4.59). Tüm çöp elemanları cadde üzerinde geliş güzel konumlandırılmış olup, yaya akışını engellediği görülmüştür.

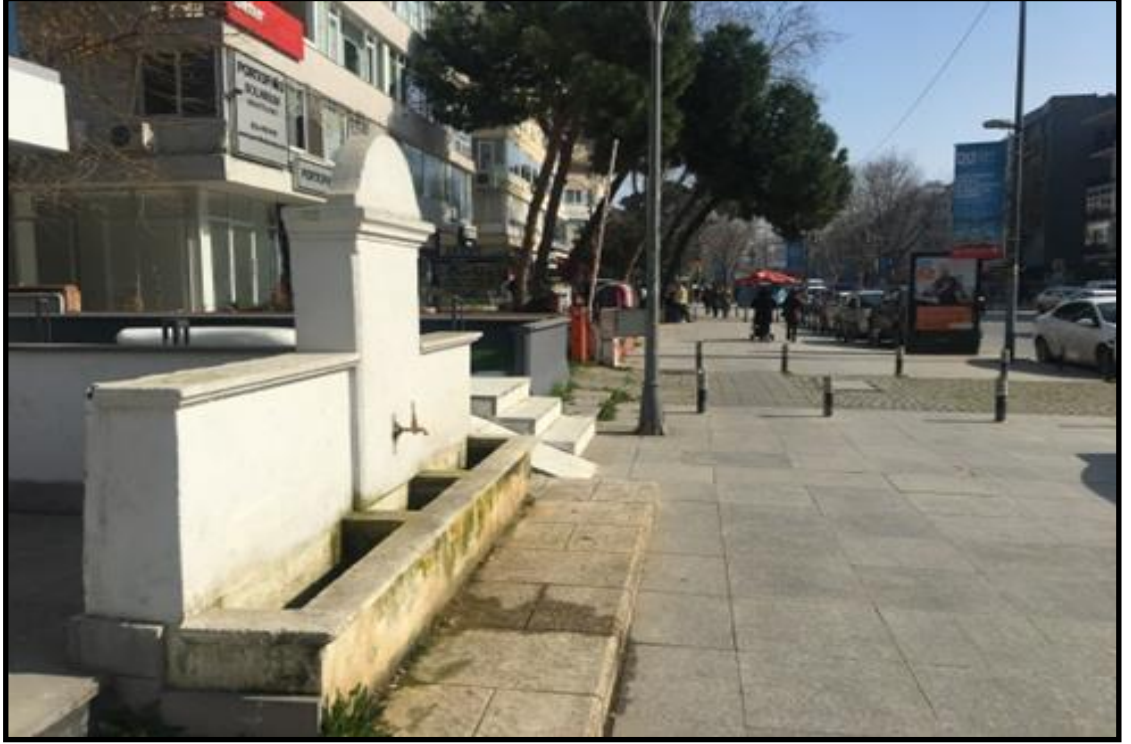
Şekil 4.61. Bağdat Caddesi'ndeki su ögesi örneđi (çeşme) (Pınar ÖZKAN, 2019-Orijinal)

Bağdat Caddesi üzerinde sadece 1 adet çeşme bulunmakta olup, bakımsız olduğu görülmüştür (Çizelge 4.12). Bu çeşme caddede bulunan bir bankanın önünde yer almaktadır (Şekil 4.61).

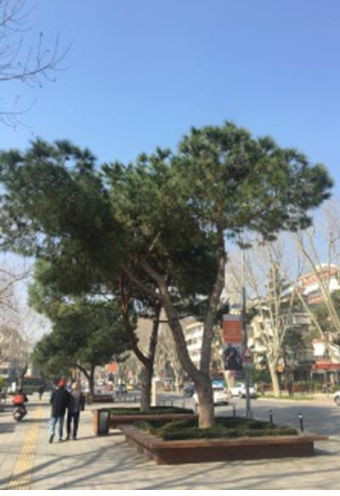
Şekil 4.66. Bağdat Caddesi'nde gölgeleme (*Pinus pinea* L., *Platanus x acerifolia*) ve ilişkilendirme-bağlama (*Buxus microphylla* 'Japonica' Rehd.) amaçlı kullanılan bitki türleri (Pınar ÖZKAN, 2019- Orijinal)
