**İSTANBUL KENTİ BAZI ALIŞVERİŞ CADDELERİNİN
PEYZAJ TASARIMI AÇISINDAN
DEĞERLENDİRİLMESİ**

T.C.
BURSA ULUDAĞ ÜNİVERSİTESİ
FEN BİLİMLERİ ENSTİTÜSÜ

YÜKSEK LİSANS TEZİ
PEYZAJ MİMARLIĞI ANABİLİM DALI

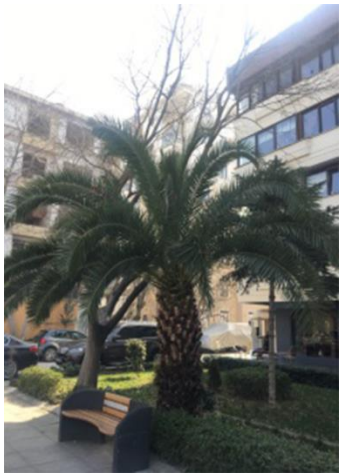
Şekil 4.67. Bağdat Caddesi'nde tespit edilen bitki türlerinin vurgulama (*Phoenix canariensis* Chabaud., *Rosa* sp.) amaçlı ve *Cedrus libani* A. Rich. türünün işlevsel olmayan kullanımı (Pınar ÖZKAN, 2019- Orijinal)

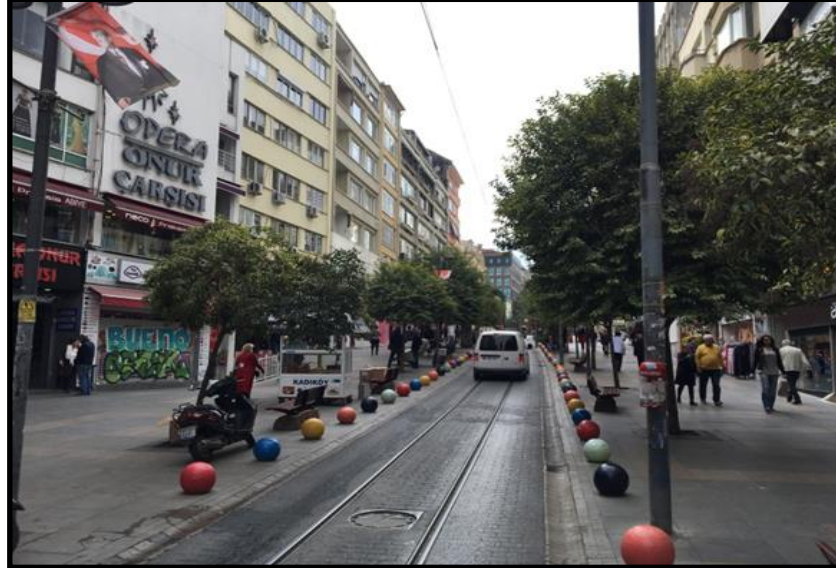
Şekil 4.76. General Asım Gündüz Caddesi'ndeki sınır elemanı örneği (Pınar ÖZKAN, 2019- Orijinal)

Cadde üzerindeki tramvay hattını ve yürüyüş yollarını ayırmak amacıyla kullanılan yaklaşık 2 metrede bir konumlandırılmış beton top formlu dubalar kullanılmıştır. Sınır elemanları aynı büyüklükte, fakat farklı renklerde olduğu tespit edilmiştir (Şekil 4.76).

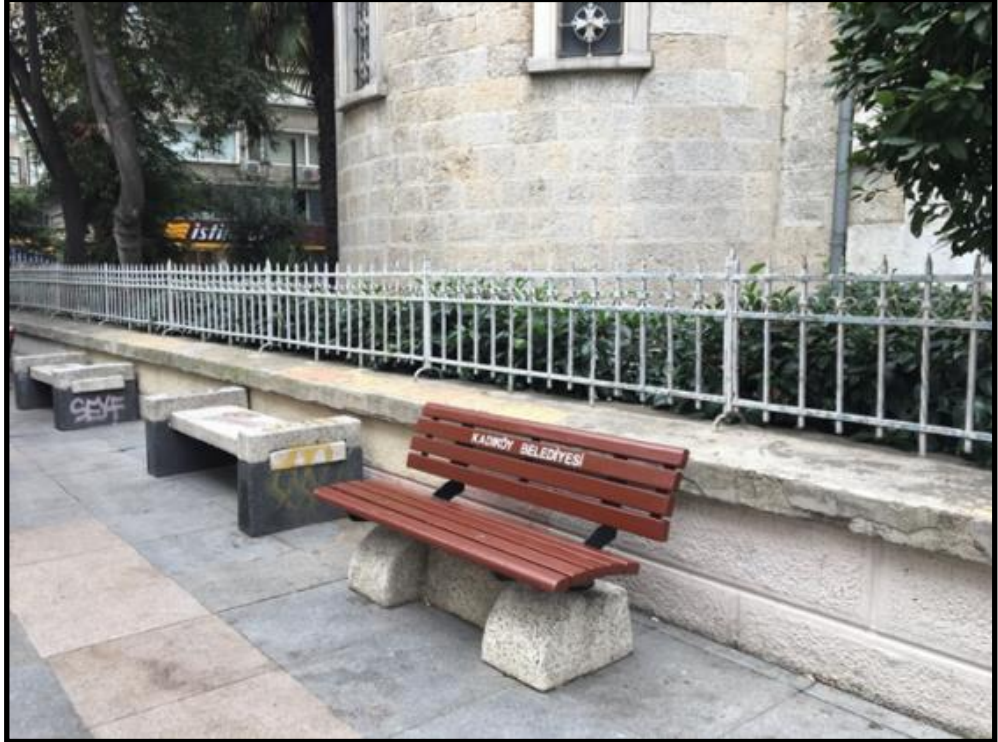
Şekil 4.77. General Asım Gündüz Caddesi'ndeki ahşap ve beton bank örnekleri (Pınar ÖZKAN, 2019- Orijinal)

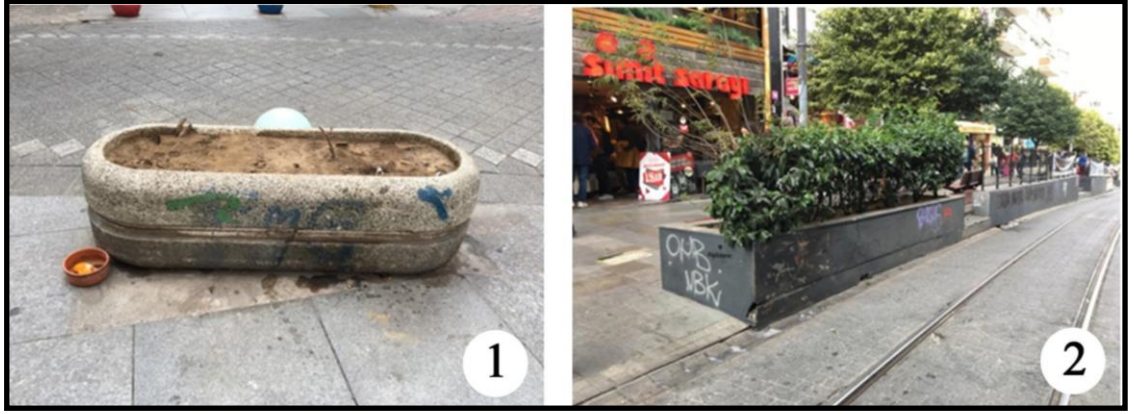
Cadde üzerinde bitki kasaları bakımından yapılan değerlendirmeler sonucunda 2 adet bitki kasası bulunduğu, bu kasaların sayıca yetersiz ve oldukça bakımsız olduğu, içinde bitkisel ögenin yer almaması nedeniyle işlevselliğini yitirdiği tespit edilmiştir. Bunun dışında tramvay duraklama noktası olan bölgede 1 adet kenarları betonla çevrili bitki kasasına benzer bir parter olduğu görülmüştür (Şekil 4.78). Bu yapının içinde bitki bulunmasına rağmen bakımsız olduğu saptanmıştır (Çizelge 4.18).

Şekil 4.78. General Asım Gündüz Caddesi'ndeki bitki kasası örnekleri: (1) beton bitki kasası, (2) kenarları betonla çevrili bitki parter (Pınar ÖZKAN, 2019- Orijinal)

- Bitkisel çeşitliliğin az olduğu veya bitki kasalarında bitkisel öge bulunmayan caddelerde farklı bitki türleri ile tasarımın desteklenmesi gerekmektedir. İstiklal Caddesi'ndeki bitkisel çeşitliliğin arttırılması için bitki kasalarının içerisinde farklı bitki türlerine yer verilmelidir. Caddelerde kullanılan mevcut türlerle birlikte çiçek ve renk etkisi sağlayan mevsimlik çiçeklerin kullanılması gerekmektedir. Bununla birlikte caddelere estetik anlamda değer katacak *Sophora japonica*, *Syringa vulgaris*, *Melia azederach*, *Cercis siliquatum*, *Albizia julibrissin*, *Viburnum tinus* gibi çiçek ve yaprak özelliği olan türler ile zenginleştirilmesi sağlanmalıdır. Direk zemin üzerine dikilen ağaçların ızgara sistemi ile korunması ve düzenli olarak caddelerdeki bitki materyallerinin bakımlarının yapılmalıdır.

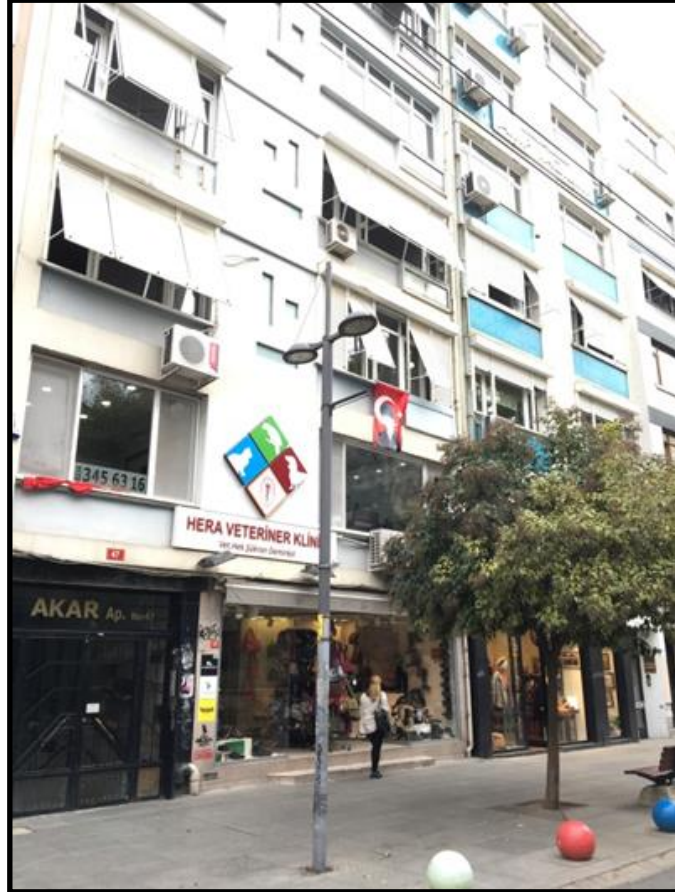
General Asım Gündüz Caddesi boyunca toplam 65 adet aydınlatma elemanı bulunmakta olup, bunlar tek tipte ve kısmen bakımlı oldukları saptanmıştır (Çizelge 4.18). Aydınlatma direkleri iki başlıklı olup, hem yürüyüş yolunu hemde tramvay caddesini aydınlatmak üzere konumlandırılmış ve sayıca yeterli olduğu belirlenmiştir (Şekil 4.79).

Şekil 4.79. General Asım Gündüz Caddesi’ndeki aydınlatma elemanı örneği (Pınar ÖZKAN, 2019- Orijinal)

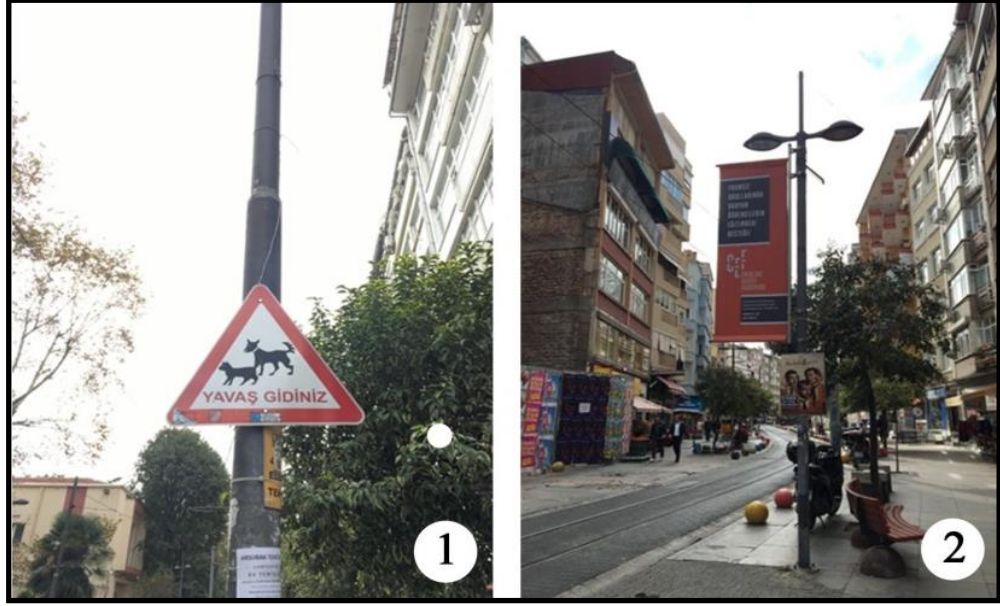
General Asım Gündüz Caddesi’nde 17 adet yönlendirme levhası, 43 adet trafik levhası ve 4 adet reklam panosu bulunmakta olup, yeterli sayıda ve bakımlı oldukları tespit edilmiştir (Çizelge 4.18). Yönlendirme ve trafik levhaları genellikle direk ve aydınlatma elemanlarının üzerine konumlandırıldığı görülmüş ve tramvay hattı boyunca indirme-bindirme noktalarını belirten herhangi bir levhaya rastlanmamıştır. Bunun yanı sıra caddede büyük reklam panosu bulunmamakta birlikte elektrik direklerinin altında reklam afişleri şeklinde kullanıldığı saptanmıştır (Şekil 4.80).

Şekil 4.80. General Asım Gündüz Caddesi’ndeki yönlendirme-trafik levhaları ve reklam panosu örnekleri: (1) trafik levhası, (2) reklam panosu (Pınar ÖZKAN, 2019- Orijinal)

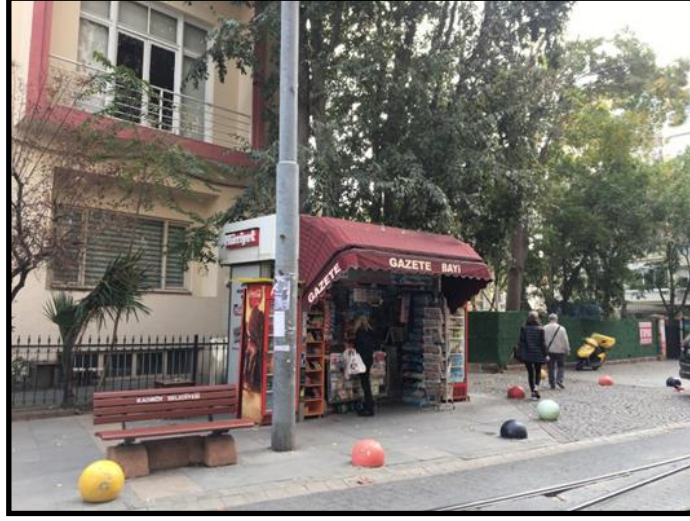
Cadde üzerinde 1 adet büfe bulunmakta olup, kısmen sayıca yeterli ve bakımlı olduğu tespit edilmiştir. Büfeler dışında birçok sokak satıcısının da bulunduğu tespit edilmiştir (Çizelge 4.18).

Şekil 4.81. General Asım Gündüz Caddesi'ndeki büfe örneği (Pınar ÖZKAN, 2019- Orijinal)

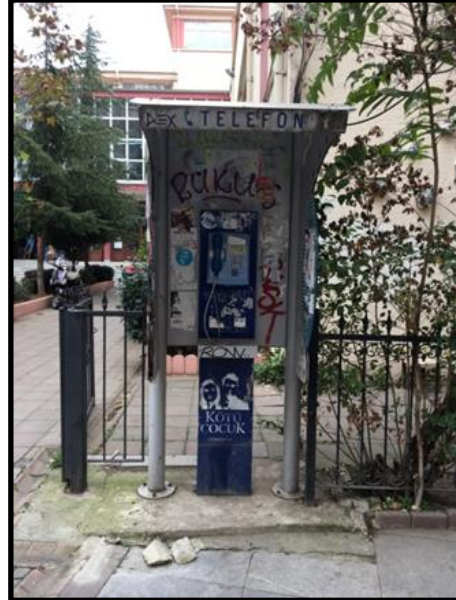
General Asım Gündüz Caddesi'nde bulunan Halk Eğitim Binası'nın yakın konumunda 1 adet telefon kulübesi mevcut olup, bakımsız olduğu görülmüştür (Çizelge 4.18).

Şekil 4.82. General Asım Gündüz Caddesi'ndeki telefon kulübesi örneği (Pınar ÖZKAN, 2019- Orijinal)

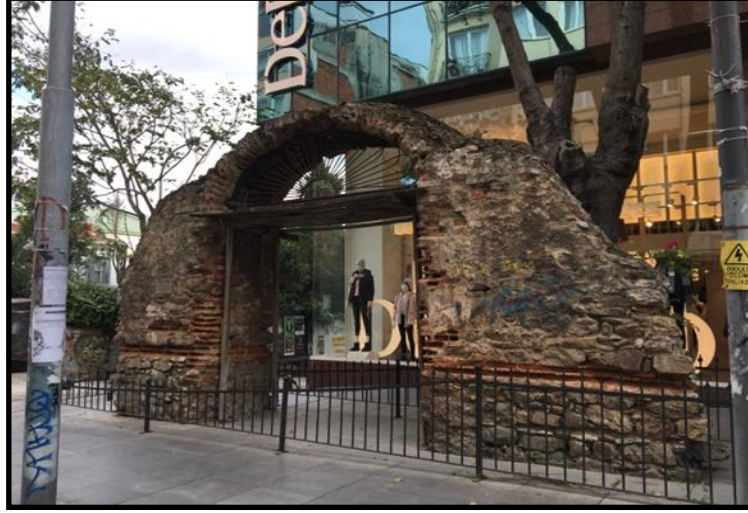
General Asım Gündüz Caddesi üzerinde bulunan Köçeoğlu Hamamı Kemer ve Duvar Kalıntıları plastik öğeler kapsamında değerlendirilmiştir. Caddeye kültürel açıdan zenginlik katan ve tarihi değere sahip Köçeoğlu Hamamı Kalıntıları'nın bakımlı olduğu görülmüştür (Şekil 4.84). Bölgenin kültürel aktivite açısından oldukça önemli bir cadde olmasına karşın plastik elemanlar oldukça yetersizdir (Çizelge 4.18).

Şekil 4.84. General Asım Gündüz Caddesi'ndeki plastik eleman örneği (Köçeoğlu Hamamı Kemer ve Duvar Kalıntıları) (Pınar ÖZKAN, 2019- Orijinal)

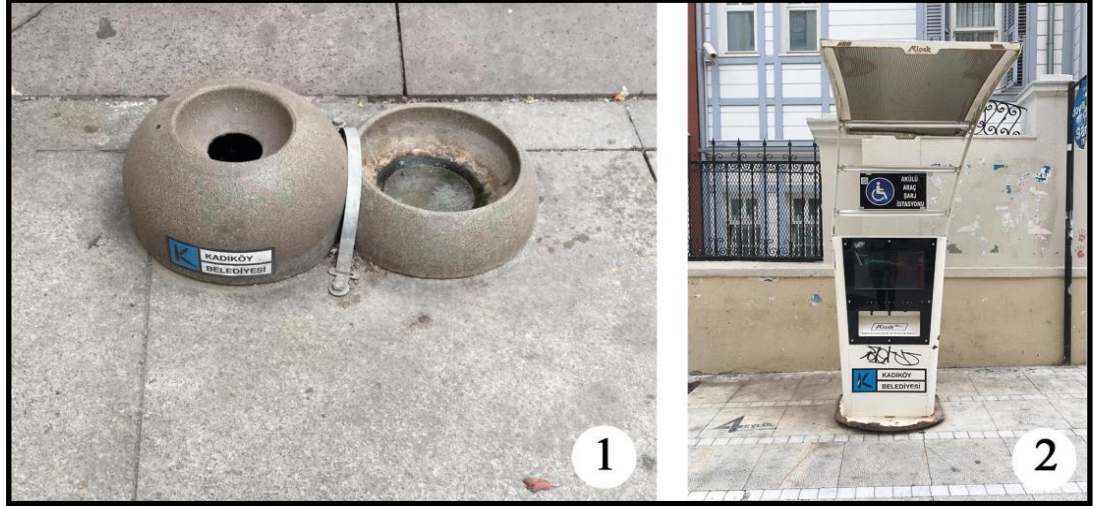
General Asım Gündüz Caddesi'nde yapılan değerlendirmeler sonucunda 1 adet engelli bireyler için akülü araç şarj istasyonu ve 3 adet hayvan su kabı bulunduğu tespit edilmiştir (Çizelge 4.18). Engelli bireyler için bulunan akülü şarj istasyonu caddenin orta kısmında ve Süreyya Opera binasının yakın kısmında konumlandırılmış olduğu görülmekle birlikte yuvarlak formlu ve mermer görünümlü hayvan su kaplarının cadde boyunca farklı noktalara yerleştirildiği tespit edilmiştir (Şekil 4.85).

Şekil 4.85. General Asım Gündüz Caddesi’ndeki diğer donatı elemanları: (1) hayvan Su kabı, (2) engelliler için akülü araç şarj aleti (Pınar ÖZKAN, 2019- Orijinal)

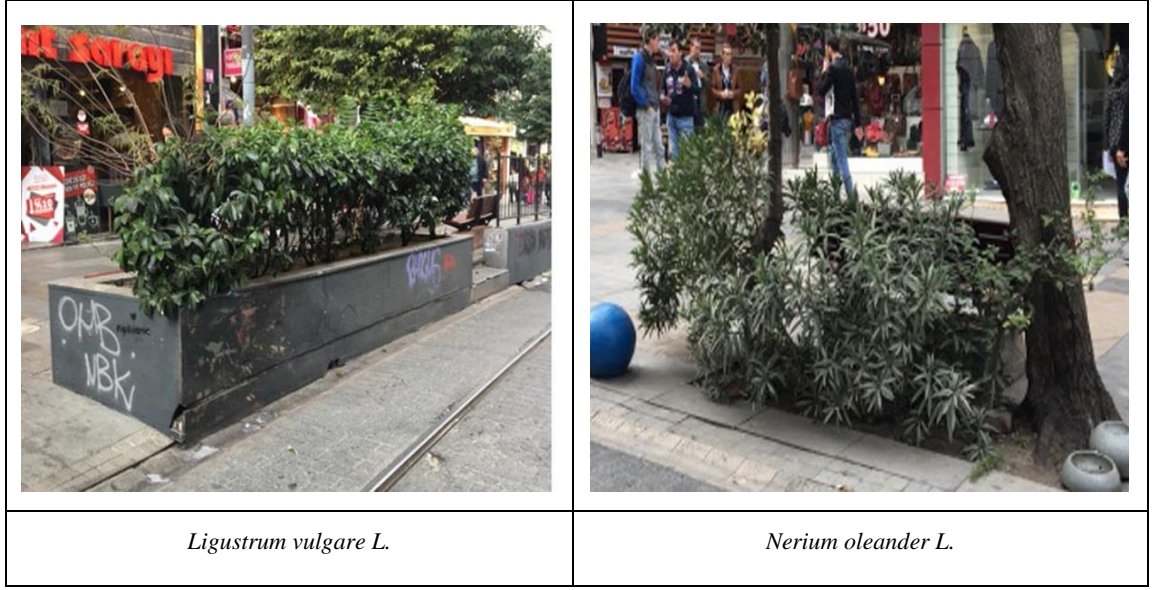
Şekil 4.91. General Asım Gündüz Caddesi’nde tespit edilen *Ligustrum vulgare L.* türünün sınırlama amaçlı ve *Nerium oleander L.* türünün işlevsel olmayan kullanımı (Pınar ÖZKAN, 2019- Orijinal)

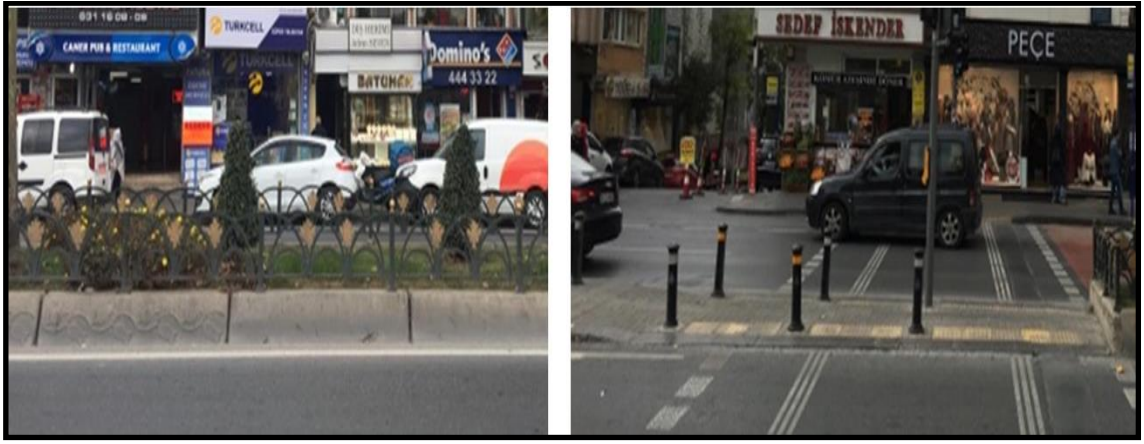
Fevzipaşa Caddesi'nde 2 farklı sınır elemanı yer almaktadır. Bunlardan biri orta refüjde yaya güvenliği açısından konumlandırılmış olan sınır elemanı olup, bu sınır elemanı ferforje çit materyalden yapıldığı görülmüştür. Bir diğeri ise yaya geçitlerinin bulunduğu alanda yer alan demir dubalar şeklinde bulunan sınır elemanıdır. Buradaki sınır elemanları aynı renk, form, şekil ve büyüklüklerde olduğu tespit edilmiştir. Tüm sınır elemanları kısmen sayıca yeterli olup, bakımlı oldukları saptanmıştır (Şekil 4.99).

Şekil 4.99. Fevzipaşa Caddesi'ndeki sınır elemanı (ferforje çit ve demir duba) örnekleri (Pınar ÖZKAN, 2019- Orijinal)

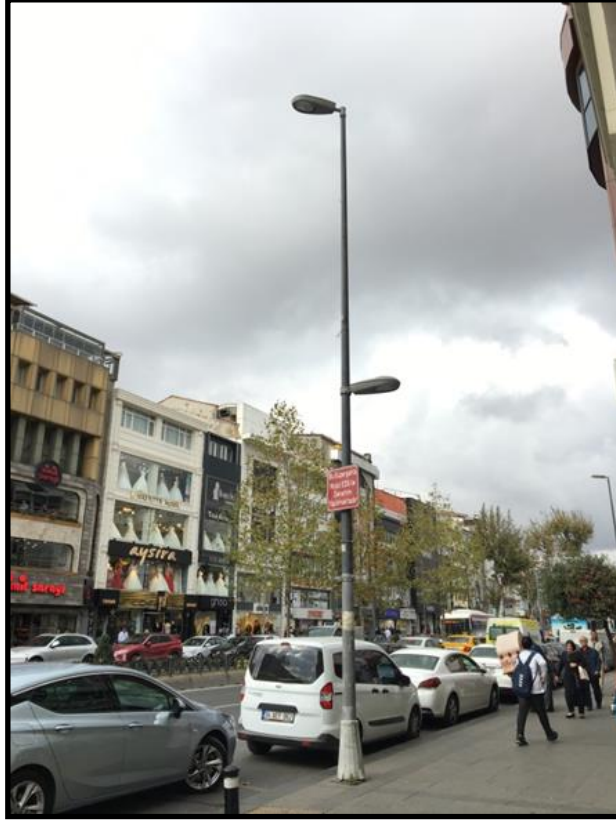
Fevzipaşa Caddesi'nde yapılan değerlendirmeler sonucunda toplam 102 adet aydınlatma elemanı tespit edilmiş olup, yeterli olduğu belirlenmiştir (Çizelge 4.24). Aydınlatma elemanları yaya yollarının kenarına konumlandırılmış olup, çift başlıklıdır. Bir başlık yaya yoluna dönük ve daha kısa konumda olup yayalara, diğer başlık ise taşıt yoluna dönük ve daha yüksek konumda olup araçlara hizmet ettiği belirlenmiştir (Şekil 4.100).

Şekil 4.100. Fevzipaşa Caddesi'ndeki aydınlatma elemanı örneği (Pınar ÖZKAN, 2019-Orijinal)

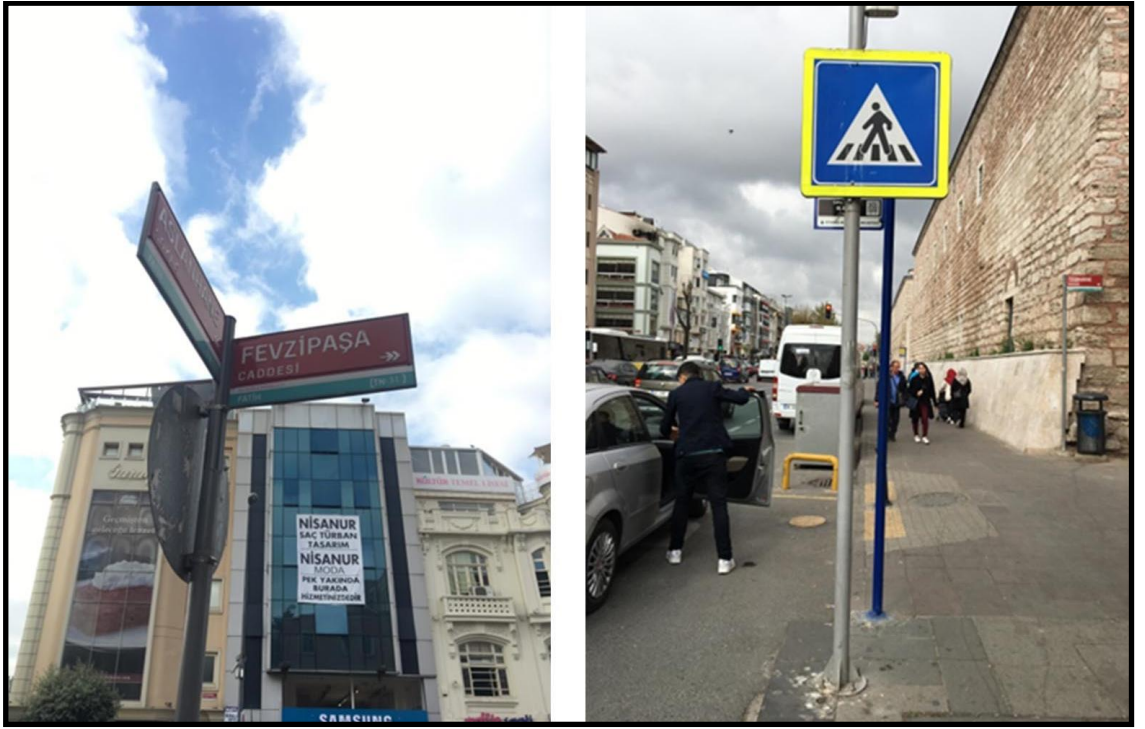
Fevzipaşa Caddesi boyunca 12 adet yönlendirme levhası, 46 adet trafik levhası bulunmakta olup, sayıca yeterli ve bakımlı olduğu görülmüştür (Çizelge 4.24). Trafik ve yönlendirme levhaları sık aralıklarla yerleştirilmiş olmakla birlikte, birçoğu elektrik direklerinin üzerinde konumlandırılmıştır (Şekil 4.101). Ayrıca reklam panosu bulunmamakla birlikte, cadde üzerinde bulunan otobüs duraklarının reklam panosu görevi gördüğü tespit edilmiştir.

Şekil 4.101. Fevzipaşa Caddesi'ndeki yönlendirme-trafik levhaları örnekleri (Pınar ÖZKAN, 2019- Orijinal)

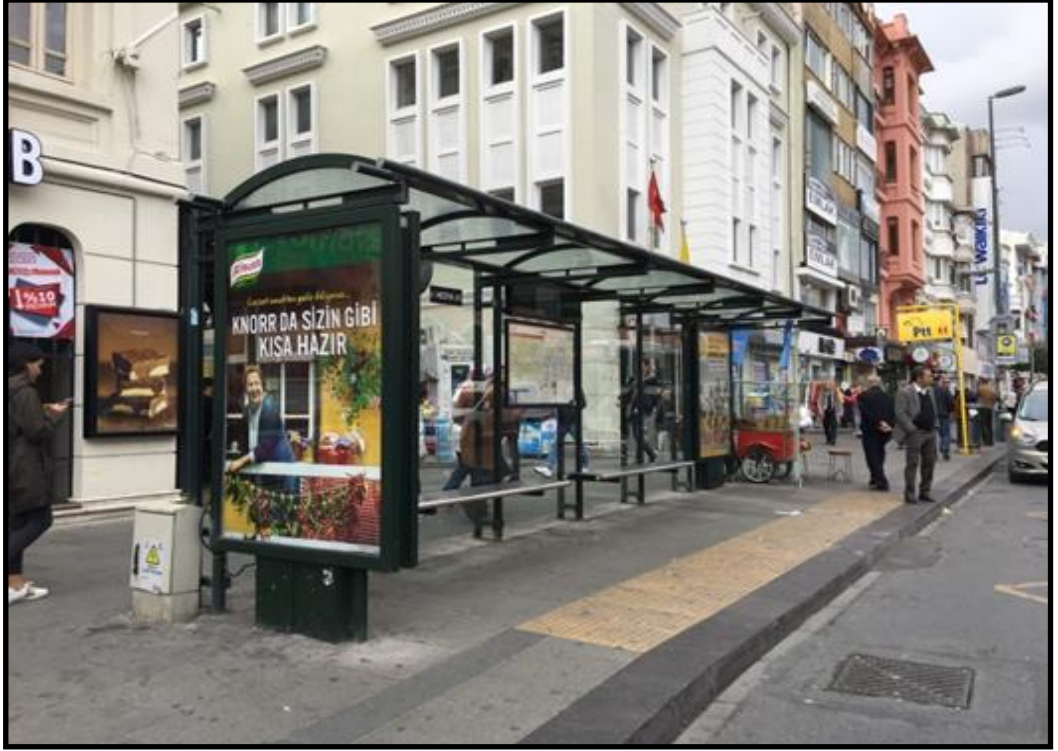
Fevzipaşa Caddesi'nde yapılan değerlendirmeler sonucunda 7 adet otobüs durağı yer almakta olup, bakımlı oldukları tespit edilmiştir (Çizelge 4.24). Otobüs durakları caddenin her iki yönünde de aralıklı olarak konumlandırılmış olup, üstü kapalı olduğu belirlenmiştir. Ayrıca otobüs duraklarının hemen önünde yaya yolunun üzerinde engelli bireyler için kılavuz iz de yer almaktadır (Şekil 4.102).

Şekil 4.102. Fevzipaşa Caddesi'ndeki otobüs durağı örneği (Pınar ÖZKAN, 2019-Orijinal)

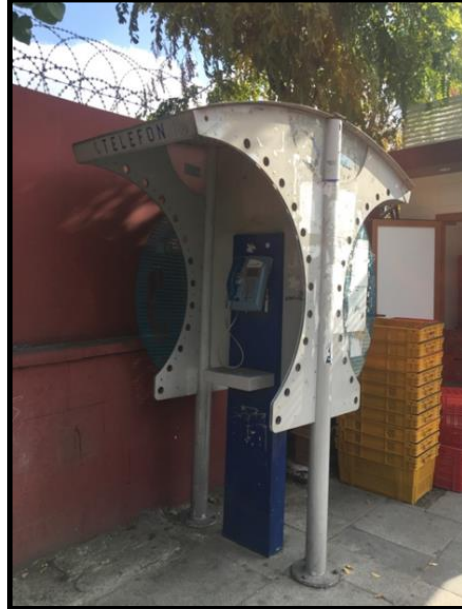
Fevzipaşa Caddesi'nde, cadde üzerinde yer alan büfenin yanına konumlandırılmış 1 adet telefon kulübesi mevcut olup, kısmen bakımlı olduğu tespit edilmiştir (Çizelge 4.24)

Şekil 4.104. Fevzipaşa Caddesi'ndeki telefon kulübesi örneği (Pınar ÖZKAN, 2019- Orijinal)

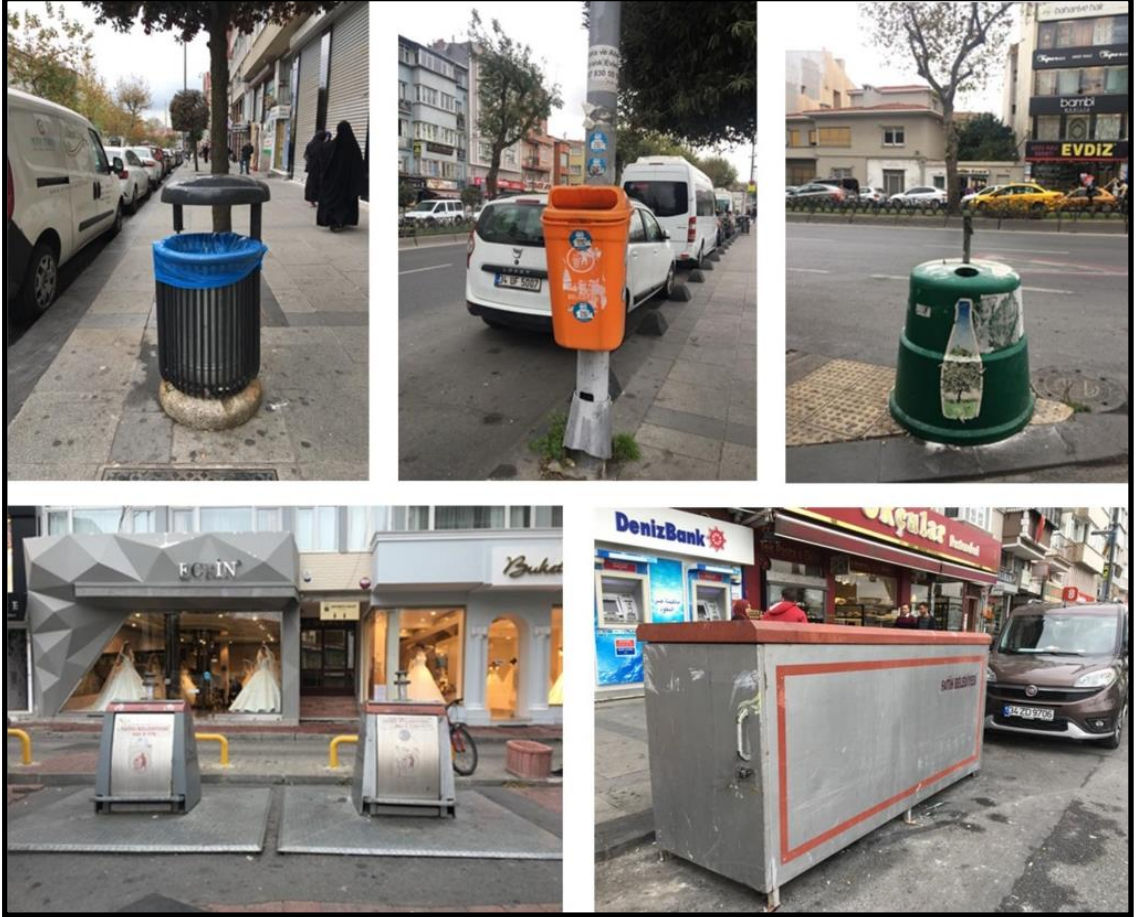
Fevzipaşa Caddesi'nde 74 adet küçük boy çöp kovası, 32 adet yeraltı ve geri dönüşüm çöp elemanı olmak üzere toplam 106 adet çöp elemanı bulunmaktadır (Çizelge 4.24). Cadde üzerinde kullanılan çöp elemanlarından biri küçük çöp kovaları olup, elektrik direkleri veya beton kaideler üzerinde konumlandırıldığı ve demir ve plastik materyalden yapıldığı tespit edilmiştir. Diğer çöp elemanlarından olan yeraltı ve geri dönüşüm çöp elemanlarının ise cadde üzerinde belirli aralıklar ile konumlandırıldığı ve metalden yapıldığı belirlenmiştir (Şekil 4.105). Tüm çöp elemanları kısmen bakımlı ve sayıca yeterli olduğu tespit edilmiştir.

Şekil 4.105. Fevzipaşa Caddesi'ndeki küçük çöp kutusu ve geri dönüşüm çöp konteyneri örnekleri (Pınar ÖZKAN, 2019- Orijinal)

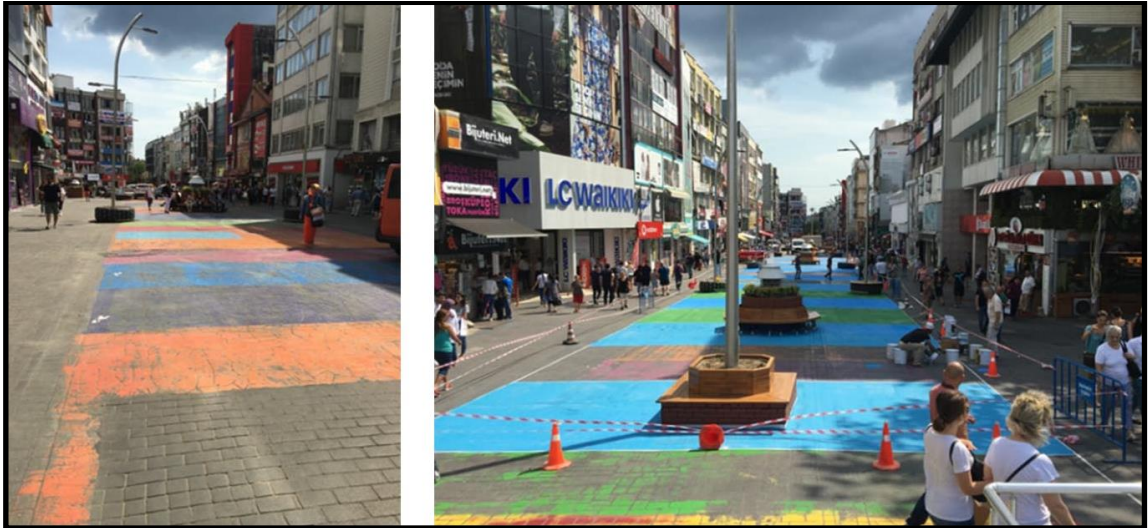
Trafiğe kapalı olan ve birbirinin devamı niteliğinde olan Fahri Korutürk ve Ebuuziyya Caddeleri'nde yapılan değerlendirmeler sonucunda iki farklı zemin kaplamasının bulunduğu tespit edilmiştir. Fahri Korutürk Caddesi'nde farklı ebatlarda beton prekast parke taşı üzerine farklı renklerde epoksi boya uygulanmış olup, renklerle desen oluşturulmuştur (Şekil 4.116). Ebuuziyya Caddesi'nde ise yine farklı ebatlarda beton prekast parke taşı kullanıldığı tespit edilmiş olup, yer yer farklı zemin kaplamaları ile onarım çalışması yapılmıştır (Şekil 4.117). Epoksi boyaların zamanla silinmesinden ve farklı zemin kaplamaları ile yapılan onarımlardan dolayı caddelerde kullanılan zemin kaplama malzemelerinin bakımsız olduğu tespit edilmiştir. Her iki caddede engelli bireyler için kılavuz iz vb. uygulamaların bulunmadığı saptanmıştır.

Şekil 4.116. Fahri Korutürk Caddesi'nde kullanılan zemin kaplama örneği (Pınar ÖZKAN, 2019- Orijinal)

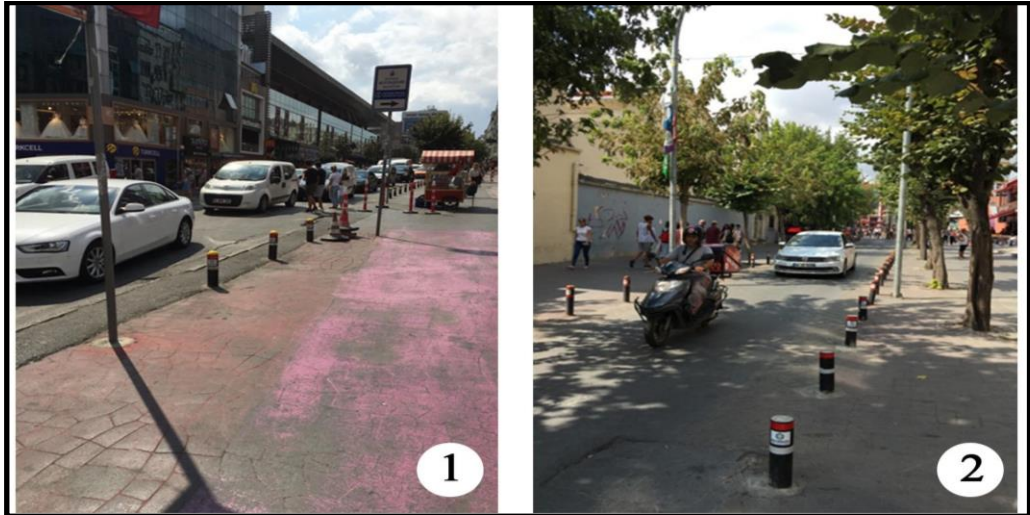
Fahri Korutürk Caddesi ve Ebuzziya Caddeleri'nde tek tip sınır elemanı olup, demir dubalar şeklinde olduğu tespit edilmiştir. Fahri Korutürk Caddesi'nde kullanılan sınır elemanları caddeyi dik kesen İstanbul Caddesi'ni sınırlamak, Ebuzziya Caddesi'nde ise kısmen trafiğe açık olan bölümü yaya trafiğinden ayırmak amacı ile kullanıldığı tespit edilmiştir. Caddelerde bulunan sınır elemanları sayıca yeterli olup, bakımlı oldukları saptanmıştır (Şekil 4.118).

Şekil 4.118. Bakırköy Bölgesi Caddeleri'nde kullanılan sınır elemanı örnekler: (1)Fahri Korutürk Caddesi'nde kullanılan demir duba, (2) Ebuzziya Caddesi'nde kullanılan demir duba (Pınar ÖZKAN, 2019- Orijinal)

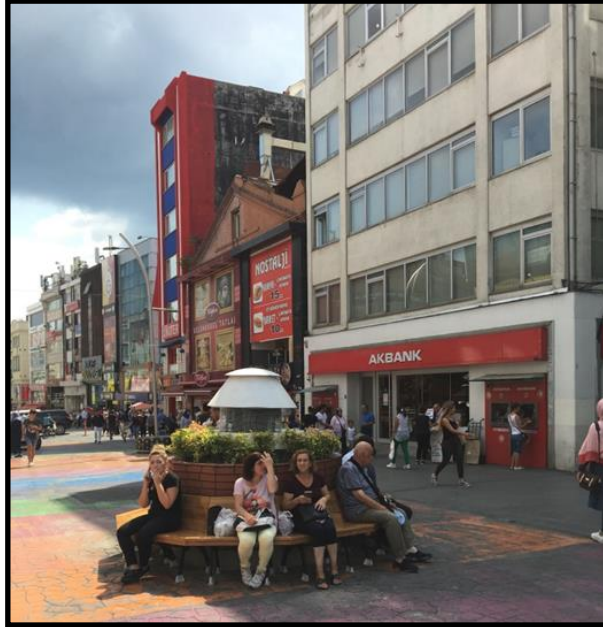
Bakırköy Bölgesi Caddeleri'nde yapılan değerlendirmeler sonucunda Fahri Korutürk Caddesi'nde 8 adet ve Ebuzziya Caddesi'nde 3 adet olmak üzere toplam 11 adet oturma birimi tespit edilmiştir (Çizelge 4.30). Mevcut oturma birimleri farklı form, şekil ve büyüklükte olup, bitki kasaları ile kombine edilmiş ahşap banklar şeklindedir (Şekil 4.119). Fahri Korutürk Caddesi'nde yer alan oturma birimleri aynı zamanda caddede bulunan yeraltı çarşısına ait havalandırma bacalarını perdelemek amacıyla tasarlandığı saptanmıştır. Caddelerde bulunan oturma birimleri sayıca kısmen yeterli olup, kısmen bakımlıdır.

Şekil 4.119. Bakırköy Bölgesi Caddelerin'de kullanılan ahşap oturma elemanı örneği
(Pınar ÖZKAN, 2019- Orijinal)

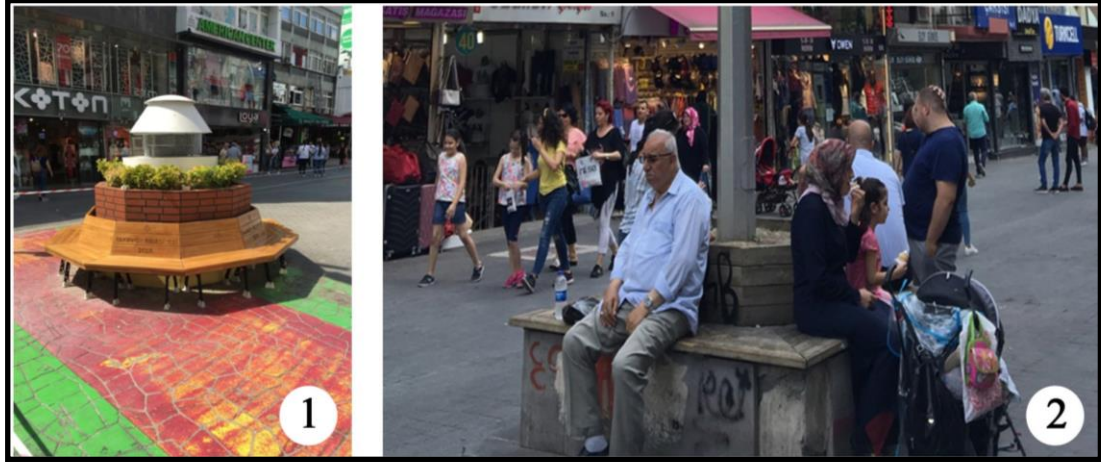
Yapılan deęerlendirmeler sonucunda Fahri Korutürk Caddesi'nde 8 adet ve EbuZZiya Caddesi'nde 3 adet olmak üzere toplam 11 adet bitki kasası tespit edilmiştir. Oturma birimleri ile tasarlanan bitki kasaları ahşap olup, form, şekil ve büyüklük açısından birbirinden farklıdır. Fahri Korutürk Caddesi'ndeki bitki kasalarında bitkisel materyal bulunmasına karşın, EbuZZiya Caddesi'nde ki bitki kasalarının içinde bitkisel materyal bulunmadığı saptanmıştır (Şekil 4.120). Fahri Korutürk Caddesi'nde bulunan bitki kasaları sayıca kısmen yeterli ve kısmen bakımlı iken, EbuZZiya Caddesi'nde bitki kasaları sayıca kısmen yeterli ve bakımsız olduğu belirlenmiştir (Çizelge 4.30).

Şekil 4.120. Bakırköy Bölgesi Caddeleri'ndeki oturma birimleri ile tasarlanan bitki kasası örnekleri: (1) Fahri Korutürk Caddesi, (2) EbuZZiya Caddesi (Pınar ÖZKAN, 2019- Orijinal)

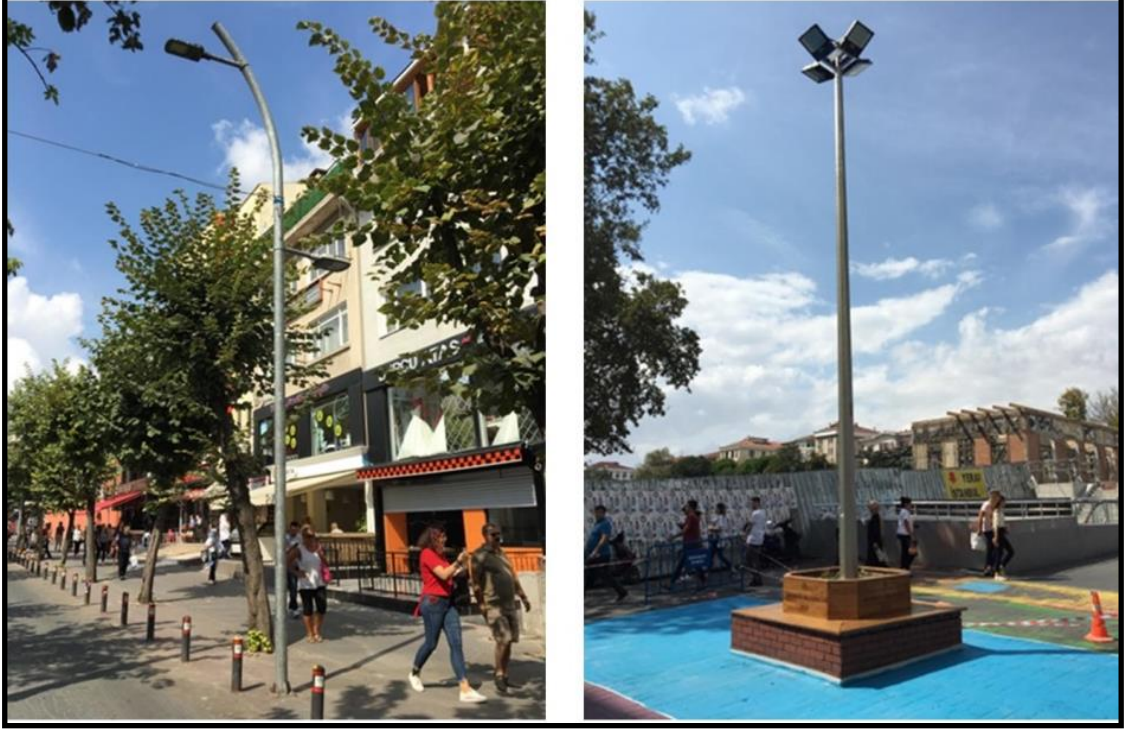
Şekil 4.121. Bakırköy Bölgesi Caddeleri’ndeki çift başlıklı ve spot aydınlatma elemanı örnekleri (Pınar ÖZKAN, 2019- Orijinal)

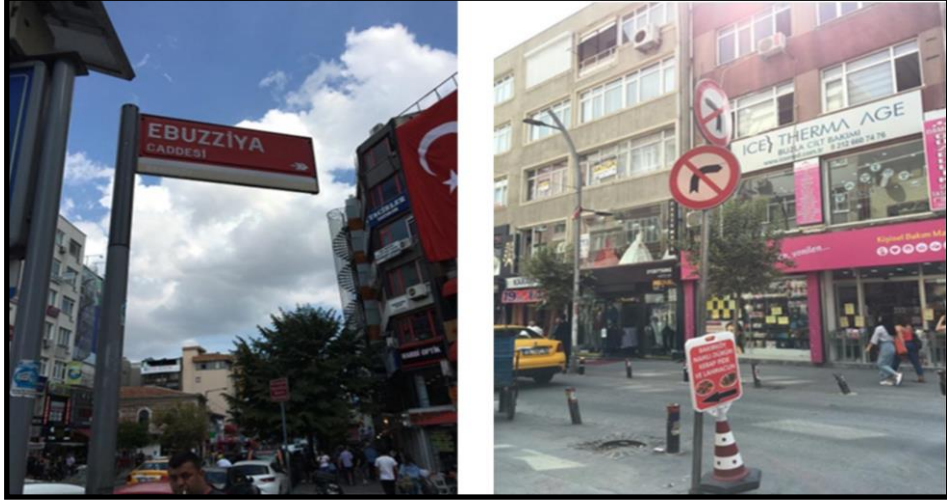
Şekil 4.122. Bakırköy Bölgesi Caddeleri'ndeki yönlendirme-trafik levhaları Örnekleri (Pınar ÖZKAN, 2019- Orijinal)

Fahri Korutürk Caddesi’nde 2 adet trafik levhası ve 1 adet yönlendirme levhası ve Ebuzziya Caddesi’nde 4 adet trafik levhası ve 2 adet yönlendirme levhası olmak üzere toplam 6 adet trafik ve 3 adet yönlendirme levhası bulunduğu tespit edilmiştir (Çizelge 4.30). Mevcut yönlendirme ve trafik levhaları standart levhalar şeklinde ve bir direğe sabitlenmiş olarak kullanıldığı saptanmıştır (Şekil 4.122). Caddelerde yönlendirme ve trafik levhaları sayıca yeterli ve bakımlı durumda olmasına karşın, cadde de reklam panoları ile ilgili herhangi bir bulguya rastlanmamıştır.

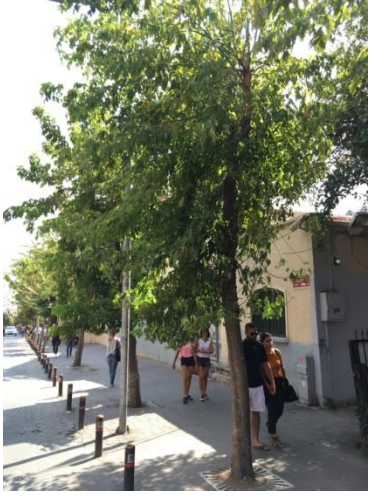
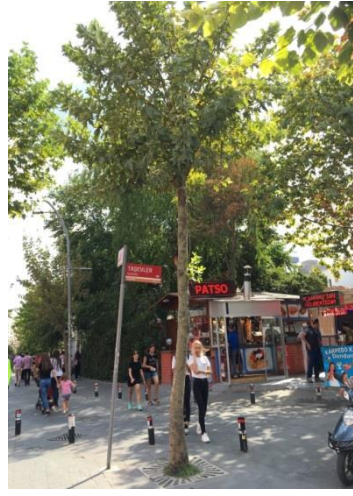
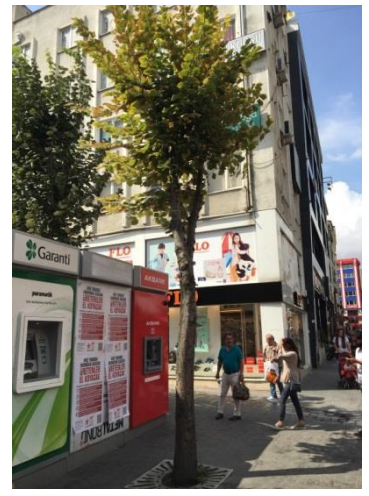
Şekil 4.127. Bakırköy Bölgesi Caddeleri'nde gölgeleme amacıyla kullanılan bitki türleri (Pınar ÖZKAN, 2019- Orijinal)

<i>Acer negundo</i> L.	<i>Platanus orientalis</i> L.	<i>Tilia tomentosa</i> Moench

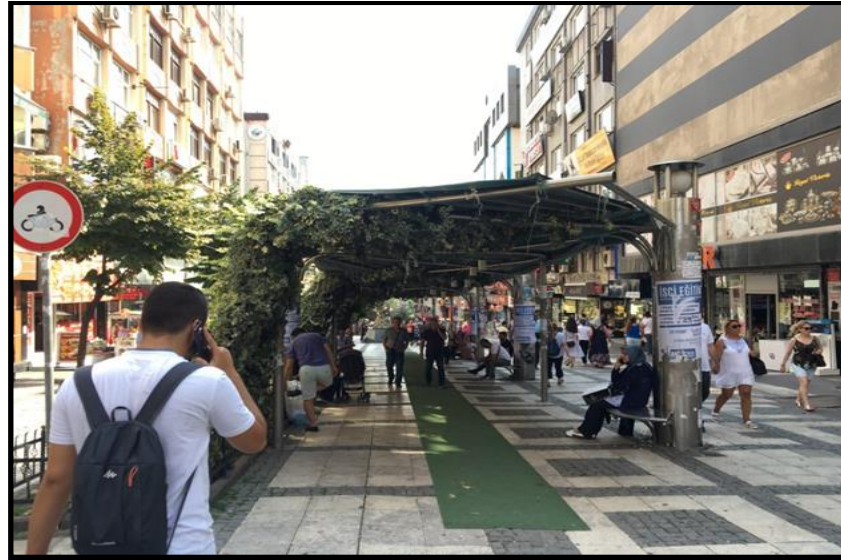
Şekil 4.134. Marmara Caddesi'ndeki çatı-üst örtü elemanı (pergole) örneği (Pınar ÖZKAN, 2019- Orijinal)

Marmara Caddesi'nde 1 adet çatı ve üst örtü elemanı tespit edilmiş olup, oturma birimleri ile birlikte tasarlanmış pergola şeklinde olduğu belirlenmiştir. Caddede yer alan çatı-üst örtü elemanı kısmen bakımlı ve sayıca yeterli olduğu saptanmıştır (Şekil 4.134).

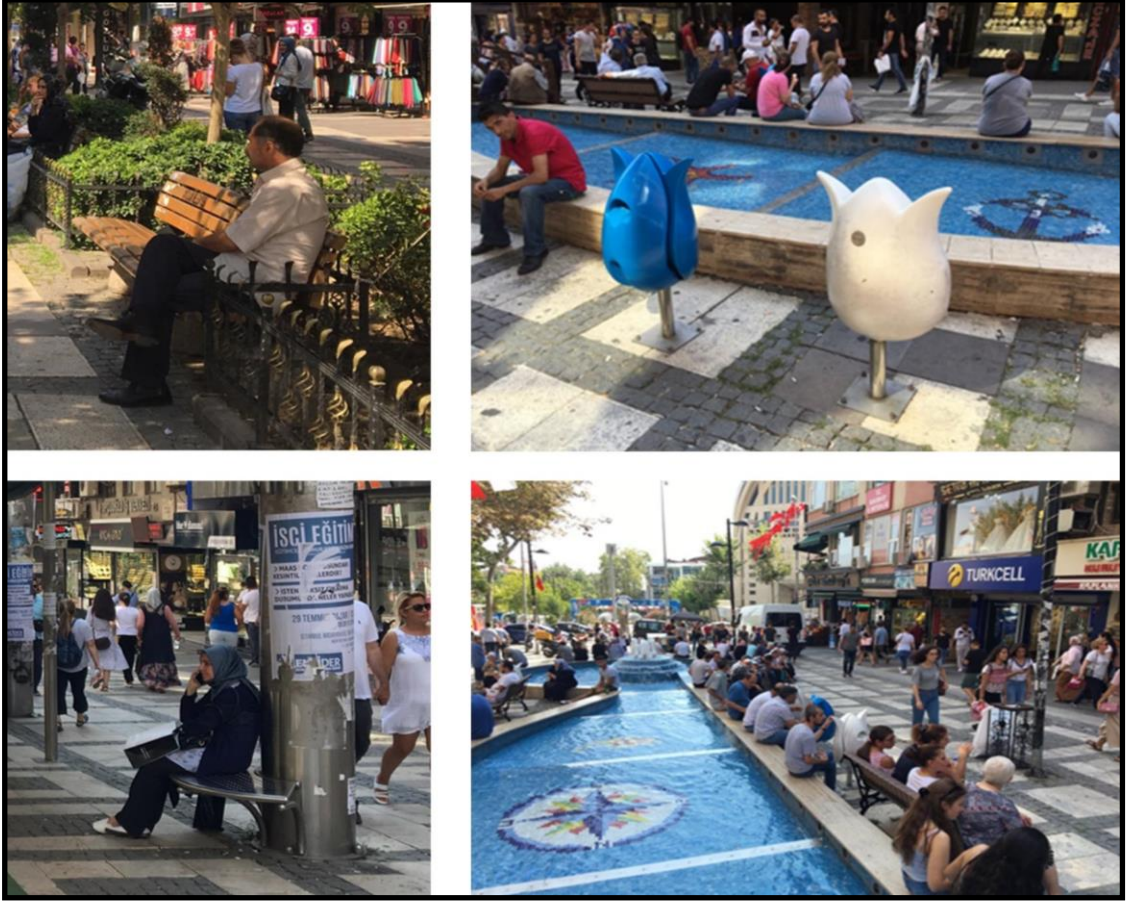
Şekil 4.135. Marmara Caddesi'ndeki farklı oturma elemanı örnekleri ve su ögesinin oturma amaçlı kullanımı (Pinar ÖZKAN, 2019- Orijinal)

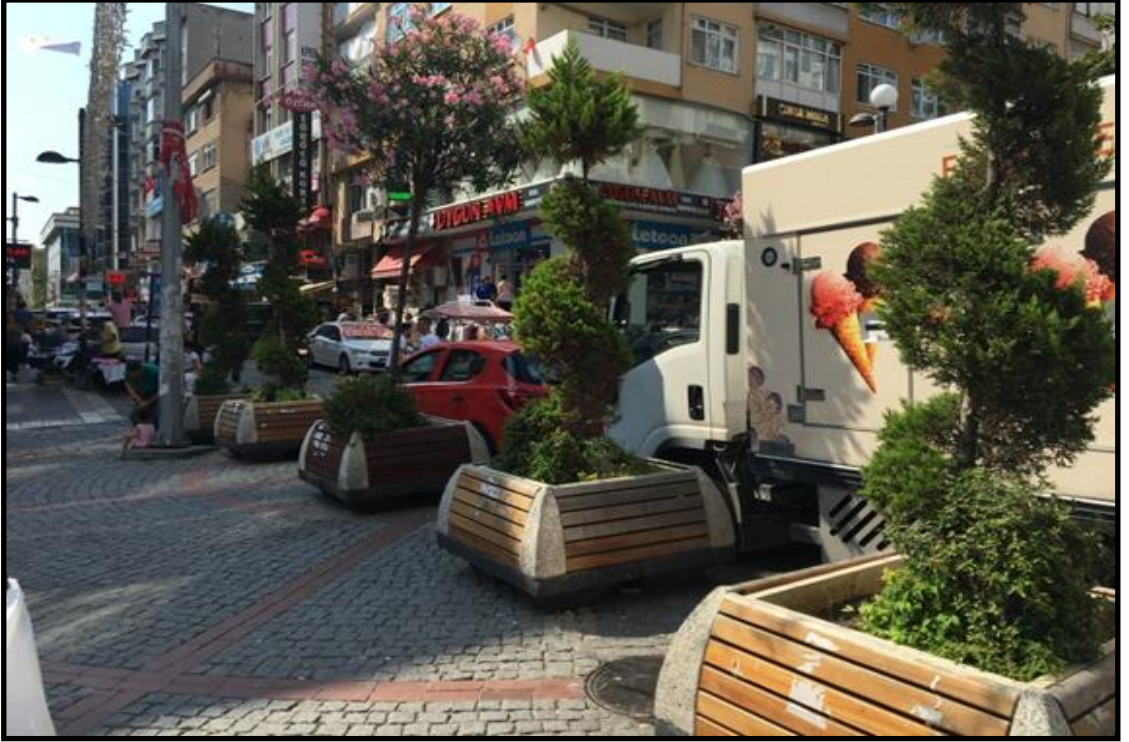
Şekil 4.136. Marmara Caddesi'ndeki beton-ahşap bitki kasası örneği (Pınar ÖZKAN, 2019- Orijinal)

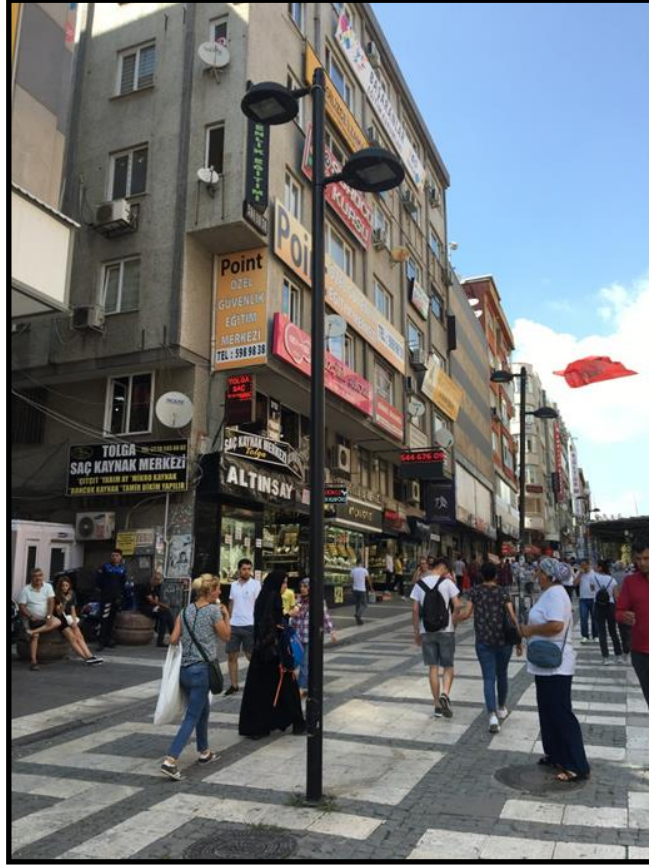
Şekil 4.137. Marmara Caddesi’ndeki aydınlatma elemanı örneği (Pınar ÖZKAN, 2019- Orijinal)

Marmara Caddesi'nde yol boyunca belirli aralıklar ile konumlandırılmış toplam 31 adet aydınlatma elemanı tespit edilmiştir (Çizelge 4.36). Mevcut aydınlatma elemanları farklı yükseklikte çift başlığa sahip olup, sayıca yeterli ve bakımlı oldukları belirlenmiştir (Şekil 4.137).

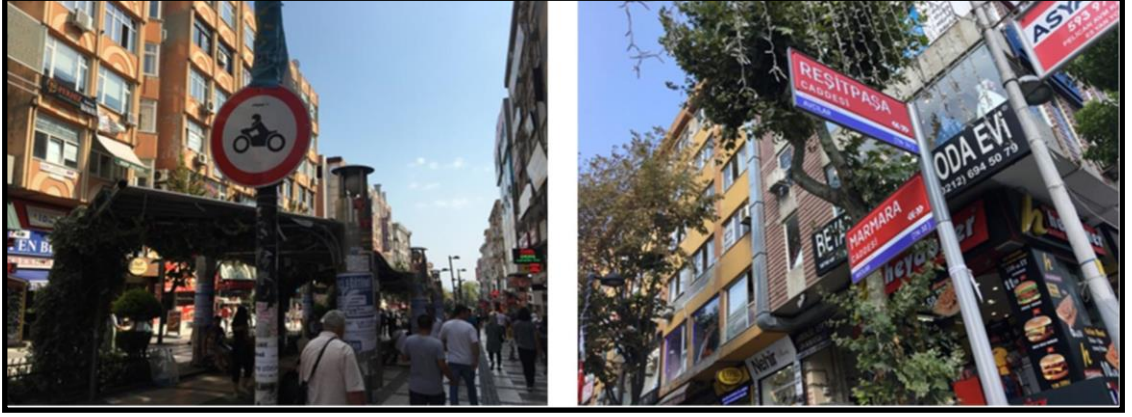
Şekil 4.138. Marmara Caddesi’ndeki yönlendirme – trafik levhası örnekleri (Pınar ÖZKAN, 2019- Orijinal)

Marmara Caddesi’nde yapılan değerlendirmeler sonucunda 5 adet trafik ve 2 adet yönlendirme levhası tespit edilmiştir (Çizelge 4.36). Trafik ve yönlendirme levhaları, genellikle aydınlatma direklerinin üzerine konumlandırılmış olup, sayıca yeterli ve bakımlı oldukları saptanmıştır. Cadde üzerinde reklam panolarına ise rastlanmamıştır (Şekil 4.138).

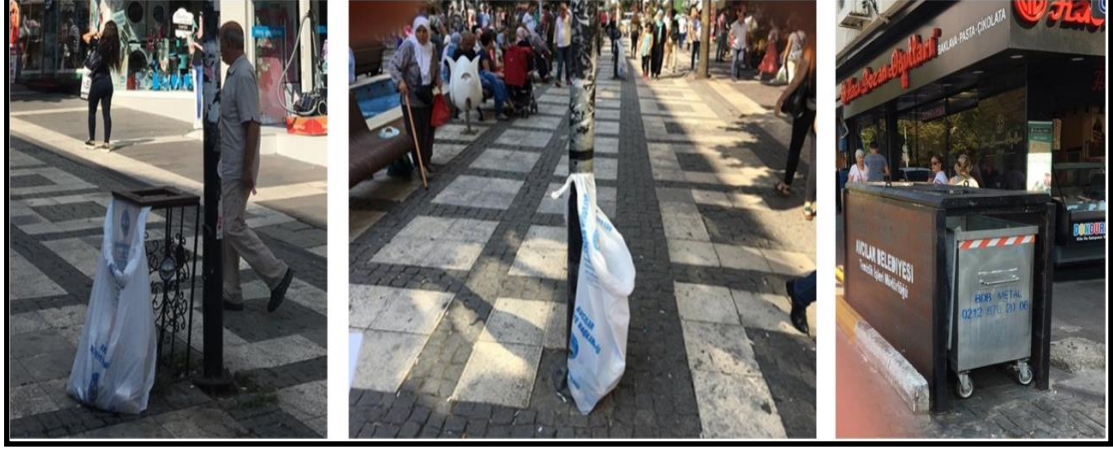
Şekil 4.139. Marmara Caddesi'ndeki çöp kutusu ve çöp konteneri örnekleri (Pınar ÖZKAN, 2019- Orijinal)

Marmara Caddesi’nde 3 adet küçük çöp elemanı ve 1 adet büyük çöp konteyneri olmak üzere toplam 4 adet çöp elemanı tespit edilmiştir (Çizelge 4.36). Caddede kullanılan küçük çöp kutuları ferforje kafesin içine yerleştirilmiş çöp poşetleri şeklinde olup, sayıca yetersiz oldukları belirlenmiştir. Mevcut çöp elemanları bakımsız olmakla

birlikte, yer yer sadece elektrik direklerine bağlanmış çöp poşetlerinede cadde üzerinde rastanmıştır (Şekil 4.139).

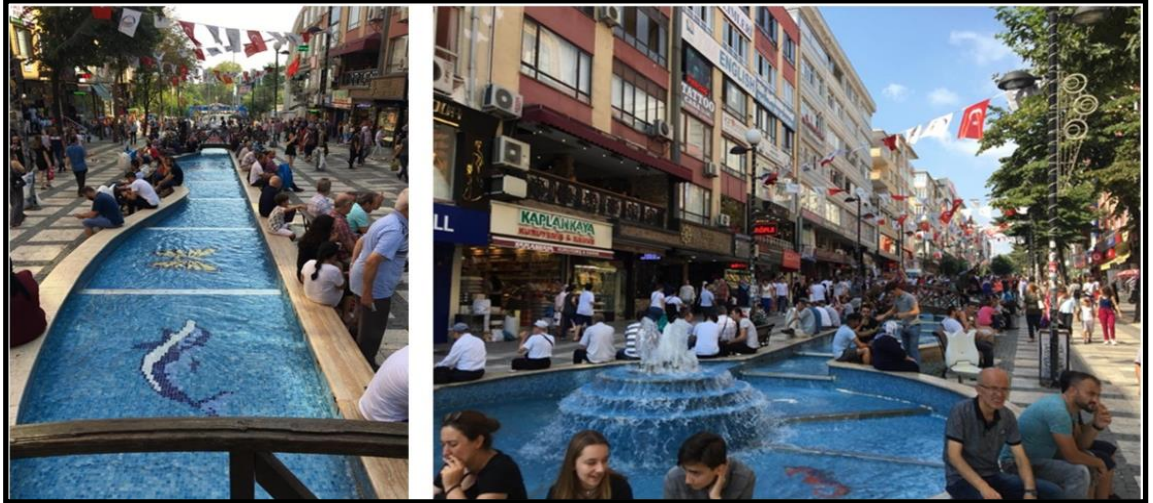
Şekil 4.141. Marmara Caddesi'ndeki su ögesi (fiskiyeli kaskatlı havuz) örneği (Pınar ÖZKAN, 2019- Orijinal)

Marmara Cadde'sinde yapılan değerlendirmeler sonucunda cadde üzerinde 1 adet su ögesi tespit edilmiştir (Çizelge 4.36). Mevcut olan su ögesi kaskatlı ve fiskiyeli havuz şeklinde olup, caddenin ortasında olduğu ve caddenin büyük bir bölümünü kapladığı belirlenmiştir. Mevcut su ögesi sayıca yeterli ve bakımlıdır (Şekil 4.141).

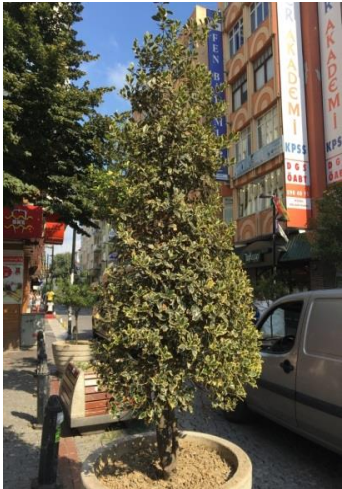
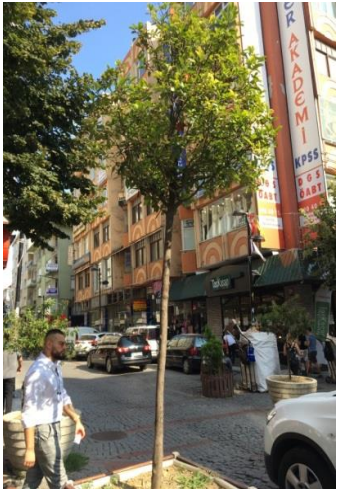
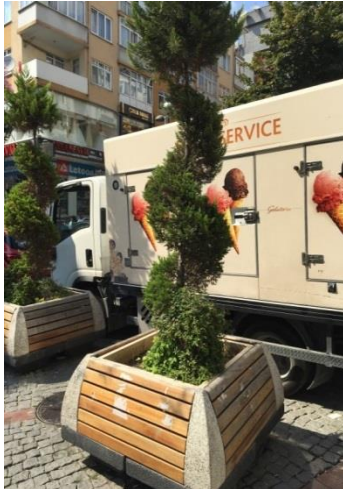
Şekil 4.146. Marmara Caddesi'nde sınırlama amacıyla kullanılan bitki türleri (Pınar ÖZKAN, 2019- Orijinal)

<i>Ilex aquifolium</i> L.	<i>Ligustrum japonicum</i> "Tige"	<i>Cupressocyparis leylandii</i> (ABJacks.&Dallim)Dallim.

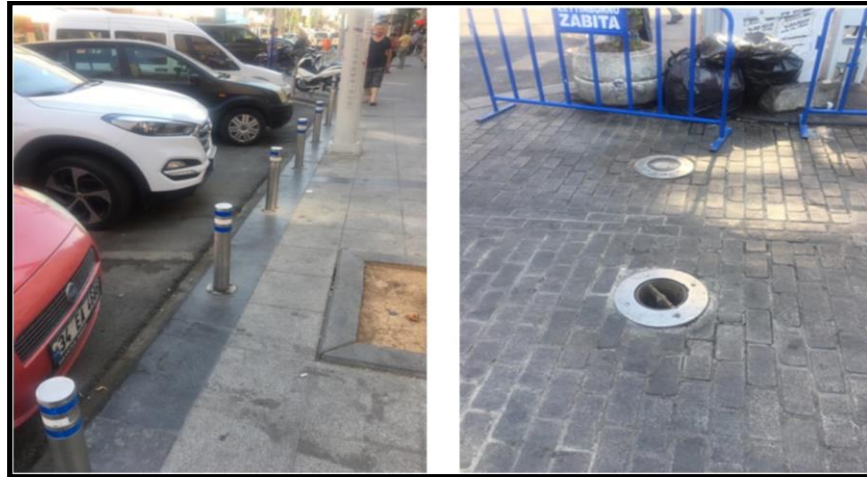
Şekil 4.153. 58. Bulvar Caddesi’ndeki çelik duba ve pistonlu duba sınır elemanları (Pınar ÖZKAN, 2019- Orijinal)

58. Bulvar Caddesi’nde iki farklı sınır elemanı tespit edilmiştir. Bunlardan biri trafiğe açık olan bölümde park halindeki araçlar ile yaya yolunu ayırmak amacıyla kullanılan çelik dubalar olup, diğeri ise trafiğe kapalı bölümde araç girişini engellemek amacı ile kullanılan pistonlu çelik dubalardır. Tüm sınır elemanları kısmen sayıca yeterli olup, bakımlı oldukları saptanmıştır (Şekil 4.153).
