**İSTANBUL KENTİ BAZI ALIŞVERİŞ CADDELERİNİN
PEYZAJ TASARIMI AÇISINDAN
DEĞERLENDİRİLMESİ**

T.C.
BURSA ULUDAĞ ÜNİVERSİTESİ
FEN BİLİMLERİ ENSTİTÜSÜ

YÜKSEK LİSANS TEZİ
PEYZAJ MİMARLIĞI ANABİLİM DALI

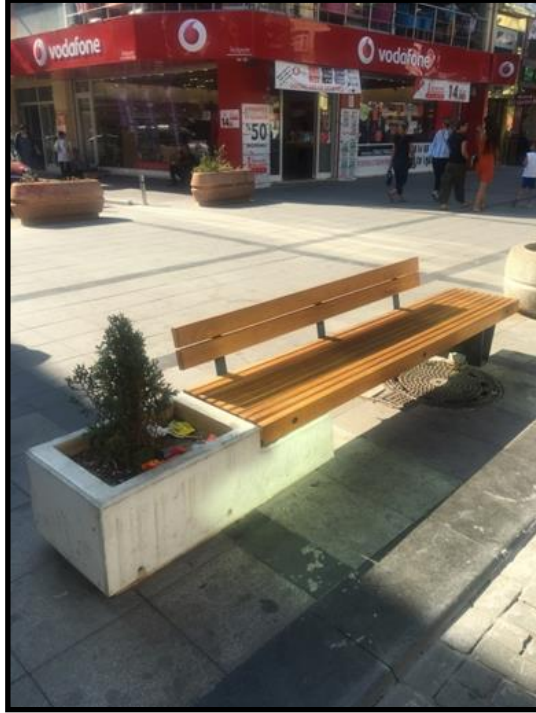
Şekil 4.154. 58.Bulvar Caddesi'ndeki beton bitki kasaları ile tasarlanmış ahşap bank örneği(Pınar ÖZKAN, 2019- Orijinal)

58. Bulvar Caddesi'nde 29 adet oturma birimi bulunmakta olup, yalnızca trafiğe kapalı alanda bulunduğu belirlenmiştir (Çizelge 4.42) Mevcut olan banklar ahşap materyalden yapılmış olup, beton bitki kasaları ile birlikte tasarlanmıştır. Caddede bulunan oturma birimleri sayıca yeterli ve kısmen bakımlıdır (Şekil 4.154).

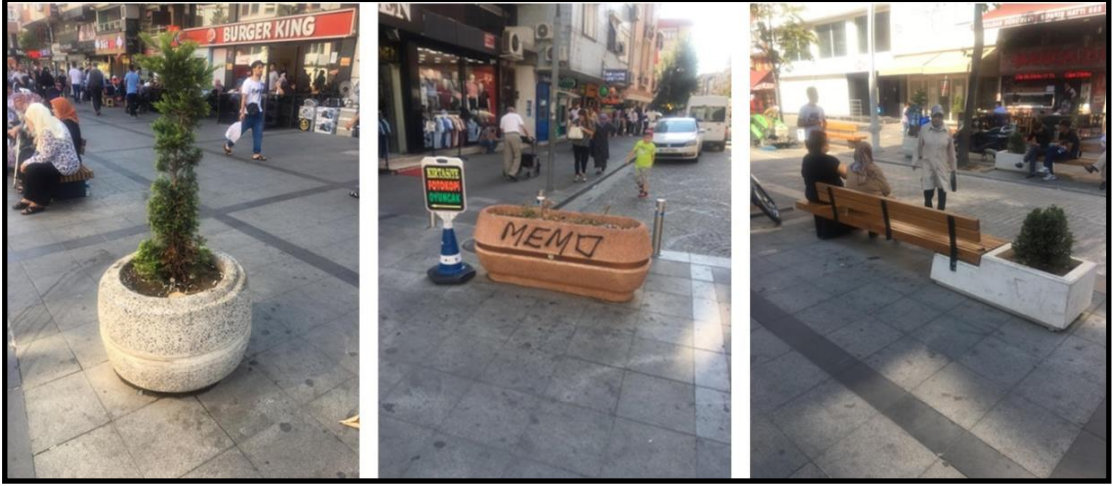
Şekil 4.155. 58.Bulvar Caddesi'ndeki bitki kasalarından örnekler (Pınar ÖZKAN, 2019- Orijinal)

58. Bulvar Caddesi'nde yapılan deęerlendirmeler sonucunda 32 adet bitki kasası tespit edilmiř olup, bu bitki kasaları yalnızca trafięe kapalı alanda olduęu belirlenmiřtir (Çizelge 4.42). Bitki kasaları farklı form, büyüklük ve şekillerde olup, beton materyalden tasarlandıęı saptanmıřtır. Mevcut bitki kasalarının çoęunda bitkisel materyaller oldukça bakımsız olduęu ya da hiç bitkinin bulunmadıęı tespit edilmiřtir. Cadde boyunca kullanılan bitki kasaları sayıca yeterli ve kısmen bakımlıdır (Şekil 4.155)

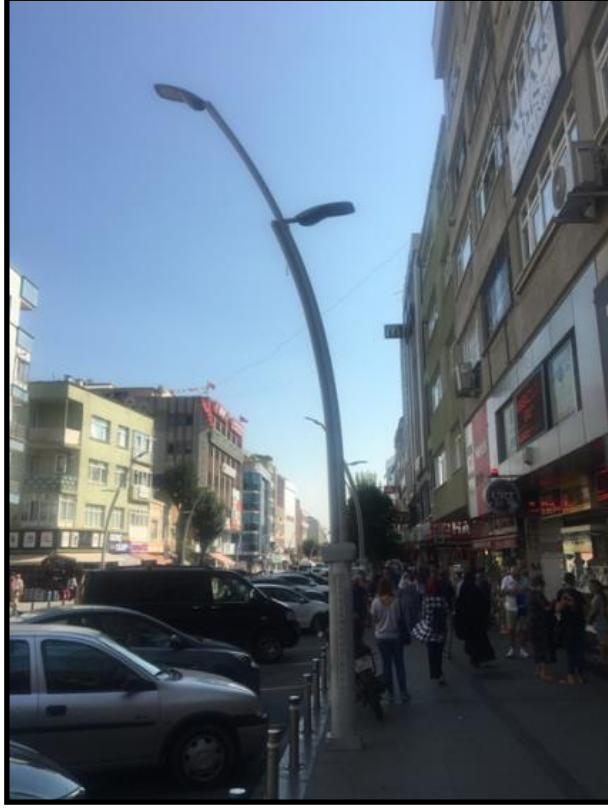
Şekil 4.156. 58.Bulvar Caddesi'ndeki aydınlatma elemanı örneği (Pınar ÖZKAN, 2019-Orijinal)

58.Bulvar Caddesi'nde 102 adet aydınlatma elemanı tespit edilmiř olup, sayıca yeterli olduęu belirlenmiřtir (Çizelge 4.42). Mevcut aydınlatma elemanları yaya yollarının kenarlarında konumlandırılmıř olup, farklı yükseklikte çift başlıęa sahiptir. Başlıklardan kısa olanı yaya yoluna, uzun olanı ise tařıt yoluna hizmet ettięi ve bakımlı olduęu belirlenmiřtir (Şekil 4.156).

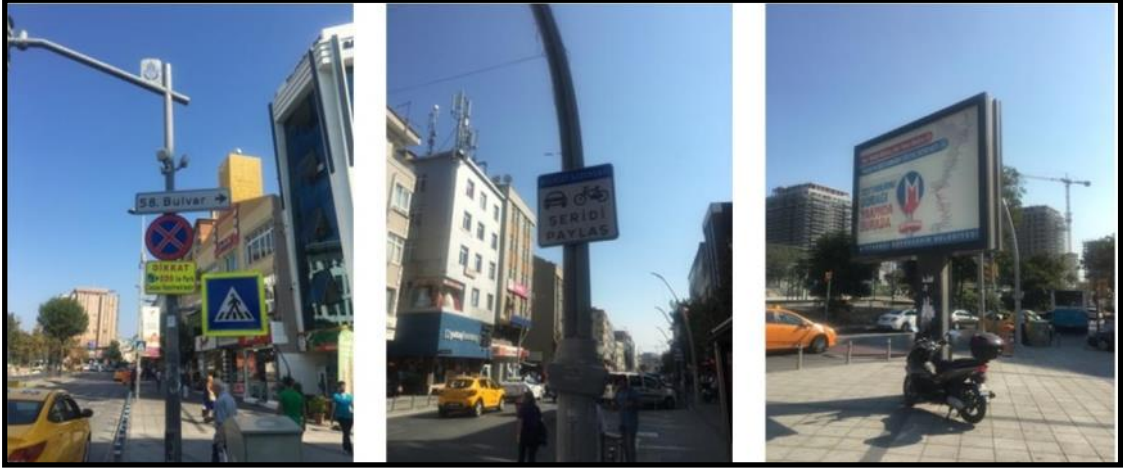
Şekil 4.157. 58.Bulvar Caddesi'ndeki yönlendirme-trafik levhası ve reklam panosu örnekleri (Pınar ÖZKAN, 2019- Orijinal)

58. Bulvar Caddesi'nde yerinde yapılan değerlendirmeler sonucunda toplam 1 adet yönlendirme levhası ve 20 adet trafik levhası tespit edilmiş olup, sayıca yeterli ve bakımlı olduğu görülmüştür. Trafik ve yönlendirme levhaları belirli aralıklarla ve genellikle aydınlatma direklerinin üzerine konumlandırılmıştır. Ayrıca caddede 1 adet reklam panosu tespit edilmiş olup, sayıca kısmen yeterli ve bakımlı olduğu belirlenmiştir (Çizelge 4.42).

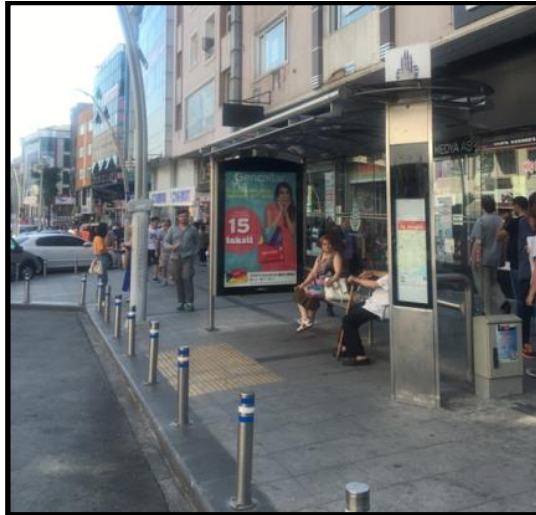
Şekil 4.158. 58.Bulvar Caddesi'nin trafiğe açık olan bölümünde konumlandırılmış otobüs durağı örneği (Pınar ÖZKAN, 2019- Orijinal)

58. Bulvar Caddesi'nde trafiğe açık bölümde 2 adet otobüs durağı yer almakta olup, bakımlı oldukları tespit edilmiştir (Çizelge 4.42). Otobüs durakları caddenin yalnızca tek yönünde ve aralıklı olarak konumlandırılmış olup, üstü kapalı olduğu belirlenmiştir. Ayrıca otobüs duraklarının hemen önünde yaya yolunun üzerinde engelli bireyler için kılavuz iz de yer almaktadır (Şekil 4.158).

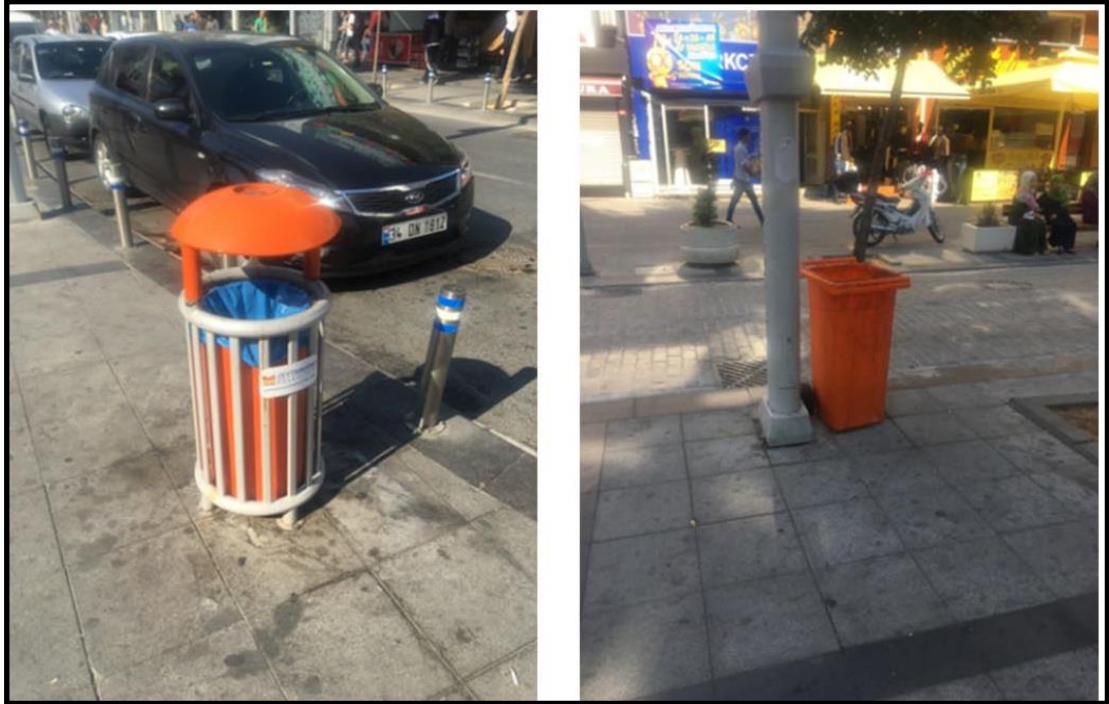
Şekil 4.159. 58.Bulvar Caddesi'ndeki çöp kutusu örnekleri (Pınar ÖZKAN, 2019- Orijinal)

58. Bulvar Caddesi'nde 5 adet çöp kutusu tespit edilmiş olup, sayıca yetersiz olduğu belirlenmiştir (Çizelge 4.42). Mevcut çöp elemanları küçük boy ve metalden yapılmış çöp kutuları olup, bakımsız olduğu tespit edilmiştir (Şekil 4.159).

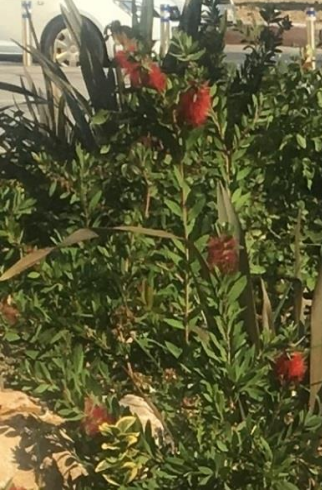
Şekil 4.165. 58.Bulvar Caddesi'nde fon oluşturma (*Callistemon citrinus* (Curtis) Skeels, *Euonymus japonicus* "Aurea Variegata") ve vurgulama (*Olea europaea* L.) amacıyla kullanılan bitki türleri (Pınar ÖZKAN, 2019- Orijinal)

<i>Callistemon citrinus</i> (Curtis) Skeels	<i>Euonymus japonicus</i> "Aurea Variegata"	<i>Olea europaea</i> L.

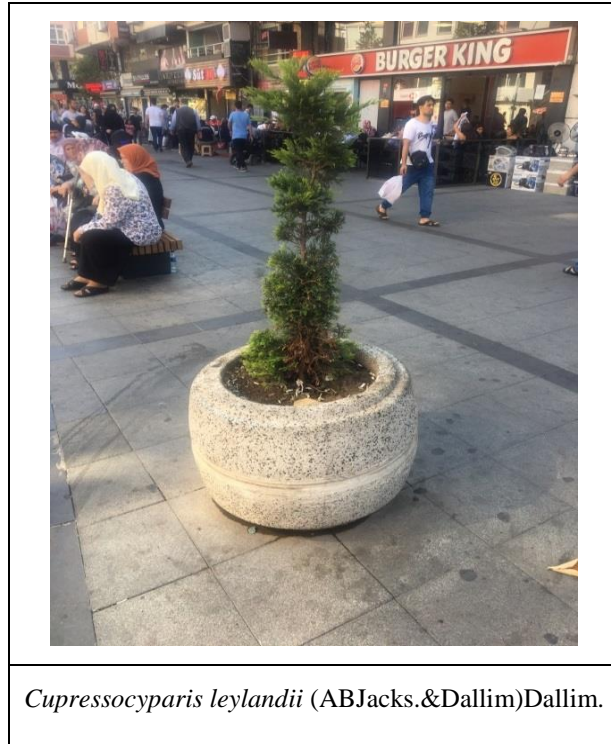
Şekil 4.166. 58. Bulvar Caddesi'nde kullanılan *Cupressocyparis leylandii* (ABJacks.&Dallim) Dallim. türünün işlevsel olmayan kullanımı (Pınar ÖZKAN, 2019- Orijinal)
