**BALIKESİR HAVRAN'DA BULUNAN GELENEKSEL  
KONUTLARIN YAPIM TEKNİKLERİ VE TAŞIYICI  
SİSTEM ÖZELLİKLERİ AÇISINDAN İNCELENMESİ**

YÜKSEK LİSANS TEZİ  
MİMARLIK ANABİLİM DALI

### **INVESTIGATION ON CONSTRUCTION TECHNIQUES AND STRUCTURAL SYSTEMS OF TRADITIONAL HOUSES IN HAVRAN BALIKESİR**

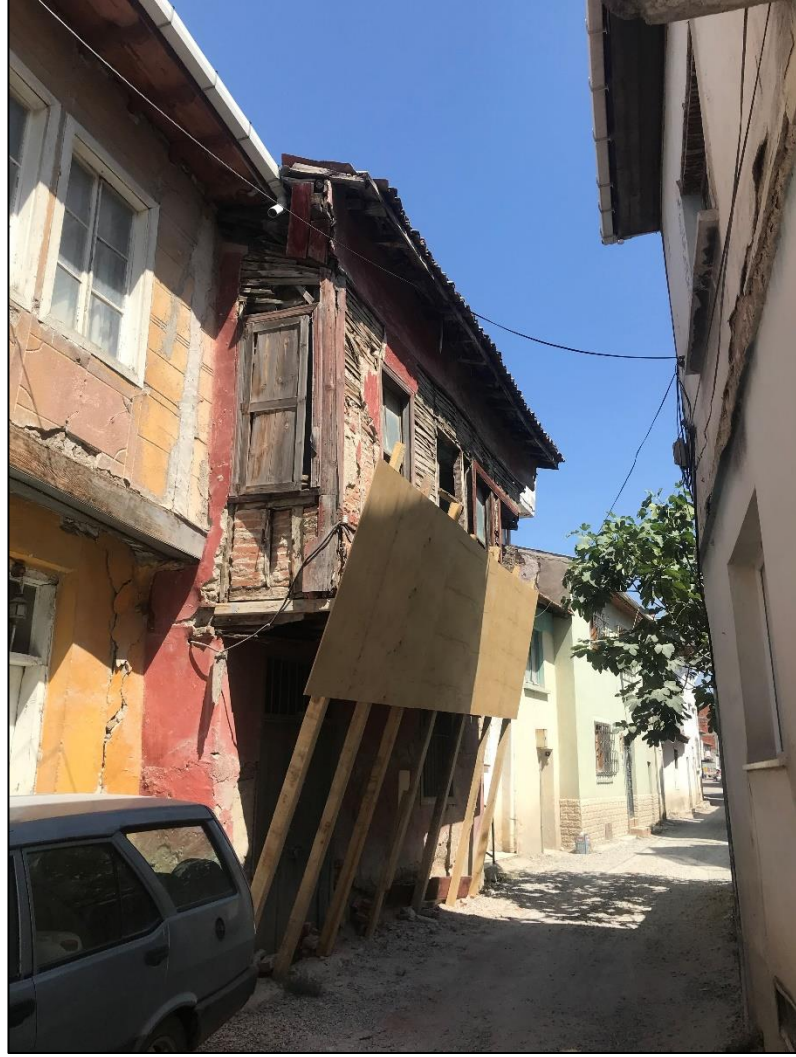
Çeşitli dönemlerde meydana gelen seller, depremler ve zamanın yıpratıcı etkisi geleneksel Havran konutlarını kötü etkilemiştir. Yapıdaki hasar ve bozulmalar çıplak gözle kolayca gözlenebilmektedir (Şekil 2.43). Bu durum yapı malzemesine bağlı cephe karakterindeki değişimler, yapım sistemi, kullanılan teknikler açısından bilgi vermektedir.

**Şekil 2.43.** Bozulmalar (Göktaş 2019 arşivi)

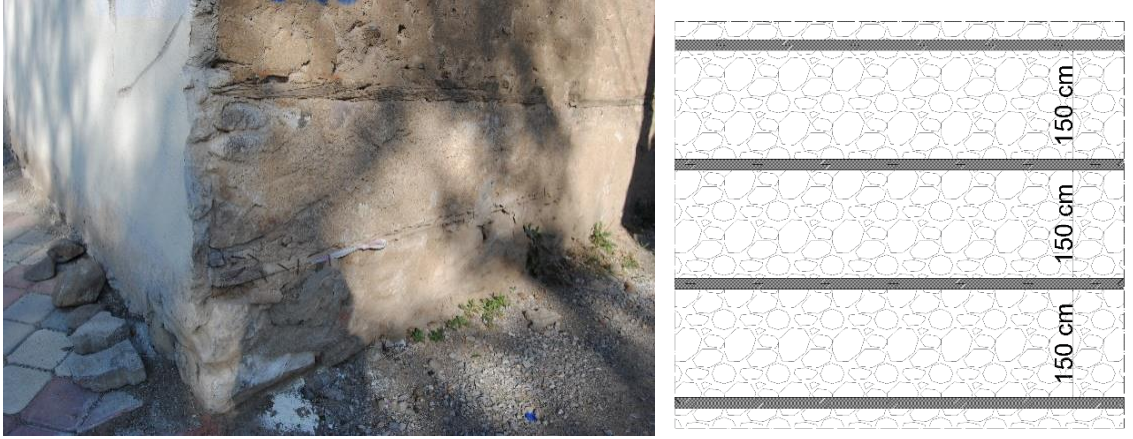
**Şekil 3.16.** Ahşap hatıl a) İnceleme alanındaki örnek duvar b) Hatıl şematik gösterim (Göktaş 2019 arşivi)

Ahşap hatıllar genelde dikdörtgen bir kesite sahiptir. 10x10 cm ve 5x10 cm en kesitindedir. Birbirini izleyen iki hatıl arası yükseklik 1,50 m'yi geçmemektedir. Kapı üstleri ve pencere alt ve üstlerine 5 ila 10 cm arasında eni değişen lentolar kullanılmıştır. Ahşap hatılların kerpicing bünyesindeki su ile teması veya kendi fiziksel, biyolojik, kimyasal etkilere karşı zaman içinde çürümesi duvarda korozyona yol açmaktadır (Şekil 3.20).

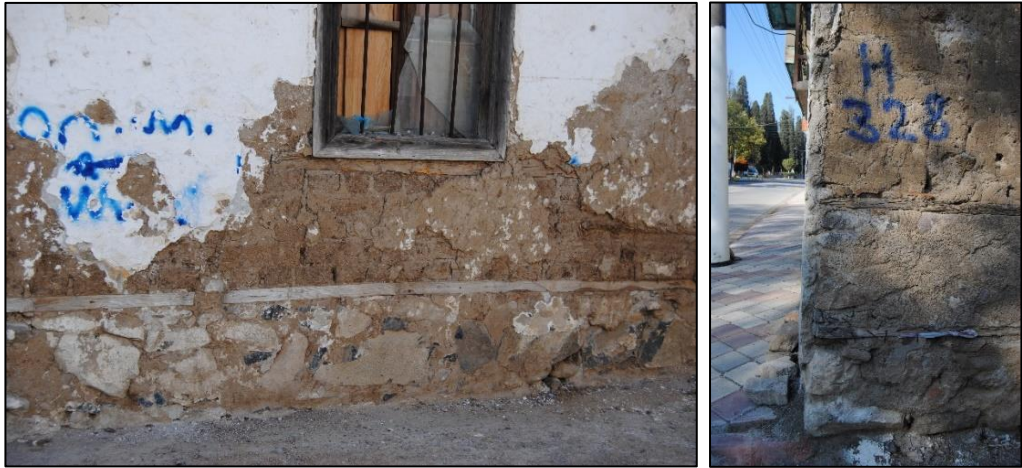
**Şekil 3.19.** Kerpiç duvar tasarımında taş-ahşap hatıl-kerpiç birleşimi (Göktaş 2019 arşivi)

- Yapılarda oturmaldan kaynaklı oluşan çatlakları önlemek,
- Düşey yüklerin düzgün bir şekilde aktarımını sağlamak,
- Düşey yükler altında duvarın şişip açılmasını önlemek,
- Yapı dayanımını arttırmak,
- Duvar yüzeyinin nizami yükselmesini sağlamak amacıyla yapılmaktadır.

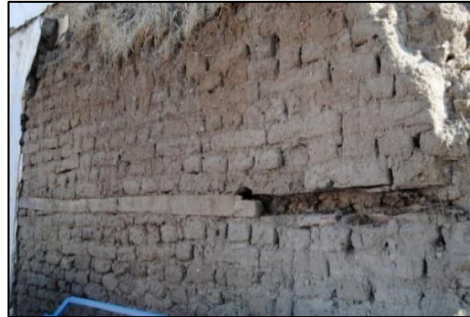
**Şekil 3.20.** Ahşap hatılın çürümesi (Göktaş 2019 arşivi)

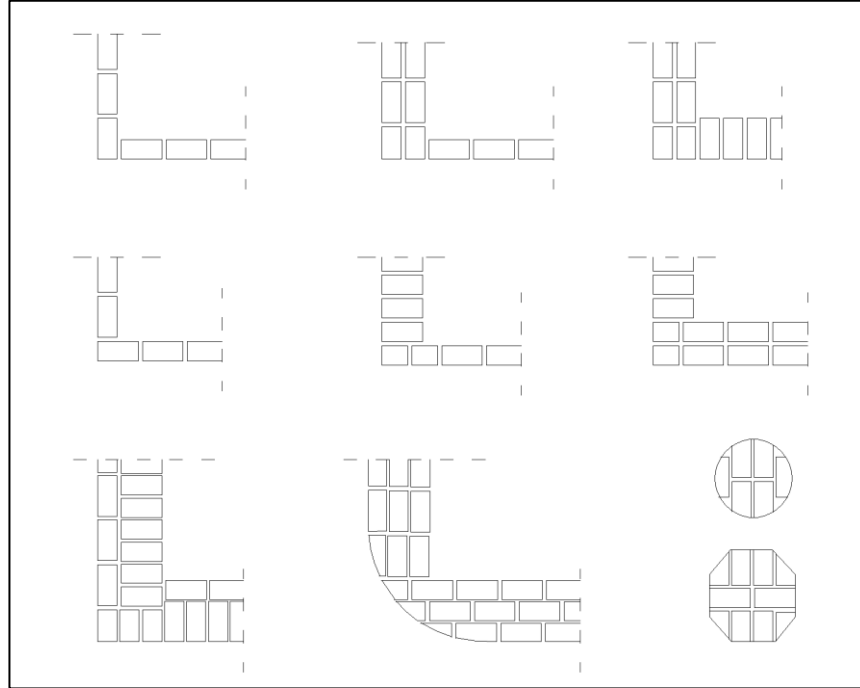
Şekil 3.22. Duvar Birleşimleri ve Kolonlarda Tuğla Örgü Biçimlenişi (Göktaş 2019)

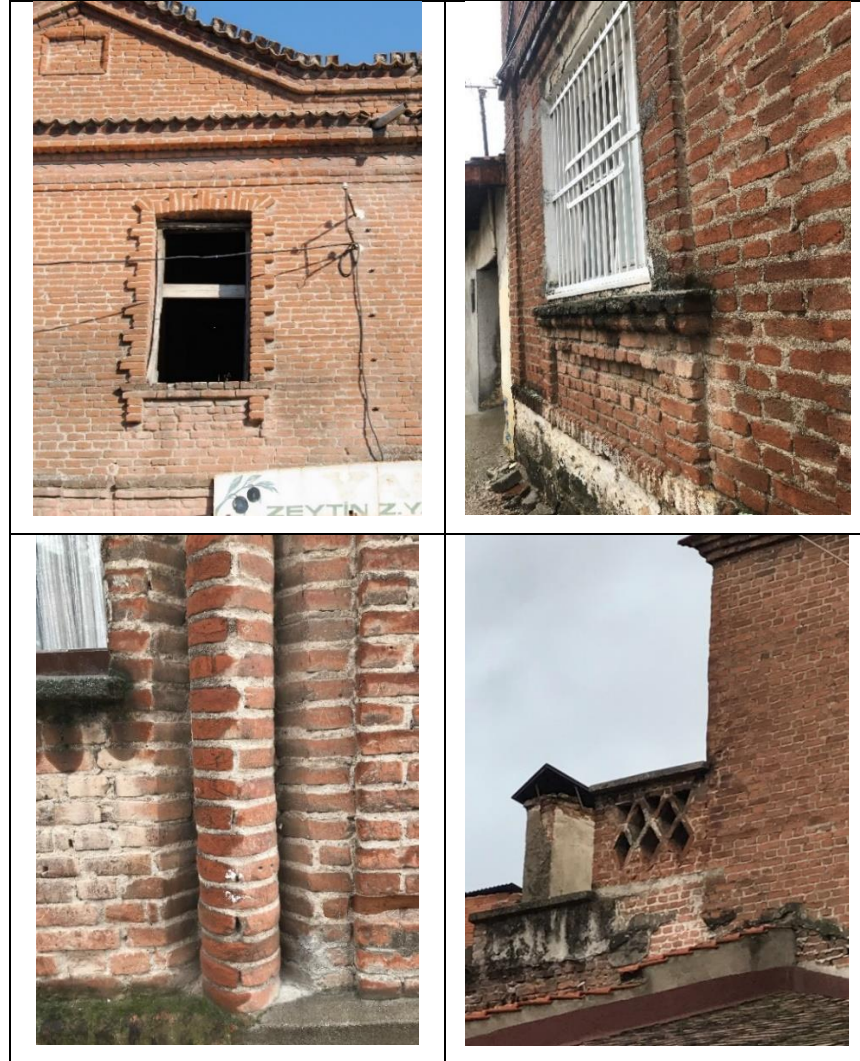
Şekil 3.26. Havran'da görülen bazı örgü tipleri (Göktaş 2019 arşivi)

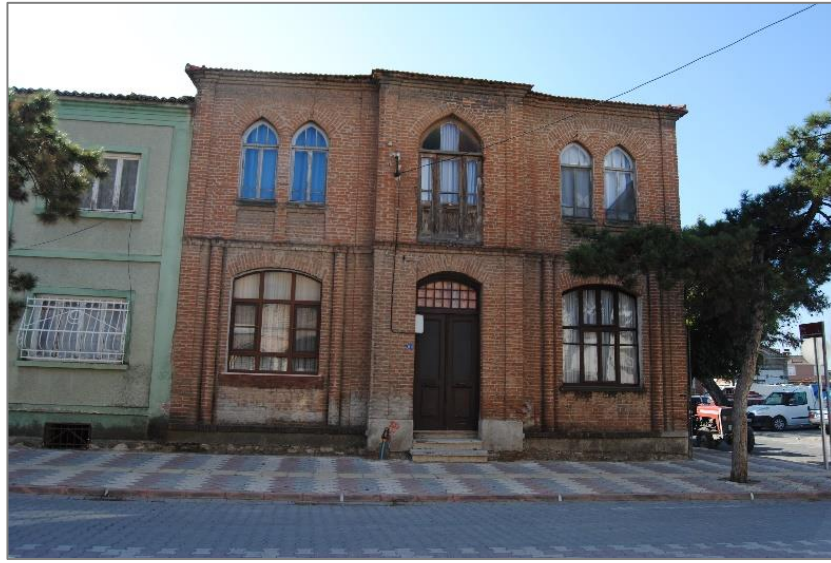
**Şekil 3.27.** Tuğla duvar yığma sistemli geleneksel konut (Göktaş 2019 arşivi)

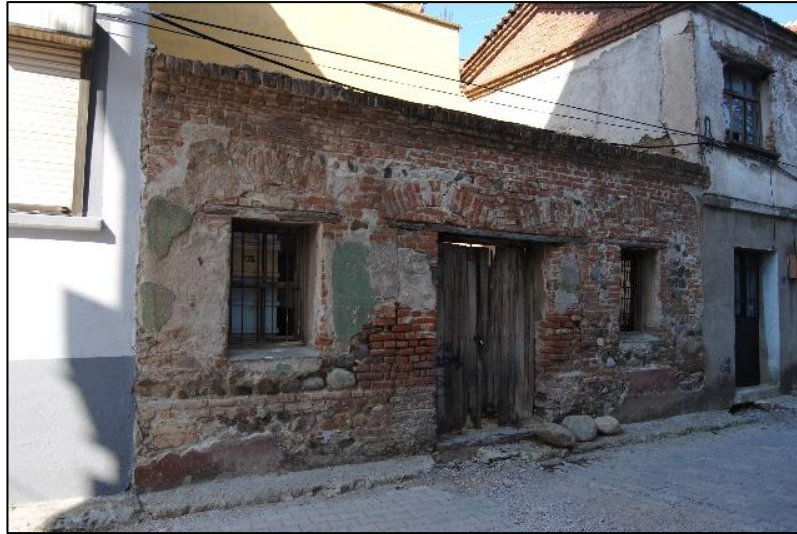
**Şekil 3.29.** Karma duvarlı geleneksel konut (Göktaş 2019 arşivi)

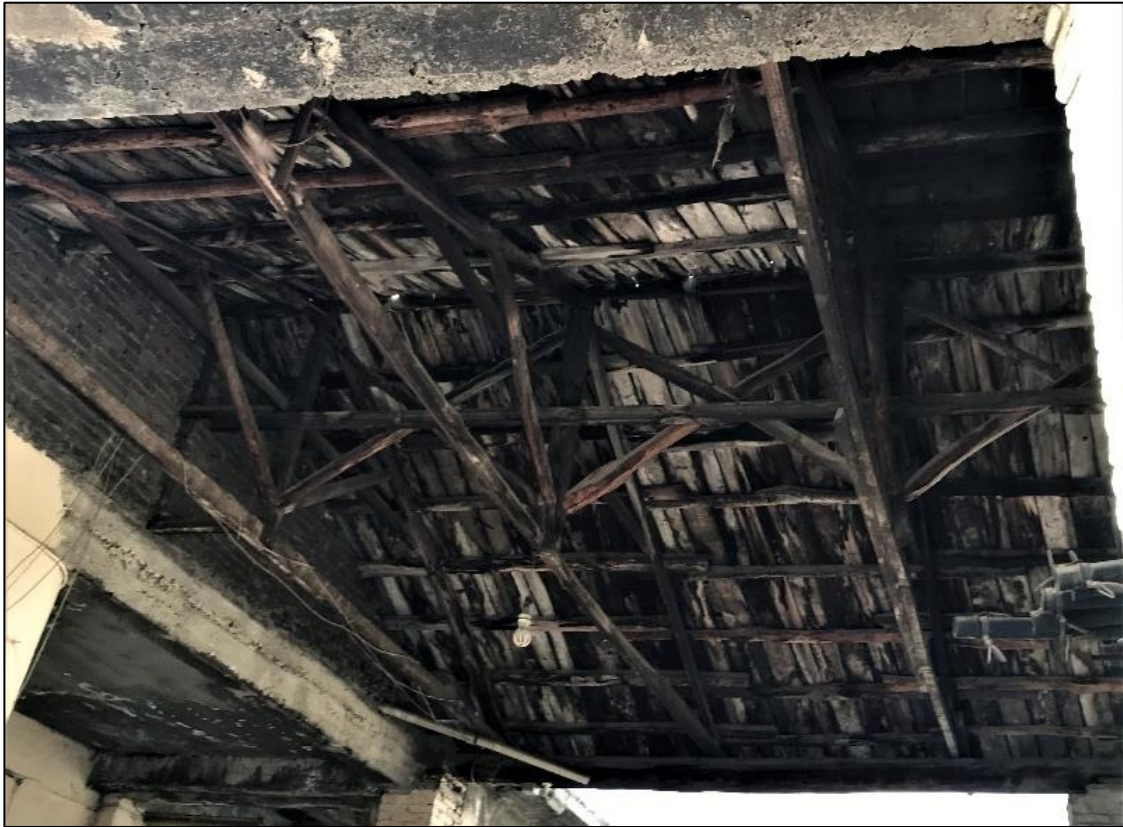
Şekil 3.42. Çatı bileşenleri (Göktaş 2019 arşivi)

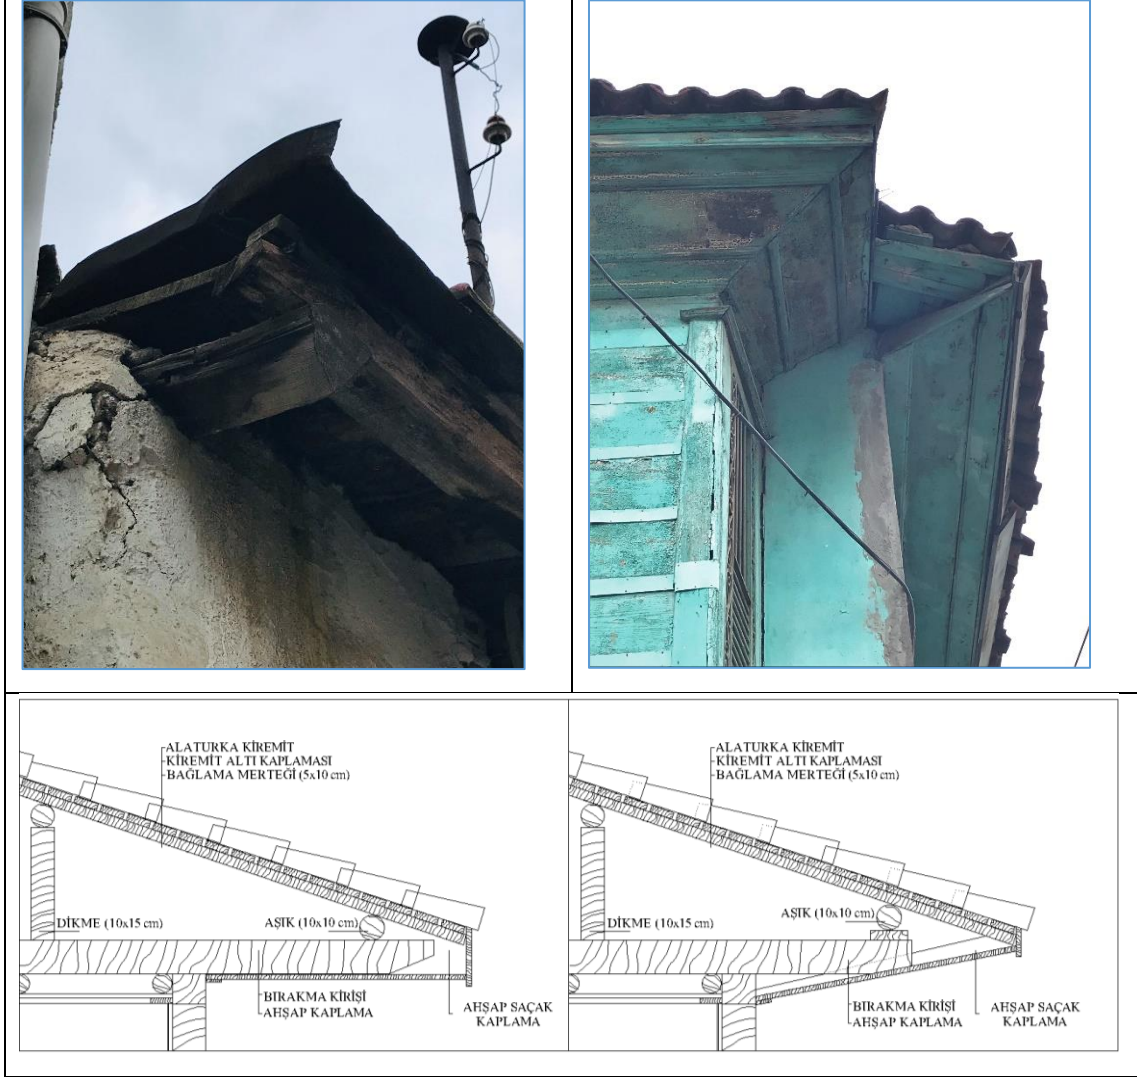
Şekil 3.46. Saçak kaplama detayları (Göktaş 2019)

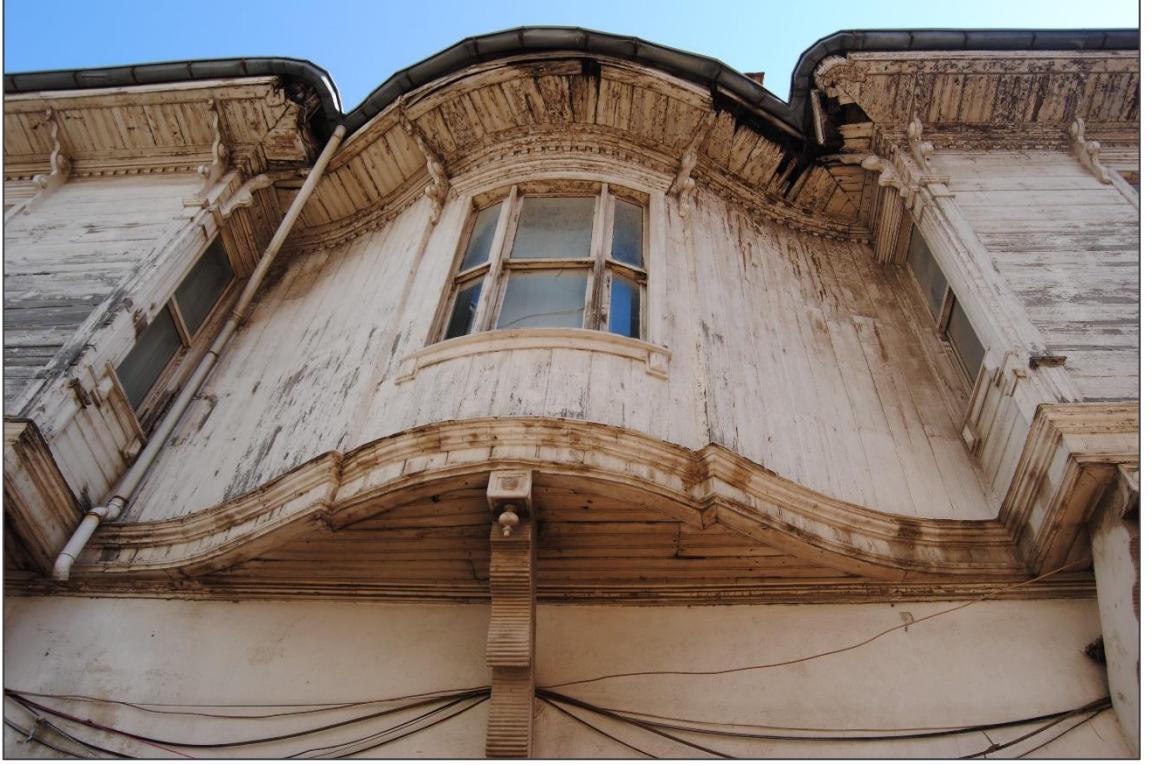
**Şekil 3.47.** Çıkma formuna göre saçak biçimlenişi (Göktaş 2019 arşivi)

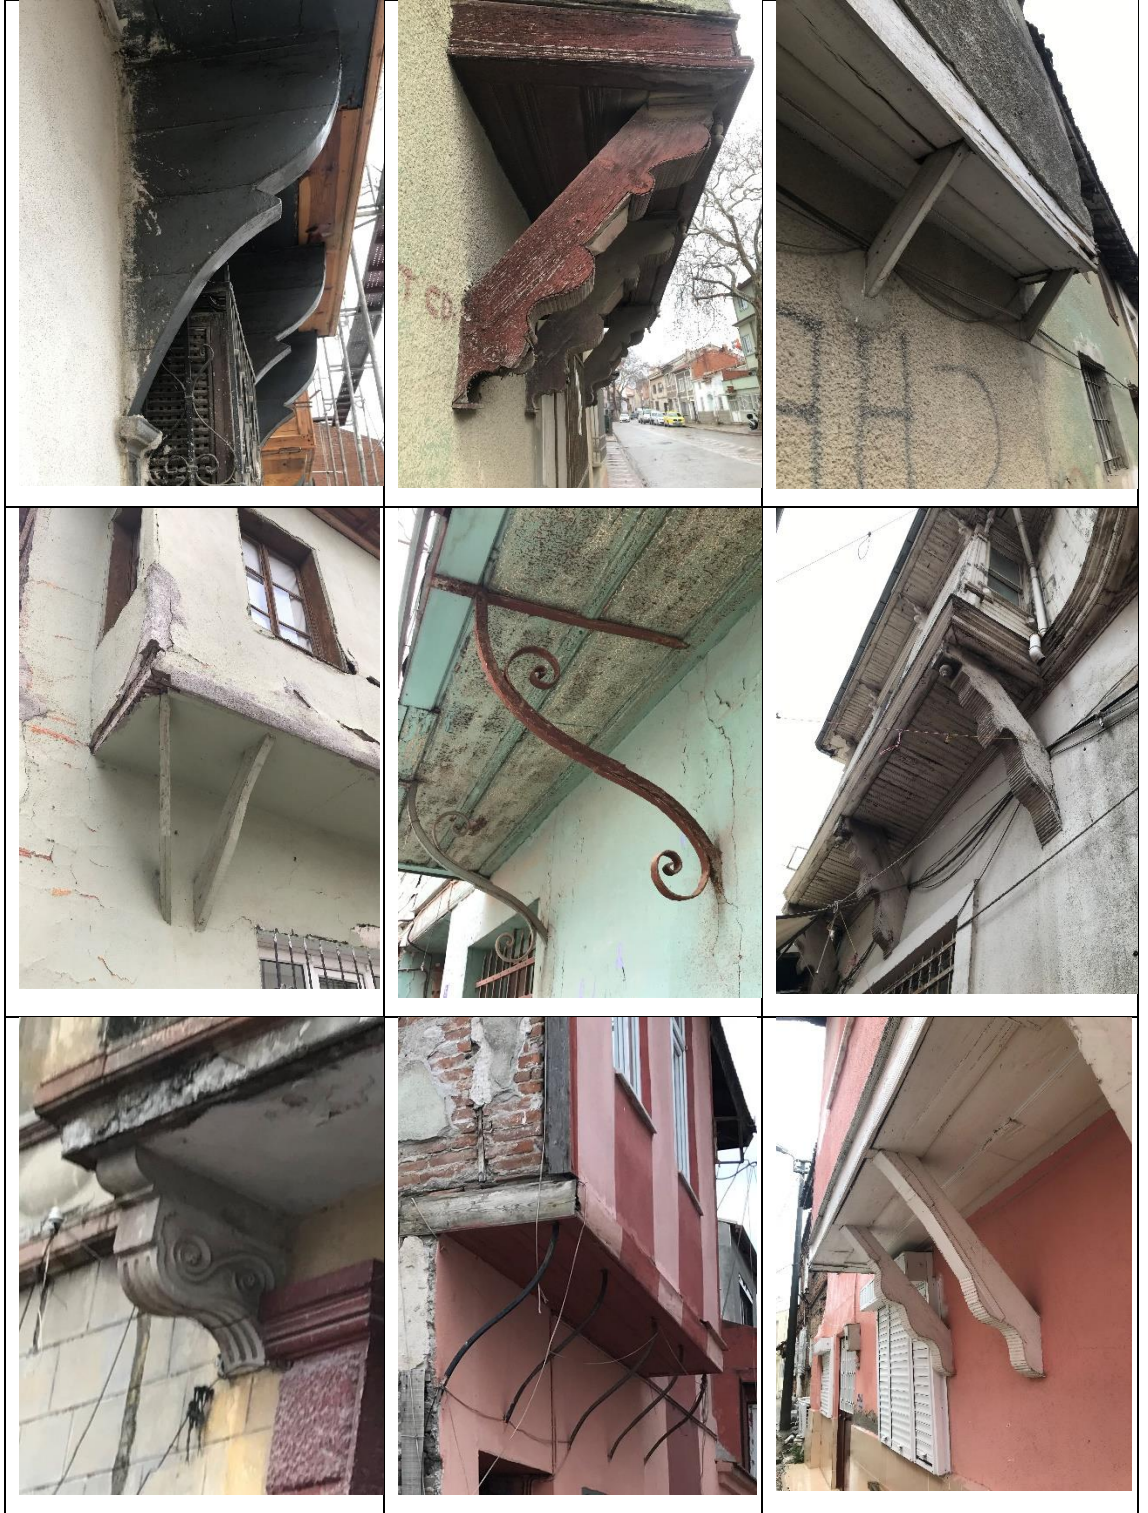
Şekil 3.53. Payanda örnekleri (Göktaş 2019 arşivi)

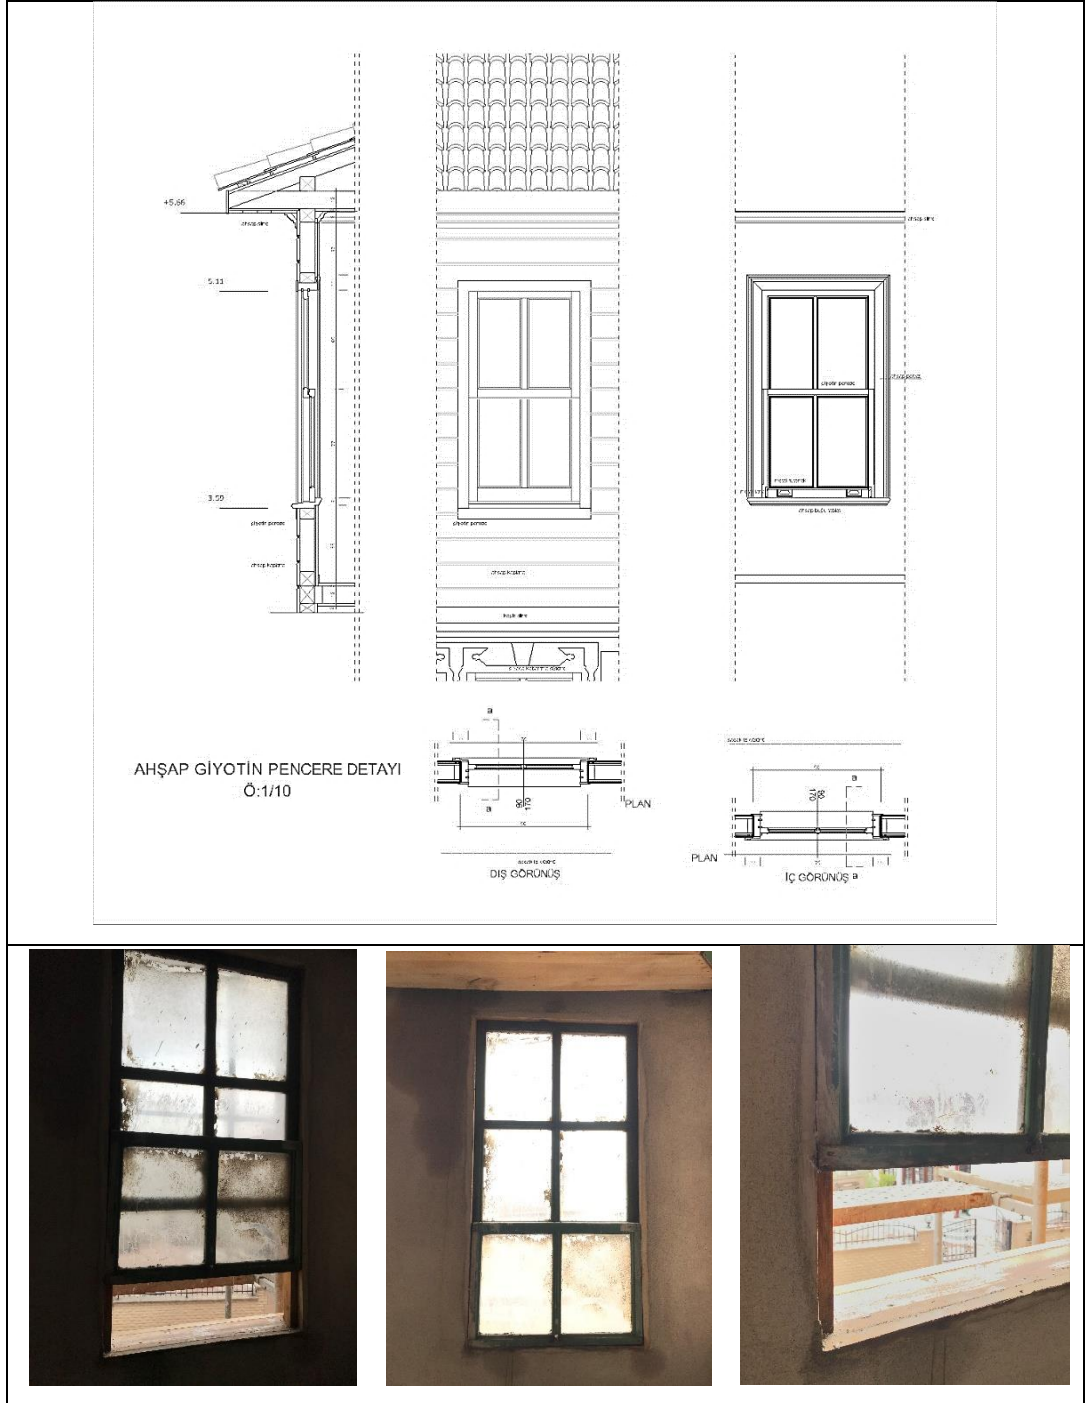
Şekil 3.61. Giyotin pencere detayı (Göktaş 2019)

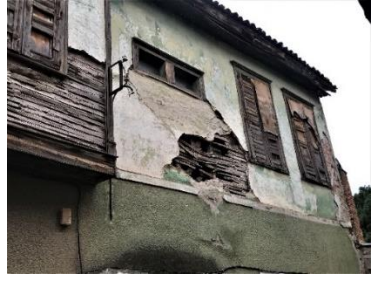
Zemin kat tuğla yığma sistemlidir. Duvar kalınlığı 60 cm'dir. Üst kat ahşap karkas sistemlidir. Üzeri 2-3 cm kalınlıkta ahşap çıtalar ile kaplıdır. Yapı sıvası yer yer dökülmüştür. Birinci katta yer alan odanın düzgün dörtgen forma sahip olması için 40 cmlik bir çıkması bulunmaktadır. Yapı duvarlarında hasarlar tespit edilmiştir.		
<b>YAPIM SİSTEMİ</b>			<b>SAĞLAMLIK</b>

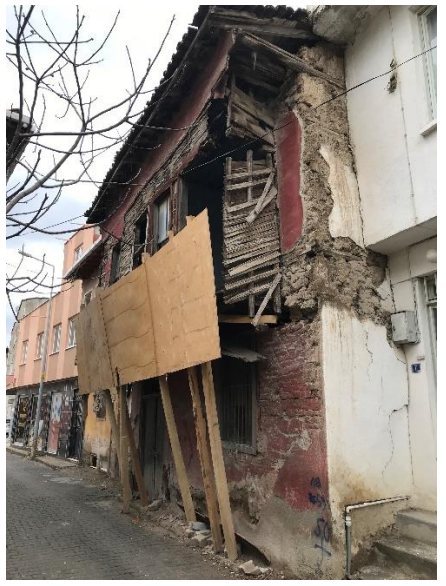
Yapı zemin ve birinci kat duvarı kerpiç yığma sistemlidir. Birinci katta konsol çıkma bulunmaktadır. Çıkma ahşap konstrüksiyonludur. Üzeri 2-3 cm kalınlıkta ahşap çitaller ile kaplıdır. Yapı sıvası birçok yerde dökülmüş, duvarda şekil değişiklikleri mevcuttur. Yapı taşıyıcı sistemindeki hasar sebebi ile ahşap dikmeler ve plakalar ile desteklenmektedir.		
<b>YAPIM SİSTEMİ</b>			<b>SAĞLAMLIK</b>
