# **ÜSKÜP’TE SULTAN MURAD KÜLLİYESİ**

**(YÜKSEK LİSANS TEZİ)**

**Büşra KOÇER**

**BURSA – 2020**

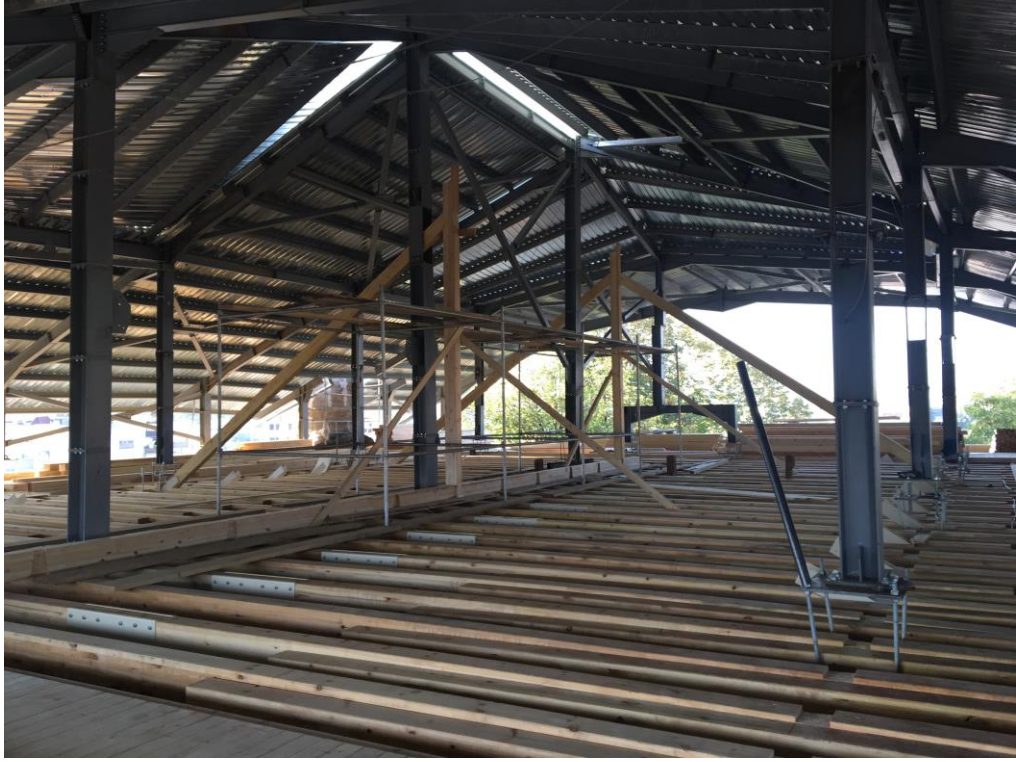
Fotoğraf 17: Sultan Murad Camii örtü sisteminde kullanılan ahşap malzeme (Restorasyon süreci devam ederken. Ekim 2018)

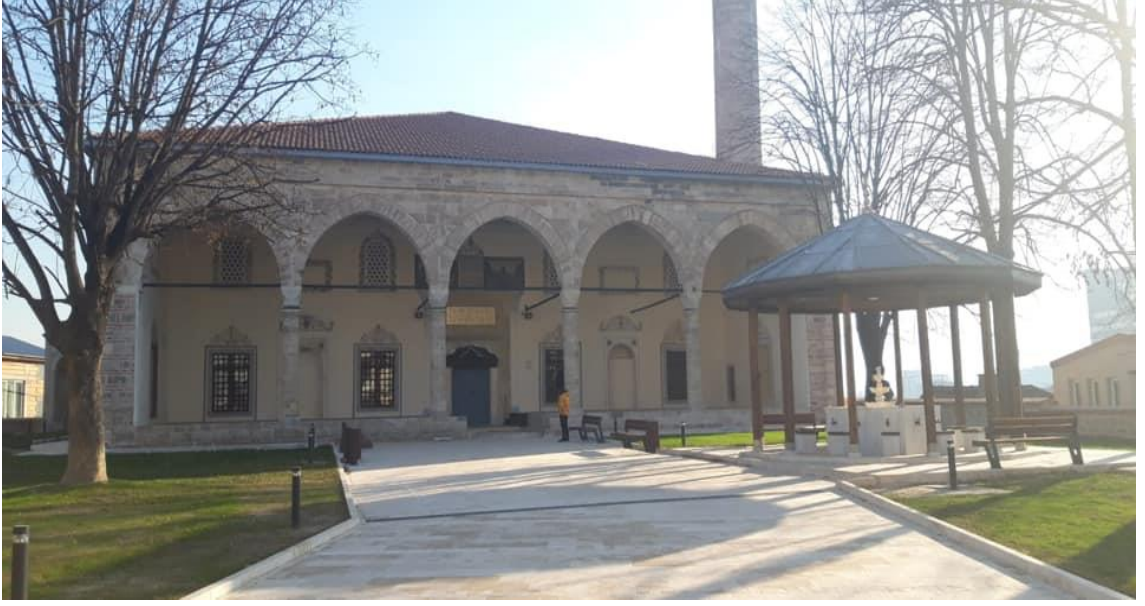
Fotoğraf 33: Sultan Murad Camii restorasyon sonrası avlu ve kuzey cephesi

Harimi örten kırma çatı kuzeydeki son cemaat yerini de içine almaktadır. Son cemaat yeri dört sütuna oturan yuvarlak kemerlere sahip revak düzenlemesi ile beş bölüme ayrılmıştır (fot. 33). Giriş koridorundan daha yüksek tutulan doğu ve batı kanatları alması taş ve tuğla ile kapalı vaziyette olup doğu tarafı bir pencere ile batı tarafı ise giriş açıklığıyla dışa açılmaktadır. Alan araştırmamız esnasında son cemaat yerinin batı kanadına betonarme ilavenin yapıldığını müşahade ettik (fot. 55). 1963 Üsküp Depremi'nden sonra minarenin yıkılmasıyla son cemaat yeri batı duvarı hasar görmüş ve bugün mevcut olan betonarme ek bu sebepten yapılmıştır.<sup>120</sup> Deprem sonrasına ait fotoğrafta son cemaat yerindeki hasar görülebilmektedir (fot. 58).

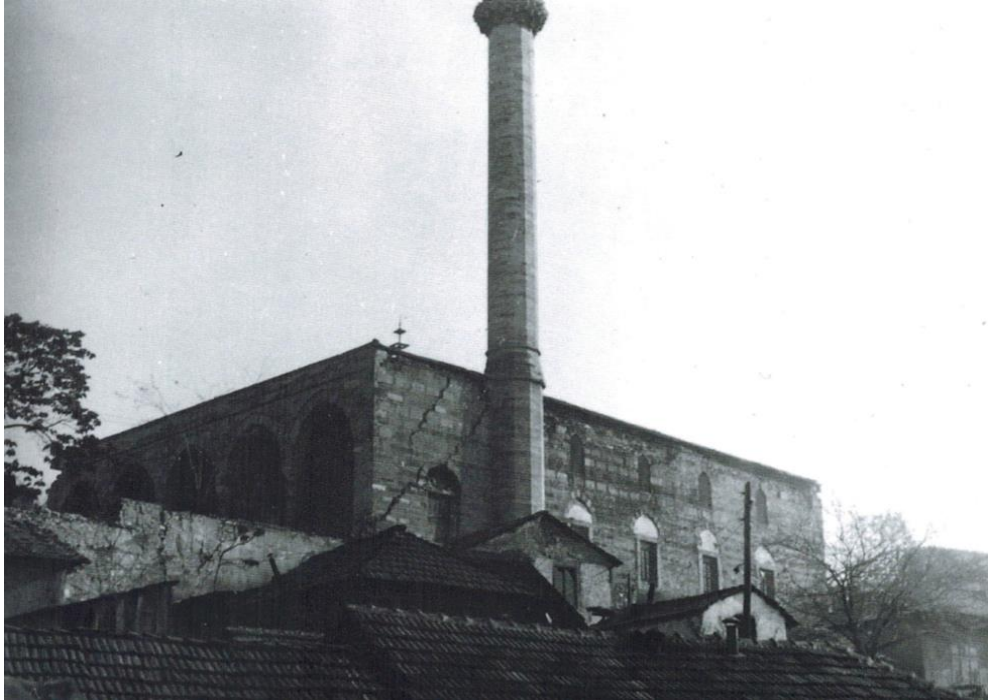
Fotoğraf 58: 1963 depreminden sonra Sultan Murad Camii batı cephesinden bir görünüm (Üsküp Milli Konservasyon Arşivi – RZZZSK Arşivi'nden)

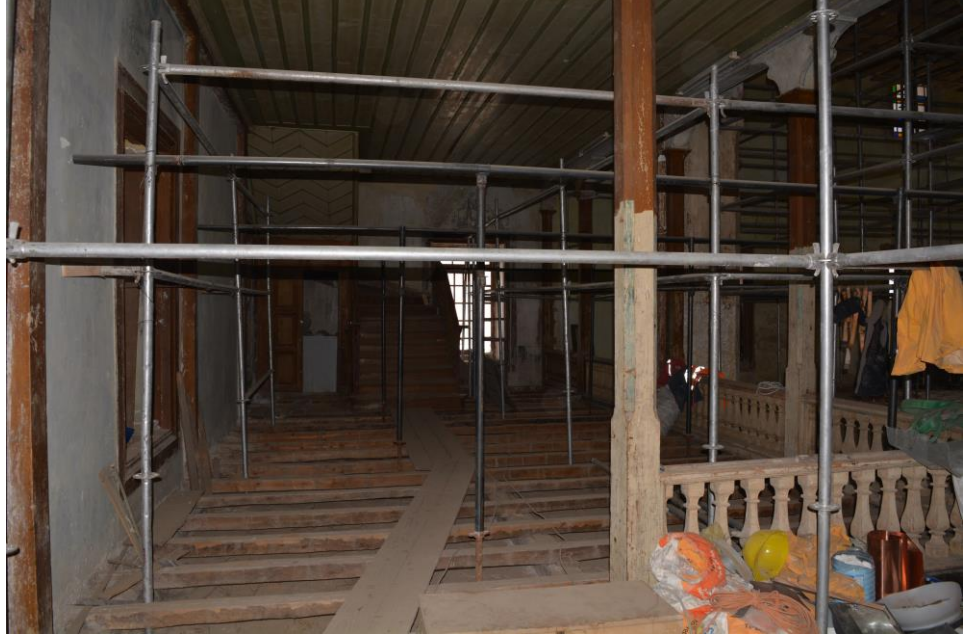
Fotoğraf 83: Sultan Murad Camii kadınlar mahfilini ahşap kontrüksiyonu

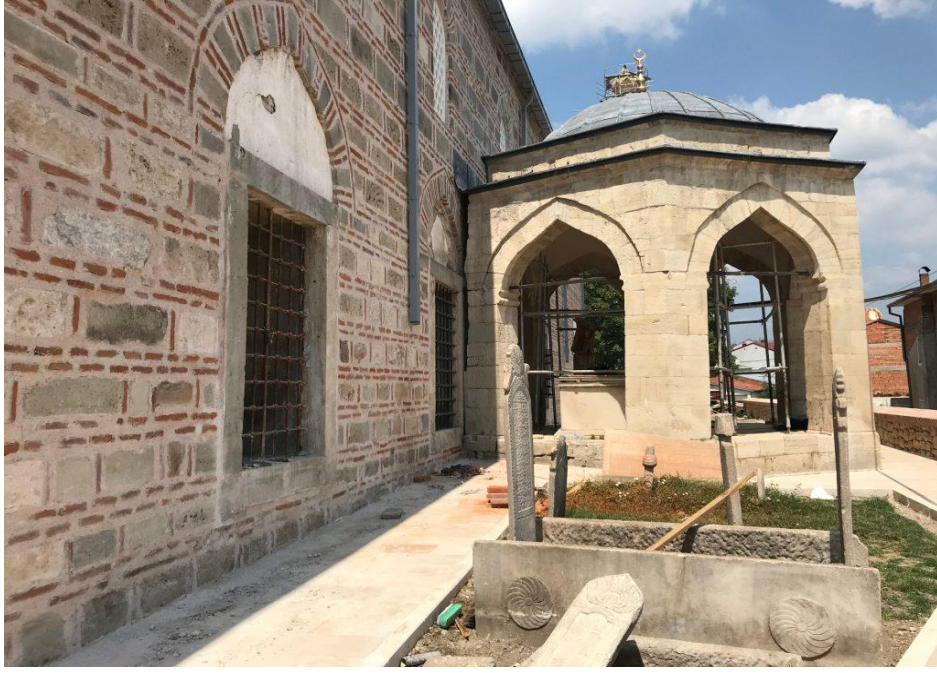
Fotoğraf 163: Dağıstanlı Ali Paşa Türbesi (Restorasyon süreci 2019)

Türbe, 1963 yılındaki Büyük Üsküp Depremi'nde hasar görmüş, 1966 / 1967 yılları arasında camiyle birlikte onarıma tabi tutulmuştur. En son da TİKA tarafından yürütülen restorasyon faaliyetleri ile çevre düzenlemesi yapılarak günümüzdeki halini almıştır (fot. 163).

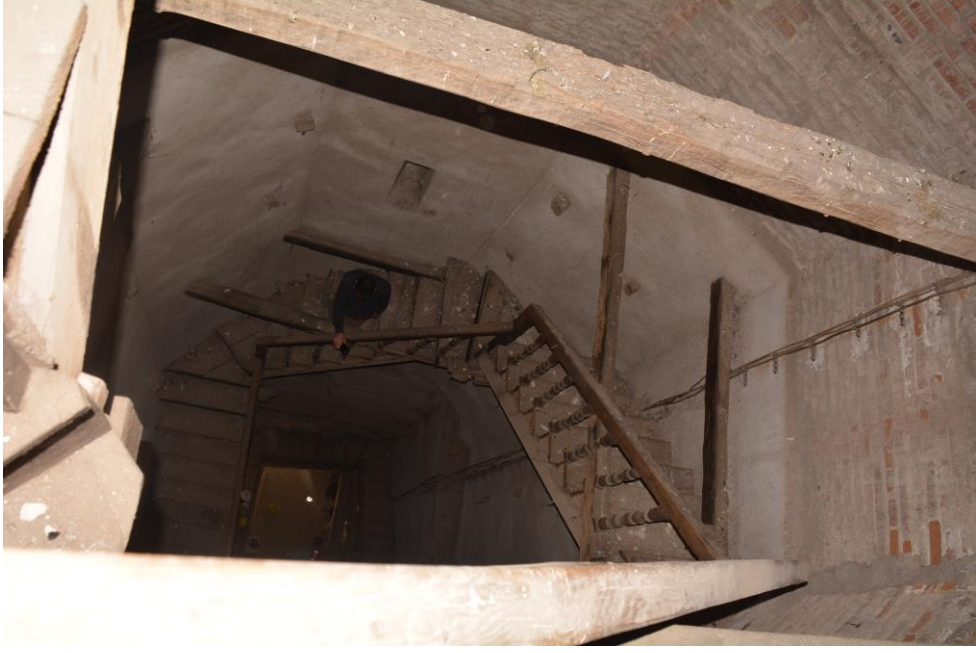
Fotoğraf 182: Saat Kulesi ahşap kontrüksiyonlu iç yapısı

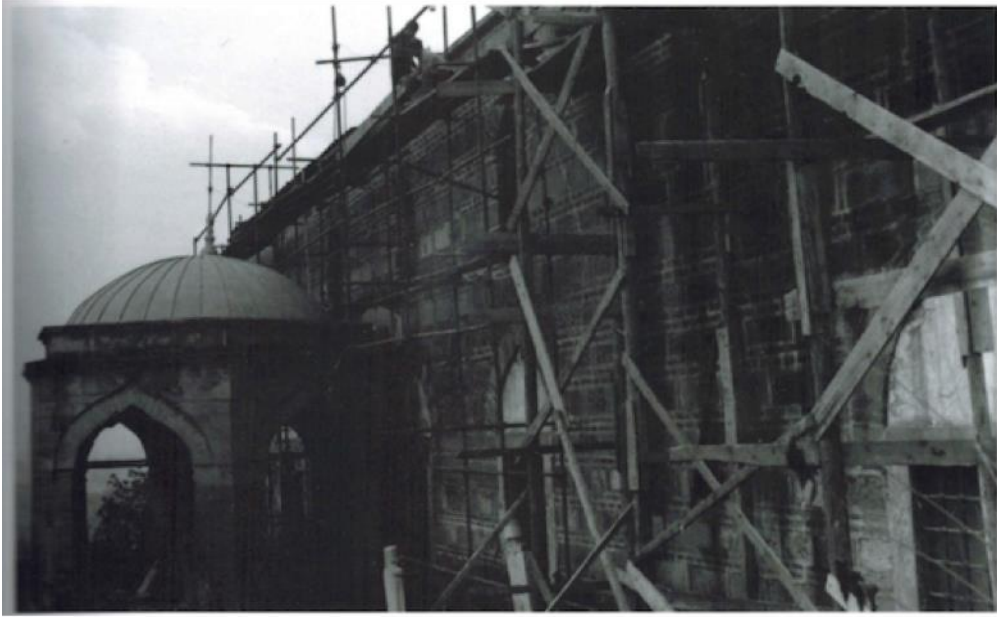
Fotoğraf 200: Sultan Murad Camii dođu cephесinin 1963 yılındaki deprem sonrası onarımı (Üsküp Milli Konservasyon Arşivi)

26 Temmuz 1963 yılındaki şiddetli depremde Üsküp'teki diğer sivil ve mimari yapılar gibi Sultan Murad Camii de oldukça hasar görmüştür. Cami ile birlikte külliye içerisindeki diğer eserler ağır tahribata uğramıştır. Cami üzerinde büyük çatlaklar oluşmuş, son cemaat yeri zarar görmüş ve minarenin şerefeden sonraki kısmı yıkıma uğramıştır.<sup>158</sup> Deprem sonrası çekilen bir fotoğrafta caminin batı beden duvarlarındaki ve minaredeki hasar oldukça belirgindir (fot. 58). Caminin onarımı 1966 - 1976 yılları arasında Makedonya Cumhuriyeti Eski Eserleri Koruma Enstitüsü tarafından onarıma tabi tutulmuştur. Bu onarımda caminin beden duvarları ve son cemaat yeri onarılmış, duvar süslemeleri canlandırılmış ve minarenin şerefeden sonra yıkılmış olan kısmı ile caminin çatısı yeniden inşa edilmiştir (fot. 200, 201).

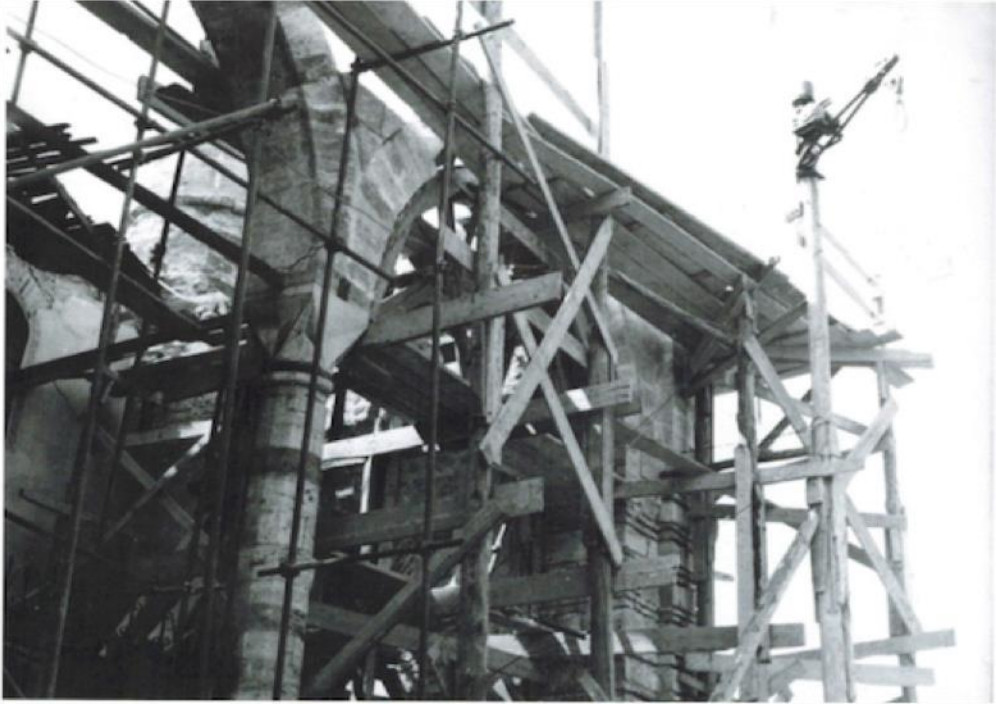
Fotoğraf 201: Sultan Murad Camii son cemaat yeri 1966 onarımı sırasında (Üsküp Milli Konservasyon Arşivi-SZZSK Arşivi'nden)
