**TÜRKİYE'DE CUMHURİYET SONRASI MİMARLIĞI  
KONUT ÜZERİNDEN OKUMAK: KAYSERİ  
SAHABİYE ÖRNEĞİ**

YÜKSEK LİSANS TEZİ  
MİMARLIK ANABİLİM DALI

BURSA – 2019  
Her Hakkı Saklıdır

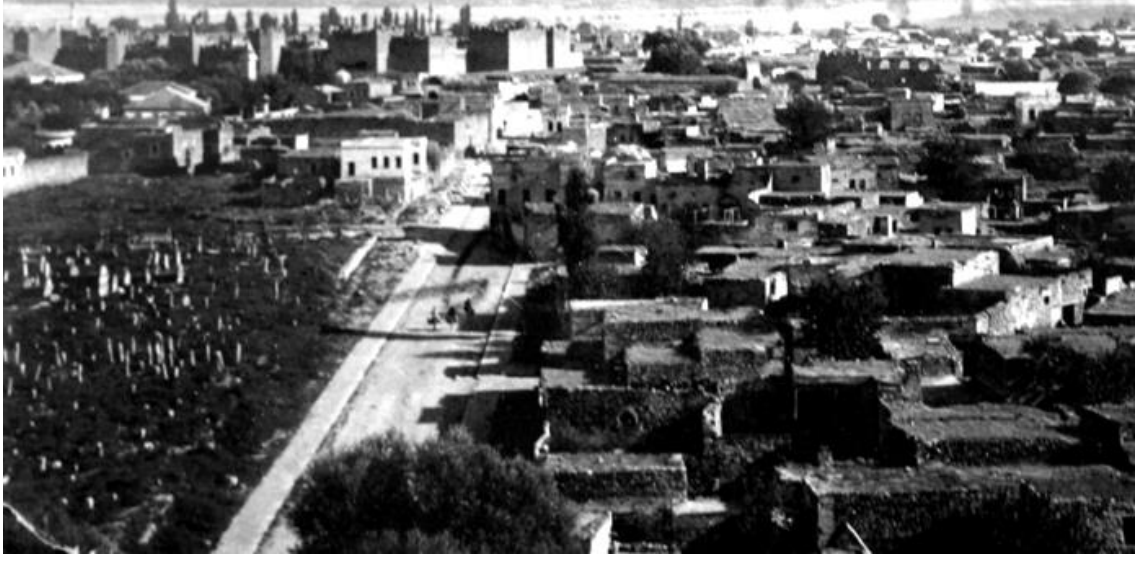
Çabuk'a (2012) göre Çaylak Planı, İstasyon Caddesinin düzenlenmesinde ve Cadde boyunca yapılacak kamu yapıları olan Halkevi, Kız Enstitüsü, Vali Konağının yerinin belirlenmesinde kullanılmıştır (Şekil 3.7). İstasyon Caddesine inşa edilen kamu yapıları mahallenin gelişimi hızlandırmıştır. Ayrıca Çaylak planında Atatürk Bulvarı ile İstasyon Caddesi arasında kalan alanda bitişik nizamda konutların; bu yolların dışında kalan gelişme alanlarında ise 2 katlı villa ve sayfiye evlerinin yapılması kararlaştırılmıştır (Çabuk 2012).

**Şekil 3.7.** İstasyon Caddesi (1930 başları) yapım aşamasında -Sol taraftaki (mezarlık) alan düzenlenerek üzerine Vali Konutu, Halkevi, Kız Enstitüsü inşa edilmiştir (Asiliskender 2008)

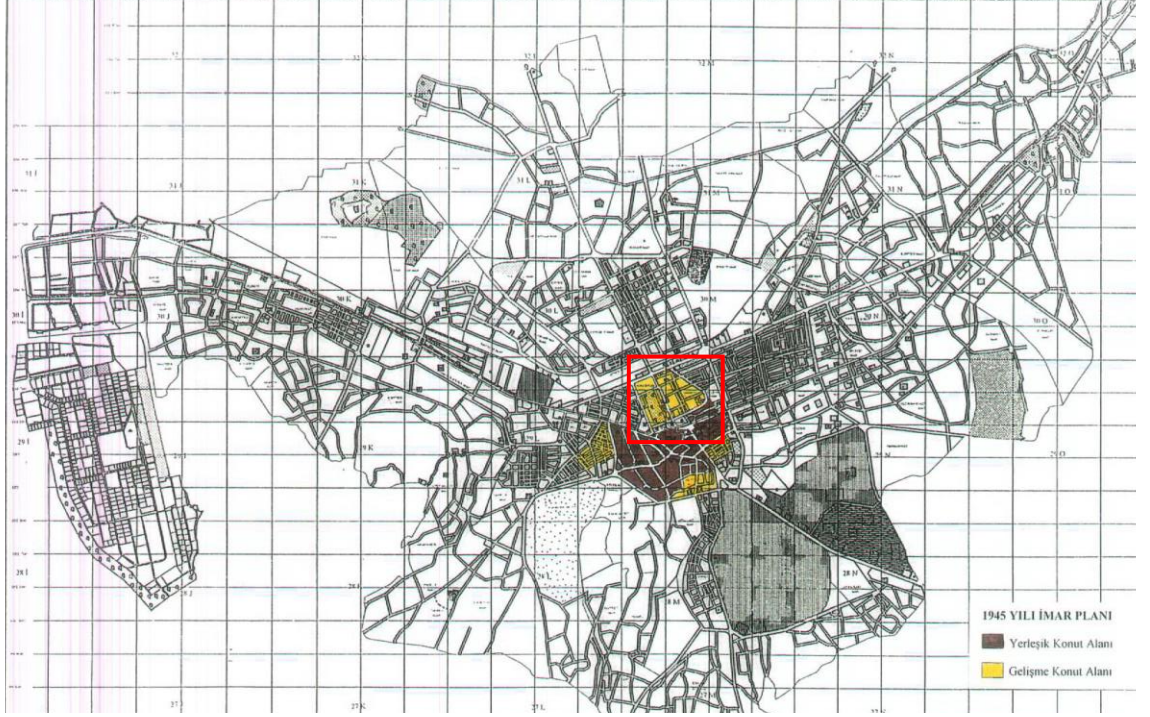
**Şekil 3.10.** 1945 yılı planında konut alanları (Kocatürk 2003)

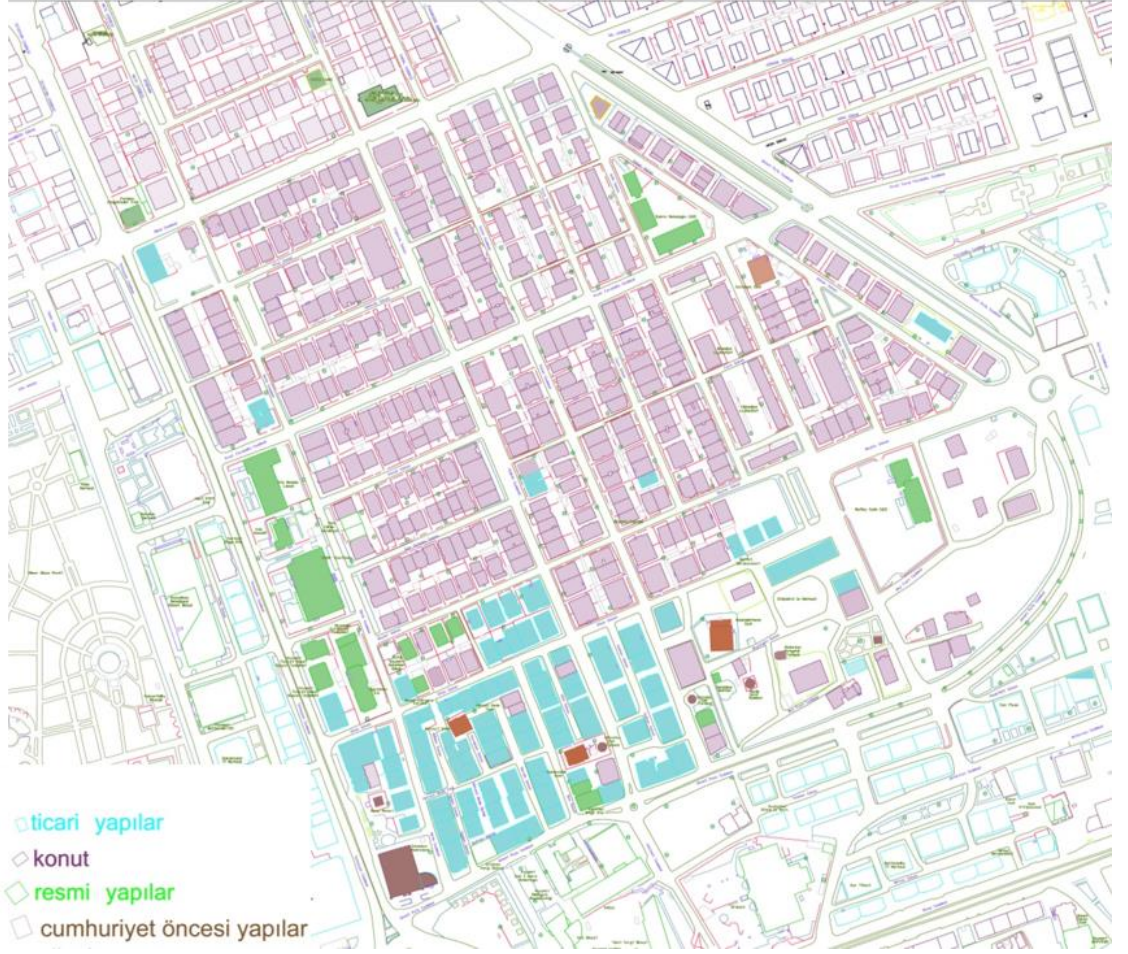
**Şekil 3.16.** Çalışma alanının yapı kullanım alanlarına göre analizi

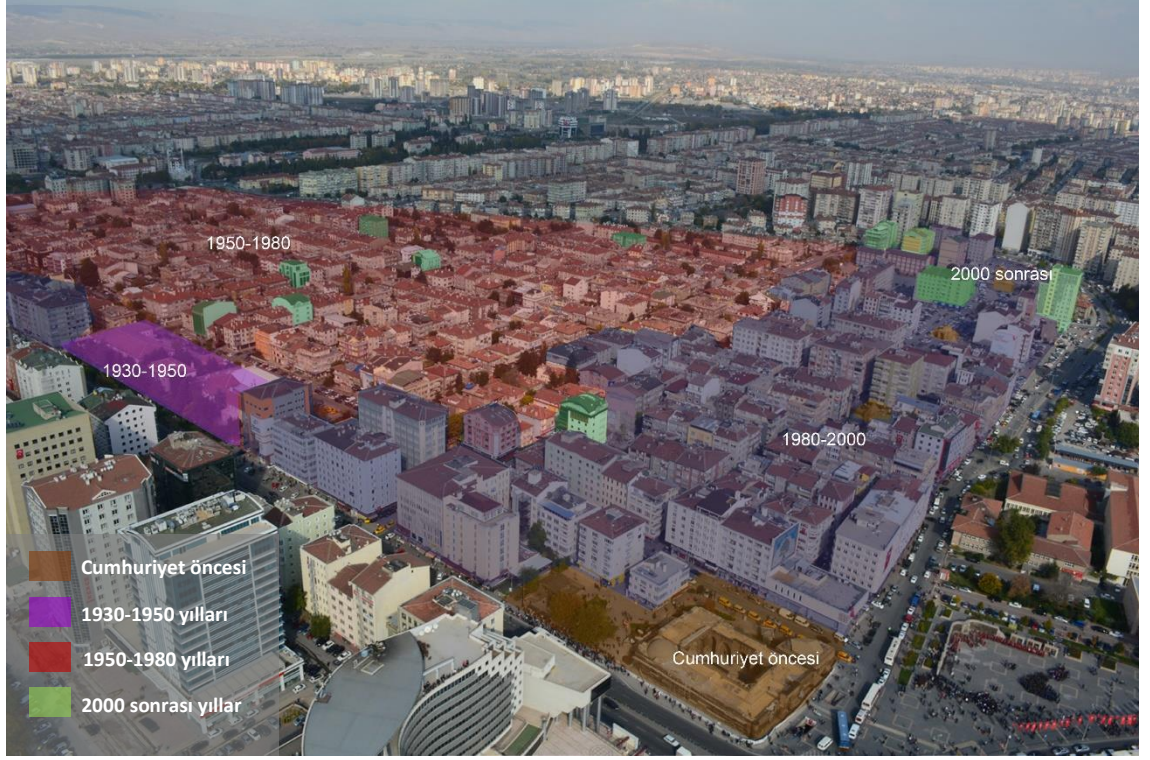
**Şekil 3.17.** Çalışma alanının yıllara göre analizi

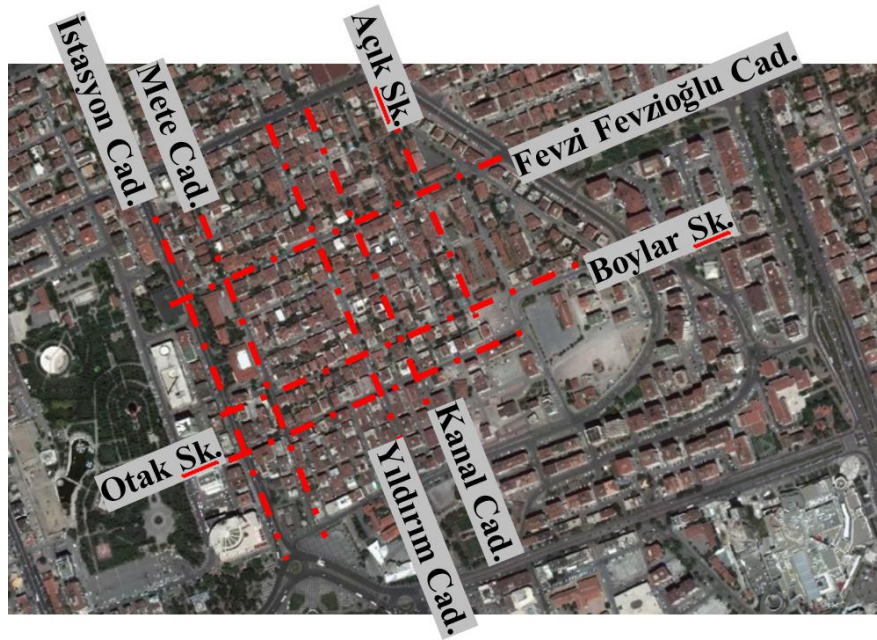
**Şekil 3.18.** Analiz edilen ana arterler

Kentsel dönüşüm projesi kapsamındaki alanda sistematik bir inceleme yapmak amacıyla, doku ana arterler üzerinden analiz edilmiştir. Ana arterler olarak İstasyon Caddesi, Boylar Sokak, Açık Sokak, Yıldırım Caddesi, Fevzi Fevzioğlu Caddesi, Mete Caddesi, Kanal Caddesi, Otak Sokak belirlenmiştir (Şekil 3.18) . Ana arterlerde bulunan yapıların, yapım yılları, yapı kat yükseklikleri, yapı kullanım alanları, blok nizamı, yol genişliği, yapıların yol ve parsel ilişkisi başlıkları altında değerlendirilmiştir (Çizelge 3.4).

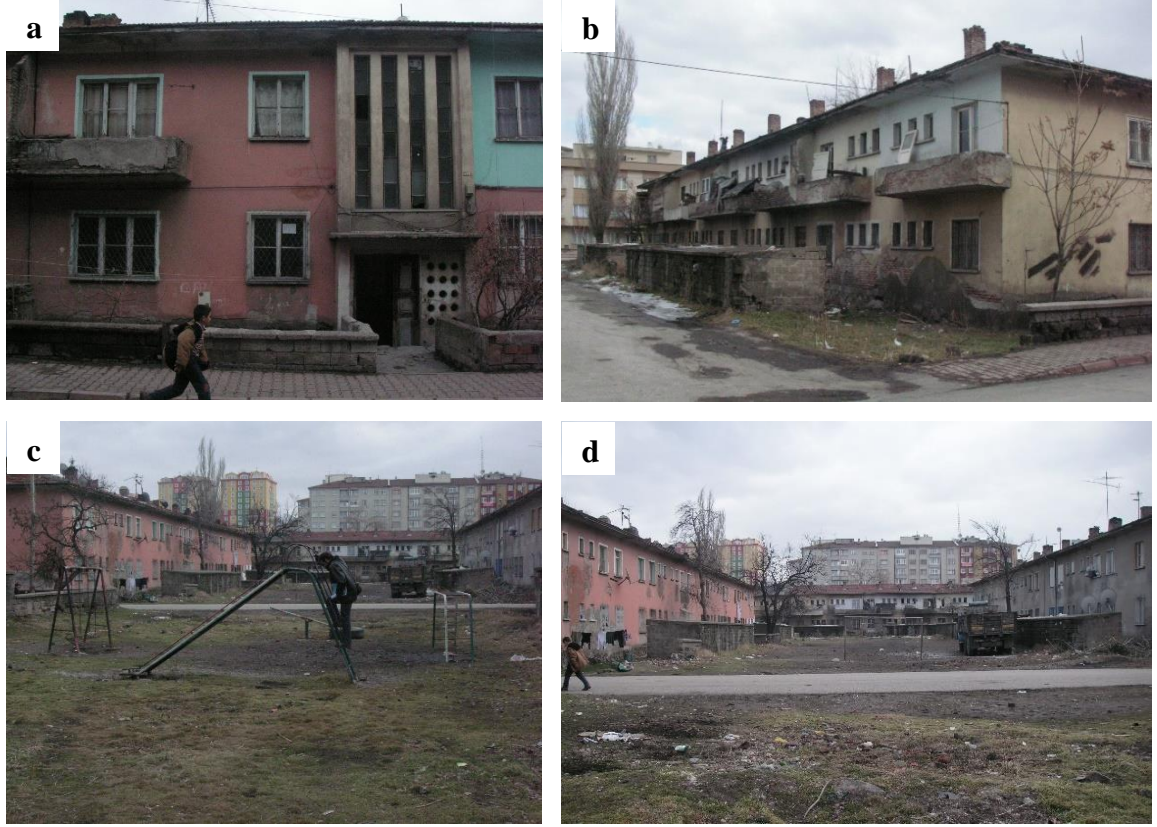
**Şekil 4.2.** Sahabiye Belediye Lojmanları cephe karakteri ve orta sosyal alanları **a)** Yoldan girişi ve cephe karakteri **b)** Arka cephe- bitişik nizam bloklar **c)** Orta çocuk oyun alanı **d)** Kömürlükler

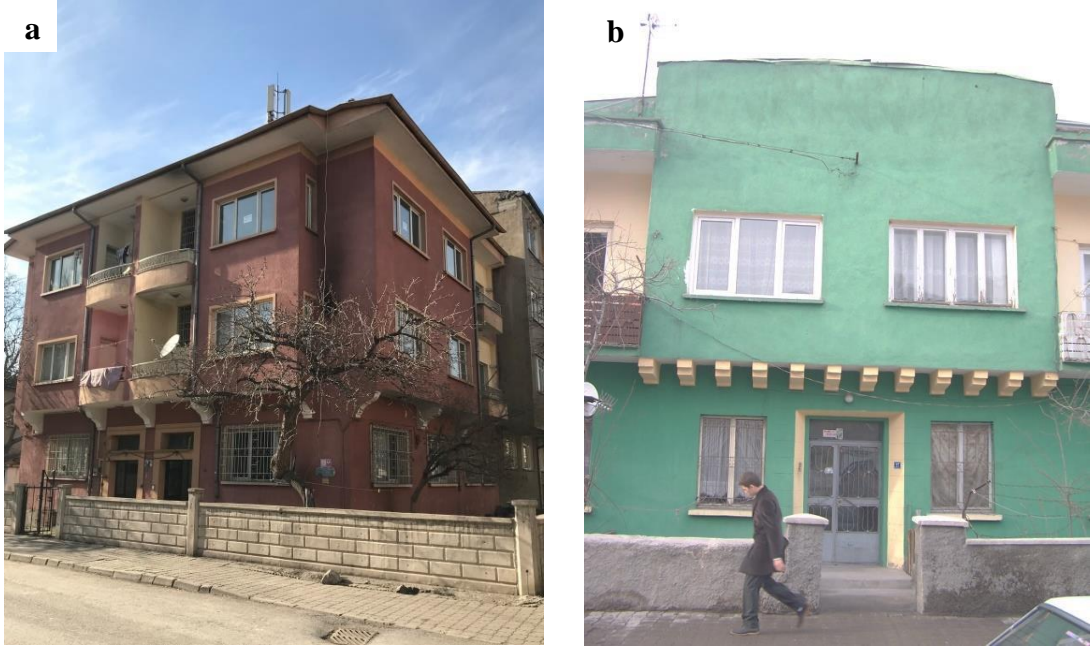
**Şekil 4.3.** Geleneksel payanda yorumu **a)** Yıldırım Caddesi'nden bir konut örneği **b)** Boylar Sokak'tan bir konut örneği

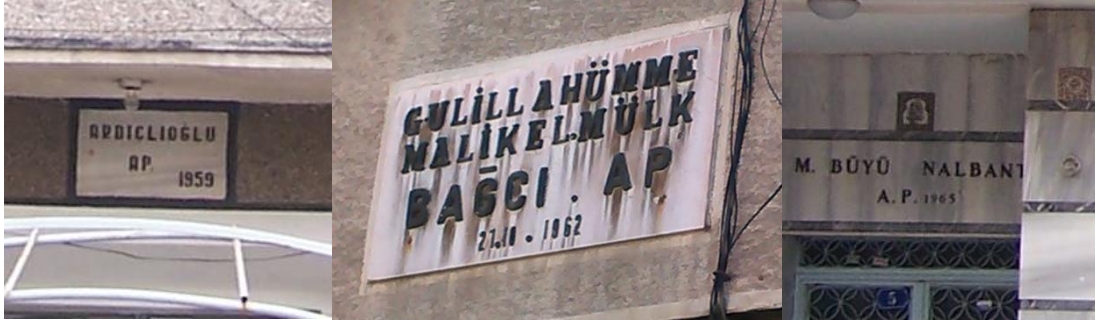
**Şekil 4.4.** Soyadı ile isim verilmiş apartman örnekleri

Bölgedeki 1950-1980 dönemi apartman yapıları genellikle yabancı bir çok ailenin barındığı bir yapı değildir, baba-oğulların, kardeşlerin veya amca, dayı, teyze gibi akrabaların bir arada yaşadıkları çok katlı aile konutları olmuşlardır. İsimlerini de genellikle ailenin soyadından almışlardır, Akdamar Kardeşler Apartmanı, Saçcıoğlu Kardeşler Apartmanı, Büyüknalbant Apartmanı, Sicimoğlu Apartmanı gibi isimler örnek verilebilir (Şekil 4.4). Batılılaşan Türkiye Cumhuriyeti'nin modernleşen yaşam kavramı ile kendi tarihsel ve kültürel Anadolu köklerinden getirdiği değerleri birleştirerek Kayseri'ye özgü modern bir yaşam kurulmuştur.

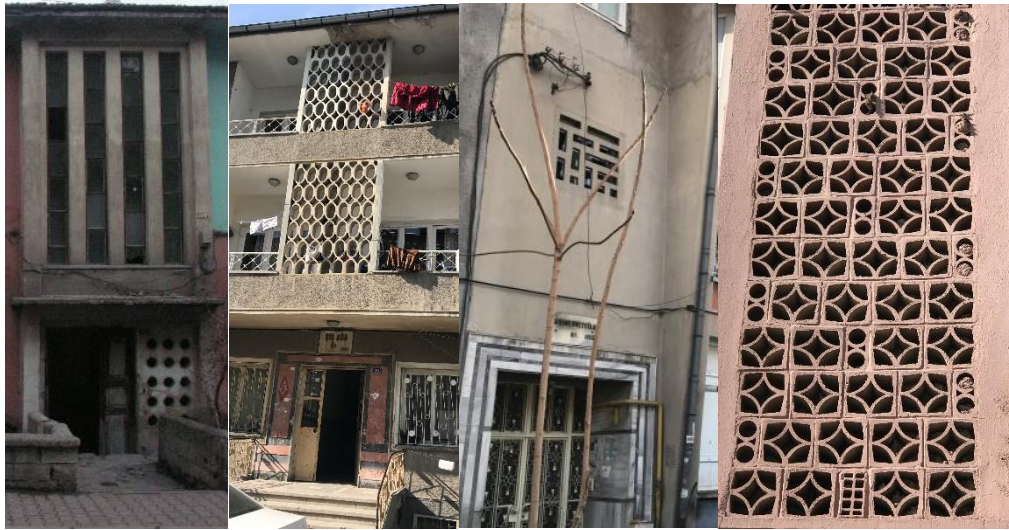
**Şekil 4.5.** 1950- 1980 dönemi motif cephe detayları

Modern konutun cephesinde süsleme mantığı da gelenekseli çağrıştırmakla beraber modernize edilmiştir. Motif ve desenler, dönemin modası olan prekast elemanlar, işlev barındıran bir yapı elemanını vurgulama veya pencere boşluklarını, girişi vurgulama gibi amaçlarla kullanılmıştır (Şekil 4.5).

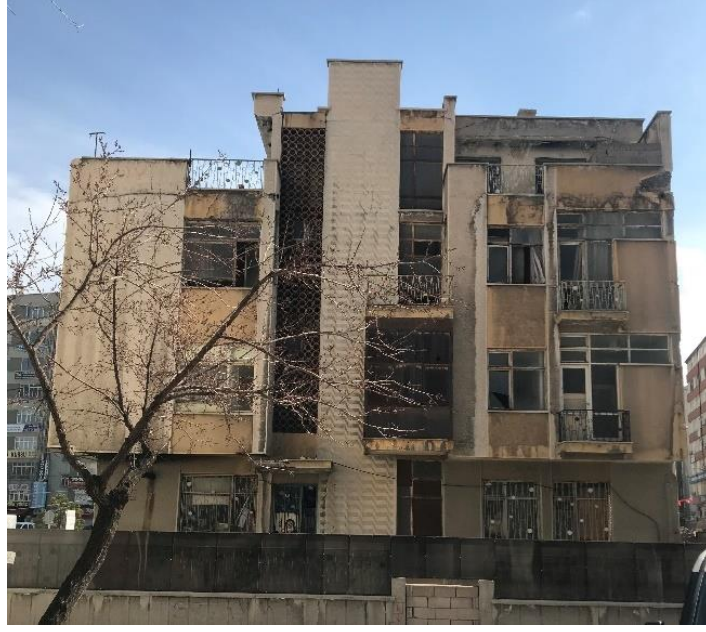
**Şekil 4.6.** Modern cephe karakteri Sicimoğlu Apartmanı 1968

İlerleyen yıllarla birlikte tasarımda gelenekselin izleri azalmış uluslararası mimarlığın öğeleri kullanılmaya başlamıştır (Şekil 4.6). Cephede dikey merdiven pencerelerinin, yapı boyunca uzanan, yatay ve dikey sövelerin, tasarıma katılması uluslararası modern mimarlık terminolojisinin etkisini göstermektedir. Geleneksel yapılarda kullanılmayan geniş pencereler modern konutun temel unsuru olmuştur. Bu yeni tip pencereler, İçeriden dışarıya bir yaşam tarzından dışarıya dönük bir yaşama geçişin önemli göstergelerinden biridir.

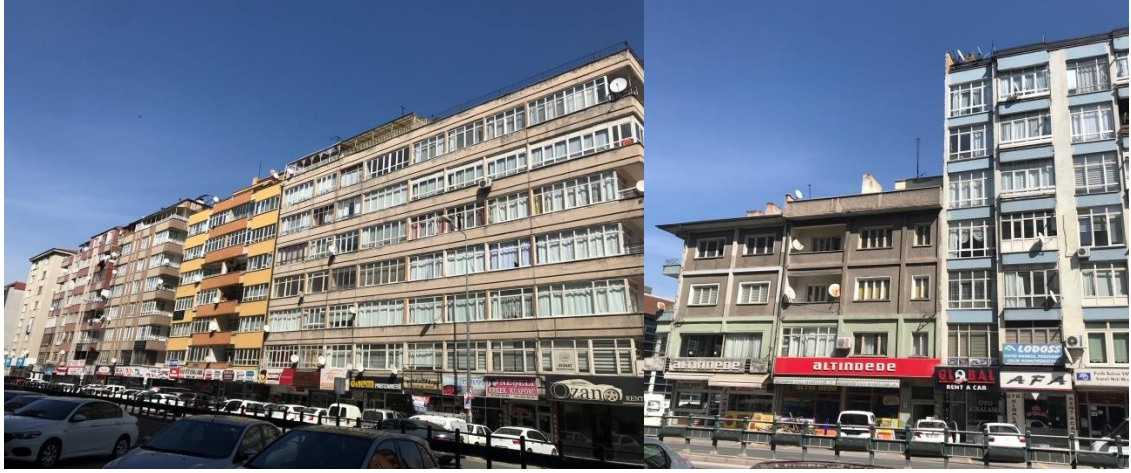
**Şekil 4.11.** İstasyon Caddesi'nden bölgeye bakış

1980'lerde artık karmaşık bir yapıya sahip olmaya başlayan mahallede konut ve yeni üretimi oldukça azalmıştır. İş Merkezlerinin bu dönemde bölgede artması ile beraber az sayıda yeni yapı üretimi çoğunlukla ticari amaçlara yönelik olmuştur. Özellikle Sivas ve İstasyon Caddesi sınırında yoğunlaşan bu yapılaşma 1950-1980 döneminin az katlı yapı üretimi anlayışından farklı olarak daha yüksek katlı yapılar olmuştur (Şekil 4.11).

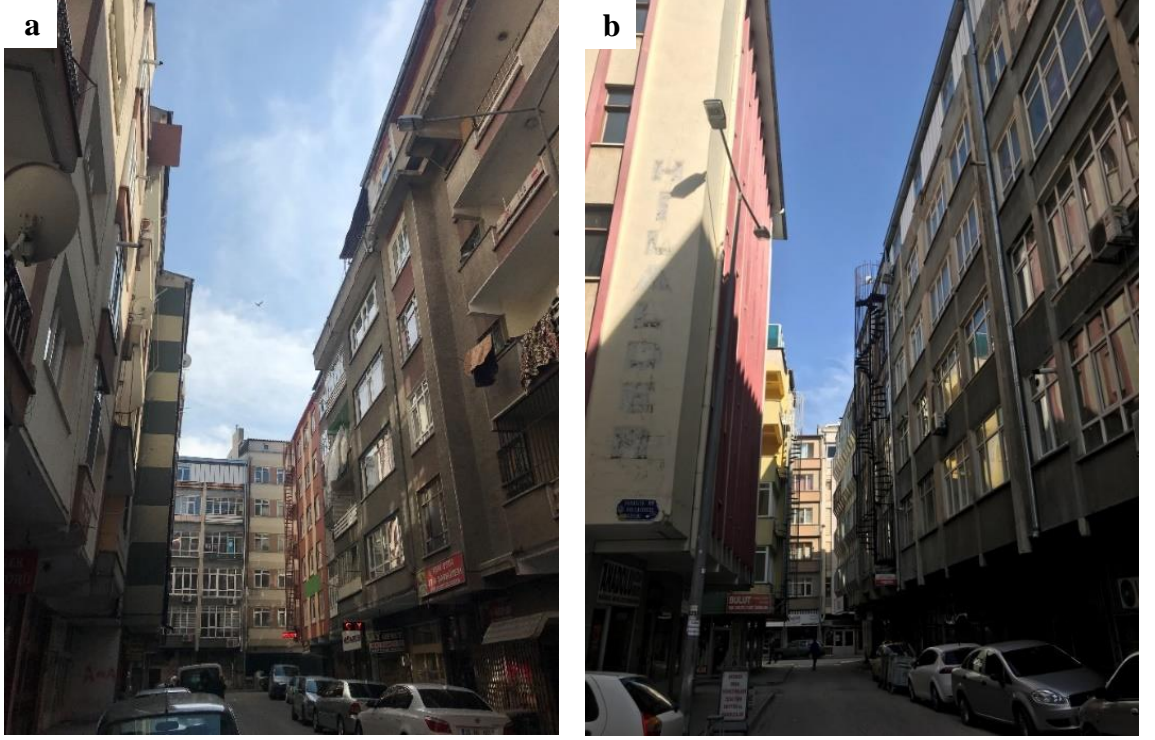
**Şekil 4.12.** Değişen kat yükseklikleri ve yapı yaklaşım mesafeleri **a)** Helvacıdede Geçidi Sokak **b)** Safran Sokak

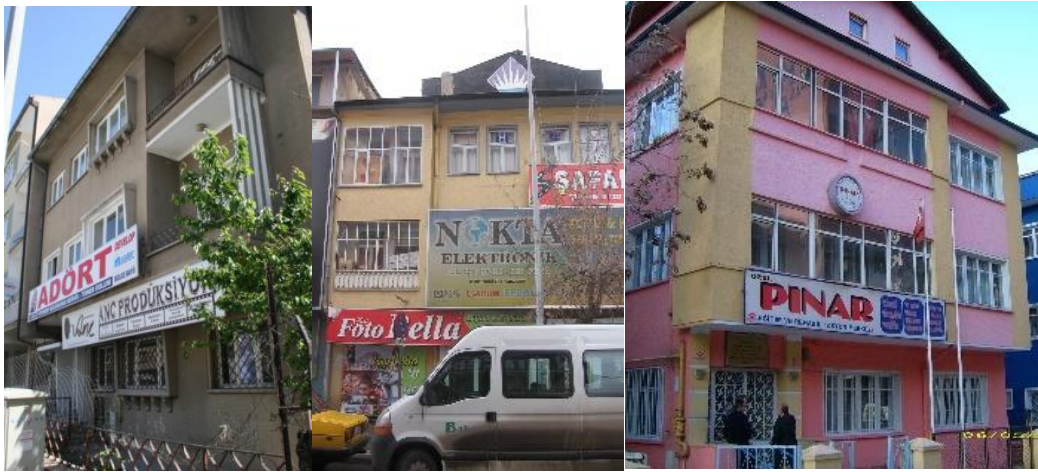
**Şekil 4.14.** Müdahalelerle cephe karakteri zarar gören yapılar

Konut dokusunun bir kısmı da işlev değişikliği nedeniyle yıkılmasa da ciddi müdahalelere maruz kalmıştır. Konut olarak tasarlanan yapıların iş merkezi olarak kullanılması hem mekansal kurguda, hem de cephe karakterinde algılama problemine neden olmuştur (Şekil 4.14). Tabelalar, kapatılan balkonlar, değişen pencere doğramaları, anten ve uydu alıcılar, klima üniteleri, elektrik kabloları vb. elemanlar cephe okunurluğunu olumsuz etkilemiştir.

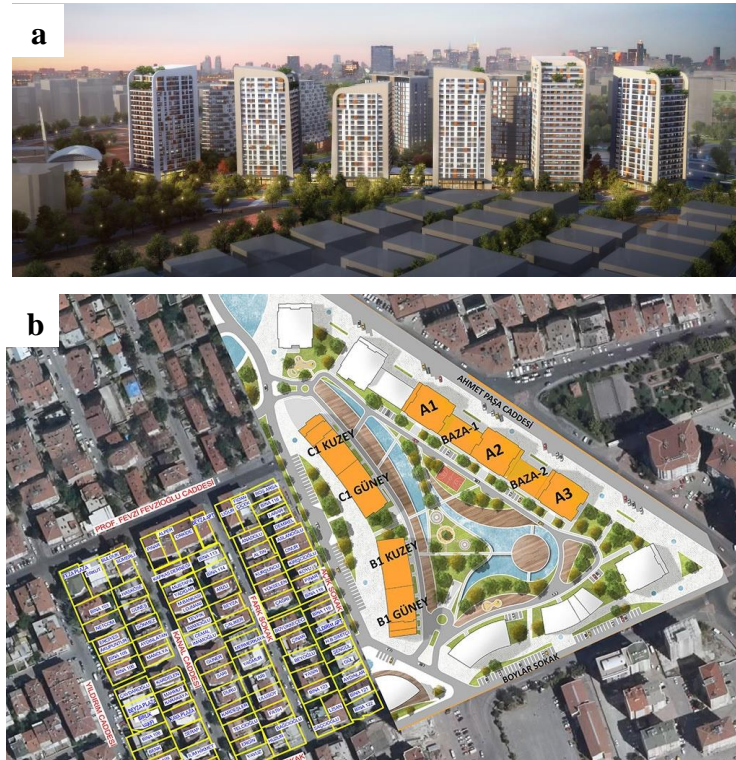
Yıkımların ardından ilk etap uygulaması başlamıştır (Şekil 4.18). İlk etap Boylar Sokak'ın bir kısmı ve Açık Sokak'ta bulunan yapıları kapsamaktadır.

Şekil 4.18. Sahabiye Kentsel Dönüşümü 1. Etap Projesi a) Görünüş (Anonim 2019c) b) Vaziyet Planı (Anonim 2019c)

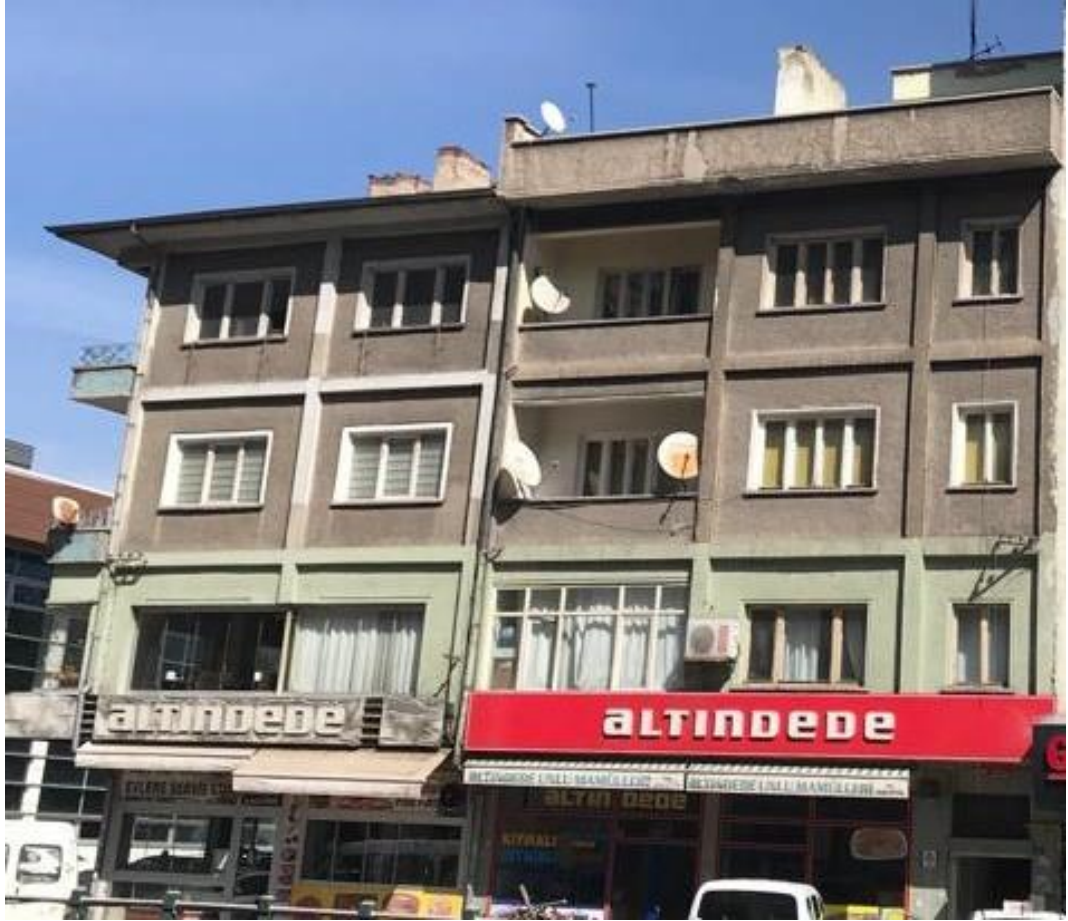
Çizelge 4.2. Karahaliloğlu ve Selçuk Apartmanları

<b>İSTASYON CADDESİ</b>	
 	<b>Yapı Yılları</b> Roma Mezarı (4.YY) Sahabiye Medresesi (1267) Kayseri Devlet Tiyatrosu-Halkevi 1932 Vali konağı-1938 Kız Enstitüsü Okulu-Halkevi 1932 Karahaliloğlu ve Selçuk Apt. (1940'lar) 1980-2000 yılları arası yapılar
 	<b>Yapı Kat Yükseklikleri</b> Kamu Yapıları 2-3 Kat 1935- 1950 Yılı Yapılar 2-3-4 Kat 1980-2000 Yılı Yapılar 7-8 Kat
 	<b>Yapı Kullanım Alanları</b> Kamu Konut Ticaret
 	<b>Blok Nizamı</b> Ayrık nizam (Kamu yapıları) Bitişik nizam (Konut yapıları)
 	<b>Yol Genişliği</b> 15 m
 	<b>Yapıların Yol İle İlişkisi</b> Konut yapıları yaya kaldırımına bitişik bir düzende yerleşmişlerdir. Kamu yapıları ise daha geride ve kaldırım ile bahçe duvarıyla ayrılmaktadır.

KONUM:	YAPIM YILI:	CEPHE KARAKTERİ ANALİZİ:
<b>İstasyon Caddesi</b>

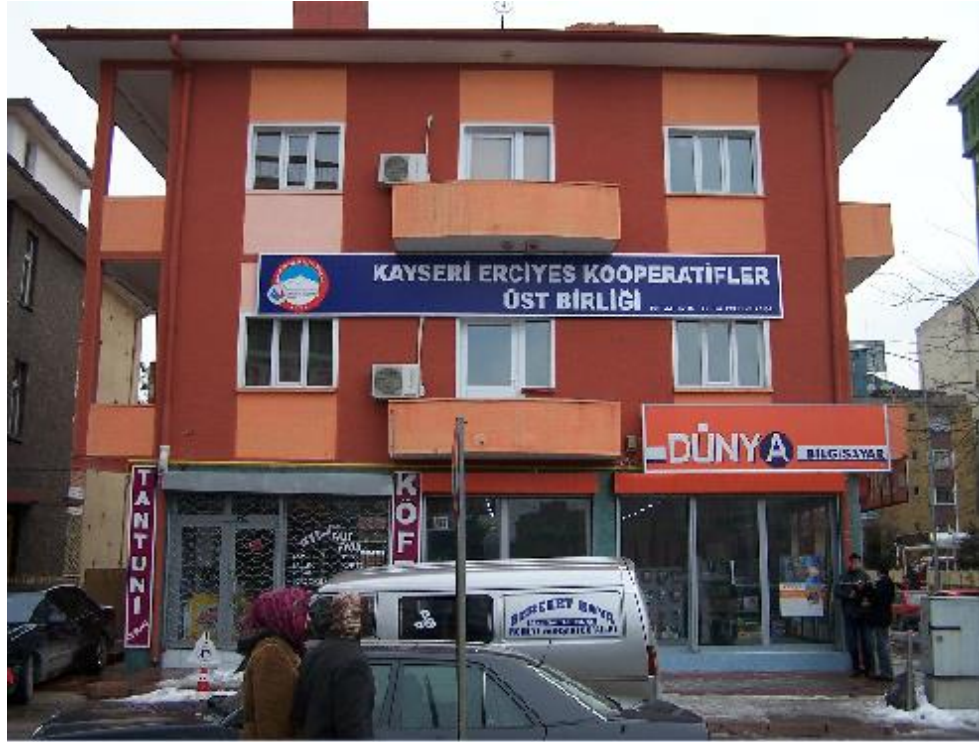
Çizelge 4.4. Nursavaş Apartmanı

KONUM:	YAPIM YILI:	CEPHE KARAKTERİ ANALİZİ:
Boylar Sokak

1970'lı Yıllar	Simetrik bir cephe düzeni vardır.
	<b>KAT YÜKSEKLİĞİ:</b>	Balkon kurgusuyla cephe hareketlenir.
	3 kat	
	<b>BLOK NİZAMI:</b>	Geniş saçaklar kullanımı göze çarpar.
	Ayrık Nizam	
	<b>PARSEL VE YOL İLE İLİŞKİSİ:</b>	Ön cephede çıkma yapan balkonlar ovalleşerek bir süsleme elemanı gibi değerlendirilmiştir.
2.5 m ön bahçe mesafesi bulunmasına karşın zemin katın ticari işlevinden dolayı bahçe duvarı bulunmamaktadır.	Tabelalar, klima motorları cephe okunurluğunu olumsuz etkilemiştir.

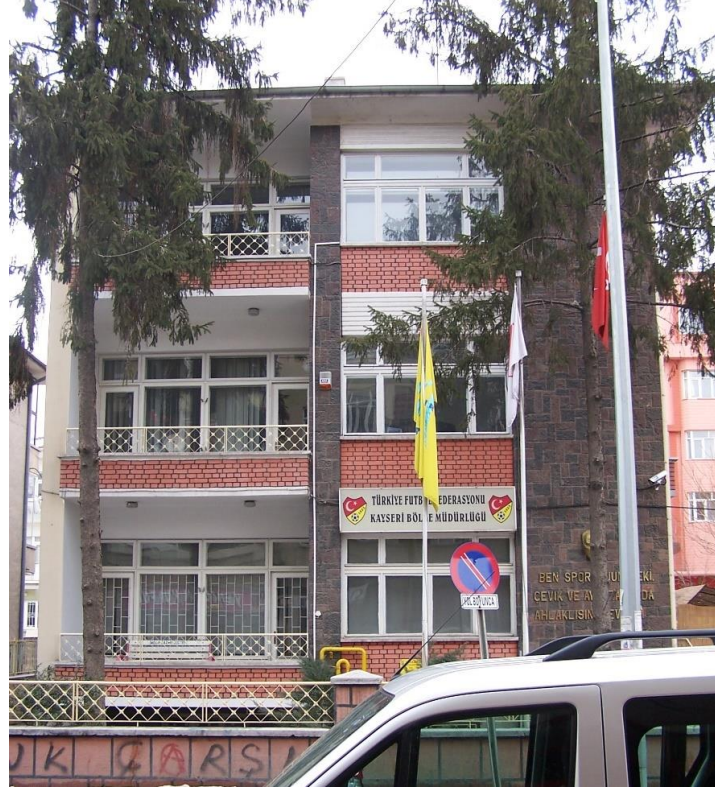
Çizelge 4.5. Türkiye Futbol Federasyonu Kayseri Şubesi

KONUM:	YAPIM YILI:	CEPHE KARAKTERİ ANALİZİ:	
Boylar Sokak

1960-70 Yılları	Asimetrik bir cephe düzeni vardır.	
	<b>KAT YÜKSEKLİĞİ:</b>		Cephede geriye çekilen balkonlar pencereler ve sağırlıklar şeritler halinde kurgulanmıştır.
	3 kat	Sağır yüzeylerde ve balkon pencere aralarında kullanılan kaplama malzemeleri cepheye hareketlilik katmıştır.	
	<b>BLOK NİZAMI:</b>		Geniş saçak kullanımı göze çarpar.
	Ayrık Nizam		
	<b>PARSEL VE YOL İLE İLİŞKİSİ:</b>		
5 m ön bahçe mesafesine sahiptir ve yaya yolundan bahçe duvarı ile ayrılmıştır.

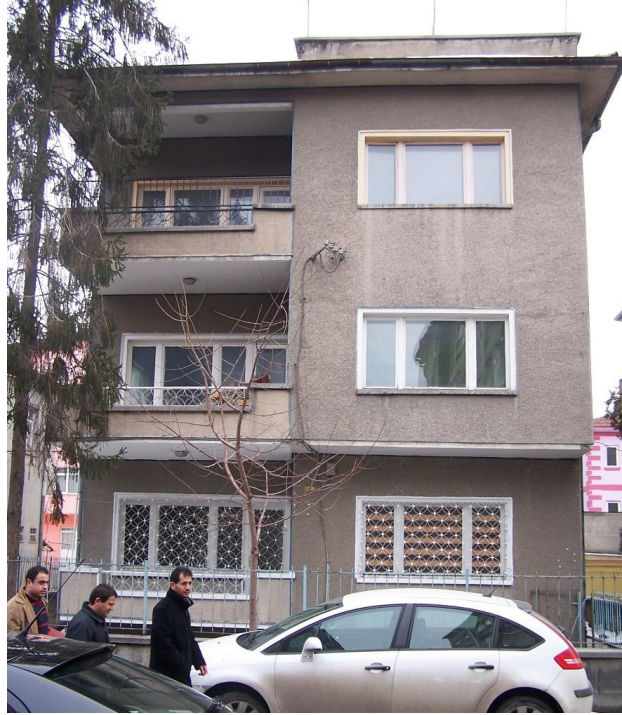
Çizelge 4.6. Akdamar Kardeşler Apartmanı

<b>KONUM:</b>	<b>YAPIM YILI:</b>	<b>CEPHE KARAKTERİ ANALİZİ:</b>
Boylar Sokak  	1965	<p>Asimetrik bir cephe düzeni vardır.</p> <p>Cephede geriye çekilen balkonlar pencereler şeritler halinde kurgulanmış ve pencerelerin olduğu şerit saçağı delip geçerek yükselir.</p> <p>Sağır yüzeylerde ve balkon pencere aralarında kullanılan kaplama malzemeleri cepheye hareketlilik katmıştır.</p> <p>Balkon parapetleri ve korkuluklar bir süsleme elemanı olarak değerlendirilmiştir.</p>
	<b>KAT YÜKSEKLİĞİ:</b>	
	3 kat	
	<b>BLOK NİZAMI:</b>	
	Ayrık Nizam	
<b>PARSEL VE YOL İLE İLİŞKİSİ:</b>		
5 m ön bahçe mesafesine sahiptir ve yaya yolundan bahçe duvarı ile ayrılmıştır.

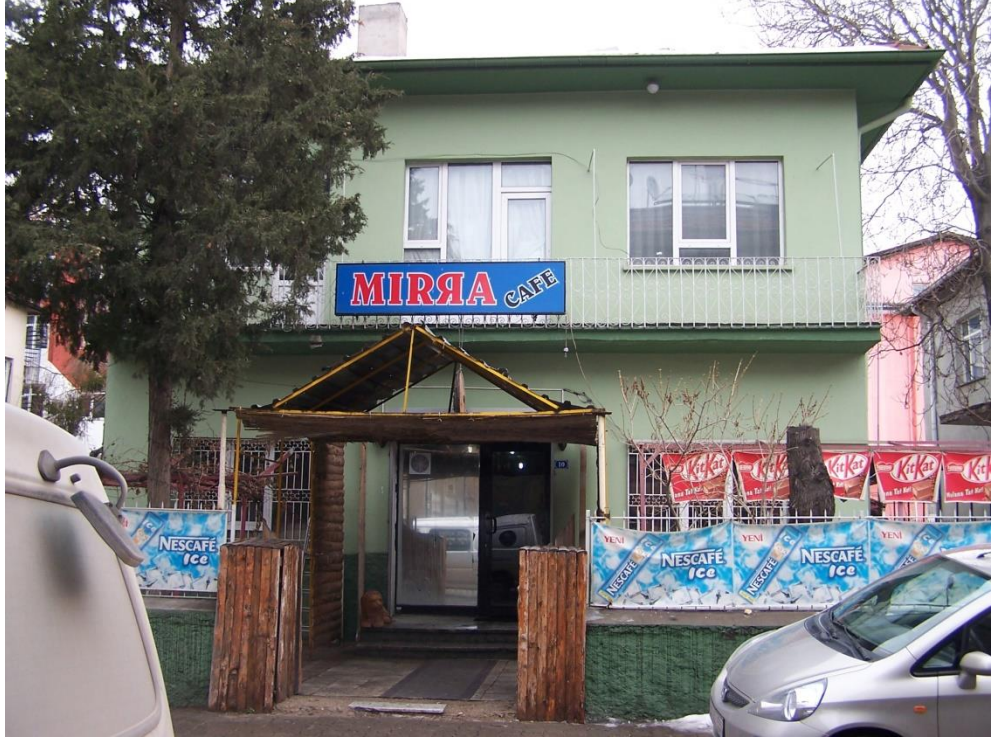
Çizelge 4.7. İsimsiz Apartman

<b>KONUM:</b>	<b>YAPIM YILI:</b>	<b>CEPHE KARAKTERİ ANALİZİ:</b>
Boylar Sokak

1950-1980 Yılları	<p>Simetrik bir cephe düzeni vardır.</p> <p>Cephede giriş kat üzeri çıkma yapmıştır.</p> <p>Balkonlar cephe boyunca uzanır ve balkon korkuluklarıyla beraber sade yalın bir küttedir.</p> <p>Geniş saçaklar dikkat çeker.</p> <p>Tabelalar, brandalar, değişen pencere doğramaları, giriş sonradan eklenen saçak cephe okunurluğunu olumsuz etkilemektedir.</p>
	<b>KAT YÜKSEKLİĞİ:</b>	
	2 kat	
	<b>BLOK NİZAMI:</b>	
	Ayrık Nizam	
	<b>PARSEL VE YOL İLE İLİŞKİSİ:</b>	
5 m ön bahçe mesafesine sahiptir ve yaya yolundan bahçe duvarı ile ayrılmıştır.

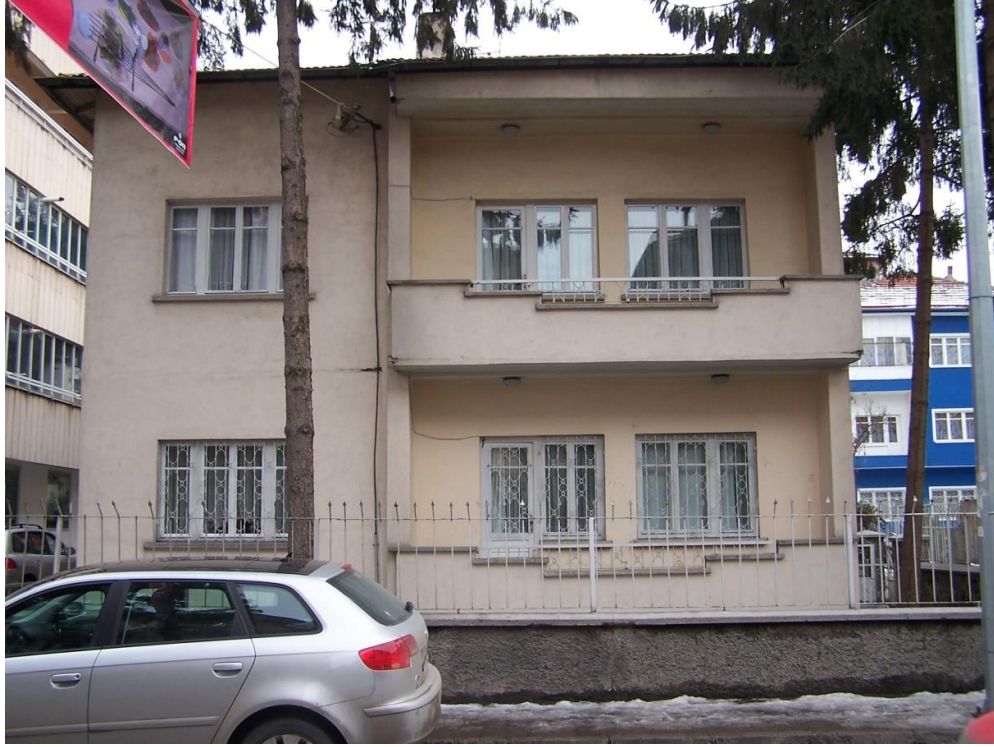
Çizelge 4.8. Fındıkoğlu Apartmanı

<b>KONUM:</b>	<b>YAPIM YILI:</b>	<b>CEPHE KARAKTERİ ANALİZİ:</b>
Boylar Sokak

1950-1980 Yılları	Asimetrik bir cephe düzeni vardır. Cephede geriye çekilen balkonlar pencereler şeritler halinde kurgulanmıştır. Balkon parapetleri ve korkuluklar bir süsleme elemanı olarak cepheye hareket katar.
	<b>KAT YÜKSEKLİĞİ:</b>	
	2 kat	
	<b>BLOK NİZAMI:</b>	
	Ayrık Nizam	
<b>PARSEL VE YOL İLE İLİŞKİSİ:</b>		
5 m ön bahçe mesafesine sahiptir ve yaya yolundan bahçe duvarı ile ayrılmıştır.

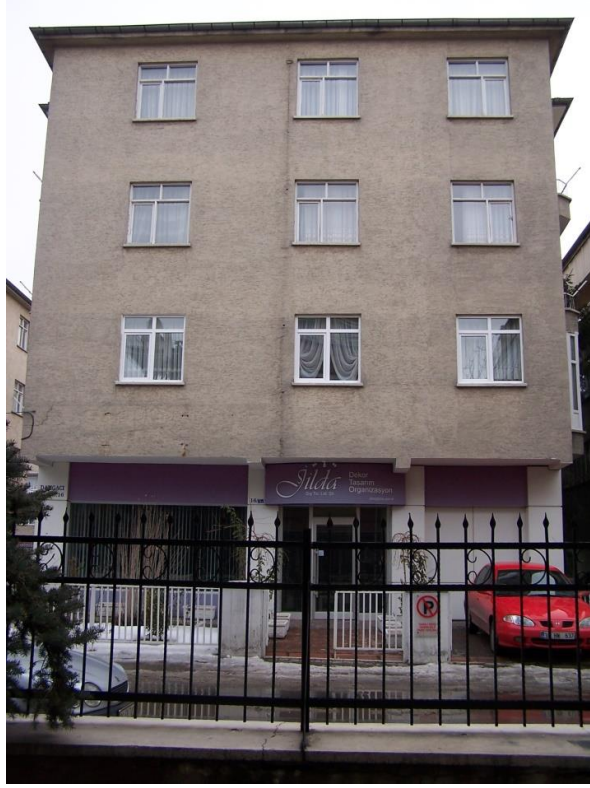
Çizelge 4.10. Damgacı Apartmanı

<b>KONUM:</b>	<b>YAPIM YILI:</b>	<b>CEPHE KARAKTERİ ANALİZİ:</b>	
<p>Boylar Sokak</p>  	1980-2000 Yılları	<p>Balkonlarının ve girişinin bulunduğu cephesi Yurttaşlar Apartmanı'na bakmaktadır.</p> <p>Pencere açıklıkları küçük tutulan cepheye sağır bir yüzey hakimdir.</p>	
	<b>KAT YÜKSEKLİĞİ:</b>		
	4 kat		
	<b>BLOK NİZAMI:</b>		
	Ayrık Nizam		
<b>PARSEL VE YOL İLE İLİŞKİSİ:</b>	5 m ön bahçe mesafesine sahiptir ve yaya yolundan bahçe duvarı ile ayrılmıştır.

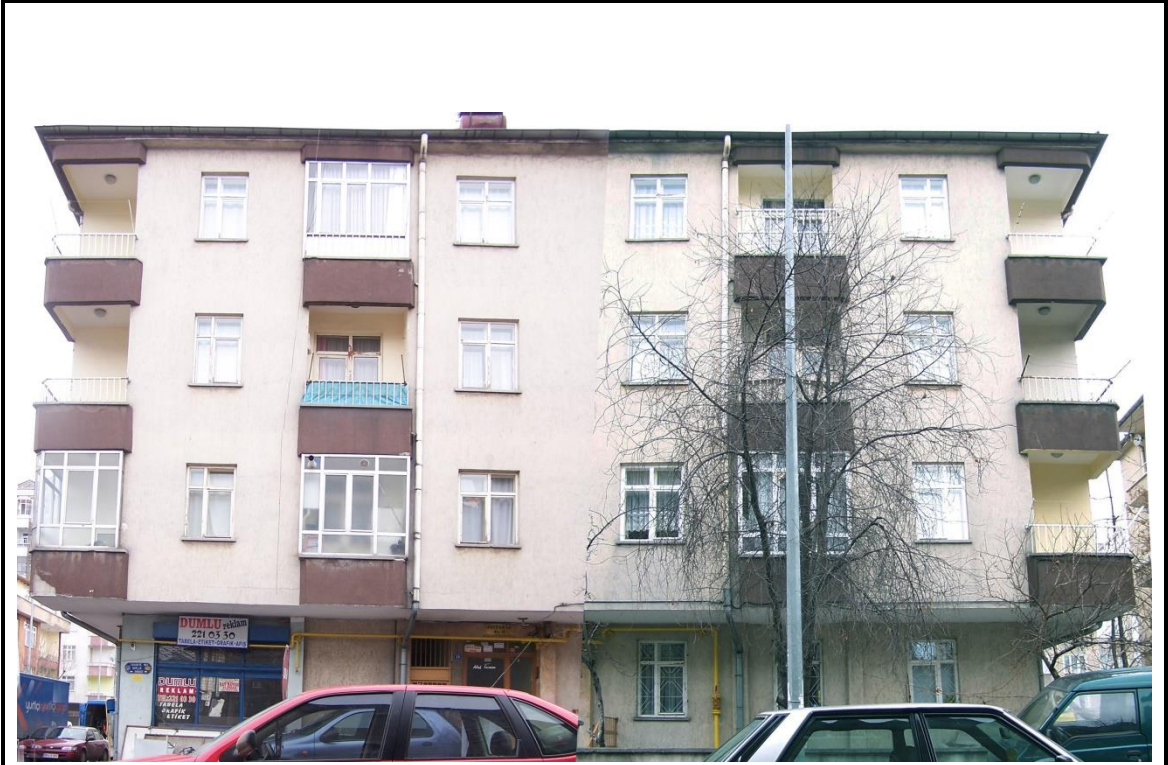
<b>KONUM:</b>	<b>YAPIM YILI:</b>	<b>CEPHE KARAKTERİ ANALİZİ:</b>	
<p>Boylar Sokak</p>  	1980-2000 Yılları	<p>Simetrik bir cephe anlayışı hakimdir.</p> <p>Balkonlar ve pencere açıklıklarıyla dikey şeritler oluşturulmuştur.</p> <p>Pencere açıklıkları küçük tutulmuştur.</p>	
	<b>KAT YÜKSEKLİĞİ:</b>		
	4 kat		
	<b>BLOK NİZAMI:</b>		
	Bitişik Nizam		
<b>PARSEL VE YOL İLE İLİŞKİSİ:</b>			
5 m ön bahçe mesafesine sahiptir ve yaya yolundan bahçe duvarı ile ayrılmıştır.

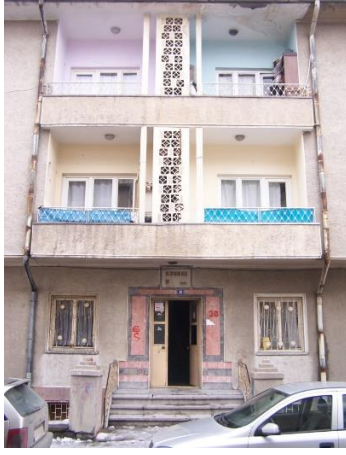
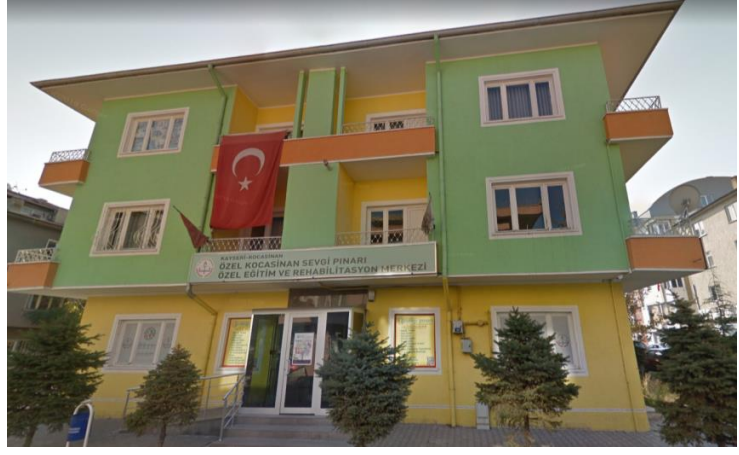
Çizelge 4.12. Ali Osman Ağa Apartmanı

KONUM:	YAPIM YILI:	CEPHE KARAKTERİ ANALİZİ:
Boylar Sokak  	1965Yılı	Simetrik bir cephe düzeni vardır.
	<b>KAT YÜKSEKLİĞİ:</b>	Geniş saçaklarıyla geleneksel mimariye atıfta bulunulmuştur.
	3 kat	
	<b>BLOK NİZAMI:</b>	Geriye çekilen ve çıkma yapan balkonlar cepheye hareket katmaktadır.
	Bitişik Nizam	
	<b>PARSEL VE YOL İLE İLİŞKİSİ:</b>	Balkon arası bölücüler ve korkuluklar estetik amaçla kullanılmıştır.
3 m ön bahçe mesafesine sahiptir ve yaya yolundan bahçe duvarı ile ayrılmıştır.	Giriş etrafına yapılan süslemeler ile vurgulanmıştır.	
	Yapılan tadilatla balkon bölücü elemanlarının orijinal dokusu kapatılmış, girişe cam elemanlar eklenmiş ve cephe okunurluğu olumsuz etkilenmiştir.

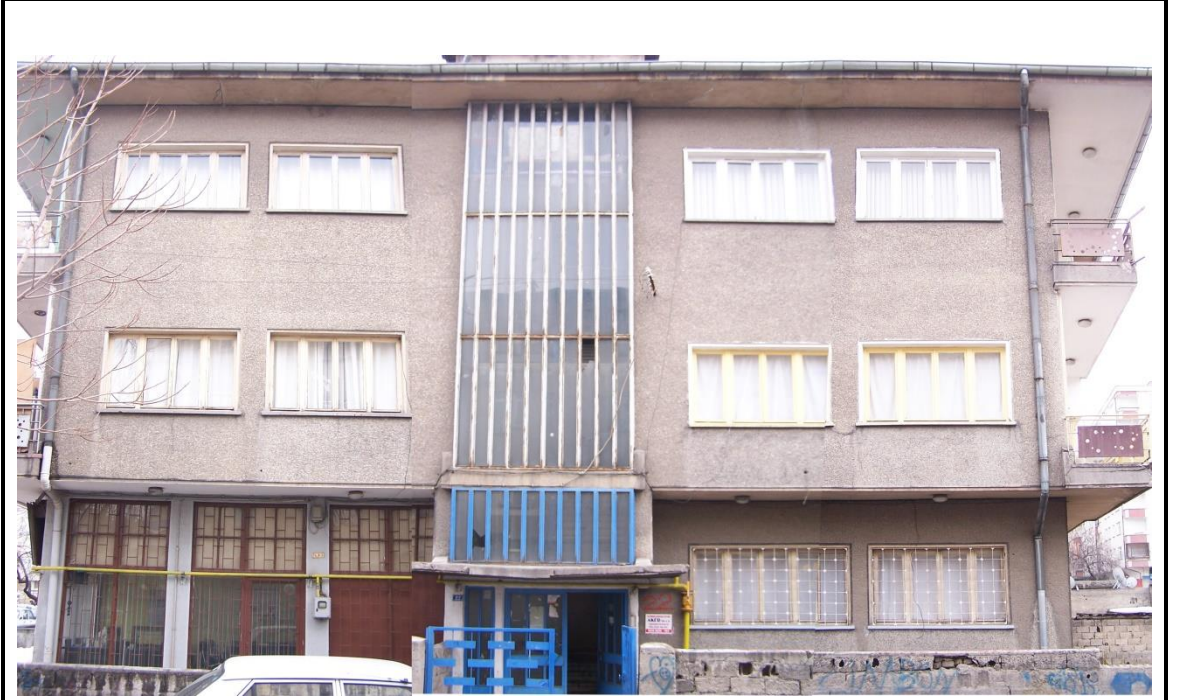
KONUM:	YAPIM YILI:	CEPHE KARAKTERİ ANALİZİ:
Boylar Sokak  	1960'lı Yıllar	Simetrik bir cephe düzenine sahiptir.
	<b>KAT YÜKSEKLİĞİ:</b>	
	3 kat	Merdiven kovası şeffaflaştırılarak giriş vurgulanmıştır.
	<b>BLOK NİZAMI:</b>	
	Bitişik Nizam	Cephe hizasında öne çıkan giriş sade yalın bir saçakla yağmurdan korunmuştur.
	<b>PARSEL VE YOL İLE İLİŞKİSİ:</b>	
3 m ön bahçe mesafesine sahiptir ve yaya yolundan bahçe duvarı ile ayrılmıştır.	Korkuluklar bir süsleme elemanı olarak değerlendirilmiştir.

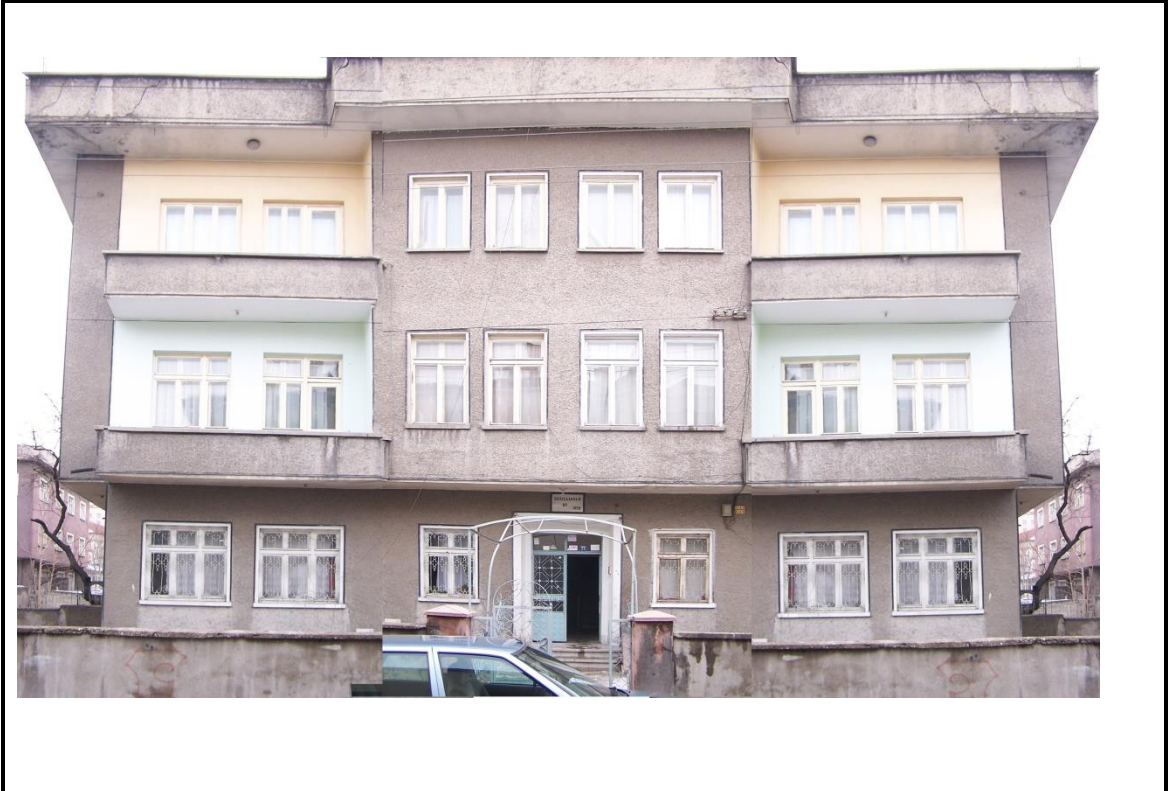
<b>KONUM:</b>	<b>YAPIM YILI:</b>	<b>CEPHE KARAKTERİ ANALİZİ:</b>
Boylar Sokak  	1959 Yılı	<p>Simetrik bir cephe düzenine sahiptir.</p> <p>Parapet duvarlarla çatı gizlenmiştir ve güçlü bir cephe bitiş bantı kurgulanmıştır.</p> <p>Pencere oranları farklılaştırılarak ve cephede kademeler yapılarak cephe hareketlendirilmiştir.</p> <p>Pencereler ve giriş kapısı çerçeve içerisine alınarak cephede vurgulanmıştır.</p> <p>Giriş kat camlarındaki korkuluklar bir süsleme elemanı olarak değerlendirilmiştir.</p>
	<b>KAT YÜKSEKLİĞİ:</b>	
	3 kat	
	<b>BLOK NİZAMI:</b>	
	Bitişik Nizam	
	<b>PARSEL VE YOL İLE İLİŞKİSİ:</b>	
3 m ön bahçe mesafesine sahiptir ve yaya yolundan bahçe duvarı ile ayrılmıştır.

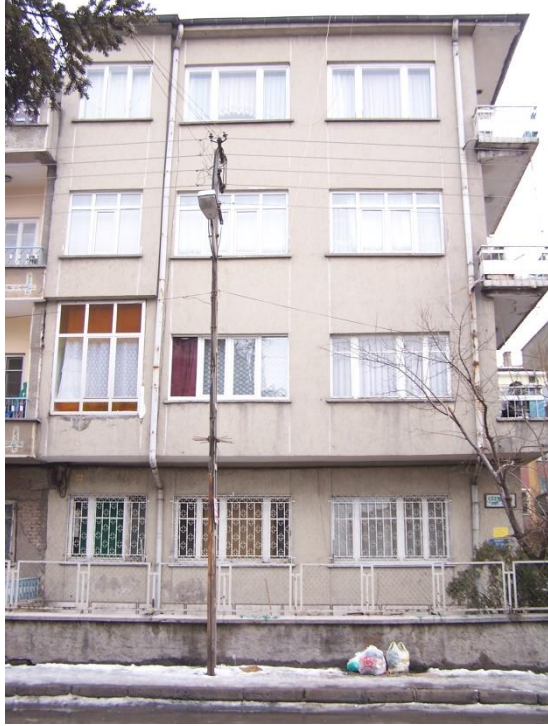
Çizelge 4.17. Cizmeci Apartmanı

KONUM:	YAPIM YILI:	CEPHE KARAKTERİ ANALİZİ:
Boylar Sokak

1980 -2000 Yılı	<p>Yapının girişi batı cephesindedir.</p> <p>Yapının doğu cephesinde bitişik olduğu yapının balkon hizasını yakalamak amacıyla olduğu tahmin edilen bir dış oluşturulmuştur. Bu dışın altında bulunan ve kapatılan balkonun orijinalinde var olup olmadığı bilinmemektedir.</p> <p>Korkuluklar bir süsleme elemanı olarak değerlendirilmiştir.</p>
	<b>KAT YÜKSEKLİĞİ:</b>	
	4 kat	
	<b>BLOK NİZAMI:</b>	
	Bitişik Nizam	
<b>PARSEL VE YOL İLE İLİŞKİSİ:</b>		
3 m ön bahçe mesafesine sahiptir ve yaya yolundan bahçe duvarı ile ayrılmıştır.

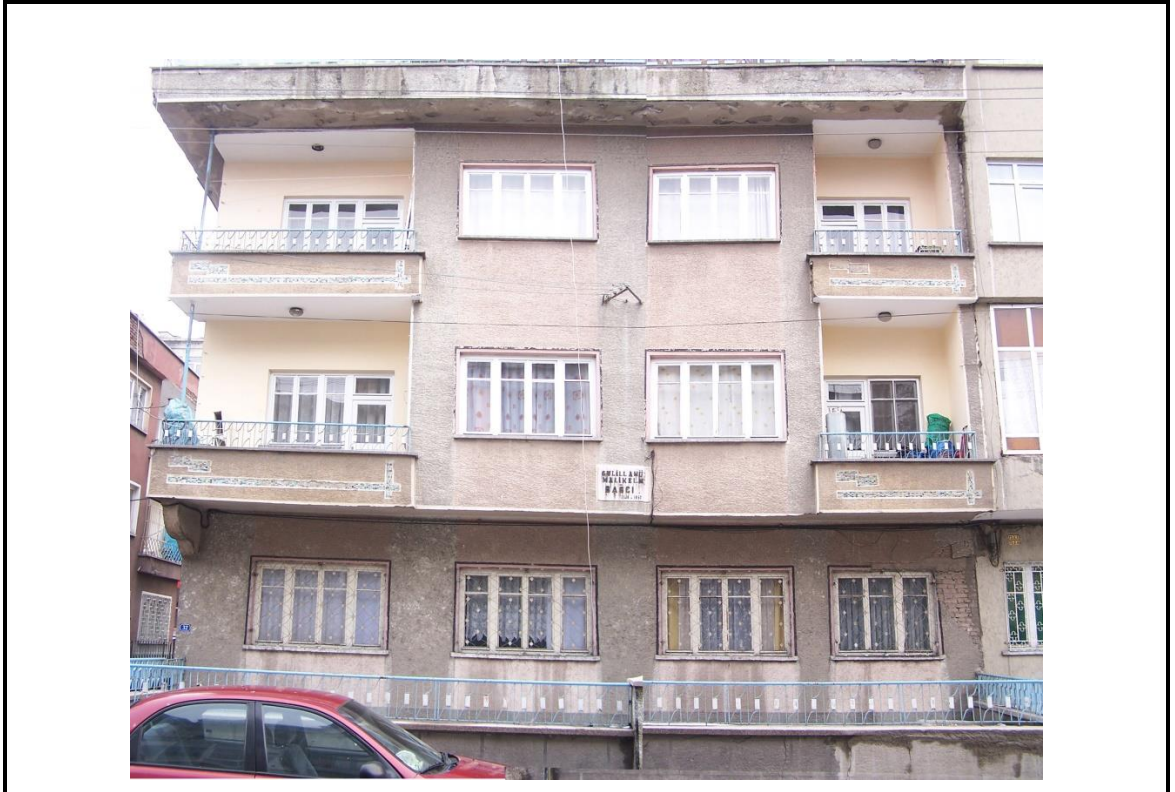
KONUM:	YAPIM YILI:	CEPHE KARAKTERİ ANALİZİ:
Boylar Sokak  	1962 Yılı	Yapının girişi doğu cephesindedir.
	<b>KAT YÜKSEKLİĞİ:</b>	
	3 kat	Pencereler çerçeve içine alınarak cephede vurgulanmıştır.
	<b>BLOK NİZAMI:</b>	
	Bitişik Nizam	Korkuluklar bir süsleme elemanı olarak değerlendirilmiştir.
	<b>PARSEL VE YOL İLE İLİŞKİSİ:</b>	
3 m ön bahçe mesafesine sahiptir ve yaya yolundan bahçe duvarı ile ayrılmıştır.
