**TÜRKİYE'DE CUMHURİYET SONRASI MİMARLIĞI  
KONUT ÜZERİNDEN OKUMAK: KAYSERİ  
SAHABİYE ÖRNEĞİ**

YÜKSEK LİSANS TEZİ  
MİMARLIK ANABİLİM DALI

BURSA – 2019  
Her Hakkı Saklıdır

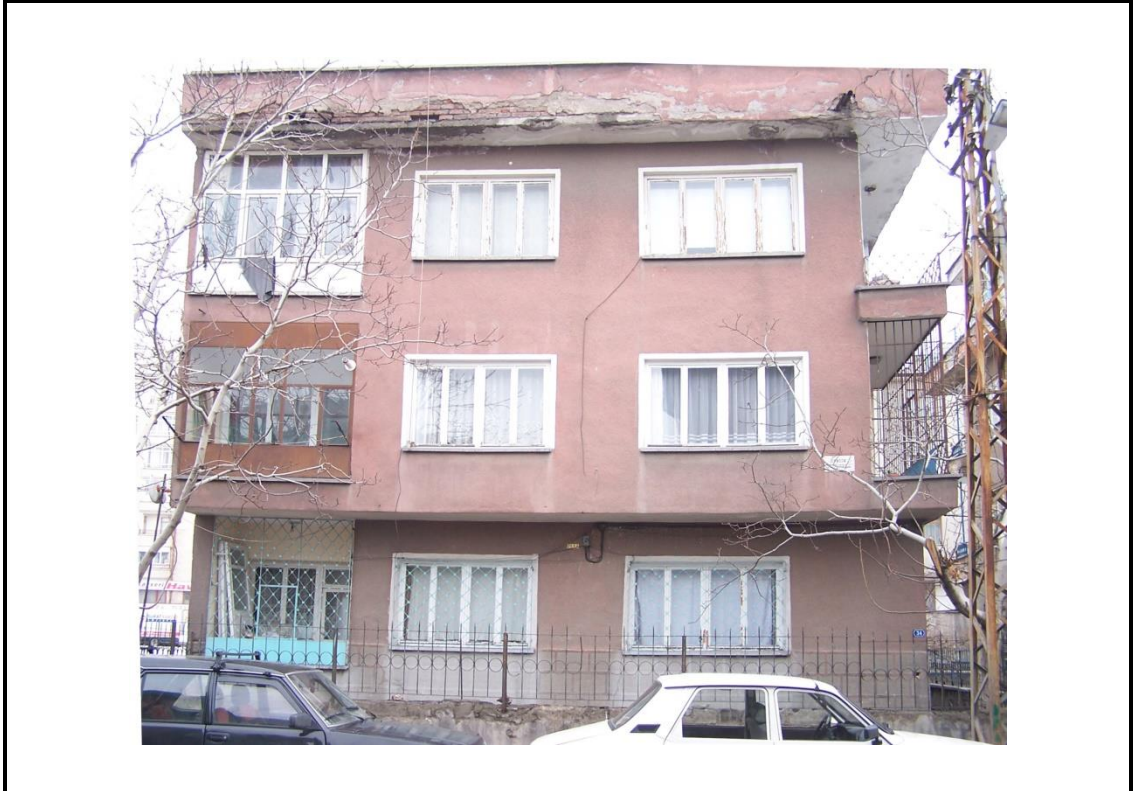
**Çizelge 4.19.** Candan Apartmanı

<b>KONUM:</b>	<b>YAPIM YILI:</b>	<b>CEPHE KARAKTERİ ANALİZİ:</b>
Boylar Sokak

1970'li Yıllar	Yapının girişi batı cephesindedir. Giriş katı üzeri çıkma yapmıştır.
	<b>KAT YÜKSEKLİĞİ:</b>	
	3 kat	Pencereler çerçeve içine alınarak cephede vurgulanmıştır.
	<b>BLOK NİZAMI:</b>	
	Bitişik Nizam	Giriş kat pencerelerinde ve balkonunda bulunan korkuluklar bir süsleme elemanı olarak değerlendirilmiştir. Kapatılan balkonlar cephe okunurluğunu olumsuz etkilemiştir.
	<b>PARSEL VE YOL İLE İLİŞKİSİ:</b>	
3 m ön bahçe mesafesine sahiptir ve yaya yolundan bahçe duvarı ile ayrılmıştır.

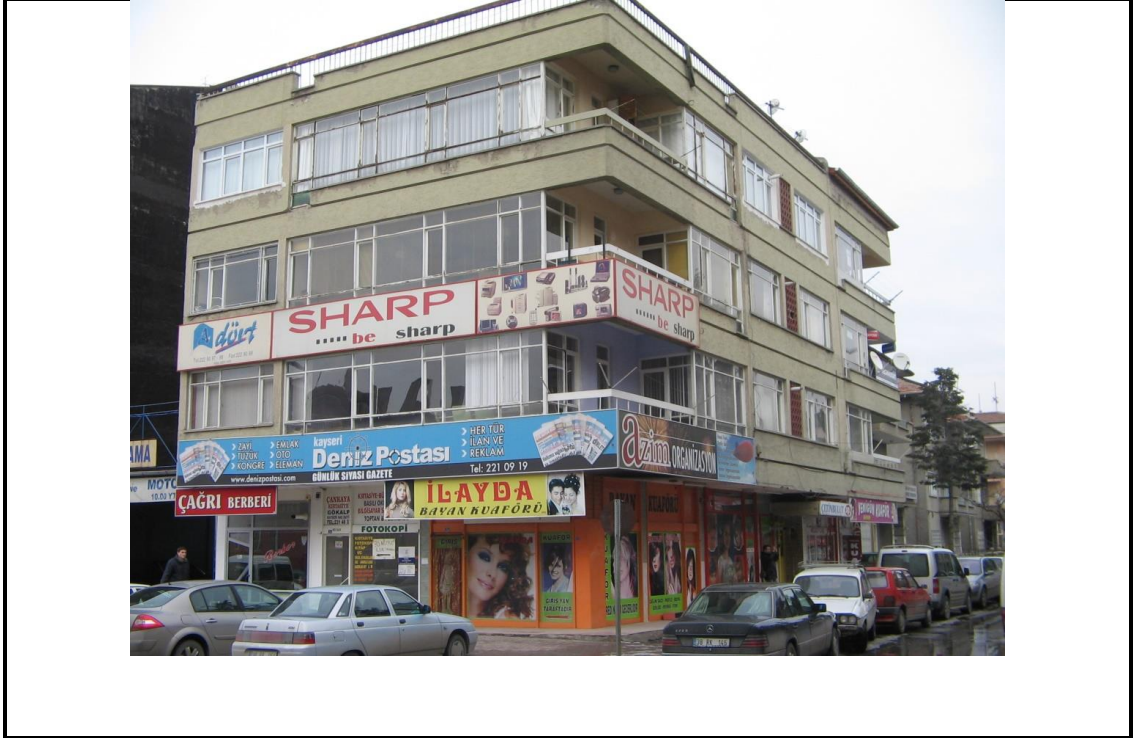
<b>KONUM:</b>	<b>YAPIM YILI:</b>	<b>CEPHE KARAKTERİ ANALİZİ:</b>
<p>Boylar Sokak</p>  	<p>1980-2000 Yılları</p> <p><b>KAT YÜKSEKLİĞİ:</b></p> <p>4 kat</p> <p><b>BLOK NİZAMI:</b></p> <p>Ayrık Nizam</p> <p><b>PARSEL VE YOL İLE İLİŞKİSİ:</b></p> <p>Ön bahçe mesafesine sahip değildir, zemin katta ticari bağımsız bölümler bulunması nedeniyle doğrudan yaya kaldırımına bağlanır.</p>	<p>Balkonlar köşelerde kurgulanmıştır; yatay fugalar, geniş pencere boşlukları ve balkon korkuluklarıyla beraber yatay düzlemler oluşturarak genel cephe karakterini oluşturur.</p> <p>Bant pencerelerle ve pencerelerin başında ve sonunda fuga hizasına kadar ufak dişler yapılarak köşe vurgulanmıştır.</p> <p>Geleneksel tuğlalar süsleme elemanı olarak değerlendirilmiştir.</p> <p>Simetrik cephe düzeni ortalanmayan giriş kapısı ile bozular.</p> <p>Tabelalar, alıcılar, doğalgaz boruları cephe okunurluğunu olumsuz etkilemiştir.</p>

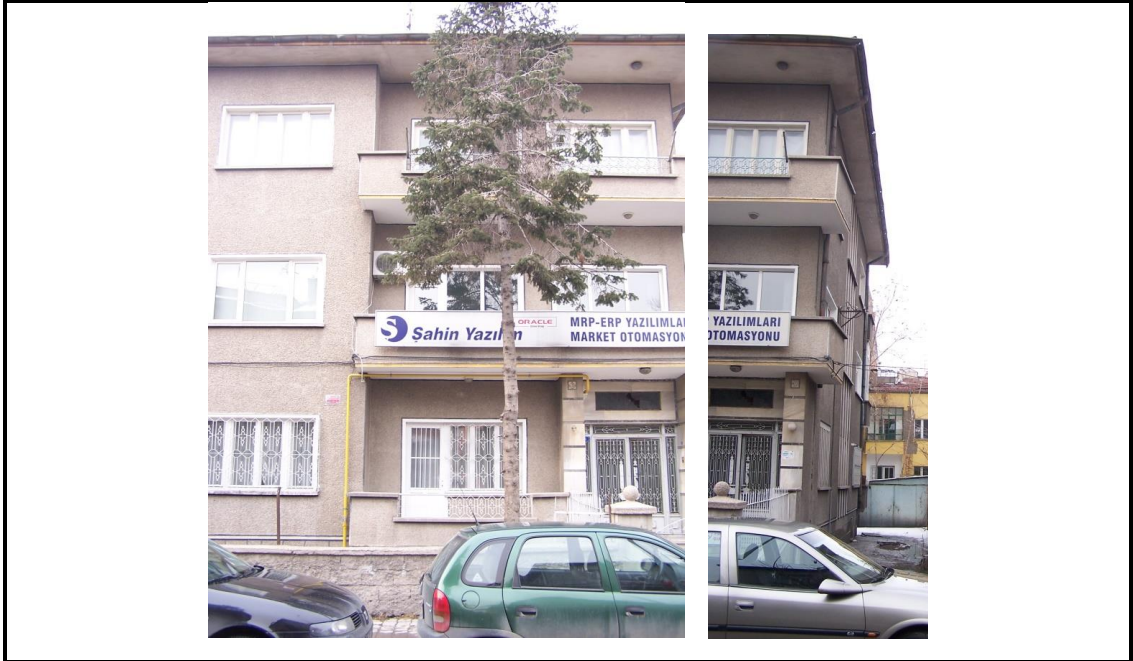
H.B. Nalbant Apartmanı

KONUM:	YAPIM YILI:	CEPHE KARAKTERİ ANALİZİ:
<p>Boylar Sokak</p>

1959	Asimetrik bir cephe kurgusu vardır.
	<b>KAT YÜKSEKLİĞİ:</b>	Balkon parapetleri ve korkuluklar süsleme elemanı olarak değerlendirilmiştir.
	3 kat	Pencereler çerçeve içine alınarak cephede vurgulanmıştır.
	<b>BLOK NİZAMI:</b>	Süslemeli kapısı ve malzeme farklılaşması (siyah -beyaz mermer) ile giriş vurgulanmıştır.
	Ayrık Nizam	Yan cephelerde çizgisel süslemeler Belediye Lojmanlarının karakteristik cephesini anımsatmaktadır.
	<b>PARSEL VE YOL İLE İLİŞKİSİ:</b> 5 m ön bahçe mesafesine sahiptir ve yaya yolundan bahçe duvarı ile ayrılmıştır.	Tabelalar, klima motoru, değişen pencere doğramaları, doğalgaz borusu cephe okunurluğunu olumsuz etkilemiştir.

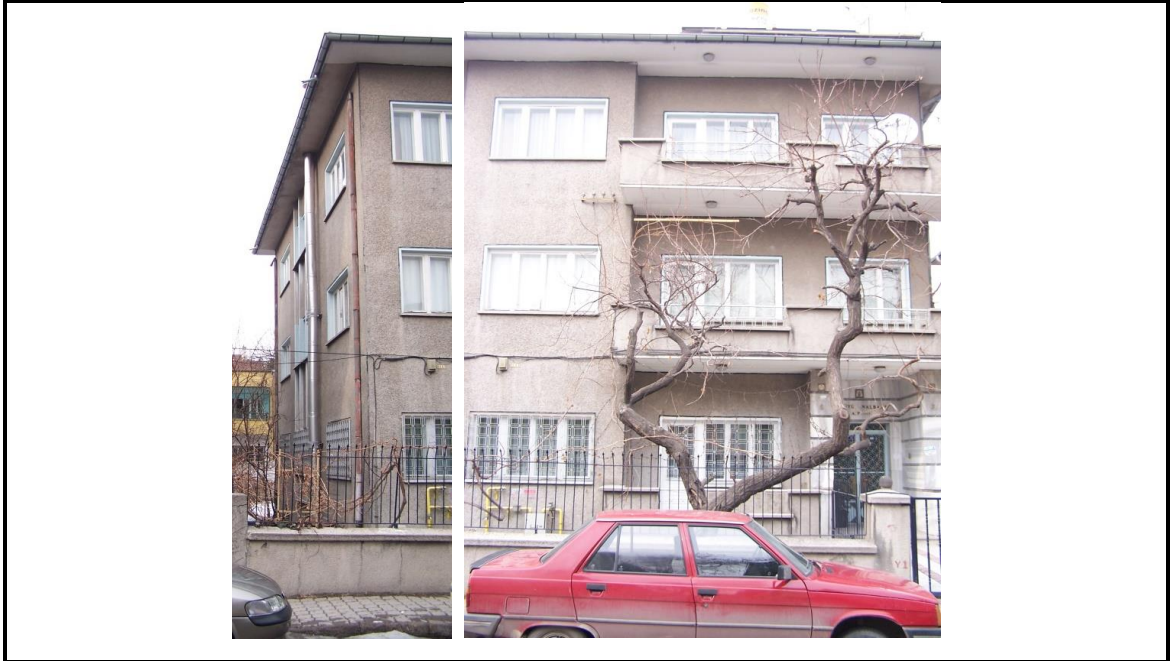
<b>KONUM:</b>	<b>YAPIM YILI:</b>	<b>CEPHE KARAKTERİ ANALİZİ:</b>
<p>Boylar Sokak</p>  	1965	Asimetrik bir cephe kurgusu vardır.
	<b>KAT YÜKSEKLİĞİ:</b>	Balkon parapetleri ve korkuluklar süsleme elemanı olarak değerlendirilmiştir.
	3 kat	Pencereler çerçeve içine alınarak cephede vurgulanmıştır.
	<b>BLOK NİZAMI:</b>	Süslemeli kapısı ve malzeme farklılaşması (siyah -beyaz mermer) ile giriş vurgulanmıştır.
	Ayrık Nizam	Yan cephelerde çizgisel süslemeler Belediye Lojmanlarının karakteristik cephesini anımsatmaktadır.
	<b>PARSEL VE YOL İLE İLİŞKİSİ:</b>	Uydu alıcıları, doğalgaz borusu cephe okunurluğunu olumsuz etkilemiştir.
5 m ön bahçe mesafesine sahiptir ve yaya yolundan bahçe duvarı ile ayrılmıştır.

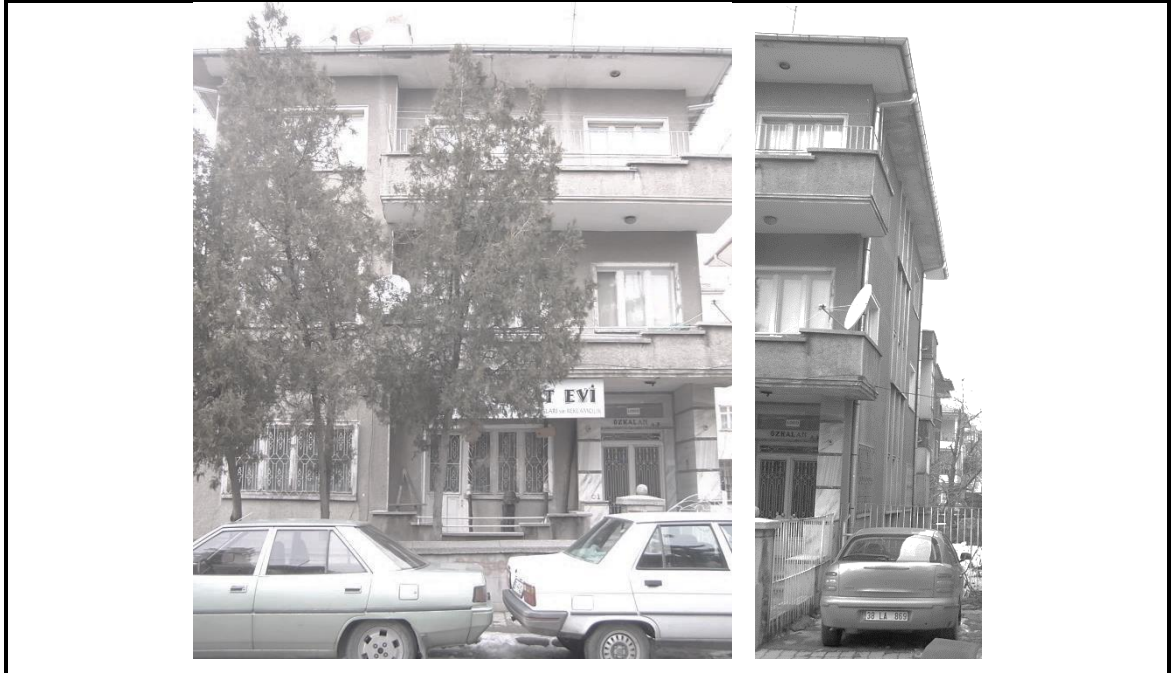
Çizelge 4.23. Özkalan Apartmanı

<b>KONUM:</b>	<b>YAPIM YILI:</b>	<b>CEPHE KARAKTERİ ANALİZİ:</b>
<b>Boylar Sokak</b>

1965	Asimetrik bir cephe kurgusu vardır.
	<b>KAT YÜKSEKLİĞİ:</b>	Balkon parapetleri ve korkuluklar süsleme elemanı olarak değerlendirilmiştir.
	3 kat	Pencereler çerçeve içine alınarak cephede vurgulanmıştır.
	<b>BLOK NİZAMI:</b>	Süslemeli kapısı ve malzeme farklılaşması (siyah -beyaz mermer) ile giriş vurgulanmıştır.
	Ayrık Nizam	Yan cephelerde çizgisel süslemeler Belediye Lojmanlarının karakteristik cephesini anımsatmaktadır.
	<b>PARSEL VE YOL İLE İLİŞKİSİ:</b>	Tabelalar, uydu alıcıları cephe okunurluğunu olumsuz etkilemiştir.
5 m ön bahçe mesafesine sahiptir ve yaya yolundan bahçe duvarı ile ayrılmıştır.

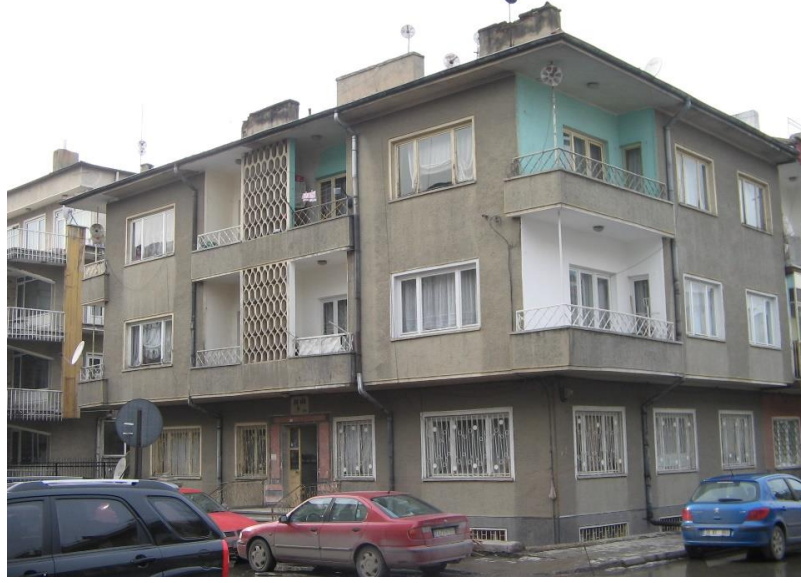
Çizelge 4.26. Şık Ağa Apartmanı

KONUM:	YAPIM YILI:	CEPHE KARAKTERİ ANALİZİ:
Boylar Sokak  	1967 Yılı	<p>Simetrik bir cephe kurgusu vardır.</p> <p>Giriş katı üzeri çıkma yapılarak cephe öne çıkar.</p> <p>Giriş süslemeli bir çerçeve içine alınarak cephede vurgulanmıştır.</p> <p>Geniş saçaklarla geleneksel mimariye atıfta bulunur.</p> <p>Balkon arası bölücüler ve korkuluklar estetik amaçla kullanılmıştır ve yapının ana cephe karakterini oluşturan öğelerdendir.</p> <p>Uydu alıcıları, elektrik tesisatı kabloları, sonradan farklı renklere boyanan balkon duvarları cephe okunurluğunu olumsuz etkilemiştir.</p>
	<b>KAT YÜKSEKLİĞİ:</b>	
	3 kat	
	<b>BLOK NİZAMI:</b>	
	Bitişik Nizam	
	<b>PARSEL VE YOL İLE İLİŞKİSİ:</b>	
3,3 m ön bahçe mesafesine sahiptir ve girişe (subasman kotuna) merdivenle ulaşılır. Bodrum karın ışık alması için ön ve yan bahçe yol kotunun altında kalır.

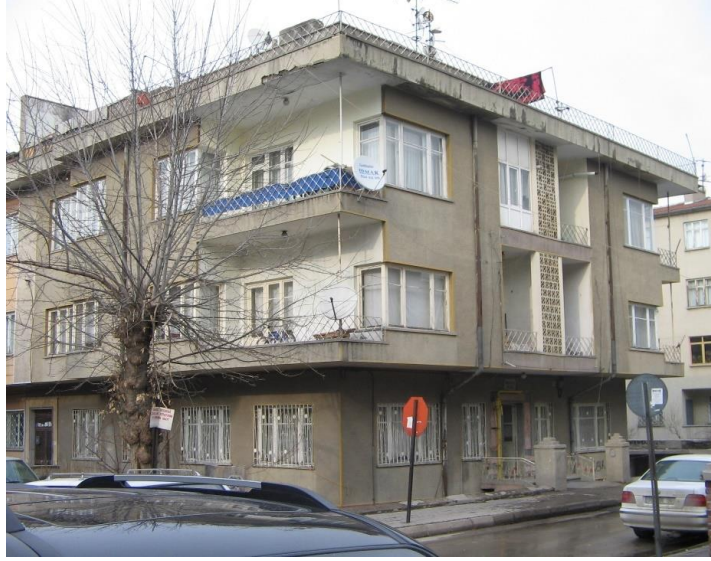
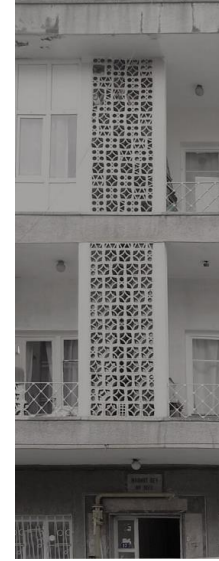
Çizelge 4.27. Mahmut Bey Apartmanı

KONUM:	YAPIM YILI:	CEPHE KARAKTERİ ANALİZİ:
<p>Boylar Sokak</p>  	1972 Yılı	
	<b>KAT YÜKSEKLİĞİ:</b>	Simetrik bir cephe kurgusu vardır.
	3 kat	Giriş katı üzeri çıkma yapılarak cephe öne çıkar.
	<b>BLOK NİZAMI:</b>	Giriş süslemeli bir çerçeve içine alınarak cephede vurgulanmıştır.
	Bitişik Nizam	
	<p><b>PARSEL VE YOL İLE İLİŞKİSİ:</b></p> <p>2,7 m ön bahçe mesafesine sahiptir ve girişe (subasman kotuna) merdivenle ulaşılır. Bodrum katın ışık alması için ön ve yan bahçe yol kotunun altında kalır.</p>	<p>Balkon arası bölücüler ve korkuluklar estetik amaçla kullanılmıştır ve yapının ana cephe karakterini oluşturan öğelerdendir.</p> <p>Çatı parapeti ile çatı gizlenmiş korkuluklar bu kısımda da süsleme amaçlı devam eder.</p> <p>Kapatılan balkon, uydu alıcıları, elektrik tesisatı kabloları, doğalgaz boruları, antenler cephe okunurluğunu olumsuz etkilemiştir.</p>

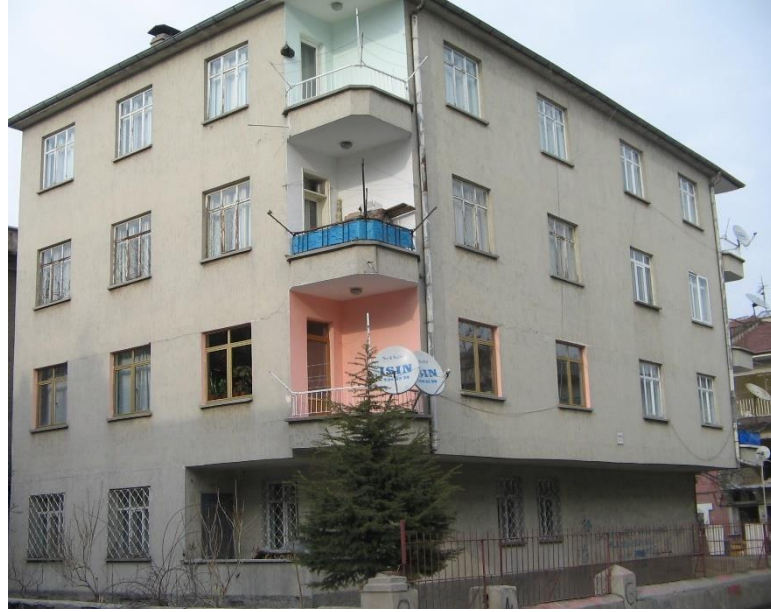
Çizelge 4.28. Curalıoğlu Apartmanı

<b>KONUM:</b>	<b>YAPIM YILI:</b>	<b>CEPHE KARAKTERİ ANALİZİ:</b>
Boylar Sokak

1986 Yılı	Simetrik bir cephe kurgusu vardır. Yapının girişi kuzey cephesindedir. Pencere açıklıkları küçük tutulan cepheye sağır bir yüzey hakimdir. Balkon parapetlerinde pah yapılarak köşeler vurgulanmıştır.
	<b>KAT YÜKSEKLİĞİ:</b>	
	4 kat	
	<b>BLOK NİZAMI:</b>	
	Ayrık Nizam	
	<b>PARSEL VE YOL İLE İLİŞKİSİ:</b>	
5 m ön bahçe mesafesine sahiptir ve yaya yolundan bahçe duvarı ile ayrılmıştır.

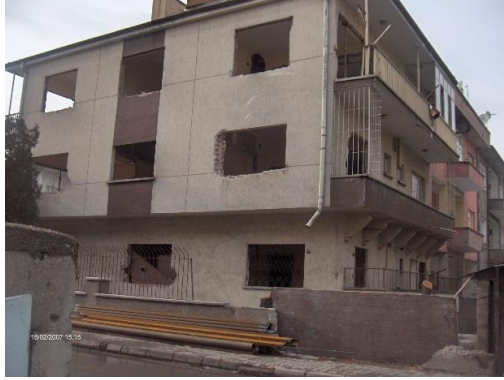
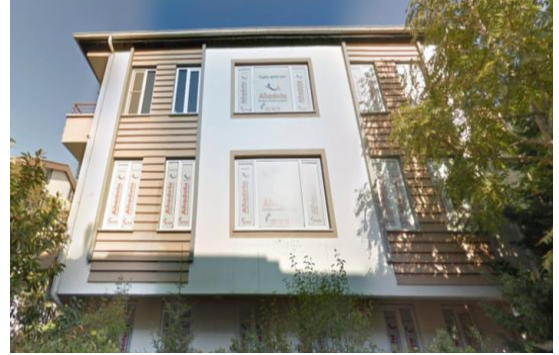
**Çizelge 4.29. Yavuz Apartmanı**

Yapının 2012 yılı görseli

Yapının 2018 yılı görseli (Anonim 2018)

1950-80 Yılları	Yapı dönüştürülmüş ve cephe karakteri değişmiştir.  Pencere oranlarının karakteristik bir öge olan balkon altı geleneksel tarzda payandaların kaldırıldığını görmekteyiz.
	<b>KAT YÜKSEKLİĞİ:</b>	
	3 kat	
	<b>BLOK NİZAMI:</b>	
	Bitişik Nizam	
	<b>PARSEL VE YOL İLE İLİŞKİSİ:</b>	
4 m ön bahçe mesafesine sahiptir ve yaya yolundan bahçe duvarı ile ayrılmıştır.

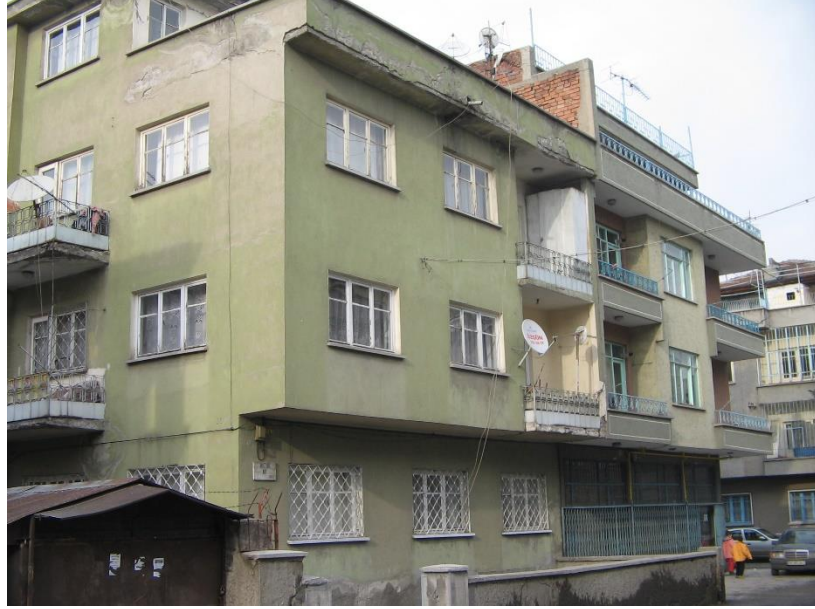
Çizelge 4.30. Huzur Apartmanı

<b>KONUM:</b>	<b>YAPIM YILI:</b>	<b>CEPHE KARAKTERİ ANALİZİ:</b>
Boylar Sokak

1969 Yılı	Asimetrik bir cephe kurgusu vardır.
	<b>KAT YÜKSEKLİĞİ:</b>	Yapının girişi barı cephesindedir.
	4 kat	Korkuluklar estetik amaçla kullanılmıştır.
	<b>BLOK NİZAMI:</b>	Yol cephesi 3 katlı planlanarak sokağın hakim kat yüksekliği sağlanmış ve kademeli olarak 4. kat kurgulanmıştır.
	Bitişik Nizam	Uydu alıcıları, elektrik tesisatı kabloları, antenler cephe okunurluğunu olumsuz etkilemiştir.
	<b>PARSEL VE YOL İLE İLİŞKİSİ:</b>	
4 m ön bahçe mesafesine sahiptir ve yaya yolundan bahçe duvarı ile ayrılmıştır.

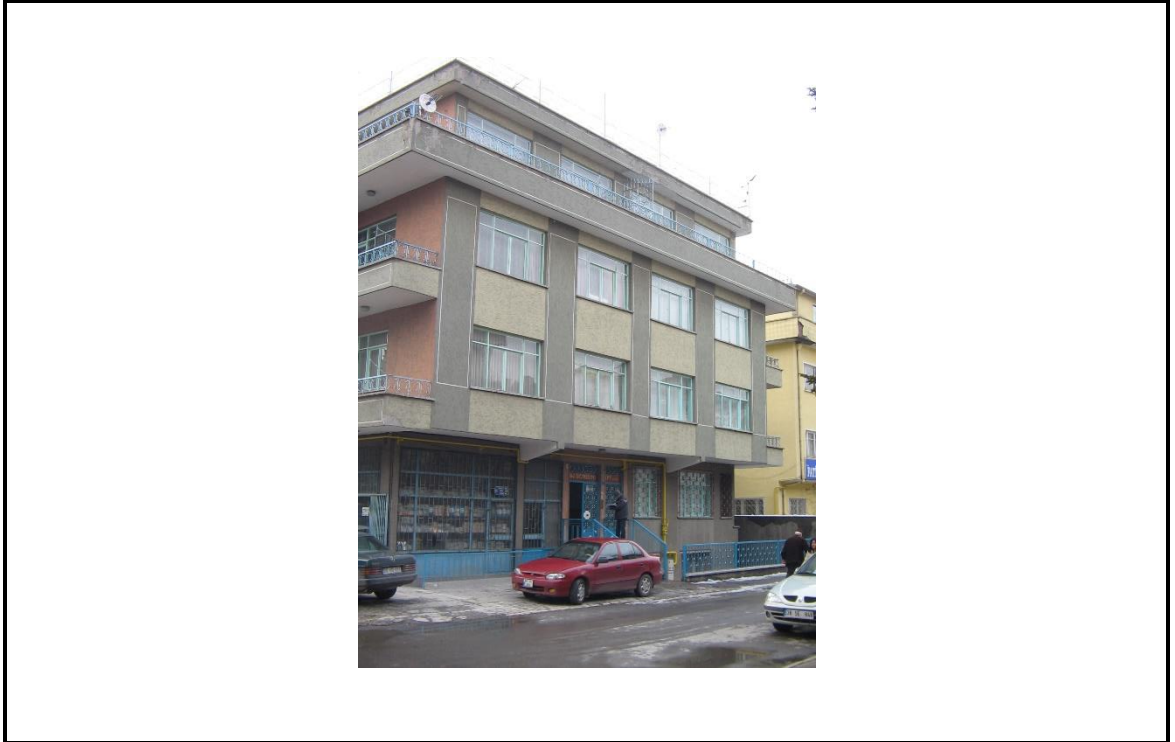
KONUM:	YAPIM YILI:	CEPHE KARAKTERİ ANALİZİ:
Boylar Sokak  	1976 Yılı	Simetrik bir cephe kurgusu vardır.
	<b>KAT YÜKSEKLİĞİ:</b>	Yapının girişi doğu cephesindedir.
	4 kat	Korkuluklar estetik amaçla kullanılmıştır.
	<b>BLOK NİZAMI:</b>	Yol cephesi 3 katlı planlanarak sokağın hakim kat yüksekliği sağlanmış ve kademeli olarak 4. kat kurgulanmıştır.
	Bitişik Nizam	Uydu alıcıları, elektrik tesisatı kabloları, antenler, doğalgaz boruları cephe okunurluğunu olumsuz etkilemiştir.
	<b>PARSEL VE YOL İLE İLİŞKİSİ:</b>	
4 m ön bahçe mesafesine sahiptir, zemin katta ticari bağımsız bölümler bulunması nedeniyle doğrudan yaya kaldırımına bağlanır.

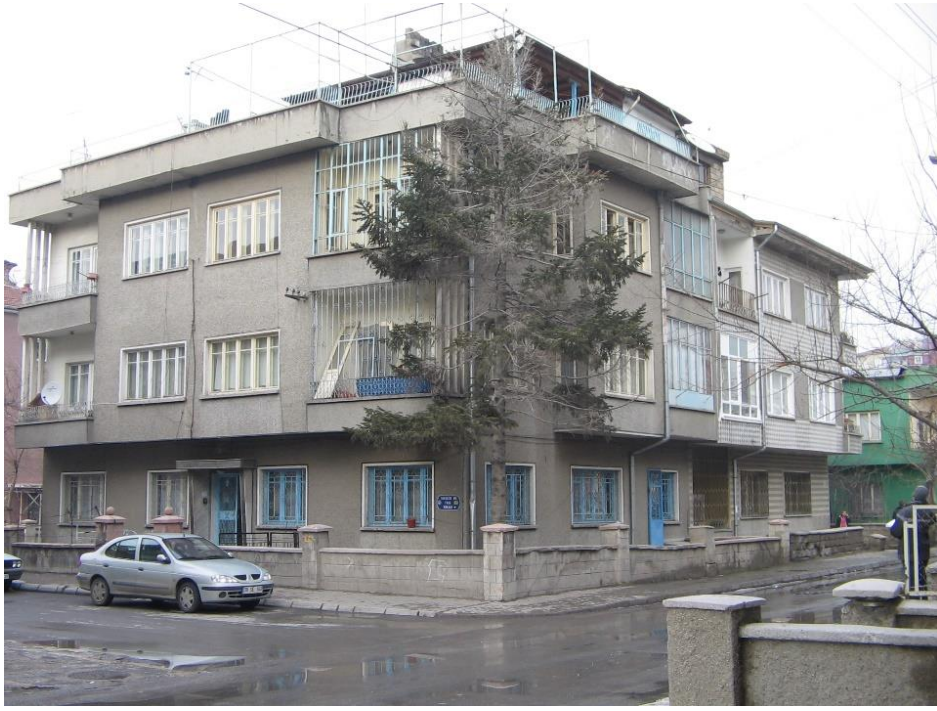
Çizelge 4.32. Saçcıoğlu Kardeşler Apartmanı

<b>KONUM:</b>	<b>YAPIM YILI:</b>	<b>CEPHE KARAKTERİ ANALİZİ:</b>
Boylar Sokak

1950-80 Yılları	<p>Yapının girişi batı cephesindedir ve giriş saçağı ile vurgulanmıştır.</p> <p>Korkuluklar estetik amaçla kullanılmıştır.</p> <p>Balkonlarında kullanılan dikey süsleme elemanları dikkat çeker.</p> <p>Çatı parapeti ile çatı gizlenmiş ve korkuluklar bu kısımda da süsleme amaçlı devam eder.</p> <p>Kapatılan balkonlar terasa yapılan eklenti cephe okunurluğunu olumsuz etkilemiştir.</p>
	<b>KAT YÜKSEKLİĞİ:</b>	
	3 kat	
	<b>BLOK NİZAMI:</b>	
	Bitişik Nizam	
	<b>PARSEL VE YOL İLE İLİŞKİSİ:</b>	
3 m ön bahçe mesafesine sahiptir ve yaya yolundan bahçe duvarı ile ayrılmıştır.

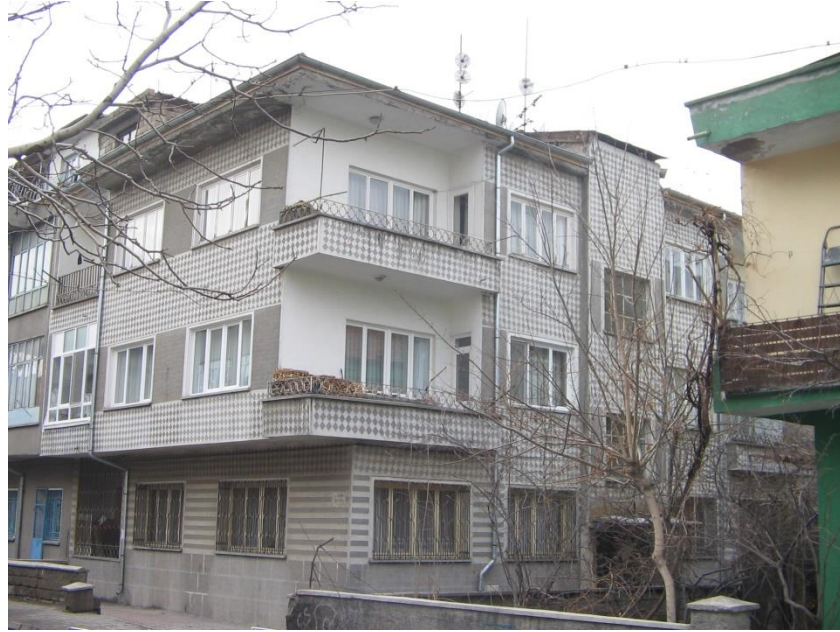
Çizelge 4.33. Lisan Apartmanı

<b>KONUM:</b>	<b>YAPIM YILI:</b>	<b>CEPHE KARAKTERİ ANALİZİ:</b>
Boylar Sokak

1965 Yılı	Asimetrik bir cephe düzeni vardır.
	<b>KAT YÜKSEKLİĞİ:</b>	Yapının girişi doğu cephesindedir.
	3 kat	Merdiven kovası kütlede yükselerek ve giriş saçağıyla yapıda giriş vurgulanmıştır.
	<b>BLOK NİZAMI:</b>	Cephe kaplaması ve korkuluklar estetik amaçla kullanılmıştır.
	Bitişik Nizam	Kapatılan balkon, antenler cephe okunurluğunu olumsuz etkilemiştir.
	<b>PARSEL VE YOL İLE İLİŞKİSİ:</b>	
3 m ön bahçe mesafesine sahiptir ve yaya yolundan bahçe duvarı ile ayrılmıştır.

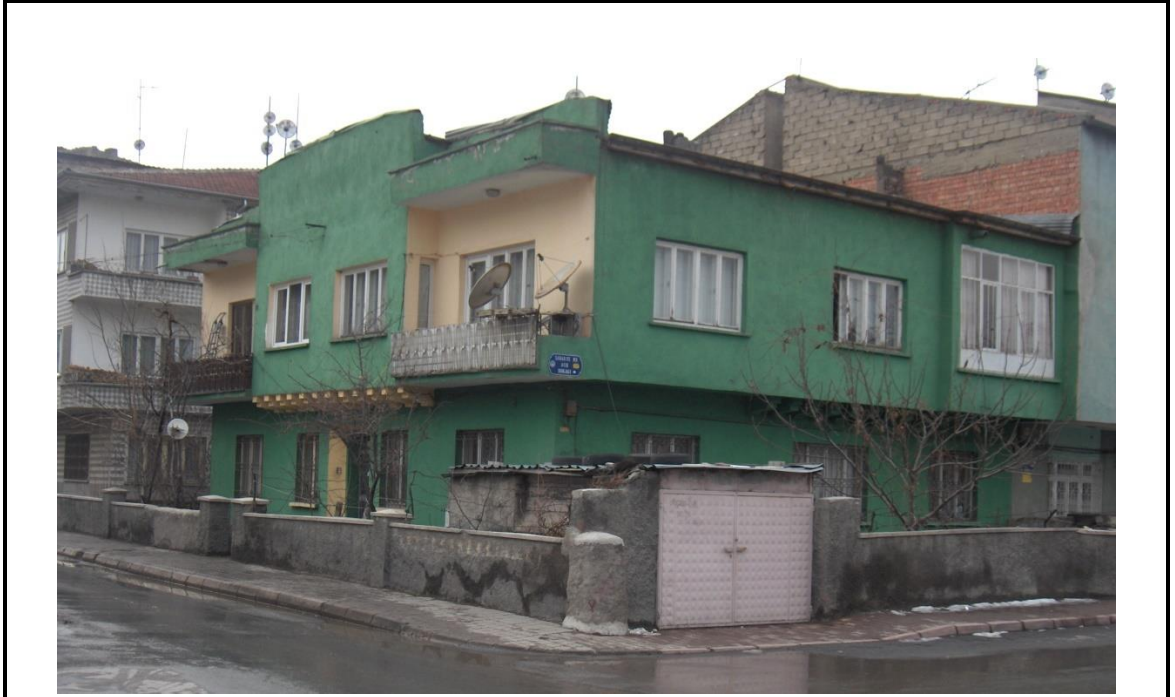
Çizelge 4.34. 27 No'lu Apartman

<b>KONUM:</b>	<b>YAPIM YILI:</b>	<b>CEPHE KARAKTERİ ANALİZİ:</b>
Boylar Sokak

1950-80 Yılı	Simetrik bir cephe düzeni vardır.
	<b>KAT YÜKSEKLİĞİ:</b>	
	2 kat	Payandalar ve korkuluklar estetik amaçla kullanılmıştır.
	<b>BLOK NİZAMI:</b>	
	Bitişik Nizam	
	<b>PARSEL VE YOL İLE İLİŞKİSİ:</b>	
2,5 m ön bahçe mesafesine sahiptir ve yaya yolundan bahçe duvarı ile ayrılmıştır.

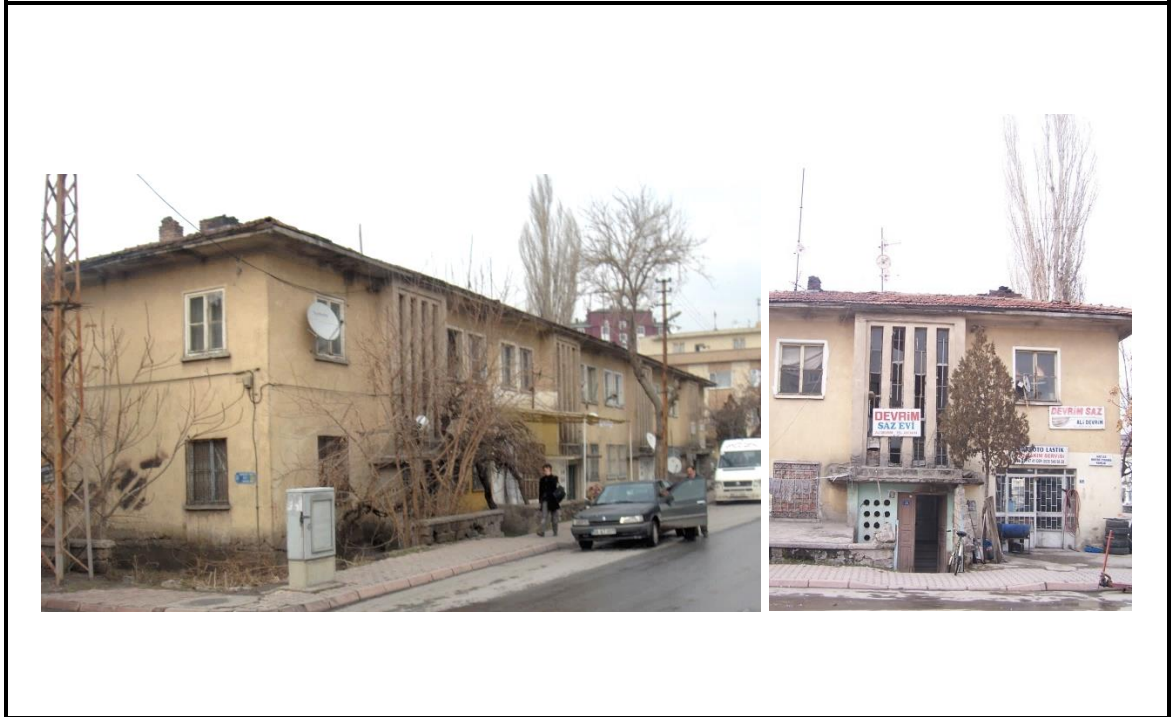
<b>KONUM:</b>	<b>YAPIM YILI:</b>	<b>CEPHE KARAKTERİ ANALİZİ:</b>
<p>Boylar Sokak</p>  	<p>1950'li Yıllar</p> <hr/> <p><b>KAT YÜKSEKLİĞİ:</b></p> <p>2 kat</p> <hr/> <p><b>BLOK NİZAMI:</b></p> <p>Bitişik Nizam</p> <hr/> <p><b>PARSEL VE YOL İLE İLİŞKİSİ:</b></p> <p>3 m ön bahçe mesafesine sahiptir ve yaya yolundan bahçe duvarı ile ayrılmıştır.</p>	<p>Yapıda üç giriş bulunmaktadır ve girişler simetrik bir düzende tekrar etmektedir.</p> <p>Çerçeve içine alınarak vurgulanmış pencereler, küçük tutulmuş ve oran olarak kareye yakın bir dörtgendir. Balkonlar ise yapının kuzey cephesinde değerlendirilmiştir.</p> <p>Cephede öne çıkan, dikey çizgili merdiven kovanı ve simetriği bozan kapı yanı delikli duvar giriş saçağı cephe karakteri için önemli öğelerdir.</p> <p>Antenler, elektrik tesisatı kabloları cephe okunurluğunu olumsuz etkilemiştir.</p>

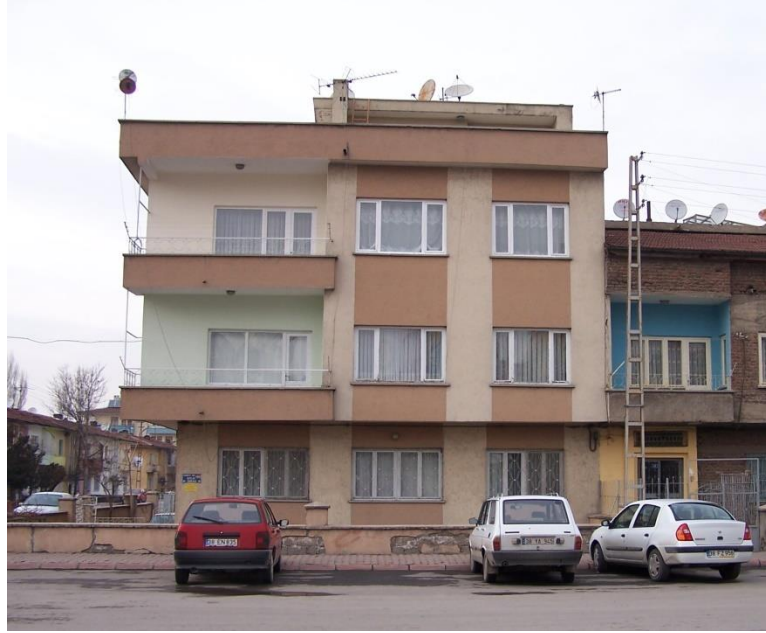
Çizelge 4.36. Okandan Apartmanı

<b>KONUM:</b>	<b>YAPIM YILI:</b>	<b>CEPHE KARAKTERİ ANALİZİ:</b>
Boylar Sokak

1973 Yılı	Asimetrik bir cephe düzeni vardır. Yapının girişi batı cephesindedir.  Korkuluklar estetik amaçla kullanılmıştır.  Antenler cephe okunurluğunu olumsuz etkilemiştir.
	<b>KAT YÜKSEKLİĞİ:</b>	
	3 kat	
	<b>BLOK NİZAMI:</b>	
	Bitişik Nizam	
	<b>PARSEL VE YOL İLE İLİŞKİSİ:</b>	
5 m ön bahçe mesafesine sahiptir ve yaya yolundan bahçe duvarı ile ayrılmıştır.

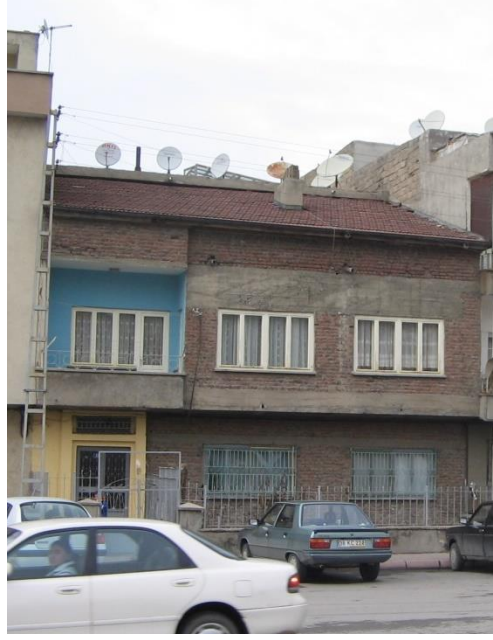
Çizelge 4.37. 37 No'lu Apartman

<b>KONUM:</b>	<b>YAPIM YILI:</b>	<b>CEPHE KARAKTERİ ANALİZİ:</b>
Boylar Sokak  	1950-1980 Yılı	Asimetrik bir cephe düzeni vardır. Yapının camlı ve süslemeli kapısı ile giriş vurgulanmıştır. Pencereler çerçeve içine alınmıştır ve cephede ön plana çıkar. Giriş kat korkulukları estetik amaçla kullanılmıştır. Antenler cephe okunurluğunu olumsuz etkilemiştir.
	<b>KAT YÜKSEKLİĞİ:</b>	
	2 kat	
	<b>BLOK NİZAMI:</b>	
	Bitişik Nizam	
	<b>PARSEL VE YOL İLE İLİŞKİSİ:</b>	
5 m ön bahçe mesafesine sahiptir ve yaya yolundan bahçe duvarı ile ayrılmıştır.

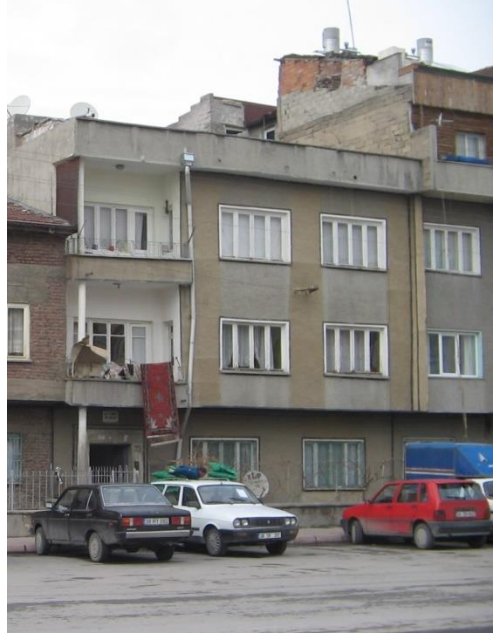
Çizelge 4.38. Ali Fındık Apartmanı

KONUM:	YAPIM YILI:	CEPHE KARAKTERİ ANALİZİ:
Boylar Sokak

1950-1980 Yılı	Asimetrik bir cephe düzeni vardır. Pencereler çerçeve içine alınarak cephede vurgulanmıştır. Giriş kat korkulukları estetik amaçla kullanılmıştır. Yağmur oluğu, antenler cephe okunurluğunu olumsuz etkilemiştir.
	<b>KAT YÜKSEKLİĞİ:</b>	
	3 kat	
	<b>BLOK NİZAMI:</b>	
	Bitişik Nizam	
	<b>PARSEL VE YOL İLE İLİŞKİSİ:</b>	
5 m ön bahçe mesafesine sahiptir ve yaya yolundan bahçe duvarı ile ayrılmıştır.

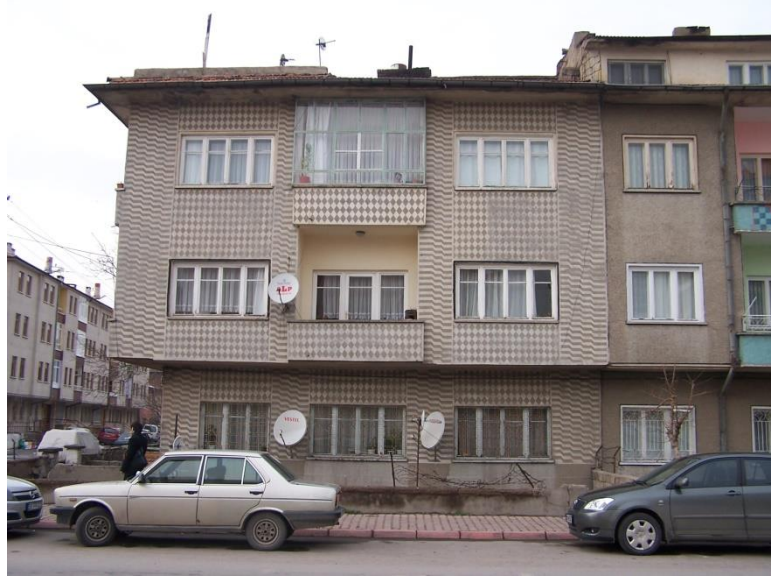
Çizelge 4.40. Küçükyalı Apartmanı

<b>KONUM:</b>	<b>YAPIM YILI:</b>	<b>CEPHE KARAKTERİ ANALİZİ:</b>
Boylar Sokak  	1950-1980 Yılı	Yapının girişi batı cephesindedir. Pencereler çerçeve içine alınmıştır ve cephede ön plana çıkar. Cephe kaplaması estetik amaçla kullanılmıştır. Giriş kat korkulukları estetik amaçla kullanılmıştır. Kapatılan balkon, antenler cephe okunurluğunu olumsuz etkilemiştir.
	<b>KAT YÜKSEKLİĞİ:</b>	
	3 kat	
	<b>BLOK NİZAMI:</b>	
	Bitişik Nizam	
	<b>PARSEL VE YOL İLE İLİŞKİSİ:</b>	
4,7 m ön bahçe mesafesine sahiptir ve yaya yolundan bahçe duvarı ile ayrılmıştır.

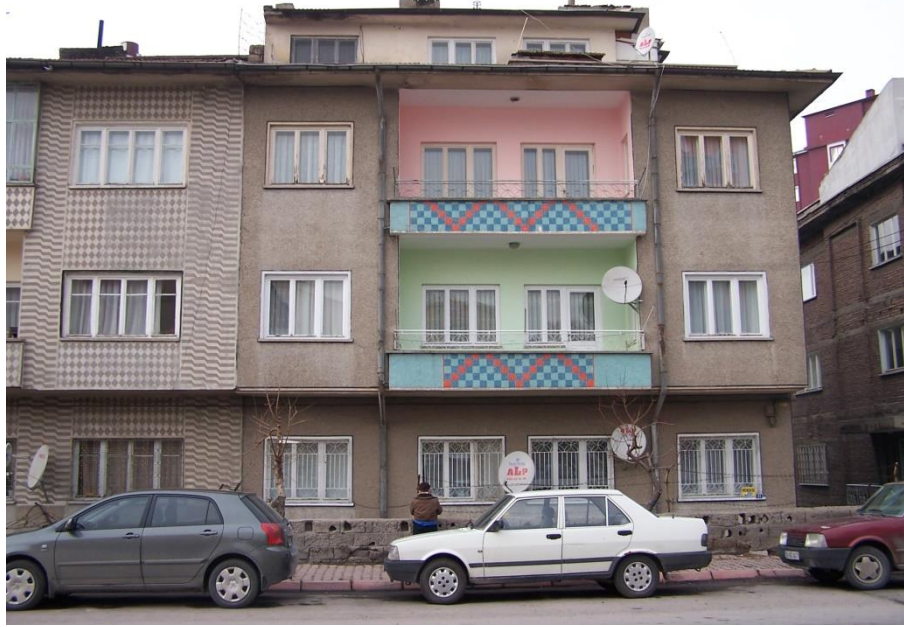
Çizelge 4.41. Menekşe Apartmanı

<b>KONUM:</b>	<b>YAPIM YILI:</b>	<b>CEPHE KARAKTERİ ANALİZİ:</b>
Boylar Sokak  	1950-1980 Yılı	Simetrik bir cephe düzeni vardır. Yapının girişi doğu cephesindedir. Korkuluklar ve parapet süslemeleri estetik amaçlı kullanılmıştır ve cephenin karakteristik öğeleridir. Giriş kat korkulukları estetik amaçla kullanılmıştır. Yağmur olukları, antenler cephe okunurluğunu olumsuz etkilemiştir.
	<b>KAT YÜKSEKLİĞİ:</b>	
	4 kat	
	<b>BLOK NİZAMI:</b>	
	Bitişik Nizam	
	<b>PARSEL VE YOL İLE İLİŞKİSİ:</b>	
5 m ön bahçe mesafesine sahiptir ve yaya yolundan bahçe duvarı ile ayrılmıştır.

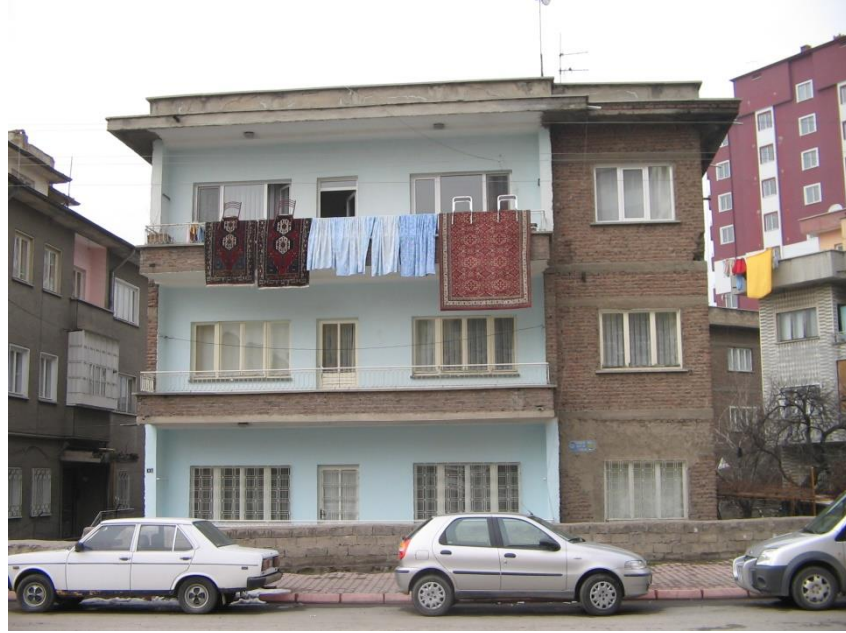
Çizelge 4.42. 43 No'lu Apartman

<b>KONUM:</b>	<b>YAPIM YILI:</b>	<b>CEPHE KARAKTERİ ANALİZİ:</b>
Boylar Sokak

1950-1980 Yılı	<p>Asimetrik bir cephe düzeni vardır. Yapının girişi batı cephesindedir.</p> <p>Pencereler çerçeve içine alınmıştır ve cephede ön plana çıkar.</p> <p>Korkuluklar estetik amaçla kullanılmıştır.</p> <p>Antenler cephe okunurluğunu olumsuz etkilemiştir.</p>
	<b>KAT YÜKSEKLİĞİ:</b>	
	3 kat	
	<b>BLOK NİZAMI:</b>	
	Ayrık Nizam	
	<b>PARSEL VE YOL İLE İLİŞKİSİ:</b>	
5 m ön bahçe mesafesine sahiptir ve yaya yolundan bahçe duvarı ile ayrılmıştır.

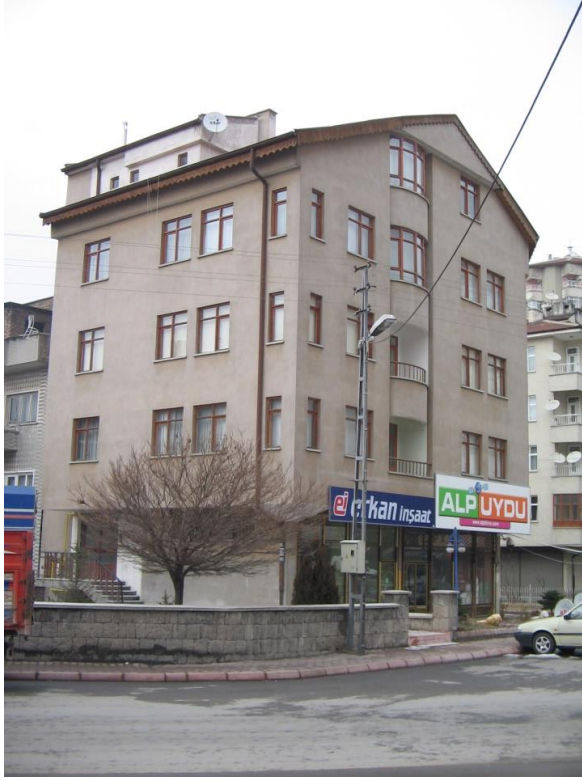
Çizelge 4.43. 45 No'lu Apartman

KONUM:	YAPIM YILI:	CEPHE KARAKTERİ ANALİZİ:
Boylar Sokak  	1980-2000Yılı	<p>Asimetrik bir cephe düzeni vardır. Yapının girişi batı cephesindedir.</p> <p>Dik beşik çatısı, çatı arasının da kullanılması nedeniyle kat görünümündedir.</p> <p>Pencere açıklıkları küçük tutulan cepheye sağır bir yüzey hakimdir.</p> <p>Oval balkon parapetleri ve korkuluklar estetik amaçla kullanılmıştır.</p> <p>Antenler, tabelalar ve çatı eklentisi cephe okunurluğunu olumsuz etkilemiştir.</p>
	<b>KAT YÜKSEKLİĞİ:</b>	
	4 kat	
	<b>BLOK NİZAMI:</b>	
	Ayrık Nizam	
	<b>PARSEL VE YOL İLE İLİŞKİSİ:</b>	
5 m ön bahçe mesafesine sahiptir ve yaya yolundan bahçe duvarı ile ayrılmıştır.

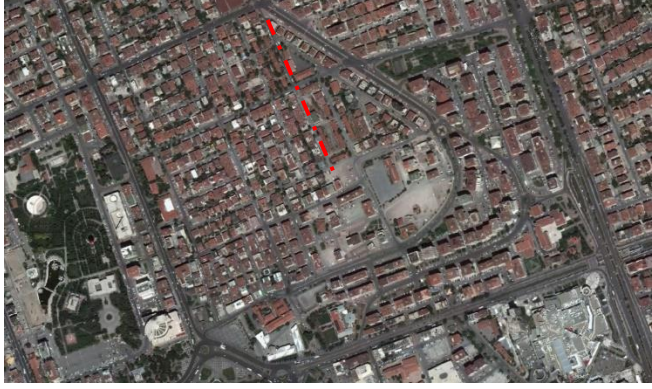
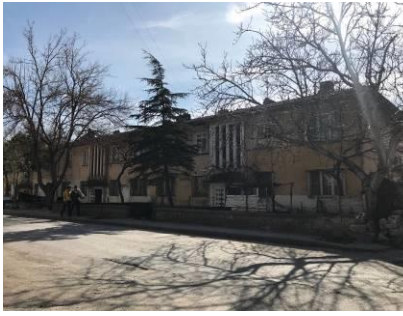
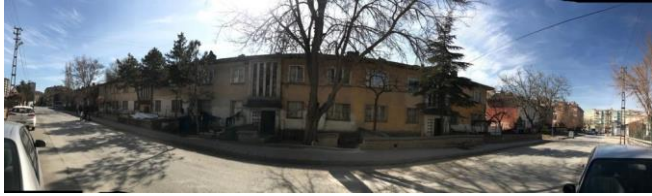
Çizelge 4.44. Açık Sokak genel analizi

<b>Yapı Yılları</b> Belediye Lojmanları 1950’li yıllar 1950-1980 yılları konut yapılarının büyük bir kısmı 1980-2000 yılları arası kamu binası ve bir kaç konut 2000 sonrası bir konut yapısı
	<b>Yapı Kat Yükseklikleri</b> Kamu Yapısı 3 Kat 1950-1980 Yılı Yapılar 2-3-4 Kat 1980-2000 Yılı Yapılar 4 Kat 2000 Sonrası 5 kat
	<b>Yapı Kullanım Alanları</b> Kamu (Okul) Konut Konut +Ticaret
	<b>Blok Nizamı</b> Ayrık nizam (Kamu yapısı) Bitişik nizam (Konut yapıları)
	<b>Yol Genişliği</b> 6 m
	<b>Yapıların Yol İle İlişkisi</b> Konut yapıları ve Kamu yapısı ön ve arka bahçe mesafesine sahip ve kaldırımdan bahçe duvarları ile ayrılmış durumda

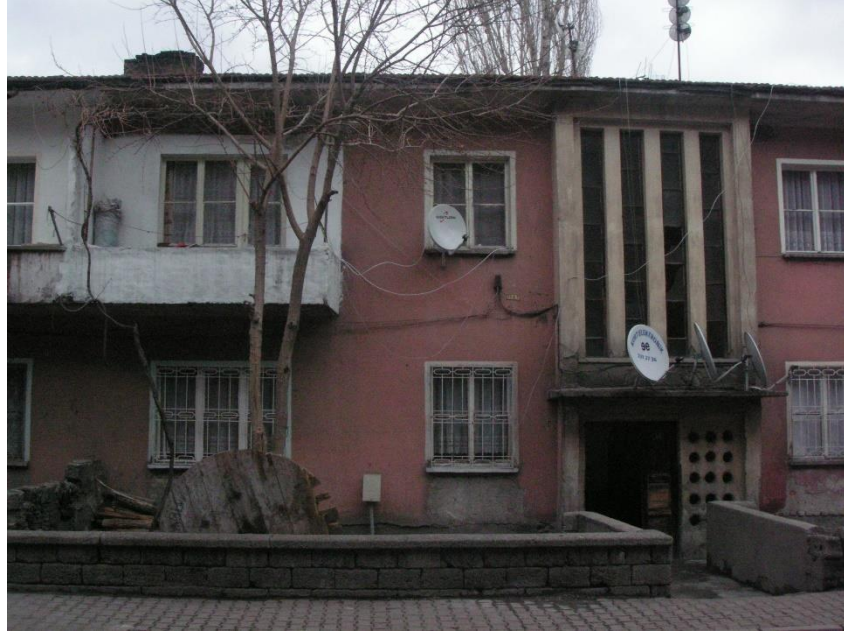
Çizelge 4.45. Belediye Lojmanları

KONUM:	YAPIM YILI:	CEPHE KARAKTERİ ANALİZİ:
Açık Sokak	1957	<p>Dört girişten oluşan simetrik ince uzun bir yapıdır.</p> <p>Merdiven aydınlatması amacıyla kullanılan dikey dekoratif elemanlar ve giriş kapısı yanı delikli duvar cepheye karakteri için önemlidir.</p> <p>Pencereler çerçevelenerek cephede vurgulanmıştır.</p> <p>Antenler, elektrik hattı kabloları cephe okunurluğunu olumsuz etkilemiştir.</p>
	<b>KAT YÜKSEKLİĞİ:</b>	
	2 kat	
	<b>BLOK NİZAMI:</b>	
	Ayrık Nizam	
	<b>PARSEL VE YOL İLE İLİŞKİSİ:</b>	
4 m ön bahçe mesafesine sahiptir ve yaya yolundan bahçe duvarı ile ayrılmıştır.

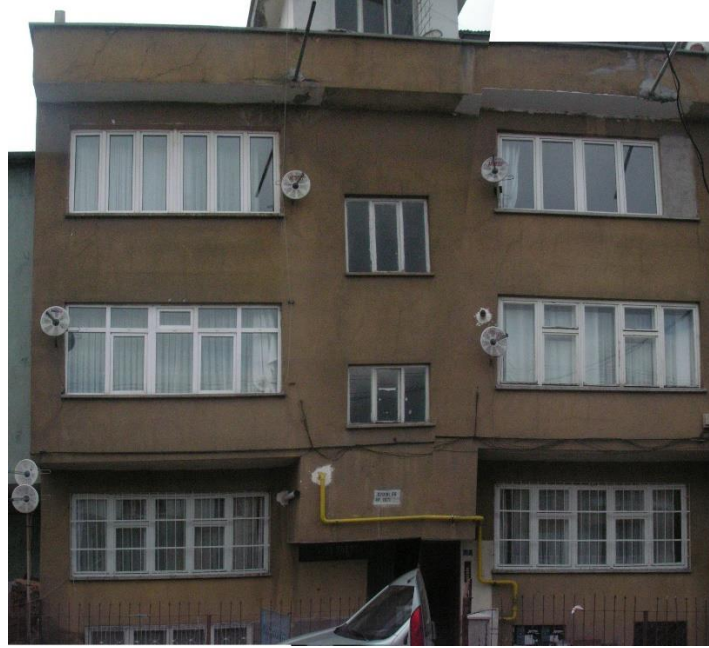
Çizelge 4.47. Aydınlar Apartmanı

KONUM:	YAPIM YILI:	CEPHE KARAKTERİ ANALİZİ:
Açık Sokak  	1971	Simetrik bir cephe düzeni vardır.  Giriş saçak ve merdiven kovanının yükselmesi ile vurgulanmıştır.  Büyük pencere boşluklarına sahiptir.  Antenler, değişen pencere doğramaları, elektrik hattı kabloları, doğalgaz borusu cephe okunurluğunu olumsuz etkilemiştir.
	<b>KAT YÜKSEKLİĞİ:</b>	
	3 kat	
	<b>BLOK NİZAMI:</b>	
	Bitişik Nizam	
	<b>PARSEL VE YOL İLE İLİŞKİSİ:</b>	
3 m ön bahçe mesafesine sahiptir ve yaya yolundan bahçe duvarı ile ayrılmıştır.

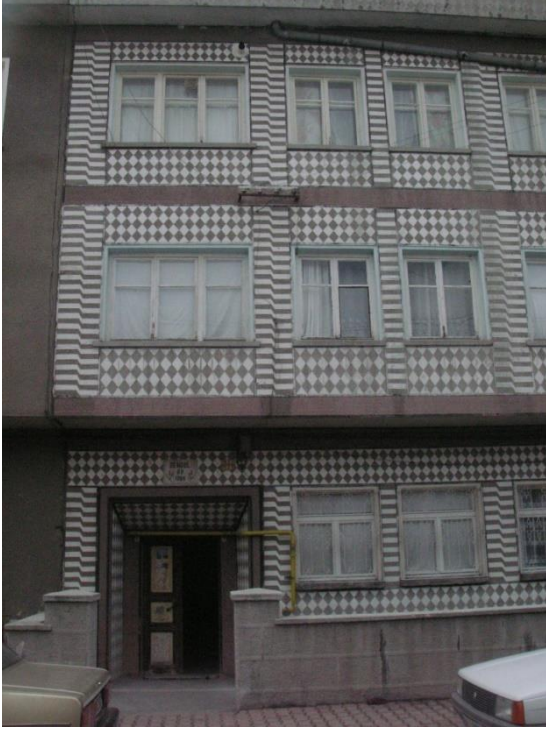
Çizelge 4.49. Şengül Apartmanı

KONUM:	YAPIM YILI:	CEPHE KARAKTERİ ANALİZİ:
Açık Sokak

1966	Asimetrik bir cephe düzeni vardır.
	<b>KAT YÜKSEKLİĞİ:</b>	Giriş içeri çekilerek cephede vurgulanmıştır.
	3 kat	Değişen pencere oranları ile cepheye hareket katılmış pencere boşlukları çerçevesiz olarak vurgulanmıştır.
	<b>BLOK NİZAMI:</b>	Korkuluklar ve cephe kaplaması estetik amaçla kullanılmıştır.
	Bitişik Nizam	Oluklar, elektrik hattı kabloları, doğalgaz borusu, cephe okunurluğunu olumsuz etkilemiştir.
	<b>PARSEL VE YOL İLE İLİŞKİSİ:</b>	
	3 m ön bahçe mesafesine sahiptir ve yaya kaldırımından bahçe duvarı ile ayrılmıştır.

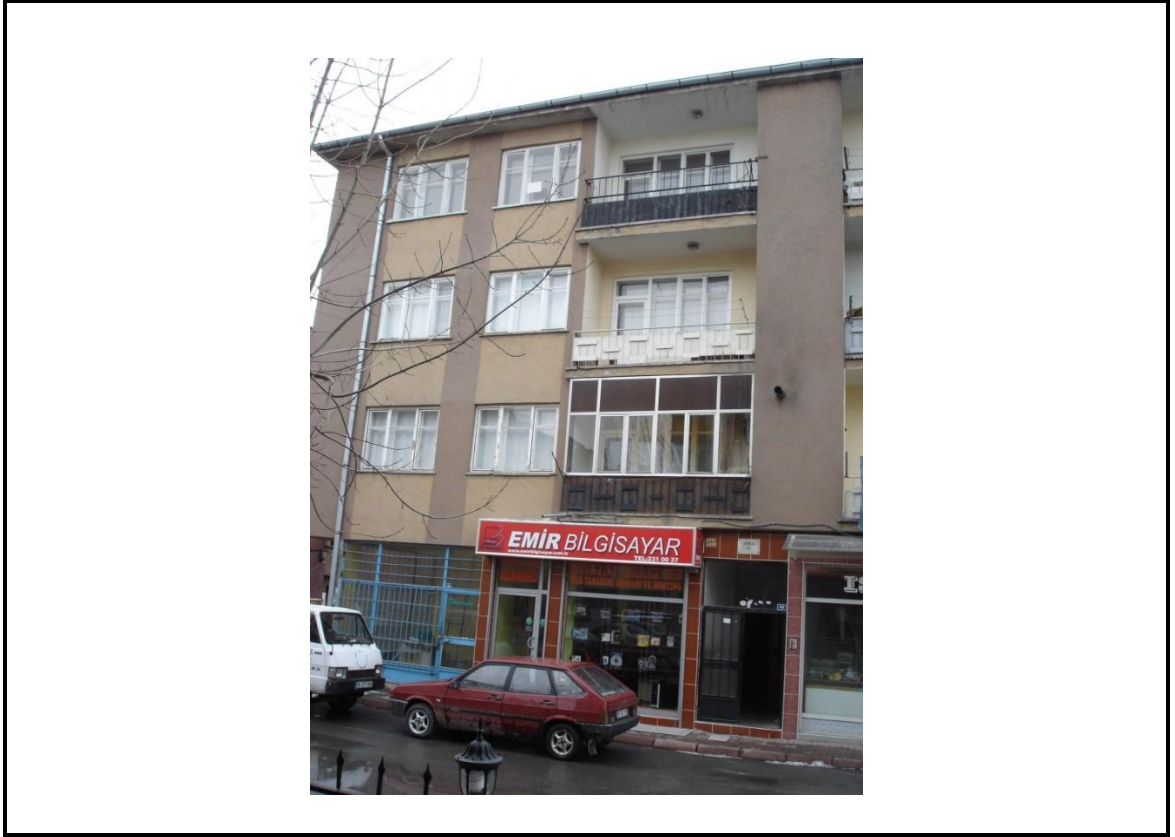
KONUM:	YAPIM YILI:	CEPHE KARAKTERİ ANALİZİ:
Yıldırım Caddesi  	1981 Yılı	Simetrik bir cephe karakteri vardır.
	<b>KAT YÜKSEKLİĞİ:</b>	
	4 kat	Korkuluklar bir süsleme elemanı olarak değerlendirilmiştir.
	<b>BLOK NİZAMI:</b>	
	Bitişik Nizam	
	<b>PARSEL VE YOL İLE İLİŞKİSİ:</b>	
Ön bahçe mesafesine sahip değildir, zemin katta ticari bağımsız bölümler bulunması nedeniyle doğrudan yaya kaldırımına bağlanır.

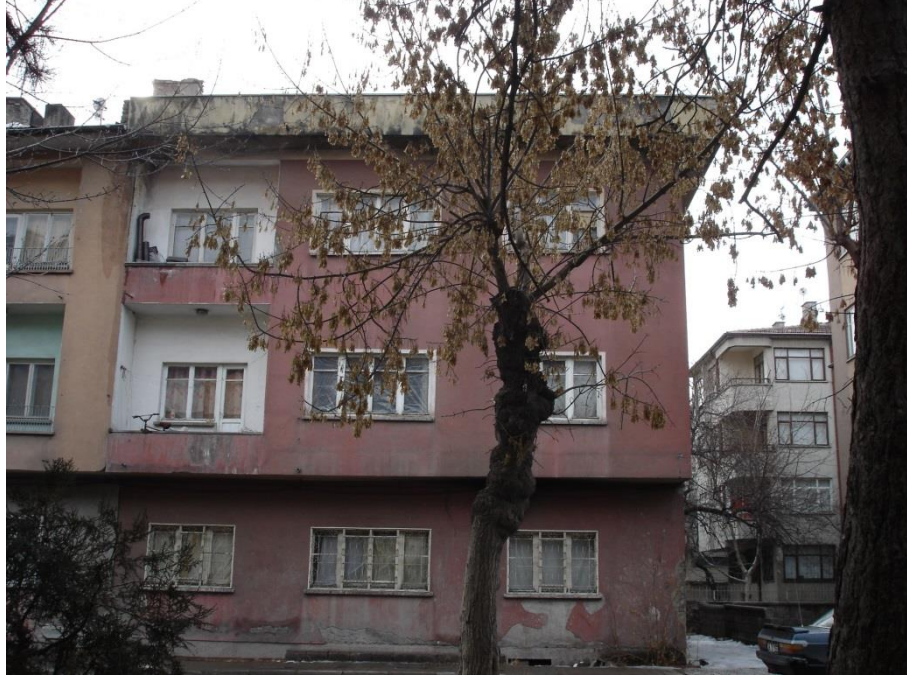
Çizelge 4.55. 47 No'lu Apartman

KONUM:	YAPIM YILI:	CEPHE KARAKTERİ ANALİZİ:
Yıldırım Caddesi

1972 Yılı	Asimetrik bir cephe karakteri vardır. Çatı parapet ile gizlenerek bina bitiminde yatay bir çizgi oluşturulmuştur. Korkuluklar bir süsleme elemanı olarak değerlendirilmiştir.
	<b>KAT YÜKSEKLİĞİ:</b>	
	3 kat	
	<b>BLOK NİZAMI:</b>	
	Bitişik Nizam	
	<b>PARSEL VE YOL İLE İLİŞKİSİ:</b>	
1,6 m ön bahçe mesafesine sahiptir ve yaya yolundan bahçe duvarı ile ayrılmıştır.

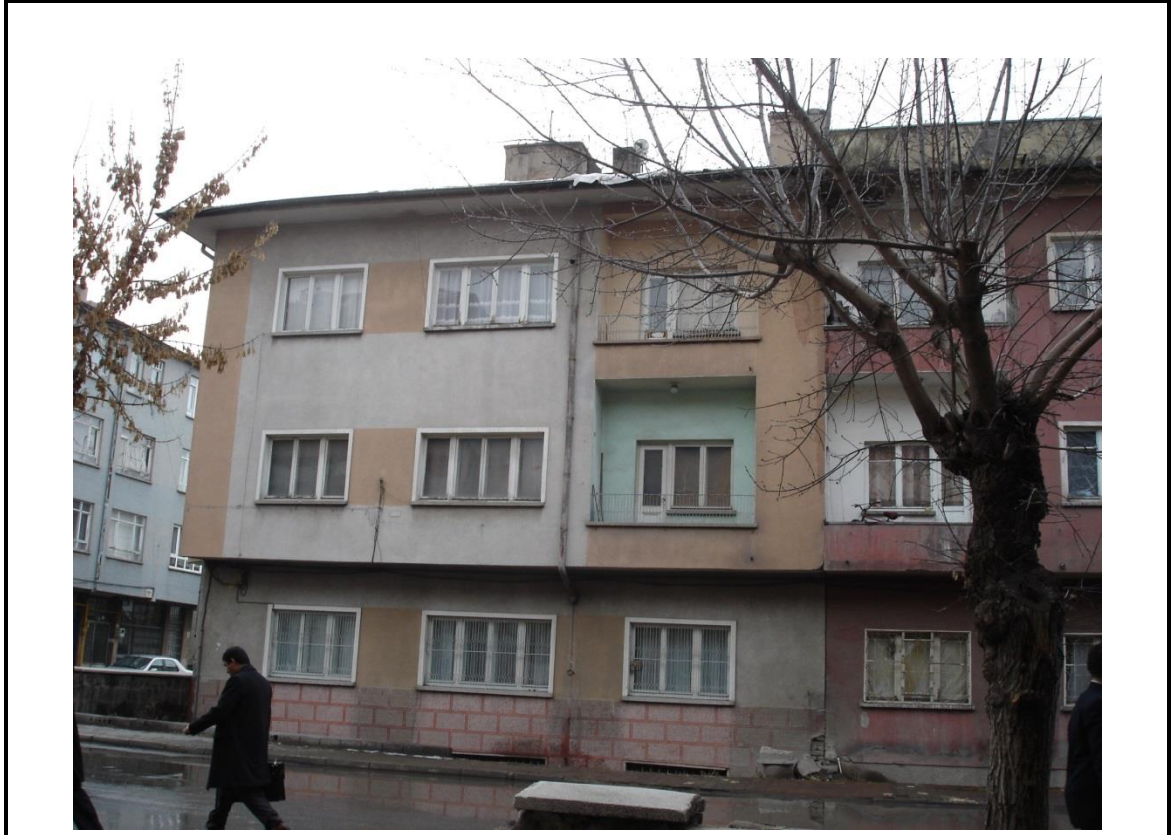
<b>KONUM:</b>	<b>YAPIM YILI:</b>	<b>CEPHE KARAKTERİ ANALİZİ:</b>
Yıldırım Caddesi  	1958 Yılı	Asimetrik bir cephe karakteri vardır.  Pencereler yatay blok, balkonlar ve köşe dikey blok oluşturacak şekilde boyanarak cepheye hareket katılmıştır.  Korkuluklar bir süsleme elemanı olarak değerlendirilmiştir.  Yağmur oluğu, elektrik kabloları cephe okunurluğunu olumsuz etkilemiştir.
	<b>KAT YÜKSEKLİĞİ:</b>	
	3 kat	
	<b>BLOK NİZAMI:</b>	
	Bitişik Nizam	
	<b>PARSEL VE YOL İLE İLİŞKİSİ:</b>	
1,6 m ön bahçe mesafesine sahiptir ve yaya yolundan bahçe duvarı ile ayrılmıştır.
