**TÜRKİYE'DE CUMHURİYET SONRASI MİMARLIĞI  
KONUT ÜZERİNDEN OKUMAK: KAYSERİ  
SAHABİYE ÖRNEĞİ**

YÜKSEK LİSANS TEZİ  
MİMARLIK ANABİLİM DALI

BURSA – 2019  
Her Hakkı Saklıdır

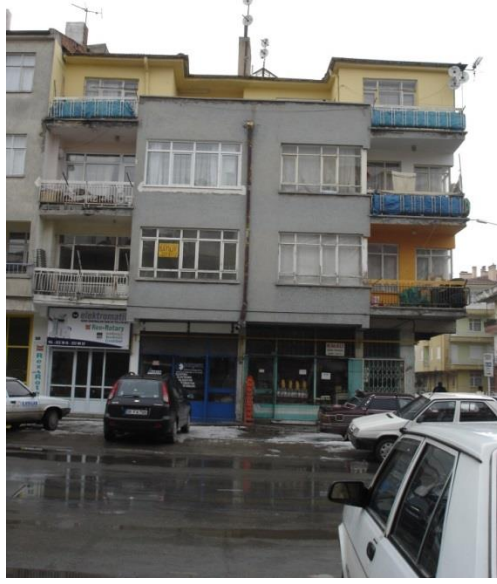
Çizelge 4.57. Pınar Apartmanı

<b>KONUM:</b>	<b>YAPIM YILI:</b>	<b>CEPHE KARAKTERİ ANALİZİ:</b>
Yıldırım Caddesi  	1980 Yılı	<p>Simetrik bir cephe karakteri vardır.</p> <p>Geniş pencereler ve balkon boşlukları ile cephede yatay bloklar oluşturulmuştur.</p> <p>Korkuluklar bir süsleme elemanı olarak değerlendirilmiştir.</p> <p>Tabelalar, yağmur oluğu, balkon korkuluklarının kapatması cephe okunurluğunu olumsuz etkilemiştir.</p>
	<b>KAT YÜKSEKLİĞİ:</b>	
	4 kat	
	<b>BLOK NİZAMI:</b>	
	Bitişik Nizam	
	<b>PARSEL VE YOL İLE İLİŞKİSİ:</b>	
Ön bahçe mesafesine sahip değildir, zemin katta ticari bağımsız bölümler bulunması nedeniyle doğrudan yaya kaldırımına bağlanır.

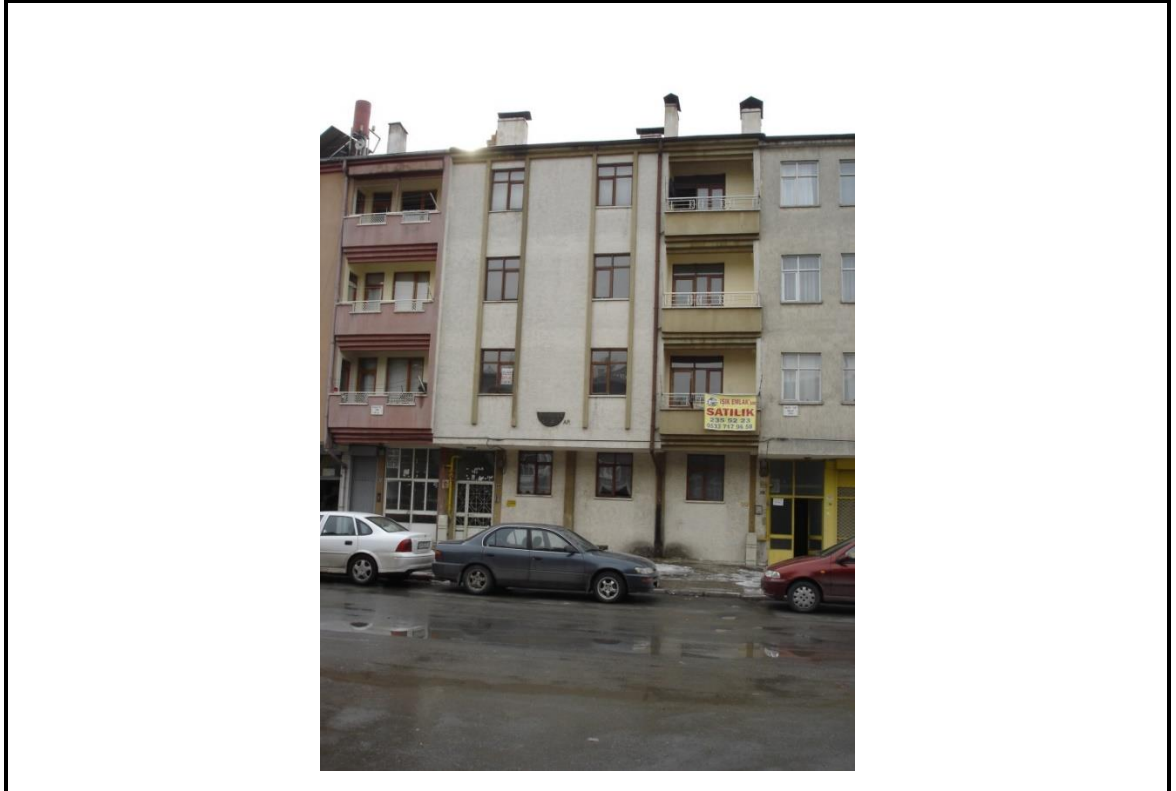
Çizelge 4.59. Alemdaroğlu Apartmanı

KONUM:	YAPIM YILI:	CEPHE KARAKTERİ ANALİZİ:
Yıldırım Caddesi

1990'lı Yıllar	Asimetrik bir cephe karakteri vardır. Küçük pencere boşlukları cephede sağır bir görünüme neden olmuştur. Balkonlar ve pencere boşlukları vurgulanarak cepheye hareket katılmıştır.
	<b>KAT YÜKSEKLİĞİ:</b>	
	4 kat	
	<b>BLOK NİZAMI:</b>	
	Bitişik Nizam	
	<b>PARSEL VE YOL İLE İLİŞKİSİ:</b>	
Ön bahçe mesafesine sahip değildir, zemin katta ticari bağımsız bölümler bulunması nedeniyle doğrudan yaya kaldırımına bağlanır.

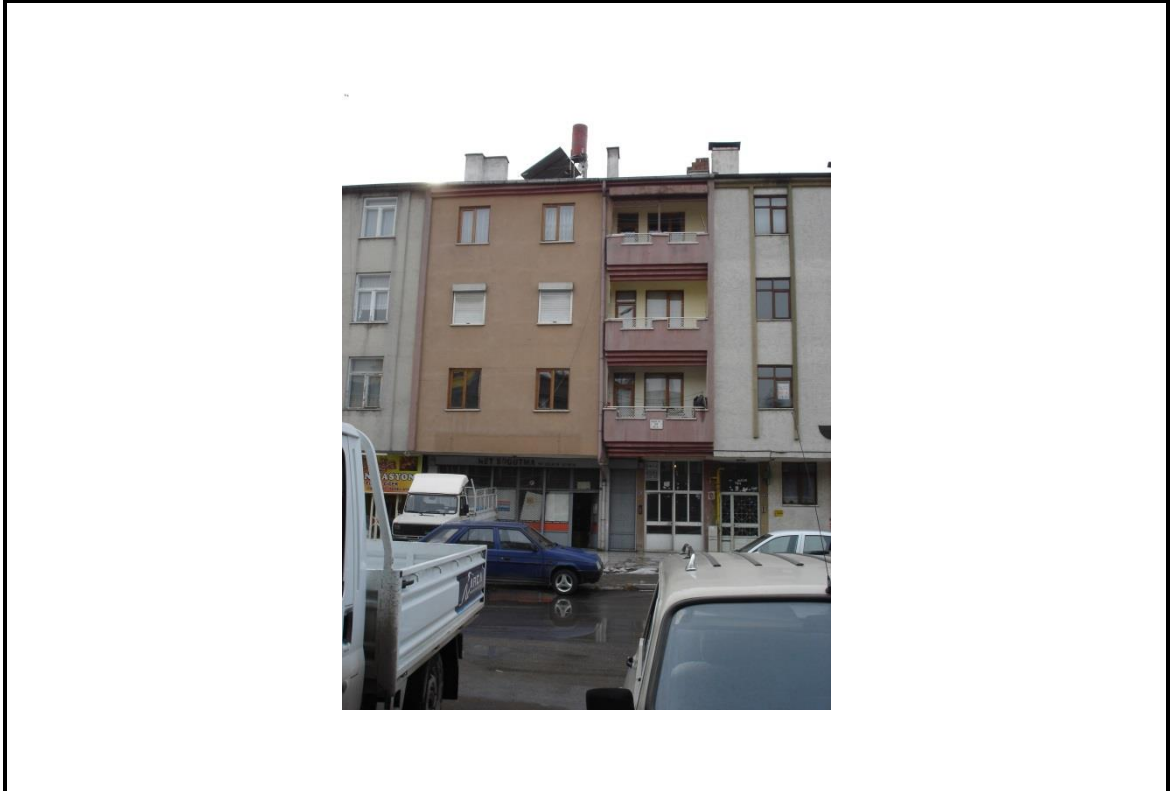
KONUM:	YAPIM YILI:	CEPHE KARAKTERİ ANALİZİ:
Yıldırım Caddesi  	1998 Yılı	Asimetrik bir cephe karakteri vardır. Küçük pencere boşlukları cephede sağır bir görünüme neden olmuştur. Balkon parapetleri ile cepheye hareket katılmaya çalışılmıştır. Yağmur oluğu, çatıdaki güneş enerjisi sistemleri ve cephenin boyanma biçimi cephe okunurluğunu olumsuz etkilemiştir.
	<b>KAT YÜKSEKLİĞİ:</b>	
	4 kat	
	<b>BLOK NİZAMI:</b>	
	Bitişik Nizam	
	<b>PARSEL VE YOL İLE İLİŞKİSİ:</b>	
Ön bahçe mesafesine sahip değildir, zemin katta ticari bağımsız bölümler bulunması nedeniyle doğrudan yaya kaldırımına bağlanır.

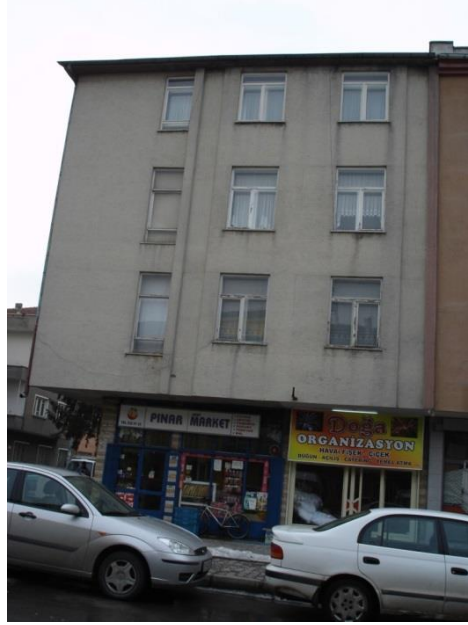
Çizelge 4.61. Beğendik Apartmanı

<b>KONUM:</b>	<b>YAPIM YILI:</b>	<b>CEPHE KARAKTERİ ANALİZİ:</b>
Yıldırım Caddesi  	1990'lı Yıllar	Asimetrik bir cephe karakteri vardır. Küçük pencere boşlukları cephede sağır bir görünüme neden olmuştur. Tabelalar cephe okunurluğunu olumsuz etkilemiştir.
	<b>KAT YÜKSEKLİĞİ:</b>	
	4 kat	
	<b>BLOK NİZAMI:</b>	
	Bitişik Nizam	
	<b>PARSEL VE YOL İLE İLİŞKİSİ:</b>	
Ön bahçe mesafesine sahip değildir, zemin katta ticari bağımsız bölümler bulunması nedeniyle doğrudan yaya kaldırımına bağlanır.

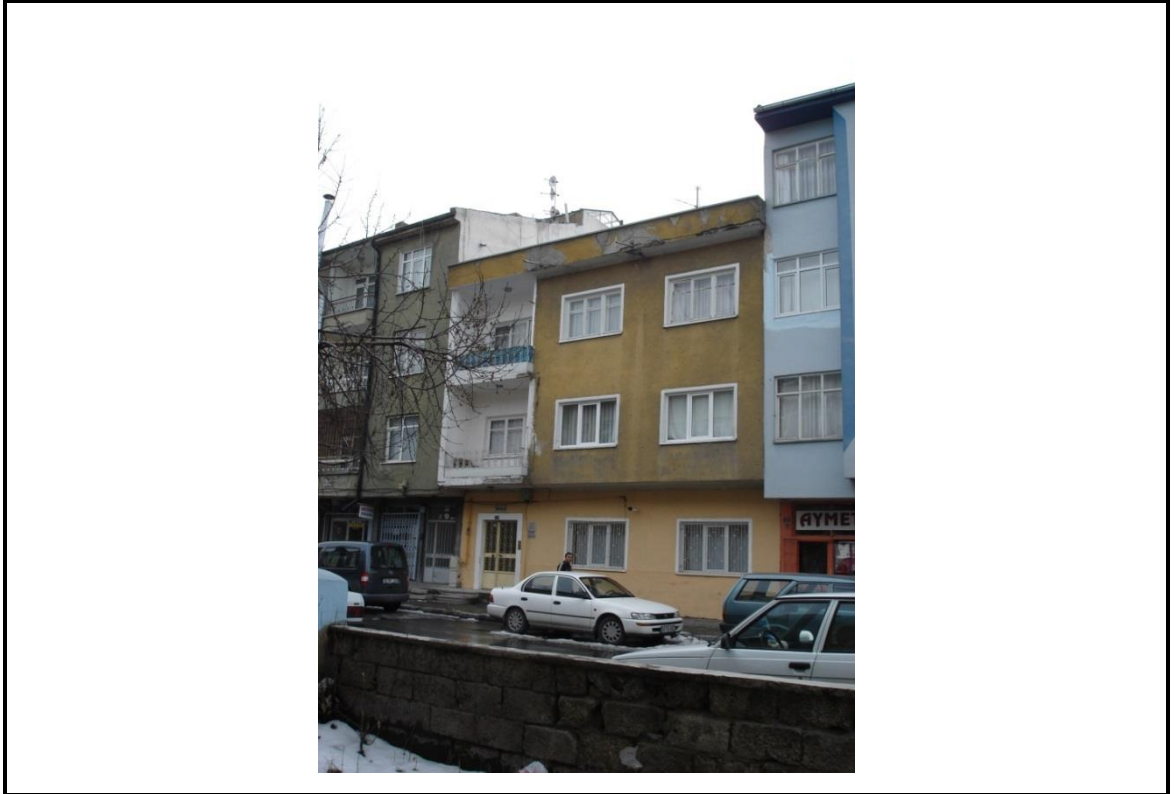
Çizelge 4.63. Birlik Apartmanı

<b>KONUM:</b>	<b>YAPIM YILI:</b>	<b>CEPHE KARAKTERİ ANALİZİ:</b>
Yıldırım Caddesi

1950-1980 Yılları	Asimetrik bir cephe karakteri vardır. Cephede kapı ve pencere boşlukları çerçeveye alınarak vurgulanmıştır. Çatı parapet ile gizlenerek bina bitiminde yatay bir çizgi oluşturulmuştur. Kapatılan balkon korkulukları, elektrik kabloları cephe okunurluğunu olumsuz etkilemiştir.
	<b>KAT YÜKSEKLİĞİ:</b>	
	3 kat	
	<b>BLOK NİZAMI:</b>	
	Bitişik Nizam	
	<b>PARSEL VE YOL İLE İLİŞKİSİ:</b>	
Ön bahçe mesafesine sahip değildir doğrudan yaya kaldırımına bağlanır.

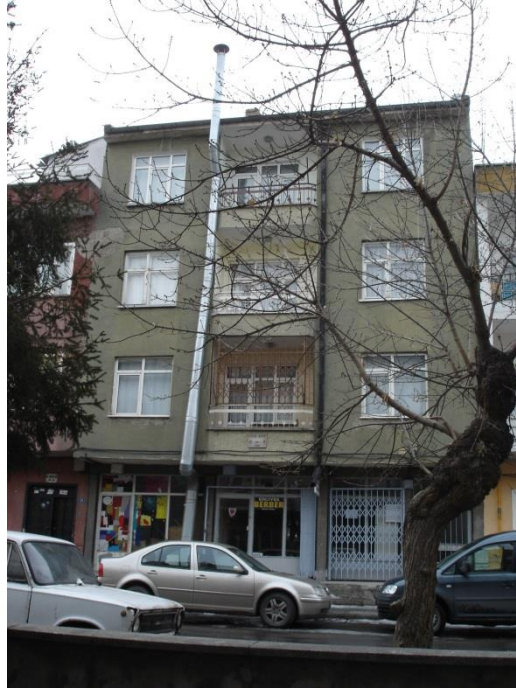
Çizelge 4.64. Yeşil Köşk Apartmanı

<b>KONUM:</b>	<b>YAPIM YILI:</b>	<b>CEPHE KARAKTERİ ANALİZİ:</b>
Yıldırım Caddesi  	19870'li Yıllar	Simetrik bir cephe karakteri vardır.  Ticari bağımsız bölümün cephe boyunca devam eden bacası, tabelalar cephe okunurluğunu olumsuz etkilemiştir.
	<b>KAT YÜKSEKLİĞİ:</b>	
	4 kat	
	<b>BLOK NİZAMI:</b>	
	Bitişik Nizam	
	<b>PARSEL VE YOL İLE İLİŞKİSİ:</b>	
Ön bahçe mesafesine sahip değildir, zemin katta ticari bağımsız bölümler bulunması nedeniyle doğrudan yaya kaldırımına bağlanır.

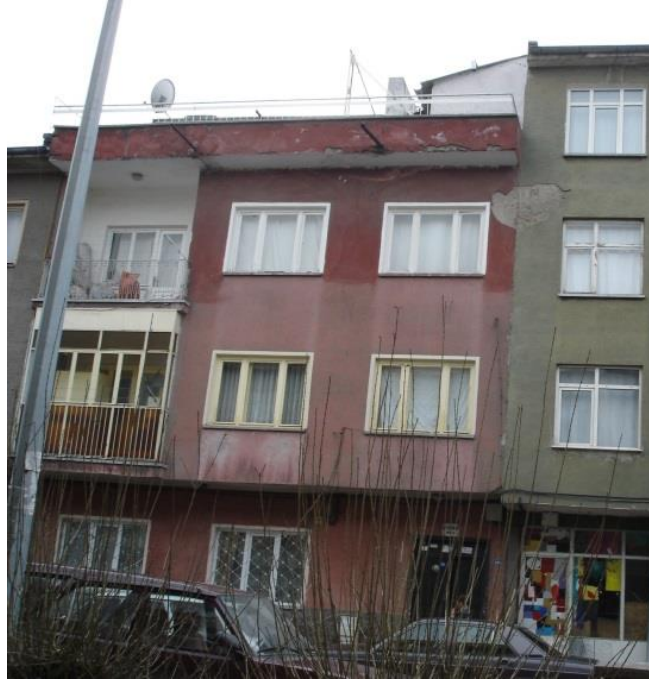
Çizelge 4.65. Reyhan Apartmanı

KONUM:	YAPIM YILI:	CEPHE KARAKTERİ ANALİZİ:
Yıldırım Caddesi  	1950-1980 Yılları	Asimetrik bir cephe karakteri vardır.  Pencere boşlukları çerçeve içine alınarak vurgulanmıştır.  Çatı parapet ile gizlenerek bina bitiminde yatay bir çizgi oluşturulmuştur.  Korkuluklar estetik amaçla kullanılmıştır.  Kapatılan balkon, uydu alıcısı cephe okunurluğunu olumsuz etkilemiştir.
	<b>KAT YÜKSEKLİĞİ:</b>	
	4 kat	
	<b>BLOK NİZAMI:</b>	
	Bitişik Nizam	
	<b>PARSEL VE YOL İLE İLİŞKİSİ:</b>	
Ön bahçe mesafesine sahip değildir doğrudan yaya kaldırımına bağlıdır.

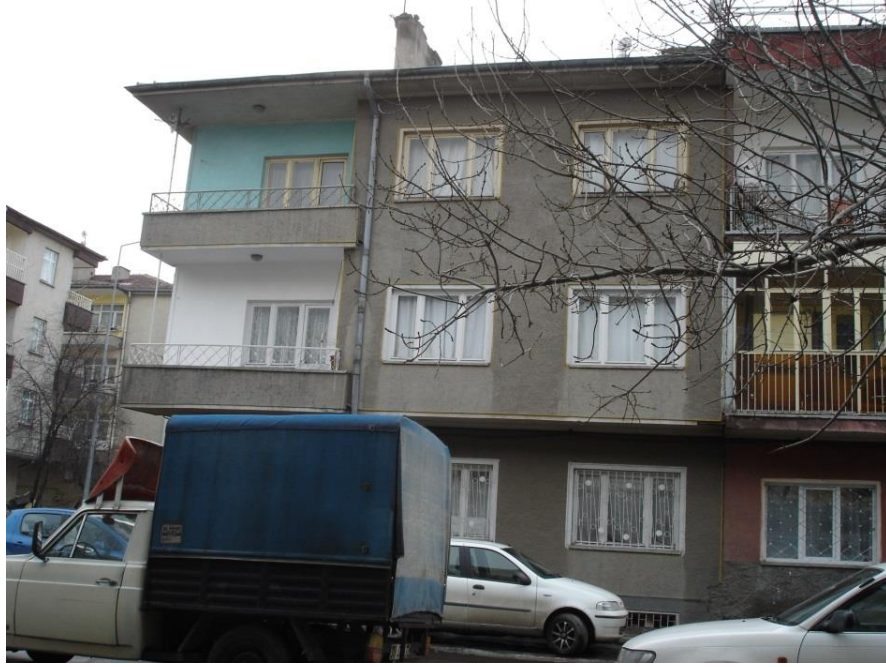
Çizelge 4.66. Şık Ağa Apartmanı

KONUM:	YAPIM YILI:	CEPHE KARAKTERİ ANALİZİ:
Yıldırım Caddesi  	1967 Yılı	<p>Simetrik bir cephe kurgusu vardır.</p> <p>Giriş katı üzeri çıkma yapılarak cephe öne çıkar.</p> <p>Giriş süslemeli bir çerçeve içine alınarak cephede vurgulanmıştır.</p> <p>Geniş saçaklarla geleneksel mimariye atıfta bulunur.</p> <p>Uydu alıcıları, elektrik tesisatı kabloları, sonradan farklı renklere boyanan balkon duvarları cephe okunurluğunu olumsuz etkilemiştir.</p>
	<b>KAT YÜKSEKLİĞİ:</b>	
	3 kat	
	<b>BLOK NİZAMI:</b>	
	Bitişik Nizam	
	<b>PARSEL VE YOL İLE İLİŞKİSİ:</b>	
3,3 m ön bahçe mesafesine sahiptir ve girişe (subasman kotuna) merdivenle ulaşılır. Bodrum karın ışık alması için ön ve yan bahçe yol kotunun altında kalır.

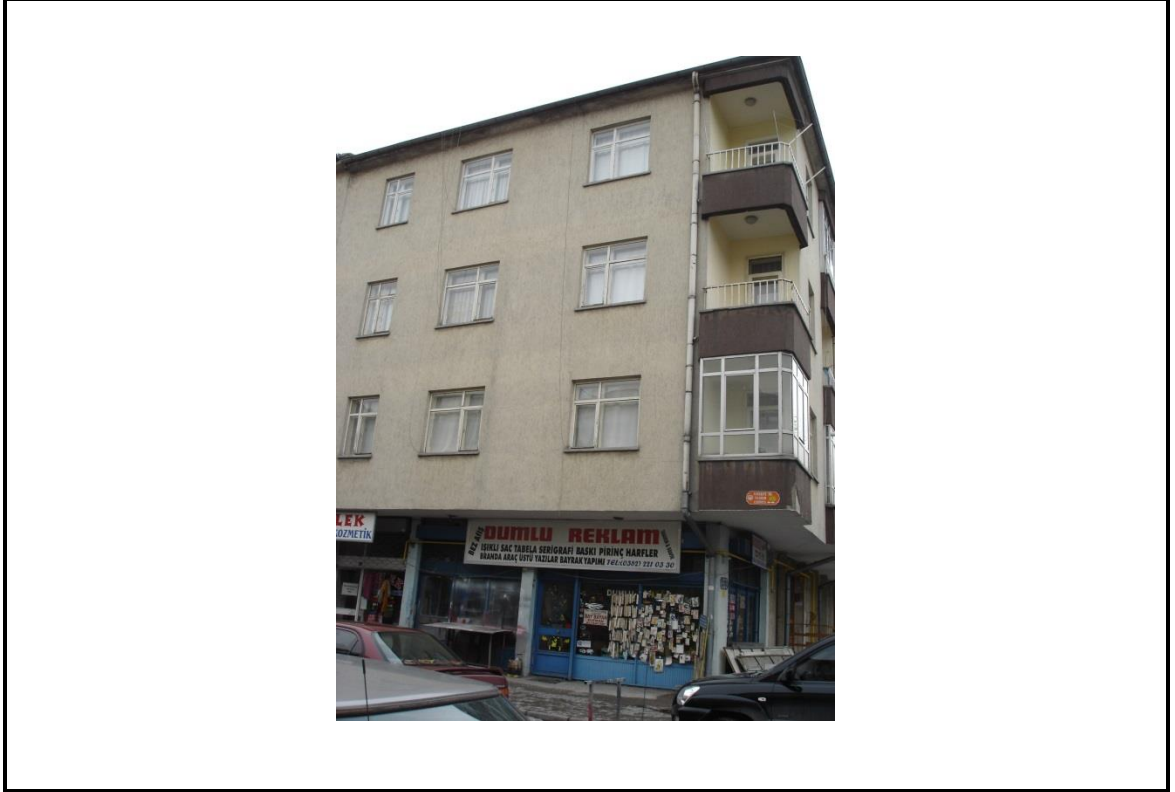
KONUM:	YAPIM YILI:	CEPHE KARAKTERİ ANALİZİ:
Yıldırım Caddesi  	1992 Yılı	Asimetrik bir cephe karakteri vardır. Küçük pencere boşlukları cephede sağır bir görünüme neden olmuştur. Tabelalar, yağmur oluğu, kapatılan balkon cephe okunurluğunu olumsuz etkilemiştir.
	<b>KAT YÜKSEKLİĞİ:</b>	
	4 kat	
	<b>BLOK NİZAMI:</b>	
	Bitişik Nizam	
	<b>PARSEL VE YOL İLE İLİŞKİSİ:</b>	
Ön bahçe mesafesine sahip değildir, zemin katta ticari bağımsız bölümler bulunması nedeniyle doğrudan yaya kaldırımına bağlanır.

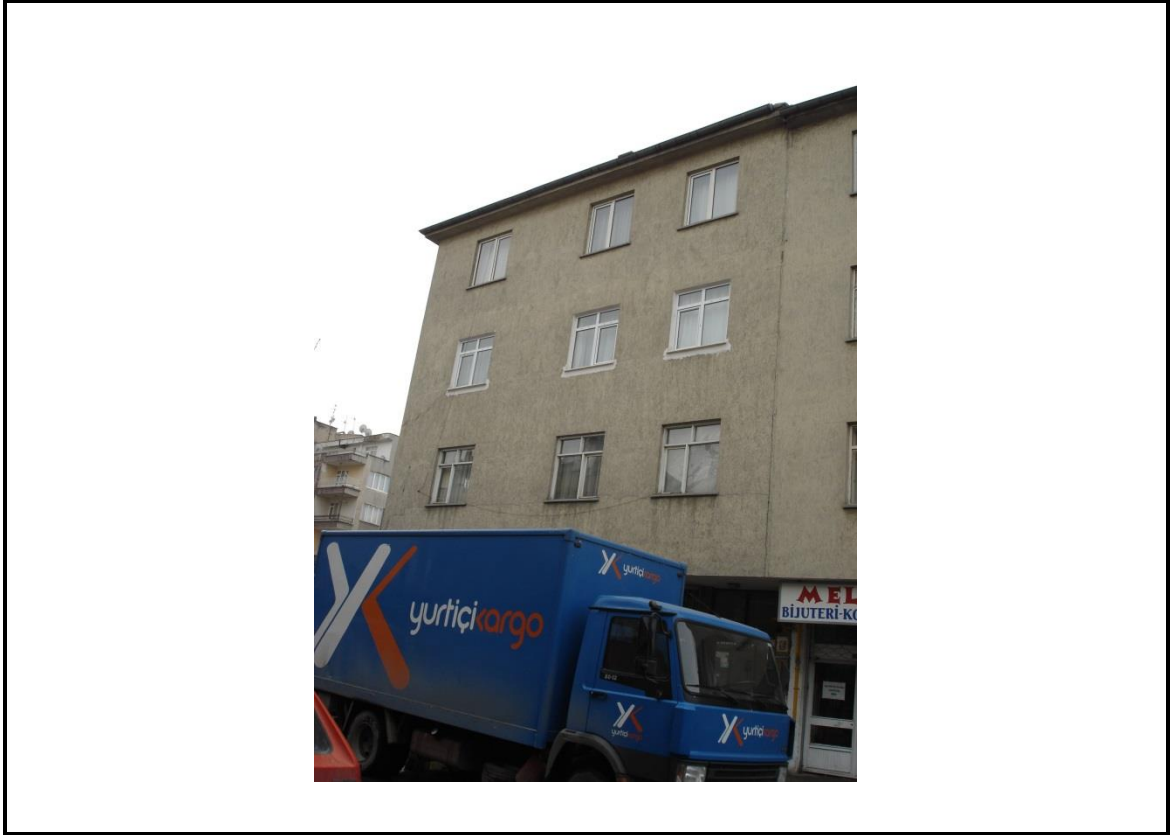
KONUM:	YAPIM YILI:	CEPHE KARAKTERİ ANALİZİ:
Yıldırım Caddesi  	1992 Yılı	Simetrik bir cephe karakteri vardır. Küçük pencere boşlukları cephede sağır bir görünüme neden olmuştur.
	<b>KAT YÜKSEKLİĞİ:</b>	
	4 kat	
	<b>BLOK NİZAMI:</b>	
	Bitişik Nizam	
	<b>PARSEL VE YOL İLE İLİŞKİSİ:</b>	
Ön bahçe mesafesine sahip değildir, zemin katta ticari bağımsız bölümler bulunması nedeniyle doğrudan yaya kaldırımına bağlanır.

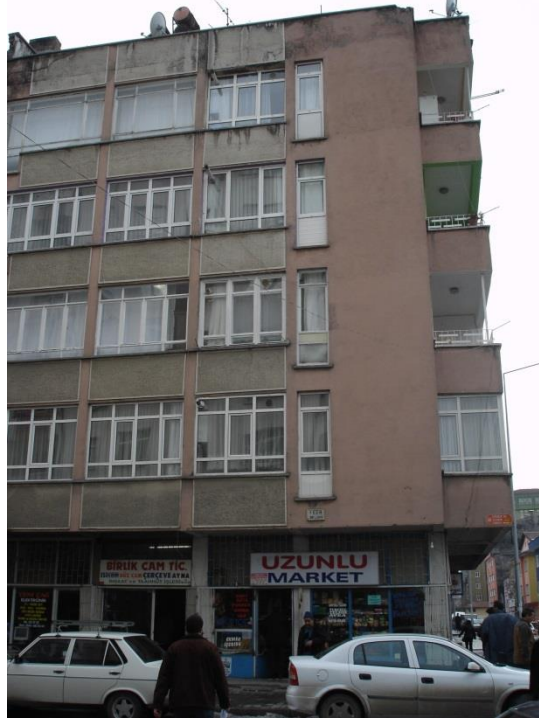
Çizelge 4.69. Feza Apartmanı

<b>KONUM:</b>	<b>YAPIM YILI:</b>	<b>CEPHE KARAKTERİ ANALİZİ:</b>
Yıldırım Caddesi  	1975 Yılı	Asimetrik bir cephe karakteri vardır.  Pencere boşlukları arasında yatay ve dikey bantlar oluşturularak cepheye hareket katılmıştır.  Tabelalar, antenler, kapatılan balkon cephe okunurluğunu olumsuz etkilemiştir.
	<b>KAT YÜKSEKLİĞİ:</b>	
	5 kat	
	<b>BLOK NİZAMI:</b>	
	Bitişik Nizam	
	<b>PARSEL VE YOL İLE İLİŞKİSİ:</b>	
Ön bahçe mesafesine sahip değildir, zemin katta ticari bağımsız bölümler bulunması nedeniyle doğrudan yaya kaldırımına bağlanır.

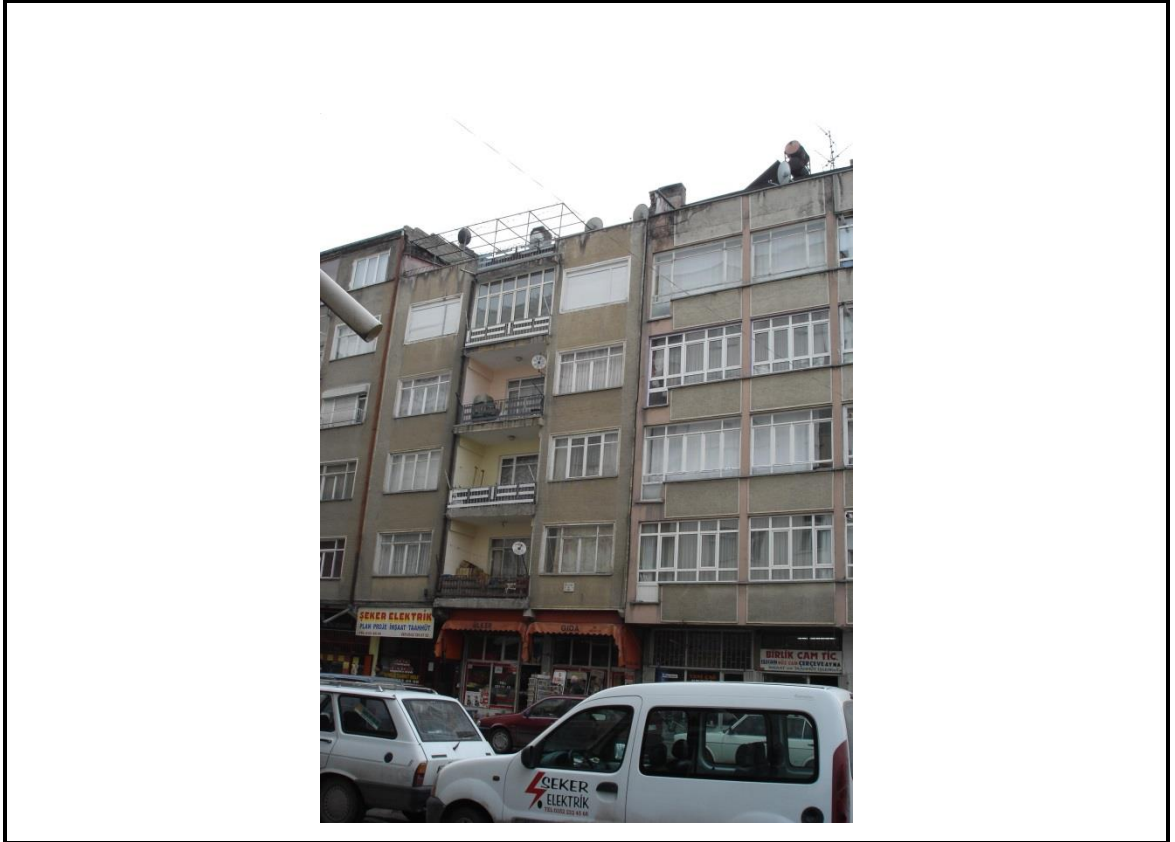
KONUM:	YAPIM YILI:	CEPHE KARAKTERİ ANALİZİ:
Yıldırım Caddesi  	1975 Yılı	Simetrik bir cephe karakteri vardır. Korkuluklar estetik amaçla kullanılmıştır. Cephede pencereler çerçeve içine alınarak vurgulanmıştır. Tabelalar, uydu alıcıları, kapatılan balkon, çatıdaki ek konstrüksiyon cephe okunurluğunu olumsuz etkilemiştir.
	<b>KAT YÜKSEKLİĞİ:</b>	
	5 kat	
	<b>BLOK NİZAMI:</b>	
	Bitişik Nizam	
	<b>PARSEL VE YOL İLE İLİŞKİSİ:</b>	
Ön bahçe mesafesine sahip değildir, zemin katta ticari bağımsız bölümler bulunması nedeniyle doğrudan yaya kaldırımına bağlanır.

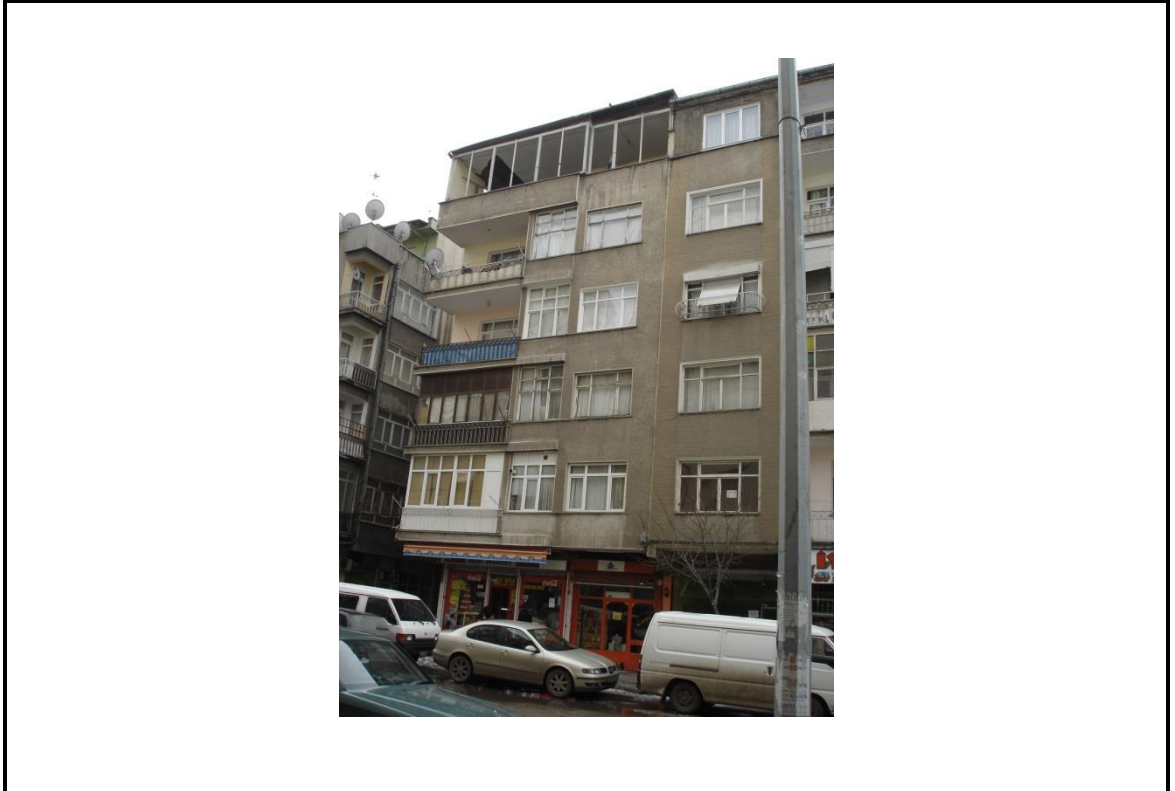
<b>KONUM:</b>	<b>YAPIM YILI:</b>	<b>CEPHE KARAKTERİ ANALİZİ:</b>
Yıldırım Caddesi  	1970'li Yıllar	Asimetrik bir cephe karakteri vardır.  Cephede pencereler çerçeve içine alınarak vurgulanmıştır.  Tabelalar, uydu alıcıları, kapatılan balkonlar, çatıdaki eklenti, panjur cephe okunurluğunu olumsuz etkilemiştir.
	<b>KAT YÜKSEKLİĞİ:</b>	
	6 kat	
	<b>BLOK NİZAMI:</b>	
	Bitişik Nizam	
	<b>PARSEL VE YOL İLE İLİŞKİSİ:</b>	
Ön bahçe mesafesine sahip değildir, zemin katta ticari bağımsız bölümler bulunması nedeniyle doğrudan yaya kaldırımına bağlanır.

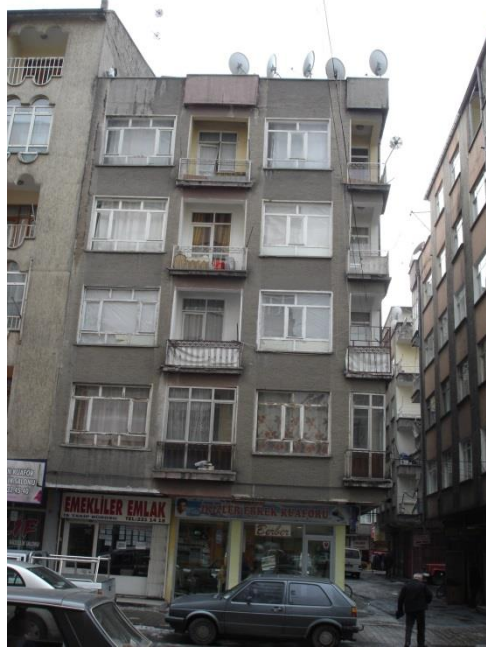
Çizelge 4.73. Selim Apartmanı

<b>KONUM:</b>	<b>YAPIM YILI:</b>	<b>CEPHE KARAKTERİ ANALİZİ:</b>
Yıldırım Caddesi  	1970'li Yılı	Asimetrik bir cephe karakteri vardır.  Cephede pencereler çerçeve içine alınarak vurgulanmıştır.  Pencere doğrama kayıtları estetik amaçla kullanılmıştır.  Tabelalar, uydu alıcıları, kapatılan balkon cephe okunurluğunu olumsuz etkilemiştir.
	<b>KAT YÜKSEKLİĞİ:</b>	
	5 kat	
	<b>BLOK NİZAMI:</b>	
	Bitişik Nizam	
	<b>PARSEL VE YOL İLE İLİŞKİSİ:</b>	
Ön bahçe mesafesine sahip değildir, zemin katta ticari bağımsız bölümler bulunması nedeniyle doğrudan yaya kaldırımına bağlanır.

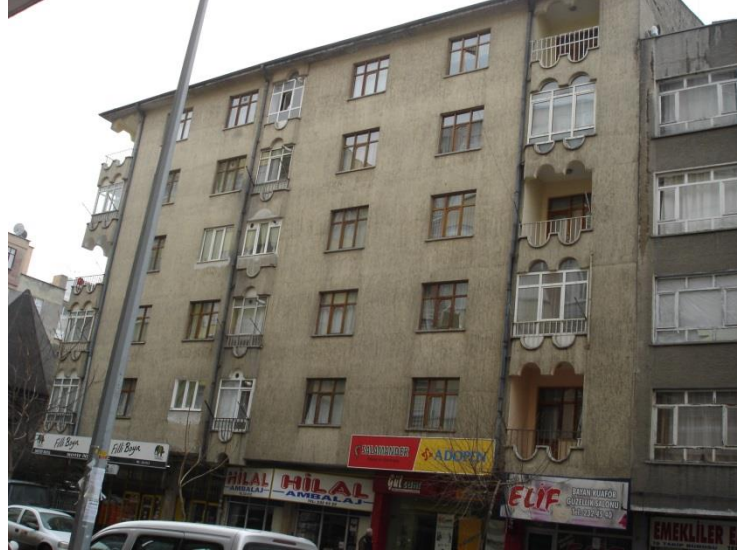
Çizelge 4.74. Gerçel Apartmanı

KONUM:	YAPIM YILI:	CEPHE KARAKTERİ ANALİZİ:
Yıldırım Caddesi  	1990'lı Yıllar	Simetrik bir cephe karakteri vardır. Küçük pençeler cephede sağır bir yüzey oluşturur. Balkon parapetleri estetik amaçla kullanılmıştır. Tabelalar, yağmur oluğu, kapatılan balkon cephe okunurluğunu olumsuz etkilemiştir.
	<b>KAT YÜKSEKLİĞİ:</b>	
	6 kat	
	<b>BLOK NİZAMI:</b>	
	Bitişik Nizam	
	<b>PARSEL VE YOL İLE İLİŞKİSİ:</b> Ön bahçe mesafesine sahip değildir, zemin katta ticari bağımsız bölümler bulunması nedeniyle doğrudan yaya kaldırımına bağlanır.

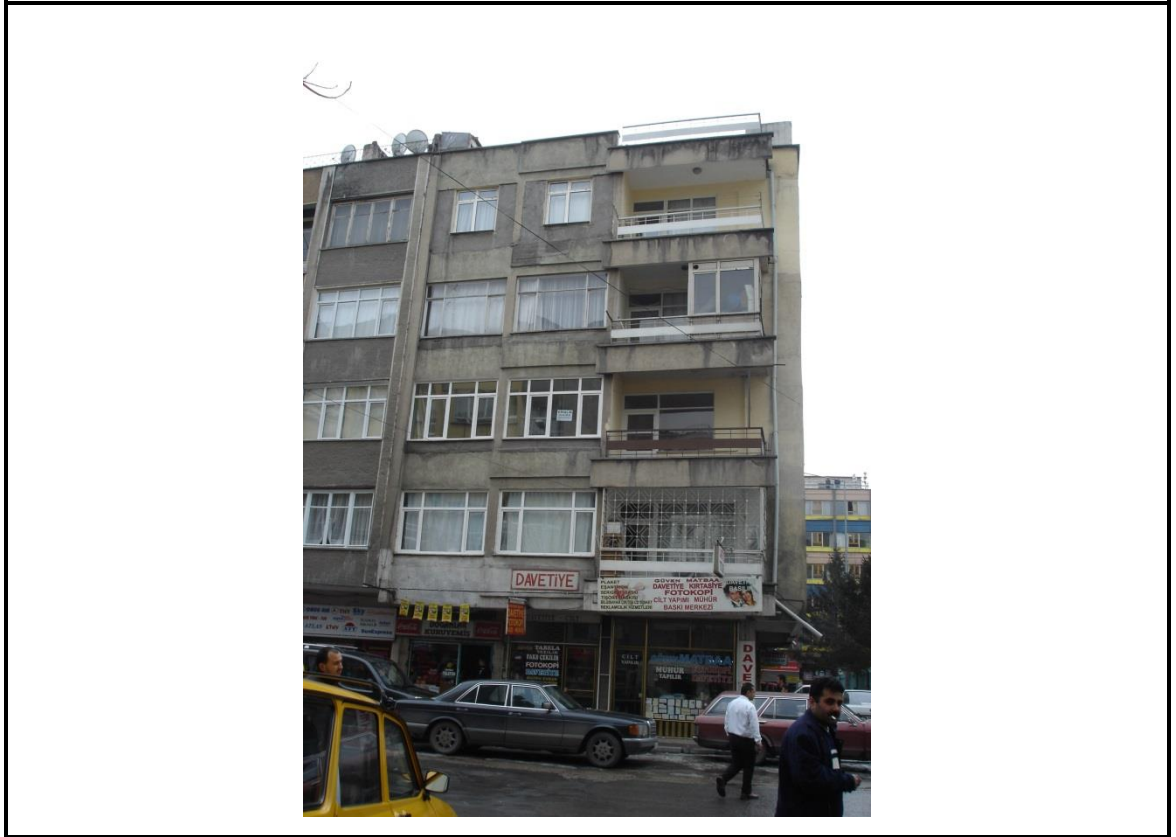
KONUM:	YAPIM YILI:	CEPHE KARAKTERİ ANALİZİ:
Yıldırım Caddesi  	1980'li Yıllar	Asimetrik bir cephe karakteri vardır. Pencere boşlukları ve balkonlar yatay bir bant oluşturur. Cephede süsleme açalı çıkıntılar yapılarak cepheye hareket katılmıştır. Korkuluklar estetik amaçlı kullanılmıştır. Tabelalar, uydu alıcıları, kapatılan balkon ve sonradan değişen pencere doğramaları cephe okunurluğunu olumsuz etkiler.
	<b>KAT YÜKSEKLİĞİ:</b>	
	5 kat	
	<b>BLOK NİZAMI:</b>	
	Bitişik Nizam	
	<b>PARSEL VE YOL İLE İLİŞKİSİ:</b> Ön bahçe mesafesine sahip değildir, zemin katta ticari bağımsız bölümler bulunması nedeniyle doğrudan yaya kaldırımına bağlanır.

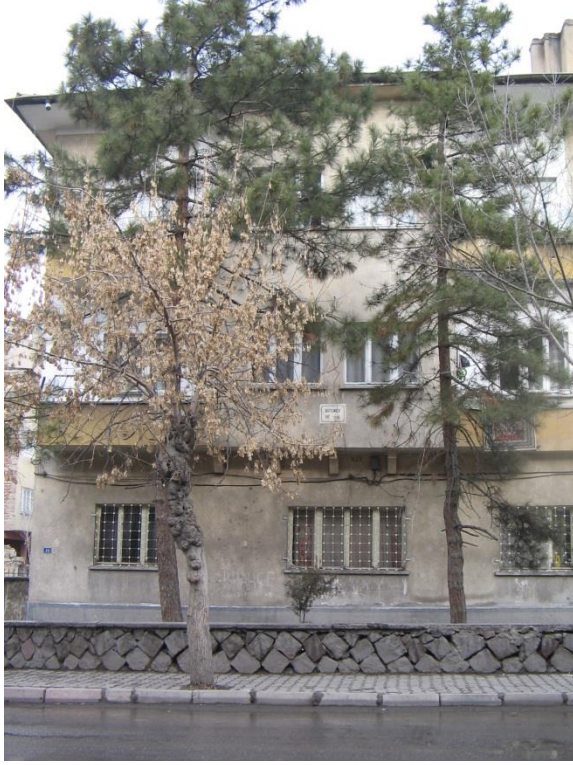
Çizelge 4.77. Bütüner Apartmanı

KONUM:	YAPIM YILI:	CEPHE KARAKTERİ ANALİZİ:
<p>Yıldırım Caddesi</p>

1960 Yılı	<p>Simetrik bir cephe karakteri vardır.</p> <p>Geniş saçakları ve çıkma altında payanda yorumu ile geleneksel mimariye atıfta bulunulmuştur.</p> <p>Korkuluklar estetik amaçlı kullanılmıştır.</p> <p>Elektrik kabloları, uydu alıcıları cephe okunurluğunu olumsuz etkilemiştir.</p>
	<b>KAT YÜKSEKLİĞİ:</b>	
	3 kat	
	<b>BLOK NİZAMI:</b>	
	Bitişik Nizam	
	<b>PARSEL VE YOL İLE İLİŞKİSİ:</b>	
6 m ön bahçe mesafesine sahiptir ve yaya yolundan bahçe duvarı ile ayrılmıştır.

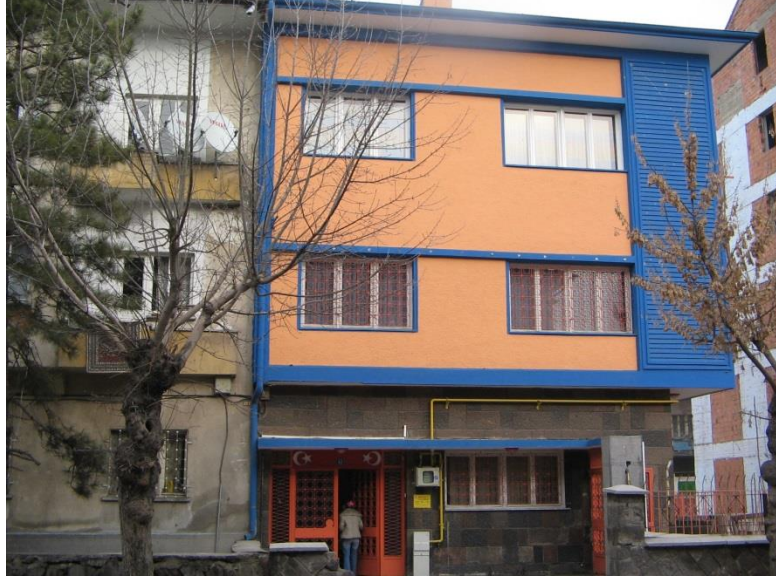
Çizelge 4.78. Kayseri Kafkas Derneği

<b>KONUM:</b>	<b>YAPIM YILI:</b>	<b>CEPHE KARAKTERİ ANALİZİ:</b>
Yıldırım Caddesi  	1950-1980 Yılları	Asimetrik bir cephe karakteri vardır.
	<b>KAT YÜKSEKLİĞİ:</b>	Geniş saçakları ile geleneksel mimariye atıfta bulunulmuştur.
	3 kat	Giriş saçak ile vurgulanmıştır.
	<b>BLOK NİZAMI:</b>	Yatay bantlar ve dikey sağırlıklarla cepheye hareket katılmıştır.
	Bitişik Nizam	Korkuluklar, ferforje kapı detayları estetik amaçlı kullanılmıştır.
	<b>PARSEL VE YOL İLE İLİŞKİSİ:</b>	Doğalgaz boruları cephe okunurluğunu olumsuz etkilemiştir.
6 m ön bahçe mesafesine sahiptir ve yaya yolundan bahçe duvarı ile ayrılmıştır.

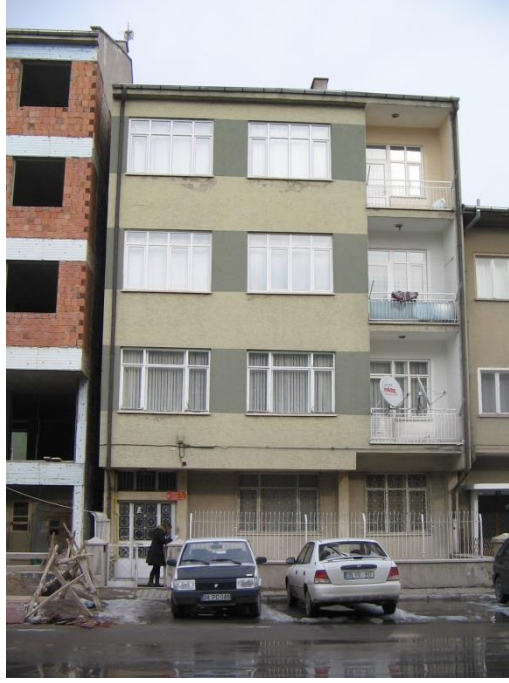
Çizelge 4.79. 38 No'lu Apartman

<b>KONUM:</b>	<b>YAPIM YILI:</b>	<b>CEPHE KARAKTERİ ANALİZİ:</b>
Yıldırım Caddesi  	1950-1980 Yılları	Asimetrik bir cephe karakteri vardır. Geniş pencereler ve yatay bantlarla cepheye hareket katılmıştır Korkuluklar estetik amaçlı kullanılmıştır. Uydu alıcıları, elektrik kabloları, değişen pencere doğramaları cephe okunurluğunu olumsuz etkilemiştir.
	<b>KAT YÜKSEKLİĞİ:</b>	
	4 kat	
	<b>BLOK NİZAMI:</b>	
	Bitişik Nizam	
	<b>PARSEL VE YOL İLE İLİŞKİSİ:</b>	
4 m ön bahçe mesafesine sahiptir ve yaya yolundan bahçe duvarı ile ayrılmıştır.

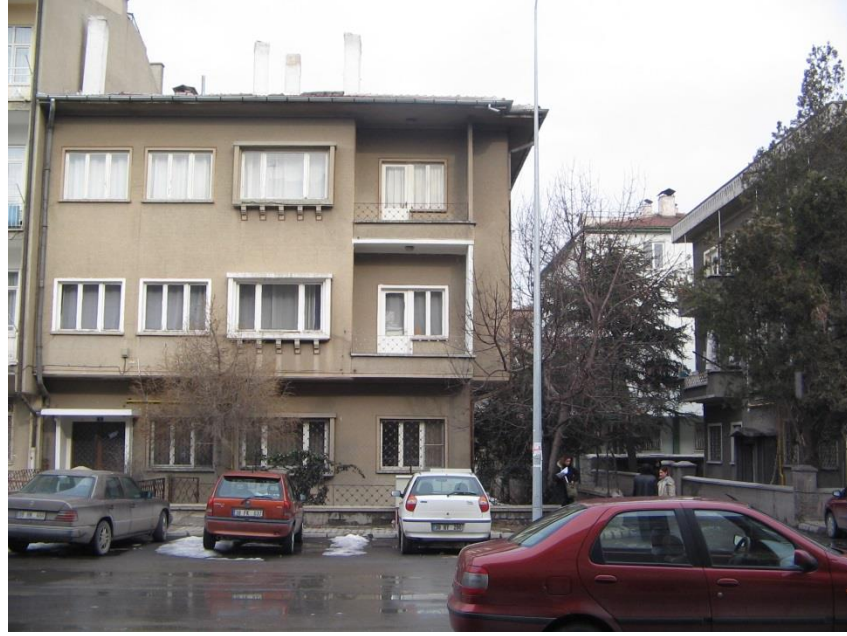
Çizelge 4.80. 36 No'lu Apartman

KONUM:	YAPIM YILI:	CEPHE KARAKTERİ ANALİZİ:
Yıldırım Caddesi  	1961 Yılı	Asimetrik bir cephe karakteri vardır.  Geniş saçağı ve pencere altı payanda yorumu ile geleneksel mimari atıfta bulunulmuştur.  Pencere boşlukları çerçeve içine alınarak vurgulanmıştır.  Giriş saçak ile vurgulanmıştır.  Korkuluklar estetik amaçlı kullanılmıştır.  Elektrik kabloları, yağmur olukları cephe okunurluğunu olumsuz etkilemiştir.
	<b>KAT YÜKSEKLİĞİ:</b>	
	3 kat	
	<b>BLOK NİZAMI:</b>	
	Bitişik Nizam	
	<b>PARSEL VE YOL İLE İLİŞKİSİ:</b>	
4 m ön bahçe mesafesine sahiptir ve yaya yolundan bahçe duvarı ile ayrılmıştır.

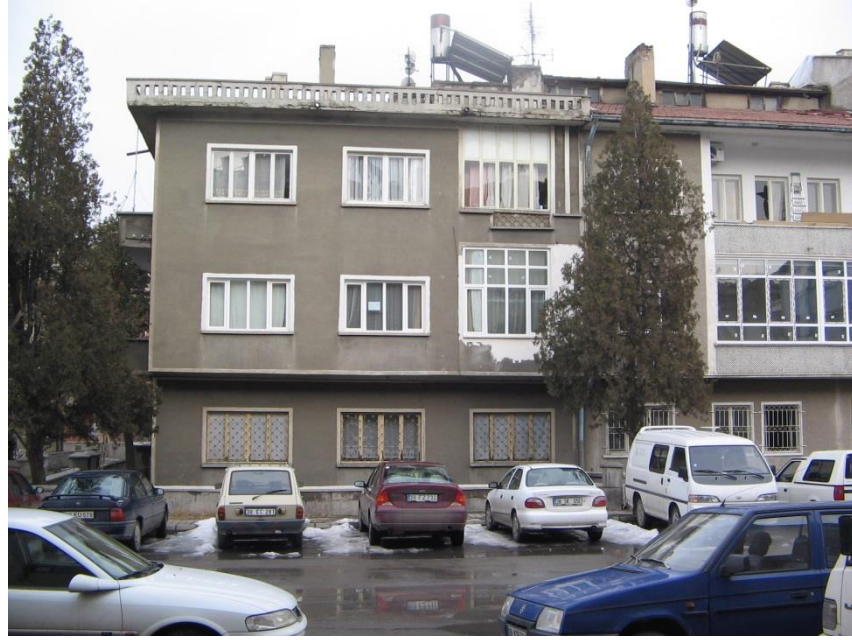
Çizelge 4.81. Çavdaroğlu Apartmanı

KONUM:	YAPIM YILI:	CEPHE KARAKTERİ ANALİZİ:
Yıldırım Caddesi  	1966 Yılı	<p>Asimetrik bir cephe karakteri vardır.</p> <p>Pencere boşlukları çerçeve içine alınarak vurgulanmıştır.</p> <p>Korkuluklar ve çatı parapeti estetik amaçlı kullanılmıştır.</p> <p>Kapanan balkonlar, uydu alıcıları, antenler, elektrik kabloları, güneş enerji paneli cephe okunurluğunu olumsuz etkilemiştir.</p>
	<b>KAT YÜKSEKLİĞİ:</b>	
	kat	
	<b>BLOK NİZAMI:</b>	
	Bitişik Nizam	
	<b>PARSEL VE YOL İLE İLİŞKİSİ:</b>	
4 m ön bahçe mesafesine sahiptir ve yaya yolundan bahçe duvarı ile ayrılmıştır.

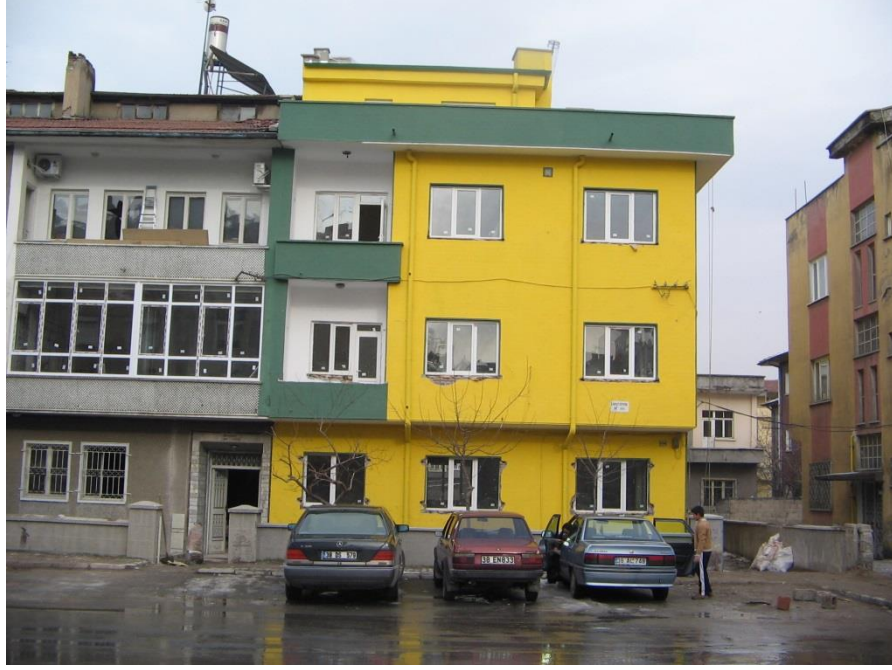
Çizelge 4.82. Kara Toprak Apartmanı

KONUM:	YAPIM YILI:	CEPHE KARAKTERİ ANALİZİ:
Yıldırım Caddesi  	1960 Yılı	Asimetrik bir cephe karakteri vardır.  Pencere boşlukları çerçeve içine alınarak vurgulanmıştır.  Çatı parapet ile gizlenerek bina bitiminde yatay bir çizgi oluşturulmuştur.  Değişen pencere doğramaları, yağmur olukları, elektrik kabloları cephe okunurluğunu olumsuz etkilemiştir.
	<b>KAT YÜKSEKLİĞİ:</b>	
	3 kat	
	<b>BLOK NİZAMI:</b>	
	Bitişik Nizam	
	<b>PARSEL VE YOL İLE İLİŞKİSİ:</b>	
4 m ön bahçe mesafesine sahiptir ve yaya yolundan bahçe duvarı ile ayrılmıştır.

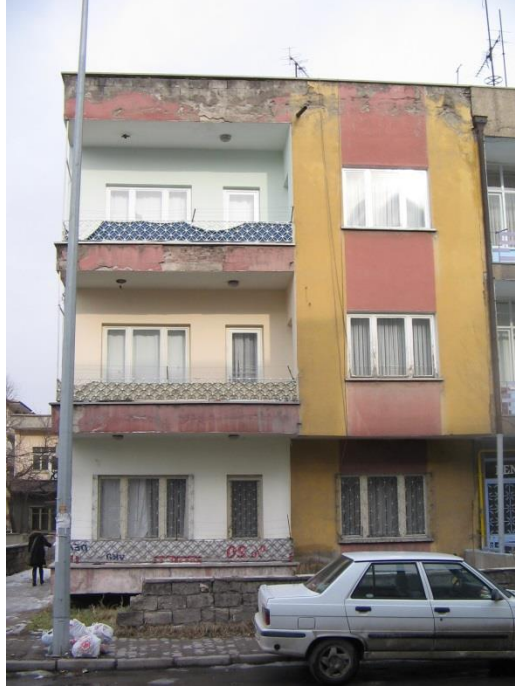
Çizelge 4.83. 28 No'lu Apartman

<b>KONUM:</b>	<b>YAPIM YILI:</b>	<b>CEPHE KARAKTERİ ANALİZİ:</b>
Yıldırım Caddesi  	1950-1980 Yılları	Asimetrik bir cephe karakteri vardır.  Pencereler dikey bir bant oluştururken balkonlar yatay bantlarla cepheye hareket katmıştır.  Korkuluklar estetik amaçlı kullanılmıştır.  Değişen pencere doğramaları, yağmur olukları, elektrik kabloları, kapatılan balkon korkulukları cephe okunurluğunu olumsuz etkilemiştir.
	<b>KAT YÜKSEKLİĞİ:</b>	
	3 kat	
	<b>BLOK NİZAMI:</b>	
	Bitişik Nizam	
	<b>PARSEL VE YOL İLE İLİŞKİSİ:</b>	
6 m ön bahçe mesafesine sahiptir ve yaya yolundan bahçe duvarı ile ayrılmıştır.

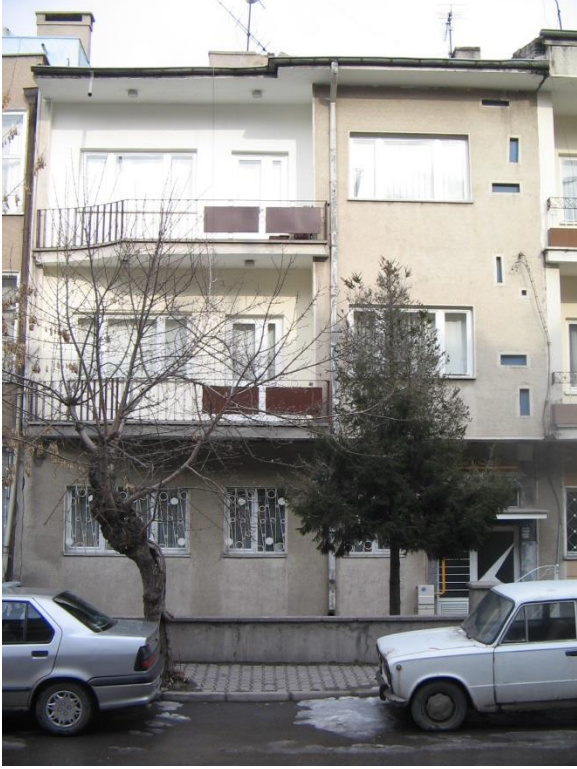
Çizelge 4.85. 24 No'lu Apartman

<b>KONUM:</b>	<b>YAPIM YILI:</b>	<b>CEPHE KARAKTERİ ANALİZİ:</b>
Yıldırım Caddesi

1950-1980 Yılları	<p>Asimetrik bir cephe karakteri vardır.</p> <p>Cephede balkon çıkması ile hem hareket oluşturulmuş hem de yan bina hizasından açık çıkma hizasına bir geçiş sağlanmıştır.</p> <p>Giriş, saçak ve üzerindeki sağırılıkta oluşturulan geometrik motiflerle vurgulanmıştır.</p> <p>Korkuluklar, ferforje kapı estetik amaçlı kullanılmıştır.</p> <p>Yağmur olukları, antenler doğalgaz boruları cephe okunurluğunu olumsuz etkilemiştir.</p>
	<b>KAT YÜKSEKLİĞİ:</b>	
	3 kat	
	<b>BLOK NİZAMI:</b>	
	Bitişik Nizam	
	<b>PARSEL VE YOL İLE İLİŞKİSİ:</b>	
6 m ön bahçe mesafesine sahiptir ve yaya yolundan bahçe duvarı ile ayrılmıştır.

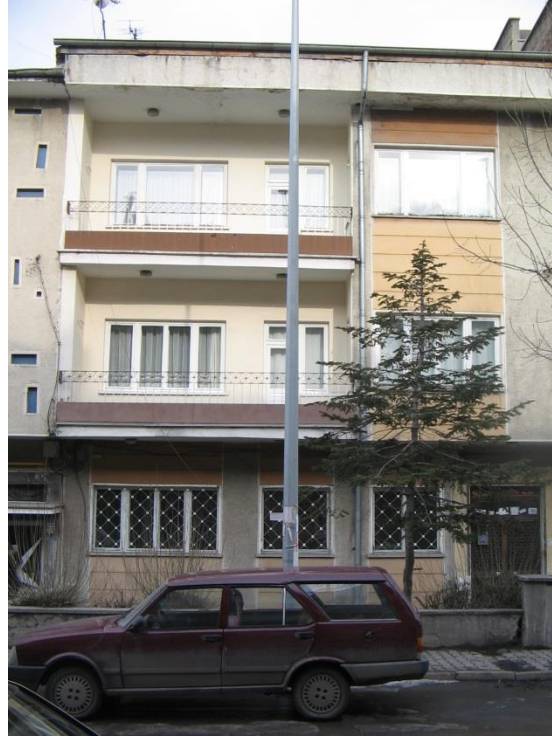
Çizelge 4.86. Sipahioğlu Apartmanı

KONUM:	YAPIM YILI:	CEPHE KARAKTERİ ANALİZİ:
Yıldırım Caddesi  	1950-1980 Yılları	Asimetrik bir cephe karakteri vardır.
	<b>KAT YÜKSEKLİĞİ:</b>	
	3 kat	Pencereler dikey balkonlar yatay bantlar olarak kullanılmış ve cephe hareketlendirilmiştir.
	<b>BLOK NİZAMI:</b>	
	Bitişik Nizam	Çatı parapet ile gizlenerek bina bitiminde yatay bir çizgi oluşturulmuştur.
	<b>PARSEL VE YOL İLE İLİŞKİSİ:</b>	
6 m ön bahçe mesafesine sahiptir ve yaya yolundan bahçe duvarı ile ayrılmıştır.	Korkuluklar estetik amaçlı kullanılmıştır.	
	Yağmur olukları, antenler, doğalgaz boruları cephe okunurluğunu olumsuz etkilemiştir.

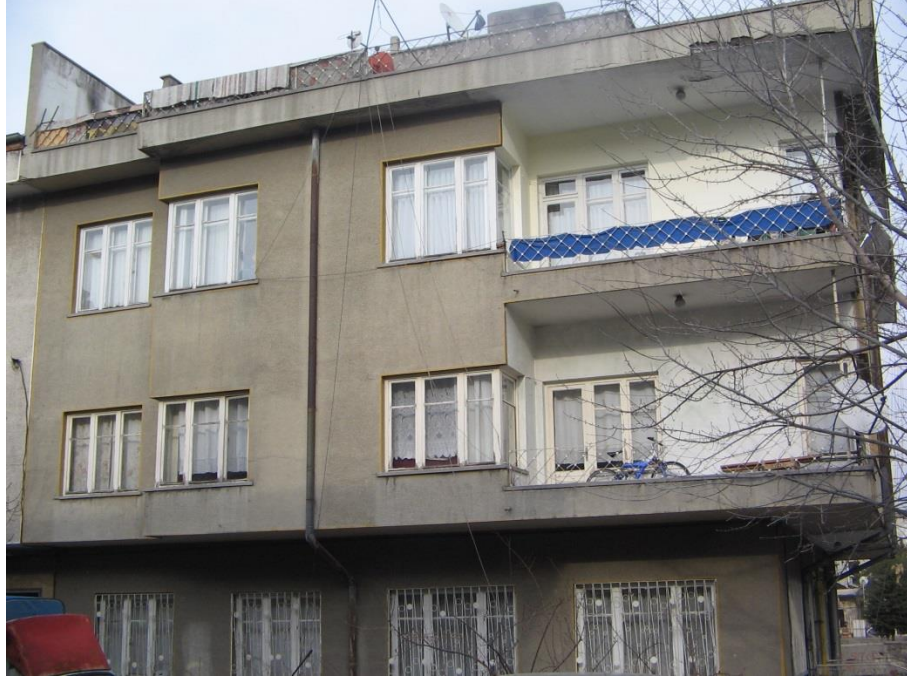
Çizelge 4.87. Mahmut Bey Apartmanı

<b>KONUM:</b>	<b>YAPIM YILI:</b>	<b>CEPHE KARAKTERİ ANALİZİ:</b>
Yıldırım Caddesi  	1972 Yılı	Asimetrik bir cephe karakteri vardır.
	<b>KAT YÜKSEKLİĞİ:</b>	
	3 kat	Korkuluklar estetik amaçlı kullanılmıştır.
	<b>BLOK NİZAMI:</b>	
	Bitişik Nizam	
	<b>PARSEL VE YOL İLE İLİŞKİSİ:</b>	
6 m ön bahçe mesafesine sahiptir ve yaya yolundan bahçe duvarı ile ayrılmıştır.

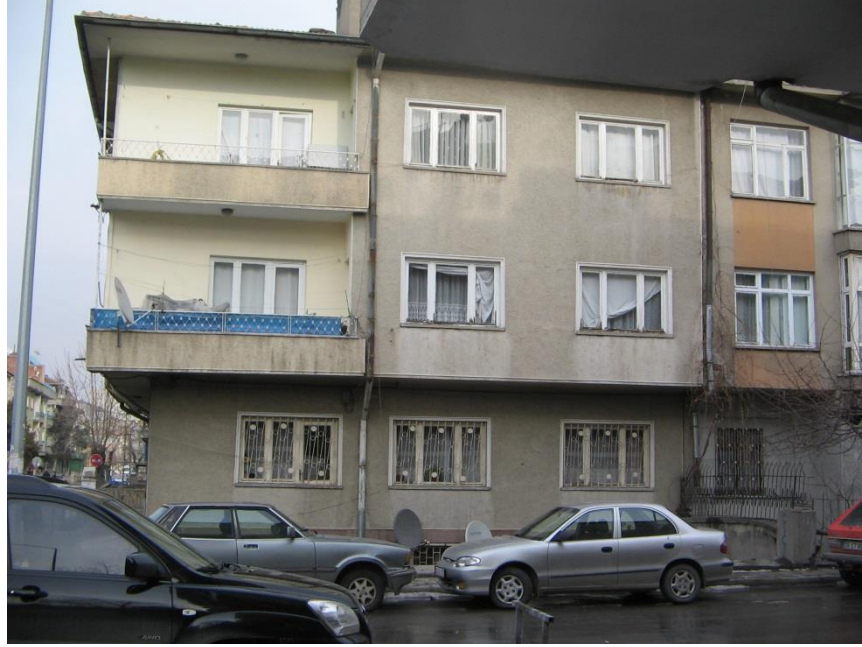
Çizelge 4.88. Aliosmanağa Apartmanı

<b>KONUM:</b>	<b>YAPIM YILI:</b>	<b>CEPHE KARAKTERİ ANALİZİ:</b>
Yıldırım Caddesi  	1966 Yılı	Asimetrik bir cephe karakteri vardır. Korkuluklar estetik amaçlı kullanılmıştır. Yağmur olukları, uydu alıcıları, antenler, elektrik kabloları cephe okunurluğunu olumsuz etkilemiştir.
	<b>KAT YÜKSEKLİĞİ:</b>	
	3 kat	
	<b>BLOK NİZAMI:</b>	
	Bitişik Nizam	
	<b>PARSEL VE YOL İLE İLİŞKİSİ:</b>	
5 m ön bahçe mesafesine sahiptir ve yaya yolundan bahçe duvarı ile ayrılmıştır.

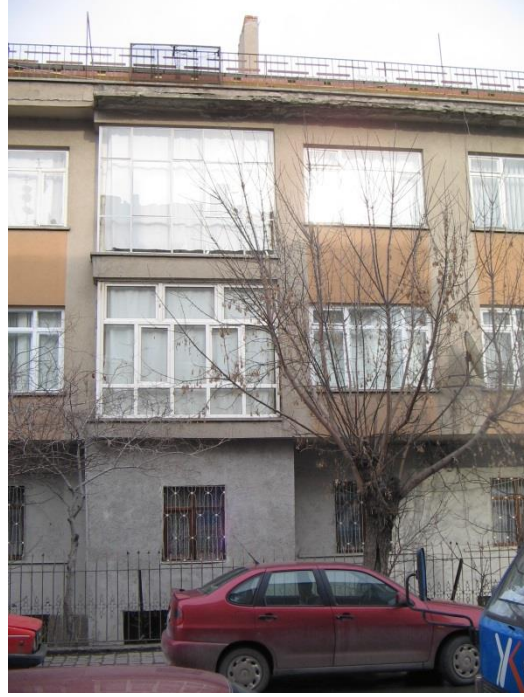
Çizelge 4.89. Erdem Apartmanı

<b>KONUM:</b>	<b>YAPIM YILI:</b>	<b>CEPHE KARAKTERİ ANALİZİ:</b>
Yıldırım Caddesi  	1950-1980 Yılları	Asimetrik bir cephe karakteri vardır. Korkuluklar estetik amaçlı kullanılmıştır. Uydu alıcıları, antenler, elektrik kabloları, kapatılan balkonlar cephe okunurluğunu olumsuz etkilemiştir.
	<b>KAT YÜKSEKLİĞİ:</b>	
	3 kat	
	<b>BLOK NİZAMI:</b>	
	Bitişik Nizam	
	<b>PARSEL VE YOL İLE İLİŞKİSİ:</b>	
6 m ön bahçe mesafesine sahiptir ve yaya yolundan bahçe duvarı ile ayrılmıştır.

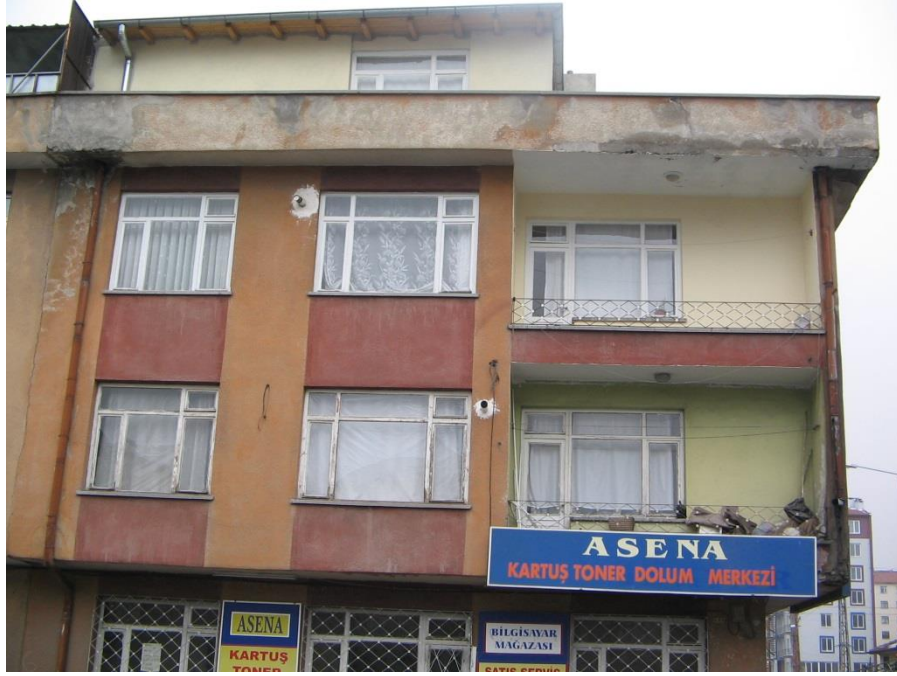
Çizelge 4.91. Lekesiz Apartmanı

KONUM:	YAPIM YILI:	CEPHE KARAKTERİ ANALİZİ:
Yıldırım Caddesi  	1950-1980 Yılları	Asimetrik bir cephe karakteri vardır.
	<b>KAT YÜKSEKLİĞİ:</b>	
	3 kat	Korkuluklar estetik amaçlı kullanılmıştır.
	<b>BLOK NİZAMI:</b>	
	Bitişik Nizam	
	<b>PARSEL VE YOL İLE İLİŞKİSİ:</b>	
6 m ön bahçe mesafesine sahiptir ve yaya yolundan bahçe duvarı ile ayrılmıştır.

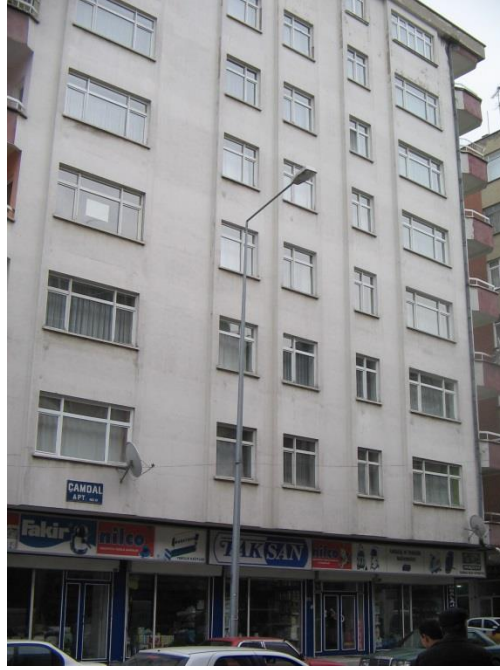
Çizelge 4.92. Camdal Apartmanı

KONUM:	YAPIM YILI:	CEPHE KARAKTERİ ANALİZİ:
Yıldırım Caddesi  	1980-2000 Yılları	Çatı parapet ile gizlenerek bina bitiminde yatay bir çizgi oluşturulmuştur.  Küçük pencereler cephede sağır bir yüzey oluşturmuştur.  Tabelalar, uydu alıcıları, elektrik kabloları cephe okunurluğunu olumsuz etkilemiştir.
	<b>KAT YÜKSEKLİĞİ:</b>	
	8 kat	
	<b>BLOK NİZAMI:</b>	
	Ayrık Nizam	
	<b>PARSEL VE YOL İLE İLİŞKİSİ:</b>	
Ön bahçe mesafesine sahip değildir, zemin katta ticari bağımsız bölümler bulunması nedeniyle doğrudan yaya kaldırımına bağlanır.

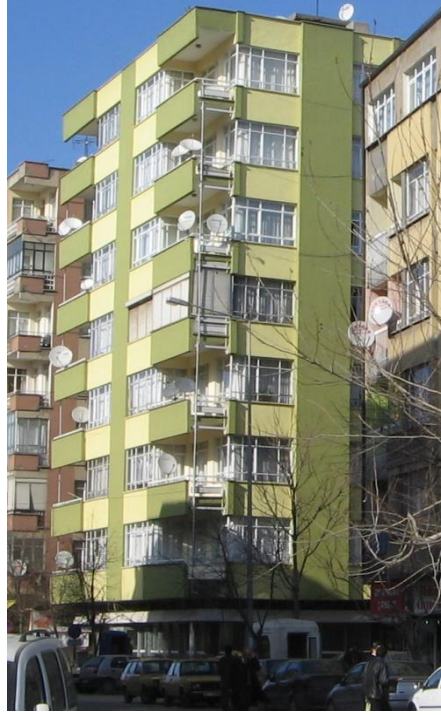
Çizelge 4.94. Sarıyıldız Apartmanı

KONUM:	YAPIM YILI:	CEPHE KARAKTERİ ANALİZİ:
Yıldırım Caddesi  	1980-2000 Yılları	Simetrik bir cephe karakteri vardır. Geniş pencereler ve balkon parapetleri ile cephede yatay bloklar oluşturulmuştur. Tabelalar, uydu alıcıları, kapatılan balkon, panjur cephe okunurluğunu olumsuz etkilemiştir.
	<b>KAT YÜKSEKLİĞİ:</b>	
	8 kat	
	<b>BLOK NİZAMI:</b>	
	Ayrık Nizam	
	<b>PARSEL VE YOL İLE İLİŞKİSİ:</b>	
Ön bahçe mesafesine sahip değildir, zemin katta ticari bağımsız bölümler bulunması nedeniyle doğrudan yaya kaldırımına bağlanır.
