**TÜRKİYE'DE CUMHURİYET SONRASI MİMARLIĞI  
KONUT ÜZERİNDEN OKUMAK: KAYSERİ  
SAHABİYE ÖRNEĞİ**

YÜKSEK LİSANS TEZİ  
MİMARLIK ANABİLİM DALI

BURSA – 2019  
Her Hakkı Saklıdır

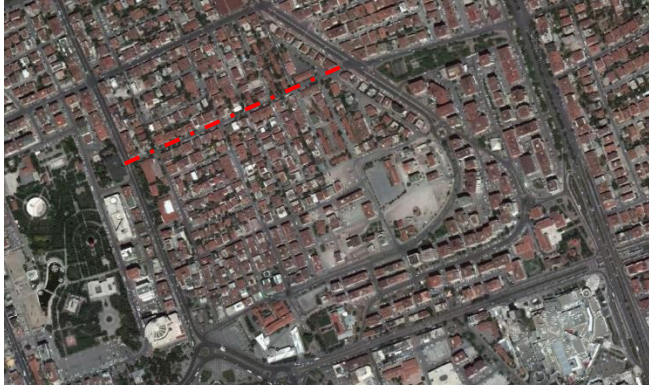
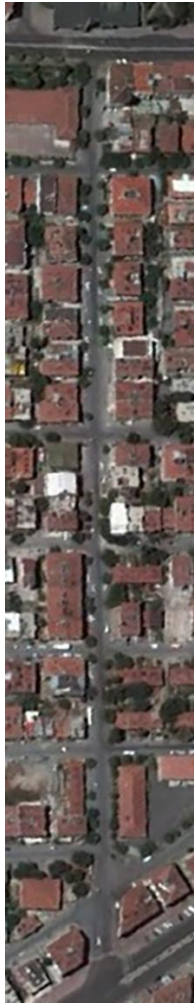
Çizelge 4.96. Fevzi Fevzioğlu Caddesi

<b>Yapı Yılları</b>
	<p>Kız Olgunlaştırma Enstitüsü-1932 1950-1980 yılları arası konut yapıları 1980-2000 yılları arası konut yapıları</p>
	<b>Yapı Kat Yükseklikleri</b>
	<p>1950-1980 Yılı Yapılar 2-3-4 Kat 1980-2000 Yılı Yapılar 4-5 Kat</p>
	<b>Yapı Kullanım Alanları</b>
	<p>Kamu Konut Konut +Ticaret</p>
	<b>Blok Nizamı</b>
	<p>Ayrık nizam (Blediye Bloğu-kamu yapısı) Bitişik nizam (Konut yapıları)</p>
	<b>Yol Genişliği</b>
	<p>10 m</p>
<b>Yapıların Yol İle İlişkisi</b>	
<p>Konut yapılarının büyük bir kısmı zeminde bulunan ticari bağımsız bölümler olması nedeniyle doğrudan yaya kaldırımına bağlanır. Kamu yapısı ve konut yapılarının bir kısmı yoldan bahçe duvarı ile ayrılmaktadır.</p>

Fevzi Fevziođlu Caddesi Sahabiye Mahallesi ile Fatih Mahallesi'ni ayıran ana arterdir. yoğun araç ve yaya sirkülasyonu olan caddede bulunan konut yapılarının zemin katlarının çođunlukla ticari bađımsız bölümler olarak kullanıldıđı görölmektedir. Hacıkılıç Cami'ne açılan ana arterde köşede bulunan Kız Enstitüsü arterin oluşumunda önemlidir. 1957 yılı Belediye Lojmanları'nın aksın önemli yapılarından'dır. 1950-1980 yılları arası yapılar genellikle 2-3 katlıyken, 1980 sonrası yapılarının 4-5 katlı olduđu görölmektedir. Kamu yapısı ve Belediye Lojmanı Bloku dışındaki yapılar bitişik nizamdadır. Konut yapılarının büyük bir kısmı zeminde bulunan ticari bađımsız bölümler olması nedeniyle doğrudan yaya kaldırımına bađlanır. Kamu yapısı ve konut yapılarının bir kısmı yoldan bahçe duvarı ile ayrılmaktadır (Çizelge 4.96).

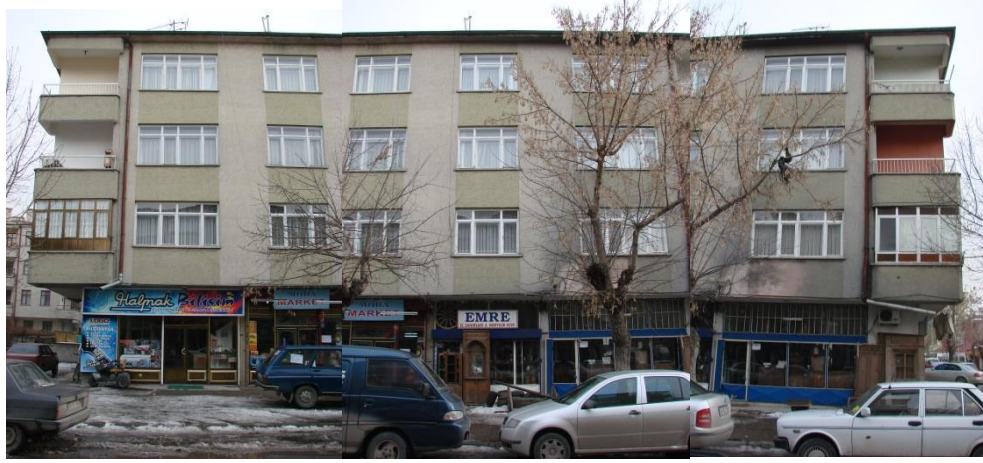
Çizelge 4.97. Rüzgar Apartmanı

1980'li Yıllar	Simetrik bir cephe karakteri vardır.  Pencereler dikey blok oluşturacak şekilde boyanarak cepheye hareket katılmıştır.  Tabelalar yağmur oluğu, elektrik kabloları cephe okunurluğunu olumsuz etkilemiştir.
	<b>KAT YÜKSEKLİĞİ:</b>	
	4 kat	
	<b>BLOK NİZAMI:</b>	
	Bitişik Nizam	
	<b>PARSEL VE YOL İLE İLİŞKİSİ:</b>	
Ön bahçe mesafesine sahip değildir, zemin katta ticari bağımsız bölümler bulunması nedeniyle doğrudan yaya kaldırımına bağlanır.

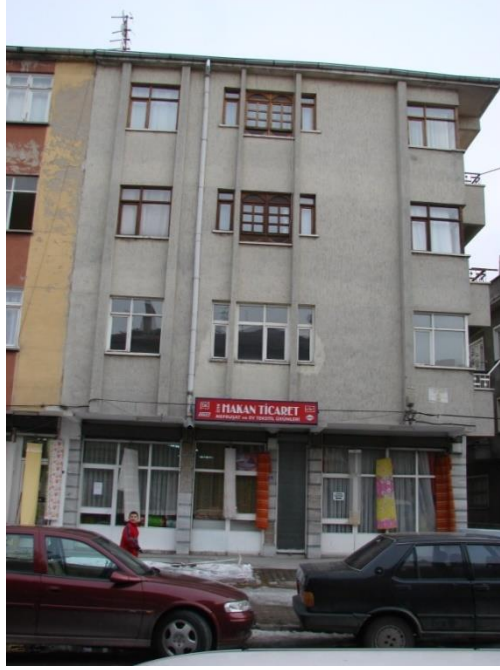
Çizelge 4.100. Yelkara Apartmanı

1980-2000Yılları	Asimetrik bir cephe karakteri vardır. Pencereler doğrama farklılaşması ile vurgulanmıştır. Küçük pencereler sağır bir yüzey oluşturur. Değişen doğrama, antenler, tabelalar, elektrik kabloları cephe okunurluğunu olumsuz etkilemiştir.
	<b>KAT YÜKSEKLİĞİ:</b>	
	3 kat	
	<b>BLOK NİZAMI:</b>	
	Bitişik Nizam	
	<b>PARSEL VE YOL İLE İLİŞKİSİ:</b>	
Ön bahçe mesafesine sahip değildir, zemin katta ticari bağımsız bölümler bulunması nedeniyle doğrudan yaya kaldırımına bağlanır.

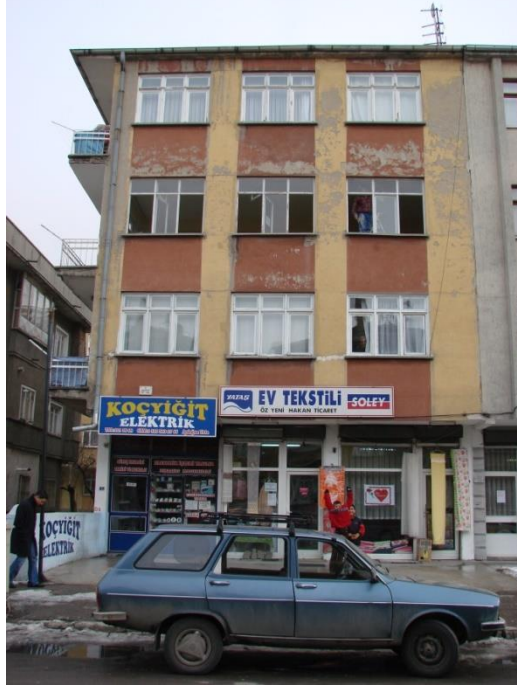
Çizelge 4.101. B. Okutucu Apartmanı

KONUM:	YAPIM YILI:	CEPHE KARAKTERİ ANALİZİ:
Fevzi Fevzioglu Caddesi  	1980'li Yıllar	Pencere arası yatay ve dikey hatlar oluşturularak cepheye hareket katmaya çalışılmıştır.  Tabelalar, elektrik kabloları cephe okunurluğunu olumsuz etkilemiştir.
	<b>KAT YÜKSEKLİĞİ:</b>	
	4 kat	
	<b>BLOK NİZAMI:</b>	
	Bitişik Nizam	
	<b>PARSEL VE YOL İLE İLİŞKİSİ:</b>	
Ön bahçe mesafesine sahip değildir, zemin katta ticari bağımsız bölümler bulunması nedeniyle doğrudan yaya kaldırımına bağlanır.

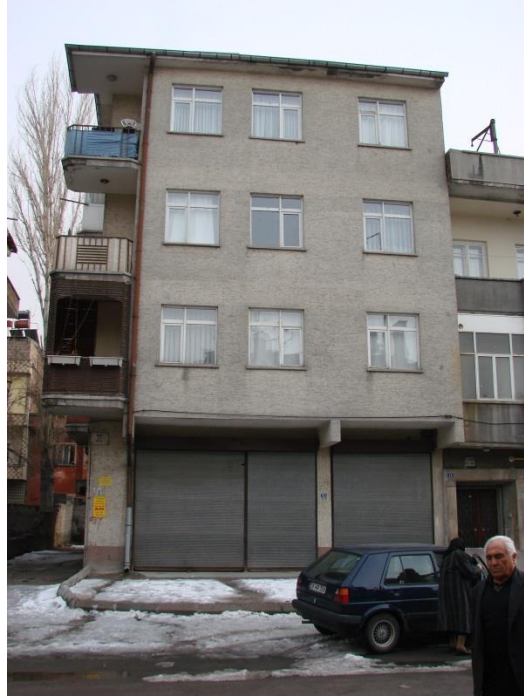
Çizelge 4.103. Deniz Apartmanı

KONUM:	YAPIM YILI:	CEPHE KARAKTERİ ANALİZİ:
Fevzi Fevzioglu Caddesi  	1980-2000 Yılları	Küçük pencereler sağır bir yüzey oluşturmuştur.  Korkuluklar estetik amaçla kullanılmıştır.  Kapatılan balkon korkulukları, elektrik kabloları, yağmur oluğu cephe okunurluğunu olumsuz etkilemiştir.
	<b>KAT YÜKSEKLİĞİ:</b>	
	3 kat	
	<b>BLOK NİZAMI:</b>	
	Bitişik Nizam	
	<b>PARSEL VE YOL İLE İLİŞKİSİ:</b>	
Ön bahçe mesafesine sahip değildir, zemin katta ticari bağımsız bölümler bulunması nedeniyle doğrudan yaya kaldırımına bağlanır.

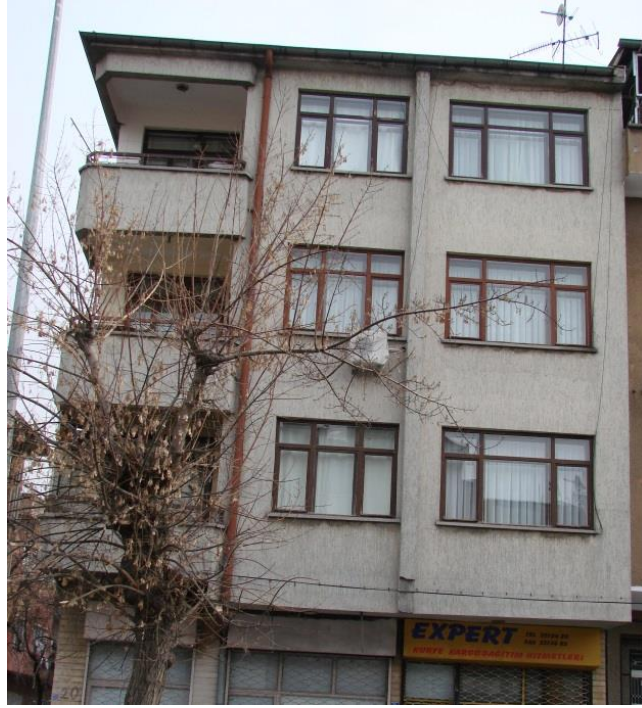
Çizelge 4.105. Erciyesler Apartmanı

<b>KONUM:</b>	<b>YAPIM YILI:</b>	<b>CEPHE KARAKTERİ ANALİZİ:</b>
Fevzi Fevzioglu Caddesi  	1980-2000 Yılları	Asimetrik bir cephe karakteri vardır. Balkon parapetleri estetik amaçlı kullanılmıştır. Tabelalar, klima ünitesi antenler cephe okunurluğunu olumsuz etkilemiştir.
	<b>KAT YÜKSEKLİĞİ:</b>	
	4 kat	
	<b>BLOK NİZAMI:</b>	
	Bitişik Nizam	
	<b>PARSEL VE YOL İLE İLİŞKİSİ:</b>	
Ön bahçe mesafesine sahip değildir, zemin katta ticari bağımsız bölümler bulunması nedeniyle doğrudan yaya kaldırımına bağlanır.

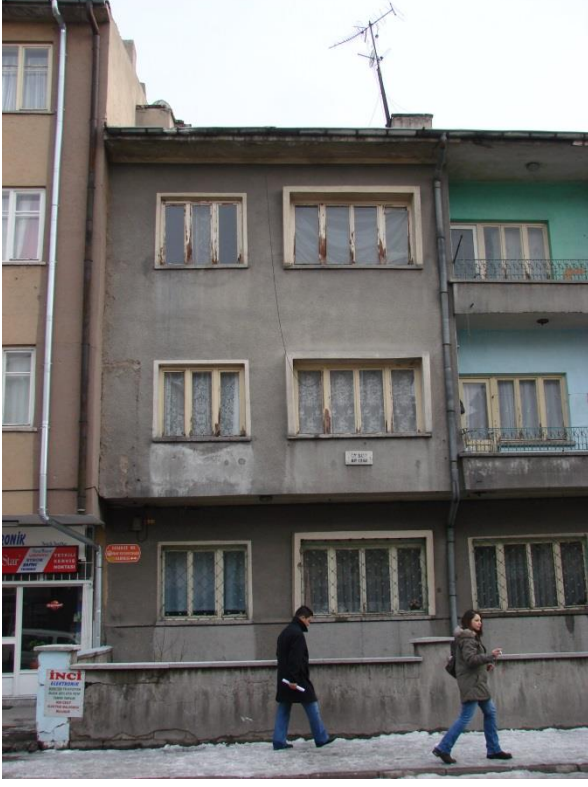
Çizelge 4.106. Aksoy Apartmanı

1950-1980 Yılları	Asimetrik bir cephe karakteri vardır. Pencereler çerçeve içine alınarak vurgulanmıştır. Korkuluklar estetik amaçlı kullanılmıştır. Yağmur oluğu, elektrik kabloları, antenler cephe okunurluğunu olumsuz etkilemiştir.
	<b>KAT YÜKSEKLİĞİ:</b>	
	3 kat	
	<b>BLOK NİZAMI:</b>	
	Bitişik Nizam	
	<b>PARSEL VE YOL İLE İLİŞKİSİ:</b>	
5 m ön bahçe mesafesine sahiptir ve yaya yolundan bahçe duvarı ile ayrılmıştır.

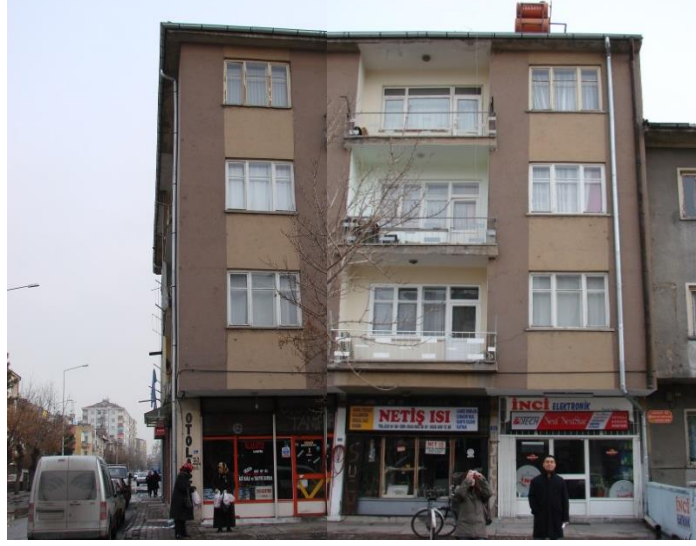
Çizelge 4.107. Damla Apartmanı

KONUM:	YAPIM YILI:	CEPHE KARAKTERİ ANALİZİ:
Fevzi Fevzioğlu Caddesi  	1980'li Yıllar	Simetrik bir cephe karakteri vardır. Pencereler ve sağırlıklar dikey blok oluşturacak şekilde boyanarak cepheye hareket katılmıştır. Korkuluklar bir süsleme elemanı olarak değerlendirilmiştir. Tabelalar, yağmur oluğu, güneş enerjisi paneli, elektrik kabloları cephe okunurluğunu olumsuz etkilemiştir.
	<b>KAT YÜKSEKLİĞİ:</b>	
	3 kat	
	<b>BLOK NİZAMI:</b>	
	Bitişik Nizam	
	<b>PARSEL VE YOL İLE İLİŞKİSİ:</b>	
Ön bahçe mesafesine sahip değildir, zemin katta ticari bağımsız bölümler bulunması nedeniyle doğrudan yaya kaldırımına bağlanır.

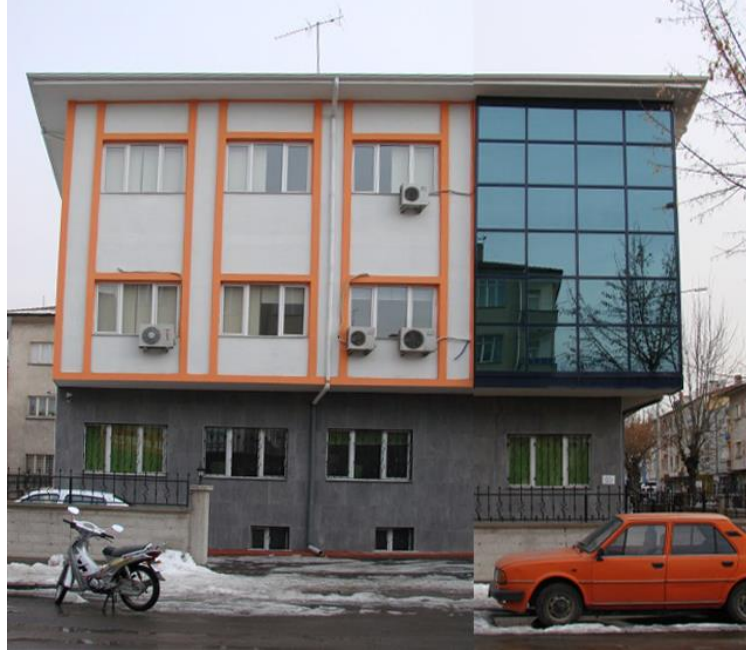
Çizelge 4.108. Sarıoğlu Apartmanı

1950-1980 Yılları	Asimetrik bir cephe karakteri vardır.  Yapılan kaplamalar ve değiştirilen cephe nedeniyle cephe karakterini okumak mümkün değildir.
	<b>KAT YÜKSEKLİĞİ:</b>	
	3 kat	
	<b>BLOK NİZAMI:</b>	
	Bitişik Nizam	
	<b>PARSEL VE YOL İLE İLİŞKİSİ:</b>	
6 m ön bahçe mesafesine sahiptir ve yaya yolundan bahçe duvarı ile ayrılmıştır.

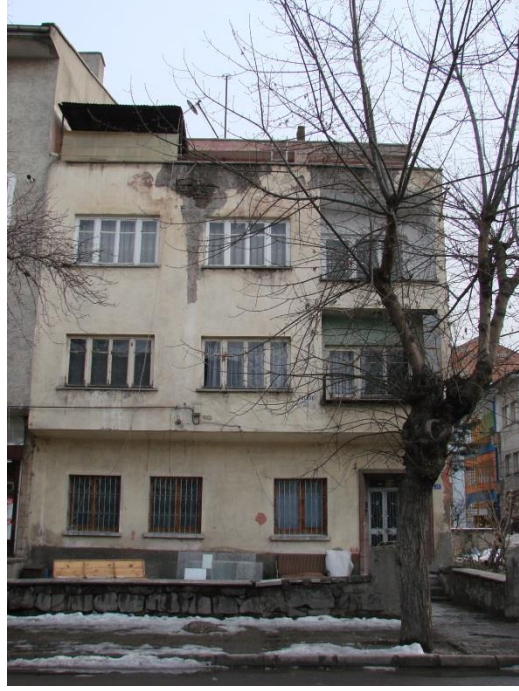
Çizelge 4.109. Bulduk Apartmanı

1950-1980 Yılları	Asimetrik bir cephe karakteri vardır. Giriş Çerçeve içine alınarak cephede vurgulanmıştır. Korkuluklar estetik amaçla kullanılmıştır.
	<b>KAT YÜKSEKLİĞİ:</b>	
	3 kat	
	<b>BLOK NİZAMI:</b>	
	Bitişik Nizam	
	<b>PARSEL VE YOL İLE İLİŞKİSİ:</b>	
6 m ön bahçe mesafesine sahiptir ve yaya yolundan bahçe duvarı ile ayrılmıştır.

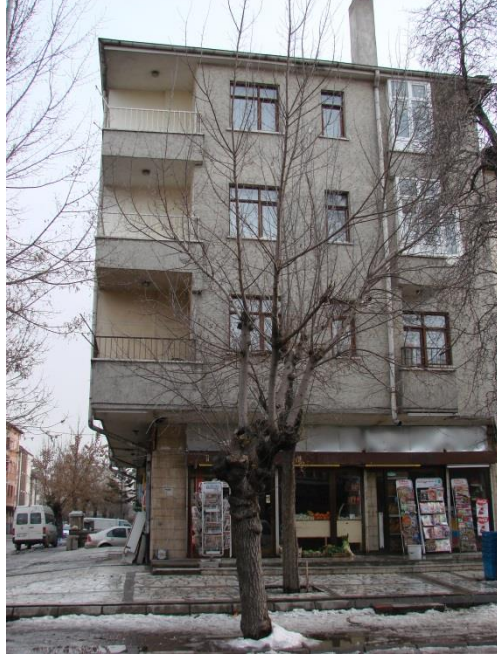
Çizelge 4.110. Sümerli Apartmanı

1980-2000 Yılları	Asimetrik bir cephe kurgusu vardır. Küçük pencereler sağır bir yüzey oluşturmuştur. Kapatılan balkonlar, tabela, elektrik kabloları, yağmur oluğu cephe okunurluğunu olumsuz etkilemiştir.
	<b>KAT YÜKSEKLİĞİ:</b>	
	4 kat	
	<b>BLOK NİZAMI:</b>	
	Bitişik Nizam	
	<b>PARSEL VE YOL İLE İLİŞKİSİ:</b>	
Ön bahçe mesafesine sahip değildir, zemin katta ticari bağımsız bölümler bulunması nedeniyle doğrudan yaya kaldırımına bağlanır.

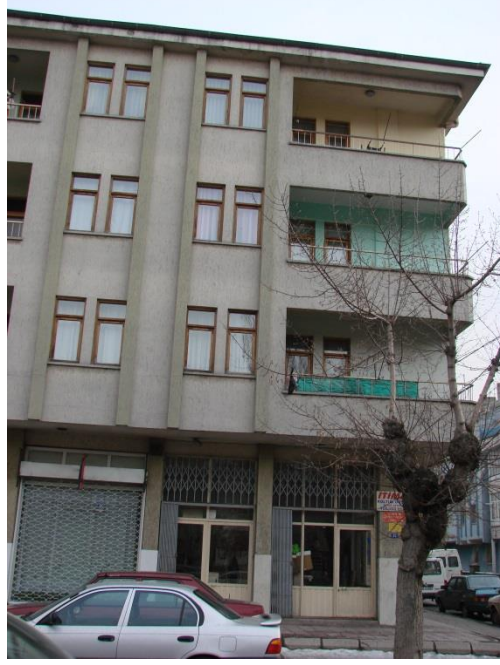
Çizelge 4.111. Deveci Pınar Apartmanı

<b>KONUM:</b>	<b>YAPIM YILI:</b>	<b>CEPHE KARAKTERİ ANALİZİ:</b>
Fevzi Fevzioğlu Caddesi  	1980-2000 Yılları	Asimetrik bir cephe kurgusu vardır.  Cephede oluşturulan dikey bantlar ve pencere oranları ile cepheye hareket katmaya çalışılmıştır.  Küçük pencereler sağır bir yüzey oluşturmuştur.  Kapatılan balkon korkuluğu, tabelalar, elektrik kabloları cephe okunurluğunu olumsuz etkilemiştir
	<b>KAT YÜKSEKLİĞİ:</b>	
	4 kat	
	<b>BLOK NİZAMI:</b>	
	Bitişik Nizam	
	<b>PARSEL VE YOL İLE İLİŞKİSİ:</b>

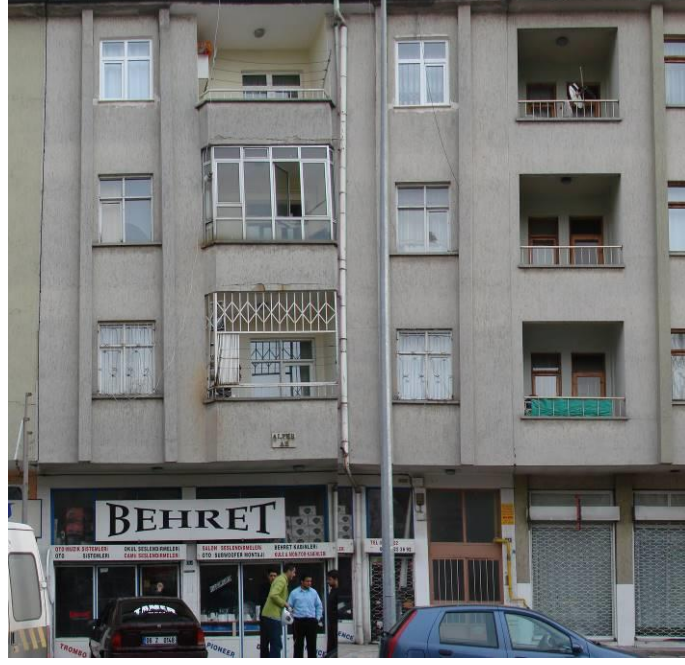
Çizelge 4.112. Alper Apartmanı

1980-2000 Yılları	Asimetrik bir cephe kurgusu vardır. Cephede oluşturulan dikey bantlar ile cepheye hareket katmaya çalışılmıştır. Küçük pencereler sağır bir yüzey oluşturmuştur. Kapatılan balkonlar, tabelalar, yağmur olukları, elektrik kabloları cephe okunurluğunu olumsuz etkilemiştir.
	<b>KAT YÜKSEKLİĞİ:</b>	
	4 kat	
	<b>BLOK NİZAMI:</b>	
	Bitişik Nizam	
	<b>PARSEL VE YOL İLE İLİŞKİSİ:</b>	
Ön bahçe mesafesine sahip değildir, zemin katta ticari bağımsız bölümler bulunması nedeniyle doğrudan yaya kaldırımına bağlanır.

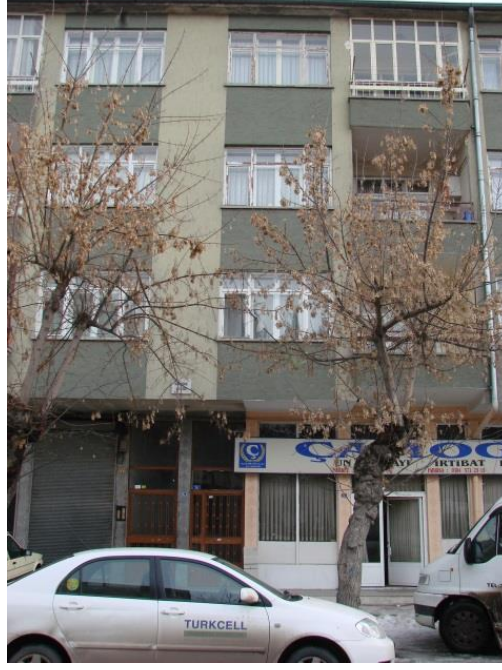
Çizelge 4.113. Orkide Apartmanı

<b>KONUM:</b>	<b>YAPIM YILI:</b>	<b>CEPHE KARAKTERİ ANALİZİ:</b>
Fevzi Fevzioğlu Caddesi  	1980'li Yıllar	Pencereler, balkonlar ve sağırlıklar ile dikey blok oluşturularak cepheye hareket katılmaya çalışılmıştır.  Tabelalar, kapatılan balkonlar, yağmur olukları cephe okunurluğunu olumsuz etkilemiştir.
	<b>KAT YÜKSEKLİĞİ:</b>	
	4 kat	
	<b>BLOK NİZAMI:</b>	
	Bitişik Nizam	
	<b>PARSEL VE YOL İLE İLİŞKİSİ:</b>	
Ön bahçe mesafesine sahip değildir, zemin katta ticari bağımsız bölümler bulunması nedeniyle doğrudan yaya kaldırımına bağlanır.

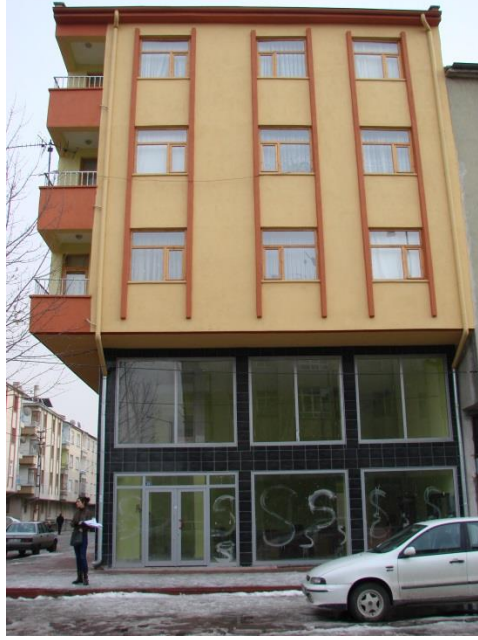
Çizelge 4.114. 23 No'lu Apartman

<b>KONUM:</b>	<b>YAPIM YILI:</b>	<b>CEPHE KARAKTERİ ANALİZİ:</b>
Fevzi Fevzioglu Caddesi

1980-2000 Yılları	Asimetrik bir cephe kurgusu vardır.  Cephede oluşturulan dikey bantlar ile cepheye hareket katmaya çalışılmıştır.  Küçük pencereler sağır bir yüzey oluşturmuştur.
	<b>KAT YÜKSEKLİĞİ:</b>	
	4 kat	
	<b>BLOK NİZAMI:</b>	
	Bitişik Nizam	
	<b>PARSEL VE YOL İLE İLİŞKİSİ:</b>	
Ön bahçe mesafesine sahip değildir, zemin katta ticari bağımsız bölümler bulunması nedeniyle doğrudan yaya kaldırımına bağlanır.

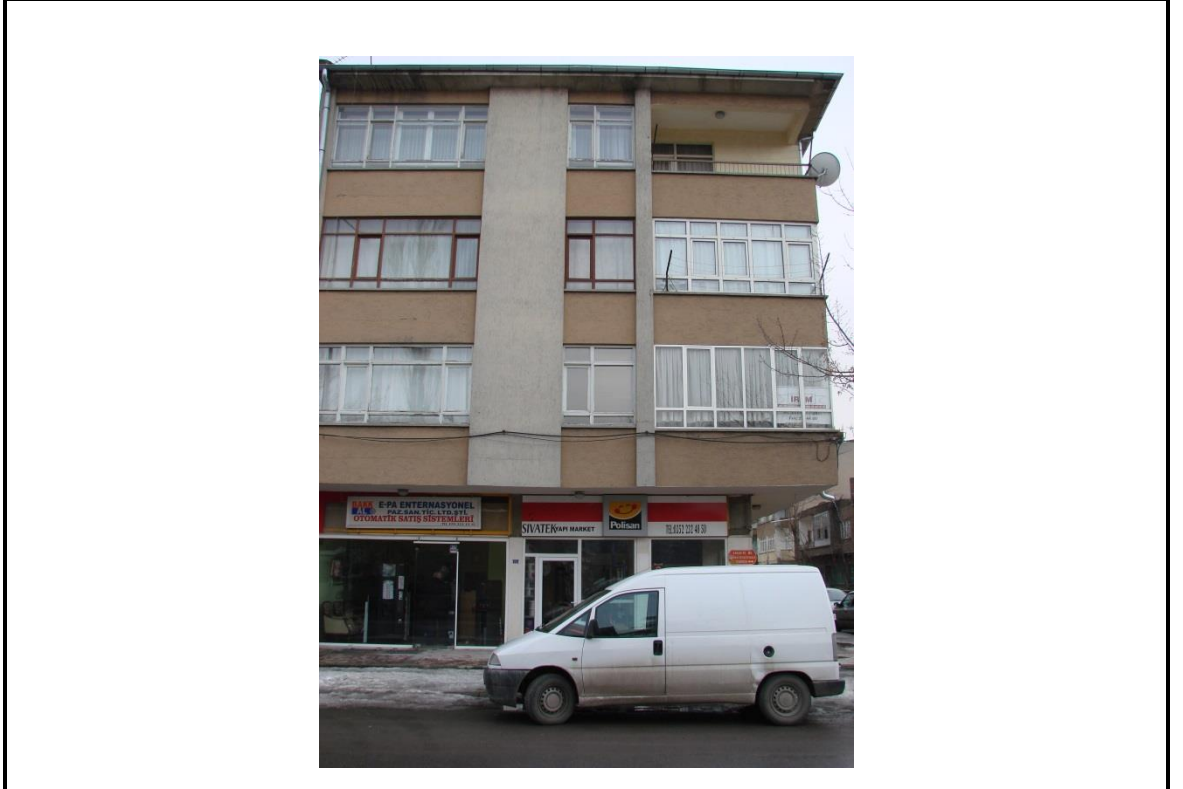
<b>KONUM:</b>	<b>YAPIM YILI:</b>	<b>CEPHE KARAKTERİ ANALİZİ:</b>
Fevzi Fevzioglu Caddesi  	1980'li Yıllar	Asimetrik bir cephe karakteri vardır.  Pencereler ve sağırlıklar ile yatay ve dikey blok oluşturularak cepheye hareket katılmıştır.  Tabelalar, kapatılan balkonlar, uydu alıcısı, elektrik kabloları cephe okunurluğunu olumsuz etkilemiştir.
	<b>KAT YÜKSEKLİĞİ:</b>	
	4 kat	
	<b>BLOK NİZAMI:</b>	
	Bitişik Nizam	
	<b>PARSEL VE YOL İLE İLİŞKİSİ:</b>	
Ön bahçe mesafesine sahip değildir, zemin katta ticari bağımsız bölümler bulunması nedeniyle doğrudan yaya kaldırımına bağlanır.

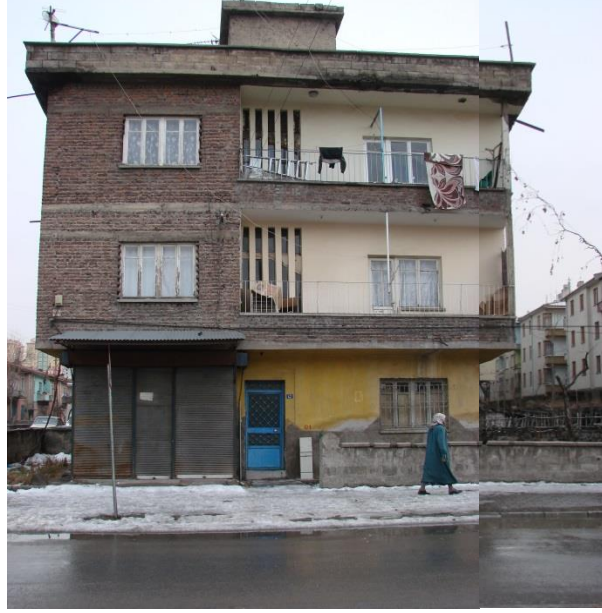
Çizelge 4.117. 42 No'lu Apartman

<b>KONUM:</b>	<b>YAPIM YILI:</b>	<b>CEPHE KARAKTERİ ANALİZİ:</b>
Fevzi Fevzioğlu Caddesi

1950-1980 Yılları	Asimetrik bir cephe karakteri vardır. Çatı parapet ile gizlenerek bina bitiminde yatay bir çizgi oluşturulmuştur. Merdiven kovası dikey açıklıklarla vurgulanmıştır. Antenler, elektrik kabloları cephe okunurluğunu olumsuz etkilemiştir.
	<b>KAT YÜKSEKLİĞİ:</b>	
	4 kat	
	<b>BLOK NİZAMI:</b>	
	Bitişik Nizam	
	<b>PARSEL VE YOL İLE İLİŞKİSİ:</b>	
3 m ön bahçe mesafesine sahiptir ve yaya yolundan bahçe duvarı ile ayrılmıştır.

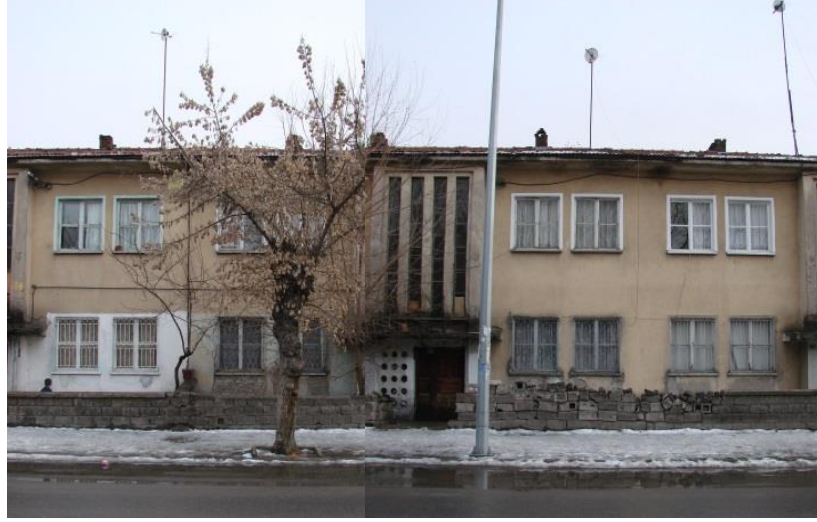
Çizelge 4.118. Belediye Lojmanları

<b>KONUM:</b>	<b>YAPIM YILI:</b>	<b>CEPHE KARAKTERİ ANALİZİ:</b>
Fevzi Fevzioglu Caddesi  	1957 Yılı	Dört girişten oluşan simetrik ince uzun bir yapıdır.  Merdiven aydınlatması amacıyla kullanılan dikey dekoratif elemanlar ve giriş kapısı yanı delikli duvar cepheye karakteri için önemlidir.  Pencereler çerçevelenerek cephede vurgulanmıştır.  Antenler, elektrik hattı kabloları cephe okunurluğunu olumsuz etkilemiştir.
	<b>KAT YÜKSEKLİĞİ:</b>	
	2 kat	
	<b>BLOK NİZAMI:</b>	
	Bitişik Nizam	
	<b>PARSEL VE YOL İLE İLİŞKİSİ:</b>	
3 m ön bahçe mesafesine sahiptir ve yaya yolundan bahçe duvarı ile ayrılmıştır.

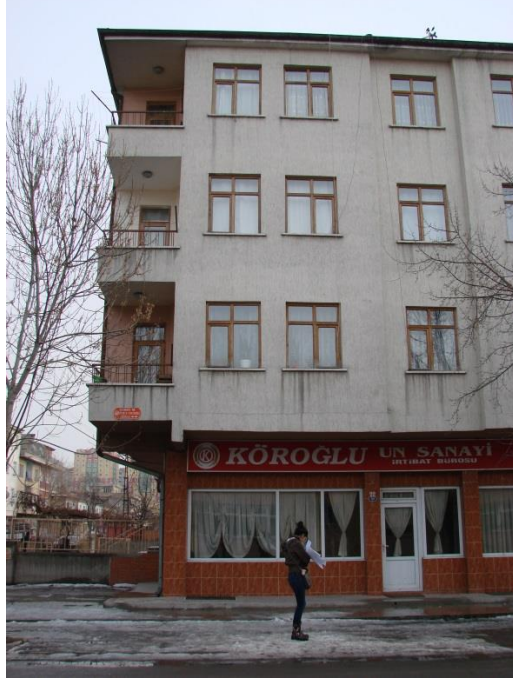
Çizelge 4.119. Kösem Apartmanı

<b>KONUM:</b>	<b>YAPIM YILI:</b>	<b>CEPHE KARAKTERİ ANALİZİ:</b>
Fevzi Fevzioğlu Caddesi

1980-2000 Yılları	Asimetrik bir cephe kurgusu vardır. Küçük pencereler sağır bir yüzey oluşturmuştur. Tabelalar, elektrik kabloları cephe okunurluğunu olumsuz etkilemiştir
	<b>KAT YÜKSEKLİĞİ:</b>	
	4 kat	
	<b>BLOK NİZAMI:</b>	
	Bitişik Nizam	
	<b>PARSEL VE YOL İLE İLİŞKİSİ:</b>	
Ön bahçe mesafesine sahip değildir, zemin katta ticari bağımsız bölümler bulunması nedeniyle doğrudan yaya kaldırımına bağlanır.

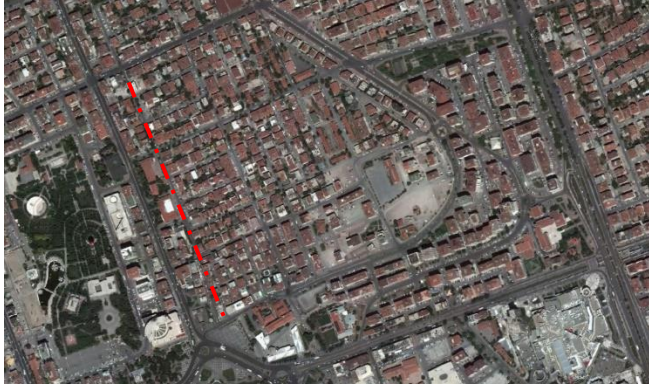
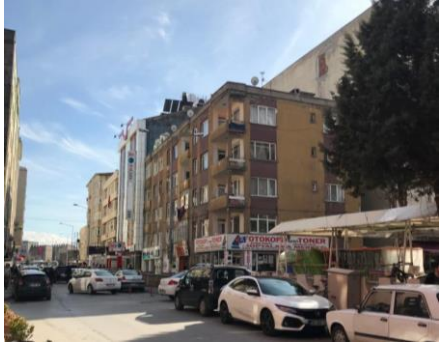
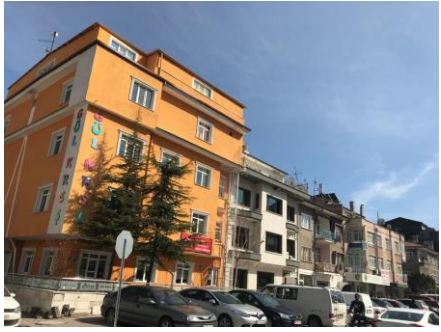
Çizelge 4.120. Mete Caddesi

<b>Yapı Yılları</b>
	<p>Kayseri Devlet Tiyatrosu- Halkevi 1932 Vali konağı-1938 Kız Enstitüsü Okulu- Halkevi 1932 1950-1980 arası konut yapıları 1980-2000 arası konut ve ticari yapılar</p>
	<b>Yapı Kat Yükseklikleri</b>
	<p>1930-1950 yılları arası 2-3 katlı 1950-1980 yılları arası 3 katlı 1980-2000 yılları arası 4-6-8 katlı</p>
	<b>Yapı Kullanım Alanları</b>
	<p>Kamu Konut Konut +Ticaret Ticaret</p>
	<b>Blok Nizamı</b>
	<p>Ayrık nizam (kamu yapıları) Bitişik nizam (konut-ticaret yapıları)</p>
	<b>Yol Genişliği</b>
<p>7 m (ortalama)</p>	
<b>Yapıların Yol İle İlişkisi</b>	
<p>Caddenin Sahabiye Mahallesi'nde kalan, altında ticari bağımsız bölümler olan yapılar ön bahçe mesafesine sahip değildir. Kuzey kısmında ise yapılar bahçe duvarı ile yaya yolundan ayrılır.</p>

İstasyon Caddesi'nin paralelinde bulunan Mete Caddesi; Kayseri Devlet Tiyatrosu, Vali Konağı, Kız Enstitüsü yapılarının doğu cephelerinin baktığı caddedir. Caddede kamu yapıları, konut ve ticaret işlevli yapılar bulunmaktadır. 1930-1950 yılları arası yapılar 2-3 katlı, 1950-1980 yılları arası yapılar 3 katlı, 1980-2000 yılları arası yapılar 4-6-8 katlıdır. Konut yapıları bitişik nizamlıyken kamu yapıları ayrı nizamlıdır. Ortalama 7 m genişliğinde olan caddenin Sahabiye Mahallesi'nde kalan, altında ticari bağımsız bölümler olan yapılar ön bahçe mesafesine sahip değildir. Caddenin kuzey kısmında ise yapılar bahçe duvarı ile yaya yolundan ayrılır (Çizelge 4.120).

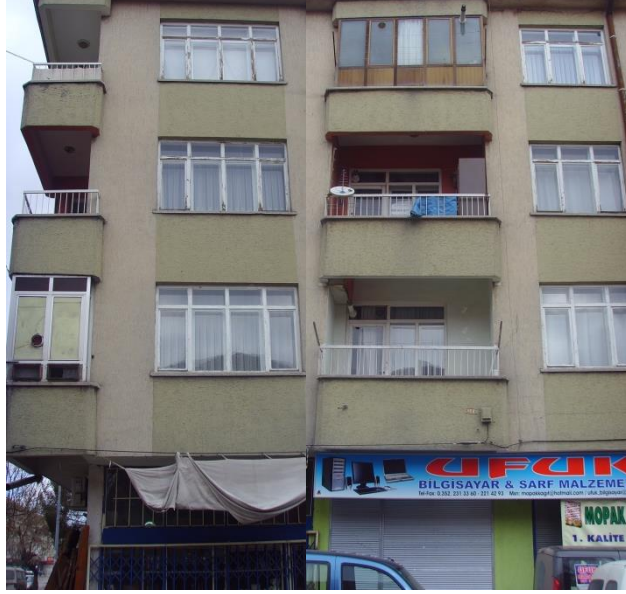
Çizelge 4.121. Rüzgar Apartmanı

KONUM:	YAPIM YILI:	CEPHE KARAKTERİ ANALİZİ:
Mete Caddesi  	1980-2000 Yılları	Asimetrik bir cephe karakteri vardır.  Pencereler, dikey blok oluşturacak şekilde boyanarak cepheye hareket katılmıştır.  Kapatılan balkonlar, tabelalar, antenler, uydu alıcısı, bacalar cephe okunurluğunu olumsuz etkilemiştir.
	<b>KAT YÜKSEKLİĞİ:</b>	
	4 kat	
	<b>BLOK NİZAMI:</b>	
	Bitişik Nizam	
	<b>PARSEL VE YOL İLE İLİŞKİSİ:</b>	
Ön bahçe mesafesine sahip değildir, zemin katta ticari bağımsız bölümler bulunması nedeniyle doğrudan yaya kaldırımına bağlanır.

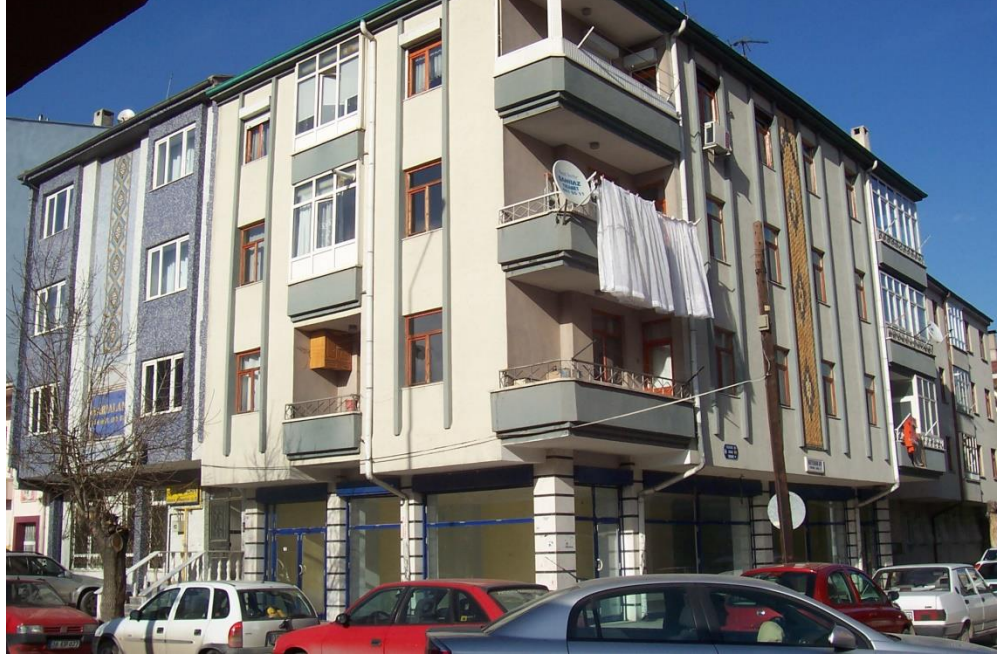
<b>KONUM:</b>	<b>YAPIM YILI:</b>	<b>CEPHE KARAKTERİ ANALİZİ:</b>
Metehhan Caddesi  	1980-2000 Yılları	Simetrik bir cephe karakteri vardır.  Cephede, kaplama malzemesi ve dikey bloklar oluşturularak cepheye hareket katılmıştır.  Kapatılan balkonlar, antenler, uydu alıcısı, değişen doğramalar, yağmur olukları, bacalar cephe okunurluğunu olumsuz etkilemiştir.
	<b>KAT YÜKSEKLİĞİ:</b>	
	4 kat	
	<b>BLOK NİZAMI:</b>	
	Bitişik Nizam	
	<b>PARSEL VE YOL İLE İLİŞKİSİ:</b>	
Ön bahçe mesafesine sahip değildir, zemin katta ticari bağımsız bölümler bulunması nedeniyle doğrudan yaya kaldırımına bağlanır.

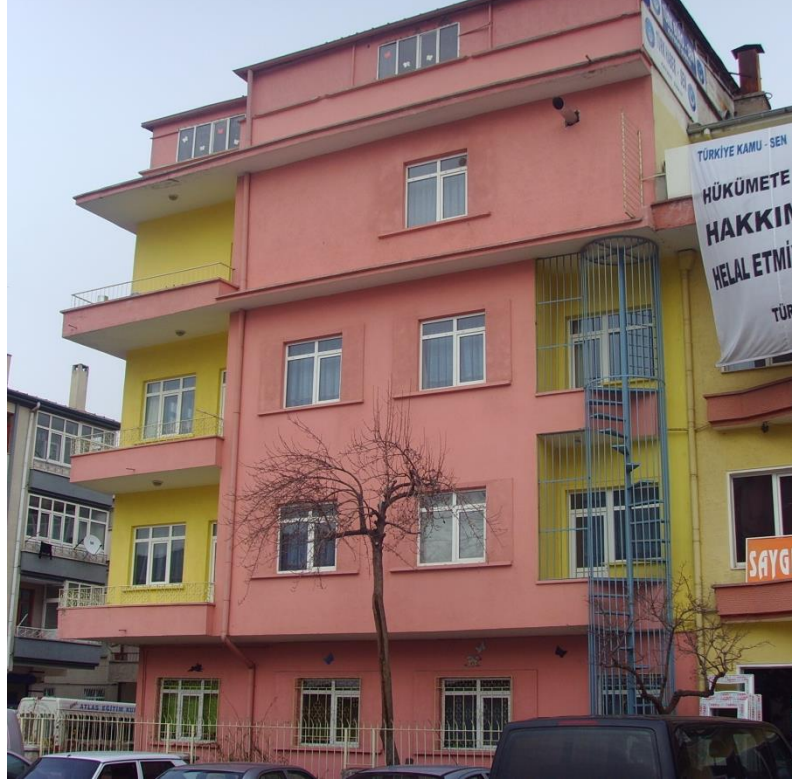
<b>KONUM:</b>	<b>YAPIM YILI:</b>	<b>CEPHE KARAKTERİ ANALİZİ:</b>
Mete Caddesi  	<b>KAT YÜKSEKLİĞİ:</b> 5 kat <b>BLOK NİZAMI:</b> Bitişik Nizam <b>PARSEL VE YOL İLE İLİŞKİSİ:</b> 4,3 m ön bahçe mesafesine sahiptir ve yaya yolundan bahçe duvarı ile ayrılmıştır.	Tadilat geçirmiş bir 1950-1980 yılı yapısı olması muhtemeldir. Cephe yeni eklenti katlar nedeniyle analiz edilememiştir.

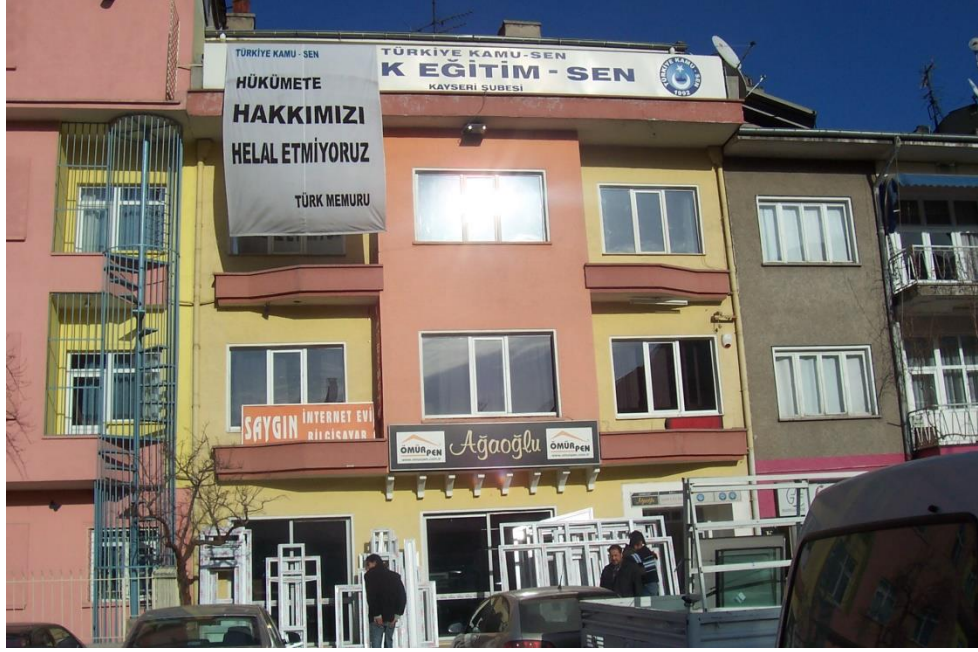
KONUM:	YAPIM YILI:	CEPHE KARAKTERİ ANALİZİ:
<p>Mete Caddesi</p>  	1950-1980 Yılları	<p>Simetrik bir cephe karakteri vardır.</p> <p>Balkon parapetleri estetik amaçla kullanılmıştır.</p> <p>Cephede geleneksel payanda yorumlanmıştır.</p> <p>Tabelalar, tente, antenler, uydu alıcısı, değişen doğramalar cephe okunurluğunu olumsuz etkilemiştir.</p>
	<b>KAT YÜKSEKLİĞİ:</b>	
	3 kat	
	<b>BLOK NİZAMI:</b>	
	Bitişik Nizam	
	<b>PARSEL VE YOL İLE İLİŞKİSİ:</b>	
<p>Ön bahçe mesafesine sahip değildir, zemin katta ticari bağımsız bölümler bulunması nedeniyle doğrudan yaya kaldırımına bağlanır.</p>

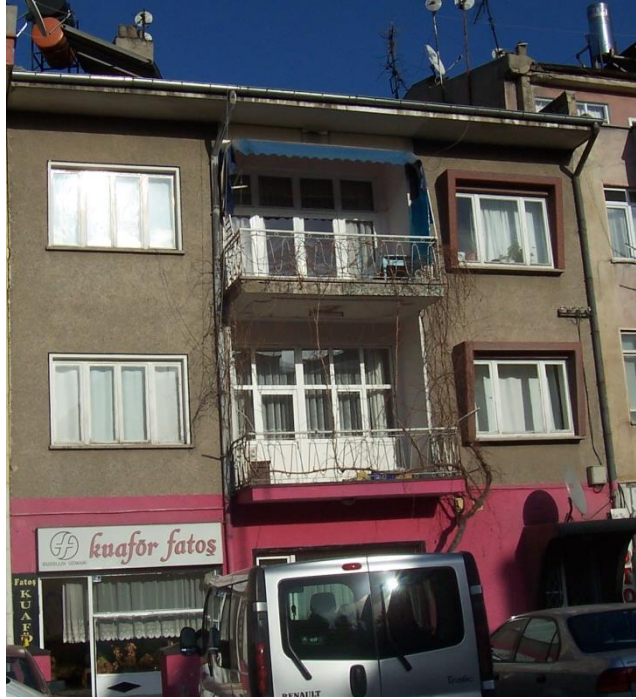
Çizelge 4.125. 36 No'lu Apartman

KONUM:	YAPIM YILI:	CEPHE KARAKTERİ ANALİZİ:
Mete Caddesi  	1950-1980 Yılları	Pencereler çerçeve içine alınarak cephede vurgulanmıştır ve cephede simetriyi bozan iki farklı çerçeveleme sistemi kullanılmıştır.
	<b>KAT YÜKSEKLİĞİ:</b>	
	3 kat	Korkuluklar estetik amaçlı kullanılmıştır.
	<b>BLOK NİZAMI:</b>	
	Bitişik Nizam	Tabelalar, tente, antenler, uydu alıcıları, elektrik kabloları, güneş enerjisi sistemleri cephe okunurluğunu olumsuz etkilemiştir.
	<b>PARSEL VE YOL İLE İLİŞKİSİ:</b>	
Ön bahçe mesafesine sahip değildir, zemin katta ticari bağımsız bölümler bulunması nedeniyle doğrudan yaya kaldırımına bağlanır.

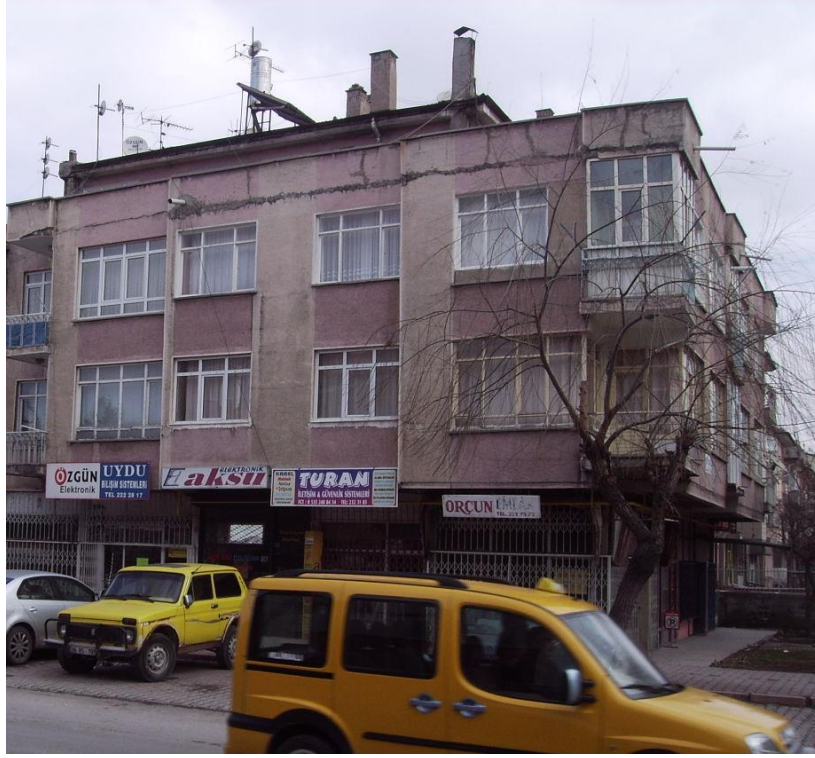
KONUM:	YAPIM YILI:	CEPHE KARAKTERİ ANALİZİ:
Mete Caddesi  	1970'li Yıllar <b>KAT YÜKSEKLİĞİ:</b> 3 kat <b>BLOK NİZAMI:</b> Bitişik Nizam <b>PARSEL VE YOL İLE İLİŞKİSİ:</b> Ön bahçe mesafesine sahip değildir, zemin katta ticari bağımsız bölümler bulunması nedeniyle doğrudan yaya kaldırımına bağlanır.	Pencereler, dikey blok oluşturacak şekilde boyanarak cepheye hareket katılmıştır.  Tabelalar, antenler, uydu alıcıları, çatı eklentisi, bacalar, balkon kapatması cephe okunurluğunu olumsuz etkilemiştir.

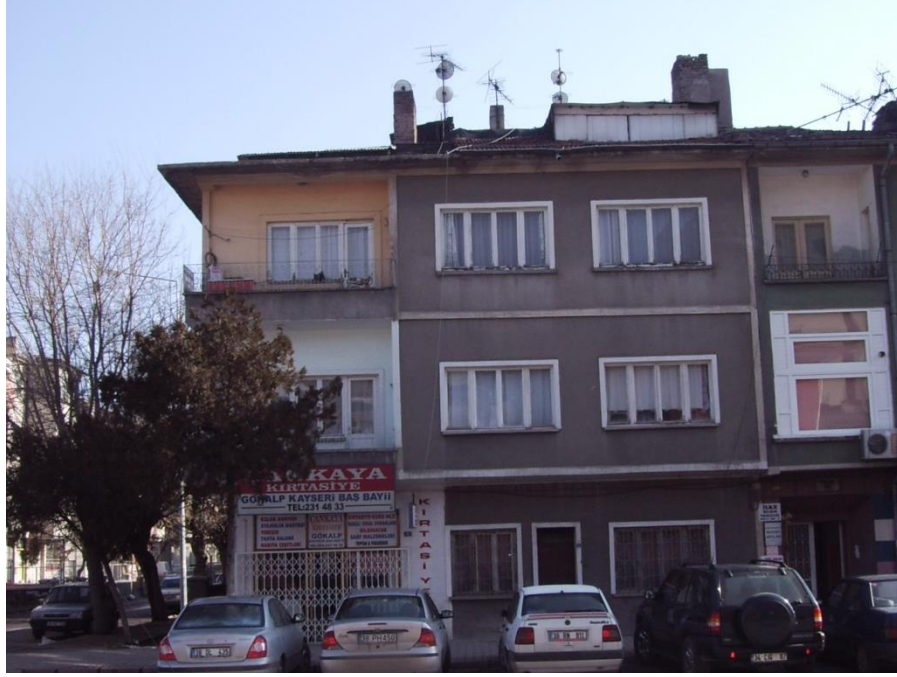
Çizelge 4.127. Satoğlu Apartmanı

KONUM:	YAPIM YILI:	CEPHE KARAKTERİ ANALİZİ:
Mete Caddesi  	1950-1980 Yılları	Asimetrik bir cephe karakteri vardır. Geniş çatı saçağı ile geleneksel mimariye atıfta bulunulmuştur. Korkuluklar estetik amaçla kullanılmıştır. Pencereler çerçeve içine alınarak cephede vurgulanmıştır. Tabelalar, antenler, uydu alıcıları, çatı eklentisi cephe okunurluğunu olumsuz etkilemiştir.
	<b>KAT YÜKSEKLİĞİ:</b>	
	3 kat	
	<b>BLOK NİZAMI:</b>	
	Bitişik Nizam	
	<b>PARSEL VE YOL İLE İLİŞKİSİ:</b>	
Ön bahçe mesafesine sahip değildir, zemin katta ticari bağımsız bölümler bulunması nedeniyle doğrudan yaya kaldırımına bağlanır.

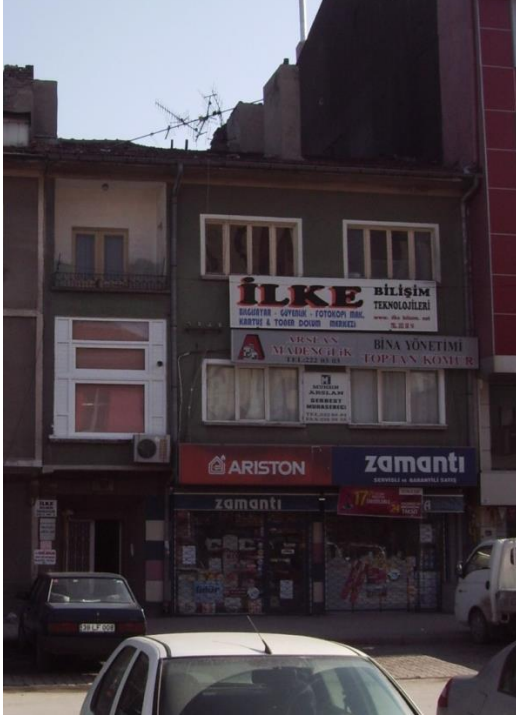
Çizelge 4.128. Tuncay Apartmanı

KONUM:	YAPIM YILI:	CEPHE KARAKTERİ ANALİZİ:
<p>Mete Caddesi</p>

<p>1950-1980 Yılları</p> <p><b>KAT YÜKSEKLİĞİ:</b></p> <p>3 kat</p> <p><b>BLOK NİZAMI:</b></p> <p>Bitişik Nizam</p> <p><b>PARSEL VE YOL İLE İLİŞKİSİ:</b></p> <p>Ön bahçe mesafesine sahip değildir, zemin katta ticari bağımsız bölümler bulunması nedeniyle doğrudan yaya kaldırımına bağlanır.</p>	<p>Asimetrik bir cephe karakteri vardır.</p> <p>Pencereler çerçeve içine alınarak cephede vurgulanmıştır.</p> <p>Tabelalar, antenler, klima ünitesi, yağmur olukları, kapatılan balkon cephe okunurluğunu olumsuz etkilemiştir.</p>

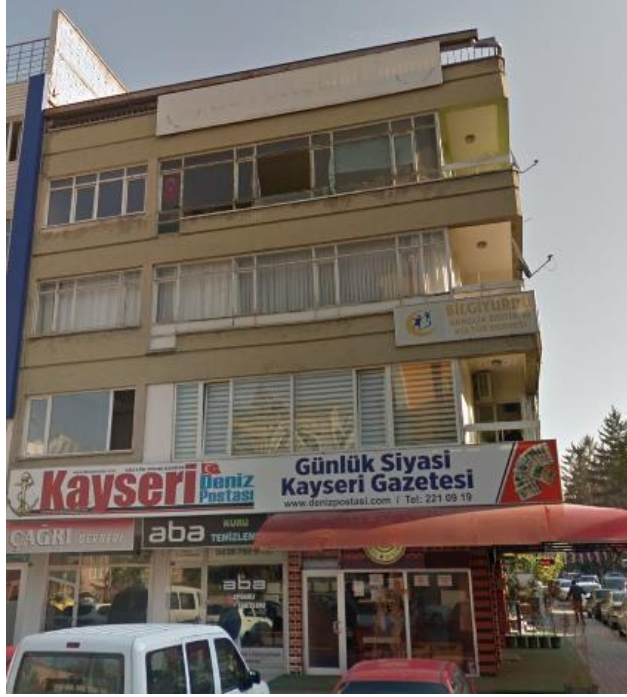
KONUM:	YAPIM YILI:	CEPHE KARAKTERİ ANALİZİ:
Mete Caddesi  	1980'li Yıllar	Asimetrik bir cephe karakteri vardır.  Balkonlar ve yatay fugalarla cephede yatay bantlar oluşturulmuştur.  Tabelalar, antenler, klima ünitesi, yağmur olukları, değişen doğrama cephe okunurluğunu olumsuz etkilemiştir.
	<b>KAT YÜKSEKLİĞİ:</b>	
	4 kat	
	<b>BLOK NİZAMI:</b>	
	Bitişik Nizam	
	<b>PARSEL VE YOL İLE İLİŞKİSİ:</b>	
Ön bahçe mesafesine sahip değildir, zemin katta ticari bağımsız bölümler bulunması nedeniyle doğrudan yaya kaldırımına bağlanır.

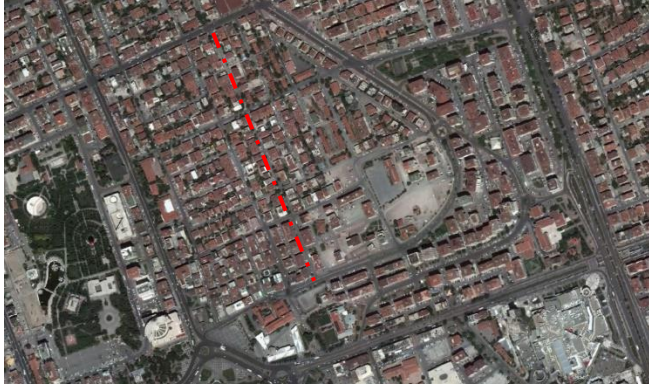
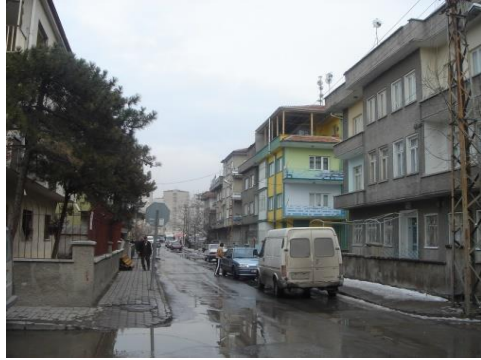
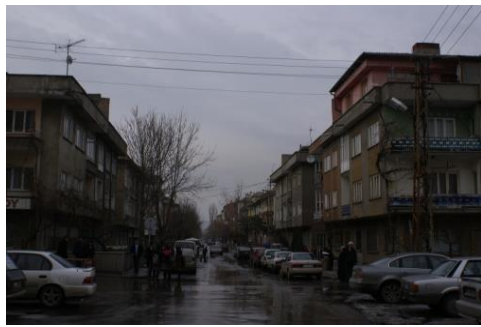
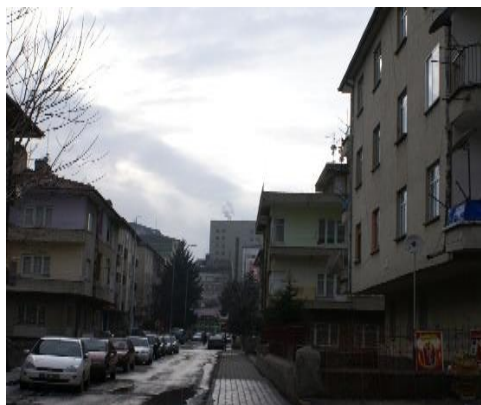
Çizelge 4.130. Kanal Caddesi

<b>Yapı Yılları</b>
	Selçuklu dönemi kümbet 1950-1980 arası konut yapıları 1980-2000 arası konut ve ticari yapılar 2000 sonrası ticari yapılar
	<b>Yapı Kat Yükseklikleri</b>
	1950-1980 yılları arası 3-4 katlı 1980-2000 yılları arası 4-6-8 katlı
	<b>Yapı Kullanım Alanları</b>
	Konut Konut +Ticaret Ticaret
	<b>Blok Nizamı</b>
	Ayrık nizam (kamu yapısı-ticaret 1980-2000) Bitişik nizam (konut-ticaret yapıları)
	<b>Yol Genişliği</b>
8,5 m 15 m (ortalama)	
<b>Yapıların Yol İle İlişkisi</b>	
Ticari yapılar ve altında ticari bağımsız bölümler olan yapılar ön bahçe mesafesine sahip değildir. Konut yapıları ise genellikle bahçe duvarı ile yaya yolundan ayrılır.

Kanal Caddesi (Çizelge 4.130), Sahabiye Mahallesi'ni kuzey güney aksında ikiye böler. Kanal Caddesi ana arterinde kent merkezine doğru (güneye) yaklaşıldıkça ticari yapılar görülmektedir. Caddede Selçuklu dönemi ait bir kümbet, 1950-1980 yılları arası konut yapıları 1980-2000 yılları arası konut ve ticari yapılar, 2000 sonrası ticaret yapıları bulunmaktadır. 1950-1980 yılları arası 3-4 katlıyken 1980-2000 yılları arası ve 2000 sonrası yapılar 4-6-8 katlıdır. Caddenin sabit bir yol genişliği bulunmamakla beraber yol genişliği 8,5-10 m arası değişmektedir. Caddede bulunan, ticari yapılar ve altında ticari bağımsız bölümler olan yapılar ön bahçe mesafesine sahip değildir. Konut yapıları ise genellikle bahçe duvarı ile yaya yolundan ayrılır.

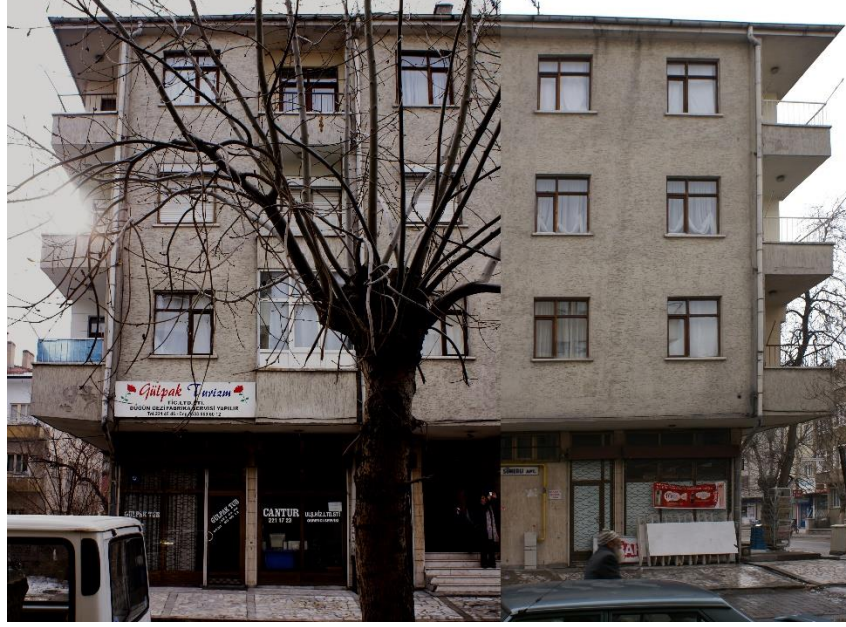
Çizelge 4.131. Sümerli Apartmanı

<b>KONUM:</b>	<b>YAPIM YILI:</b>	<b>CEPHE KARAKTERİ ANALİZİ:</b>
Kanal Caddesi

1980-2000 Yılları	Simetrik bir cephe karakteri vardır. Küçük pencereler cephede sağır bir yüzey oluşturur. Balkon parapetleri estetik amaçla kullanılmıştır. Tabelalar, yağmur oluğu, kapatılan balkon cephe okunurluğunu olumsuz etkilemiştir.
	<b>KAT YÜKSEKLİĞİ:</b>	
	5 kat	
	<b>BLOK NİZAMI:</b>	
	Bitişik Nizam	
	<b>PARSEL VE YOL İLE İLİŞKİSİ:</b>	
Ön bahçe mesafesine sahip değildir, zemin katta ticari bağımsız bölümler bulunması nedeniyle doğrudan yaya kaldırımına bağlanır.

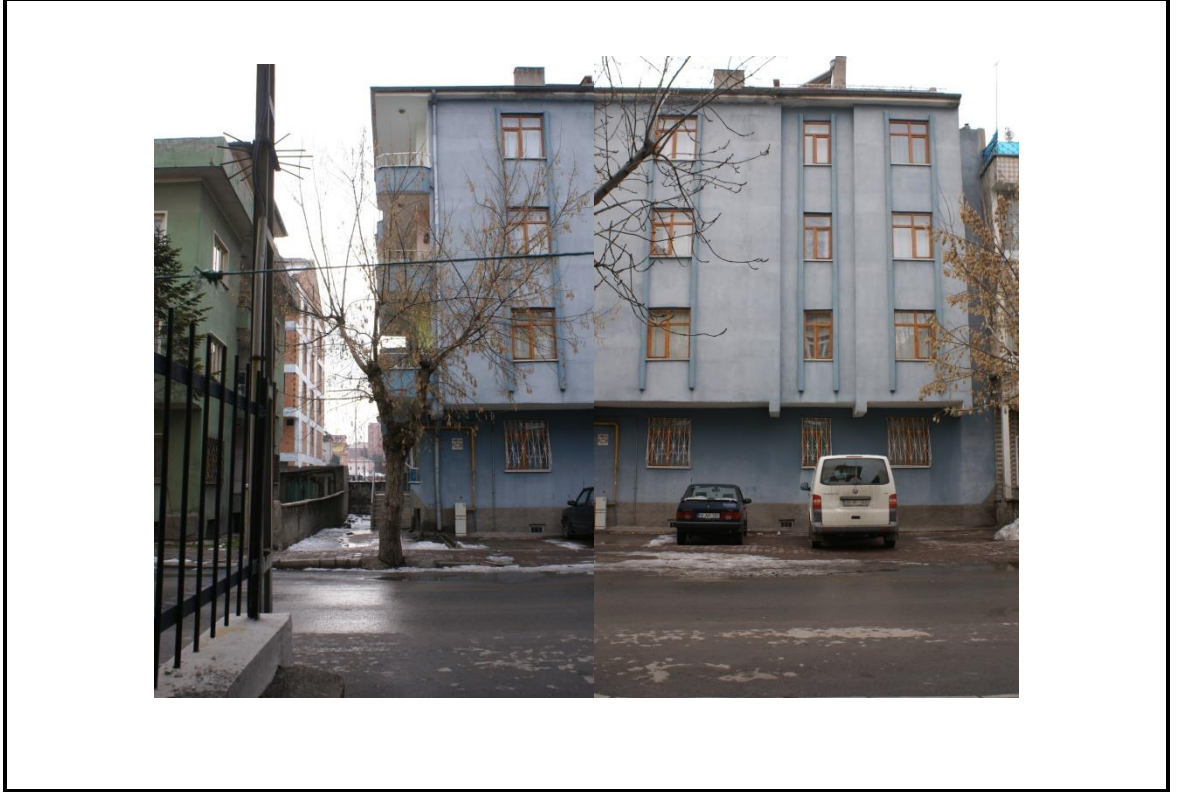
<b>KONUM:</b>	<b>YAPIM YILI:</b>	<b>CEPHE KARAKTERİ ANALİZİ:</b>
Kanal Caddesi  	1980-2000 Yılları	Asimetrik bir cephe karakteri vardır.  Küçük pencereler cephede sağır bir yüzey oluşturur.  Cephede düşey çıkıntılar oluşturularak cepheye hareket katmaya çalışılmıştır.
	<b>KAT YÜKSEKLİĞİ:</b>	
	5 kat	
	<b>BLOK NİZAMI:</b>	
	Bitişik Nizam	
	<b>PARSEL VE YOL İLE İLİŞKİSİ:</b>	
Ön bahçe mesafesini açık otopark olarak kullanarak doğrudan yaya kaldırımına bağlanır.

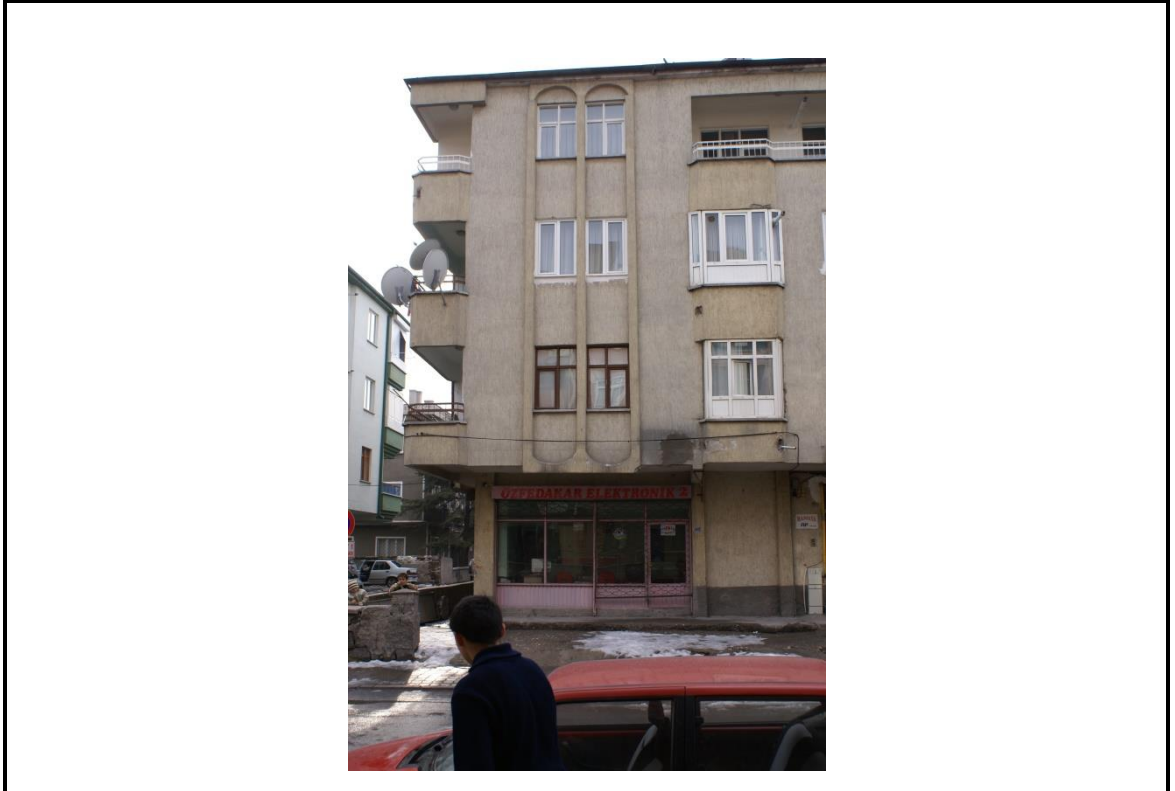
KONUM:	YAPIM YILI:	CEPHE KARAKTERİ ANALİZİ:
Kanal Caddesi  	1980-2000 Yılları	Simetrik bir cephe karakteri vardır. Küçük pencereler cephede sağır bir yüzey oluşturur. Cephede düşey çıkıntılar ve son kat pencerelerinde sahte kemerler oluşturularak cepheye hareket katmaya çalışılmıştır. Yağmur oluğu, uydu alıcısı, değişen pencere doğramaları cephe okunurluğunu olumsuz etkilemiştir.
	<b>KAT YÜKSEKLİĞİ:</b>	
	4 kat	
	<b>BLOK NİZAMI:</b>	
	Bitişik Nizam	
	<b>PARSEL VE YOL İLE İLİŞKİSİ:</b>	
Ön bahçe mesafesine sahip değildir, zemin katta ticari bağımsız bölümler bulunması nedeniyle doğrudan yaya kaldırımına bağlanır.
