**TÜRKİYE'DE CUMHURİYET SONRASI MİMARLIĞI  
KONUT ÜZERİNDEN OKUMAK: KAYSERİ  
SAHABİYE ÖRNEĞİ**

YÜKSEK LİSANS TEZİ  
MİMARLIK ANABİLİM DALI

BURSA – 2019  
Her Hakkı Saklıdır

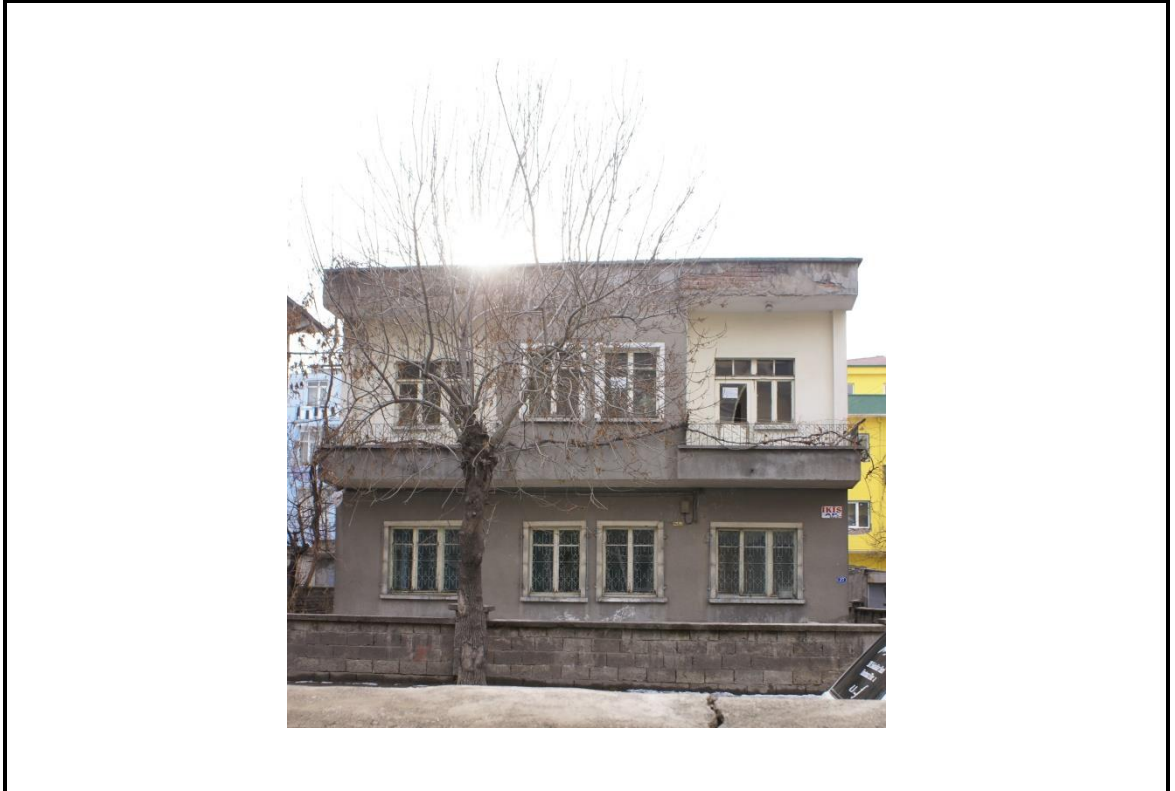
KONUM:	YAPIM YILI:	CEPHE KARAKTERİ ANALİZİ:
Kanal Caddesi  	1950-1980 Yılları	<p>Simetrik bir cephe karakteri vardır.</p> <p>Pencereler çerçeve içine alınarak cephede vurgulanmıştır.</p> <p>Çatı parapet ile gizlenerek bina bitiminde yatay bir çizgi oluşturulmuştur.</p> <p>Korkuluklar estetik amaçlı kullanılmıştır.</p> <p>Elektrik kabloları cephe okunurluğunu olumsuz etkilemiştir.</p>
	<b>KAT YÜKSEKLİĞİ:</b>	
	2 kat	
	<b>BLOK NİZAMI:</b>	
	Ayrık Nizam	
	<b>PARSEL VE YOL İLE İLİŞKİSİ:</b>	
5 m ön bahçe mesafesine sahiptir ve yaya yolundan bahçe duvarı ile ayrılmıştır.

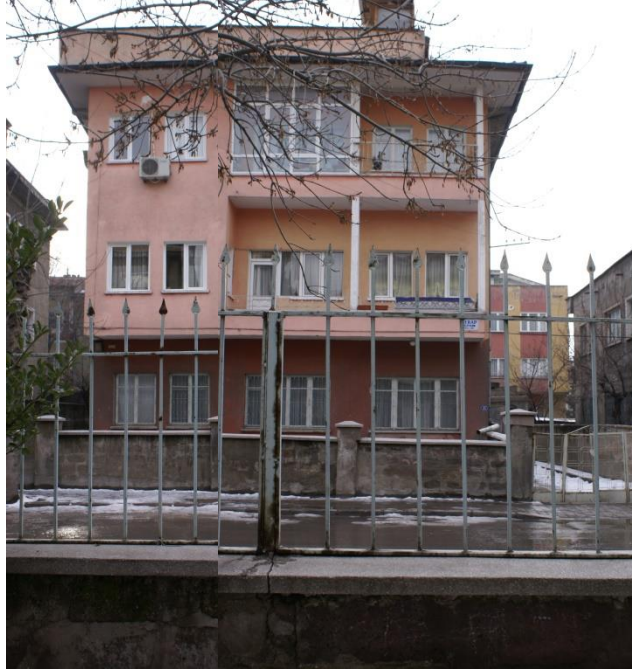
Çizelge 4.139. Serap Apartmanı

<b>KONUM:</b>	<b>YAPIM YILI:</b>	<b>CEPHE KARAKTERİ ANALİZİ:</b>
Kanal Caddesi

1950-1980 Yılları	Asimetrik bir cephe karakteri vardır. Geniş çatı saçağı ile geleneksel mimariye atıfta bulunulmuştur. Korkuluklar estetik amaçlı kullanılmıştır. Çatı eklentisi, klima ünitesi, kapatılan balkon, elektrik kabloları cephe okunurluğunu olumsuz etkilemiştir.
	<b>KAT YÜKSEKLİĞİ:</b>	
	3 kat	
	<b>BLOK NİZAMI:</b>	
	Ayrık Nizam	
	<b>PARSEL VE YOL İLE İLİŞKİSİ:</b>	
5 m ön bahçe mesafesine sahiptir ve yaya yolundan bahçe duvarı ile ayrılmıştır.

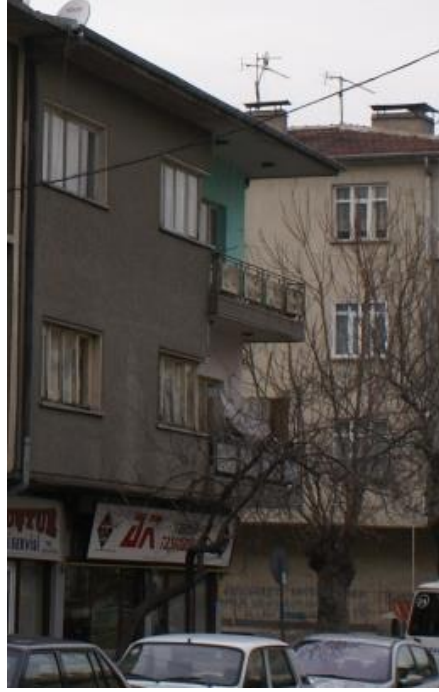
Çizelge 4.142. 22 No'lu Apartman

<b>KONUM:</b>	<b>YAPIM YILI:</b>	<b>CEPHE KARAKTERİ ANALİZİ:</b>
Kanal Caddesi

1950-1980 Yılları	Asimetrik bir cephe karakteri vardır. Pencereler çerçeve içine alınarak cephede vurgulanmıştır. Korkuluklar estetik amaçlı kullanılmıştır. Tabelalar, uydu alıcıları, elektrik kabloları cephe okunurluğunu olumsuz etkilemiştir.
	<b>KAT YÜKSEKLİĞİ:</b>	
	3 kat	
	<b>BLOK NİZAMI:</b>	
	Bitişik Nizam	
	<b>PARSEL VE YOL İLE İLİŞKİSİ:</b>	
Ön bahçe mesafesine sahip değildir, zemin katta ticari bağımsız bölümler bulunması nedeniyle doğrudan yaya kaldırımına bağlanır.

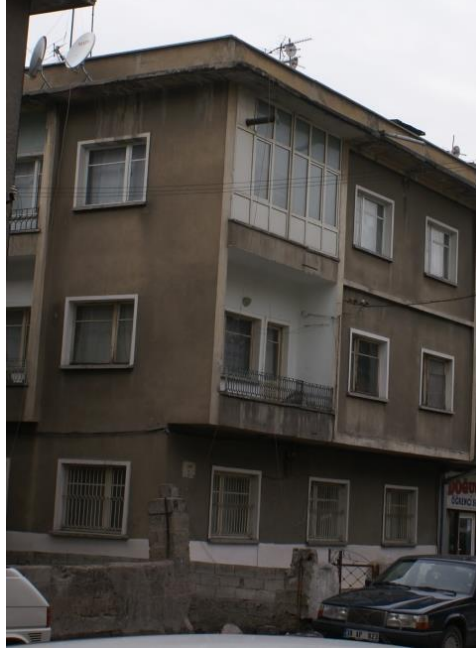
Çizelge 4.143. Arar Apartmanı

KONUM:	YAPIM YILI:	CEPHE KARAKTERİ ANALİZİ:
Kanal Caddesi  	1950-1980 Yılları	Asimetrik bir cephe karakteri vardır.  Pencereler çerçeve içine alınarak cephede vurgulanmış ve cephede oluşturulan çerçevelerle cepheye hareket katılmıştır.  Çatı saçağı alt kota alınarak kütle çatıyı delerek çıkmış gibi bir izlenim oluşturulmuştur.  Korkuluklar estetik amaçlı kullanılmıştır.  Kapatılan balkon, antenler, elektrik kabloları cephe okunurluğunu olumsuz etkilemiştir.
	<b>KAT YÜKSEKLİĞİ:</b>	
	3 kat	
	<b>BLOK NİZAMI:</b>	
	Bitişik Nizam	
	<b>PARSEL VE YOL İLE İLİŞKİSİ:</b>	
5 m ön bahçe mesafesine sahiptir ve yaya yolundan bahçe duvarı ile ayrılmıştır.

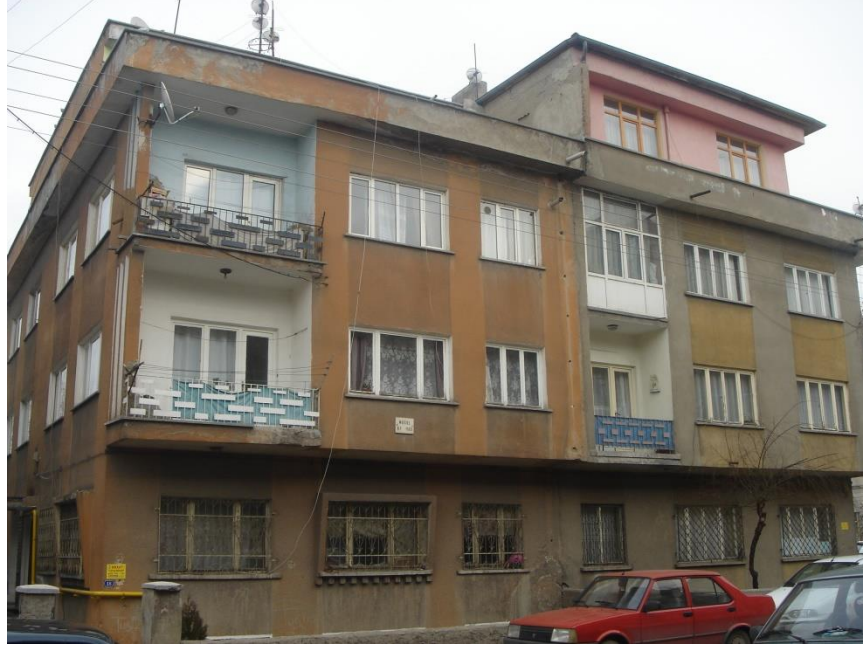
Çizelge 4.144. Seher Apartmanı

KONUM:	YAPIM YILI:	CEPHE KARAKTERİ ANALİZİ:
Kanal Caddesi  	1950-1980 Yılları	<p>Pencereler çerçeve içine alınarak cephede vurgulanmıştır.</p> <p>Pencere araları boyanarak dikey bloklar oluşturulmuştur.</p> <p>Çatı parapet ile gizlenerek bina bitiminde yatay bir çizgi oluşturulmuştur.</p> <p>Korkuluklar estetik amaçlı kullanılmıştır.</p> <p>Kapatılan balkon, çatı eklentisi, antenler, elektrik kabloları cephe okunurluğunu olumsuz etkilemiştir.</p>
	<b>KAT YÜKSEKLİĞİ:</b>	
	3 kat	
	<b>BLOK NİZAMI:</b>	
	Bitişik Nizam	
	<b>PARSEL VE YOL İLE İLİŞKİSİ:</b>	
4 m ön bahçe mesafesine sahiptir ve yaya yolundan bahçe duvarı ile ayrılmıştır.

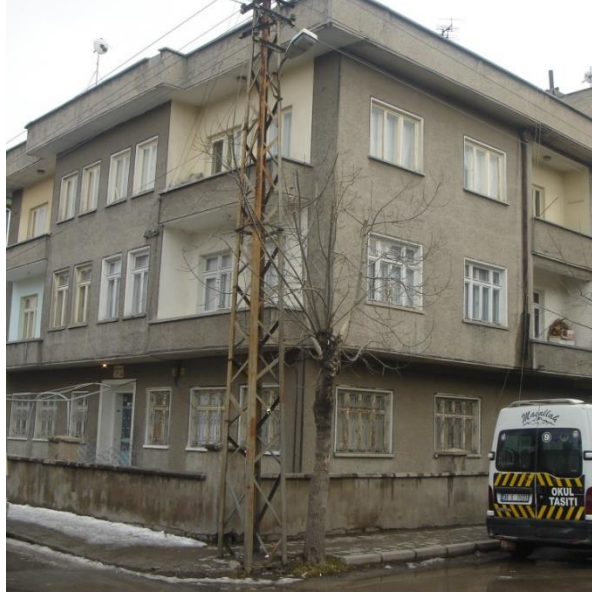
Çizelge 4.145. Ardıçoğlu Apartmanı

KONUM:	YAPIM YILI:	CEPHE KARAKTERİ ANALİZİ:
Kanal Caddesi

1950-1980 Yılları	Simetrik bir cephe karakteri vardır. Pencereler ve giriş çerçeve içine alınarak cephede vurgulanmıştır. Çatı parapet ile gizlenerek bina bitiminde yatay bir çizgi oluşturulmuştur. Korkuluklar estetik amaçlı kullanılmıştır. Antenler, elektrik kabloları cephe okunurluğunu olumsuz etkilemiştir.
	<b>KAT YÜKSEKLİĞİ:</b>	
	3 kat	
	<b>BLOK NİZAMI:</b>	
	Bitişik Nizam	
	<b>PARSEL VE YOL İLE İLİŞKİSİ:</b>	
4 m ön bahçe mesafesine sahiptir ve yaya yolundan bahçe duvarı ile ayrılmıştır.

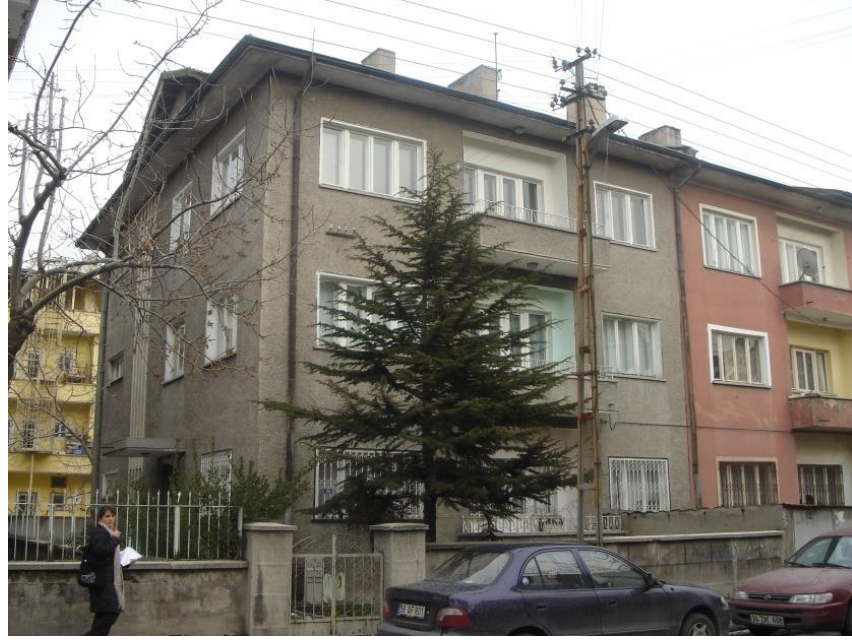
Çizelge 4.147. Telcioğlu Apartmanı

KONUM:	YAPIM YILI:	CEPHE KARAKTERİ ANALİZİ:
Kanal Caddesi

1950-1980 Yılları	Simetrik bir cephe karakteri vardır.  Pencereler ve giriş çerçeve içine alınarak cephede vurgulanmıştır.  Giriş saçağı bulunmaktadır ve merdiven kovası cephede vurgulanmıştır.  Korkuluklar estetik amaçlı kullanılmıştır.  Antenler, yağmur oluğu, elektrik kabloları cephe okunurluğunu olumsuz etkilemiştir.
	<b>KAT YÜKSEKLİĞİ:</b>	
	3 kat	
	<b>BLOK NİZAMI:</b>	
	Bitişik Nizam	
	<b>PARSEL VE YOL İLE İLİŞKİSİ:</b>	
5 m ön bahçe mesafesine sahiptir ve yaya yolundan bahçe duvarı ile ayrılmıştır.

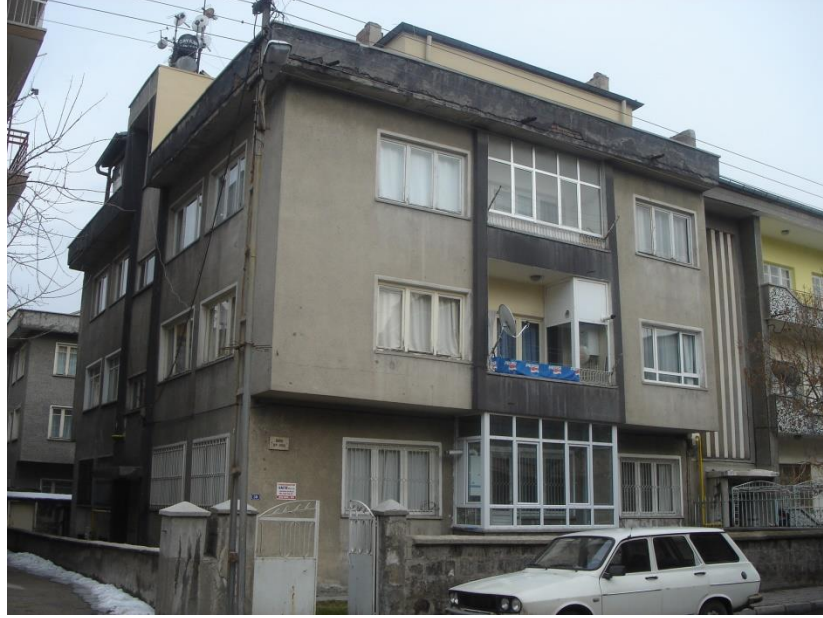
Çizelge 4.148. Duru Apartmanı

<b>KONUM:</b>	<b>YAPIM YILI:</b>	<b>CEPHE KARAKTERİ ANALİZİ:</b>
Kanal Caddesi

1950-1980 Yılları	<p>Simetrik bir cephe karakteri vardır.</p> <p>Pencereler ve giriş çerçeve içine alınarak cephede vurgulanmıştır.</p> <p>Giriş saçağı bulunmaktadır ve merdiven kovası cephede vurgulanmıştır.</p> <p>Korkuluklar estetik amaçlı kullanılmıştır.</p> <p>Kapatılan balkonlar, değişen doğramalar, antenler, yağmur oluğu, elektrik kabloları cephe okunurluğunu olumsuz etkilemiştir.</p>
	<b>KAT YÜKSEKLİĞİ:</b>	
	3 kat	
	<b>BLOK NİZAMI:</b>	
	Bitişik Nizam	
	<b>PARSEL VE YOL İLE İLİŞKİSİ:</b>	
5 m ön bahçe mesafesine sahiptir ve yaya yolundan bahçe duvarı ile ayrılmıştır.

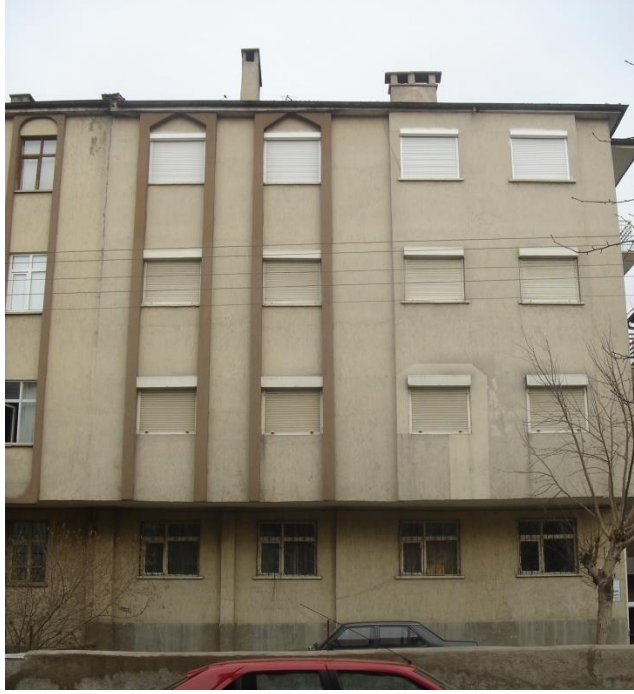
Çizelge 4.149. Güner- Sarı Apartmanı

<b>KONUM:</b>	<b>YAPIM YILI:</b>	<b>CEPHE KARAKTERİ ANALİZİ:</b>
Kanal Caddesi

1980-2000 Yılları	Asimetrik bir cephe karakteri vardır. Küçük pencereler cephede sağır bir yüzey oluşturur. Cephede düşey çıkıntılar ve son kat pencerelerinde sahte kemerler oluşturularak cepheye hareket katmaya çalışılmıştır.
	<b>KAT YÜKSEKLİĞİ:</b>	
	4 kat	
	<b>BLOK NİZAMI:</b>	
	Bitişik Nizam	
	<b>PARSEL VE YOL İLE İLİŞKİSİ:</b>	
5 m ön bahçe mesafesine sahiptir ve yaya yolundan bahçe duvarı ile ayrılmıştır.

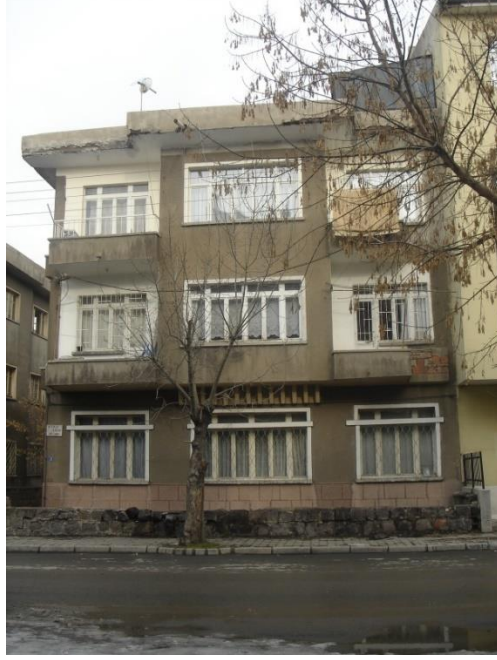
Çizelge 4.151. Mustafa Yadigar Apartmanı

KONUM:	YAPIM YILI:	CEPHE KARAKTERİ ANALİZİ:
Kanal Caddesi  	1950-1980 Yılları	Simetrik bir cephe karakteri vardır.  Pencereler çerçeve içine alınarak cephede vurgulanmıştır.  Geleneksel payanda yorumu cepheye hareket katmıştır.  Korkuluklar estetik amaçlı kullanılmıştır.  Uydu alıcısı, antenler, elektrik kabloları cephe okunurluğunu olumsuz etkilemiştir.
	<b>KAT YÜKSEKLİĞİ:</b>	
	3 kat	
	<b>BLOK NİZAMI:</b>	
	Bitişik Nizam	
	<b>PARSEL VE YOL İLE İLİŞKİSİ:</b>	
2,7 m ön bahçe mesafesine sahiptir ve yaya yolundan bahçe duvarı ile ayrılmıştır.

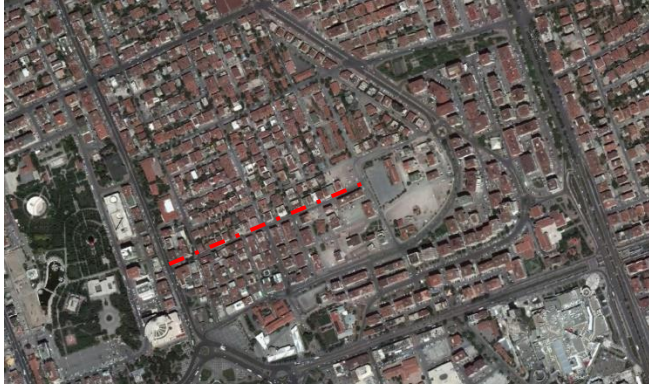
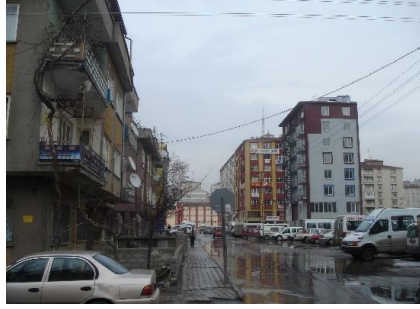
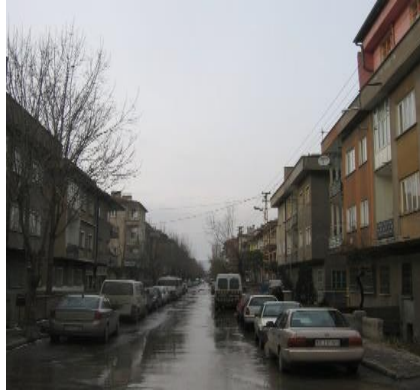
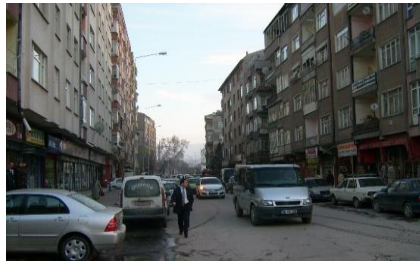
Çizelge 4.152. Otak Sokak

<b>Yapı Yılları</b> 1950-1980 arası konut yapıları 1980-2000 arası konut ve ticari yapılar 2000 sonrası ticari yapılar
	<b>Yapı Kat Yükseklikleri</b> 1950-1980 yılları arası 2-4 katlı 1980-2000 yılları arası 4-6 katlı 2000 sonrası yapılar 4-6-8 katlı
	<b>Yapı Kullanım Alanları</b> Kamu Konut Konut +Ticaret Ticaret
	<b>Blok Nizamı</b> Ayrık nizam (kamu yapısı) Bitişik nizam (konut-ticaret yapıları)
	<b>Yol Genişliği</b> 8 m
	<b>Yapıların Yol İle İlişkisi</b> Ticari yapılar ve altında ticari bağımsız bölümler olan yapılar ön bahçe mesafesine sahip değildir. Konut yapıları ise genellikle bahçe duvarı ile yaya yolundan ayrılır.

Otak Sokak (Çizelge 4.152) Sahabiye Mahallesi'ni doğu batı yönünde kesen mahallenin önemli arterlerinden biridir. 1950-1980 konut yapılarını barındıran sokakta, 1980-2000 arası konut, konut+ ticaret, ticaret yapıları bulunmaktadır. Ayrıca 2000 sonrası tarihlerde yapılmış ticari yapıları da görmek mümkündür. Sokakta bulunan 1950-1980 yılları arası yapılar 2-4 katlı, 1980-2000 yılları arası yapılar 4-6-8 katlı, 2000 yılı sonrası yapılar ise 6-8 katlıdır. Yapılar genellikle bitişik nizamlıdır. Yol genişliği 8 m olan sokakta, ticari yapılar ve altında ticari bağımsız bölümler olan yapılar ön bahçe mesafesine sahip değildir. Konut yapıları ise genellikle bahçe duvarı ile yaya yolundan ayrılır.

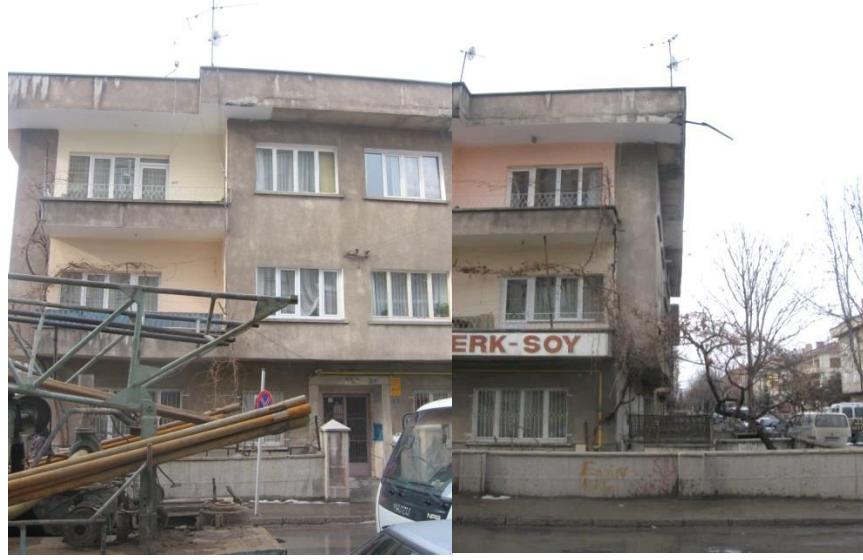
Çizelge 4.153. Bülbul Apartmanı

<b>KONUM:</b>	<b>YAPIM YILI:</b>	<b>CEPHE KARAKTERİ ANALİZİ:</b>
Otak Sokak

1950-1980 Yılları	Simetrik bir cephe karakteri vardır. Çatı parapet ile gizlenerek bina bitiminde yatay bir çizgi oluşturulmuştur. Korkuluklar estetik amaçlı kullanılmıştır. Tabelalar, antenler, elektrik kabloları cephe okunurluğunu olumsuz etkilemiştir.
	<b>KAT YÜKSEKLİĞİ:</b>	
	3 kat	
	<b>BLOK NİZAMI:</b>	
	Bitişik Nizam	
	<b>PARSEL VE YOL İLE İLİŞKİSİ:</b>	
3 m ön bahçe mesafesine sahiptir ve yaya yolundan bahçe duvarı ile ayrılmıştır.

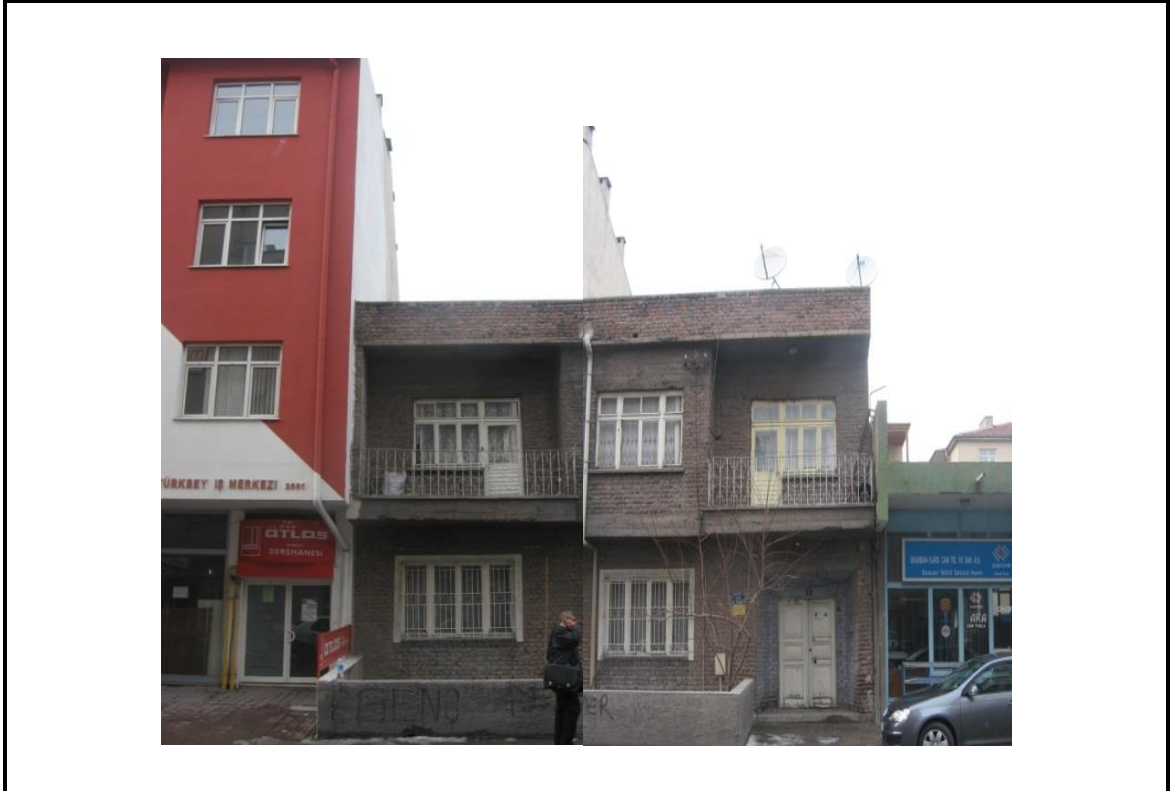
Çizelge 4.155. 15 No'lu Apartman

KONUM:	YAPIM YILI:	CEPHE KARAKTERİ ANALİZİ:
Otak Sokak

1950-1980 Yılları	Simetrik bir cephe karakteri vardır.
	<b>KAT YÜKSEKLİĞİ:</b>	
	2 kat	Korkuluklar estetik amaçlı kullanılmıştır.
	<b>BLOK NİZAMI:</b>	
	Bitişik Nizam	
	<b>PARSEL VE YOL İLE İLİŞKİSİ:</b>	
3,8 m ön bahçe mesafesine sahiptir ve yaya yolundan bahçe duvarı ile ayrılmıştır.

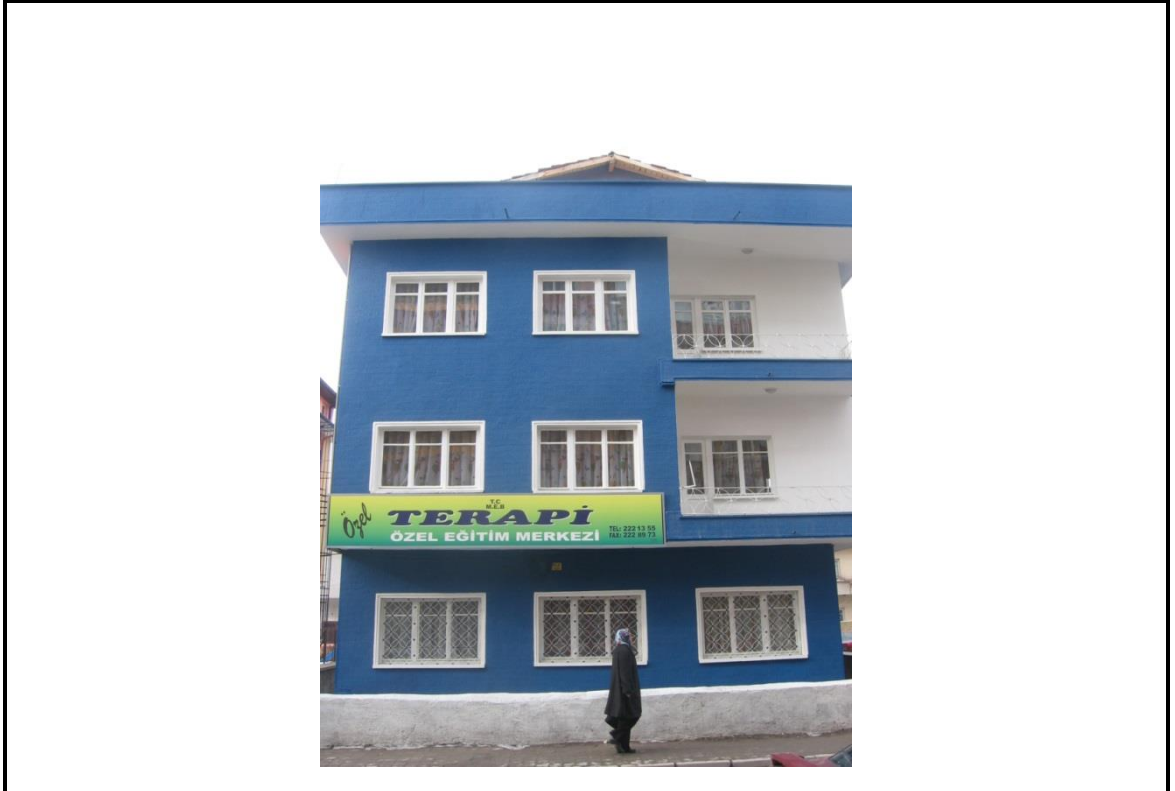
Çizelge 4.156. M. Ulutop Apartmanı

KONUM:	YAPIM YILI:	CEPHE KARAKTERİ ANALİZİ:
Otak Sokak

1950-1980 Yılları	Asimetrik bir cephe karakteri vardır. Çatı parapet ile gizlenerek bina bitiminde yatay bir çizgi oluşturulmuştur. Pencereler çerçeve içine alınarak cephede vurgulanmıştır. Korkuluklar estetik amaçlı kullanılmıştır. Tabela, çatı eklentisi cephe okunurluğunu olumsuz etkilemiştir.
	<b>KAT YÜKSEKLİĞİ:</b>	
	3 kat	
	<b>BLOK NİZAMI:</b>	
	Bitişik Nizam	
	<b>PARSEL VE YOL İLE İLİŞKİSİ:</b>	
3,8 m ön bahçe mesafesine sahiptir ve yaya yolundan bahçe duvarı ile ayrılmıştır.

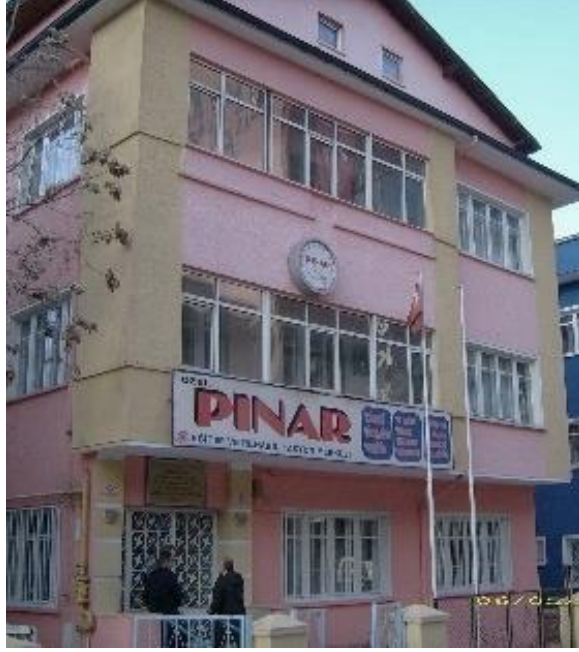
Çizelge 4.157. Rehabilitasyon Merkezi

KONUM:	YAPIM YILI:	CEPHE KARAKTERİ ANALİZİ:
Otak Sokak  	1950-1980 Yılları	Asimetrik bir cephe karakteri vardır.  Korkuluklar ve ferforje kapı estetik amaçlı kullanılmıştır.  Tabela, yağmur oluğu, doğalgaz borusu cephe okunurluğunu olumsuz etkilemiştir.
	<b>KAT YÜKSEKLİĞİ:</b>	
	3 kat	
	<b>BLOK NİZAMI:</b>	
	Bitişik Nizam	
	<b>PARSEL VE YOL İLE İLİŞKİSİ:</b>	
3,8 m ön bahçe mesafesine sahiptir ve yaya yolundan bahçe duvarı ile ayrılmıştır.

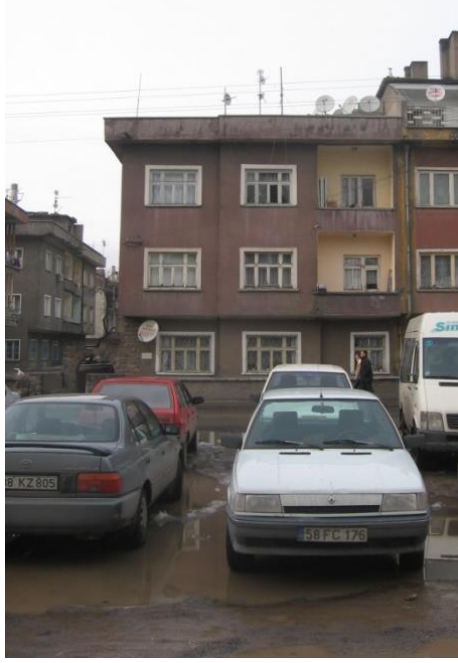
Çizelge 4.160. Bamyacı Apartmanı

KONUM:	YAPIM YILI:	CEPHE KARAKTERİ ANALİZİ:
Otak Sokak

1950-1980 Yılları	Asimetrik bir cephe karakteri vardır. Çatı parapet ile gizlenerek bina bitiminde yatay bir çizgi oluşturulmuştur. Pencereler çerçeve içine alınarak cephede vurgulanmıştır. Uydu alıcıları, antenler cephe okunurluğunu olumsuz etkilemiştir.
	<b>KAT YÜKSEKLİĞİ:</b>	
	3 kat	
	<b>BLOK NİZAMI:</b>	
	Bitişik Nizam	
	<b>PARSEL VE YOL İLE İLİŞKİSİ:</b>	
5 m ön bahçe mesafesine sahiptir ve yaya yolundan bahçe duvarı ile ayrılmıştır.

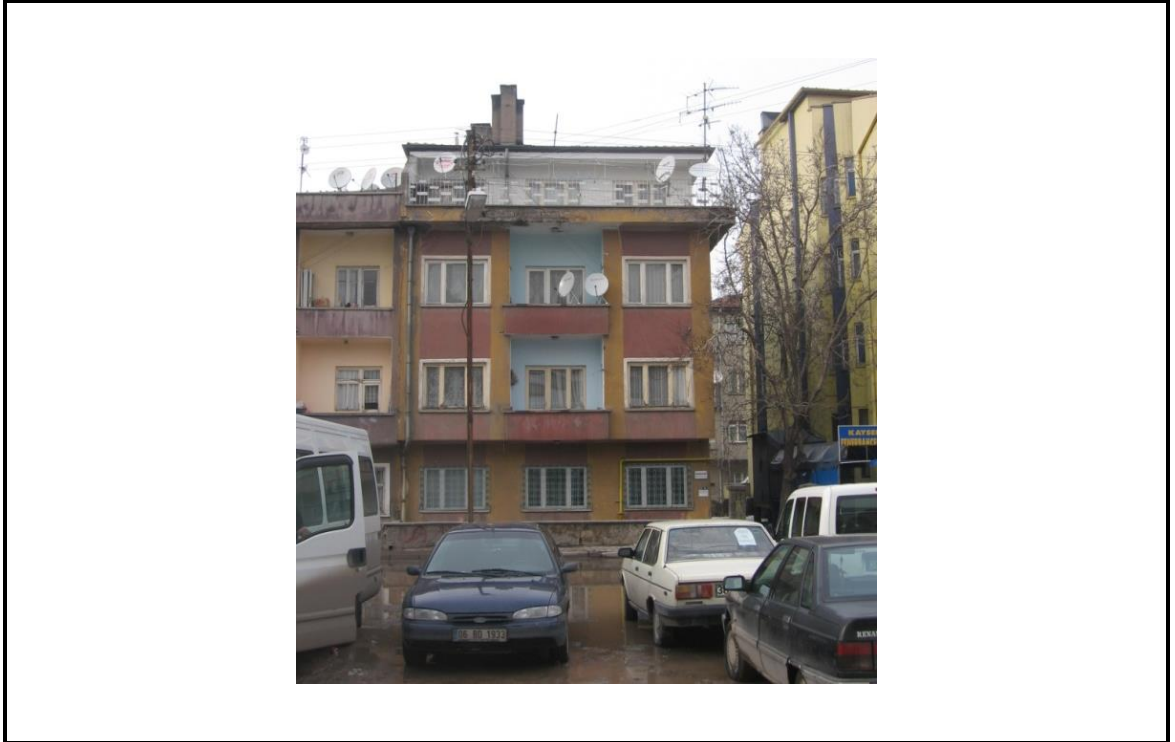
KONUM:	YAPIM YILI:	CEPHE KARAKTERİ ANALİZİ:
Otak Sokak  	1950-1980 Yılları	Simetrik bir cephe karakteri vardır. Pencereler çerçeve içine alınarak cephede vurgulanmıştır. Pencere araları boyanarak dikey bloklar oluşturulmuştur. Korkuluklar estetik amaçlı kullanılmıştır. Çatı eklentisi, uydu alıcıları, antenler, elektrik kabloları cephe okunurluğunu olumsuz etkilemiştir.
	<b>KAT YÜKSEKLİĞİ:</b>	
	3 kat	
	<b>BLOK NİZAMI:</b>	
	Bitişik Nizam	
	<b>PARSEL VE YOL İLE İLİŞKİSİ:</b>	
5 m ön bahçe mesafesine sahiptir ve yaya yolundan bahçe duvarı ile ayrılmıştır.

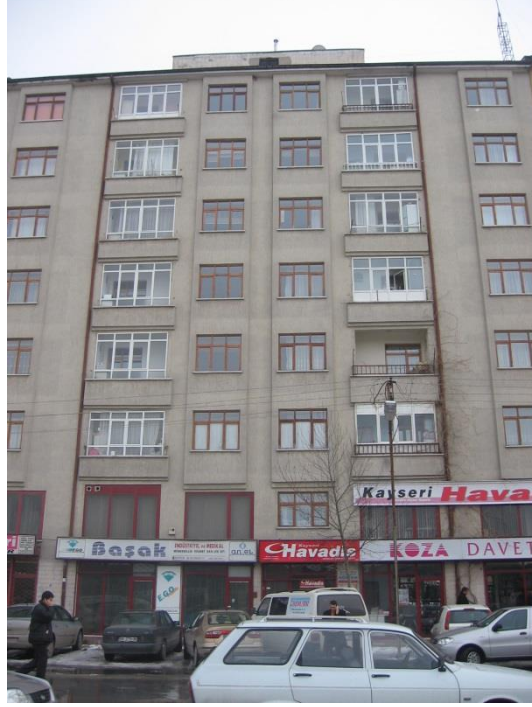
Çizelge 4.164. Fatih Apartmanı

<b>KONUM:</b>	<b>YAPIM YILI:</b>	<b>CEPHE KARAKTERİ ANALİZİ:</b>
Otak Sokak  	1980-2000 Yılları	Simetrik bir cephe karakteri vardır. Küçük pencereler cephede sağır bir yüzey oluşturur. Balkon parapetleri estetik amaçla kullanılmıştır. Tabelalar, yağmur oluğu, kapatılan balkonlar, antenler cephe okunurluğunu olumsuz etkilemiştir.
	<b>KAT YÜKSEKLİĞİ:</b>	
	8 kat	
	<b>BLOK NİZAMI:</b>	
	Bitişik Nizam	
	<b>PARSEL VE YOL İLE İLİŞKİSİ:</b>	
Ön bahçe mesafesine sahip değildir, zemin katta ticari bağımsız bölümler bulunması nedeniyle doğrudan yaya kaldırımına bağlanır.

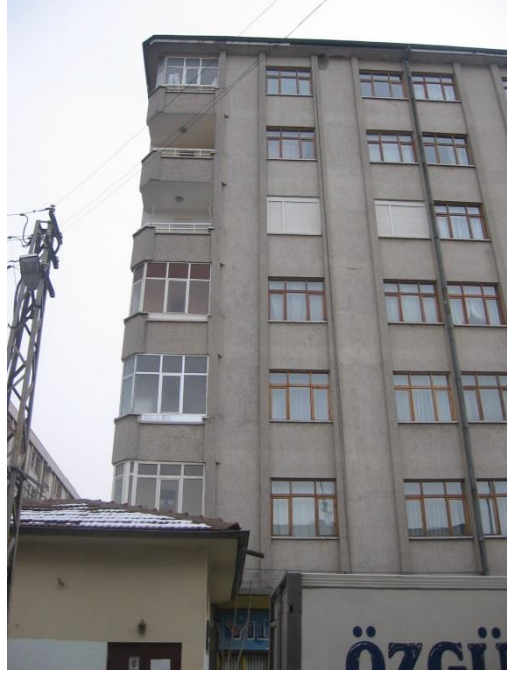
Çizelge 4.165. Huzur Apartmanı

<b>KONUM:</b>	<b>YAPIM YILI:</b>	<b>CEPHE KARAKTERİ ANALİZİ:</b>
Otak Sokak

1980-2000 Yılları	Simetrik bir cephe karakteri vardır.  Cephede düşey çıkıntılar oluşturularak cepheye hareket katılmaya çalışılmıştır.  Balkon parapetleri estetik amaçla kullanılmıştır.  Tabelalar, kapatılan balkonlar cephe okunurluğunu olumsuz etkilemiştir.
	<b>KAT YÜKSEKLİĞİ:</b>	
	7 kat	
	<b>BLOK NİZAMI:</b>	
	Bitişik Nizam	
	<b>PARSEL VE YOL İLE İLİŞKİSİ:</b>	
Ön bahçe mesafesine sahip değildir, zemin katta ticari bağımsız bölümler bulunması nedeniyle doğrudan yaya kaldırımına bağlanır.

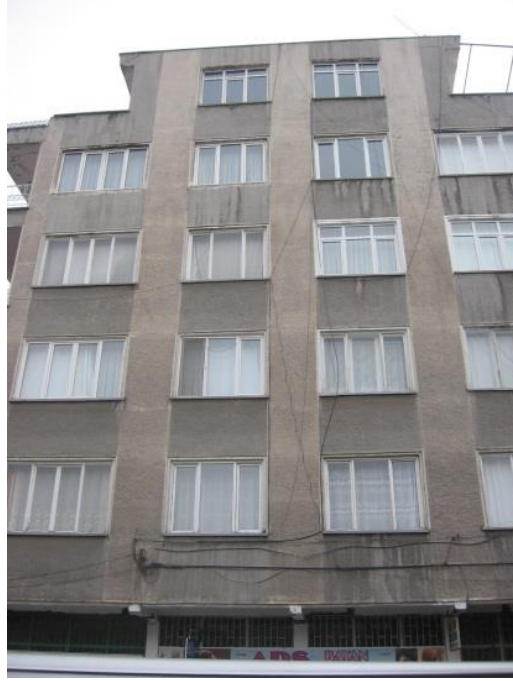
Çizelge 4.168. Karanfil Apartmanı

<b>KONUM:</b>	<b>YAPIM YILI:</b>	<b>CEPHE KARAKTERİ ANALİZİ:</b>
Otak Sokak  	1980-2000 Yılları	Simetrik bir cephe karakteri vardır. Pencere araları boyanarak yatay bloklar oluşturulmuştur. Korkuluklar estetik amaçlı kullanılmıştır. Çatı eklentisi, uydu alıcıları, tabelalar, elektrik kabloları cephe okunurluğunu olumsuz etkilemiştir.
	<b>KAT YÜKSEKLİĞİ:</b>	
	6 kat	
	<b>BLOK NİZAMI:</b>	
	Bitişik Nizam	
	<b>PARSEL VE YOL İLE İLİŞKİSİ:</b> Ön bahçe mesafesine sahip değildir, zemin katta ticari bağımsız bölümler bulunması nedeniyle doğrudan yaya kaldırımına bağlanır.

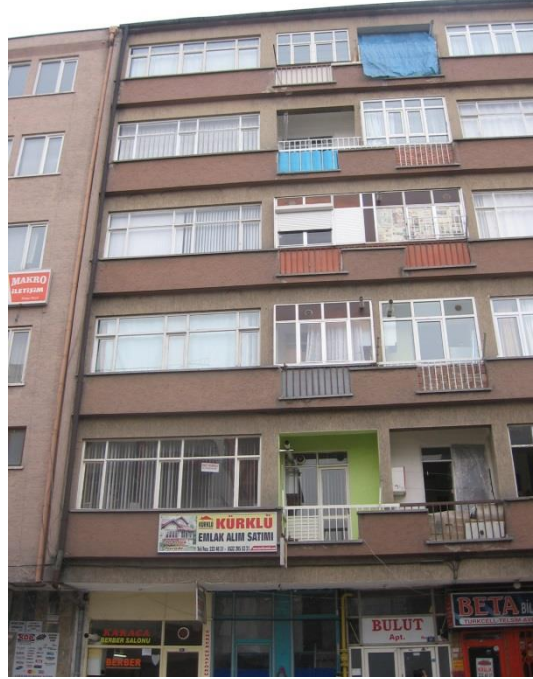
Çizelge 4.169. Bulut Apartmanı

<b>KONUM:</b>	<b>YAPIM YILI:</b>	<b>CEPHE KARAKTERİ ANALİZİ:</b>
<p>Otak Sokak</p>  	1980-2000 Yılları	<p>Pencere ve balkon parapetlerinde yatay banlar oluşturularak cepheye hareket katılmıştır.</p> <p>Korkuluklar estetik amaçlı kullanılmıştır.</p> <p>Tabelalar, kapatılan balkonlar, bacalar, elektrik kabloları cephe okunurluğunu olumsuz etkilemiştir.</p>
	<b>KAT YÜKSEKLİĞİ:</b>	
	6 kat	
	<b>BLOK NİZAMI:</b>	
	Bitişik Nizam	
	<b>PARSEL VE YOL İLE İLİŞKİSİ:</b>	
Ön bahçe mesafesine sahip değildir, zemin katta ticari bağımsız bölümler bulunması nedeniyle doğrudan yaya kaldırımına bağlanır.

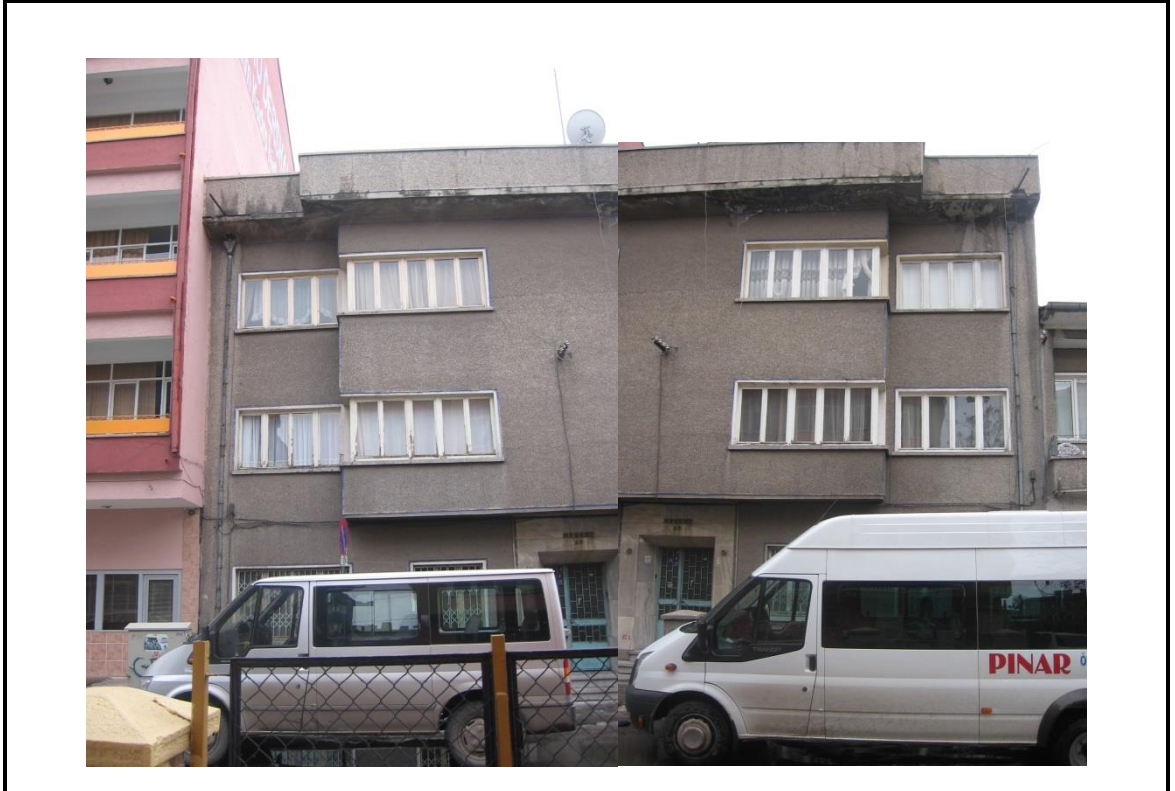
Çizelge 4.170. Merkez Apartmanı

<b>KONUM:</b>	<b>YAPIM YILI:</b>	<b>CEPHE KARAKTERİ ANALİZİ:</b>
Otak Sokak

1950-1980 Yılları	Simetrik bir cephe karakteri vardır.
	<b>KAT YÜKSEKLİĞİ:</b>	Çatı parapet ile gizlenerek bina bitiminde yatay bir çizgi oluşturulmuştur.
	3 kat	Pencereler çerçeve içine alınarak ve köşe pencere kurgulanarak cephede vurgulanmıştır.
	<b>BLOK NİZAMI:</b>	Korkuluklar estetik amaçla kullanılmıştır.
	Bitişik Nizam	Uydu alıcıları, antenler, elektrik kabloları cephe okunurluğunu olumsuz etkilemiştir.
	<b>PARSEL VE YOL İLE İLİŞKİSİ:</b>	
2,5 m ön bahçe mesafesine sahiptir ve yaya yolundan bahçe duvarı ile ayrılmıştır.

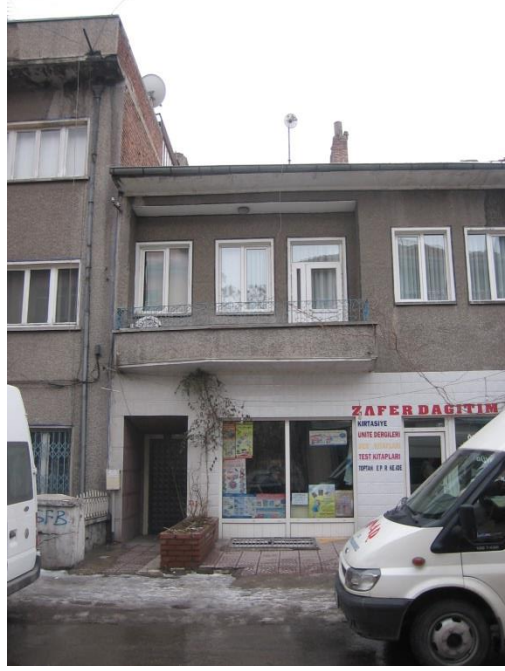
Çizelge 4.171. 12 No'lu Apartman

KONUM:	YAPIM YILI:	CEPHE KARAKTERİ ANALİZİ:
Otak Sokak

1950-1980 Yılları	Asimetrik bir cephe karakteri vardır.  Pencereler çerçeve içine alınarak cephede vurgulanmıştır.  Korkuluklar estetik amaçla kullanılmıştır.  Tabelalar, antenler cephe okunurluğunu olumsuz etkilemiştir.
	<b>KAT YÜKSEKLİĞİ:</b>	
	2 kat	
	<b>BLOK NİZAMI:</b>	
	Bitişik Nizam	
	<b>PARSEL VE YOL İLE İLİŞKİSİ:</b>	
Ön bahçe mesafesine sahip değildir, zemin katta ticari bağımsız bölümler bulunması nedeniyle doğrudan yaya kaldırımına bağlanır.

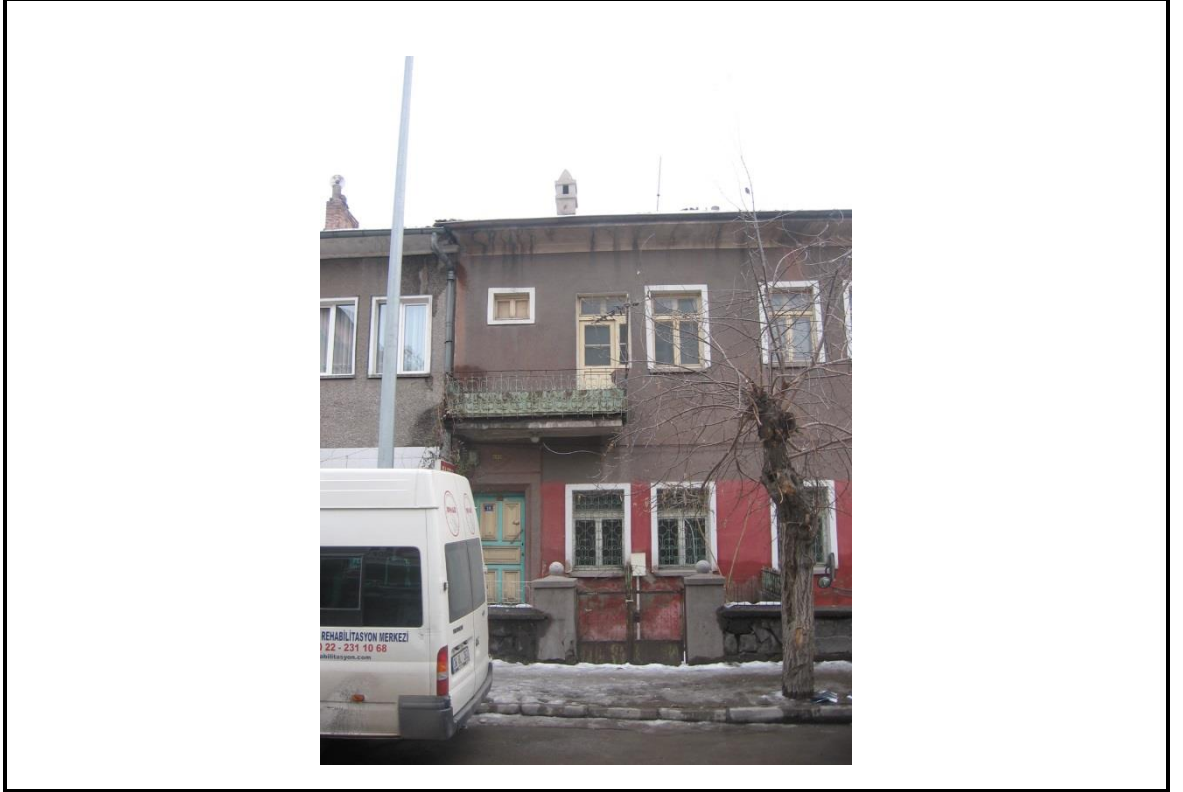
KONUM:	YAPIM YILI:	CEPHE KARAKTERİ ANALİZİ:
Otak Sokak  	1950-1980 Yılları	Asimetrik bir cephe karakteri vardır. Pencereler çerçeve içine alınarak cephede vurgulanmıştır. Korkuluklar estetik amaçla kullanılmıştır. Elektrik kabloları, antenler cephe okunurluğunu olumsuz etkilemiştir.
	<b>KAT YÜKSEKLİĞİ:</b>	
	2 kat	
	<b>BLOK NİZAMI:</b>	
	Bitişik Nizam	
	<b>PARSEL VE YOL İLE İLİŞKİSİ:</b>	
2,5 m ön bahçe mesafesine sahiptir ve yaya yolundan bahçe duvarı ile ayrılmıştır.

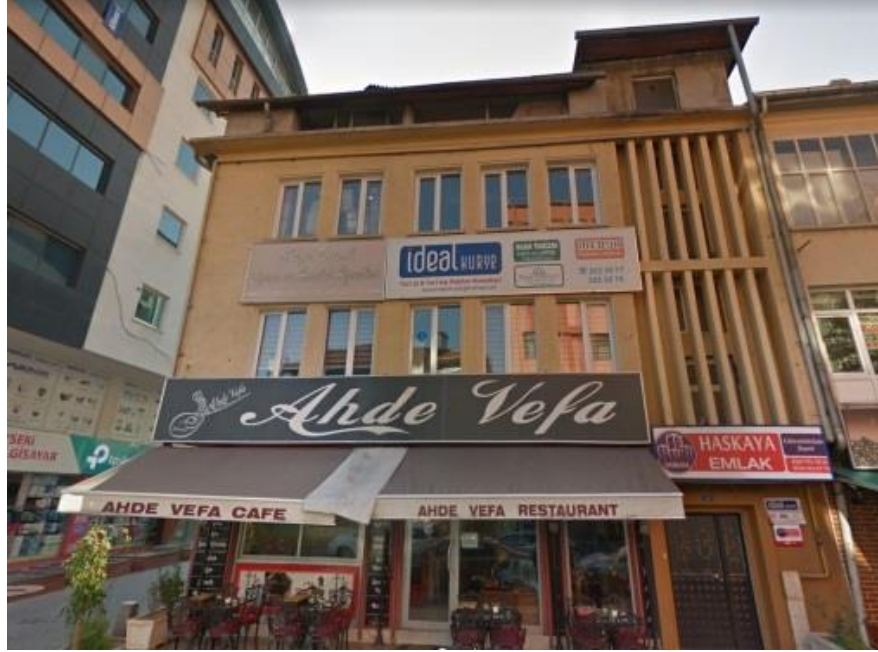
Çizelge 4.173. 8 No'lu Apartman

KONUM:	YAPIM YILI:	CEPHE KARAKTERİ ANALİZİ:
Otak Sokak  	1950-1980 Yılları	Asimetrik bir cephe karakteri vardır.  Merdiven kovası dikey elemanlarla ışıklandırılmış ve girişi vurgulayarak cepheye hareket katmıştır.  Tabelalar, çatı eklentisi, değişen pencere doğramaları, yağmur oluğu cephe okunurluğunu olumsuz etkilemiştir.
	<b>KAT YÜKSEKLİĞİ:</b>	
	3 kat	
	<b>BLOK NİZAMI:</b>	
	Bitişik Nizam	
	<b>PARSEL VE YOL İLE İLİŞKİSİ:</b>	
Ön bahçe mesafesine sahip değildir, zemin katta ticari bağımsız bölümler bulunması nedeniyle doğrudan yaya kaldırımına bağlanır.

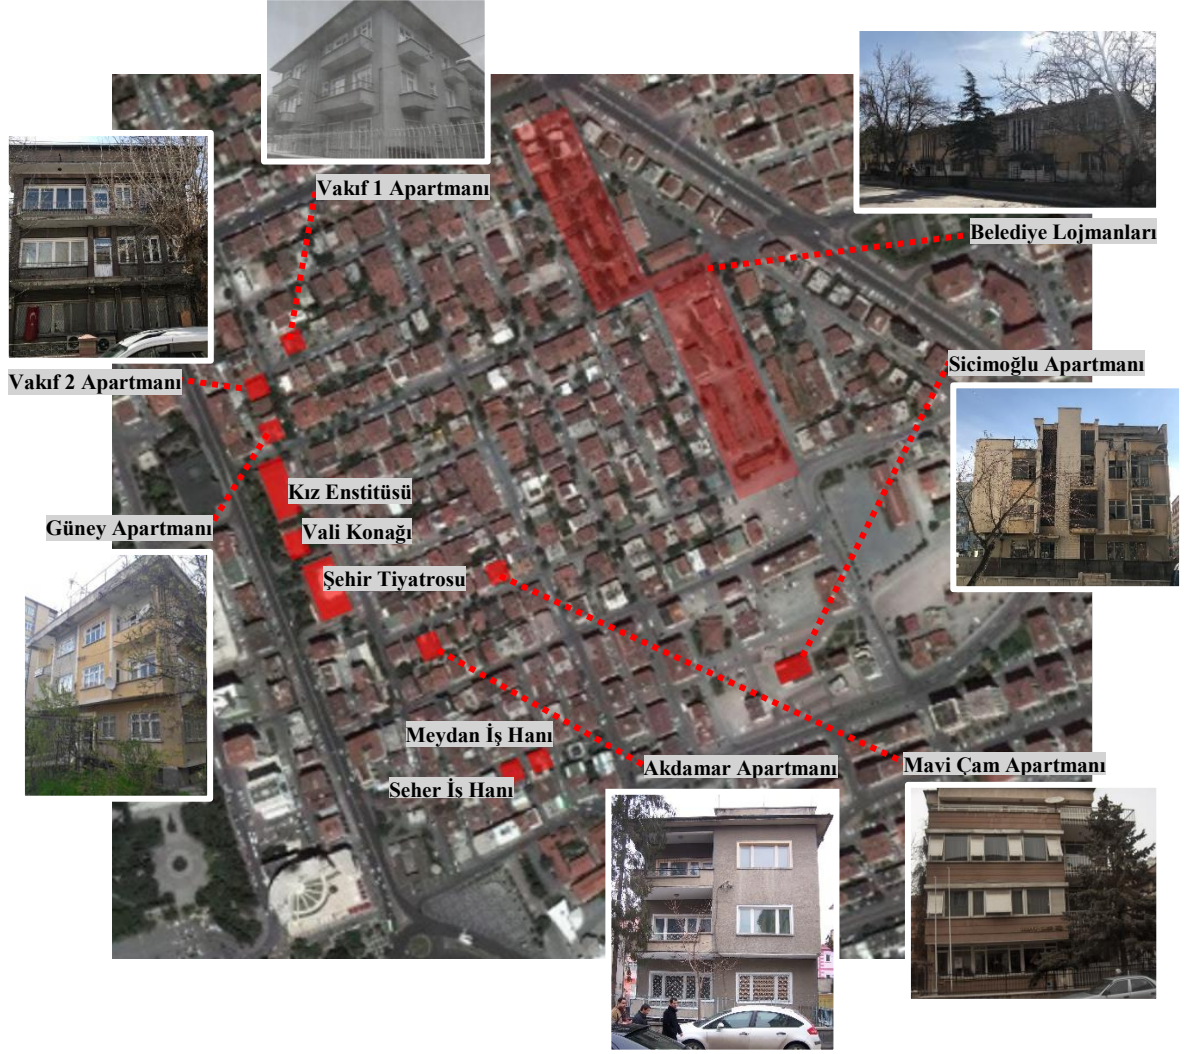
**Şekil 5.1.** Korunma gerekliliği literatürde kabul görmüş yapılar ve konut yapıları

Yapılan envanter çalışması, bölgenin yaklaşık %70’ini oluşturan 1950-1980 yılları arası konut yapılarının, mahallenin kimliği oluşturan, nitelikli yapılar olduğunu göstermektedir. Bunun yanında, bitişik nizam düzeninin oluşturduğu yüzey ve ön bahçe mesafesinden sonra bahçe duvarlarının oluşturduğu ikinci yüzey, bölge için karakteristik ve kentsel ölçekte planlama yapılırken önemszenmesi gereken bir imge olduğunu ortaya koymuştur. Yapılarının cephelerinde, oran-orantı, sağırlık- açık çıkma organizasyonu, girişi vurgulayan saçaklar, merdiven kovanının cephede vurgulanması, payanda yorumlamaları, prekast motif detayları, korkuluk detayları, cephede boya veya kaplama malzemeleri ile oluşturulan cephe boşluklarını vurgulayan detaylar ile dönemin mimari arayışlarını, trendlerini okumak mümkündür. Envanter çalışmasının bir sonucu olarak özellikle bu farklılaşan cephe detaylarının mahallenin ruhunu oluşturduğunu söylemek mümkündür.
