**TÜRKİYE'DEKİ GELENEKSEL AHŞAP YAPILARDA
KULLANILAN TAŞIYICI SİSTEMLERİN
İRDELENMESİ VE BURSA ÖRNEĞİ**

**YÜKSEK LİSANS TEZİ
MİMARLIK ANABİLİM DALI**

RESEARCH ON STRUCTURAL SYSTEMS OF TRADITIONAL TIMBER CONSTRUCTIONS IN TURKEY, CASE STUDY: BURSA

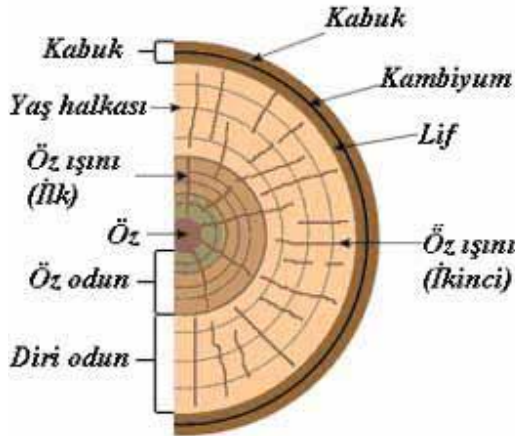
Ahşabın gövdesi merkezden kenara doğru incelendiğinde öz, iç odun (öz odun), dış odun (diri odun) bölümlerinden oluştuğu görülmektedir.

Şekil 4.2. Ahşap enine kesiti
(Karalar 2009)

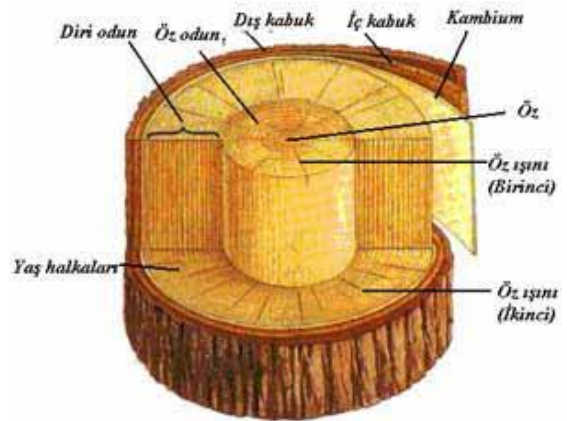
Şekil 4.3. Ahşap boyuna kesiti
(Karalar 2009)

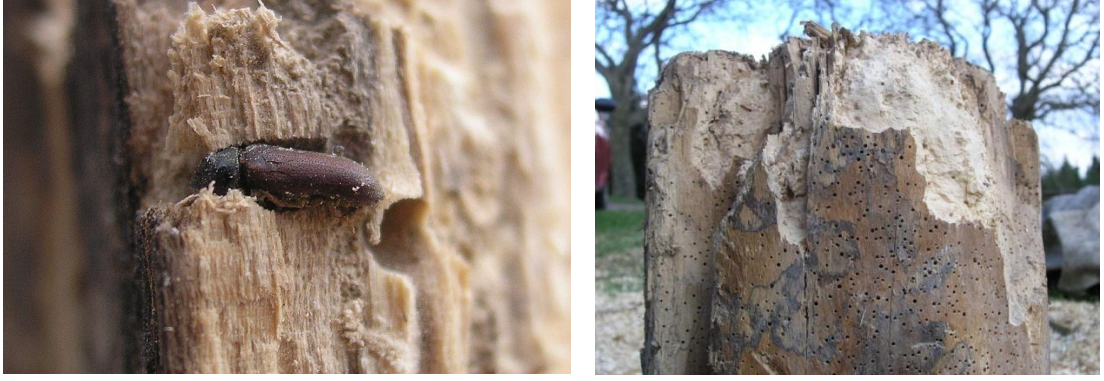
Şekil 4.4. Tahta kurtlarının ahşaba verdiği zararlar
(http://tr.wikipedia.org/wiki/Tahta_kurdu, 2013)

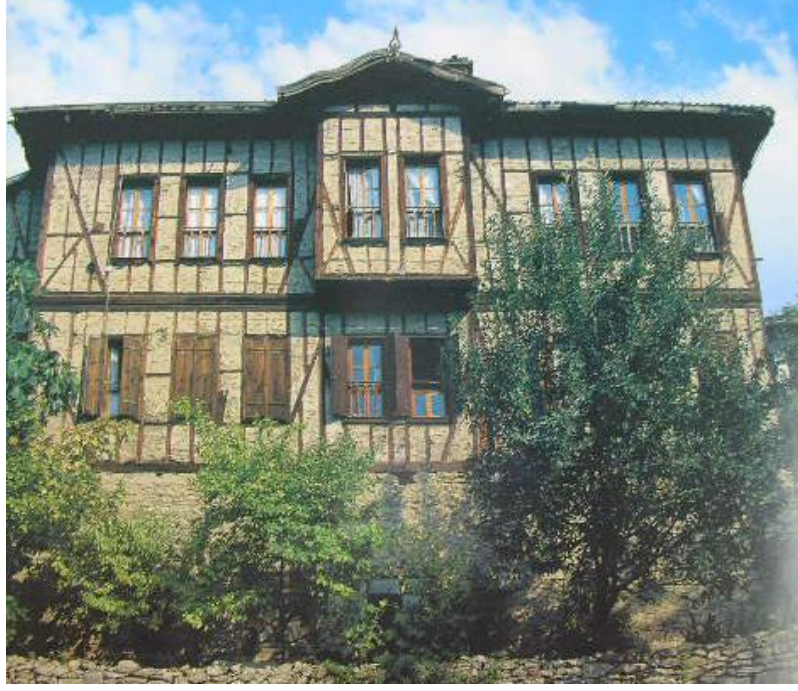
Genelde kargir bir zemin veya temel duvarı üzerine, köşelerde 12×12 veya 15×15cm, içlerde 10×10 veya 12×12cm ölçülerindeki dikmeler 1-1,5m aralıklarla yerleştirilmiştir. Dikmeler çoğunlukla kare kesitlidir (Kafesçioğlu 1955). Taşıyıcı dikmeler yapı köşelerinden ve pencere-kapı gibi duvar boşluklarının yanlarından başlayacak biçimde, ana dikmelerin oluşturduğu modüle uyum sağlayarak iki veya üç modül aralığında saptanmış ölçülerde tabanlar üzerine yerleştirilmiştir.

Şekil 6.2. Safranbolu, ahşap karkas duvar yüzeyine dönüştürülmüş (Küçükerman ve Güner 1995).

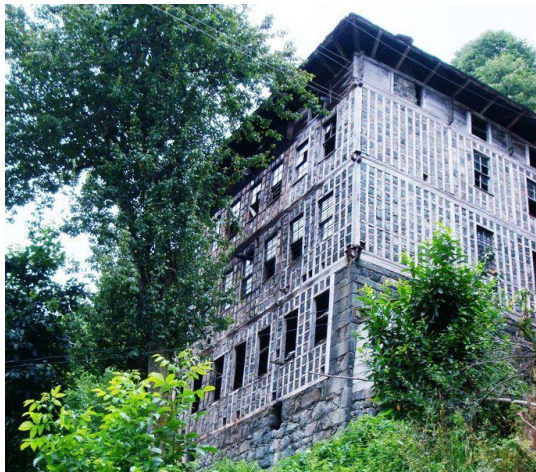
Yataydaki ve düşeydeki bağlantıların araları küçük kesitli parçalarla bölünerek, geçme tekniğindeki bağlantılarla kare şeklinde göz göz bir desen oluşturulmuştur. Göz dolması olarak adlandırılan bu sistemin yatay yüklere karşı dayanıklı olması için köşeler yan çalmalar ile takviye edilmiştir (Özgüner 1970). Kurulan yüzeydeki boşluklar genellikle derelerden toplanan taşlar yerleştirilerek ve kireç harçla sıvanarak doldurulmuştur (Çakır 2000). Bazen de yörede bulunmasına bağlı olarak yekpare taşlarla doldurulmuş veya taşın bulunmadığı durumlarda kırma taşlar kullanılmıştır (Özgüner 1970). Doğu Karadeniz’de Trabzon-Hopa arasında kıyıya yakın olan kesimlerdeki konutlarda örneklerine rastlanmıştır.

Şekil 6.3. Hemşin, Veziroğlu Konağı, göz dolma uygulaması

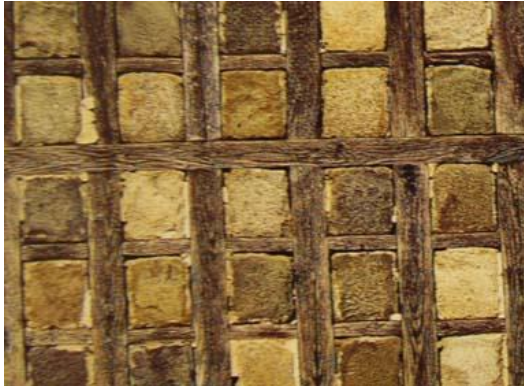
Şekil 6.4. Göz dolma tekniği
(Günay 1998)

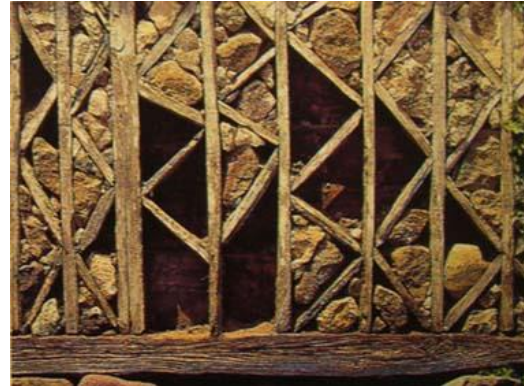
Şekil 6.5. Muskalı dolma tekniği
(Günay 1998)

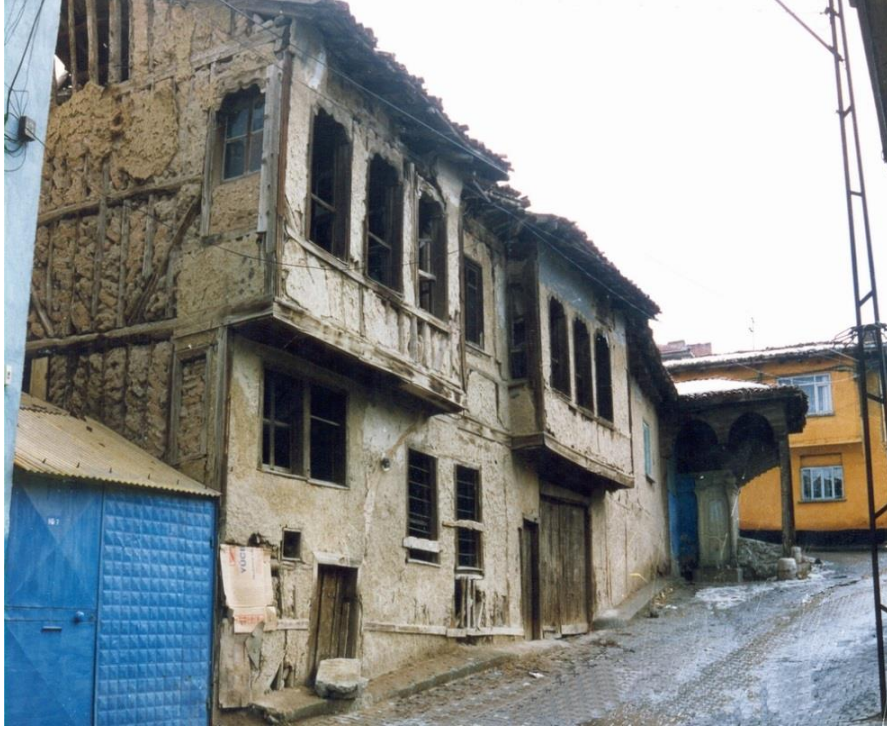
Duvarlar, bölgenin genelinde “hımış” olarak adlandırılan, kerpiç dolgulu ahşap karkas sistemde oluşturulmuştur. Düşey taşıyıcı ve ara dikmeler, geniş aralıklarla yerleştirilip, bu dikmeler döşemelerde, pencere alt ve üstlerinde olmak üzere çeşitli yerlerinden birbirine bağlanarak, aralarına kerpiç dolgu yapılmıştır (Eser 1955). Kerpiç dolgu, tuğla örgü gibi derzleri üst üste gelmeyecek şekilde çamur harçla kullanılmıştır. Bununla birlikte düşey taşıyıcıların daha sık olup, kerpiç dolgunun çapraz biçimlendiği örnekler de mevcuttur.

Şekil 6.6. Eskişehir Paşa Mahallesi, Ayvazlar Konağı (kerpiç dolgu)
(<http://odunpazarihouses.com>, 2011)

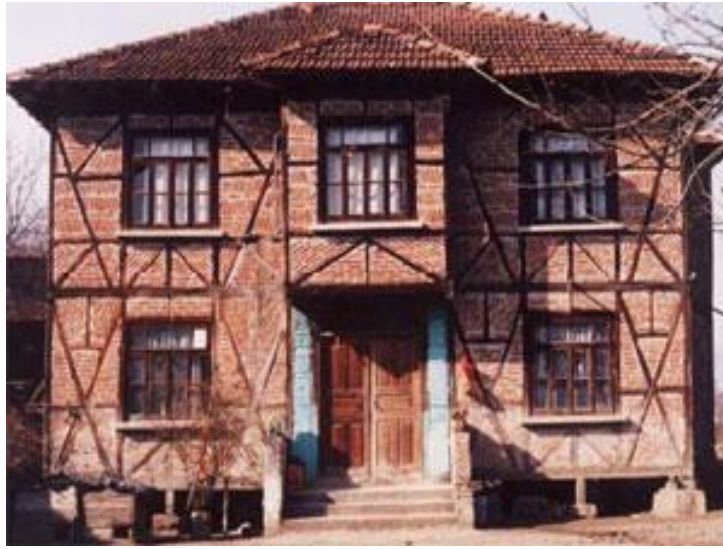
Çorum ve çevresinde yine aynı yapı sistemi kullanılmıştır. Alt kat duvarları ve üst katların kuzeye bakan duvarları kargir olarak inşa edilmiştir. Sofaya bakan oda duvarları ile diğer bölme duvarları ahşap karkas ve kerpiç dolgu yapılmıştır. Tüm duvarlarda çamur harç kullanılmıştır (Akok 1951).

Şekil 6.7. Tuğla dolgulu ahşap karkas (<http://www.restorasyonforum.com>, 2009)

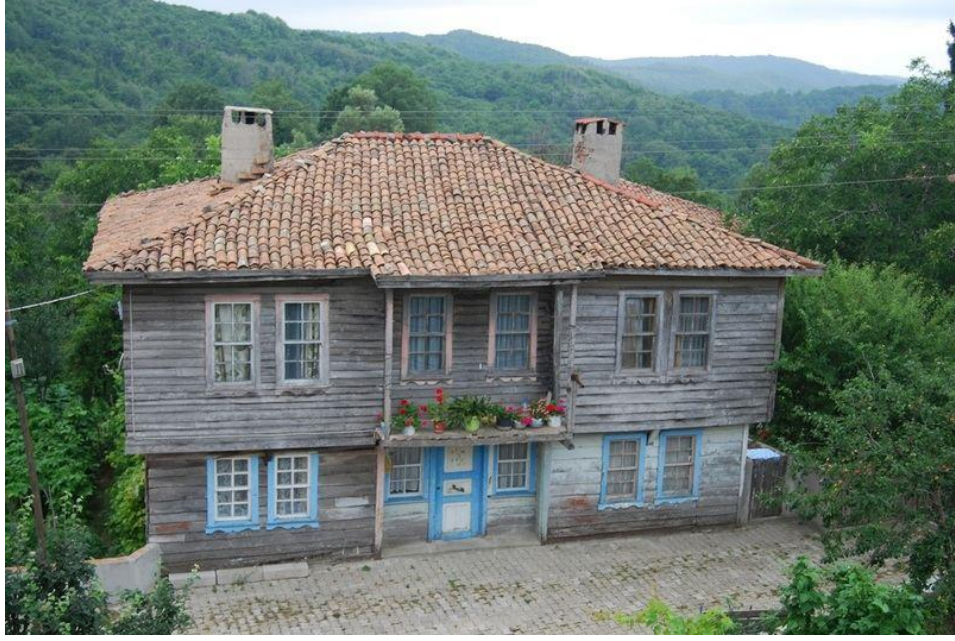
Bölgede kullanılan kerpiç, tuğla, ağaç kabukları ile oluşturulan dolgunun her iki yüzden de ince çitalarla aralıklı olarak kaplandığı örneklerin yanı sıra içi boş duvarlarda aynı sistemde kullanılmıştır. Genellikle çıkmalarda ve saçak altı kaplamalarında tercih edilmiştir.

Şekil 6.10. İstanbul, Şile bağdadi çıtalı ahşap yapı

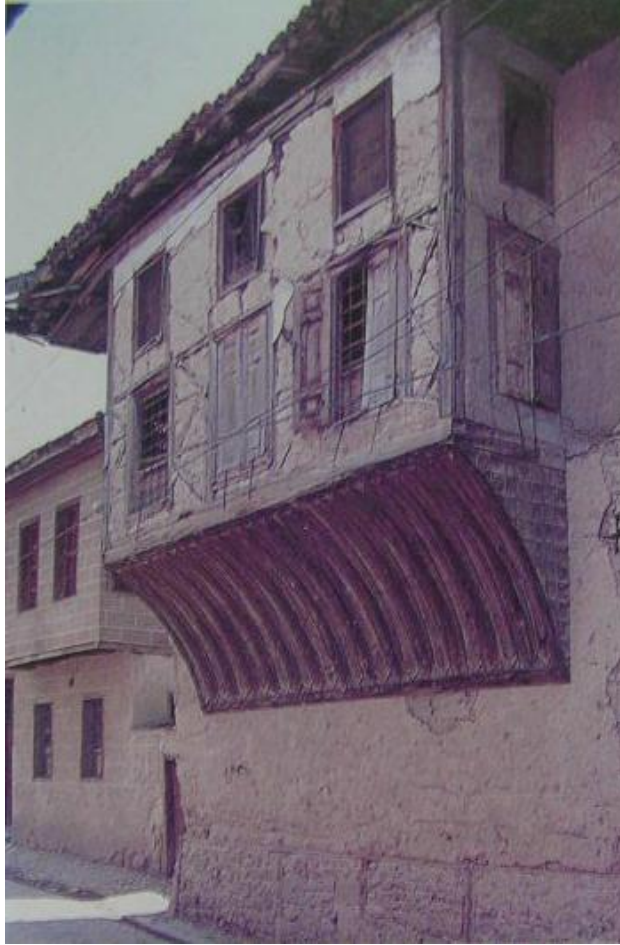
Şekil 6.11. Burdur, kerpiç dolgu (Bektaş 1996)

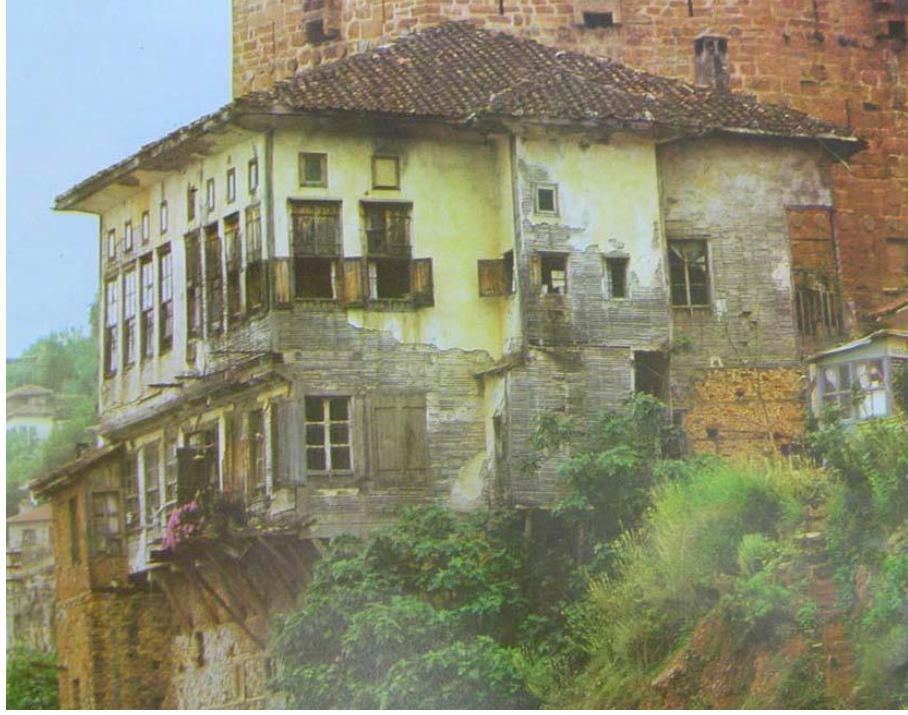
Şekil 6.12. Alanya, karkasın üzerine bağdadi çıtaları çakılmış (Özhan 2006)

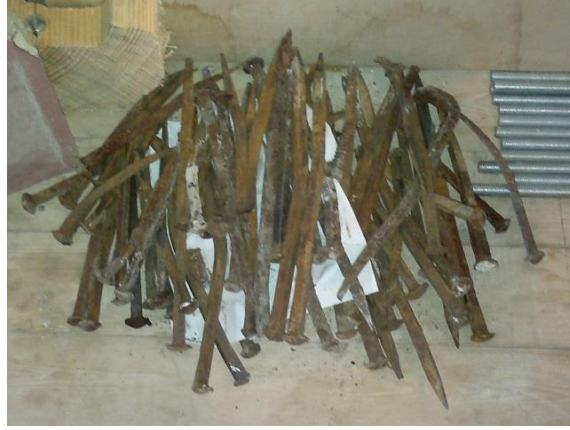
Şekil 6.20. Konutlarda kullanılan değişik boyutlardaki mıhlar

Cumalıkızık konutlarının çıkmaları genellikle 60-80cm arasındadır. Diyagonal ahşap elemanlar bütünleyici destek elemanları olarak kullanılmıştır. Diyagonal elemanlar düz veya eğri şekillerde uygulanmıştır. Ahşap elemanlar ahşap kirişlerle desteklenmiştir. Ahşap elemanları birleştirmek için metal mihlar kullanılmıştır. Ahşap kenarları dövme demir elemanlarla çivilenmiştir (Bağbancı 2013).

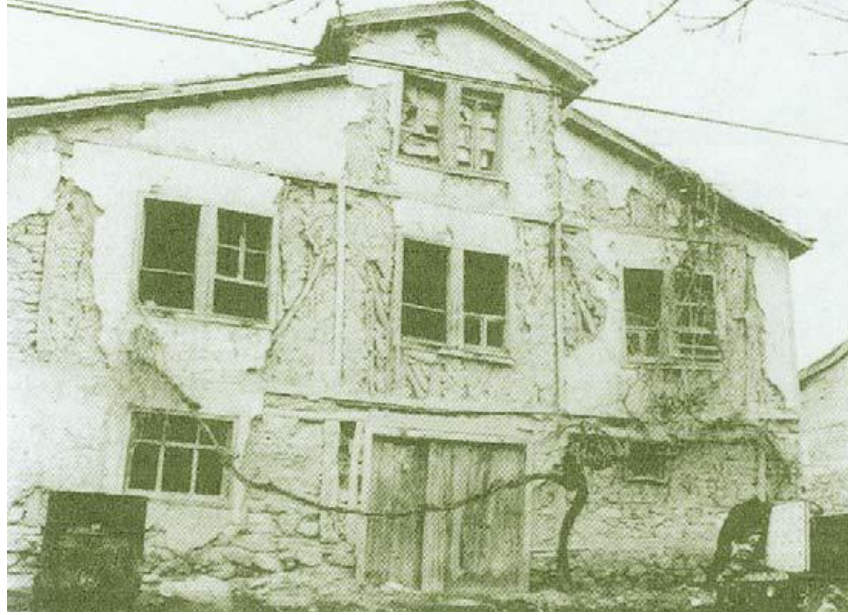
Ahşap iskeletli yapılar uzun ve şiddetli depremlerde stabilitelerini sürdürmeye devam ettirmektedirler. Diğer sistemlerle inşa edilmiş binalardan farklı olarak ahşap taşıyıcı sistemli binalarda alçı ve sıva dökümleri küçük ve büyük depremlerde aynıdır. Ahşap taşıyıcı sistemli yapıların iç mekânlarında sıva ve boya çatlakları duvar boyunca ve oda köşelerinde görülmektedir. Dış mekânda ise duvarlar sıva ve boya ile kaplı olsa dahi çıplak gözle depremin etkilerini görmek zordur (Doğangün ve ark. 2006).

Şekil 7.1. Deprem sırasında sıva ve boyası yer yer çatlamış ve dökülmüş bina örneği (2002 Sultandağı) (Doğangün ve ark. 2006)

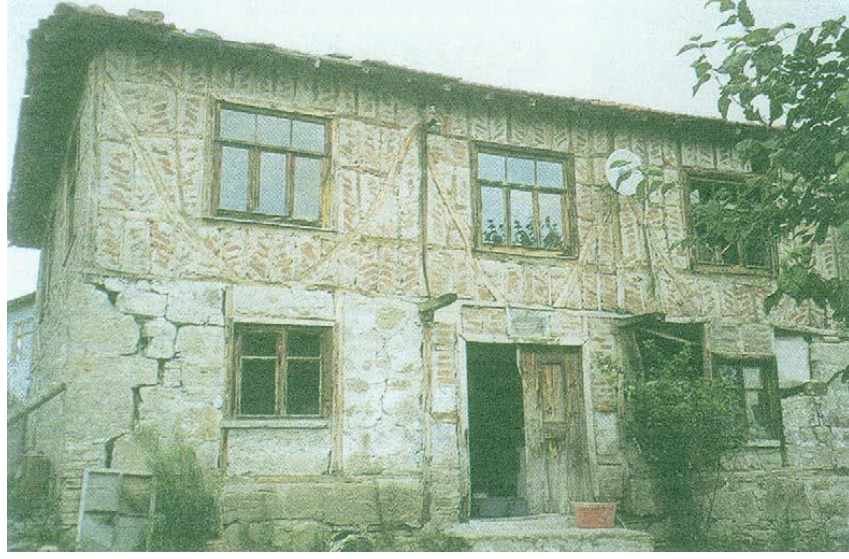
Şekil 7.2. 1999 Düzce depremi (Parsa 2001)

Ahşap taşıyıcı sistemli binaların deprem performansını iyi yönde etkileyen en önemli hususlardan biri zayıf harç yerine iyi bir harç kullanılmasıdır. Molozların çamur harcıyla birleştirilmesi ve köşelerde geçme yönteminin uygulanmaması depreme karşı zayıflık oluşturmaktadır (Doğangün ve ark. 2006).

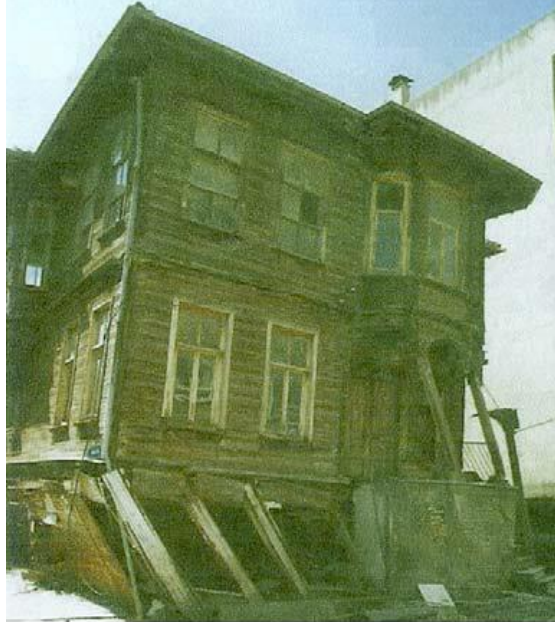
Türkiye’de ahşap taşıyıcı sistemle inşa edilmiş yerleşim ve ticari binaların çoğunun ilk katlarının ön ve arka cephelerinde zayıf katlar bulunmaktadır (Doğangün 2004). Bunun nedeni ilk katların genellikle dükkân ve ticaret alanı olarak kullanılmasıdır. Bu katlarda tuğla duvarlar yerine yoğunlukla kullanılan camlar yapının deprem karşısındaki dayanıklılığını azaltmaktadır (Doğangün ve ark. 2006).

Şekil 7.3. Zayıf kat nedeniyle depremde hasar görmüş yapı örneği (Bayülke 2004)
