**BURSA SETBAŞI SURP ASDVADZADZİN ERMENİ
KİLİSESİ İLE OKULUN İNŞASI VE MİMARLIK TARİHİ
AÇISINDAN ÖNEMİ***

Sami BAŞAK¹, Ayşın ÖZÜGÜL²

**BURSA SETBAŞI SURP ASDVADZADZİN THE
ARMENIAN CHURCH AND CONSTRUCTION OF
THE SCHOOL AND THE IMPORTANCE OF
ARCHITECTURAL HISTORY**

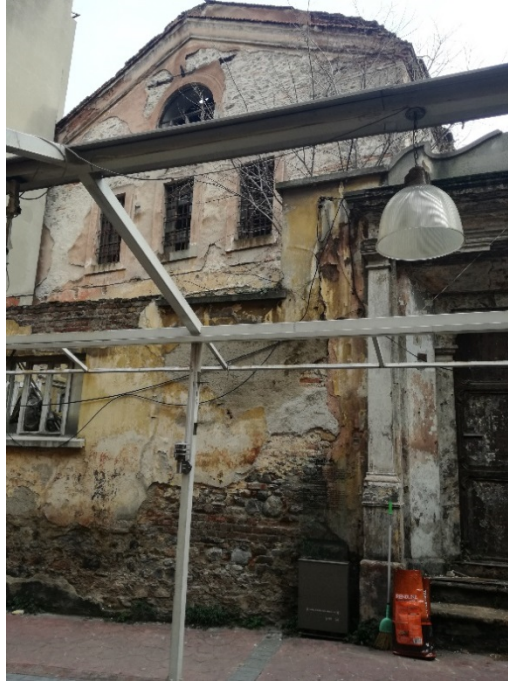
Resim 1: Kilisenin Genel Görünümü

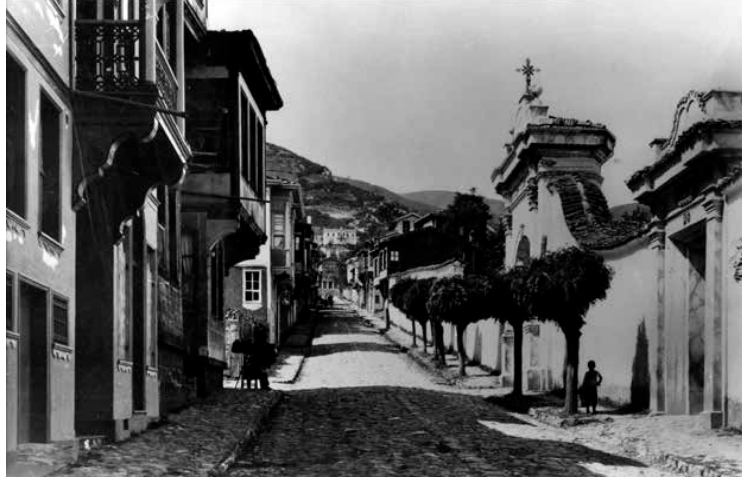
Kilise yangından sonra 18. yüzyılda yeniden kâgir yapılı ve bazilikal planda inşa edilmiştir. 1794 yangınından sonra yeniden inşa edilen kilise ile ilgili avlu giriş kapısının bir fotoğrafı tespit edilmiştir (Resim 2). Bunun dışında 18. yüzyılda yapılan kilise ile ilgili herhangi bir belgeye ulaşılamamıştır. Bu yapı 19. yüzyılda Gregoryen cemaatin azalması ile terk edilmiş ve yıkılmaya yüz tutmuştur.

Resim 2: 18. Yüzyılda İnşa Edilen Kilisenin Avlu Giriş Kapısı

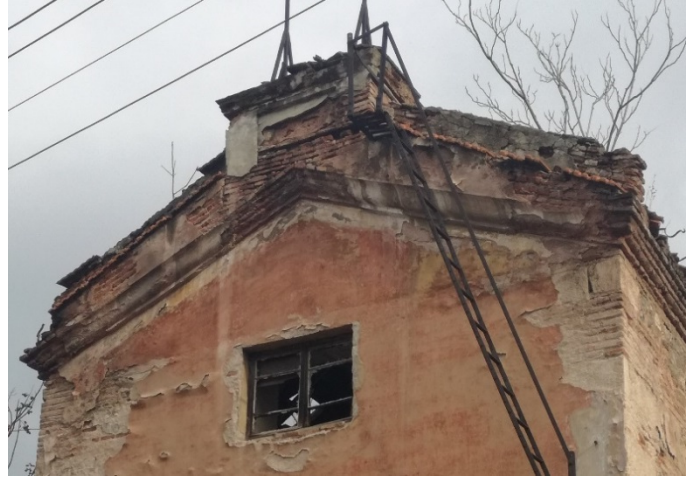
Resim 4: Çan Kulesinin Günümüze Ulaşan Kısmı

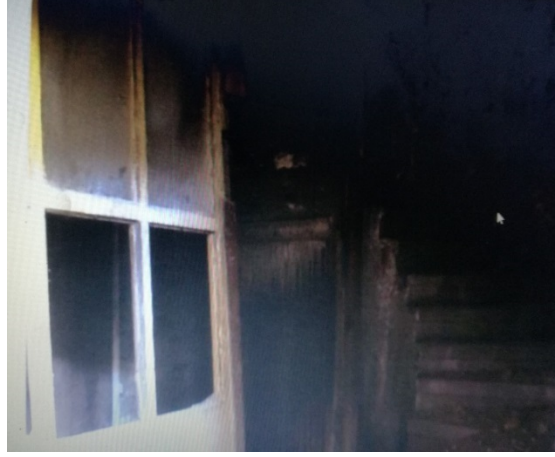
Avludan kiliseye giriş batı cephesinin ortasındaki bir kapıdan sağlanır. İçerden bazilikal plan rahatça okunmaktadır. Kilisenin içinde güneybatı köşesinde sonradan eklenen merdiven bulunmaktadır (Resim 6). Yine aynı köşede bir galerinin olduğu izlerden anlaşılmaktadır. Giriş bölümünün karşısında apsis bulunmaktadır. Apsis kısmı zeminden daha yüksek tutulmuş ve buraya bir seki ile geçilmektedir. Yapının içinde sonraki dönemlerde yuvarlak tasarımlı ahşap sütunlar yerleştirilmiştir. Bu sütunlar üzeri ahşap döşemeler ile kaplanmış ve yeni bir kat elde edilmiştir. Aynı sistem bu döşemelerin üzerinde de devam etmiş ve üçüncü bir kat daha elde edilmiştir. Yapının orijinalinde üzerinin içten beşik tonoz ile örtüldüğü kalan izlerden anlaşılmaktadır. Ancak günümüzde yapının üzerinin içerden ahşap konstrüksiyon sistemi ile yapıldığı görülmektedir.

Resim 6: Yapının İçerisinde Yer Alan Merdiven Boşluğu

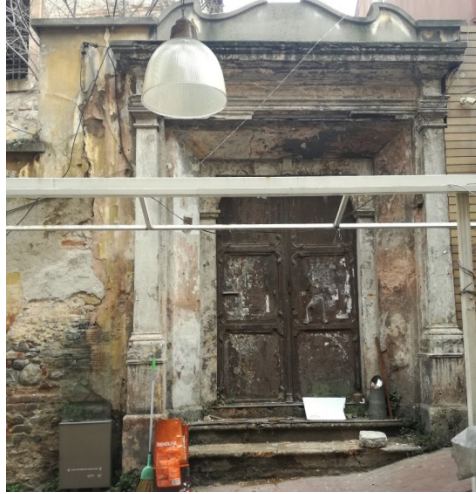
Batı cephesinde sokağa açılan bir kapı bulunmaktadır (Resim 7). Bu kapı kilisenin önünde yer alan avluya açılmıştır. Kapı avlu duvarlarından yüksek tutulmuştur. Kapı açıklığına dört ayrı sütun ile bir derinlik kazandırılmıştır. Dışarıdan kare bir mekân görünümünde olan kapı açıklığının üzeri beton ile kaplanmıştır. Kapı üzerinde yer alan bölümde kademeli olarak yapılan silmeler bulunmaktadır.

Resim 7: Kilisenin Bu Günkü Avlu Giriş Kapısı

Katolik Ermeniler için inşa edilerek günümüze ulaşan yapının, avluya girişi sağlayan kapısında sütunlar ve devamındaki silmeler ile yapıya hareketlilik sağlanmıştır. Ayrıca kapının üzerinde barok tarzında yapılmış kısım bu hareketliliği devam ettirmiştir. Kilisenin batı cephesinde bulunan pencerelerde ahşap profiller kullanılmış. Bu durum pencereleri tekdüzelikten kurtarmıştır. Bunun dışında yapı günümüze birçok değişime uğrayarak geldiği için detaylı süsleme programı hakkında bilgiye ulaşılamamıştır.

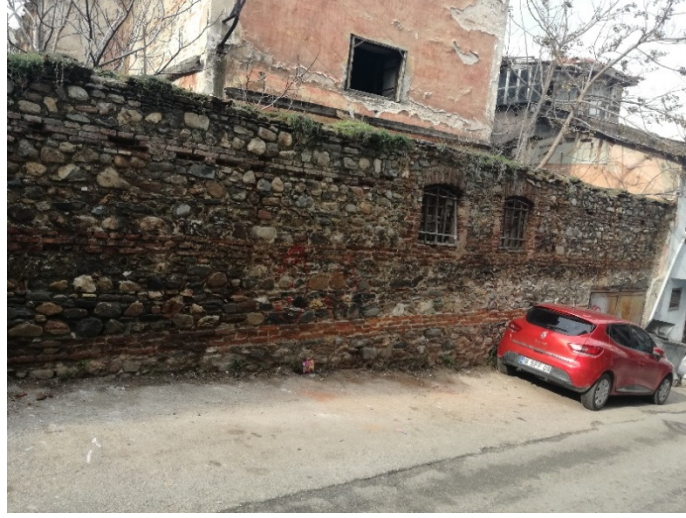
Apsis duvarına sonradan yapıldığı anlaşılan bölüm ile bahçe duvarının arasında bir mekân yer almaktadır. Mekânın bir duvarını; bahçe duvarı, bir duvarını ise sonradan kiliseye eklenen doğu duvarı oluşturmaktadır. Bu mekâna giriş bahçe duvarından geniş bir kapı açıklığı ile verilmiştir (Resim 9). Kapının solunda asimetrik olarak yapılmış iki kare pencere yer almaktadır.

Resim 9: Doğu Cephesinde Bahçeye Açılan Kapı
