**BURSA İLİ KENT PARKLARININ ENGELLİLER
TARAFINDAN KULLANIM OLANAKLARININ
DEĞERLENDİRİLMESİ**

YÜKSEK LİSANS
PEYZAJ MİMARLIđI ANABİLİM DALI

EVALUATION OF THE USE OF BURSA CITY PARKS BY DISABLED PEOPLE

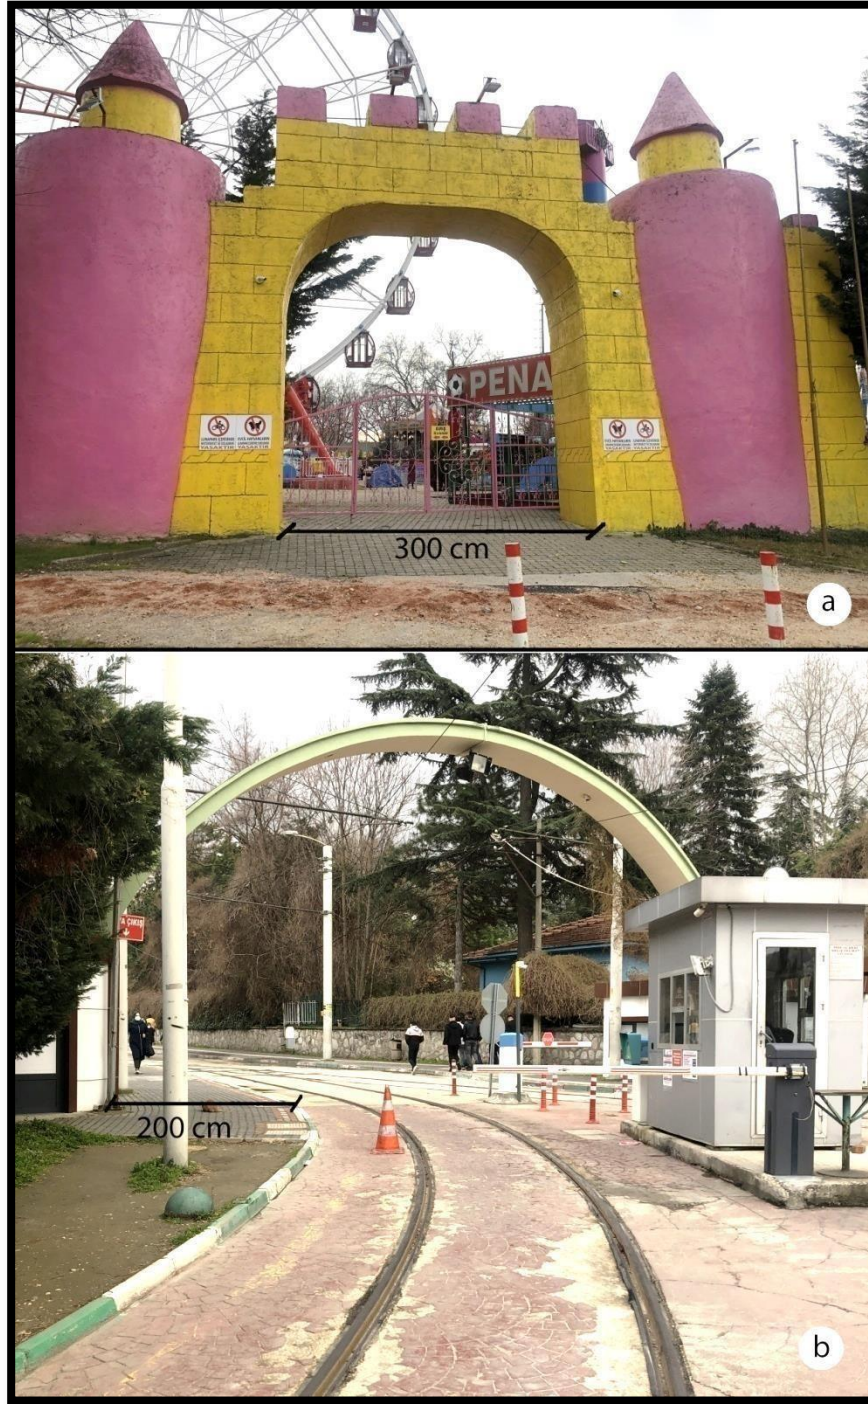
Park girişlerinde bulunan kaldırımların, yükseklik, genişlik ve eğim açısından standartlara uygun olurken malzeme olarak kilit parke taşı olduğu belirlenmiş ve parke taşları arasında yer yer açıklıklar bulunduğu, bu açıklıkların görme ve fiziksel engelli bireyler için kısıt oluşturacağı göz önünde bulundurularak standartlara kısmen uygun olduğu tespit edilmiştir. Reşat Oyal Kültürparkı'nın adının yazdığı levhadaki harflerin yükseklik ve genişlik oranları görme engelliler için uygun olurken girişlerdeki diğer levhaların ise uzaktan görülmelerinin güç olması nedeniyle kısmen uygun oldukları saptanmıştır. Ayrıca görme engelli kullanıcıların erişiminde önemli olan kılavuz izin sadece Stadyum Caddesinden giriş kısmında bulunduğu, diğer girişlerde kılavuz iz yer almadığı görülmüştür (Çizelge 4.1).

Şekil 4.3. Reşat Oyal Kültürparkı'nın Giriş Kısımları. (a) Lunapark girişi, (b) Stadyum Caddesi yönündeki giriş (Büşra AĞÜN PİŞKİN 2020-Orijinal)

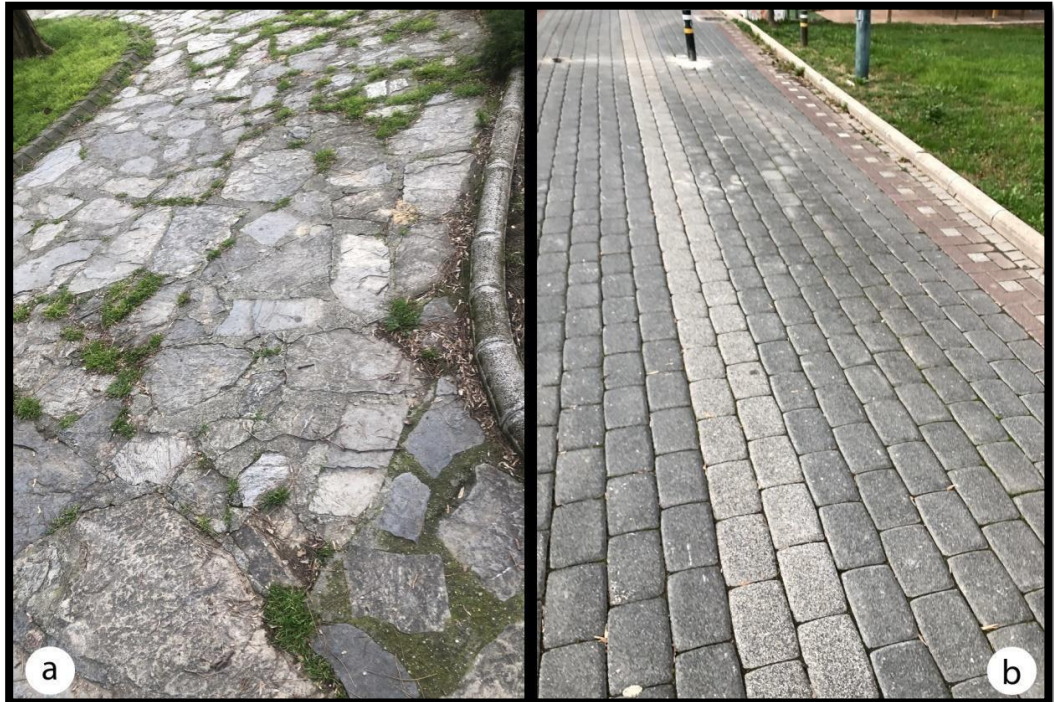
Şekil 4.6. Reşat Oyal K lt rparkı yolların malzeme nitelięi: (a) kayrak taŐı (b) parke taŐı (B řra AKG N PİŐKİN, 2020-Orijinal)

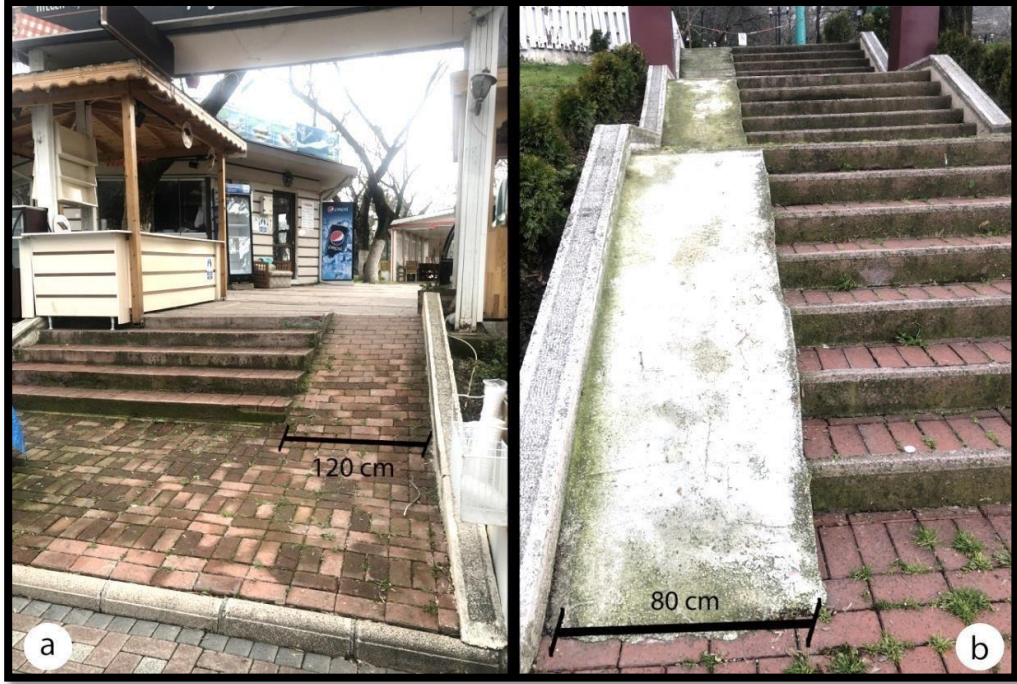
Şekil 4.7. Reşat Oyal Kültürparkı rampa örnekleri (a) Çay Bahçesi Girişi Örneği
(b) Cafe ve Restoran girişi örneği (Büşra AKGÜN PİŞKİN, 2020-Orijinal)

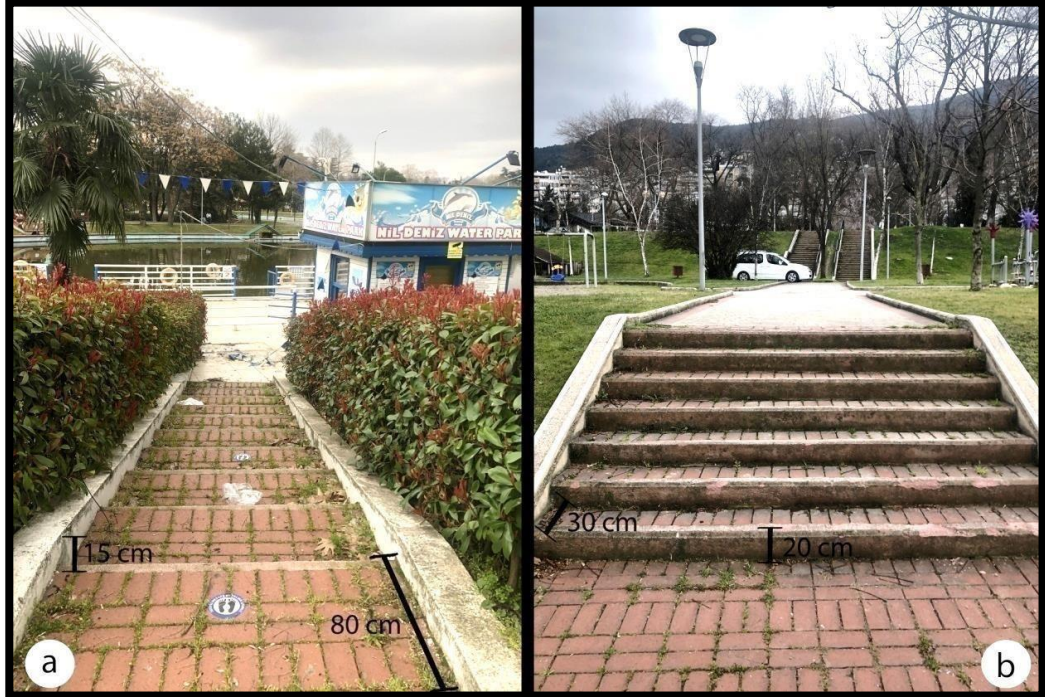
Şekil 4.8. Reşat Oyal Kültürparkı merdiven ölçüleri: (a) Su Parkında bulunan merdiven ölçüleri, (b) Çocuk oyun ve spor alanı yakınındaki merdiven ölçüleri (Büşra AKGÜN PİŞKİN, 2020-Orijinal)

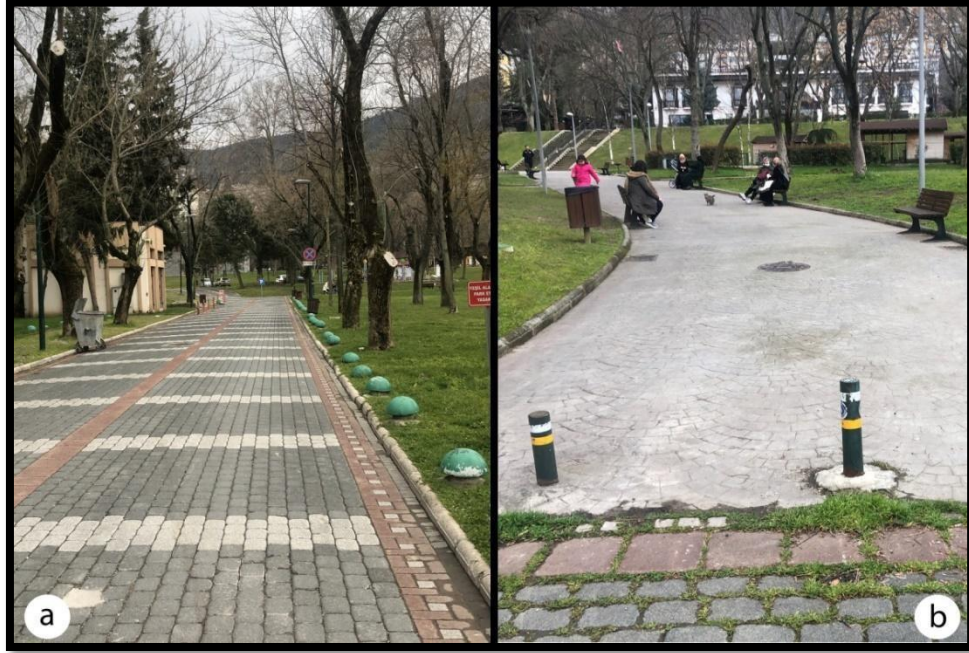
Őekil 4.13. ReŐat Oyal K lt rparkı sınırlama elemanı  rneklere: (a) mantar sınırlayıcılar, (b) demir dubalar (B şra AKG N PİŐKİN, 2020-Orijinal)

Ayrıca parkta bulunan sınır elemanları, beton mantarlar, plastik ve demir dubalar şeklinde farklı farklı materyallerden oluştuğu tespit edilmiş olup sınır elemanlarının yol kenarlarındaki çim alan içerisinde veya yol üzerinde sınır oluşturmak ve araçların park yapmasını engellemek amaçlı kullanıldığı belirlenmiştir. Sınır elemanlarını görülebilme açısından özellikle görme engelli kullanıcılar için bir kısıt oluşturabilmektedir. Sınır elemanı önünde herhangi bir ikaz ışığı, levhası vb. bulunmadığı görülmüştür (Şekil 4.13.). Diğer yandan parkta bulunan Wc'ler içerisinde 1 adet engelli Wc bulunmakta olup erişim açısından düz bir giriş bulunduğu ve kolaylıkla erişim mümkün olduğu saptanmıştır (Çizelge 4.4.).

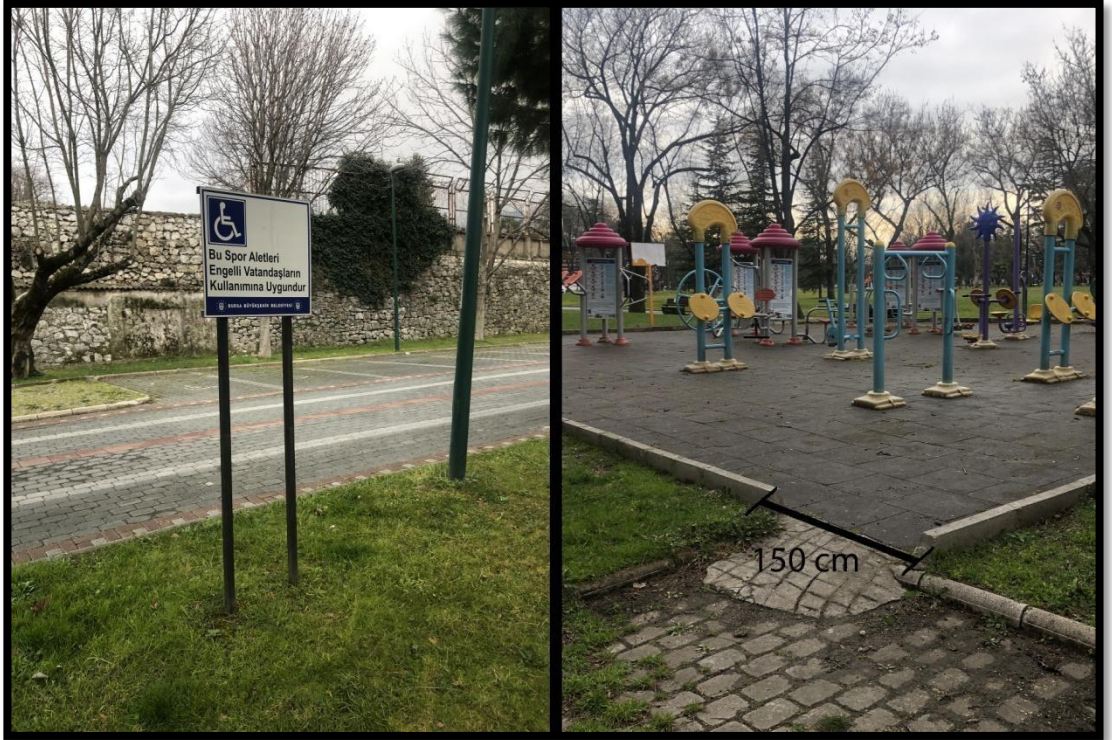
Park içerisinde bulunan 1 adet engelli spor alanına giriş rahatlıkla yapılabilmektedir. Engelli spor alanı gösteren bir tabelada bulunmakta olup görülebilir niteliktedir (Şekil 4.16.) Fakat yol üzerinde konumlandırılan engelli spor alanı karşısında engelli otoparkı da bulunmakla birlikte herhangi bir sesli ikaz veya hissedilebilir yüzeyle yönlendirme bulunmadığı tespit edilmiştir. Bunun yanı sıra park içerisinde 5 adet açık spor alanı da bulunmaktadır. Bu alanlara giriş düz olduğundan kolaylıkla erişim yapılabildiği görülmektedir.

Şekil 4.16. Reşat Oyal Kültürparkı engelli spor alanı örnekleri

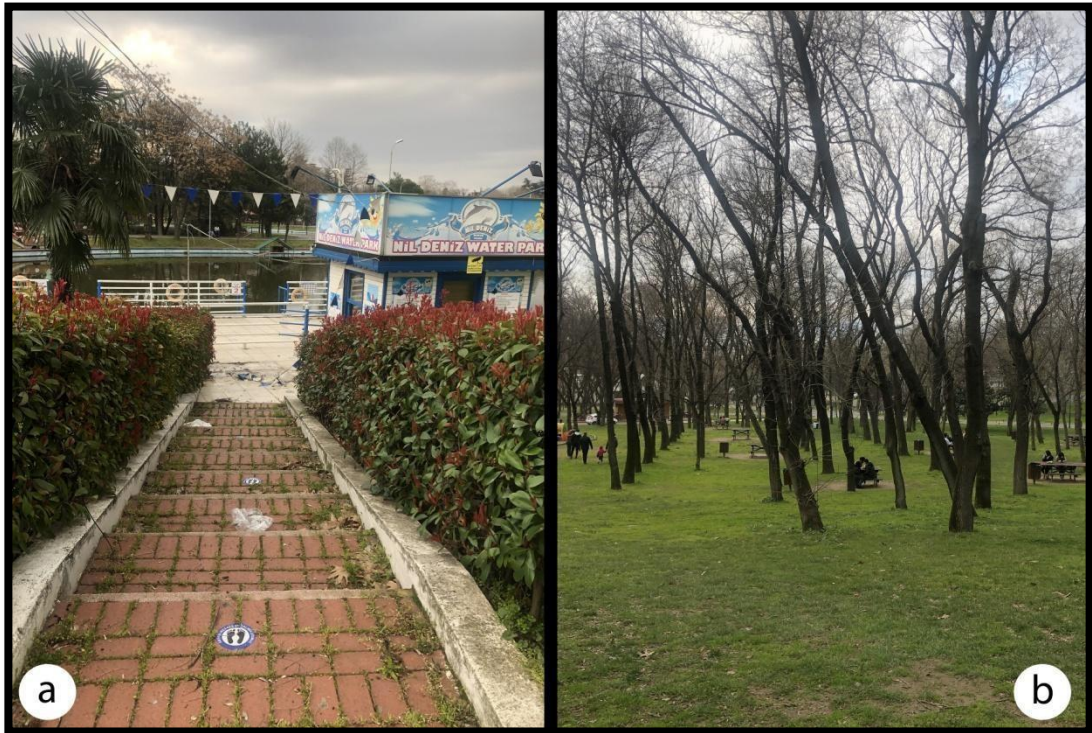
Şekil 4.18. Reşat Oyal Kültürparkı bitkisel eleman örnekleri (a) merdiven kenarı sınırlama elemanı olarak bitkilendirme (b) oturma alanı gölge etkisi yapan bitkilendirme

Parktaki bitkisel elemanların standartlara uygunluğuyla ilgili olarak yapılan deęerlendirmeler sonucunda ölçülen standartların %50' sinin uygun % 50' sinin kısmen uygun olduęu tespit edilmiştir. Bitkilerin yola uzaklığı her yerde farklı olarak ölçülmüş olup standartlara kısmen uygun olduęu tespit edilmiştir. Bitkilerin minimum alt açıklıkları genel olarak 100-150 cm olarak ölçülmüş olup bu bitkiler yol sirkülasyonu üzerinde bulunmadığından herhangi bir engel teşkil etmedięi görülmüştür (Çizelge 4.6.) (Şekil 4.19.).

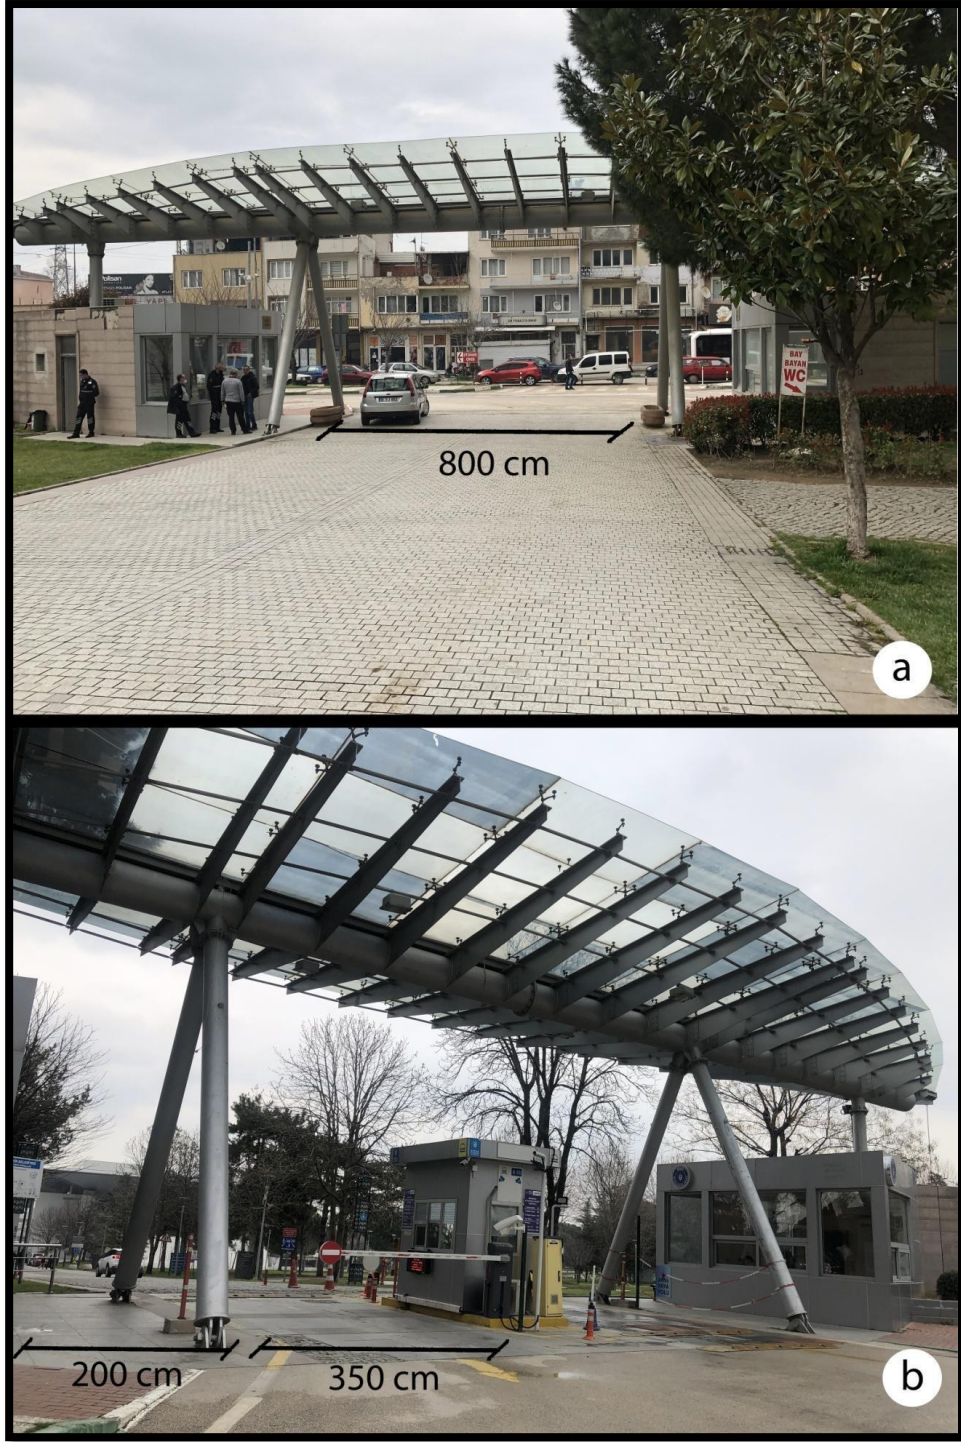
Şekil 4.22. Merinos Kent Parkı'nın Giriş Kısımları. (a) Dr. Sadık Ahmet Cad.yönündeki giriş, (b) Ulubatlı Hasan Bulvarı yönündeki giriş (Büşra AKGÜN PİŞKİN 2020-Orijinal)

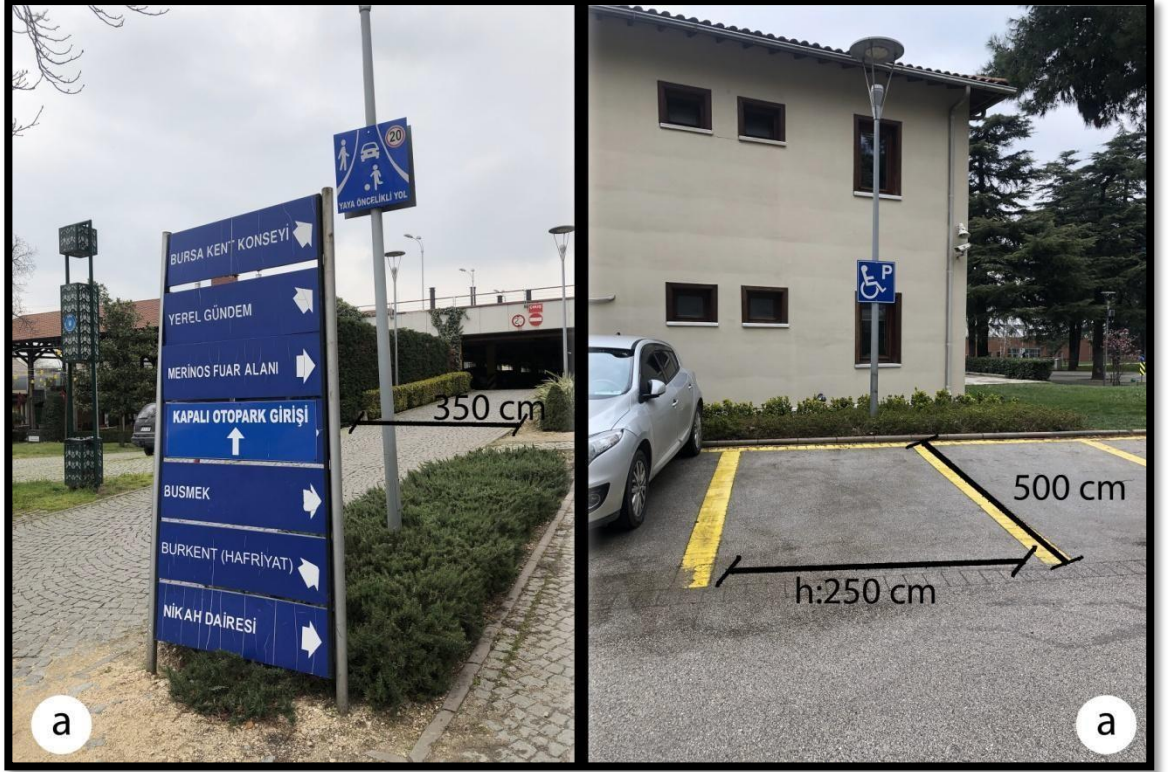
Şekil 4.23. Merinos Kent Parkı Otopark örnekleri (a) Kapalı otopark girişi,(b) engeli otopark örneği Büşra AKGÜN PİŞKİN 2020-Orijinal)

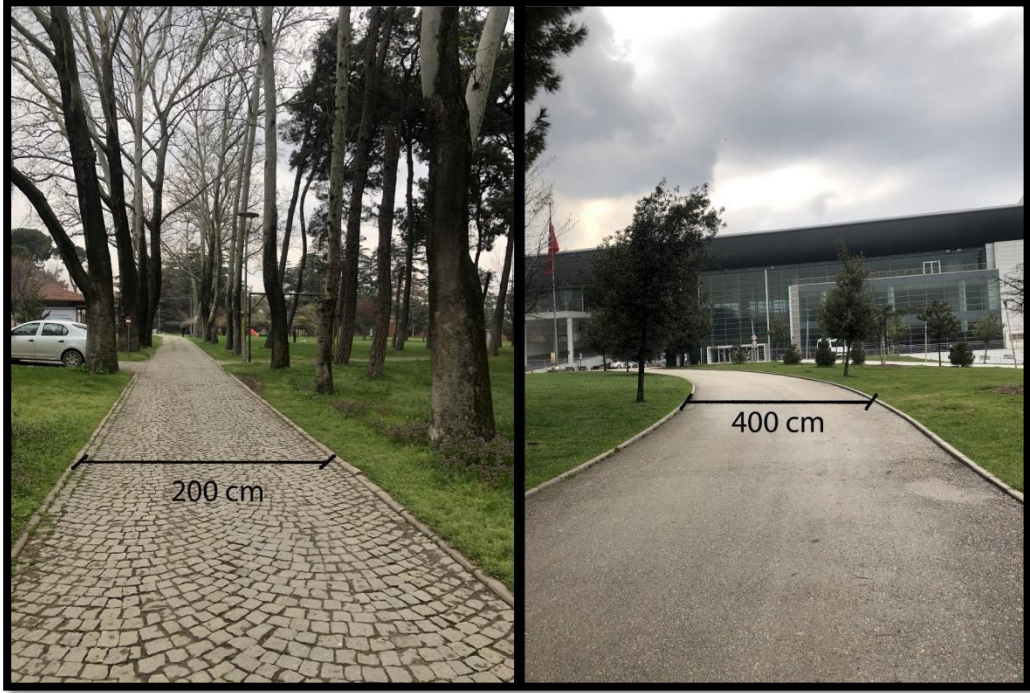
Şekil 4.24. Merinos Kent Parkı yol genişlikleri (Büşra AKGÜN PİŞKİN, 2020-Orijinal)

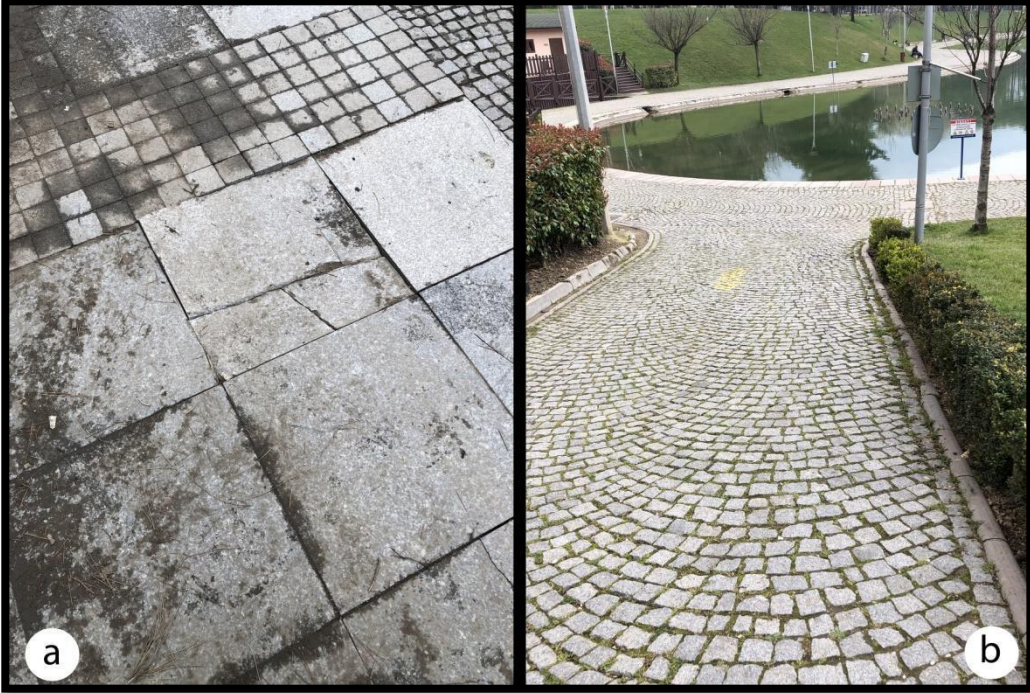
Şekil 4.25. Merinos Kent Parkı yol malzeme nitelikleri (a) seviye farklılıkları bulunan granit plak taş örneği (b) küptaş örneği(Büşra AKGÜN PİŞKİN, 2020-Orijinal)

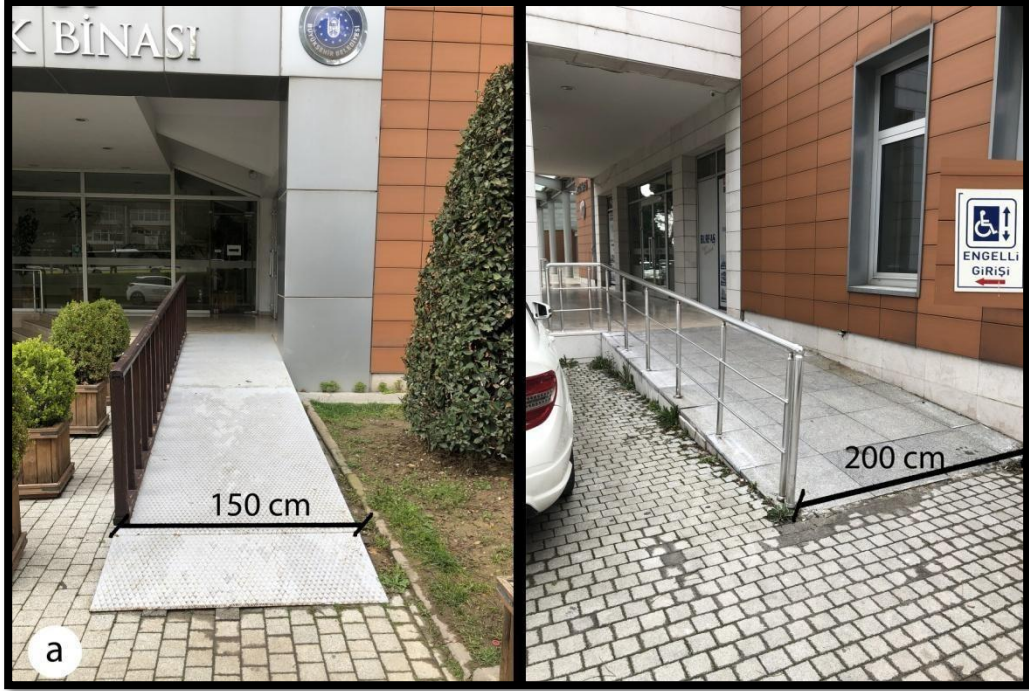
Şekil 4.26. Merinos Kent Parkı rampa genişliği (Büşra AKGÜN PİŞKİN, 2020-Orijinal)

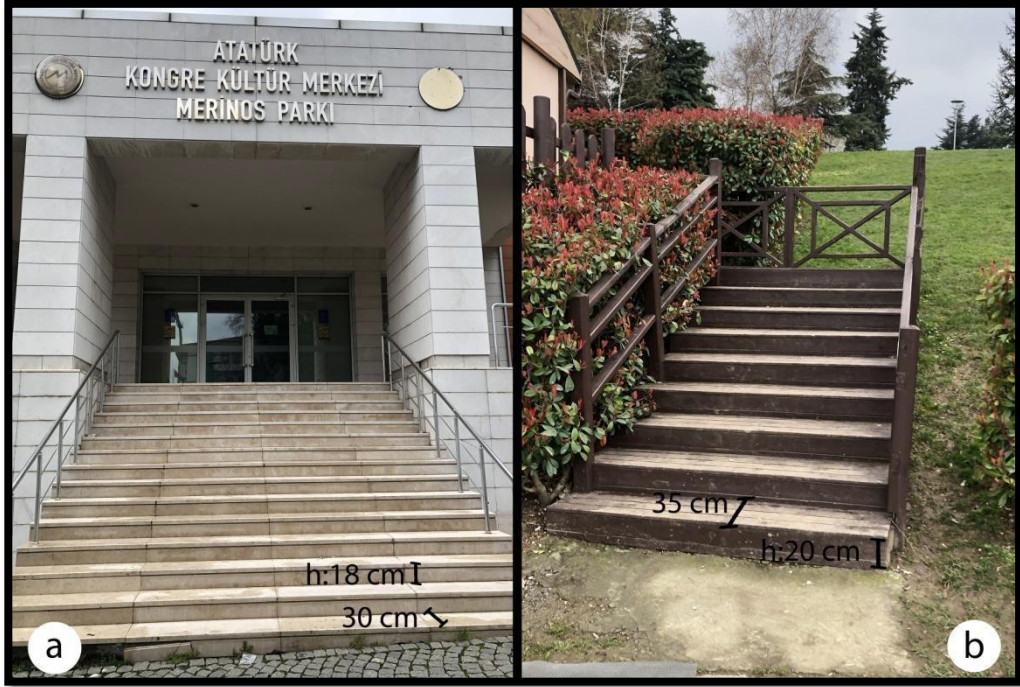
Şekil 4.27. Merinos Kent Parkı merdiven örnekleri (Büşra AKGÜN PİŞKİN, 2020-Orijinal)

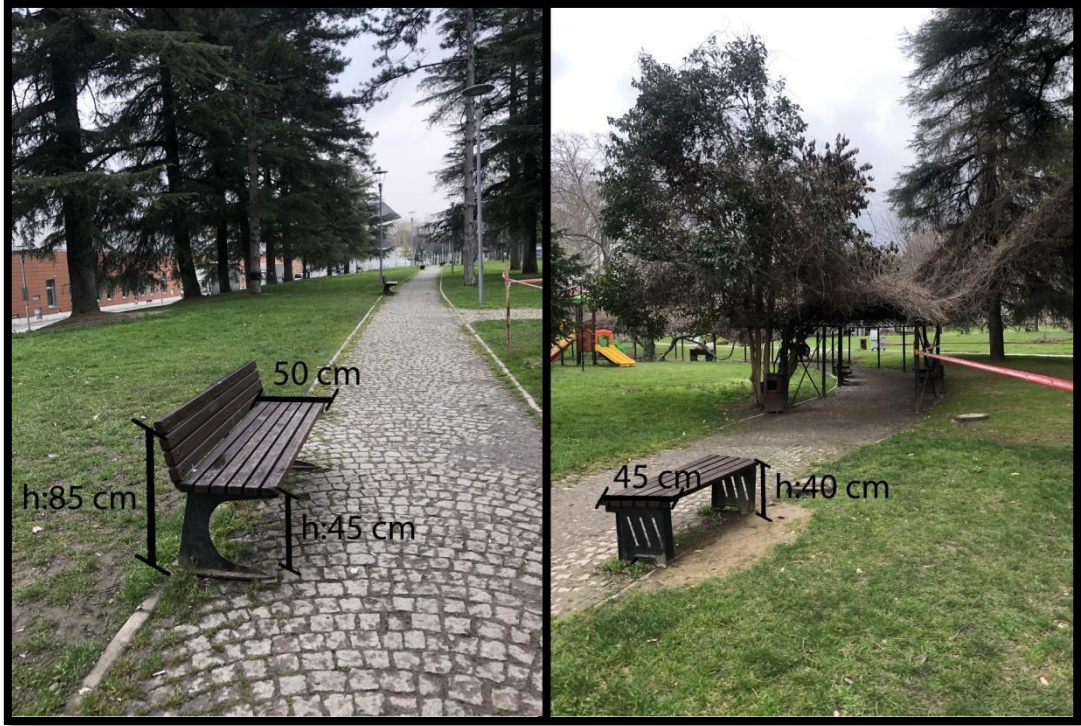
Şekil 4.28. Merinos Kent Parkı Oturma Elemanı örnekleri (Büşra AKGÜN PİŞKİN,2020-Orijinal)

Bununla birlikte masalı banklar 80 cm yükseklik ile standartlara uygun olurken masalı banklara yaklaşım için gerekli olan derinlik 15 cm ile standartlara uygun olmadığı saptanmıştır. Çeşmelerde musluk yüksekliği yer yer değişmekle birlikte 80-120 cm olarak ölçülmüş ve standartlara kısmen uygun olduğu, çeşmelerin yaklaşım alanı 60-100 cm arasında ölçülmüş olup standartlara uygun olmadığı görülmüştür (Şekil 4.29.). Diğer yandan çöp kutularının yerden yüksekliği 50-110 cm ile standartlara kısmen uygun olurken yol güzargahı boyunca bulunan yön ve işaret gösteren levhaların max. yüksekliği 350 cm, ve sarkık levha min. alt açıklığı 150 cm ile olup standartlara uygun değilken park içerisinde yer alan aydınlatma elemanlarının minimum alt açıklığı 500 cm ve önündeki geçiş genişliği en az 250 cm olarak ölçülmüş ve standartlara uygun oldukları belirlenmiştir (Şekil 4.30. Ve Şekil 4.31.).

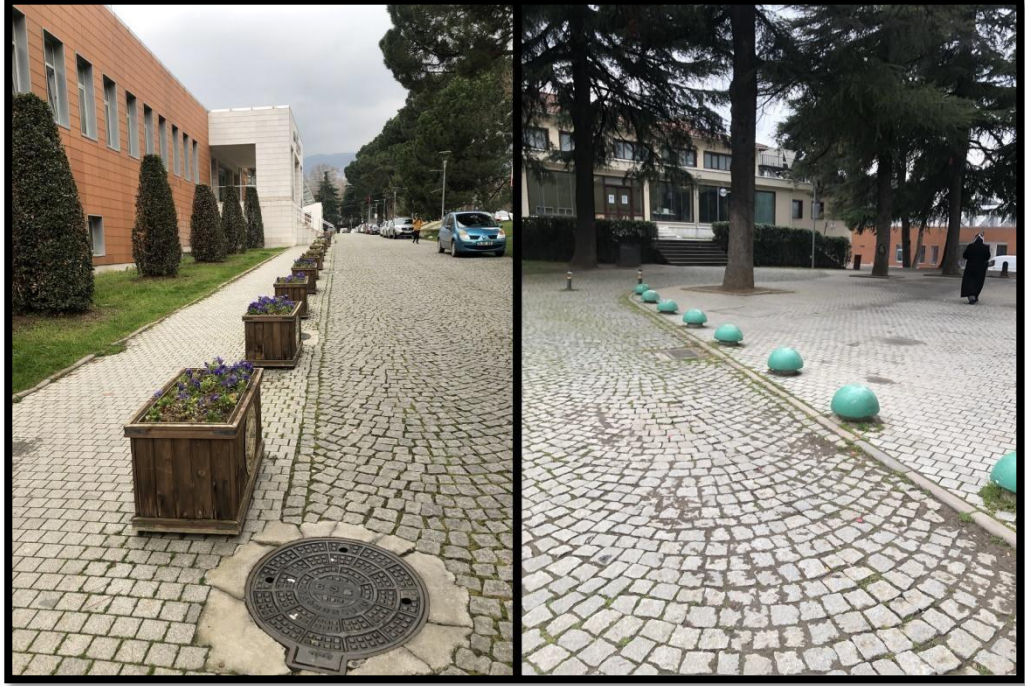
Şekil 4.32. Merinos Kent Parkı sınır elemanı örnekleri
(Büşra AKGÜN PİŞKİN,2020-Orijinal)

Ayrıca parkta bulunan sınır elemanları, ahşap saksılıklar, beton mantarlar, plastik ve demir dubalar şeklinde farklı materyallerden oluştuğu tespit edilmiş olup sınır elemanlarının yol kenarlarındaki çim alan içerisinde veya yol üzerinde sınır oluşturmak ve araçların park yapmasını engellemek, araç yolu ile yaya yolunu ayırmak, yürüyüş alanlarına araç girişini engellemek için kullanıldığı belirlenmiştir. Sınır elemanları yakınında özellikle görne engelliler için ikaz ışığı veya levhası bulunmamakta olup kısıt oluşturabileceği görülmüştür (Şekil 4.32.). Park içerisinde bulunan Wc'ler içerisinde 1 adet engelli Wc'si yer aldığı ve önünde düz bir giriş bulunduğundan olaylıkla erişimin mümkün olduğu saptanmıştır (Çizelge 4.10.).

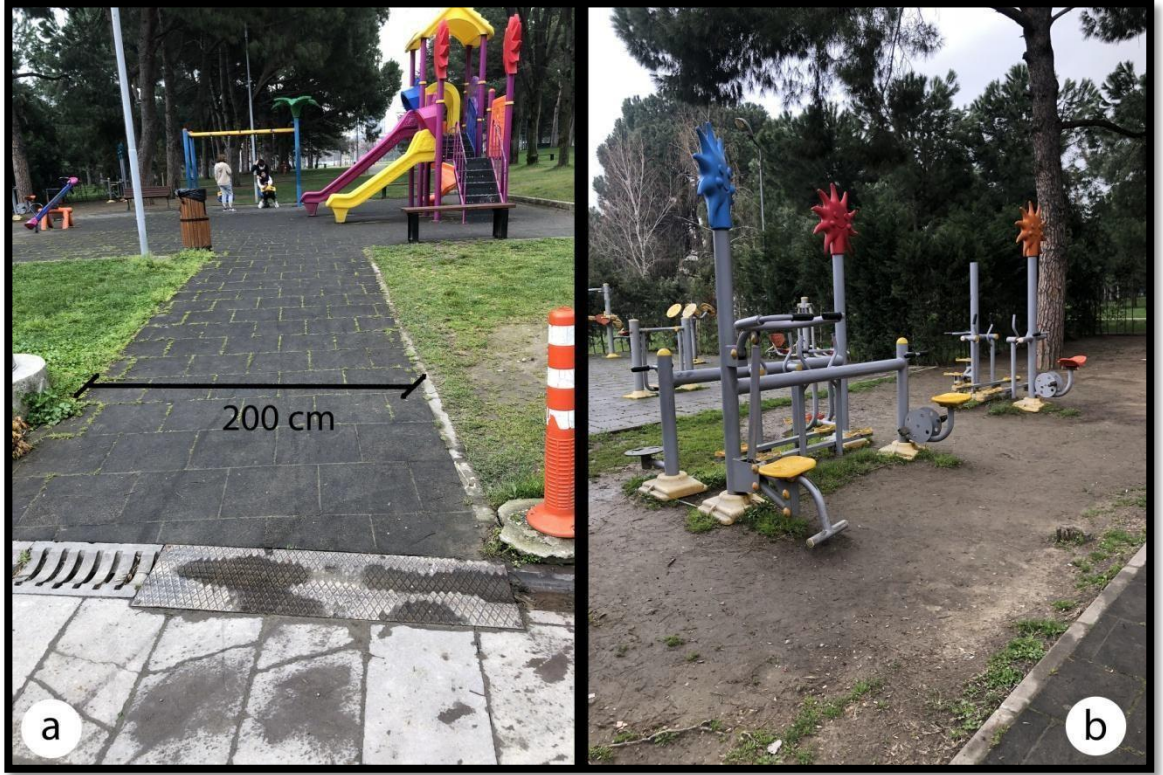
Şekil 4.33. Merinos Kent Parkı çocuk oyun ve spor alanları (a) çocuk oyun alanı (b) Açık spor alanı (Büşra AKGÜN PİŞKİN,2020-Orijinal)

Merinos Kent Parkı'nda bulunan çocuk oyun ve spor alanları ile ilgili olarak yapılan değerlendirmeler sonucunda, 2 adet çocuk oyun alanı bulunduğu görülmüştür. Park içerisinde engelli çocuk oyun alanı yer almamaktadır. Çocuk oyun alanlarının birinde giriş direkt olarak yol sirkülasyonundan ve çim alan üzerinden sağlanmakta ve diğerinde ise düz bir yol ile giriş olduğu görülmektedir. Giriş yolunun genişliği 200 cm olarak ölçülmüş olup standartlara uygun olduğu ve rahatlıkla giriş yapılabileceği tespit edilmiştir. Girişte granit malzeme kullanılmış olup zeminde seviye farklılıkları bulunmamakta ve kısıt yaratmadığı belirlenmiştir. Çocuk oyun aletleri ise fiziksel engelli çocukların oynayabileceği nitelikte olmamakla birlikte zemin materyali olarak çimve kauçuk kullanıldığı saptanmıştır.

Bununla birlikte Merinos Kent Parkında 1 adet açık spor alanı bulunmakta olup spor aletlerinin engelli kullanıcılar için uygun olmadığı tespit edilmiştir. Spor alanı ile çocuk oyun alanı yan yana yer almakta ve spor alanına giriş çocuk oyun alanı kısmından sağlandığı belirlenmiştir. Spor alanı ve çocuk oyun alanı birbirinden bordür taşı ile birbirinden ayrıldığı ve az da olsa bir kot farkı olduğundan engelli kullanıcılar için kısıt yaratabileceği belirlenmiştir. Spor alanını zemin materyali ise farklılık göstermekte olup bir yerde kauçuk zemin bir yerde toprak olarak bırakılmıştır (Şekil 4.33.).

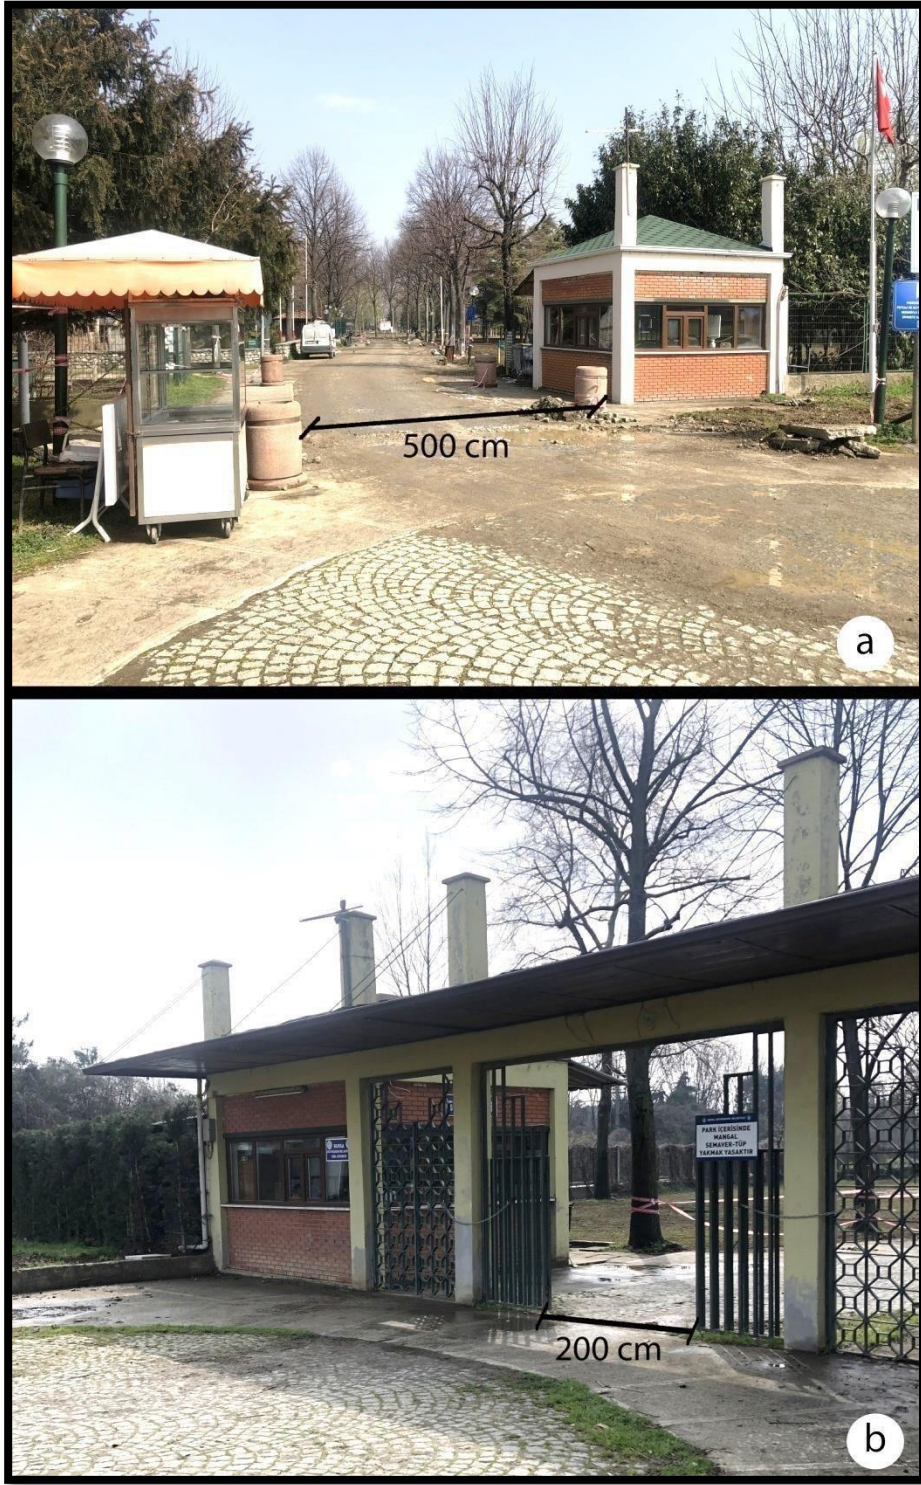
Şekil 4.39. Soğanlı Botanik Parkı Park Girişleri: (a)Avrupa Konseyi Bulvarı yönündeki giriş, (b) Nilüfer Caddesi yönündeki giriş (Büşra AKGÜN PİŞKİN 2020-Orijinal)

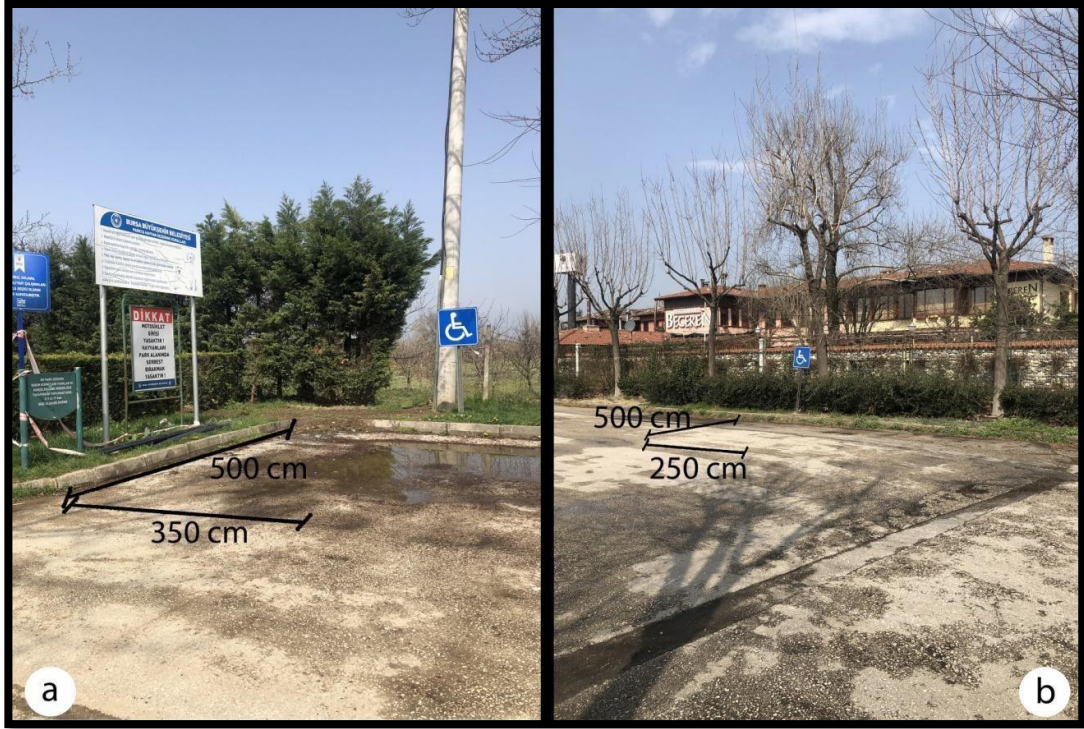
Şekil 4.40. Soğanlı Botanik Parkı Otoparkı: (a) Nilüfer Caddesi yönündeki otopark, (b)

Soğanlı Botanik Parkı otoparklarının standartlara uygunluğuyla ilgili olarak yapılan değerlendirmeler sonucunda, ölçülen standartlardan % 50,00'sinin kısmen uygun, % 50,00'sinin uygun olmadığı belirlenmiş olup uygun olan standartın olmadığı görülmüştür. Otoparklar yaklaşık 400 araçlık olup engelli otopark sayısı 2 adet olarak ölçülmüştür ve adet olarak standartlara uygun olmadığı tespit edilmiştir. Otopark içerisinde 2 adet yönlendirme işareti bulunmakta olup standartlara kısmen uygun olduğu tespit edilmiştir. Yolcu indirme-bindirme alanlarının giriş bölümüne max. uzaklığı 2000-4500 cm ve park yeri genişlikleri 250-350 cm olarak ölçülmüş ve kısmen uygun olduğu belirlenmiştir. İki park yeri arasındaki mesafe, park yeri genişliği, yolcu indirme-bindirme alanlarının min. genişliği ve yolcu indirme-bindirme alanlarının min. uzunluğu ise yapılan gözlemler sonunda uygun olmadığı saptanmıştır (Çizelge 4.14) (Şekil 4.40.).

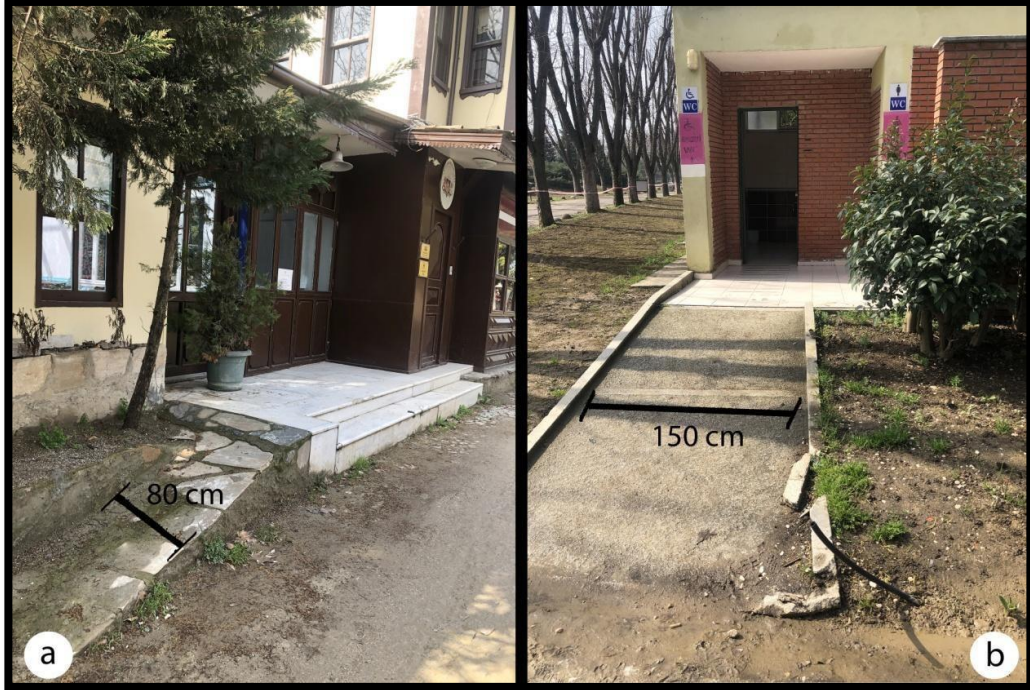
Şekil 4.42. Soğanlı Botanik Parkı rampa örnekleri: (a) Restoran girişi, (b) Engelli WC girişi (Büşra AKGÜN PİŞKİN 2020-Orijinal)

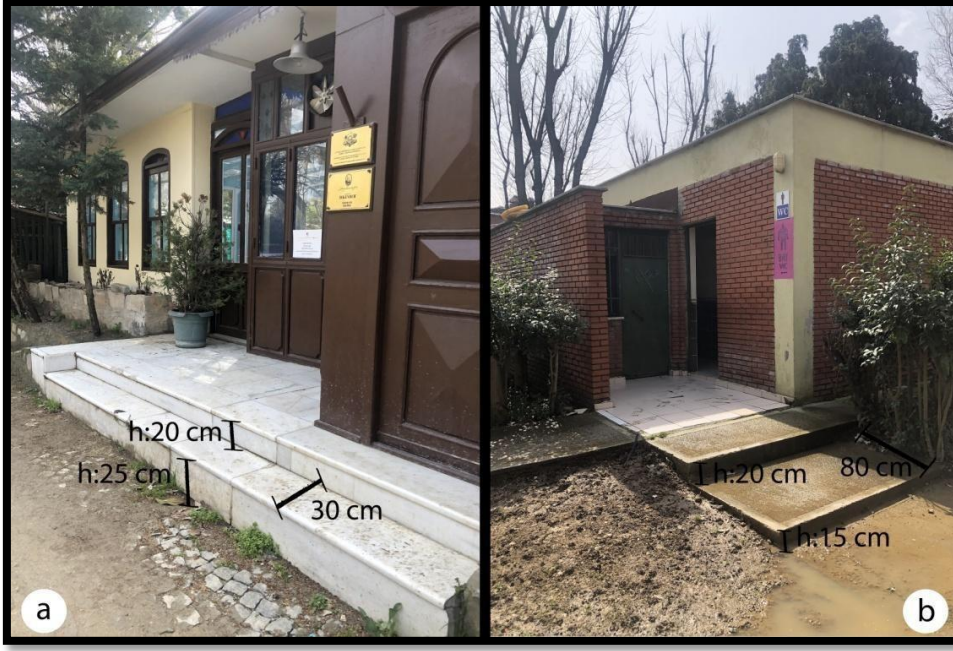
Şekil 4.43. Soğanlı Botanik Parkı merdiven örnekleri: (a) Restoran girişi, (b) WC girişi (Büşra AKGÜN PİŞKİN 2020-Orijinal)

Yol sirkülasyonunda bulunan merdiven basamak genişlikleri, yükseklikleri ve merdiven yüzeyi yapılan ölçümlere göre standartlara kısmen olduğu görülmekle birlikte merdiven yürümeyi yüzeyi olarak beton ve mermer malzeme olduğu ve mermer malzemenin engelliler için kısıt yaratabileceği belirlenmiştir. Merdivende sahanlık ve tirabzan bulunmamaktadır (Şekil 4.43.). Yollarda bulunan kaldırımların 150-200 cm genişliğinde ve eğimi de % 2-3 olarak ölçülmüş ve standartlara uygun oldukları belirlenmiştir. Kaldırımlar yükseklik ve malzeme açısından kısmen uygundur. (Çizelge 4.15.) (Şekil 4.44.)

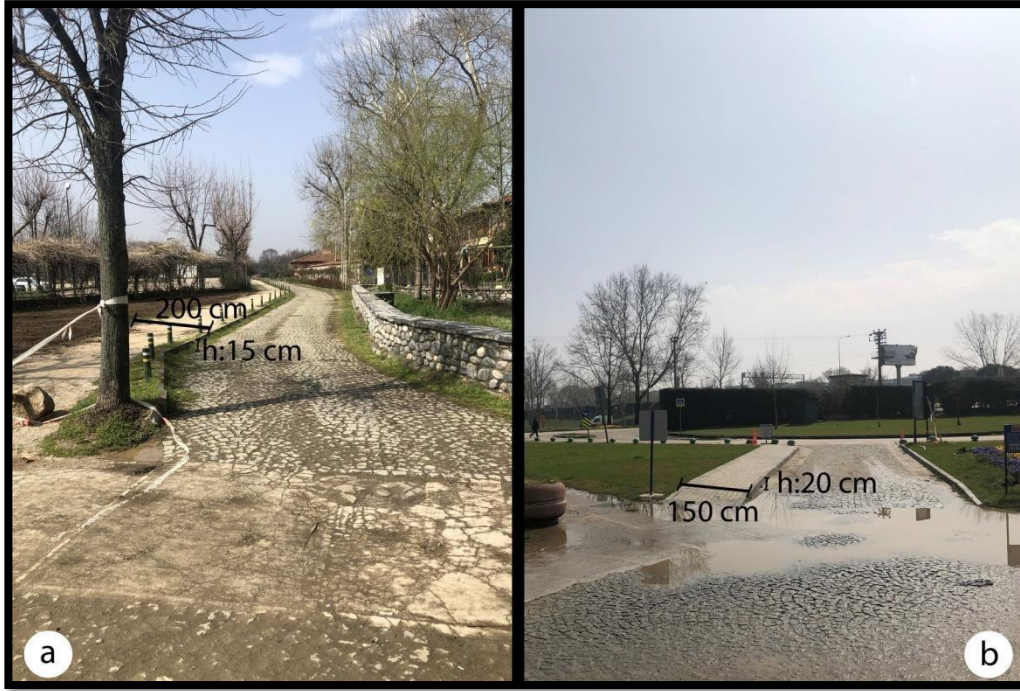
Şekil 4.44. Soğanlı Botanik Parkı kaldırım örnekleri: (a) ara yol üzerindeki kaldırım, (b) giriş kısmı (Büşra AKGÜN PİŞKİN 2020-Orijinal)

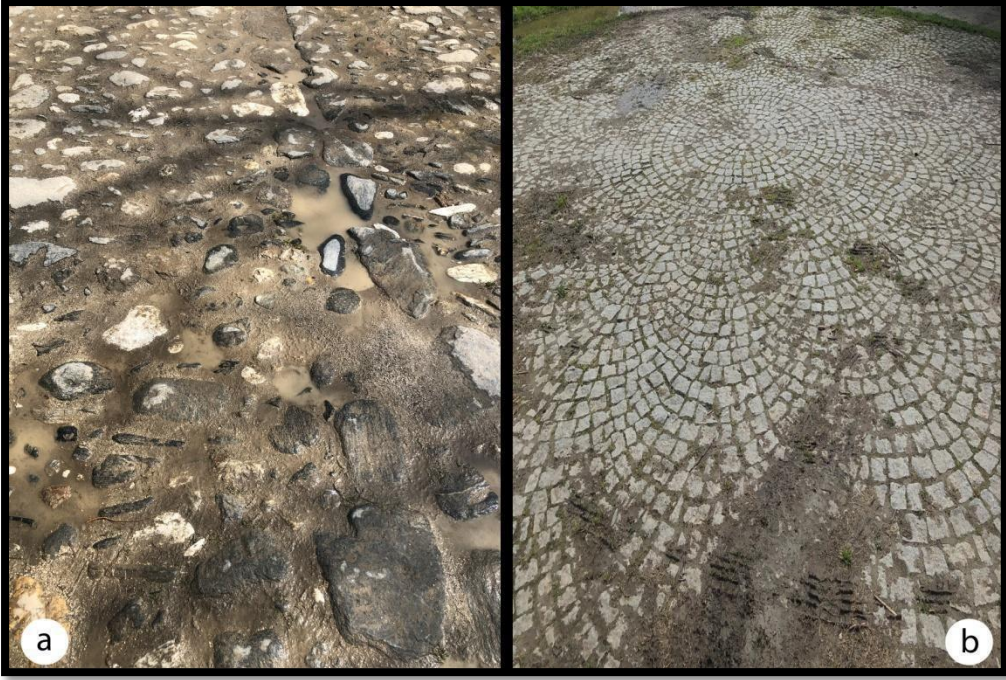
Şekil 4.45. Soğanlı Botanik Parkı yolların malzeme niteliği: (a) kayrak taşı,(b) küptaş
(Büşra AKGÜN PİŞKİN 2020-Orijinal)

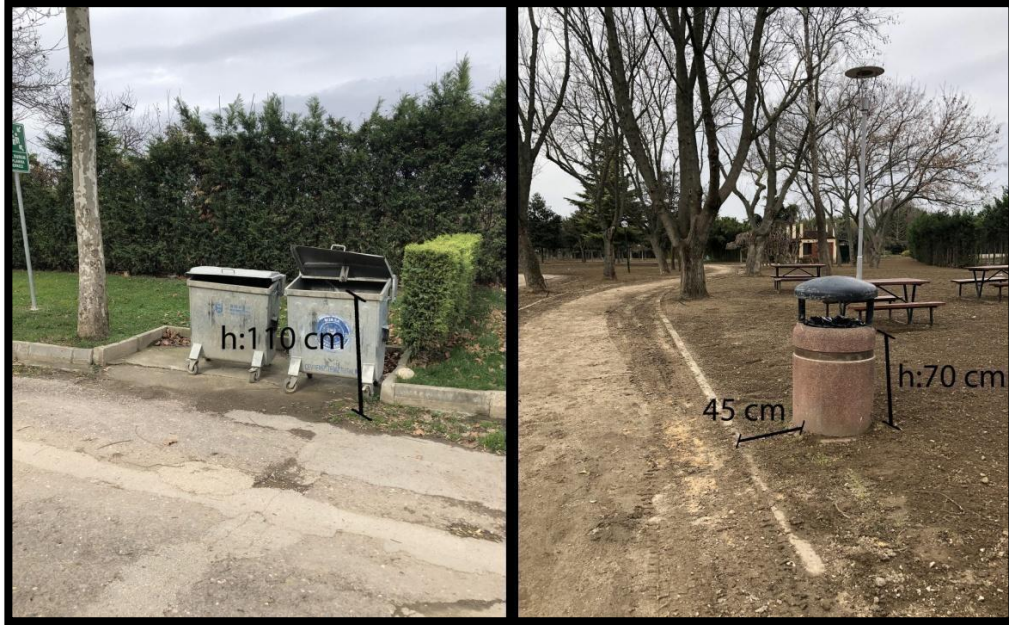
Şekil 4.48. Soğanlı Botanik Parkı çöp kutusu örnekleri (Büşra AKGÜN PİŞKİN 2020-Orijinal)

Diğer yandan Çöp kutularının yerden yüksekliği 70-110 cm, yola uzaklığı 45-60 cm olarak ölçülmüş ve bazı çöp kutularının da direkt yol üzerine konumlandırıldığı görülmüş ve standartlara kısmen uygun olarak değerlendirilmiştir (Şekil 4.48.). Yol güzergahı üzerindeki yön ve işaret gösteren levhaların max. yüksekliği 350 cm ve sarkık levha ve reklam tabelalarının min. alt açıklığı ise 100 cm olarak ölçülmüş olup görme engelli kullanıcılar açısından tehlike yaratacağından görülmüş, standartlara uygun olmadığı tespit edilmiştir (Şekil 4.49.)

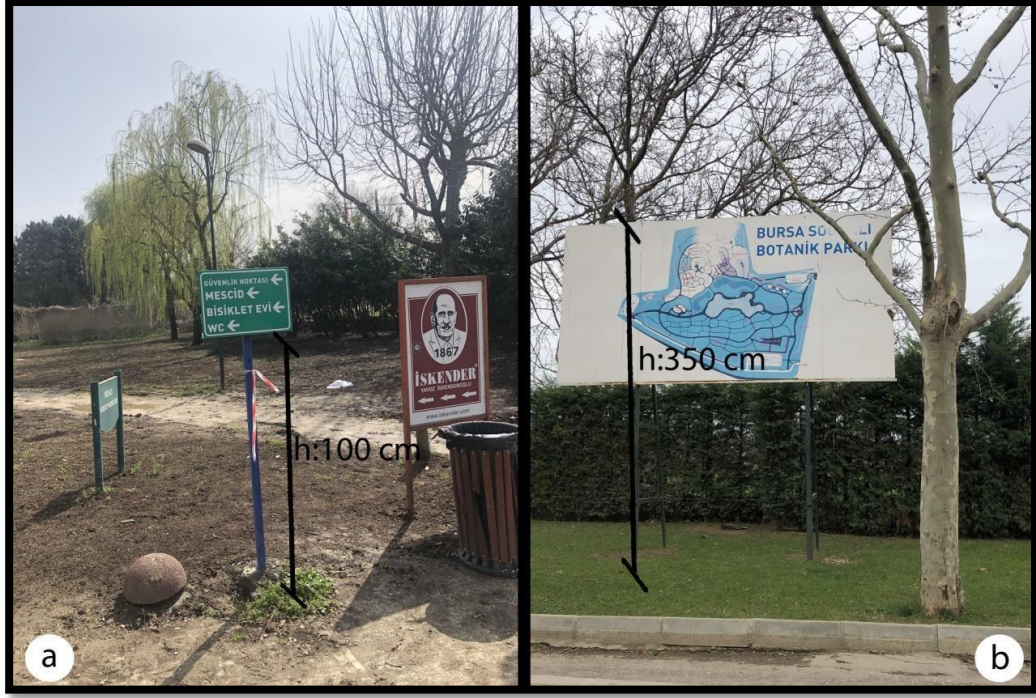
Şekil 4.49. Soğanlı Botanik Parkı Levha Ve Reklam Tabelası Örneği: (a) Minimum alt açıklık, (b) Maksimum yüksekli (Büşra AKGÜN PİŞKİN,2020-Orijinal)
