**BURSA İLİ KENT PARKLARININ ENGELLİLER
TARAFINDAN KULLANIM OLANAKLARININ
DEĞERLENDİRİLMESİ**

YÜKSEK LİSANS
PEYZAJ MİMARLIđI ANABİLİM DALI

EVALUATION OF THE USE OF BURSA CITY PARKS BY DISABLED PEOPLE

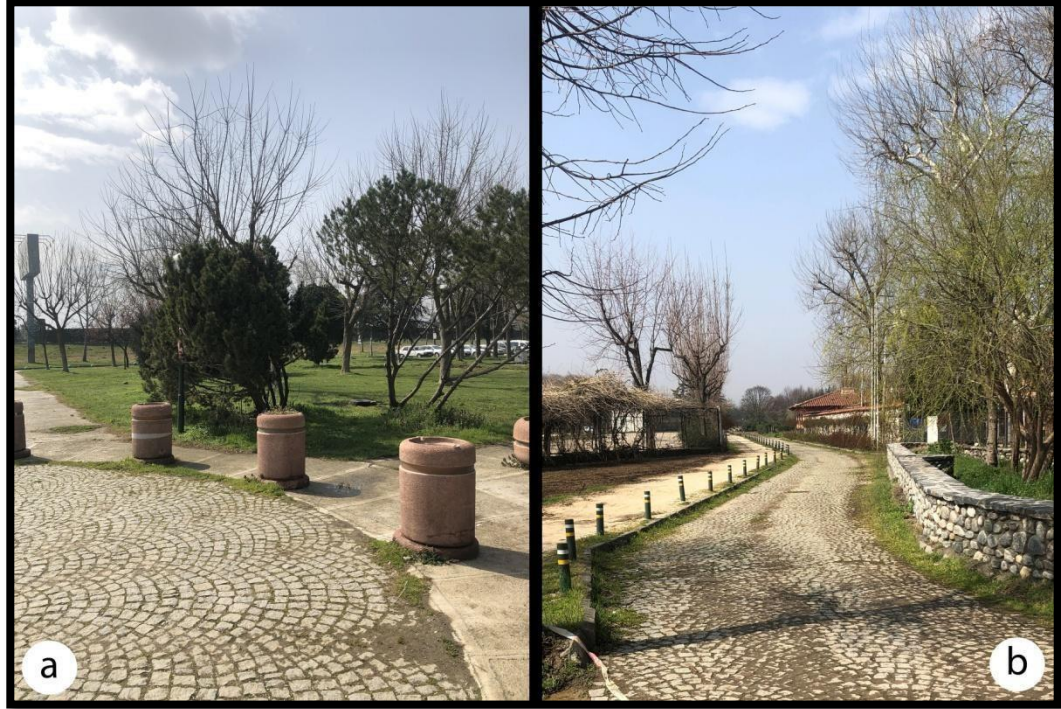
Şekil 4.51. Soğanlı Botanik Parkı sınır elemanı örnekleri: (a)beton saksılık (b)demir duba(Büşra AKGÜN PİŞKİN, 2020-Orijinal)

Park içerisinde bulunan aydınlatma elemanlarının minimum alt açıklığı 230cm ve önündeki geçiş genişliği 200cm olarak ölçülmüş ve standartlara uygun oldukları belirlenmiştir (Şekil 4.50.). Sınır elemanları bakımından, park içerisinde demir dubalar, beton mantarlar ve saksılıklar şeklinde farklı materyallerden oluşan sınır elemanlarının kullanıldığı görülmüş olup sınır elemanlarının girişte, kaldırım üzerinde ve yol sirkülasyonu üzerinde sınır oluşturmak ve yönlendirme sağlamak amacıyla kullanıldığı tespit edilmiştir. Özellikle görme engelliler için sınır elemanlarının önünde bir ikaz işareti veya kılavuz iz olmadığından kısıt yaratabileceği de belirlenmiştir (Şekil 4.51.). Parkta 1 adet engelli wc bulunmaktadır. Engelli wc girişinde yaklaşık %4 eğimli rampa bulunduğu ve standartlara uygun olduğu ve erişimin rahatlıkla sağlanabileceği görülmüştür (Çizelge 4.16.) (Şeki 4.52.)

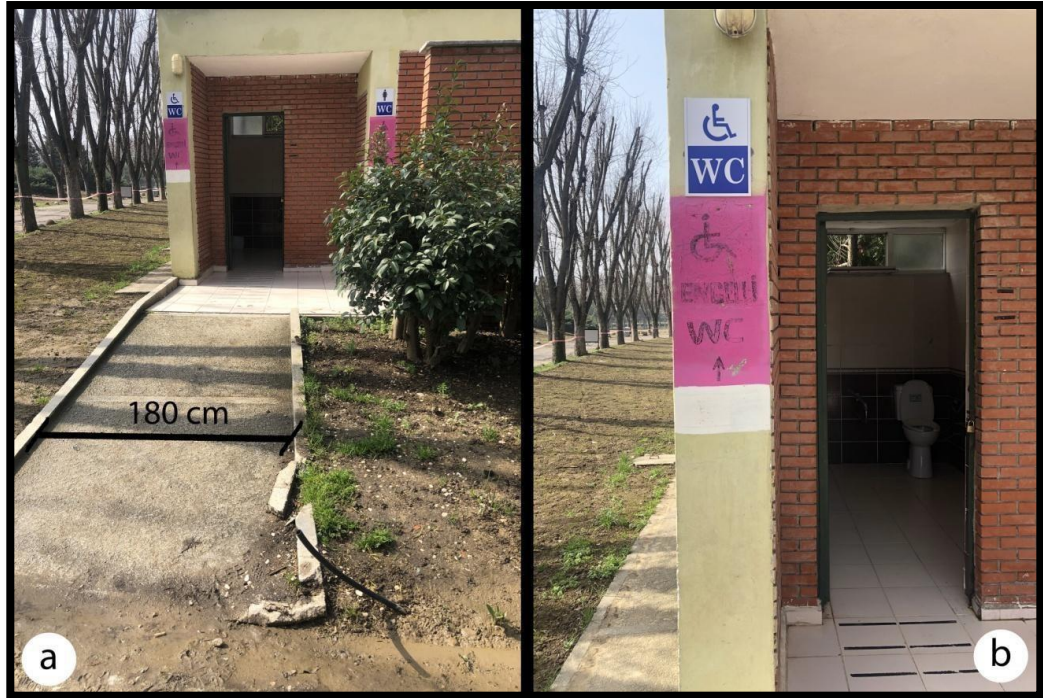
Şekil 4.52. Soğanlı Botanik Parkı Engelli wc örneği : (a)Engelli wc girişi (b)Engelli wc tabelası (Büşra AKGÜN PİŞKİN, 2020-Orijinal)

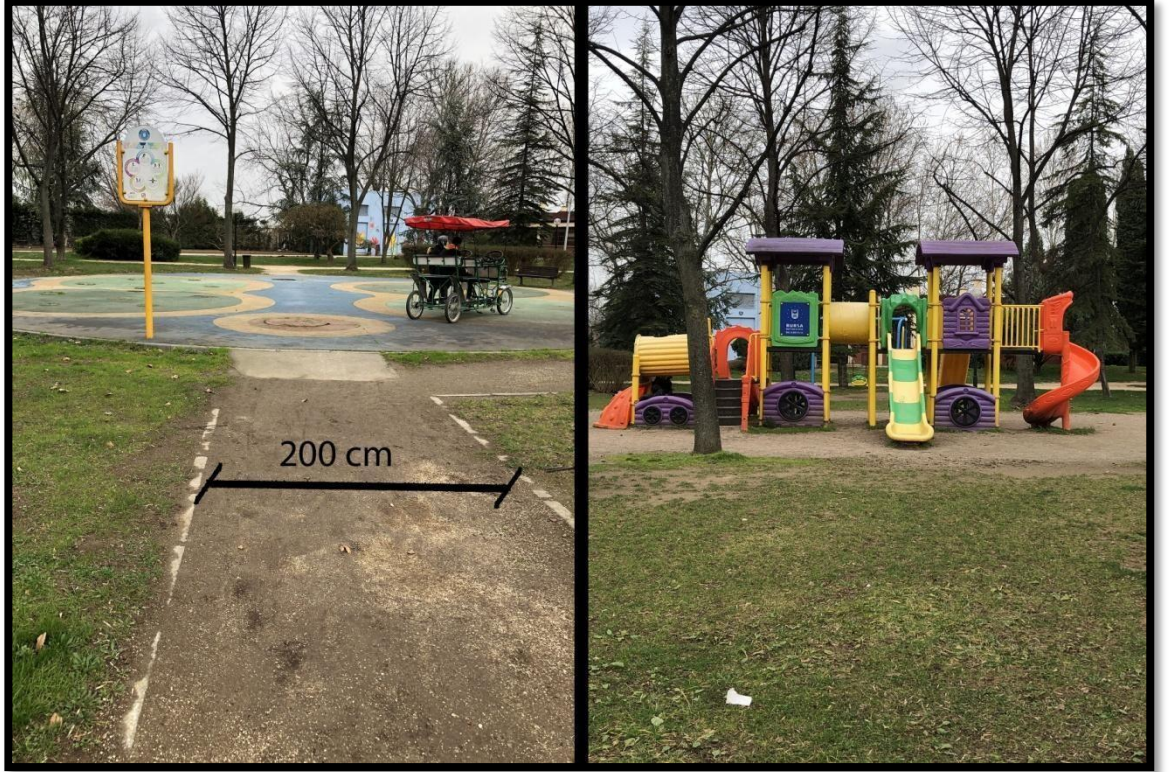
Şekil 4.53. Soğanlı Botanik Parkı çocuk oyun alanı (Büşra AKGÜN PİŞKİN, 2020- Orijinal)

Soğanlı Botanik Parkı'nda çocuk oyun ve spor alanları değerlendirildiğinde 2 adet çocuk oyun alanı bulunduğu görülmüş olup engelli çocuk parkı bulunmadığı tespit edilmiştir. Çocuk oyun alanını girişi 200 cm olarak ölçülmüş olup zemininde seviye farklılığı bulunmadığından kısıt oluşturmadığı belirlenmiştir. Çocuk oyun alanlarının zemini ise kum, çim ve kauçuk malzemelerden olduğundan uygun olduğu tespit edilmiştir. Fakat çocuk oyun alanlarının girişlerinde uyarı ve ikaz levhaları veya hissedilebilir yüzeylerin olmadığı, ve oyun aletlerinin fiziksel engelli kullanıcılar için uygun olmadığı saptanmıştır (Şekil 4.53.).

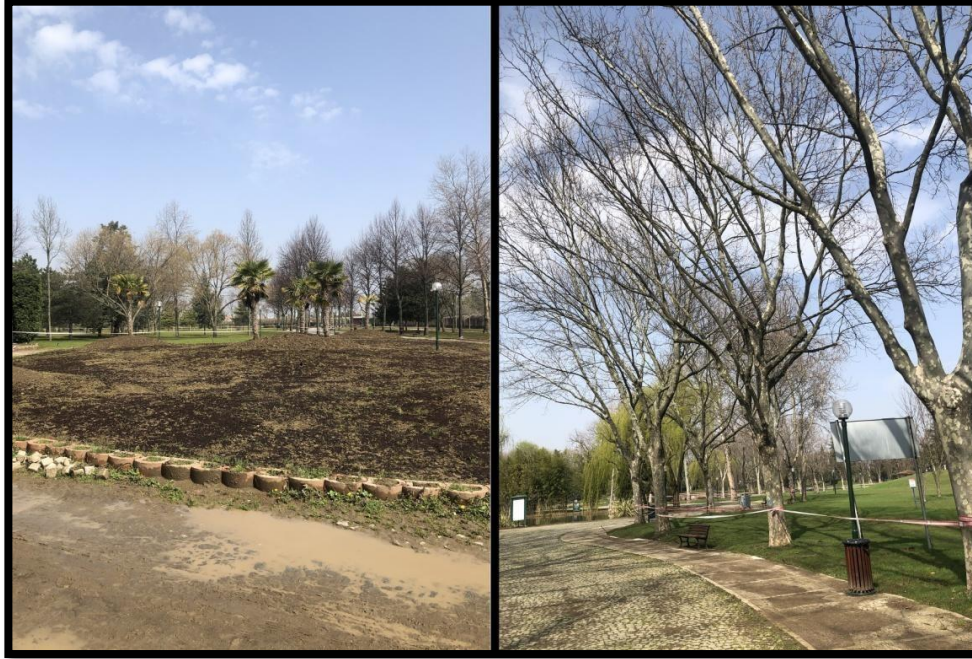
Şekil 4.56. Soğanlı Botanik Parkı bitkisel eleman örnekleri (Büşra AKGÜN PİŞKİN, 2020-Orijinal)

Soğanlı Botanik Parkında bulunan bitkisel elemanların standartlara uygunluğu ile ilgili yapılan değerlendirmeler sonucunda ölçülen standartlar % 100 ile kısmen uygun olduğu belirlenmiştir. Bitkilerin yola uzaklıklarının her yerde farklı olduğu 50-150 cm arasında değiştiği ve az olan yerlerin engelliler için kısıt oluşturabileceğinden kısmen uygun olarak değerlendirilmiştir. Bitkilerin alt açıklıkları ise 180-400 cm olarak ölçülmüş ve yine her bitki için farklı farklı açıklıkları olduğundan kısmen uygun oldukları tespit edilmiştir (Çizelge 4.18.) (Şekil 4.57.).

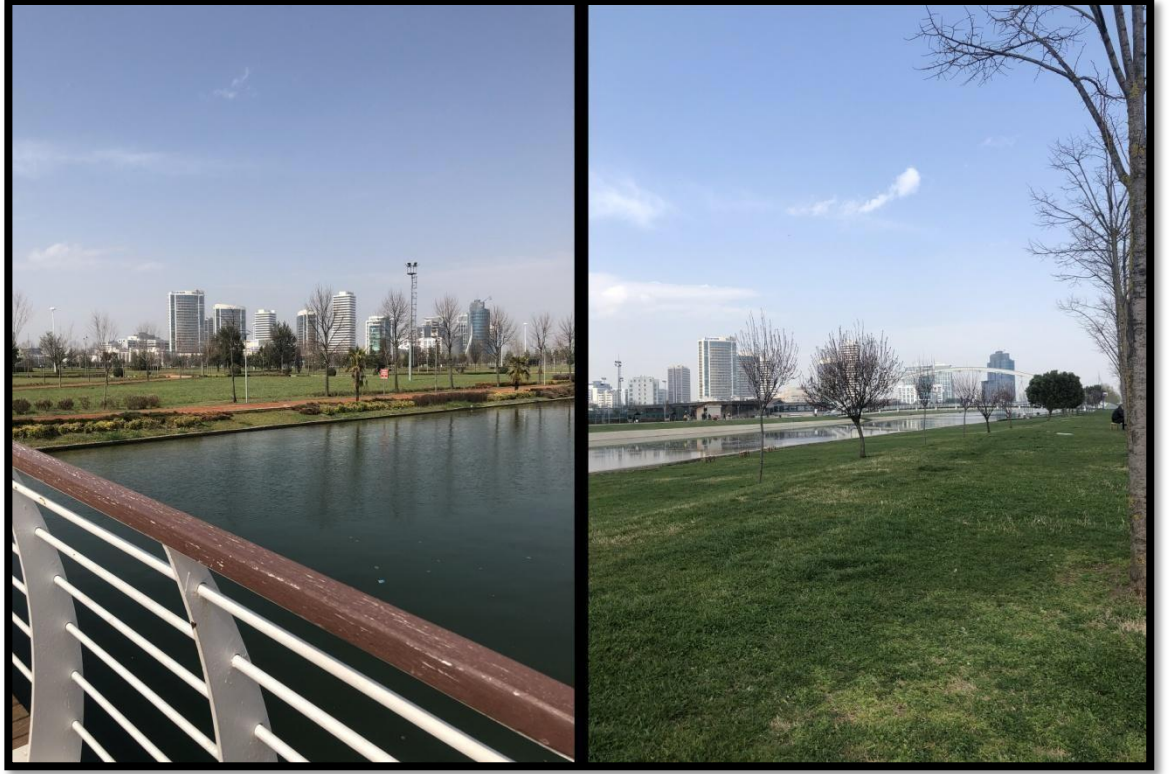
Şekil 4.59. Hüdavendigâr Kent Parkı Genel Görünümü (Büşra AKGÜN PİŞKİN,2020-
Orijinal)

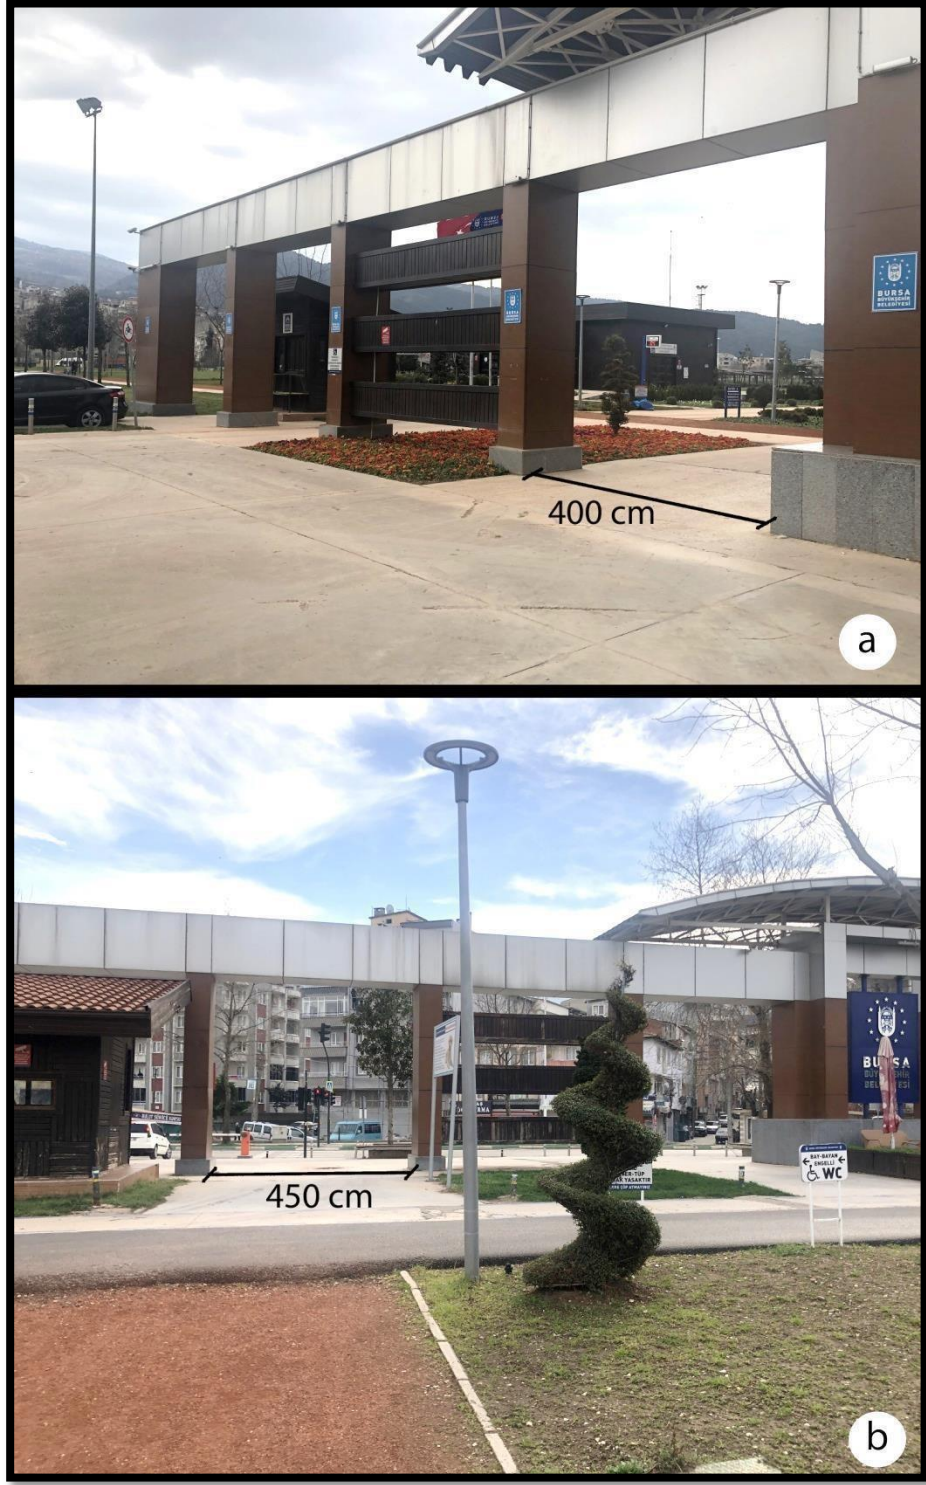
Şekil 4.60. Hüdavendigâr Kent Parkı Girişleri: (a)Dikkaldırım Caddesi yönündeki giriş, (b) Bent Caddesi yönündeki giriş (Büşra AKGÜN PİŞKİN, 2020-Orijinal)

Hüdavendigâr Kent Parkı'na, Eski Orhaneli Yolu yönünde 1, Dikkaldırım Caddesi yönünde 1 ve Bent Caddesi yönünde 2 giriş olmak üzere toplam 4 kapıdan giriş sağlanmaktadır. Parka ulaşım otobüs, özel araç vb. ile rahatlıkla yapılabilmektedir. Park girişlerinin standartlara uygunluğuyla ilgili olarak yapılan değerlendirmeler sonucunda, ölçülen standartlardan % 40,00' inin uygun,% 50,00'sinin kısmen uygun ve %10,00'unun ise uygun olmadığı belirlenmiştir. Park giriş yollarının genişliği 400-450 cm olarak ölçülmüş olup uygun olduğu tespit edilmiştir (Şekil 4.60.). Park içerisinde kılavuz iz bulunmamaktadır. Park Giriş yollarının malzemesi beton ve parke taşı olup nitelik açısından kaygan olmayan bir malzeme olmakla birlikte zemindeki seviye farklılıklarının bulunmasından dolayı özellikle tekerlekli sandalye ve görme engelli kullanıcılar açısından kısıt yaratacağı için kısmen uygun olarak değerlendirilmiştir.

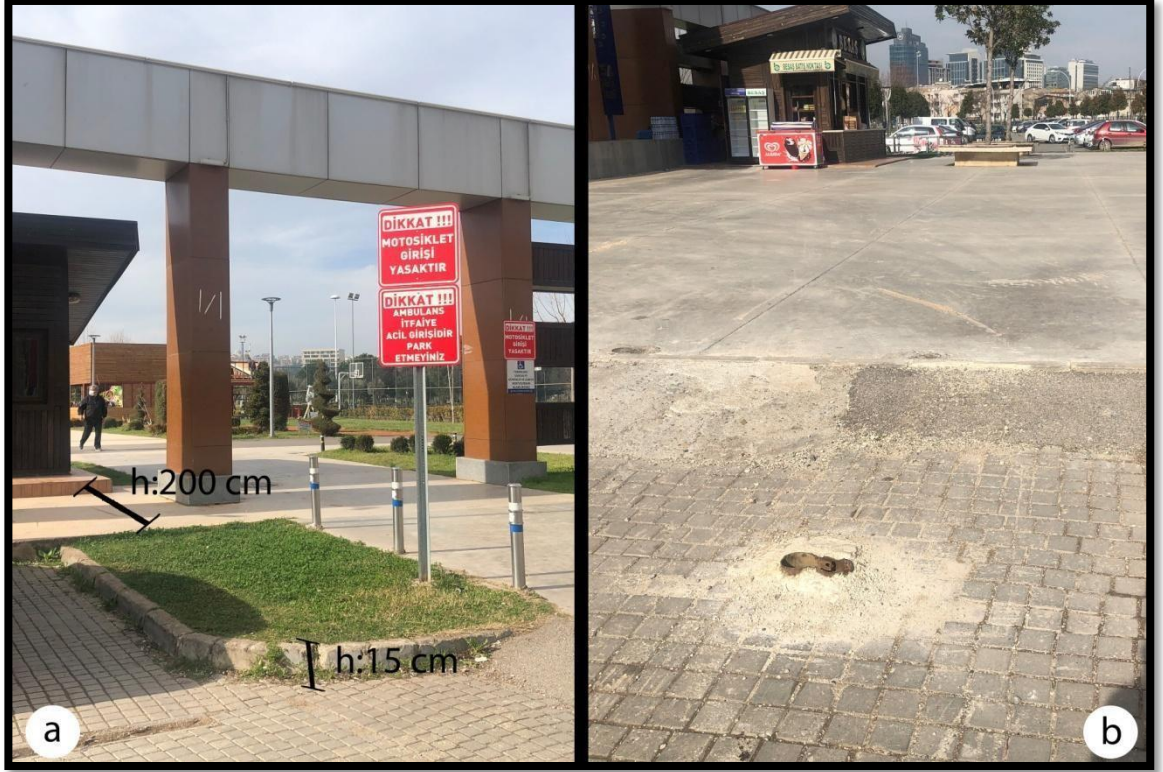
Şekil 4.62. Hüdavendigar Kent Parkı Giriş Kaldırım örneği: (a)Kaldırım ölçüleri, (b)Kaldırım yolunun malzeme niteliği (Büşra AĞÜN PİŞKİN, 2020-Orijinal)

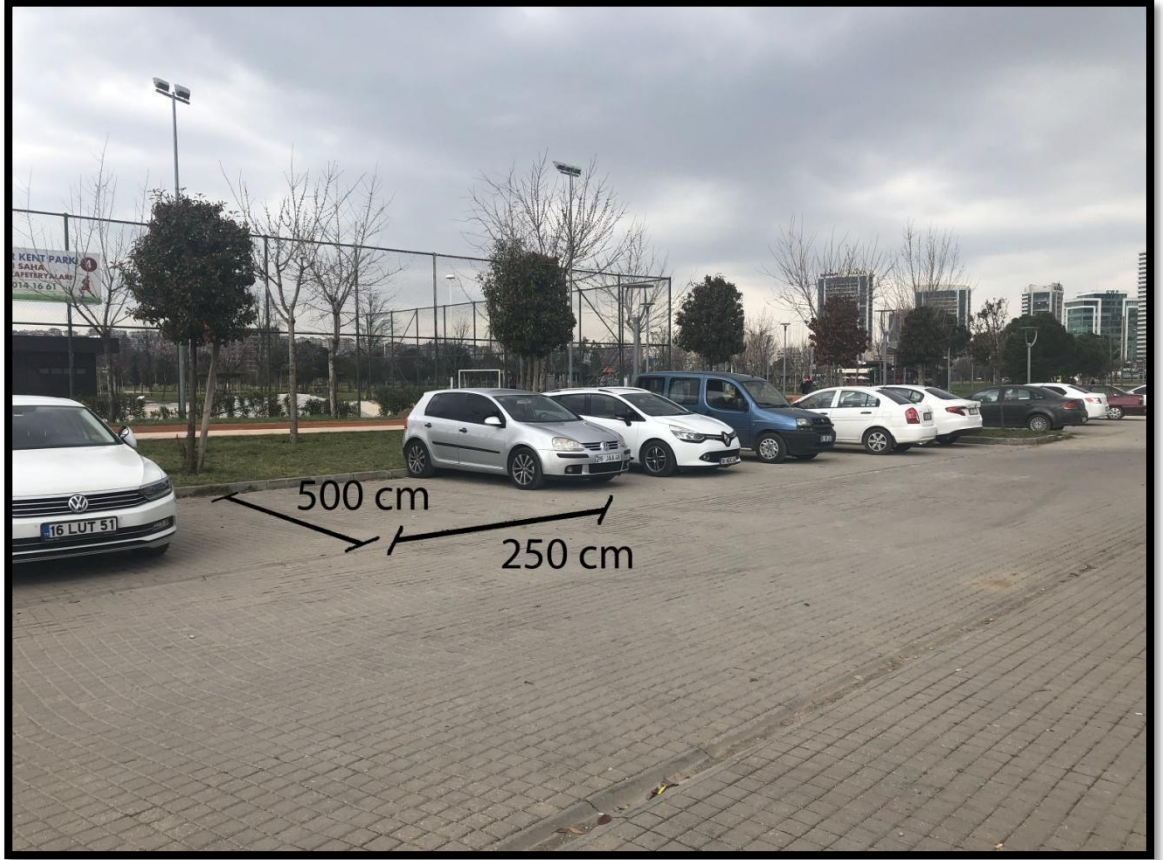
Bununla birlikte park yeri genişliklerinin ve iki park yeri arasındaki mesafe ise tekerlekli sandalye kullanıcıları için uygun olmadığı tespit edilmiştir (Şekil 4.63.). Bazı girişlerde kaldırım rampası bulunmamakla birlikte, kaldırım rampası bulunan yerlerde eğim % 8-10 arasında ve uygun olduğu saptanmıştır. Otoparkta engelli tabelası ve zeminde engelli otopark işareti bulunmamaktadır (Çizelge 4.20.).

Şekil 4.63. Hüdavendigâr Kent Parkı Otopark (Büşra AKGÜN PİŞKİN,2020-Orijinal)

Otoparkların standartlara uygunluğuyla ilgili olarak yapılan deęerlendirmeler sonucunda, ölçülen standartlardan %16,67'sinin uygun, %16,67'sinin kısmen uygun ve %66,67 'sinin uygun olmadığı belirlenmiştir. Hüdavendigar Kent Parkında, Eski Orhaneli Yolu yönünde 1, Dikkaldırım Caddesi yönünde 1 ve Bent Caddesi yönünde 2 adet otopark bulunmaktadır. Otoparklar yaklaşık 300 araçlık olup engelli otoparkı bulunmadığı tespit edilmiştir. Yolcu indirme-bindirme alanlarının giriş bölümüne max. uzaklığı 3000 cm ile uygun olurken min. genişliği 150 cm ve min. uzunluğu 500 cm olarak ölçülmüş olup standartlara uygun olmadıkları görülmüştür.

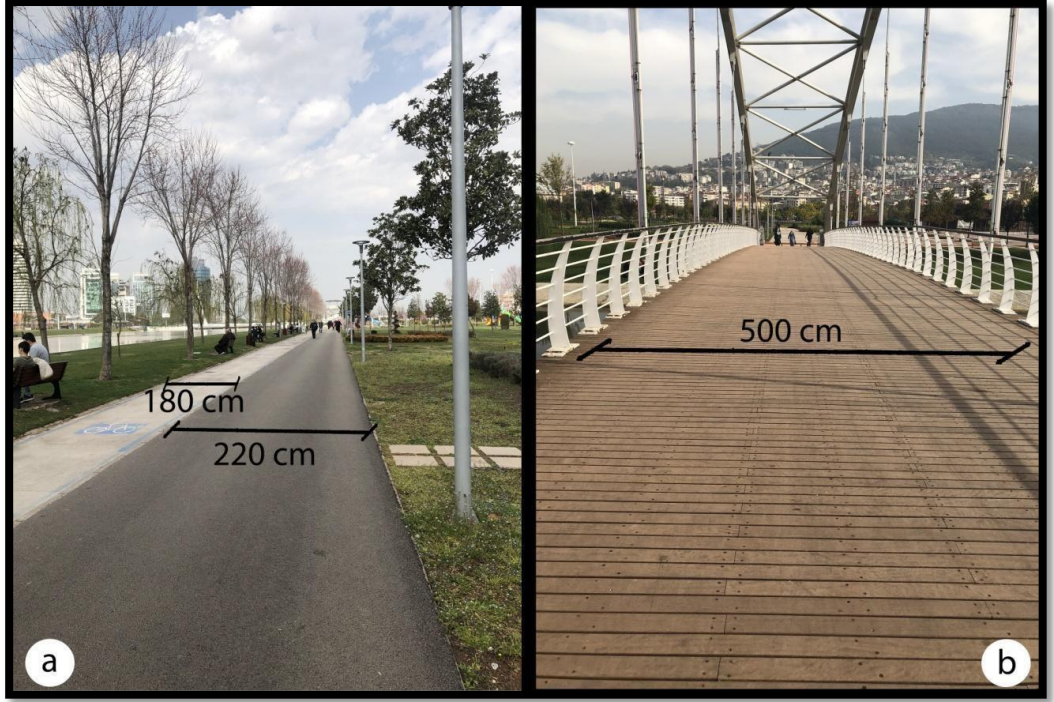
Şekil 4.64. Hüdavendigâr Kent Parkı Yol Sirkülasyonu (a) yürüyüş yolu ve bisiklet yolu, (b) köprü (Büşra AKGÜN PİŞKİN,2020-Orijinal)

Hüdavendigâr Kent Parkı'nda park içi yol sirkülasyonunun standartlara uygunluğuyla ilgili olarak yapılan değerlendirmeler sonucunda, ölçülen standartların %44,44'ünün uygun, %55,56'sının kısmen uygun olduğu tespit edilmiştir. Yol genişlikleri ve çift yönlü geçiş genişlikleri ara yollarda 150 cm ana yollarda 400-500 cm olarak ölçülmüş olup standartlara uygun olduğu görülmüştür (Şekil 4.64.). Yol sirkülasyonu boyunca kılavuz iz bulunmamaktadır ve yollar bazı yerlerde beton bazı yerlerde kilit parke taşı ve mıcırlı yüzey olduğu saptanmıştır (Şekil 4.65.). Beton nitelik açısından kaygan olmayan bir malzeme olmakla birlikte mıcırlı yüzey özellikle tekerlekli sandalye ve görme engelli kullanıcılar açısından kısıt yaratacağı için kısmen uygun olarak değerlendirilmiştir.

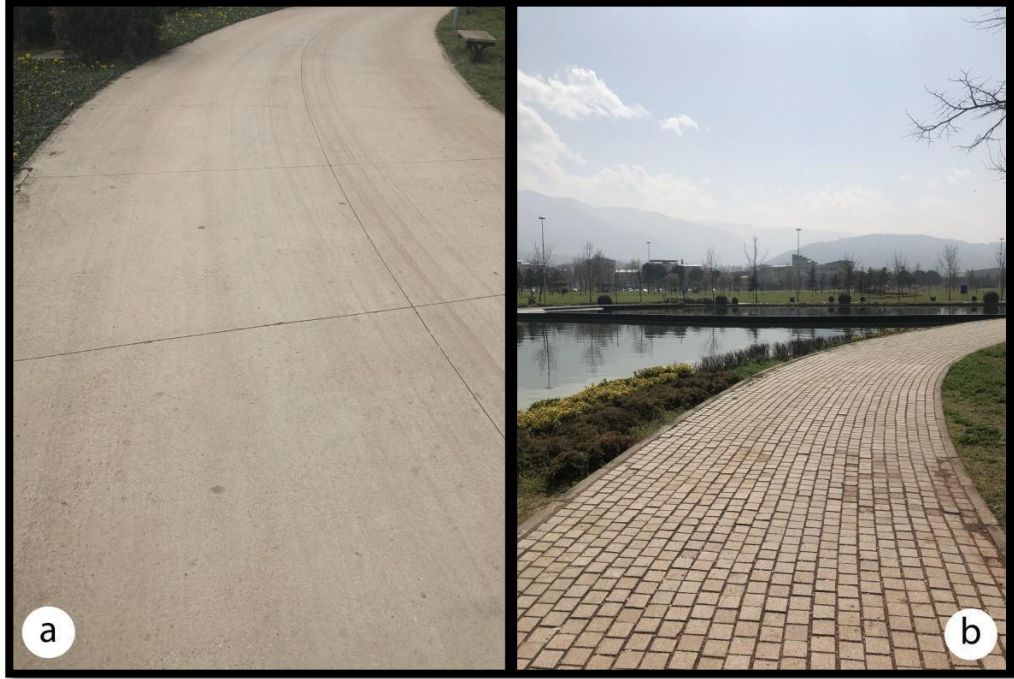
Şekil 4.65. Hüdavendigâr Kent Parkı yolların malzeme niteliği(a) beton, (b)parke taşı (Büşra AKGÜN PİŞKİN,2020-Orijinal)

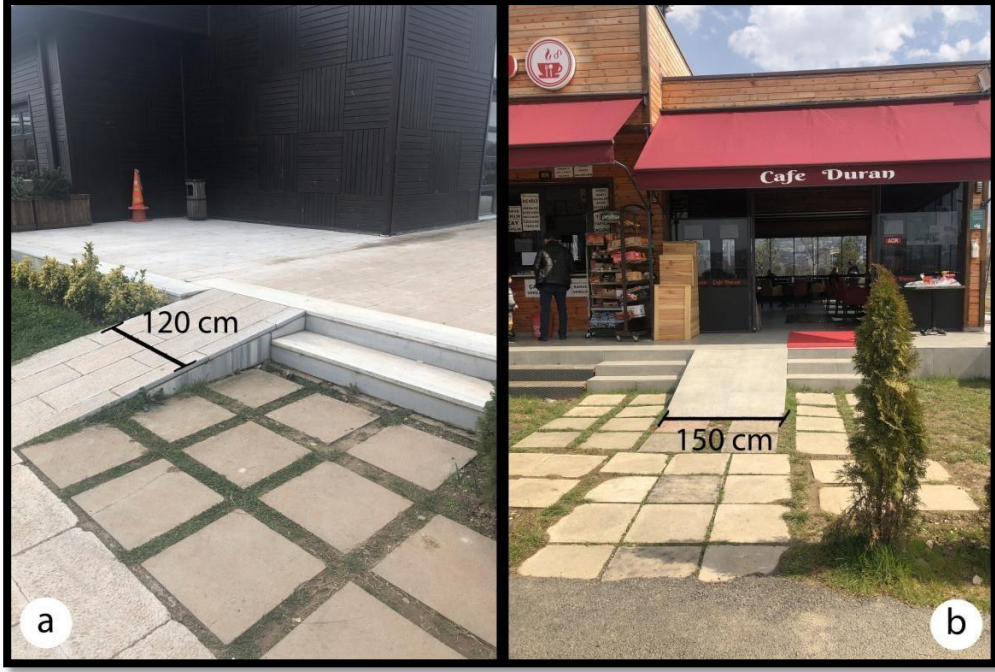
Şekil 4.66. Hüdavendigâr Kent Parkı rampa örnekleri (a) Sanat Ve El Becerileri Uygulama Evi girişi, (b)cafe girişi (Büşra AKGÜN PİŞKİN,2020-Orijinal)

Bununla birlikte yol sirkülasyonunda bulunan rampa genişlikleri 120-150 cm olarak ölçülmüş ve standartlara uygun olduğu belirlenmiştir. Rampa eğimleri bazı yerlerde %6 bazı yerlerde %15 olarak ölçülmüş ve standartlara kısmen uygun oldukları tespit edilmiştir. Rampa kenarında tırabzan, rampa başında ve sonunda uyarı işaretlemesi bulunmadığı görülmüş ve bu durumun engelli kullanıcılar için tehlike yaratabileceği saptanmıştır (Şekil 4.66.). Ayrıca park içerisinde yer alan sanat ve uygulama evi binasına girişte bir merdiven bulunmakta olup bu merdivenin basamak genişlikleri 30-60 cm yüksekliği 15-20 cm olarak ölçülmüş ve standartlara uygun olduğu tespit edilmiştir. Merdivende mermer malzeme kullanılmış pürüzlü ve kaygan malzeme olmamasından dolayı standartlara uygun olmadığı görülmüştür (Çizelge 4.21.) (Şekil4.67.)

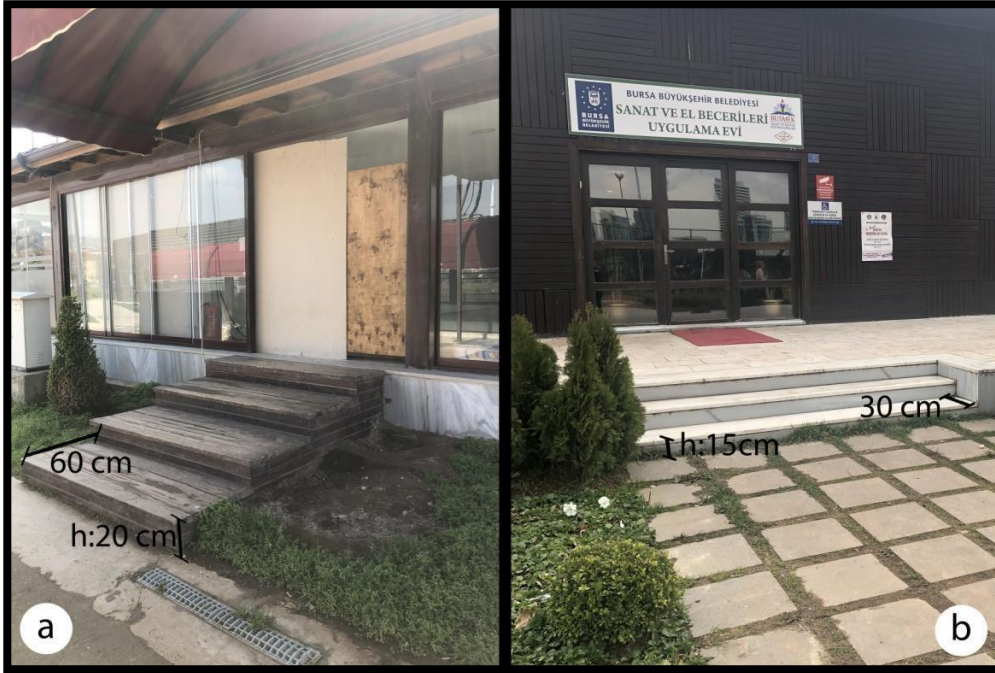
Şekil 4.67. Hüdavendigâr Kent Parkı merdiven örnekleri (a)cafe girişi, (b)Sanat Ve El Becerileri Uygulama Evi girişi (Büşra AKGÜN PİŞKİN,2020-Orijinal)

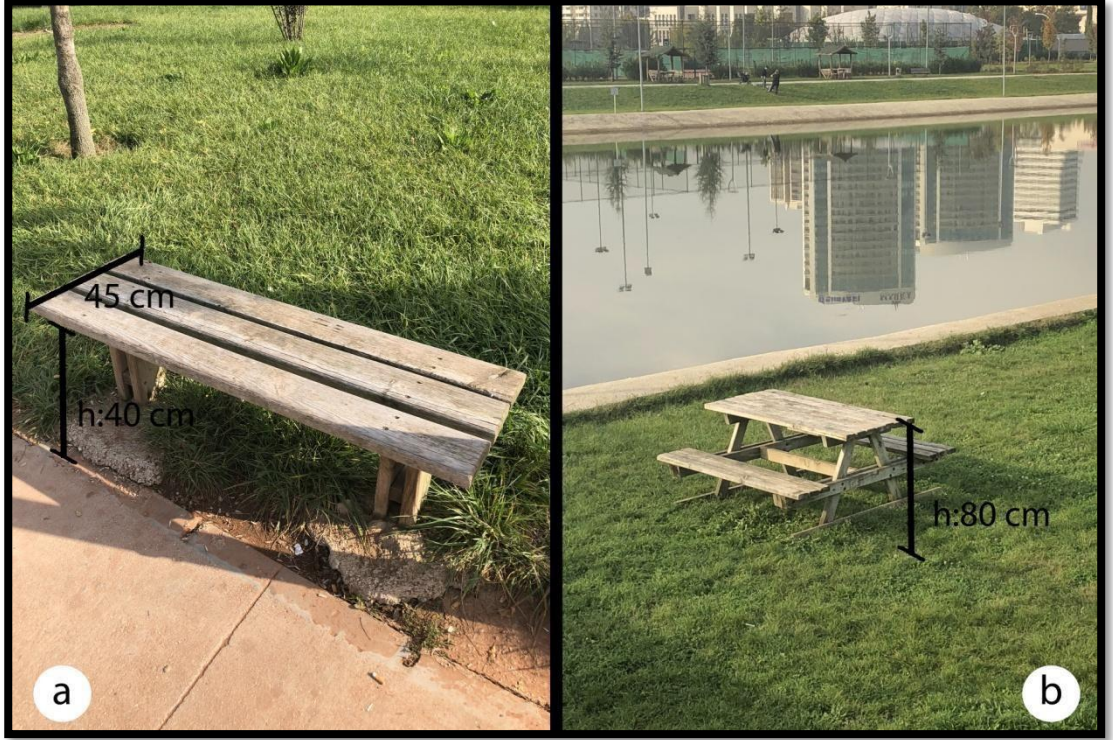
Şekil 4.68. Hüdavendigar Kent Parkı donatı elemanları örnekleri (a) bank, (b) masalı bank (Büşra AKGÜN PİŞKİN,2020-Orijinal)

Hüdavendigâr Kent Parkı'ndaki donatı elemanlarının standartlara uygunluğuyla ilgili olarak yapılan değerlendirmeler sonucunda, ölçülen standartların % 50,00' sinin uygun %16,67'sinin kısmen uygun olduğu ve %33,33'ünün uygun olmadığı tespit edilmiştir. Bankların oturma kısımlarının yerden yüksekliği 40-45 cm ölçülmüş standartlara uygun olduğu belirlenmişken sırt yüksekliği 75-80 cm olarak ölçülmüş bazı banklarda sırt olmadığından standartlara kısmen uygun olduğu tespit edilmiştir. Oturma elemanlarının yanında tekerlekli sandalye kullanan engelliler için gerekli genişlik 100 cm ve üzeri, oturma elemanları arasındaki mesafe 100-150 cm olarak ölçülmüş olup uygun olduğu saptanmıştır. Oturma elemanlarında ahşap malzeme kullanılmış ve standartlara uygun olduğu görülmüştür. Bununla birlikte oturma elemanlarının direkt yol üzerinde konumlandırılmış ve önündeki mesafe 300-400 cm olarak ölçülmüş olup standartlara kısmen uygun olarak değerlendirilmiştir. Parkta bulunan masalı bankların yüksekliği ise 80 cm ile standartlara uygun iken tekerlekli sandalyeli kullanıcılar için yaklaşım alanı 20 cm ile ölçülmüş ve standartlara uygun olmadığı belirlenmiştir (Şekil 4.68.). Çeşmelerde musluk yüksekliği 70 cm ve çeşmelerin yaklaşım alanları 100 cm olarak ölçülmüş olup standartlara uygun olmadıkları görülmüştür. Aydınlatma elemanlarının ise alt açıklıkları 400 cm olarak belirlenmiş ve uygun olduğu görülmüştür (Şekil 4.69.). Diğer yandan çöp kutularının yerden yüksekliği 65-70 cm ile standartlara uygun olmadığı görülürken, çeşmelerin yola uzaklığı 55 cm olarak ölçülmüş, fakat bazıları direkt yol üzerine konumlandırıldığı için standartlara kısmen uygun olarak değerlendirilmiştir (Şekil 4.70.). Yol güzergahı üzerindeki yön ve işaret gösteren levhaların max. yüksekliği 200 cm ile standartlara uygun iken sarkık levha ve reklam tabelalarının min. alt açıklığı 100 cm olarak ölçülmüş olup uygun olmadığı tespit edilmiştir (Şekil 4.71.).

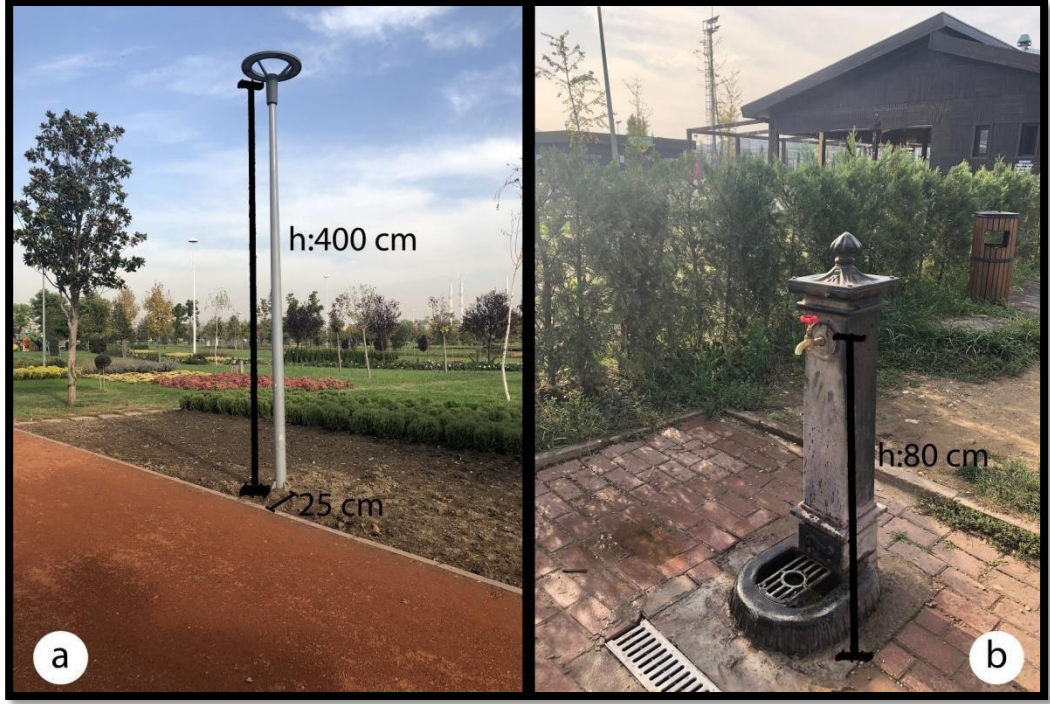
Şekil 4.69. Hüdavendigâr Kent Parkı donatı elemanları örnekleri (a) aydınlatma elemanı (b) masalı bank (Büşra AKGÜN PİŞKİN,2020-Orijinal)

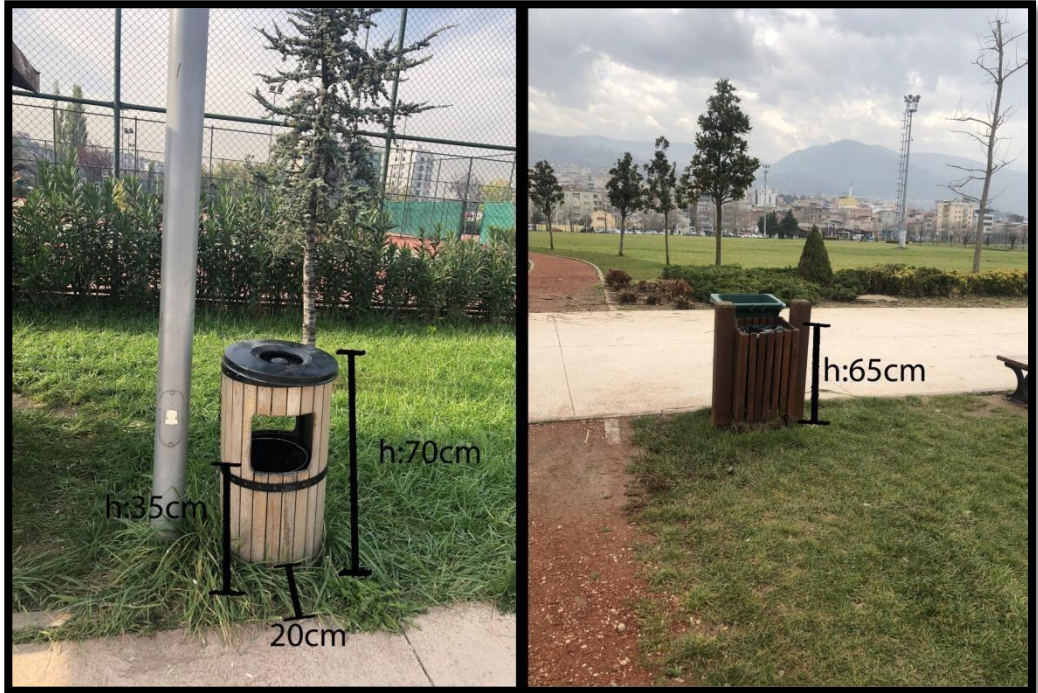
Şekil 4.70. Hüdavendigâr Kent Parkı çöp kutusu örnekleri (Büşra AKGÜN PİŞKİN,2020-Orijinal)

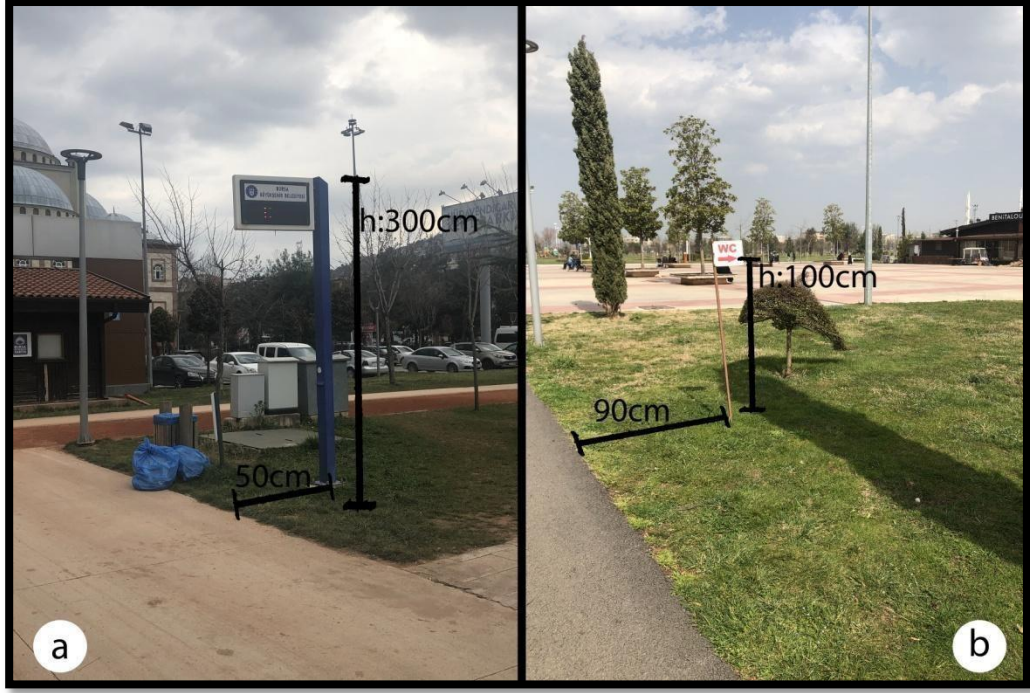
Şekil 4.71. Hüdavendigâr Kent Parkı levha-tabela örnekleri (a) tabela-levha max. yüksekliği, (b)tabela-levha min. alt açıklığı (Büşra AKGÜN PİŞKİN,2020-Orijinal)

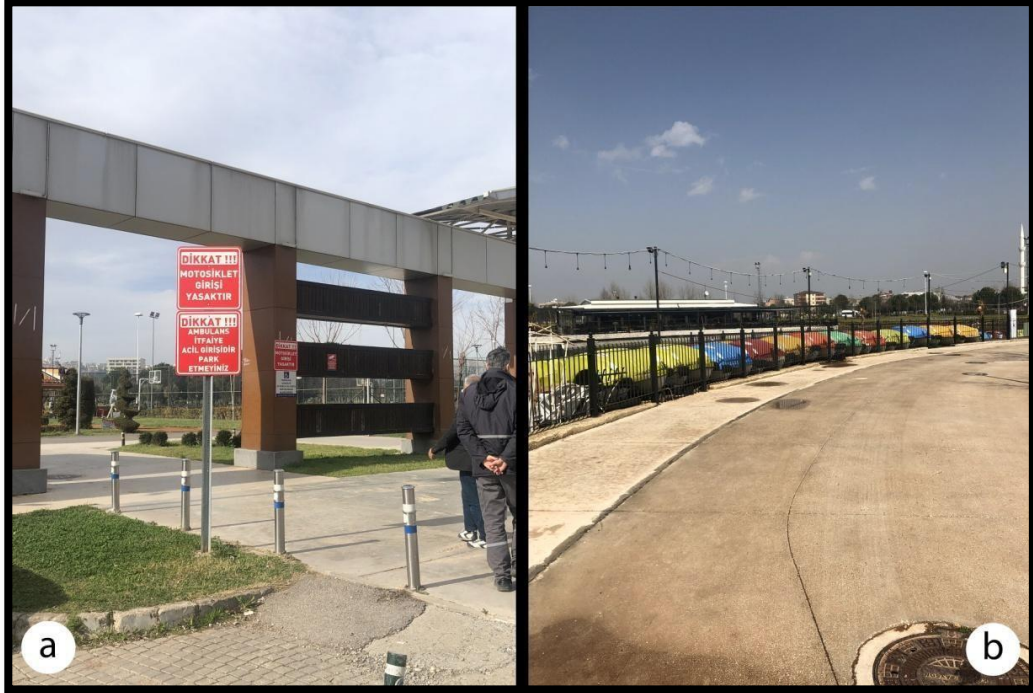
Ayrıca parkta bulunan sınır elemanlarının, demir dubalar ve ferforje korkuluklar şeklinde farklı farklı materyallerden oluştuğu tespit edilmiş olup sınır elemanlarının kaldırım ile yol arasında ve yol ile gölet arasında sınır oluşturmak amaçlı kullanıldığı

belirlenmiştir. Sınır elemanlarını görülebilme açısından özellikle görme engelli kullanıcılar için bir kısıt oluşturabilmektedir. Sınır elemanı önünde herhangi bir ikaz ışığı, levhası vb. bulunmadığı görülmüştür (Şekil 4.72.). Diğer yandan parkta bulunan Wc'ler içerisinde 1 adet engelli Wc bulunmakta olup erişim açısından düz bir giriş bulunduğu ve kolaylıkla erişim mümkün olduğu saptanmıştır (Çizelge 4.22.).

Şekil 4.72. Hüdavendigâr Kent Parkı Sınır Elemanı Örnekleri (a)demir duba,(b) ferforje korkuluk (Büşra AKGÜN PİŞKİN,2020-Orijinal)

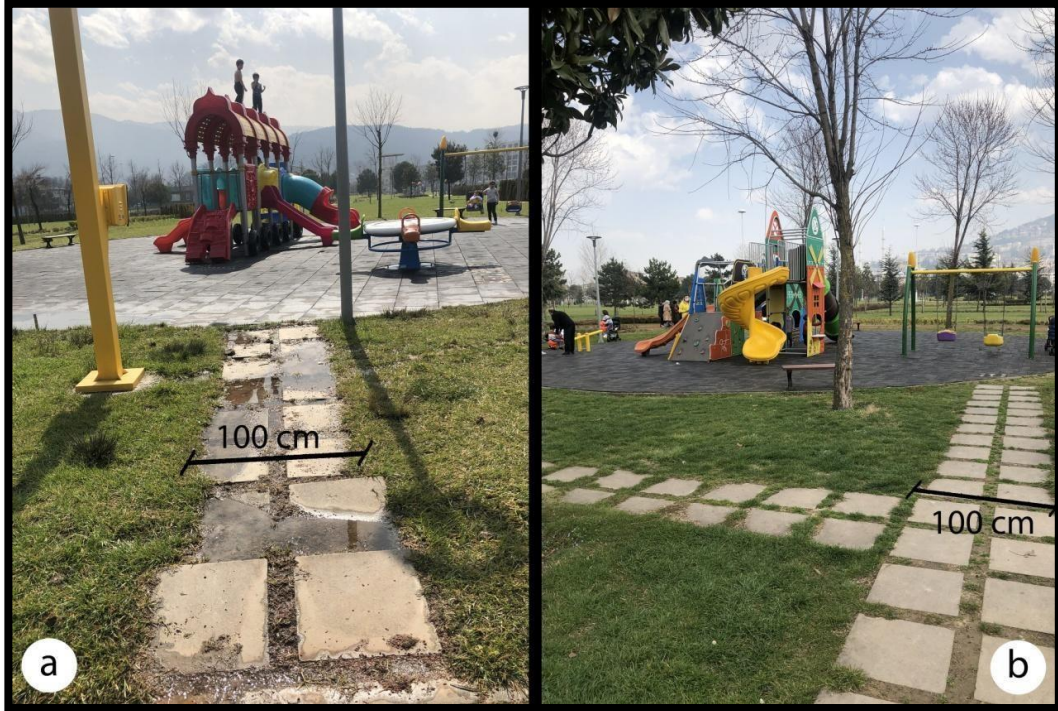
Hüdavendigâr Kent Parkı'nın çocuk oyun ve spor alanlarında yapılan değerlendirmeler sonucunda 4 adet çocuk oyun alanı bulunduğu fakat engelli çocuk oyun alanı bulunmadığı gözlenmiştir. Çocuk oyun alanına girişler düz olarak sağlanmakla birlikte 100 cm olarak ölçülmüş, zemin malzemesi olarak beton ve granit adım taşı kullanılmış olup zemin seviyesinde oluşan hasarlar ve adım taşlarının arasındaki boşlukların engelli bireyler için tehlike oluşturacağı görülmüştür. Çocuk oyun alanlarının zemin malzemesi olarak kauçuk malzeme kullanıldığı tespit edilmiştir. Oyun aletlerinin ise engelli çocuklar için uygun olmadığı saptanmıştır (Şekil 4.73.).

Şekil 4.73. Hüdavendigâr Kent Parkı çocuk oyun alanları (a)deforme olmuş giriş yolu,(b) çocuk oyun alanı adım taşı girişi (Büşra AKGÜN PİŞKİN,2020-Orijinal)

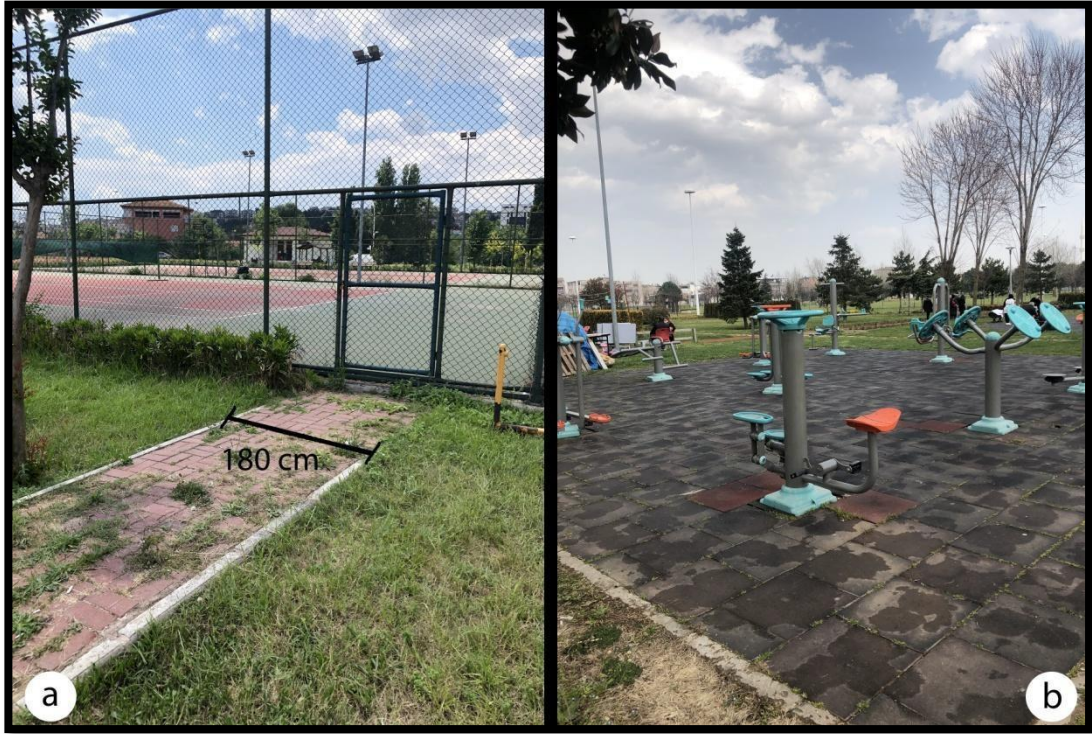
Bununla birlikte park içerisinde 2 adet açık spor alanı, 2 kapalı tenis kortu, 15 adet açık tenis kortu, 7 basketbol sahası, 6 halı sahanın ve 1 tırmanış kulesi yer almaktadır. Spor alanlarına giriş düz bir şekilde sağlanmakta olup yol girişlerinde, adım taşı ve beton malzeme kullanıldığı görülmüş olup bazı yerlerde ise çim alandan giriş yapılabileceği de tespit edilmiştir. Basketbol sahasına girişler hem adım taşı hem de beton bir yoldan yapılmakta olup adım taşı olan kısım engelliler için kısıt oluşturacağı görülmüştür. Tenis sahası yürüyüş yolu üzerinde yer almakta ve beton malzeme kullanıldığı için uygun olduğu belirlenmiştir. Diğer yandan açık spor alanlarına giriş direkt çim alan üzerinden veya adım taşı yolu ile sağlanmakta ve kısıt oluşturacağı tespit edilmiştir. Açık spor alanında bulunan spor aletleri ise engelli kullanıcılar için uygun olmadığı saptanmıştır (Şekil 4.74.).

Şekil 4.74. Hüdavendigâr Kent Parkı spor alanı örnekleri (a) basketbol sahası, (b) açık spor alanı (Büşra AKGÜN PİŞKİN, 2020-Orijinal)

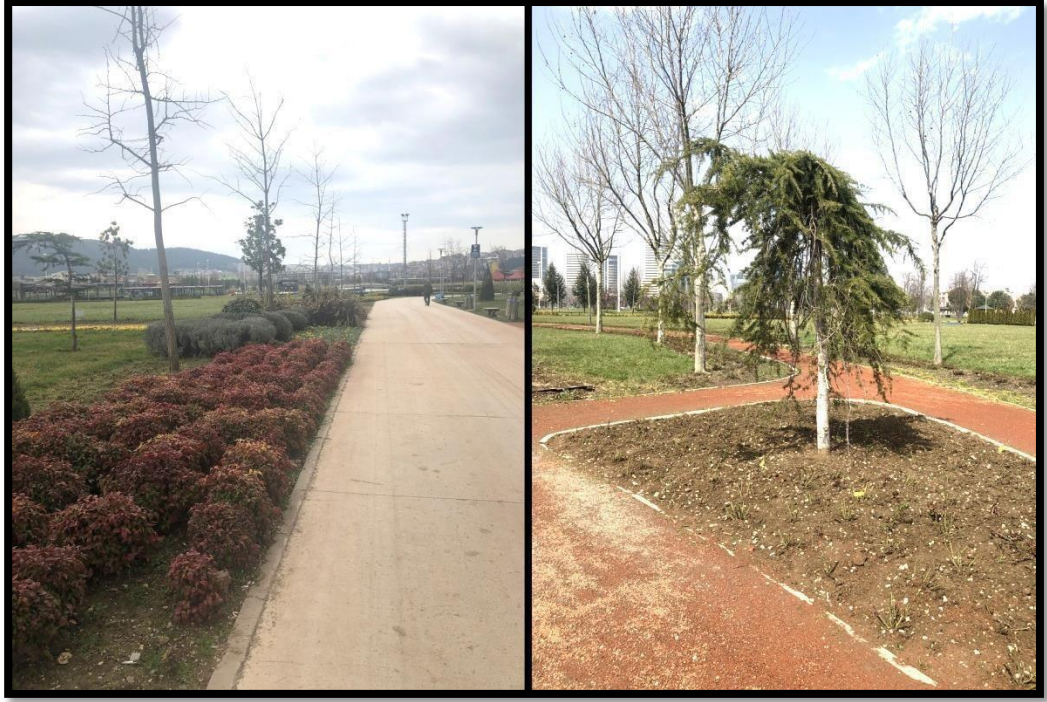
Şekil 4.75. Hüdavendigâr Kent Parkı bitkisel eleman örnekleri (Büşra AKGÜN PİŞKİN,2020-Orijinal)

Hüdavendigâr Kent Parkı'nda bitkisel elemanların standartlara uygunluk durumları değerlendirildiğinde ölçülen standartların %50' sinin uygun % 50' sinin kısmen uygun olduğu tespit edilmiştir. Bitkilerin yola uzaklığı 70-200 cm'ler arasında ölçülmüş olup her yerde farklı farklı ölçülerde olduğundan ve az olan yerlerin engelli bireyler için kısıt yaratacağından kısmen uygun olarak değerlendirilmiştir. Bitkilerin minimum alt açıklığı ise 200-240 cm'ler arasında ölçülmüş ve uygun olduğu görülmüştür (Çizelge 4.24.) (Şekil 4.77.).

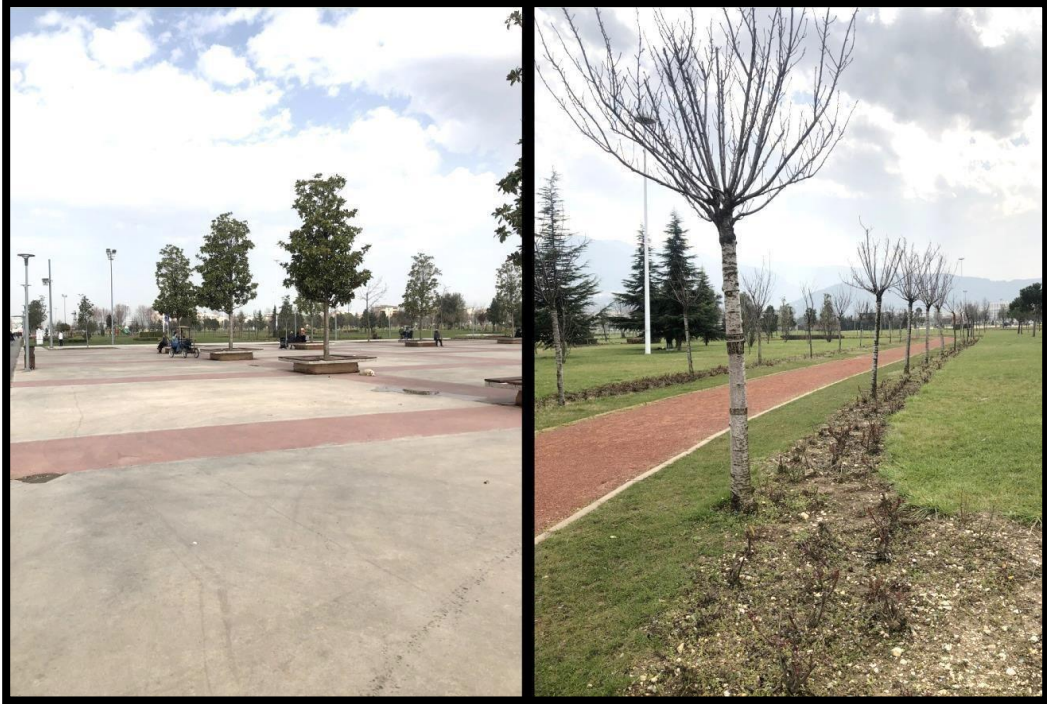
Şekil 4.76. Hüdavendigâr Kent Parkı bitkisel eleman örnekleri (Büşra AKGÜN PİŞKİN,2020-Orijinal)

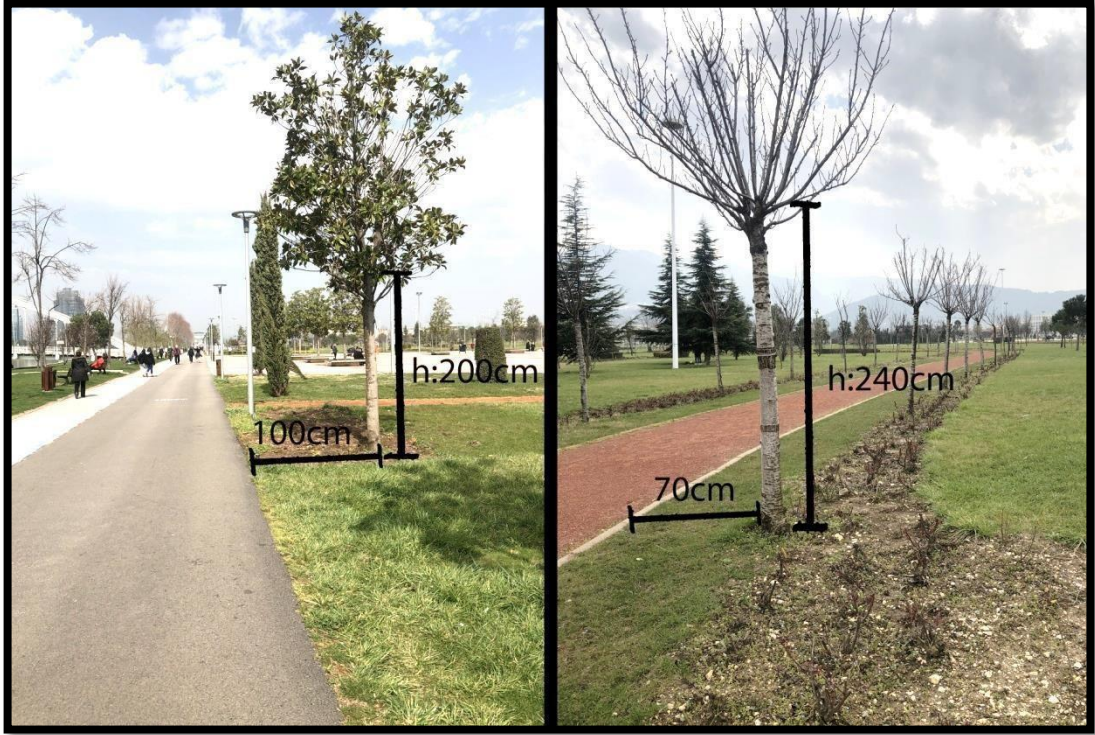
Şekil 4.77. Hüdavendigâr Kent Parkı bitkisel elemanların ölçümleri (Büşra AKGÜN PİŞKİN,2020-Orijinal)
