**YAPI ÜRETİM SÜRECİNDE TUĞLA DIŞ CEPHE  
KAPLAMA SORUNLARI**

YÜKSEK LİSANS TEZİ  
MİMARLIK ANA BİLİM DALI

BURSA-2010

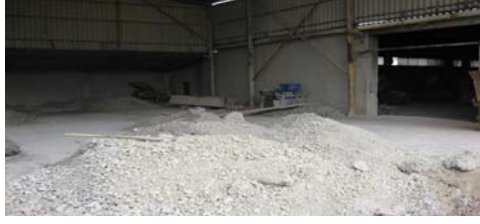
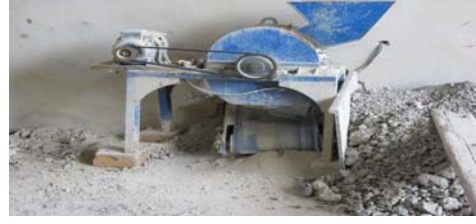
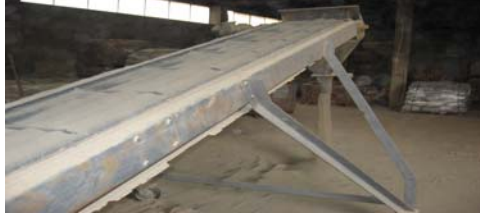
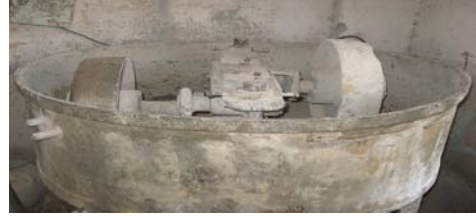
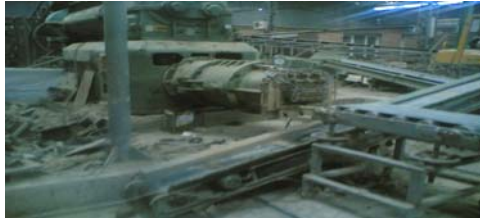
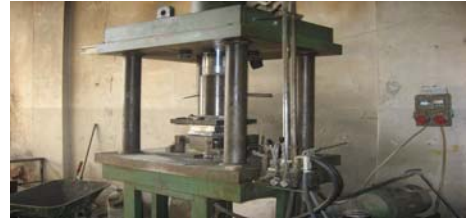
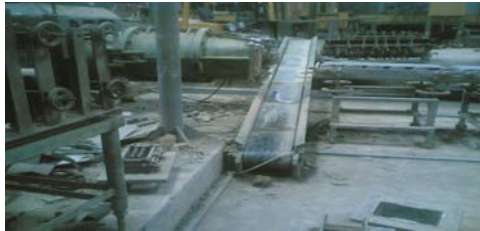
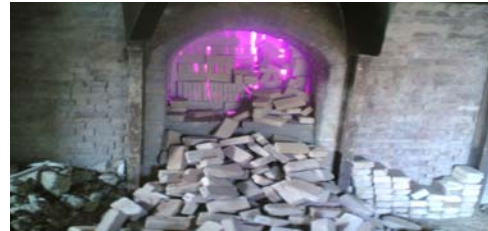
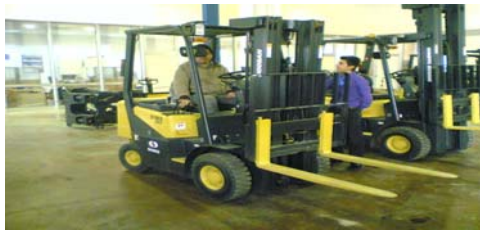
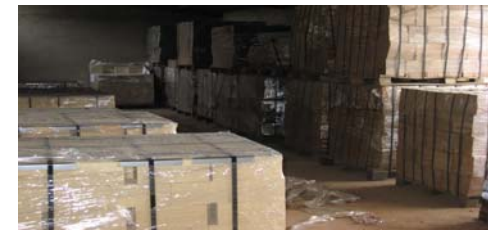
Şekil: 2.5; A) Kilin muhafaza edilmesi, B) Kollergang adı verilen değirmenle kilin homojen haline getirilmesi, C) Kilin eleklerle öğütülmesi, D) Kili hamura dönüştüren mikser, E) Hamurun vakum makinesinde işlenmesi, F) Kil hamurunun preslenerek şekillendirilmesi, G) Bantlı sistemle şekillenen kilin taşıtılması, H) Hamurun pişirilip tuğlaya dönüştürülmesi, J) Tuğlanın taşınması için kullanılan araç, K) Tuğlanın paketlenip stoklanması, Kartal Ateş Tuğla, Pendik, İstanbul, (Tair, G. 2008).

Aşağıdaki Şekil: 2.5.' de fabrikadaki kaplama tuğlasının üretimini adım adım gösterilmektedir (Kartal Ateş Tuğla. Pendik. İstanbul. Tair, G. 2008).

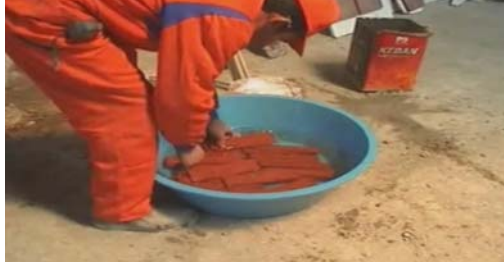
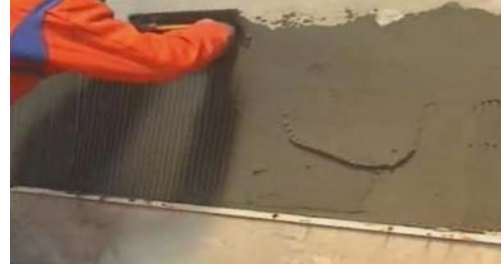
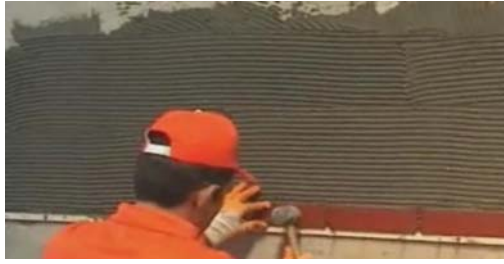
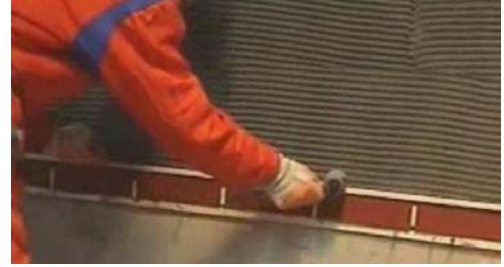
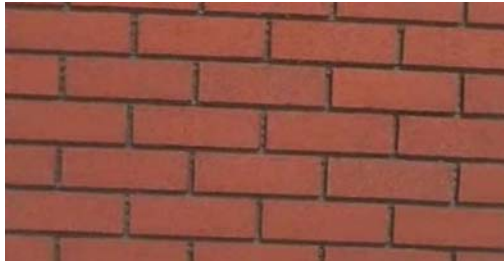
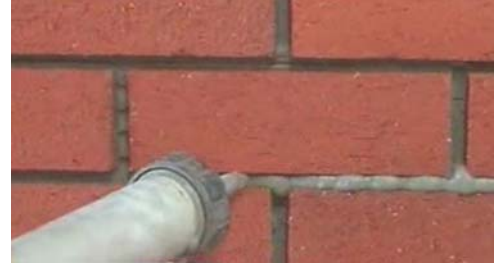
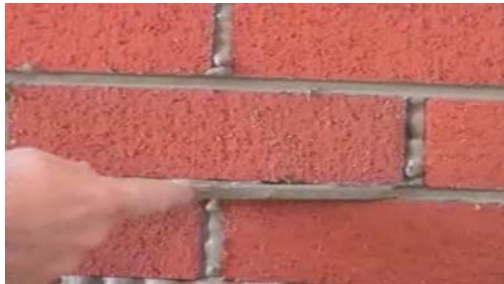
Şekil: Şekil: 2.8; A) Tuğla plakaların ıslatılması, B) Tarakla yüzeyin taranması, C) Tuğla plakaların yerleştirilmesi, D) Derz fugaların oluşturulması, E) Elde edilmiş yüzeyin görünümü, F) Derz fugaların tabancayla doldurulması, G) Derz fugaların şekil verilmesi, H) Tuğla kaplama işleminin bitmiş hali (Albayrak, M. 2008).

Aşağıdaki Şekil: 2.8.' de, klasik kaplama tuğlasının duvara uygulanma aşamaları sırayla gösterilmiştir.

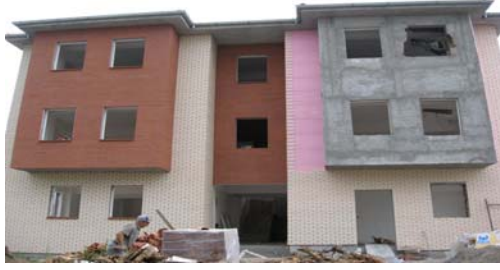
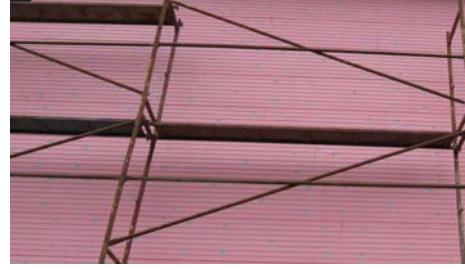
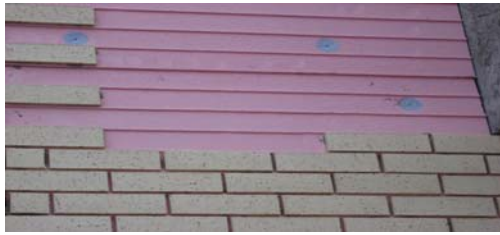
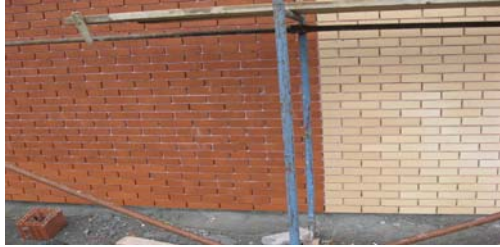
Şekil: 2.10; A) Yüzeyin hazırlanması, B) Isı yalıtım levhaların monte edilmesi, C) Tuğla plakaların yerleştirilmesi, D) Derz fugaların oluşturulması, E) Derz fugaların uygulanması, F) Tuğla kaplama işleminin bitmiş hali “Atıcılar Mahalle Muhtarlığı, Yıldırım, Bursa” (Tair, G. 2009).

Aşağıdaki Şekil: 2.10.' da, ısı yalıtım levhali kaplama tuğlasının duvara uygulanma aşamaları sırayla gösterilmiştir.

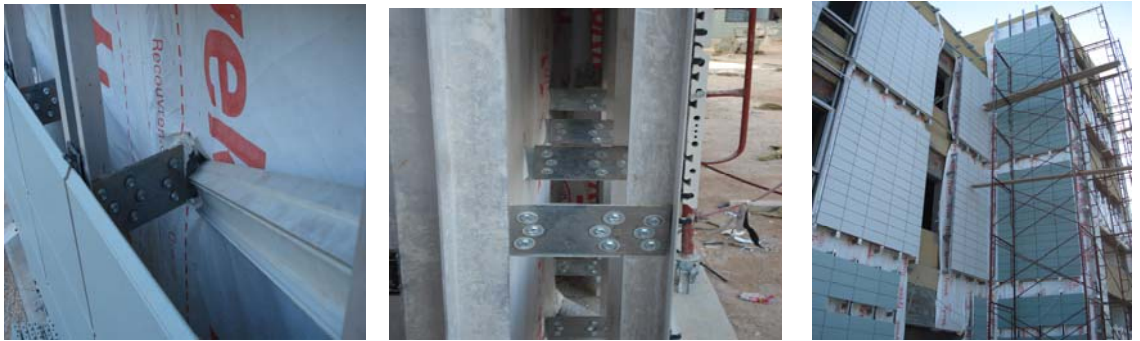
Şekil: 2.14; Düsey sistemin üzerine kaplama plakaların uygulanması “Misurata Hastanesi, Libya, 2008” (Özgür, S. 2008.).

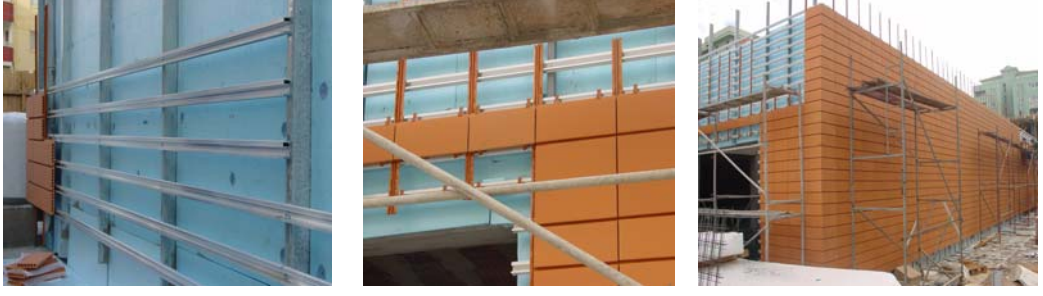
Şekil: 2.16; Yatay sistemin üzerine kaplama plakaların uygulanması “Şaypa Market, Nilüfer, Bursa, 2005” (Özgür, S. 2008).

Ayrıca bu sistemde farklı olarak düşey fuga profilleri kullanılmaktadır. Bu profiller yatay taşıyıcı profillerin üzerine monte edilmektedir. Fuga profillerinin kullanım amaçları hem daha estetik bir görünüm sağlanması, hem de hava koşullarının yapı dış duvarlarına getirdiği olumsuz etkilerin azaltılmasıdır (Şekil: 2.16).

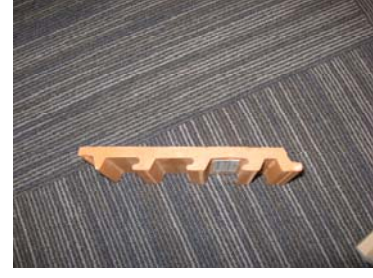
Malzemenin cephe panelleri 150 x 150 mm'den başlayarak, 410 x 1520 mm'e kadar üretilmektedir (Şekil: 2.17). (Anonim, 2008.)

Şekil: 2.17; Tek cidarlı tuğla paneli (Anonim, 2008.)

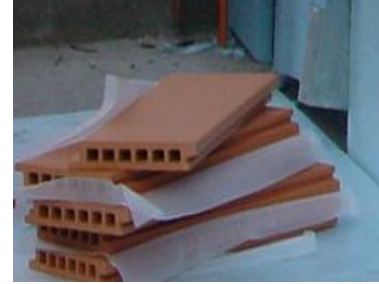
Panellerin ağırlığını azaltmak üzere delikli olarak üretilen çift cidarlı panellerin görünümü aşağıdaki gibidir (Şekil: 2.18). (Anonim, 2008.)

Şekil: 2.18; Çift cidarlı tuğla paneli “Şaypa Market, Nilüfer, Bursa, 2005” (Özgür, S. (Anonim, 2008.) 2008).

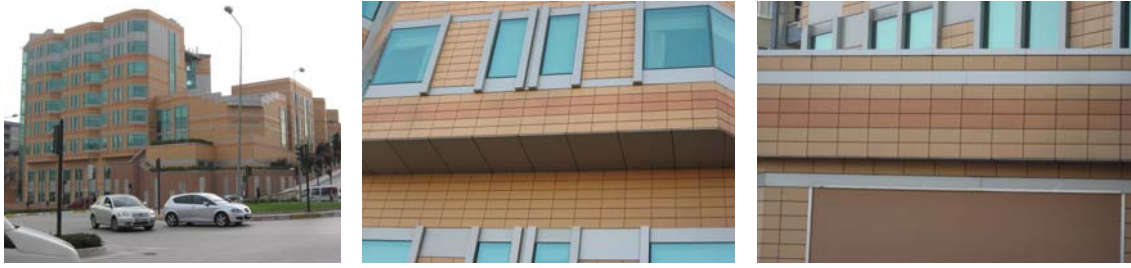
Şekil: 3.2; Cephe tuğlasının yatay yüzeylerinde uygulanmaması “Acıbadem Hastanesi, Nilüfer, Bursa,” (Tair, G. 2008).

Tuğla kaplama malzemesi sert ve kırılğan (sünek olmayan) özelliğe sahip olduğu için cephe yüzeyinde her türlü formu oluşturamamaktadır. Buna bağlı olarak detay çözümlerinde tuğla kaplama malzemesi olarak tek başına kullanılması zayiata ve cephenin su almasına neden olmaktadır. Suya karşı gerekli çözümler sağlanamaması da cephe yüzeyinde beklenmeyen görüntülere ve ömrünün kısalmasına neden olmaktadır.

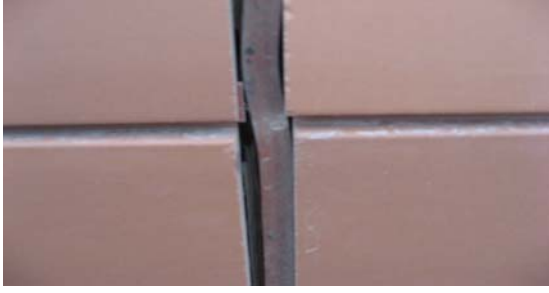
Şekil:3.8T fuga profilin deforme olması“Merinos Kültür Merkezi, Merinos, Bursa”, (Tair, G. 2009).

Ankrajlı yöntemlerle uygulanan cephe tuğla kaplamalarında rüzgar, bulduğu delik ve açıklıklardan içeri girerek akışı bozulmakta, tuğla ile duvar arasında ters basınç yaratmaktadır. Bunun sonucunda da tuğlaların yerinden oynamasına ve düşmesine neden olmaktadır (Şekil: 3.8 ve 3.9), (Yolsal, S. 2003. s. 125).

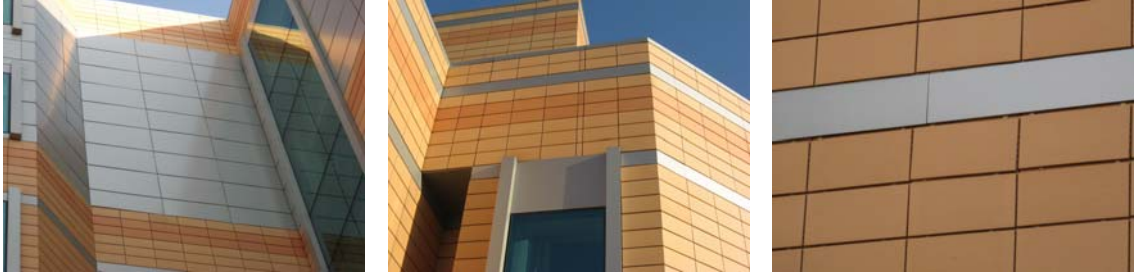
Şekil: 3.11; Tuğla panellerin yanlış boyutlandırılması “Acıbadem Hastanesi, Nilüfer, Bursa”, (Tair, G. 2009).

Şekil: 3.11’ deki fotoğraflarda görüldüğü gibi tuğla plakaların boyutlandırılması doğru yapılmadığından tuğlalar ve beraberinde kullanılan malzeme arasındaki oluşan fugalar birbirini takip etmedikleri için sonuç olarak rahatsız edici görüntüye sebep olmaktadır. Genellikle bu gibi hataların sebebi cephe tasarım çalışmalarında x ve y düzleminde oluşan modül “grit“ sistemin kullanılmamasıdır. Modül sistemin kullanılmamasında da modüler sistemin getirdiği zaman ve maliyet tasarrufu gibi önemli avantajlardan faydalanılmamaktadır.

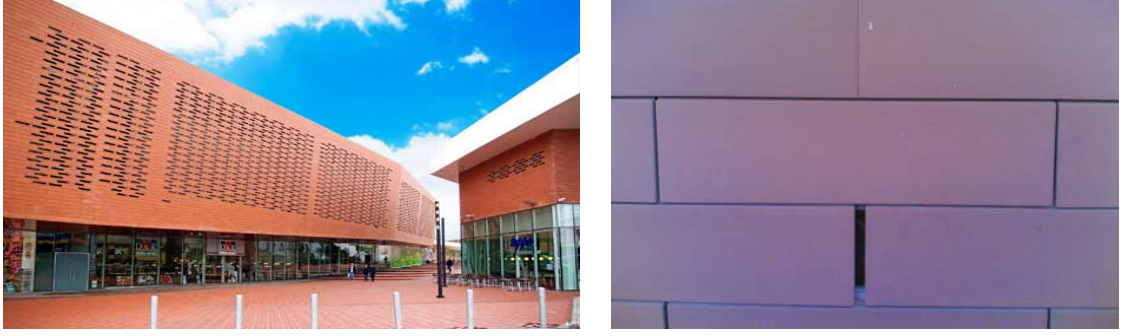
Şekil: 3.13; Fugaların projelendirilmeden uygulanması “İstanbul Tepe Üstü Meydanı Alış-Veriş Merkezi, İstanbul”, (Tair, G. 2009).

Şekil: 3.13’ deki şekillerde tespit edildiği gibi fuga aralıkları projelendirilmediğinden dolayı birbiriyle eşit aralıklı olmadığı görülmektedir.

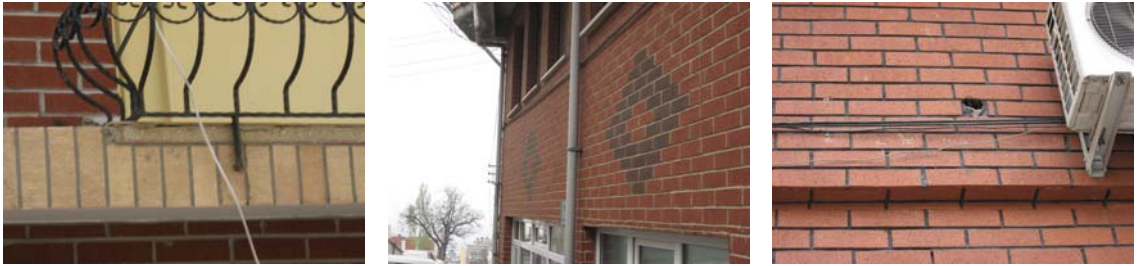
Şekil: 3.14; Derzlerin projelendirilmeden uygulanması “Yeşil Ap., Yıldırım, Bursa”, (Tair, G. 2009).

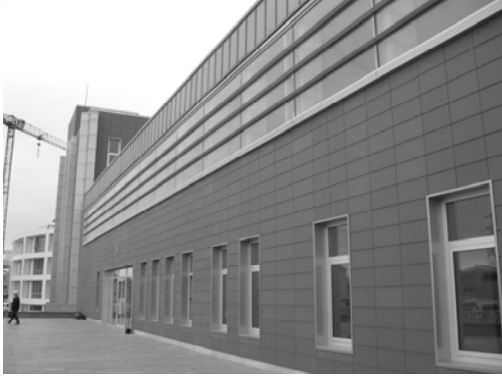
Şekil:3.20; Tuğlada renk uyumsuzluğu, ‘Merinos Kültür Merkezi, Merinos, Bursa’, (Tair, G. 2009).

Aşağıdaki Şekil: 3.20. ve 3.21.’ de tuğla plakalarının renk uyumsuzluğu cephe tasarımına olumsuz olarak yansıdığını göstermektedir.

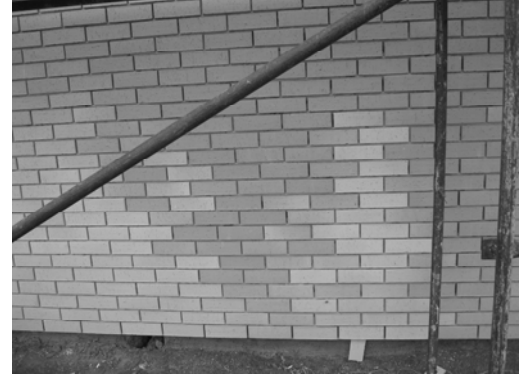
Şekil:3.21; Tuğla plakaların renk uyumsuzluğu ‘Atıcılar Mahalle Konağı, Atıcılar, Bursa’ (Tair, G. 2009).

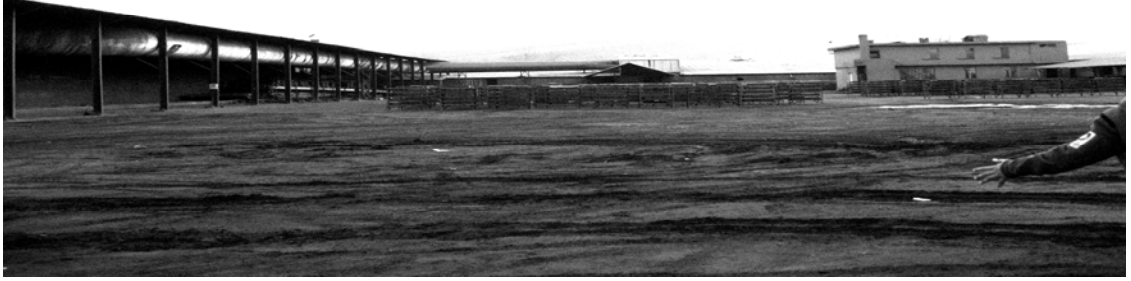
Şekil: 3.24; Tuğla doğal kurutma yönteminin uygulanması “Özbelde Tuğla Fabrikası, Bağdemli, Bursa” (Tair, G. 2009).

Şekil: 3.24’ deki fotoğraftaki gibi doğal kurutmada karşılaşılan problemlerden bir tanesi; havanın koşullarıdır. Bulutlu havalarda tuğla kalıplarının kuruması daha çok zaman alır, bu da siparişlerin zamanında yetişmemesine neden olmaktadır. Ayrıca ani atmosferik değişimlerde dışarıda kurumaya bırakılmış tuğla kalıplarında çatlama oluşmaktadır. Bu yüzden doğal kurutma yöntemi kullanıldığı fabrikalarda yağmurlu havalarda ürünü muhafaza edilebilmesi için üstü kapalı, yanları açık büyük mekanlara ihtiyaç duyulmaktadır. Aksi takdirde yağışlı havalarda üretimin durdurulması gerektirmektedir. Bu gibi sorunlar suni kurutma yönteminin geliştirilmesine sebep olmuştur (Anonim, 2009).

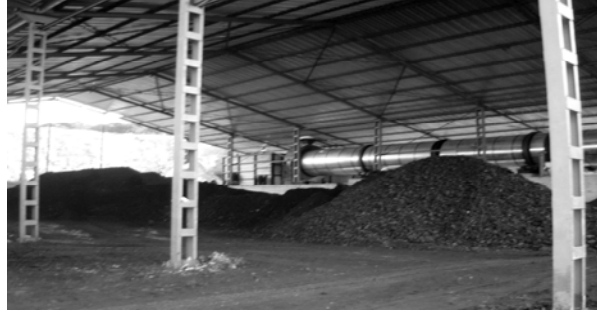
Hamur pişirilme aşamasında olan bir başka problem ise; kullanılacak yakıtın seçimidir. Birçok firmanın dış cephe tuğla üretiminde kömürü yakıt olarak kullanmaktadır (Şekil: 3.26). Bu da çevre kirliliğe neden olmaktadır (Albayrak, M. 2008).

Şekil: 3.26; Tuğla pişirilmesinde kullanılan kömürün depolanması (Albayrak, M. 2008).

Hamur pişirilme aşamasında kullanılan yakıtlar kömür, elektrik ve doğal gazdır. Tuğlanın üretimi çevreye zarar vermemesi ve ekolojik olarak gerçekleşmesi için yakıtlardan doğal gaz veya elektrik tercih edilmelidir. Kömürün tercih edilmesi hava kirliliğe neden olacaktır (Kavas, T. 2008).

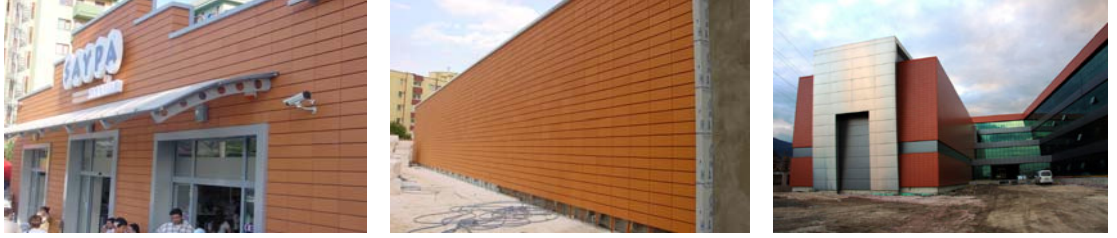
Şekil: 4.1’ deki fotoğraflardaki gibi tuğla dış cephe kaplaması seçiminde bina yüzeyleri düz olmasına dikkat edilmesi gerekmektedir. Böylece detayların daha sade ve elverişli olmasına neden olmaktadır. Köşe birleşim noktalarında ise tuğla plakaların alüminyum kompozit ile birlikte kullanılması cephenin su almasına karşı önlem getirmektedir.

Şekil: 4.1; Cephe kaplama tuğlasının düz yüzeyde uygulanması “Şaypa Market, Nilüfer, Bursa, 2005” (Özgür, S. 2008), “Bursa Akademik Odaları, 2009” (Tair, G. 2009).

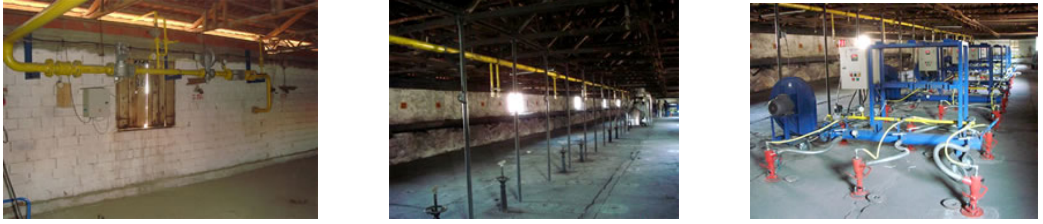
Şekil: 4.2; Hoffman Fırınları İçin Doğalgaz Yakma Sistemi. “Şekerpinar Gebze Kocaeli” (Anonim, 2010), (www.keramik.com.tr).

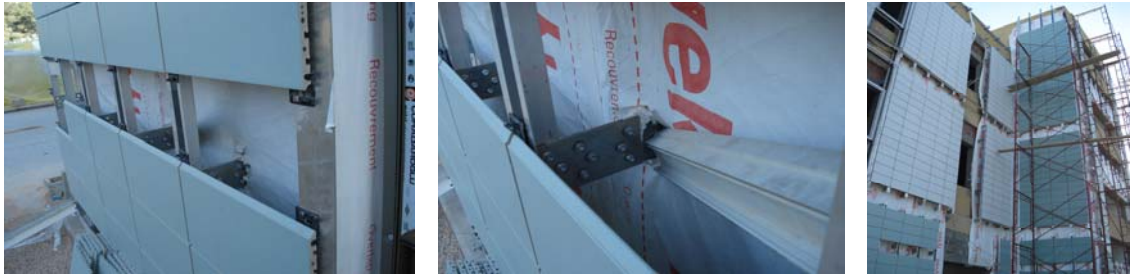
Şekil: 4.3; Rüzgar ve su kesici malzemesinin uygulanması “Misurata Hastanesi, Libya, 2008” (Özgür, S. 2008).

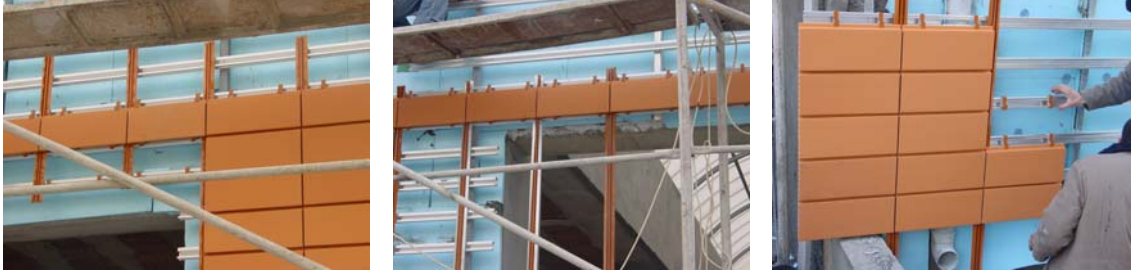
Şekil: 4.4; T fuga profilin uygulanması “Şaypa Market, Nilüfer, Bursa, 2005” (Özgür, S. 2008).

Ayrıca tuğla plakaların arasındaki fugalar minimum detaylandırılması veya T fuga profili tercih edilmesi gerekir (Şekil: 4.4). Böylece bina giydirme cephesi rüzgar almasının minimuma sağlanmış olur.

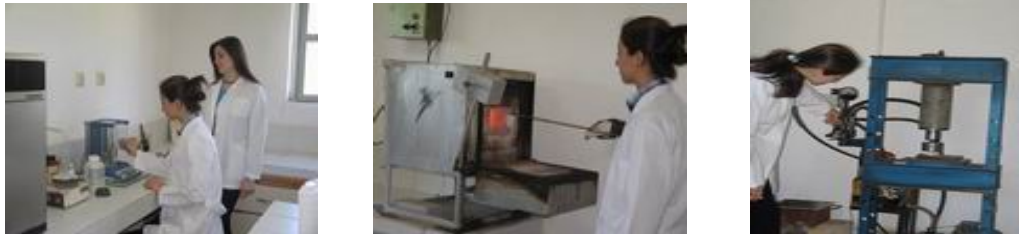
Şekil: 4.10; Laboratuvar ortamında kaplama tuğlasının denetlenmesi (Albayrak, M. 2008).

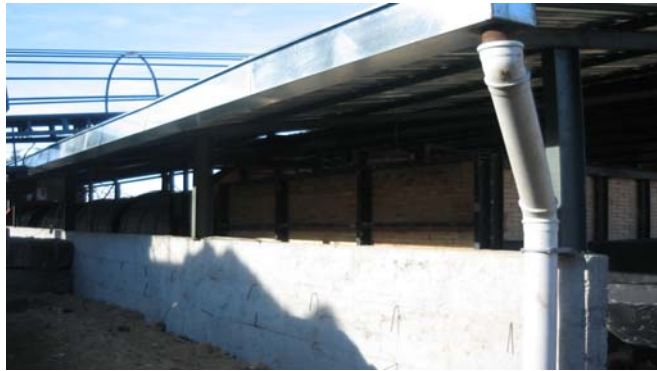
Şekil: 4.11; Suni kurutmada kullanılan kurutma odası (Albayrak, M. 2008).

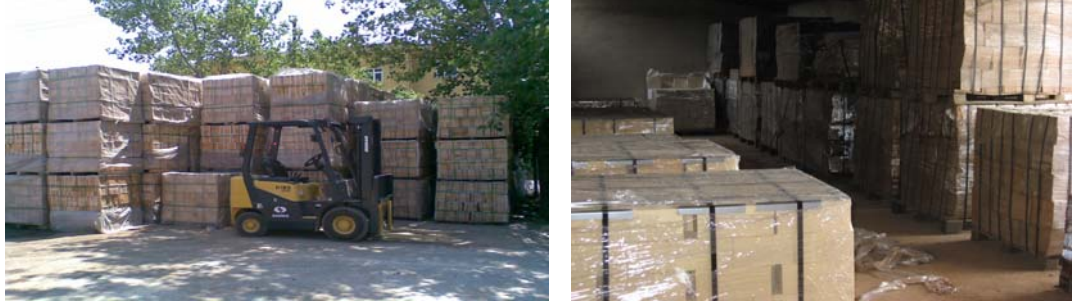
- **Malzeme depolama sevkiyat aşamasındaki sorunlara karşı alınması gereken önlemler:** Dış cephe kaplama tuğlası dekoratif amaçla kullanıldığı için fırından çıkıp soğuduktan sonra paketlenmesi ve dış etmenlerden muhafaza edilmesi çok önemlidir. Bu amaçla ahşap ızgaralar üzerine tuğlalar istiflenip naylon veya mukavva malzemesiyle ambalajlanması gerçekleştirilmektedir (Şekil: 4.12),(Eyvazoğlu, L. 2008).

Şekil: 4.12; Kaplama tuğlasının ambalajlanması ve hava koşullarından muhafaza edilmesi. “Kartal Ateş Tuğla Fabrikası, Pendik, İstanbul, (Eyvazoğlu, L. 2008).

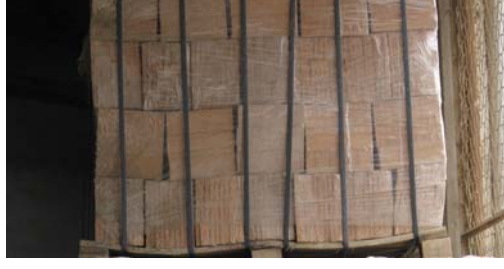
Hazır ürünün zayıflığını engellemek için dikey şekilde istiflenmesi oldukça önemlidir. Stabilité garantisi yönünden en iyi çözüm tuğlaların iki tarafta dayandırılmasıdır (Şekil: 4.13).

Şekil: 4.13; Kaplama tuğlasının iki tarafta dayandırılması. ‘‘Kartal Ateş Tuğla Fabrikası, Pendik, İstanbul, (Eyvazoğlu, L. 2008).

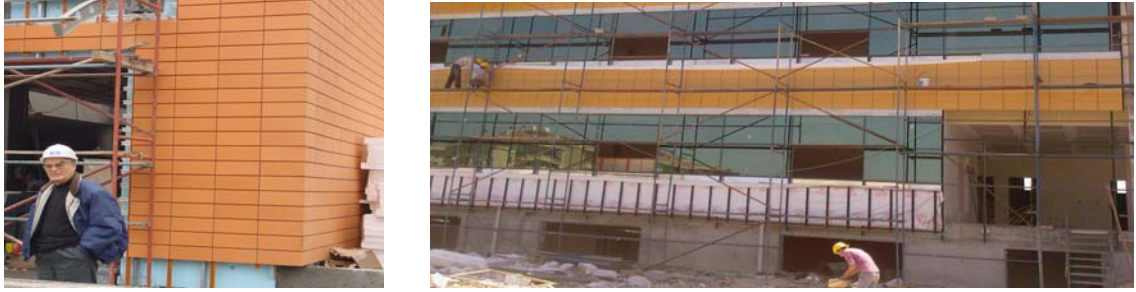
kullanılmasının alışkanlık haline getirilmesi gerekir (Şekil: 4.14). Bu şekilde şantiyede olan kazaların önlenmesi sağlanmış olur.

Şekil: 4.14; Şantiye sahasında işçinin baret kullanması “Şaypa Market, Nilüfer, Bursa, 2005” (Özgür, S. 2008), “Kültür Okulları, Nilüfer, Bursa, 2008” (Özgür, S. 2008).
