**BARAJ İNŞAATI SÜRESİNCE MANSAP ETKİLERİNİN
İNCELENMESİ: BÜYÜKKUMLA BARAJI ÖRNEĞİ**

DOKTORA TEZİ
İNŞAAT MÜHENDİSLİĞİ ANABİLİM DALI

DOWNSTREAM IMPACTS DURING THE DAM CONSTRUCTION: A CASE OF
BUYUKKUMLA DAM

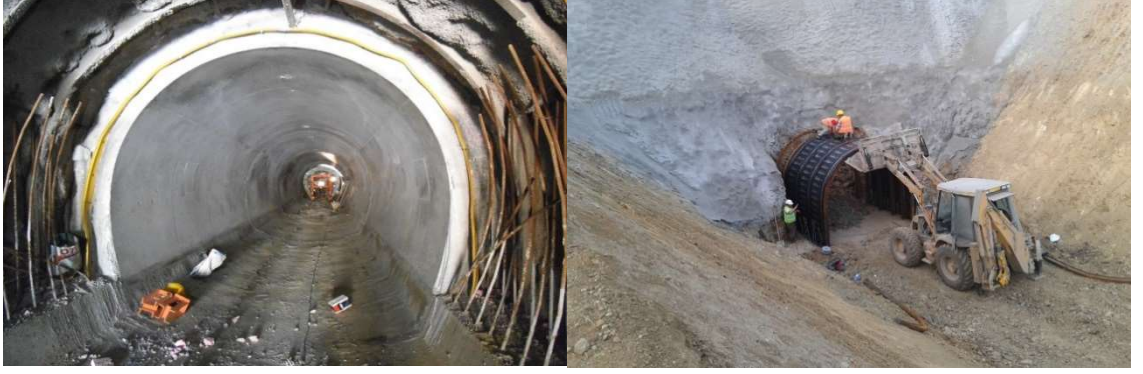
Şekil 3.4. Dipsavak derivasyon tüneli

Derivasyon tüneli inşaatına 05.12.2013 tarihinde başlanılmış ve tünel kesitine ait kazı, betonlama ve enjeksiyon çalışmaları, 2014 yılı sezonunda aralıksız devam etmiştir (Şekil 3.4). Kazı ve beton imalatları sonrasında 2015 yılı ortalarında enjeksiyon işlemleri

tamamlanarak 15.06.2015 tarihinde Büyükkumla deresinin suyu çevrilerek derivasyon sağlanmıştır.

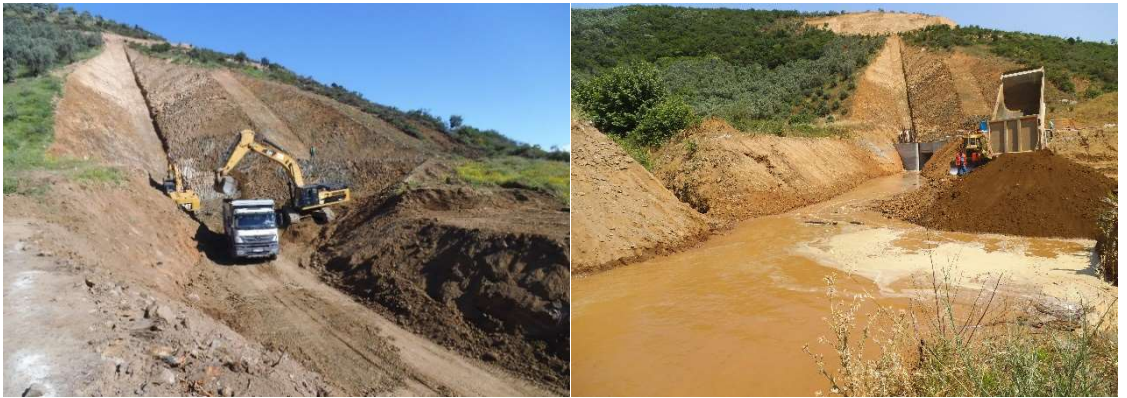
Şekil 3.5. Su alma yapısı temel kazıları

Derivasyon tüneli ile birlikte su alma yapısının oturacağı temel ve şev kazıları yapılmıştır. Bu kazılar şevli bir yüzeyde yapılması sebebiyle tünel giriş ağzına ait imalatlar yapılmadan tamamlanması zorunluluk arz etmektedir. Bu üniteye ait kazı çalışmalarına 20.02.2014 tarihinde başlanılmış ve 2015 yılı içerisinde tamamlanmıştır (Şekil 3.5). Su alma yapısı, tünel giriş ve çıkışlarında bulunan portal yapısı ile üst şevlerinde yaklaşık 66 000 m³ ve tünelde 4 500 m³ olmak üzere toplamda bu iki ünite için 70 000 m³ kazı yapılmıştır. Derivasyon tüneli imatları ile birlikte kısmen baraj gövde şevlerinde ve talveg seviyesine kadar sıyırma kazılarına başlanılmıştır (Şekil 3.6).

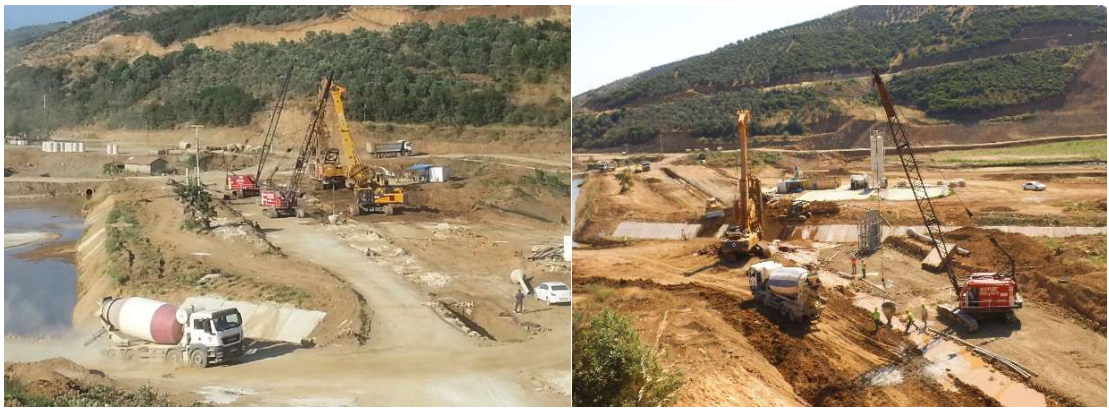
Şekil 3.7. Geçirimsizlik perdesi yapımı

Derivasyon tüneli imalatları ile birlikte yapımı devam eden memba batardosu dolgu imalatlarına 2015 yılında başlanılmış aynı yıl içerisinde tamamlanmıştır. Memba batardosu 10 m kret genişliğine sahip, temelden yüksekliği 6,5 m ve toplam 7 500 m³ dolgu hacmine sahiptir. Mansap batardo dolgusu ise 450 m³ seviyesindedir. Memba ve mansap batardosu inşaatı yapılarak temel kazılarının yüzeysel suların ve dere akışından kaynaklı suların korunarak, kuruda devam etmesi sağlanmıştır. Mansap batardosu inşaatı da memba batardosu ile aynı zamanda tamamlanmıştır. Memba ve Mansap batardoları hızlıca yapılarak geçirimsizlik perdesi için platform güzergahı da hazır hale getirilmiştir. Memba ve mansap batardoları için toplam 8 000 m³ kazı yapılmıştır. Bu imalatlardan sonra 15.04.2015 tarihinde imalatına başlanılan toplam 11 600 m²'lik geçirimsiz perde yapılarak yer altı suyu akışından baraj temel kazılarının etkilenmemesi sağlanmıştır (Şekil 3.7).

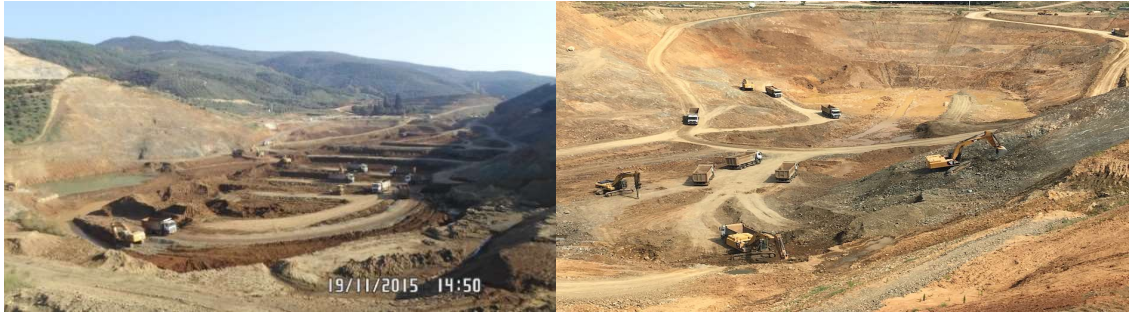
Şekil 3.8. Baraj gövdesi temel kazıları

Baraj gövdesinin oturacağı alana ait sıyırma kazılarına 2014 yılı sonlarında başlanılmış ve bu dönemde 65 000 m³ sıyırma kazısı yapılmıştır. Ancak, temel kazıları yoğun olarak

2015 yılında yapılmış ve 2016 yılı temmuz ayı sonuna kadar bitirilmiştir (Şekil 3.8). Bu dönemde toplam 1 849 266,44 m³'lük gövde sıyırma ve temel kazısı inşaatı yapılmıştır. Baraj temel kazıları, sıyırma kazılarından bağımsız olarak yürütülen dolusavak kazılarına ait 1. kademe ve palye kazılarına 26.10.2013 tarihinde başlanılmış ve 2014 yılında tamamlanmıştır. Bu üniteye ait toplam kazılar 89 762,58 m³ olarak tespit edilmiştir. Baraj gövde dolgusu öncesinde baraj ünitelerine ait kazı işlemleri 2016 yılı çalışma sezonu başlangıcına kadar büyük oranda tamamlanmış olup sadece dolusavak 2. kademe kazıları kalmıştır. Ayrıca, baraj gövde dolgusunu teşkil etmek için kullanılacak olan kaya dolgu imalatlarının elde edilmesi için kaya ocağında sıyırma ve patlatma işlemleri ile birlikte kazı imalatları da devam etmiştir (Şekil 3.9).

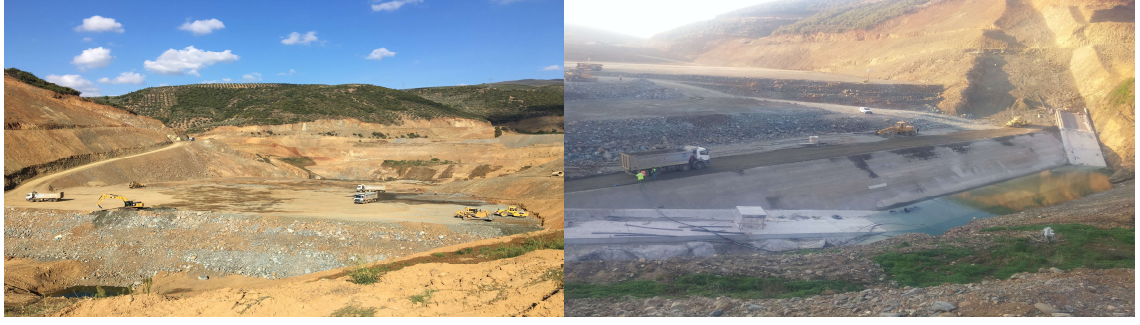
Şekil 3.11. Baraj gövdesi topuk plağı betonu ve gövde dolgusunun yapımı

Gövde dolgusuna fiili olarak (Şekil 3.9.b) başlama tarihi 07.08.2016 olup dolgu işlemleri öncesinde kaya ocağında hazırlık çalışmaları kapsamında sıyırma ve kaya temini için patlatma ve sökme kazıları yapılmıştır. 2016 yılında baraj gövde dolgusu teşkiline ağırlık verilmiş olup sadece 2016 yılı sonunda 7,00 m kotuna ulaşılarak toplam 617 000 m³ baraj gövde dolgusu yapılmıştır. Barajın gövde dolguları Şekil 3.10'da görüldüğü gibi farklı

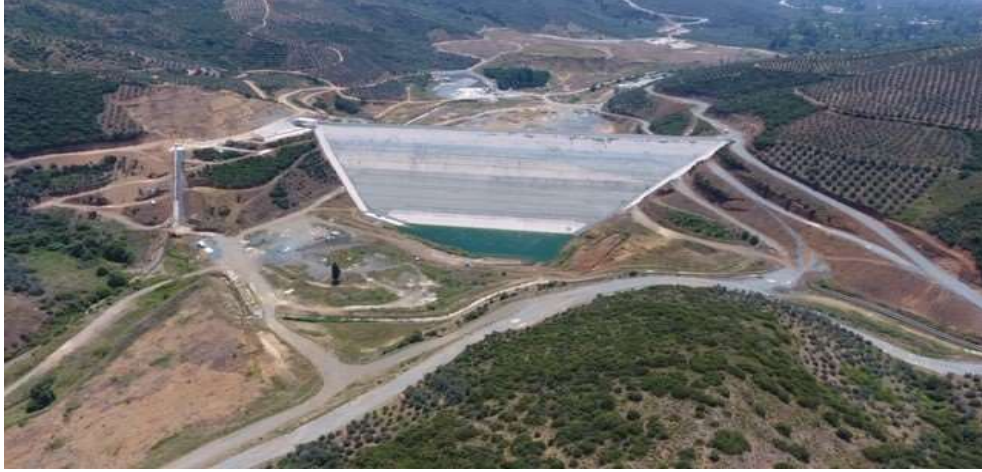
Şekil 3.12. Baraj gövdesi ve diğer ünitelerinin tamamlanmış son durumu

Baraj gövdesi ve baraja bağlı diğer ünitelerin yapım dönemi olan 2013 yılı başları ile 2018 yılı sonuna kadar Çizelge 3.2’den de anlaşılacağı üzere toplamda 4 703 810 m³ gibi yüksek bir oranda kazı ve dolgu hareketi yaşanmıştır. Bu işlemlerin tamamı söz konusu barajın yapımı için tasarlanmış ve işin tekniği gereğince yapılması zorunlu olan imalat miktarlarıdır. Büyükkumla Barajı gövde dolguları fiili olarak Nisan 2018 yılında tamamlanmış olup 2018 yılı sonuna kadar bordür betonu ve diğer ünitelerde eksik olan beton imalatlar tamamlanarak sadece önyüzü beton plak yüzey imatları kalmıştır. Gövde dolgusunda yaşanacak olan oturmanın gerçekleşmesi için belirli bir süre beklenilmesi önyüzü beton plağın zarar görmeden yapılması için önem arz etmektedir. Barajın gövde dolgusu tamamlandıktan sonra elde edilen görüntü Şekil 3.12’de verilmiştir.

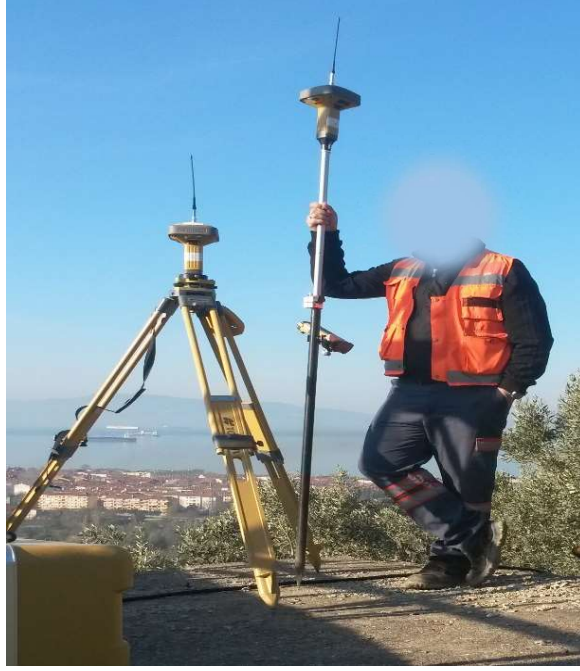
Şekil 3.13. Sabit uydu alıcısı anten ile gezici mobil antenli GPS

Büyükkuşla Barajı'nın yapıldığı Büyükkuşla Deresi yatağında boykesit ve en kesitlerin ölçümü; baraj mansap batardosundan başlayıp Gemlik Körfezi'ne deniz kıyısı ve denize giriş ağzına kadar farklı zaman dilimlerinde yapılmıştır. Ölçümlerde iki farklı yöntem uygulanmıştır. Arazinin açık bitki örtüsünün az olduğu yerlerde uydu teknolojisi GNSS (Küresel Navigasyon Uydu Sistemi) ve sık ağaçlık alanlarda ise yersel yöntemlerle ölçümler yapılmıştır. GNSS; piyasada bilinen adı ile GPS yöntemi ile yapılan ölçümlerde Topcon marka GR-5 model anten kullanılmıştır. GPS ile elde edilen konum verilerinin hassasiyetini artırmak için RTK (Gerçek Zamanlı Kinematik) ölçü sistemi kullanılmış, sık ağaçlık bölgelerde ise yine Topcon marka ES-107 model elektronik takometre ile ölçümler yapılmıştır. Topoğrafik ölçümlerde uygulanan her iki metot için kullanılan cihazlar ve bu cihazların çalışma yöntemleri farklı olmasına rağmen elde edilecek sonuçlar aynıdır. Bu metot için kullanılan ve önceden sabit kesin koordinatları bilinen noktalara ait veriler başta Harita Genel Komutanlığı olmak üzere haritacılık çalışmaları yapan kurumların tesis ettiği sabit yer kontrol noktaları olan poligonlar ve nirengilerden yararlanılmaktadır. Bu sistemde sabit anten ile gezici antenin iletişimi radyo frekansı sayesinde olmakta ve radyo frekansının ulaştığı en uzak alana kadar her bir noktada ölçüm yapılabilmektedir (Şekil 3.13). Ölçülen her bir noktanın koordinatı gezici anten üzerine bağlı el ünitesine kaydedilmektedir. Bu topoğrafik ölçüm metodu hem hızlı hem de daha doğru sonuçlar vermektedir (Kahveci ve Yıldız, 2016). Ancak, ağaçlık alanlar ve bitki örtüsünün sık olduğu bölgelerde radyo frekansı erişimi yeterli olsa bile uydular ile iletişim

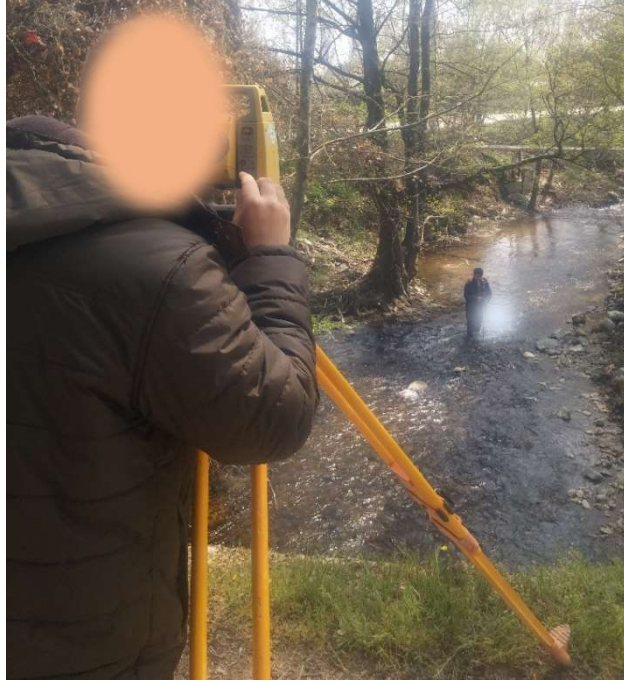
Şekil 3.14. Elektronik takometre ve reflektör cihazları ile koordinat alımı

yeterli olmayabilir. Bu sebeple, bitki örtüsünün yoğun olduğu özellikle ağaçlık alanlarda yersel yöntemlerle ölçümler yapılmaktadır. Bu ölçümlerde elektronik takometre adı verilen optik cihazlar kullanılmaktadır. Bu çalışmada da, bu cihazdan bazı kritik noktalar için yararlanılmıştır. Bu cihaz sabit nokta üzerinde olan elektronik takometre ile gezici alet olan ve koordinatlarının belirlenmesi istenilen nokta üzerine tutulan reflektör arasında lazer ışını yardımı ile noktasal pozisyonun belirlenmesi esasına dayanmaktadır. Burada kullanılan reflektör gezici olup bir jalon üzerine monte edilen prizmadan ibarettir. Bu ölçüm yönteminde kesinlikle reflektör ile elektronik takometre birbirini görmek zorunda olup reflektörün bulunduğu her bir noktaya ait veriler ana sabit cihaz tarafından ölçülerek kayıt altına alınmaktadır (Şekil 3.14).

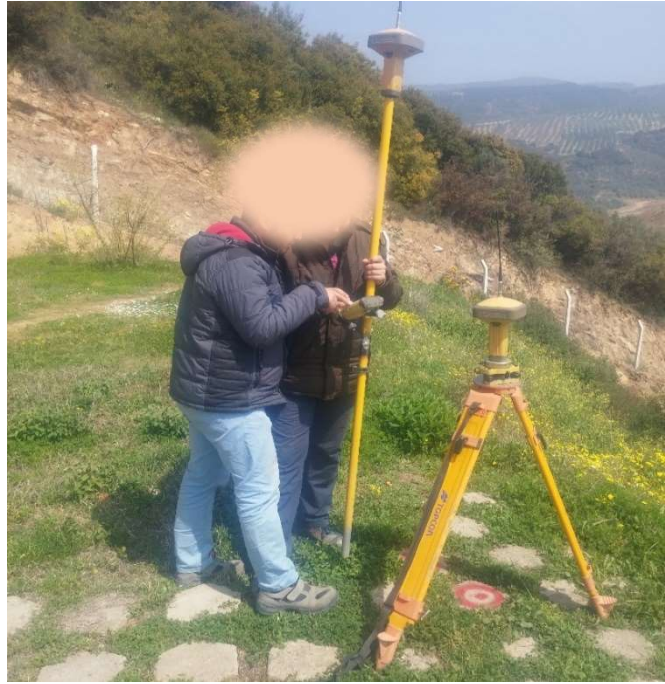
Şekil 3.15. P3 poligon noktasında sabit anten kurulumu

Ölçümler için kullanılan yer kontrol noktaları, Çizelge 3.3'te koordinatları da verilen P.3 (Şekil 3.15) ve P.2001 (Şekil 3.16) numaralı noktalardır.

P.3 noktası üst palyede bulunan DSİ Kontrollük Binası önünde yerde parke taşında bulunmakta olup P.2001 ise baraj gövde mansap kazı şev başında pilye şeklinde bulunmaktadır. Deniz seviyesini ölçmek için yapılan çalışmada deniz seviye kotu değişken olması sebebi ile P.3 ve P.2001 noktalarından taşınan kot/koordinat değerleri Büyükkumla Deresi'nin denize döküldüğü köprünün denize bakan her iki ayağına işaretlenmiştir. Yapılan ölçüm çalışmaları ile ilgili resmi izinlere ait belgeler Ek-1'de yer almaktadır.

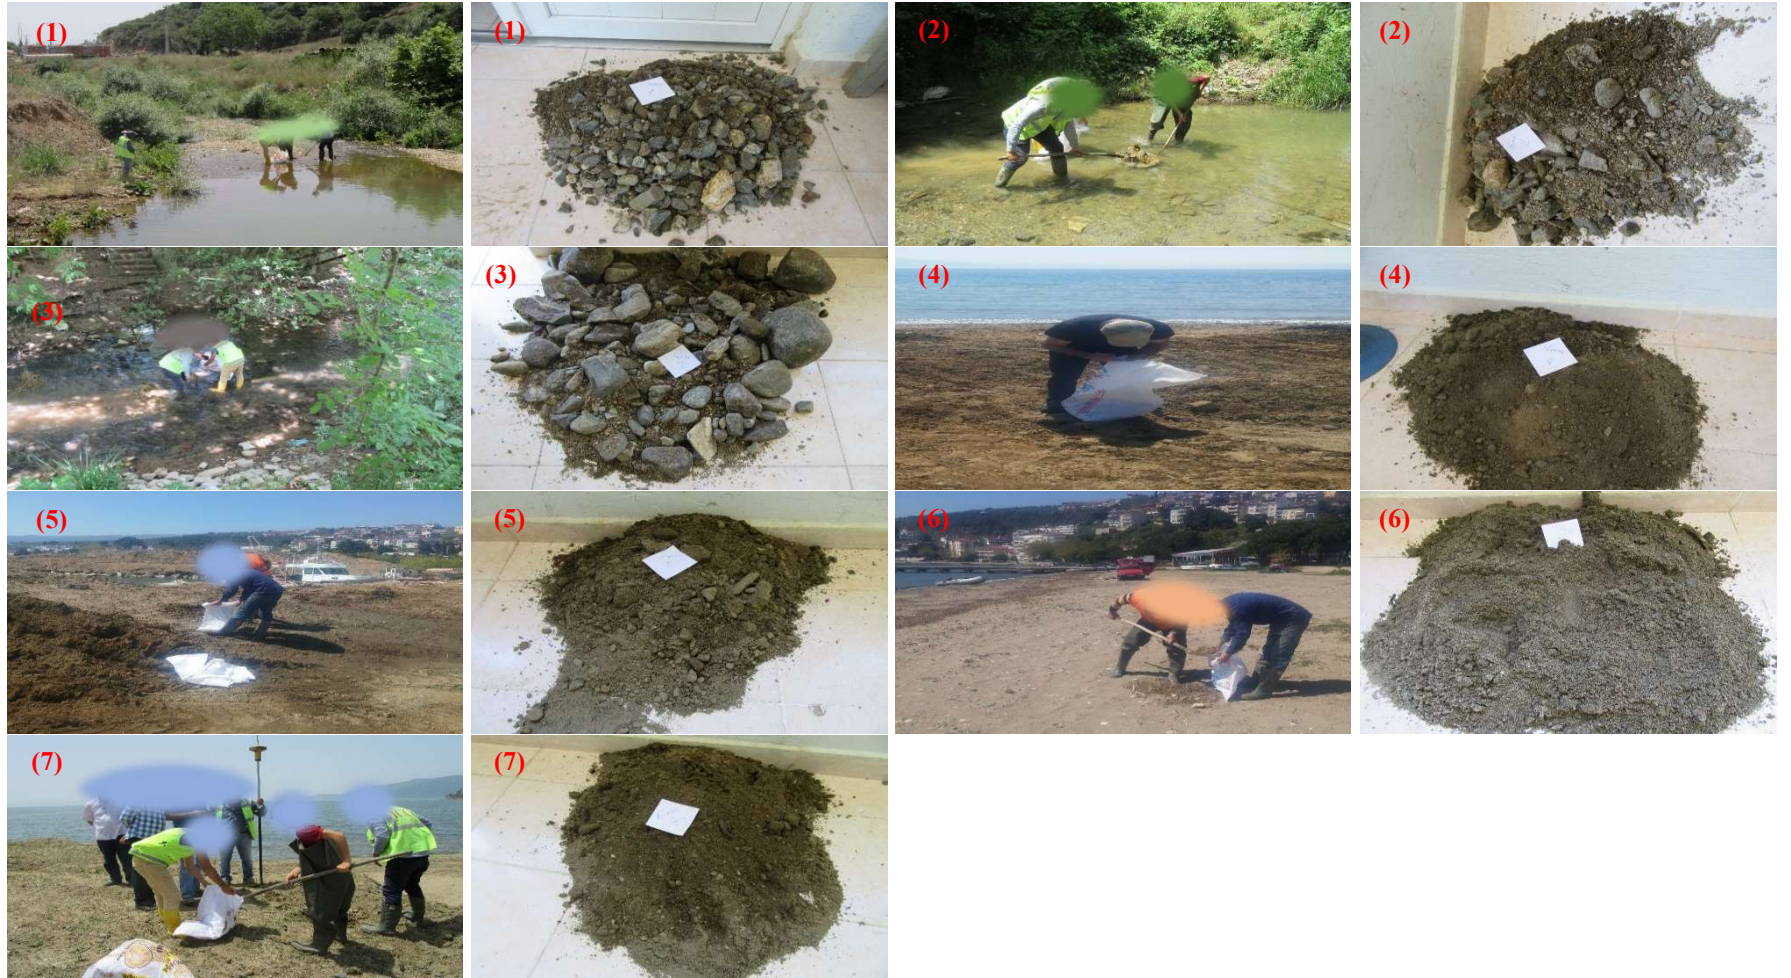
Şekil 3.20. Numune alım işlemi ve alınan numuneler

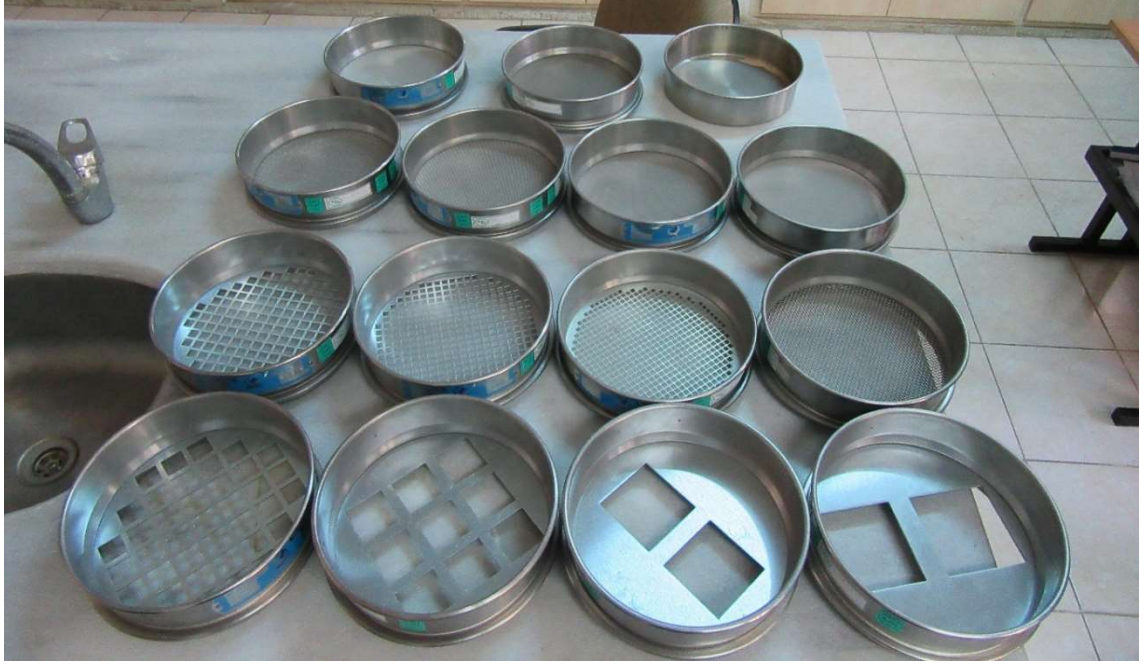
Şekil 3.21. TS EN ISO 17892-4 standardı elek takımı

Alınan numunelerin ihtiva ettiği zemin danelerinin boyutlarını ve dağılımlarını belirlemek amacıyla dane çapı dağılım analizi yapılmıştır. Bu analiz yapılırken elek takımından yararlanılmıştır. Kullanılan elek takımında TS1900-1 standardına göre 75 mm (3 inç), 38 mm (1,5 inç), 19 mm (3/4 inç), 9.5 mm (3/8 inç), 4.75 mm (No 4), 2.00 mm (No 10), 1.19 mm (No 16), 0.59 mm (No 30), 0.42 mm (No 40), 0.149 mm (No 100), 0.075 mm (No 200) olmak üzere 11 farklı elek mevcuttur. 2019 yılında ise TS EN ISO 17892-4 standardına geçilerek 75 mm (3 inç), 63 mm (2.5 inç), 38 mm (1,5 inç), 20 mm (4/5 inç), 9.5 mm (3/8 inç), 6.3 mm (1/4 inç), 4.75 mm (No 4), 2.00 mm (No 10), 1.19 mm (No 16), 0.63 mm (ISO), 0.425 mm (No 40), 0.20 mm (ISO), 0.075 mm (No 200) ve 0.063 mm (No 230) olmak üzere 14 farklı elek içeren bir takım kullanılmıştır (TSE Teknik Kurul, 2016).

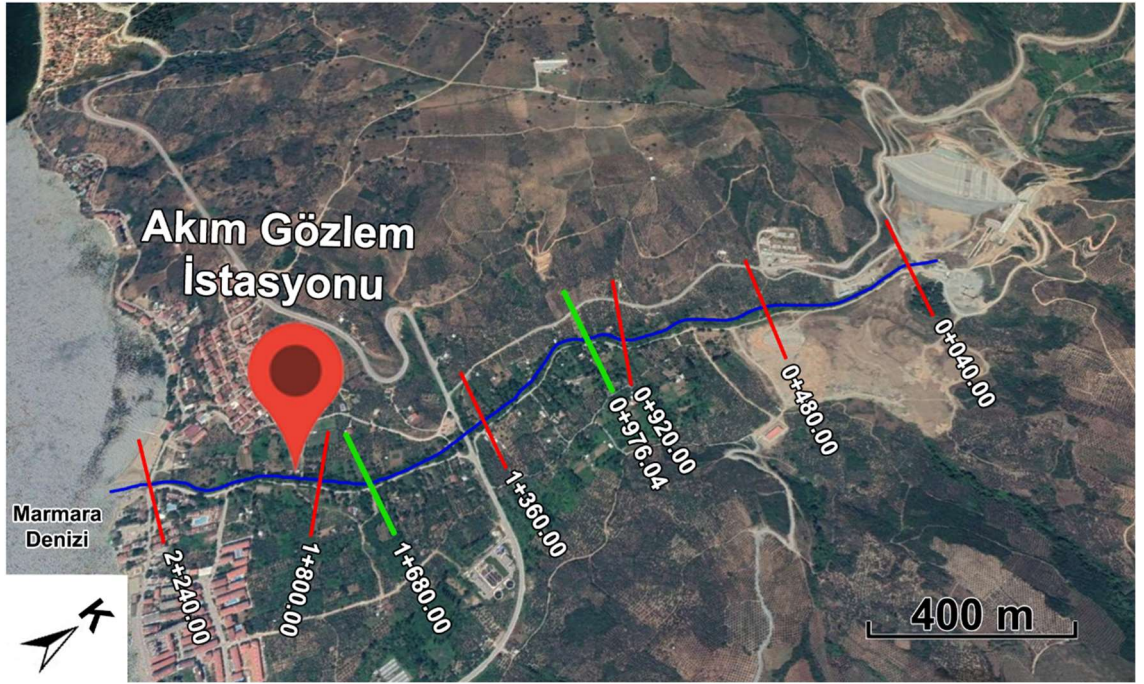
Şekil 3.22. Akım gözlem istasyonu konum haritası

Büyükkuşla Deresi'nde doğal akış nedeniyle memba tarafından mansaba doğru taşınan sediment miktarının hangi seviyede olduğunun bilinmesine yönelik olarak 2020 yılı Ocak ayı itibari ile bu tez çalışması kapsamında DSİ 1. Bölge Müdürlüğü tarafından düzenli olarak her ay numune alımı yapılmıştır. Alımlar, DSİ Etüt, Planlama ve Tahsisler Dairesi Başkanlığı tarafından belirlenen numune alım metotları ve değerlendirme sürecine uygun olacak şekilde gerçekleştirilmiştir. Büyükkuşla Deresi üzerinde bulunan ve Şekil 3.22'de yeri gösterilen DSİ'ye ait D02A088 no.lu AGİ'nin bulunduğu noktada numune alımları yapılmıştır.

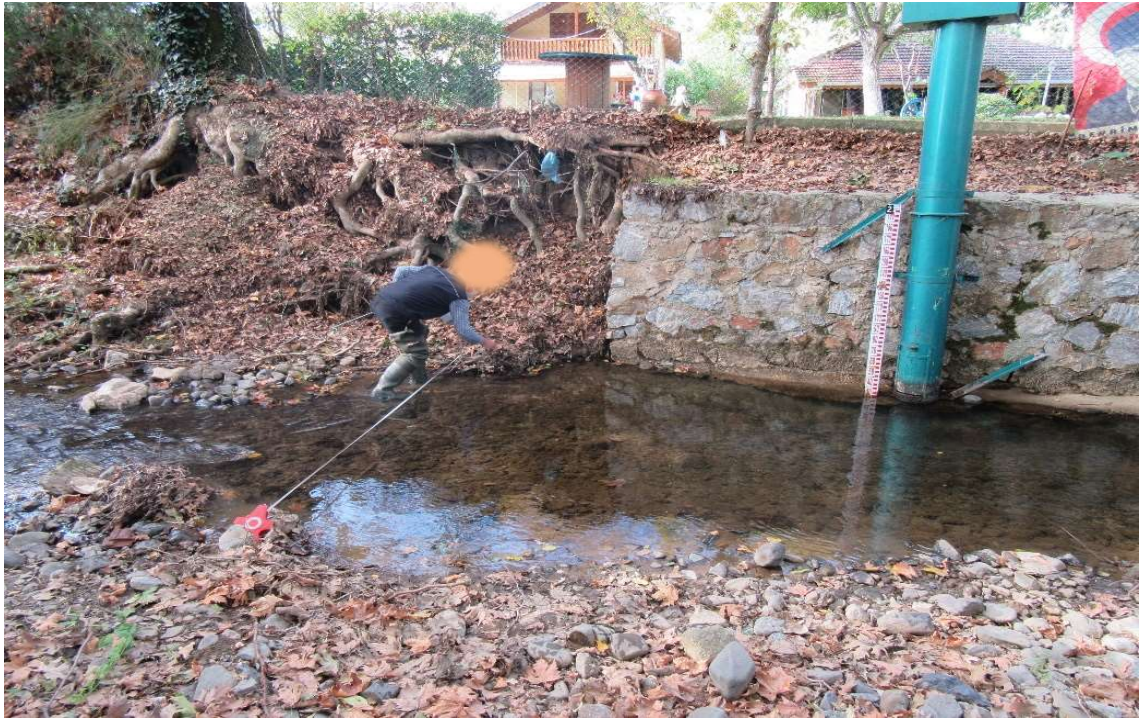
Şekil 3.24. D02A088 no.lu AGİ ve numune alım en kesiti yeri

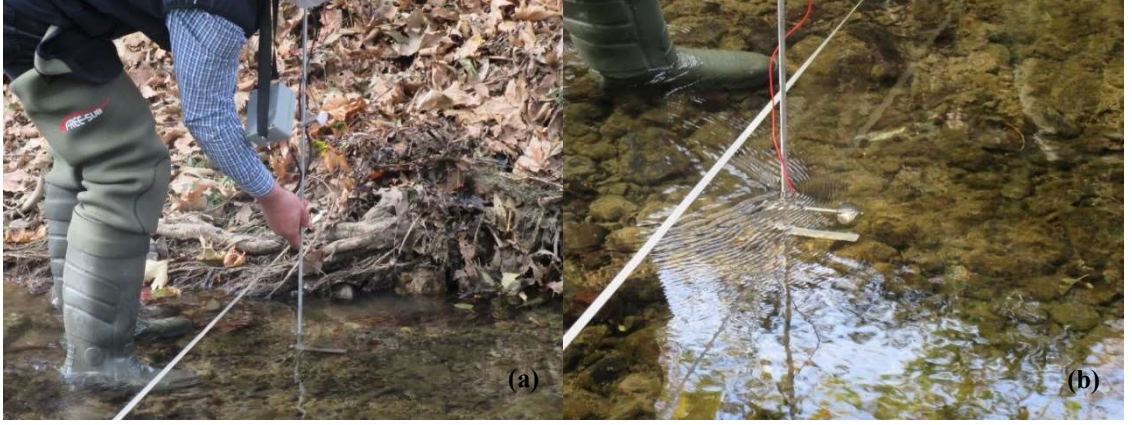
Şekil 3.25. Su derinliği ölçümü ve akım ölçer (muline) yardımıyla kesit hızlarının belirlenmesi

Bir akarsu da su yüzeyinden tabana doğru inildikçe kesitin hızı, konsantrasyonu ve sediment debisi Şekil 3.23'te gösterilen oklar yönünde değişim göstermektedir. Akarsu yatağında tabanda hızın azalmasına rağmen konsantrasyon artmaktadır. Sediment debisi ise hız ve konsantrasyon değerlerinin yaklaşık olarak ortalamasına ulaşmaktadır. Derinlik entegrasyon metodu da bu ilkeye dayalı olarak aynı en kesit boyunca her bir dikey dilimden farklı derinliklerde geçen katı maddelerin miktarını belirlemek için en uygun yöntemdir. Bu yöntemde, öncelikle AGİ'nin bulunduğu noktada akım ölçümü yapılmıştır. Yapılan bu ölçüm sonucu elde edilen debi değeri uzun dönemli alımlarla kıyaslanmış ve ortalama değerinin altında kalıyorsa en kesit boyunca 6 bölüme, ortalama değerinin üzerinde ise en kesit boyunca 10 bölüme ayrılarak numune alımı yapılmıştır. En kesitte 6 veya 10 parçaya bölünen her bir bölümden geçen debinin miktarı, su derinliği ve akımın hızının ölçülmesi işlemi ile belirlenmiştir. Bu işlemler öncesinde ölçüm yapılacak kesitin yerine şerit metre yardımı ile bir düzlem oluşturularak bölümlerin net bir şekilde ayrılması sağlanmıştır (Şekil 3.24). Öncelikle, su derinliği her bir bölüm için ayrı ayrı tespit edilmiştir (Şekil 3.25a). Daha sonra, bu parçalarda suyun hızını ölçebilmek için muline adı verilen cihaz yardımıyla Şekil 3.25b'deki gibi hızlar ölçülmüş ve buradan hareketle kesitten geçen toplam anlık debi belirlenmiştir. Debi belirlendikten sonra, Şekil

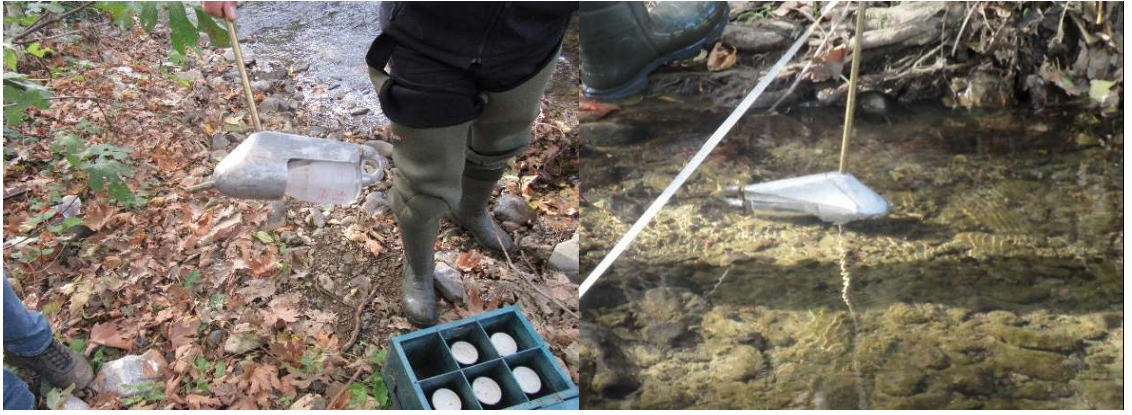
Şekil 3.26. Sediment numune alımı ve kullanılan deney ekipmanları

3.26’da gösterilen deney tüpleri düzeneğe yerleştirilerek en kesitte yer alan her bir bölümü temsil edecek şekilde su numuneleri alınmıştır. Alınan her bir numune tüpü üzerine numuneye ait bilgiler yazılmış (Şekil 3.27) ve bu numunelerin tamamı ağzı kapalı bir şekilde özel bir sandığa yerleştirilmiştir. Numune alımları sırasında ölçülen hız ve su derinliği gibi bilgiler akım ölçüm notları formuna işlenmiş ve bu formlar ile birlikte numune sandığı laboratuvara gönderilmiştir.

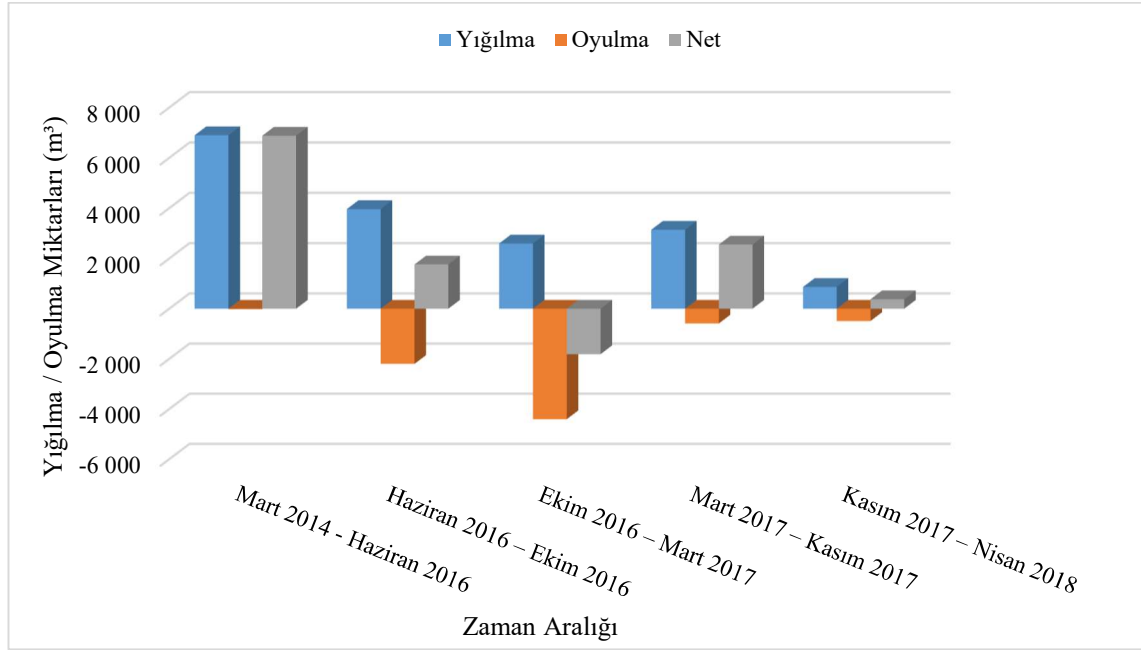
Şekil 4.1. Büyükkumla Deresi boy kesiti boyunca 1. kısım için altışar aylık oyulma ve yığılma miktarları (m³)

1. kısımda 4 408 m³ oyulma ve 2 593 m³'lük bir yığılma olduğu tespit edilmiş, 2017 yılı Mart ile 2017 Kasım arasında ise yine 1. bölgede 590 m³ oyulma ve 3 142 m³ yığılma en kesitlerde hesap edilmiş net olarak toplamda 2 552 m³'lük bir yığılmanın oluştuğu anlaşılmıştır. 2017 yılı Kasım ile 2018 yılı Nisan arasına bakıldığında, 1. kısımda çok fazla bir değişimin olmadığı artık katı madde hareketinin biraz daha stabil hale geldiği gözlemlenmiştir. Yapılan hesaplamalarda, bu dönemde 1. kısımda 491 m³ oyulma ve 868 m³ yığılma ile net olarak bu dönemde bu bölgede 377 m³ sediment birikmesinin gerçekleştiği belirlenmiştir (Şekil 4.1).

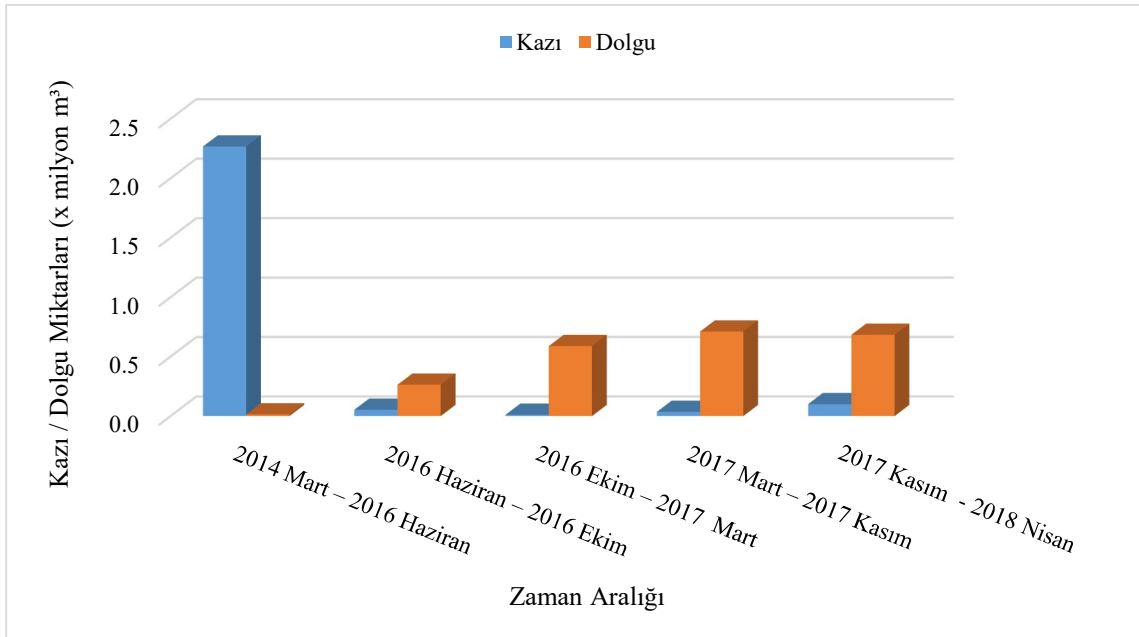
Şekil 4.2. Baraj İnşaatına ait Mart 2014– Nisan 2018 tarihleri arasında farklı altışar aylık dönemlerdeki kazı ve dolgu faaliyetleri

yılı Haziran dönemi arasında 2 267 491 m³ kazı imalatı gerçekleştiği ancak dolgu imalatının 13 600 m³ gibi düşük bir oranda kaldığı görülmektedir. Baraj inşaatı çalışmalarında 2 468 256 m³ toplam kazı gerçekleştiği dikkate alındığında kazı imalatının %92’lik kısmı Mart 2014 ile Haziran 2016 arasında gerçekleşmiştir. Bu nedenle, kazı nedeniyle zeminde oluşan örselenmiş yüzeyin bir kısmının dere yatağı mansabına doğru taşındığı ve bu taşınan malzemenin Şekil 4.1’de Mart 2014 – Haziran 2016 tarihleri arasında 1. kısım olarak nitelendirilen bölgede tespit edilen toplam 6 897 m³ yığılmanın ana kaynağının olduğu düşünülmektedir. Tüm diğer altışar aylık dönemlere bakıldığında, kazı faaliyetlerinin azalmasına paralel olarak yığılma miktarının da gitgide azaldığı tespit edilmekle beraber Çizelge 4.1’deki son altı aylık dönemdeki kazı faaliyeti artışının yığılmayı etkilemediği bunun nedeninin ise artık baraj gövdesinin çok derine inmesi olduğu sonucuna varılmıştır.

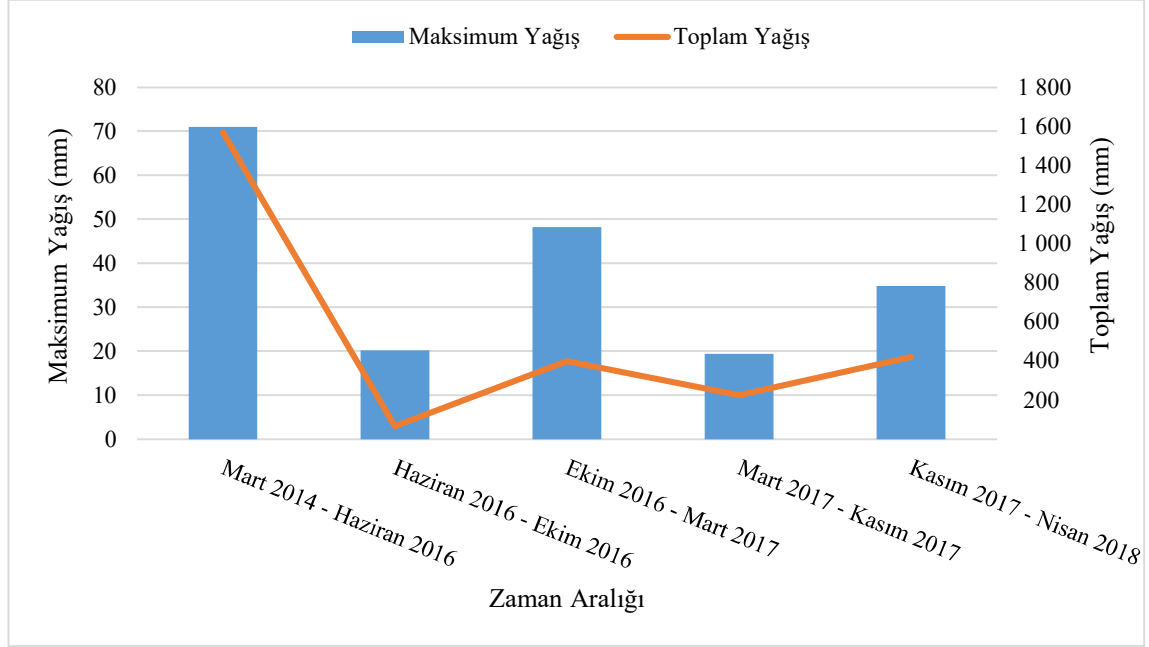
Şekil 4.3. Gemlik (17663) Meteoroloji İstasyonunda çalışma periyotlarında ölçülmüş aylık maksimum ve toplam yağış yükseklikleri (mm)

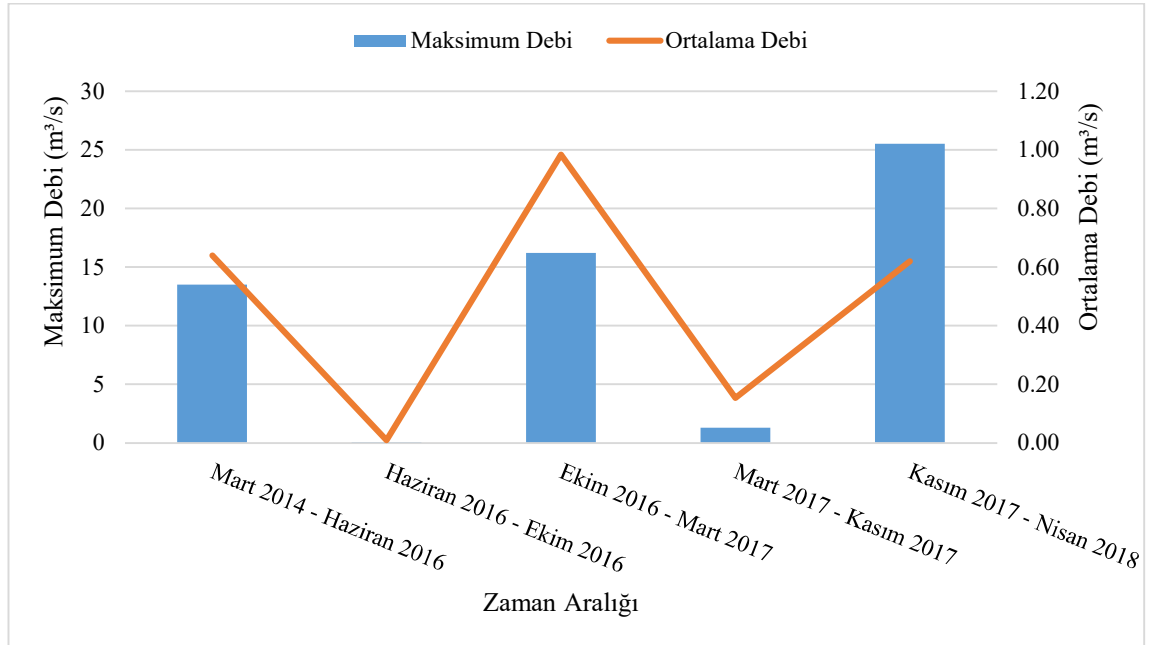
Şekil 4.4. Çalışma sahasında D02A088 Nolu AGİ için belirlenen farklı dönemlerdeki ortalama ve maksimum debiler (m³/s)

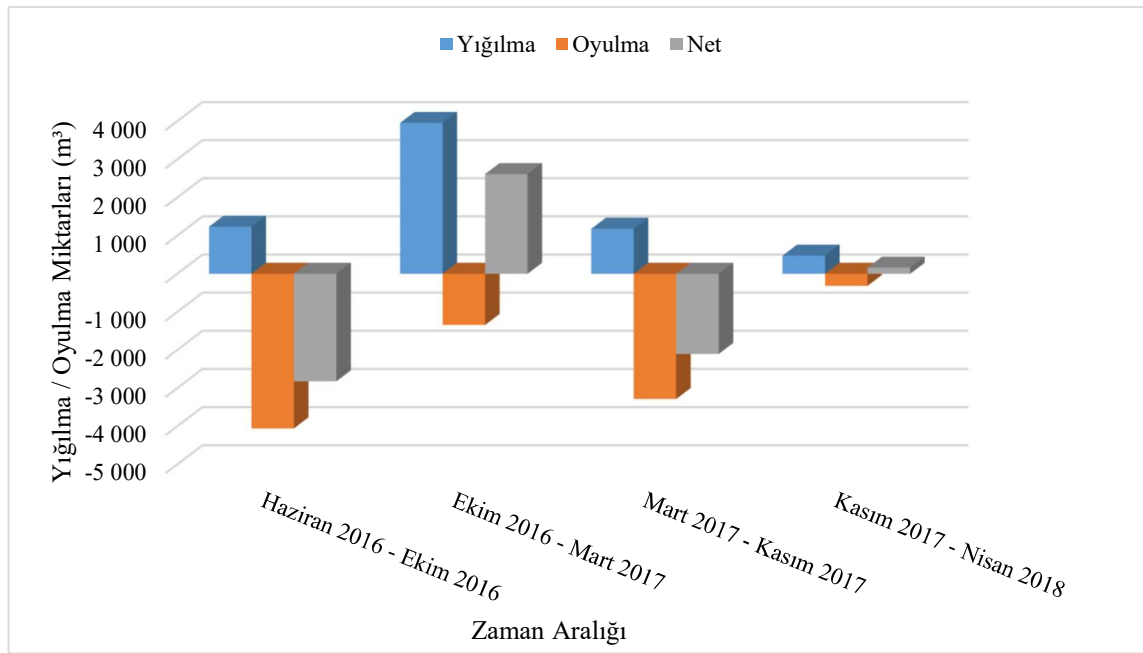
Şekil 4.5. Büyükkumla Deresi boy kesiti boyunca 2. kısım için altışar aylık oyulma ve yığılma miktarları (m³)

Dere yatağı güzergahında 2. kısım olarak adlandırılan 0+976,039 ile 1+680,000 km'leri arasındaki morfolojik değişim altışar aylık periyotlarda Şekil 4.5'te sunulmaktadır. Buna göre; 2016 yılı Haziran ve Ekim ayları arasında 2. kısımda toplamda 4 053 m³ oyulmanın ve 1 234 m³ yığılmanın olduğu tespit edilmiştir. Ekim 2016 ile Mart 2017 arasında ise 1 341 m³ oyulma ve 3 958 m³ birikme olduğu, yine Mart 2017 ile Kasım 2017 arasında yapılan ölçümlerde ise 3 282 m³ oyulma ve 1 180 m³ birikmenin olduğu belirlenmiştir. Kasım 2017 ile Nisan 2018 arasında ise 2. kısımda 314 m³ oyulma ve 477 m³ birikme olduğu tespit edilmiştir (Şekil 4.5).

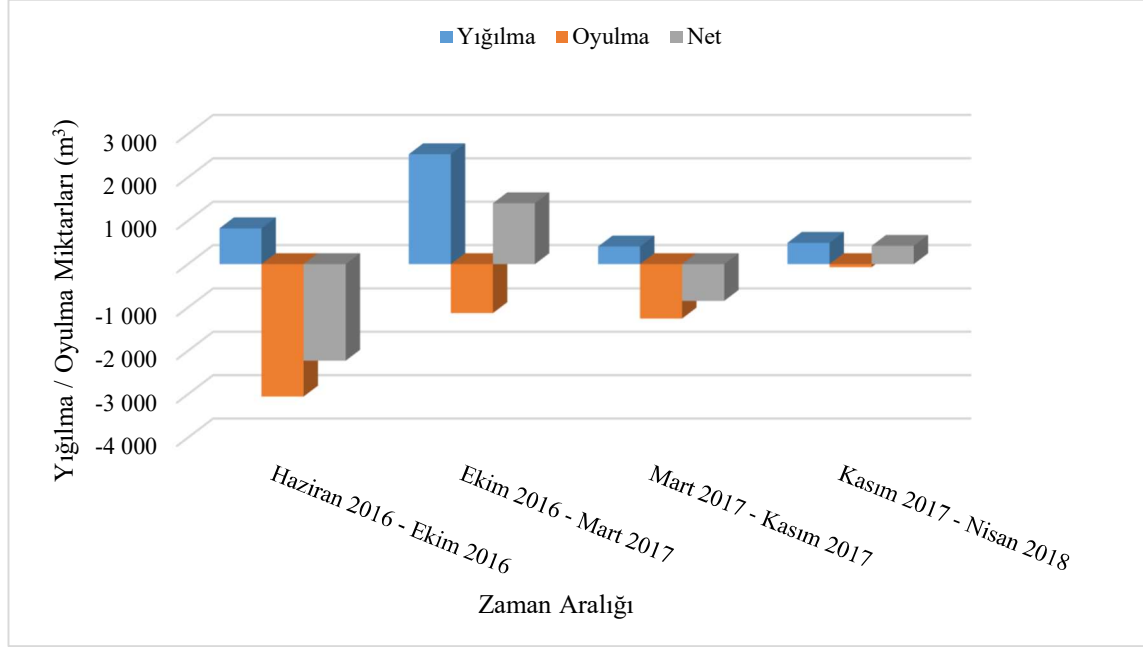
Şekil 4.6. Büyükkumla Deresi boy kesiti boyunca 3. kısım için altışar aylık oyulma ve yığılma miktarları (m³)

m³ birikme gerçekleşmiş, net olarak 422 m³ civarında bir katı madde birikimi olduğu tespit edilmiştir (Şekil 4.6).

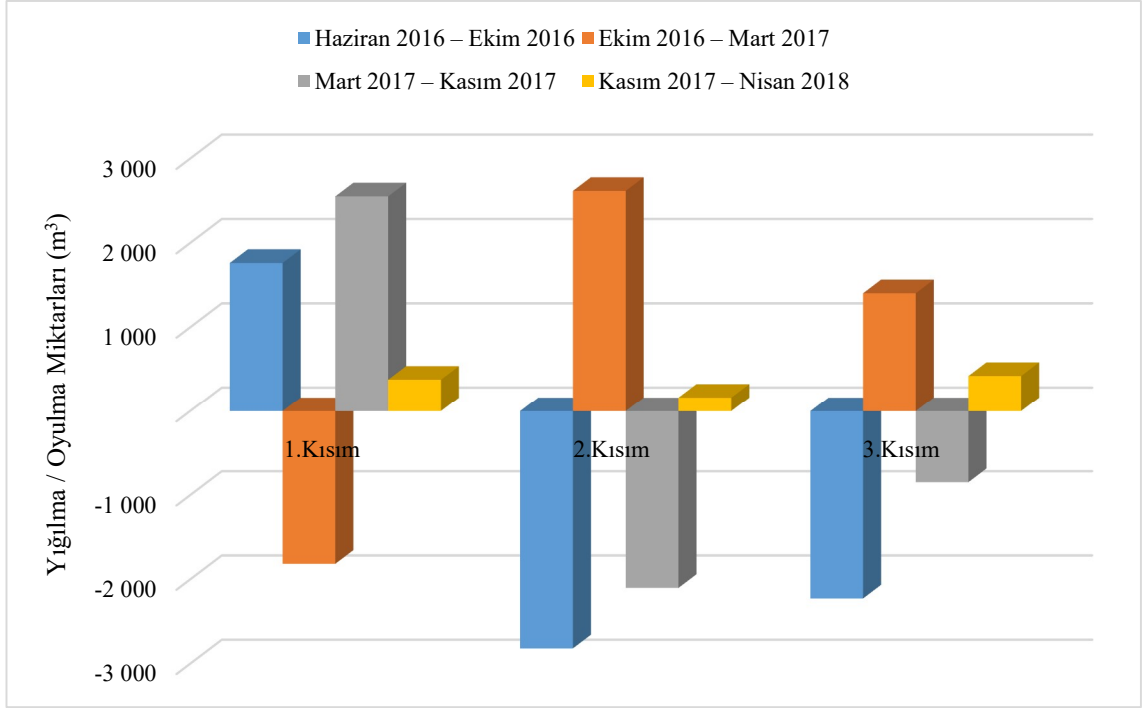
Şekil 4.7. Büyükkumla Deresi üzerinde çalışma bölgesi boy kesiti boyunca 6'şar aylık dönemlerde her 3 kısım için tespit edilen net değişim miktarlarının kıyaslaması (m^3)

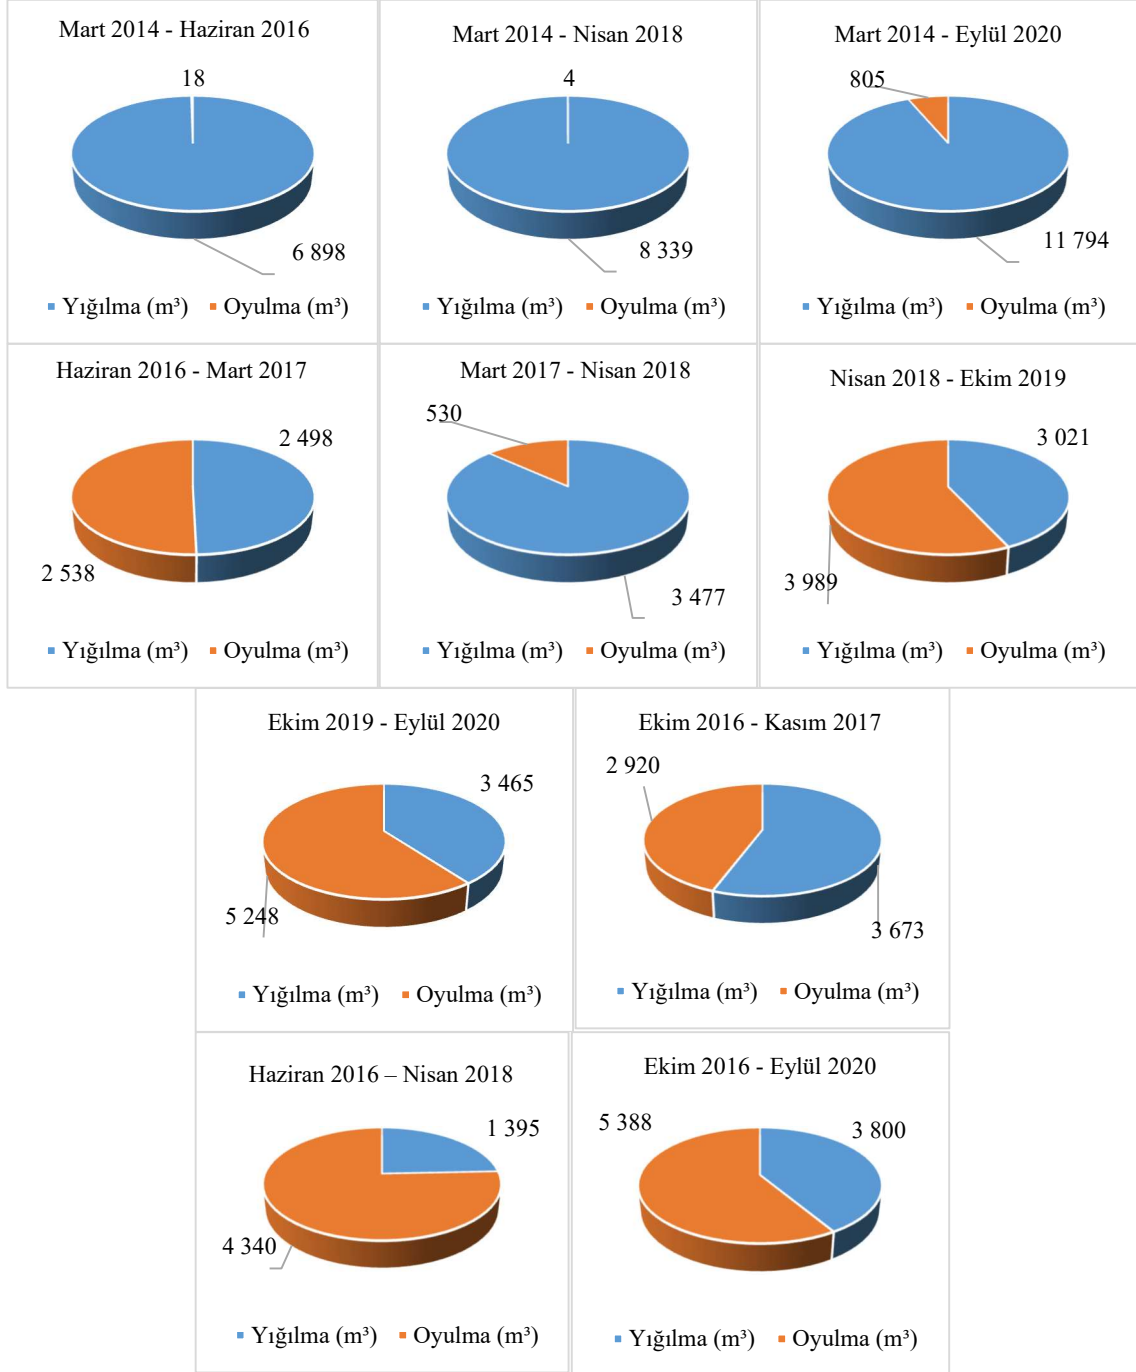
Şekil 4.8. Büyükkumla Deresi boy kesiti boyunca 1. kısım için yıllık oyulma ve yığılma miktarları (m³)

ile bu bölgede bu zaman aralığında net 2 947 m³'lük bir yığılmanın olduğu tespit edilmiştir.

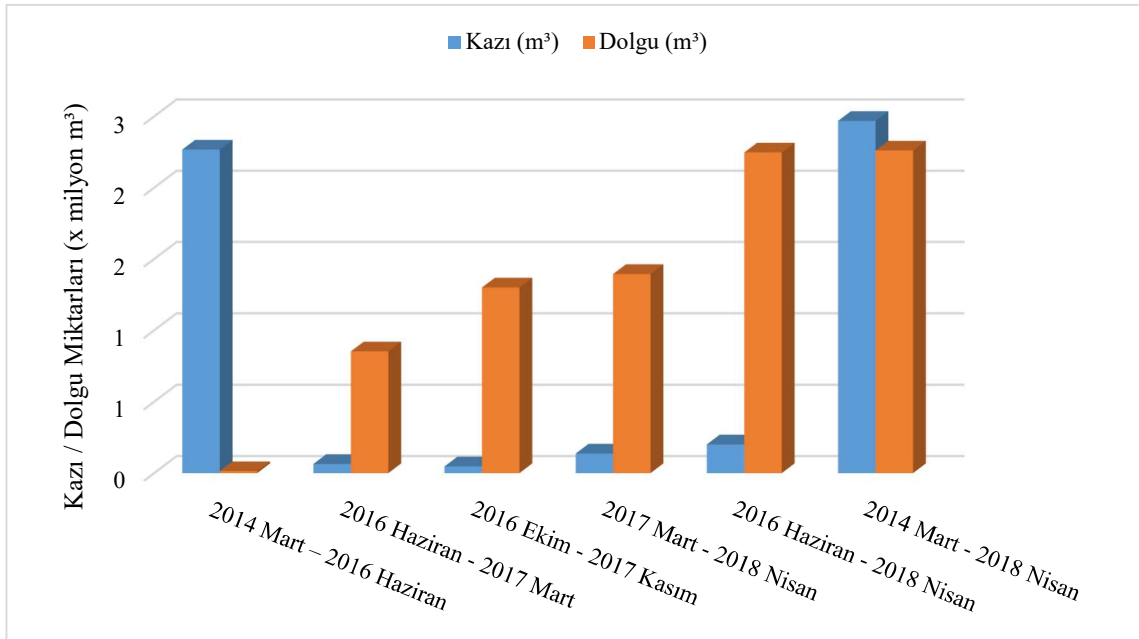
Şekil 4.9. Baraj inşaatına ait Mart 2014 – Nisan 2018 tarihleri arasında farklı yıllık dönemlerdeki kazı ve dolgu hacimleri (m³)

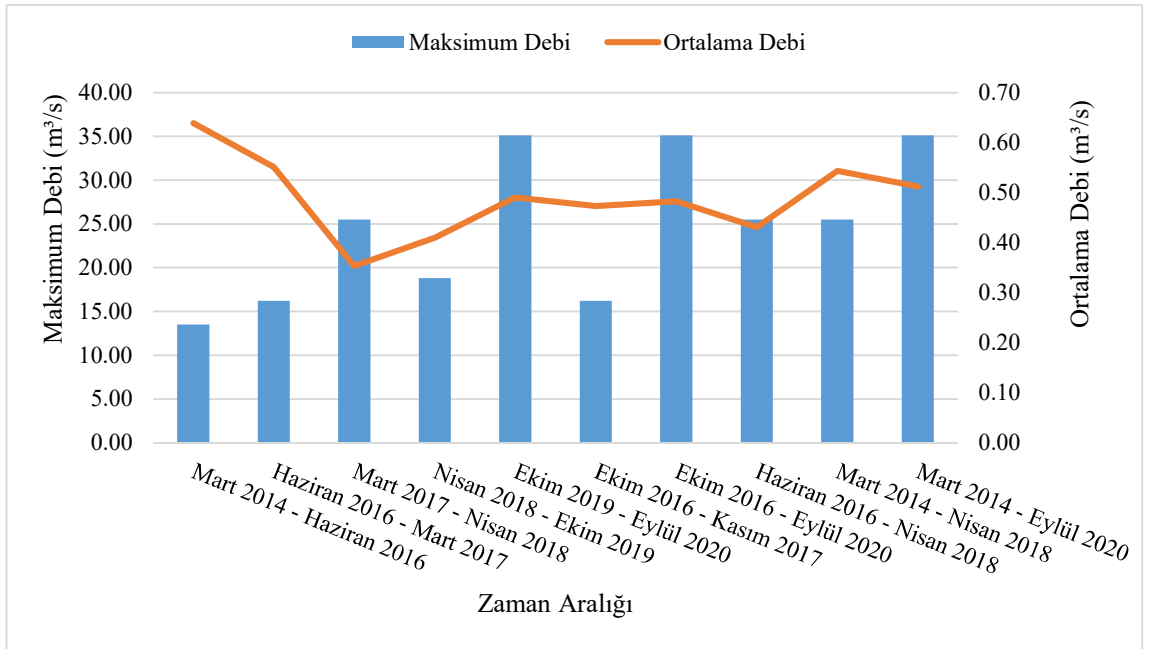
Şekil 4.11. Çalışma sahasında D02A088 Nolu AGİ için belirlenen farklı yıllık dönemlerdeki ortalama ve maksimum debiler (m³/s)

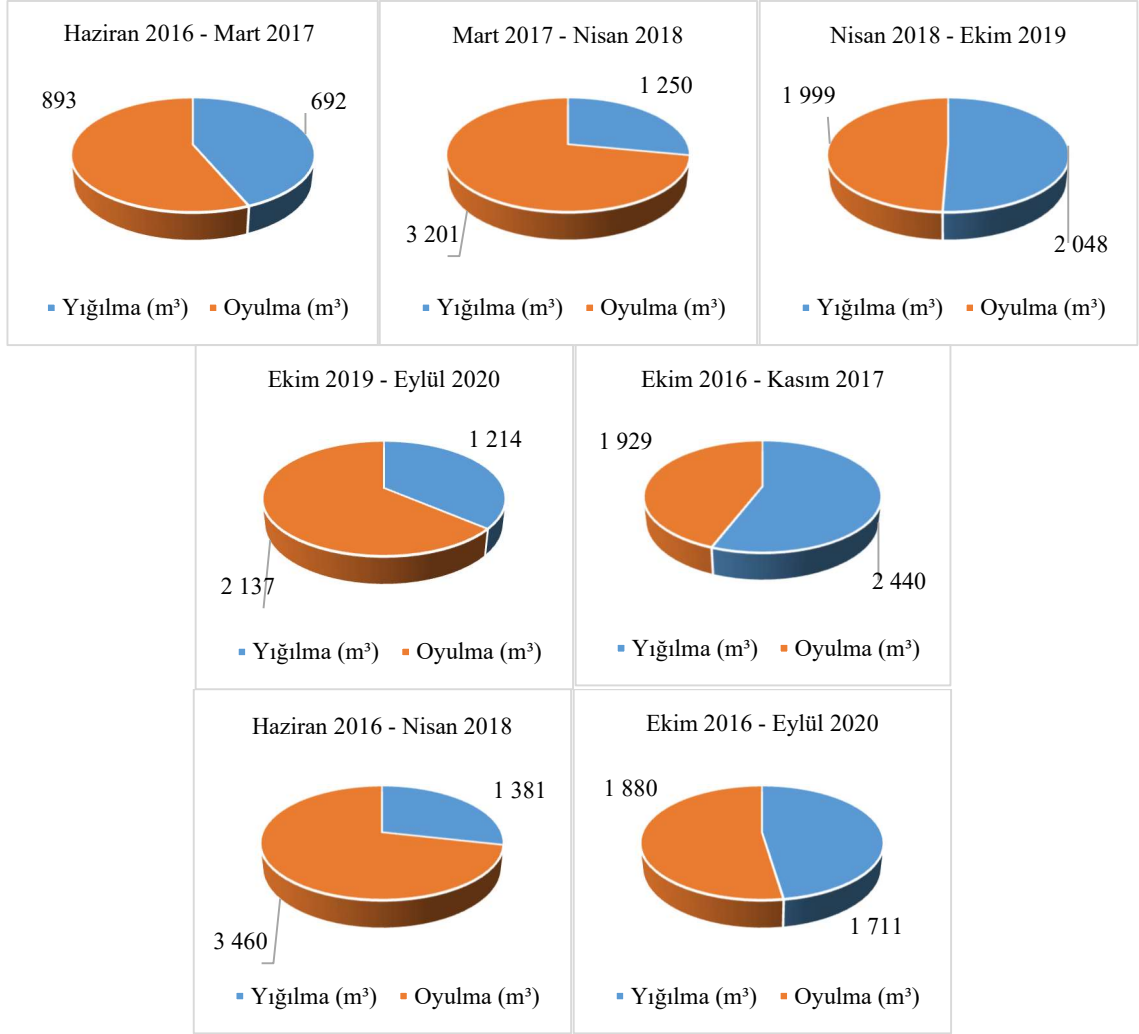
Şekil 4.12. Büyükkumla Deresi boy kesiti boyunca 2. kısım için yıllık oyulma ve yığılma miktarları (m³)
