**BARAJ İNŞAATI SÜRESİNCE MANSAP ETKİLERİNİN
İNCELENMESİ: BÜYÜKKUMLA BARAJI ÖRNEĞİ**

DOKTORA TEZİ
İNŞAAT MÜHENDİSLİĞİ ANABİLİM DALI

DOWNSTREAM IMPACTS DURING THE DAM CONSTRUCTION: A CASE OF
BUYUKKUMLA DAM

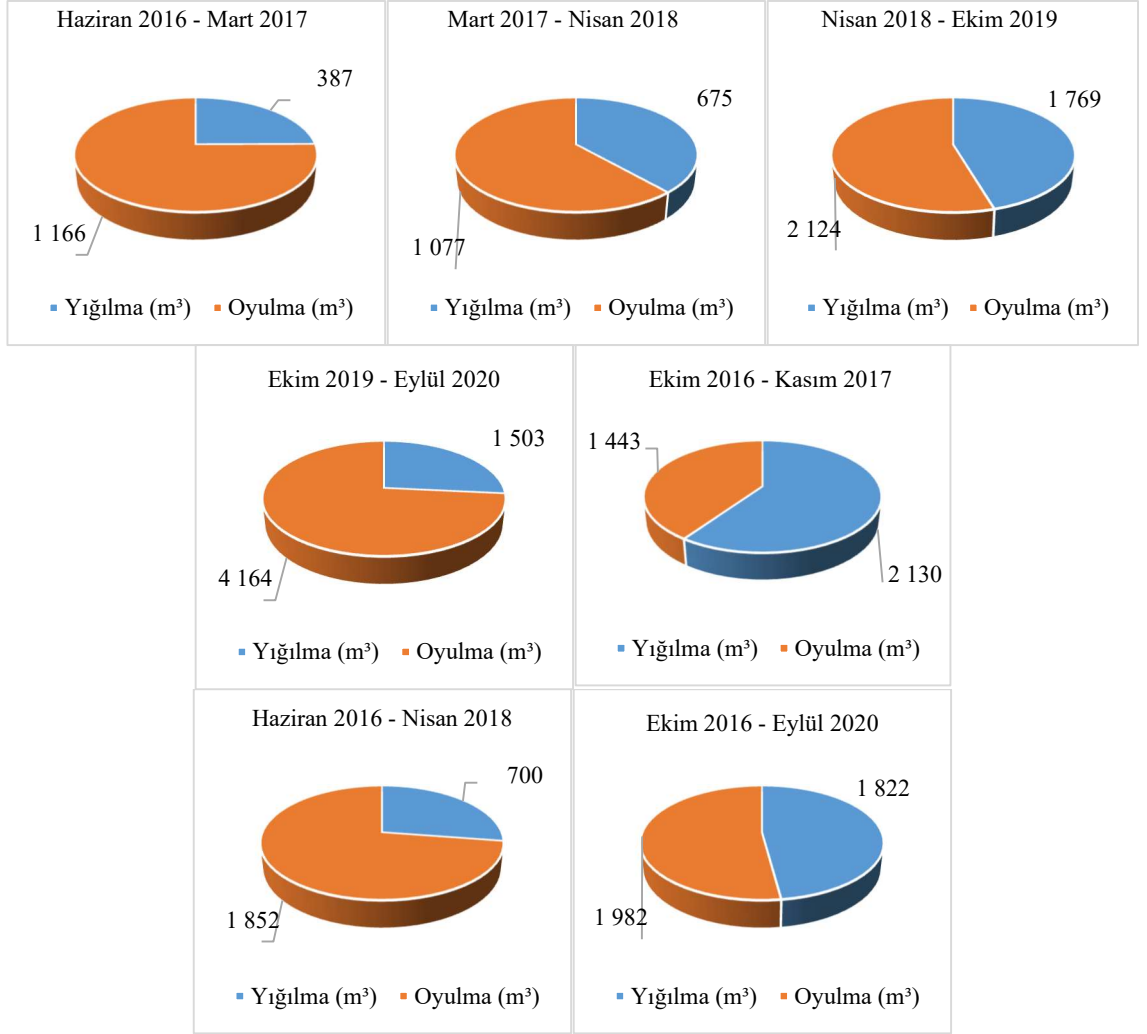
Şekil 4.13. Büyükkumla Deresi boy kesiti boyunca 3. kısım için yıllık oyulma ve yığılma miktarları (m³)

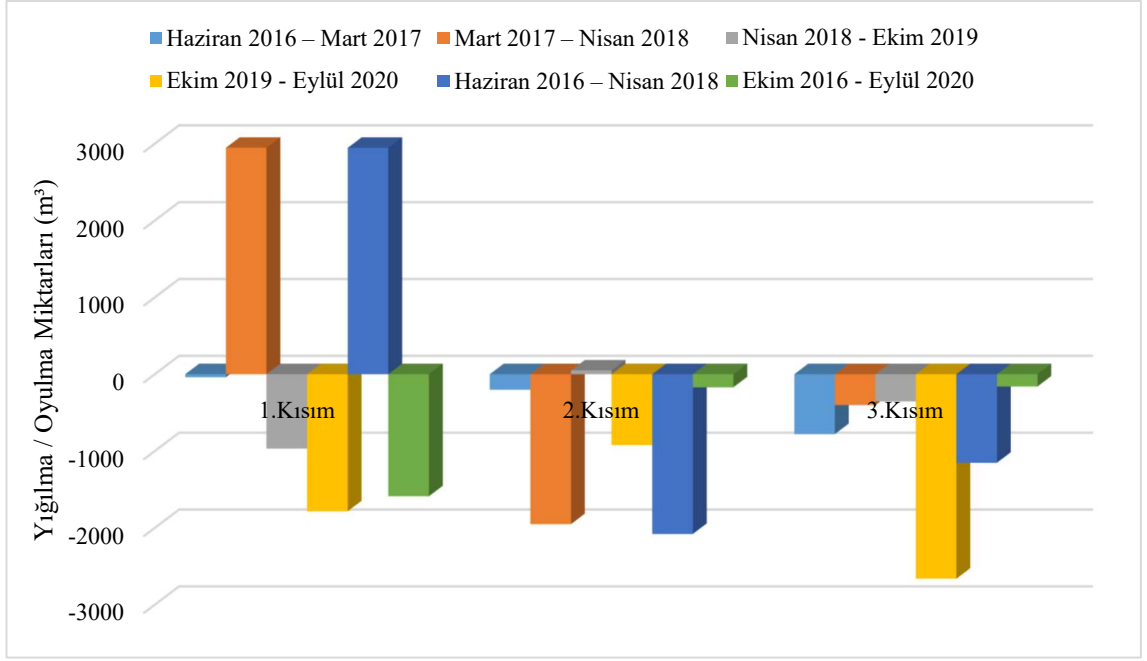
Şekil 4.14. Büyükkumla Deresi boy kesiti boyunca yıllık periyotlarda her 3 kısım için tespit edilen net değişim miktarlarının kıyaslaması

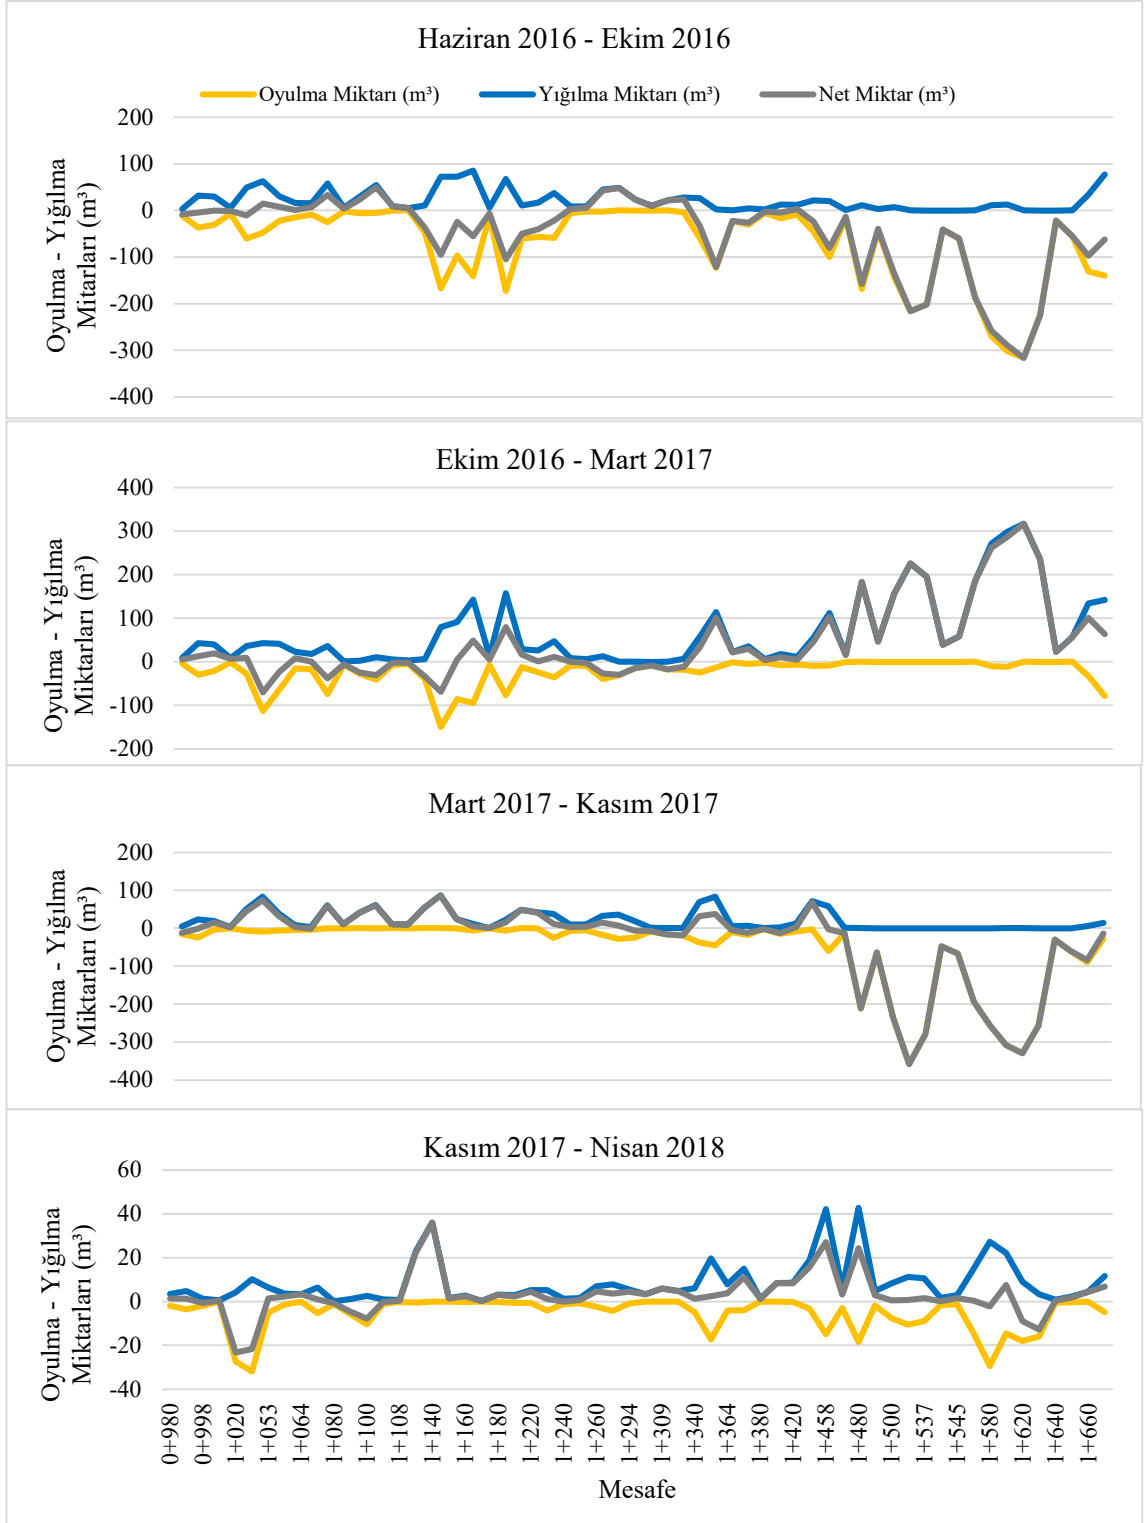
Şekil 4.16. Dere yatağında farklı altı aylık dönemlere ait kesitlerde oluşan hacimsel oyulma ve yığılma miktarlarının güzergah boyunca değişimleri (2. kısım)

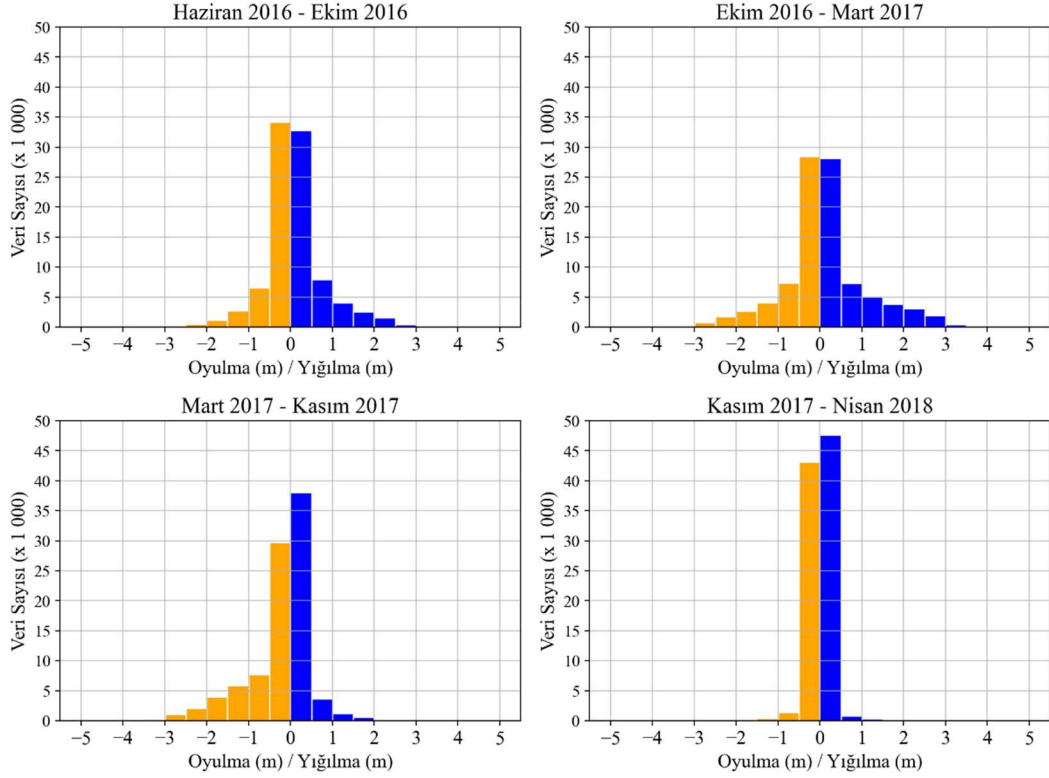
Şekil 4.22. Çalışma bölgesi boyunca farklı altı aylık dönemlerde belirlenen okumalar arasındaki farkların histogramları

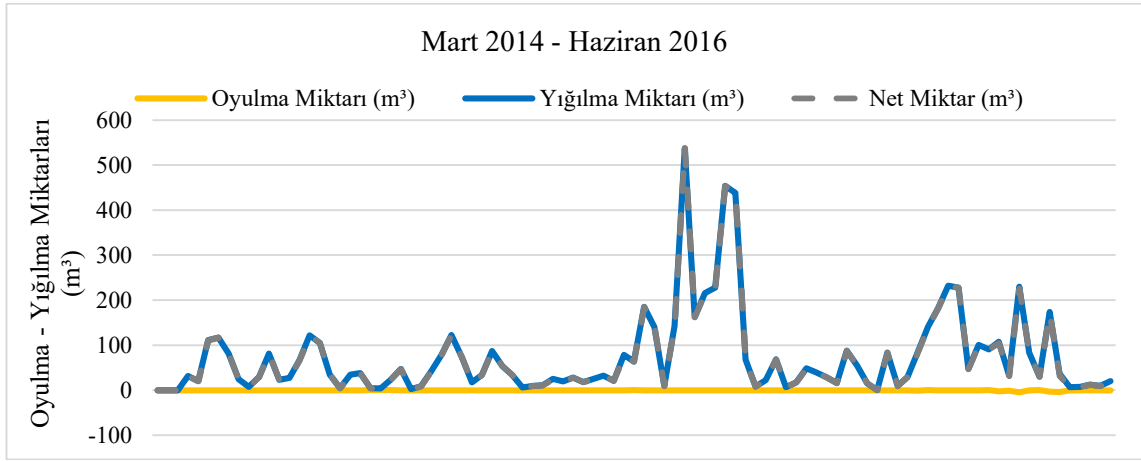
Şekil 4.23. Dere yatağında Mart 2014 ile Haziran 2016 dönemi arasında kesitlerde oluşan hacimsel oyulma ve yığılma miktarlarının güzergah boyunca değişimleri (1.kısım)

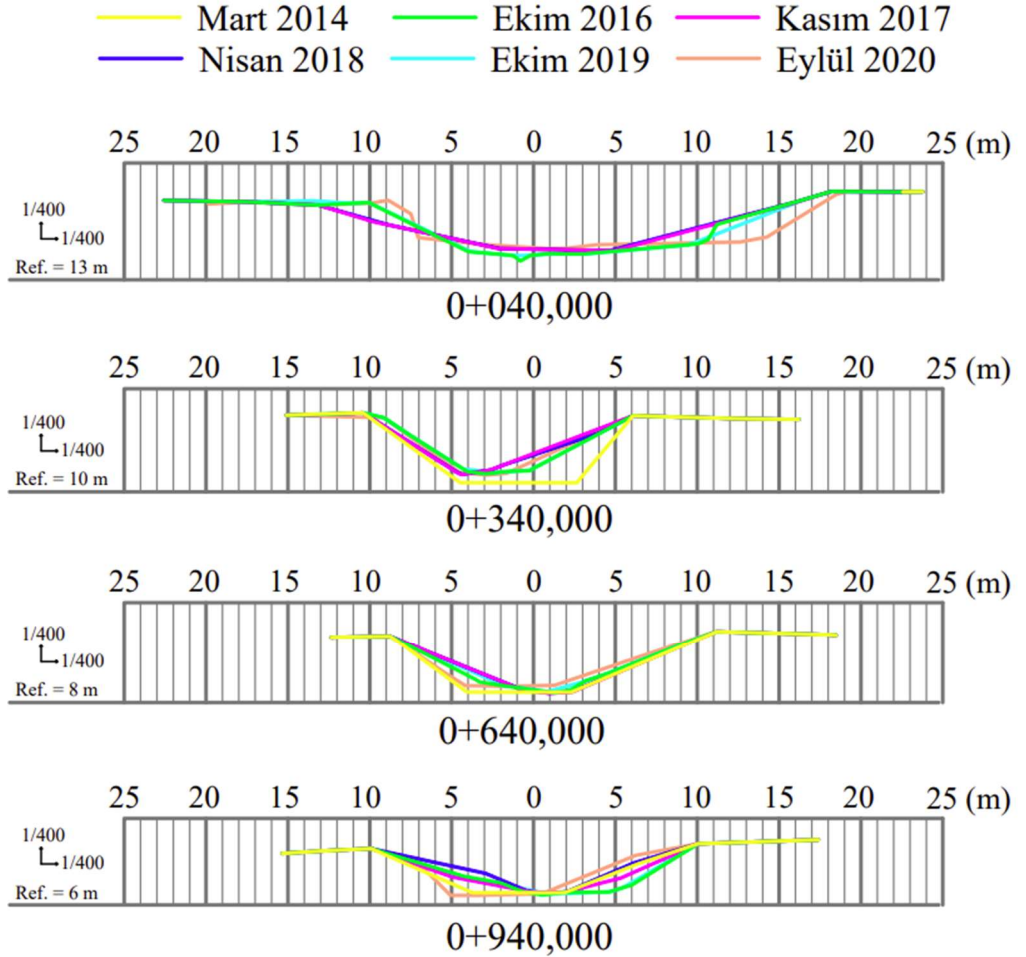
Şekil 4.37. Dere yatağı 1. kısmında Mart 2014 – Eylül 2020 arası dönemlere ait en kesit değişim örnekleri

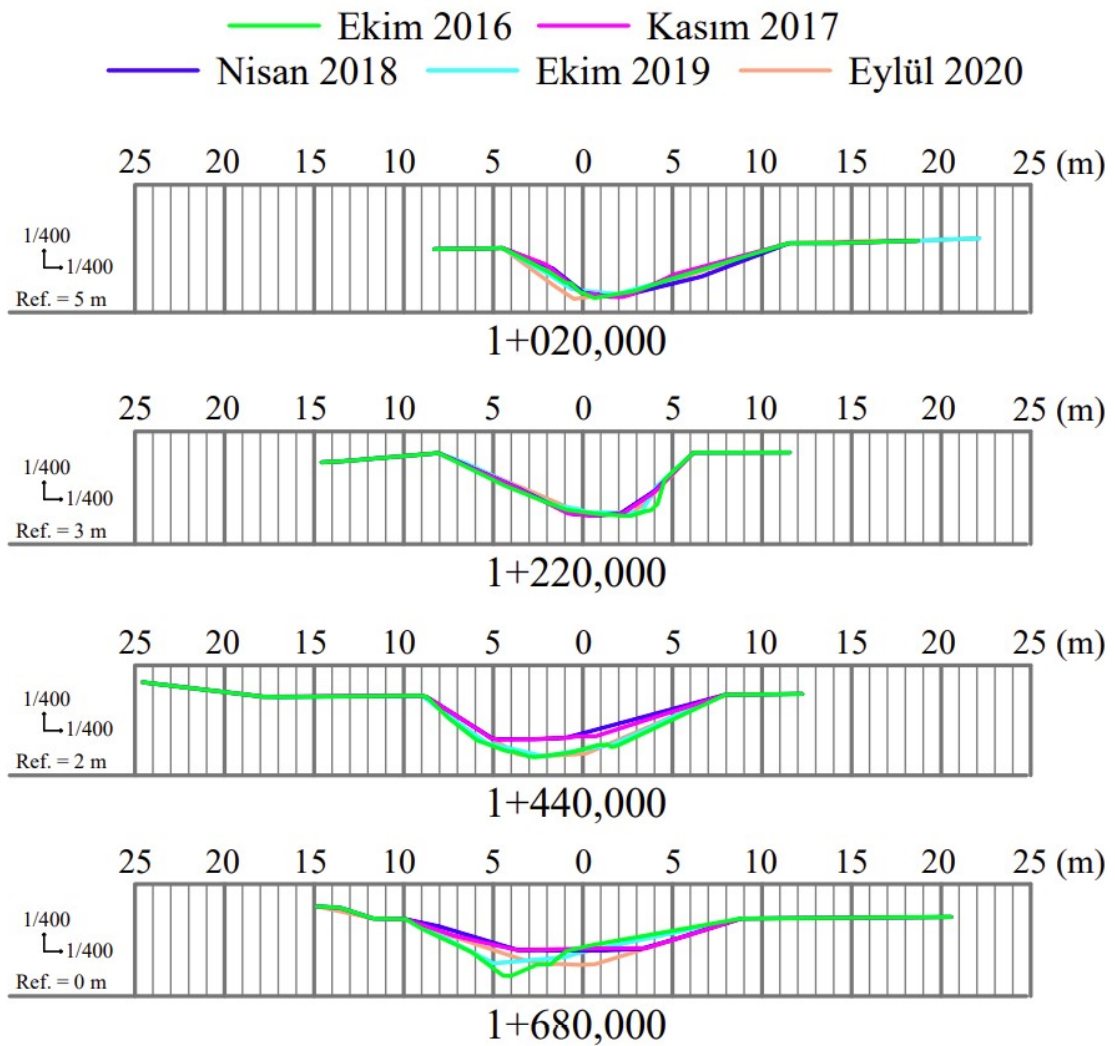
Şekil 4.38. Dere yatağı 2. kısımda Ekim 2016 – Eylül 2020 arası dönemlere ait en kesit değişim örnekleri

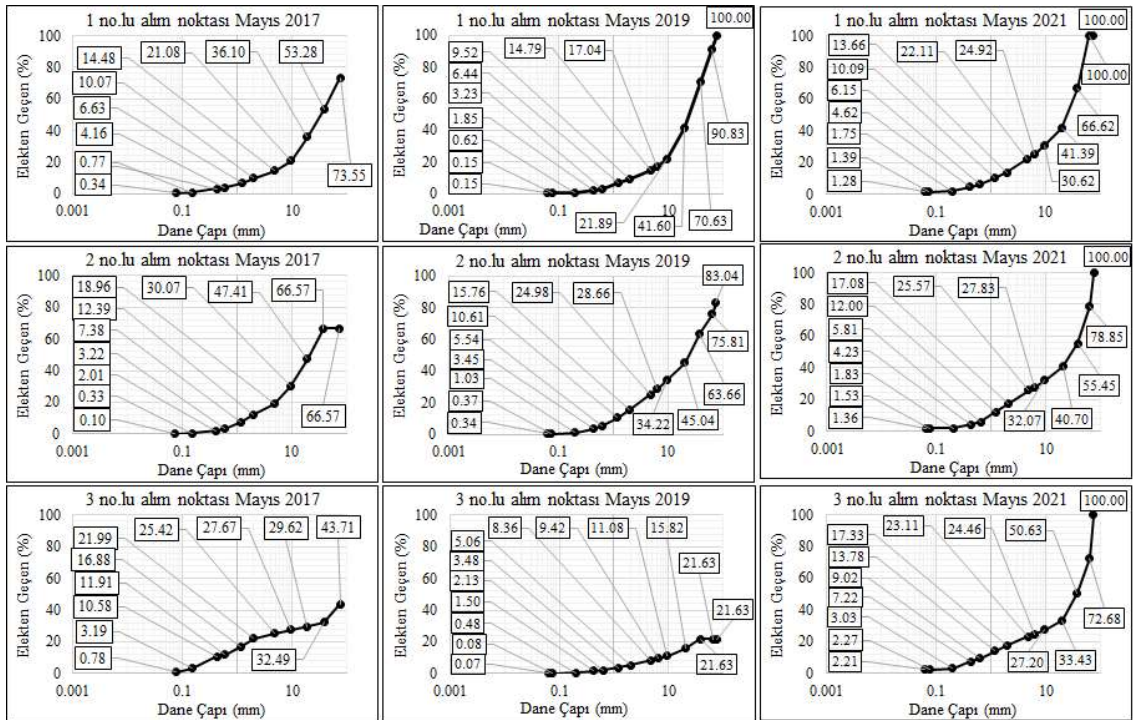
Şekil 4.43. 1 – 3 no.lu alım noktaları için üç farklı dönemdeki dane çapı dağılım eğrileri (üstten aşağıya 1’den 3’e doğru istasyonlar ve sol sütun Mayıs 2017, orta sütun Mayıs 2019 ve sağ sütun Mayıs 2021 tarihindeki alımları temsil etmektedir)

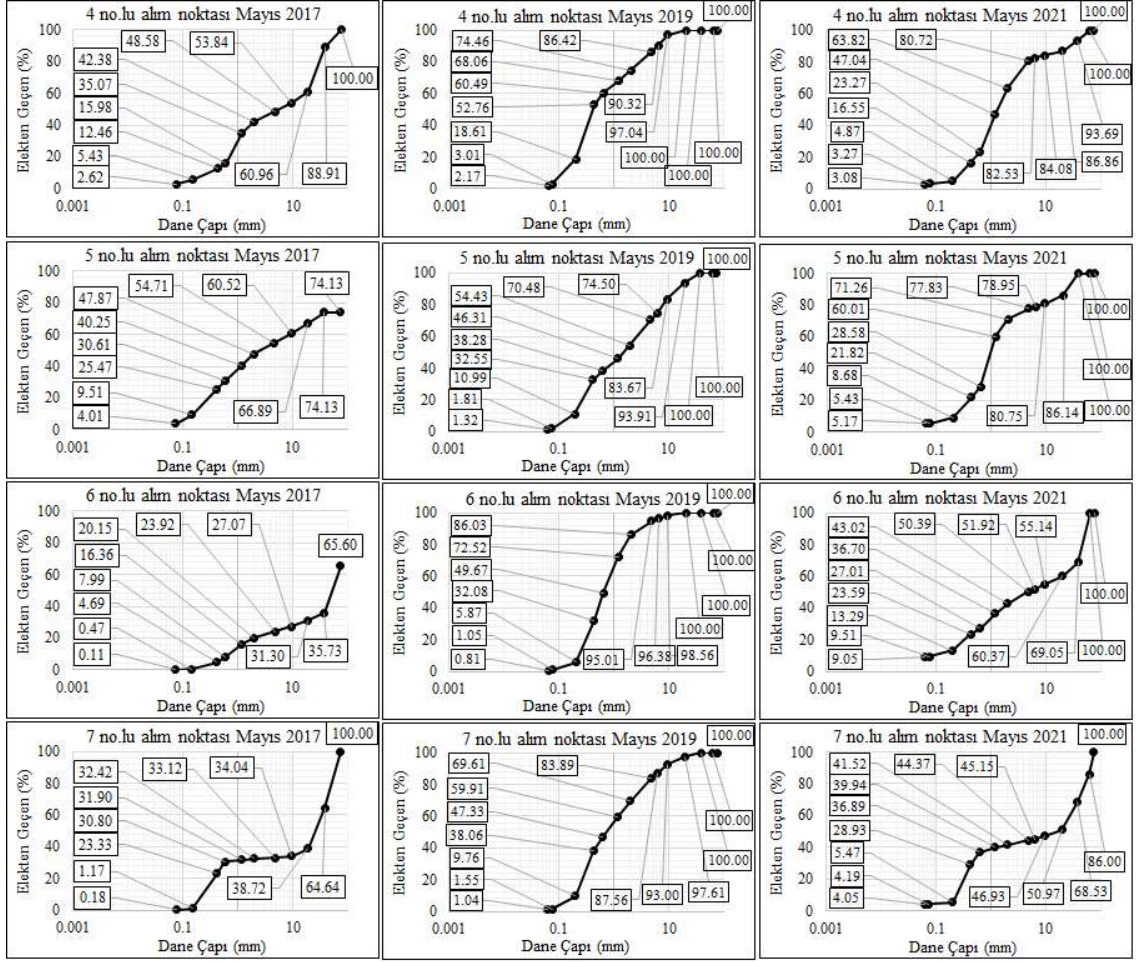
Şekil 4.44. 4 – 7 no.lu alım noktaları için üç farklı dönemdeki dane çapı dağılım eğrileri (üstten aşağıya 4'ten 7'ye doğru istasyonlar ve sol sütun Mayıs 2017, orta sütun Mayıs 2019 ve sağ sütun Mayıs 2021 tarihindeki alımları temsil etmektedir)

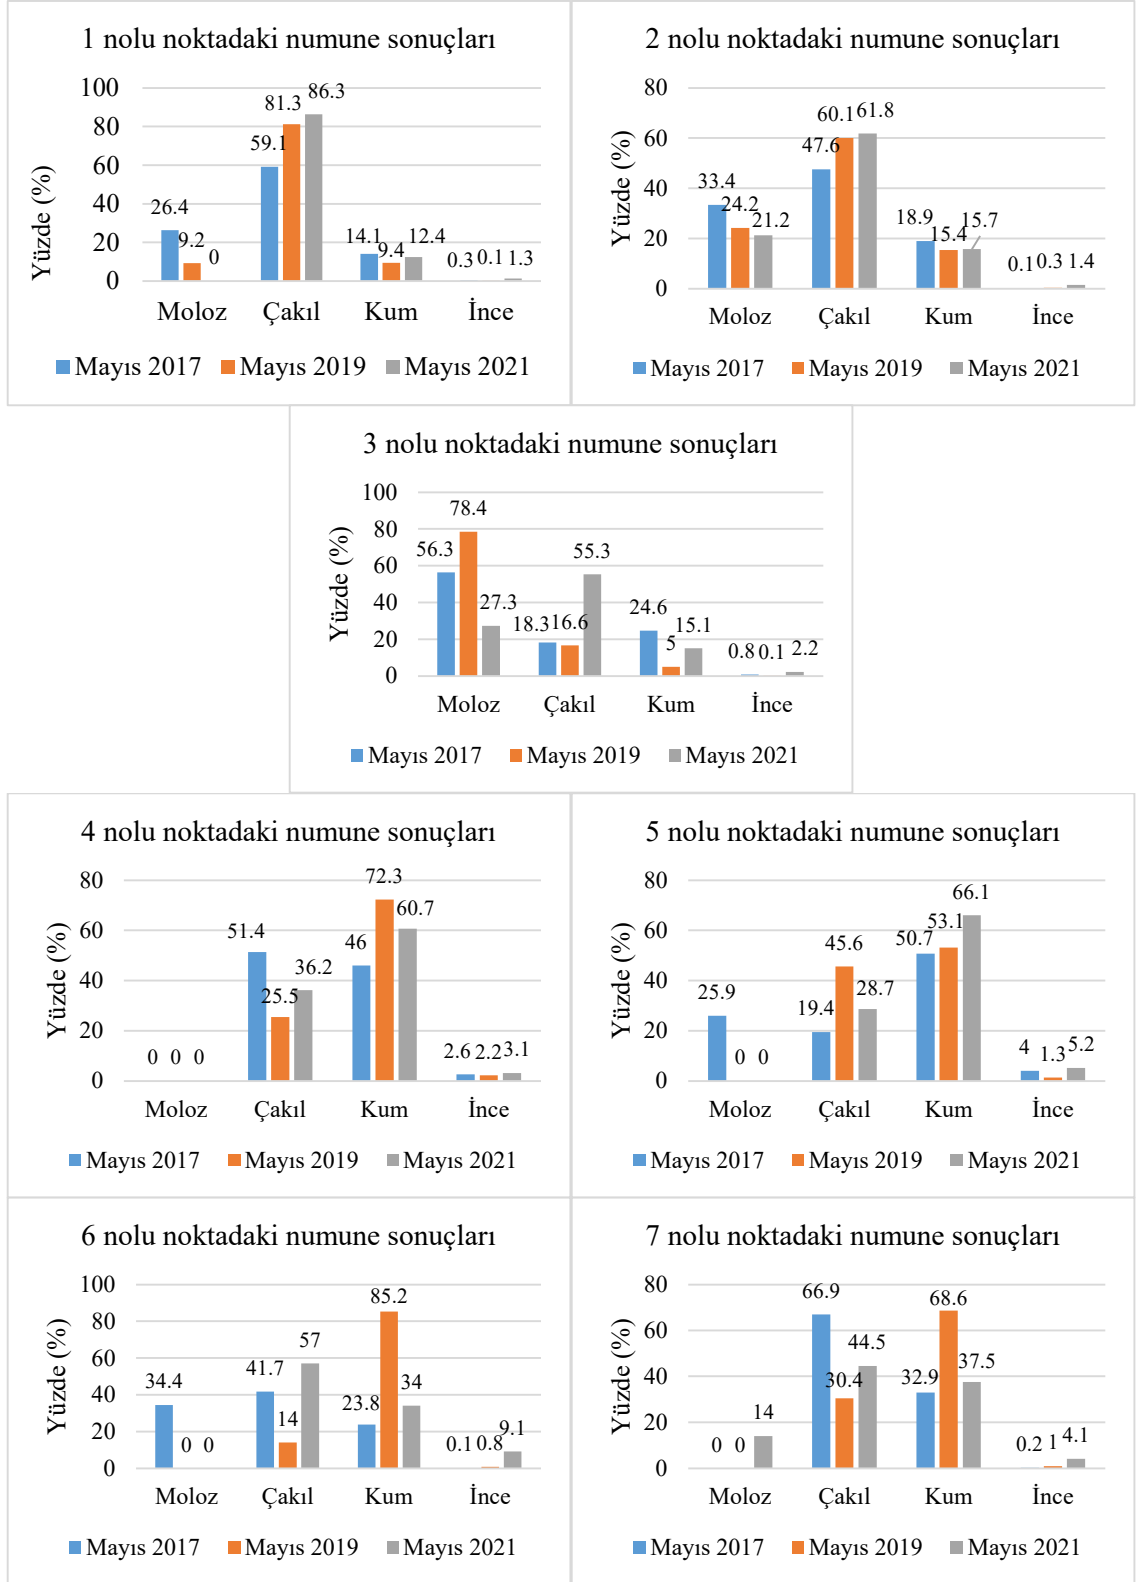
Şekil 4.45. 1–7 no.lu alım noktalarında iki farklı dönemdeki dane çapı dağılımlarının karşılaştırılması

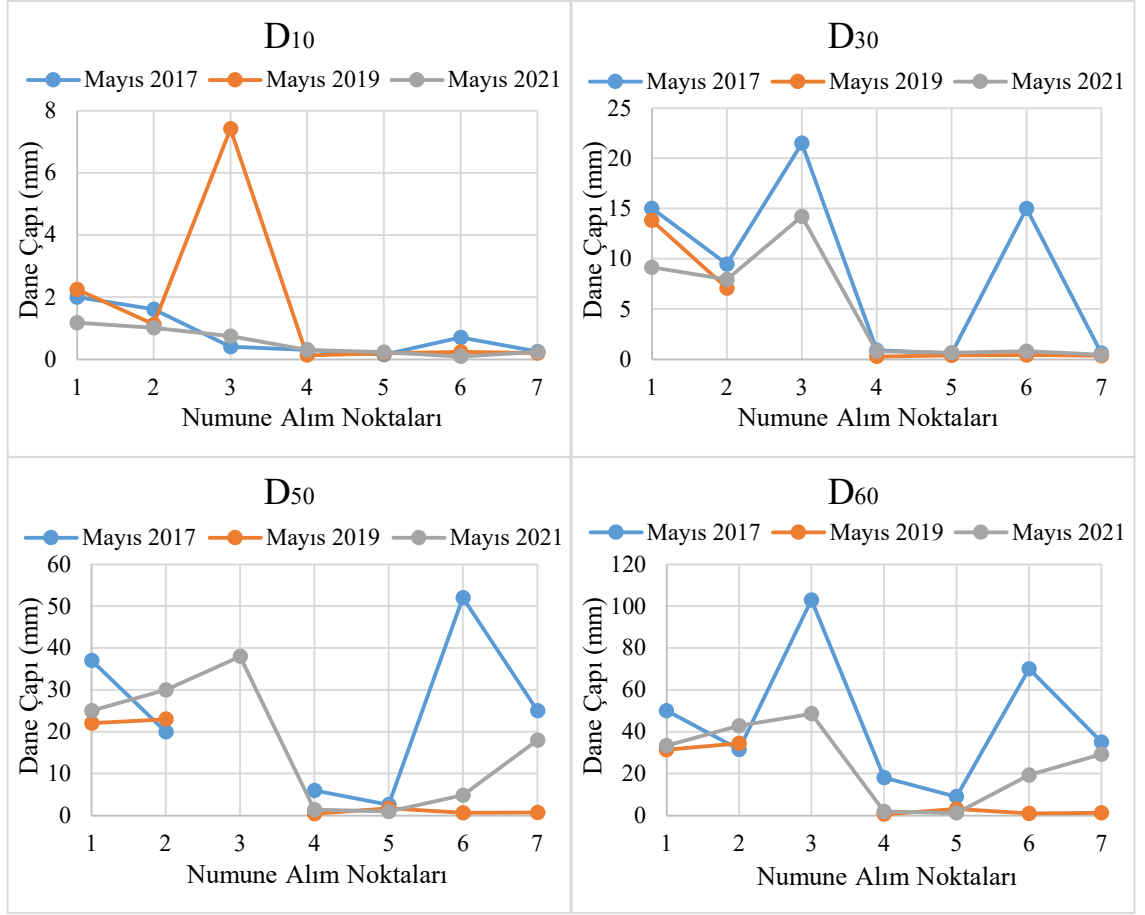
Şekil 4.46. Numune alım noktalarında (1 – 7) karakteristik dane çaplarının (D_{10} , D_{30} , D_{50} ve D_{60}) üç farklı zamandaki (2017, 2019 ve 2021) değişimleri

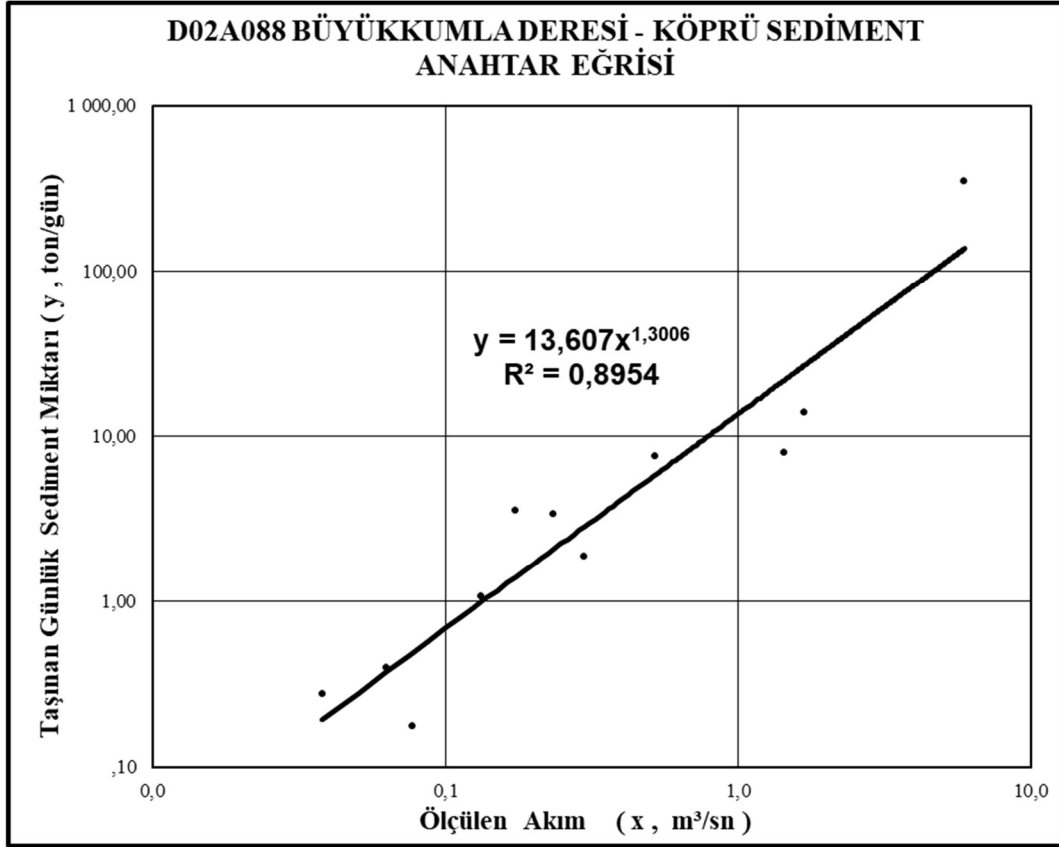
Şekil 4.48. Büyükkumla Deresi'ne ait debi sediment anahtar eğrisi

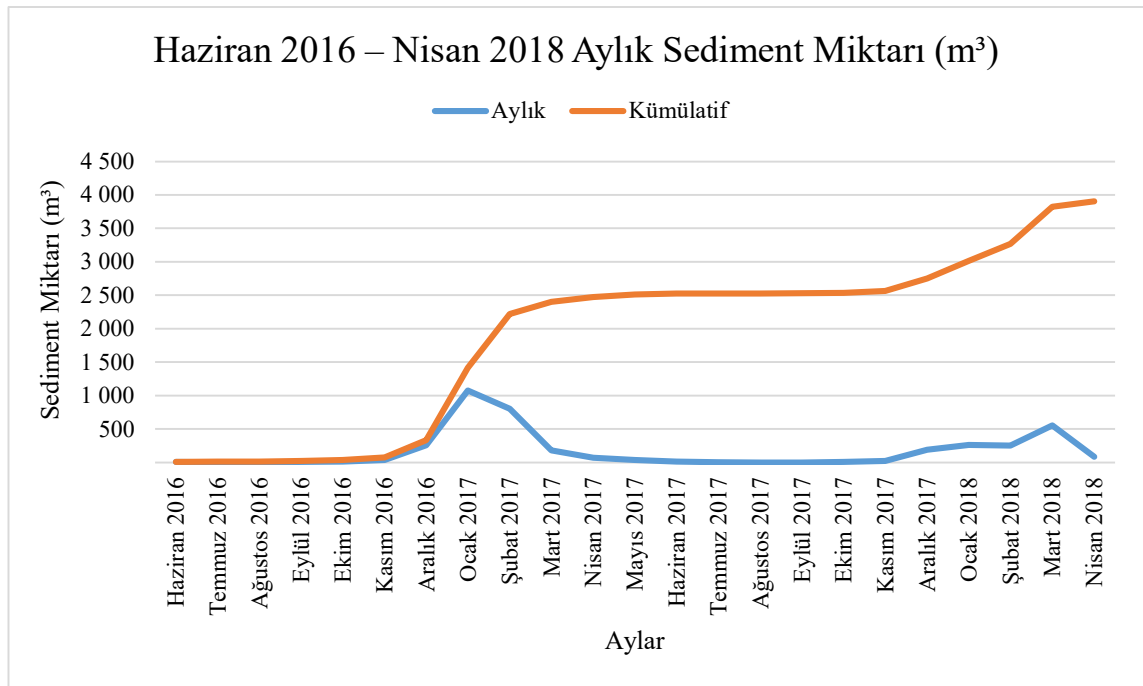
Şekil 4.52. Haziran 2016 – Nisan 2018 aylık sediment miktarı

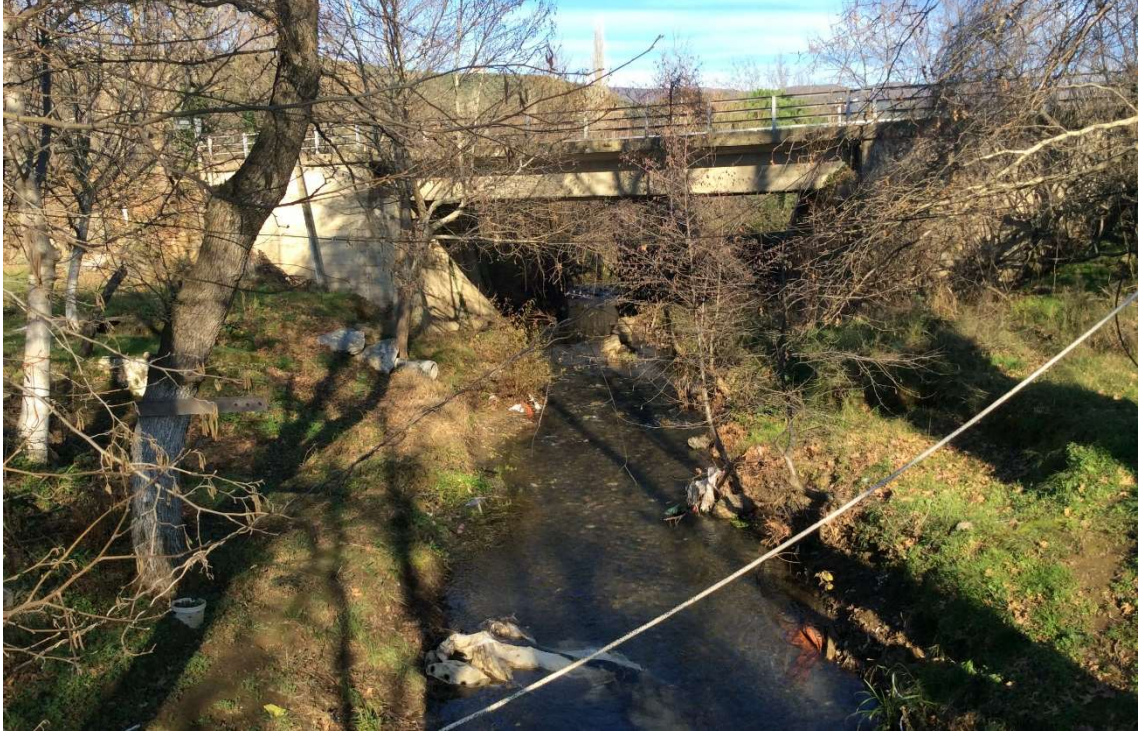
Ek Şekil 3. Armutlu – Gemlik Karayolu köprüsü kesiti (KM:1+370,000)

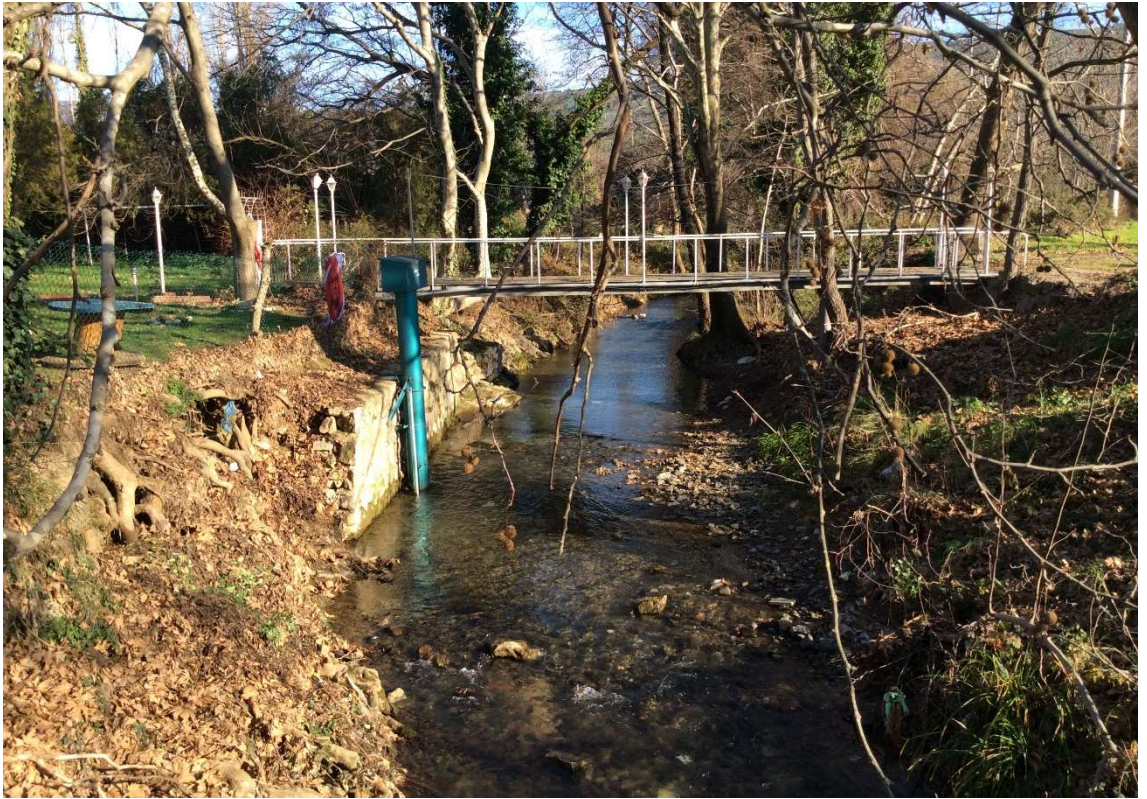
Ek Şekil 4. D02A088 Nolu Akım Gözlem İstasyonu görüntüsü
