TARİHİ YAPILARIN SONLU ELEMANLAR YÖNTEMİYLE ANALİZİNİN
BURSA ÖRDEKLİ HAMAMI ÖRNEĞİNDE İNCELENMESİ

DOKTORA TEZİ
MAKİNE MÜHENDİSLİĞİ ANABİLİM DALI

BURSA-2009

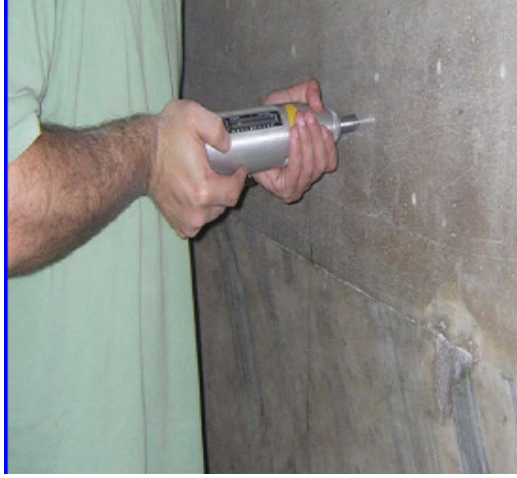
N tipi schimidt çekici

Geri tepme testlerinin amacı harçların basınç dayanımları ile taş ve tuğla malzemelerin yüzey sertliğinin tespitidir. Bu test sayesinde ayrıca bölgesel hasarların da yeri tespit edilebilir. Malzemenin sertliğini ölçmek için düşük enerjili sarkaç (selerometer) veya Schmidt çekici kullanılabilir (Şekil 2.6). Bu test ile elde edilen sonuçlar bir “kalite çizelgesi” olarak sayılabilir ve örnekler üzerinde uygulanmış olan mekanik testler ile ilişkilendirilebilir.

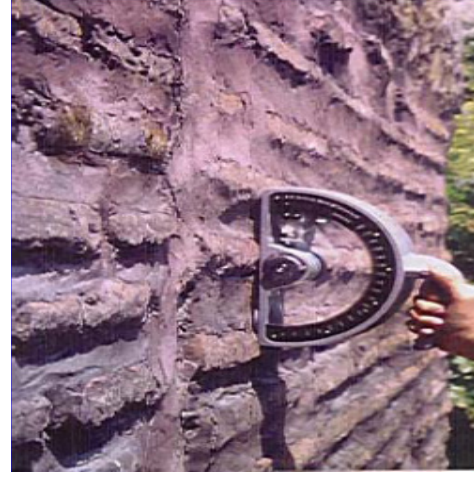
Şekil 2.6 Yüzey sertliğinin ölçülmesi (Aköz, 2005).

P tipi schimidt çekici

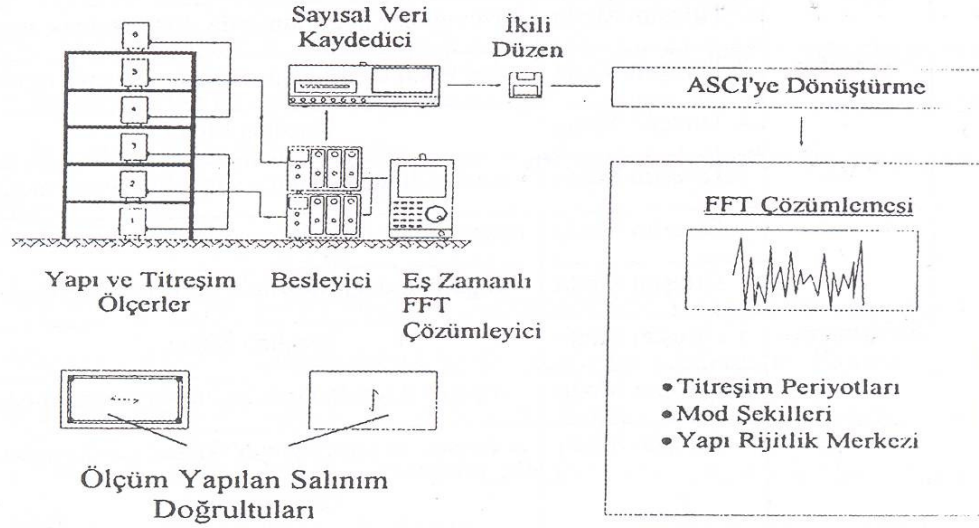
Şekil 2.7 Serbest titreşim deney algoritması

Yapıda çeşitli nedenlerden kaynaklanabilen yatay yada düşey yöndeki çok küçük titreşimler (mikrotremor) özel titreşim ölçerler (seismometer) yardımıyla, ivme, hız yada yer değiştirme türünden olmak üzere kaydedilebilmektedir. Kullanılan titreşim ölçerlerin genlik sınırları 0.005-3000 mikrondur. Daha güvenilir sonuç verdikleri periyod sınırları 0.01 sn. ve 5 sn. ile belirlenmektedir. Titreşim ölçerden gelen analog hız sinyalleri, gerilim düşürücüden (attenuater) geçirilirken istenirse yerdeğiştirme ve ivmeye dönüştürülebilmektedir. Bu analog sinyallerin sayısal büyüklüklere çevrilip saklanması yada ekrandan izlenmesi olanağı vardır. Disket aracılığı ile kişisel bilgisayara taşınan kayıtlar özel bir bilgisayar programıyla ikili sayı düzeninden onlu sayı düzenine aktarılıp ASCII (American Standard Code For Information Interchange-Bilgi Değişimi İçin Amerikan Standart Kodlama Sistemi) modunda saklanır, gerilimden gerçek büyüklüğe çevrilir ve aşağıda özetlenen algoritma esas alınarak işlenir (Şekil 2.7), (Koçak 1999, s.44).

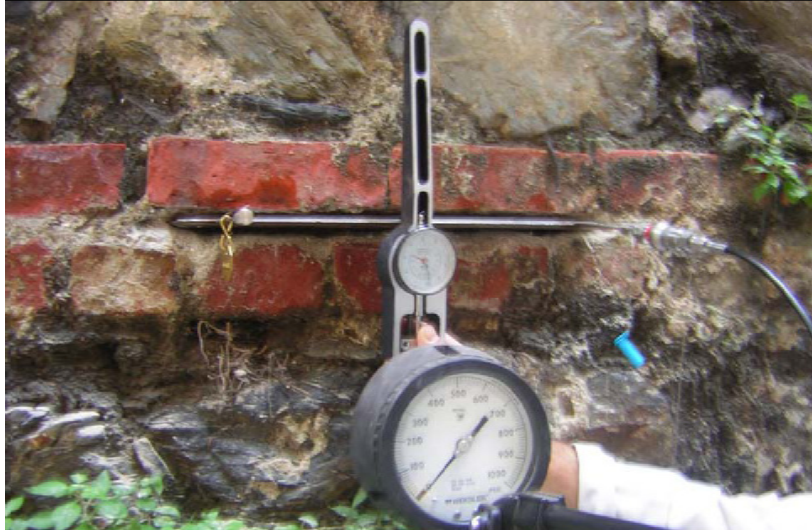
Şekil 2.10 Flatjack aletiyle deformasyon ölçümleri (Aköz, 2005)

Homojen ve izotrop malzemelerde bundan önce açıklanan flat-jack test tekniğiyle deformasyon tespiti yapılabilir (Şekil 2.10). Yüksek düzeyde anizotrop malzeme içeren yığma yapılarda uygulanan test tekniğinde bazı değişiklikler yapılmalıdır. Bu amaçla, ikinci kesim birincisine paralel olacak şekilde ve yaklaşık 50 cm uzaklığa yerleştirilmesi gerekir. İki jackin yeri belirlenir ve basınç uygulayacak uygun büyüklükteki jackler serbest kısma yerleştirilecek strain-gauge aletleriyle birçok ölçüm yapılabilir. Yatay ve düşey deformasyonlar bu yolla ölçülebilir. Bu yolla büyük bir alan için tek eksenli basınç testi yapılabilir. Pek çok yük eğrisi gerilme düzeyi artırılarak elde edilir. Yüklenmiş ve yüklenmemiş durumlar için elastisite modülleri ölçülür.

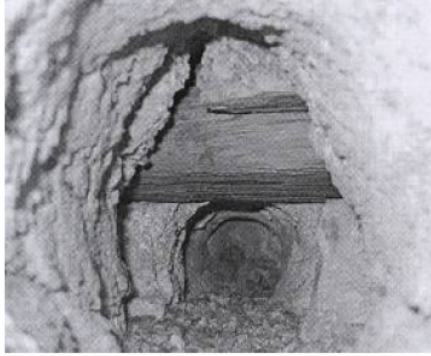
Şekil 2.13 Duvarın içinde bulunan ahşap eleman (Panagia Krina kilisesi, fotoğraf E.Vintzileou)

yabancı maddeler belirlenebilir. Şekil 2.13'te endoskopi yöntemiyle duvarda tespit edilen ahşap eleman gösterilmiştir.

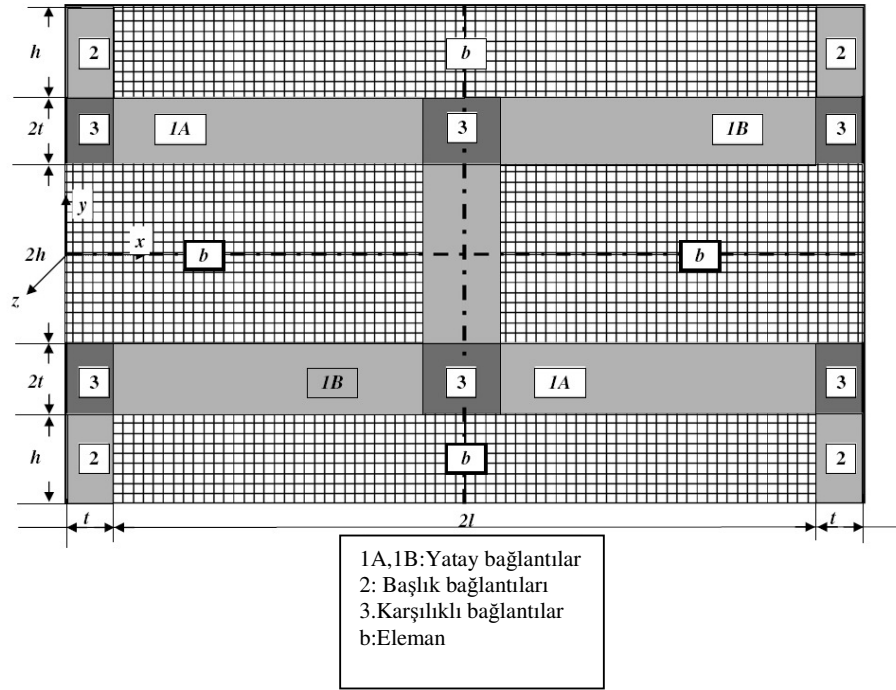
Şekil 2.21 Ele alınan modelin geometrik sembolleri
(Zucchini ve ark., 2009)

(Zucchini ve ark., 2002)'e göre ortotropik malzemenin mekanik özelliklerini basit bir mikro modeli ele alarak tanımlamışlardır. Bilinmeyen iç gerilme ve uzamalar basit hücrelerin denge bağıntıları kullanılarak bulunmuştur. Bu model çekme gerilmeleri altındaki non-lineer problemlerin çözümünde (Zucchini ve ark. 2004) ve basınç gerilmeleri altında (Zucchini ve ark. 2007) iyi sonuçlar vermiştir. Son olarak yapılan 2009 tarihli araştırmada mikro modelin gerilme altındaki hasar modeli ve basınç altındaki plastik modeli için tekrarlı çözümleme işlemleri ile hasar katsayıları ve eleman ve birleşimlerde oluşan plastik gerilmeler tespit edilmiştir. Bu işlem için Şekil 2.20'de görülen basit hücre ele alınmış ve bu hücrenin ayrıntılı geometrisiyle ve elemanlarıyla tanımlanması gerçekleştirilmiştir (Şekil 2.21).

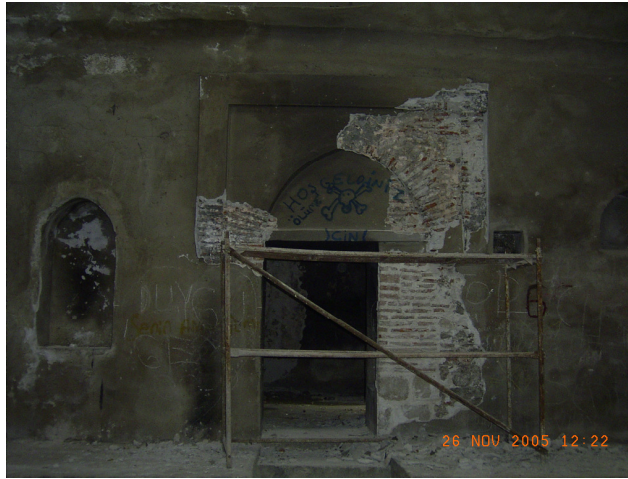
Şekil 3.6 Soğukluktan ılıklığa geçişi sağlayan iki basamakla çıkılan kapı

Mekanın duvarları boyunca 190 cm. genişliğinde, 20-50 cm yüksekliğinde bir platform oluşturulmuştur. Eşya koymak amacıyla yer yer nişler bulunmaktadır. Ilıklık bölümüne iki basamakla çıkılmaktadır (Şekil 3.6) (Osmangazi Belediyesi, 2005).

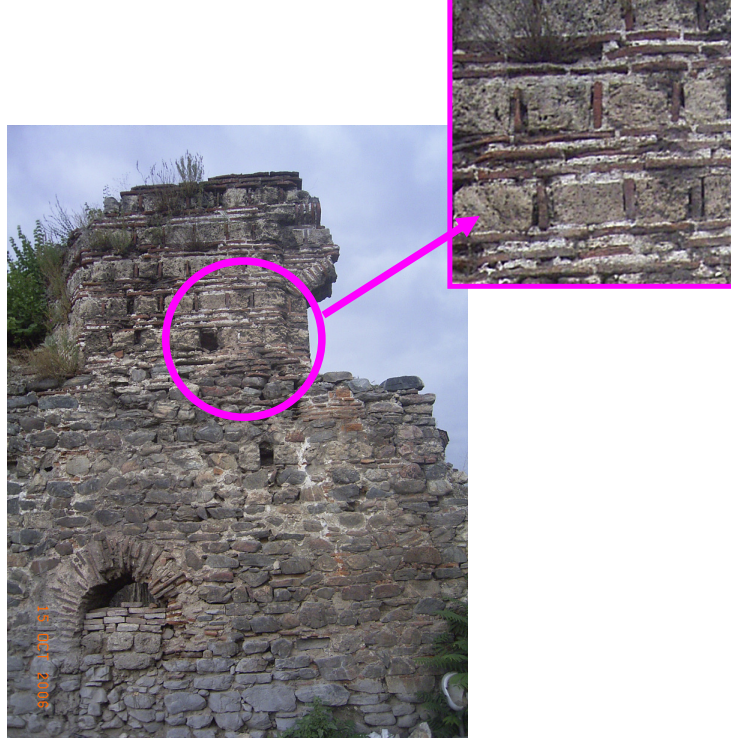
Şekil 3.7 Erkekler soyunmalık güney cephesinin bir sıra taş, üç sıra tuğla ile örülmesi

Duvarlar, dış cephede bir sıra taş, üç sıra tuğla ile kaplanmış, kirpi saçakla bitirilmiştir (Şekil 3.7). Duvar kalınlıkları 105-135 cm arasında değişiklik göstermektedir. Yer yer dış cephedeki kesme taşların döküldüğü görülmüştür (Şekil 3.8). Mekan içeriden çimento esaslı harç ile sıvanmıştır.

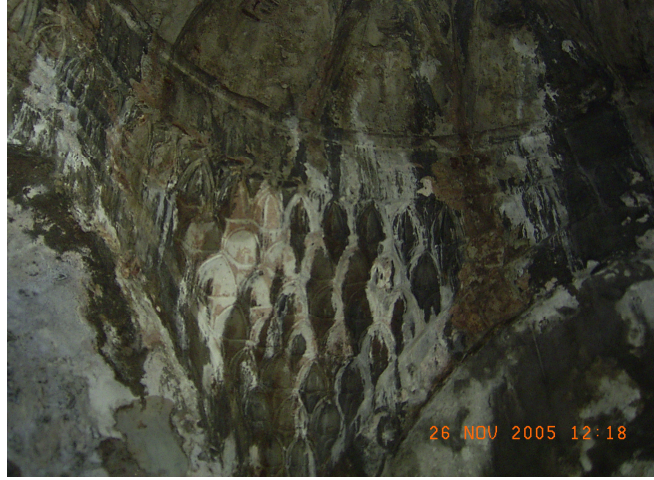
Şekil 3.9 Iılıklikta bulunan pandantifler

Soğukluktan sonra geçilen ılıklik mekanı 7x8 m.'ye oturan bir tabanı ve 6.65 m. çapında bir kubbesi bulunmaktadır. Kubbeye geçiş pandantiflerle sağlanmıştır¹ (Şekil 3.9). Bu mekanda iki kapı bulunmaktadır. Doğu duvarındaki kapıdan soğukluğa, batı duvarındaki kapıdan ise sıcaklığa geçilmektedir. Kuzey duvarında bir pencere bulunmaktadır. Pencerenin doğraması ve camları günümüzde mevcut değildir. Pandantifler ile geçilen kubbe sonradan çimento esaslı harç ile sıvanmıştır. Kubbede bulunan filgözleri, kubbeye dışarıdan yapılan müdahaleler sonucunda günümüzde kapalı durumdadır. Dış duvarlar bir sıra taş, üç sıra tuğla ile örülmüştür. Döşemenin altında ısıtma amaçlı yaklaşık 50-60 cm yükseklikte duman kanalları bulunmaktadır (Osmangazi Belediyesi, 2005).

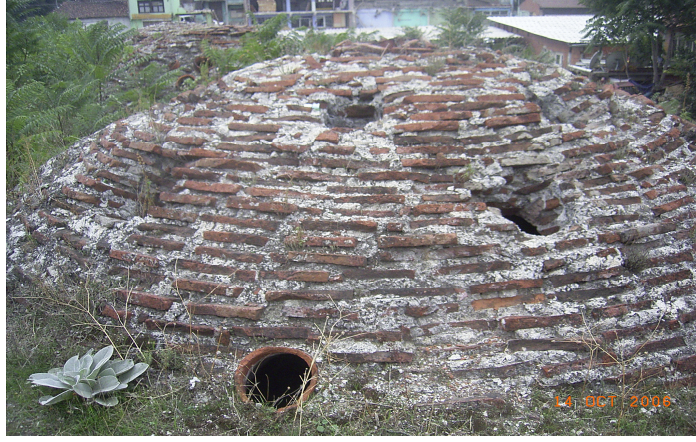
Şekil 3.10 Sıcaklık kubbesinde yer alan filgözleri

a.3) Kadınlar sıcaklık (C) mekanı plan özellikleri: Sıcaklık mekanı dikdörtgen bir plana sahiptir. Ortada kare plana oturan bir kubbe ve iki yanda beşik tonozlar ile oluşturulan eyvanlardan ve batı yönünde eklenen iki halvetten oluşmaktadır. Sıcaklığın iç ölçüleri 5x12 m.'dir. Kare plana oturan kubbenin çapı 5,50 m.'dir. Kubbeye geçişi sağlayan pandantifler basit mukarnaslardan oluşmaktadır. Kubbenin üzerindeki filgözleri açık olduğundan mekan oldukça nem almaktadır (Şekil 3.10). Başta kubbenin sıvaları olmak üzere duvarları da bu nemden oldukça etkilenmiştir. Batı yönünde

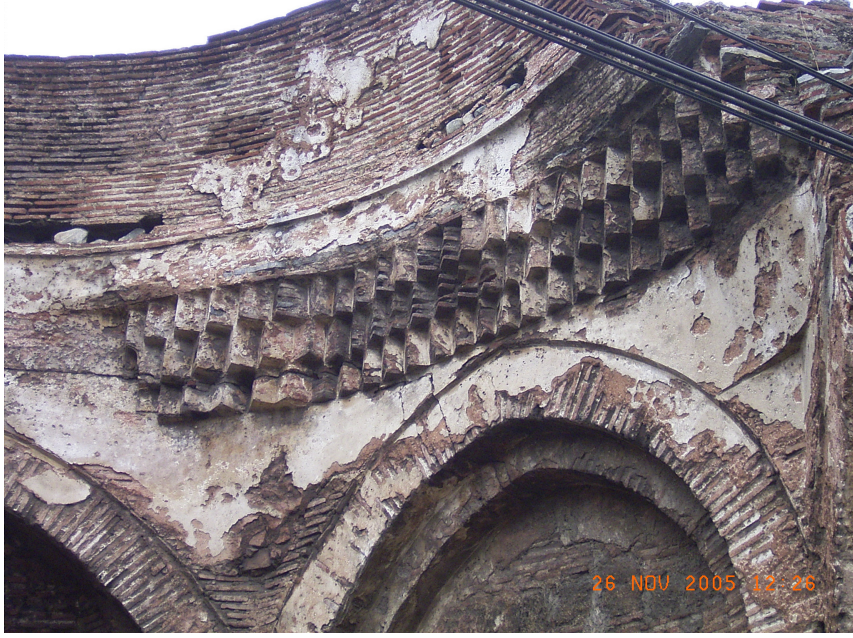
Şekil 3.13. Erkekler soğuklukta bulunan mukarnashlı pandantif

a.4) Erkekler soğukluk mekanı (A') plan özellikleri: Erkekler soyunmalık bölümü yamuk bir plana sahiptir. İç ölçüleri doğuda 17 m., batıda 15.3 m., kuzeyde 11.5 m. ve güney yönünde 5.3 m.'dir. Kuzeyde bir kubbe ve güney yönünde bir yarım kubbeden oluşmaktadır. Bu kubbeler yaklaşık 150 cm'lik bir kemerle bağlanmıştır. Tuğla ile örülmüş olan kubbenin üzeri horasan harcı ile sıvanmıştır. Kubbeye geçiş elemanı tromp, pandantif ve basit mukarnaslardan oluşmaktadır (Şekil 3.13).

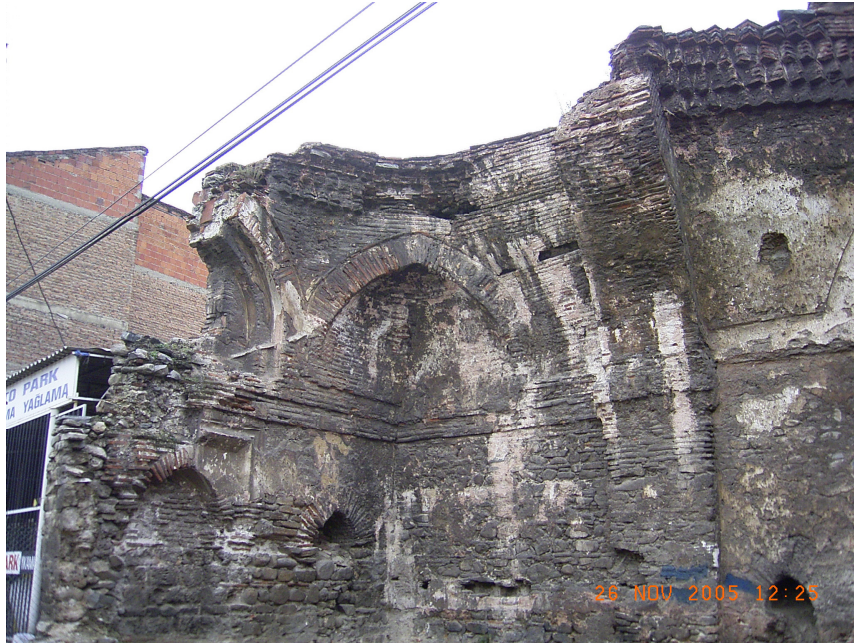
Şekil 3.14 Erkekler soyunmalıkta yıkık duvarlar

Erkekler soğukluk mekanının üst örtüsünün çok büyük bir bölümü ve batı duvarı günümüzde yıkık bir durumdadır (Şekil 3.14). Duvarlarda büyük ölçüde deformasyon mevcuttur.

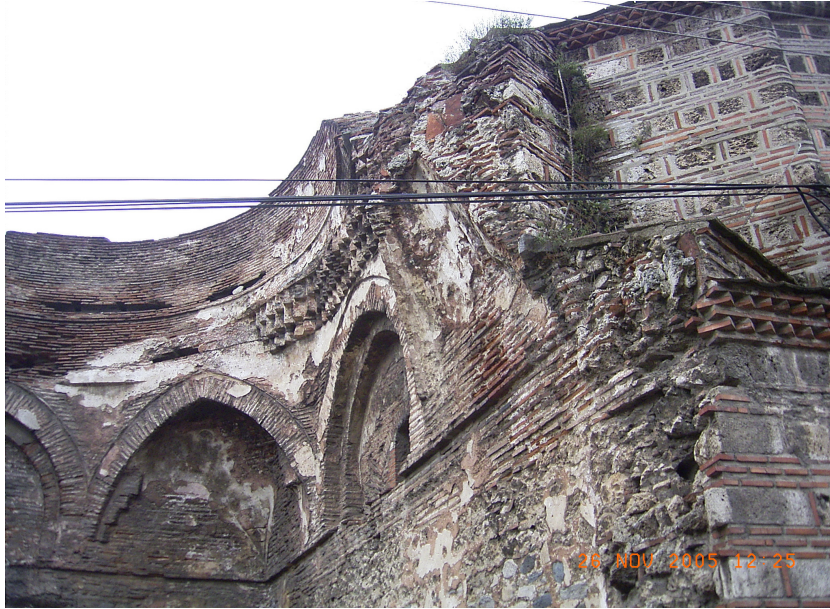
řekil 3.16 Soyunmalık kuzey duvarında bulunan atlaklar

Dođu duvarı üzerinde giriř kapısına ait kapı eřiđi yapılan kazı sonucunda ortaya ıkarılmıřtır (řekil 3.15). Kuzey duvarında sıvalar dökülmüř ve yer yer büyük atlaklar oluřmuřtur (řekil 3.16). Sođukluk mekanı cephede bir sıra tař, üç sıra tuđla olarak inřa edilmiřtir.

Duvardaki, nişler oldukça kötü durumdadır. Güney duvarı üst örtüsü taşıyan kemer izlerine kadar mevcuttur (Şekil 3.16). Bu duvar üzerinde bulunan pencere sonradan kapatılmıştır. Kuzey duvarında kadın soyunma mekânına sonradan bir kapı açılmıştır (Osmangazi Belediyesi, 2005).

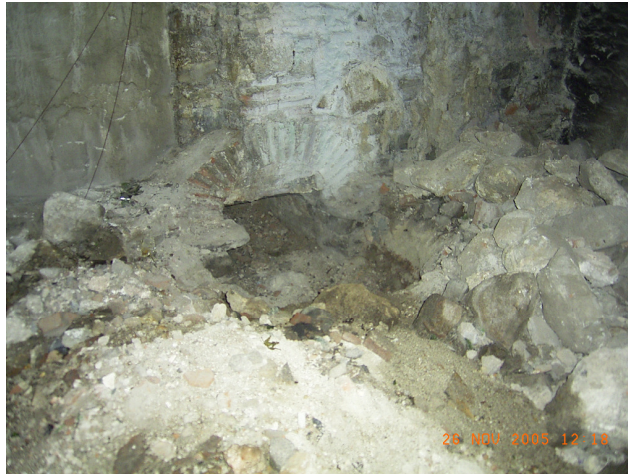
Şekil 3.17. Erkekler ılıklikta bulunan atık su kanalı

a.5) Erkekler ılıklik mekanı (B') plan özellikleri: Soğukluk mekanından ılıklik mekânına alçak bir basamakla inilmektedir. Erkekler ılıklik mekanı aralık, tuvalet ve traşlık hacimlerinden oluşmaktadır. Aralık 2x3 m., traşlık 4x5 m., tuvalet 2x2 m. ve ana mekan 7x10 m. boyutlarındadır. Kubbe 6,75 m. çapındadır. Kubbeye geçiş pandantiflerle sağlanmıştır. Traşlığın doğu duvarı üzerinde kadınlar bölümünden gelen kirli su kanalı bulunmaktadır. Bu kanalın atık su kanalı olduğunu düşünülmektedir (Şekil 3.17).

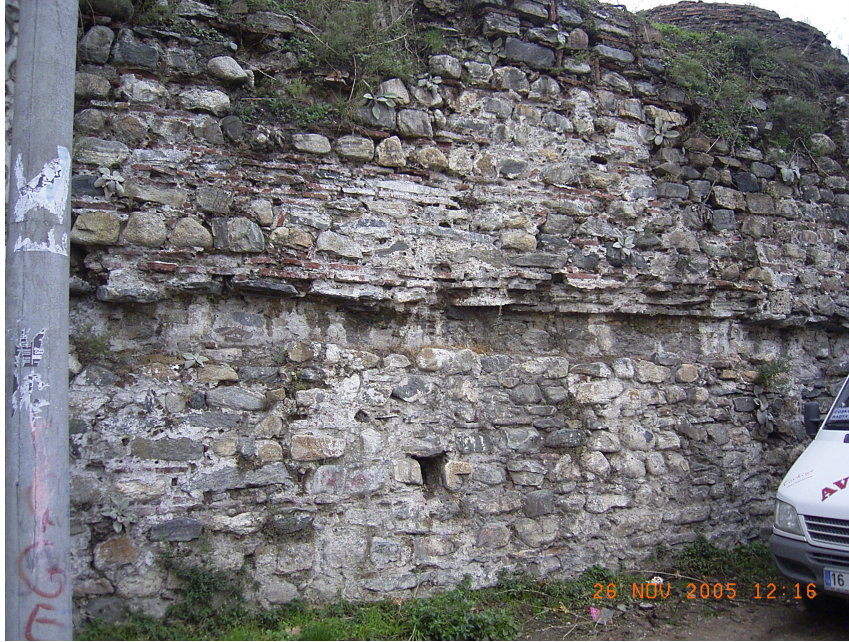
Şekil 3.18 Erkekler güney cephesinde boşalan ahşap hatıl boşlukları

Duvarlar dış cephede moloz taş ile örülmüştür. Boşalan ahşap hatıl boşlukları bulunmaktadır (Şekil 3.18). Kapı açıklıklarının yanları çimento esaslı harç ile sıvanmıştır. Kubbeden aldığı nemden dolayı sıvalar bozulmuştur. Duvarlarda, eskiden kurnaların bulunduğu yerlerde oyuklar oluşmuştur.

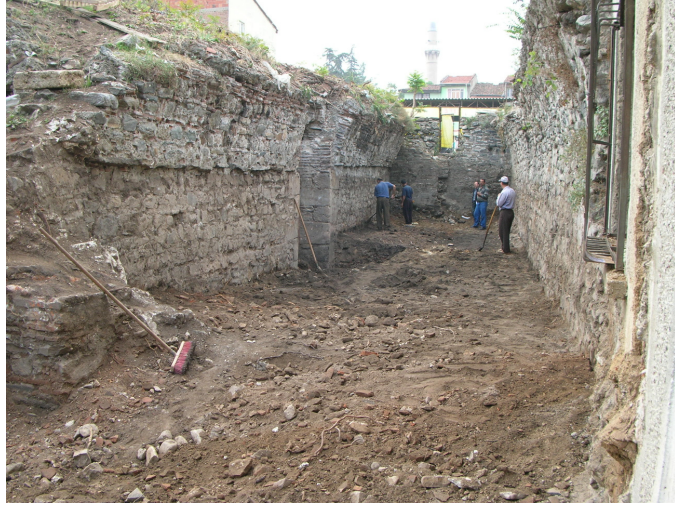
Şekil 3.22 Külhanın yıkık durumda bulunan tonoz örtülü üst örtüsü

Külhan bölümü moloz taş örgüsüne sahiptir. Batı duvarında su deposunun tam karşısına gelen kısımda duvarda bir genişleme mevcuttur. Kuzey duvarı, kerpiç ve moloz taş kullanılarak karmaşık bir biçimde örülmüştür. Güney duvarında bir oyuk oluşturulmuştur. Zemin kotu zamanla toprak ve moloz ile dolmuştur(Şekil 3.22). Külhan bölümünün ise tonoz örtüsü olmayıp, sadece duvarları mevcuttur. Su deposunun da tonoz örtüsünün kuzey yönüne bakan kısımları yıkık haldedir (Osmangazi Belediyesi, 2005).

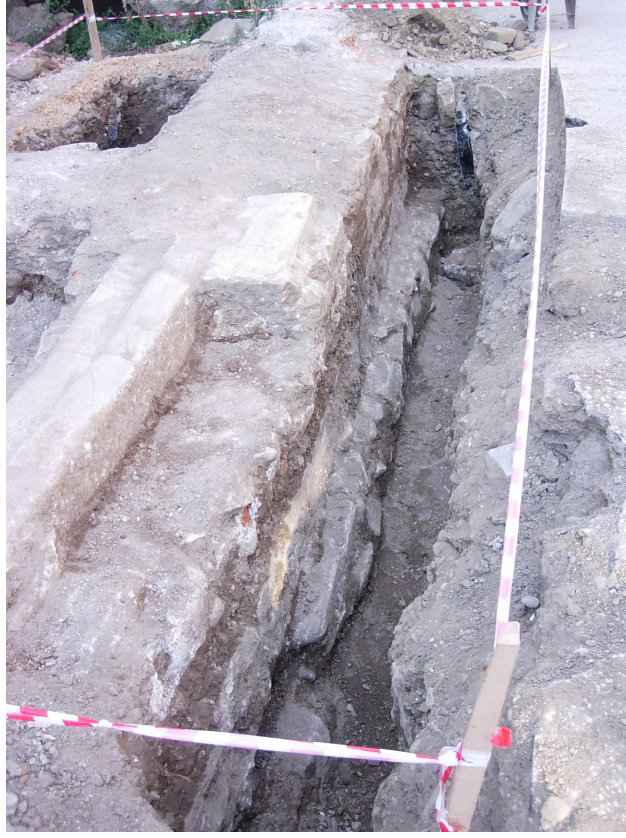
Ŗekil 3.23 Erkekler sođukluk giriŖ bűlűműnűn temellerinde yapılan kazı

Hamamın özellikle Osmangazi Belediyesi tarafından erkekler soğukluk bölümünde açılan temelleri incelenmiş ve zeminde oturma olup olmadığı kontrol edilmiştir. Temelde kullanılan taşlar genellikle granit ve dere taşlarından oluşmaktadır. Kullanılan malzemelerin ebatları duvarlarda kullanılanlarda daha büyük seçilmiştir (Şekil 3.23). Bu taşlardan bazılarında sünme tespit edilmiştir. Ancak bölgenin zemin sınıfının iyi olması ve yer altı su seviyesinin derinlerde olması nedeniyle yıkılmanın

zeminin oturmasından kaynaklanabileceđi ihtimalini azaltmaktadır. Ayrıca 600 yıllık bir gemiŖe sahip olan yapının oturmasını tamamladıđı dűŖünülmektedir.

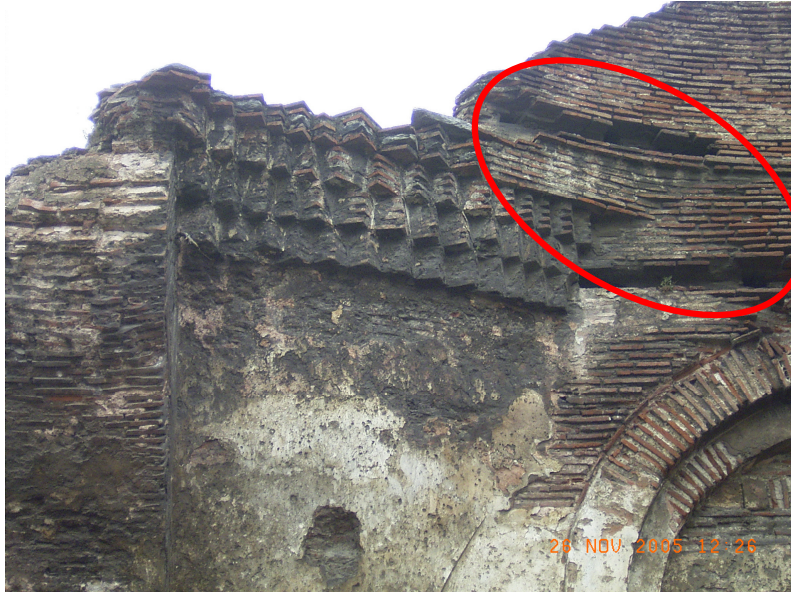
Şekil 3.25 Erkekler soğukluk bölümünde oluşan malzeme eksilmeleri

Yapıdaki çatlaklar incelendiğinde çatlakların genellikle trompların köşe bölgelerinde, kemerle pandantiflerin birleştiği bölgelerde, tromplar ile kubbe arasında, malzeme boşalmaları ise genellikle kubbe başlangıçlarında, pandantif ve tromplarda, az sayıda da duvarlarda olduğu belirlenmiştir (Şekil 3.24,25).

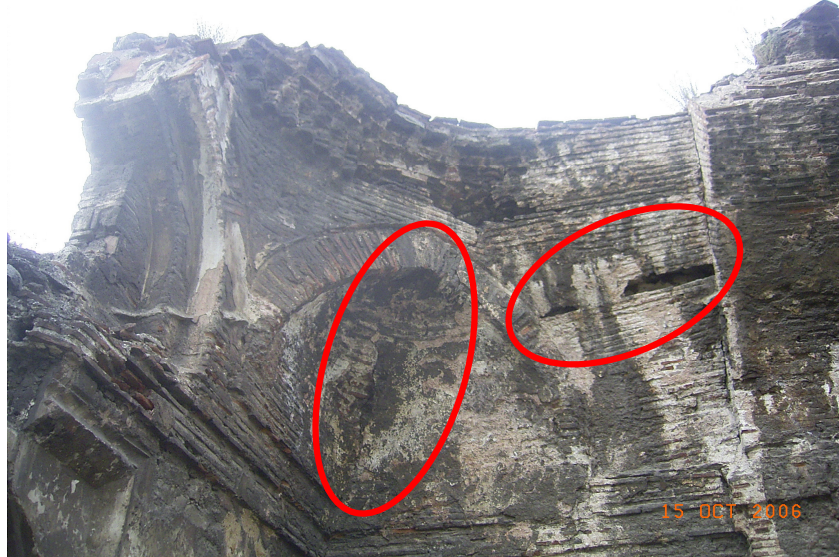
Şekil 3.27 Erkekler soğukluk bölümünde tromp köşe bölgesinde ve kemer tromp arasında oluşan malzeme kayıpları

Çatlakların yönü genellikle dikey yönlü olup kubbeye doğru yönelmektedir. Çatlak genişlikleri ise yer yer 2~3cm'ye kadar ulaşmaktadır (Şekil 3.26,27).

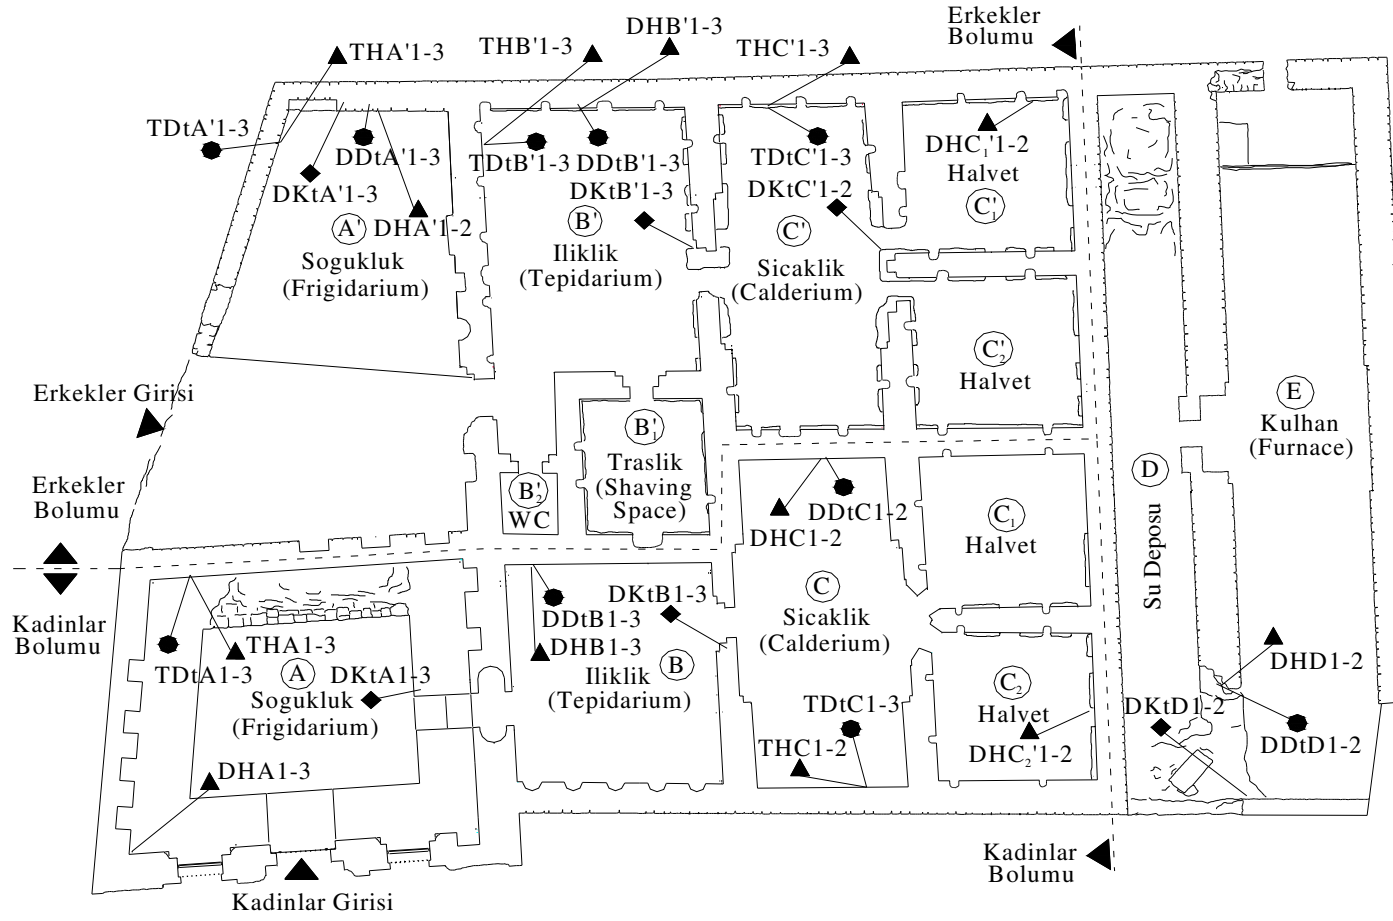
Şekil 3.28 Yapı planında örnek alınan numunelerin yerlerinin gösterilmesi

Örneğin DTA'1 ile kodlu numune Duvar, Tuğla, A' Mekanı, 1 no'lu numuneyi belirtmektedir.

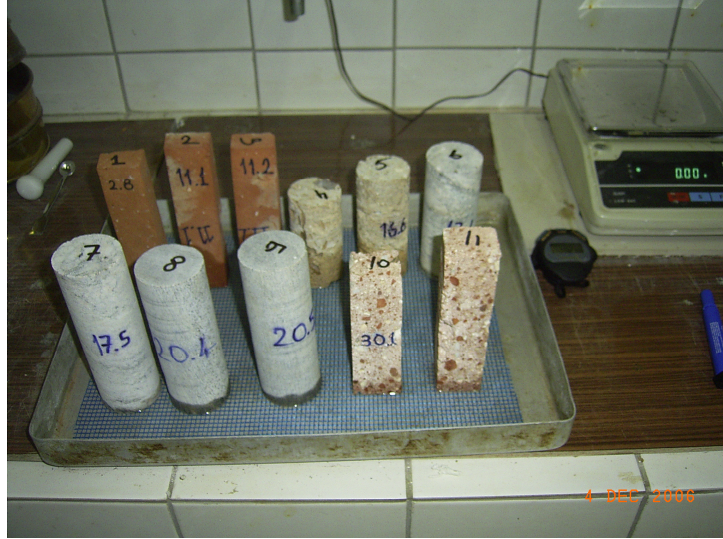
Şekil 3.31 Kılcallık deneyinin yapılması

Yapılan deneyler sonucunda; yapıda kullanılan dere taşının çok az miktarlarda su emdiği anlaşılmaktadır. Küfeki taşının boşluklu bir yapıya sahip olması ve zamanla dış etkiler sonucunda yıpranmış olması nedeniyle kılcal su emmesi horasan harcından daha fazla olmuştur. Ancak ortalama 70 dakika sonrasında harcın kılcal su emmesi küfeki taşına göre daha fazla olmuştur. Tuğlanın kılcal su emme miktarı ise en yüksek olanıdır. Şekil 3.31’de hamamda kullanılan malzemelerin kılcal su emme deneyi gösterilmiştir. Şekil 3.32’de ise grafiksel olarak zamana bağlı kılcallık katsayısı değişimleri gösterilmiştir.

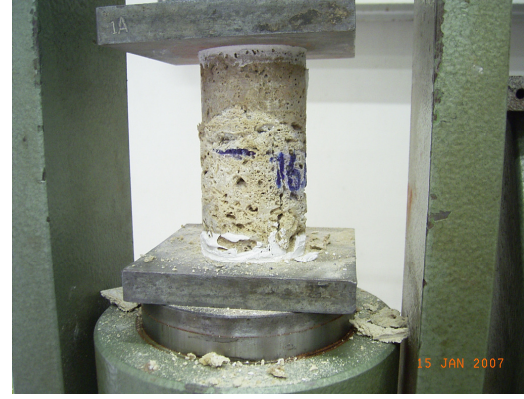
Şekil 3.44 Silindirik küfeki taşının basınç mukavemeti deneyi

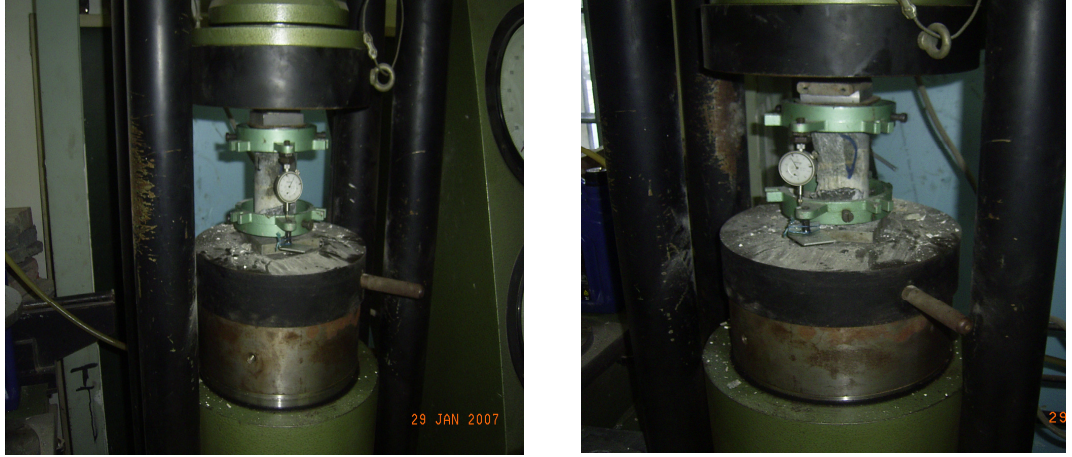
Bu deney yöntemi taş numuneler üzerinde yapılmıştır (Şekil 3.45,46). Numunelerin basınç etkisiyle düşey yer değiştirme oranları ölçülerek aşağıdaki grafikte (Şekil 3.47) gösterilmiştir.

Şekil 3.45,46 Taş numunelerin elastisite modülü deneyi

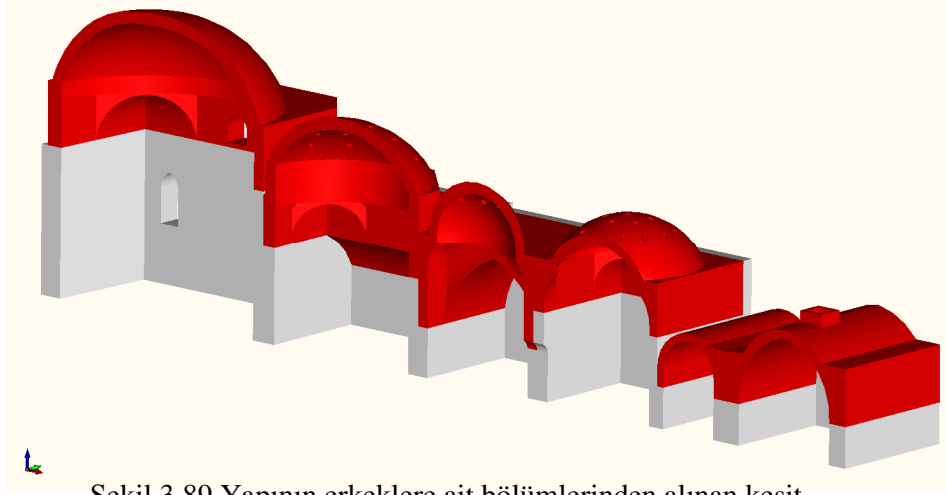
Şekil 3.89 Yapının erkeklere ait bölümlerinden alınan kesit

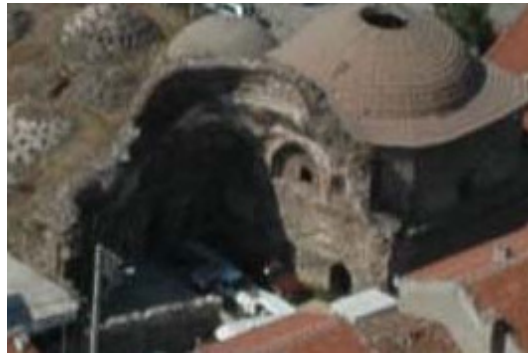
Şekil 3.189 Yapının erkekler soğukluk bölümünün mevcut halde yıkık olan bölgeleri
