**GELENEKSEL BİTLİS EVLERİNİN  
SÜRDÜRÜLEBİLİRLİĞİ İÇİN YAPISAL ANALİZLER  
VE ÖNERİLER**

YÜKSEK LİSANS TEZİ  
MİMARLIK ANABİLİM DALI

BURSA – 2022  
**Her Hakkı Saklıdır**

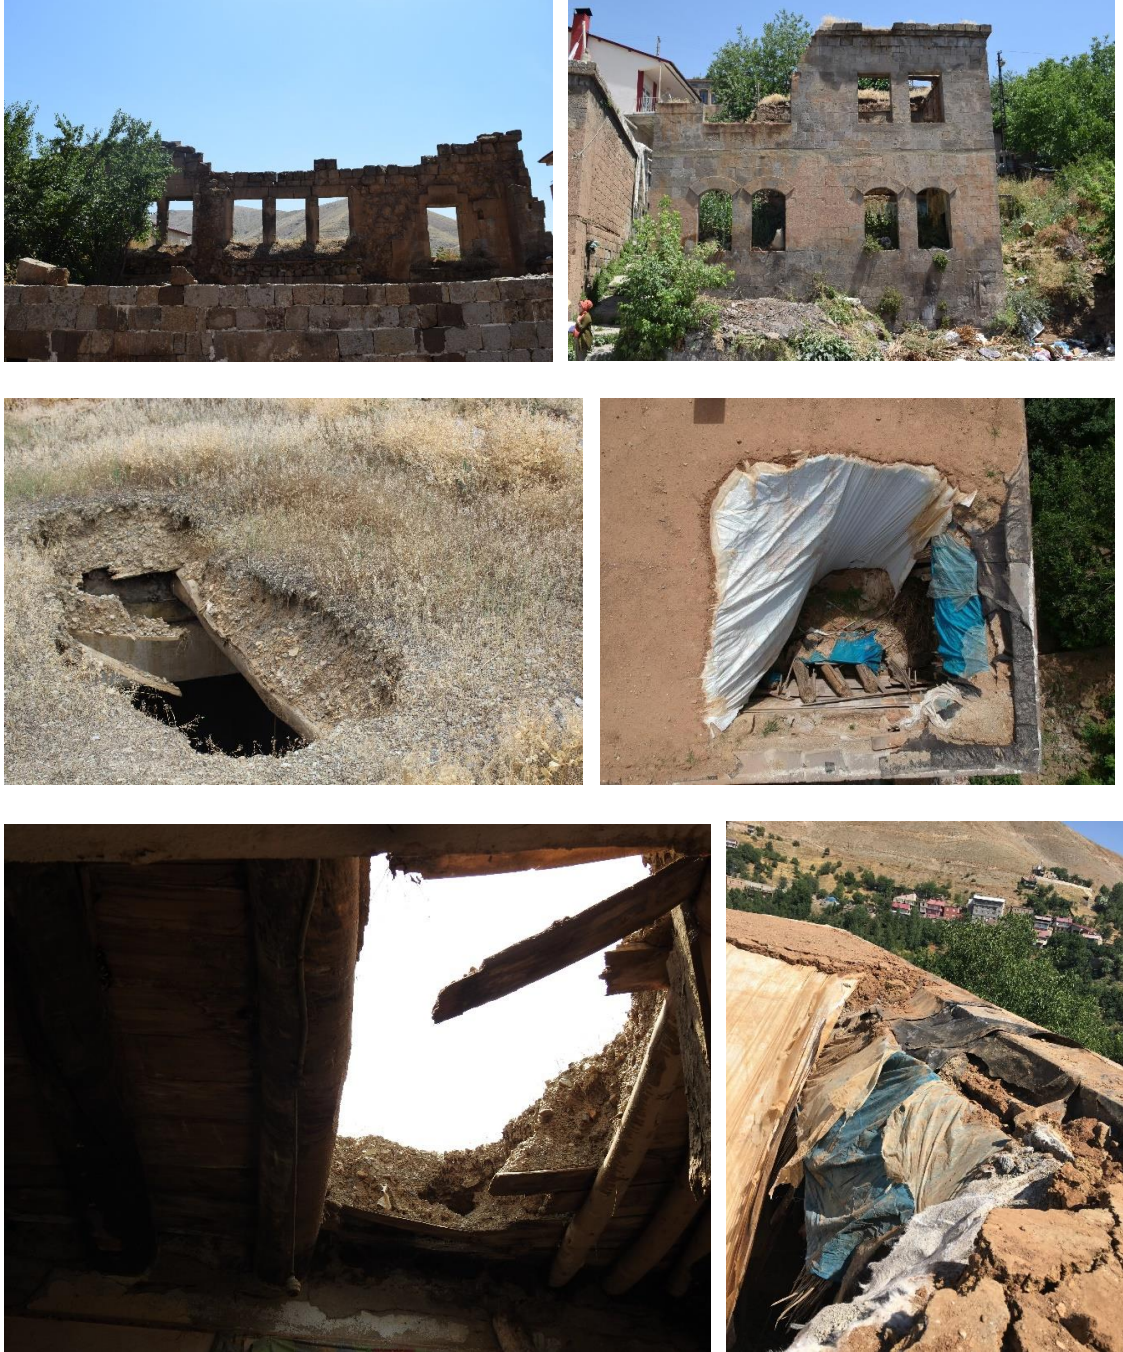
- Dam bakımının zor bir zahmet olması nedeniyle ev sahiplerinin dam bakımı yapmaması
- Bölgede ki anıtlar kurulunun ev sahiplerine bilimsel bir koruma sistemi sunmamaları.

Şekil 3.47. Mevcut dam hasarları (BÇ arşivinden alınmıştır)

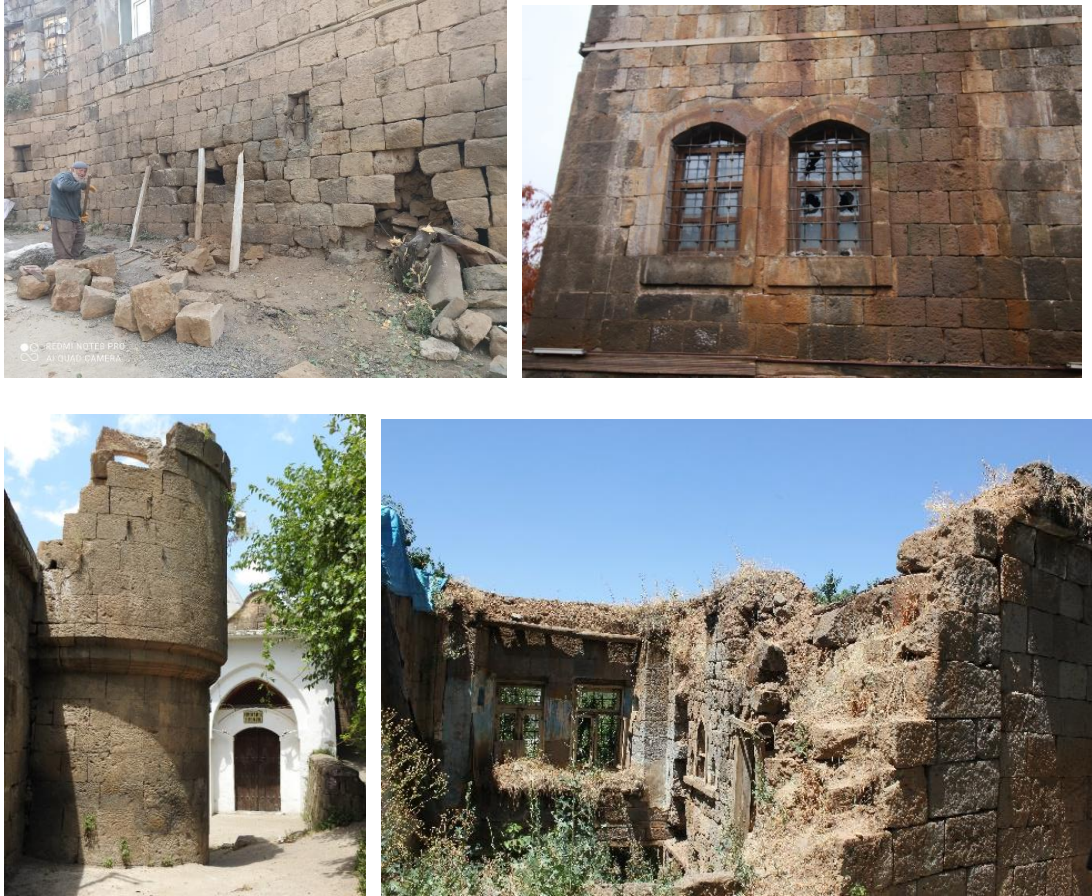
Evlerde çiçeklenme ve böceklenme de sıkça görülmektedir. Eskiden bahar aylarında genel olarak duvar bakımı yapılırken günümüzde bu durum değişim göstermiştir ve bunun sonucunda çiçeklenmeyle beraber duvarın derzleri ve içindeki toprak zayıflamaktadır. Böylece duvar bir müddet sonra direncini kaybetmektedir (Şekil 3.48).

**Şekil 3.48.** Geleneksel Bitlis Evlerinde mevcut duvar hasarları (BÇ arşivinden alınmıştır)

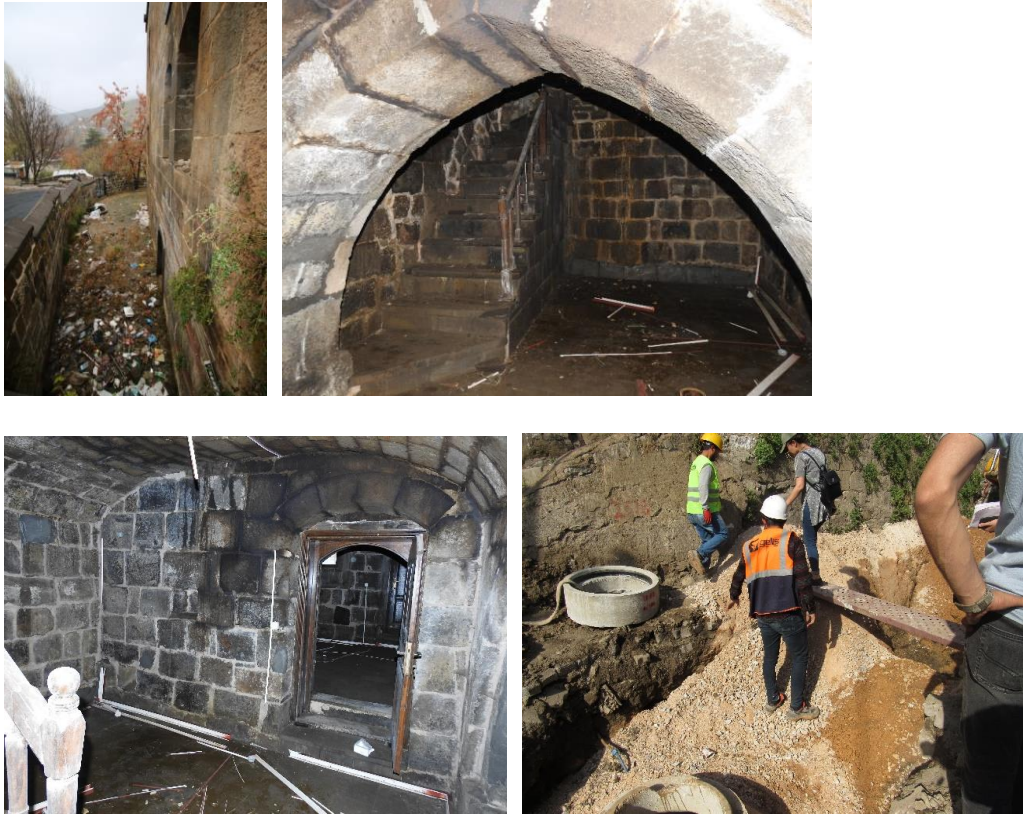
**Şekil 3.49.** Geleneksel Bitlis Evlerinde drenaj sorunlarından kaynaklı yapıların durumu

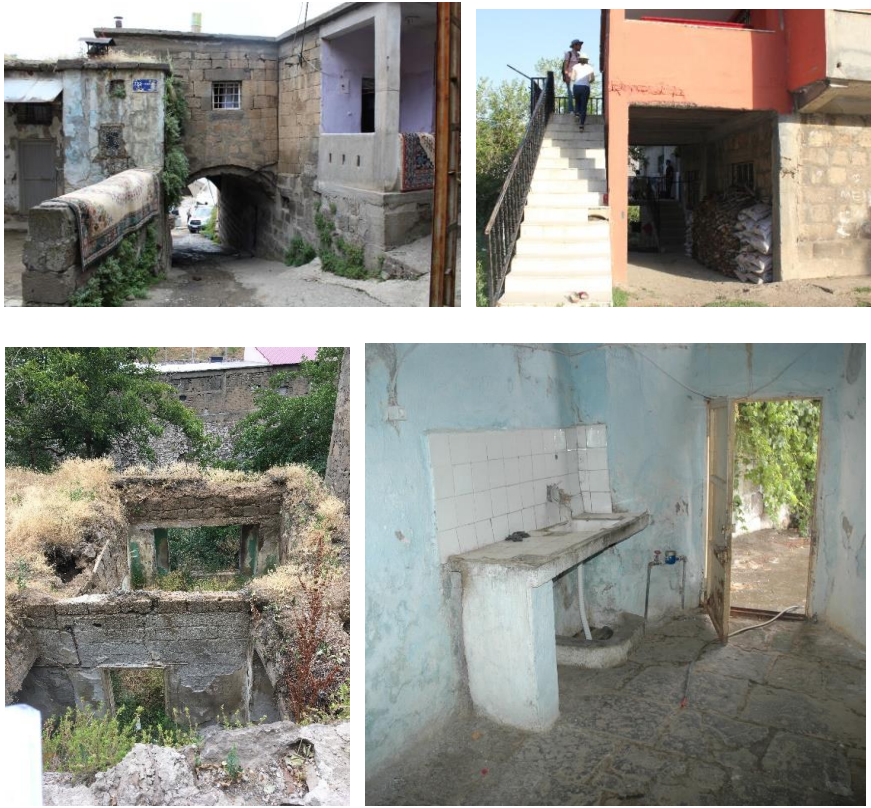
**Eklentiler:** Genel olarak kullanıcı kitlesinin değişmesi ve büyüyen aile bireyleriyle beraber yeni mekanlara ihtiyaç duyulmuştur. Bu nedenle yapı kullanıcılarının kendilerine göre yaptıkları düzenlemelerle yeni eklentiler olmuştur. Bu eklentiler çoğu zaman duvar ve döşemeler olmuştur. Dolayısıyla bu eklentiler yapının statüğünü doğrudan etkilemektedir. Çoğu zaman yapının kimliğini kaybetmesinden ötürü yapının hasar görmesine de neden olmuştur ( Şekil 3.50).

**Şekil 3.50.** Geleneksel Bitlis Evlerinde eklentilerden dolayı yapılarda oluşan bozulmalar (BÇ arşivinden alınmıştır)

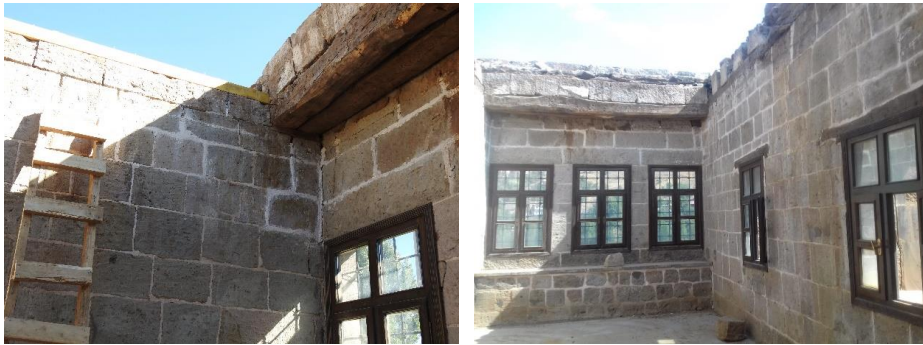
Binanın doğu cephesini meydan getiren duvar bir restorasyon uygulaması kapsamında kısmen sökülmüş ve yeniden örülmüştür. Ancak bu uygulama esnasında doğu duvarını kuzey ve güney cephesi duvarlarına bağlayan kilit taşları kesilmiştir. Bunun sonucunda doğu cephesi nispeten serbest kaldığı için odaların doğu yüzeylerindeki köşe hatlarında düşey doğrultulu çatlama ve açılmalar meydana gelmiştir (Şekil 4.13).

**Şekil 4.13.** Birinci kat doğu cephesinde duvar çatlaması

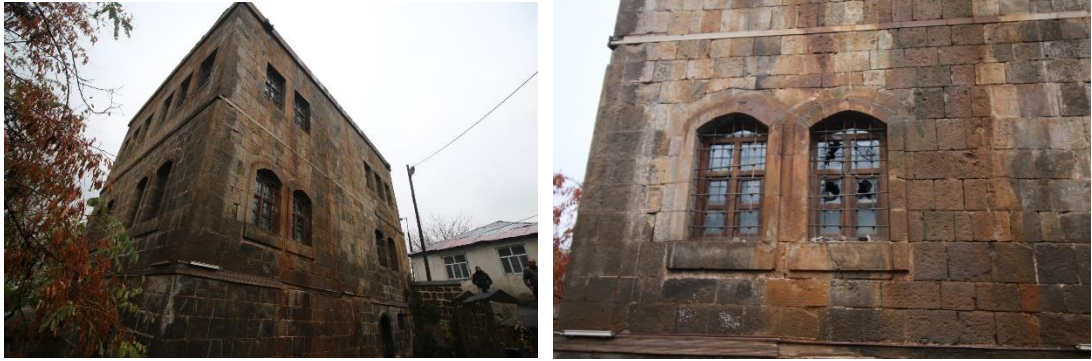
Dış cephe duvarlarının derzi duvarların su almasıyla beraber boşalmış olup sonrasında duvara doğru akan bu sular zaman içinde dıştan içe doğru geçtiği gözlemlenmektedir. Duvara gelen sular genel olarak damın hasar görmesiyle beraber çörlenlerin işlevsiz kalmasıyla olmuştur. Su sızıntısının olduğu bazı noktalarda ise bu durumun duvarların dağılmasına neden olduğu görülmektedir (Şekil 4.18).

**Şekil 4.18.** Restorasyon öncesi su alan dış duvarlar (Çapras, 2020)

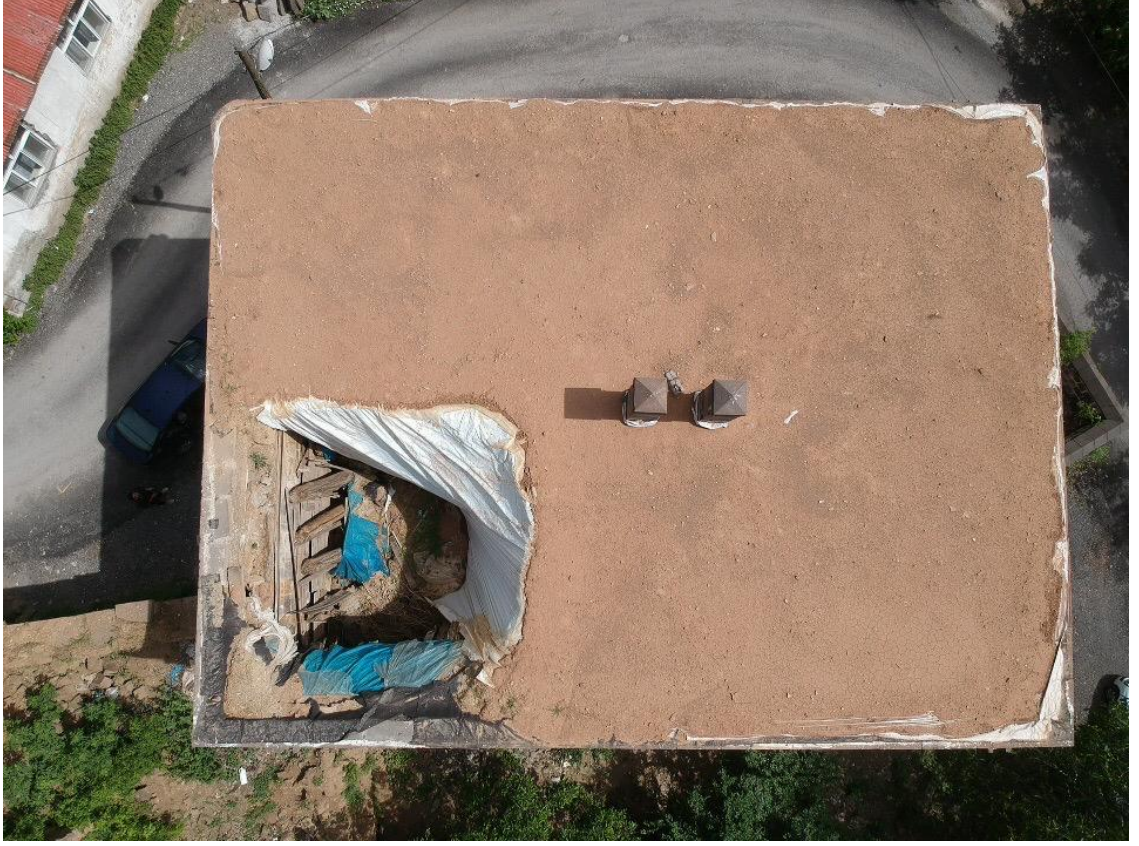
**Şekil 4.31.** FSBKE Restorasyon öncesi mevcut dam durumu (Çapras 2020)

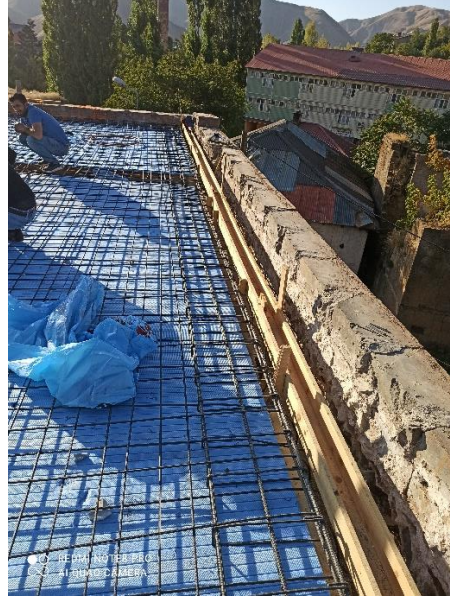
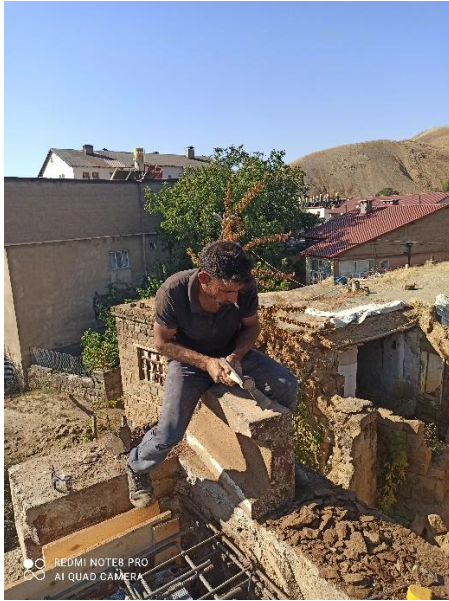
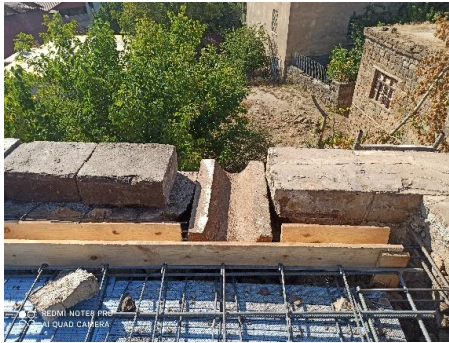
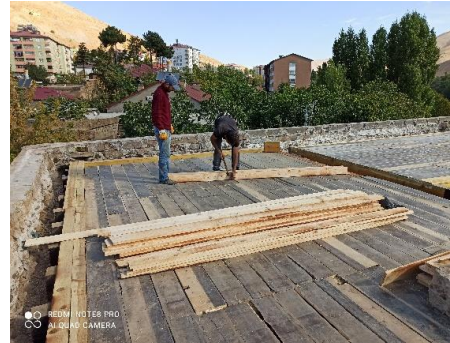
**Şekil 4.41.** FSBKE çatı yağmur olukları ve meyil betonun döşenmesi aşama 4 detayı şantiye uygulama fotoları

Beton mukavemetini arttırmak ve çatlama ihtimalini düşürmek açısından betonun çift sıralı hasır demir donatı ihtiva etmesi ve uygun miktarda pas payının bırakılması gerekmektedir. Böylece hem statik açıdan hem de rijitlik olarak çatı dengesini sağlanmaktadır.

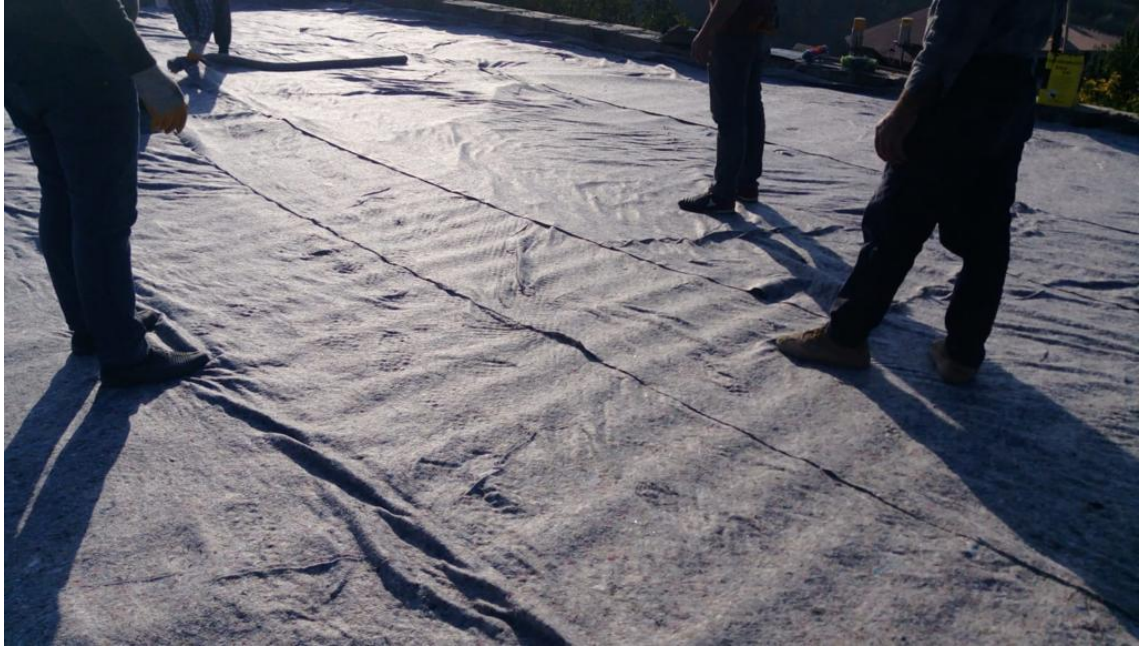
**Şekil 4.46.** FSBKE çatı drenaj levhası üzerine keçe serilmesi aşama 4 detayı şantiye uygulama fotoları

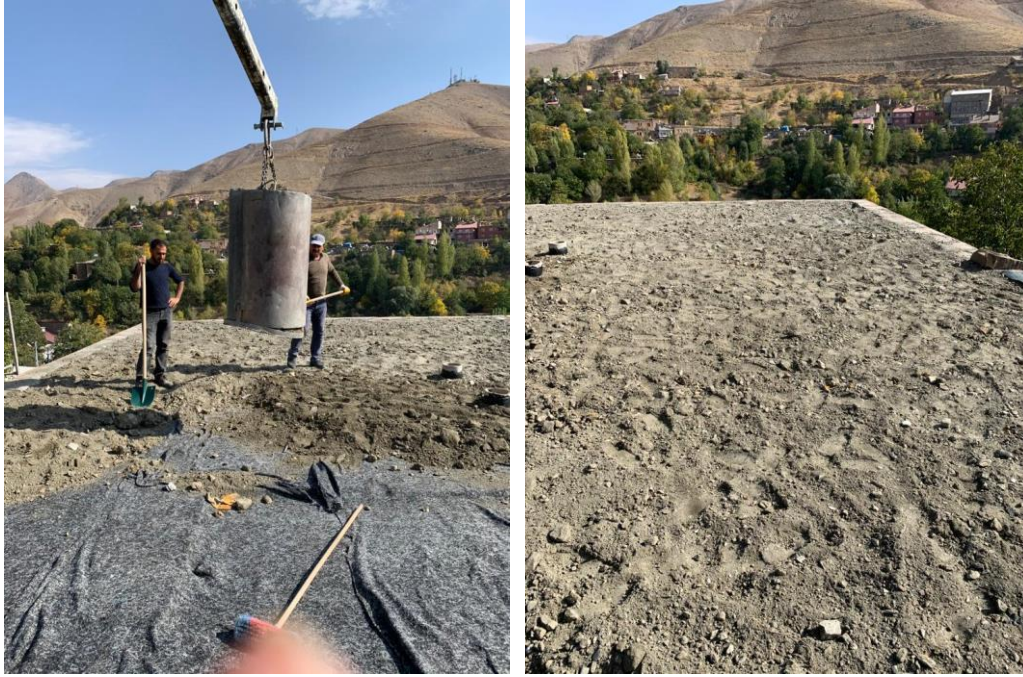
**Şekil 4.48.** FSBKE çatı düz dam toprak dökme detayı aşama 6 detayı şantiye uygulama fotoları

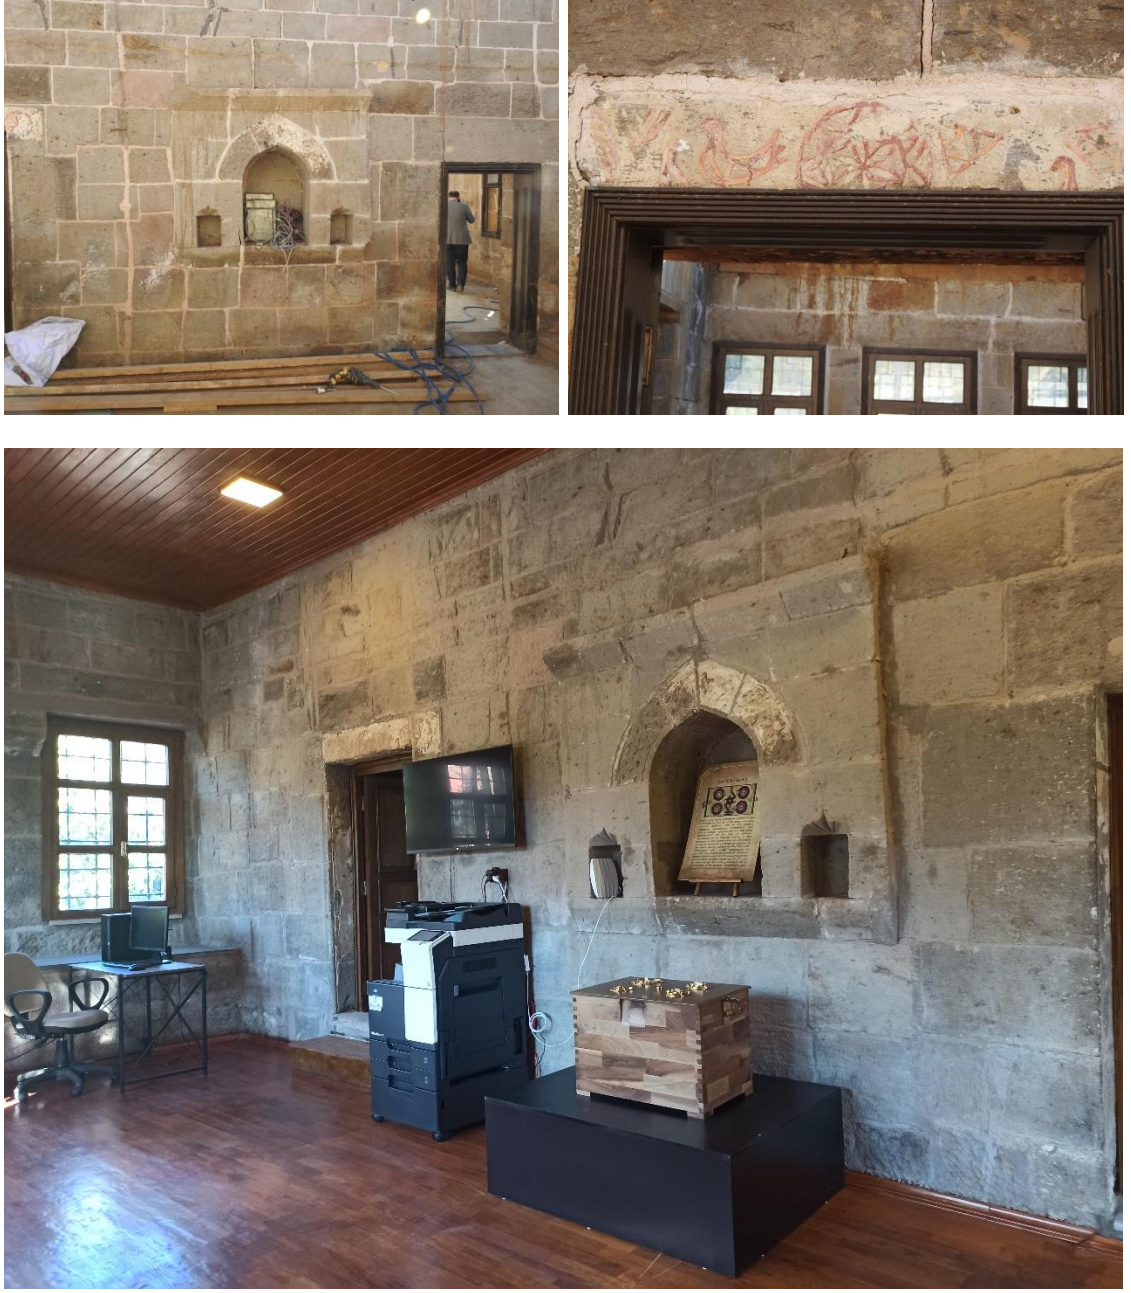
**Şekil 4.60.** Birinci kat sergi mekanında bulunan inanç nişi ve süslemenin onarılması

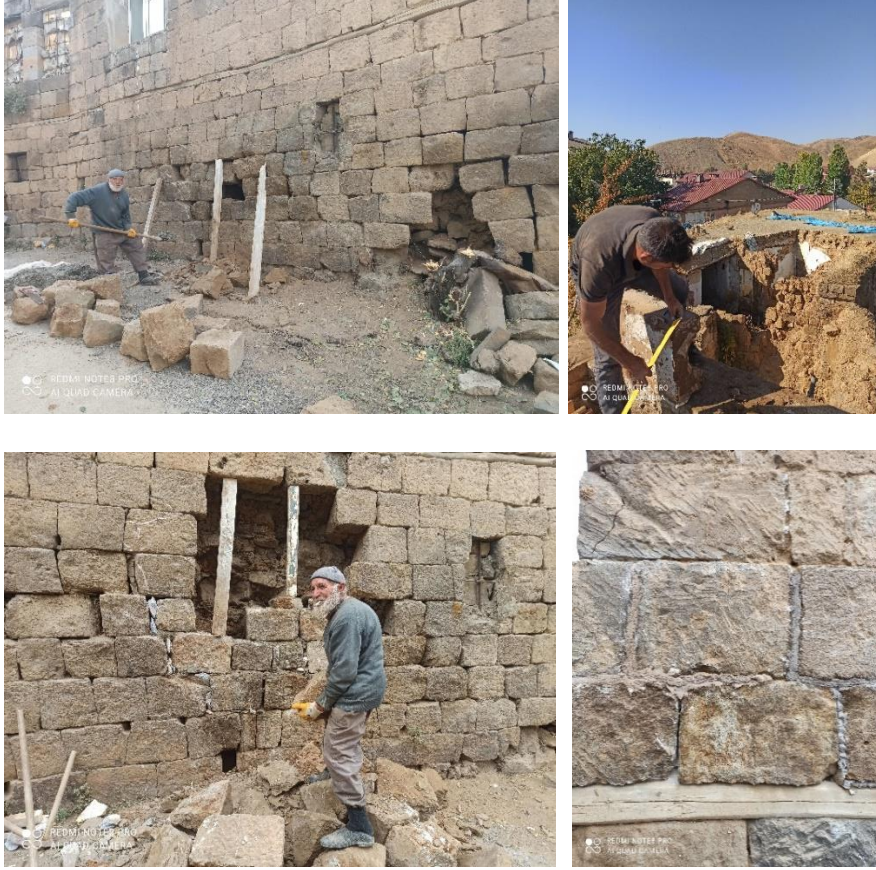
**Şekil 4.66.** Küfeki taşı onarımı ve derzinin yapılması

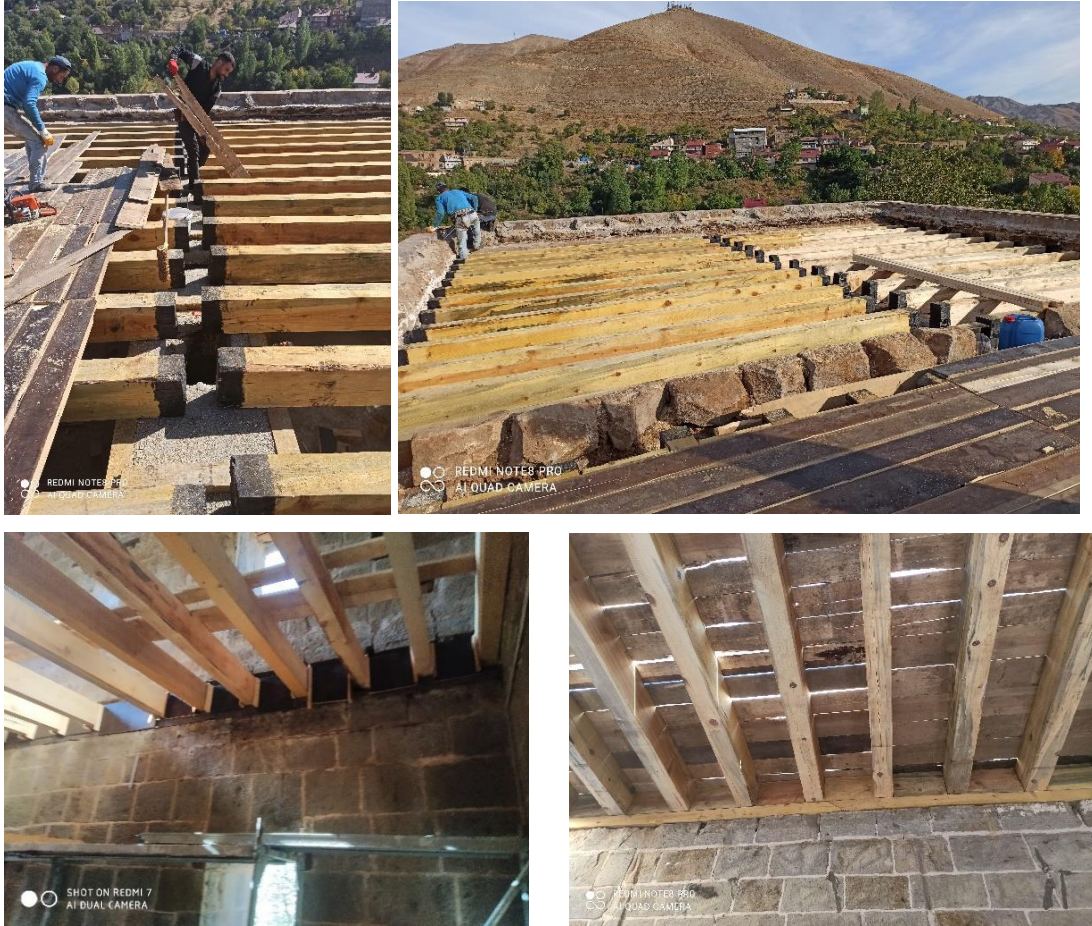
**Şekil 4.68.** Dikdörtgen kesitli çam ahşap keran
