**MODERN MİRASIN PENCERE DETAYLARININ  
KORUNMASINDA HBİM:  
ANKARA ATATÜRK BULVARI VE CUMHURİYET  
CADDESİ ÜZERİNDEKİ ERKEN CUMHURİYET  
DÖNEMİ KAMU YAPILARI**

YÜKSEK LİSANS TEZİ  
MİMARLIK ANABİLİM DALI

BURSA – 2022  
Her Hakkı Saklıdır

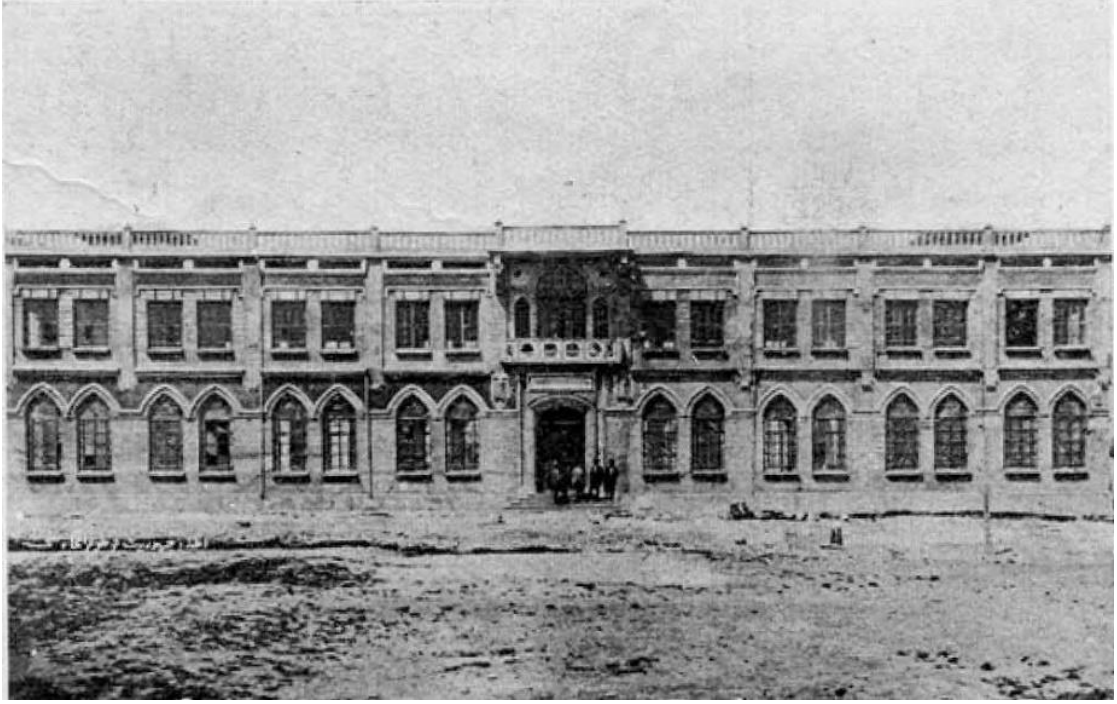
**Şekil 2.8.** Adana Erkek Muallim Mektebi Giriş Cephesi 1933 tarihli onarım öncesi fotoğrafı (Abdullah Ziya 1933)

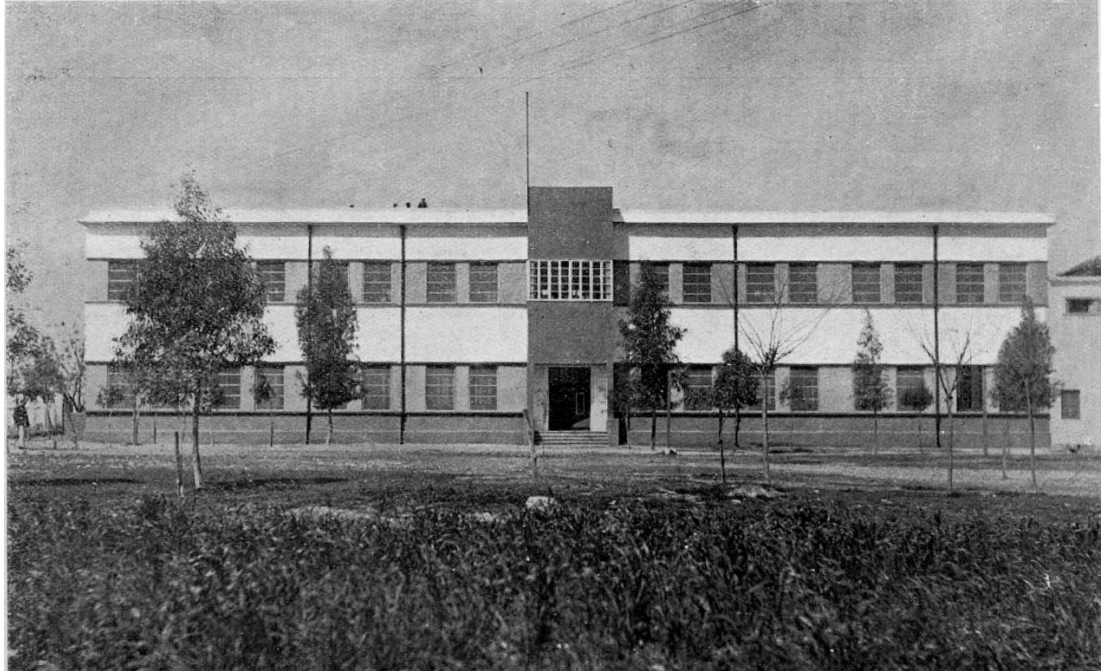
**Şekil 2.9.** Adana Erkek Muallim Mektebi Giriş Cephesi 1933 tarihli onarım sonrası fotoğrafı (Abdullah Ziya 1933)

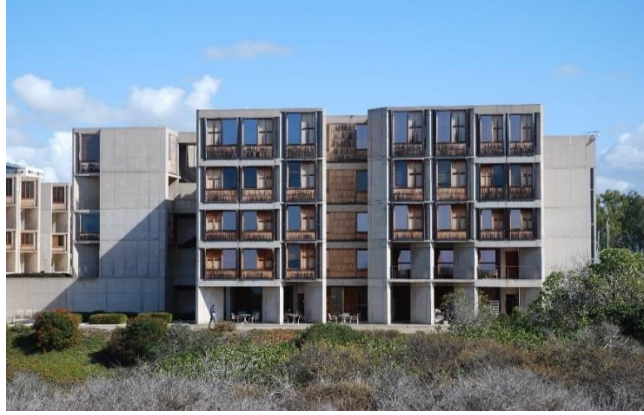
**Şekil 2.12.** Restorasyon öncesi pencere doğramalarında siyah mantar biyofilmini gösteren batıya bakan ofis kanadının 2013 yılına ait görünümü (Anonim 2017b)

Salk Enstitüsü 1960 yılında Louis I. Kahn tarafından San Diego, Kaliforniya’da yapımına başlanan ve 1963 yılında kullanıma açılan biyolojik araştırma merkezidir. Projenin temel hedefi mimar Louis I. Kahn tarafından tasarlanan modern mimari miras envanterinin ikonik bir eseri olan Salk Biyolojik Araştırmalar Enstitüsü'nün (1965) özgün pencere duvar düzeninin restorasyonu için proje ve uygulama süreci geliştirmektir. Enstitünün deniz kenarında olması ahşap pencerelerin nemden dolayı hasar görmesine sebep olmuş ve getty enstitüsü bu konuya çözüm getirmek için Salk Enstitüsü ile iş birliği kurmuştur (Anonim 2017b).

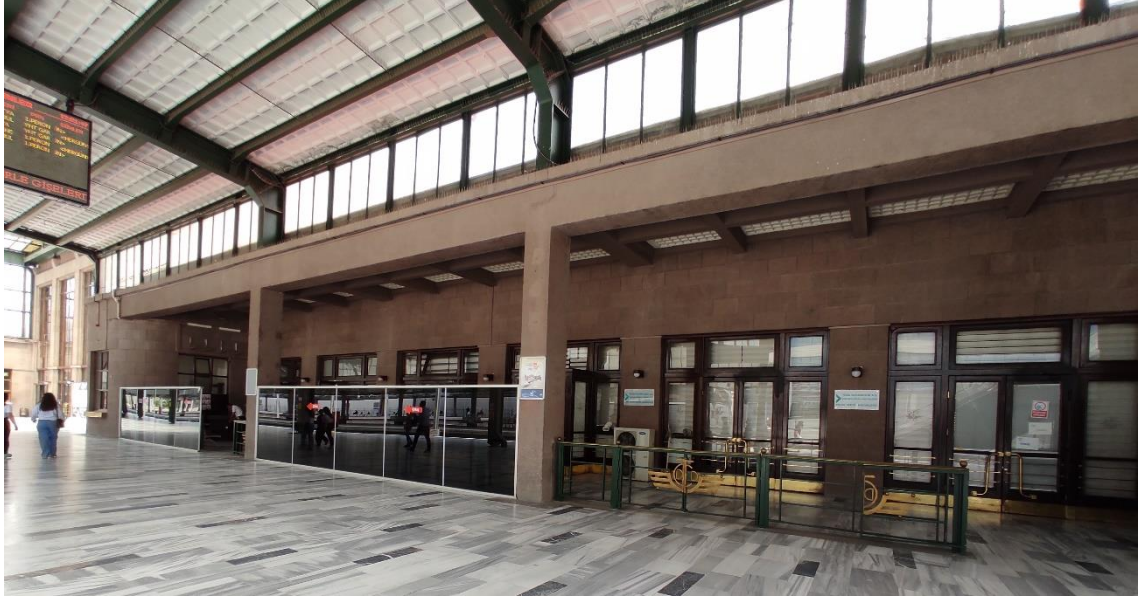
**Şekil 4.18.** Özgün Metal Korkuluk ve Niteliksiz Ek Güncel Durum (Baloğlu 2022)

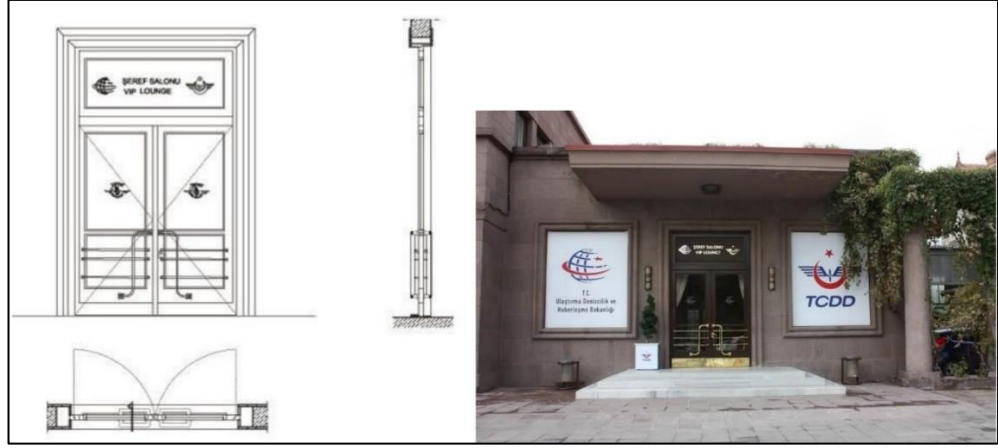
**Şekil 4.20.** Menteşeli, iki kanatlı, tepe pencereli kapı detay ve fotoğrafı (Özgür Proje (Mimarlık Danışmanlık İnşaat Ltd. Şti.) 2020)

Zemin katta dışarıya açılan iki tip kapı görülmektedir. Bu iki tip kapının kanat boyutları ve metal aksamları aynıdır. Cephede açılan kapı açıklıklarının büyütülmesi ve ilave öğelerin eklenmesi tipolojinin farklılaşmasına neden olmuştur. Zemin katta bulunan kapıların doğramaları ve metal aksamları özgün durumdadır ancak zaman içerisinde bir kısmında hasarlar meydana geldiği görülmektedir. Kapılardaki asit indirme TCDD amblemlili camlar özgündür, bazı kapıların camları değiştirilirken asit indirme ile TCDD ambleminin işlenmediği tespit edilmiştir.

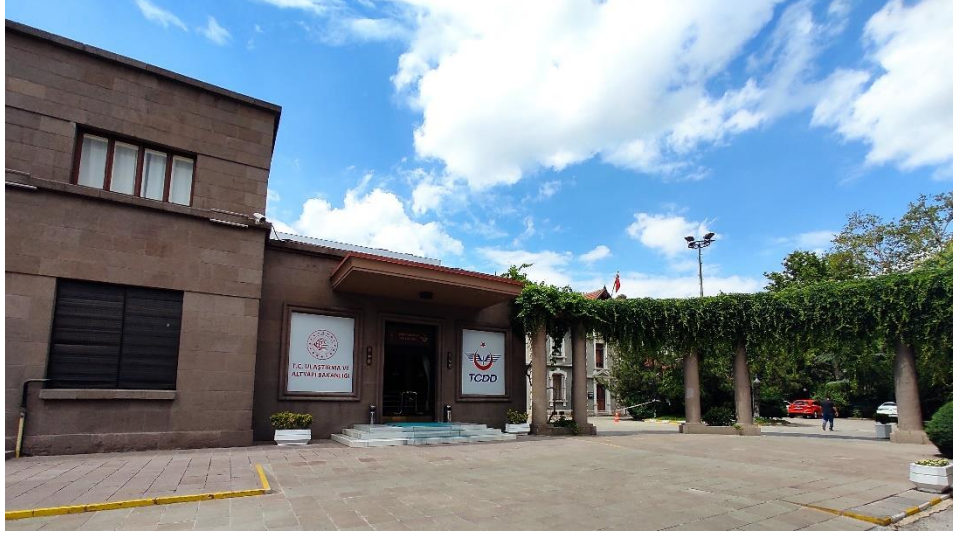
**Şekil 4.23.** Pano ile kapatılan ve kesilerek tahrip edilen pencereler (Baloğlu 2022)

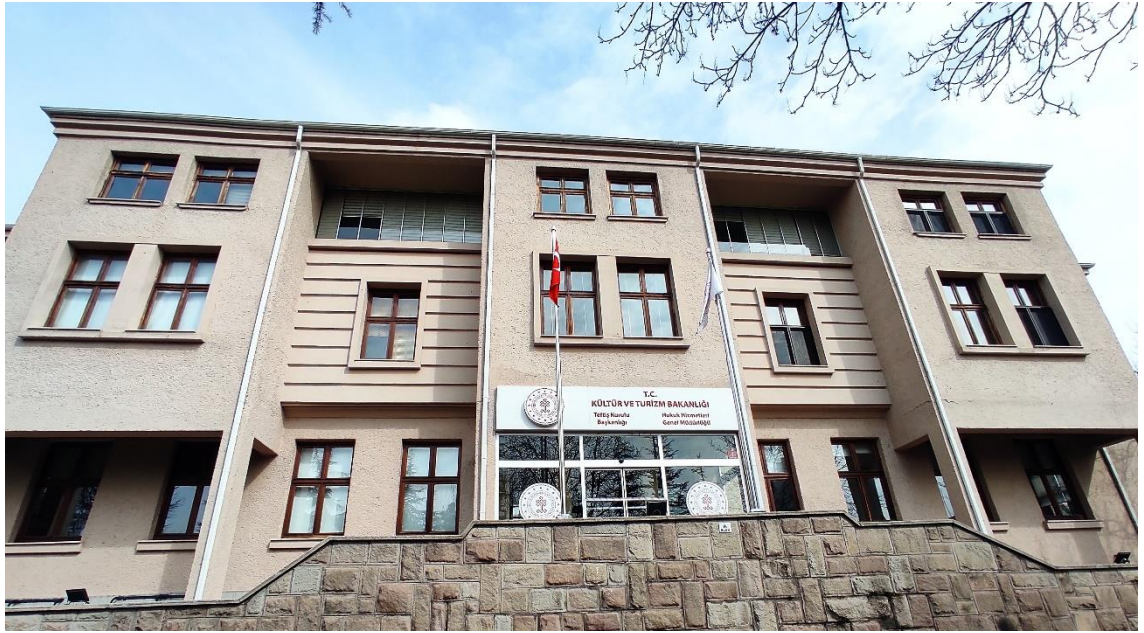
**Şekil 4.38.** Sayıştay Binası güneybatı cephesi ve niteliksiz cam bölücü detayı (Baloğlu 2022)

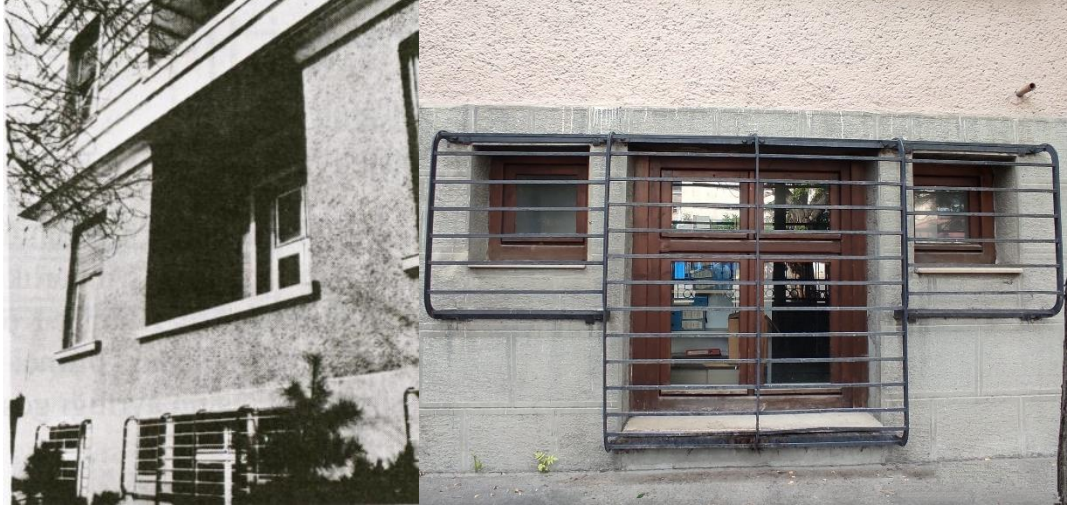
**Şekil 4.39.** A) Zemin Kat Pencere ve bodrum kat korkuluk detayı (Aslanoğlu 2010) B) Zemin Kat Pencere ve bodrum kat korkuluk detayı (Baloğlu 2022)

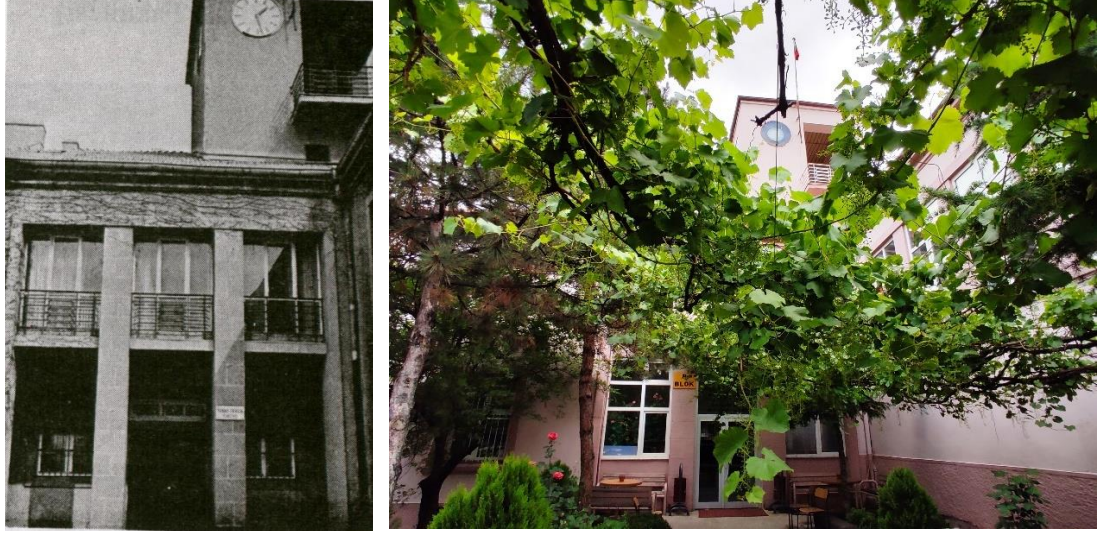
**Şekil 4.42.** A) Giriş Cephe Düzeni (Aslanoğlu 2010) B) Giriş Cephesi 2022 tarihli mevcut durumu (Baloğlu 2022)

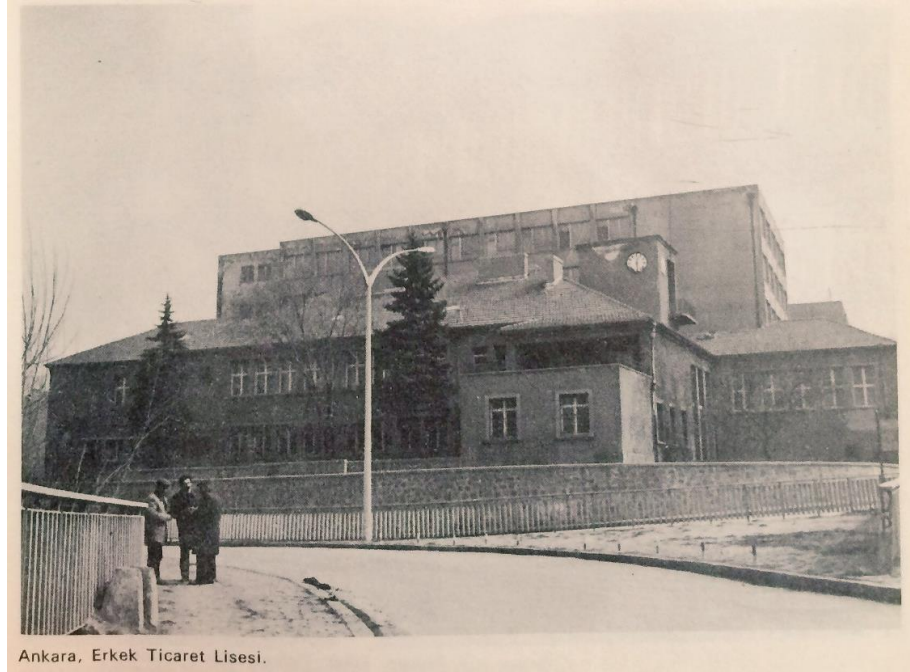
**Şekil 4.46.** Batı Cephesi birinci kat, dört bölümlü iki açılan kanatlı tepe pencere sistemli özgün pencere tipolojisi (Sözen 1984)

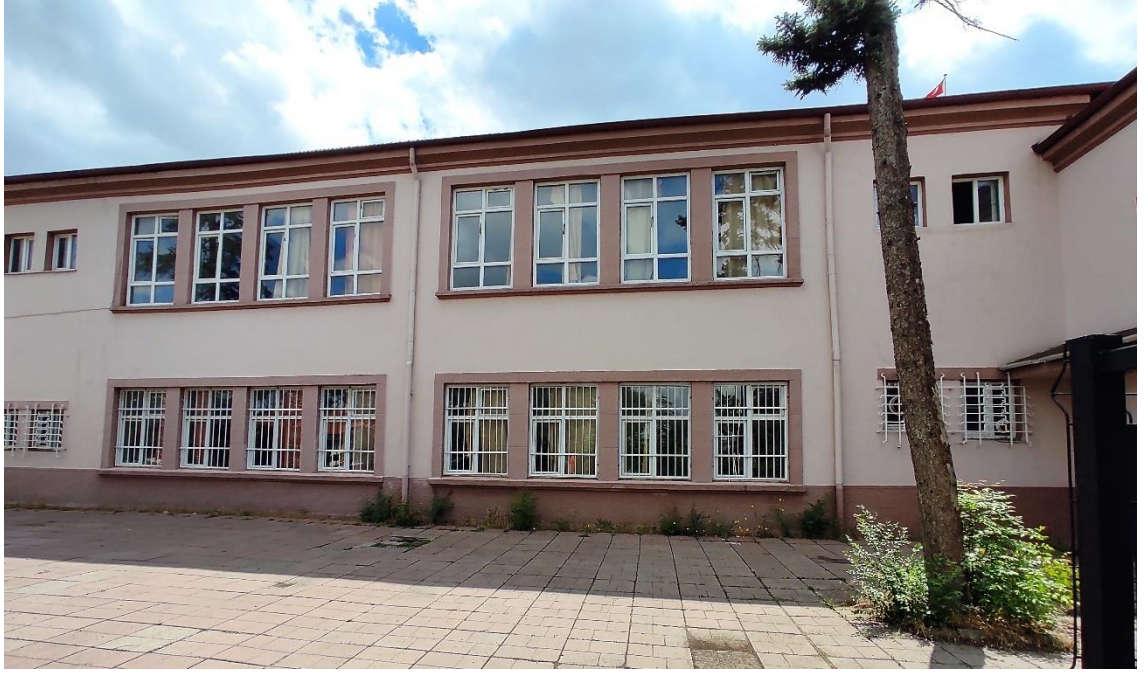
**Şekil 4.47.** Batı Cephesi birinci kat, altı bölümlü tek açılan kanatlı tepe ve alt pencere sistemli niteliksiz pencere tipolojisi (Baloğlu 2022)

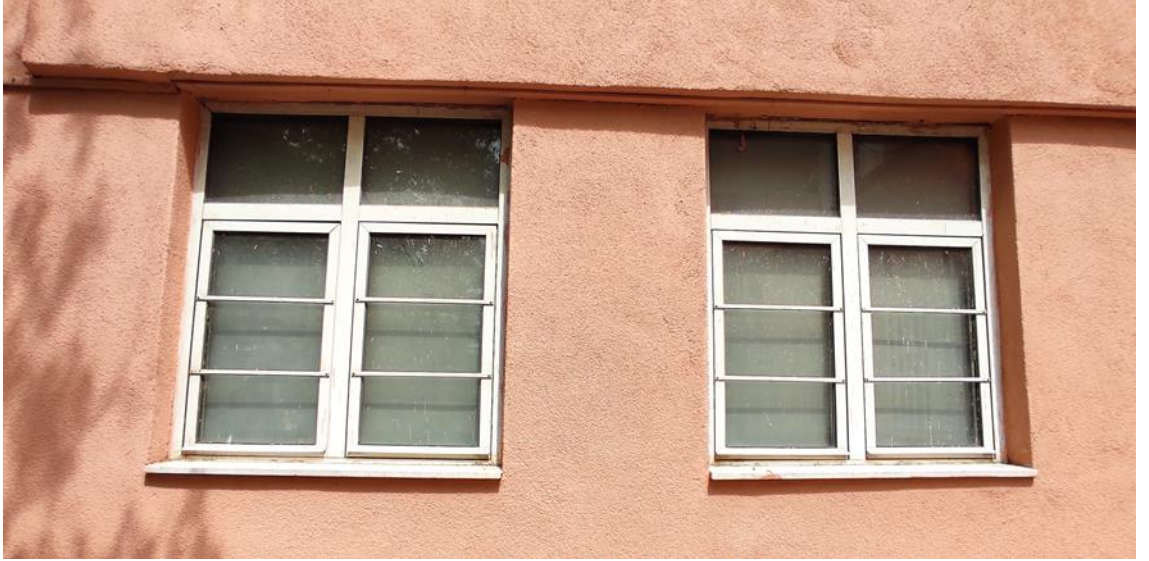
**Şekil 4.60.** Zemin kat pencere detayı (Baloğlu 2022)

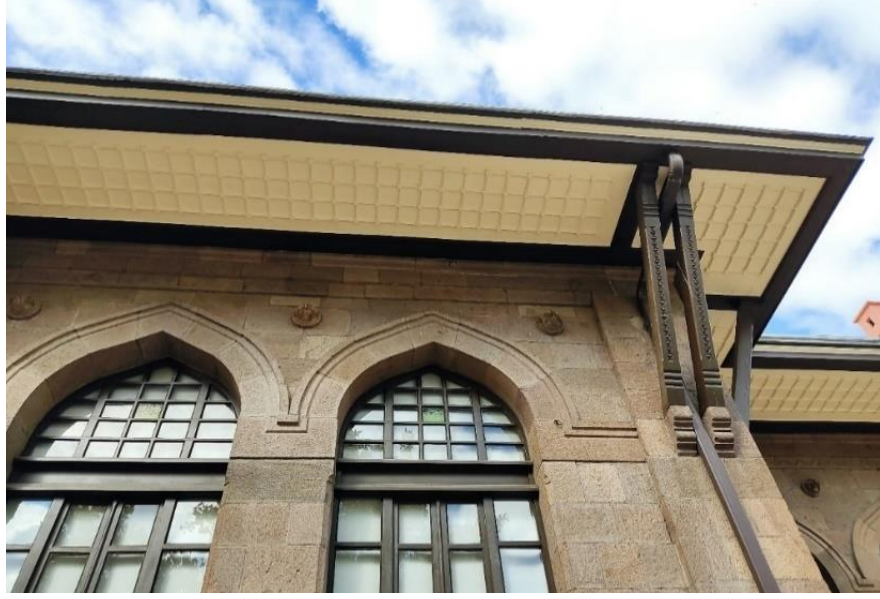
**Şekil 4.64.** I. TBMM Meclisi Saçak ve Sivri Kemer Detayı (Baloğlu 2022)

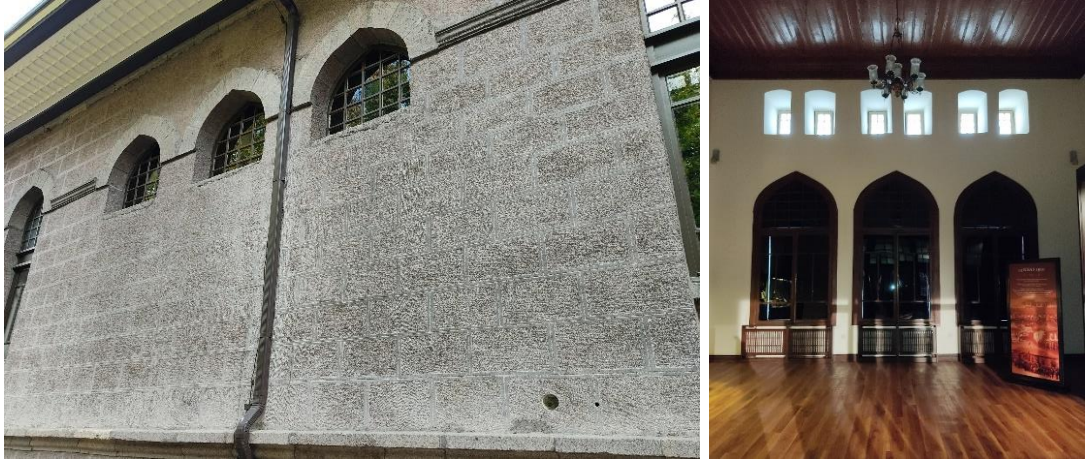
**Şekil 4.66.** A) Arka Cephe Tepe Penceresi Detayları B) Ön Cephe Tepe Penceresi Detayları (Baloğlu 2022)

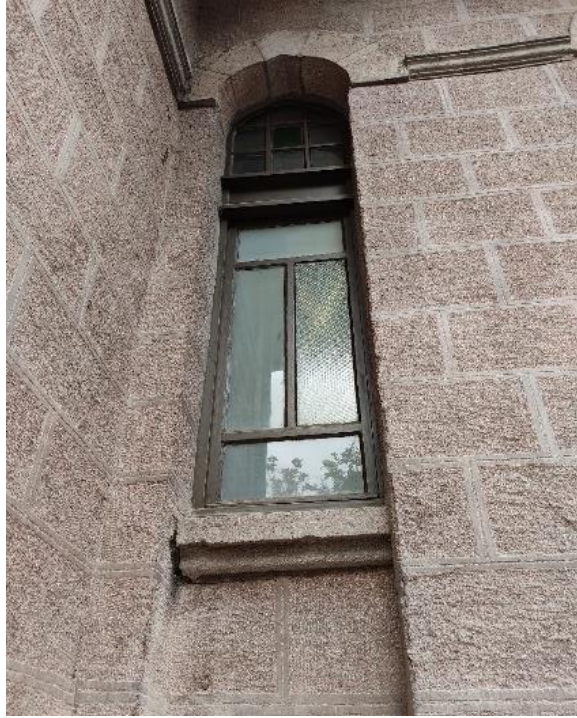
**Şekil 4.67.** Bozulmuş Sivri Kemer Pencere (Baloğlu 2022)

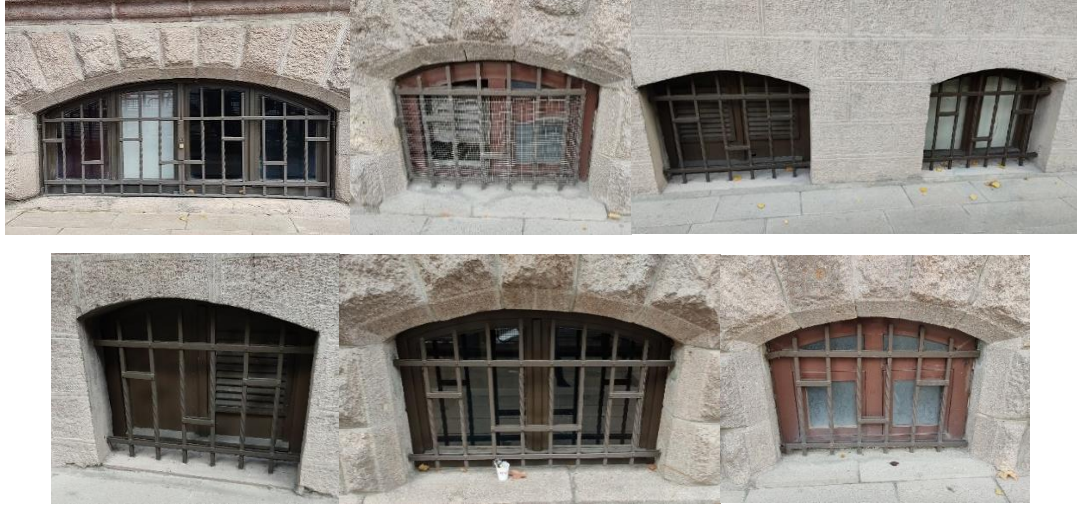
**Şekil 4.68.** A) B) C) D) E) F) Bodrum Kat Niteliksiz Pencere Örnekleri (Baloğlu 2022)

I. TBMM Binasında bulunan 62 pencereden 37 tanesi donanım öğeleri ve yardımcı elemanlarıyla bütüncül korunabilmiř iyi durumda özgün penceredir. Arka cephede müze işlevi ile kullanılmayan 2 mahaldeki pencerelerde onarım sırasında farklı türde cam takılarak özgünlüğü hasar görmüřtür. Bodrum katta bulunan 23 pencere dođraması ve

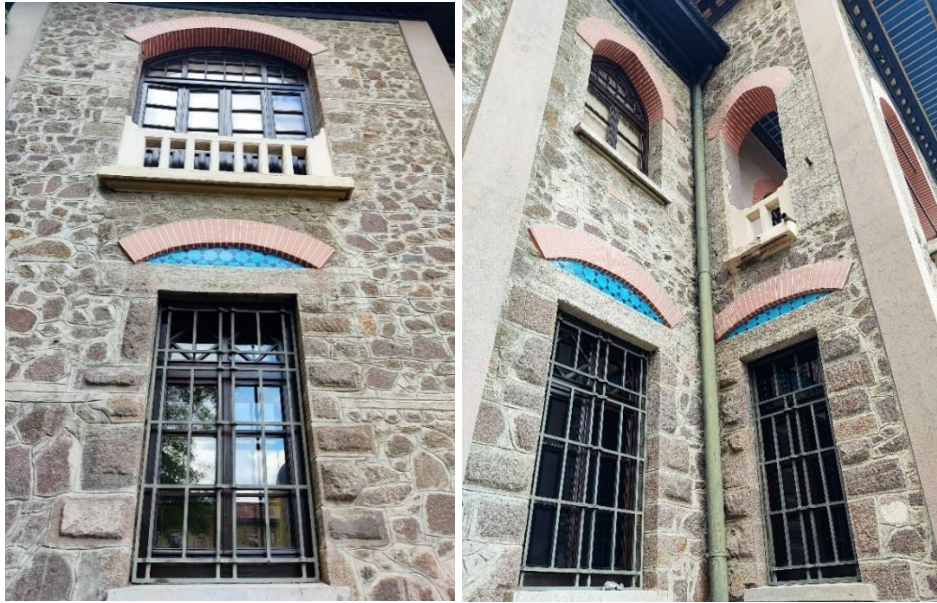
**Şekil 4.73.** A) II. TBMM Meclisi Sivri Kemer Detayları-1 B)II. TBMM Meclisi Sivri Kemer Detayları-2 (Baloğlu 2022)

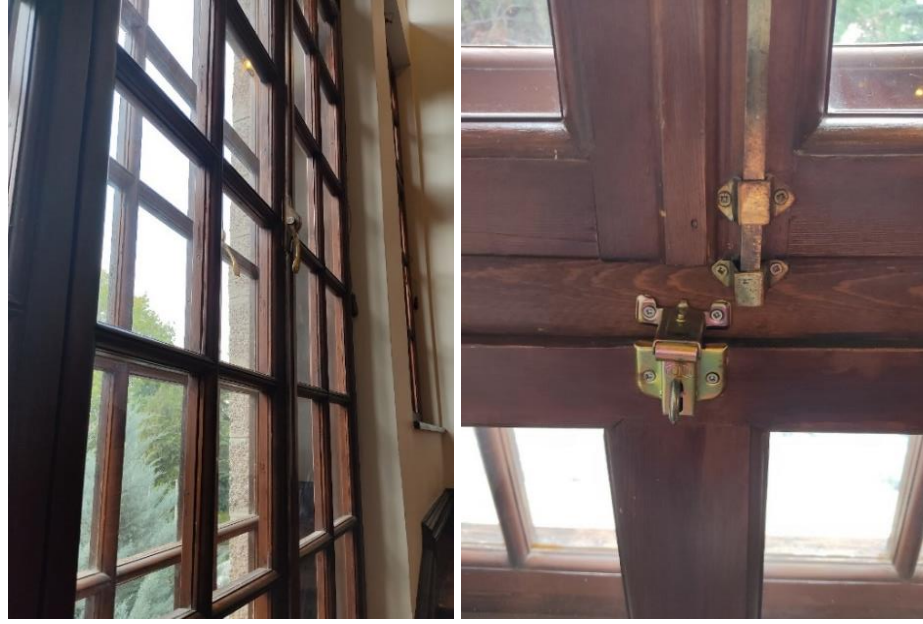
**Şekil 4.76.** A) II. TBMM Binası Merdiven Penceresi B) II. TBMM Binası Merdiven Penceresi Kilit Sistemi Detayları (Baloğlu 2022)

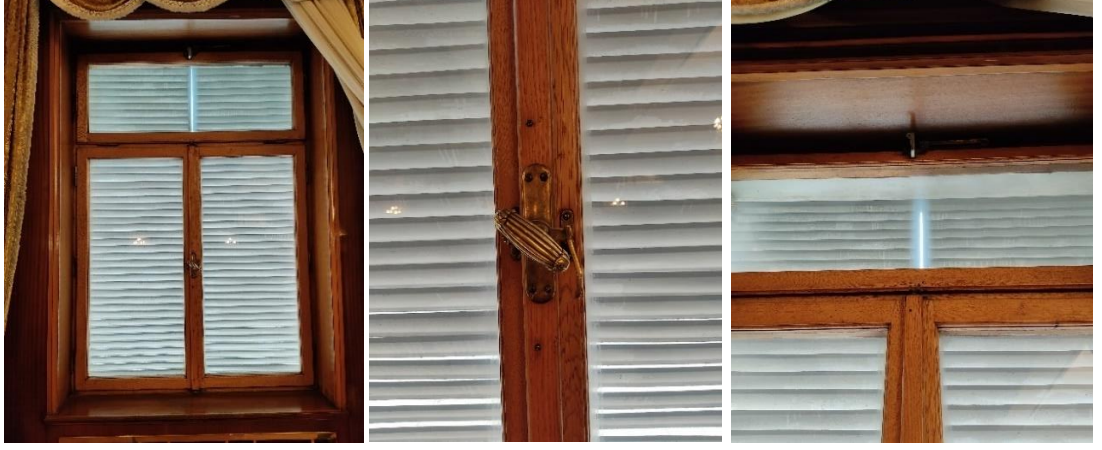
**Şekil 4.80.** A) B) C) Donanım Elemanlarıyla Özgün Pencere ve Detayları (Baloğlu 2022)

Yapı, 2019 yılında müze olarak işlevlendirilmeden önce restorasyon geçirmiştir. Ancak mimari eleman ölçeğinde pencereler izleri yapı üzerinden takip edebilen hasarlara uğramışlardır. Müze olarak aktif kullanılan, yakın zamanda restorasyon geçirmiş bir
