**ANITSAL BURSA CAMİLERİNDE  
KORUMA VE ONARIM FAALİYETLERİNİN  
DEĞERLENDİRİLMESİ (1930-1960)**

DOKTORA TEZİ  
MİMARLIK ANABİLİM DALI

BURSA – 2023  
**Her Hakkı Saklıdır**

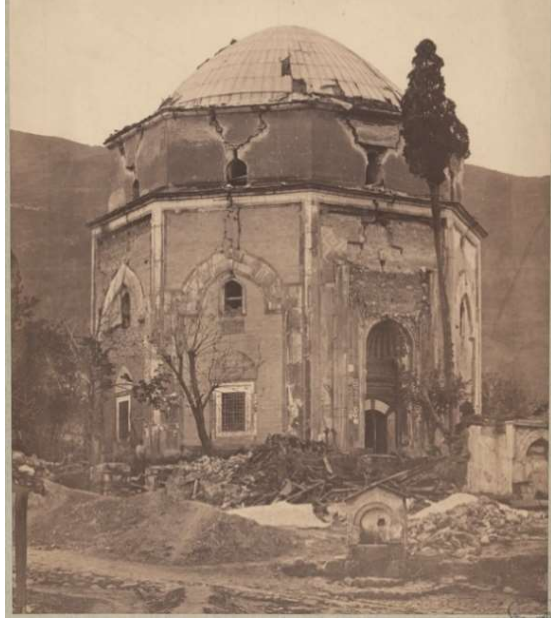
**Şekil 2-4.** Yeşil Türbe’de 1855 depremi sonrası oluşan hasarın görünümü, Parvillée'nin arşivinde yer alan fotoğrafı (Parvillée, tahm. 1863) ( [www.pop.culture.gouv.fr](http://www.pop.culture.gouv.fr))

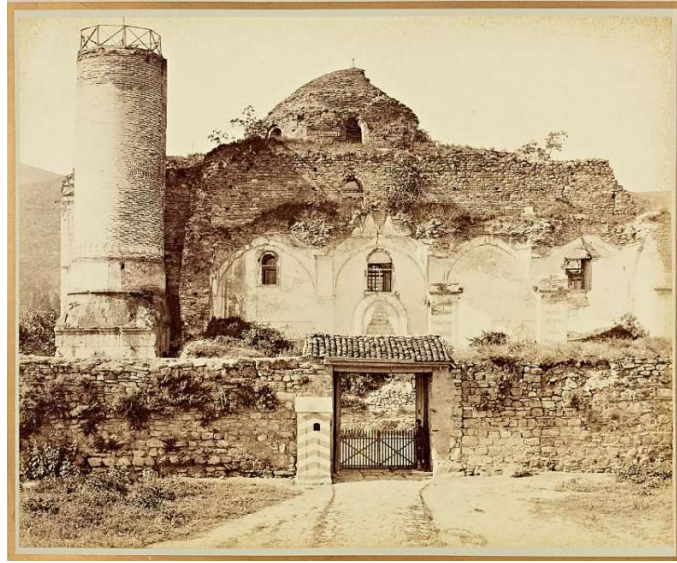
**Şekil 2-5.** Şehadet Camisi’nin 1855 depreminde yıkılan minare ve son cemaat yeri görünümü (Abdülhamit II. tahm. 1856-1891) [NEKYA90752/14]<sup>1</sup>

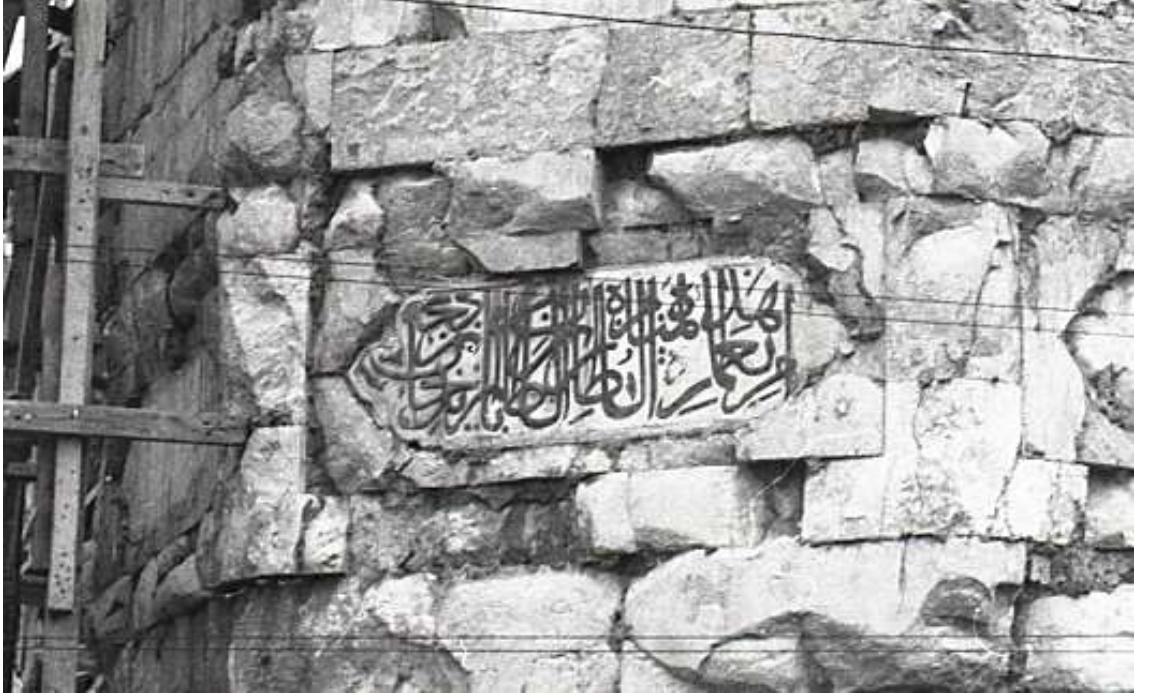
**Şekil 3-5.** Kuzeybatı minaresi kaidesinde bulunan kitabe görünümü, (1950'li yıllar) (VGM arşivi)

Caminin kuzey cephesinin köşelerinde, kaideleri mermerden, gövdeleri tuğladan örülmüş iki minare vardır. Ana yapıya bitişik, sekizgen kaidesi bulunan, şerefesine dışarıdan ve içeriden iki çıkış yoluyla ulaşılan kuzeybatıdaki minare Yıldırım Bayezid zamanında yapılmıştır (Kuran, 1964). Bu minarenin merdiveni ile kubbelerin üzerine de ulaşılmaktadır. Eski fotoğraflarında bu minarenin kaidesinde mermer kitabe olduğu görülmektedir. Kitabede, “Emere bi-imareti hazihi'l-minareti es-Sultan ibni's-Sultan Bayezid Han' yazmaktadır (Şekil 3-5). Günümüzde maalesef kitabe yerinde değildir.

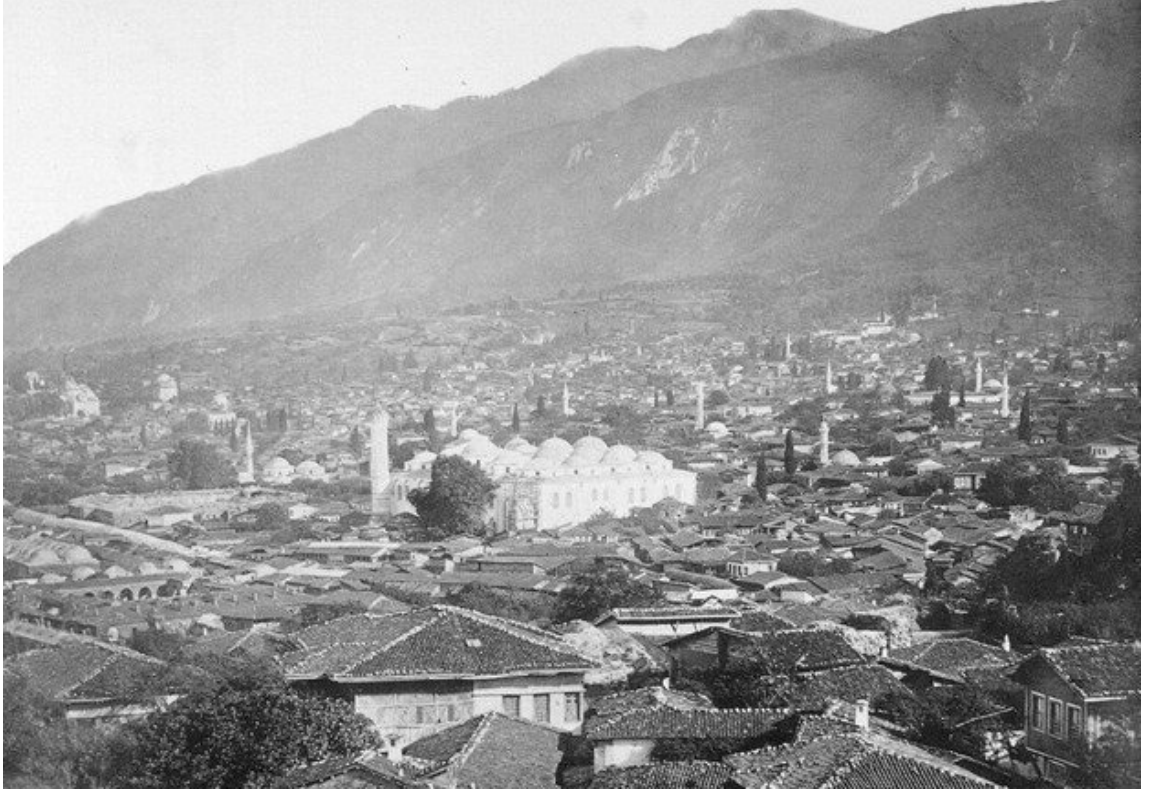
Şekil 3-8. Ulucami'nin 1855 depremi sonrası yıkılmış olan minarelerin görünümü (1962 yılı) (Özendes, 1999)

1855 depremi sonrasında Bursa'daki pek çok anıtsal yapı gibi Ulucami de büyük hasar görmüştür. Fotoğraf ve belgelerden, Ulucami'nin minarelerinin şerefeden itibaren yıkıldığı, bazı kubbelerinin yarıldığı, bazılarının sıvalarının döküldüğü, duvarlarında ve payelerindeki yazıların ve nakışların döküldüğü anlaşılmaktadır (Şekil 3-8). Kaynaklarda, Cami'nin kubbelerinin deprem sonrası durumu konusunda farklı görüşler vardır. Sedat Çetintaş, Albert Gabriel ve Kazım Baykal, mihrap önündeki ve doğu minaresine bitişik olan kubbeler dışındaki tüm kubbelerin yıkılmış olduğunu belirtmişlerdir (Baykal, 1989; Çetintaş, 1952; Gabriel, 1958). Ayverdi ise kubbelerin sadece zarar görmüş olduklarını, yıkılmadan tamir edildiklerini ifade etmiştir (Ayverdi, 1966). Deprem sonrası tespitleri içeren belgelerde dikkat çeken önemli bir konu da hasar gören minarenin yıkılıp yeniden yapılacak olan bölümünün aynı şekilde inşa edilebilmesi için yıkılmadan önce resminin yapılması yani rölövesinin çıkartılmasıdır.<sup>1</sup>

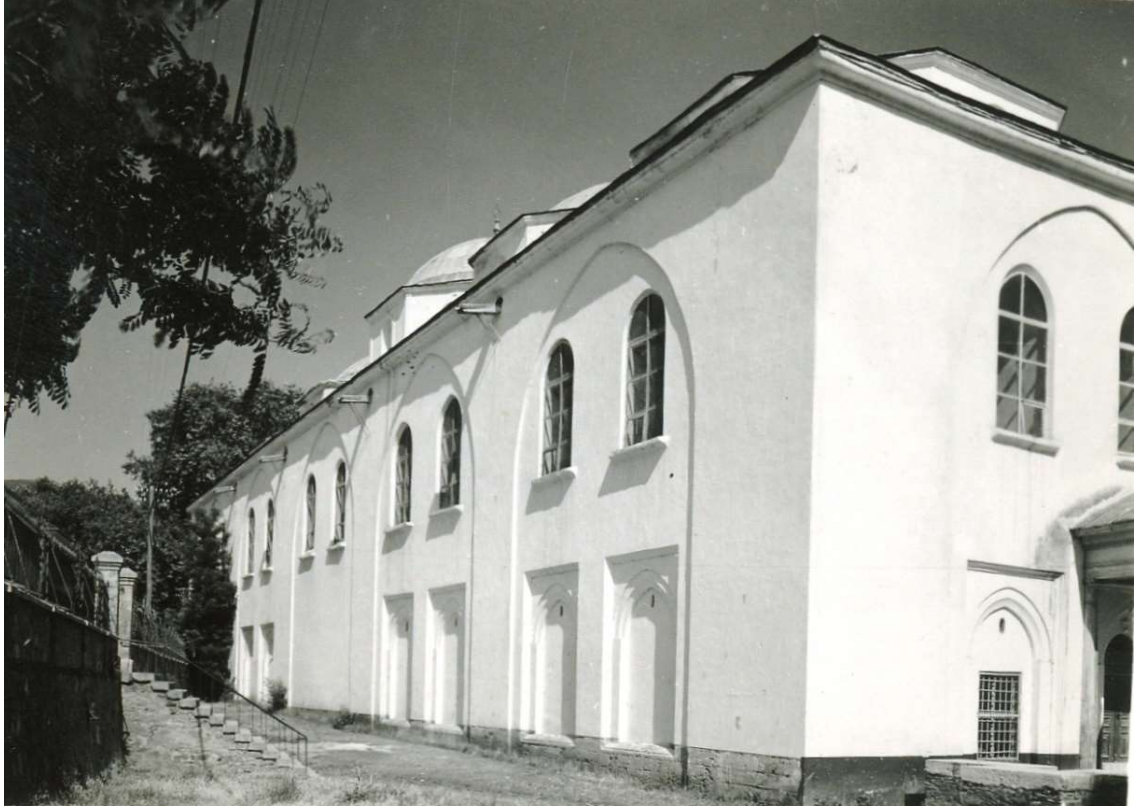
**Şekil 3-12.** Ulucami'nin sıvalı güney cephesi (VGM arşivi) (1940'lı yıllar)

1933 yılında yapılan sondaj alıřmasında, sıva kaplı olan cephelerin zgnnde kesme tař oldukları saptanmıřtır. 1948 yılında Vakıflar İdaresi tarafından doęu cephesi minare tarafındaki yzeyde řerit řeklinde raspa yapılarak duvar dokusu aęa ıkartılmıřtır (etintař, 1952). Sedat etintař'ın hazırlamıř olduęu 1949 tarihli rlvelerinde ve dneme ait fotoęraflarda, Ulucami'nin tm cephelerinin sıvalı olduęu, st sıra pencerelerde ahřap doęrama bulunduęu, hnkr kapısının yanında bulunan pencere haricindeki alt sıra pencerelerde ise kemerli ahřap doęramaların olduęu grlmektedir (řekil 3-11, řekil 3-12).

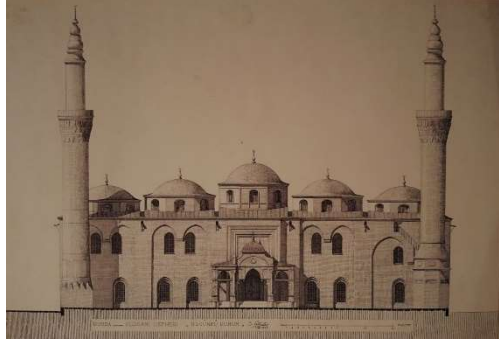
Şekil 3-13. Sedat Çetintaş'ın 1949 tarihli Ulucami cephe çizimleri

Sedat Çetintaş'ın çizimlerinde miğfer formlu minare külahları dikkat çekmektedir ancak Çetintaş, külahın formunun kaynağıyla ilgili herhangi bir açıklama yapmamıştır.

SEDAT ÇETİNTAŞ'IN ULUCAMİ CEPHE ÇİZİMLERİ		
	RÖLÖVE	RESTİTÜSYON
KUZEY CEPHESİ

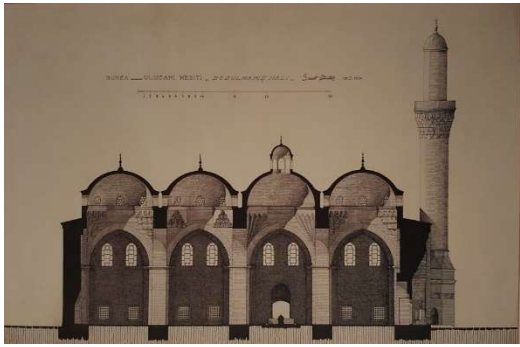
Şekil 3-14. Sedat Çetintaş ve Ekrem Hakkı Ayverdi'nin Ulucami kesit çizimi

ULUCAMİ RESTİTÜSYON KESİT ÇİZİMLERİ	
SEDAT ÇETİNTAŞ	EKREM HAKKI AYVERDİ

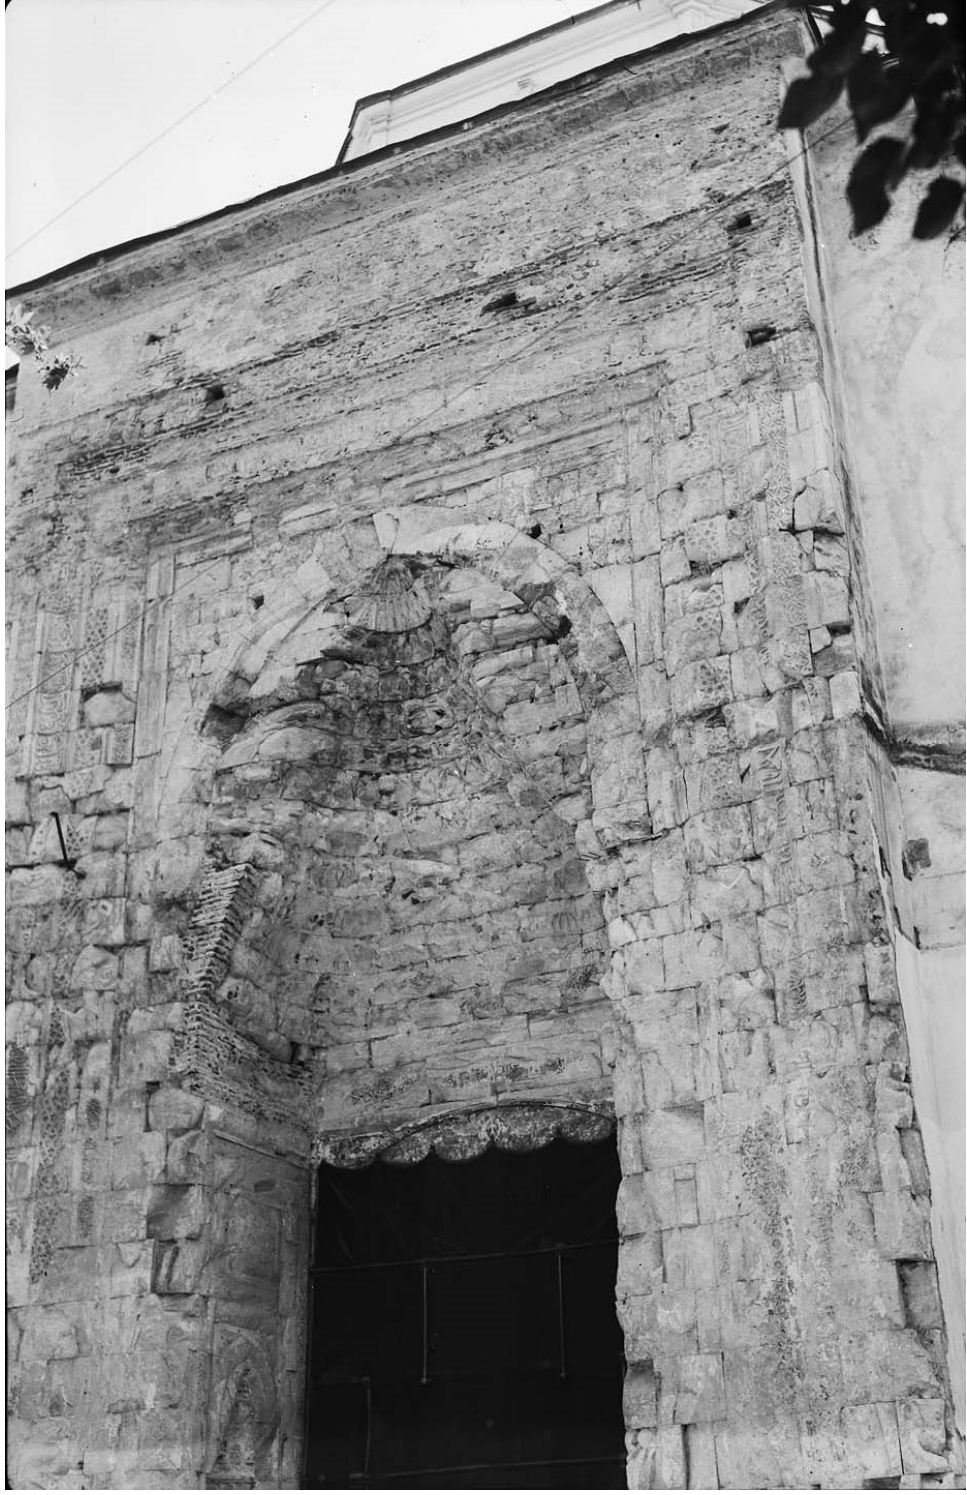
**Şekil 3-21.** Sıva sökümü sonrası Ulucami'nin kuzey kapısı görünümü (<https://www.pop.culture.gouv.fr/>)

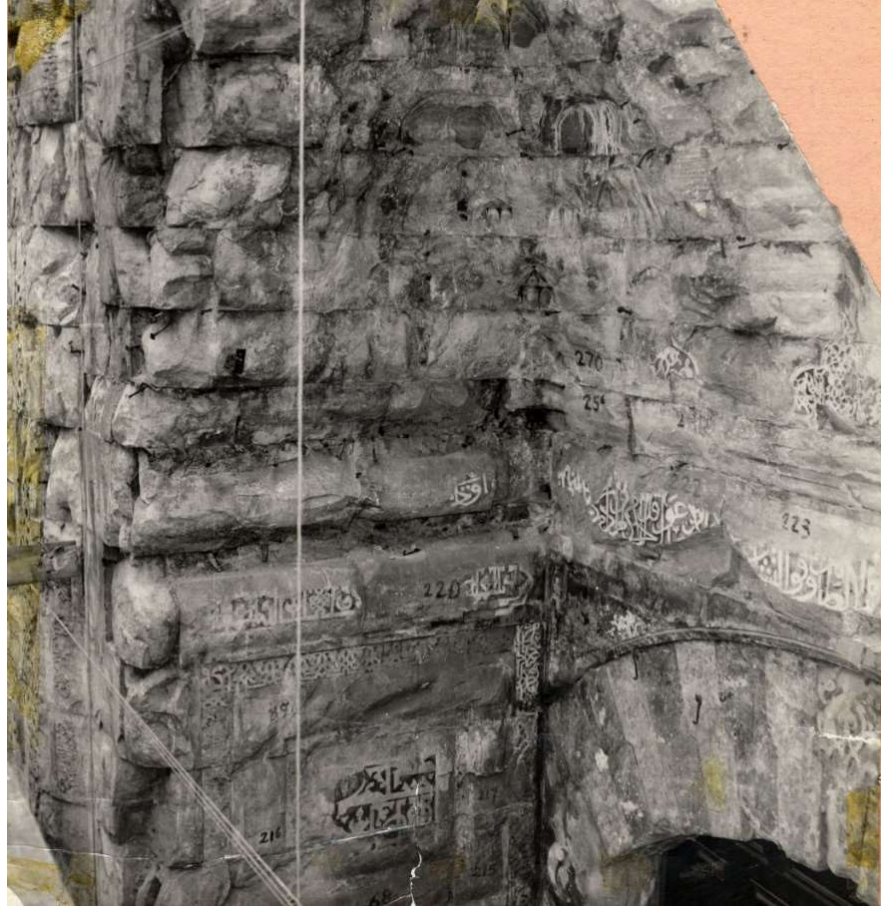
**Şekil 3-30.** Ulucami'nin kuzey kapısının sökülme öncesi numaralandırılan taşların görünümü (1955) (VGM arşivi)

kontrol mimarı olarak söz konusu kararla ilgili iki maddeyi eleştirmiştir; birincisi, kapının tamamının 1/5 ölçekli çiziminin çok büyük olacağı ve incelenemeyeceği ve onun yerine hazırlanmış olduğu 1/5 ölçekli detay paftalarının yeterli olacağıdır. Uygun bulmadığı ikinci konu ise genel restorasyon prensipleri açısından oldukça doğru olduğunu düşündüğü fakat bu kapı için yanlış bir işlem olarak değerlendirdiği, bozulmuş taşların çürütülmesi, sağlam olanların ise yerinde korunması maddesidir. Hüsrev Tayla üç ay çalışmış olduğu kapıyla ilgili düşüncesini şöyle açıklamıştır: “*Bu inceleme sonunda bütün taşların -belki birkaç tanesi kurtarılabilirdi- yangın tesiriyle tamamen çürümüş olduğu, sağlam gibi görünenlerin dahi kılcal çatlaklar içinde olduğu ve ufak bir müdahale ile dağılabileceği kanaatine varmışım. Bu sebeple, kapının, numaralandırılarak itina ile sökülmesi, kurtarılacak az sayıdaki taşın dışındakilerin yeniden yapılarak yine numaralarına göre monte edilmesinin doğru olduğuna inanıyorum.*” (Tayla, 1985) (Şekil 3-30)

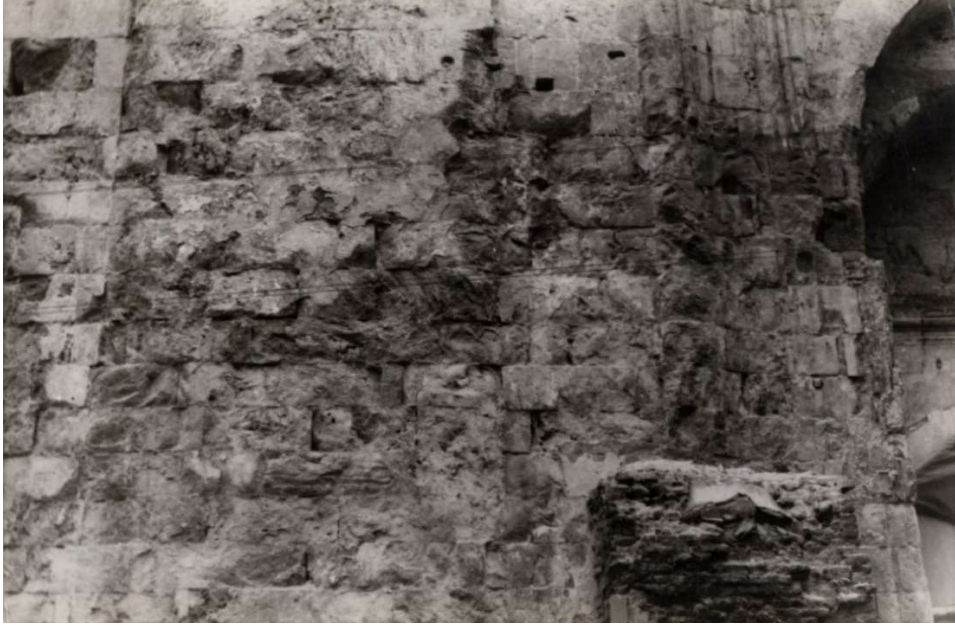
**Şekil 3-37.** Ulucami'nin batı kapısı yanı, taşlarda oluşan bozulma görünümü (<http://saltresearch.org/>) [Tasuh3128041]

Bu süreçteki kararlarda yapının diğer cephelerinden söz edilmemiştir. Fotoğraflar incelediğinde batı cephesinin, kuzey tarafı alt pencere seviyesindeki taşlarda bozulma olduğu görülmektedir.

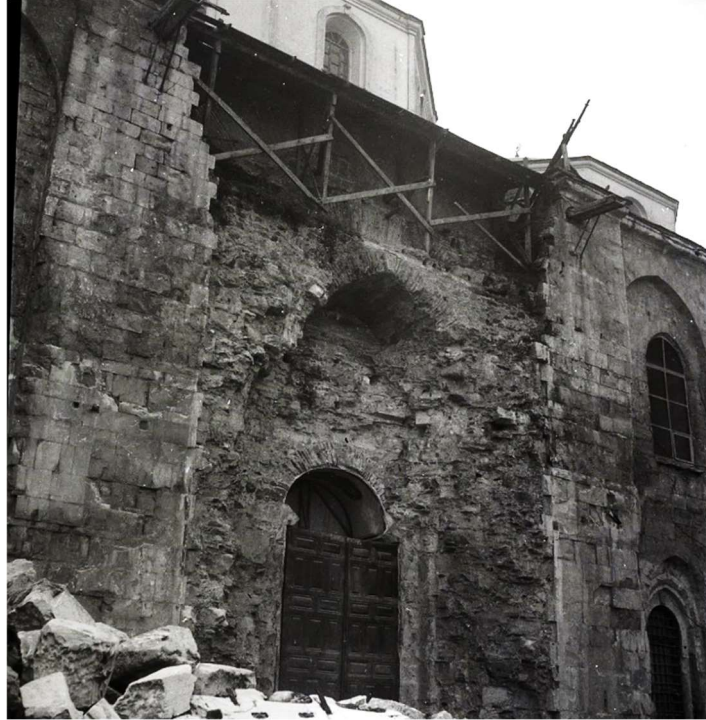
**Şekil 3-44.** Ulucami'nin kuzey kapısının sökülme sonrası görünümü (VGM arşivi)

Çürütmesi yapılan mevcut cephe taşlarının şartnamede öngörülen 35 cm' den daha derin olduğu, sökülme sırasında hiçbir takviye yapılmadan arkada bulunan moloz dolguya ulaşıldığı, kaplamanın 40-45 cm'lik taşlarla yapılarak arkada kalan boşluğa da moloz dolgu yapıldığı, yaklaşık 7 m yüksekliğe kadar yapılan bu uygulamanın yapı için tehlike arz ettiği ifade edilmiştir (Şekil 3-44). Buna göre sökülme yapılan yerde kullanılacak taşın gerekli derinlikte olmasının, arkada ek moloz dolgu yapılmamasının ve taş hesabının da yerinde ölçülerek verilmesinin uygun olacağı ifade edilmiştir. Ayrıca halen Y. Mimar şantiye şefinin bulunmadığı belirtilmiştir.

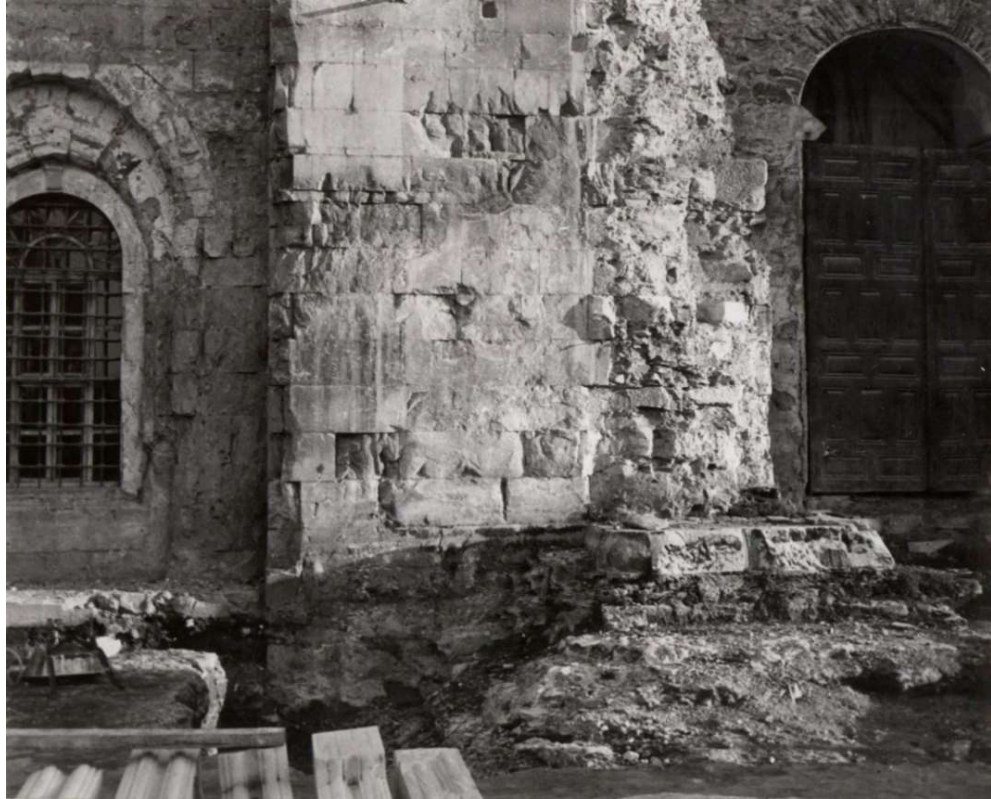
Şekil 3-51. Kuzey kapısında yapılan söküm ve özgün bahçe kotunun tespiti (Erişim adresi: <http://saltresearch.org/> 2018) [Tasuh3128089]

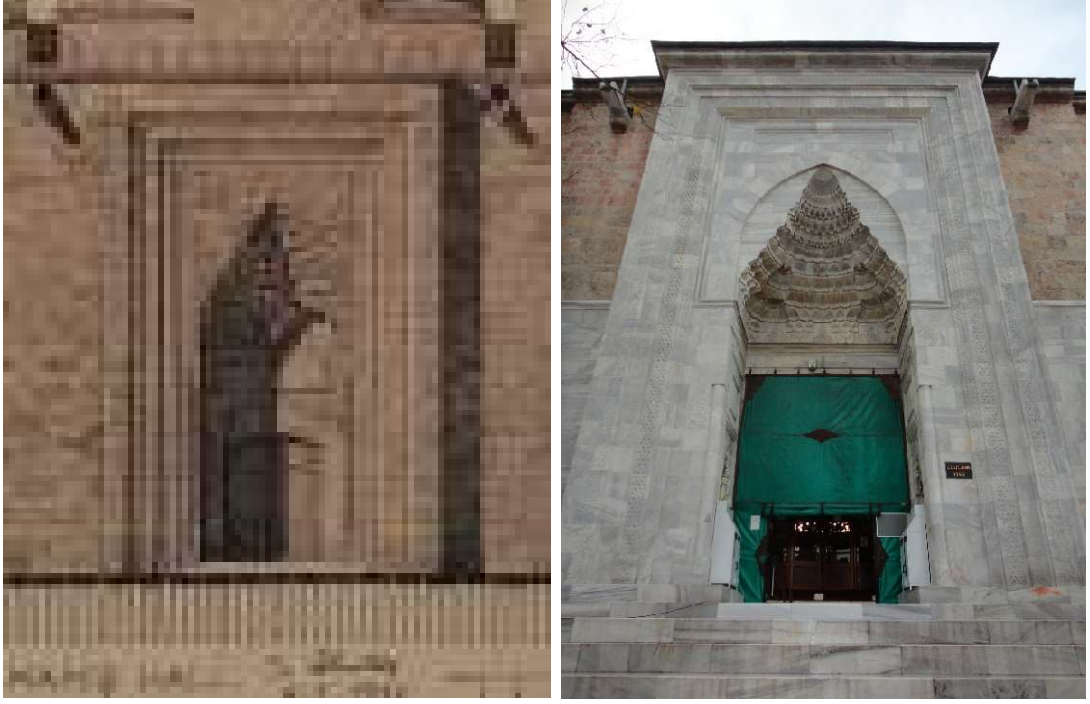
**Şekil 3-56:** Sedat Çetintaş'ın restitüsyon çizimi ve Kuzey kapısının günümüzdeki görünümü

Yerinde yapılan imalatta, kapıyı çevreleyen üç sıra bezemenin aslına uygun motifler ile tamamlanmış olduğu fakat raspa sonrasında görülen ve Hüsrev Tayla'nın da rölövelerini almış olduğu iki bezeme arasındaki hat yazılarının yapılmamış olduğu görülmektedir. Dönemin uzmanları arasındaki tüm tartışmalara ve alınan kararlara rağmen cümle kapısı onarımında ne yazık ki numaralandırılarak sökülen taşların hiçbirinin kullanılmamış olduğu anlaşılmaktadır.

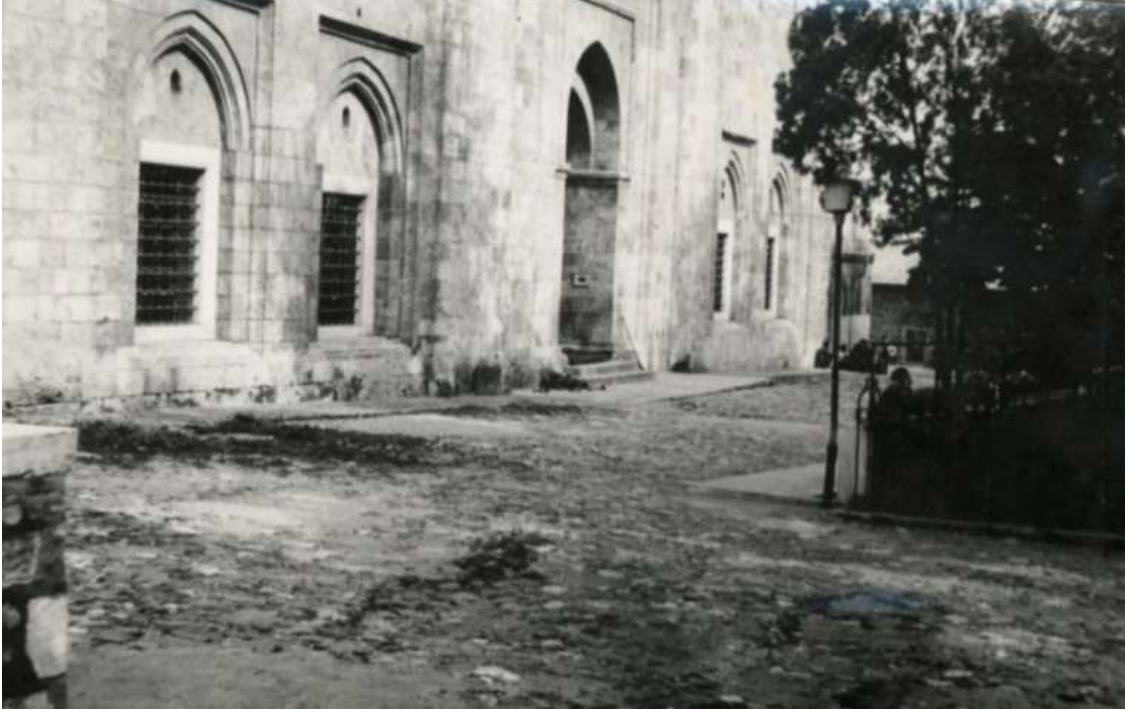
**Şekil 3-59.** Ulucami onarımı sonrası doğu cephesi görünümü (VGM arşivi)

İncelenen süreçte yapının diğer cephe ve kapılarıyla ilgili konulardan pek söz edilmediği görülmektedir. Onarım öncesi ve sonrası fotoğraflar karşılaştırıldığında ve yerinde yapılan incelemelerde bu cephelerde de bölgesel çürütmelerin yapıldığı anlaşılmaktadır. Ayrıca onarım sürecinde hazırlanmış olan çizimlerde de cephelerde bozulmalarla ilgili not alındığı ve taşların ölçülendirildiği görülmektedir (Şekil 3-62) (EK 10). Demet Binan'ın 'Altı asırlık bir belge Bursa Ulucamisi' adlı makalesinde de belirttiği üzere Ulucami cephelerinde üst pencereler seviyesinde taşçı işaretleri görülebilmektedir. Bu durumda sıva raspasının bu işaretlere zarar vermeden yapıldığı ve bu bölgelerdeki taşların özgün oldukları anlaşılmaktadır (Binan, 2000).

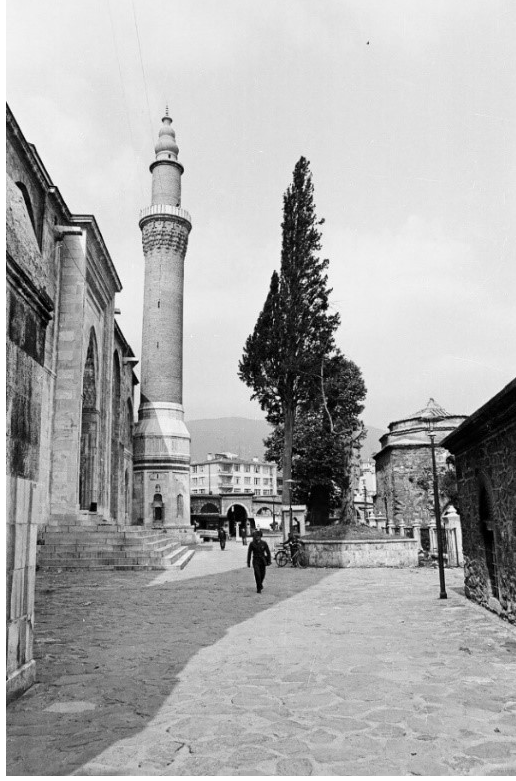
**Şekil 3-60.** Onarım sonrası Ulucami kuzey görünümü 1966 (VGM arşivi)

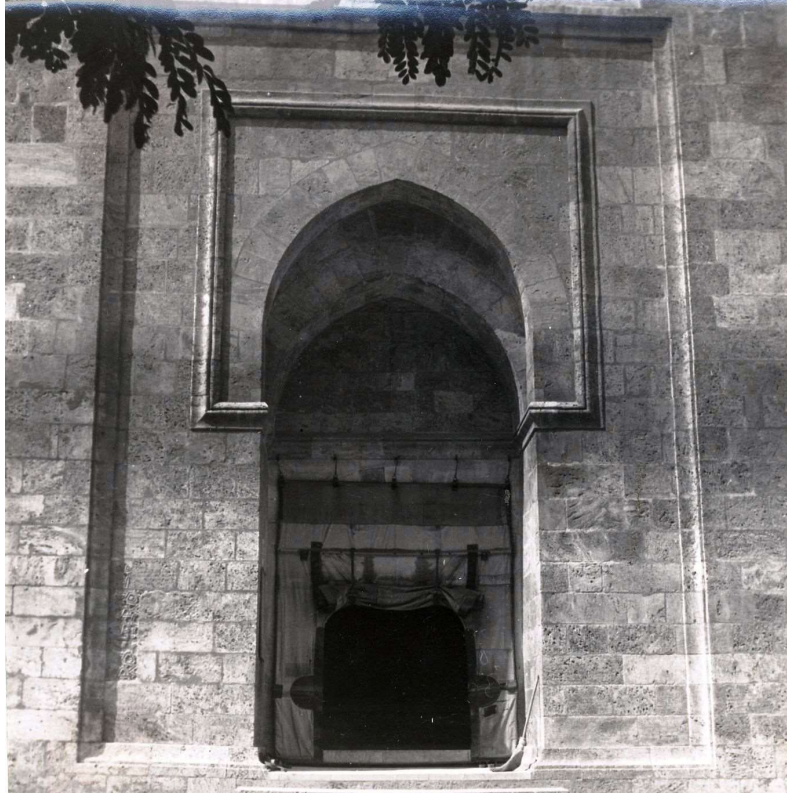
**Şekil 3-62.** Onarım sonrası Ulucami doğu kapısı görünümü (VGM arşivi)

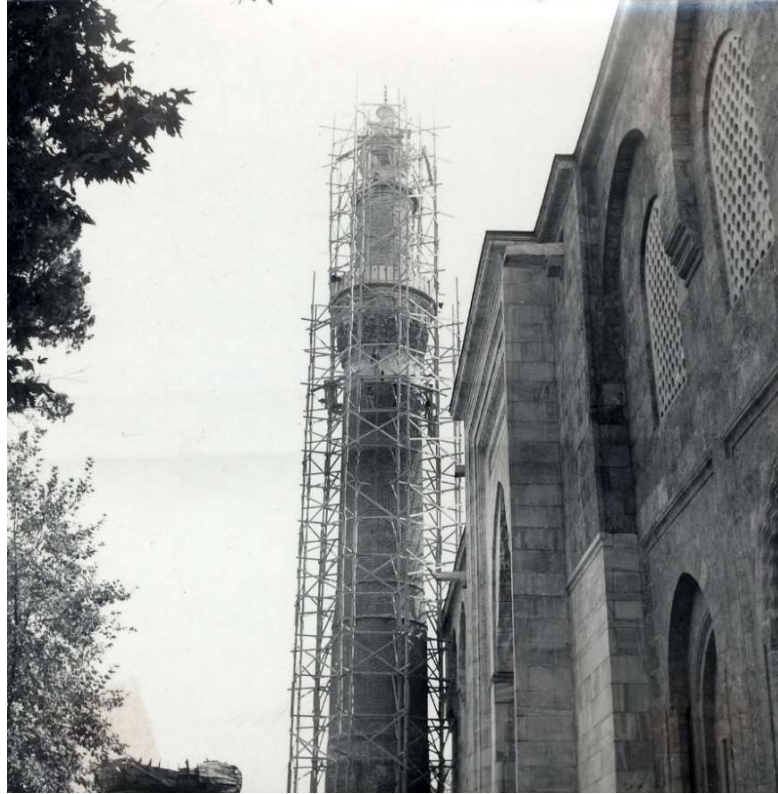
**Şekil 3-63.** Ulucami doğu minaresi onarımı (VGM arşivi)

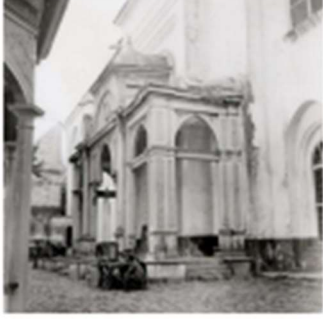
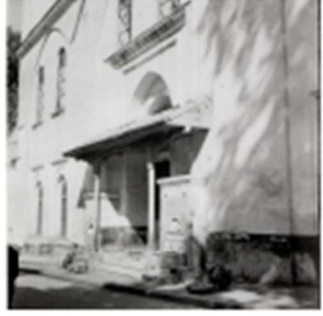
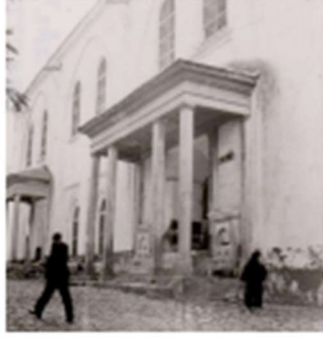
<b>ULUCAMİ KAPILARI ONARIM ÖNCESİ VE GÜNÜMÜZ DURUMU</b>			
	<b>1950 ÖNCESİ</b>	<b>1950-1961</b>	<b>GÜNÜMÜZ</b>
<b>KUZAY KAPISI</b>

Şekil 3-65. Ulucami kapıları 1950-1965 onarımı öncesi ve sonrası görünümüleri

Yapının onarım öncesi ve sonrası fotoğrafları incelendiğinde yangından etkilenen taşların durumu ve onarım sonrası günümüzdeki görünümü karşılaştırılabilmektedir (Şekil 3-65, Şekil 3-66) (EK 13).

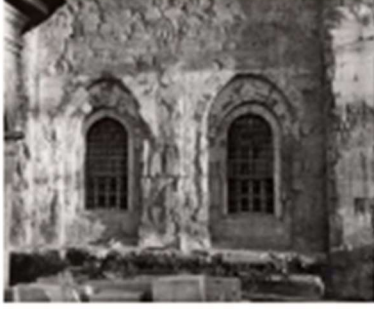
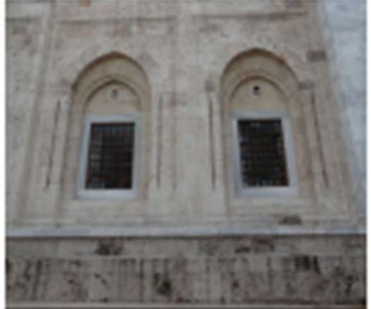
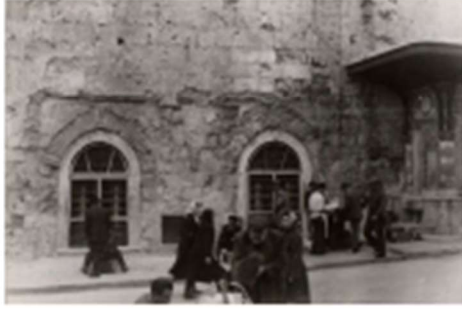
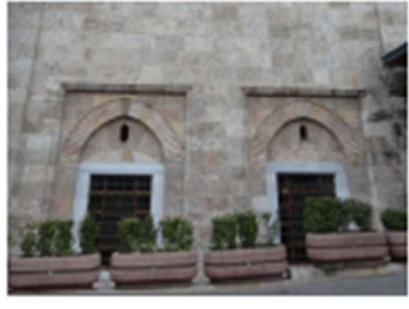
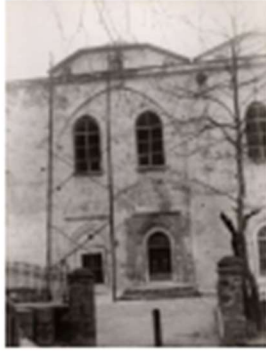
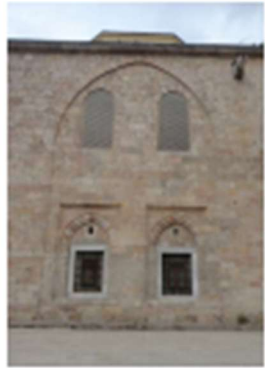
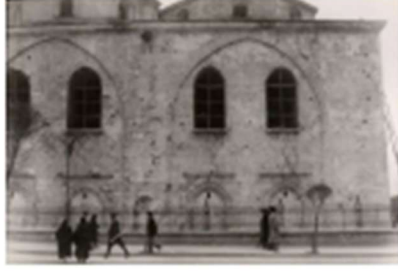
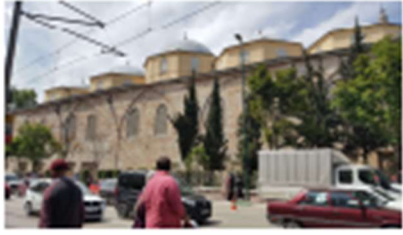
ULUCAMI PENCERELERİ ONARIM ÖNCESİ VE GÜNÜMÜZ DURUMU		
	1950-1961	GÜNÜMÜZ
KUZAY CEPHESİ

Şekil 3-66. Ulucami pencereleri 1950-1965 onarımı öncesi ve sonrası görünümüleri

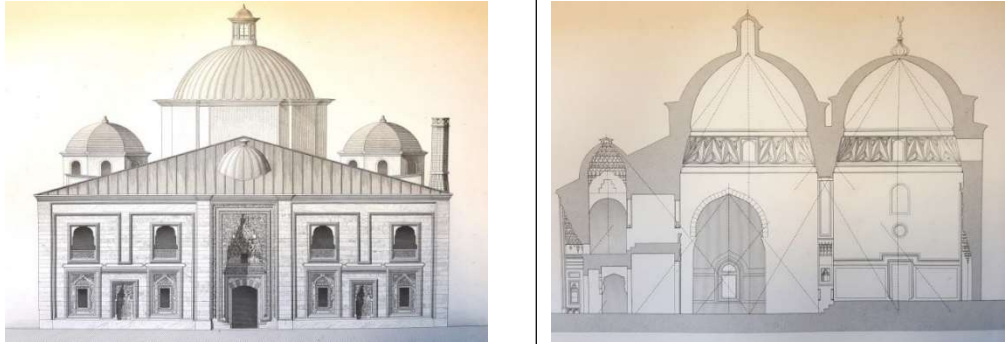
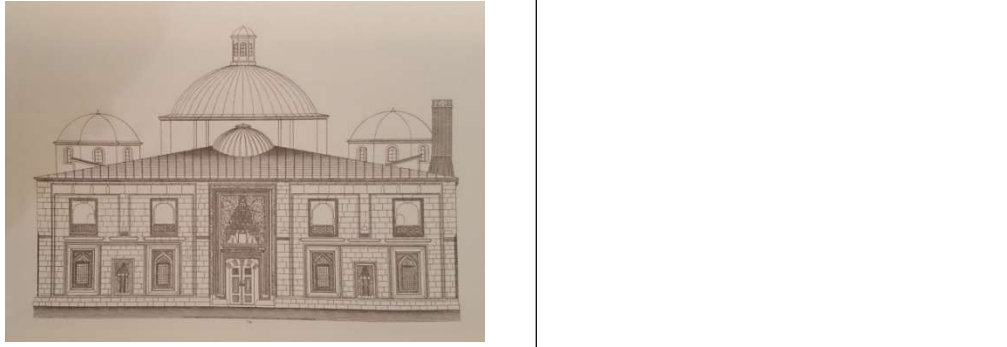
Şekil 3-71. Çeşitli kaynaklara bulunan Yeşil Cami cephe çizimleri

1855 depreminde hasar gören yapıda, 1863 yılında Léon Parvillée yönetiminde onarım yapılmış fakat ne yazık ki bu uygulamalar belgelenmemiştir. Léon Parvillée ülkesine döndüğünde Yeşil Cami ve Türbesi'nin birçok cephe ve detay çizimlerini içeren bir kitap yayınlamış ancak yapılan onarımların detaylarından söz etmemiştir.

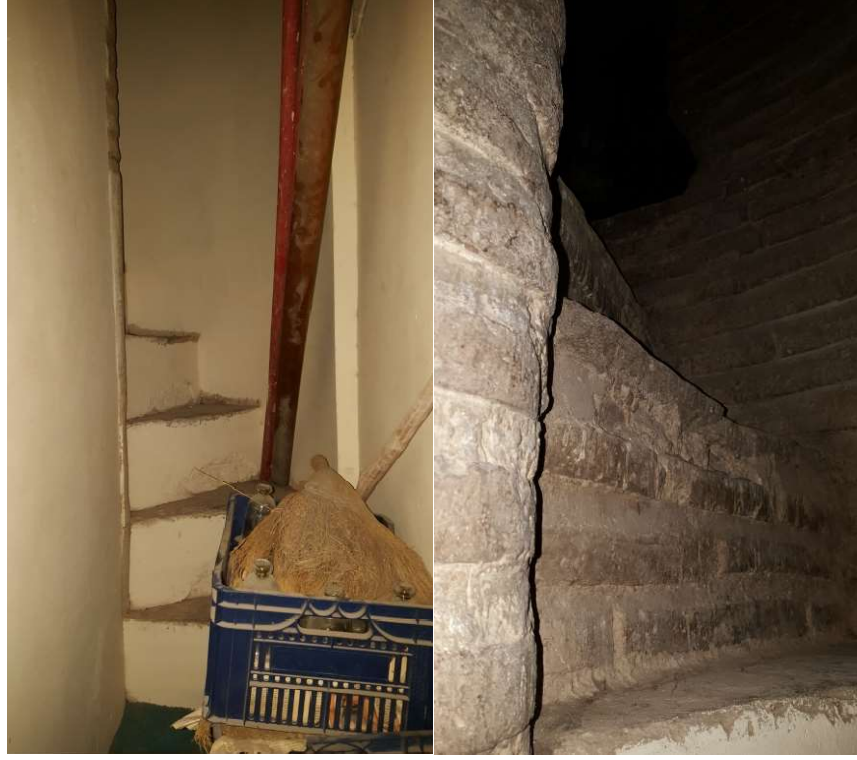
**Şekil 3-72.** Yeşil Cami doğu minaresi merdiveninin görünümü (2016)

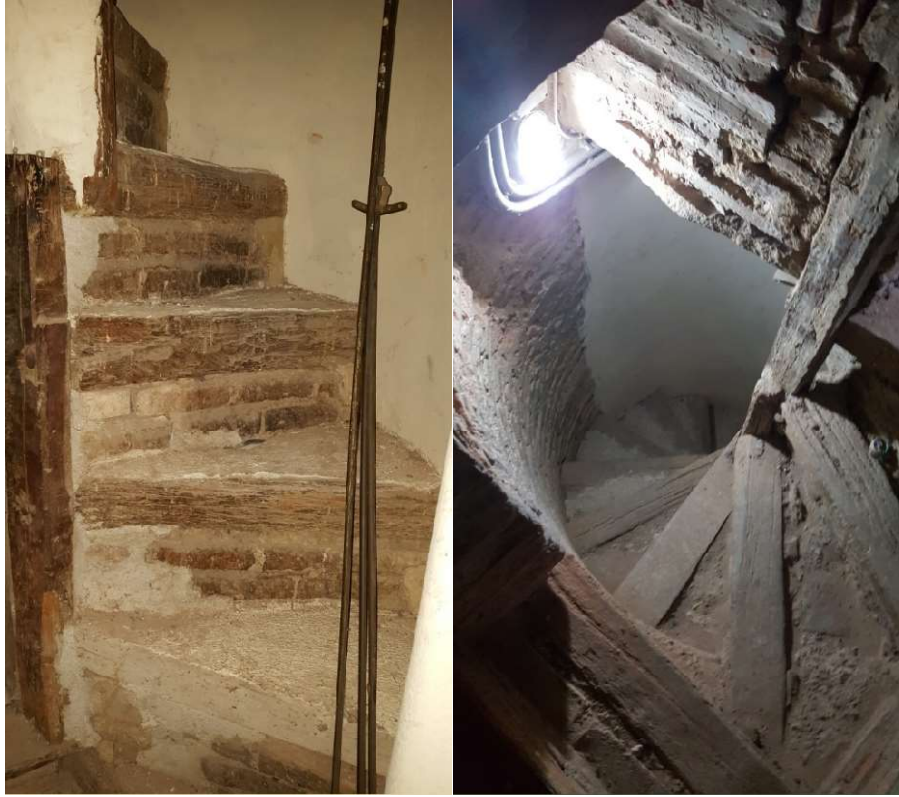
**Şekil 3-73.** Yeşil Cami batı minaresi merdiveninin görünümü (Aksoy, 2016)

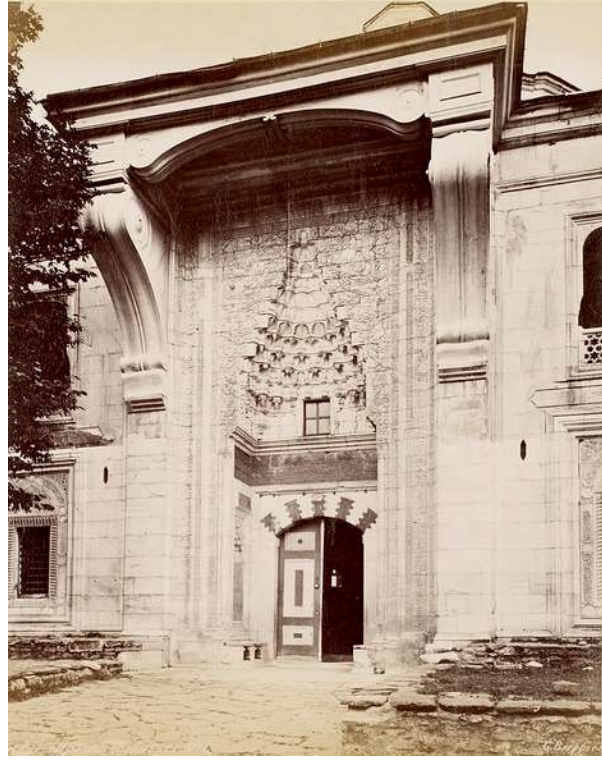
Şekil 3-77. Yeşil Cami giriş saçağı görünümü (Berggren, Guillaume) (1875-.)  
(<https://rosettaapp.getty.edu/>)

Daha önce sözü edildiği gibi 1870 yılında caminin ikinci minaresi yapılmış, her iki minare de 19. yy. sonlarında yıkılmıştır. 1890'lı yıllara ait fotoğrafta gövdesi sıva kaplı ve Bursa Külahı olarak da adlandırılan ahşap külahları bulunan iki minare görülmektedir (Şekil 3-80). Yıkılmış olan minareler, Vali Reşid Mümtaz Paşa döneminde yeniden yaptırılmıştır. Minareler 1907 yılında, Turhan Paşa'nın Evkaf Nazırlığı zamanında Mimar Asım Kömürcüoğlu'nun gözetiminde tamir edilmiştir (Pay, 2010). Tarihi tam olarak bilinemeyen fakat 20.yy başı olduğu tahmin edilen fotoğrafta, minarelerin yenilenmiş olduğu, giriş saçağının ise henüz kaldırılmadığı görülmektedir (Şekil 3-81). Yapının BKVKBK arşivinde bulunan restitüsyon raporunda bu saçağın 1908 yılı onarımında başlarında Mimar Kemalettin Bey tarafından kaldırıldığı belirtilmektedir.

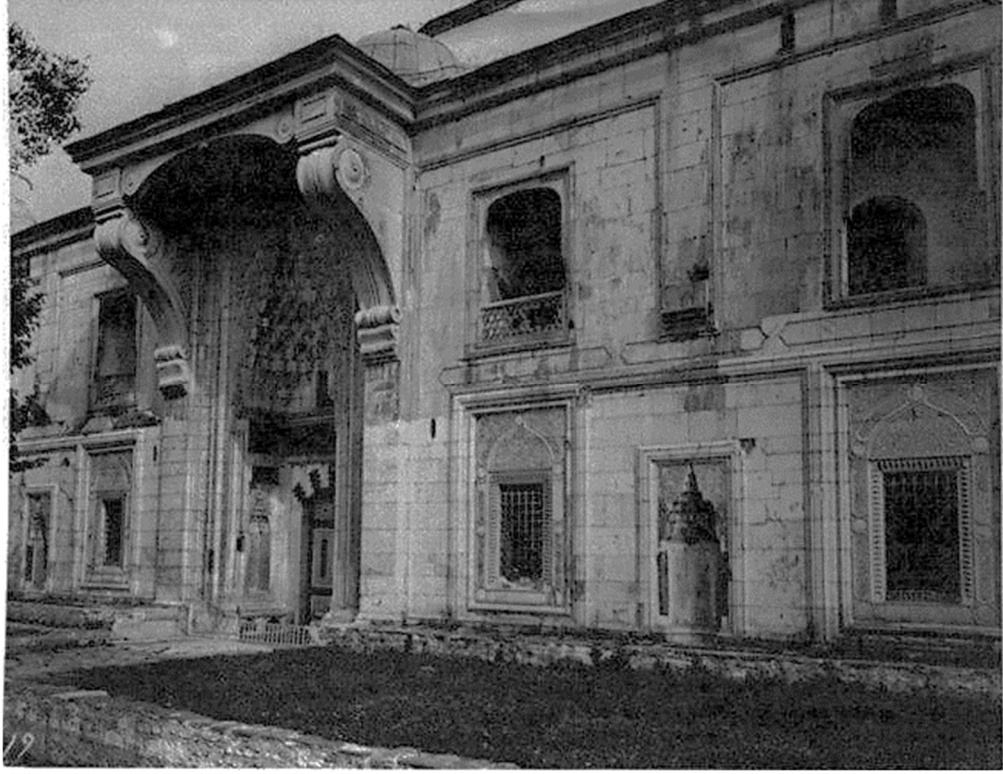
**Şekil 3-79.** Yeşil Cami giriş kapısı, sonradan eklenen saçak görünümü (1880-1893)  
(<http://www.loc.gov> 2018)

Yapının 1890'lı yıllara ait fotoğraflarında, 1855 depremi sonrası yapılan onarımlar sırasında eklendiği düşünülen Barok tarzda giriş saçağı görülmektedir (Şekil 3-78, Şekil 3-79).

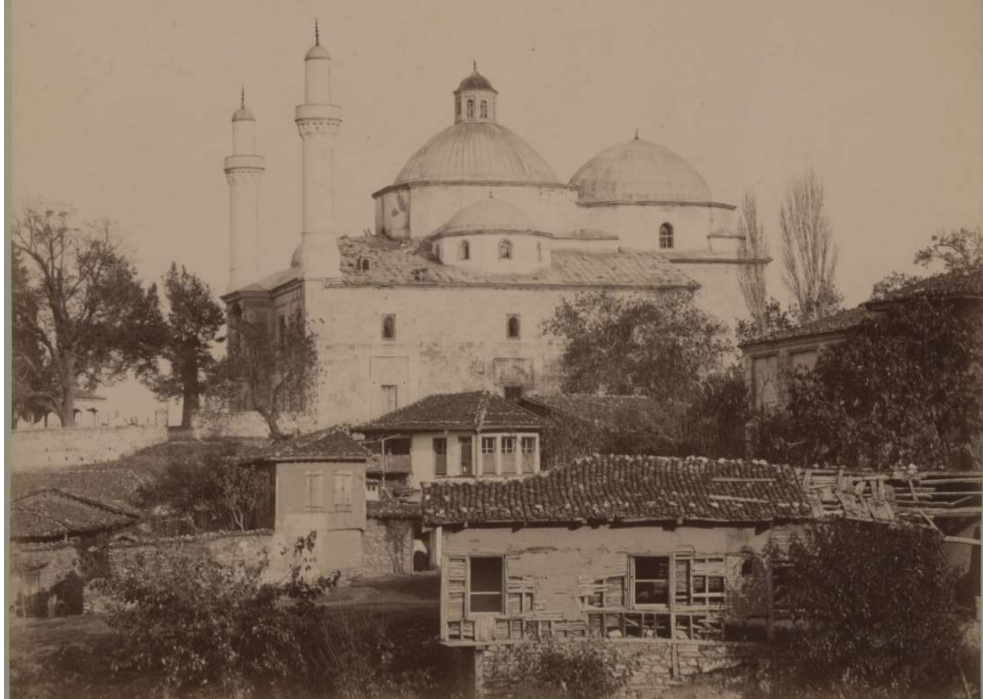
**Şekil 3-80.** 1890'lı yıllar, Yeşil Cami minarelerinin sıvalı olduğu ve külahları değişmeden önceki görünümü (779-28-0024 / İ.Ü. NEK)

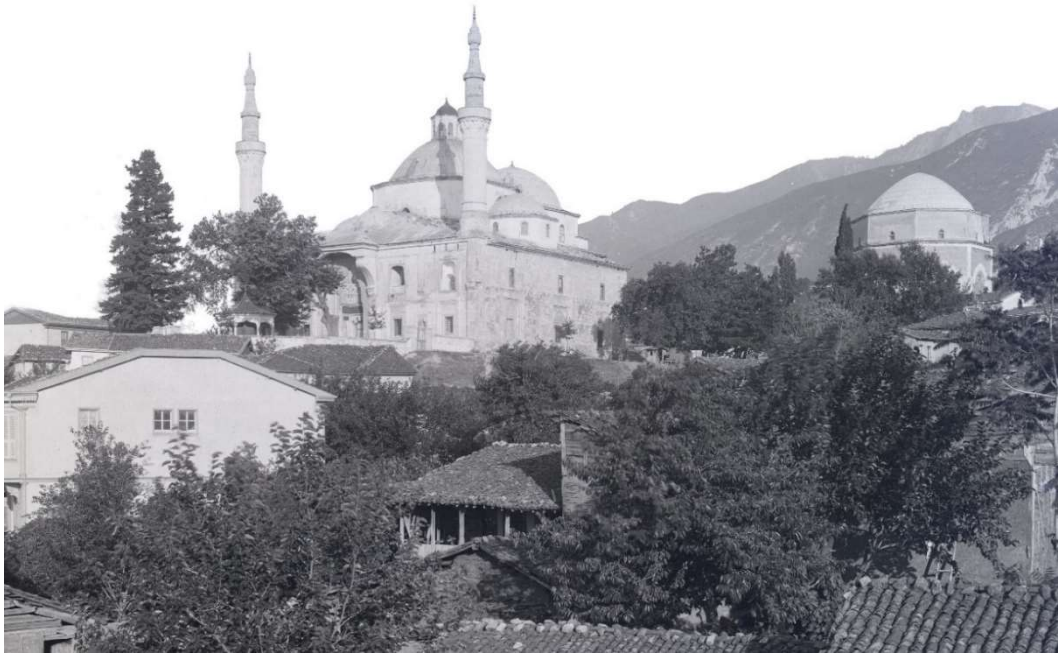
**Şekil 3-81.** Yeşil Cami giriş saçağı ve minare külahlarının görünümü  
([www.saltresearch.org/](http://www.saltresearch.org/))

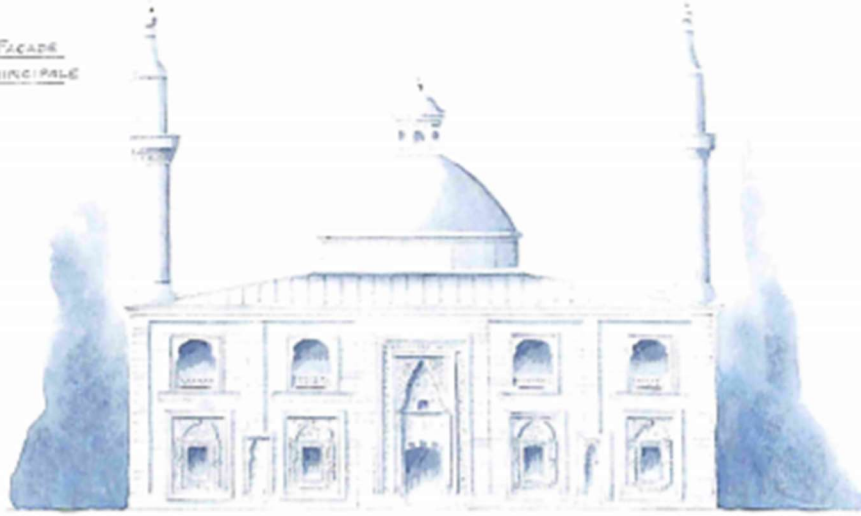
L'ART ISLAMIQUE EN ORIENT (Brousse)  
FEUILLE N° 84 A)

FACADE  
PRINCIPALE

YÉCHIL DJAMI  
DE BROUSSE

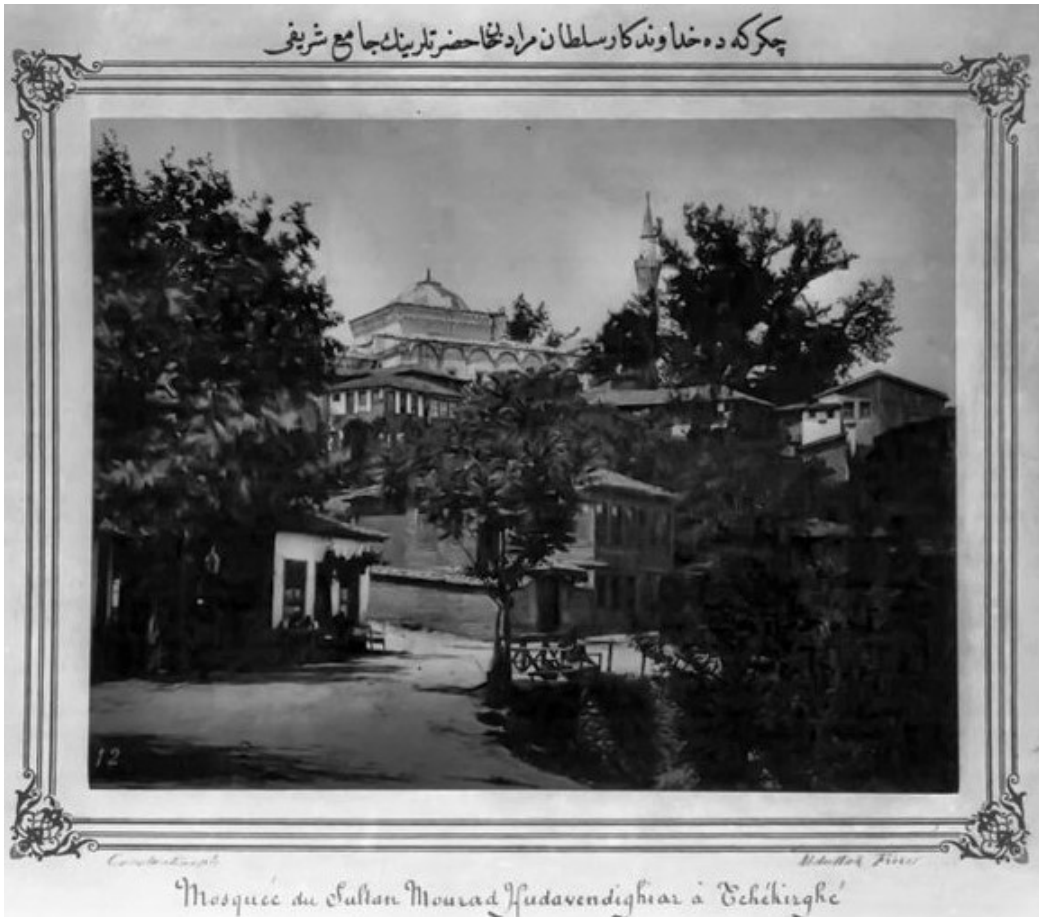
Şekil 3-88. Hüdevendigar Cami, 1880-1893 yılları arası minare ahşap külâhının görünümü (<http://www.loc.gov>)

Ulaşılan en eski tarihli fotoğraflarında, I.Murad Hüdavendigâr Camisi'nin minaresinin, ahşap, sivri külahı sahip olduğu görülmektedir (Şekil 3-88, Şekil 3-90). 1894 yılına ait fotoğrafta ise minare üzerinde, Hans Wilde çizimlerinde de görülen, boğumlu kargir külah bulunmaktadır (Şekil 3-91). Yine fotoğraflardan, bu külahın da zaman içerisinde, kargir olan fakat farklı formdaki bir külahla değiştirilmiş olduğu görülmektedir (Şekil 3-92). Minare, 1957 yılına kadar bu şekliyle kalmıştır.

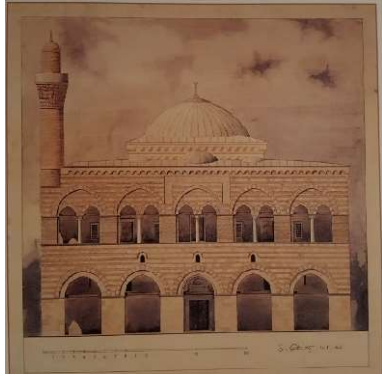
Sedat Çetintaş restitüsyon çizimlerinde kapatılmış olan son cemaat yeri revaklarını açık göstermiş, minare külahını da Ulucami çizimlerinde de görülen miğfer külah şeklinde işlemiştir.

Şekil 3-89. Hüdevendigar Camisi cephe çizimleri

Yapılan açıklamalardan minare için proje hazırlanmadan uygulamaya başlandığı ve Sedat Çetintaş'ın restitüsyon çiziminin esas alındığı anlaşılmaktadır. BEESK'nin yaptığı onarımda aslına uygun restorasyonun amaçlandığı görülmektedir.

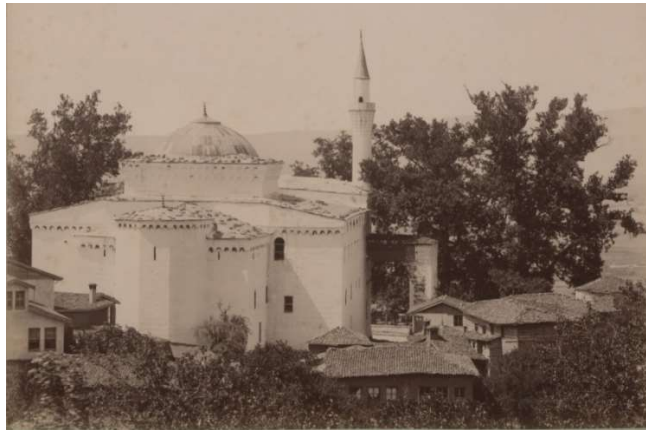
**Şekil 3-90.** Hüdavendigâr Camisi kurşun kaplı ahşap minare külahı görünümü (779-28-0027 / İ.Ü. NEK)

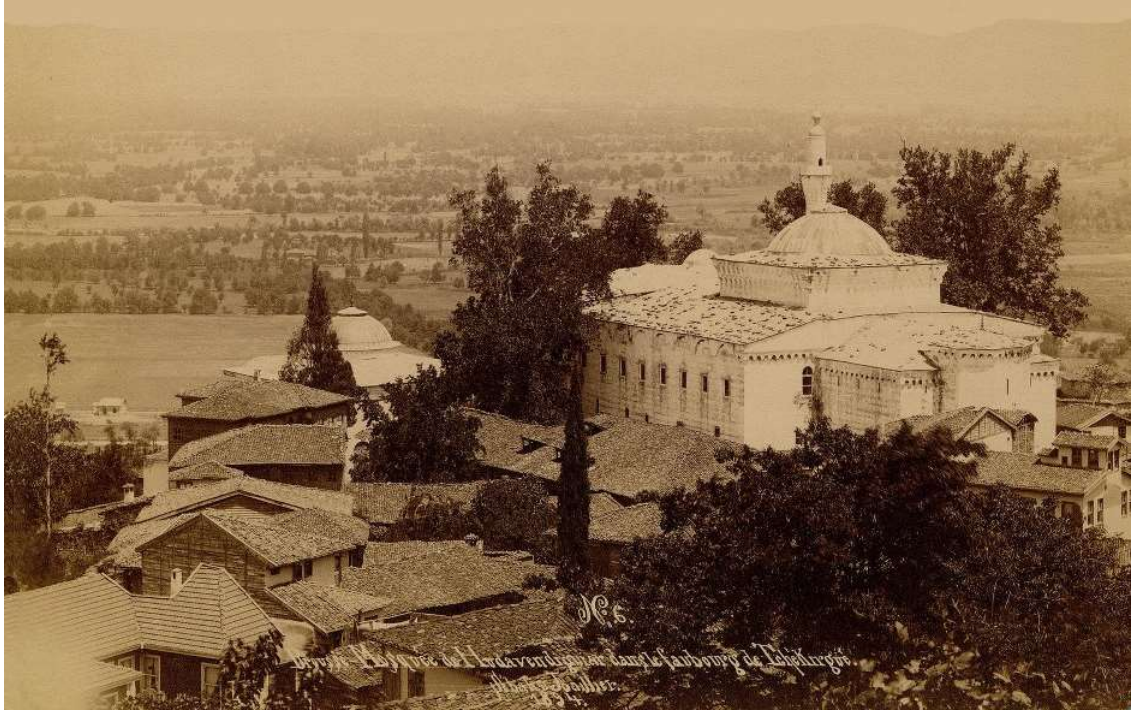
**Şekil 3-91.** 1894 yılı Hüdevendigar Camisi ve boğumlu kagir minare külahı görünümü (<https://saltresearch.org/>)
