**ANITSAL BURSA CAMİLERİNDE  
KORUMA VE ONARIM FAALİYETLERİNİN  
DEĞERLENDİRİLMESİ (1930-1960)**

DOKTORA TEZİ  
MİMARLIK ANABİLİM DALI

BURSA – 2023  
**Her Hakkı Saklıdır**

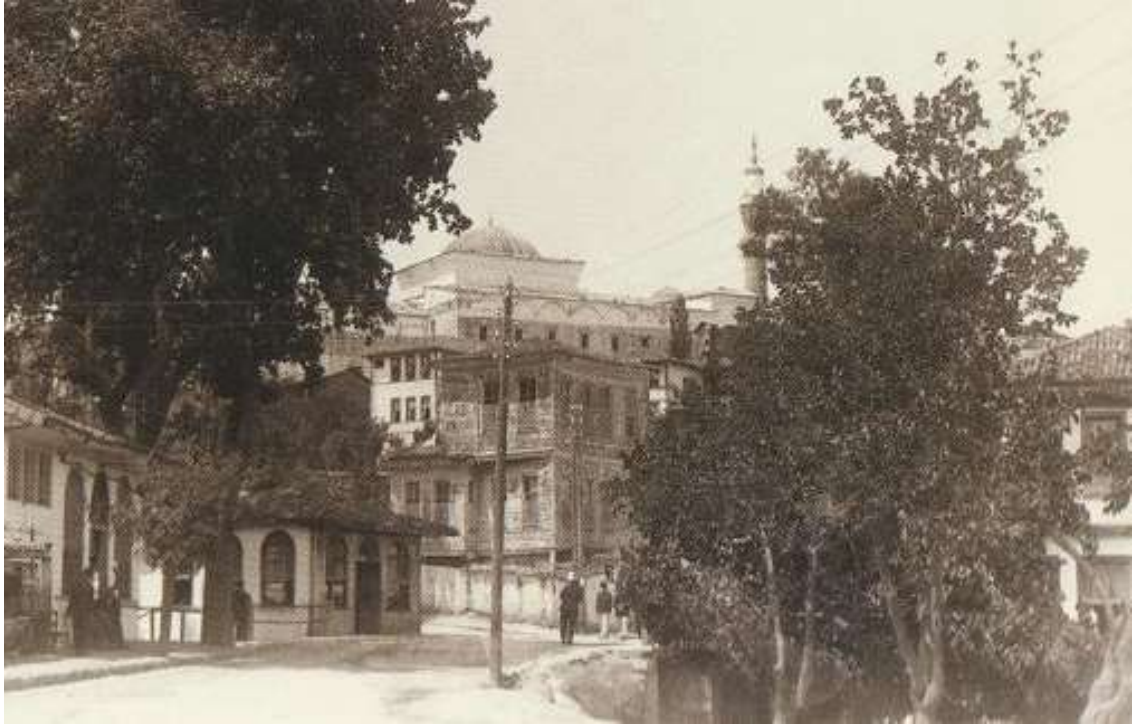
**Şekil 3-92.** Hüdevendigar Camisi minaresin kargir külahının görünümü

I. Murad Hüdavendigâr Camisi'nde en çok değişimin minarede gerçekleştiği görülmektedir. Ulaşılabilen ilk fotoğrafta kurşun kaplı ahşap külah görülürken sonrasında iki farklı formda kargir külah yapılmıştır. İncelenen dönemde ise yine minarede onarım yapıldığı görülmektedir. 1957 yılında yıldırım çarpması sonucu hasar gören minarede 1959 yılında tamamlama ve külah yenilemesi yapılmıştır (Çizelge 3-9).

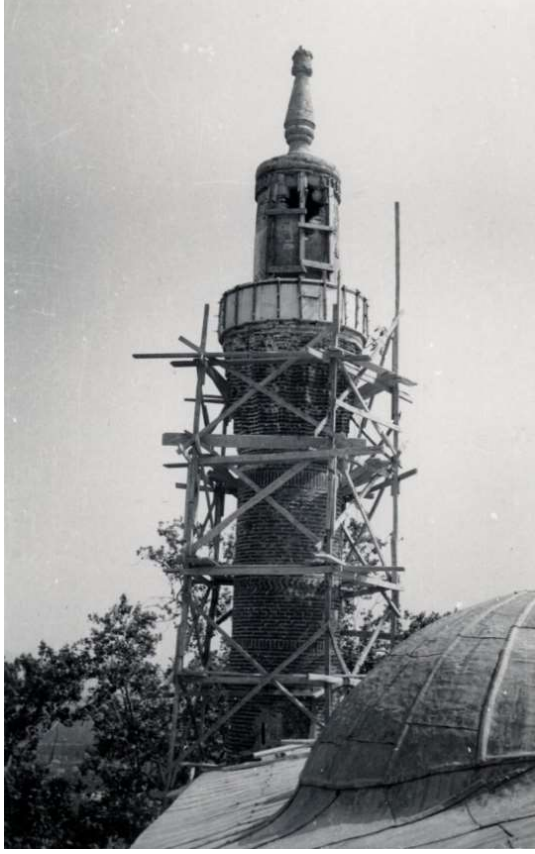
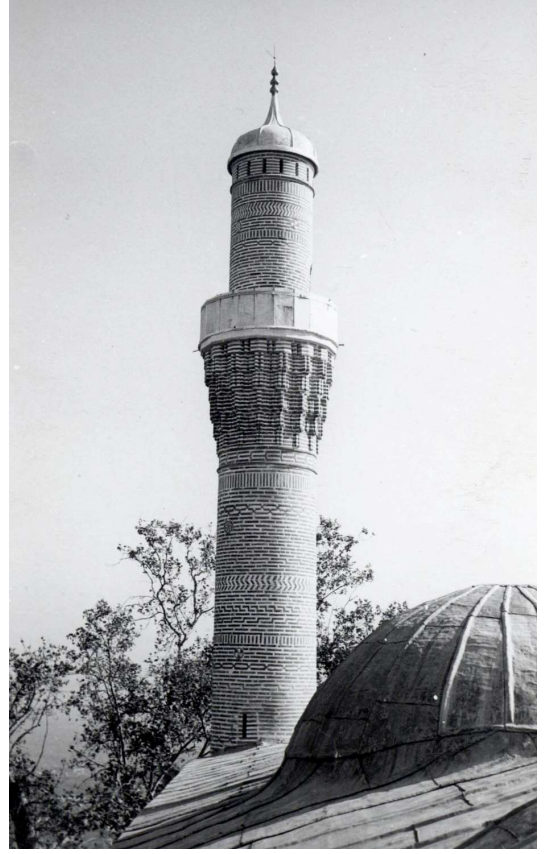
**Şekil 3-94.** BEESK onarımı öncesi ve sonrası Hüdavendigar Camisi minare görünümü (<http://saltresearch.org/> 2018)

Yapılan açıklamalardan minare için proje hazırlanmadan uygulamaya başlandığı ve Sedat Çetintaş'ın restitüsyon çiziminin esas alındığı anlaşılmaktadır. BEESK'nin yaptığı onarımda aslına uygun restorasyonun amaçlandığı görülmektedir.

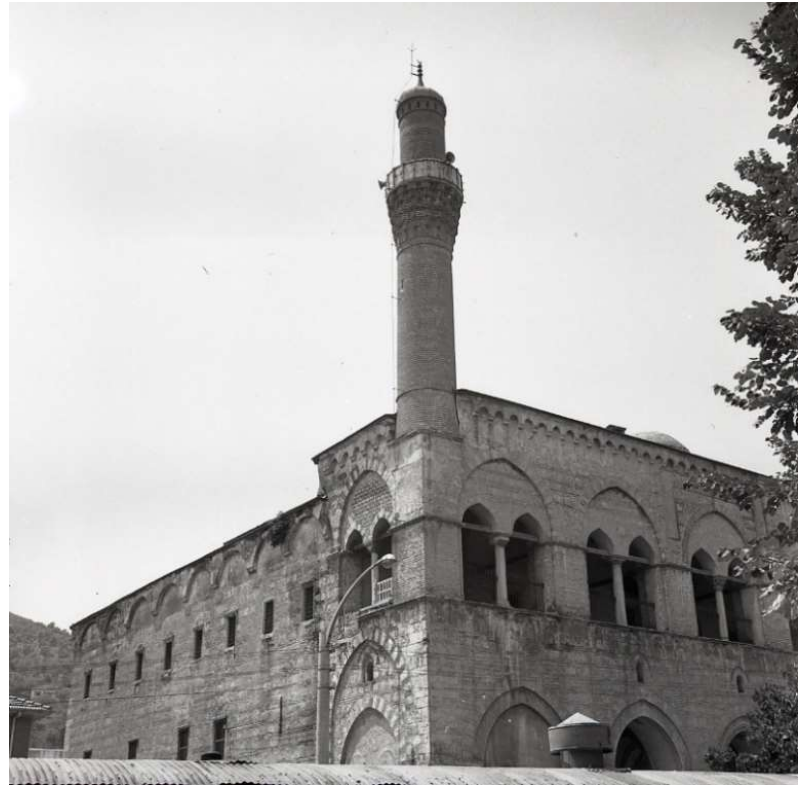
**Şekil 3-96.** Onarım sonrası (1957-1970 arası) minare görünümü (VGM arşivi)

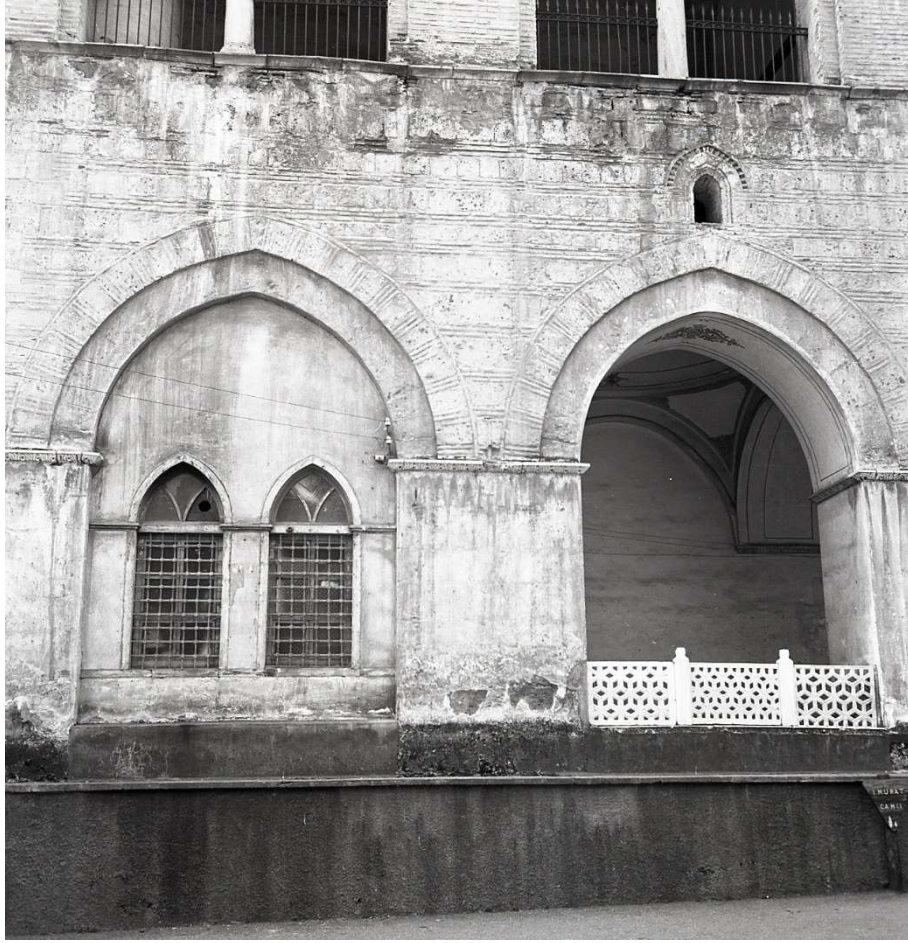
Şekil 3-98. Kapatılmış revak görünümü (VGM arşivi)

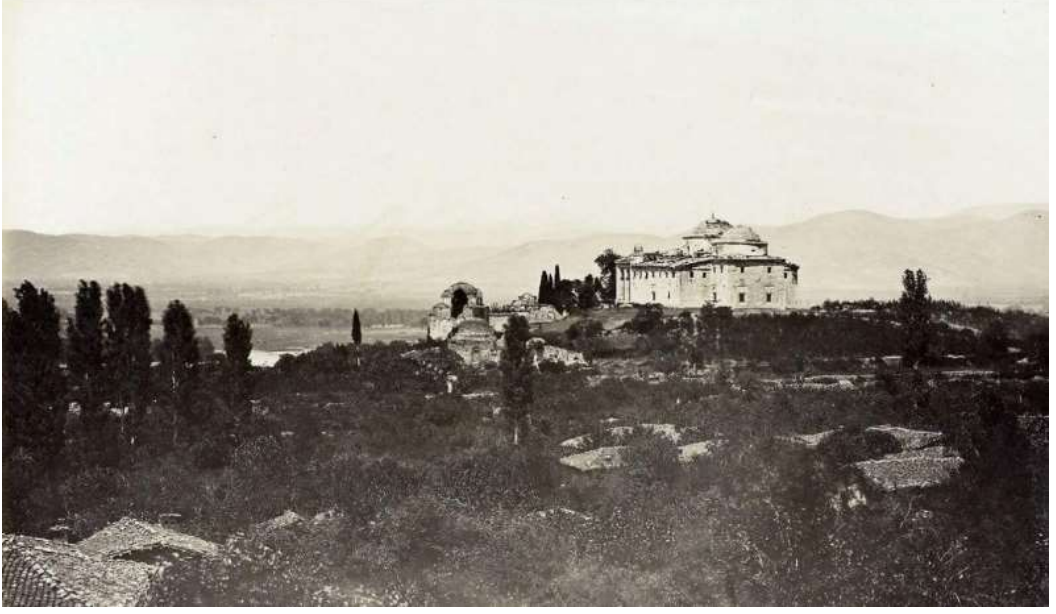
**Şekil 3-105.** 1855 depremi sonrası Yıldırım Bayezid Camisi ve Türbesi'nin görünümü (<https://rosettaapp.getty.edu/>)

Belgelerden ve fotoğraflardan 1855 depreminde Yıldırım Bayezid Camisi'nin de hasar gördüğü anlaşılmaktadır (Şekil 3-105, Şekil 3-106).

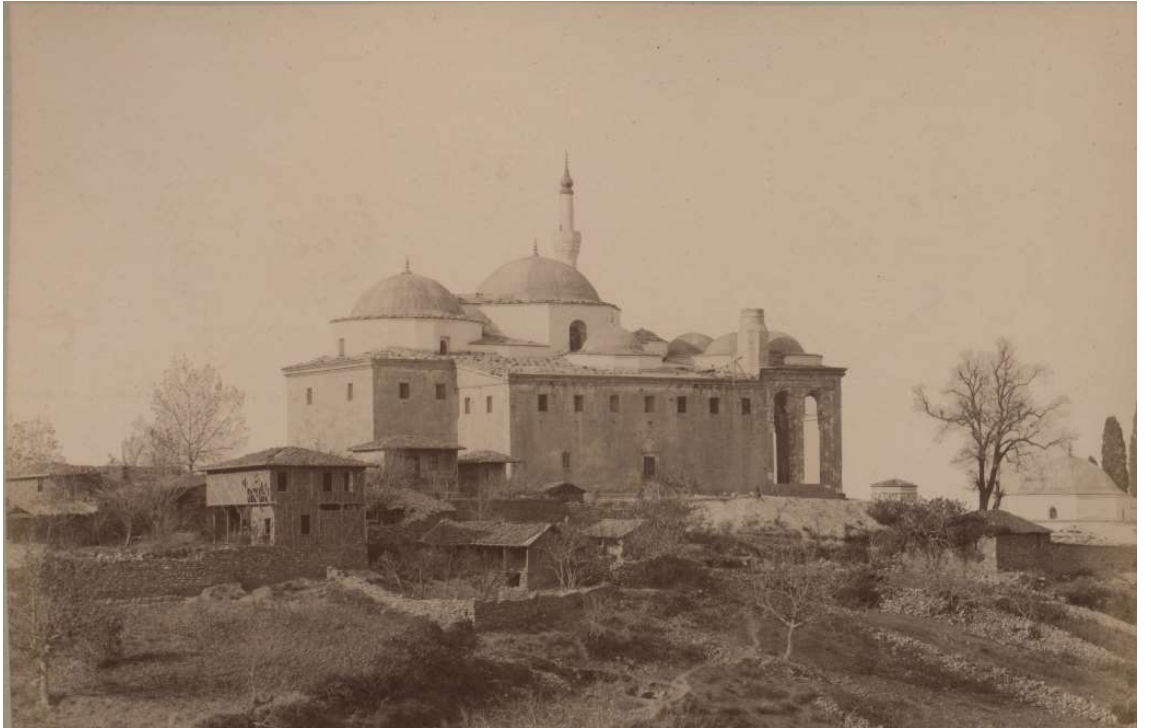
**Şekil 3-108.** Yıldırım Bayezid Camisi, yeniden yapılan kuzeybatı minaresi ve yıkılmış olan kuzeydoğu minarelerinin görünümü (İ.Ü. NEK [779-28—0034])

Sedat Çetintaş, caminin mihrap tarafındaki evlerden birinde yaşayan Mustafa Ahmet Özçavuş isimli kişinin; Bursa'ya geldiği 1876 yılında, caminin son cemaat yeri kubbelerinin çökmüş olduğu, büyük kubbeye hasar olduğu, 1878-1879 yıllarında ise son cemaat yeri ayaklarının ve kubbelerinin yeniden yapılıp caminin tamir edildiğini belirttiğini yazmaktadır (Çetintaş, 1952) (Şekil 3-108).

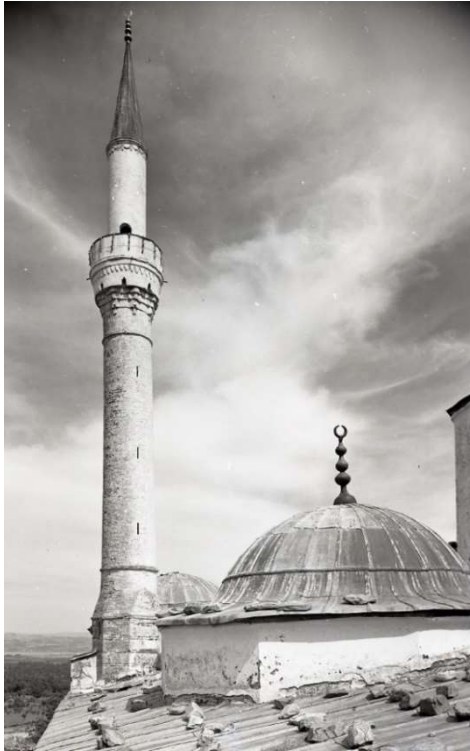
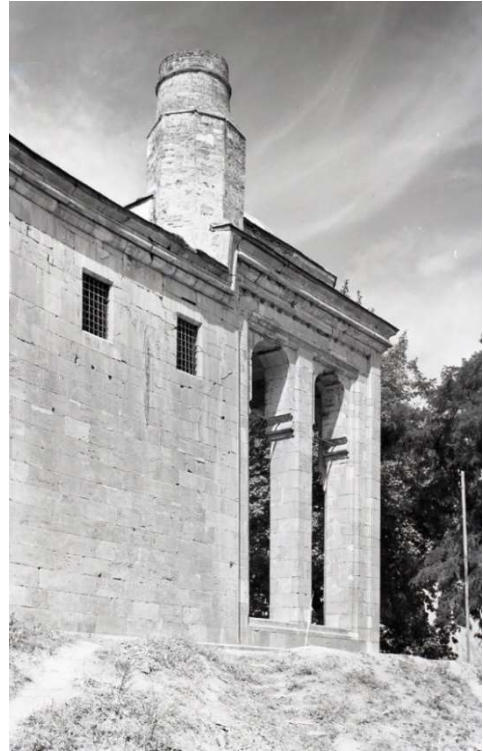
Şekil 3-115. Yıldırım Bayezid Camisi kuzeybatı ve yıkılmış olan kuzeydoğu minareleri (1948) (VGM arşivi)

VGM arşivinde bulunan ve tarihi belirtilmeyen fotoğraflarda, öncelikle ahşap külahlı minare ve bozulmuş, eksilmiş olan kurşun kaplamalı kubbeler görülmektedir (Şekil 3-115, Şekil 3-116). Aynı klasörde yer alan bazı fotoğraflarda ise kurşun kaplamaların yenilenmiş olduğu anlaşılmaktadır (Şekil 3-117). Sedat Çetintaş'ın anlatımları dikkate alındığında ahşap külahlı minarenin 1926-1948 dönemi arasında bulunduğu öğrenilmiştir, bu durumda 1940-1948 yılları arasında kurşun kaplamaların yenilendiği anlaşılmaktadır.

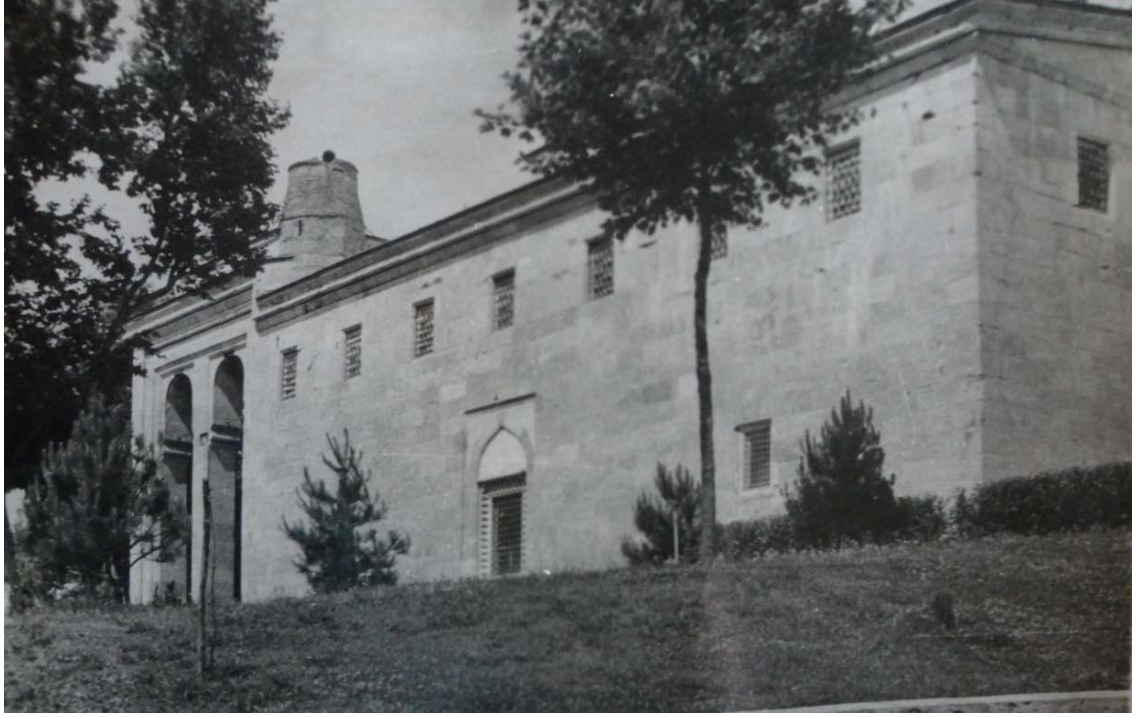
**Şekil 3-118.** Yıldırım Bayezid Camisi'nin 20.02.1949 tarihindeki şiddetli lodos nedeniyle yıkılmış olan batı minaresi görünümü (BKVKBK arşivi)

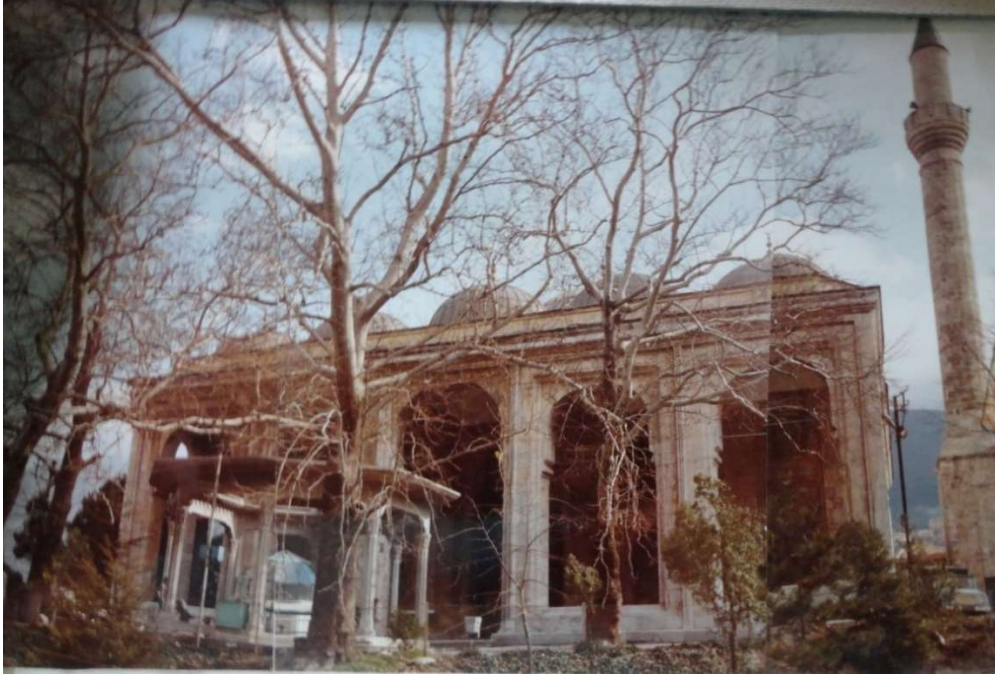
**Şekil 3-121.** Yapıdan ayrı inşa edilmiş olan minarenin görünümü (1970’li yıllar) (BKVKBK arşivi)

Minare inşaatının ne zaman bittiği kesin olarak bilinmemekle birlikte, BKVKBK arşivinde bulunan 1972 yılına ait fotoğrafta camiden ayrı inşa edilmiş olan taş gövdeli minare görülmektedir (Şekil 3-121). 2011 yılında gerçekleşen ve söz konusu minarenin yıkıldığı restorasyon uygulamasının kontrolü ile yapılan görüşmede, minarenin betonarme temel üzerine kesme taş olarak inşa edilmiş olduğu öğrenilmiştir.

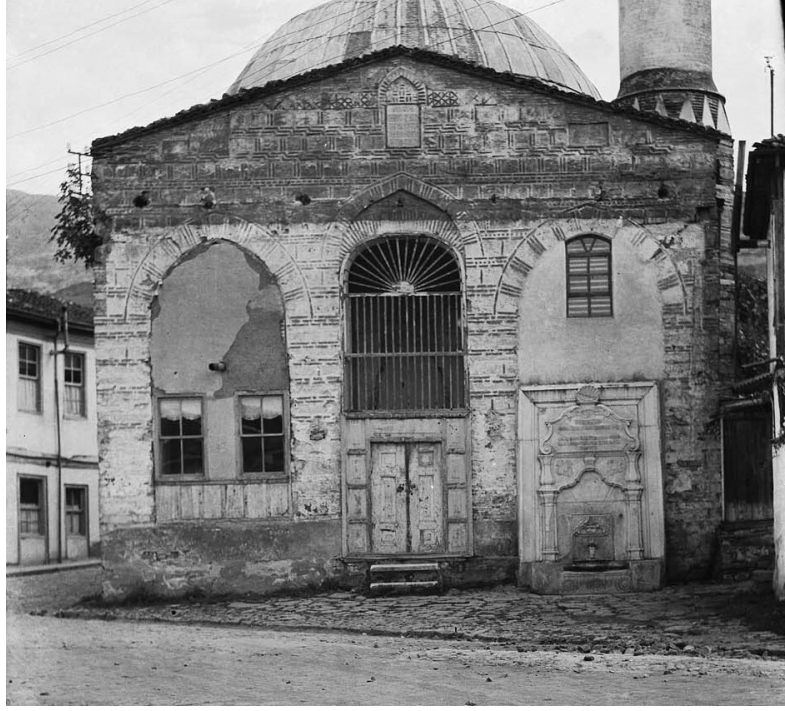
**Şekil 3-127.** Onarım öncesi Hacılar Camisi görünümü (<https://www.pop.culture.gouv.fr/>)

Hacılar Camisi, 1855 Bursa depreminde gördüğü hasar nedeniyle 1860 yılında kapsamlı bir onarım geçirmiş, sonrasında ise yine bakımsız kalmıştır. Kazım Baykal'ın 1953 tarihli tespitine göre, caminin son cemaat tonozu üstü toprak doldurulup, üzeri kiremit kaplanmış, duvar derzleri ve bazı taşları dökülmüş, kubbesindeki kurşunların çoğu rüzgâr nedeniyle uçmuş, kirpi saçaklar harap olmuş ve yağmur suyu aşağıya sızmıştır (Şekil 3-126). Dış kapının üzerindeki alınlıkta çatlak oluşmuş, yanlarında bulunan kitabe ve süsleme panoları eksilmiştir. Yapının son cemaat yeri bölünüp revaklara duvar örülerek, iki küçük mekân elde edilmiş, kırılmış, eksilmiş olan alçı pencerelerin yerine farklı pencereler takılmıştır (Şekil 3-127). Kazım Baykal'ın ifadesine göre, Hükümet binalarının yanında, adliyenin tam arkasında, merkezi bir alanda yer aldığı ve oldukça harap, kullanılamayacak durumda olduğu için caminin onarımına karar verilmiştir (Baykal, 1953).

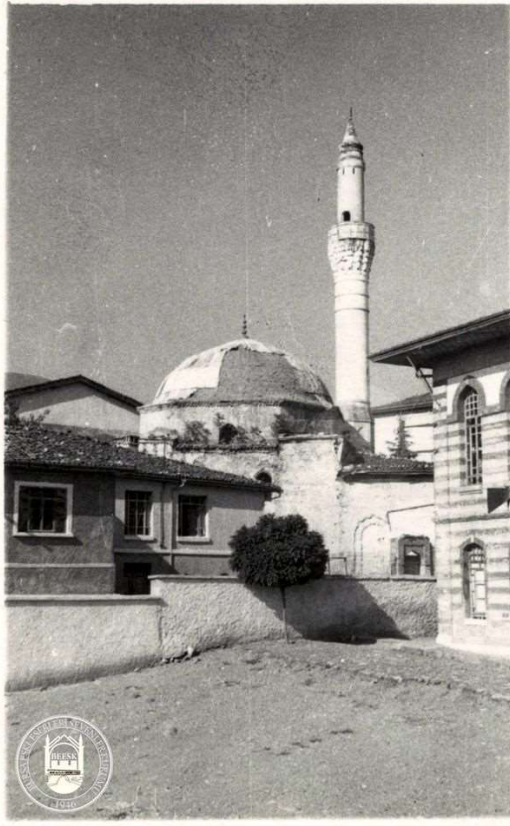
Şekil 3-132. Hoca Ali Zade Camisi onarım öncesi ve sonrası görünümü (BEESK arşivi)

II. Murad döneminde, Hoca Ömer oğlu Hoca Ali'nin 1439'da yaptırmış olduğu cami, tek kubbeli harim ile üç bölümlü son cemaat yerinden oluşmaktadır. 1863 Setbaşı yangınında, yapının cephesi, minare şerefesi harap olmuş, kubbenin kurşun örtüsü bozulmuş, son cemaat yerinde bulunan ahşaplar yanmıştır (Baykal, 1948).

BEESK'nin 1955 yılı onarımı sırasında, cephe taşları hatıllara kadar sökülmüş, yanan hatıllar temizlenerek yerine betonarme hatıllar yapılmış, kurşun örtüsü sökülüp, eritilerek tekrar döşenmiştir (Şekil 3-132).

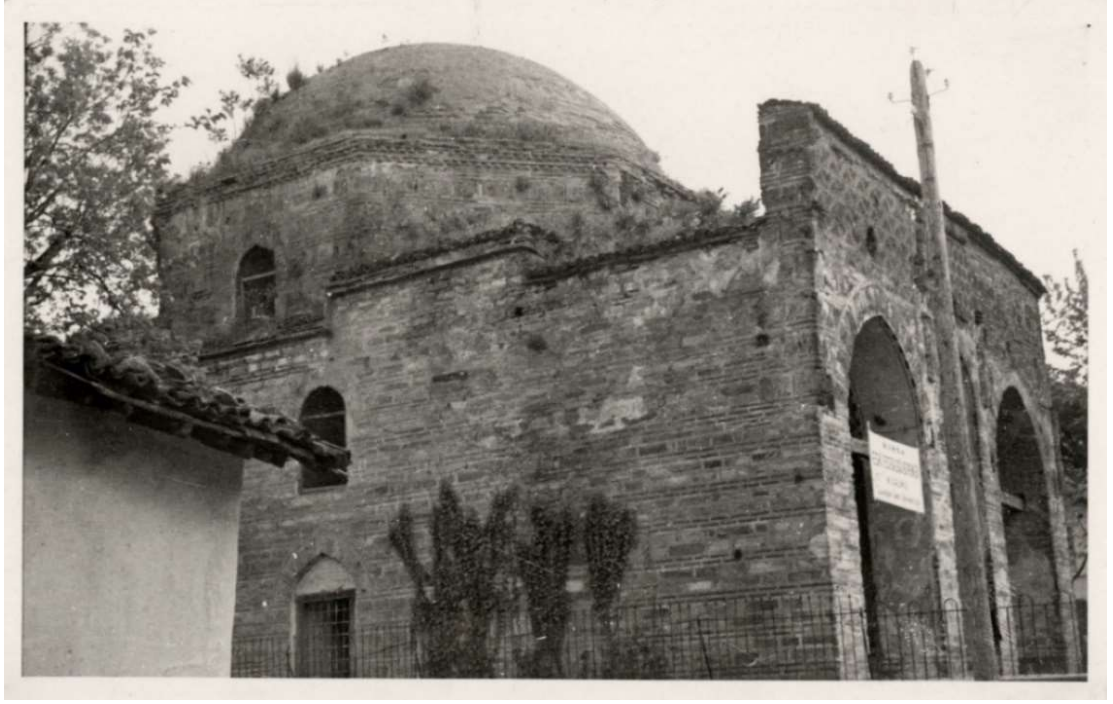
Şekil 3-133. Bedrettin Camisi'nin 1955 yılı onarım öncesi görünümü (www.saltresearch.org/)

BEESK kongre kayıtlarında, caminin kubbelerinin üzerinin açık, içeri sızan sular nedeniyle sıvalarının dökülmüş, namaza kapalı, minaresinin yıkık durumda olduğu, kirpi saçakların bozulduğu belirtilmektedir (Şekil 3-133, Şekil 3-134). Bu durumun tespiti üzerine 1956 yılında kurum Cami'nin onarımına başlamıştır.

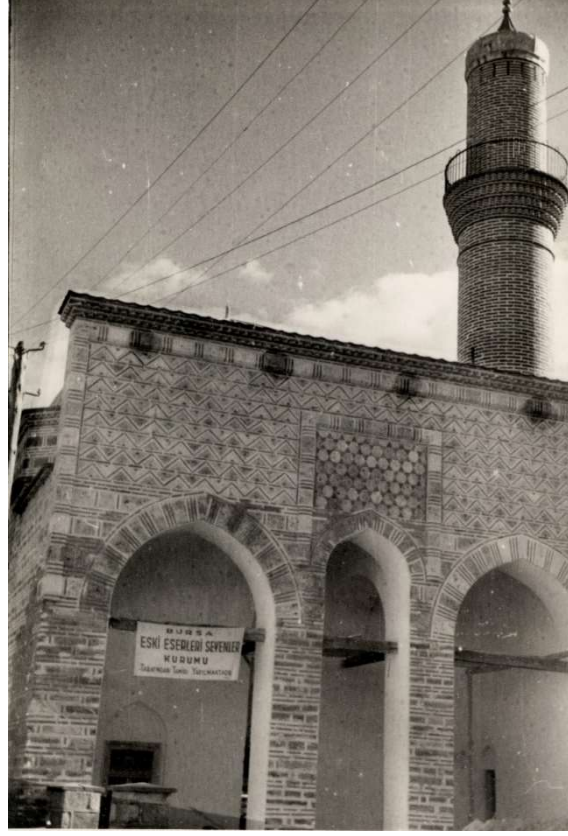
Şekil 3-135. Bedrettin Camisi'nin onarım sonrası görünümü (1956 yılı) (www.saltresearch.org/) [Tasuh60674]

Fotoğraflarda, kaide üzeri yeniden yapılmış olan minarede yine Sedat Çetintaş'ın çizimlerindeki formda külah yapıldığı görülmektedir (Şekil 3-135).

Baykal'ın anlatımına göre, uygulama sırasında, gövde kısmı yıkılmış olan minarenin onarımında kullanılmak üzere tuğla temin edilememiş, bunun üzerine Vakıflar Genel Müdürlüğü'nün mimarlarının da onayı alınarak aynı şekilde beton tuğla hazırlanmış ve minare bu malzeme ile tamamlanmıştır. Baykal, kalkan duvarının kalan kısımlarının fotoğraflarının çekilip ve özgün kısımları referans alınarak boya ile örneğinin yapıldığını ifade etmiştir. Duvarın kalan kısımları da yıkılmış ve hazırlanan bu örneğe ve fotoğraflara göre yeniden yapılmıştır. Sözü edilen bu örneğin yapıdan gelen izler doğrultusunda hazırlanmış bir tür restitüsyon olduğu anlaşılmaktadır. Kurum arşivinde yapılan araştırmada maalesef böyle bir çizime ulaşılamamıştır. Yapılan uygulamada kalkan duvarının oldukça yükseltilmiş olduğu dikkat çekmektedir.

Onarımda yapının pencereleri de yenilenmiştir. Üst pencereler beton, alt pencereler kestane ağacından olmak üzere yeniden yapılmış, tamamen bozulmuş olan ahşap kapı da yeniden imal edilmiştir. Kible duvarındaki izler doğrultusunda kapalı pencereler açılarak eksik demir parmaklıkları orijinaline göre yapılmıştır (Baykal, 1956).

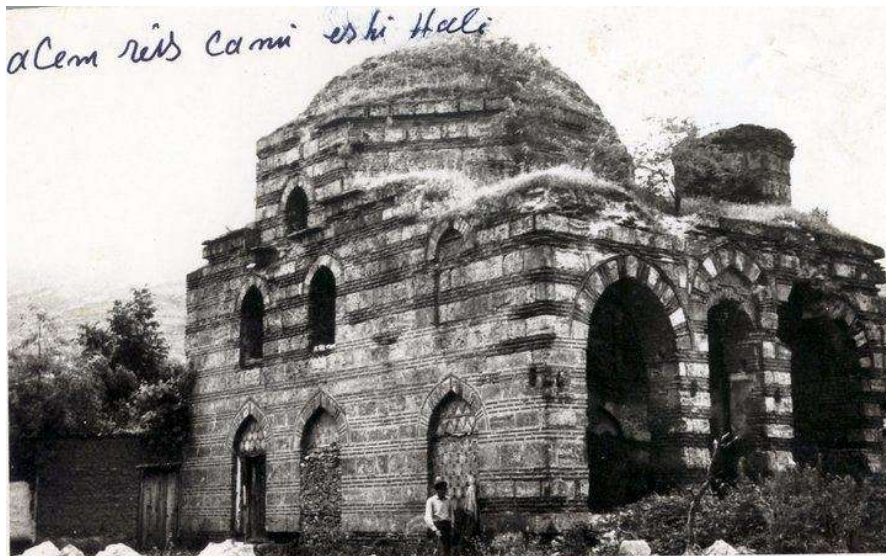
Şekil 3-140. Acem Reis Camisi onarım öncesi görünümü (BEESK arşivi)

Kazım Baykal, 1946 yılında yapıyı incelediğinde, revakların ortasının çökmüş durumda olduğunu ve kubbe üzerinde ağaçların yetiştiğini belirtmiştir. Bu durumu Vakıflar Genel Müdürlüğü'ne bildirdiğini şu sözlerle ifade etmektedir: *“Bu durumu sayın dostumuz Yüksek Mimar Saim Ülgen’e duyurduk. Eseri gördüler ve pek beğendiler. Hemen ele almamızı tavsiye ettiler. Hali, Umum Müdürü Orhan Çapçı’ya da duyurdular. Onlar da gördüler ve yardım vaadinde bulundular.”* (Baykal, 1959).

1958 yılında, BEESK'nin yaptığı onarım kapsamında, caminin üzerini kaplayan bitkiler temizlenmiş, revaklar, yapıdan gelen izlere göre kısmen kargir kısmen de beton olarak tamamlanmıştır. Yapının kubbe ve eteklerinde Kurum'un daha önceki onarımlarda da uygulamış olduğu kurşun taklidi sıva yapılmış ve yine önceki uygulamalardan edinilen tecrübeyle beton döküm tekniği değiştirilmiştir. Bu uygulamada, kubbe tamir edilip tesviyesi yapıldıktan sonra üzerine üç katlı asfalt sürülmüştür. Bu şekilde kubbe üzerinde su yalıtımı geliştirilmeye çalışılmıştır. Son katmanın da üzerine kalın beton dökülerek, kurşun kaplama görünümü vermek için düşey fitiller çekilmiştir.

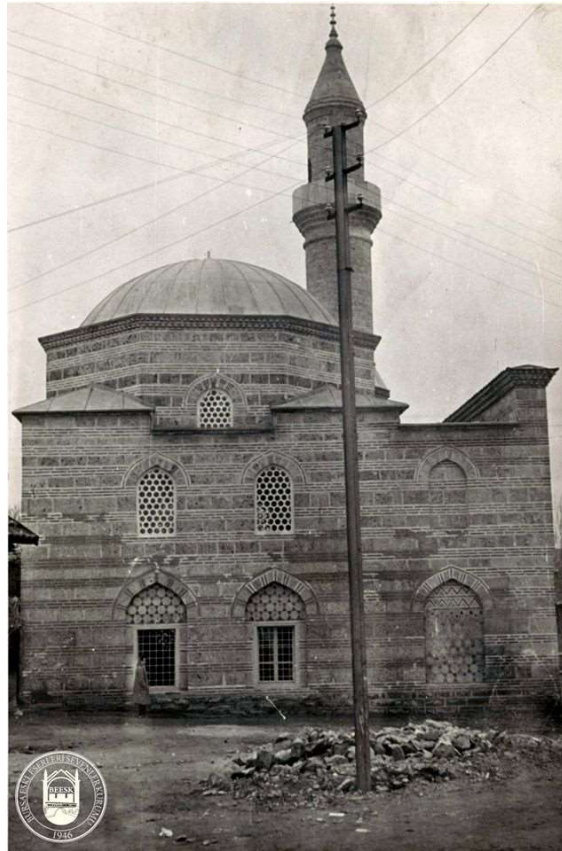
**Şekil 3-142.** Acem Reis Camisi onarım sonrası görünümü (BEESK arşivi)

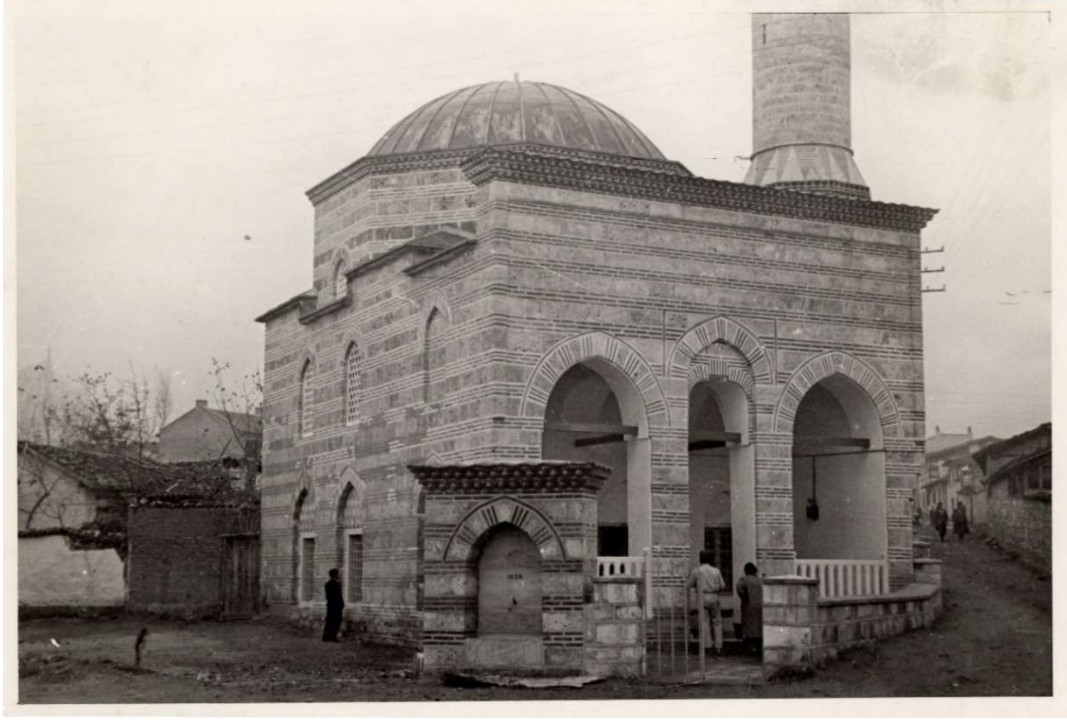
**Şekil 3-143.** Acem Reis Camisi onarım sonrası görünümü (<http://saltresearch.org/>)

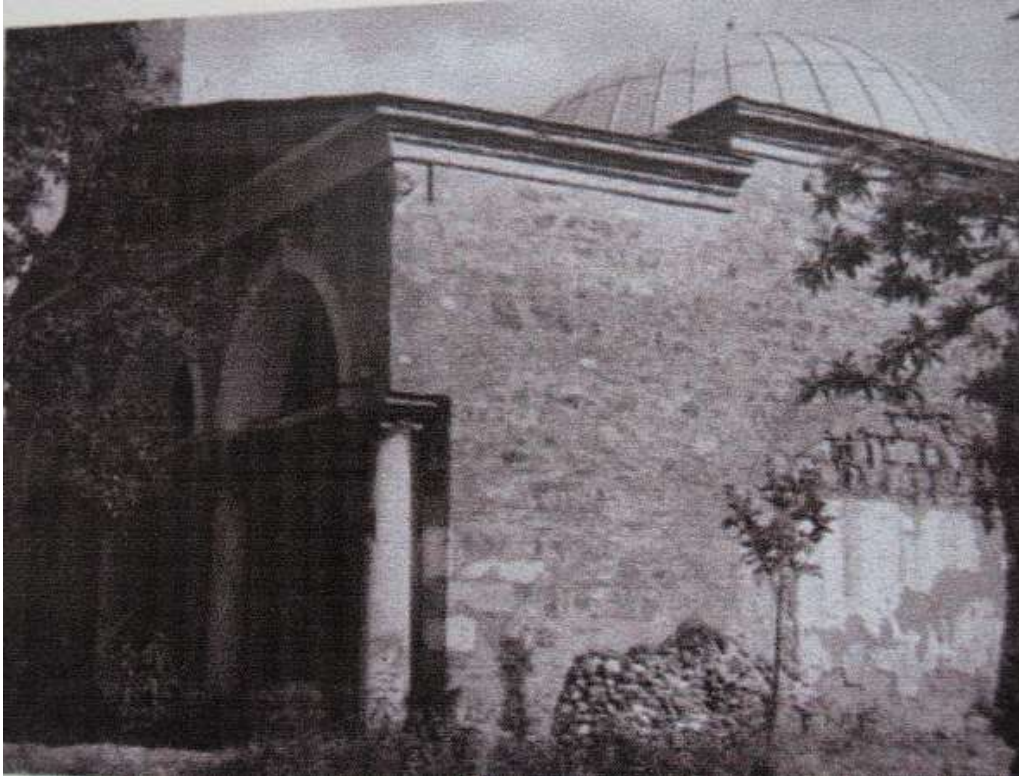
**Şekil 3-145.** Alaaddin Bey Cami onarım öncesi görünümü (BEESK arşivi)

Açıklanan sebeplerle revak sütunları oldukları yerde bırakılmış, son cemaat yerinin bağdadi örtüsü sökülerek yerine beton tonoz yapılmış, kurşun kaplaması yenilenmiştir. Özgün olmadığı gerekçesiyle üçgen alınlık kaldırılmış, duvarlarda oluşan bozulmalar onarılmıştır.

Yapılan açıklama ve uygulamalardan anlaşıldığı üzere, Rum ustalar tarafından yapıldığı gerekçesiyle, 1855 depremi sonrası yapının gördüğü müdahalenin izleri silinmek istenmiş ve yapının ilk yapıldığı dönem özelliklerine göre onarılması öngörülmüştür.

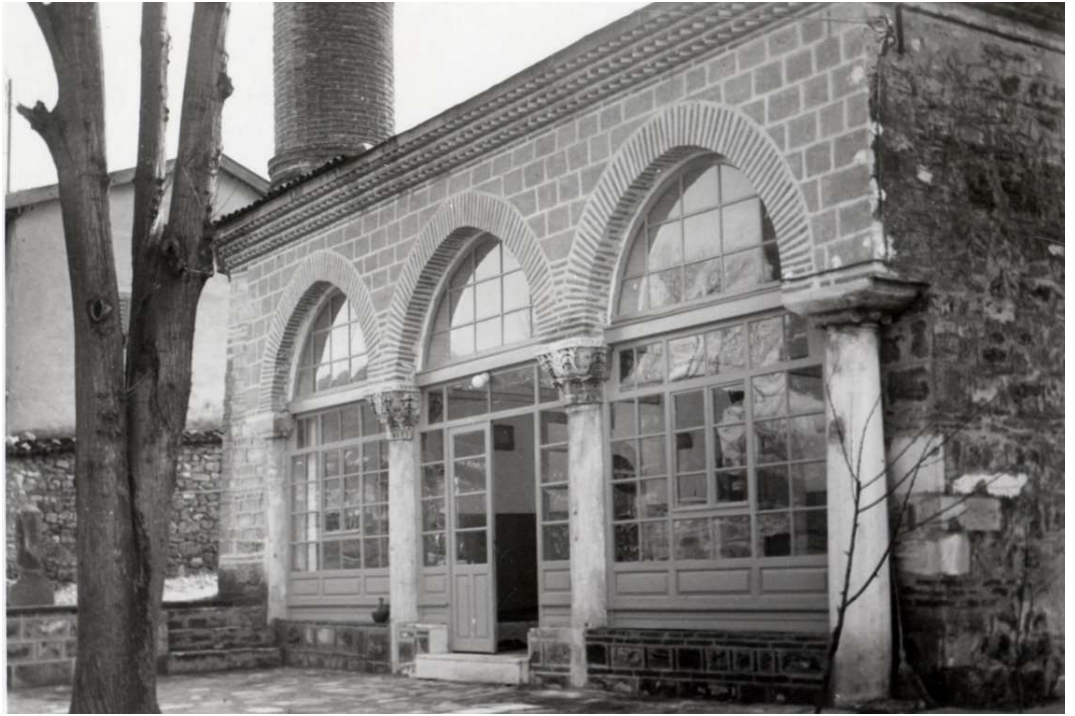
**Şekil 3-147.** Alaaddin Bey Camisi onarım sonrası görünümü (<http://saltresearch.org/>) [Tasuh6058]

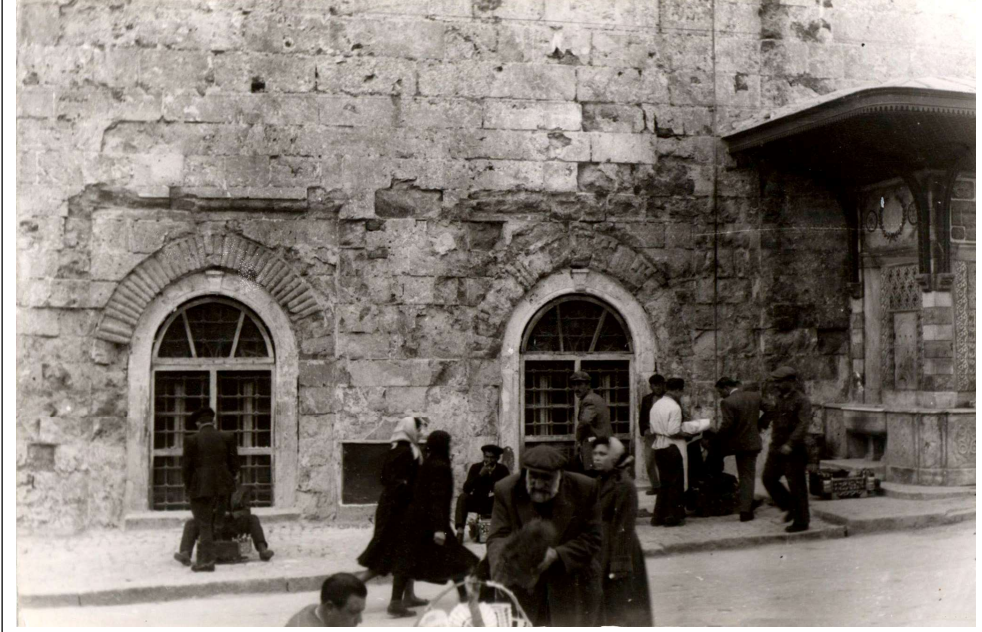
Ulucami'nin batı cephesi, taşlarda oluşan bozulmaların ve henüz yıkılmamış olan çeşmenin görünümü (Kaplanoğlu 2018)

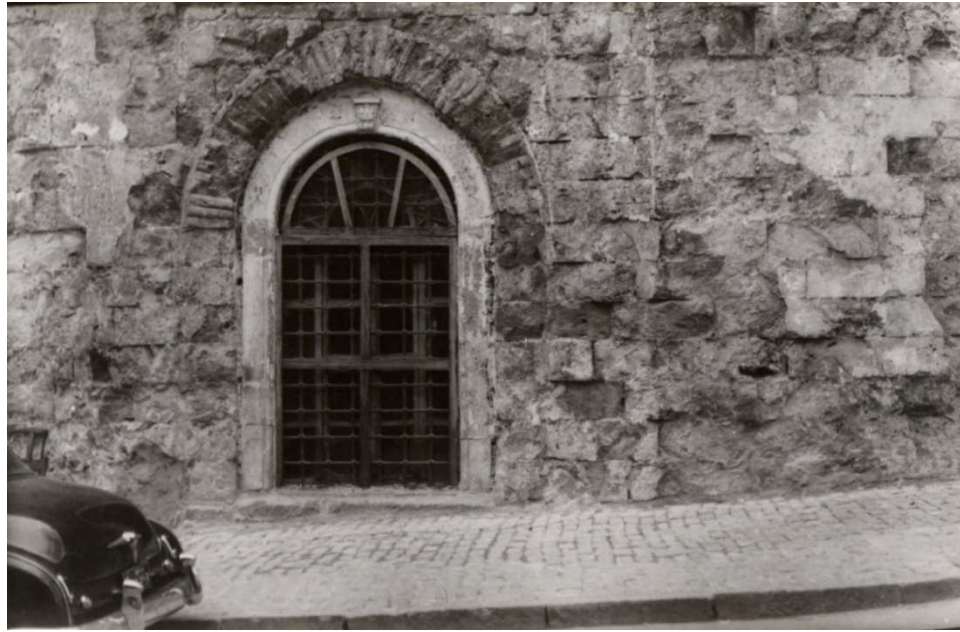
Ulucami'nin batı cephesi, tuğla kemer formu verilmiş taş kemerli pencere görünümü (<http://saltresearch.org/> 2018) (Tasuh3128062)

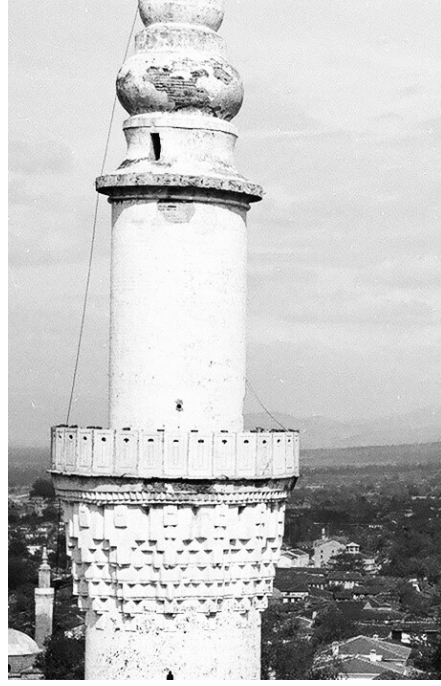
Ulucami'nin minaresinin, sıvaları dökülmüş olan tuğla külâhının görünümü (VGM arşivi)

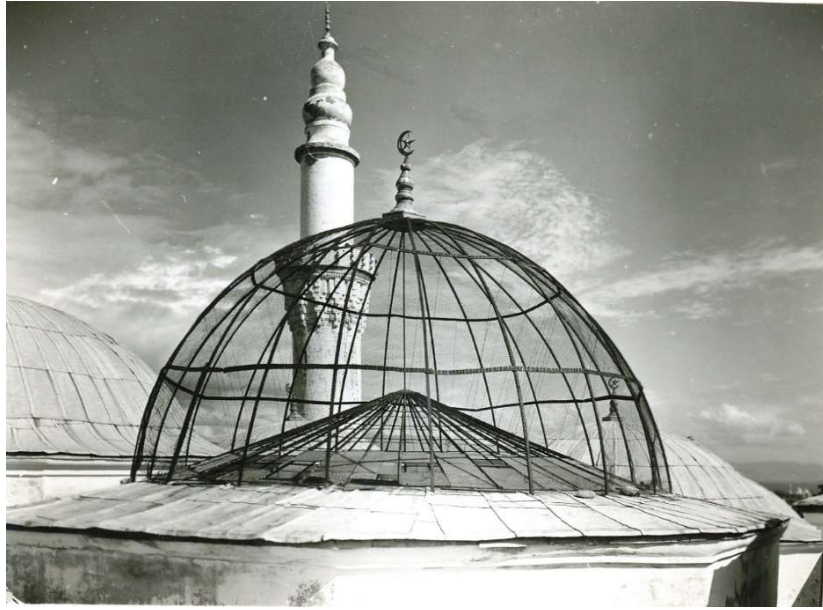
Ulucami içerisinde bulunan şadırvanın üzerindeki kubbenin demir kafesinin görünümü (VGM arşivi)

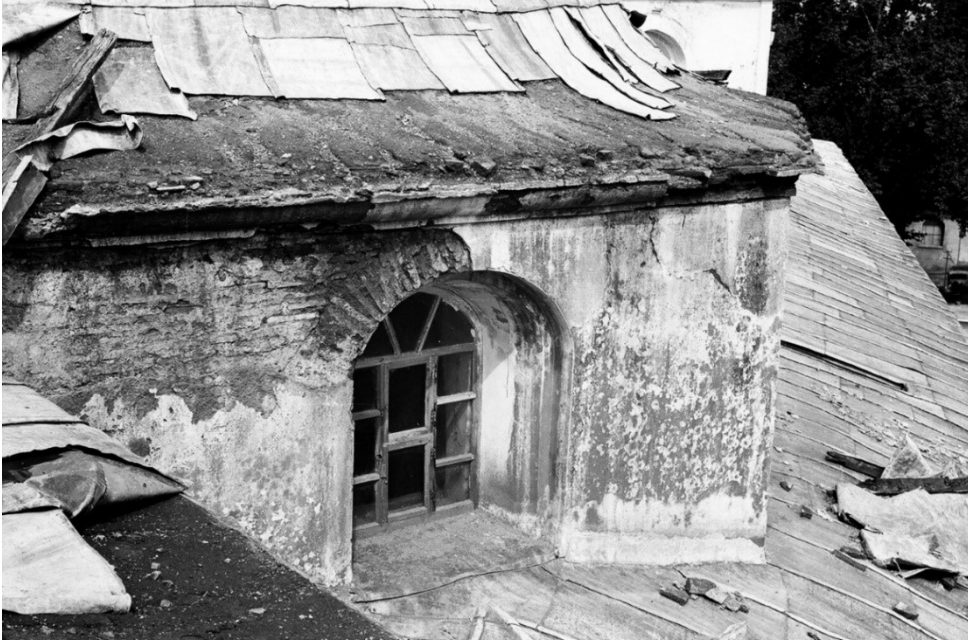
Ulucami'nin kubbe örtülerinde oluşan bozulmaların görünümü (VGM arşivi)

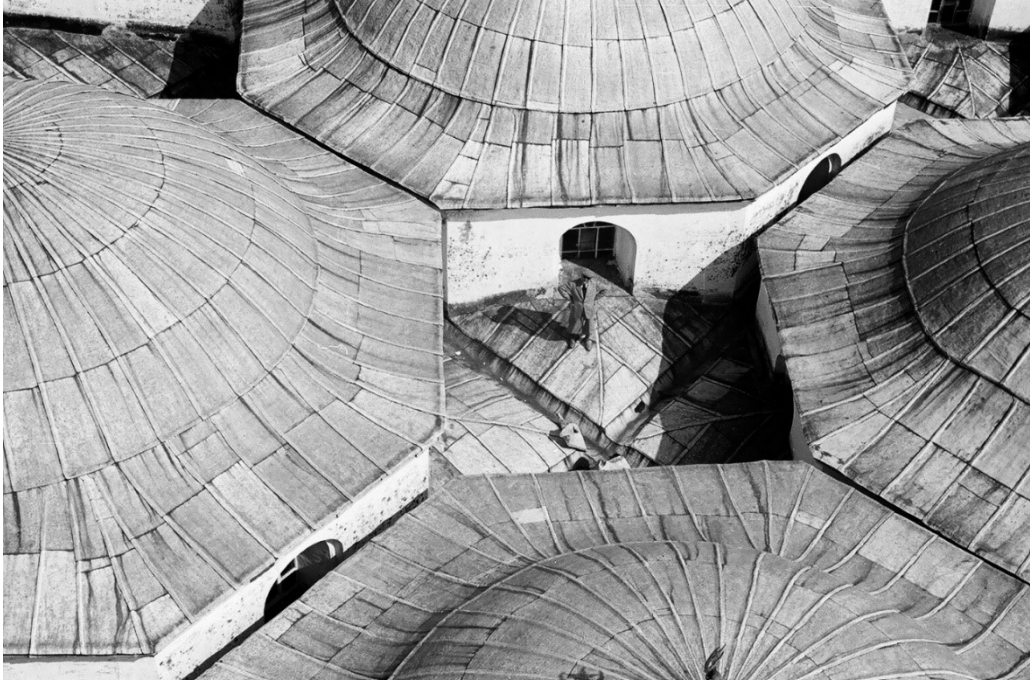
Ulucami'nin çatı görünümü (VGM arşivi)
