**MUDANYA AYDINPINAR (H. APOSTOLOI),  
DEREKÖY VE ERDEK BALLIPINAR KİLİSELERİ  
YAPIM SİSTEMLERİ VE MALZEME  
KARAKTERİZASYONLARININ BELİRLENMESİ**

YÜKSEK LİSANS TEZİ  
MİMARLIK ANABİLİM DALI

BURSA - 2017

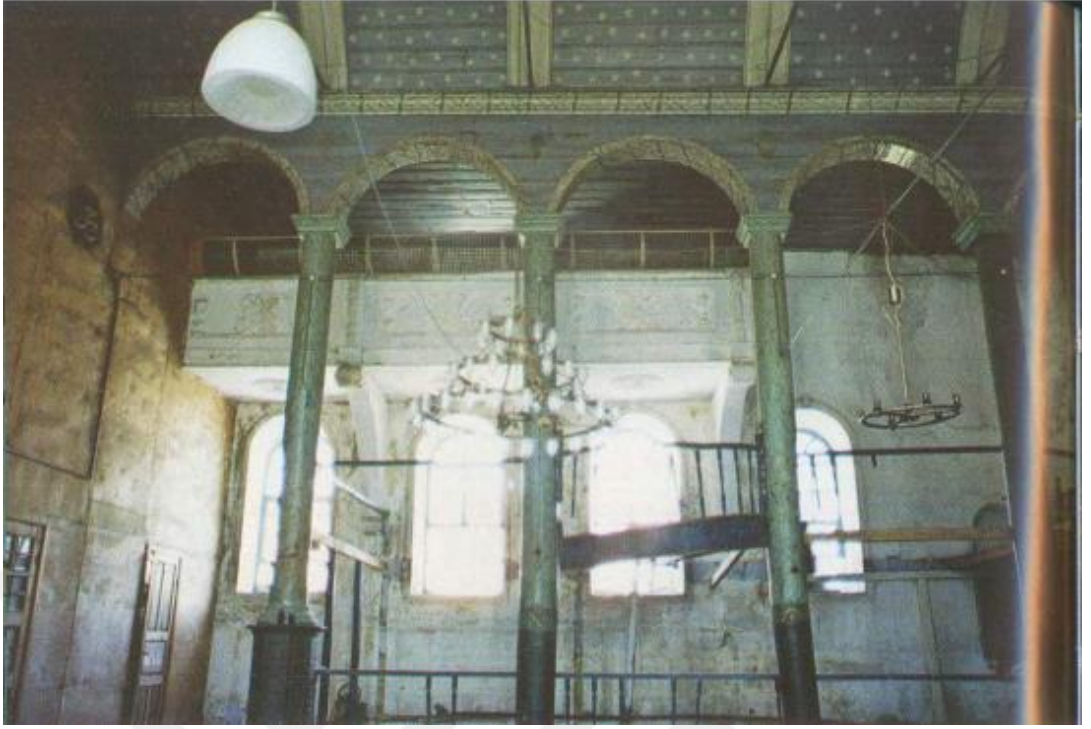
**Şekil 2.4.** Aydınpınar Kilisesi, içten güney duvar (Türkiye’de Vakıf Abideleri ve Eski Eserler IV 1983)

Yapının kullanılmadığı dönemden itibaren ne kadar hızlı tahrip olduğu 1983,1986, 1996 ve 2016 yıllarına ait fotoğraflarda (Şekil 2.4 – 2.9) açıkça izlenebilmektedir.

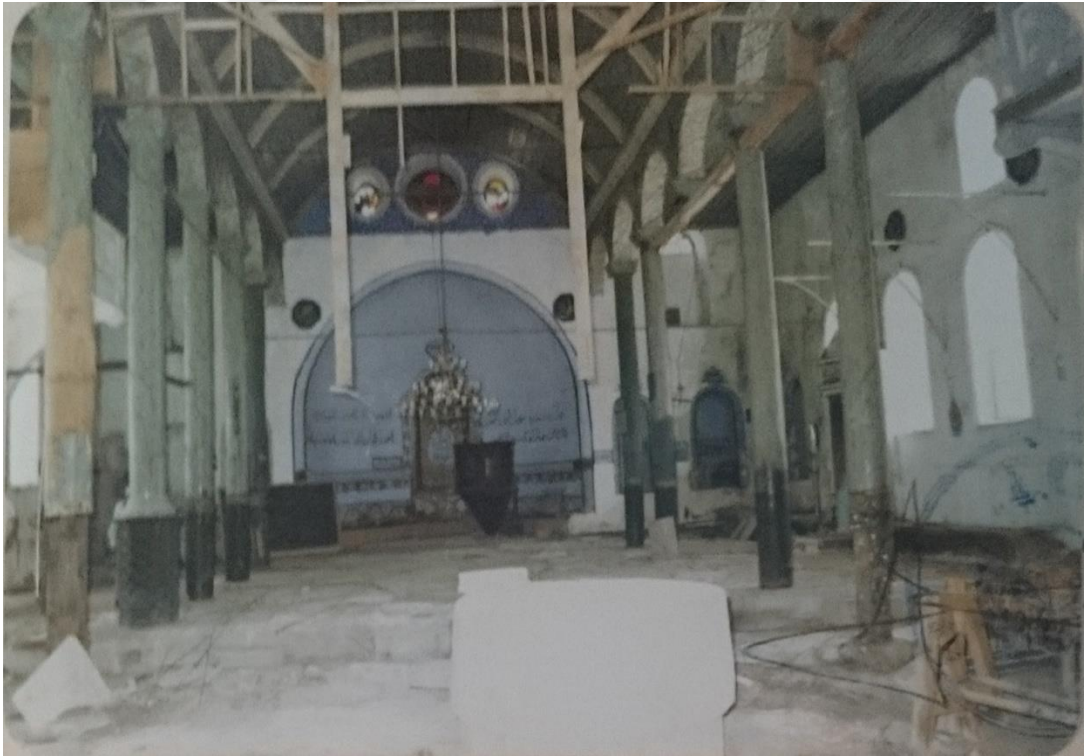
**Şekil 2.5.** Aydınpınar Kilisesi, içten doğuya bakış (BKVKBK arşivi 20.06.1986 tarihli fotoğraf)

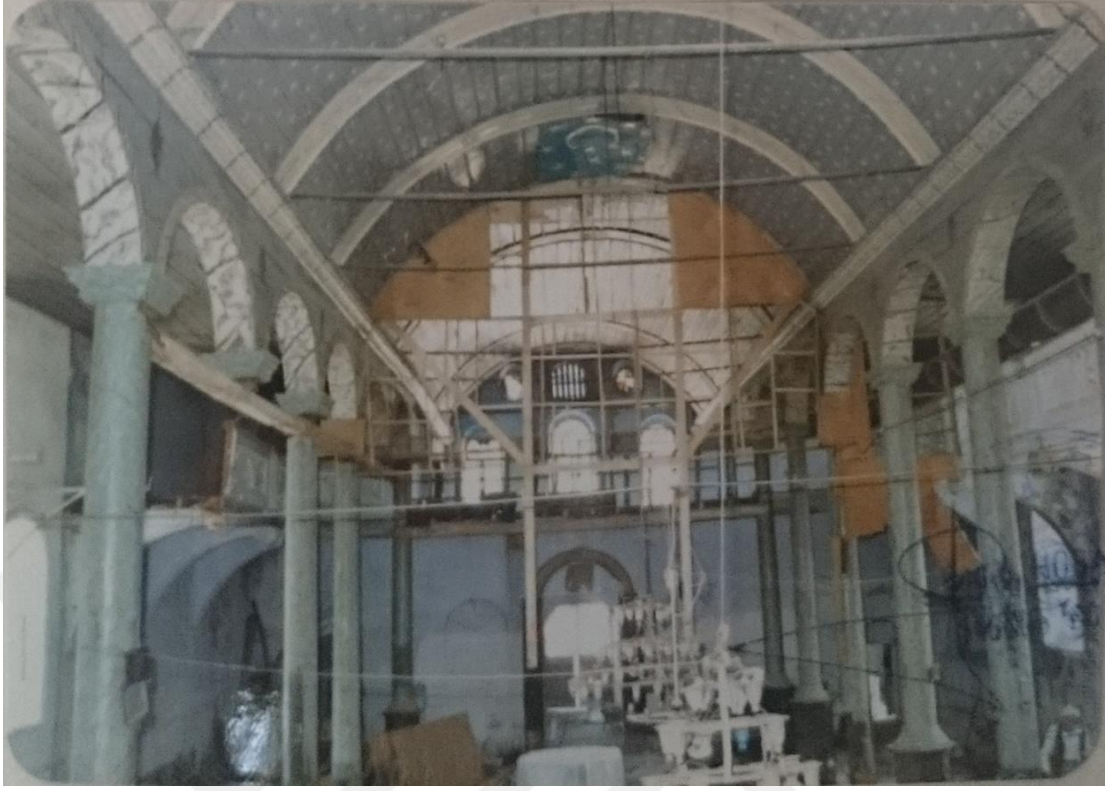
**Şekil 2.6.** Aydınpınar Kilisesi, içten batıya bakış (BKVKBK arşivi 20.06.1986 tarihli fotoğraf)

Günümüze ulaşmayan galerinin oturduğu konsollar içten taş, dıştan ahşap kaplamalıdır. Orta nefin üzeri ahşap beşik tonozla, yan neflerin üzerleri ise ahşap düz tavanla

örtüldüğü eski fotoğraflarda görülebilmektedir. Çatı örtüsü günümüze ulaşamamıştır (Şekil 2.6). Kilisenin batı cephesinde bulunan kapısı metaldir (Şekil 2.15).

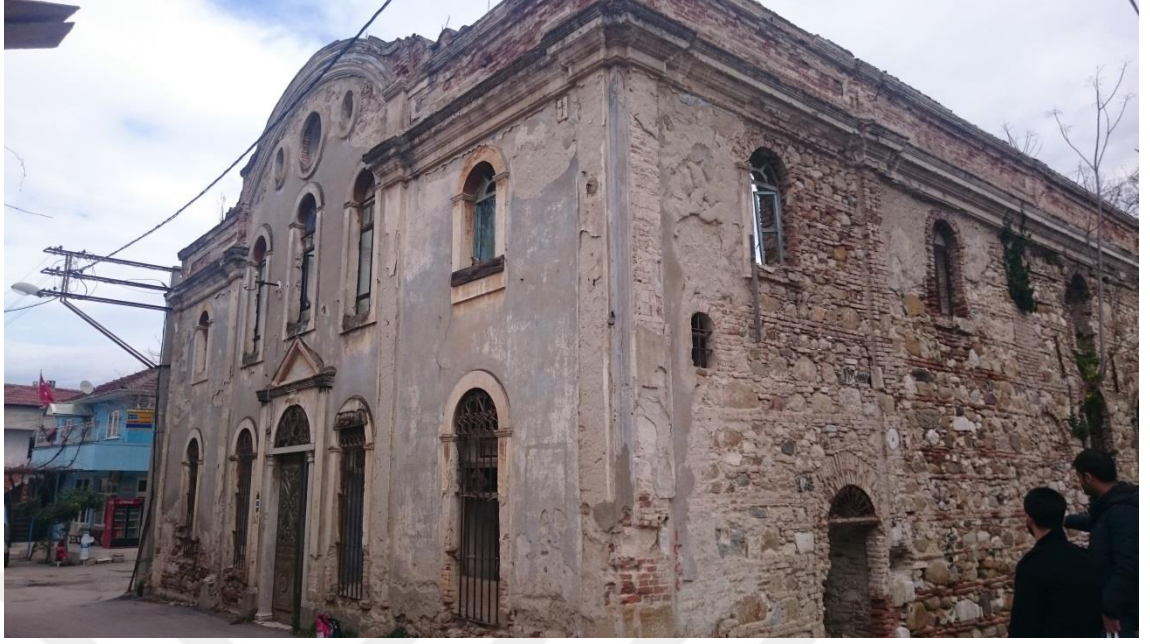
Şekil 2.8. Aydınpınar Kilisesi batı ve güney cepheleri

Batı cephe (ön cephe) dört pilasterle üç bölüme ayrılmıştır. İki kenardaki bölümler yan neflerin, orta bölüm ise orta nefin genişliğindedir. Orta bölüm yuvarlak kemerli bir alınlıkla sonuçlanmakta, yan bölümler düz tavan şeklindedir. Orta bölümün merkezinde dikdörtgen ve yuvarlak kemerli giriş kapısı üzerinde kitabenin de bulunduğu üçgen bir alınlık mevcuttur. Kapının her iki tarafında bulunan yuvarlak kemerli ve eş boyuttaki pencereler demir parmaklıdır. Cephenin ortasında bulunan aynı tipteki üç pencereden giriş kapısının üzerindeki diğerlerinden yüksektir. Alınlıkta bir yuvarlak, iki küçük oval pencere mevcuttur. Cephenin yan bölümlerinde aynı eksende olacak şekilde yuvarlak kemerli altlık ve üstlük pencereler bulunmaktadır. Altta yüksek kaidelere oturan üstte ise çift sıra halinde profilli başlıklarla sınırlanan pilasterlerde yer yer malzeme kayıpları oluşmuştur (Şekil 2.8).

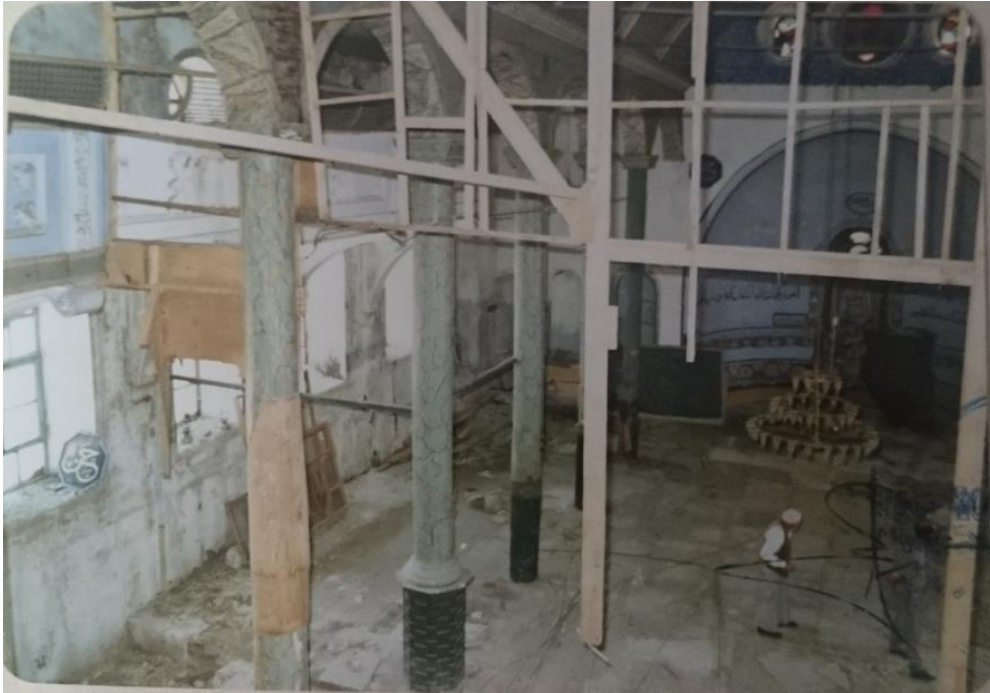
**Şekil 2.14.** Aydınpınar Kilisesi, naostan genel görünüş (BKVKBK arşivi)

Yapının özgününde mermer plakalarla kaplı olan zemini tamamen tahrip olmuştur (Şekil 2.14). Yapıda nefleri birbirinden ayıran sütunlar, başlık ve kaideleri ve galeri ahşaptır.

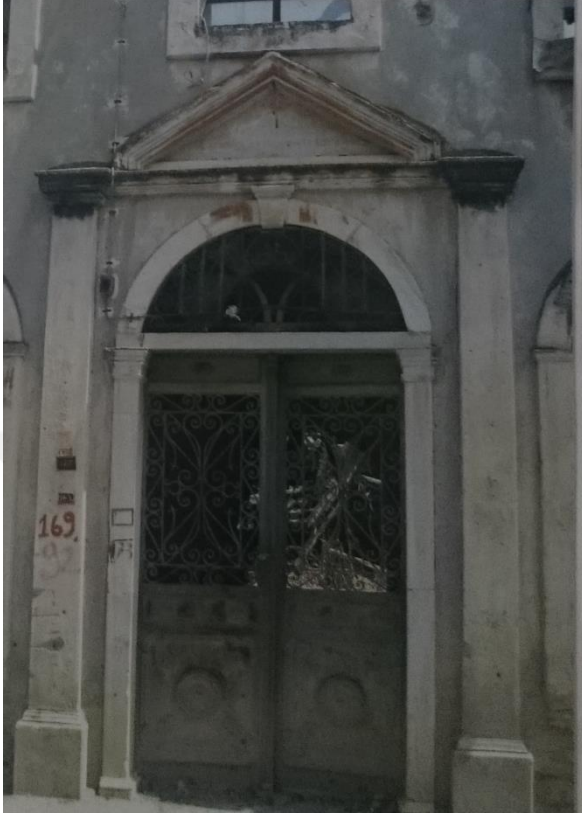
**Şekil 2.15.** Aydınpinar Kilisesi ana giriş kapısı (BKVKBK arşivi)

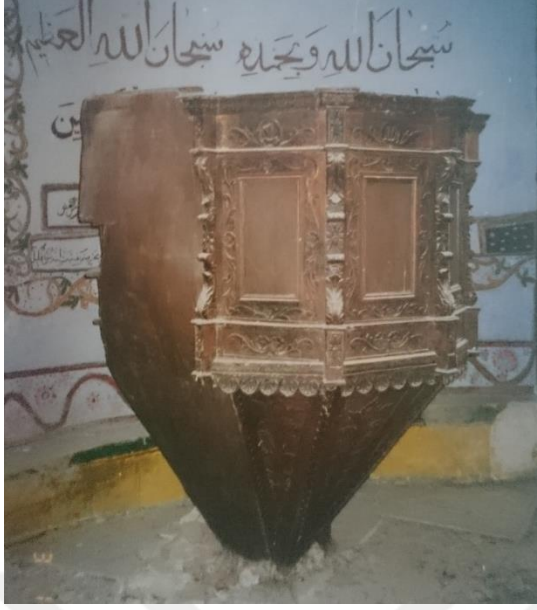
**Şekil 2.16.** Aydınınar Kilisesi ambonu (BKVKBK arşivi)

Yapıda eski fotoğraflardan görebildiğimiz üzere özellikle ahşap süsleme dikkat çekmektedir. Naostaki dikmeler içten taş olup, dıştan ahşap ile kaplanmıştır; dikmelerin üstü ahşap yeşil boya ile mermer taklidi olarak boyanmıştır (Şekil 2.14). Aynı şekilde galerinin oturduğu konsollar içten taş, dıştan ahşap kaplamalıdır. Orta nef tonozu, koyu mavi üzerine yıldız motiflerle bezenmiştir. Galerinin korkuluklarında ve bugün kiliseden ayrı bir yerde muhafaza edilen ahşap ambonda oyma tekniğinde bezemeler görülür (Şekil 2.16).

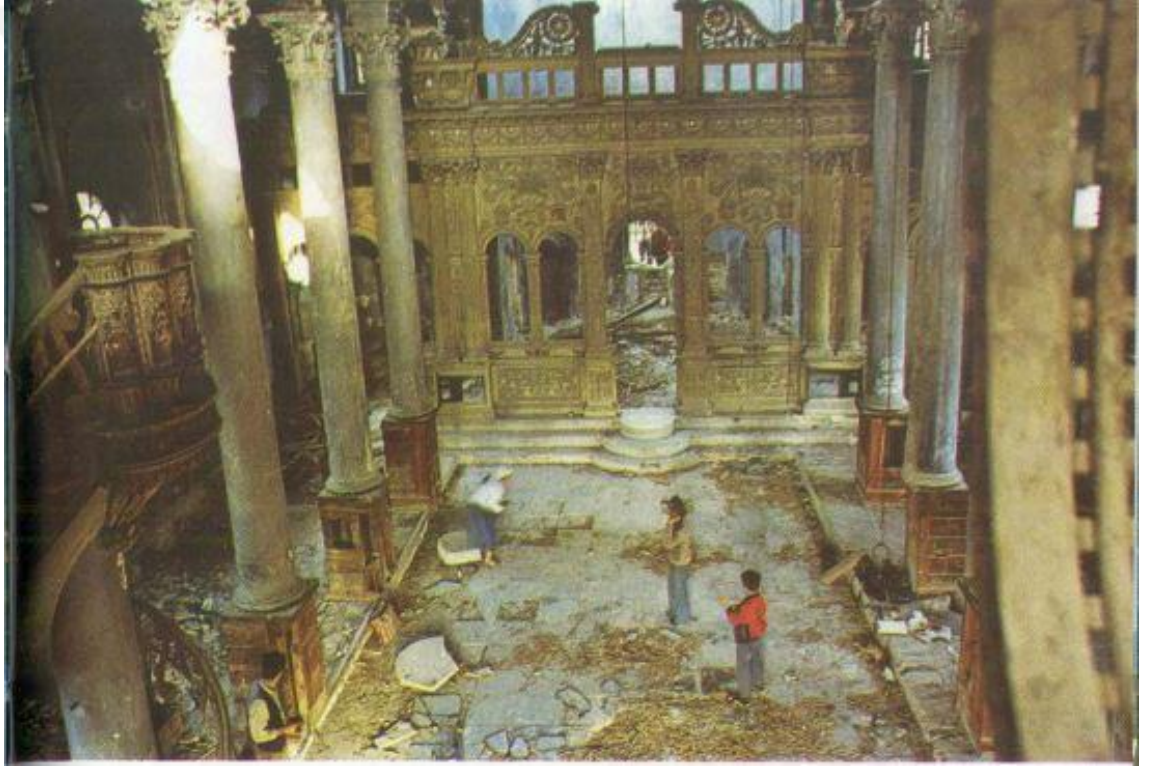
**Şekil 2.21.** Dereköy Kilisesi, içten doğuya bakış (Türkiye'de Vakıf Abideleri ve Eski Eserler IV, 1983)

Yapının kullanılmadığı dönemden itibaren ne kadar hızlı tahrip olduğu 1983,1996, 2002 ve 2016 yıllarına ait fotoğraflarda (Şekil 2.21-Şekil 2.25) açıkça izlenebilmektedir.

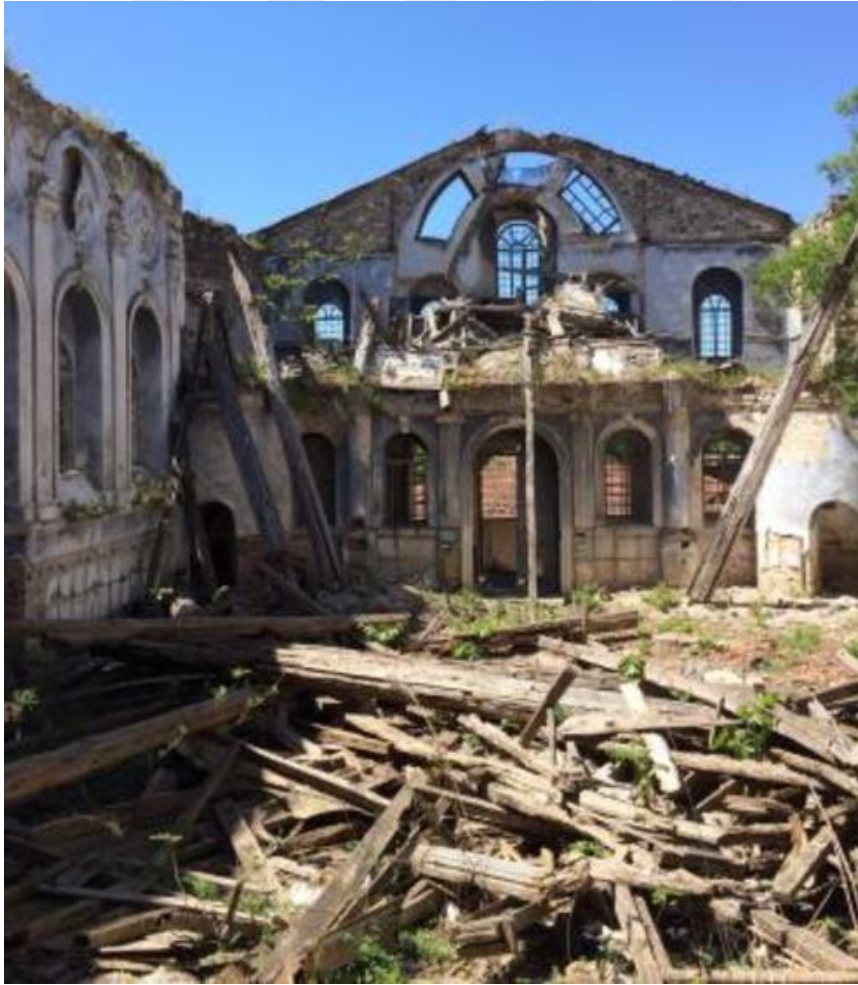
Şekil 2.25. Deriköy Kilisesi, içten batıya bakış

Dikdörtgen planlı naos doğuda bema ve üç yuvarlak apsis, batıda kuzey-güney doğrultusunda dikdörtgen planlı nartekle sınırlanmaktadır. Naosu üç nef ayıran altışardan iki sıra dikme tamamen yıkılmış olup; dikmeleri birbirine bağlayan kemerlerde yapı zemininde harap haldedir (Şekil 2.25).

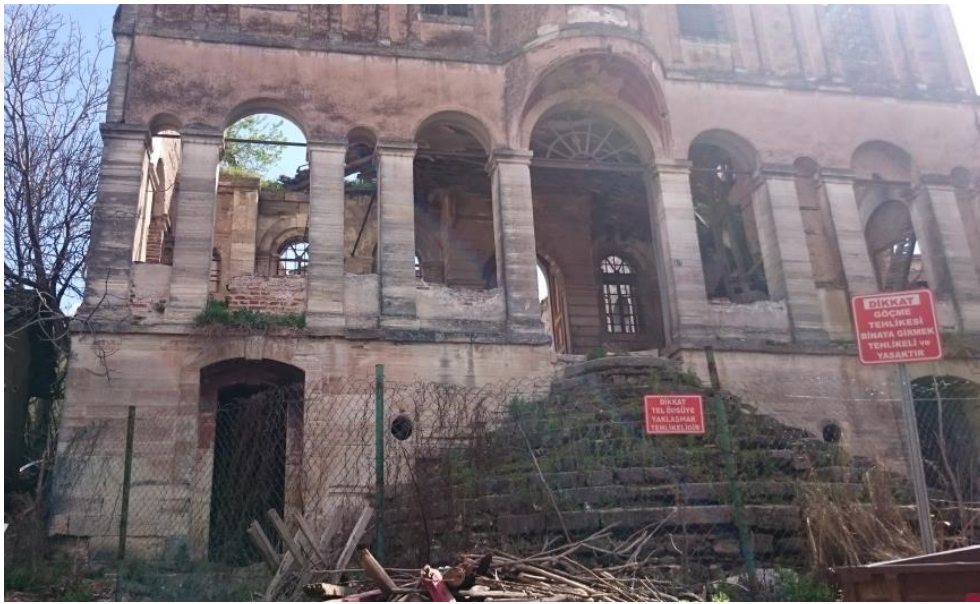
**Şekil 2.28.** Dereköy Kilisesi batı cephesi

Batı cephe üç yatay silme ile üç bölüm ve üstte üçgen alınlığa ayrılmıştır (Şekil 2.24). Zemin seviyesinde nartekse çıkışı sağlayan merdivenin iki yanında birer basık kemerli kapı kilisenin alt yapısına açılmaktadır (Şekil 2.28). Batı cephede galeri seviyesinde, eksende dışa taşkın çan kulesinin yarım silindirik gövdesi bulunmaktadır. Çan kulesinin her iki yanında ikişerden dört yuvarlak kemerli pencere mevcuttur (Şekil 2.24). Pencereler arasında yuvarlak kemerli kör nişler, kulenin batı yüzünde yuvarlak kemerli, uzun dikdörtgen bir açıklık yer almaktadır. Cephe üstte üçgen bir alınlıkla sonlanmıştır. Merdiven kulelerinde, galeri hizasında ve nartekste birer yuvarlak kemerli pencere bulunmaktadır.

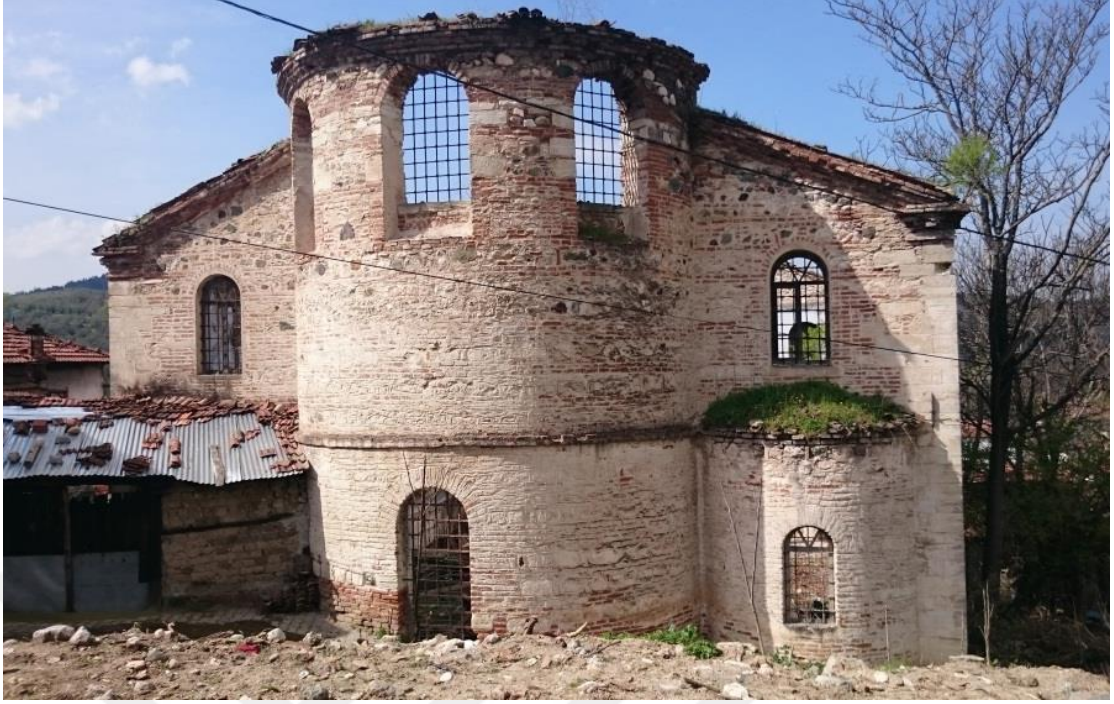
**Şekil 2.29.** Dereköy Kilisesi doğu cephesi

Doğu cephede dışa taşkın üç yuvarlak apsis yer almakta; ana apsis saçak seviyesine, yan apsisler cephenin yarı yüksekliğine kadar uzanmaktadır (Şekil 2.29). Ana apsis derinliği yan apsislerden daha fazladır. Ana apside altta eksende bir, üstte birbirine simetrik üç; yan apsislerde eksende ve onlarla aynı hizada, doğu duvarın üst kısmında birer yuvarlak kemerli pencere mevcuttur. Yapı dıştan çift pahlı çatı ile örtülmüştür.

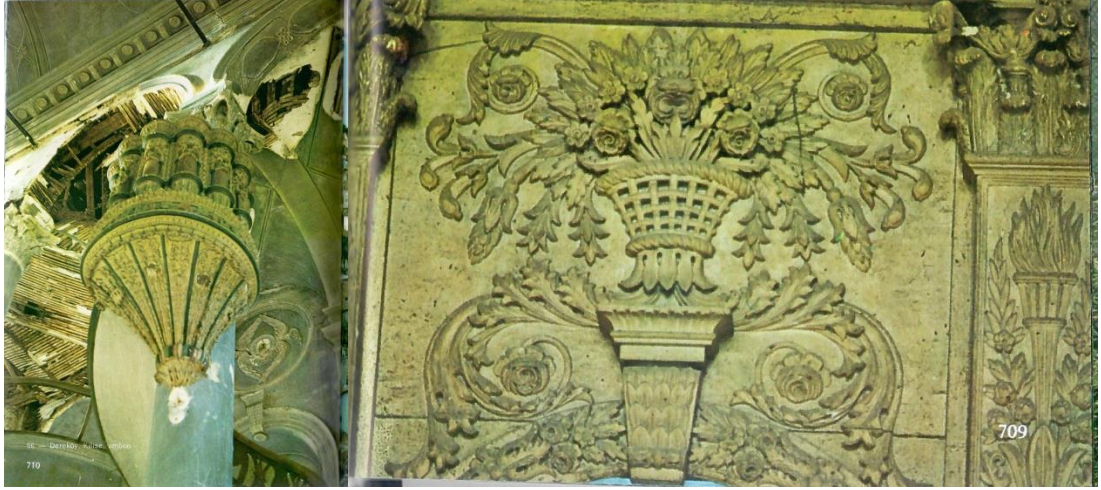
**Şekil 2.31.** Dereköy Kilisesi, ambon (solda) ve ikonastasiten ayrıntı (sağda) (Türkiye’de Vakıf Abideleri Eski Eserler IV 1986)

Kilisede alçı ve ahşap süslemeler oldukça yoğun kullanılmıştır. Naosun kuzey ve güney duvarlarındaki pencerelerin üstünde yuvarlak madalyonlarda alçı kabartma serafimler yer almaktadır. Serafimlerin baş kısımları tahrip olmuştur (Şekil 2.32). Ahşap ikonastasis kakma ve kabartma tekniğiyle bezenmiştir (Şekil 2.31). Yuvarlak kemerli açıklıkların üzerindeki dikdörtgen yüzeylerde vazodan çıkan güller, stilize bitki ve çiçek motifleri vardır. Korkuluk levhalarında benzer bitkisel süslemeler görülmektedir. Silindirik ambonun gövdesi dikine kaval silmeler içermekte, alt kısımda kabartma tekniğinde üzüm salkımları, yapraklar; silmeler üzerine stilize edilmiş bitkiler işlenmiştir (Şekil 2.31). Kabartmalar yeşil, bordo, kırmızı ve altın yaldızla boyanmıştır.

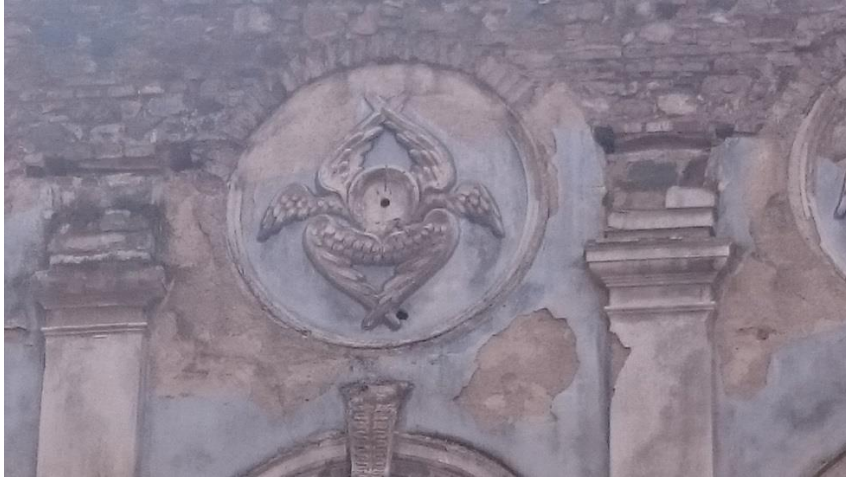
**Şekil 2.32.** Dereköy Kilisesi, naosta bulunan madalyonlardan biri

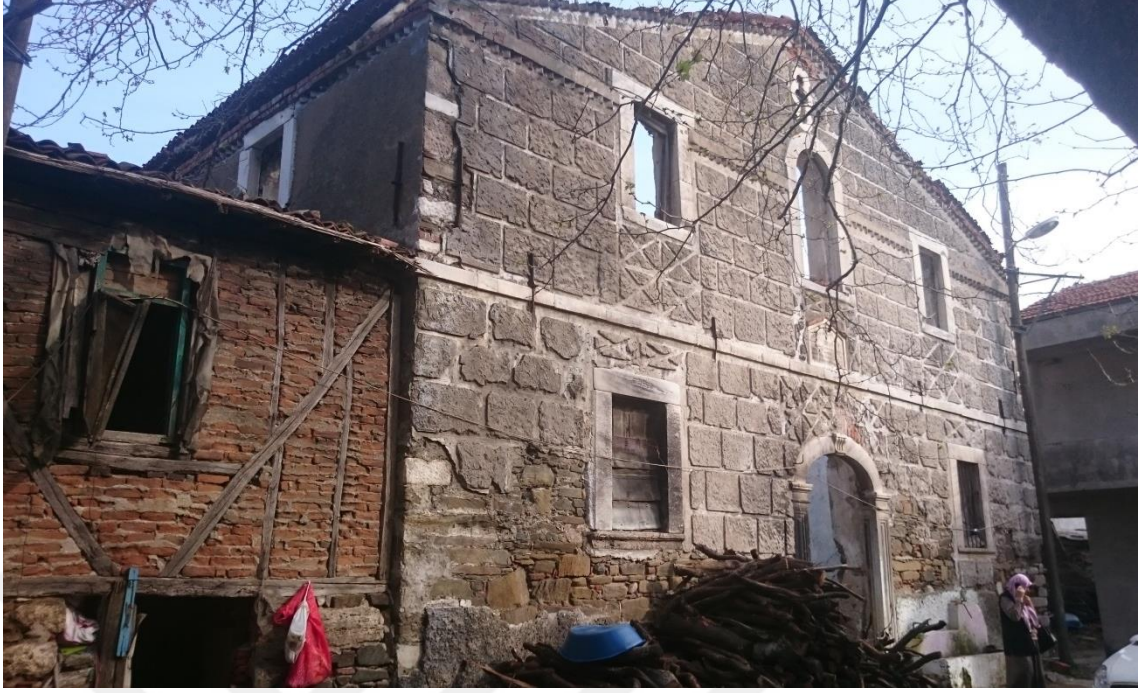
**Şekil 2.38.** Ballıpınar Kilisesi batı cephesi

Kilisenin ana girişi batı cephesindendir ve kiliseye sokak zemininden iki basamakla ulaşılmaktadır (Şekil 2.38). Kapının her iki tarafında kareye yakın dikdörtgen formlu mermer söveli birer altlık pencere ve biri kapı ile aynı ekseninde yuvarlak kemerli pencere ile bunun her iki yanında dikdörtgen formlu birer üstlük pencere bulunmaktadır. En üst kademede ise haçvari şekilli dairesel mermer söve arkasında pencere boşluğu mevcuttur. Cephe iki kat silmesi ile üç bölüme ayrılmıştır. Girişin sağ yanında ön duvara bitişik beton çeşme bulunmaktadır. Kapının üstünde mermer levha üzerinde büyük harfle kısmen okunabilen bir kitabe vardır ve 1895 tarihi göze çarpmaktadır (Şekil 2.41). Cephede büyük boyutlu kesme taş görünümü veren kalın bir sıva tabakası vardır, sıvanın yer yer dökülmesi ile duvarı oluşturan taş, tuğla ve mermer elemanların varlığı görünür hale gelmiştir.

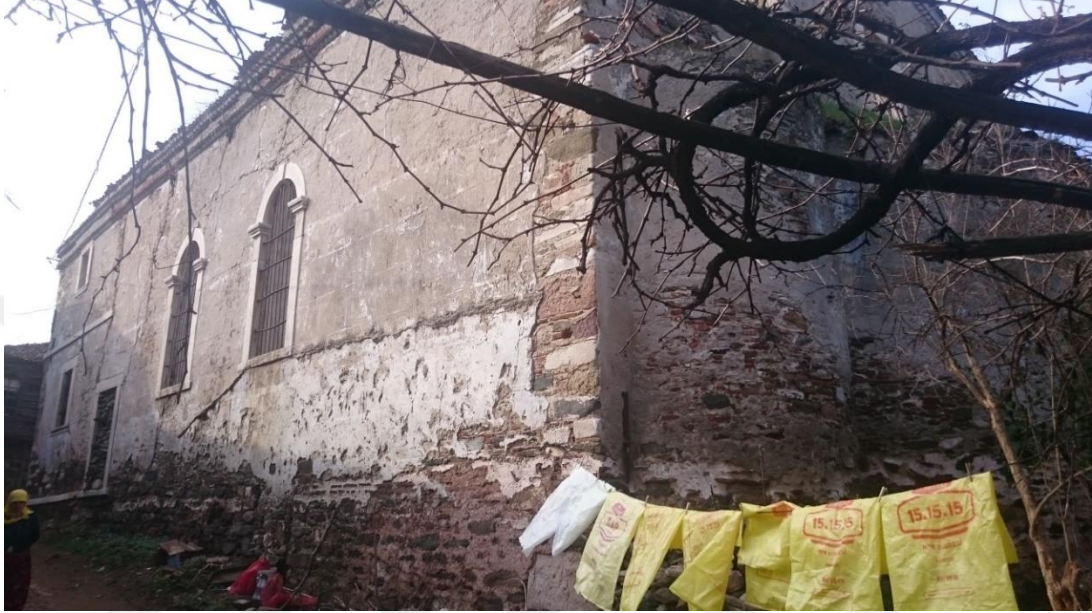
**Şekil 2.39.** Ballıpınar Kilisesi doğu ve güney cepheleri

Yapının güney cephesinde örülerek kapatılmış bir kapı ile biri küçük, ikisi büyük üç altlık pencerenin yanı sıra dikdörtgen formlu bir üstlük pencere mevcuttur (Şekil 2.39). Altlık pencerelerden küçük olan dairesel bir forma sahipken büyük olanlar dairesel kemerlidir.

Doğu cephesinin alt kesimini, apsisin ve yan nişlerin yaptığı çıkıntı oluşturmaktadır. Alt kademede apsis merkezinde bir pencere bulunmaktadır ayrıca üç tane üstlük pencere mevcuttur. Pencereler dikdörtgen formda olup mermer sövelidir. Apsisin ve yan nişlerin dış cephedeki dairesel çıkıntılarının üstünde son derece bozulmuş, yoğun bitkilenmeye maruz kalmış alaturka kiremit çatı örtüsü bulunmaktadır. Bu çıkıntıları galeri katına kadar yükselmektedir.

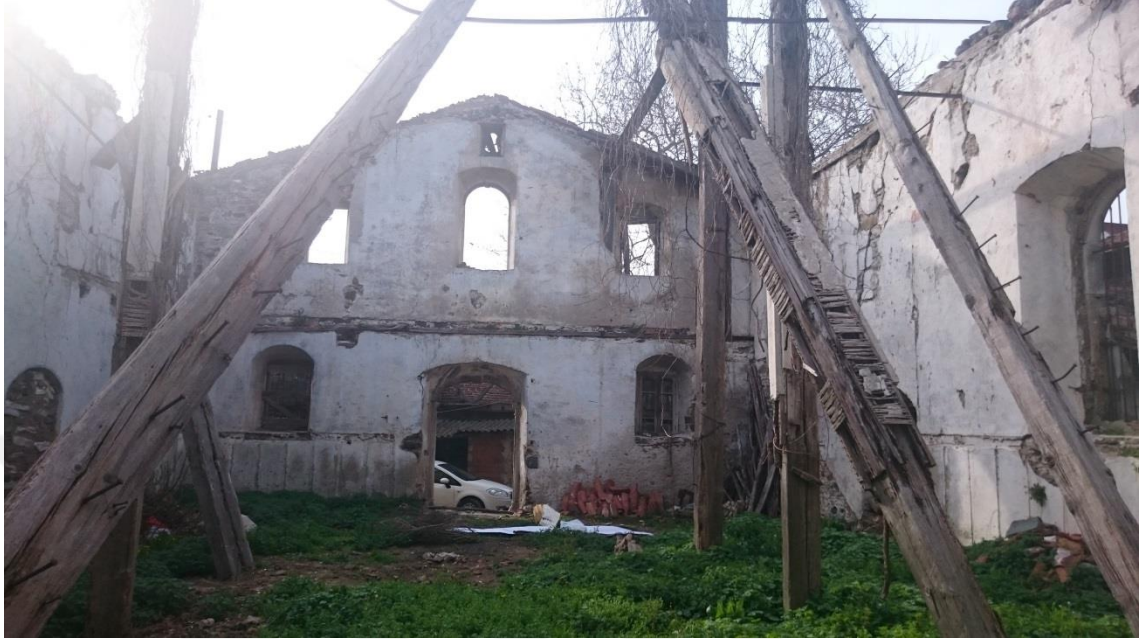
**Şekil 2.40.** Ballıpınar Kilisesi'ne ait fotoğraf, naostan genel görünüş

2.40). Ancak bu sütunların çoğu yıkılmış, devrilmiş olmayanlar ise taşıyıcılık özelliklerini yitirmiştir. Kilisenin ahşap üst örtüsü günümüze kadar ulaşmamıştır.

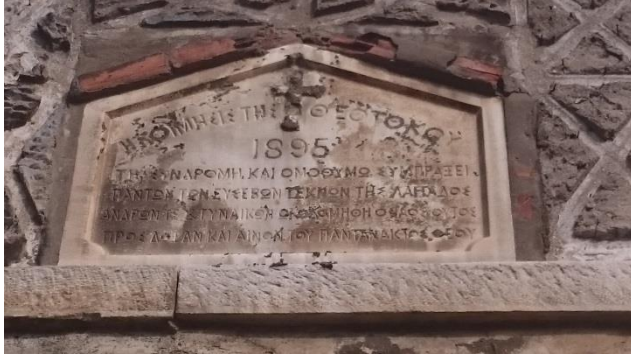
Şekil 2.41. Ballıpınar Kilisesi kitabesi

Apsisin içinde sıvanın en üst tabakasında oldukça silik olarak hissedilen duvar resimleri mevcuttur. Her iki duvar yüzeyinde pencere boşlukları arasında silinmiş ama varlığı hissedilen duvar resimlerinin izleri bulunmaktadır (Şekil 2.41). İkonostasis günümüze gelmemiştir ancak kuzey ve güney duvarlarında aynı hizada ikonostasisin izleri duvar yüzeyinde dökük sıva izlerinden anlaşılmaktadır. Batı cephesinde bulunan kapının üstünde mermer levha üzerinde büyük harfle kısmen okunabilen bir kitabe bulunmaktadır (Şekil 2.41).

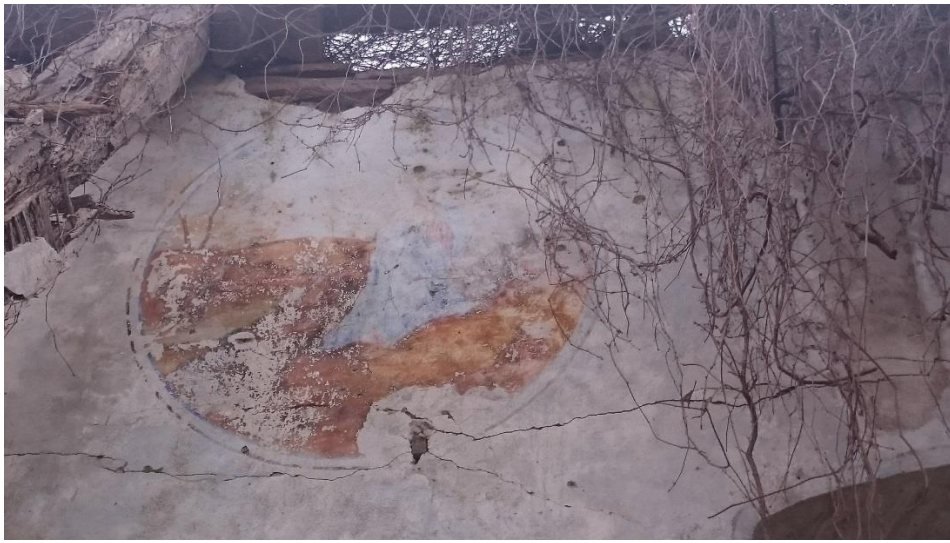
Şekil 2.42. Ballıpınar Kilisesi duvar resmi

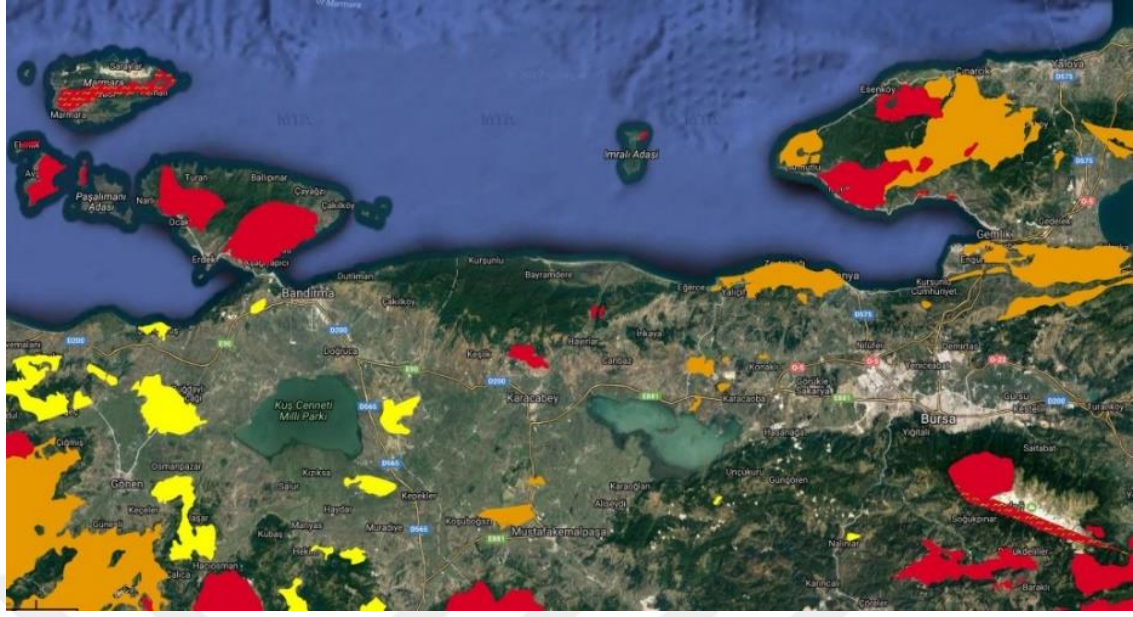
- Magmatik Kayalar-Paleojen volkanitleri
- Magmatik Kayalar-Granitoyitler
- Magmatik Kayalar-Neojen volkanitleri
- Magmatik Kayalar-Kratese volkanitleri

**Şekil 3.1.** Bursa ve Balıkesir’de bulunan magmatik kayalar

Maden Tetkik Arama Genel Müdürlüğü, Yer Bilimleri Harita Görüntüleyici ve Çizim Editörü'ne göre (Şekil 3.1.) Balıkesir'de; magmatik kayaçlar- granitoyitler, magmatik kayaçlar- neojen volkanitleri, magmatik kayaçlar- paleojen volkanitleri ile megagranitoyitler bulunur. Bursa'da bunlara ek olarak magmatik kayaçlar- kratese volkanitleri vardır (Anonim 2017).

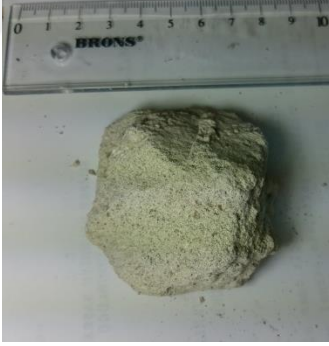
| Aydınpınar | | | | Sarımsı beyaz renkte,<br>Dayanımı yüksek, elle kırılması zor,<br>Kireç yumruları içeriyor,<br>Genellikle küçük boyutlu az miktarda agrega içermektedir. | *Asit Kaybı<br>*Elek Analizi<br>*Kızdırma Kaybı<br>*Tuz Testleri<br>*Protein- Yağ Testleri |

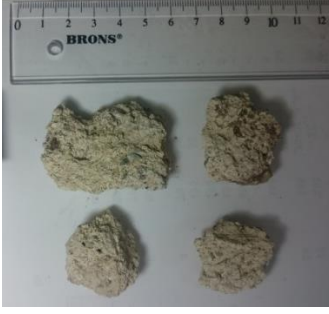
| Dereköy | | | | Beyazımsı sarı renkte,<br>Saman bulunuyor,<br>Dayanımı orta, elle kırılması nispeten kolay,<br>Agrega boyutları en küçük 1, en büyük 7 mm'dir. | *Asit Kaybı<br>*Elek Analizi<br>*Kızdırma Kaybı<br>*Tuz Testleri<br>*Protein- Yağ Testleri |

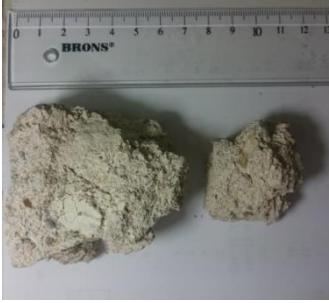
| Dereköy | | | | Beyazımsı sarı renkte,<br>Saman bulunuyor,<br>Dayanımı orta, elle kırılması nispeten kolay,<br>Kireç yumruları bulunuyor,<br>Agrega boyutları en küçük 1, en büyük 7 mm'dir. | *Asit Kaybı<br>*Elek Analizi<br>*Kızdırma Kaybı<br>*Tuz Testleri<br>*Protein- Yağ Testleri<br>*XRD Testi |

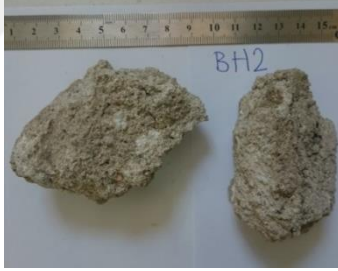
| Ballıpınar | | | | Açık gri renkte,<br>Dayanımı yüksek, elle kırılması zor,<br>Kireç yumruları bulunuyor,<br>Cüruf içeriyor,<br>Yoğunlukla küçük boyutlu (yaklaşık 1 mm)<br>agregalar gözlemlenmiştir, en büyük agrega<br>boyu 3 mm'dir. | *Asit Kaybı<br>*Elek Analizi<br>*Kızdırma<br>Kaybı<br>*Tuz Testleri<br>*Protein- Yağ<br>Testleri<br>*XRD Testi |

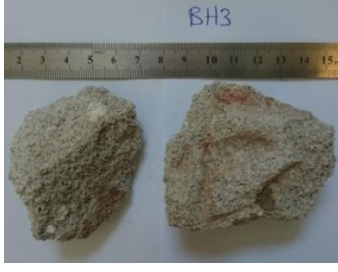
| Ballıpınar | | | | Açık gri renkte,<br>Dayanımı yüksek, elle kırılması zor,<br>Kireç yumruları bulunuyor,<br>Cüruf içeriyor,<br>Yüzeyinde tuğla tozu var,<br>Yoğunlukla küçük boyutlu (yaklaşık 1 mm)<br>agregalar gözlemlenmiştir. | *Asit Kaybı<br>*Elek Analizi<br>*Kızdırma<br>Kaybı<br>*Tuz Testleri<br>*Protein- Yağ<br>Testleri |

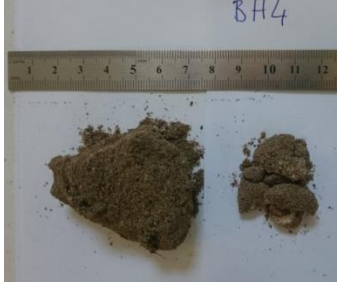
| Ballıpınar | | | | Kahverengi numune,<br>Toprak harç,<br>Dayanımı çok düşük, elle kırılması çok kolay<br>(ufalanıyor)<br>Agrega boyutu genellikle küçük, en büyük<br>agrega boyu 10 mm'dir. | *Asit Kaybı<br>*Elek Analizi<br>*Kızdırma<br>Kaybı<br>*Tuz Testleri<br>*Protein- Yağ<br>Testleri |

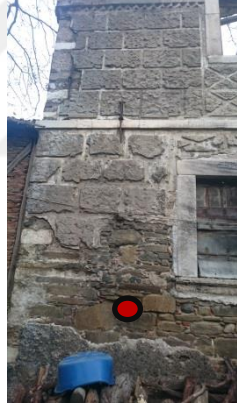
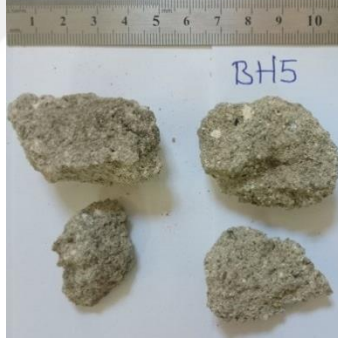
| Ballıpınar | | | | <p>Açık gri renkte,<br/>Kireç yumruları bulunuyor,<br/>Dayanımı orta, elle kırılması nispeten kolay,<br/>Cüruf bulunuyor,<br/>Genellikle küçük boyutlu agrega içeriyor, en büyük agrega boyutu 5 mm'dir.</p> | <p>*Asit Kaybı<br/>*Elek Analizi<br/>*Kızdırma Kaybı<br/>*Tuz Testleri<br/>*Protein- Yağ Testleri</p> |

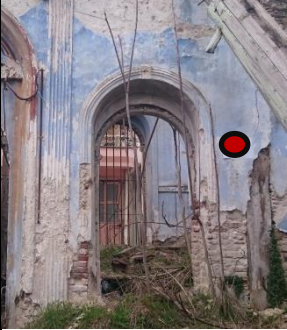
| Aydınpınar | | | <br> | <p>Üstte;<br/>Yaklaşık 1-2 mm kalınlığında kireç badana ve açık mavi renge sahip (yer yer dökülmüş) bir boya tabakası bulunmaktadır.</p> <p>Altta ise;<br/>Dayanımı orta, elle kırılması nispeten kolay, Bol miktarda lifli katkı içeren, İçinde kireç yumruları bulunan, Yoğunlukla küçük boyutlu ve az miktarda agregata içeren sarı-gri sıva katmanı bulunmaktadır.</p> | <p>*Asit Kaybı<br/>*Elek Analizi<br/>*Kızdırma Kaybı<br/>*Tuz Testleri<br/>*Protein- Yağ Testleri</p> |

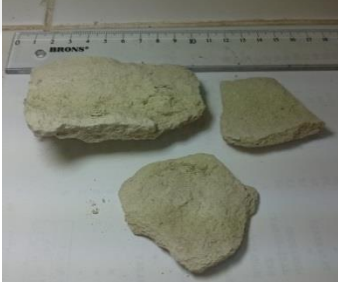
| Dereköy | | | | Dayanımı yüksek, elle kırılması zor,<br>Lifli katkı içeren,<br>Sarı renkte,<br>Az miktarda ve oldukça küçük boyutlu<br>agrega içeren sıva örneğidir.<br>Batı (giriş) cephesinde ve taş görünümü<br>verilecek şekilde hazırlanmış bir bitirme<br>malzemesidir. | *Asit Kaybı<br>*Elek Analizi<br>*Kızdırma<br>Kaybı<br>*Tuz Testleri<br>*Protein- Yağ<br>Testleri |

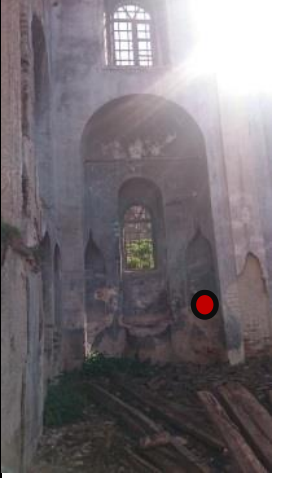
| Dereköy | | | <br> | Üstte yaklaşık 1-2 mm kalınlığında kireç<br>badana ve mavi renge sahip (yer yer<br>dökülmüş) bir boya tabakası bulunmaktadır.<br>Altta ise;<br>Dayanımı orta, elle kırılması nispeten kolay,<br>Lifli katkı içeren,<br>Yüzey kirliliği bulunan,<br>Yoğunlukla küçük boyutlu (max 2-3 mm)<br>agrega içeren sarımsı beyaz sıva katmanı<br>bulunmaktadır. | *Asit Kaybı<br>*Elek Analizi<br>*Kızdırma<br>Kaybı<br>*Tuz Testleri<br>*Protein- Yağ<br>Testleri |

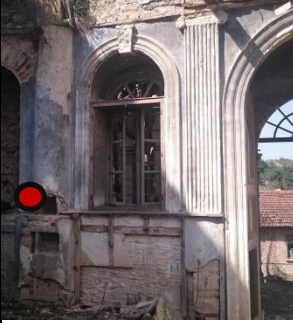
| Dereköy | | | <br> | <p>Üstte yaklaşık 2-3 mm kalınlığında kireç badana ve açık mavi renge sahip (yer yer dökülmüş) boya tabakası bulunmaktadır.</p> <p>Altta ise;</p> <p>Dayanımı orta, elle kırılması nispeten kolay, Lifli katkı içeren, İçinde kireç yumruları bulunan, Yoğunlukla küçük boyutlu (max 2-3 mm) agrega içeren sarımsı beyaz sıva katmanı bulunmaktadır.</p> | <p>*Asit Kaybı<br/>*Elek Analizi<br/>*Kızdırma Kaybı<br/>*Tuz Testleri<br/>*Protein- Yağ Testleri</p> |

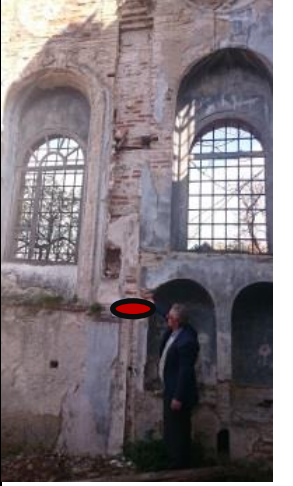
| Dereköy | | | <br> | <p>Üstte yaklaşık 1-2 mm kalınlığında kireç badana ve açık mavi renge sahip (yer yer dökülmüş) boya tabakası bulunmaktadır.</p> <p>Altta ise;</p> <p>Dayanımı orta, elle kırılması nispeten kolay, Lifli katkı içeren, İçinde kireç yumruları bulunan, Yoğunlukla küçük boyutlu (max 2-3 mm) agrega içeren sarımsı beyaz sıva katmanı bulunmaktadır.</p> | <p>*Asit Kaybı<br/>*Elek Analizi<br/>*Kızdırma Kaybı<br/>*Tuz Testleri<br/>*Protein- Yağ Testleri</p> |

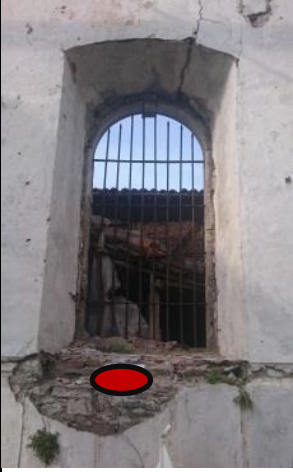
| Ballıpınar | | | <br> | Üstte yaklaşık 7-8 mm kalınlığında ince sıva<br>Altta ise;<br>Dayanımı yüksek, elle kırılması zor,<br>İçinde kireç yumruları bulunan,<br>Farklı boyutlarda (max 4-5 mm) agrega<br>içeren gri kaba sıva katmanı bulunmaktadır. | *Asit Kaybı<br>*Elek Analizi<br>*Kızdırma<br>Kaybı<br>*Tuz Testleri<br>*Protein- Yağ<br>Testleri |

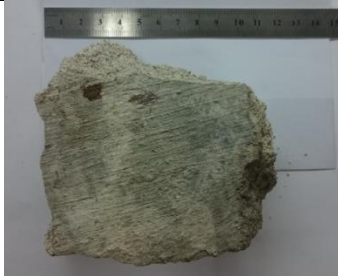
| Ballıpınar | | | <br> | Üstte yaklaşık 1-2 mm kalınlığında kireç<br>badana ve açık mavi-gri renge sahip (yer yer<br>dökülmüş) boya tabakası bulunmaktadır.<br>Altta ise;<br>Dayanımı yüksek, elle kırılması zor,<br>Lifli katkı içeren,<br>İçinde kireç yumruları bulunan,<br>Yoğunlukla küçük boyutlu (max 2-3 mm)<br>agrega içeren beyaz sıva katmanı<br>bulunmaktadır. | *Asit Kaybı<br>*Elek Analizi<br>*Kızdırma<br>Kaybı<br>*Tuz Testleri<br>*Protein- Yağ<br>Testleri |

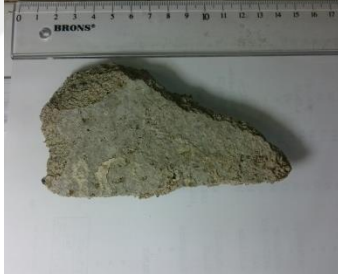
| Ballıpınar | | | | Üstte yaklaşık 1-2 mm kalınlığında kireç badana ve gri renge sahip (yer yer dökülmüş) boya tabakası bulunmaktadır.<br>Altta ise;<br>Dayanımı yüksek, elle kırılması zor, Lifli katkı içeren, İçinde kireç yumruları bulunan, Yoğunlukla küçük boyutlu (max 2-3 mm) agrega içeren beyaz sıva katmanı bulunmaktadır. | *Asit Kaybı<br>*Elek Analizi<br>*Kızdırma Kaybı<br>*Tuz Testleri<br>*Protein- Yağ Testleri |

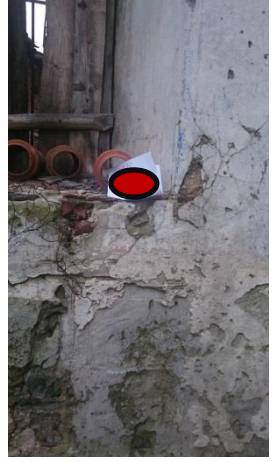
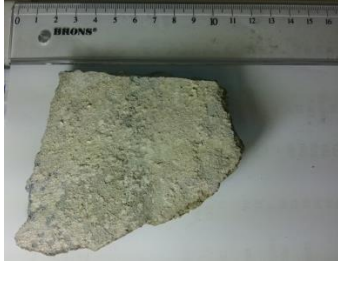
| Ballıpınar | | | | Üstte yaklaşık 1-2 mm kalınlığında kireç badana ile açık mavi ve gri renge sahip farklı katmanlardan oluşan (yer yer dökülmüş) boya tabakası bulunmaktadır.<br>Altta ise;<br>Dayanımı yüksek, elle kırılması zor, Az miktarda lifli katkı içeren, İçinde kireç yumruları bulunan, Yüzey kirliliği bulunan, Yoğunlukla küçük boyutlu (max 2-3 mm) agrega içeren gri sıva katmanı bulunmaktadır. | *Asit Kaybı<br>*Elek Analizi<br>*Kızdırma Kaybı<br>*Tuz Testleri<br>*Protein- Yağ Testleri |

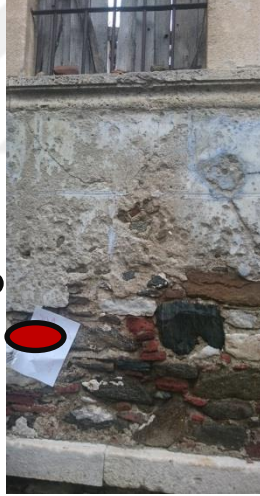
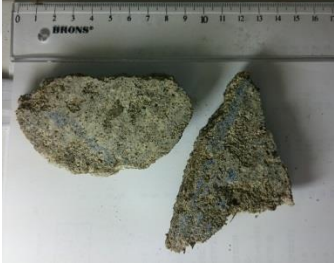
| Ballıpınar | | | <br> | <p>Üstte açık mavi ve gri renge sahip farklı katmanlardan oluşan (yer yer dökülmüş) boya tabakası bulunmaktadır.</p> <p>Altta ise;</p> <p>Dayanımı yüksek, elle kırılması zor, Az miktarda lifli katkı içeren, İçinde kireç yumruları bulunan, Yoğunlukla küçük boyutlu (max 3 mm) agrega içeren gri sıva katmanı bulunmaktadır.</p> | <p>*Asit Kaybı<br/>*Elek Analizi<br/>*Kızdırma Kaybı<br/>*Tuz Testleri<br/>*Protein- Yağ Testleri</p> |

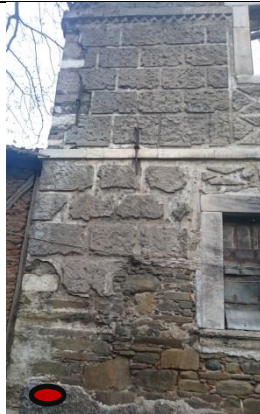
| Ballıpınar | | | <br> | <p>Gri renkli,</p> <p>Dayanımı yüksek, elle kırılması zor, Az miktarda lifli katkı içeren, İçinde kireç yumruları bulunan, Yüzey kirliliği bulunan, Nemden kaynaklanan bitkilenme görülen, Yoğunlukla küçük boyutlu (max 3 mm) agrega içeren gri taş taklidi bir sıva katmanı bulunmaktadır.</p> | <p>*Asit Kaybı<br/>*Elek Analizi<br/>*Kızdırma Kaybı<br/>*Tuz Testleri<br/>*Protein- Yağ Testleri</p> |

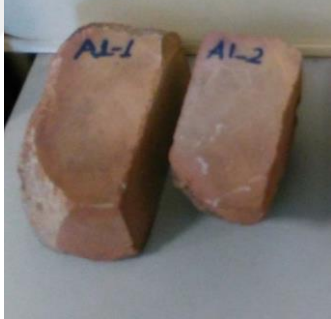
| Aydınpınar | | | | Orta kırmızımsı turuncu renkte,<br>Küçük taneli,<br>Masif dokulu bir taş numunesidir. | *Fiziksel analizler<br>*Mekanik analizler<br>*Asit Kaybı<br>*Petrografik Analiz |

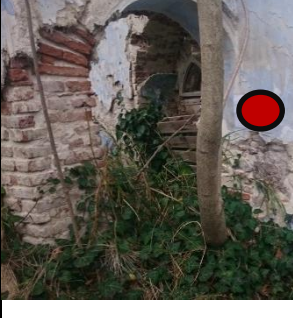
| Aydınpınar | | | | Soluk kırmızımsı kahverengi,<br>Küçük taneli,<br>Masif dokulu bir taş numunesidir. | *Fiziksel analizler<br>*Mekanik analizler<br>*Asit Kaybı<br>*Petrografik Analiz |

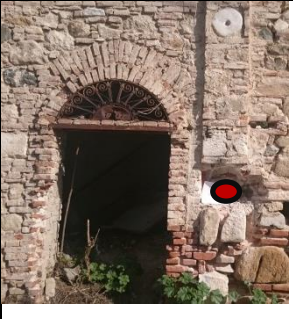
| Aydınpınar | | | | Sarımsı gri renkte,<br>Küçük taneli,<br>Masif dokulu,<br>Küçük ve düzensiz boşluklara sahip bir taş numunesidir. | *Fiziksel analizler<br>*Mekanik analizler<br>*Asit Kaybı |

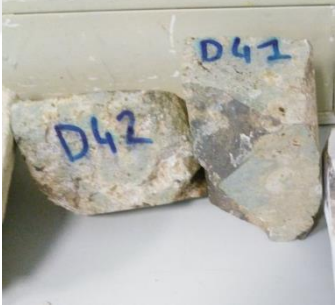
| Dereköy | | | | Donuk yeşil - koyu sarımsı turuncu renkte,<br>İnce taneli,<br>Kırıntılı (taneli) dokuda bir taş numunesidir. | *Fiziksel analizler<br>*Mekanik analizler<br>*Asit Kaybı<br>*Petrografik Analiz |

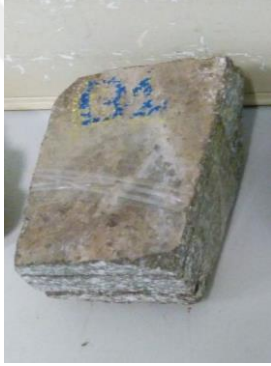
| Ballıpınar | | | | Orta gri renkte,<br>Yönlü dokuya sahip,<br>İnce taneli bir taş numunesidir. | *Fiziksel analizler<br>*Mekanik analizler<br>*Asit Kaybı |

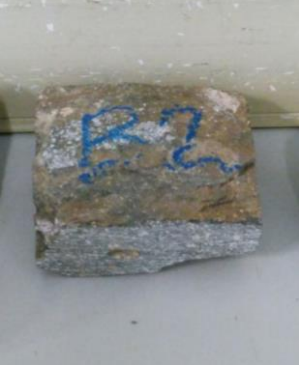
| Ballıpınar | | | | Orta gri renkte,<br>Yönlü dokuya sahip,<br>İnce taneli bir taş numunesidir. | *Fiziksel analizler<br>*Mekanik analizler<br>*Petrografik Analiz |

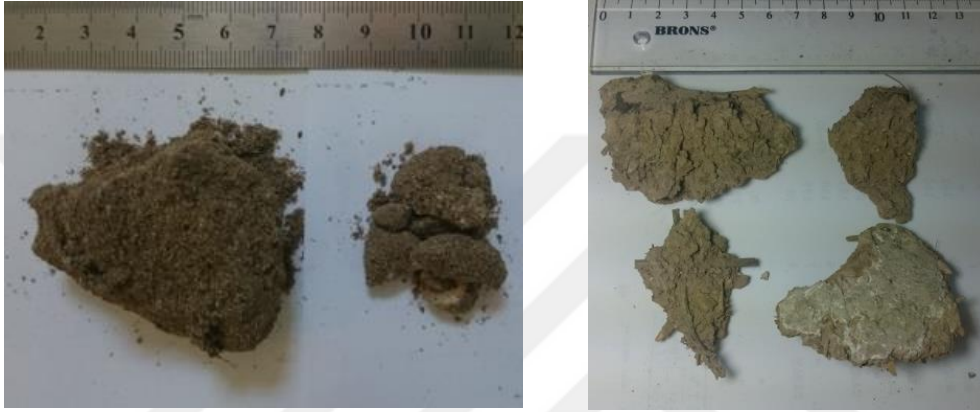
Ballıpınar Kilisesi'nden alınan harç numunelerinde bulunan  $\text{CaCO}_3$  oranının diğer kilise harçlarına oranla daha düşük olduğu Çizelge 4.17'de görülmektedir. Ayrıca Dereköy Kilisesi'nden alınan DH7 harcında  $\text{CaCO}_3$  oranının çok düşük olmasının sebebinin, bu harcın bu kiliseye sonraki dönemde yapılan bir onarım harcı olduğu ve harcın bileşiminin toprak ve lifli katkıdan oluşan kerpiç harç olduğu saptanmıştır (Şekil 4.3). BH4 numunesi de çamur harçtır ve benzer şekilde  $\text{CaCO}_3$  oranı düşüktür.

Şekil 4. 3. Solda BH4 ve sağda DH7 numuneleri
