**EDİRNE KALEİÇİ EVLERİ**  
**1903 SONRASI**

**YÜKSEK LİSANS TEZİ**

Edirne'nin eski yerleşim yerlerinden biri olan Kaleiçi, 1903 yılında gerçekleşen Harik-i Kebir adıyla anılan büyük bir yangından sonra yeniden imar edilmiştir. Izgara plan şeması üzerine yeniden inşa edilen Kaleiçi semti, oldukça zengin bir kültür birikiminin ve kültürel mirasın olduğu 360 dönümlük alandan oluşmaktadır. Kaleiçi; gayrimüslim tebaasının ağırlıkta yaşadığı tespit edilen iki mahalleden oluşmaktadır. Konutların inşa edildikleri günden, günümüze kadar geçen zamanda çok fazla deformasyona uğradığı, hatta bir kısmının bugüne ulaşamadığı görülmüştür. Bu çalışma ile amaçlanan farklı plan tiplerine ve özelliklerine ait olan kendine has özgün mimarisiyle Edirne Kaleiçi evlerinin, mimari ve süslemelerine ait özelliklere dair saptama ve belgeleme çalışmalarıyla, mevcutta yer alan bu evler hakkında güncel durum tespiti yapılmaya çalışılmıştır. Dört bölümden oluşan bu çalışmada, ilk bölümde Edirne ve Kaleiçi tarihçesi ele alınmış, ikinci bölümde Geleneksel Türk evi ve Edirne Kaleiçi evleri incelenmiş, üçüncü bölümde çalışma kapsamında incelenen Kaleiçi evlerinden tespit edilenler tanımlanmış ve tek tek tablo ola

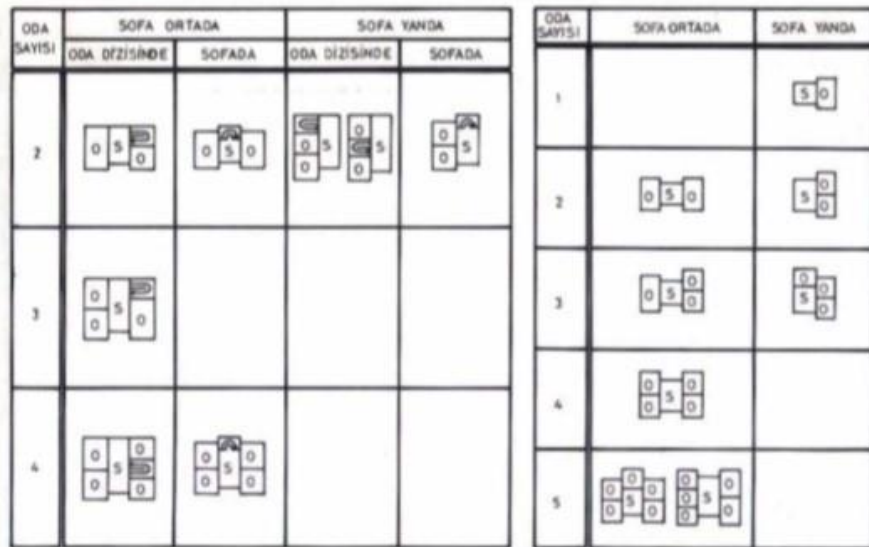
Şekil 6: Mekan Düzeni – Eldem,1984

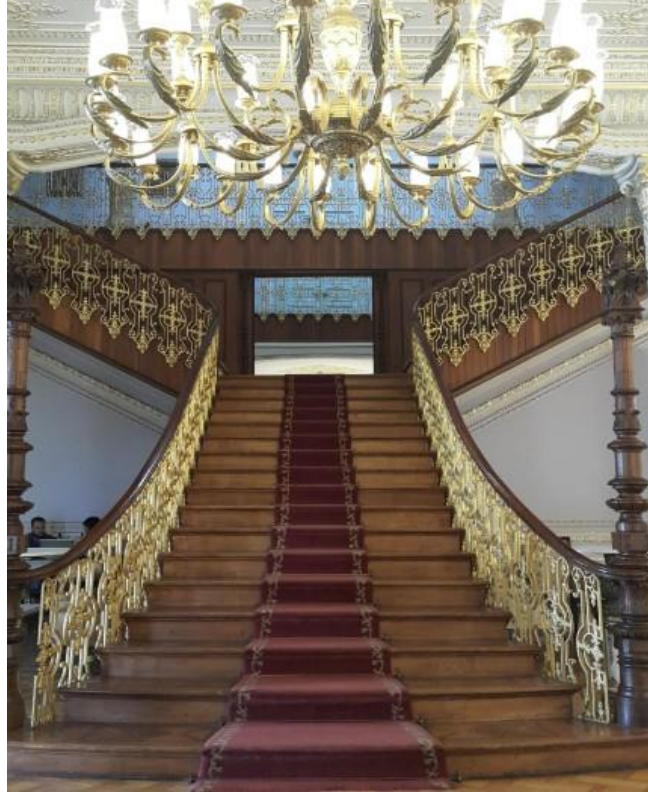
Şekil 390: Sait Halim Paşa Yalısı Çift Yönlü Merdiven Düzeni

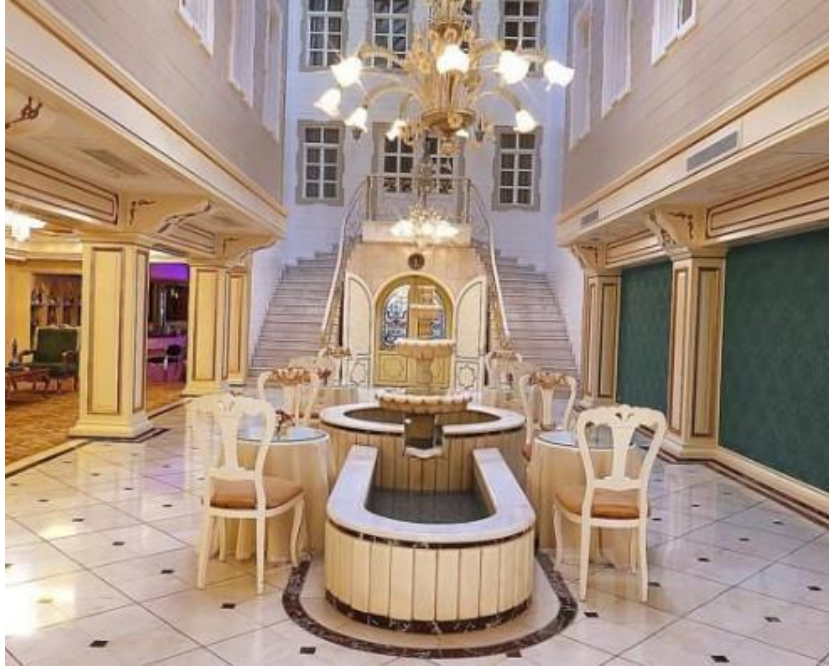
Şekil 391: Fuat Paşa Yalısı Çift Yönlü Merdiven Düzeni
