**KAPADOKYA, MUSTAFAPAŞA KÖYÜ, 42 PAFTA, 5005-5006 PARSELLERDE
YER ALAN SİVİL MİMARLIK ÖRNEĞİ YAPININ
RESTORASYON PROJESİ**

**YÜKSEK LİSANS TEZİ
MİMARLIK ANABİLİM DALI**

Bu çalışma, Nevşehir ili, Mustafapaşa Köyü'nde bulunan, M.S 1878 tarihinde yapılmış sivil mimarlık örneği bir yapıyı konu edinmiştir.

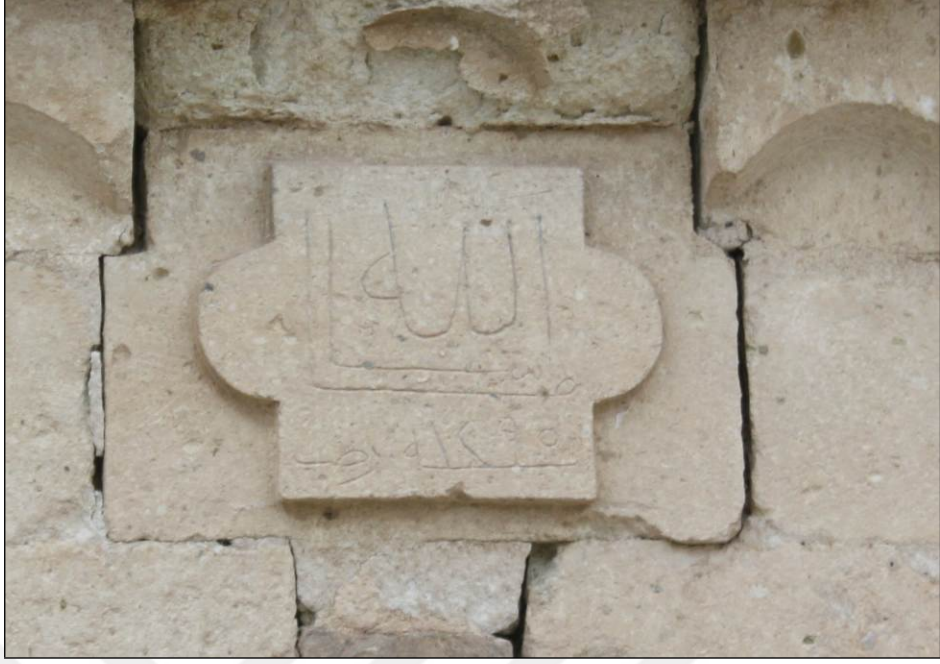
Şekil 3.1. Alt avlu girişinde yer alan kitabe
("Allah", H.1235 M. 1878)

Teze konu olan yapı; Nevşehir İli, Ürgüp İlçesi, Mustafapaşa Köyü'nde, 42 pafta, 5005-5006 parsellerde kayıtlıdır. Alt avlunun giriş kapısındaki kitabede “Allah” yazısının altında H.1235 M.1878 tarihi yazılıdır (Şekil 3.1). Yapı kaya odalar ve kesme taş odalardan oluşmaktadır. Kapadokya'nın genel mimari oluşumu göz önüne alındığında alt avluda yer alan kayadamların 1878 yılı öncesinde oyulduğu, ihtiyaca göre inşa edilen kesme taş yığma yapıların ise 1878 yılına tarihlendiği düşünülmektedir.

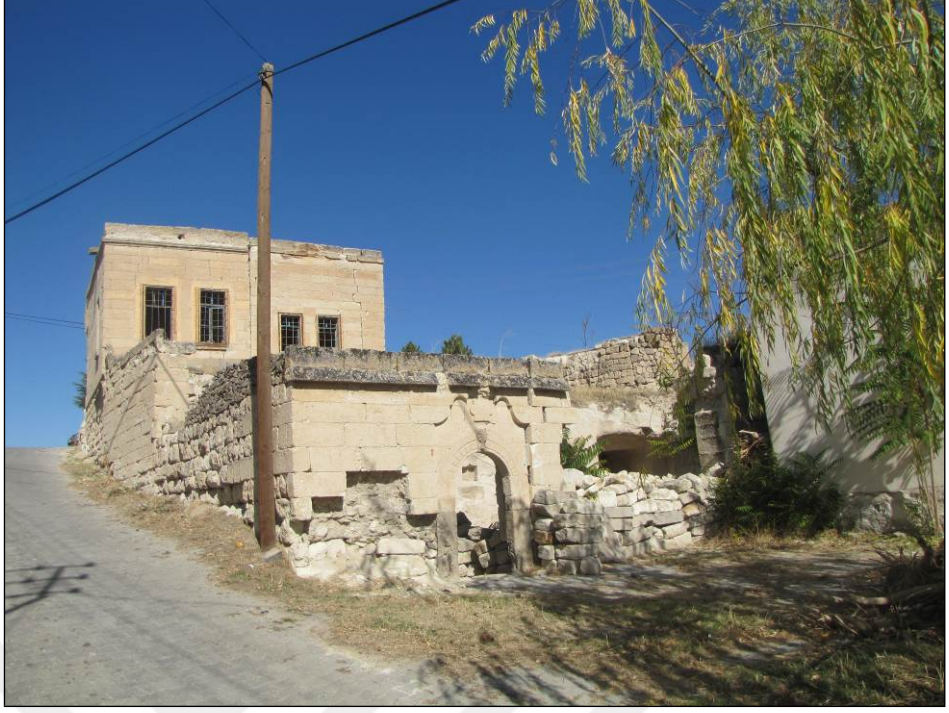
Şekil 3.3. Yapının güneybatı görünüşü

+0.75 kotundaki üst avluya kuzey cepheden giriş sağlanmıştır. Üst kot avlu girişi ve duvarları kısmen yok olmuştur. Bu kottaki mekanlar kesme taş yığma yapım tekniğiyle inşa edilmiştir. Avluda kümes, depo ve tuvalet olarak kullanılan mekanlarda moloz taş kullanılmıştır. Üst kot avludaki 101 ve 102 No'lu odalar 19.5 m² ve 14.5 m² lik alana sahiptir. Üst avlu girişinin batısında yıkılmış kemerli bir mekan bulunmaktadır. Yapının geneline bakıldığında, alt avlu kotunda bulunan tuf kaya mekanların sağlamlığını koruduğu, moloz taş duvarlı mekanların tamamının yıkıldığı, kesme taştan yapılmış kemerli ve ahşap tavanlı yapıların kısmen veya tamamının yıkılmıştır (Şekil 3.3).

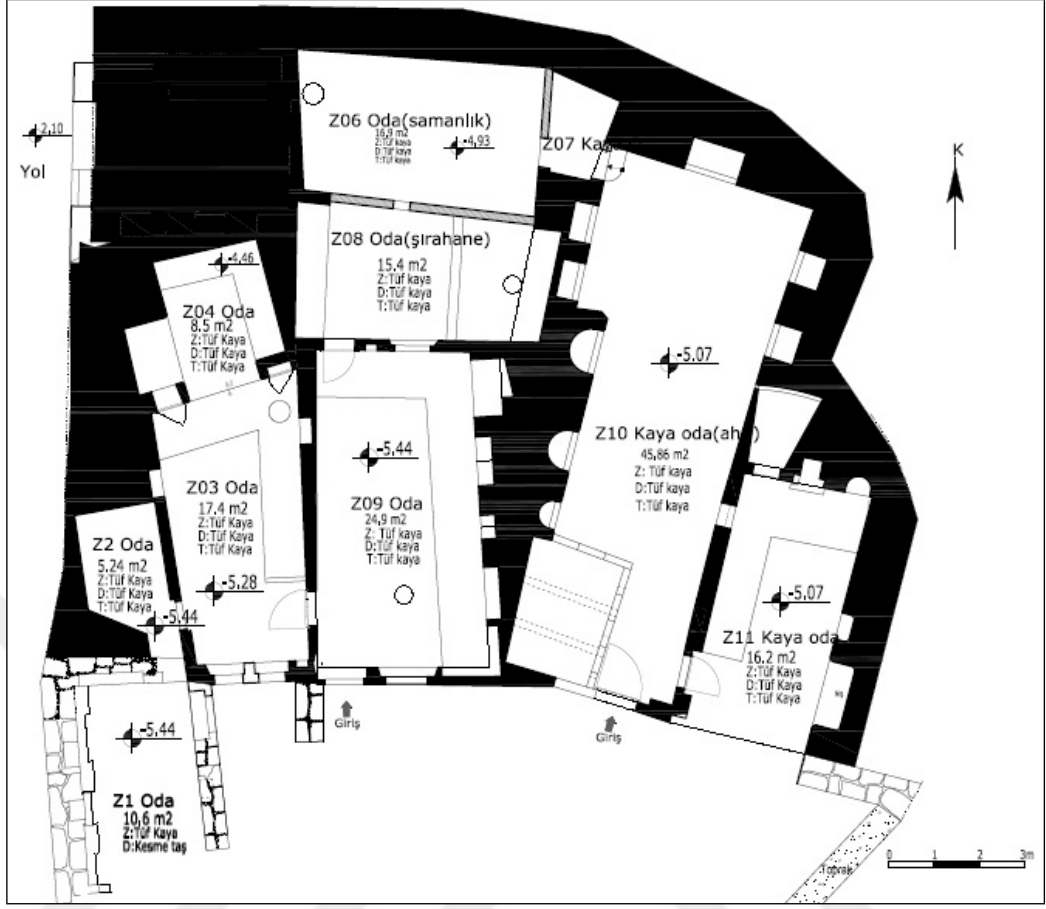
Şekil 3.4. Alt kot (-3.78) plan şeması

Alt kot avluda bulunan Z01, Z02, Z03, Z04, Z06, Z07, Z08, Z09, Z10, Z11 No'lu mekanlar -3.78 kotunda yer almaktadır (Şekil 3.4).

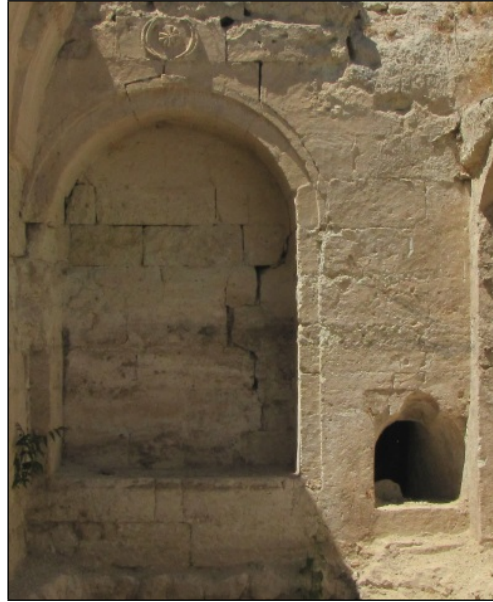
Şekil 3.6. Z01 No'lu odadan Z02 No'lu odaya bakış penceresi

Z02 No'lu oda Z03 No'lu odanın batısında yer alır. Z01 No'lu odaya açılan bir penceresi bulunmaktadır. Mekanın duvarları, zemin döşemesi ve tavanı tuf kayadır. Z03 No'lu odaya açılan 63/170 cm boyutlarında bir kapı boşluğu bulunmaktadır. Z02 No'lu oda, 2.20x1.80 m boyutlarında, 1.78 m yüksekliğe sahiptir (Şekil 3.6).

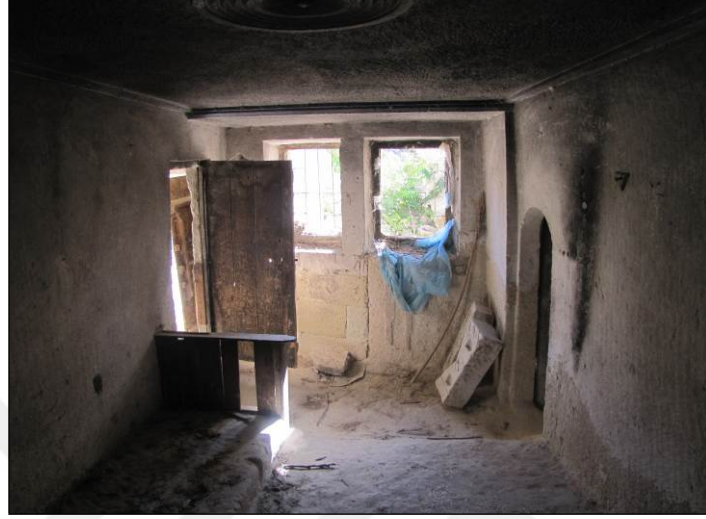
Şekil 3.7. Z03 No'lu odanın kuzey duvarından bakış

Z03 No'lu odaya giriş Z09 No'lu odadan sağlanmakta olup, giriş kapısı doğu duvarı üzerindedir. Güney duvarında yer alan iki adet dikdörtgen formlu pencere ile ışık almaktadır (Şekil 3.7) (Bkz.Ek 2.2, 2.3 Rölöve Çizimleri).

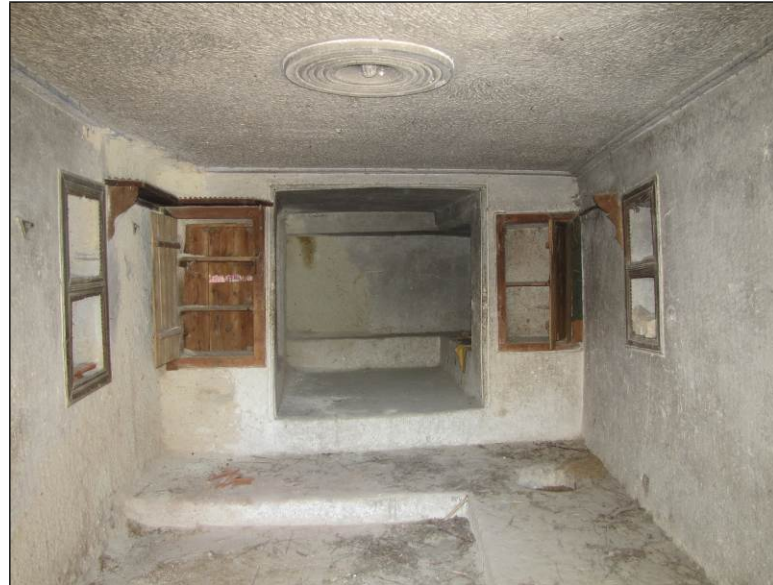
Şekil 3.8. Z03 No'lu odanın güney duvarından bakış

Mekanın doğu ve batı duvarlarında birer niş ile kuzey duvarı üzerinde iki adet niş bulunmaktadır. Kuzey duvarında yer alan nişlerin ortasındaki boşluktan Z04 No'lu odaya geçilir (Şekil 3.8).

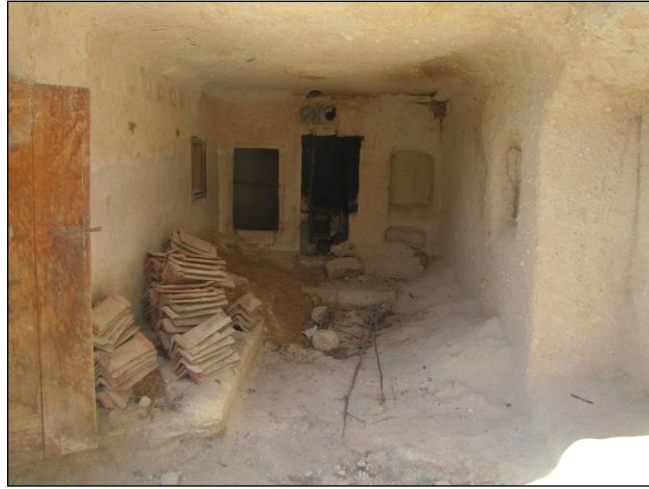
Şekil 3.27. Z11 No'lu oda

Z11 No'lu oda; giriş kısmı yıkılmıştır. Odanın kuzey duvarında sökülmüş durumda olan bir ocak bulunmaktadır (Şekil 3.27, 3.28). Ocağın doğusunda küçük bir niş, batısında ise daha büyük bir niş yer almaktadır. Batı duvarında yer alan bir pencere ile Z10 No'lu mekana (Şekil 3.29) ve batı duvarı üzerinde bulunan bir kapı ile bu mekana ilişki kurulmaktadır. Kuzey ve batı duvarı boyunca uzanan yerden 16 cm yükseklikte tuf kaya seki yer almaktadır. Z11 No'lu oda; 5.73x2.88 m boyutlarında ve 2.43 m yüksekliğe sahiptir. Mekanın duvarları, zemin döşemesi ve tavanı tuf kayadır (Bkz.Ek 2.2, 2.3 Rölöve Çizimleri).

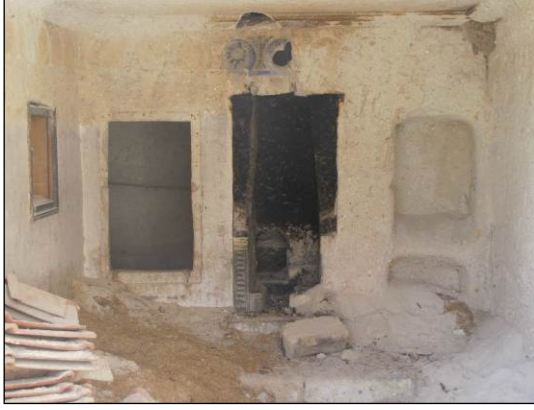
Şekil 3.28. Z11 No'lu odada bulunan ocak

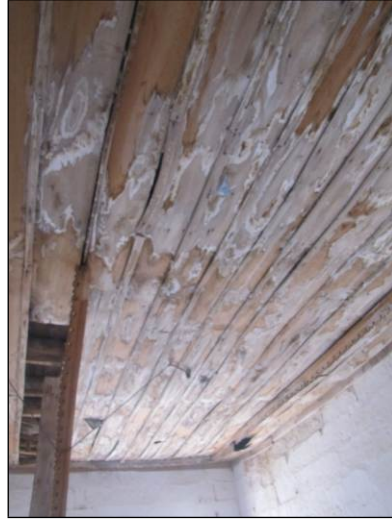
Şekil 3.38.101 No'lu oda tavanı

101 No'lu odanın zemini taş döşeme, tavanı ahşap çatalı tavadır (Şekil 3.38). Batı duvarında örülerek kapatılmış bir pencere bulunmaktadır. Batı duvarının kuzey ucunda bir adet niş, bu nişin üzerinde bir adet tepe penceresi yer almaktadır (Şekil 3.39). Kuzey duvarında da bir adet dairesel planlı niş bulunmaktadır (Bkz. Şekil 3.36).

Yapıdaki sorunların bir çok sebebi üst örtünün gerekli yalıtımı sağlayamaması sebebiyle oluşmuş sorunlardır. Bu problem üst katta 101 No'lu odanın ahşap tavanının çürümesine sebep olmuştur. 102 No'lu odanın tonoz üst örtüsünde nemlenme mevcuttur (Şekil 3.62, 3.63) (Bkz. Ek 4.5 Hasar Analizi).

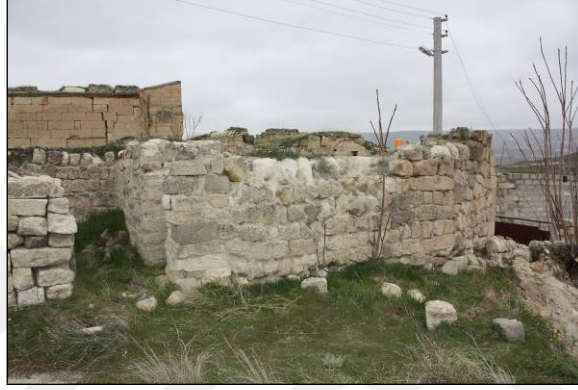
105 No'lu oda; üst kot avlunun doğusunda yer alan ve moloz taştan yapılmış bir mekandır. Üst örtüsü bulunmamaktadır. Giriş kuzey tarafında yer alan açıklık ile sağlanmaktadır (Şekil 3.45) (Bkz. Ek 2.4 Rölöve Çizimleri).

Şekil 3.45. Üst kat avlunun doğusunda yer alan yapı kalıntısı

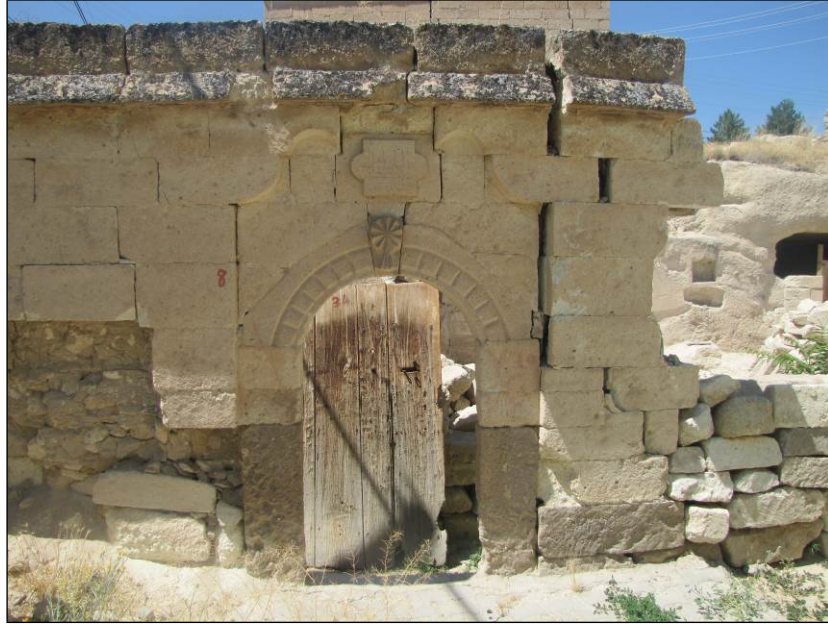
Şekil 3.47. Üzerinde kitabesi bulunan alt kot avlu giriş kapısı

Giriş kapısı tek kanatlı ahşap bir kapıdır. Üzerinde “Allah” yazısının altında H.1235 M.1878 tarihi yazılı kitabe yerleştirilmiştir (Şekil 3.47, 3.48).

Tüf kayadan oyulmuş kaya odalarda önemli bir çatlak ve ayrılma söz konusu değilken yapının uzun süredir kullanılmaması, üst örtüden kaynaklı nem ve su problemi sebebiyle üst katta kesme taştan yapılmış odalarda çatlak ve düşeyden sapma, ayrılma gibi statik sorunların oluşmasına neden olmuştur. Üst kat doğu yönünde yer alan odanın güney duvarı üzerinde bulunan çatlak (Şekil 3.60), üst kattaki her iki odanın dilatasyonu üzerindeki ayrılma (Şekil 3.61) ve avlunun güney giriş kapısı üzerinde görülen çatlak ve ayrılma bu sorunların başlıcalarıdır (Bkz. Şekil 3.47, 3.48).

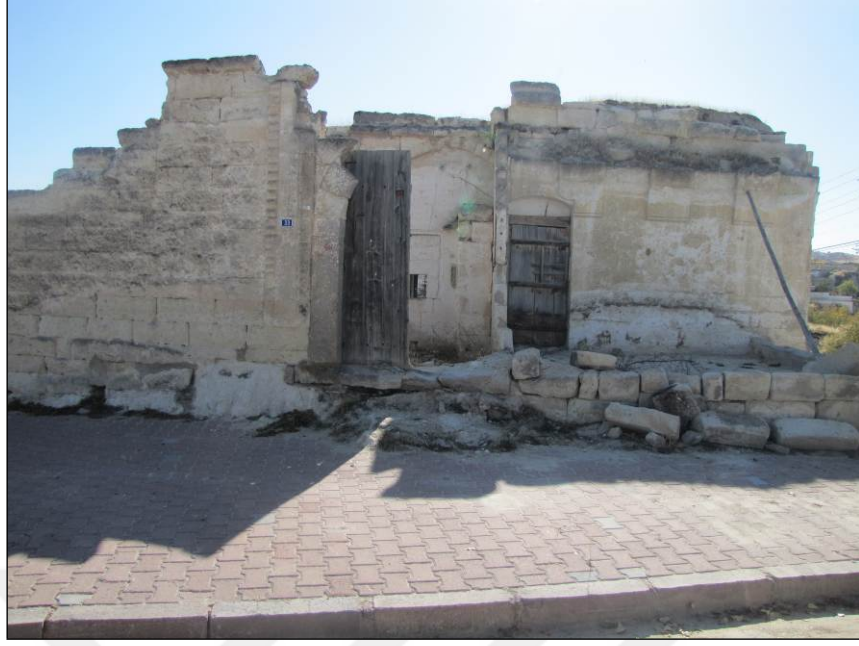
Şekil 3.50. Üst kot avlu duvarı

Yapının kuzey cephesinde günümüzde yıkılmış durumda olan odanın kemer üzengi taşları görülmektedir (Şekil 3.49). Avlu giriş kapısının bir kısmı sağlam olmasına rağmen büyük bir kısmı yıkılmış durumdadır. Avlu duvarı bu cephede tamamen kesme taştan yapılmıştır (Şekil 3.50).

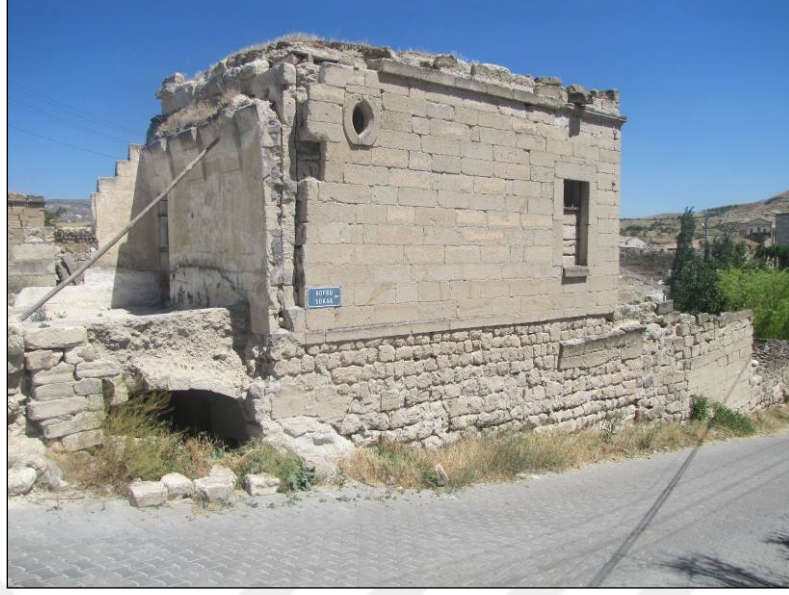
Şekil.3.51. Batı cephesi

Yapının batı cephesinde bulunan kesme taştan yapılmış üst kottaki odanın duvarı profilli bir silme taş ile sonlandırılmış, bunun üzerine iki sıra parapet taşı konulmuştur. Cephe üzerinde iki adet pencere bulunmaktadır. Dikdörtgen formlu büyük pencere sonradan kesme taş ile örülerek kapatılmıştır. Elips formdaki tepe penceresi batı cephesinin kuzey tarafında yer almaktadır. Silme taşı üzerinde çok basit bir çörten dikkati çekmektedir. Batı cephesinde moloz taşın arasına dört sıra halinde yerleştirilmiş kemer başlangıcı olduğu düşünülen taşlar bulunmaktadır (Şekil 3.51).

Batı cephesinde görünen silme ve çörten detayı yapıdan gelen izlere göre tamamlanmış olup 101 No'lu odaya ait olan kapatılmış pencere yeniden açılmıştır. 106 No'lu odanın batı cephesinde, yapıdaki mevcut pencerelerden yararlanılarak, iki adet pencere önerilmiştir.

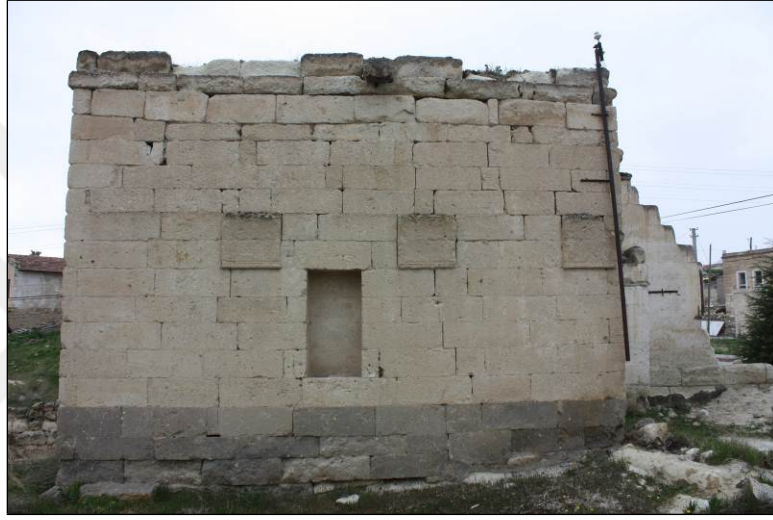
Şekil 3.56. 102 No'lu odanın doğu cephesi

102 No'lu odanın doğu cephe duvarında ve avlu zemin döşemesinde daha önce var olan bir mekanın izine rastlanmamıştır. Dış cephe duvarında bulunan üç adet kemer üzengi taşı ve bir adet niş; buraya ihtiyaç doğrultusunda kemer tonoz örtülü bir mekan yapılacağı düşüncesini doğurmaktadır (Bkz. Ek 1.4 Fotoğraf Albümü).

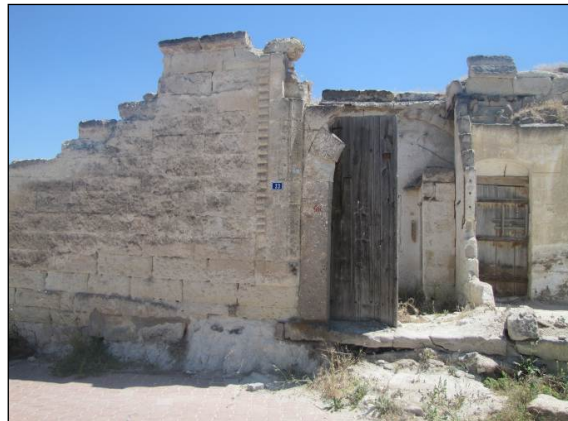
Şekil 3.58. Yıkılan üst kot avlu giriş kapısı

Yapının kullanılmaması yapıda birçok sorunun oluşmasına neden olmuştur. Her iki kotta hem mekansal hem de mimari eleman bakımından birçok öğenin kısmen veya tamamen yok olmuştur. Üst kat kuzey yönünde bulunan oda, üst kot avlu giriş kapısı, alt kot avlu içerisinde yer alan mekanlar yıkılmıştır (Şekil 3.57-3.59) (Bkz. Ek 4 Hasar Analizi).

Üst kotta yıkılmış durumdaki avlu giriş yapısı tamamlanarak, avlu duvarının üzerine taştan yapılmış harpuşa konulacak, 103,104,105 No'lu odalar sökülüp yeniden yapılacaktır (Şekil 5.4).

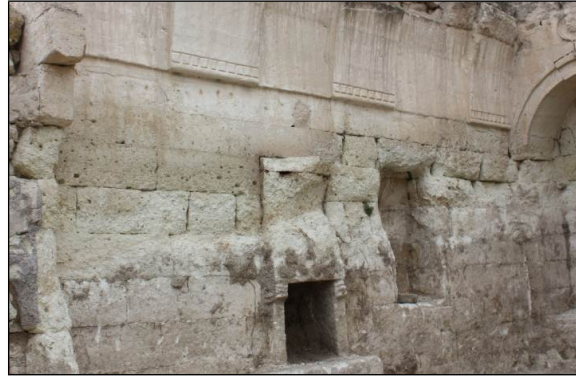
Yapının birçok yerinde özellikle avlu duvarını oluşturan kesme taş ve moloz taş yüzeylerde aşınma, kopma gibi eleman eksilmeleri görülmektedir. Taşlarda erime ve yüzey kayıpları oluşmuştur (Şekil 3.65).

Şekil 3.65. Toprak kotuna yakın yerlerde su ve nemden kaynaklı erimiş ve yüzey kaybına uğramış taşlar

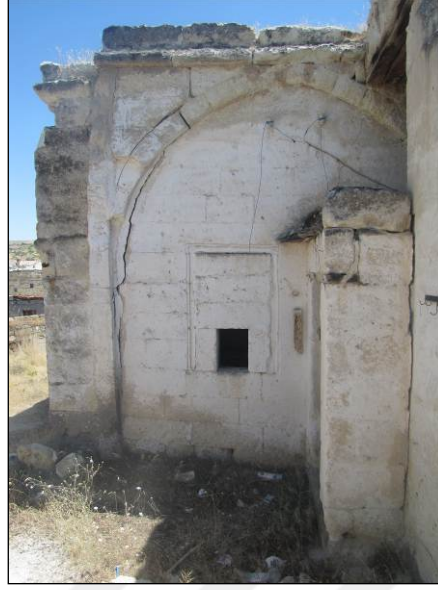
Şekil 4.12. Kuzey duvarında bulunan sonradan küçültülmüş pencere

102 No'lu odanın kuzey duvarındaki pencerenin sonradan küçültüldüğü, özgününde daha büyük bir pencere olduğu izlerden anlaşılmaktadır (Şekil 4.12) (Bkz. Ek 7.4 II. Dönem Restitüsyon Projesi).

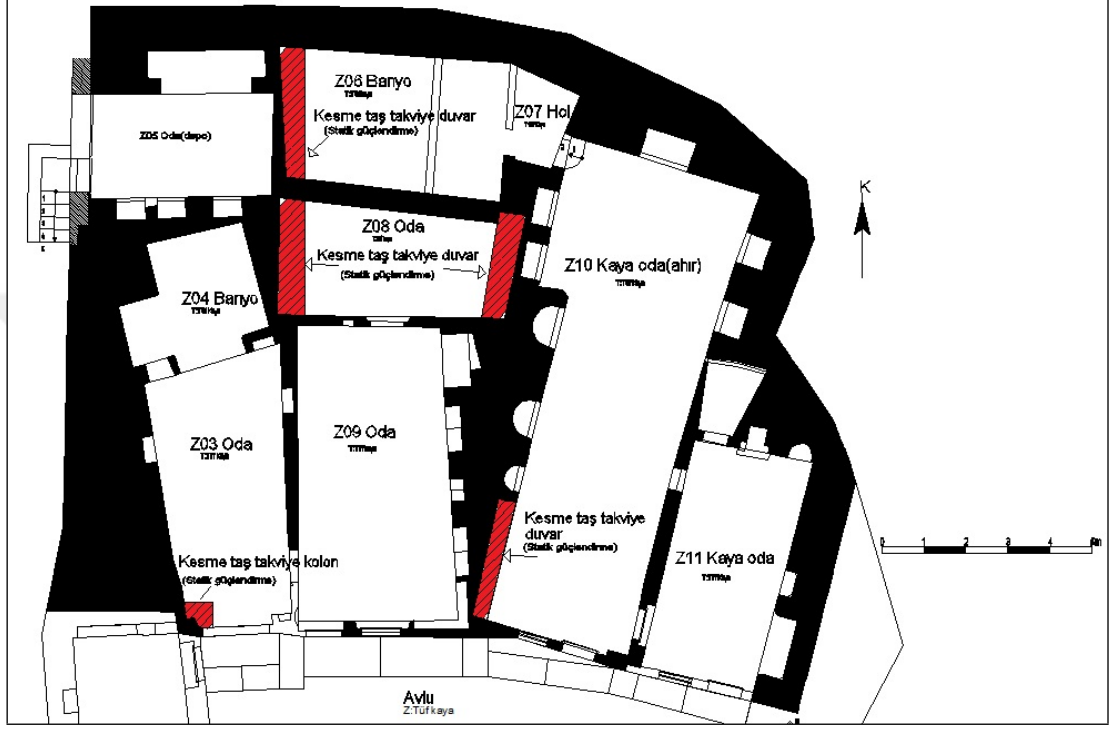
Şekil 5.2. Yapının -3.26 kot planı

-3.78 ve -3.26 kotlarında yer alan kayadamların üst kotunda oluşan hareketli yüklerle karşı gerekli rijitliğin sağlanabilmesi için Z03, Z06, Z08, Z10 No'lu kayadamlara statik güçlendirme amaçlı kesme taş duvar takviyesi önerilmiştir. Z06 ve Z08 No'lu mekanlar arasındaki duvar kalınlığı artırılarak 50 cm'e çıkarılmıştır (Şekil 5.2).
