**MUDANYA KENAN DOĞRUÖZ KONAĞI  
RESTORASYON PROJESİ**

YÜKSEK LİSANS TEZİ  
MİMARLIK ANABİLİM DALI

BURSA-2018

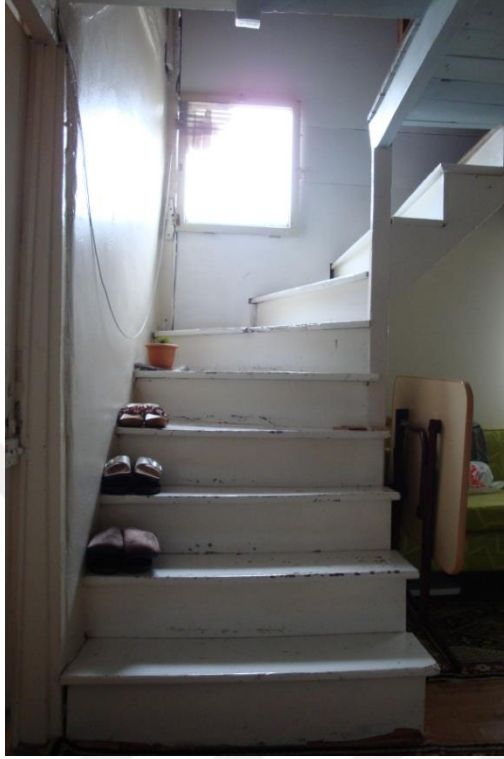
**Şekil 3.10.** Z06 Hol'den 1.kata çıkılan ahşap merdiven

Z06 Hol'e, Z02 Hol'den ve B01 Depo'dan ulaşılmaktadır. Hol'ün kuzeydoğu yönünde 1. kata çıkılan 10 basamaklı ahşap merdiven yer almaktadır (Şekil 3.10). Güneybatı yönünde ise B01 Depo'ya inilen 11 basamaklı ahşap merdiven bulunmaktadır (Şekil 3.11).

Yapıda bozulmuş ve sehim olmuş ahşap merdiven ve korkuluklar bulunmaktadır. Zemin kattan bodrum kata inilen ve birinci kata çıkılan ahşap merdivenlerde bu hasarlar görülmektedir (Bkz. Ek 7.1, 7.2 Müdahale Çizimleri). Ahşap merdiven ve korkulukların

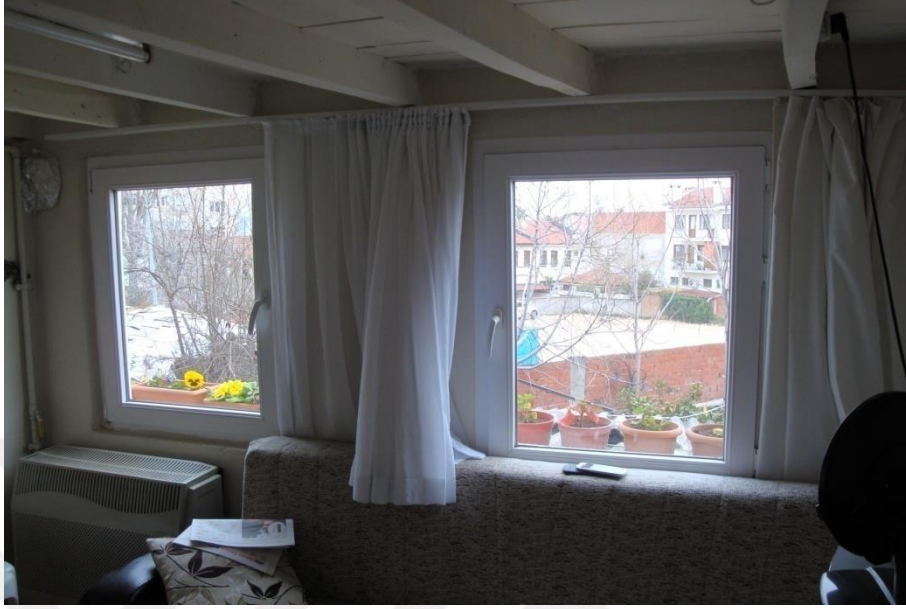
Z07 Oda'ya Z06 Hol'den tek kanatlı ahşap kapı ile girilmektedir. Oda 2.89 x 2.64 m boyutlarında ve +2.38 kotundadır. Odanın doğu yönünde iki adet pvc pencere yer almaktadır (Şekil 3.12). Oda yüksekliği 1.96 m'dir. Duvarları sıva üzeri boyalıdır. Zemini ahşap kaplama, tavanı ahşap kiriş üzeri ahşap kaplamadır.

**Şekil 3.12.** Z07 Oda’da bulunan pvc pencereler

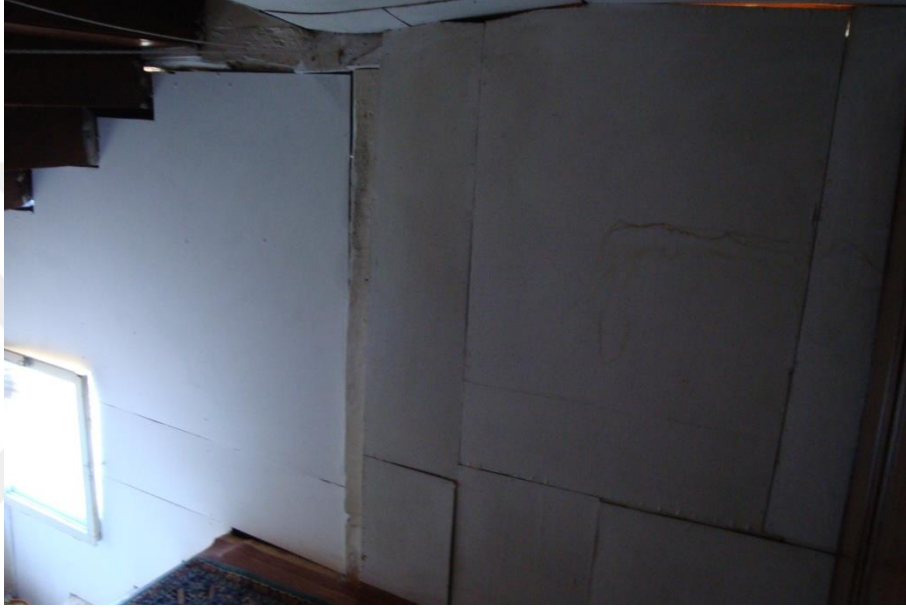
A01 Hol'e zemin kattan 10 basamaklı ahşap merdiven ile çıkılarak ulaşılmaktadır. Hol 2.53 x 3.89 metre boyutlarında dikdörtgen planlıdır. Hol; +4.44 ile +4.39 kotlarındadır. Döşemede eğim vardır. Hol'ün kuzey yönünde A02 Oda'ya girilen ahşap kapı bulunmaktadır. Doğu yönünde özgün ahşap dikmeler ile sonradan sunta kullanılarak

kapatılan duvar görülmektedir (Şekil 3.15). Hol'ün güney yönünde A03 Oda'ya girilen tek kanatlı ahşap kapı yer almaktadır. Bu duvar ahşap dikme üzeri kontrplak kaplamadır. Hol'ün batı yönü duvarı taş duvar üzeri boyalıdır. Zemini ahşap, tavanı kontrplak kaplamadır.

**Şekil 3.15.** A01 Hol'deki ahşap dikme ve sunta kaplamalar

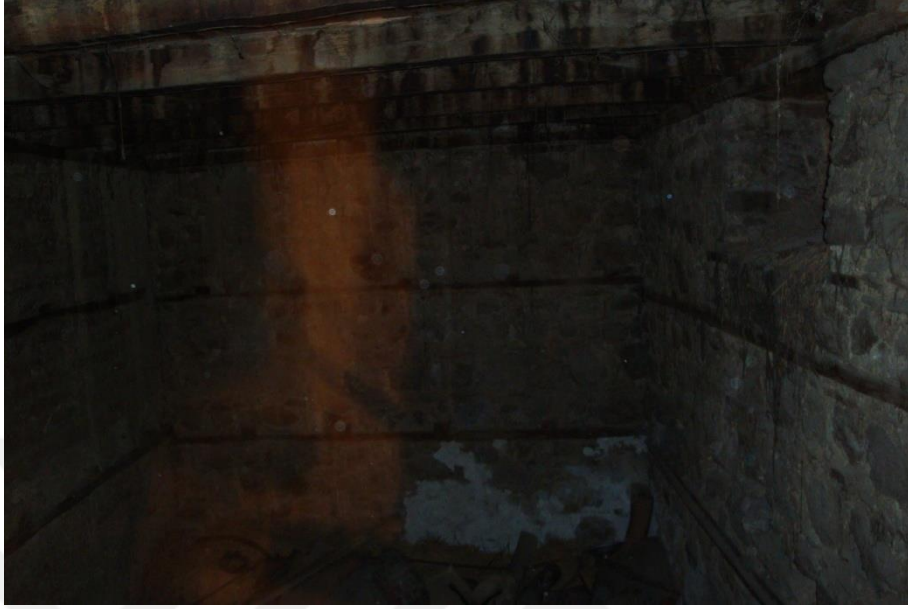
Odanın güney yönünde döşeme yarıda bitmiştir. Aşağı kısımda boş mekân meydana gelmiştir (Şekil 3.17). Bu boş mekânın doğu, batı ve güney duvarı ahşap hatıllı moloz taş duvardır. Batı duvarı üzerinde bir adet pencere boşluğu yer almaktadır. Boş mekânın zemini şap kaplamadır. Tavanı ise A04 Oda ile bir bütündür. Tavan ahşap kiriş üzeri ahşap kaplamadır (Bkz. Ek 2.7, 2.13 Rölöve Çizimleri).

**Şekil 3.17.** A01 Oda'dan görülen boş alan

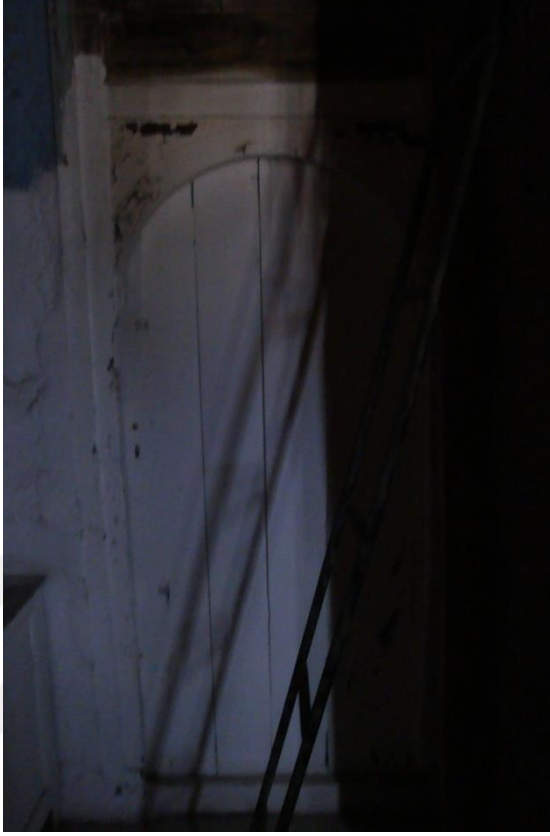
**Şekil 3.19.** 108 Başoda ahşap kapısı

Odaya girişi sağlayan tek kanatlı ahşap kapı sonradan açılmıştır. Odanın özgün girişi doğu duvarında bulunan ahşap kapıdandır (Bkz. Şekil 3.19). Sonraki dönemlerde bu kapının arka tarafı kapatılmıştır. Odanın doğu duvarında bu kapı boşluğu niş olarak görülebilmektedir (Şekil 3.23). Odanın doğu duvarında üst kotta iki adet tepe penceresi izi yer almaktadır. Tepe pencerelerinin ahşap çerçevesi sıva ile kapatılmış ve çevresine kalem işi bezemeler yapılmıştır. Tepe pencerelerinin altına gelen hizada yapının özgün halinde pencereler bulunmakta ve bu pencereler sofaya bakmaktadır. Sonraki dönemlerde bu pencereler kapatılmış ve mevcut halinde de duvarda kapatılan pencere izleri görülebilmektedir.

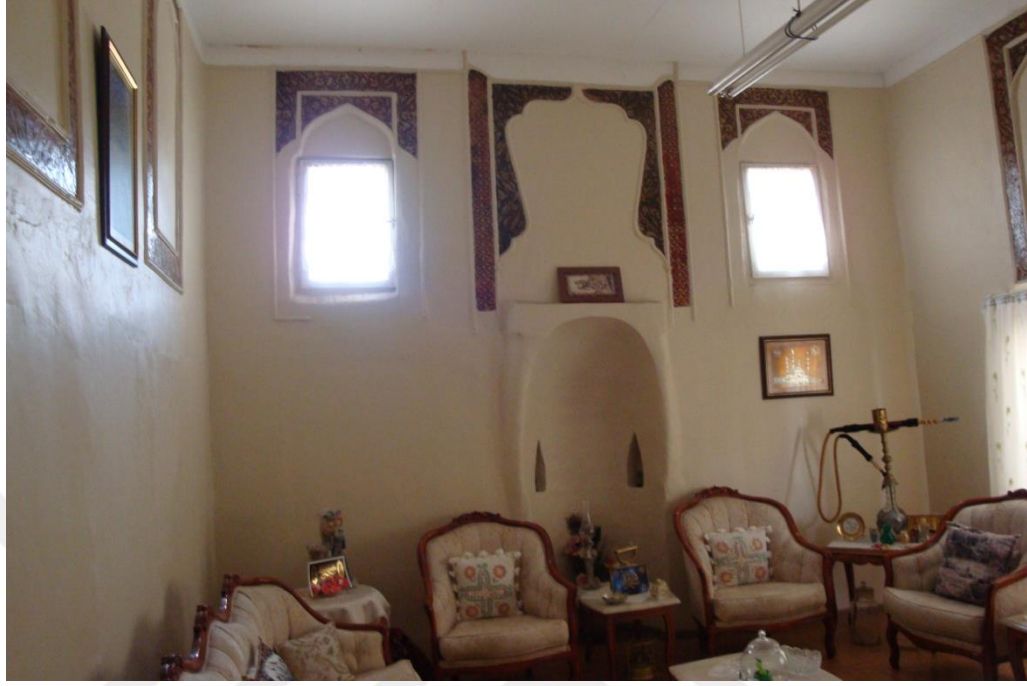
Şekil 3.22. 108 Başoda'nın güney cephesi

108 Başoda 4.55 x 5.22 m boyutlarında kareye yakın planlıdır. Birinci katın özgün halini koruyabilmiş tek odasıdır (Şekil 3.22). Odanın güney duvarının ortasında bir adet ocak ve iki yanında üstte ahşap pencereler yer almaktadır. Bu üst pencerelerin olduğu yerlerde yapının özgününde tepe pencereleri bulunmaktadır. Pencerelerin üst kısımları kemerli ve kalem işi bezemelidir. Ocağın üst kısmında da kalemişi bezemeler bulunmaktadır.

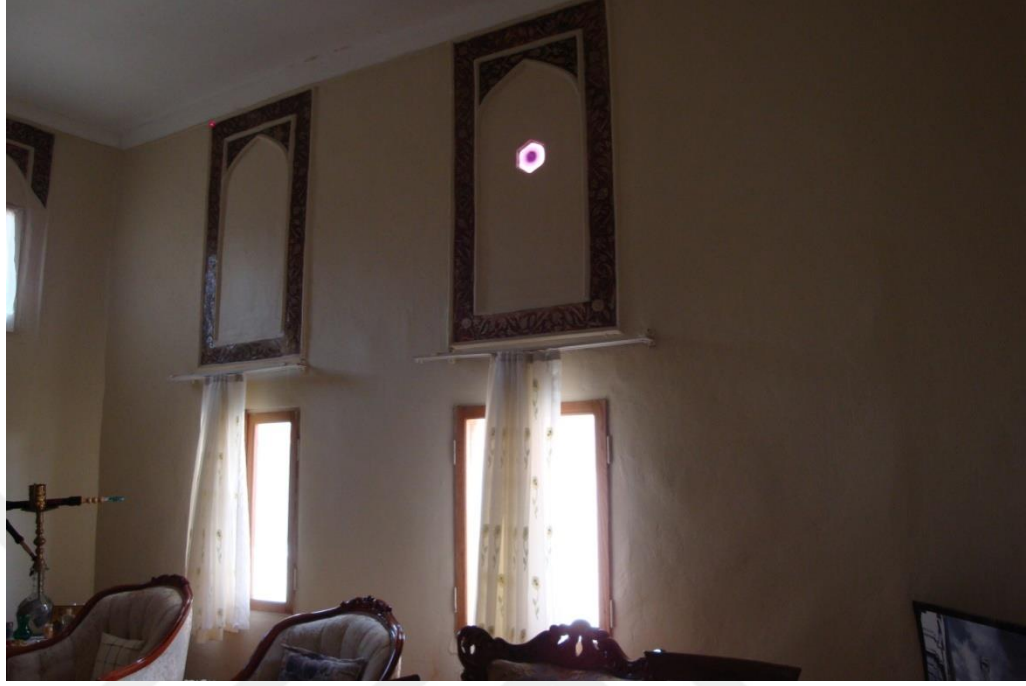
**Şekil 3.25.** 108 Başoda'nın batı cephesi

Odanın batı duvarında iki adet çift kanatlı ahşap pencere ve bu pencerelerin üzerinde üst kotta iki adet tepe penceresi izi yer almaktadır. Tepe pencerelerinin ahşap çerçevesi sıva ile kapatılmış ve çevresine kalem işi bezemeler yapılmıştır. Doğu yönündeki tepe penceresinin tam ortasında altıgen renkli pencere camı özgün halini koruyarak günümüze ulaşabilmiştir (Şekil 3.25).

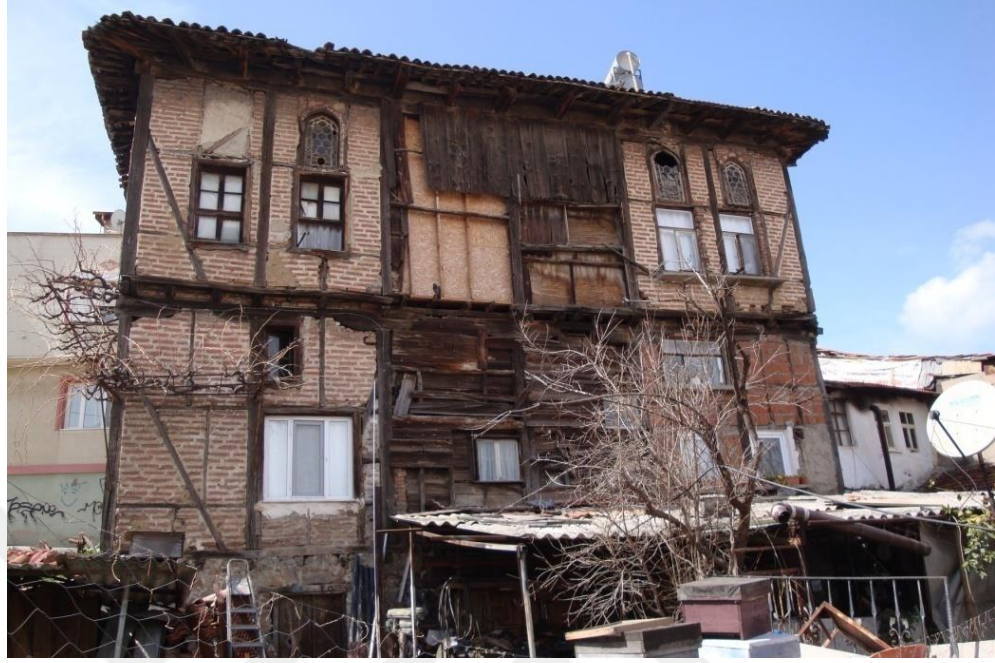
**Şekil 3.26.** Doğu cephe

Yapının doğu cephesi üç katlıdır (Şekil 3.26). Bodrum katı moloz taş duvardır. Cephenin batı tarafında B01 Depo'ya girilen ahşap kapı ve doğu tarafında B02 Depo'ya girilen sürgülü demir kapı bulunmaktadır. Demir kapının doğusunda demir pencere vardır. Demir kapının batısında ise niteliksiz demir tezgâh bulunmaktadır. Zemin katın doğu tarafında sonradan lavabo ve musluk eklenmiştir. Zemin kat cephe önüne niteliksiz demir profiller eklenmiştir.

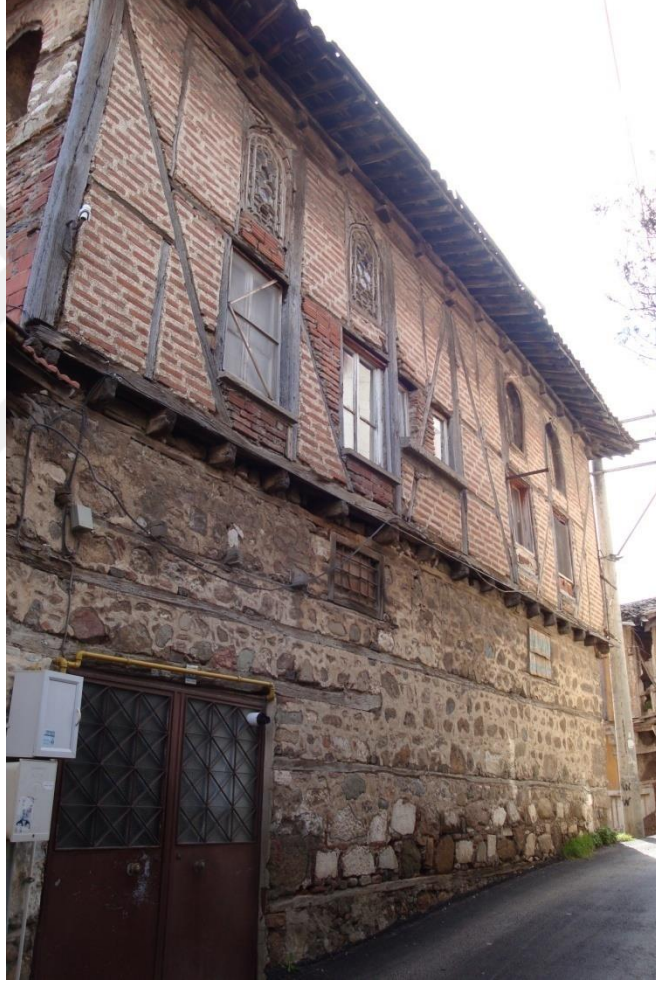
**Şekil 3.28.** Batı cephe

Yapının batı cephesi yapıdaki kot farkından dolayı iki katlı olarak görülmektedir (Şekil 3.28). Zemin katı moloz taş duvardır. Taş duvarda yatay hatıllar mevcuttur. Cephenin batı tarafında iki kanatlı demir kapı bulunmaktadır. Cephenin orta kısmında iki adet ahşap pencere kasası vardır. Batı yönündeki pencere metal levha ile kapatılmıştır. Doğu yönündeki pencere demir parmaklıklıdır. Cephenin batı yönü bitişiğinde komşu bina vardır.

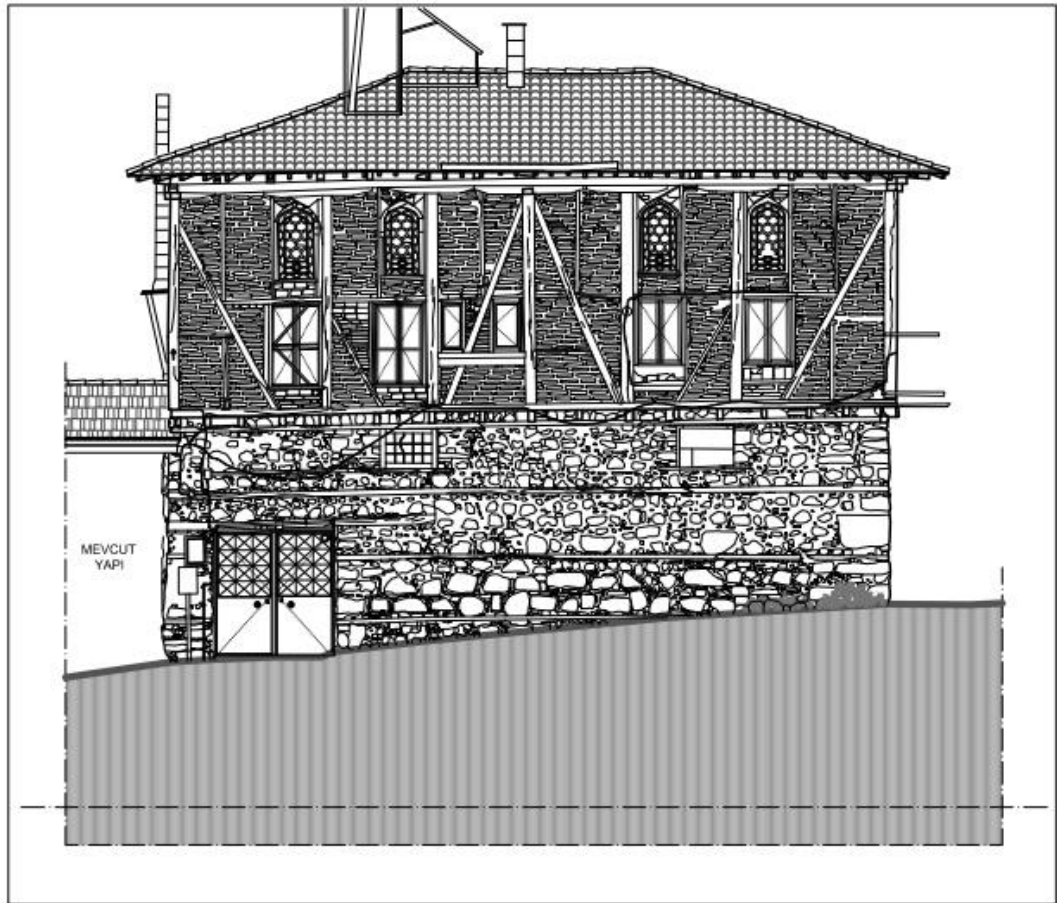
**Şekil 3.29.** Batı cephe rölöve çizimi

ahşap hatıl düzeni birbirinin aynasıdır. Duvarda yatay ve çarpaz ahşap hatıllar mevcuttur. Ahşap karkas duvar tuğla dolgudur. Tuğla duvar örgüsü yok olan yerlerde farklı tuğla cinsi kullanılarak onarımlar yapılmıştır. Cephenin batısında ve doğusunda iki adet ahşap pencere ve üzerinde alçı tepe pencereleri mevcuttur. Batı yönündeki pencerelerin denizlikleri betondur. Tepe pencerelerinin çerçevesi ahşaptır. Tepe pencerelerinin bazı yerlerinde kırılmalar görülmektedir. Orta kirişin batı tarafında iki adet tek kanatlı ahşap pencere mevcuttur (Şekil 3.29)(Bkz. Ek 2.28 Rölöve Çizimleri).

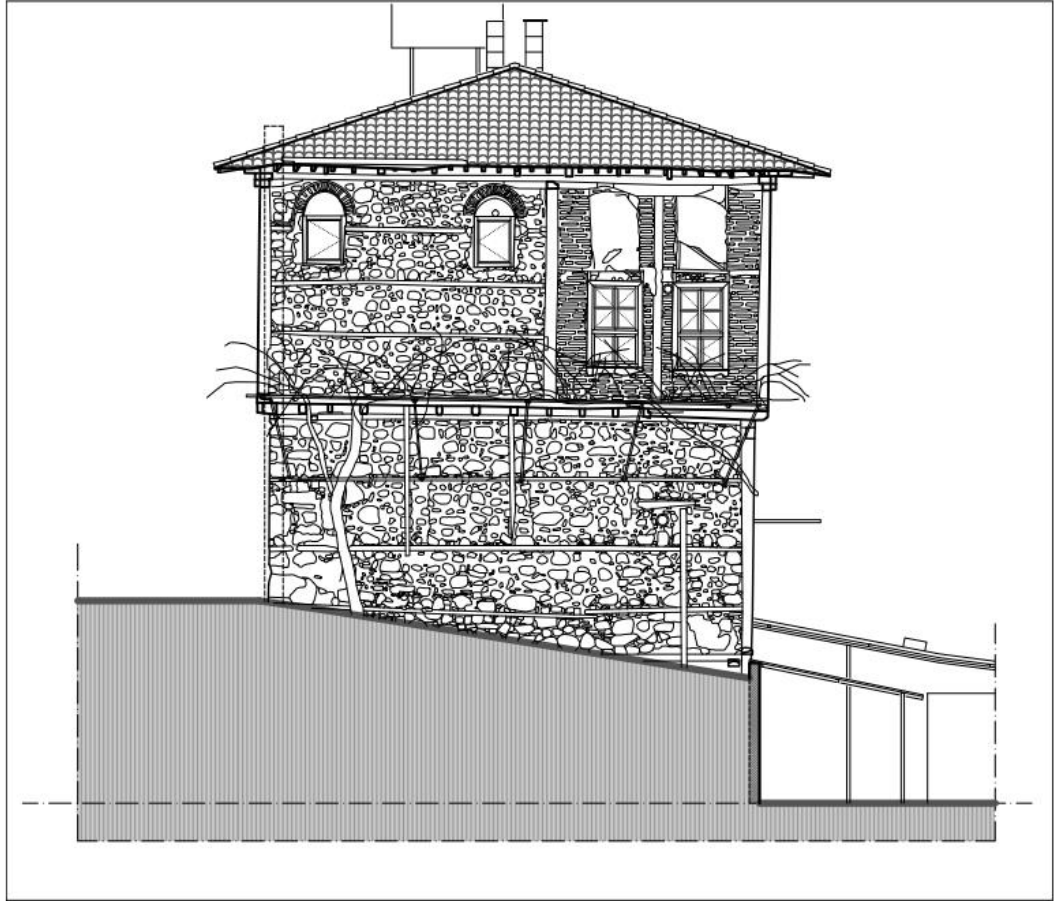
**Şekil 3.31.** Güney cephe rölöve çizimi

hizasında özgününde tepe pencereleri bulunmaktadır. Günümüzde bu tepe pencereleri kapatılmış üzerine sıva yapılmıştır (Şekil 3.31)(Bkz. Ek 2.29 Rölöve Çizimleri).

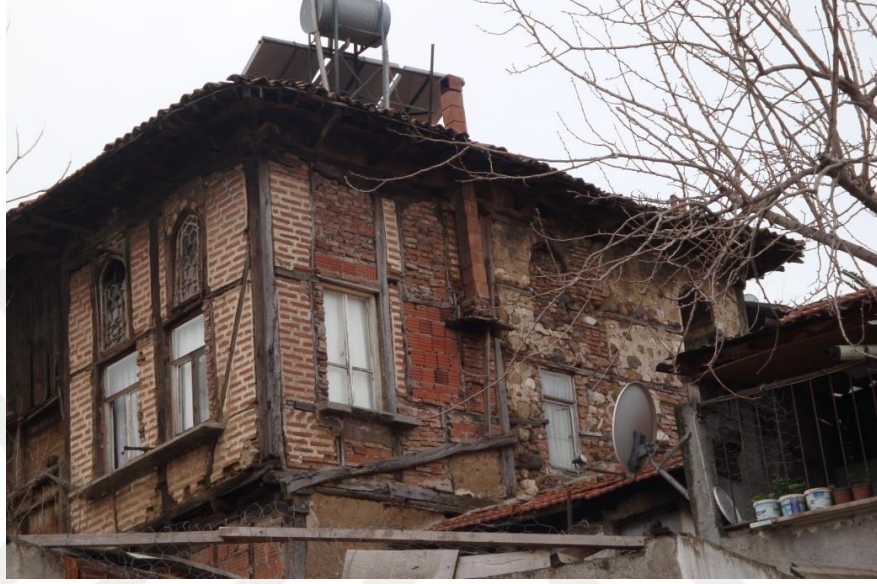
Şekil 3.32. Kuzey cephe 1

Yapının kuzey cephesine bitişik yan bina bulunmaktadır (Şekil 3.32). Zemin kat cephesi moloz taş duvar üzeri kerpiç sıvadır. Cephenin batı tarafı köşesinde ahşap dikme vardır. Cephede yatay hatıllar bulunmaktadır (Şekil 3.33).

Kuzey cephenin birinci katı güney cephedeki düzeninin aynısıdır. Bu cepheye diğer cephelere göre çok fazla müdahale edilmiştir. Doğu tarafı ahşap hatıllı moloz taş duvardır. Cephenin batı tarafı ahşap karkas arası tuğla dolgudur. Duvar örgüsünde yok olan yerlerde farklı tuğla cinsi kullanılarak onarımlar yapılmıştır. Cephenin doğu ve batı yönü ortasında

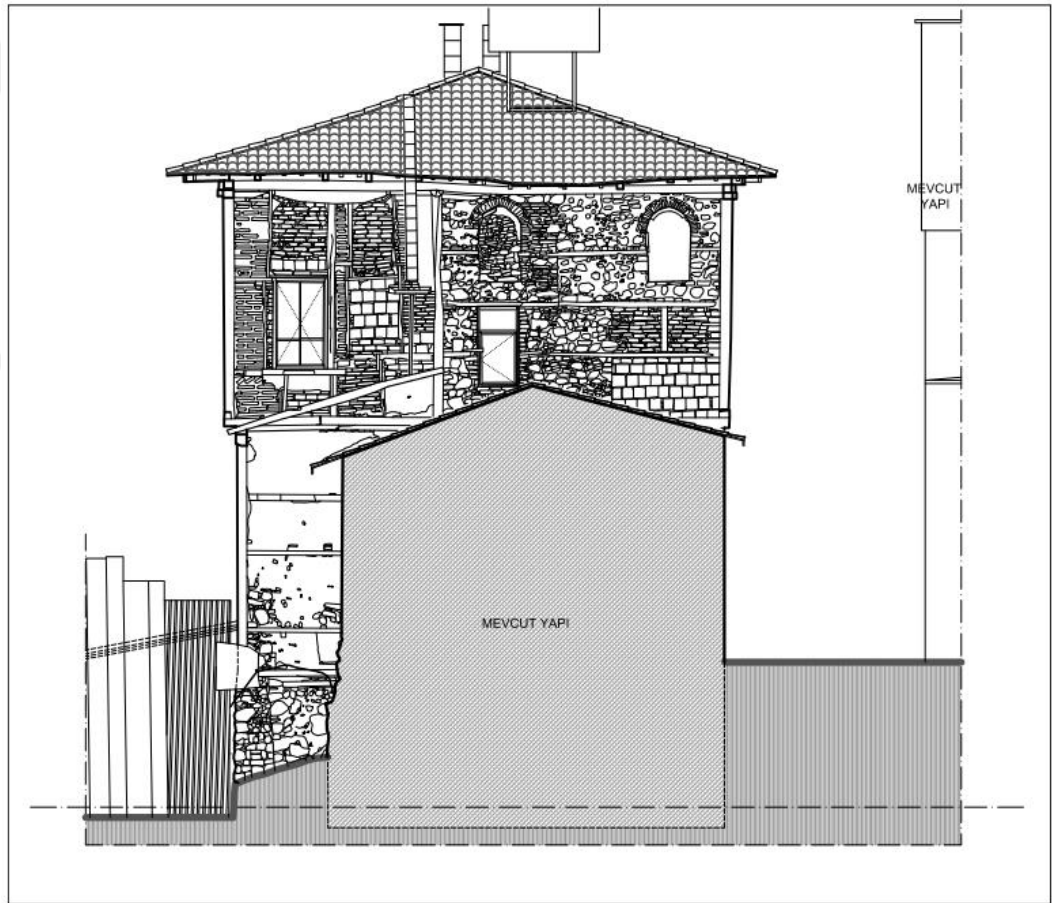
Şekil 3.34. Kuzey cephe rölöve çizimi

Cephenin doęu tarafında bir adet ahşap pencere ve üzerinde iki adet tepe penceresi boşluğu bulunmaktadır. Bu boşluklardaki tepe pencereleri yok olmuştur. Batı tarafındaki boşluk tuęla ile kapatılmıştır. Doęu tarafındaki boşluk ise içten sıvanmıştır. Cephenin batı tarafında bir adet ahşap pencere mevcuttur. Pencerenin denizliği betondur. Doęu tarafındaki pencere boşluğu tuęla ile kapatılmıştır. Pencerelerin üstünde tuęla ile kapatılmış tepe pencereleri bulunmaktadır. Cephenin ortasında ahşap taşıyıcılar ile tuęla baca yapılmıştır (Şekil 3.34)(Bkz. Ek 2.30 Rölöve Çizimleri).

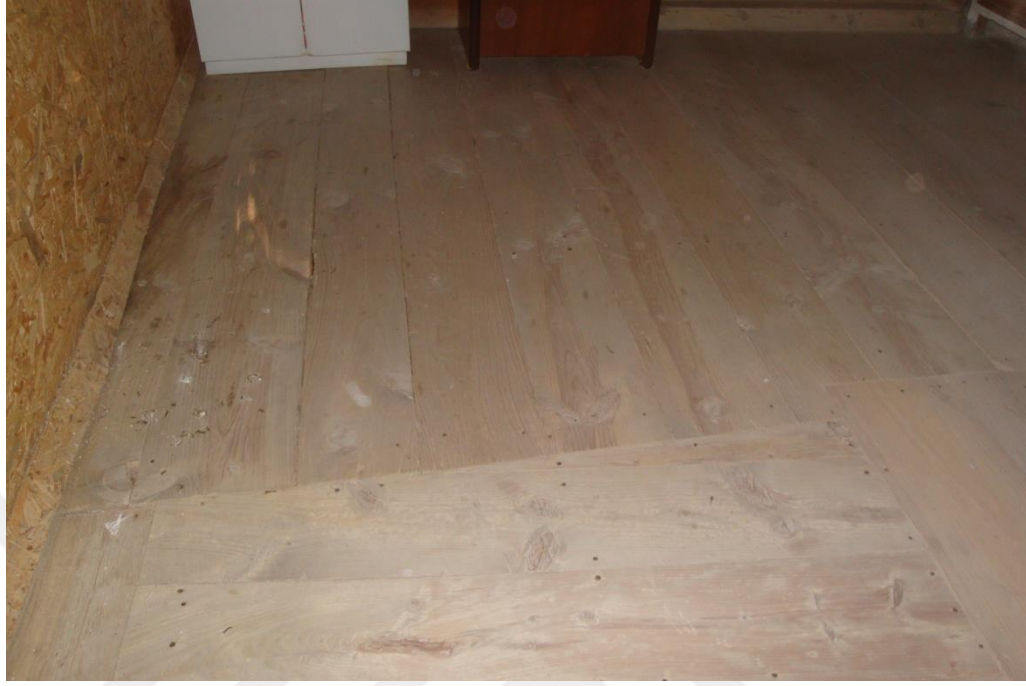
Birinci katın 101 No'lu Hol, 102, 104, 106 No'lu Oda ve 108 No'lu Başoda mahalleri ahşap kaplamadır (Şekil 3.46). 103 No'lu Hol, 107 No'lu Mutfak, 109 No'lu Banyo mahalleri seramik kaplamadır (Bkz. Ek 2.18 Rölöve Çizimleri). Birinci katın özgün döşeme kaplaması ahşaptır. Yapılan müdahaleler sonrasında bazı mahaller seramik kaplanmıştır.

**Şekil 3.46.** Birinci kat 101 No’lu Hol zemini

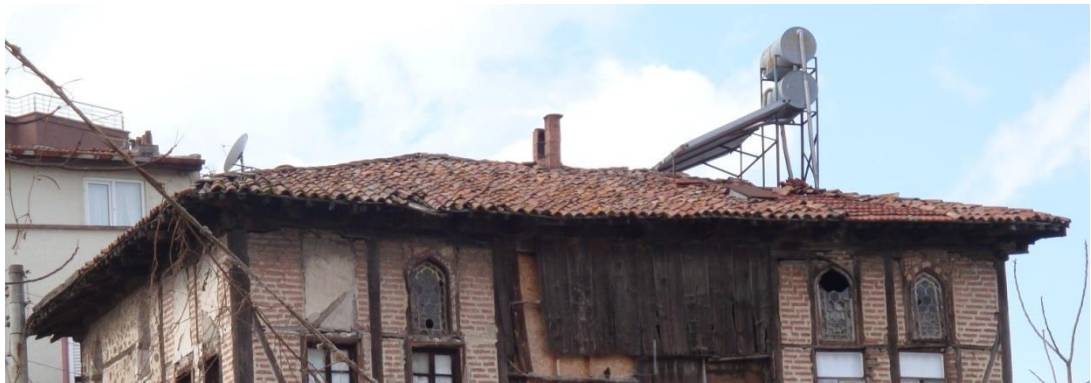
Yapının çatısı kırma çatıdır (Şekil 3.47). Çatı kaplaması alaturka kiremittir. Bazı yerler sonradan marsilya tipi kiremit kaplama ile yenilenmiştir. Çatıya güneş enerjisi sistemi yerleştirilmiştir.

**Şekil 3.47.** Çatı genel görünümü

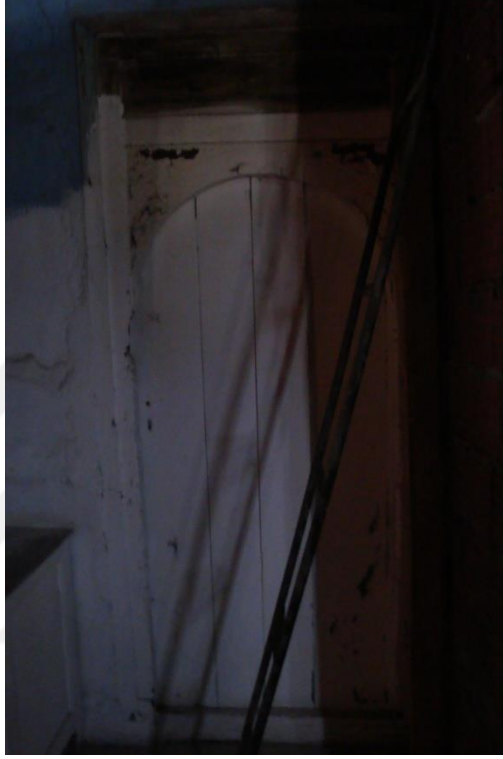
Yapının batı cephede bulunan giriş kapısı demir kapıdır (Bkz. Ek 2.28 Rölöve Çizimleri, Şekil 3.4). Özgününde bu kapının çift kanatlı ahşap kapı olduğu düşünülmektedir. Yapıya odalar eklenince özgün olmayan ahşap kapılar yapılmıştır. Yapının birinci katında özgün ahşap oda kapısı bulunmaktadır. Bu kapı 108 No'lu Başoda'nın giriş kapısıdır. Kapı

arkadan kapatılmış günümüzde kullanılmamaktadır (Şekil 3.49). Yapı ile ilgili bulunan kaynaklarda kapının kemerinde motif olduğu bilgisine ulaşılmıştır (Bkz. Şekil 4.17).

**Şekil 3.49.** 108 No’lu Başoda giriş kapısı

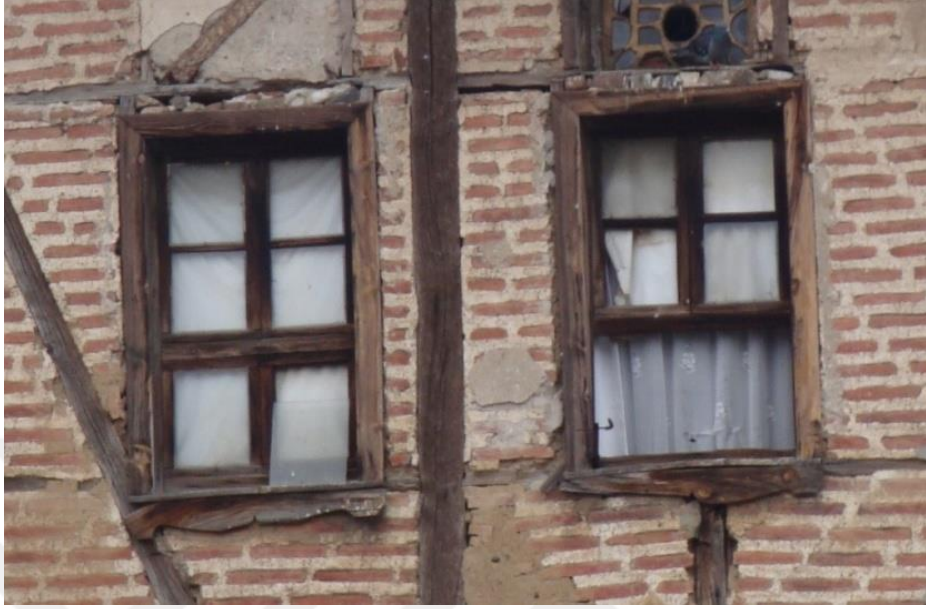
Yapının özgün oda penceresi doğu cephede bulunmaktadır (Şekil 3.50). Yapı ile ilgili kaynak araştırmalarında bu pencere tipinin özgün olduğu tespit edilmiştir (Bkz. Şekil 4.6). Bu pencere tipinden güney cephede de görülmektedir. Diğer oda pencereleri değiştirilmiş ve özgün olmayan çift kanatlı pencere takılmıştır. Pencerelerde ahşap kapak ve lokma demir parmaklık olması gerekmektedir. Bu öğeler günümüzde yok olmuştur.

**Şekil 3.50.** Özgün oda penceresi

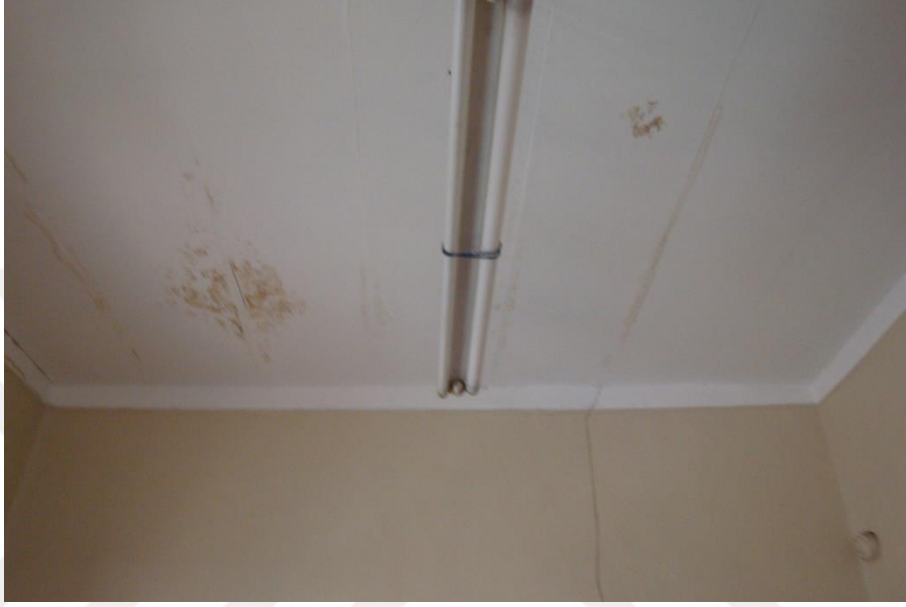
Yapının 108 No’lu Başoda’sı ahşap kaplama üzeri boyalıdır (Şekil 3.54). Bu odanın tavanı özgününde çıtalı ahşap tavan kaplamasıdır. Yapı ile ilgili elde edilen kaynaklardan şu bilgilere ulaşılmıştır; “Odaların tavanı çıtalarla hendesi (geometrik) tezyinattır. Tavanın

**Şekil 3.54.** 108 No’lu Başoda tavan kaplaması

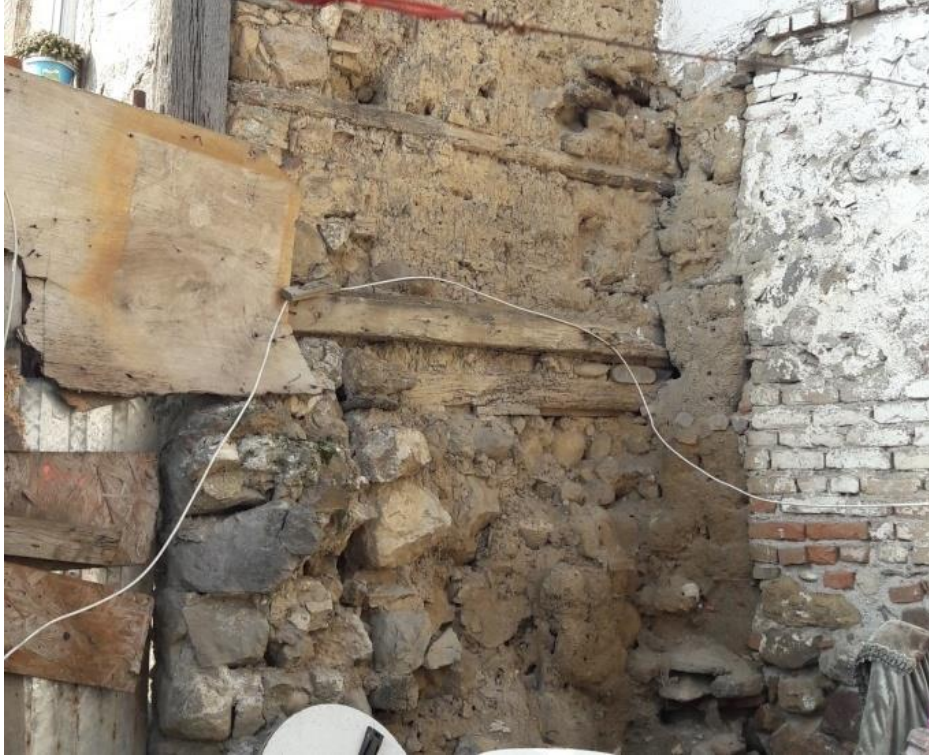
Yapının doğu cephesi en fazla müdahale görmüş cephesidir. Bodrum kat cephesinin ortasında üst katlardan gelen üç dikme ve bu dikme araları boş olması gerekmektedir. Ancak mevcut halinde bu dikmeler kaldırılmış taş duvar devam ettirilmiştir. Güney yönüne ahşap kapı ve kuzey yönüne demir sürgülü kapı açılmıştır. Muhdes lavabo eklenmiştir. Cephenin doğu ve batı yönünde taş istinat duvarları olmalıdır. Doğu yönündeki yıkılmış istinat duvarı yerinde görülmektedir (Şekil 4.4).

Şekil 4.4. Cepheye bitişik yıkılmış istinat duvarı

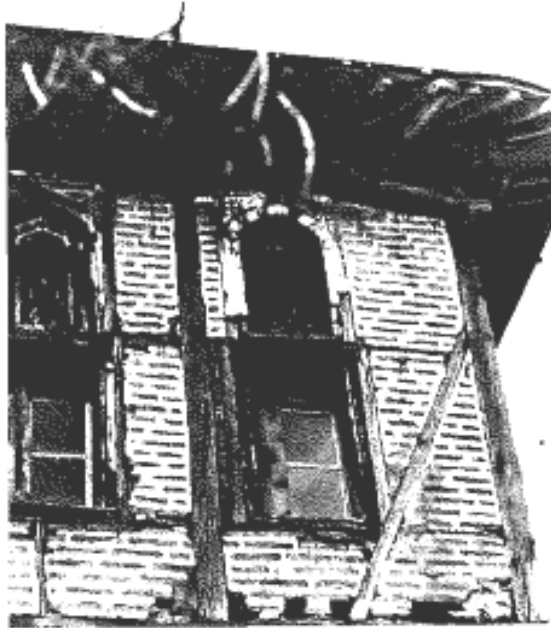
**Şekil 4.21.** Kenan Doğruöz Evi dış cephe fotoğrafı 1 (Eldem1984)

Şekil 4.21’de Eldem’in (1984) “Osmanlı Dönemi Türk Evi” kitabında bulunan konağın eski dış cephe fotoğrafı görülmektedir. Fotoğrafta iki adet pencere ve üst tepe pencereleri görülmektedir. Ahşap pencerelerin özgün olmadığı ve sonradan değiştirildiği anlaşılmaktadır.

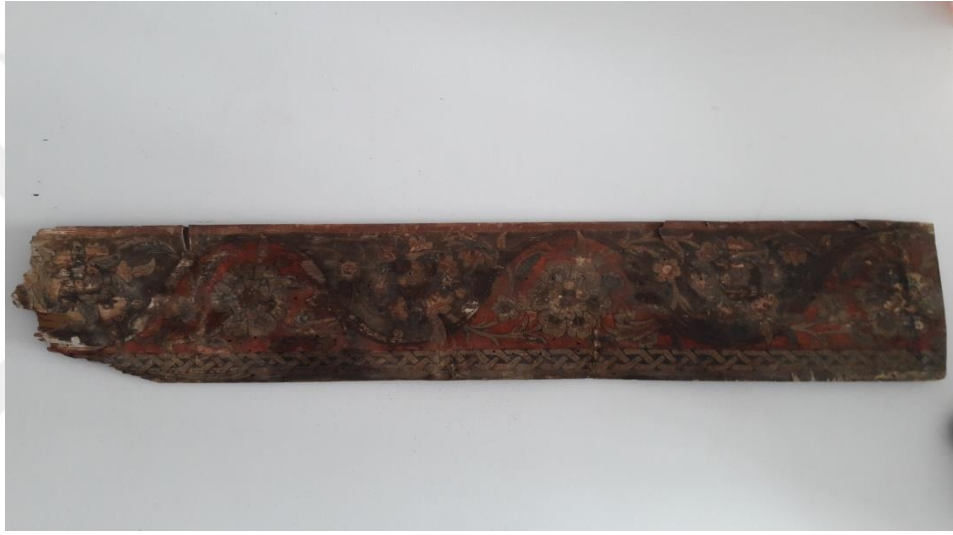
**Şekil 4.26.** Kenan Doğruöz Konağı'na ait ahşap parça 1

Yapı ile ilgili arařtırmalarımız sırasında Kenan Doğruöz Konağı'na ait özgün ahşap parçalar bulunmuştur. Bu ahşaplardan geniş olan parçanın (17x100 cm) ahşap tavan kaplamasının bordürü olabileceđi düşünölmektedir (Şekil 4.26). Dar olan ikinci parçanın (11x60 cm) yeri ile ilgili bir tahmin yürütölememiştir (Şekil 4.27). Bu ahşapların üzerinde kırmızı, koyu yeşil, kahverengi ve beyaz renklerinde çiçek ve yaprak motifleri bulunmaktadır.
