**MUDANYA KENAN DOĞRUÖZ KONAĞI  
RESTORASYON PROJESİ**

YÜKSEK LİSANS TEZİ  
MİMARLIK ANABİLİM DALI

BURSA-2018

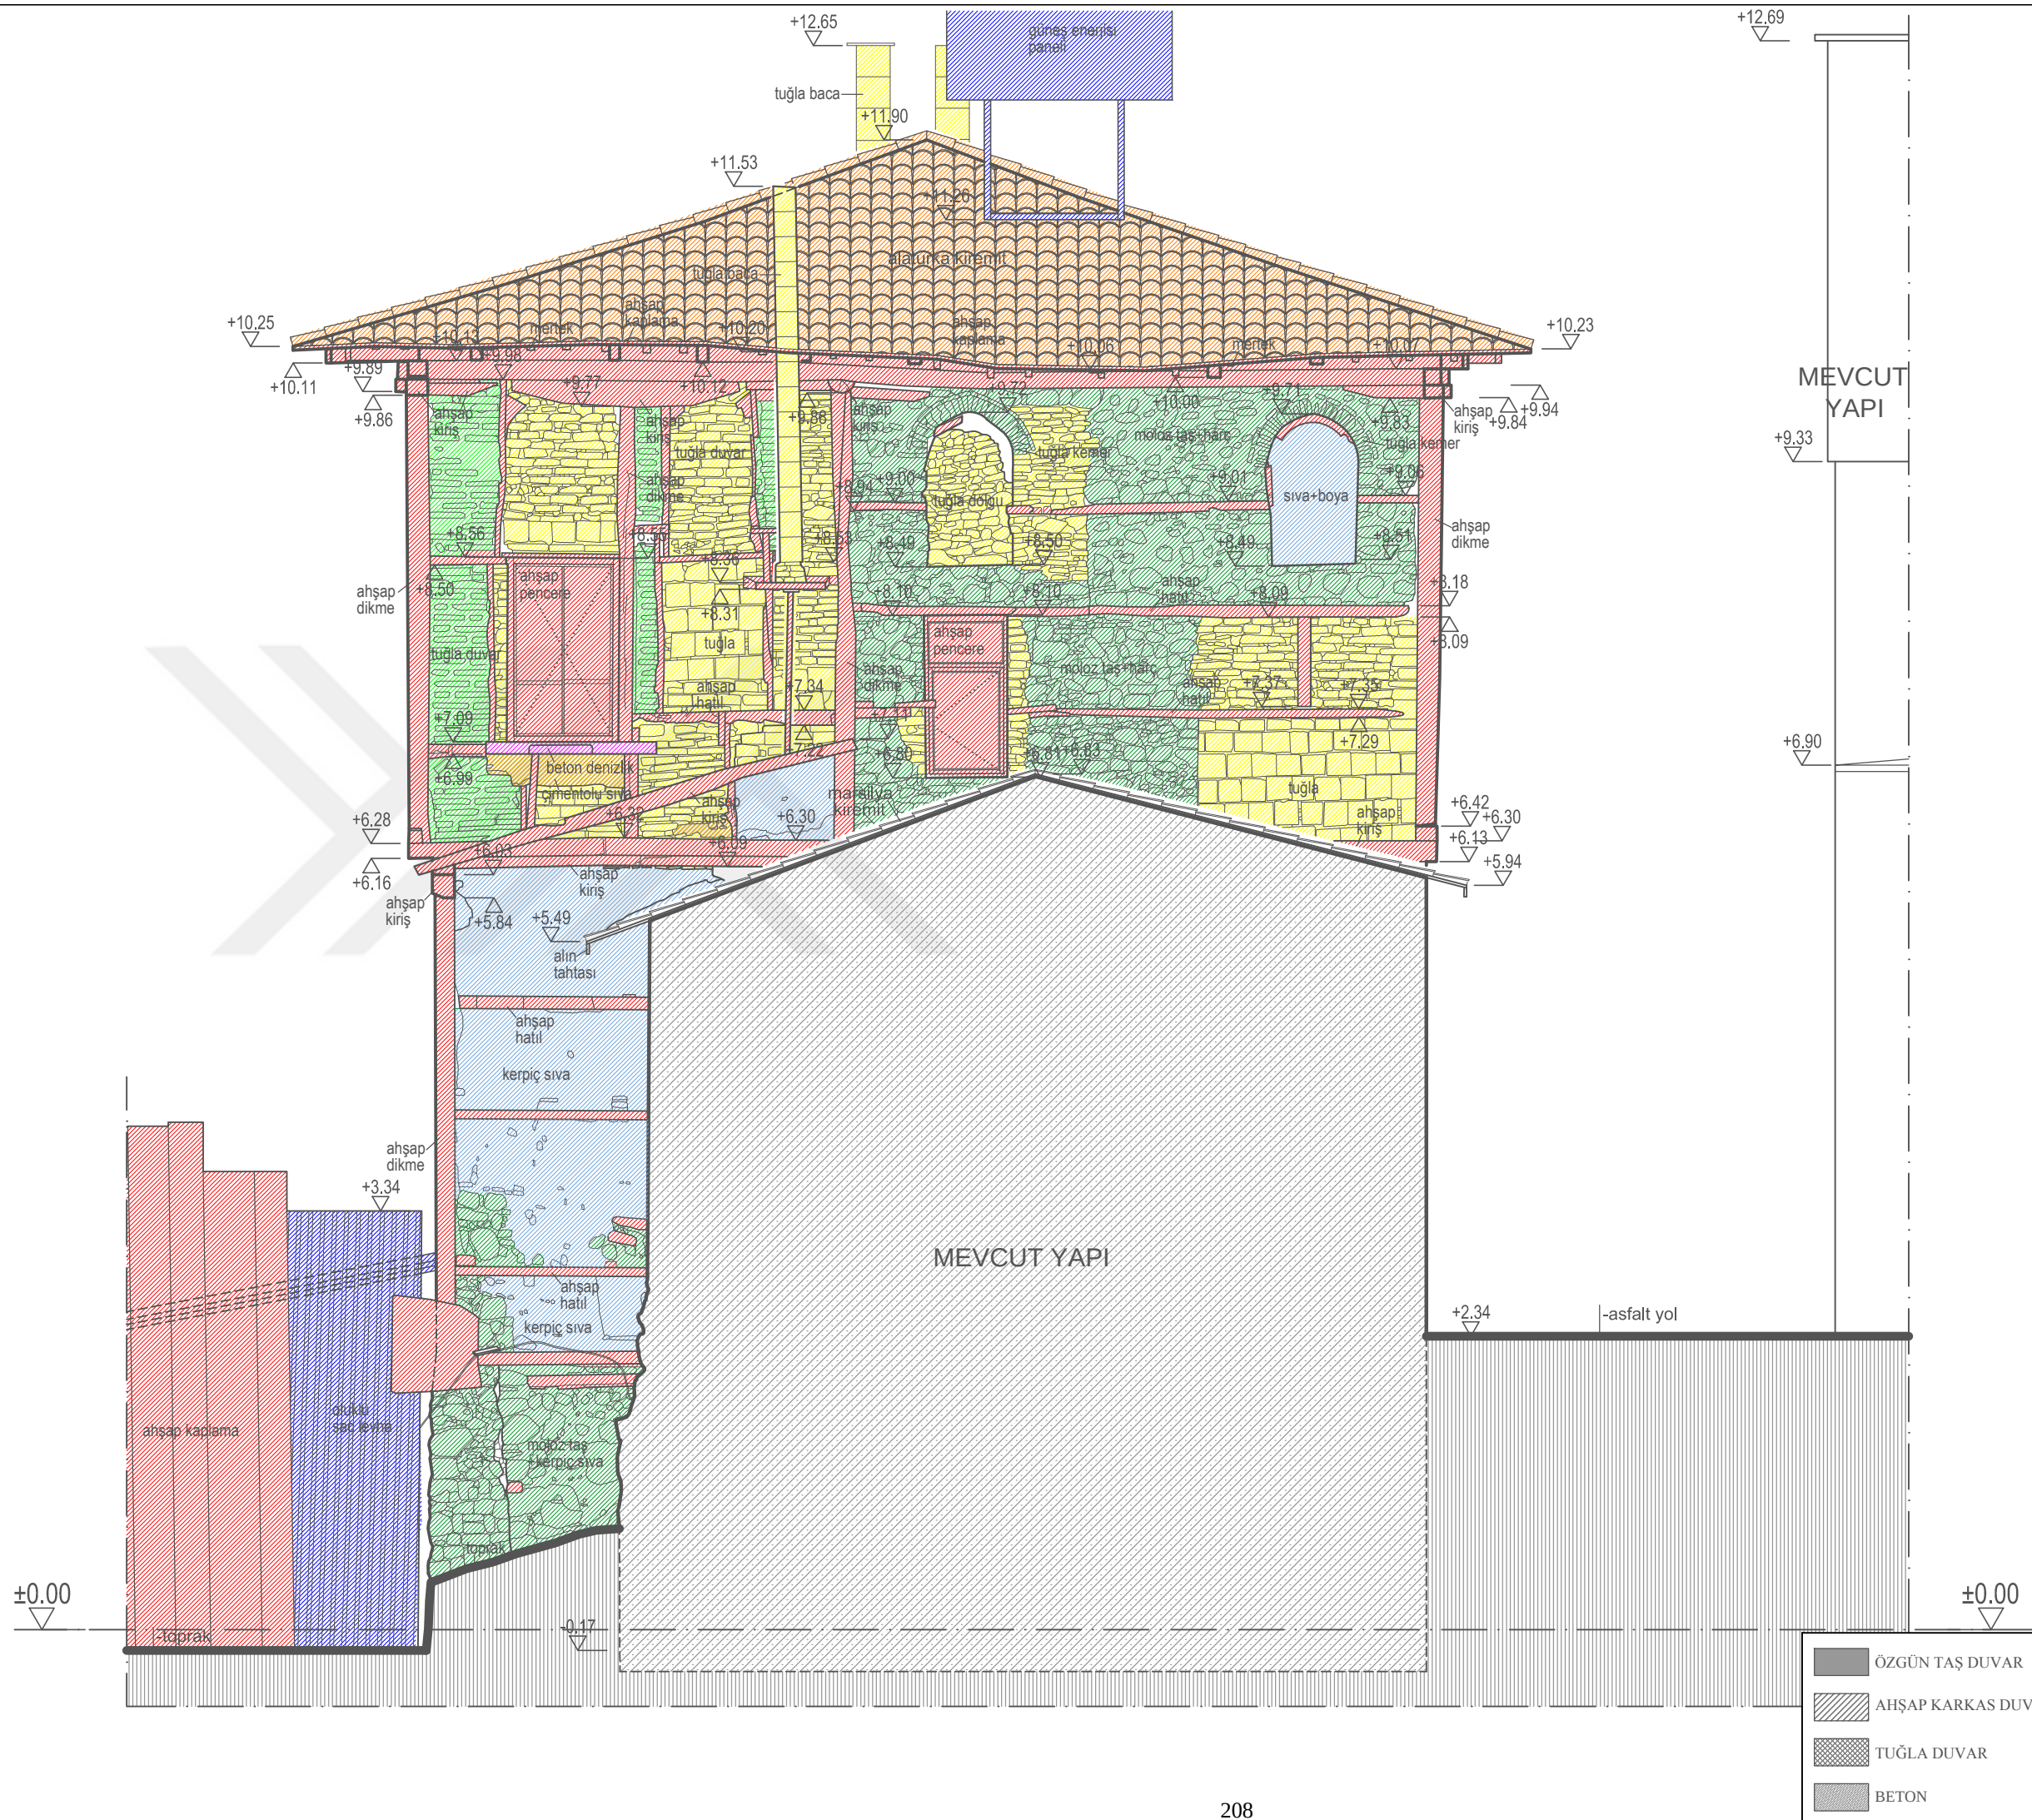
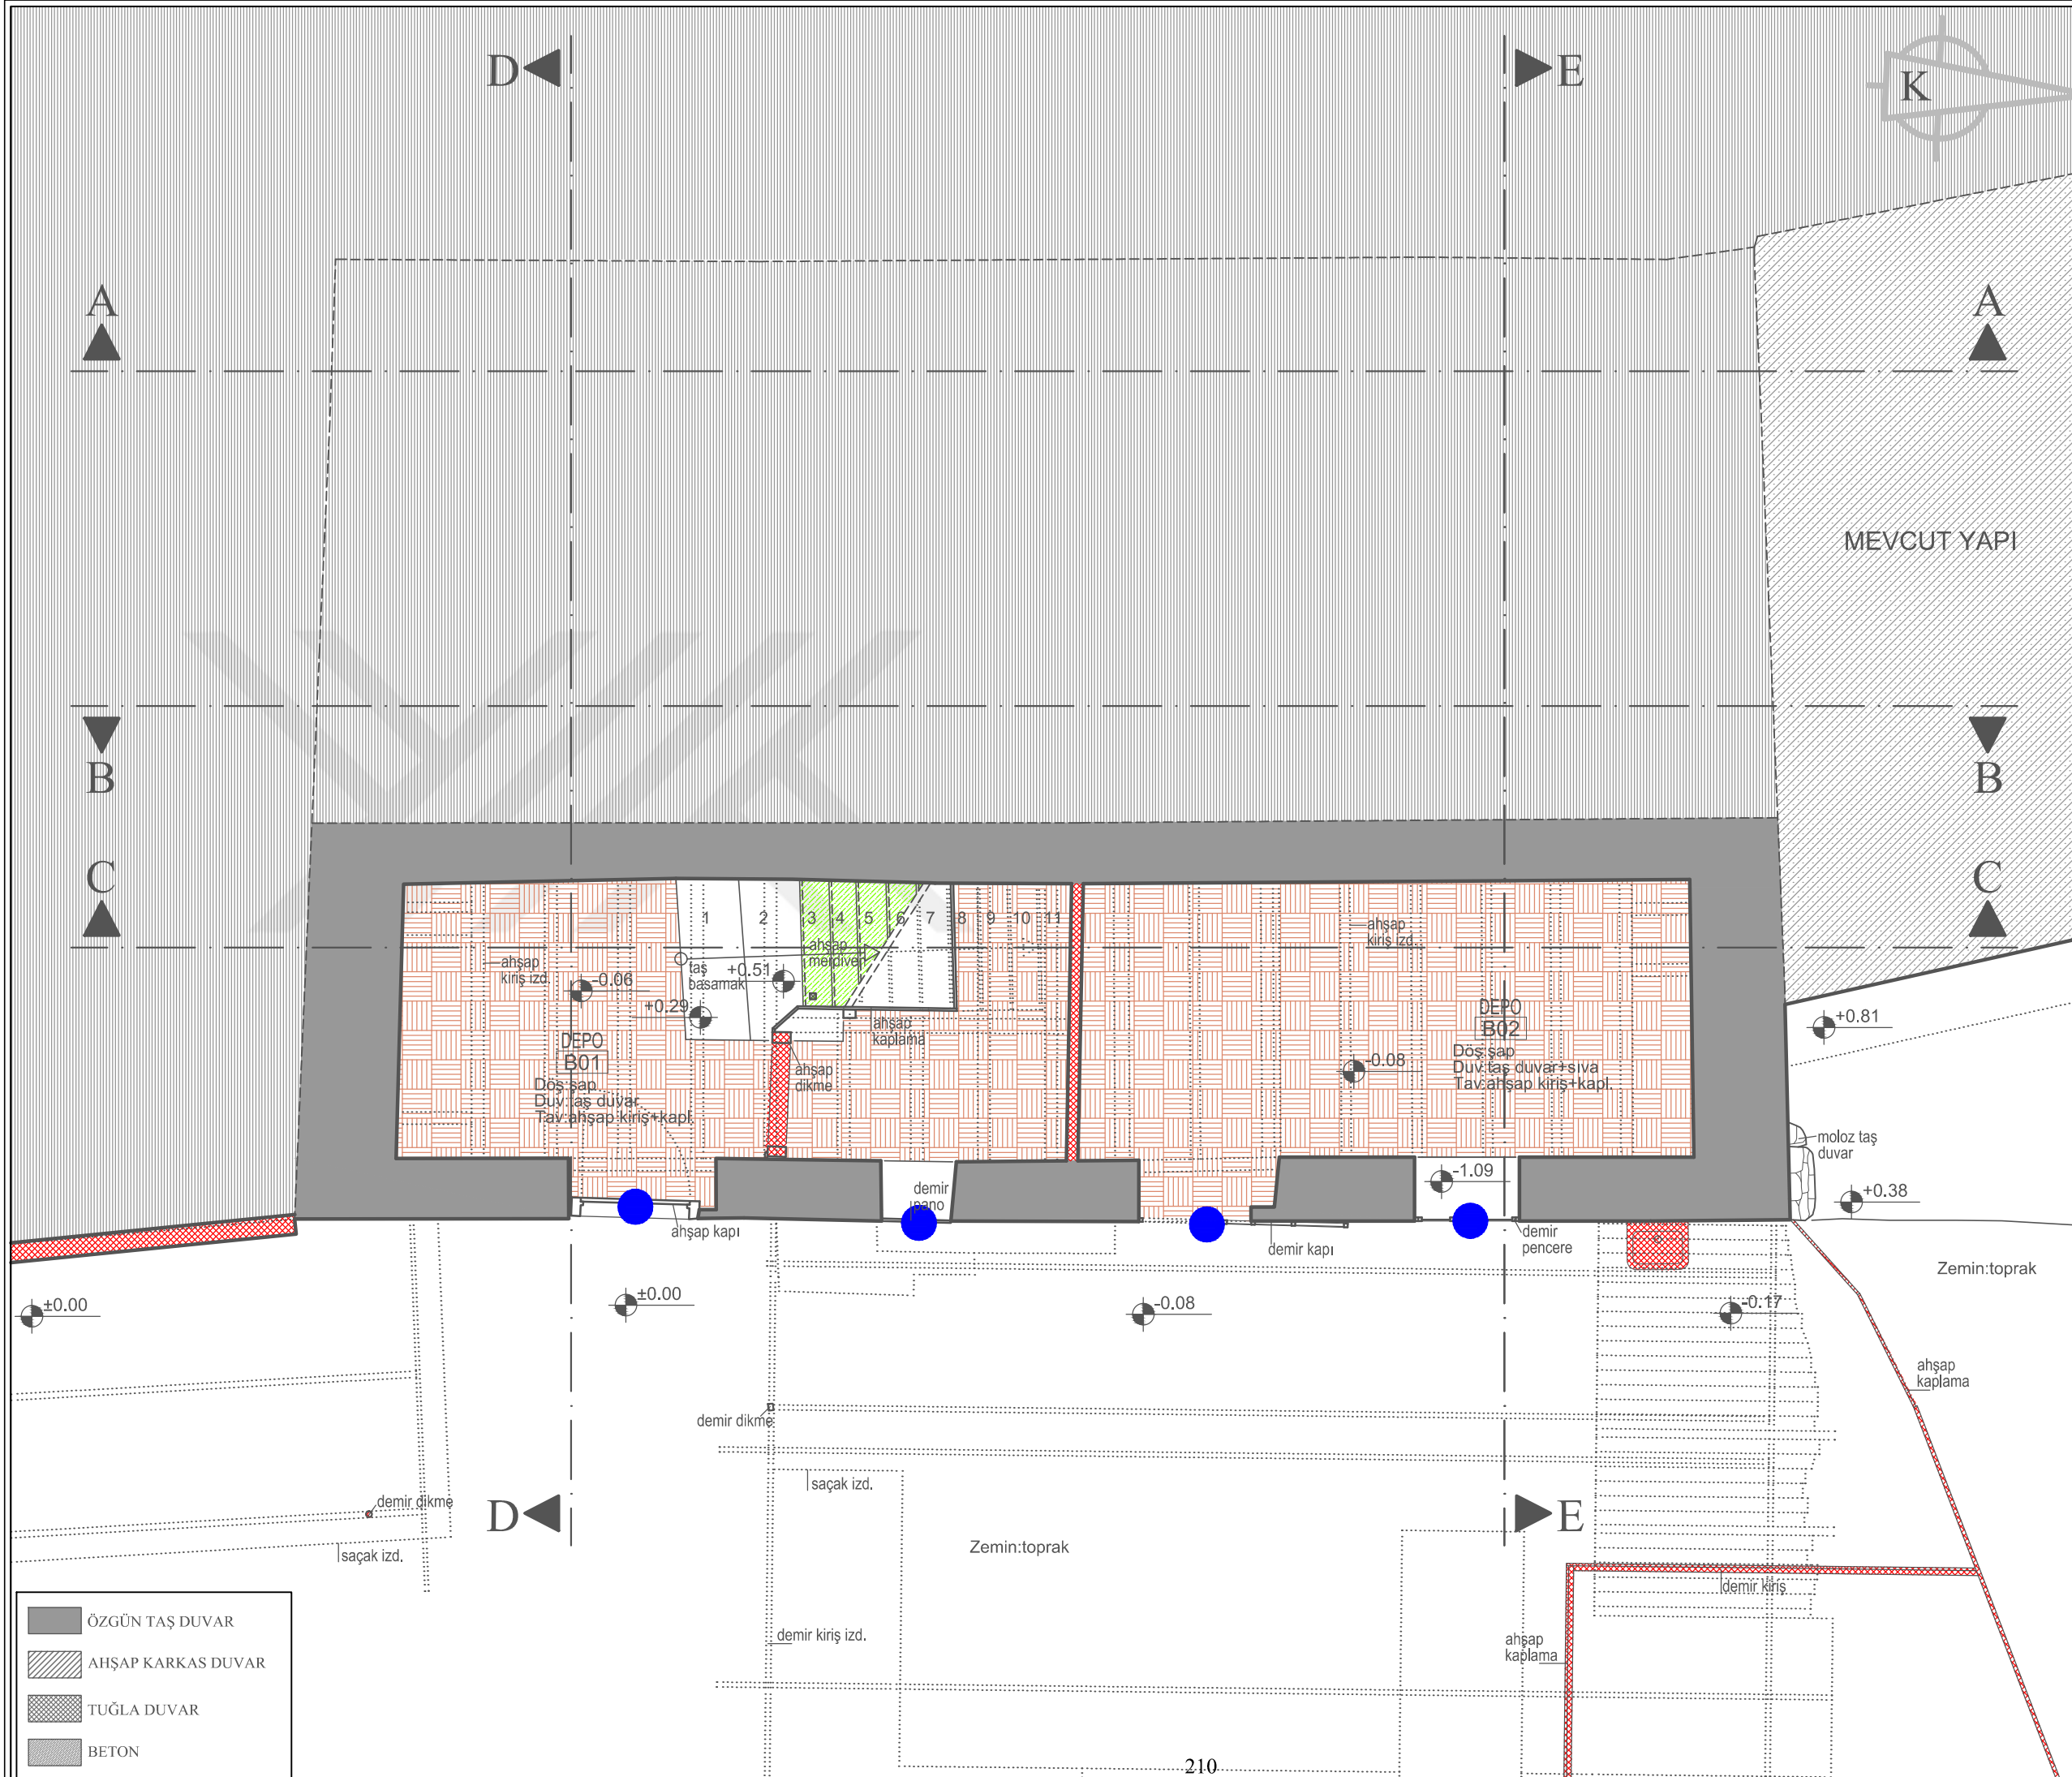
EK 3.15

- A) ÖZGÜN AHŞAP KAPI VE PENCERELERDE BOZULMA, YIPRANMA
- B) TUĞLA DOLGU DUVARDA BOZULMA
- C) ALÇI TEPE PENCERELERİNDE BOZULMA-DEFORMASYON, KIRLENME VE BİRİKME
- D) AHŞAP DÖŞEME VE KİRİŞLERDE BOZULMA VE SEHİM OLUŞUMU
- E) AHŞAP MERDİVEN VE KORKULUKLARDA BOZULMA VE SEHİM OLUŞUMU
- F) AHŞAP MALZEMEDE BOZULMA
- G) KALEM İŞİ SÜSLEMELERDE YIPRANMA, KIRLENME VE BİRİKME
- H) SIVADA BOZULMA (KABARMA, ÇATLAMA, KIRLENME)
- I) AHŞAP ÇATIDA BOZULMA, YIPRANMA VE ALATURKA KİREMITLERDE KIRILMA
- J) TAŞ DUVAR ZEMİNİNDE ÇÖKME

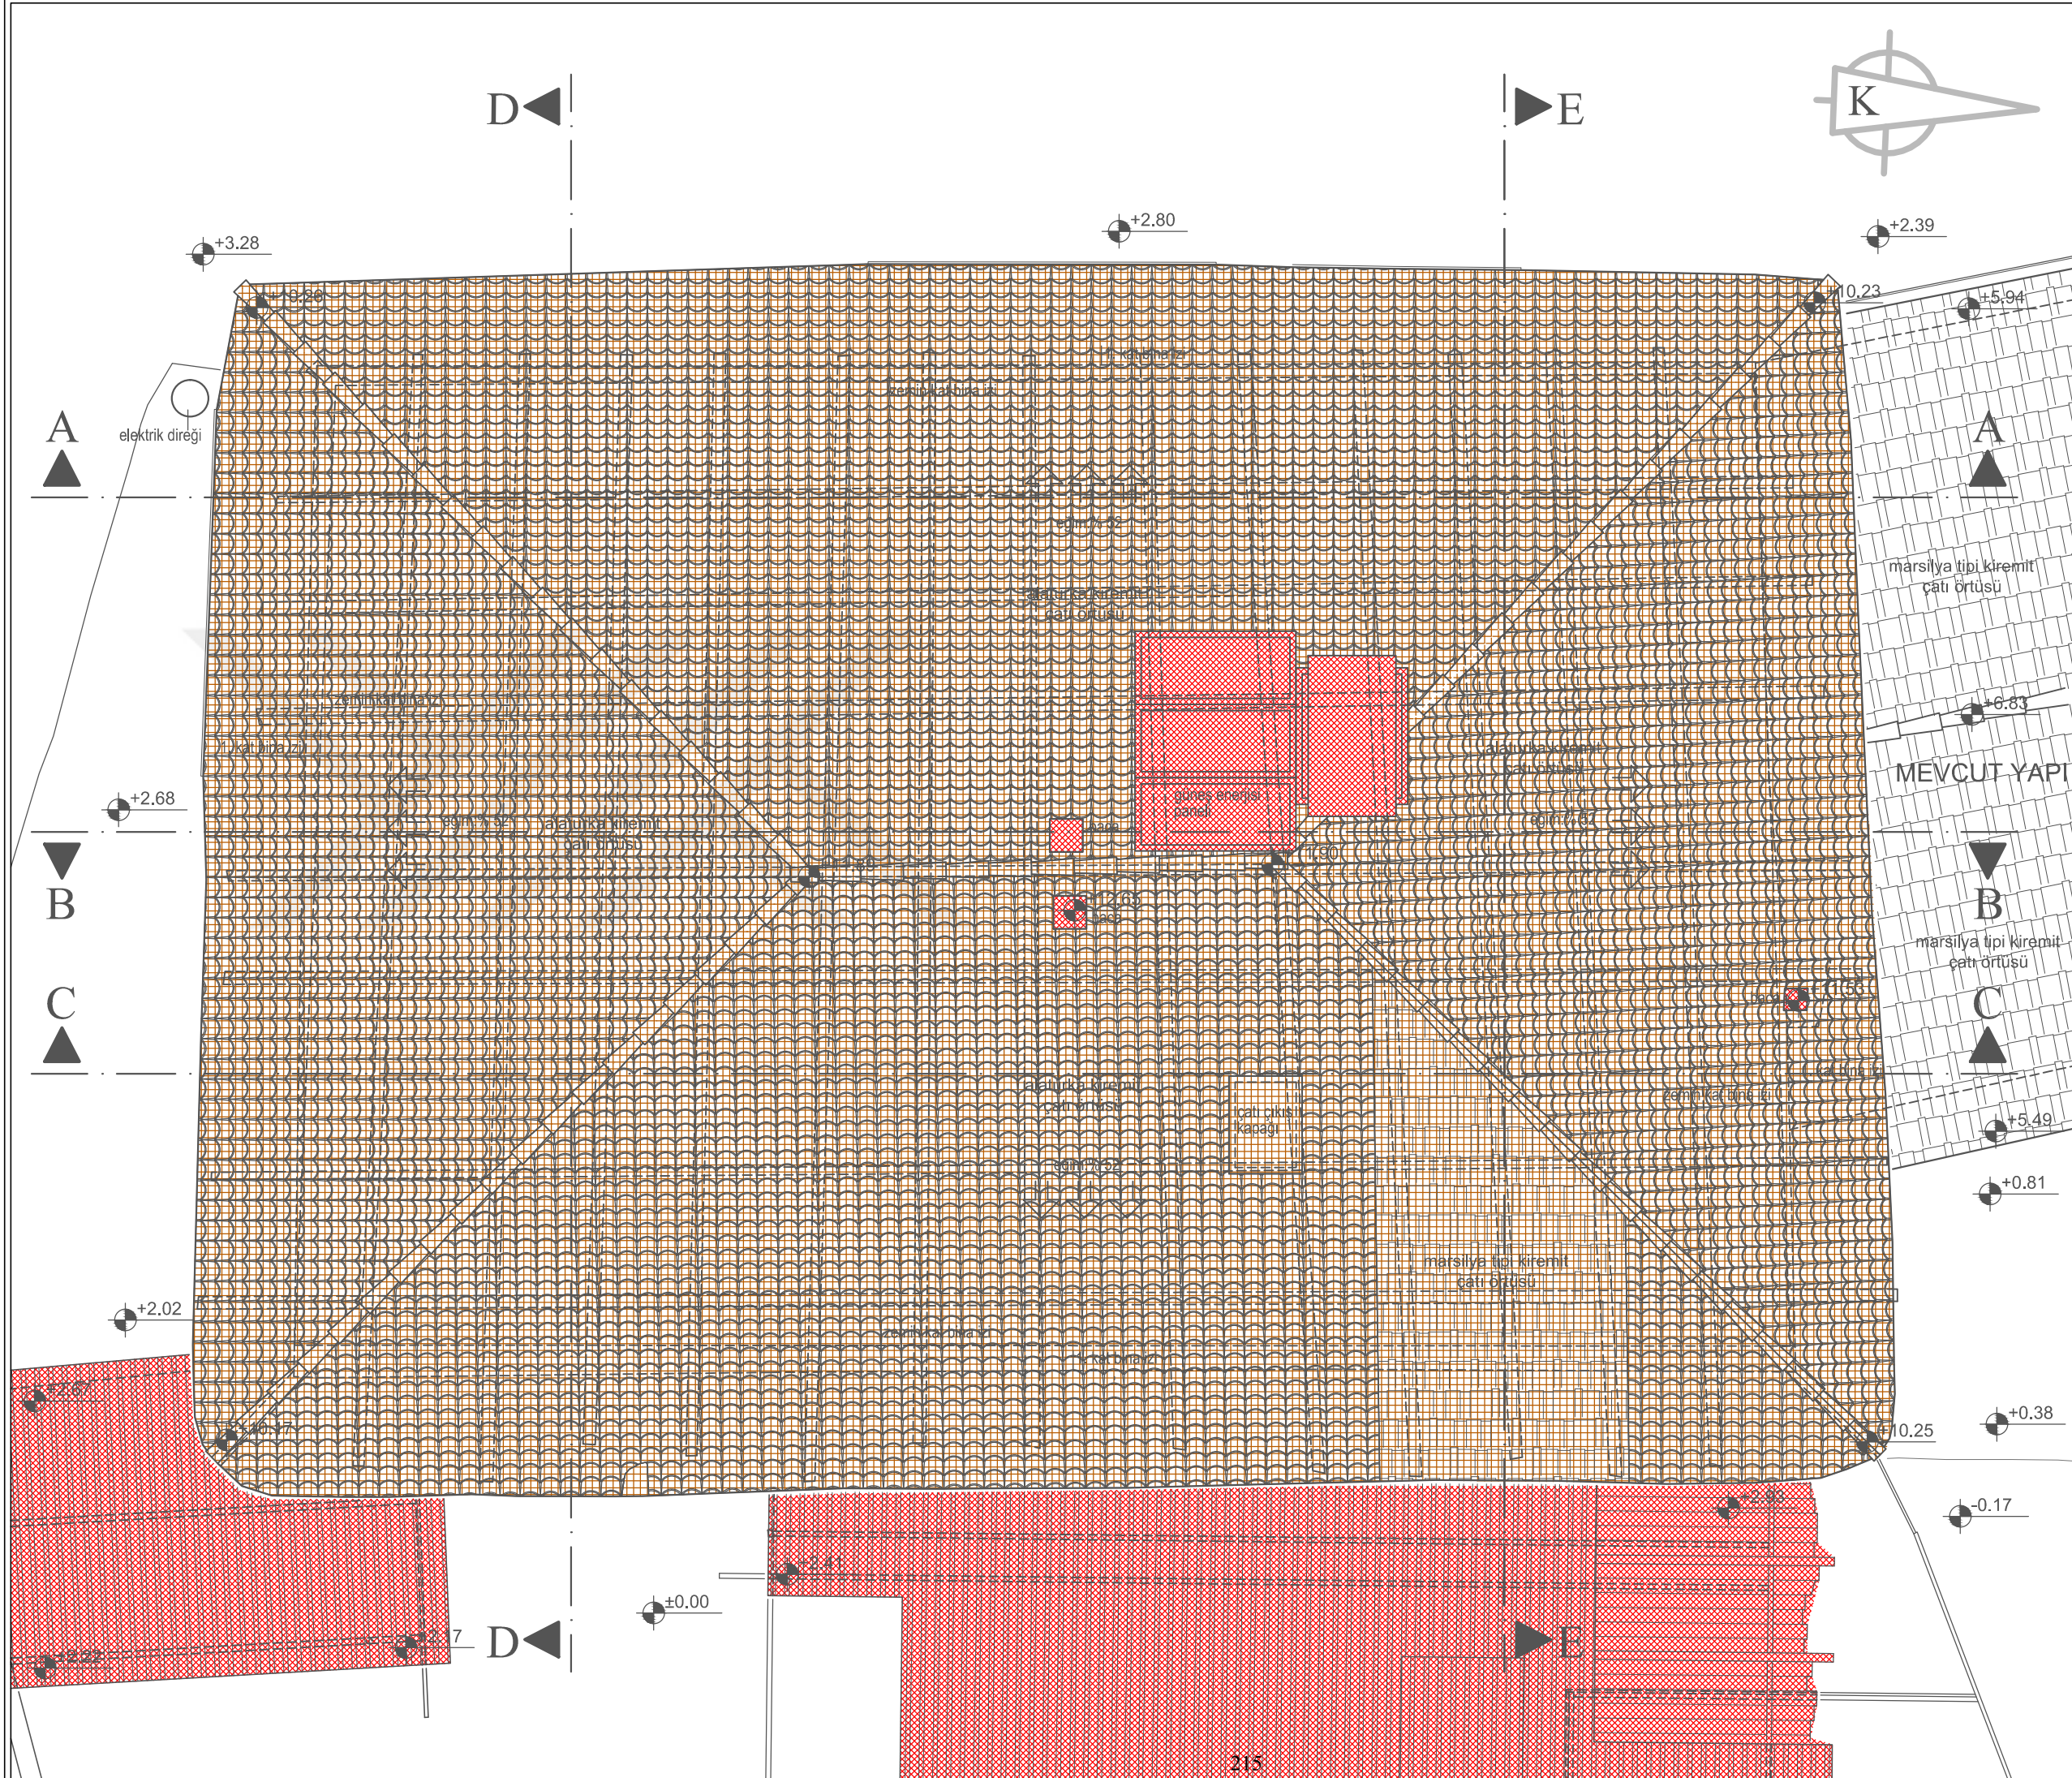
EK 4.5

H) SIVADA BOZULMA (KABARMA, ÇATLAMA, KIRLENME)

- C) ÖZGÜN AHŞAP MALZEMEDE BOZULMA:**  
Özgün ahşap elemanlarda bozulmuş kısımları özgün ahşap malzeme ile özgün detayda yenilenecektir.
- D) SIVADA BOZULMA:**  
Duvar yüzeylerindeki niteliğini yitirmiş sıva (kabarma ve çatlak olan, nemden ve yağmur suyundan dolayı bozulmuş) raspa edilerek, özgün sıva yenilenecektir.

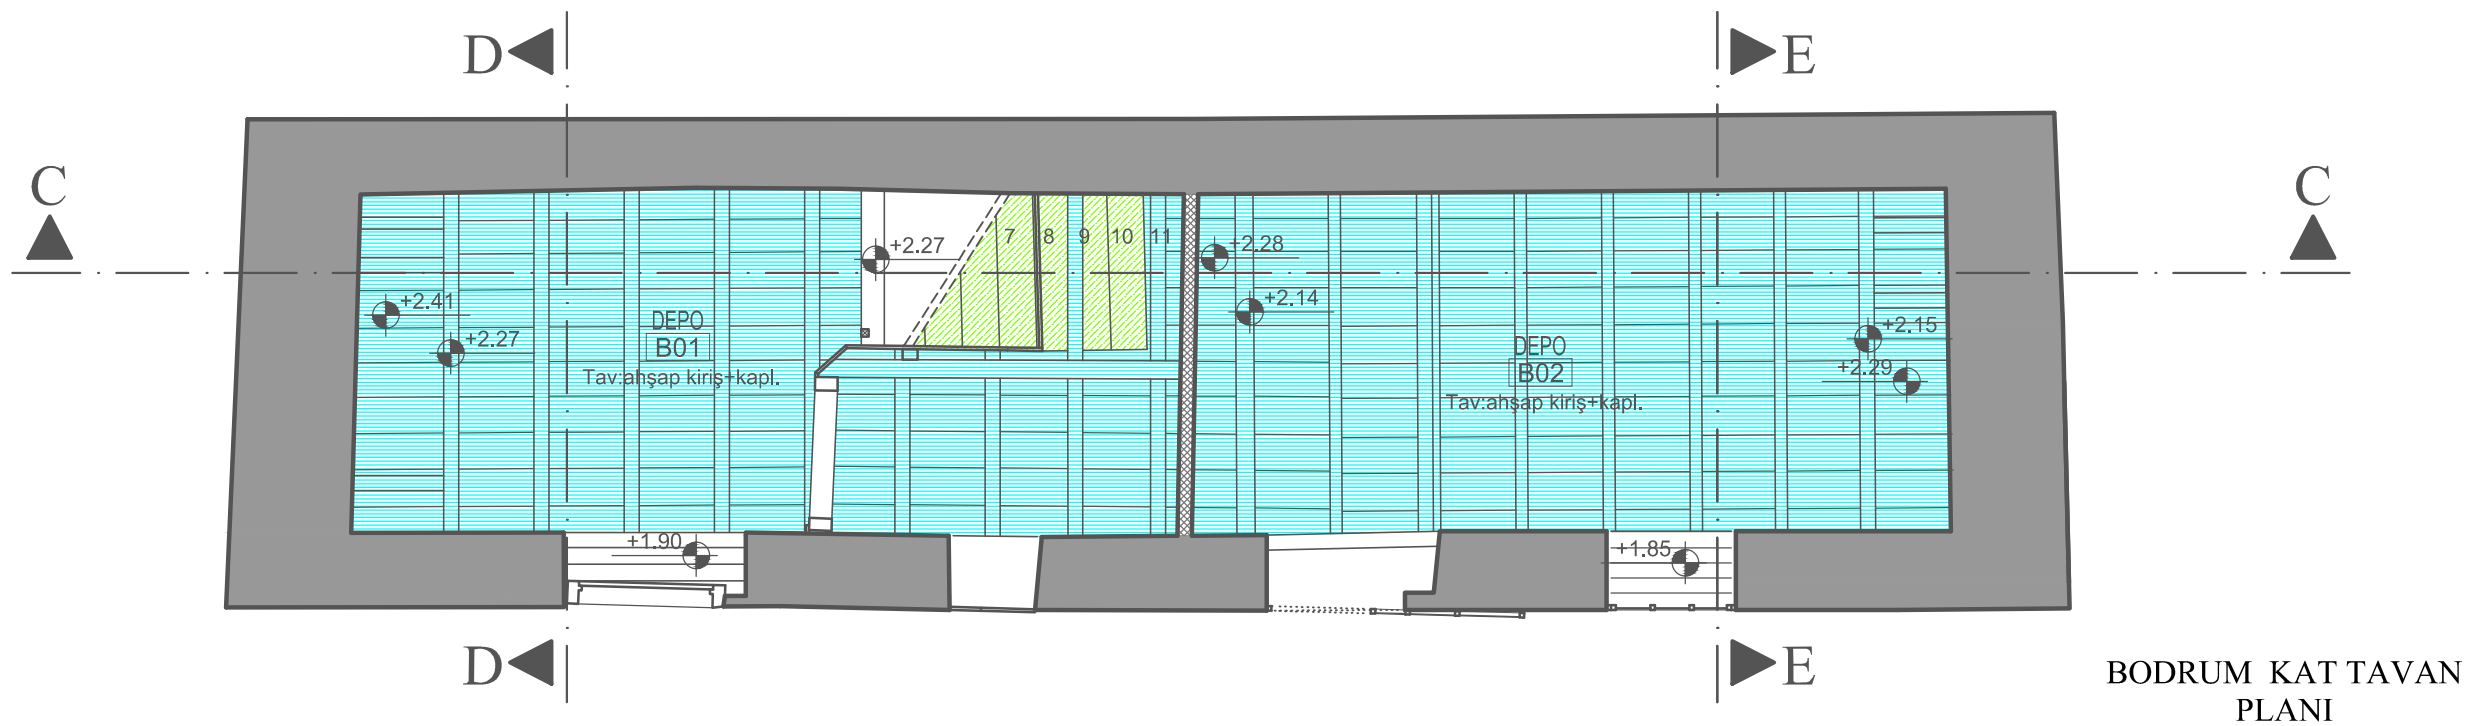
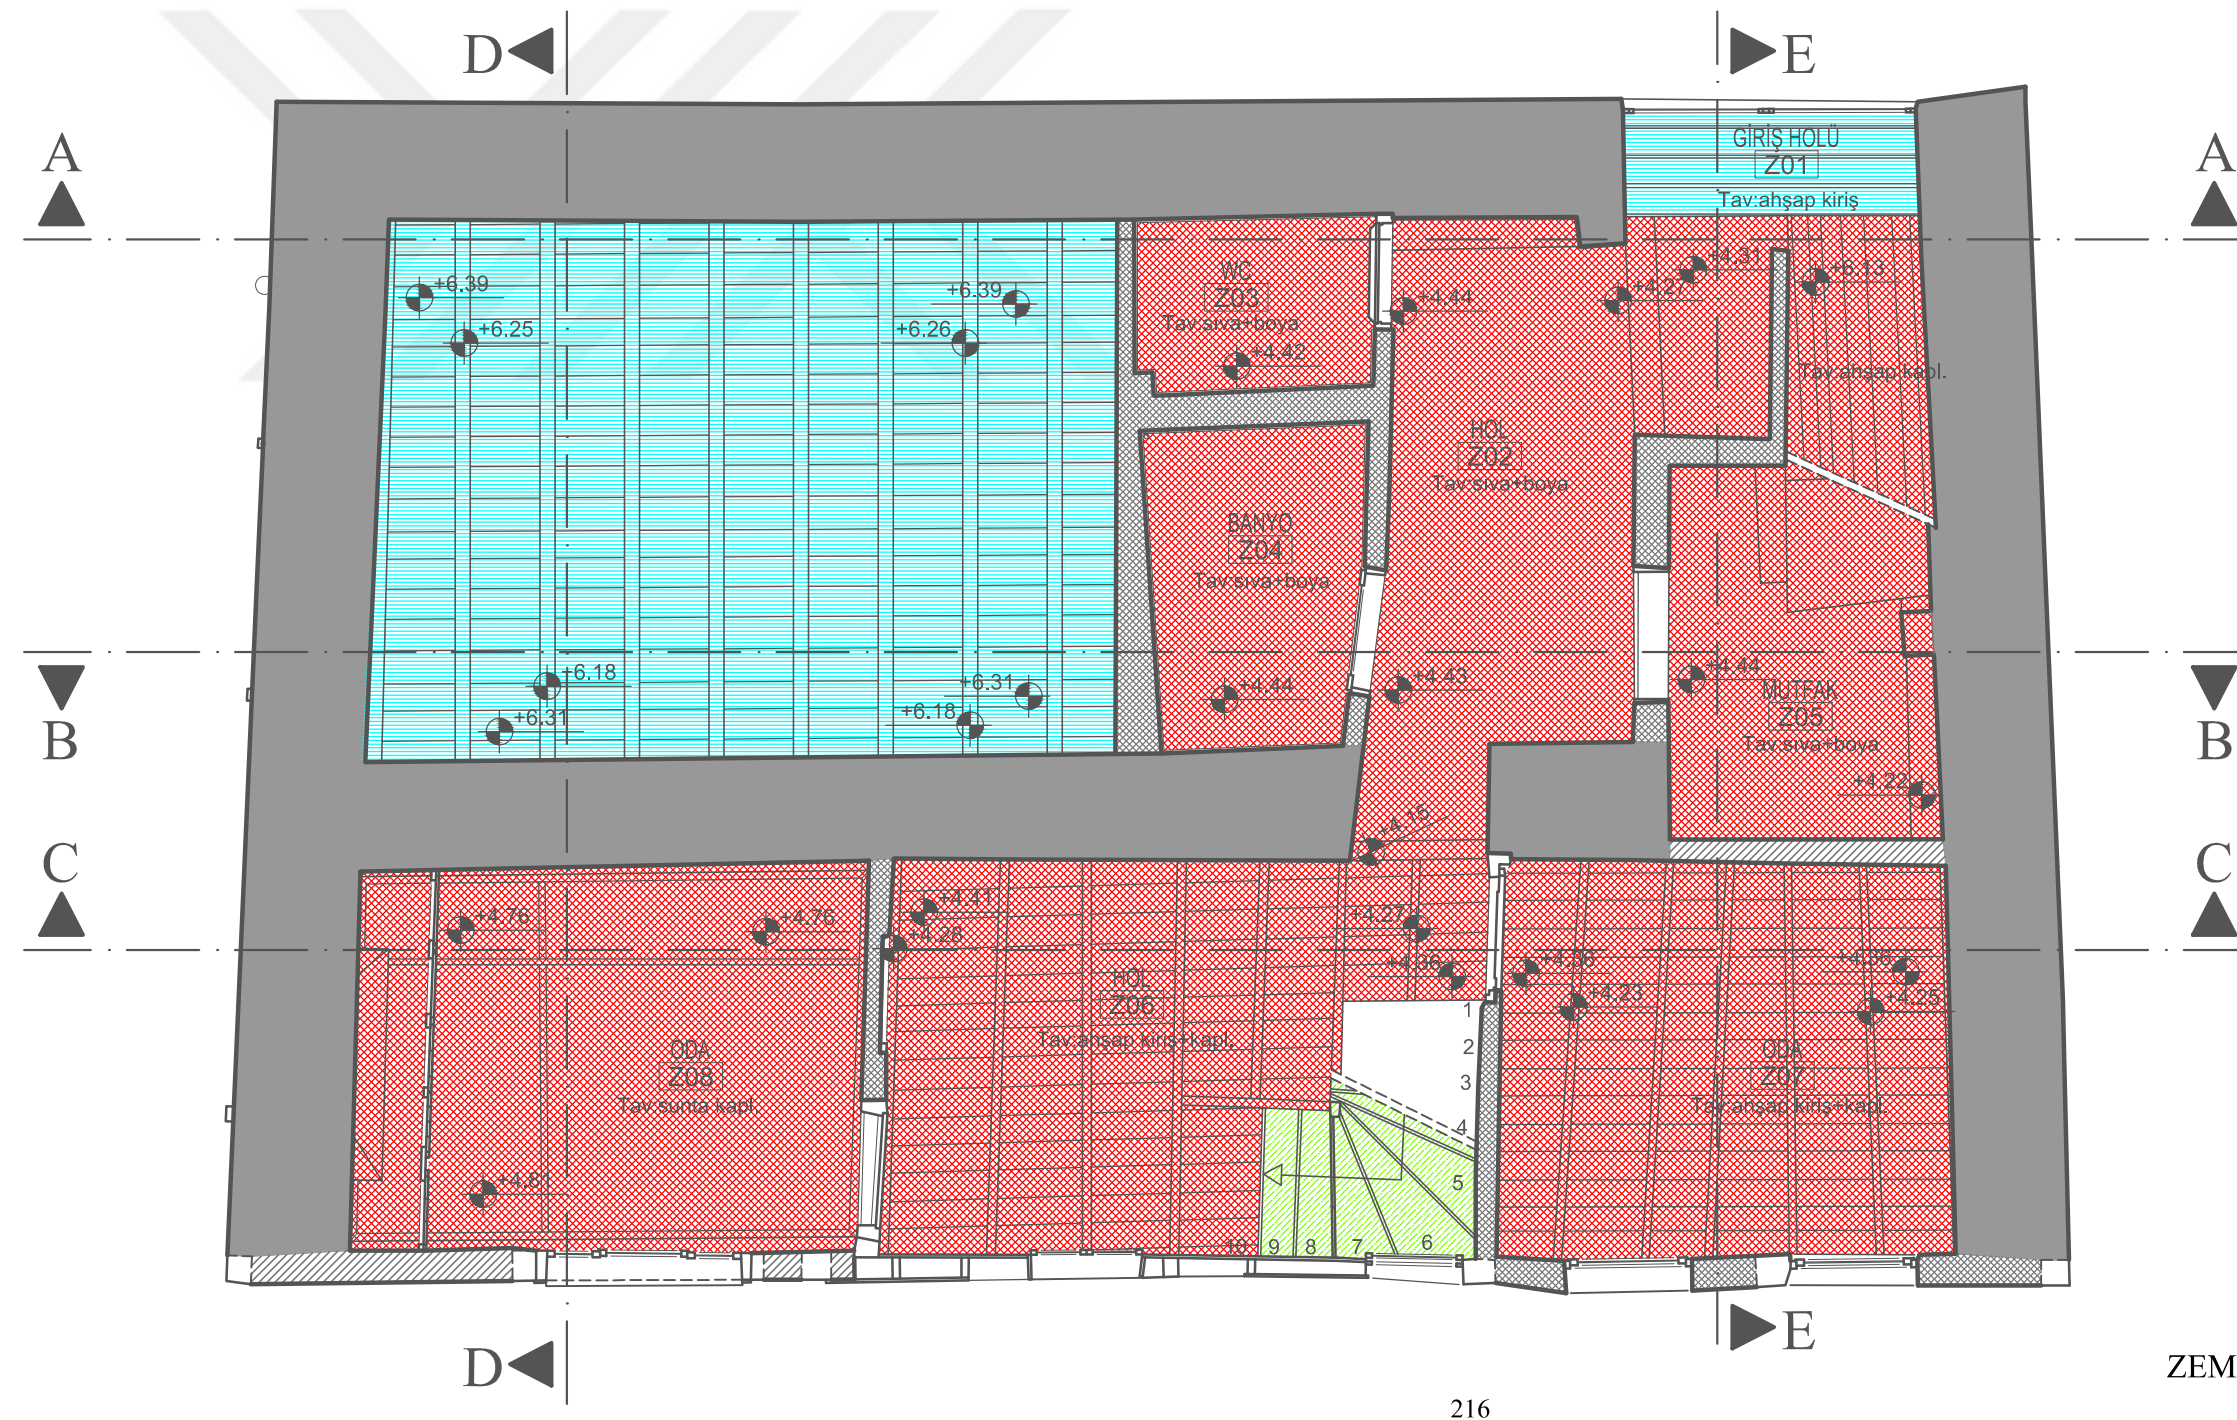
EK 4.6

| HASAR ANALİZİ | |
|---|---|
| | H) SIVADA BOZULMA (KABARMA, ÇATLAMA, KIRILNMA) |

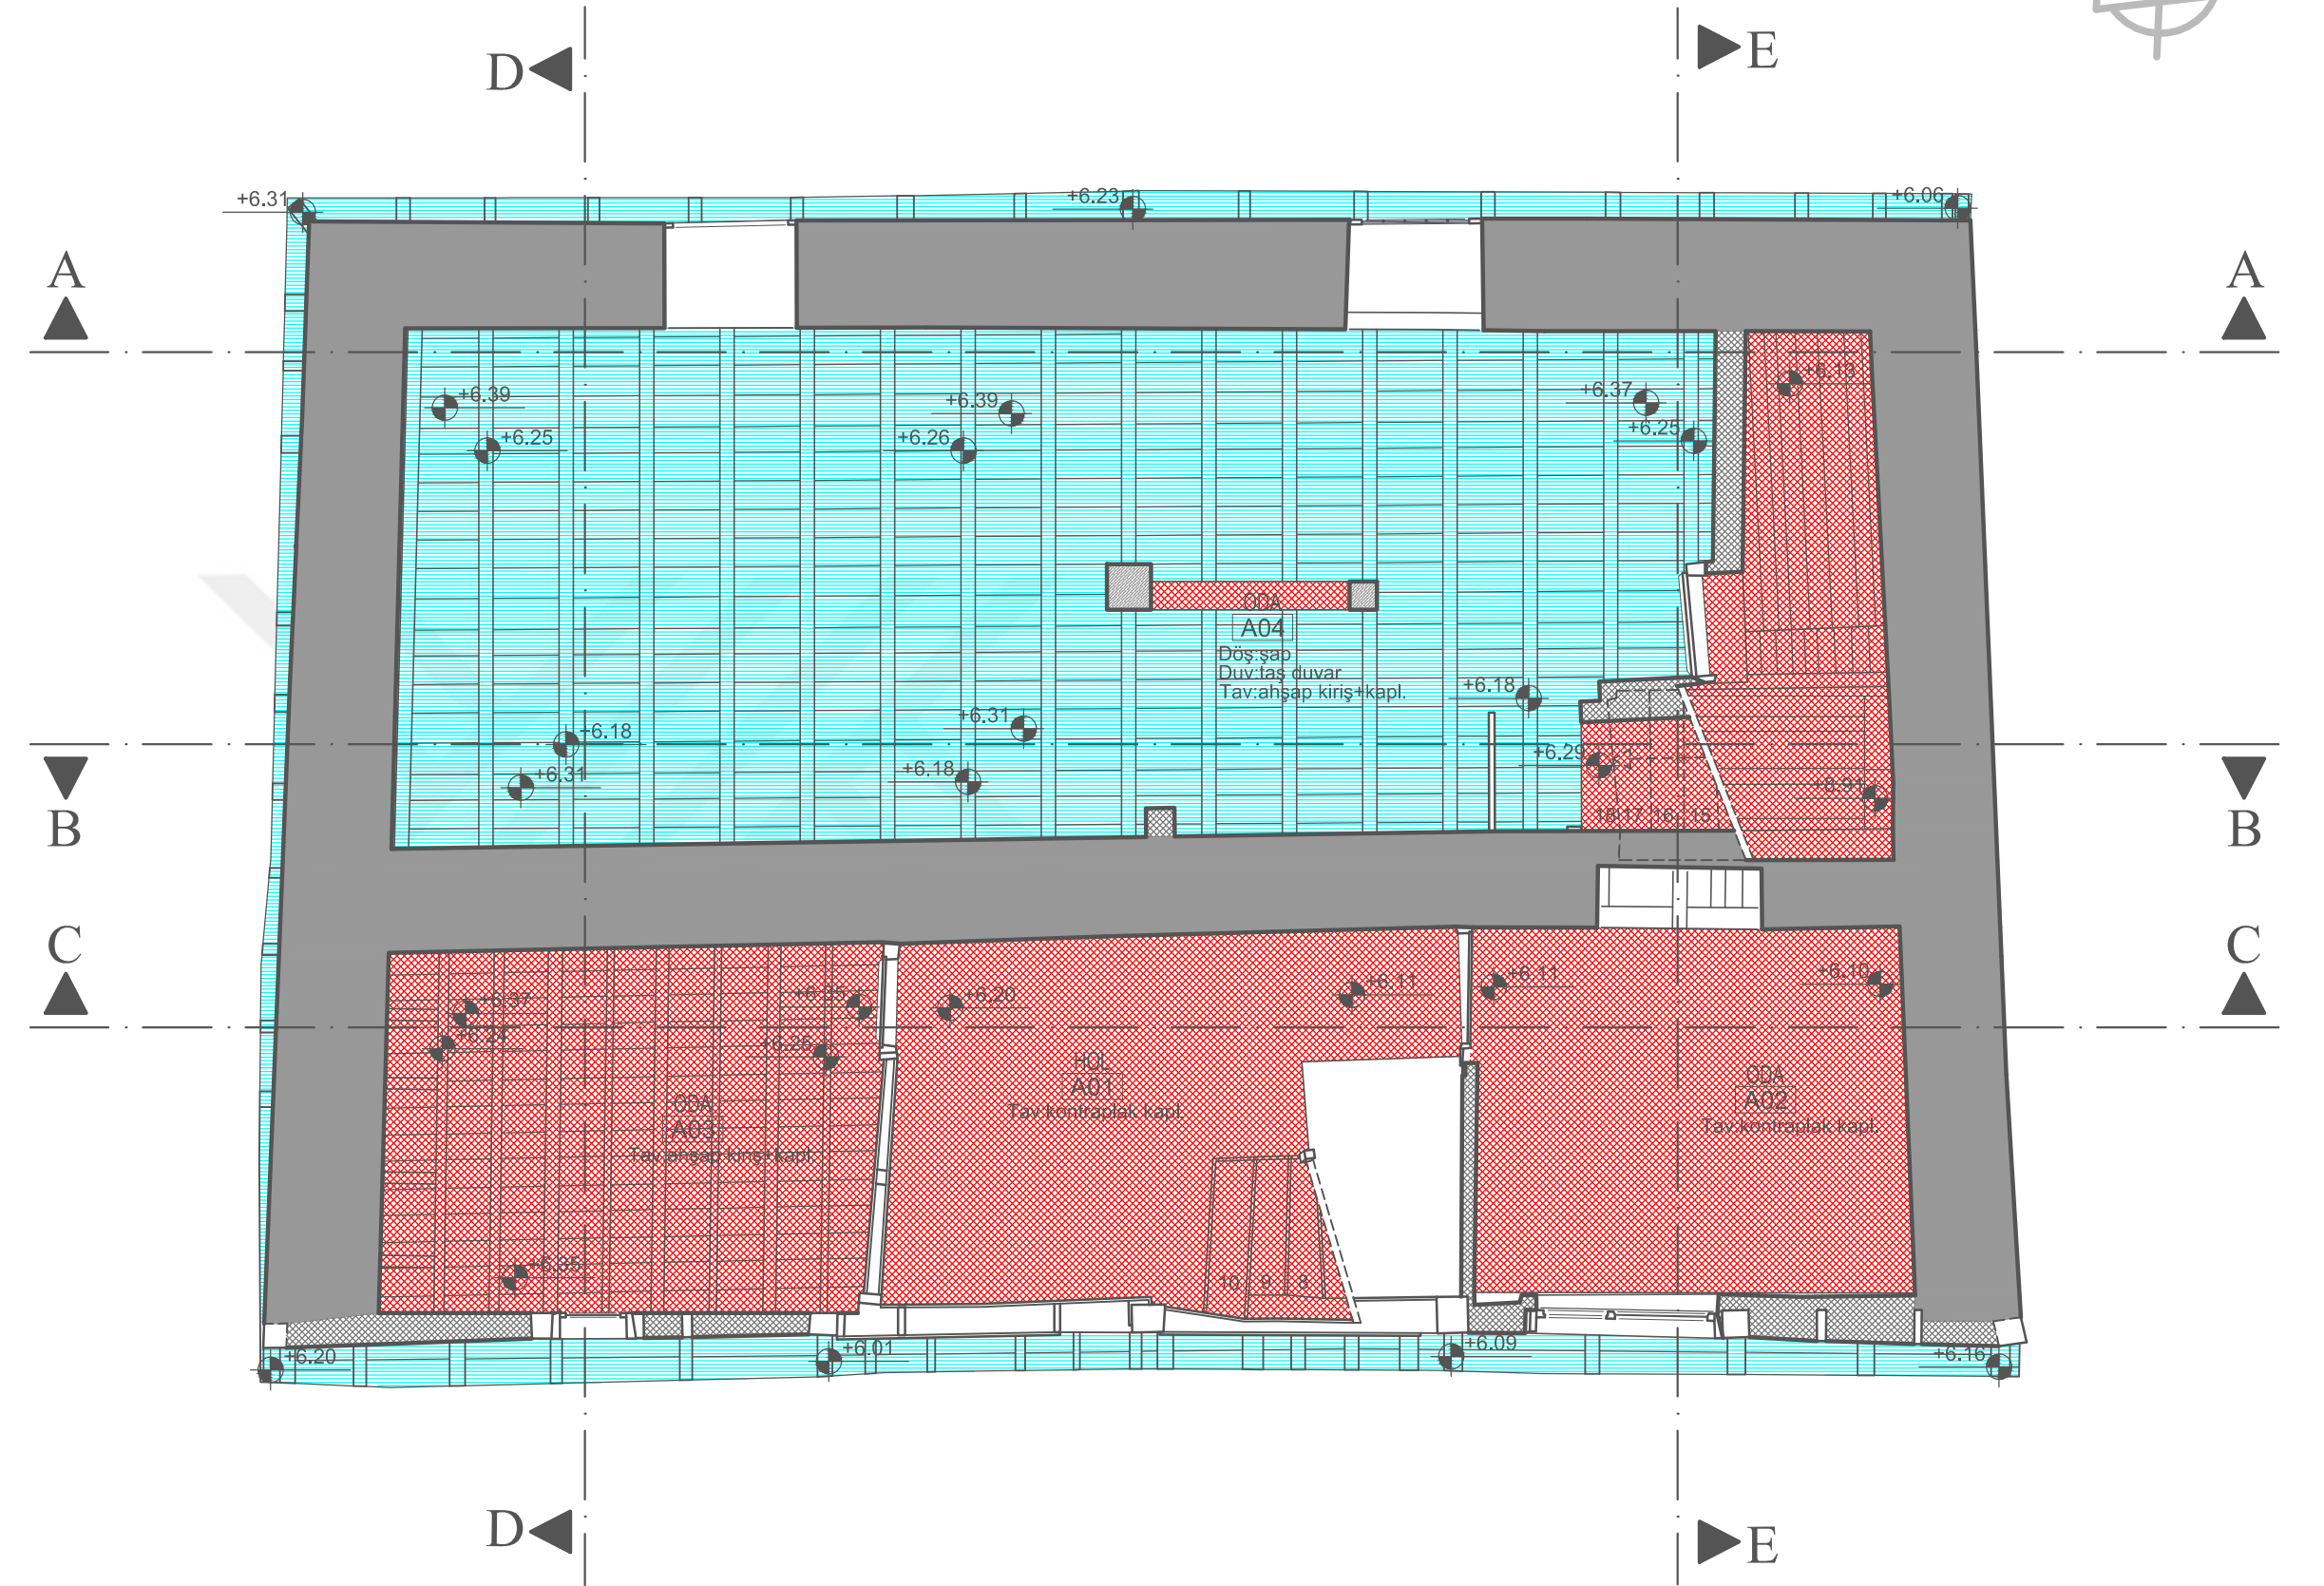
| HASAR ANALİZİ | |
|---|---|
| EK 4.7 | |

- A) ÖZGÜN AHŞAP KAPI VE PENCERELERDE BOZULMA, YIPRANMA
- B) TUĞLA DOLGU DUVARDA BOZULMA
- C) ALÇI TEPE PENCERELERİNDE BOZULMA-DEFORMASYON, KIRILMA VE BİRİKME
- D) AHŞAP DÖŞEME VE KİRİŞLERDE BOZULMA VE SEHİM OLUŞUMU
- E) AHŞAP MERDİVEN VE KORKULUKLARDA BOZULMA VE SEHİM OLUŞUMU
- F) AHŞAP MALZEMEDE BOZULMA
- G) KALEM İŞİ SÜSLEMELERDE YIPRANMA, KIRILMA VE BİRİKME
- H) SIVADA BOZULMA (KABARMA, ÇATLAMA, KIRILMA)
- I) AHŞAP ÇATIDA BOZULMA, YIPRANMA VE ALATURKA KİREMİTLERDE KIRILMA
- J) TAŞ DUVAR ZEMİNİNDE ÇÖKME
