**MUDANYA KENAN DOĞRUÖZ KONAĞI  
RESTORASYON PROJESİ**

YÜKSEK LİSANS TEZİ  
MİMARLIK ANABİLİM DALI

BURSA-2018

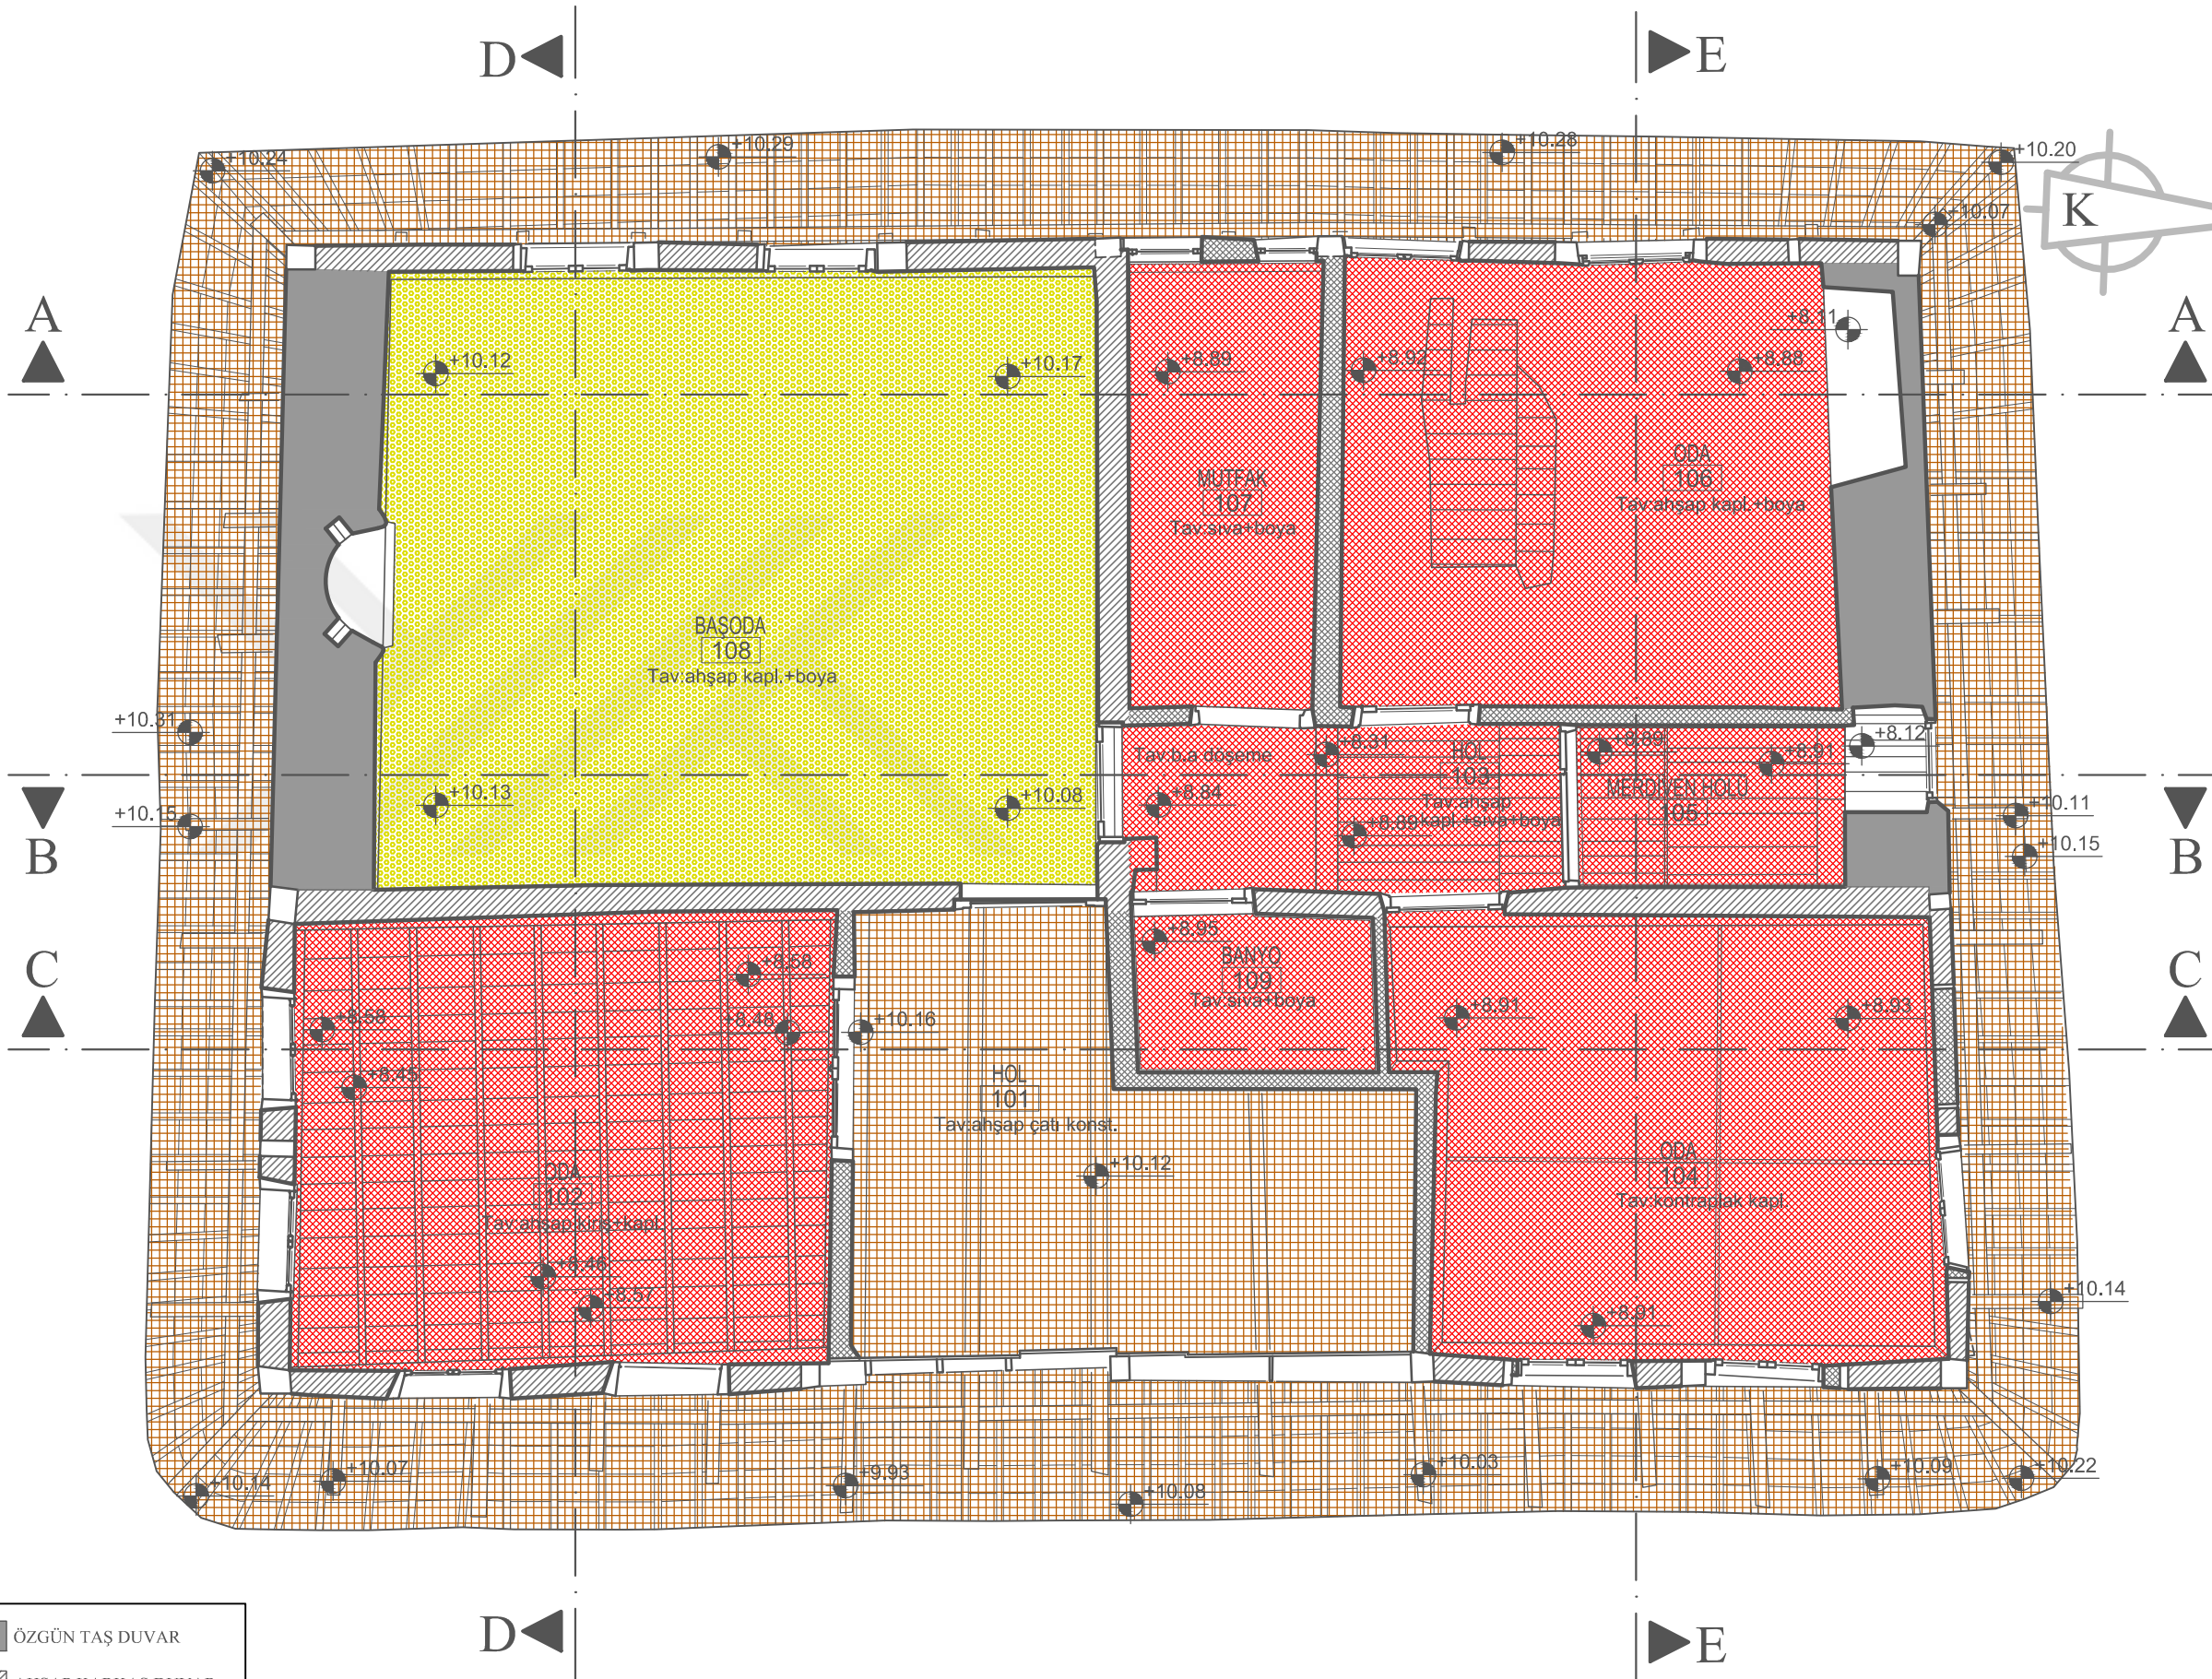
EK 4.8

- A) ÖZGÜN AHŞAP KAPI VE PENCERELERDE BOZULMA, YIPRANMA
- B) TUĞLA DOLGU DUVARDA BOZULMA
- C) ALÇI TEPE PENCERELERİNDE BOZULMA-DEFORMASYON, KIRILMA VE BİRİKME
- D) AHŞAP DÖŞEME VE KİRİŞLERDE BOZULMA VE SEHİM OLUŞUMU
- E) AHŞAP MERDİVEN VE KORKULUKLARDA BOZULMA VE SEHİM OLUŞUMU
- F) AHŞAP MALZEMEDE BOZULMA
- G) KALEM İŞİ SÜSLEMELERDE YIPRANMA, KIRILMA VE BİRİKME
- H) SIVADA BOZULMA (KABARMA, ÇATLAMA, KIRILMA)
- I) AHŞAP ÇATIDA BOZULMA, YIPRANMA VE ALATURKA KİREMITLERDE KIRILMA
- J) TAŞ DUVAR ZEMİNDE ÇÖKME

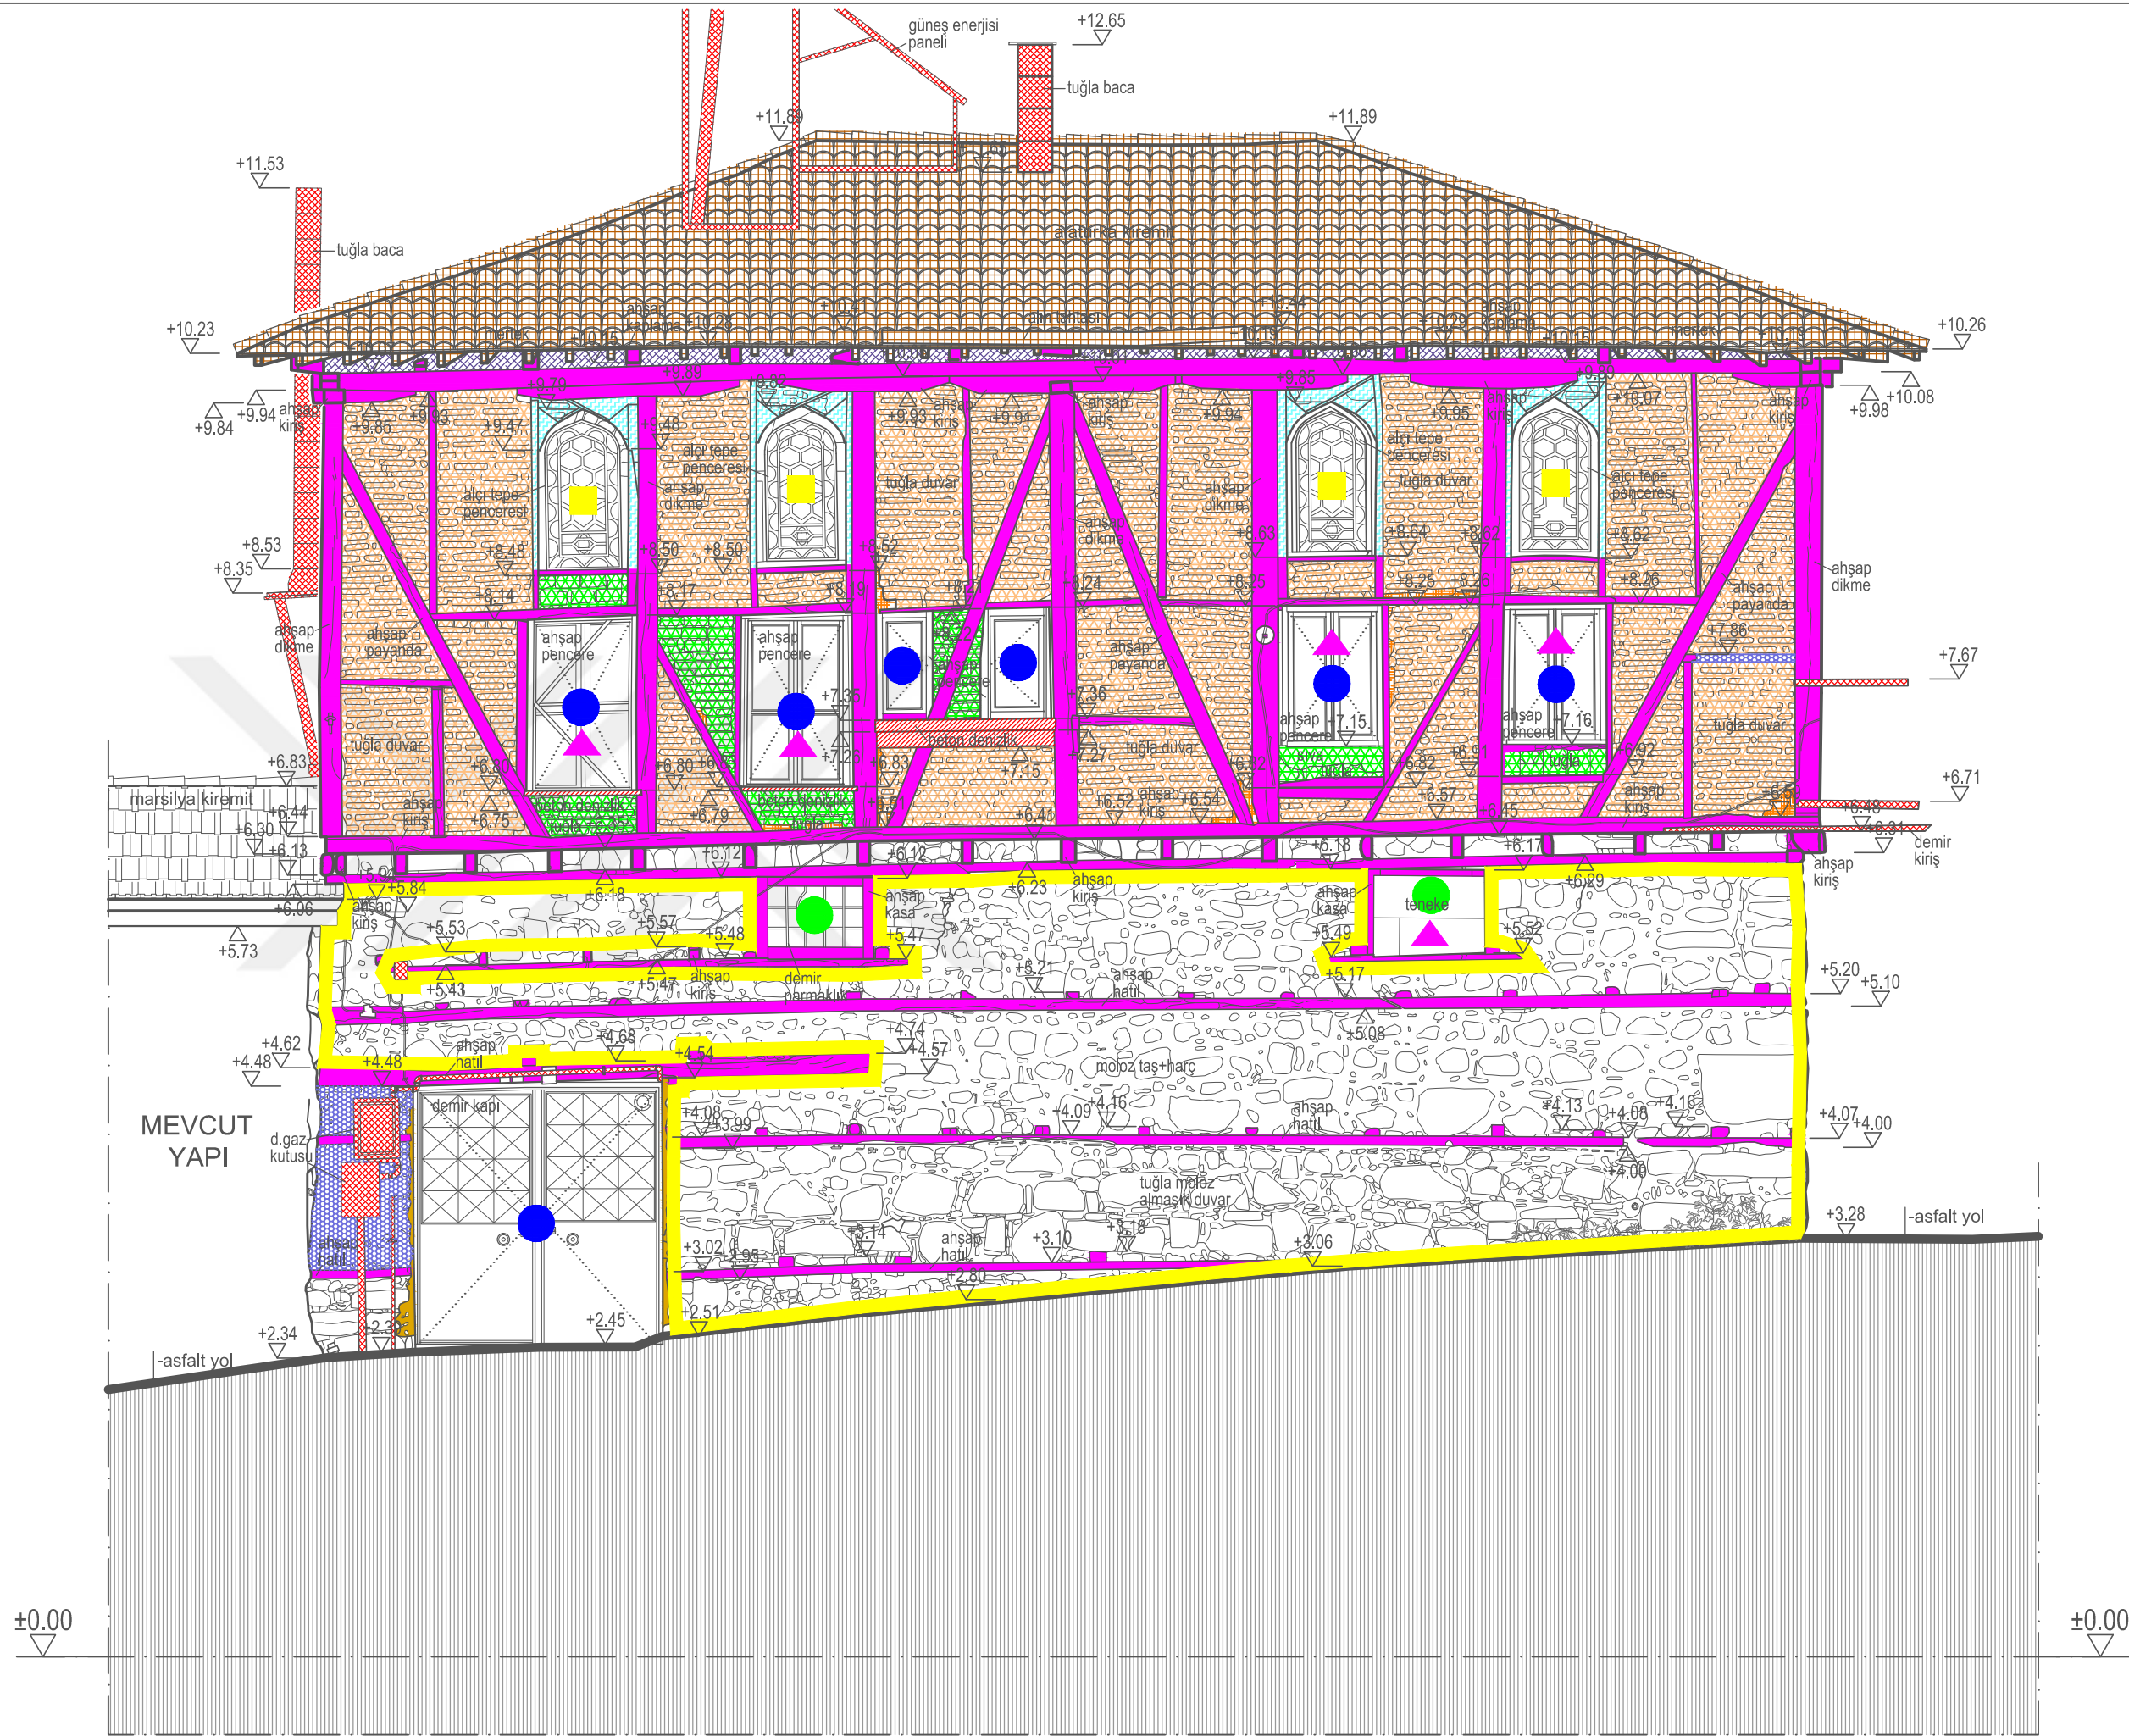
EK 4.13

H) SIVADA BOZULMA (KABARMA, ÇATLAMA, KIRLENME)
-

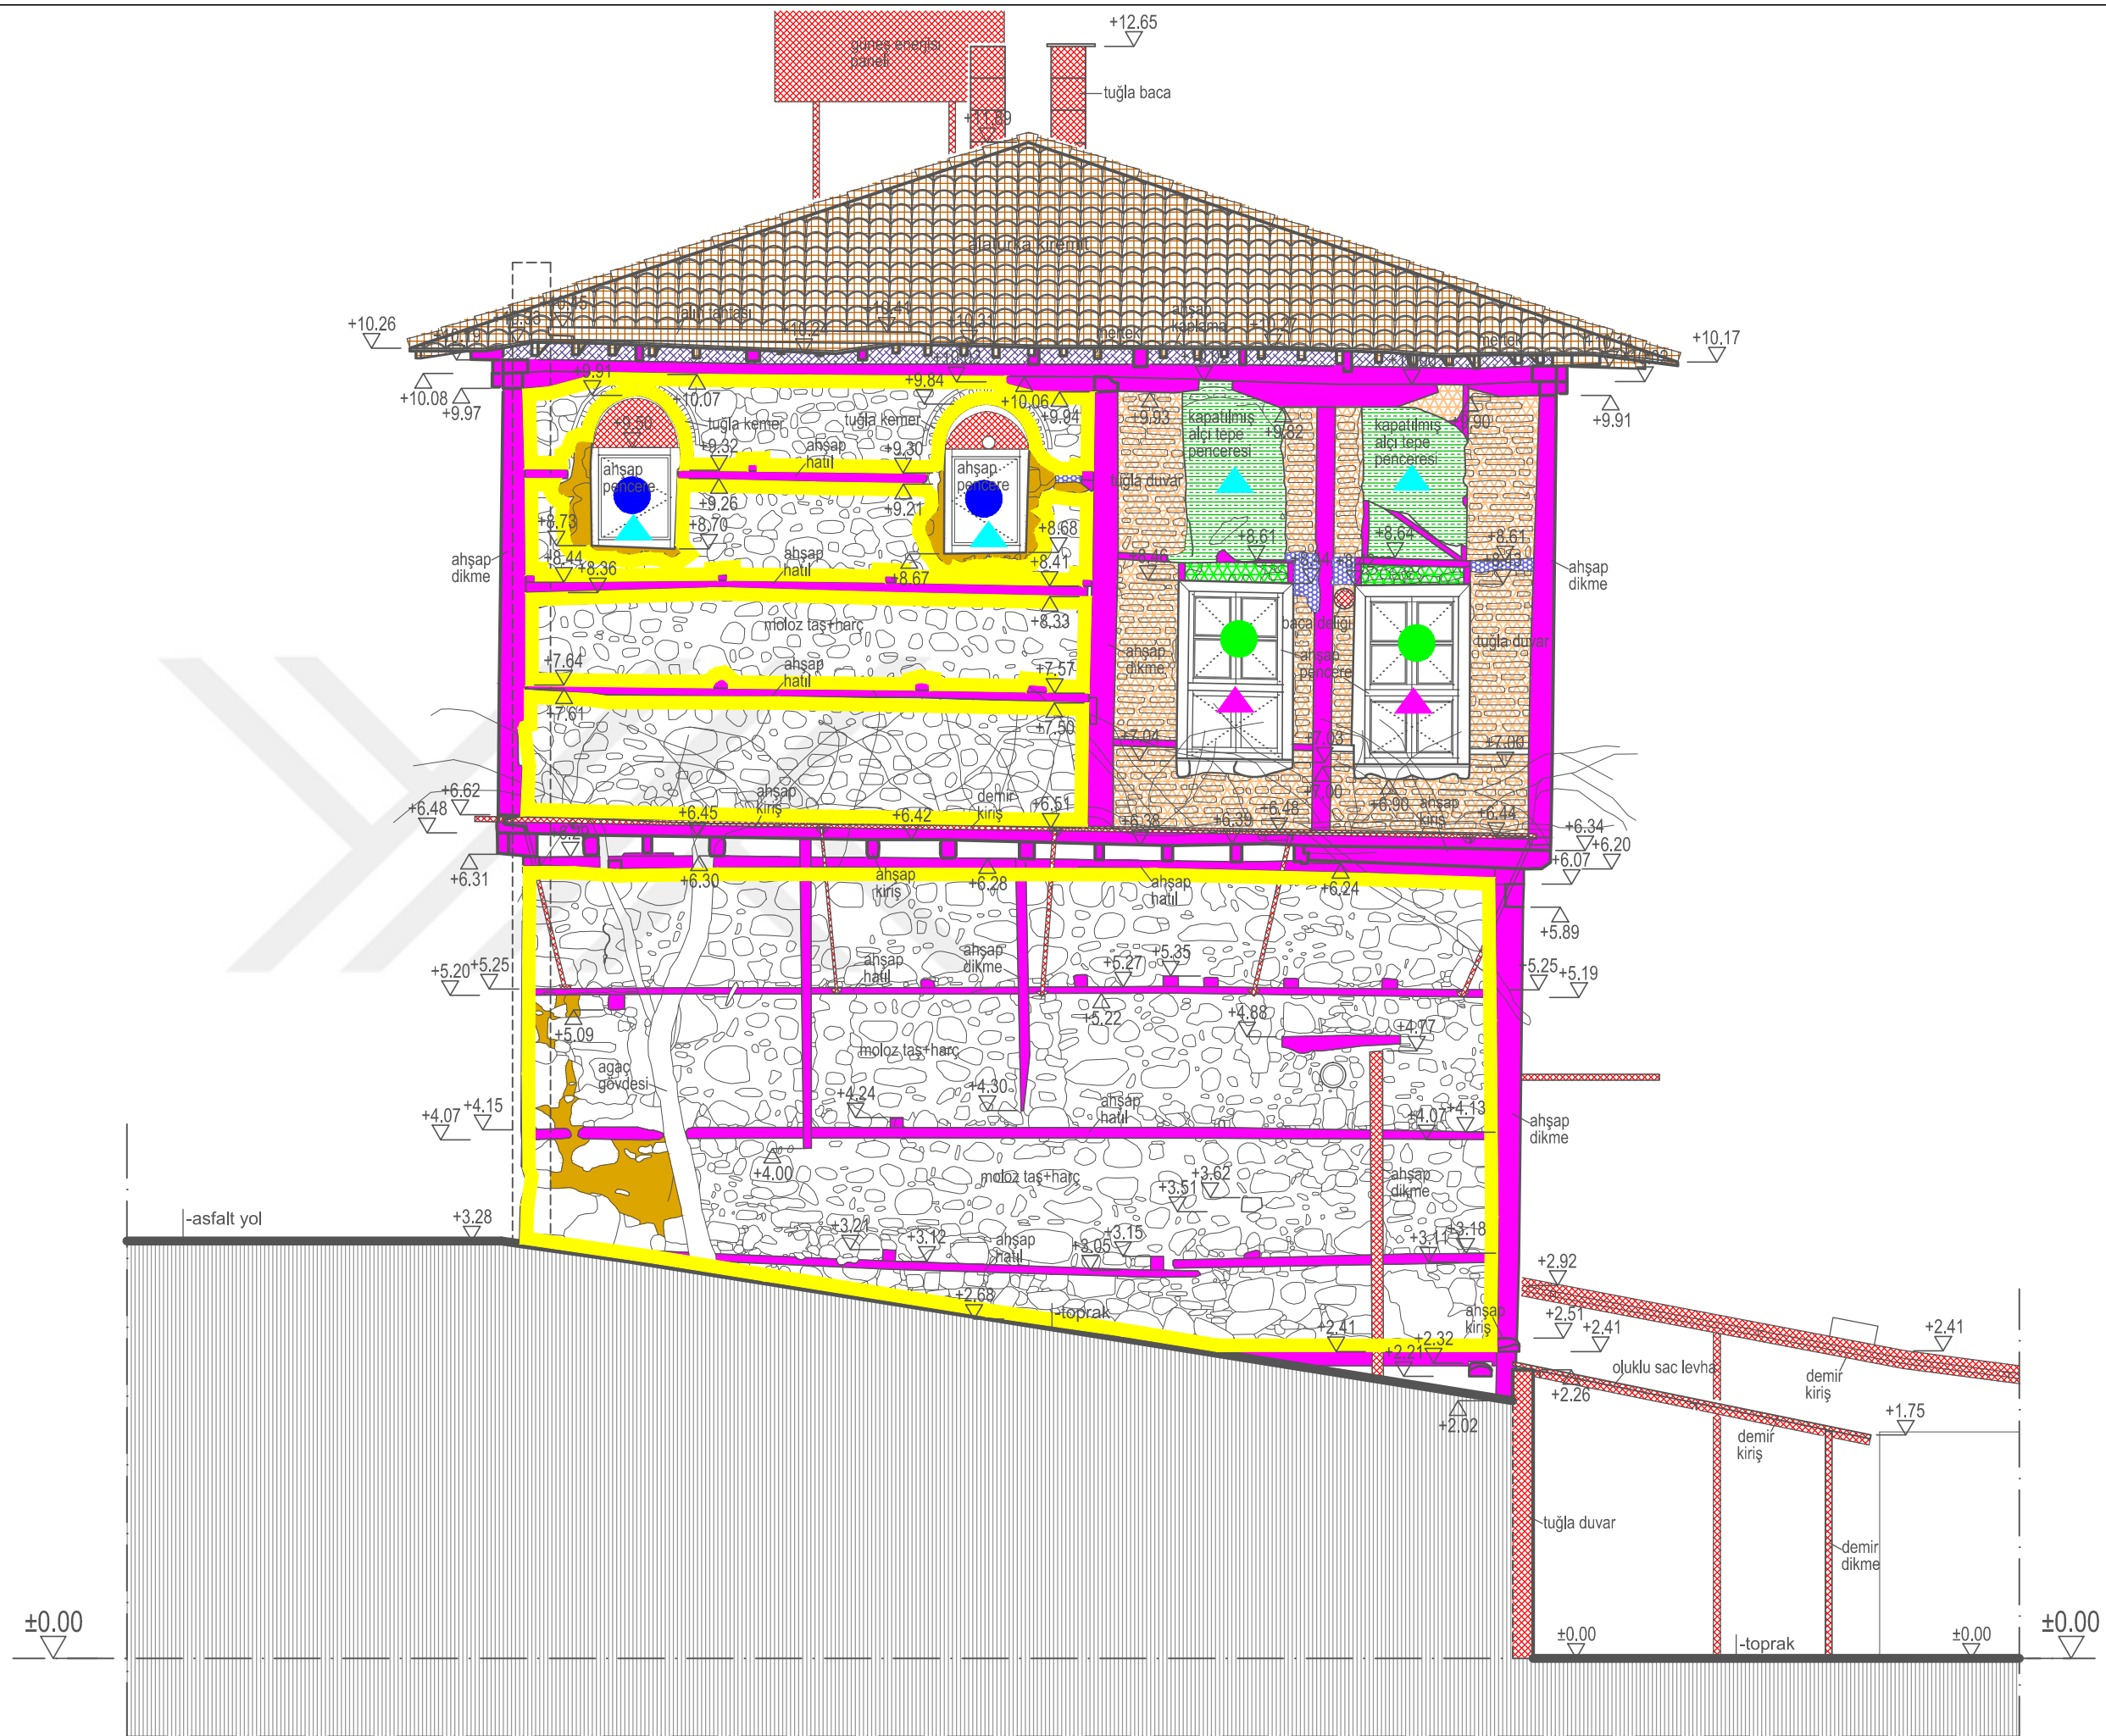
EK 4.16

H) SIVADA BOZULMA (KABARMA, ÇATLAMA, KIRLENME)
-

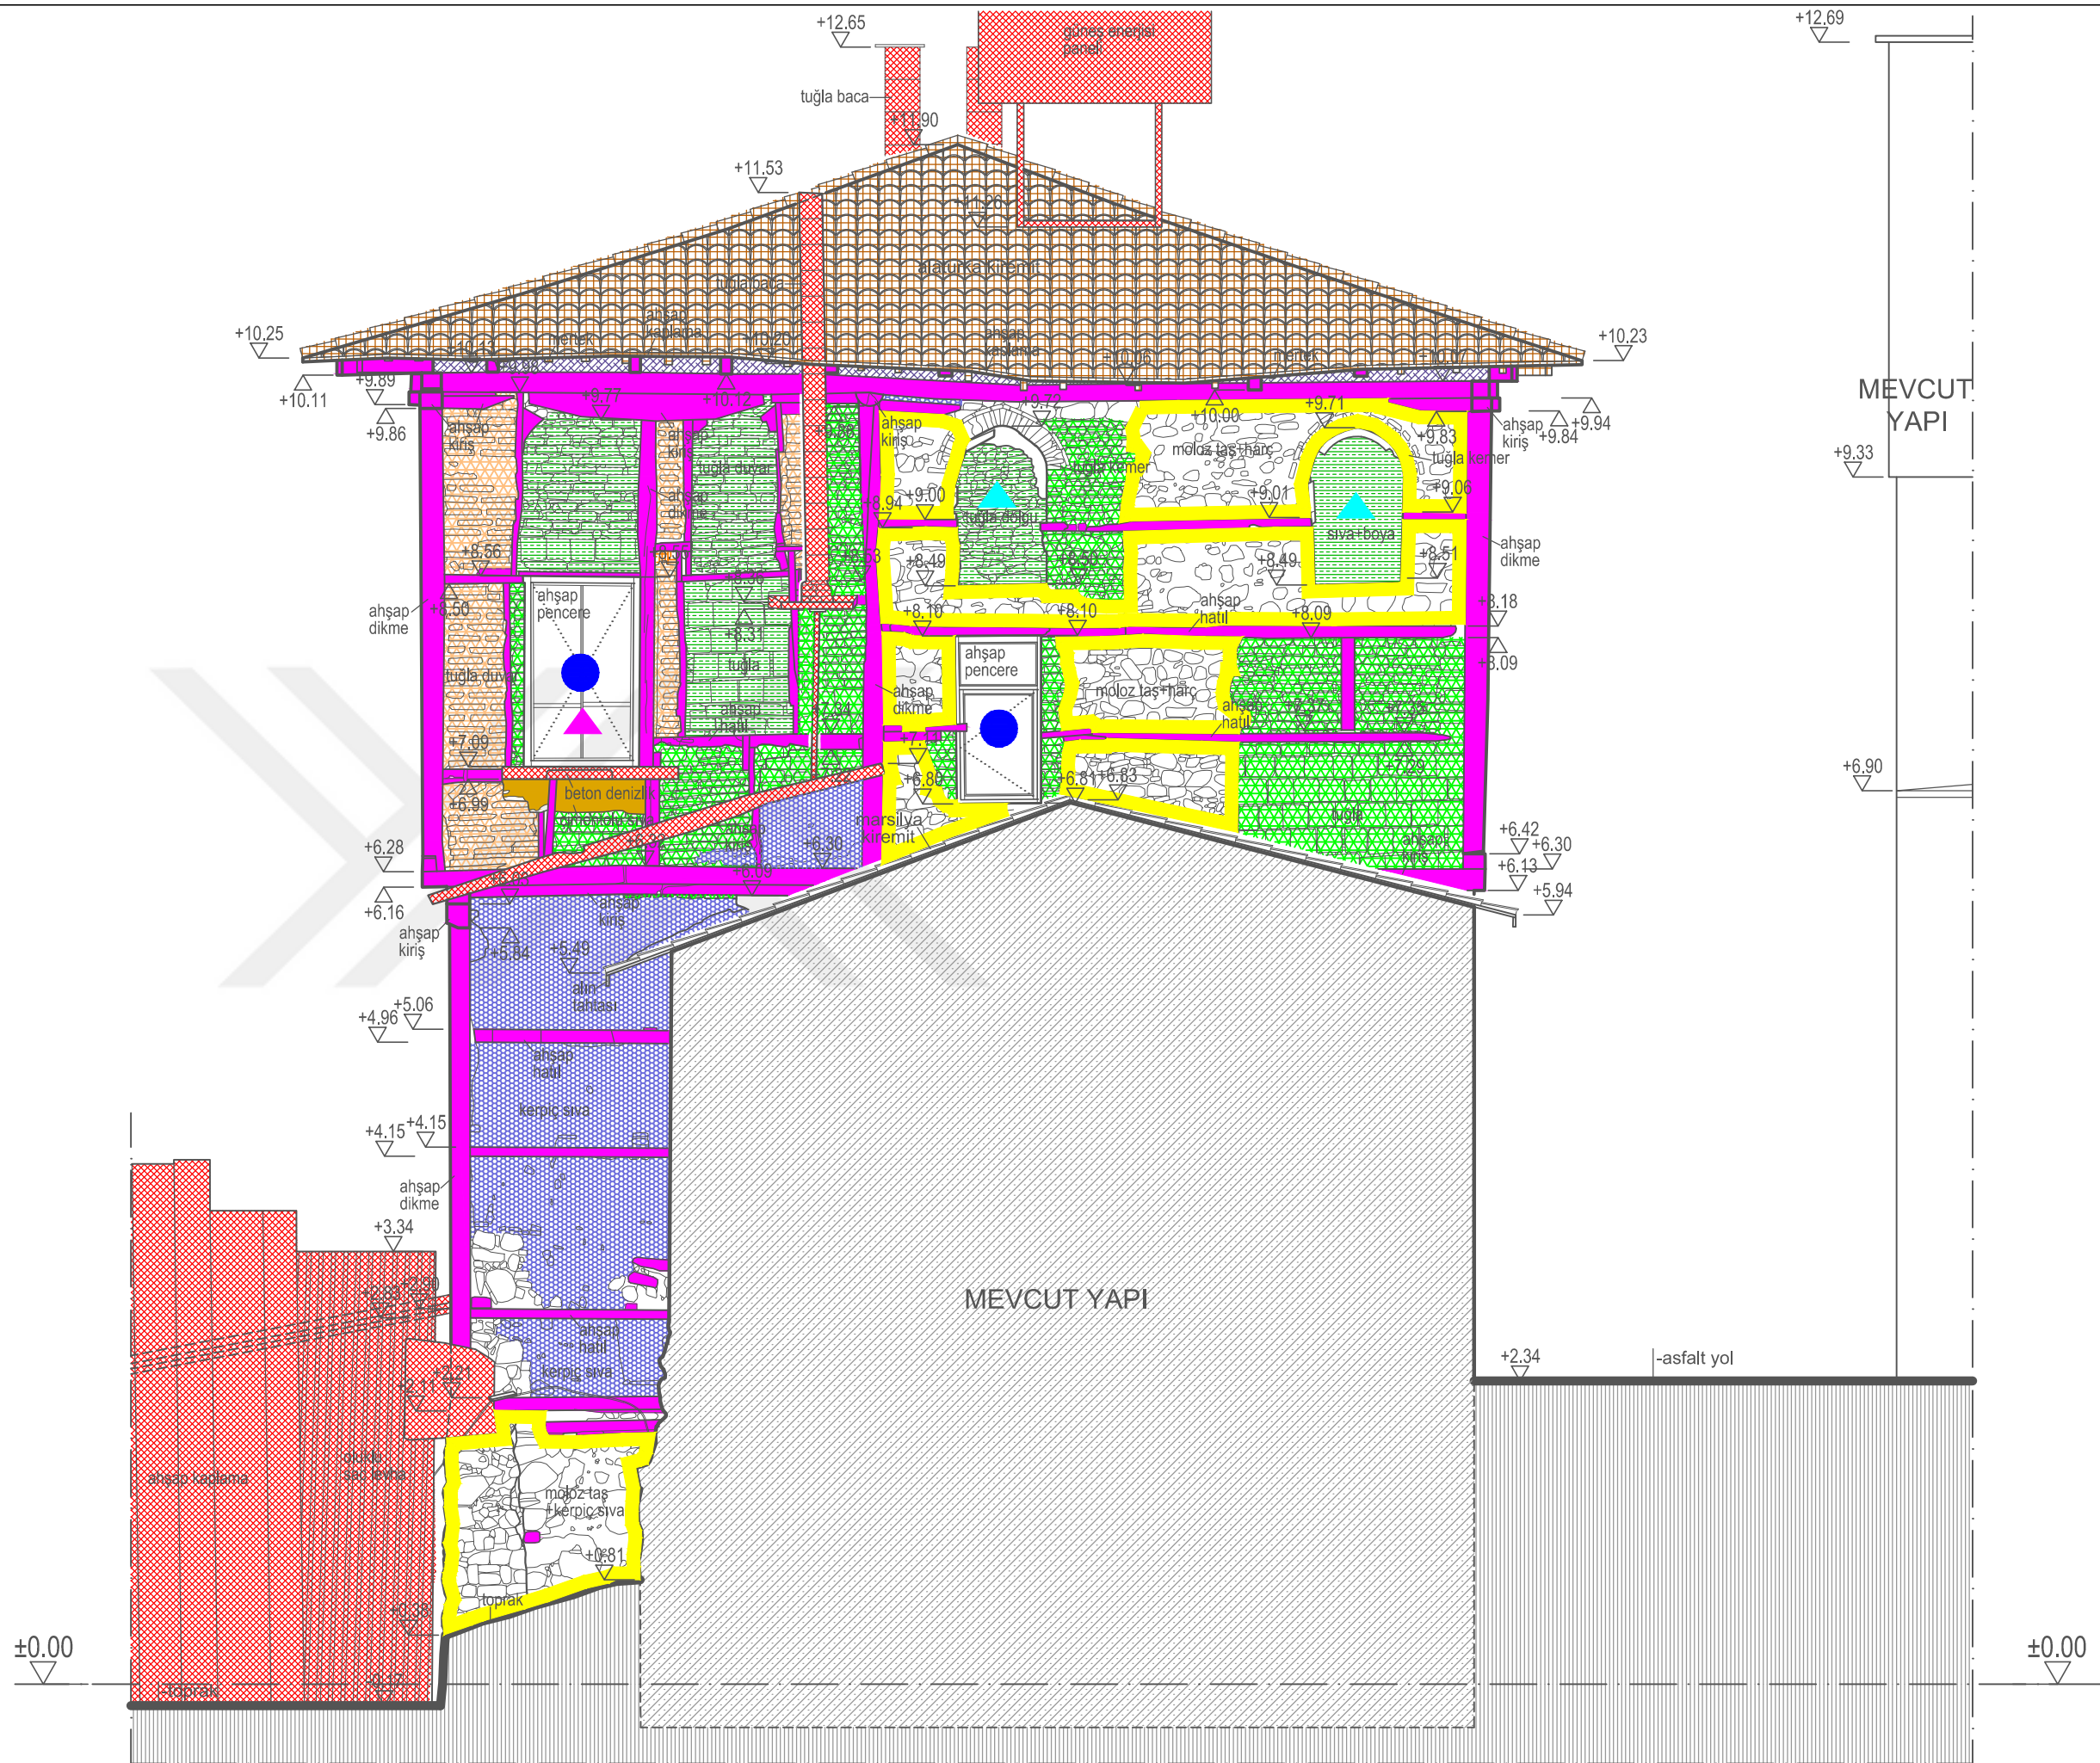
EK 4.17

H) SIVADA BOZULMA (KABARMA, ÇATLAMA, KIRILMA)
-

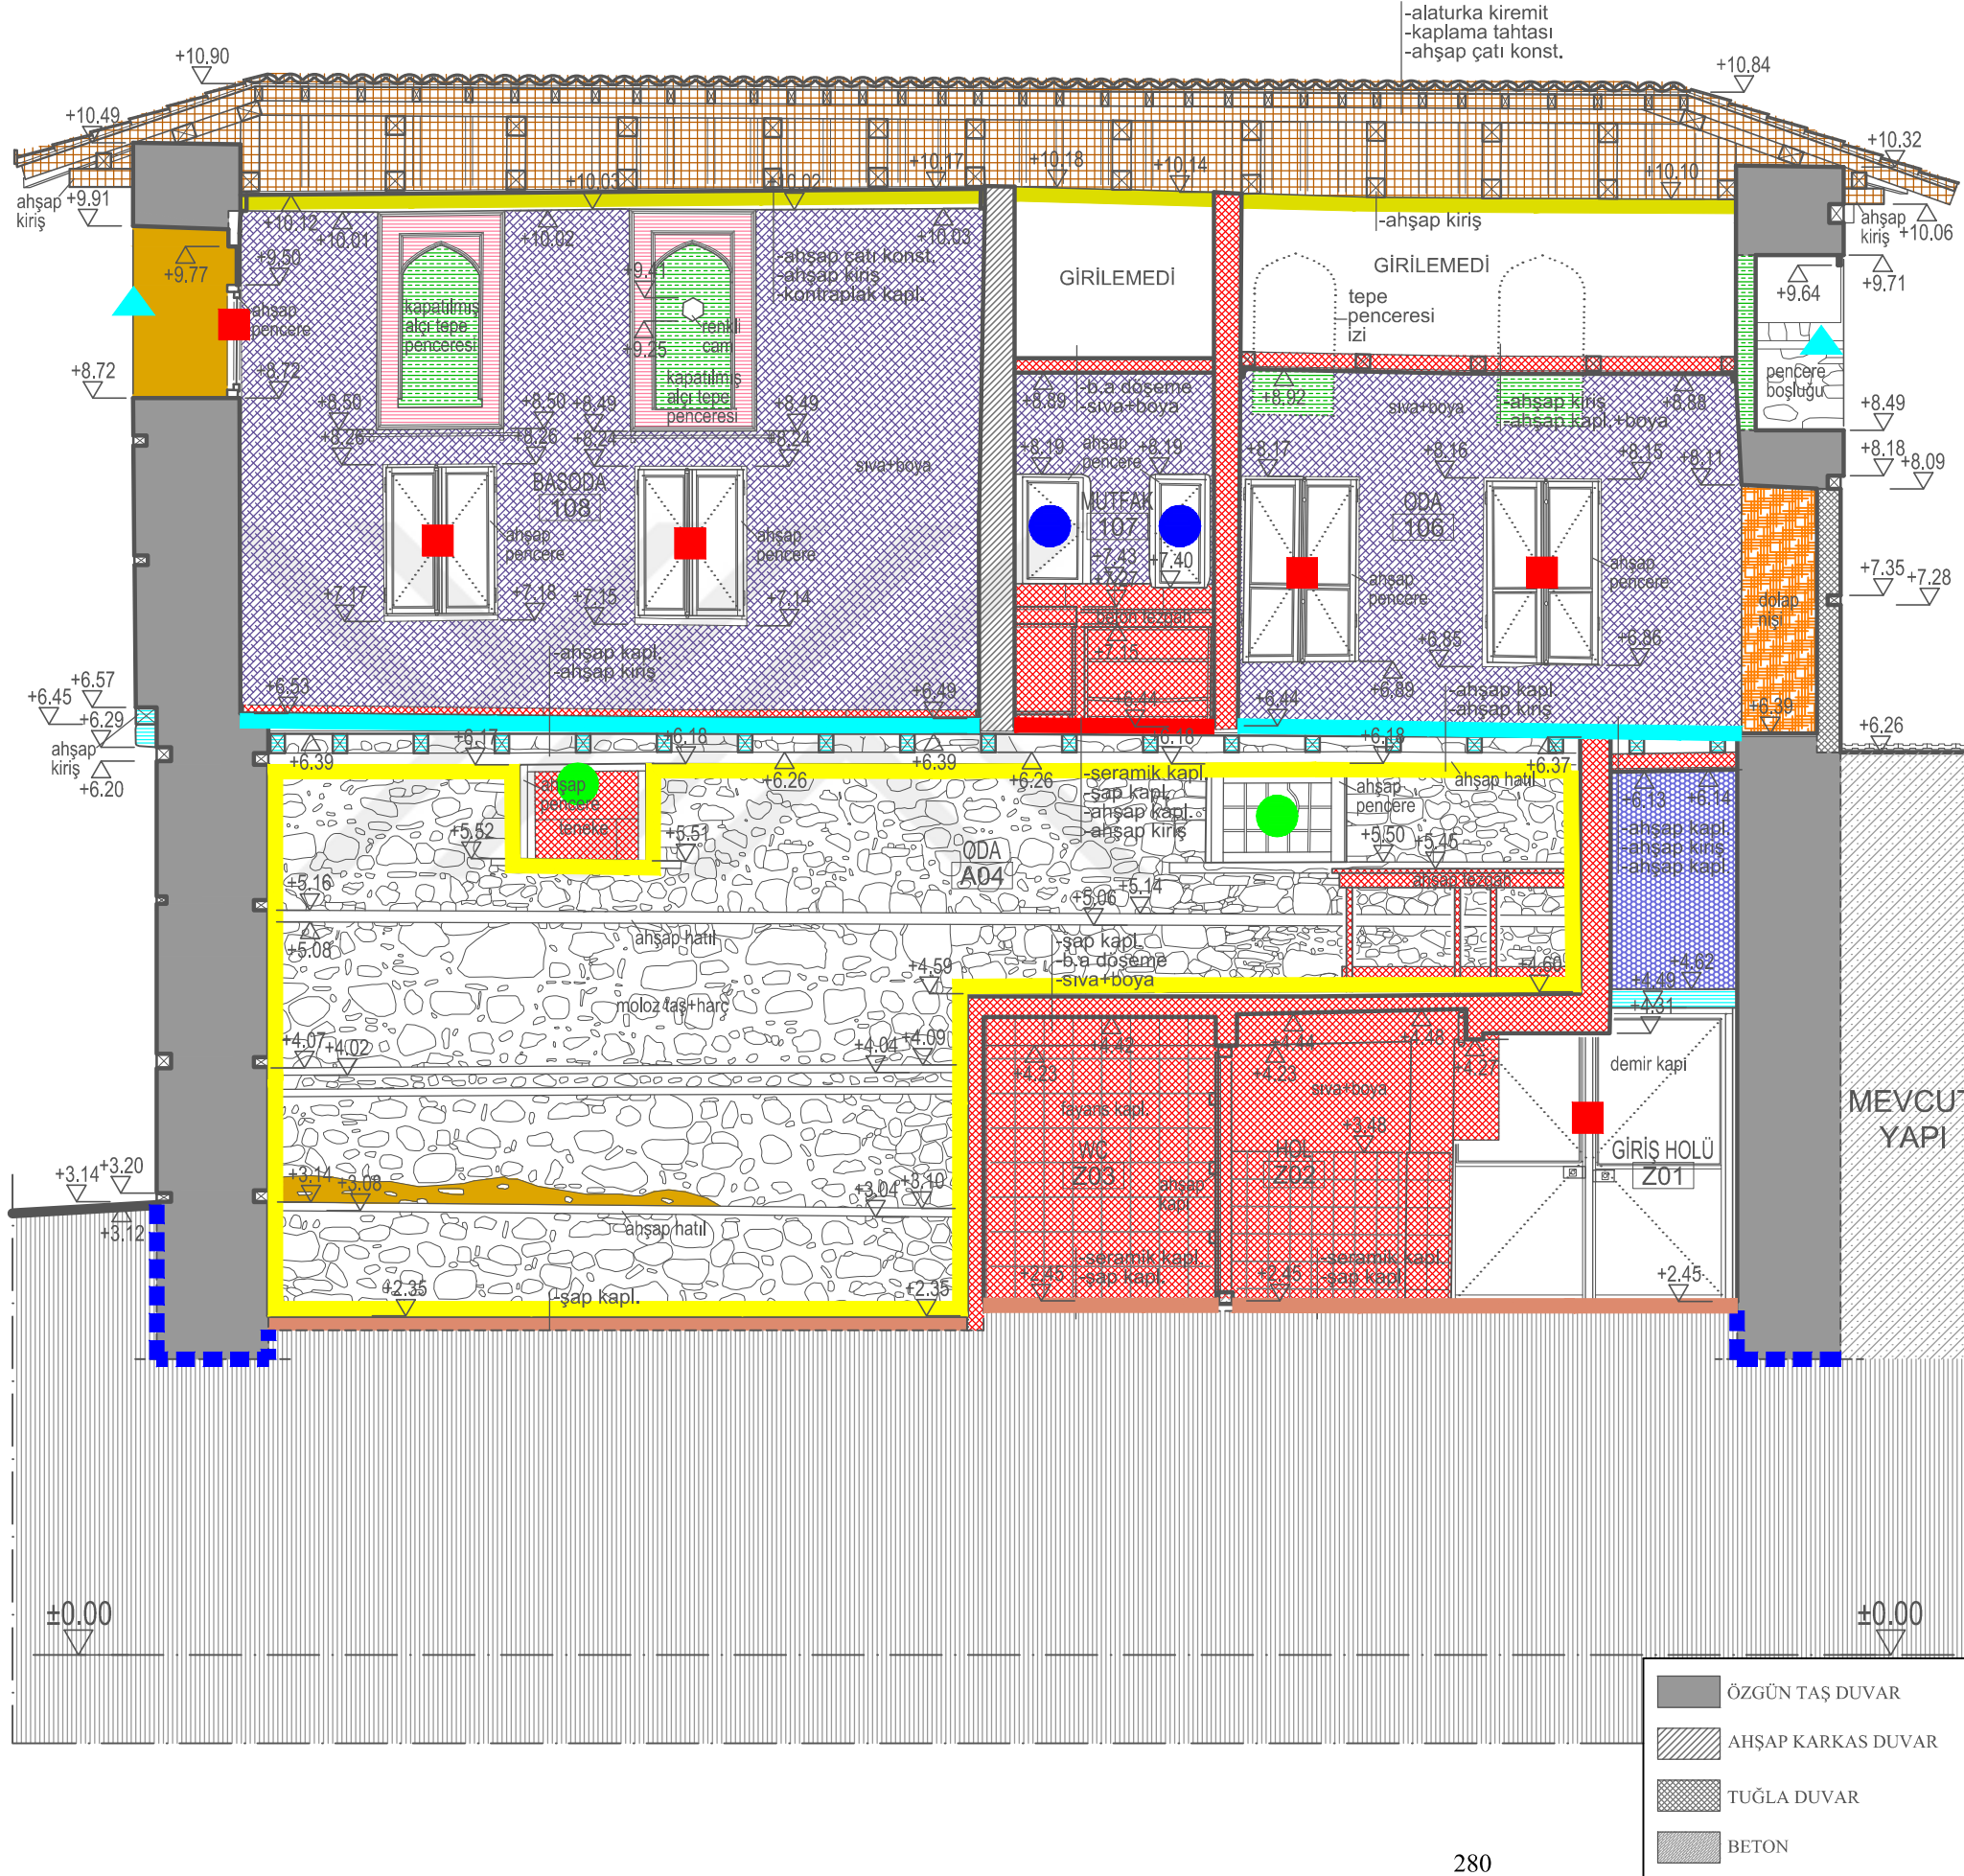
| EK 7.10 | |

İç odaların sıvalarında bozulmalar meydana gelmiştir (Bkz. Ek 7.10, 7.11, 7.12, 7.13, 7.14 Müdahale Çizimleri). Duvar yüzeylerindeki niteliğini yitirmiş sıva (kabarma ve çatlak olan, nemden ve yağmur suyundan dolayı bozulmuş) raspa edilerek, özgün sıva yenilenecektir.

| MÜDAHALE KARARLARI | |
|---|---|
| 1 - ) SAĞLAMLAŞTIRMA | <p>A) SAĞLAMLAŞTIRILACAK ÖZGÜN AHŞAP KAPI VE PENCERELER:<br/>Özgün ahşap kapı ve pencerelerin kullanılabilir durumda olanları sağlamlaştırılarak kullanılacaktır. Özgün ahşap malzeme üzerindeki kirlenme, birikme ve muhdes boya katmanını temizlenecektir. Ahşap malzeme empenye edilecek, şeffaf koruyucu sürülecektir. Aşırı yıpranmış ve yok olmuş kısımlar özgün ahşap malzeme ve detayla yenilenecektir.</p> <p>B) SAĞLAMLAŞTIRILACAK ÖZGÜN ALÇI TEPE PENCERELERİ:<br/>Özgün alçı tepe pencerelerin bozulmuş - deformasyon oluşmuş kısımlarının onarımı yapılacaktır. Bozulmuş ve yok olmuş kısımlar özgün malzemeler ile ve özgün detayla uygun şekilde yenilenecektir. Kirlenme ve birikmeler temizlenecektir.</p> <p>C) SAĞLAMLAŞTIRILACAK ÖZGÜN TUĞLA DOLGU DUVAR:<br/>Özgün tuğlalara su itici kullanılarak yüzey sağlamlaştırılacaktır. Uygulama sonrası özgün harç kullanılarak sıfır derz olarak derzleme yapılarak duvar örülecektir.</p> <p>D) TAŞ DUVAR ZEMİNİNDE ÇÖKME:<br/>Çökme gözlenen taş duvar zeminlerinde çağdaş malzemeler ile desteklenerek zemin sağlamlaştırma yapılacaktır.</p> <p>E) ÇATILAR:<br/>Çatı kiremitleri itina ile toplanacak, ahşap çatının kullanılabilir durumda olanları sağlamlaştırılarak kullanılacaktır. Aşırı yıpranmış kısımlar restorasyon projesine uygun şekilde özgün ahşap malzeme ve detayla yenilenecektir. Daha sonra ahşap mertekler üzerine ahşap kaplama + su yalıtımı yapılacaktır. Son olarak özgün kiremitler tekrar yerlerine yerleştirilecek, eksik olan kısımlar özgün cinsten kiremit kullanılarak tamamlanacaktır. Alın tahtası yenilenecektir.</p> |
