**SUNĞİPEK FABRİKASI
(U.Ü ASIM KOCABIYIK YERLEŞKESİ)
MÜDÜR EVİ VE VAZİFE EVİ YAPILARINI
KORUMA PROJESİ**

YÜKSEK LİSANS TEZİ
MİMARLIK ANABİLİM DALI

BURSA - 2018

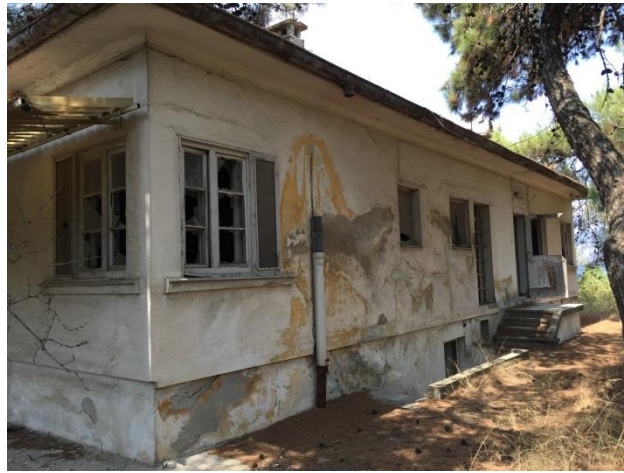
Şekil 4.12 Müdür Evi doğu cephe görünüşü

Cephede en batıdaki pencerenin yanında kısmı olarak kopmuş paslı oluk borusu mevcuttur. Duvarda sıvalar dökülmüş ve yer yer sıva çatlakları görülmektedir. Çatıda bir adet betonarme baca mevcuttur. Bahçeden bodruma sekiz basamaklı betonarme merdivenle inilmektedir. Merdiven sahanlığından B01 No'lu Antreye ait 90 x 210 cm ölçülerinde ahşap kapı ile girilmektedir. Bodruma giriş kapısının doğusunda B02 No'lu tuvalete ait 45 x 45 cm ölçülerinde ahşap kasalı tek kanatlı pencere bulunmaktadır (Şekil 4.11-4.12).

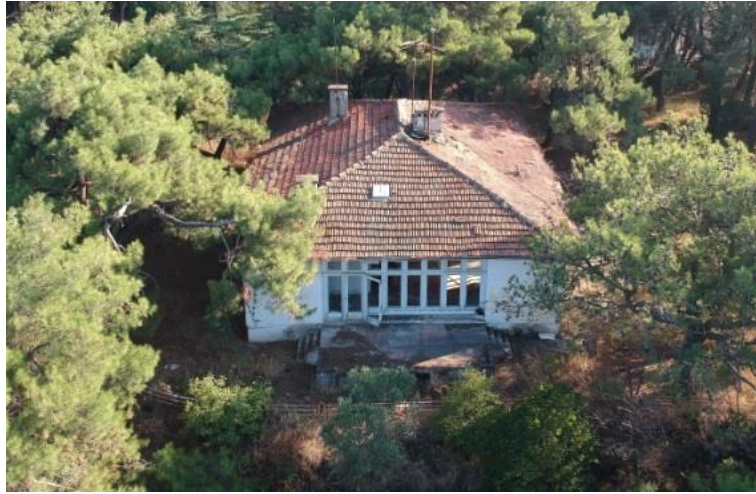
Şekil 4.14 Müdür Evi kuzey cephe görünüşü

Cephe 13.16 m uzunluğundadır. Cephenin ortasında ahşap kayıtlı toplamda 610 x 280 cm ölçülerinde bir adet kapı ve altı adet pencere bulunmaktadır. Pencerelerin üstünde çatı saçağında dikdörtgen lamba bulunmaktadır. Z02 No'lu salondan verandaya çıkılmaktadır. Verandanın altında bodrumdaki girilemeyen boşluk bulunmaktadır. Bu betondan dört basamakla doğu ve batı yönde bahçeye inilmektedir. Binanın zemine yakın yerinde küflenme oluşmuştur. Cephe sığa dökülmesi ve sığa çatlağı tespit edilmiştir (Şekil 4.13 - 4.14).

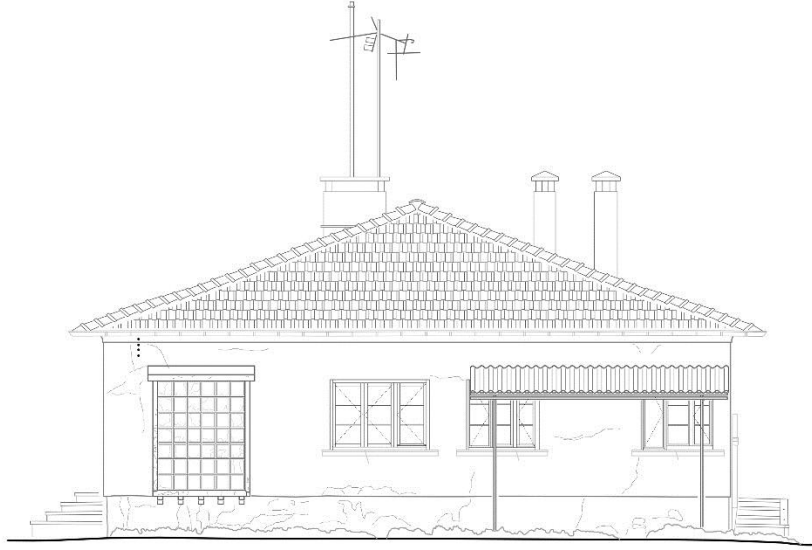
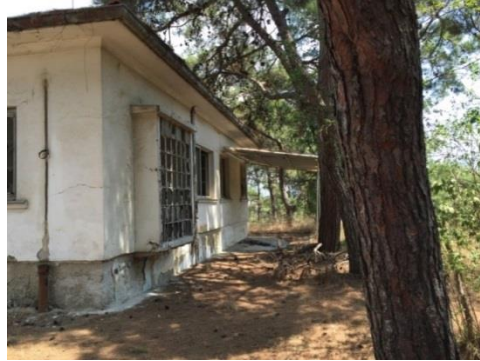
Cephe uzunluğu 11.98 m uzunluğundadır. Cephede dört adet pencere bulunmaktadır. Bunlardan cephenin en batısındaki Z04 No'lu odaya ait 167 x 210 cm ölçülerinde yedi düşey altı yatay kayıtlı sabit ahşap çıkma pencere, ikincisi Z05 No'lu odaya ait 190 x 138 cm ölçülerinde üç kanatlı ahşap pencere, üçüncüsü Z06 No'lu odaya ait 139 x 138 cm ölçülerinde üç kanatlı ahşap pencere, cephenin en doğusundaki pencere ise Z07 No'lu odaya ait 137 x 138 cm ölçülerinde üç kanatlı ahşap penceredir. Cephenin doğusunda Z06 ve Z07 No'lu odaların pencereleri üstünde sonradan yapılan ondüle pergole bulunmaktadır. Cephede sıva kopmaları ve dökülmeleri görülmektedir. Cephenin batısında bulunan ilk pencerenin kuzeyinde korozyona uğramış kopuk oluk borusu mevcuttur (Şekil 4.15 - 4.16).

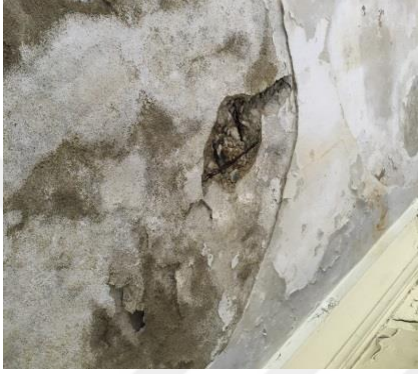
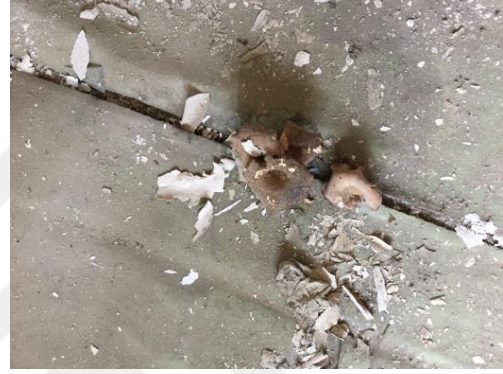
Yapıdaki malzeme bozulmaları çatıda oluşan çökmelerle birlikte yağmur suyunun yapıya doğrudan girmesi sonucu tavanda oluşan nem sorunundan kaynaklı sıva ve boya dökülmesi ve paslanma mevcuttur. Zeminde mantar oluşumu gözlenmiştir (Şekil 4.18 (a), (b)).

Şekil 4.18 Tavanda sıva dökülmesi (a), Zeminde mantar oluşumu (b)

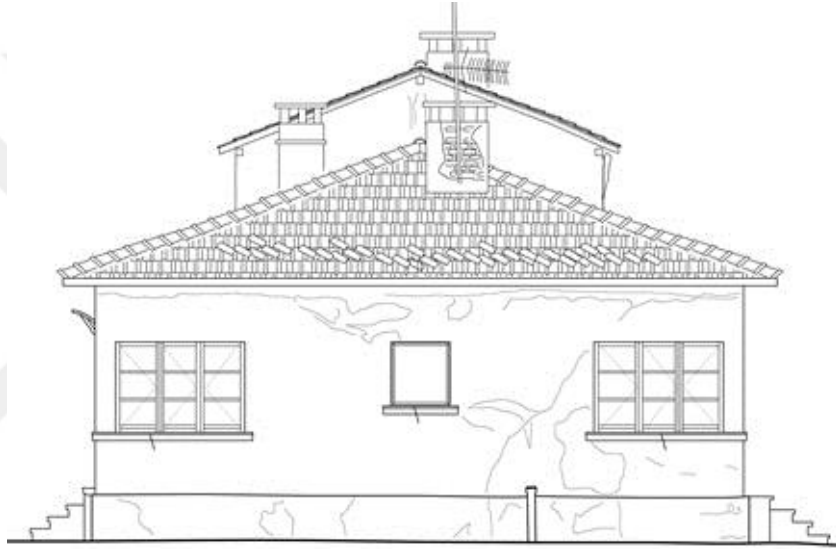
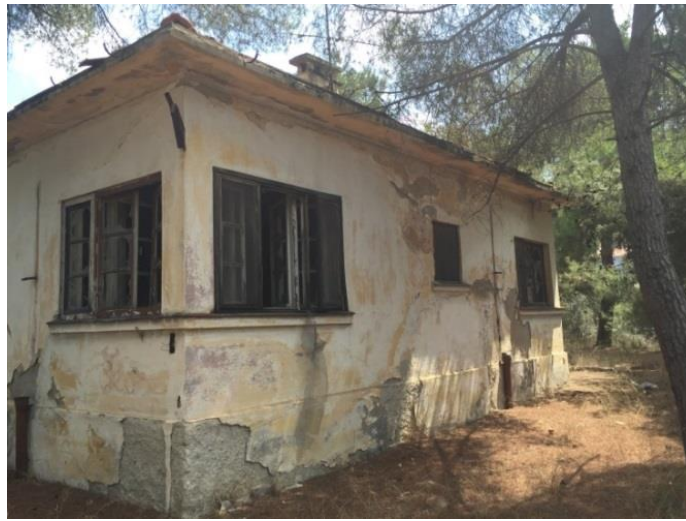
Cephede üç adet ahşap kasalı pencere bulunmaktadır. Cephenin kuzeyinde 192 x 132 cm ölçülerinde ahşap üç kanatlı pencere, cephenin ortasında olan 88 x 93 cm ölçülerinde tek kanatlı ahşap pencere ve cephenin güneyinde 186 x 132 cm ölçülerinde ahşap üç kanatlı pencere bulunmaktadır. Cephede sıva dökülmeleri görülmüştür. Cephede kopmuş ve paslanmış oluk borusu mevcuttur. Çatıda baca ve anten bulunmaktadır (Şekil 4.23 - 4.24).

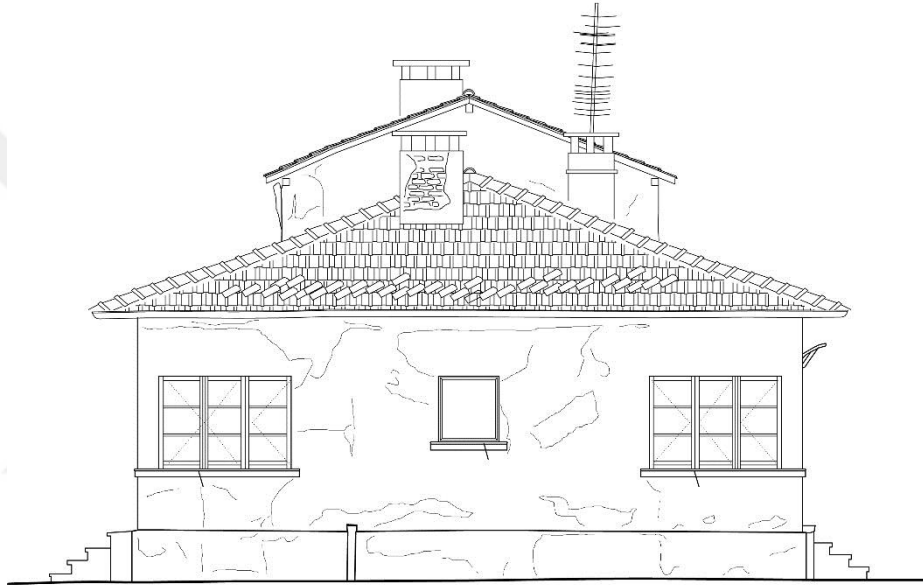
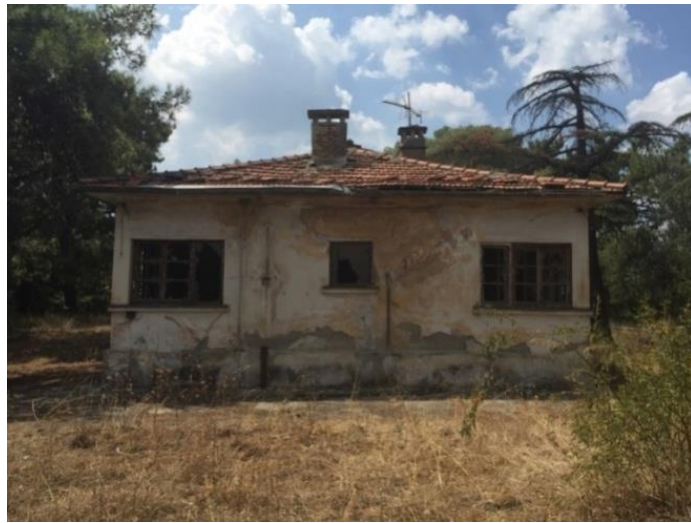
Cephede üç adet ahşap kasalı pencere bulunmaktadır. Cephenin güneyinde 192 x 132 cm ölçülerinde ahşap üç kanatlı pencere, cephenin ortasında 88 x 93 cm ölçülerinde tek kanatlı ahşap pencere, cephenin kuzeyinde 186 x 132 cm ölçülerinde ahşap üç kanatlı pencere bulunmaktadır. Cephede sıva dökülmeleri gözlenmektedir. Kopmuş ve paslanmış oluk borusu mevcuttur. Çatıda iki adet baca ve anten bulunmaktadır (Şekil 4.25 - 4.26).

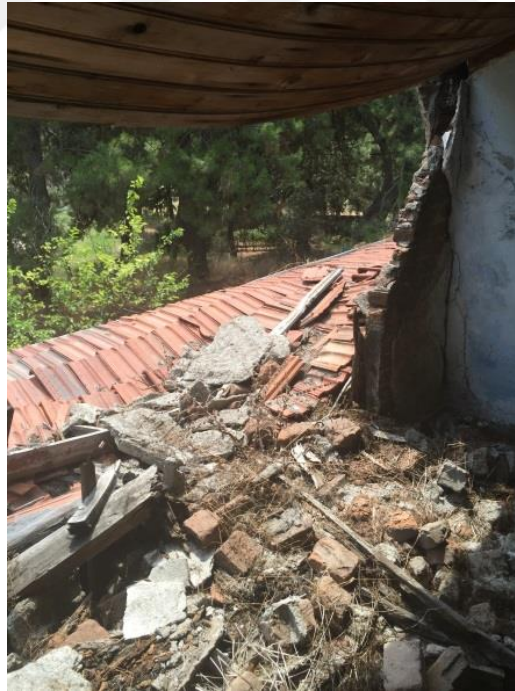
Çatıda zamanla oluşan hasarlı bölümler nedeniyle yapı su almış, ahşap döşemelerde kirlenme meydana gelmiştir. Çatıda oluşan çökmeden dolayı 101 No'lu mekanın kuzey duvarı ve 102 No'lu mekanın güney duvarlarında eğilmeler, çatlamlar ve kopmalar oluşmuştur (Şekil 4.31).

Şekil 4.31 102 nolu oda duvarında kopma

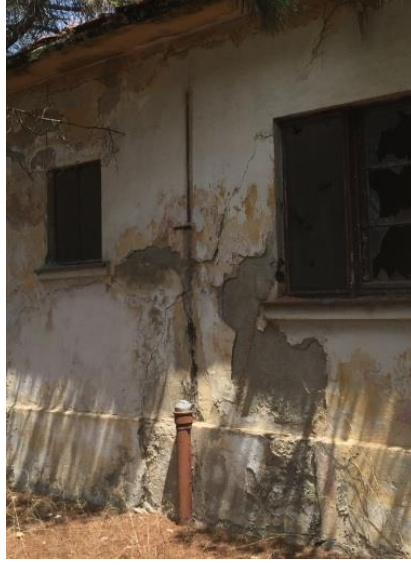
Dış cephede yoğun biçimde yüzey kirliliğine rastlanmıştır. Bu alanlarda yer yer çiçeklenme de görülmektedir. Cephede yağmur suyu iniş borularının çevresinde ve suyun çıkış yerlerinde paslanmaya rastlanmaktadır (Şekil 4.32). Hava koşullarının sert olduğu aylarda etkisini gösteren şiddetli rüzgâr ve yağış, cephelerde malzeme bozulmalarına yol açmış olup; rüzgâr ile taşınan tohumlar, çatıda ve derz aralarında gelişerek bitkiler ve yosunlar oluşturduğu gözlenmiştir.

Şekil 4.32 Cephede suyun çıkış yerinde paslanma

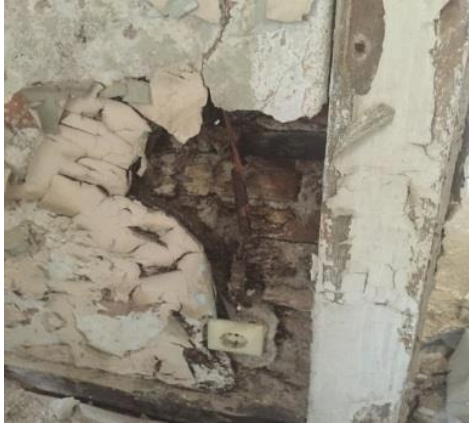
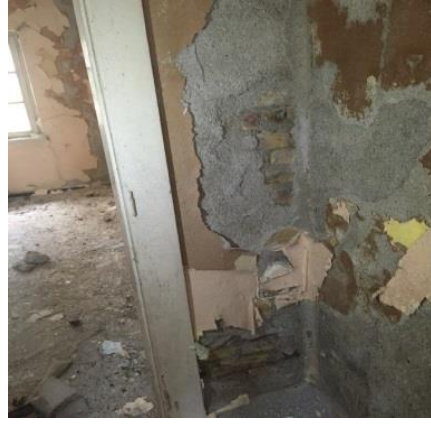
Zeminden gelen nemden dolayı oluşan bu bozulmalar iç mekânda da görülmektedir. Nem dolayısıyla iç mekânda sıva dökülmeleri gerçekleşmiş, tuğlada ayrışmalar oluşmuştur (Şekil 4.33).

Şekil 4.33 Tuğlada ayrışma (a), sıva dökülmeleri (b)
