DİZEL ENJEKTÖR MEMELERİNDE GÖRÜLEN
KOROZYONUN MOTOR PARAMETRELERİNE BAĞLI
TESPİTİ

Refaettin Asım TAFLAN

YÜKSEK LİSANS TEZİ
MAKİNE MÜHENDİSLİĞİ ANABİLİM DALI

BURSA-2010

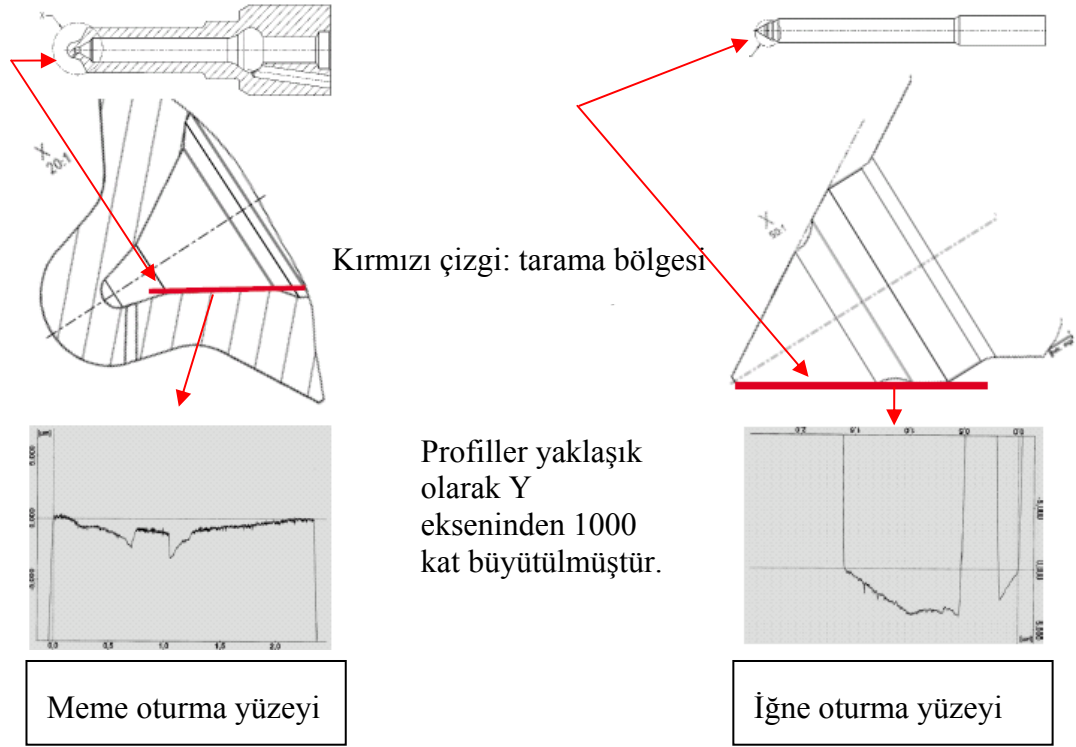
Şekil 4.7: Yüzey Düzensizliğini İki Boyutlu Tespiti

Şekil 4.7’de gösterilen örnek yüzey profillerinin X eksenini mm cinsinden Y eksenini ise μm cinsinden belirtmiştir. Burada amaç derinlikleri belirgin hale getirmektir. Şekil 4.8’deki örneklerde hem iğnede hem de memede yaklaşık $5\mu\text{m}$ ’lik bir korozyon derinliği oluşmuştur.

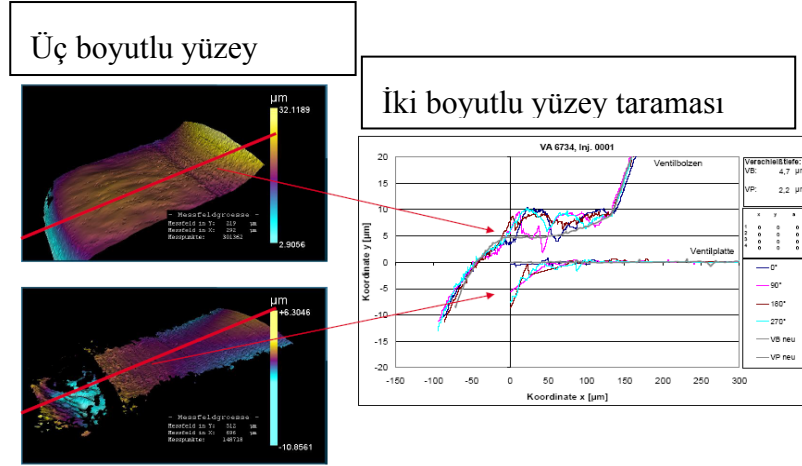
Şekil 4.9: Yüzey düzensizliğinin üç boyutlu tespiti

Şekil 4.10'da iğne ucundaki bir bölgeden yapılan yüzey taraması sonrası uç kısmında var olan iki adet belirgin korozyon çukurcuğunu görebilmekteyiz. Tespit edilen derinlikler maksimum 0,5 μm 'dir. Buradan kullanılan bu yöntemin diğer yöntemler gibi hassas sonuçlar verdiği görülmüştür.

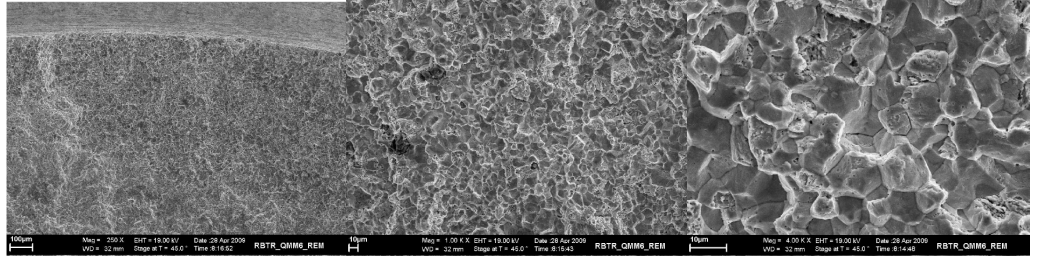
Şekil 5.4: Birinci bölge malzeme iç yapısı (Taneler arası kırılma)

Malzeme iç yapısının yapı içerisine hidrojen nüfus etmesinden dolayı kırılan bir hal aldığı tespit edilmiştir. Şekil 5.3’de görüldüğü üzere kırık yüzeydeki 3 farklı bölgede malzeme yapısı incelenmiştir.

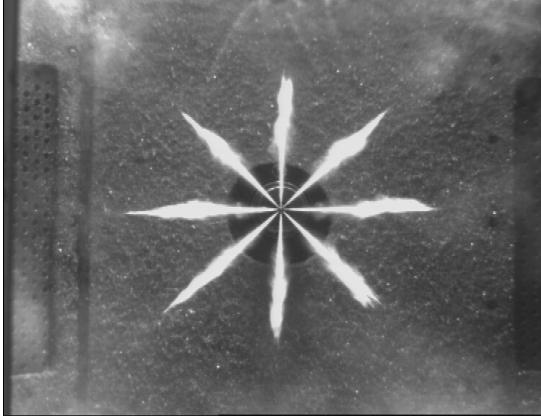
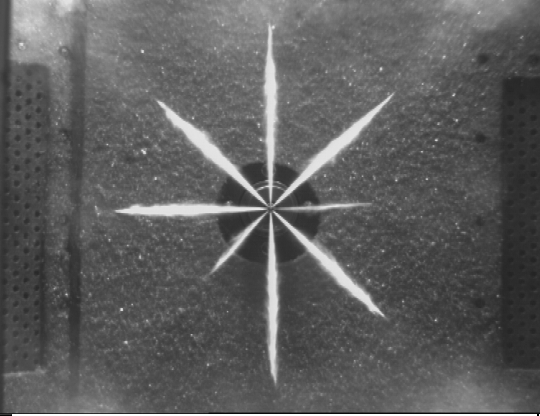
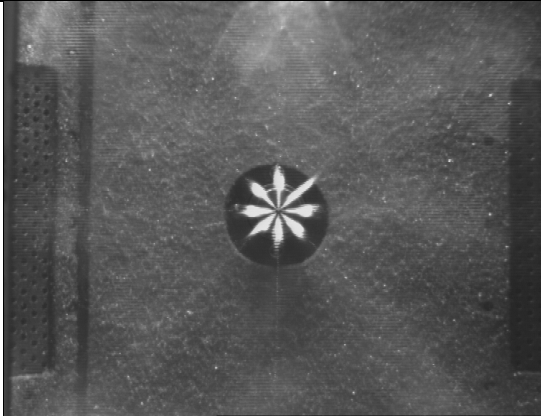
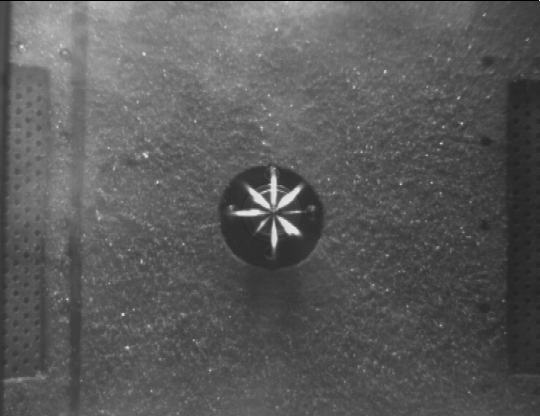
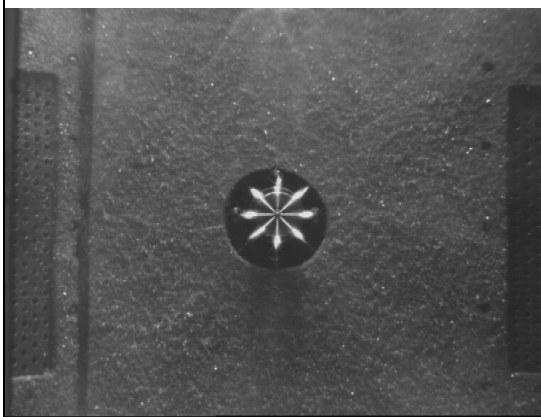
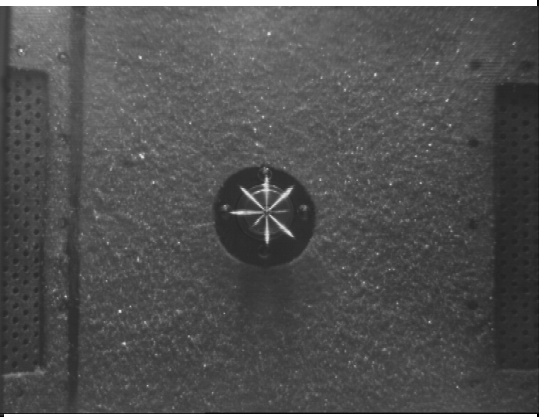
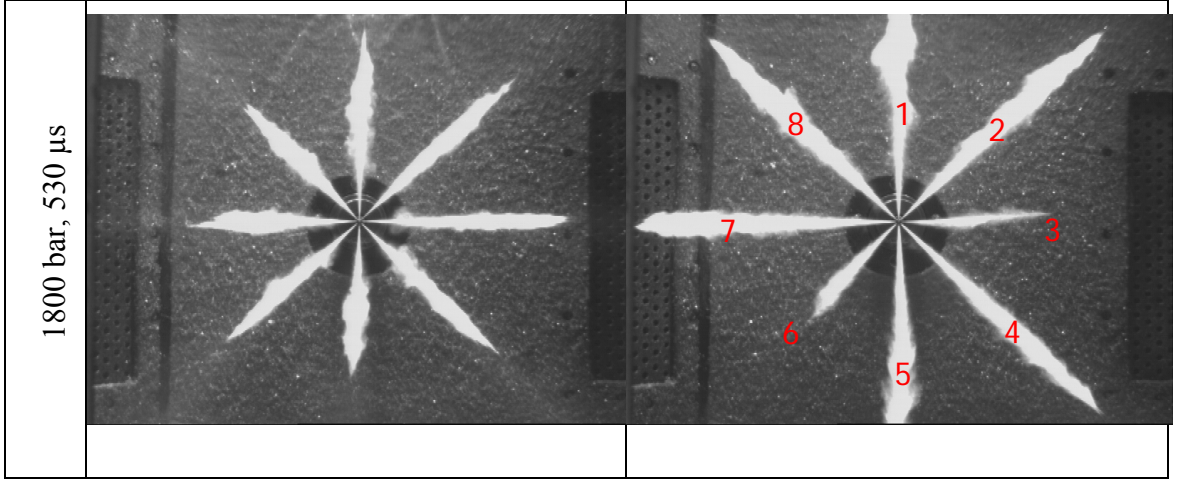
Şekil 6.10: Korozyona uğramış memelerin püskürtme resimleri

Korozyon sonrası püskürtme deliklerinde meydana gelen birikintilerden dolayı Şekil 6.8 ve Şekil 6.9’da görüldüğü üzere püskürtme geometrilerinde bozulmalar meydana gelmiştir. İdeal form Şekil 6.2’de görülmektedir. Karşılaştırıldığında memelerin az ve düzensiz püskürttüğü görülmektedir. 1. meme ile 2. meme kendi aralarında karşılaştırılırsa daha uzun süre korozyona maruz kalan 2. memenin püskürtme dağılımının daha düzensiz olduğu Şekil 6.10’da görülmektedir.

Delikleri numaralandıracak olursak 2. memenin 1800bar, 530 μ s deki püskürtme resmi üzerinde 3. ve 6. deliklerin daralmadan dolayı daha az püskürttükleri görülmektedir. Bu tarz değerlendirmeler başka basınçta da yapılabilir. Genel bir yorum olarak her iki memenin farklı basınçlarda deliklerindeki daralmalar püskürtme resimlerinden tespit edilebilmektedir.

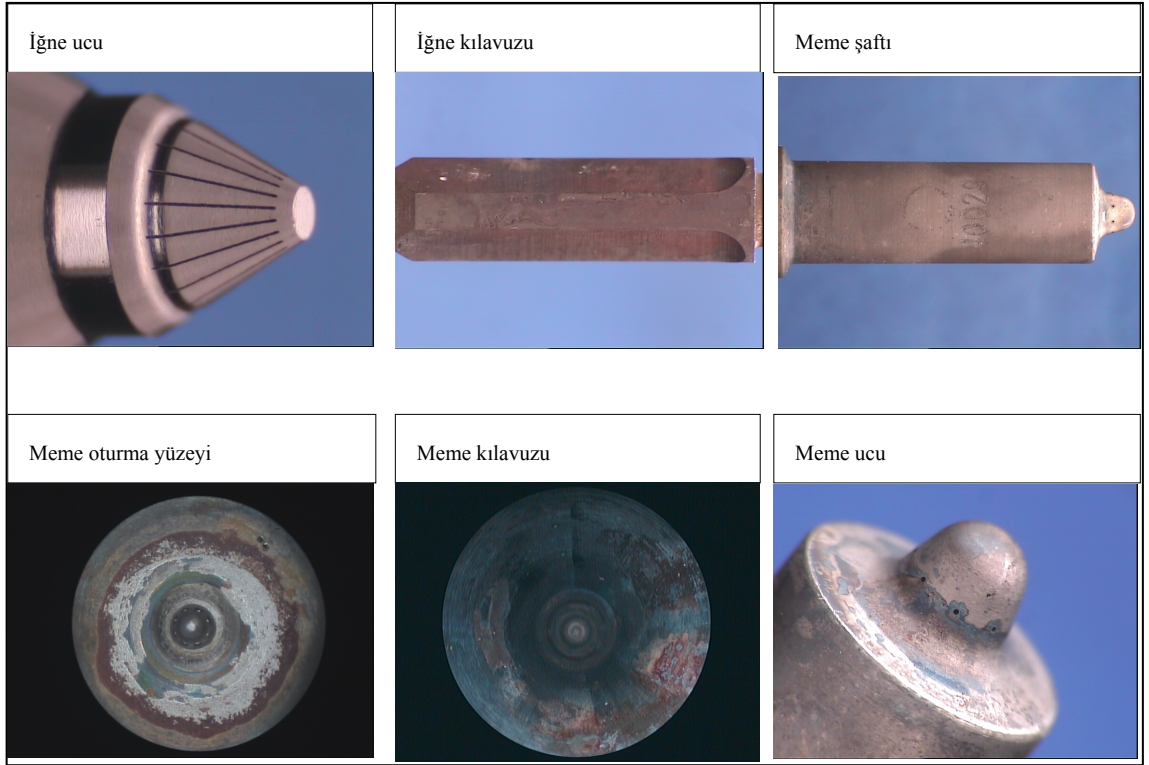
Şekil 6.11: 1. Memenin yıkama sonrası meme ve iğne genel resimleri

Şekil 6.11 ve Şekil 6.12'den de görüleceği üzere korozyon birikintilerinin temizlenmesinden sonra yüzeyde korozyon çukurcukları meydana gelmiştir. Delik içlerinde meydana gelen çukurcuklar deliğin geometrisini ve haliyle püskürtme geometrisini bozacaktır.

Enjektörlerin farklı basınç ve zamanlarda ölçümü yapıldıktan sonra meme parçası sökölüp iyice yıkanmıştır. Yıkama işlemi yapılırken parçalar 30 dakika titreşimli bir şekilde malzemeye zarar vermeyen bir kimyasal içerisinde tutulmuştur. Bu aşamada tüm korozyon birikintileri temizlenmeye çalışılmıştır.

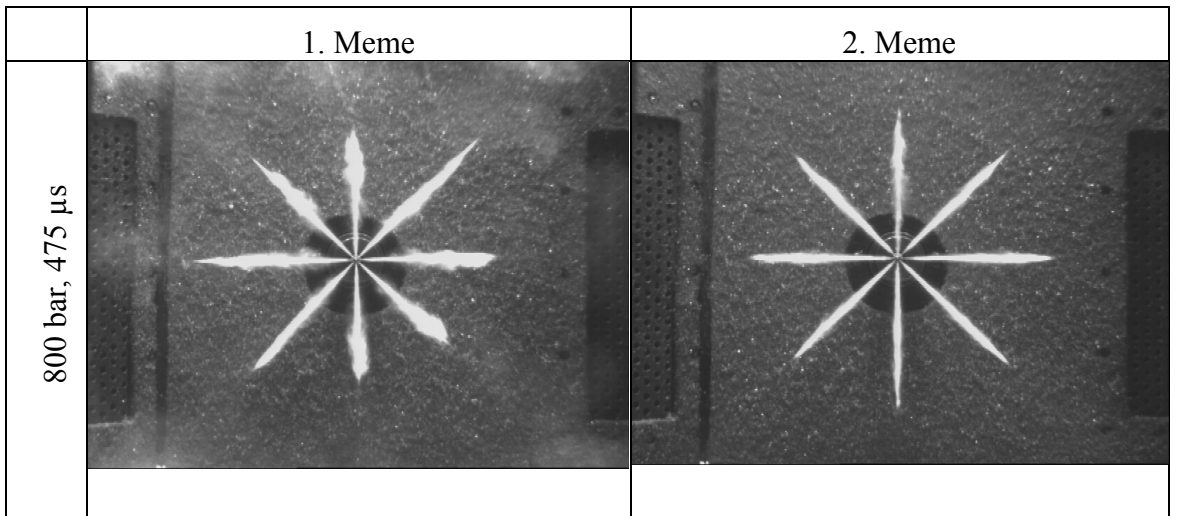
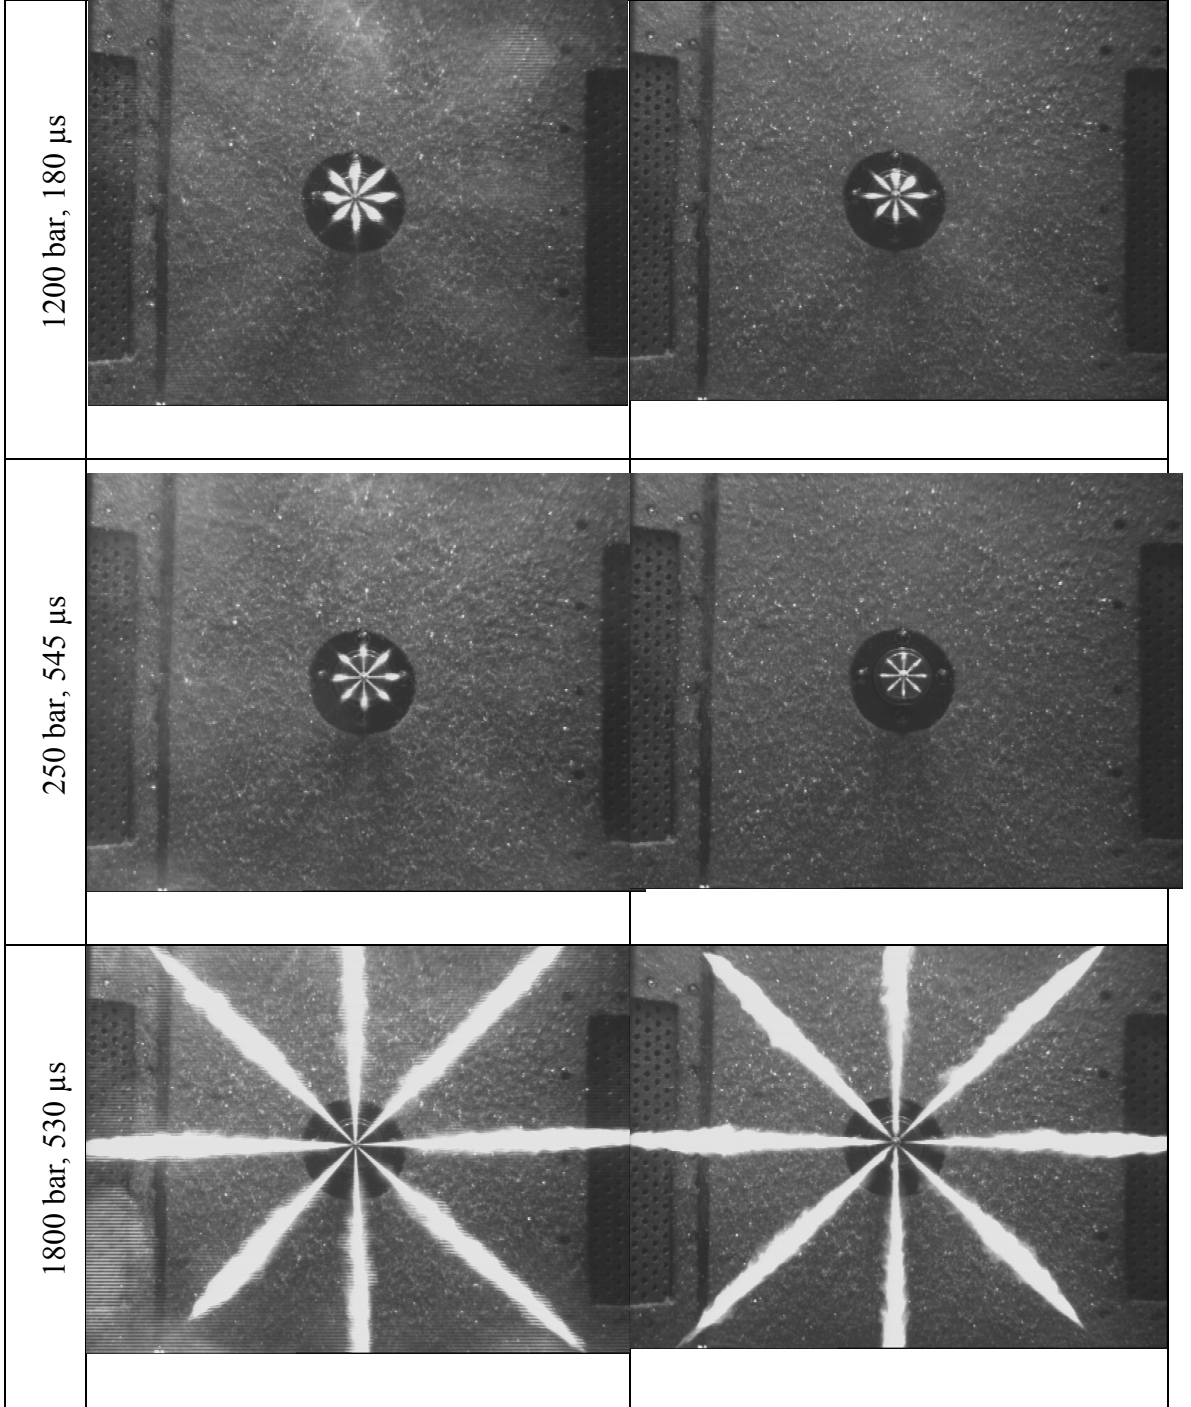
Şekil 6.14: Yıkanmış memelerin püskürtme resimleri

Memeler yıkandıktan sonra bazı ölçümler yapıp püskürtme resimlerinin çekilebilmesi için enjektörlere monte edilmiştir. Çekilen resimlerde görüldüğü kadarıyla yakıt demetinde düzensizlikler meydana gelmiştir. Bazı memeler olması gerektiğinden daha fazla püskürtürken bazıları olması gereken miktardan daha az miktarda püskürtmektedir. Az püskürtmesi delik içerisinde kalan birikintilerle açıklanabilir.

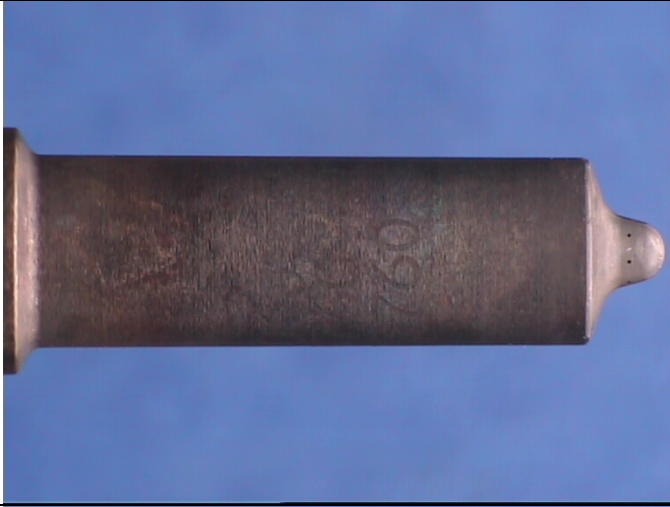
Seviye 1	Hafif korozyon

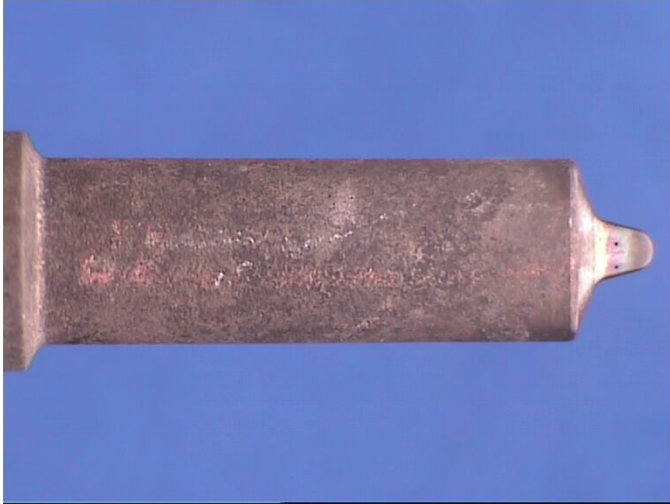
Seviye 2	Orta seviye korozyon

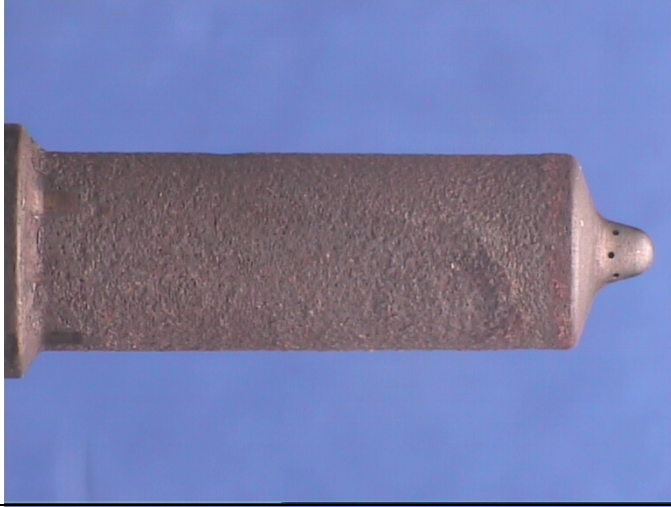
Seviye 3	Belirgin korozyon

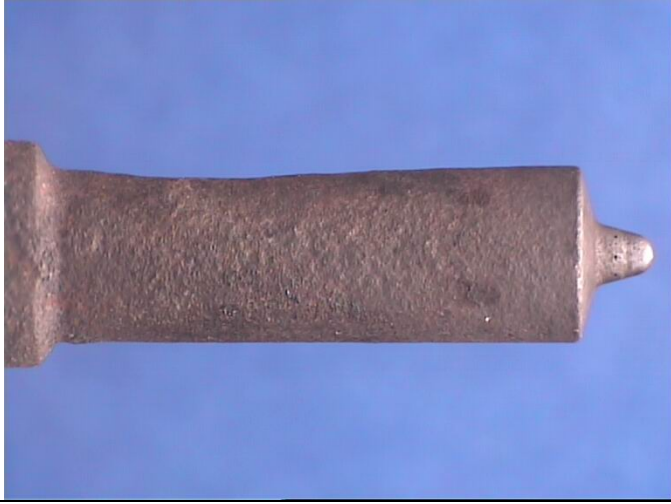
Seviye 4	Şiddetli korozyon

Meme gövdesinde ve ucunda tespit edilen 4. seviye korozyon hasarının sebebi muhtemelen çalışma süresince maruz kalınan aşırı sınır şartları ve/veya yanma odası içerisine su karışması (örneğin soğutma suyu) olabilir. Eğer yanma odası ile meme arasındaki sıcaklık farkı çok yüksek ise sülfürik asit oluşumu düşük yükleme aralıklarında (120 °C 'nin altındaki ön püskürtme, düşük rölanti çalışma şartları) meydana gelir. Yanma sonucunda meydana gelen sülfür bileşeni suyun da ani sıcaklık düşüşleri sonrasında yoğuşması sonucunda bir araya gelerek sülfürik asiti meydana getirirler. Sülfürik asit (elektrolit) meme yüzeyinde korozyon hasarına yol açar. Korozyon oluşumu yüzey düzensizliklerinden dolayı da desteklenebilir. Uzun çalışma şartlarında memede meydana gelen korozyon oluşumu fonksiyonel ve dayanım olarak sorunlara yol açabilir.

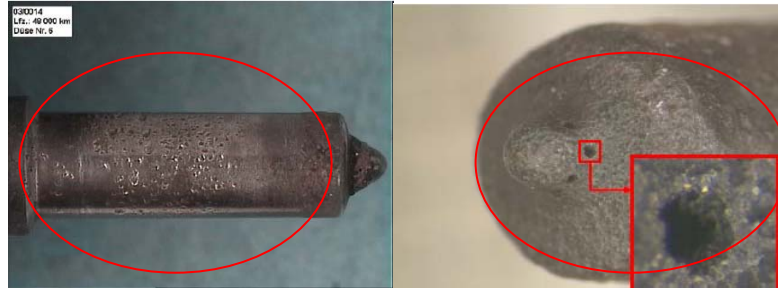
Şekil 7.4: Meme şaftında/püskürtme deliđi dış kısmında korozyon

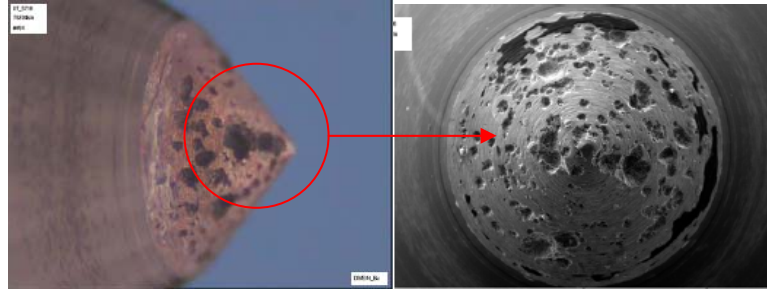
Şekil 7.8: İğne ucunda korozyon

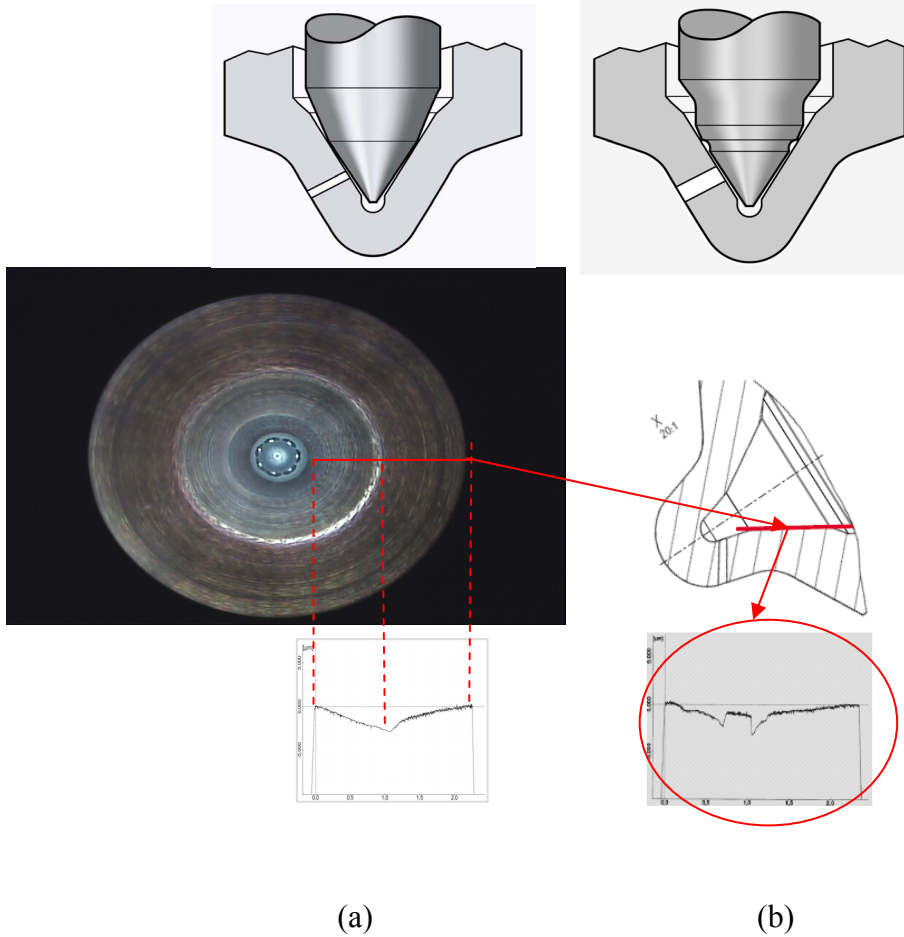
Şekil 8.2'de oturma yüzeyinin taranması sonucu nasıl bir yüzey profili çıkacağı gösterilmiştir. Profillerin farklı (Şekil 8.2a profili ve Şekil 8.2b profili) olmasının nedeni temas ettiği iğnenin formunun farklı olmasından dolayıdır. (Oturma yüzeyinde dairesel bir kanal bulunan bir iğne kullanıldığından dolayı Şekil 8.2b'de meme gövdesinde bir

çıkıntı oluşmaktadır.) Bu iki farklı profilde sadece mekanik etkiden dolayı aşınma ve deformasyon mevcuttur. Bu her çalışan parçada olmaktadır. Önemli olan ne kadar olduğudur.

Şekil 8.2: Meme oturma yüzeyi ve profil resimleri

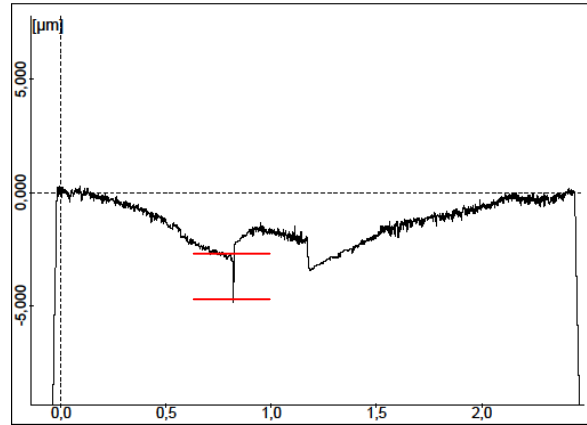
300 ppm sülfür bileşeni olan bir yakıtla kullanılmış enjektör memesinin oturma yüzeyinde Şekil 8.5'de görüldüğü üzere yaklaşık 1,5 µm'lik bir korozyon çukuru oluşmuştur. Test için hazırlanan ölçüm düzeneğinde sadece ağır vasıtalar için kullanılan bir motor alınıp EN590 normlarında bir yakıt ile 200 h (yaklaşık 10000 km'ye karşılık gelmektedir) çalıştırıldıktan sonra enjektörler sökülmüş ve analiz edilmiştir.

Şekil 8.5: 300ppm sülfür kullanılan yakıtın korozyon etkisi

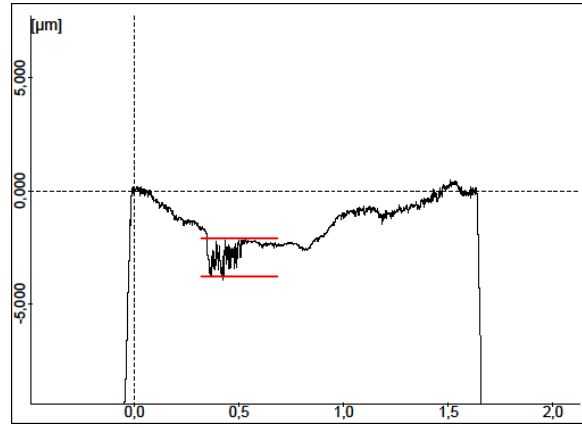
1300 ppm sülfür bileşeni olan bir yakıtla kullanılmış enjektör memesinin oturma yüzeyinde Şekil 8.6'de görüldüğü üzere yaklaşık 2 μm 'lik bir korozyon çukuru oluşmuştur. Test için hazırlanan ölçüm düzeneğinde sadece ağır vasıtalar için kullanılan bir motor alınıp 1300 ppm sülfür içeren EN590 normlarında olan bir yakıt ile 943 h (yaklaşık 50000 km'ye denk gelmektedir) çalıştırıldıktan sonra enjektörler sökülüp ve analiz edilmiştir. Şekilden de görüldüğü üzere korozyon oluşumu daha geniş bir alana etki etmiştir.

Şekil 8.6: 1300ppm sülfür kullanılan yakıtın korozyon etkisi

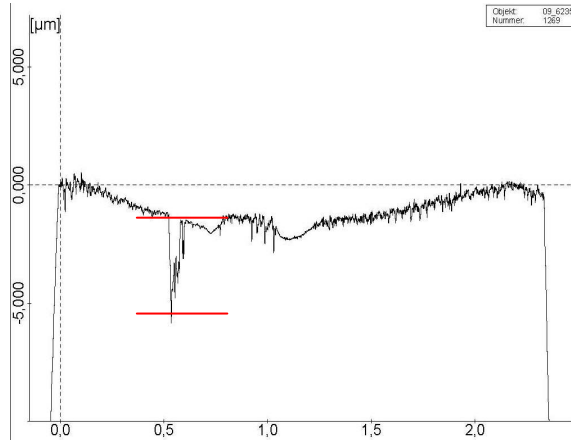
3000 ppm sülfür bileşeni olan bir yakıtla kullanılmış enjektör memesinin oturma yüzeyinde Şekil 8.7'de görüldüğü üzere yaklaşık 3 μm 'lik bir korozyon çukuru oluşmuştur. Binek vasıtada kullanılan bu yakıt 3000 ppm sülfür içeren EN590 normlarında olan bir yakıt olup test aracı 100000 km (yaklaşık 1250 h'e denk gelmektedir) yol aldıktan sonra enjektörler sökülüp analiz edilmiştir.

Şekil 8.7: 3000ppm sülfür kullanılan yakıtın korozyon etkisi

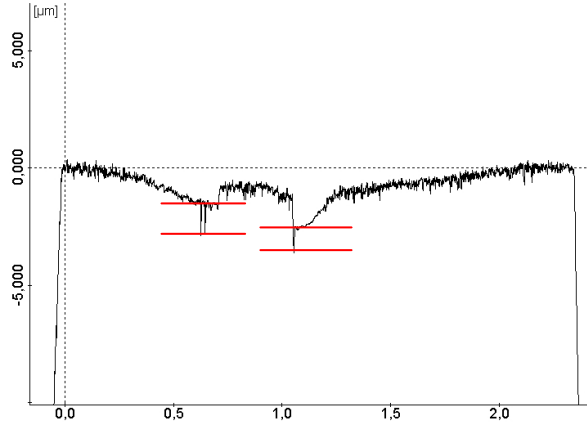
Biodizel bileşeni %10 olan bir yakıtla kullanılmış enjektör memesinin oturma yüzeyinde Şekil 8.8'de görüldüğü üzere yaklaşık 1 µm'lik bir korozyon çukuru oluşmuştur. Binek vasıtada kullanılan bu yakıt %10 biodizel katkısı içeren EN590

normlarında olan bir yakıt olup test aracı 134500 km (yaklaşık 1700 h) yol aldıktan sonra enjektörler sökülüp analiz edilmiştir. Şekilde görüldüğü üzere korozyon oluşumu tam temas bölgelerinde meydana gelmiştir. Yanma odasından gelen yanmış gazların oturma noktalarına gelmesi mümkün değildir. Buradaki oluşumlar diğer biodizel oluşumlarında olduğu gibi yukarıdan gelen yakıtın içerisindeki oluşumlardan kaynaklanmaktadır.

Şekil 8.8: %10 biodizel kullanılan yakıtın korozyon etkisi

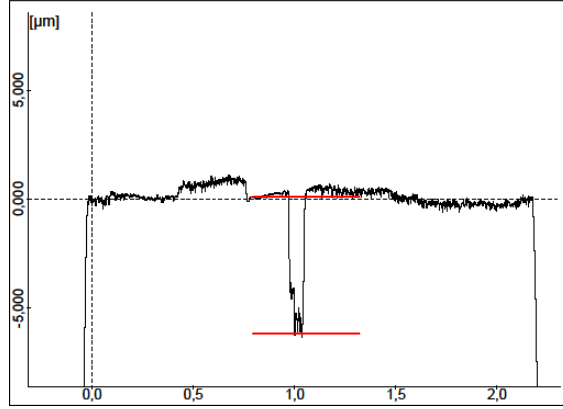
Biodizel bileşeni %20 olan bir yakıtla kullanılmış enjektör memesinin oturma yüzeyinde Şekil 8.9'de görüldüğü üzere oturma yüzeyinin üst kısmında yaklaşık 6 µm'lik bir korozyon çukuru oluşmuştur. Ağır vasıtada kullanılan bu yakıt % 20 biodizel katkısı içeren EN590 normlarında olan bir yakıt olup test aracı 159909 km (yaklaşık 3200 h) yol aldıktan sonra enjektörler sökülüp analiz edilmiştir. Bu örnekte korozyon derinliğinin fazla olmasının sebebi hem ağır vasıtada kullanılan hem de uzun süreli kullanılan bir deney olmasındandır.

Şekil 8.9: %20 biodizel kullanılan yakıtın korozyon etkisi

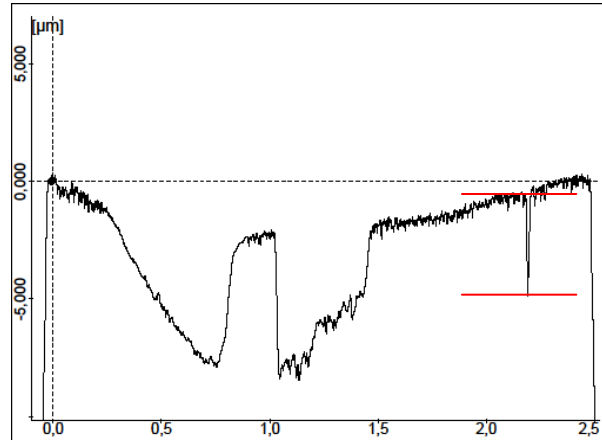
Biodizel bileşeni %30 olan bir yakıtla kullanılmış enjektör memesinin oturma yüzeyinde Şekil 8.10'de görüldüğü üzere yaklaşık 4 µm'lik bir korozyon çukuru oluşmuştur. Binek vasıtada kullanılan bu yakıt % 30 biodizel katkısı içeren EN590 normlarında olan bir yakıt olup test aracı 130000 km (yaklaşık 1600 h) yol aldıktan sonra enjektörler sökülüp analiz edilmiştir.

Şekil 8.10: %30 biodizel kullanılan yakıtın korozyon etkisi

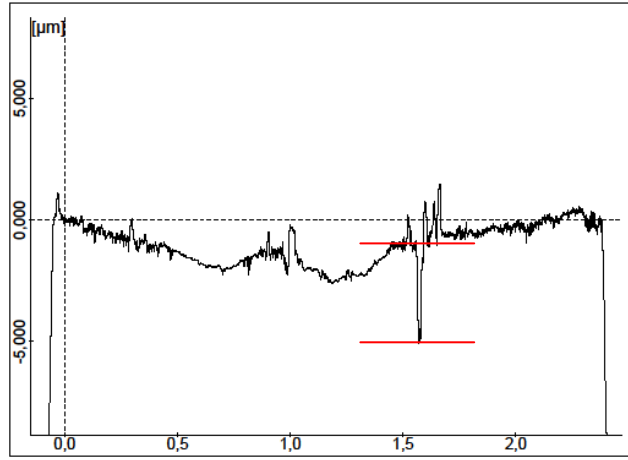
Biodizel bileşeni %100 olan bir yakıtla kullanılmış enjektör memesinin oturma yüzeyinde Şekil 8.11’de görüldüğü üzere yaklaşık 4 μm ’lik bir korozyon çukuru oluşmuştur. Test için hazırlanan ölçüm düzeneğinde traktörlerde kullanılan bir motor alınıp % 100 biodizel olan bir yakıt ile 2000 h (yaklaşık 100000 km’ye karşılık gelmektedir) çalıştırıldıktan sonra enjektörler sökülmüş ve analiz edilmiştir.

Şekil 8.11: %100 biodizel kullanılan yakıtın korozyon etkisi

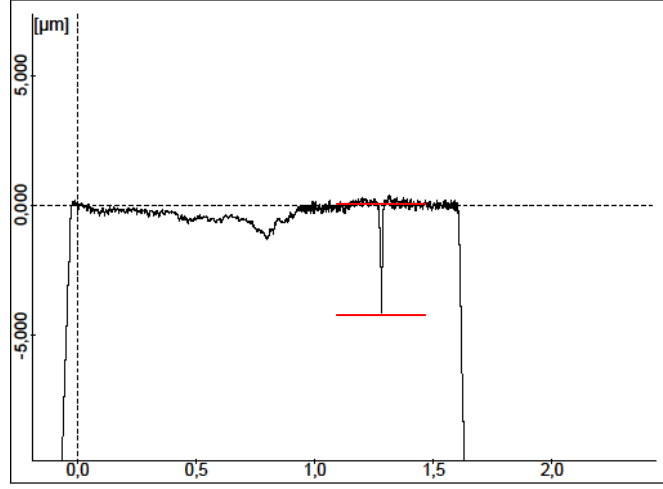
Şekil 8.12: %1 Su katkısının korozyon etkisi

Su katkısı %1 olan bir yakıtla kullanılmış enjektör memesinin oturma yüzeyinde Şekil 8.12’de görüldüğü üzere yaklaşık 5 μm ’lik bir korozyon çukuru oluşmuştur. Test için hazırlanan ölçüm düzeneğinde sadece ağır vasıtalar için kullanılan bir motor alınıp % 1 su katkılı bir yakıt ile 168 h (yaklaşık 8500 km’ye karşılık gelmektedir) çalıştırıldıktan sonra enjektörler sökülmüş ve analiz edilmiştir.

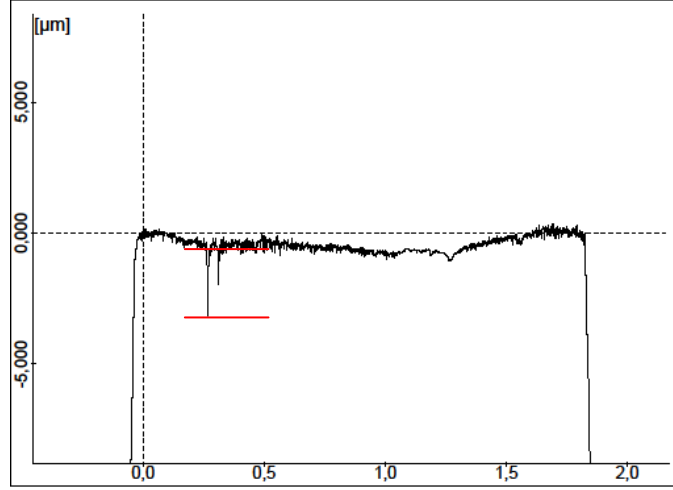
Şekil 8.13: %100 Etanol'un etkisi

%100 Etanol kullanılmış enjektör memesinin oturma yüzeyinde Şekil 8.13’de görüldüğü üzere yaklaşık 2 µm’lik bir korozyon çukuru oluşmuştur. Test için hazırlanan ölçüm düzeneğinde sadece ağır vasıtalar için kullanılan bir motor alınıp % 100 etanol olan bir yakıt ile 500 h (yaklaşık 25000 km’ye karşılık gelmektedir) çalıştırıldıktan sonra enjektörler sökülmüş ve analiz edilmiştir. Buradan Etanolün yanma odasında yanması ve ortam gazları ile tepkimeye girerek oturma yüzeyini alt kısmında korozyon oluşumuna sebep olduğu görülmektedir.

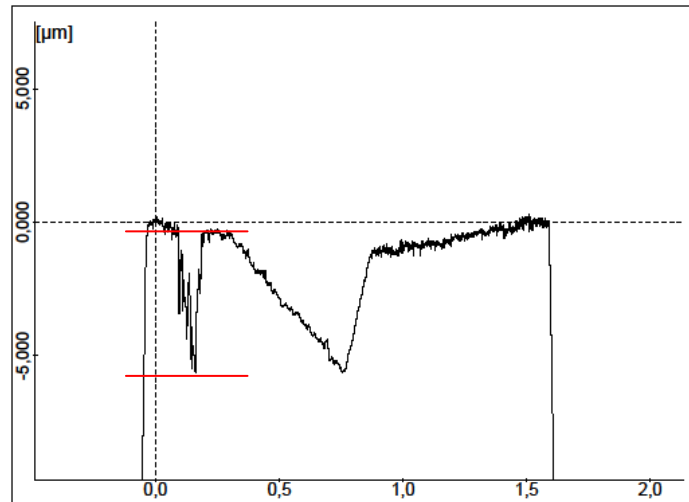
Şekil 8.14: %50 Etanol ve %50biodizel'in etkisi

%50 Etanol ve %50 biodizel yakıtı kullanılmış enjektör memesinin oturma yüzeyinde Şekil 8.14'de görüldüğü üzere yaklaşık 5 µm'lik bir korozyon çukuru oluşmuştur. Test için hazırlanan ölçüm düzeneğinde sadece ağır vasıtalar için kullanılan bir motor alınıp %50 Etanol ve %50 biodizel olan bir yakıt ile 1260 h çalıştırıldıktan sonra enjektörler sökülmüş ve analiz edilmiştir. Korozyon oluşumu oturma yüzeyinin alt kısmında meydana gelmiştir. Buradan biodizel ile etanolun kendi aralarında tepkimeye girmeden püskürtüldüğü düşünülebilir.
