**GEMLİK KURŞUNLU BAŞMELEKLER (H.  
TAXIARCHOI) KİLİSESİ KORUMA ÖNERİSİ**

**YÜKSEK LİSANS TEZİ  
RESTORASYON ANABİLİM DALI**

**BURSA – 2017**

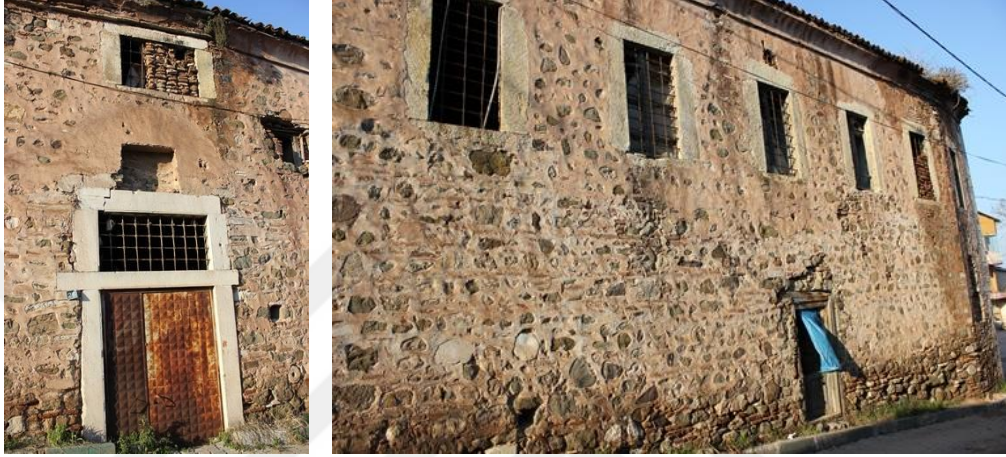
Kilisenin pencerelerinin bir kısmında metal lokma parmaklıkların bağlantı izleri mevcutken, lokma parmaklıkların bulunmadıkları tespit edilmiştir. Güney duvarında doğu yönünde üçüncü sıradaki pencere ve kuzey duvarında doğu yönünde bulunan dördüncü pencerenin metal lokma parmakları günümüze gelememiştir (Şekil 5.3).

**Şekil 5.3.** Güney cephe görünüşü

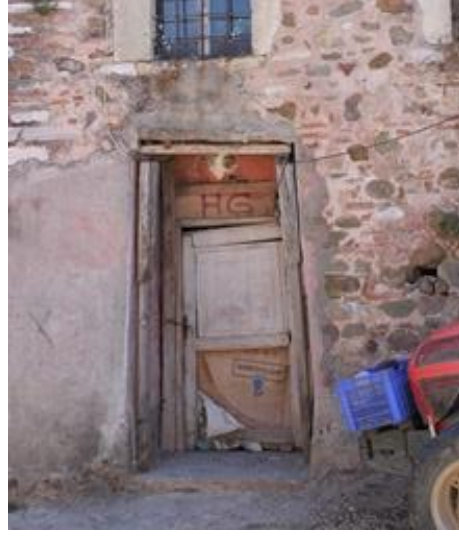
**Şekil 5.9.** Kilisenin kuzey duvarına sonradan açılmış olan kapı

Mimari elemanlar ölçeğinde kilise değerlendirildiğinde; ilk olarak yapının bölünmesi sebebiyle mekânlara yapının dışından sağlanacak giriş ihtiyacını karşılamak için sonradan açılan kapılar bulunmaktadır. Kilisenin kuzey duvarında pencerenin genişletilmesiyle ve güney duvarının orta kısımlarında gelişigüzel duvarın oyulmasıyla oluşturulmuş olan giriş kapıları kilisenin mekânlara bölündüğü dönemle aynı zamanda yapılmıştır (Şekil 5.8 ve Şekil 5.9). 1970'lere denk gelen bu müdahaleler mekânların bölünmesinin yanında kilisenin kuzeyinde bulunan bahçenin toprak ile doldurulmasıyla da ilişkilendirilebilir. 2000'li yıllarda yükseltilmiş toprak zemin tekrardan boşaltılarak özgün kilise kotuna getirilmiştir. Kilisenin kuzey duvarının doğusunda zemin kata ulaşılan, niş boşluğunun genişletilmesiyle oluşturulan kapı ise bu dönemde açılmıştır (Şekil 5.9). Bu dönemde yapılan tek değişiklik olmasından dolayı ayrı bir başlıkta incelenmemiştir.

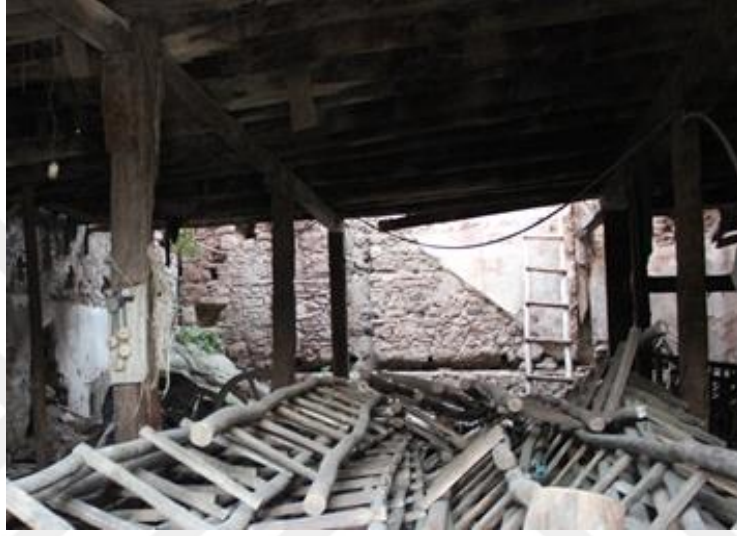
**Şekil 5.14.** Kuzey duvarında bulunan merdiven izi

Başmelekler Kilisesi'nin naostan galeriye ulaşan bir merdivenin olmadığı kanaatine varılmıştır. Bunun en büyük nedenlerinden birisi, günümüze gelebilen galeri kirişlerinin güney bölümünde (ana giriş kapısının bulunduğu bölüm) böyle bir açıklık bulunmamasıdır. Galeri hizasında yapının kuzey duvarında bir adet merdiven izi bulunmaktadır (Şekil 5.14). Bu iz, galeriye ulaşan merdivenin o bölümde olabileceği düşüncesini doğursa da o dönemde kilise kullanıcılarındaki kadın-erkek ayrımı anlayışına çok zıt bir noktada kalması bu olasılığı yok denecek ölçüde azaltmıştır. O dönemde kadınların naosun içine girmesi istenmemiş ve galeriye en kısa şekilde ulaşmaları sağlanmış. Bu kilisede ise merdivenin kuzey duvarına bitişik olması demek,

güney ana girişinden giren bir kadının naosa büyük ölçüde girmesi demektir. Galeriye doğrudan açılan bir kapının bulunması, böylesi zorlama bir merdiven çözümüne ihtiyaç olmadığını göstergesidir. Bu sebeple kuzey duvarında bulunan ize ait merdivenin sonradan yapılmış olduğuna karar verilmiştir (Şekil 5.14). Aynı dönem kiliselerinden İstanbul Balatkapı Taksiarches Kilisesi'nde de naostan galeriye ulaşan bir merdivenin olmaması, galeriye dışarıdan ulaşımın olması düşünülen tezi destekler niteliktedir (Şekil 5.15).

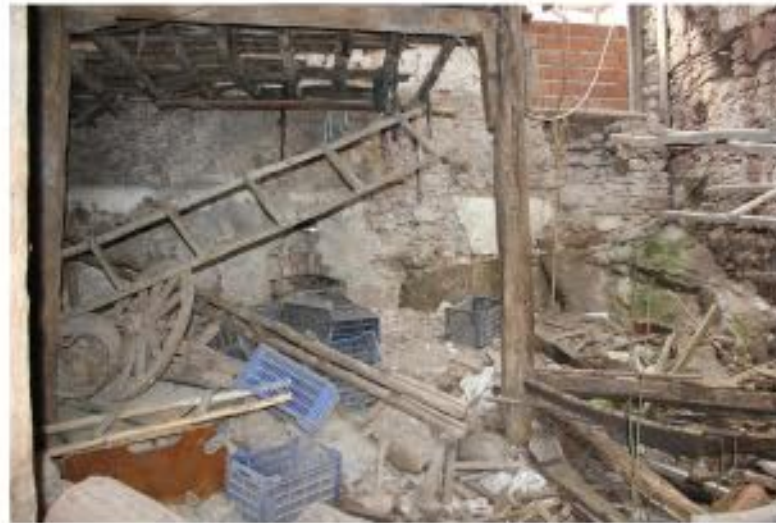
7) Z01 DEPO'UN KISMEN YIKILMIŞ DÖŞEMESİ

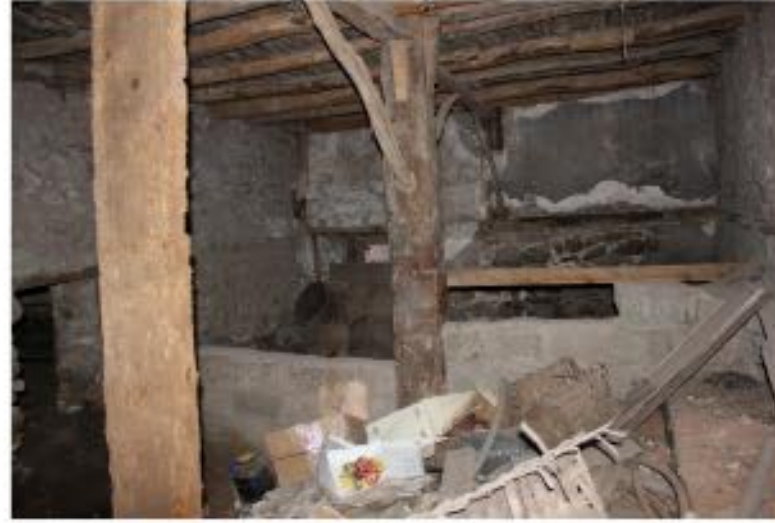
5) Z02 DEPO'DA BULUNAN BRİKET PARAPET  
DUVAR

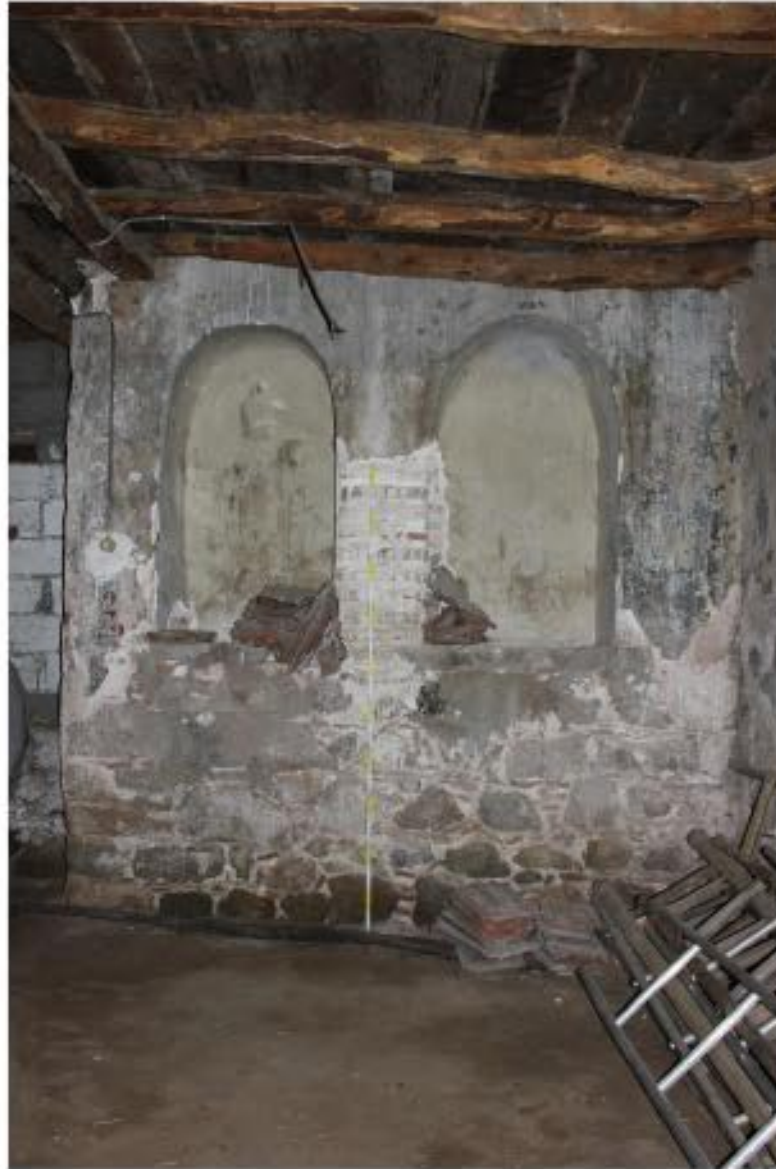
5) DOĞU DUVARINDA YIKILAN APSİS  
BÖLÜMÜNÜN GÜNEYİNDE BULUNAN NİŞLER

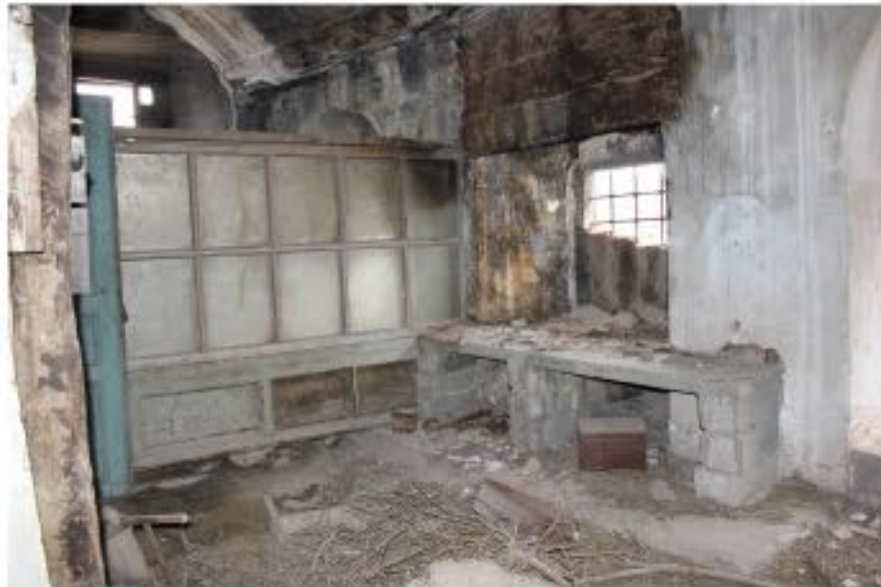
4) 101 KORİDOR - GÜNEY DUVARINA SONRADA  
EKKLENEN BETON TEZGAH VE 104 ODA'NIN AHŞAP  
BÖLME DUVARI

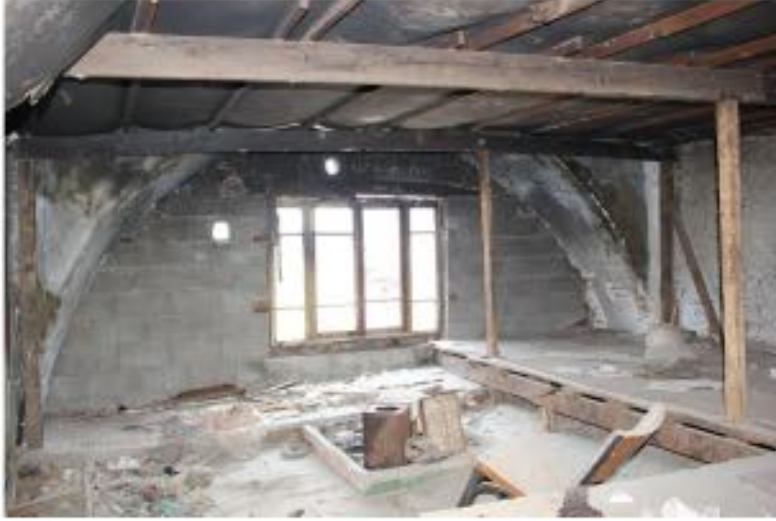
1) 103 ODA'NIN DOĞU DUVARI – YIKILAN APSİS  
YERİNE ÖRÜLEN BRİKET DUVAR VE GENİŞ  
PENCERE

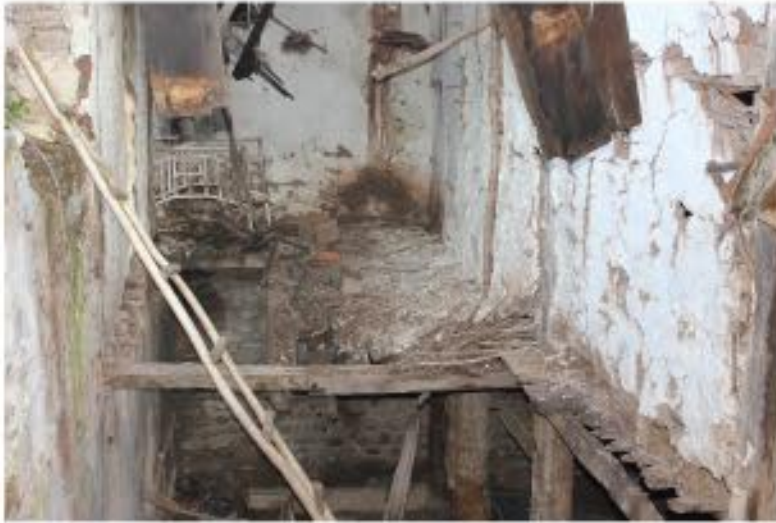
4) 111 ODA – ODANIN KISMEN YIKILMIŞ  
DÖŞEMESİ

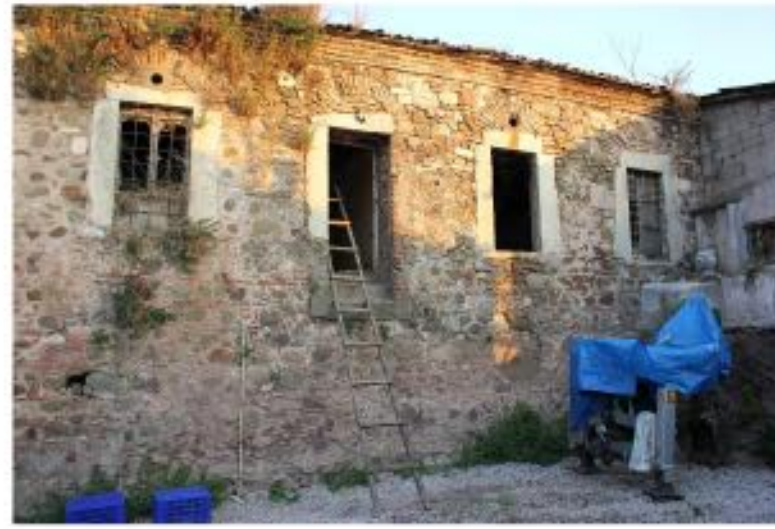
KUZEY CEPHESİ PENCERELERİ VE 1.KATA  
ULAŞMAK İÇİN SONRADAN BÜYÜTÜLEREK KAPI  
GİRİŞİ HALİNE GETİRİLEN ORTA PENCERE

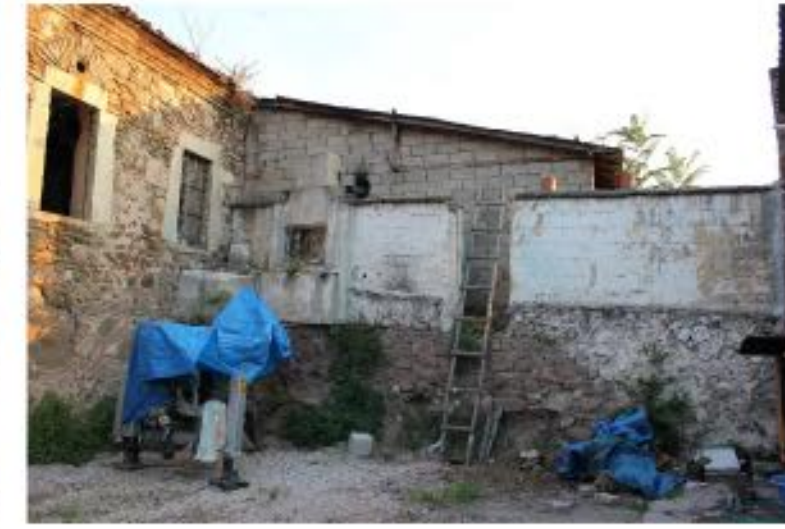
KUZEY CEPHESİNE EKLENEN İŞÇİ  
YATAKHANESİNİN DOĞU CEPHESİ VE İSTİNAT  
DUVARI

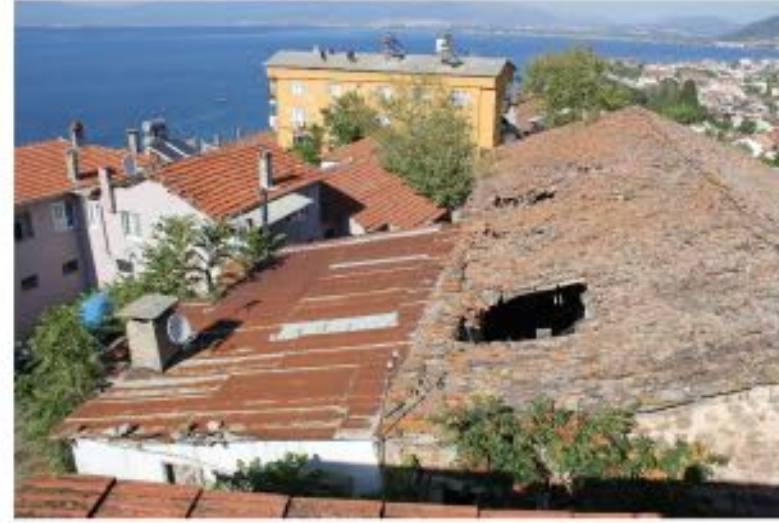
KİLİSENİN KUZEYBATISINA EKLENEN İŞÇİ  
YATAKHANESİNİN SAC ÖRTÜ ÇATISI

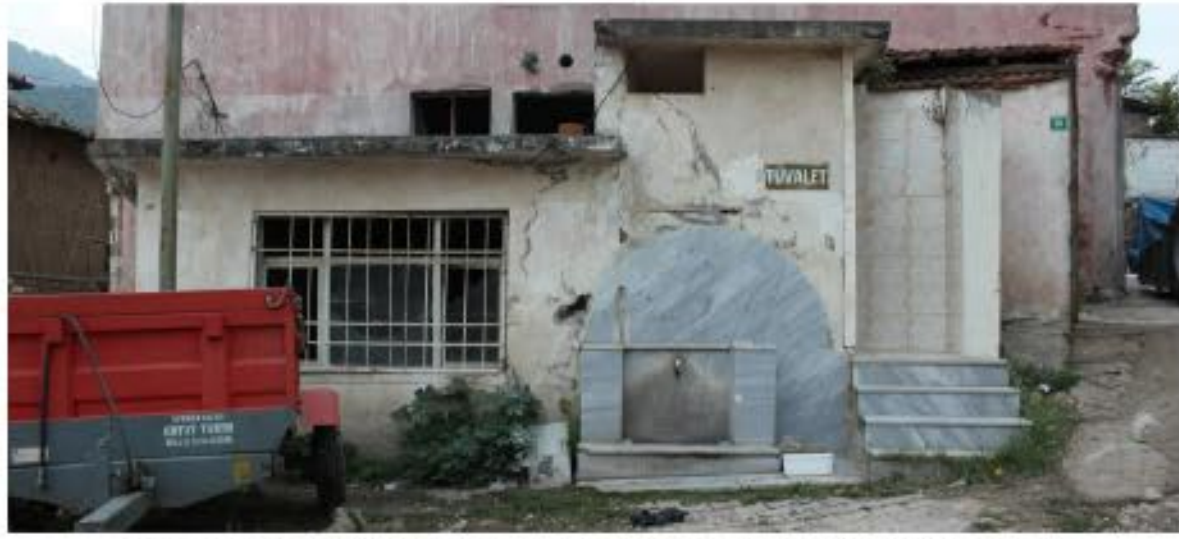
1) DOĞU CEPHESİNDE YIKILAN APSİS YERİNE YAPILAN EKLER
