**OTOMOTİV ENDÜSTRİSİ KAYNAKLI
TOPRAK KİRLİLİĞİ RİSKLERİNİN
BELİRLENMESİ VE ÇÖZÜM
ÖNERİLERİ**

Yüksek Lisans Tezi

YÜKSEK LİSANS TEZİ
ÇEVRE MÜHENDİSLİĞİ ANABİLİM DALI

BURSA-2013

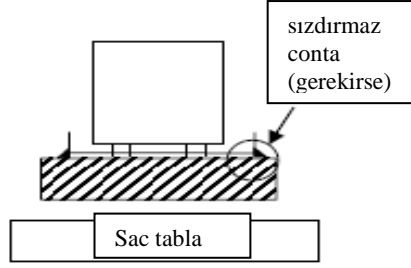
Şekil 4.1. Tesis için sızdırmazlık kontrolü yapılan nokta

Toprak kirliliğinin önlenmesi kapsamında yapılacak çalışmalar belirli temel prensipleri içermektedir. Sahalarda yapılan denetimlerde öncelikle kaçakların hızla tespit edilmesi üzerinde durulmuştur. Bu konuda K3 risk seviyesinde bulunarak değerlendirilen sahaların bir kısmında bulunan tesislerde erişilebilirliğin mümkün olmadığı tespit edilmiştir. Tesisin havai olması tesiste oluşabilecek kaçakların gömülü tesise nazaran daha kolay tespit edilmesini mümkün kılmaktadır. Şekil 4.1.'te havai tesislerde kaçak olup olmama durumu için hangi noktaların kontrol edilebileceği gösterilmektedir.

Kaçakların toprağa ulaşmasını engellemek için; kaçakların toplanması, maruz kalan zeminin korunması ve temizliğin ve korumanın kontrol olanağının bulunması mümkün kılınmalıdır. Çalışmanın yapıldığı otomotiv endüstrisinde bu hususlar dikkate alınarak ilgili sahalarda sızdırmazlık önlemleri alınmıştır. Riskli olarak sınıflandırılmış olan sahalarda sızdırmazlığı sağlamak için mevcut olan kör bir çukurun haricinde ikincil bir tutma haznesi boyutlandırılması hesaplanarak eklenmiştir. Ayrıca bahsi geçen sahalarda bakım operasyonlarının mevcudiyeti kontrol edilmiş ve mevcut değilse eklenmiştir. Bunun haricinde de bakım periyodu arttırılmıştır. Bakım periyodu içerisinde bakım, temizleme, inceleme, boşaltma, deneme işlemleri de dâhil edilmiştir. K3 seviyesinde kirlilik sınıfı bulunan sahalardaki tesislerin altına metal levha veya sac kaplanmış tekneler eklenmiştir. Bu levha veya metal tekne bordürü arasında, toprakla sızdırmazlık sağlanması için macun çekilmiştir. Şekil 4.2. ve Şekil 4.3.'de mevcut sızma saptanan bölgelerde oluşan deformasyonlar görülmektedir.
