**İSTANBUL BEBEK'TEKİ MODERN KONUTLARIN  
MİMARİ VE KENTSEL KORUMA BAĞLAMINDA  
DEĞERLENDİRİLMESİ**

T.C.  
BURSA ULUDAĞ ÜNİVERSİTESİ  
FEN BİLİMLERİ ENSTİTÜSÜ

YÜKSEK LİSANS  
MİMARLIK ANABİLİM DALI

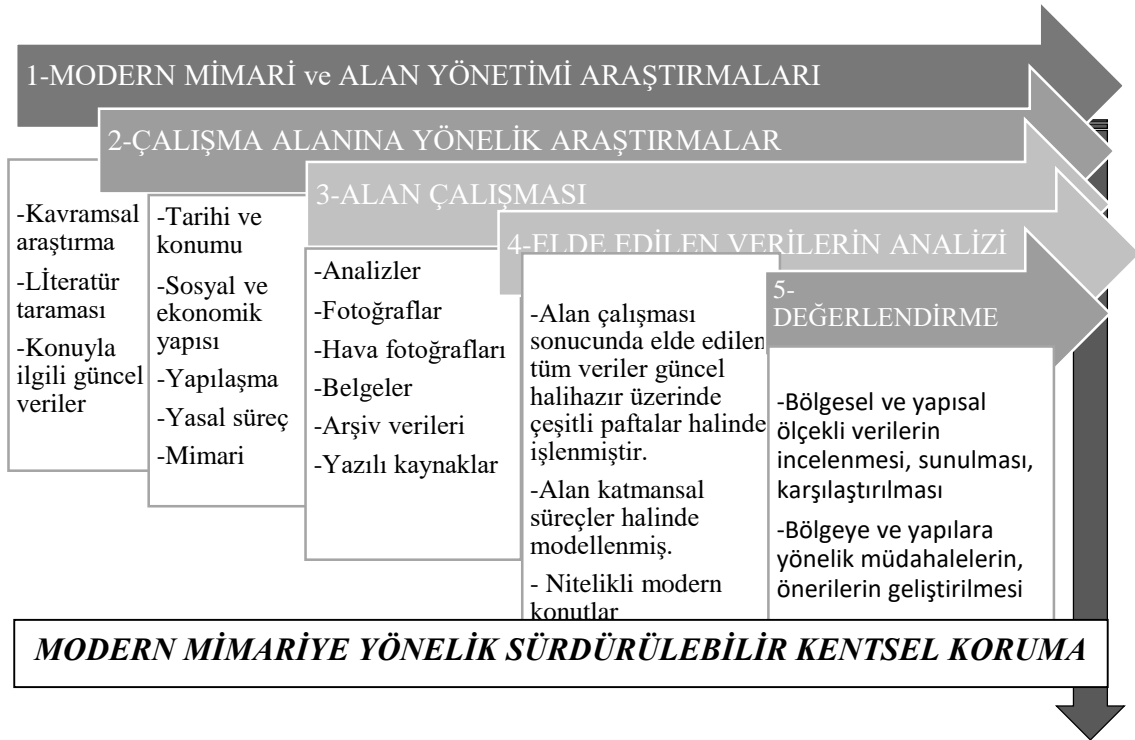
Şekil 1.1. Yöntem şeması

Çalışma beş bölümde sürdürülmüştür. İlk bölümde çalışmanın geneline dair amaç, sorunlar, kapsam gibi bilgiler yer almaktadır. İkinci bölümde modern mimari mirasa yönelik tartışmalar, tanımlar ele alınmıştır. Üçüncü bölümde çalışma bölgesine yönelik araştırmalar, çalışmaya altlık oluşturacak veriler ve yöntem belirlenmiştir. Dördüncü bölümde, alan çalışması analizleri, yapısal incelemelere, modern tipolojik veriler içerisinde tespitlere ve bulgulara yer verilmiştir. Analiz çalışmalarında autocad ve photoshop programları kullanılmıştır. Bu bölümde incelenen bölge alan yönetimi ile ilişkilendirilerek değerlendirilmiş ve bölgeye yönelik potansiyellerin, sorun ve tehditlerin olduğu çalışmalar yapılmıştır. İncelenen bölgeye ve yapılara yönelik müdahaleler ve öneriler getirilmiştir. Beşinci bölümde tüm çalışma sonucunda öğrenilen, değerlendirilen, ulaşılan bilgilere ve verilere yer verilmiştir (Şekil 1.1).

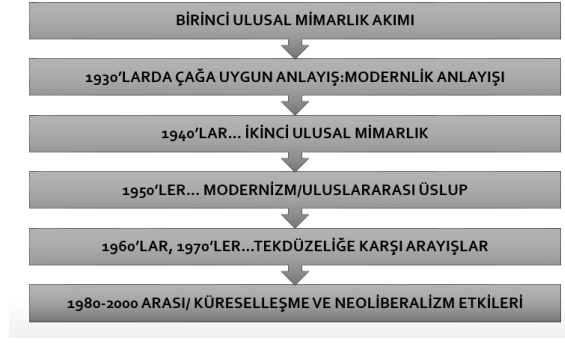
**Şekil 2.1.** Türkiye’ modern mimari akımının dönemleri

Modern mimari akımın Türkiye’deki oluşumu ve dönemleri Hasol (2017) tarafından sınıflandırılmıştır (Şekil 2.1).

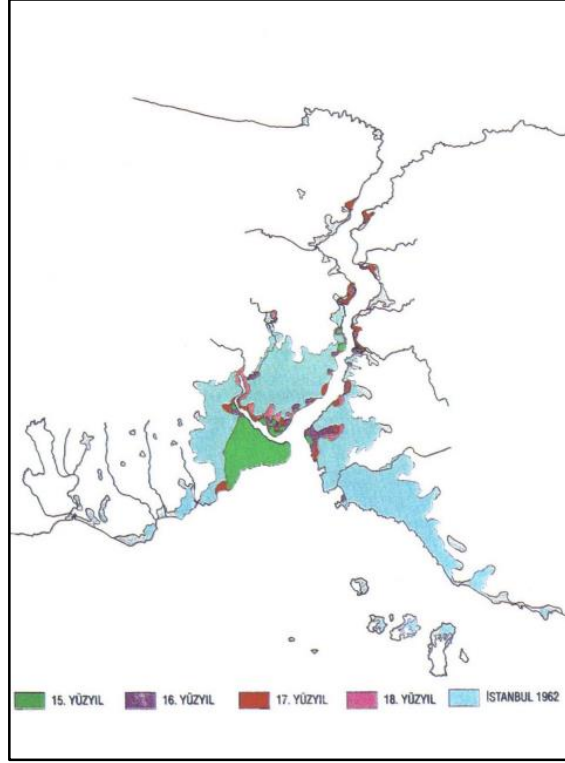
**Şekil 3.3.**İstanbul kentleşme haritası (Kuban, 2010)

18. yüzyılda Boğaziçi'nde yeni mahallelerin oluşumu, I. Abdülhamid'in dönemine rastlamaktadır. Boğaziçi 19. yüzyılda yeni bir döneme girmiştir. Boğaziçi'nde günümüze ulaşan bazı önemli yapılar bu yüzyılın ikinci yarısında yapılmıştır. (Kuban, 1998). 19. yüzyıla ait *Davis* haritası, Boğaziçi kıyılarının gelecekteki gelişimini göstermektedir. Beşiktaş kıyısındaki saraylar, hanedanın bu bölgeye yerleşme eğilimini göstermektedir. Bu zamana kadar Beşiktaş, İstanbul Boğazı'nın Avrupa kıyısında sıralanan ve Türk, Rum, Yahudi ve Ermeni karışık bir nüfusa sahip köylerden biri haline gelmişti. Sahil boyunca, bu köyler arasında uzanan, devletin Müslüman "egemen burjuvazisine" ait binalar vardır (Çelik, 1998). 20. yüzyıl başlarında Boğaziçi'nde etkili olan 17. ve 18. yüzyıl ahşap mimarisi yerini kâgir yapılara bırakmıştır. 19. yüzyılda yapılan periyodik imar çalışmaları sonucunda Boğaziçi'nin konut mimarisinde farklı eğilimler ortaya çıkmıştır. Boğaziçi ve çevresindeki köylerde geniş cepheli, bahçeli yalılara karşın yerini bitişik nizam, dar cepheli ve çok katlı apartman binaları almaya başlamıştır. Bu köylerin nüfusu, diğer bir deyişle belirli bölgelerin toplumsal hiyerarşideki yeri ve bunun sonucunda aldıkları talep, kıyıların oluşmasında etken olmuştur (Çubuk, 1993). 20. yüzyılda Boğaziçi'ne hem olumlu hem de olumsuz yönler getirmiştir. Avrupa'nın etkisiyle imar planlarında ve mimari açıdan daha modern yaklaşımlar benimsenmiştir. Ancak 20. yüzyılın ilk yarısında yaşanan dünya savaşları beraberinde pek çok olumsuzluğu da getirmiştir (Salman, 2004). 16. yüzyıldan günümüze kadar olan gelişmeler neticesinde İstanbul'da son dönemdeki kentleşme hızı giderek artış göstermiştir (Şekil 3.3).

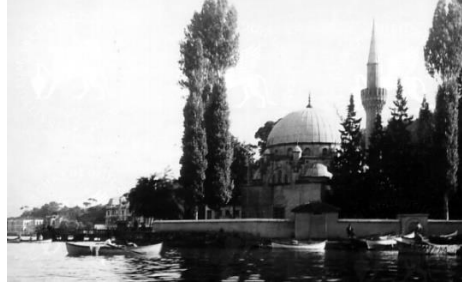
**Şekil 3.8** Bebek Cami, (Wasser, 1945)

Sahili besleyen önemli yerlerden biri olan Bebek Camii, Bebek Parkı'nda 1725 yılında yapılmıştır. Sadrazam Ahmed Nevşehirli Damat İbrahim Paşa III. Ahmed adına yaptırılmıştır. Zaman içinde bakımsızlıktan eskiyen cami yıkılarak maddi yardımla 1913 yılında Mimar Kemalettin Bey tarafından cami olarak inşa ettirilmiştir (Şekil 3.8) ve bugün de aynı yerde varlığını sürdürmektedir (Çubuk, 1993).

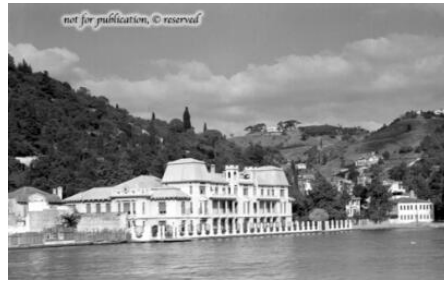
**Şekil 3.9.** Hidiva Sarayı, Mısır Konsolosluğu (Arachne, t.y.)

Bölgedeki yapılardan Mısır Konsolosluğu (Şekil 3.9) günümüze kadar gelebilen yapılardan bir tanesidir. Bu yapı yerinde 18. Yüzyılda Dürizade Ahmet Efendi Yalısı bulunmaktaydı. Yalının bulunduğu alan Mısır Hükümeti'ne geçince bu yalı yıktırılarak Osmanlı mimari tarzına uygun olmayan bu günkü yapı yaptırılmıştır (İşcan, 2016).

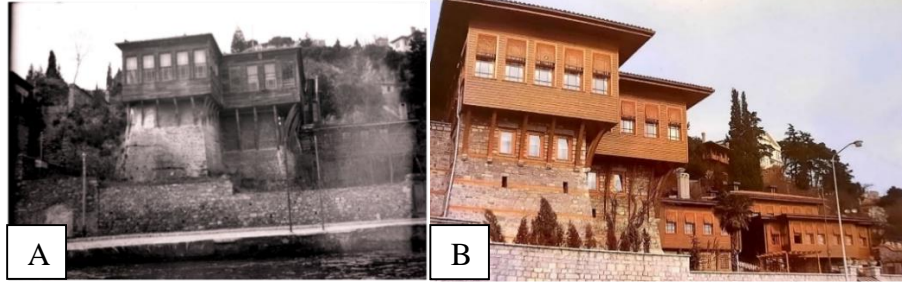
**Şekil 3.10.** Yılanlı Yalı. A) (Salt Araştırma Arşivi, t.y.) B) Restorasyon sonrası (Kayra, 1993)

18. yüzyılın başlarında yapılmış olan Yılanlı Yalısı (Şekil 3.10), Bebek ve Rumelihisarı arasında yol kenarında bulunmakta olup sadece selamlık kısmı ayakta kalabilmiştir (İşcan, 2016). Günümüzde mevcut yerinde yapının bir rekonstrüksiyonu mevcuttur (Giray Küçük, 2021). 1751 yılında ermeni bir tüccar olan Kavafyan tarafından yaptırılan

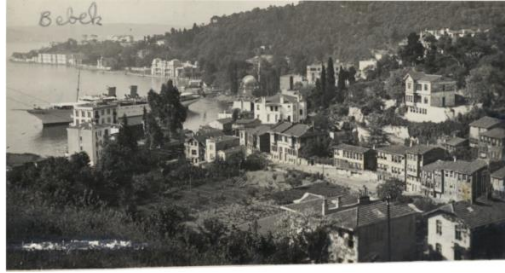
**Şekil 3.14.** Bebek meydanı ve çevresi (Salt Araştırma Arşivi, 1939)

“1950’li yıllara kadar Bebek Meydanı ve Hamam Sokağında sağlı sollu iki blok halinde binalar bulunmaktaydı (Şekil 3.14). Soldaki blokta Bebek ekmek fırını, bakkalı, dükkânı, Bebek’in o tarihteki tek eczanesi, eczanenin hemen üstünde eczacının evi, manav dükkânı, postane ve berber vardı” ; “Berberin yanında bir dükkân ve karşısında Özsüt Muhallebicisi vardı.” (İşcan, 2016).

“Sağdaki blokta ise semtin en güzel binalarından birisi Şimşiryan Apartmanı vardı. Apartmanın zemin katında camiye doğru meşhur bebek badem ezmesinin yapıldığı imalathane ve dükkân, helvacı dükkânı, yanında kurukahveci, tekeli bayi ve apartmanın arka cephesinde apartmanı bitişik Bebek bahçesi ve meydana bakan sıralı ahşap evler vardı.” (İşcan, 2016).

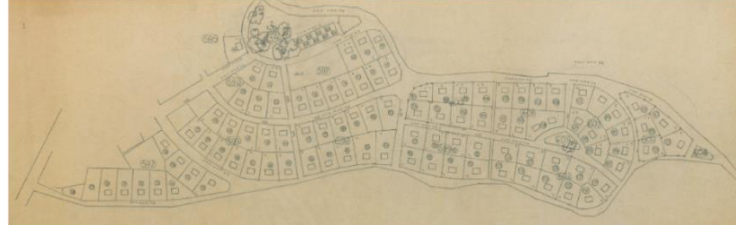
**Şekil 3.23.** Bebek İpar Korusu yerleştirme planı (Dalbaşar, 1973)

**İpar-Kortel Korusu:** İpar-Kortel Korusu, Arnavutköy ile Bebek arasında, kıyıda kuzeybatıya doğru uzanan dik eğimli bir zemin üzerinde yer almaktadır (Şekil 3.23). Kortel Korusu özel mülkiyete aittir. Kortel korusu ve içindeki daha sonra yanan iki ahşap köşk, Kavalala Mehmet Ali Paşa'nın kızı Zeynep Hanım'a aittir. 1935 yılında Zonguldak ve İstanbul Milletvekili Hüsnü Kortel, koruyu Zeynep Hanım'ın varislerinden satın almıştır. Bebek korusunun ayakta kalan birkaç ağaçlık alanından biri olan İpar-Kortel Korusunda Bizans dönemine ait bazı duvar ve yapı kalıntıları bulunmaktadır. Bizans döneminde büyük bir servi ormanı olan Kortel Korusu varlığını Osmanlı döneminde de sürdürmüştür (Gülersoy, 1970). 1978'den 1984'e kadar olan dönemde, koruluğun bayıra yakın kısmen düz olan kısmına (Şekil 3.24) yaklaşık yirmi adet iki üç katlı ev ve konak (Şekil 3.23.) inşa edilmiştir (Orhan Şahan, 2014).

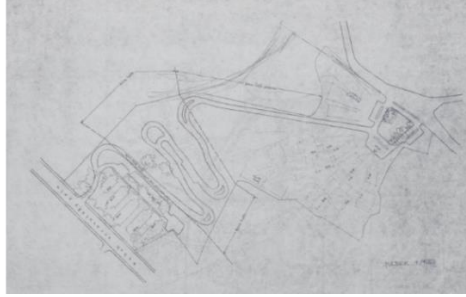
**Şekil 3.24.** Bebek İpar Korusu çevre eskizi (Dalbaşar, 1973)

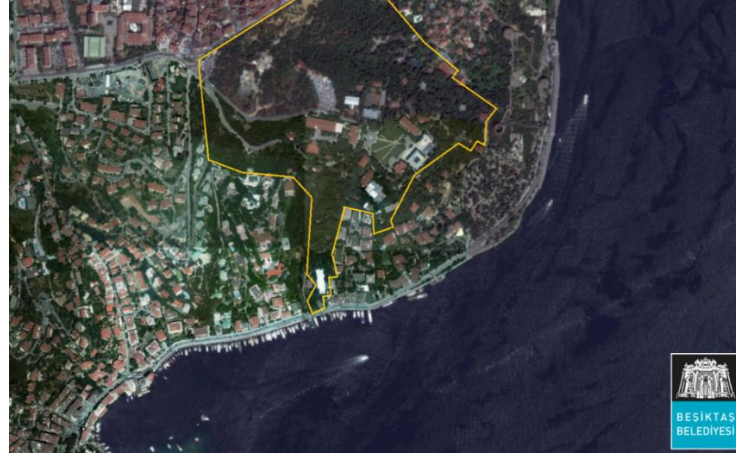
**Şekil 3.27.** Boğaziçi Korusu sınırlar Kent Otomasyon Sistemi, üzerinden çizilmiştir (Gündüz, 2013' dan değiştirilerek alınmıştır)

**Boğaziçi Üniversitesi Korusu:** Boğaziçi Üniversitesi Korusu, Bebek-Rumelihisarı sahil yolundan çok dik bir yokuşla yükselen, kuzeydoğu ve güneybatı eğimli tepeler ve vadilerden oluşan bir arazi parçası olup, yüzölçümü yaklaşık 23 hektardır (Şekil 3.27).

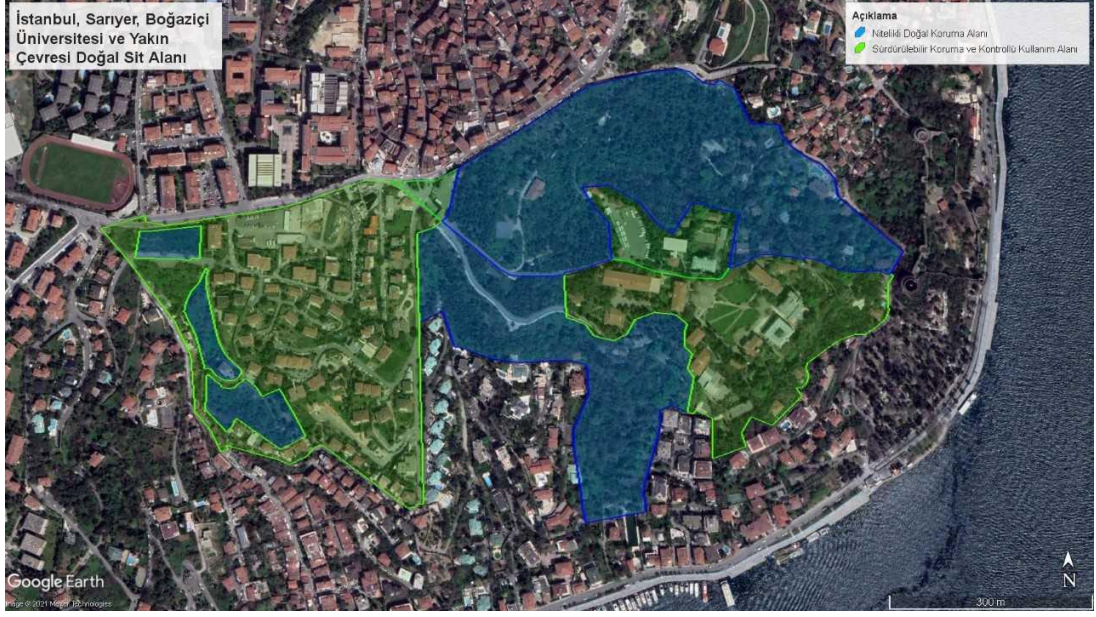
**Şekil 3.39.** Doğal sit alanları (Çevre, Şehircilik ve İklim Değişikliği İl Müdürlüğü, 2021)

"Cumhurbaşkanlığı Kararnamesinin 109/2'inci maddesi kapsamında; İstanbul ili, Sarıyer ilçesi, Rumelihisarı ve Beşiktaş İlçesi, Bebek Mahalleleri sınırları içerisinde bulunan Boğaziçi Üniversitesi ve Yakın Çevresi Doğal Sit Alanının koruma statüsünün Nitelikli Doğal Koruma Alanı" (Şekil 3.39) ve "Sürdürülebilir Koruma ve Kontrollü Kullanım Alanı" olarak tescil edilmesi işlemi 27.08.2021 tarihli ve 1618521 sayılı Bakanlık Makam Olur'u ile onaylanmış ve 07.09.2021 tarihli ve 31591 sayılı Resmi Gazete' de yayımlanarak ilan edilmiştir" (Çevre, Şehircilik ve İklim Değişikliği İl Müdürlüğü, 2021).

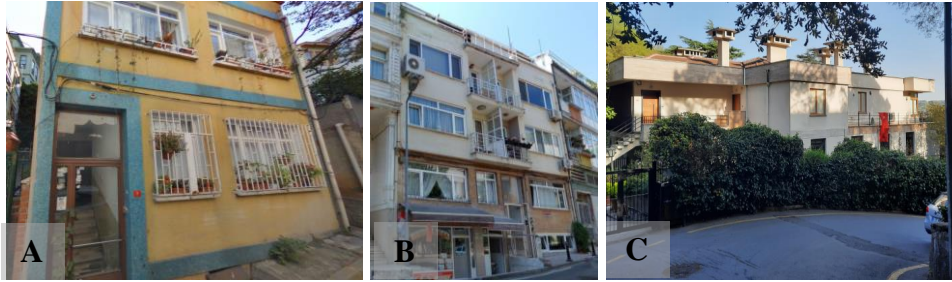
çalışmaları için modern dönemde yapılmış yapıları takip etmek amaçlanmaktadır. Alan çalışması ile tespit edilen yapı gruplarına ait sınıflandırma dört başlık altında oluşturulmuştur. Bunlar villa tipi konut, çok katlı apartman tipi konut, müstakil konut, ahşap yapı olarak belirlenmiştir. Villa tipi yapı; genellikle iki üç katlı, bahçeli ve tek bir kullanıcıya hizmet veren yapı grubudur. Çok katlı apartman tipi yapı; genellikle üç ve üstü kat sayısı olan, daireler şeklinde bölünerek birçok kullanıcıya hizmet eden yapı tipidir. Müstakil yapı; genellikle iki üç katlı olup, tek bir kullanıcıya ait fakat bahçeli ve korunaklı şekilde ayrılmamış, çalışma alanında genellikle diğer yapılarla bitişik nizam şeklinde konumlanmış yapı tipidir. Bu gruplardan tez çalışma kapsamına giren villa tipi konut, çok katlı apartman tipi yapı ve müstakil yapı ayrıca işaretlenmiştir (Şekil 4.10). Aynı zamanda işaretlenmiş bu yapılar diğer analiz çalışmalarında altlık veri olarak kullanılmıştır. Değerlendirmeler bu yapı grupları üzerinde gerçekleştirilmiştir.

**Şekil 4.10.** Yapı kategorisi yapı örnekleri. **A)** müstakil tip yapı **B)** çok katlı apartman tip yapı **C)** villa tip yapı (Fotoğraf: Betül Merve Pişkin, 2022)

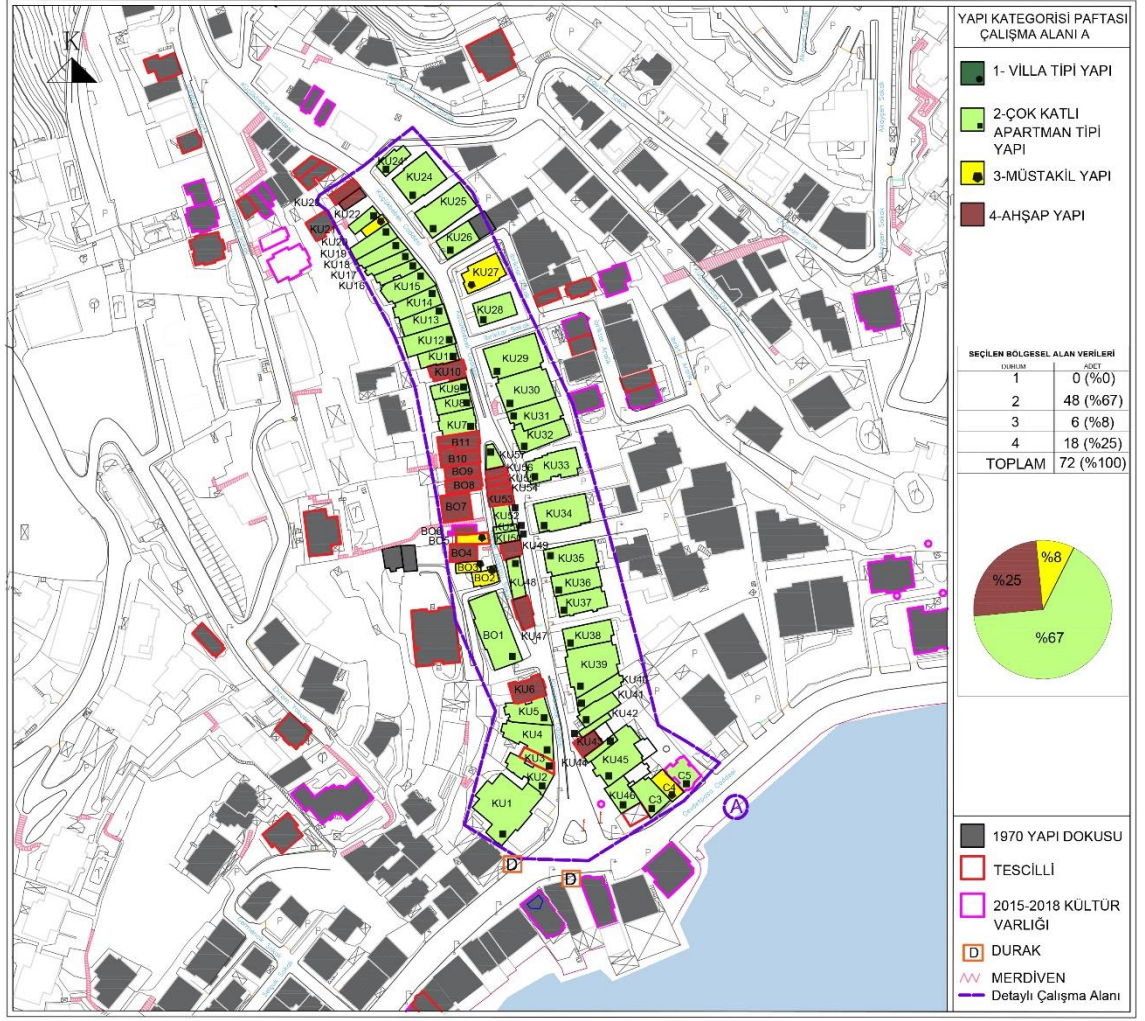
**Şekil 4.11.**Yapı kategorisi, çalışma alanı A (yazar tarafından hazırlanmıştır)

Çalışma alanı A kapsamında modern villa tipi konut bulunmaktadır. Çok katlı apartman tipi yapı grubu alanın %67'sini oluştururken, müstakil yapı %8'ini oluşturmaktadır. geleneksel ahşap yapılar ise % 25 oranında alanda mevcuttur (Şekil 4.11). Ahşap yapılar genellikle alanın batı bölgesinde yer alırken alanın doğusunda çok katlı apartman tipi yapılar bulunmaktadır. Alandaki tescilli ve kültür varlığı yapılar incelendiğinde bu yapıların çoğunlukla geleneksel ahşap yapı grubuna ait olduğu görülmektedir. Modern dönem grubuna ait yapıların büyük çoğunluğu tescilli değildir ve kültür varlığı grubuna ait değildir. Bu yapılar arasında tescilli ve kültür varlığı olarak görülen üç adet yapı olup, bu yapılar çalışmanın değerlendirme kısmında diğer analiz verileri ile birlikte incelenerek belirtilmiştir.

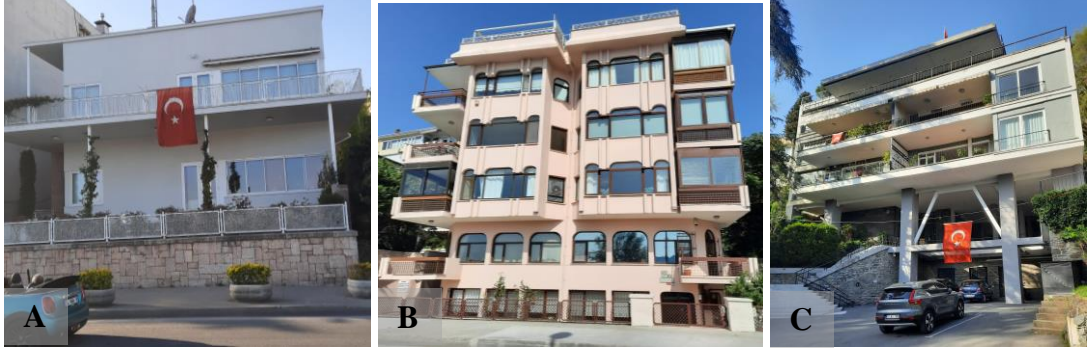
yeşil alanlarının çoğunluğu nedeniyle bölgede tek aile için yapılmış lüks villalar ve kat apartmanları bu dönemde bölgede artmıştır. Tüm bunlar değerlendirildiğinde 1930, 1950, 1960 ve 1970 yılları konut üretimi açısından önemli eşik noktaları oluşturmaktadır. Bu nedenle bölgeye ait temin edilen 1937, 1950, 1966, 1970, 1976 ve 1982 yılı hava fotoğrafları detaylı bir şekilde incelenmiştir (Şekil 4.13). Bu yapılardan modern dönem yapıları değerlendirmeye alınmıştır (Şekil 4.14).

**Şekil 4.13.** Yapı yılı yapı örnekleri. **A)** 1937 öncesi **B)** 1937-1950 dönemi **C)** 1950-1966 dönemi (Fotoğraf: Betül Merve Pişkin, 2022)

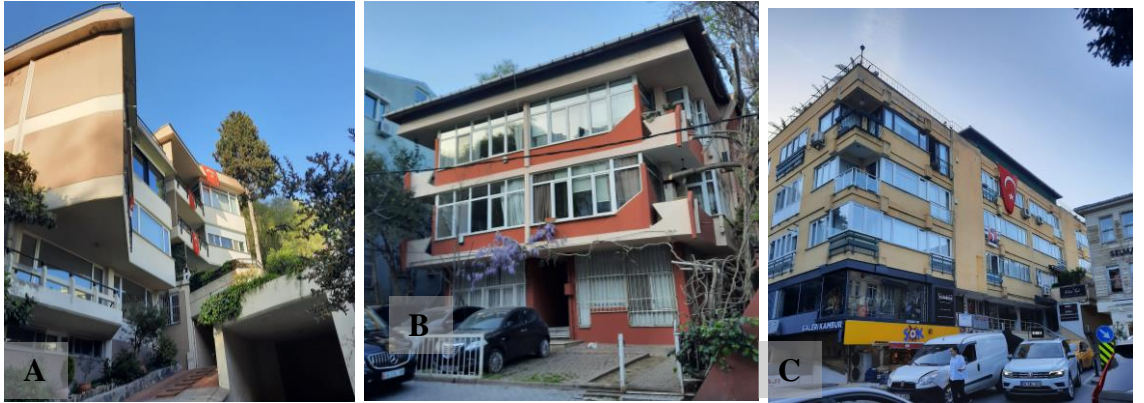
**Şekil 4.14.** Yapı yılı yapı örnekleri. **A)** 1966-1970 dönemi **B)** 1970-1976 dönemi **C)** 1976-1982 dönemi (Fotoğraf: Betül Merve Pişkin, 2022)

Çalışma alanı A kapsamında kırk dört adet modern yapı değerlendirildiğinde; 1937 yılı mevcut yapılaşma %15, 1937-1950 yılı mevcut yapı %2, 1950-1966 yılı mevcut yapı %39, 1966-1970 yılı mevcut yapı %13, 1970-1976 yılı mevcut yapı %20, 1976-1982 yılı mevcut yapının ise %11 olduğu görülmektedir. Bu veriler değerlendirildiğinde çalışma alanında incelenen modern yapıların çoğu 1950-1966 yılları arasında yapılmıştır. Bu dönemde inşa edilen yapıların biri hariç hepsi çok katlı apartman kategorisine girmektedir. 1937 yılı ve öncesine ait yedi adet modern dönem yapısı tespit edilmiştir.

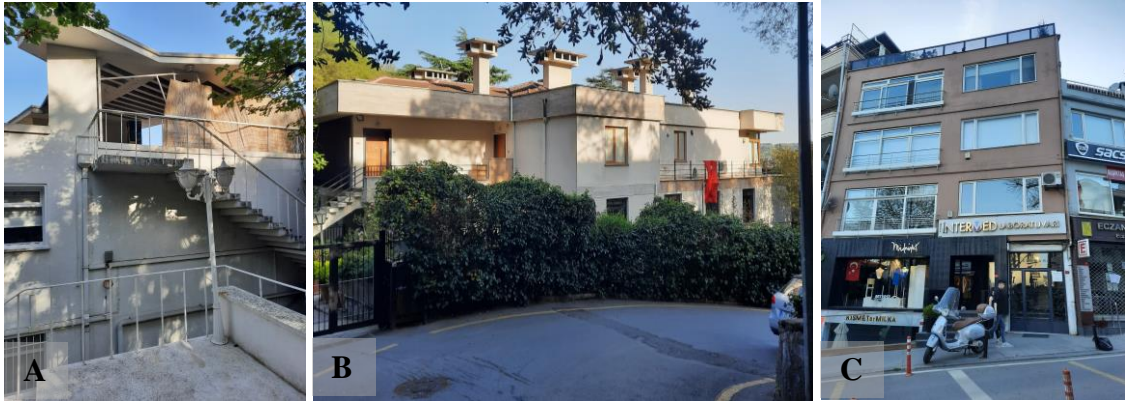
**Şekil 4.17.** Kat sayısı yapı örnekleri. A) üç katlı yapı B) dört katlı yapı C) beş katlı yapı (Fotoğraf: Betül Merve Pişkin, 2022)

Yapılan alan çalışması sonucunda yapıların eğimli bir bölgede yer alması nedeniyle incelenen bazı yapıların zemin kat kavramının farklı cephelerden 1'nci veya 2'nci kat durumunda olması nedeniyle kat veya diğer cephelerden kat durumunun tespit edilememesi

nedeni ile zemin kat kavramı kullanılmamıştır (Şekil 4.17). Analiz için tipolojiler oluşturulurken alan çalışması, Beşiktaş Belediyesi'ne ait yapı ve imar bilgisine ulaşılabilen uygulama (Kent Otomasyon Sistemi, t. y.), güncel hâlihazır planlar üzerindeki bilgilerden yararlanılmıştır. Tüm bunlar bir arada ele alındığında kat sayısı analizi için sınıflandırma ölçütü sayılar oluşturulmuştur. Envanter çalışmasında bulunan ek kat durumu ise çoğu yapının teras katlı bir yapılaşma anlayışı ile yapılmış olması ve sonradan yapılan ek kat olsa bile, dönem olarak değerlendirildiğinde yakın dönemde olmaması veya yapının tipolojisine aykırı olmaması nedeniyle kat sayısı analizinde ek kat verileri doğru bir veri oluşturmayacağı için kullanılmamıştır. Fakat yapının tipolojisine aykırı olup tespit edilen ek katlar yapı ölçeğinde döküm çalışmasında belirtilmiş olup, değişmişlik durumu analizlerinde göz önünde bulundurulmuştur.

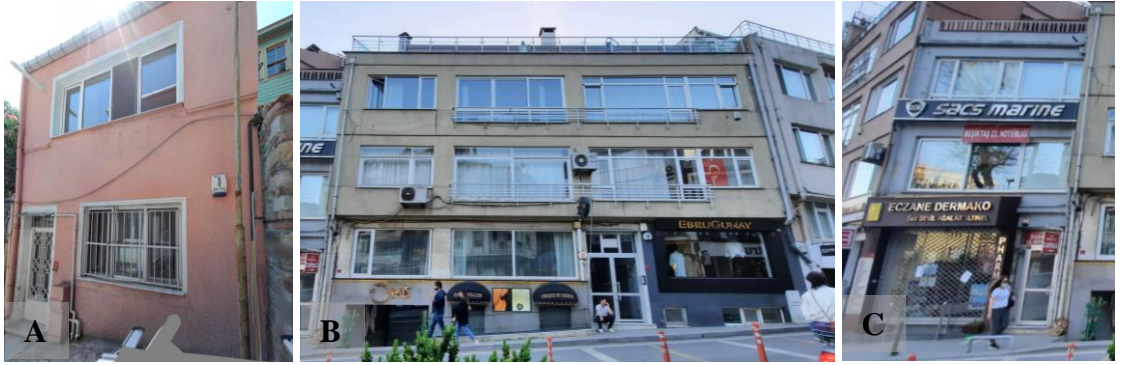
**Şekil 4.20.** Yapı işlev örnekleri. **A)** konut **B)** konut ve ticaret **C)** ticaret (Fotoğraf: Betül Merve Pişkin, 2022)

Çalışma alanlarında yer alan yapıların kullanım durumu ve güncel işlevleri ile yapıların ve çevresinin niteliğini ve çeşitliliği belirlemek amaçlanmaktadır. Bu analizde alan çalışması, tez çalışma konusunun temel amacı olan konut üzerine odaklanmıştır. Detaylı çalışma alanlarında özel niteliğe sahip okul, hastane, dini yapı gibi yapılar bulunmamaktadır. Çalışma için konut ağırlıklı yerleşim yerleri belirlenmiştir. Kullanım durumu sınıflandırması konut, ticaret, konut ve ticaret, boş ve tespit edilemedi şeklinde başlıklar altında incelenmiştir (Şekil 4.20).

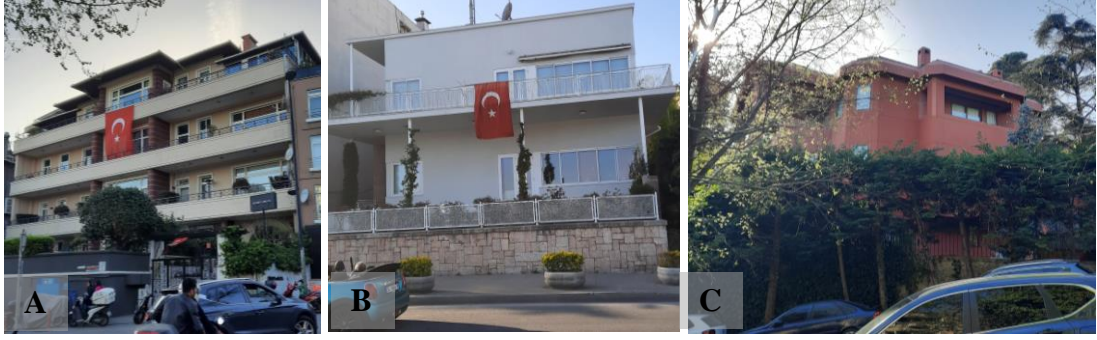
**Şekil 4.23.** 1937 öncesi yapıları değerlendirme **A)** nitelikli modern apartman tipi konut **B)** nitelikli modern villa tipi konut **C)** nitelikli modern villa tipi konut (Fotoğraf: Betül Merve Pişkin, 2022)

Çalışma alanlarını A’da, bu dönem yapıları genellikle müstakil konut tipi yapı kategorisinden oluştuğu görülmüştür. Bu alanda sekiz yapı incelenmiştir ve bu yapıların hepsi modern mimari kriterlerin çoğunu yansıtmaması nedeniyle nitelikli modern konut olarak değerlendirilmelidir. Çalışma alanı B’de bu dönemde villa ve apartman tipi konut vardır. Bu alanda üç adet yapı ele alınmış ve nitelikli özgün modern yapı olarak değerlendirilmelidir. Değişmişlik ve bozulmuşluk durumları değerlendirilerek koruma ve müdahale önerileri getirilmelidir (Şekil 4.23).

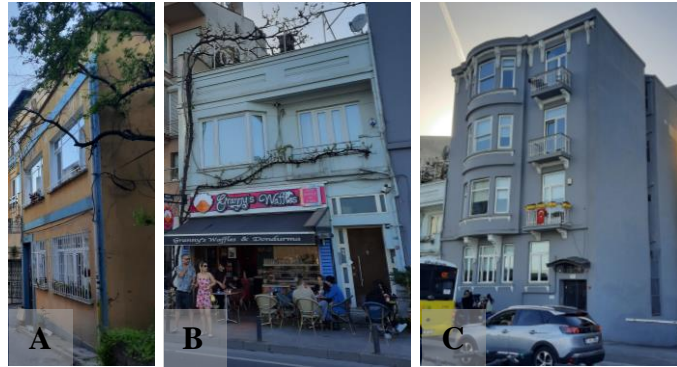
**Şekil 4.24.** Çıkma tipi örnekleri. **A)** çıkma yok **B)** çokgen çıkma **C)** eğrisel çıkma (Fotoğraf: Betül Merve Pişkin, 2022)

Değerlendirilen yapıların tipolojik incelemesinde çoğunun cephesinin asimetrik olduğu ve çıkma olmadığı görülmektedir. Balkon tipi ağırlıklı olarak yalın metal profil kullanıldığı görülürken iki adet yalın kagir balkon örneği gözlemlenmektedir. Bu dönem yapılarında çoğunlukla çift kanatlı ve pvc pencereler görülmektedir. Modern dönem yapılarına önemli bir veri kaynağı olan sürekli yatay pencere azda olsa gözlenmektedir. Malzemesi değişmemiş özgün üç adet ahşap pencere bulunmaktadır. Bu dönemde köşe pencere örnekleri yer almaktadır (Şekil 4.24). Giriş kapıları değerlendirildiğinde ise tek ve çift kanatlı metal camlı kapı örnekleri ağırlıktadır. Bu kapıların dört adedinde üst ve yan pencere görülmektedir. İncelenen kapılarda saçak ve lentolu sistem aynı oranda görülmüştür (Şekil 4.25). Dönem yapılarında kırma çatı gözlenirken çoğunlukla teras çatılı, parapetli ve alınlıklı bitişler görülmüştür (Şekil 4.26). İncelenen on yapıdan sekisinde silme gözükrken süslemeli payanda ve saçak örneği vardır (Şekil 4.27). İki cephe kaplamalı yapı ve iki adet de piloti sistem görebileceğimiz yapı örneği mevcuttur.

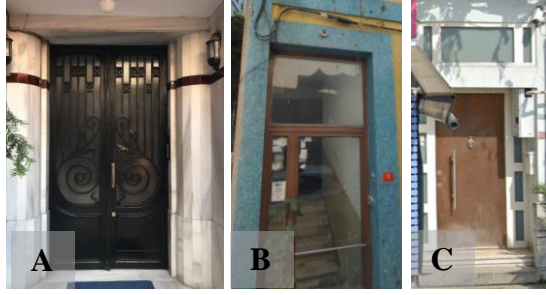
**Şekil 4.25.** Kapı tipi örnekleri. **A)** özgün çift kanatlı, metal camlı **B)** özgün tek kanatlı, metal camlı ve üst, yan pencereli **C)** değiştirilmiş (Fotoğraf: Betül Merve Pişkin, 2022)

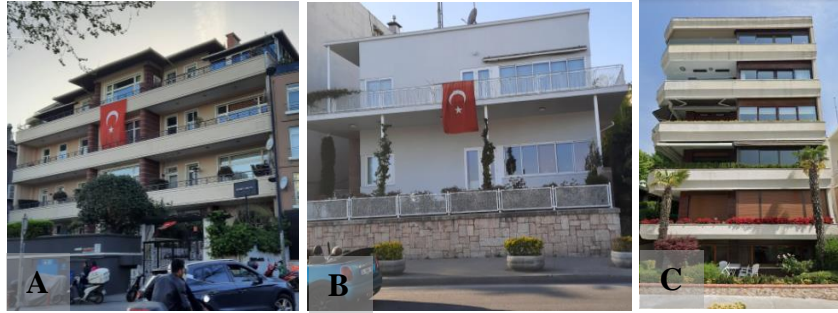
**Şekil 4.26.** Çatı tipi. **A)** saçaklı **B)** teras alınlıklı **C)** teras parapetli (Fotoğraf: Betül Merve Pişkin, 2022)

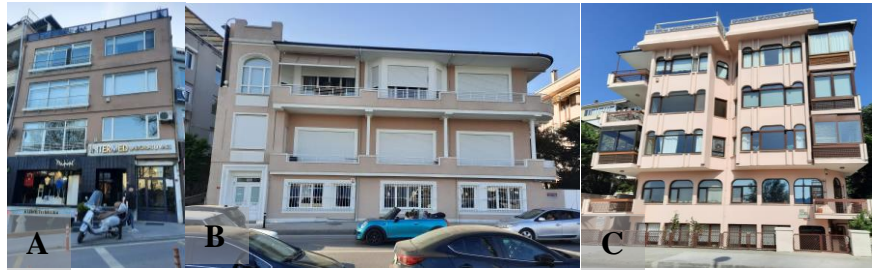
**Şekil 4.28.** 1937-1950 yapıları cephe örnekleri A) yalın B) eğrisel çıkmalı C) çokgen çıkmalı (Fotoğraf: Betül Merve Pişkin, 2022)

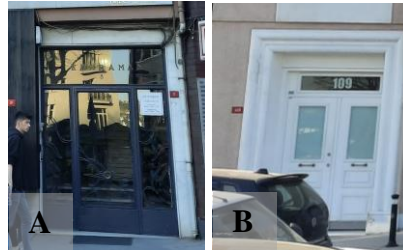
**Şekil 4.29.** 1937-1950 yapıları kapı örnekleri A) tek kanatlı, metal camlı, üst ve yan pencere var B) çift kanatlı, ahşap camlı ve üst pencere var (Fotoğraf: Betül Merve Pişkin, 2022)

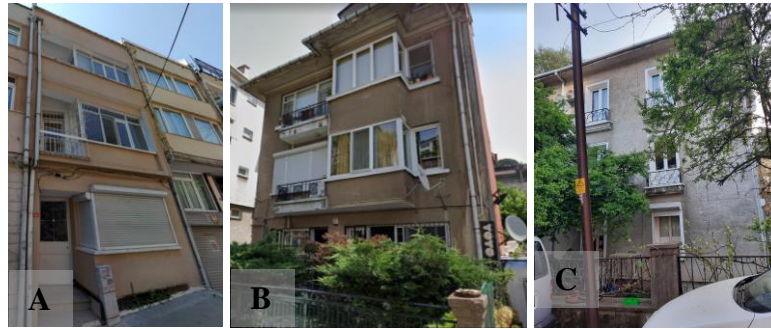
**Şekil 4.30.** 1950-1966 yapıları cephe tipolojisi örnekleri A) asimetrik, çıkmasız yapı B) asimetrik, tek çıkmalı C) simetrik, çıkmasız yapı (Fotoğraf: Betül Merve Pişkin, 2022)

Alan çalışmasında incelen bu dönem yapılarından çoğunun cephesi asimetrik ve çıkma yoktur. Simetrik çıkma olmayan ve asimetrik paralel çıkmalı yapı örnekleri de bulunmaktadır. (Şekil 4.30). Balkonlarda ise yalın metal kullanımı çoğunlukta iken *art deco* stili metal profil kullanımı da görülmektedir Bunun yanında on adet balkonsuz yapı tipi mevcuttur (Şekil 4.31). Pencere tiplerinden çoğunluğu sürekli yatay pencere açıklığı olmasının yanında geniş çift kanatlı ve nadiren tek kanatlı örnekleride vardır. Bir yapının doğramalarının ahşap olması dışında hepsi pvc olarak malzeme değişimine uğramıştır.

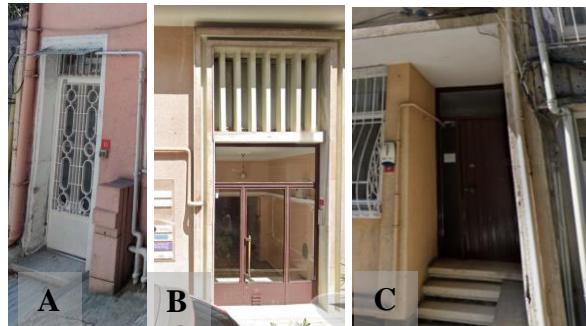
**Şekil 4.32.** 1950-1966 yapıları kapı örnekleri A) tek kanatlı, metal camlı B) çift kanatlı, metal camlı C) tek kanatlı ahşap (Fotoğraf: Betül Merve Pişkin, 2022)

Giriş kapısı özelinde çoğunlukla çift ve tek kanatlı metal camlı örnekler görülmektedir. Bunun yanında tek kanatlı ahşap ve ahşap camlı birer örnek çift kanatlı ahşap bir yapı örneği vardır. Çoğu kapıda üst ve yan pencere özelliği vardır. Çalışma alanı B özelinde daha öncede belirtilen korunaklı durum gibi sebeplerden kapısı tespit edilemeyen yapı örnekleri bulunmaktadır. Bu dönem yapılarından sadece bir adedinde saçaklı giriş gözlenmiş olup bu durum modern konut tipolojisinin sadeleşme yönündeki etkilerinden kaynaklanmaktadır (Şekil 4.32). Fakat çatı tipolojisinde metal korkuluklu teras çatı yoğunlukta olmasına karşın kırma çatı örnekleri de dikkate değer biçimde bu dönemde çalışma alanlarında görülmektedir. Cephelerde süsleme anlayışı kaybolmuşken, silme kullanımı devam etmiştir ve traverten, taş, mozaik cephe kaplamaları görülmeye başlanmıştır (Şekil 4.33). Yerleşim ve vaziyet özelliklerinden çalışma alanı A'ya yönelik geleneksel bitişik nizamı koruyan bütüncül yerleşme biçimi değerli iken; çalışma alanı B'ye yönelik eğimli topoğrafyaya ve manzaraya yerleşim, yönelim biçiminin parçalı katmansal olması önemli bir değerdir.

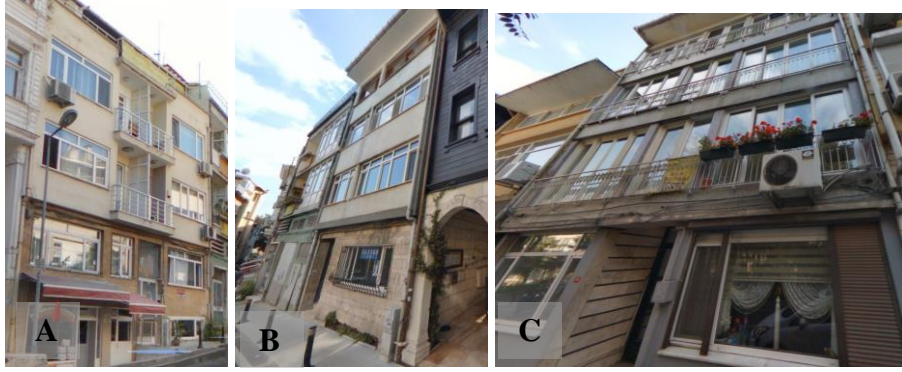
**Şekil 4.33.** 1950-1966 yapıları cephe kaplamaları örnekleri A) traverten taş B) taş C) mozaik (Fotoğraf: Betül Merve Pişkin, 2022)

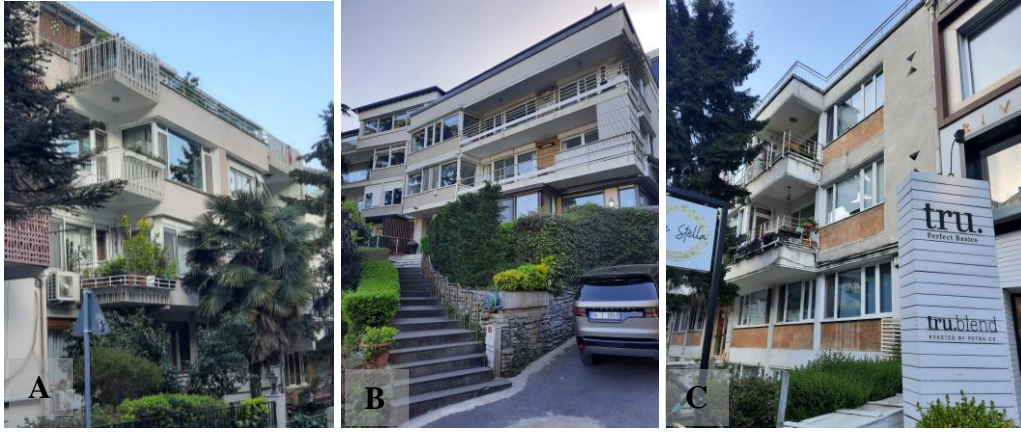
**Şekil 4.34.** 1966-1970 yapıları cephe A) simetrik cephe, paralel çıkma B) asimetrik cephe, paralel çıkma C) simetrik cephe, çıkma yok (Fotoğraf: Betül Merve Pişkin, 2022)

1966-1970 yılları arası yapıların cephelerinin çoğunlukla asimetrik olduğu ve paralel çıkmalar gözükmektedir. Bunun yanında çıkması olmayan yapılar olduğu gibi çokgen çıkma tipinde bir adet yapı vardır. Balkon tipolojisine bakacak olursak çoğu yapıda yalın metal profil kullanıldığını görmekteyiz. Birer adet yalın kâgir ve *art deco* stili metal profilli balkon tespiti edilirken iki adet balkon profilinin değiştirilmiş olduğu görülmektedir. Pencere açıklıklarından çoğu sürekli yatay pencere grubuna ait olup pvc malzeme değişimi tespit vardır. Yapılarda geniş çift kanatlı ve çift kanatlı pencere açıklıklarında görülmeye devam ederken köşe pencere kullanımında artış görülmüştür (Şekil 4.34).

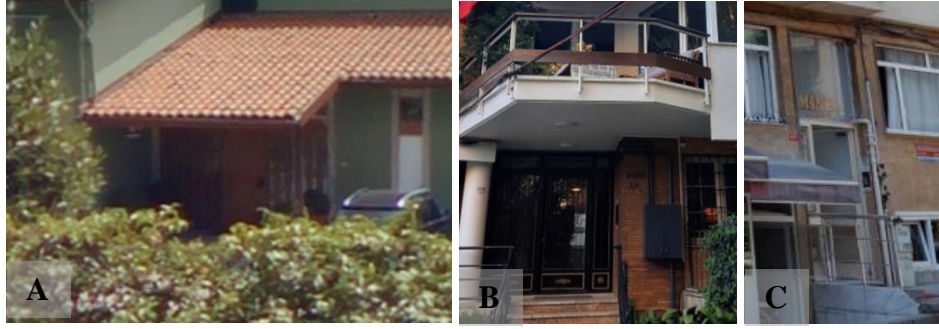
**Şekil 4.34.** 1966-1970 kapı tipi A) saçaklı, ahşap camlı B)saçaklı, metal camlı C) saçak yok, metal camlı (Fotoğraf: Betül Merve Pişkin, 2022)

Yapıların giriş kapıları yine diğer dönemlerde olduğu gibi metal camlı malzemeden ve çift, tek kanatlı örnekler vardır. Buna ek olarak bir adet ahşap camlı kapı görülürken; yedi yapının kapısı tespiti edilememiştir. Bu dönem yapılarının daha korunaklı bahçeli olmaya başladığının göstergesidir. Kapıların çoğu saçak olmamasına rağmen üç yapıda saçak görülmektedir (Şekil 4.34).

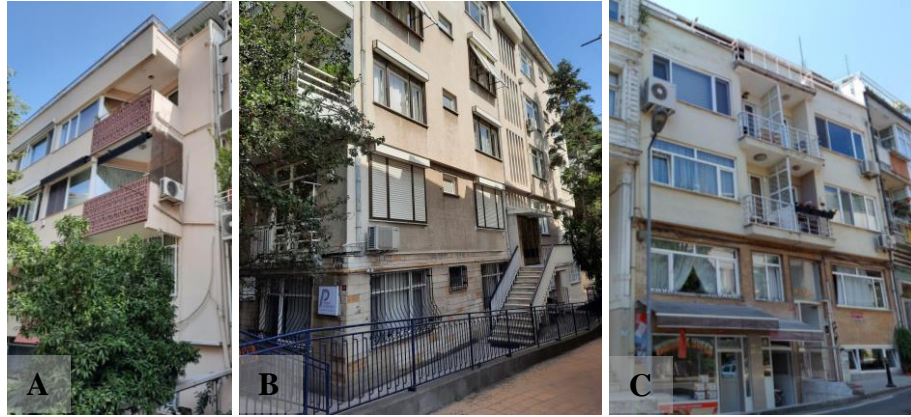
**Şekil 4.35.** A) kâgir balkon süslemesi B) pencere üstü geometrik eleman C) traverten kaplama (Fotoğraf: Betül Merve Pişkin, 2022)

Çatı tipolojisinin çoğunda teras ve metal profil kullanımı vardır. Bu dönem yapılarında yalın cepheler hâkimdir. Silme gözükmezken; bir yapının kâgir balkon parapetinde süsleme görülmektedir (Şekil 4.35). Cephe kaplamaları ve geometrik eleman kullanımında artış olmuş ve yapılarda çoğunlukla görülmeye başlanmıştır. Çalışma alanı A'nın yerleşim dokusuna uygun bütüncül yapılaşmalar devam ederken; çalışma alanı B'nin eğime paralel parçalı dokusunun içinde bütüncül konumlanmış kat apartmanları yoğunlaşmaya başlamıştır (Çizelge 4.7).

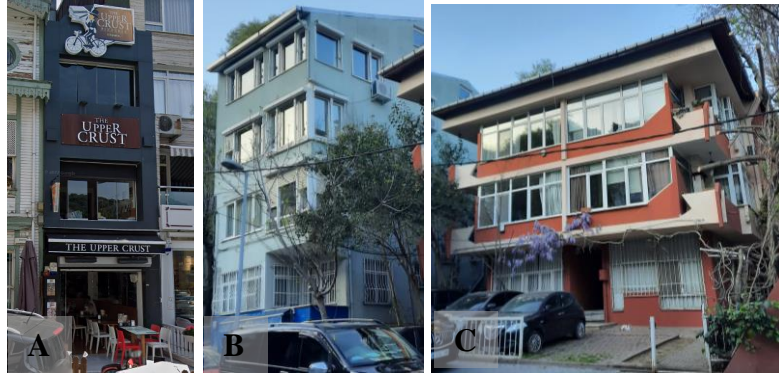
**Şekil 4.36.** 1970-1976 yapıları değerlendirme A) doku ile uyumlu konut B) doku ile uyumlu konut C) nitelikli özgün modern konut (Fotoğraf: Betül Merve Pişkin, 2022)

İncelenen döneme ait on dört yapı ele alınmış olup hepsi çalışma alanı A' da yer almaktadır. Bu yapılardan on iki yapı modern mimarinin yapısal özelliklerinden çoğunu yansıtmakta olup nitelikli modern mimari konuttur ve korunması gerekli kültür varlığı olarak görülmektedir. İki yapı ise değiştirilmiş elemanların çoğunluğu, özgün modern mimari faktörleri yeteri kadar yansıtmaması nedeniyle dokuyla uyumlu yapılar olarak görülüp kontrollü kullanım altında olmalıdır (Şekil 4.36).

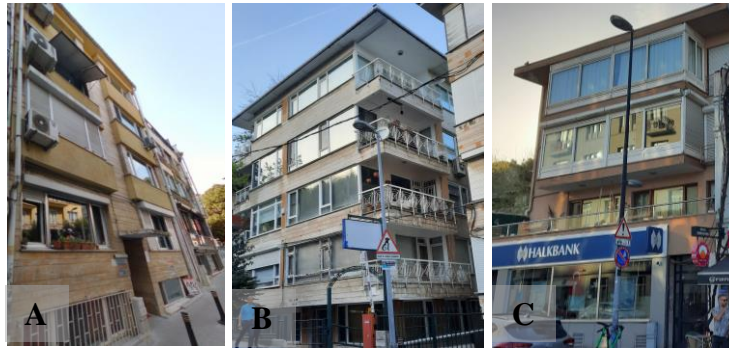
1970-1976 yılları kapsamındaki yapıların çoğunda çıkma bulunmamaktadır. İki yapı asimetrik cephe ve paralel çıkmaya sahipken bir cephe geometrik formlu çıkmaya sahiptir. Çoğu yapıda balkon yokken üç yalın kâgir iki özgün yalın metal profil balkon tespit edilmiştir. Bunun yanında üç adet değiştirilmiş metal balkon korkuluklu yapı bulunmaktadır. Bölgedeki yapıların balkon açıklıklarının pvc malzeme ile kapatıldığı görülmektedir (Şekil 4.37).

**Şekil 4.37.** 1970-1976 yapıları balkon örnekleri A) yalın kâgir B) yalın metal profil C) değiştirilmiş metal profil (Fotoğraf: Betül Merve Pişkin, 2022)

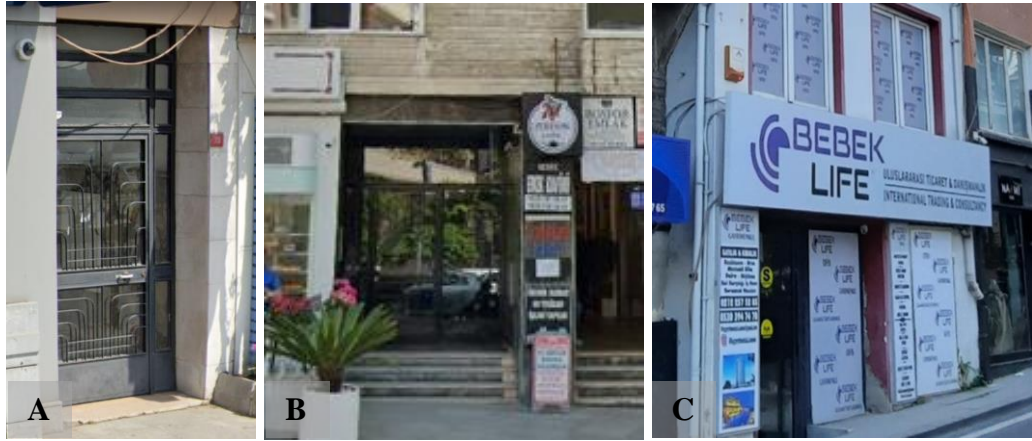
Pencere tipolojisi incelendiğinde yapıların çoğunluğu geniş çift kanatlı pencerelerin kullanıldığı gözükmektedir. Beş adet ise sürekli yatay pencere kullanımı vardır. Köşe pencere kullanımı azalmış ve bir adet örneği vardır. Özgün giriş kapılarının tümü metal camlı malzemeden oluşmakta olup büyük kısmı tek kanatlıdır. Diğer dönemlere göre daha fazla yapıda değiştirilmiş kapı kullanımı tespit edilmiş olup altı adettir. Üst ve yan pencere kullanımı yine yaygın olarak devam etmektedir (Şekil 4.38). Bu dönem yapılarında teras kullanımı azalmakta olup kırma saçaklı çatı kullanımı artmaya başlamıştır. Geometrik eleman kullanımı iki adet ve cephe kaplamalı örnekler ise dört adettir (Şekil 4.39). Yapıların hepsi çalışma alanı A'da bulunmakta olup alana uygun bütüncül bir yerleşim biçimi oluşturmuşlardır (Çizelge 4.8).

**Şekil 4.38.** 1970-1976 yapıları kapı örnekleri A) tek kanatlı, metal camlı B) çift kanatlı, metal camlı C) tek kanatlı değiştirilmiş (Fotoğraf: Betül Merve Pişkin, 2022)

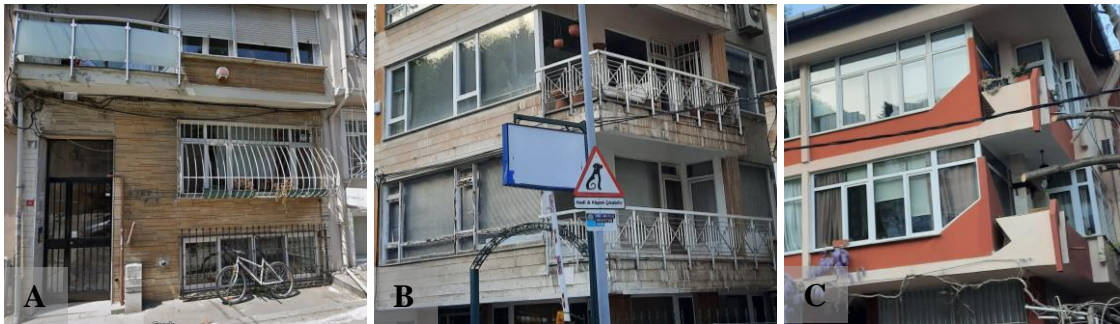
**Şekil 4.39.** 1970-1976 yapıları dış cephe A) cephe kaplaması B) cephe kaplaması C) geometrik eleman (Fotoğraf: Betül Merve Pişkin, 2022)

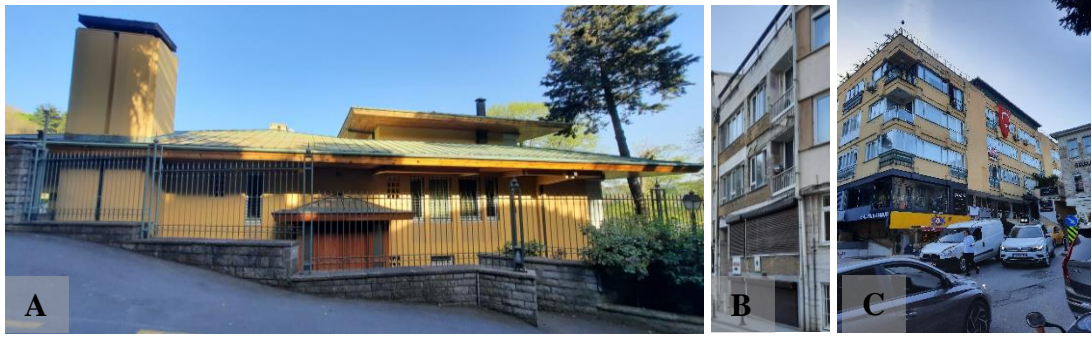
İncelenen döneme ait beş yapı ele alınmıştır. Bu yapılardan ikisi modern mimari kriterlerin çoğunu içermesi nedeniyle nitelikli modern konut kategorisinde değerlendirilmelidir. Üç yapı ise modern mimarinin kriterlerini yeterince içermemesi veya değiştirilmiş elemanların fazla olması yapının özgünlüğünü kaybetmesi nedeni sonucunda doku ile uyumlu konut olarak değerlendirilmeli ve sürdürülebilir kullanım altında denetlenmelidir (Şekil 4.40).

**Şekil 4.40.** 1976-1982 yapıları değerlendirme A) nitelikli modern villa tipi konut B) nitelikli modern apartman tipi konut C) doku ile uyumlu yapı(Fotoğraf: Betül Merve Pişkin, 2022)

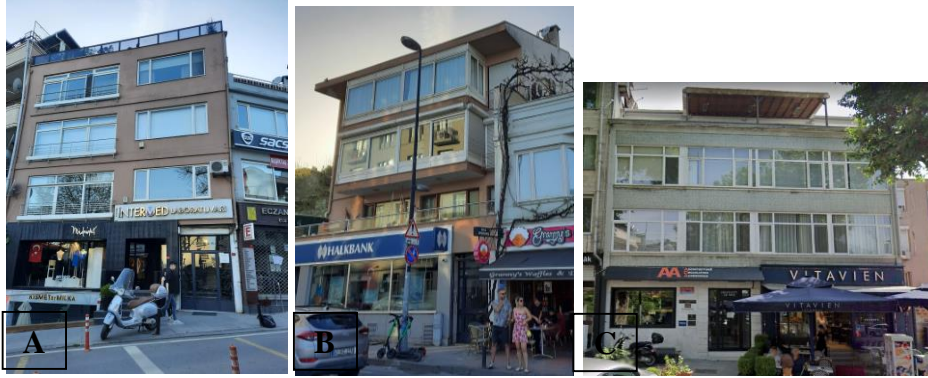
görülmektedir (Şekil 4.43). Zemin kat kaplamalarında, cephe açıklıklarında değişimler oluşmuştur(Şekil 4.44).

**Şekil 4.44.** İşlev değişikliği nedeni ile değişmiş yapı örnekleri. A) Ku2 B) C3 C) Ku46 (kısmen değişmiş) (Fotoğraf: Betül Merve Pişkin, 2022)

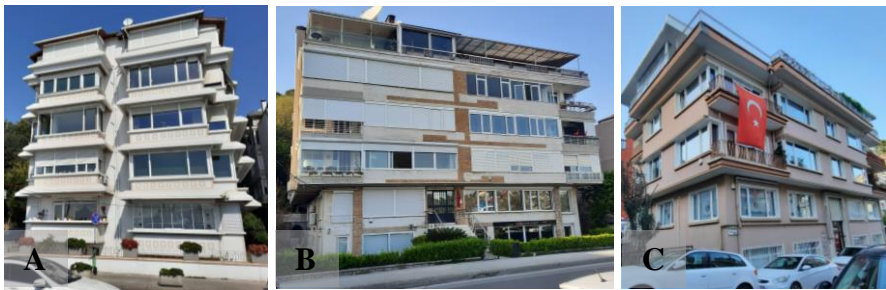
Çalışma alanı B kapsamında değişmişlik durumu daha az görülmekle birlikte (Şekil 4.45), nedenleri doğramaların değişmesi, balkon açıklıklarının kapanması ve cephede klima kablo gibi değiştirilmiş niteliksiz eklemelerin olarak örnekler tespit edilmiştir (Şekil 4.46).

**Şekil 4.46.** Cephe elemanları değişmesi ve ek kat ilavesi nedeni ile değişmiş yapı örnekleri. A) Ay1 (az değişmiş) B) C9 (kısmen değişmiş) C) Ku34 (az değişmiş) (Fotoğraf: Betül Merve Pişkin, 2022)

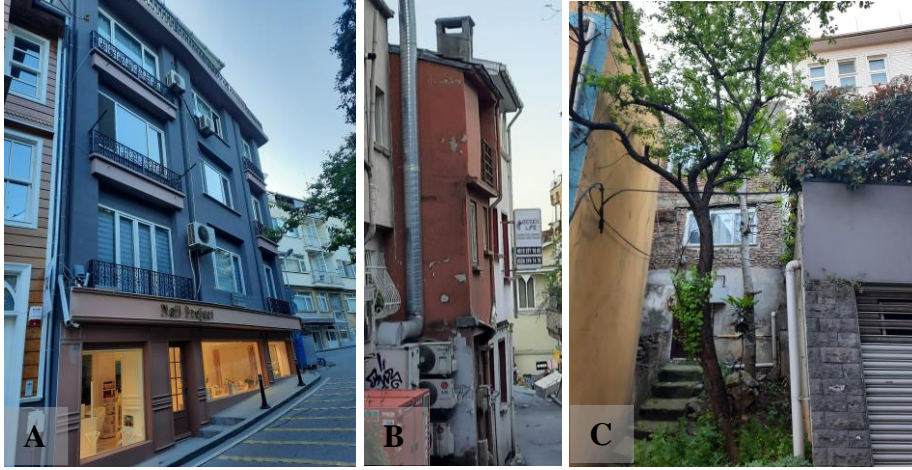
Çalışma alanı A dan sırasıyla durumu iyi olan yapı örneği, az iyi olan yüzey malzemelerinde kayıplar olan yapı örneği ve kötü olan strüktür, yüzey malzemesinde derin bozulmalar olan yapı örnekleri verilmiştir.

**Şekil 4.49.** Bozulma durumu yapı örnekleri. A) İyi, Ku57 B) Az iyi, Ku51 C)Kötü, Bo03 (Fotoğraf: Betül Merve Pişkin, 2022)

Çalışma alanında yer alan yapıların günümüzdeki bozulma ve hasar durumunu tespit etmek amaçlanmaktadır. Değerlendirmeler iyi (Strüktür ve malzeme anlamında hasar yok), az iyi ( yüzey malzemelerinde küçük problemlerin gözlemlenmesi), orta (strüktürel problemler var, cephe düreni bozulmuş, malzeme kaybı, malzeme bozulması), kötü (derin strüktürel problemler), çökmüş (bölgesel olarak ya da komple çökmüş) şeklinde sınıflandırılmıştır. Bozulmuşluk durumu değerlendirmeleri nitelikli modern mimari yapılar üzerinden ele alınmıştır (Şekil 4.49).

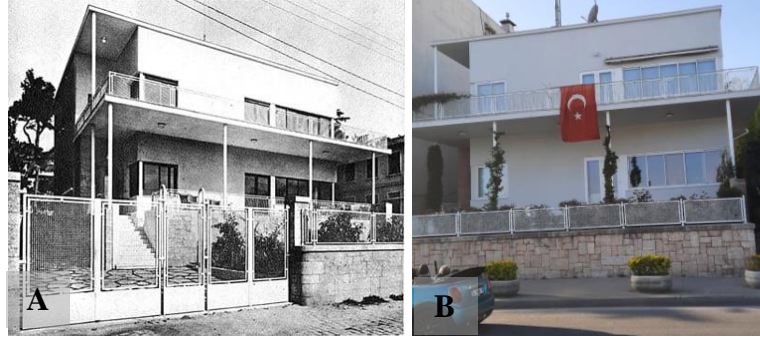
Ernst Egli Maarif Vekaleti tarafından 1927'de okul tasarımı için çağrılmıştır. Ek olarak farklı yapı tipleri tasarımı ve bazı kentlerde imar planı çalışmaları olmuştur. Bunlardan biri olan Ragıp Derves Villası 1933 yılında tamamlanarak İstanbul'da modern konutun ilk örneklerinden biri olmuştur (Şekil, 4.51). Yalın tasarım anlayışı, teras çatı, metal piloti kullanımı, yatay pencereleri, köşe penceresi, bahçe duvarı ve balkonların yalın metal ızgara tipi parapetleri modern anlayışı yansıtan özelliklerindedir (Başdoğan, 2015). Yapıldığı dönemlerde bu yalınlığı içeren örnek sayısı çok azdır (Tanyeli, 2005).

**Şekil 4.51.** Ragıp Derves Villası A) 1938 yılı görünümü (Başdoğan, 2015) B) güncel (Fotoğraf: Betül Merve Pişkin)

Yapı yalın ve asimetrik cephe düzeninden oluşan bir tasarım anlayışına sahiptir. Metal pilotiler üzerinde destekli geniş balkonlarında yalın metal profil kullanımı gözlemlenmektedir. Çift kanatlı ve geniş açıklıklı sürekli yatay pencere kullanımı görülmektedir. Fakat doğramalarda kullanılan malzeme pvc ile değiştirilmiştir. Yine yalın olan, özgün ahşap camlı kapı kullanılmaya devam etmektedir. Teras çatı kullanımı gibi özellikleri ile modern mimari kriterler altında değerlendirildiğinde modern dönemin özelliklerini yansıtması nedeniyle modern konut kategorisinde değerlendirilmelidir. Yapı ile ilgili detaylı fotoğraflar, çizimler ve değerlendirmeler Ek 60’ da yer almaktadır.

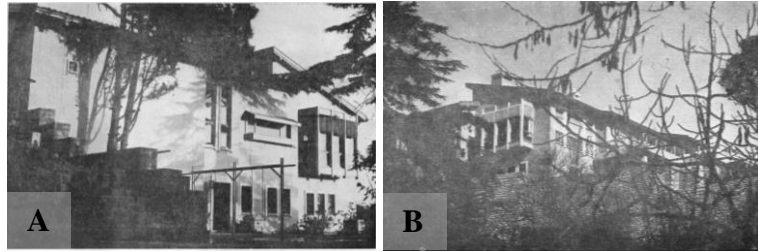
Dönemin bilinmiş dergisi olan Arkitekt dergisinde “Bebek’te bir ev” başlığı yayınlanan ev Doğan Tekeli ve Sami Sisa tarafından 1965 yılında yapılmıştır. Ayşe Sultan Korusu içerisinde bulunan ev çok eğimli bir alana parçalı olarak yerleşmiştir. Kullanılabilir

yüzeyler elde edebilmek için bu yerleşim, istinat duvarlarından yararlanılarak kademeler halinde olmuştur ve yapı teraslar vasıtasıyla birbirine bağlanmıştır. Yapı hem Rumelihisarı'na hem de Bebek Koyu'na bakmaktadır. Yapıda kullanılan pencere açıklıkları tasarımında ölçülü bir anlayış izlenerek manzaraya yönelim sağlanmıştır (Şekil 4.52). Yapının plan şeması “üç yatak odası, oturma ve yemek salonları, ayrıca günlük oturma ve çalışma odalarını, personel ve servis bölümlerini kapsamaktaydı. Ev sahibinin programı ile ilgili özel isteği, bir yatak odası ile çalışma odasının ayrı bir giriş ve mutfak ile birleştirilerek gerektiğinde yarı bağımsız bir halde kullanılabilmesiydi.” (Şekil 4.52); (Sisa ve Tekeli, 1969).

**Şekil 4.52.** Bebek'te bir ev, yerleşim özellikleri (Sisa ve Tekeli, 1969) A) doğu cephe B) güney cephe

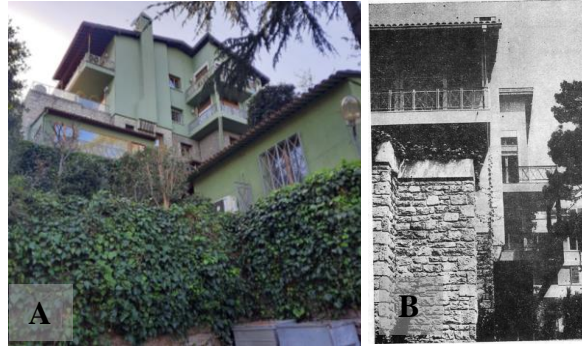
Yalın simetrik oluşturulmuş cephelere paralel yalın çıkmalar gözlenmektedir. Balkonlarda özgün yalın metal profil kullanımı devam ederken, pencere açıklıklarında kullanılan malzeme ahşap görünümlü pvc ile değiştirilmiştir. Yapıda dönemin özelliğini yansıtan sürekli yatay pencere kullanılırken daha geleneksel anlayışta tek kanatlı ve çift kanatlı pencere kullanımı da görülmektedir (Şekil, 4.54). Bunun yanında özgün olan

**Şekil 4.54.** Benzer yönlerden yapı A)güncel (Fotoğraf: Betül Merve Pişkin) B) 1969 görünümü (Sisa ve Tekeli, 1969)

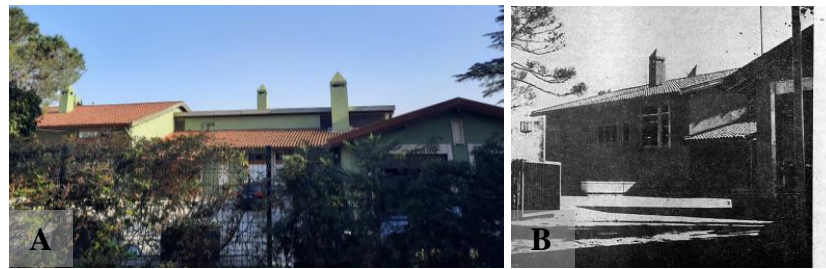
ahşap camlı giriş kapısı kullanıma devam etmektedir. Eğimli topografyaya katmansal yerleşmiş yapıda yer yer teras görülürken, genel yapıya kırma, geniş saçaklı çatı hâkimdir (Şekil, 4.55). Yapı tipolojik kriterler içerisinde modern mimarının birçok özelliğini yansıtır olması nedeniyle modern konut kategorisinde değerlendirilmelidir. Bunlara ek olarak dönemin temsilcisi olan mimarlar tarafından tasarlanması sebebiyle ayrıca kıymetlidir. Modern dönemin temsilcilerinden olan konut koruma bağlamında değerlendirildiğinde değişmişlik ve bozulmuşluk durumu yönünde olumlu durumdadır. Fakat yapıya veya bölgeye ait bir koruma, denetleme yoktur. Bunun yanında yapı hakkında literatürde detaylı bir inceleme ve belgeleme çalışması bulunmamaktadır. Bu nedenle yapı çevresindeki incelenen birçok yapı gibi belgeleme çalışmaları yapılarak, koruma altına alınmalıdır.

**Şekil 4.55.** Benzer yönlerden yapı (devam) A) güncel (Fotoğraf: Betül Merve Pişkin B) 1969 görünümü (Sisa ve Tekeli, 1969)

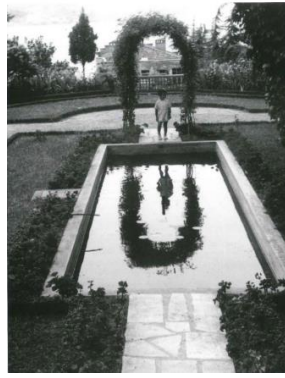
Bahçesinde bir havuzu ve seyir terası mevcuttur (Şekil 4.56). Genellikle çift kanatlı pencere, kafesli ve kepenklidir. Yapı çatısı kırma ve geniş saçaklıdır (Kılınç, 2019). Yapının ilk iki katında manzaraya yönelmiş balkonları olup, köşelerde yer alan 45°'lik kesimli dekoratif vazolar *art deco* üslubu yansıtmaktadır. Havuz hizasında, yarım daire biçiminde şekillenmiş bahçe oturma alanına çıkan merdivenler bulunmaktadır. Edoardo de Nari Cumhuriyet'in ilk yıllarından itibaren yirmi beş yıl çalışmış, toplamda Türkiye'de altmış yıl yaşamıştır. Bu nedenle Osmanlı mimarisi, Milano ekolü, Avrupa'dan gelen mimari akımların etkilerini barındıran yapılar tasarlamıştır (Bonomini, 2013).

**Şekil 4.56.** Villa Lydia bahçe, havuz ve deniz manzarası 1940 (Bonomini, 2013)

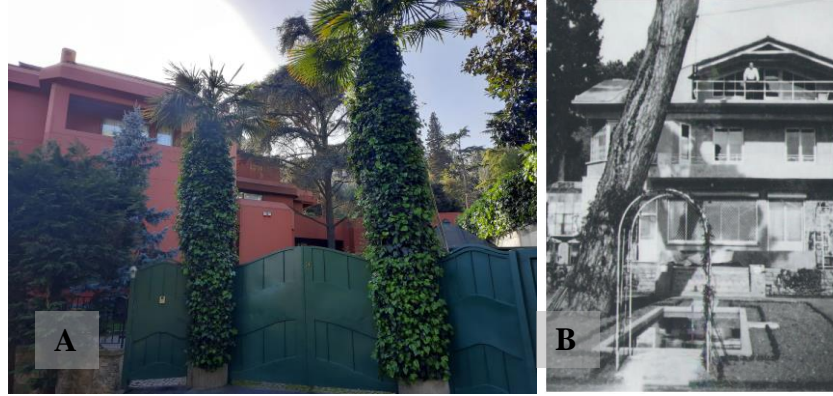
Cephesi yalın asimetrik düzenli ve çokgen formda çıkmaları olan bir yapıdır. Yalın kagir ve metal profil kullanılmış balkon örnekleri mevcuttur. Tek, çift kanatlı ve sürekli yatay pencerelerin form ve açıklığı korunurken malzeme değişimine uğradığı görülmektedir. Bahçeli ve fazla korumalı bir yapı olması nedeniyle giriş kapısı ve denize bakan ön cephenin güncel durumu tespit edilememiştir. Yapıda kırmalı saçaklı ve teras alınlıklı çatı örnekleri bulunmaktadır. Eğimli topografyaya uyumlu parçalı olarak konumlanan yapı modern dönem kriterlerinin çoğunu içermektedir. Modern villa tipi konut olan yapı dönemin temsilcisi olan bir mimar tarafından tasarlanması nedeni ile de değerli bir yapı olmaktadır. İki kaynakta bilgisine rastlanan yapı hakkında detaylı bir çalışma yapılmamış olup güncel durumunda tespit edilemeyen noktalar vardır. Yapının alan çalışması ile tespit edilebildiği kadarıyla değişmişlik durumunda farklılaşmalar olmasına rağmen özgünlüğünü korumaktadır. Modern dönem yapı kategorisi içerisinde değerlendirilen yapı koruma bağlamında ele alınarak, detaylı belgeleme çalışmaları ile müdahale, koruma ve denetleme yoluna gidilmelidir.

**Şekil 4.57.** Villa Lydia cephe A) güncel arka cephe (Fotoğraf: Betül Merve Pişkin B) 1940 ön cephe görünümü (Bonomini, 2013)
