**İSTANBUL BEBEK'TEKİ MODERN KONUTLARIN  
MİMARİ VE KENTSEL KORUMA BAĞLAMINDA  
DEĞERLENDİRİLMESİ**

T.C.  
BURSA ULUDAĞ ÜNİVERSİTESİ  
FEN BİLİMLERİ ENSTİTÜSÜ

YÜKSEK LİSANS  
MİMARLIK ANABİLİM DALI

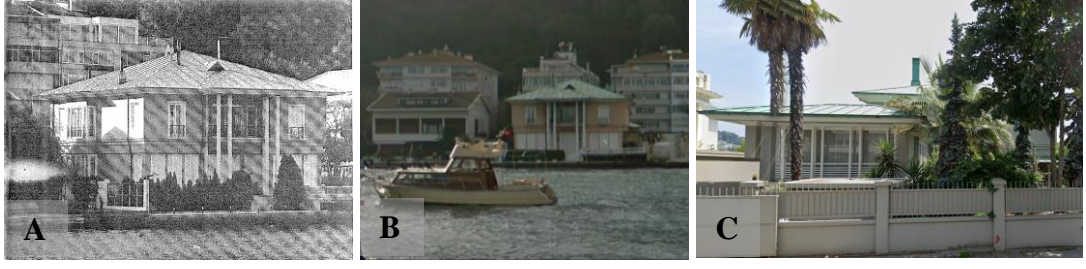
Yapı Modern mimarinin, geleneksel Türk mimarisi ile harmanlandığı dönemin özelliklerini içermekte olup modern mimari kriterleri altında değerlendirilmiştir. Mimarı dönemin önde gelen mimarından birisi olması da önemli bir etkidir. Modern konut olarak değerlendirilmiş yapı, koruma bağlamında değerlendirilerek belgeleme çalışmaları yapılmalı ve müdahale kararları verilerek korunmalıdır (Şekil 4.59).

**Şekil 4.59.** Nuri Çapa Yalısı A) deniz cephesi (Tanyeli, 2005) B) deniz cephesi C) yol cephesi (İbb, 2019)

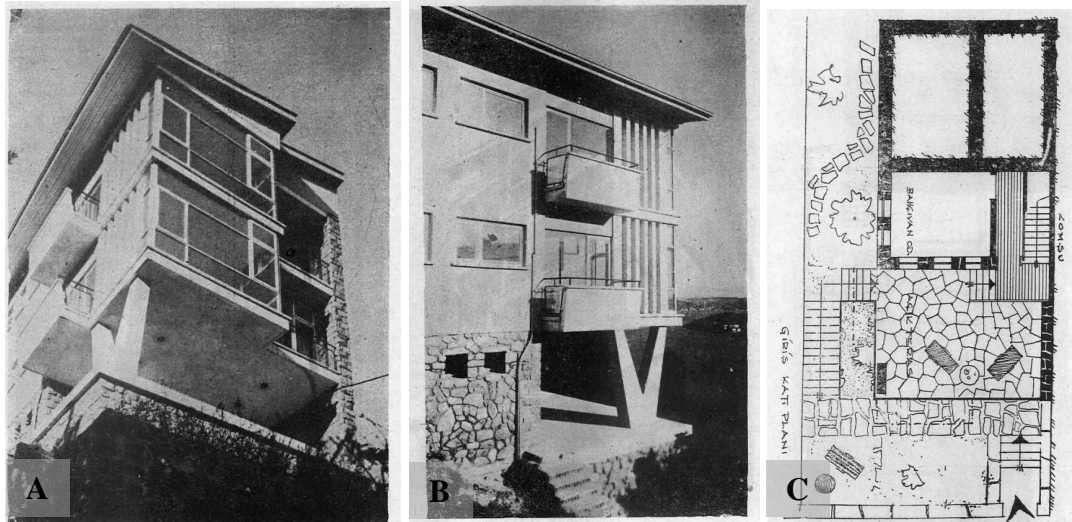
Yapı 1957 yılında dönemin popüler dergilerinden *Arkitekt*'te "Bebek'te bir villa" başlığı altında yayınlanmıştır. Küçük Bebek sırtlarında eğimli arazi üzerinde parçalı şekilde yerleşmiştir. Giriş merdivenleri bahçede manzaraya yöneler zemin terası oluşturmuştur. Yapı döşemeleri betonarme olup duvarları tuğladır. Manzaraya yönelmiş cephesi ahşap camlı ve geniş açıklıklıdır (Yenal, 1957). Yapı asimetrik ve paralel çıkmalıdır. Geniş açıklıklı pencerelere ve yalın metal profilli balkonlara sahiptir. Konut olarak kullanılan yapının zemini boşaltılarak geometrik şekilli pilotiler kullanılmıştır. Kırma, saçaklı çatı kullanımı vardır (Şekil 4.60). Yapının günümüzdeki konumu tespit edilememiştir ve güncel kaynaklarda bilgilerine ulaşılamamıştır. Modern mimari kriterleri içeren yapı eğer hala mevcut ise güncel konumu tespit edilerek, belgelenmeli ve koruma altına alınmalıdır.

**Şekil 4.60.** Bebek'te bir Villa A) deniz cephesi (Tanyeli, 2005) B) deniz cephesi C) yol cephesi (Yenal, 1957)

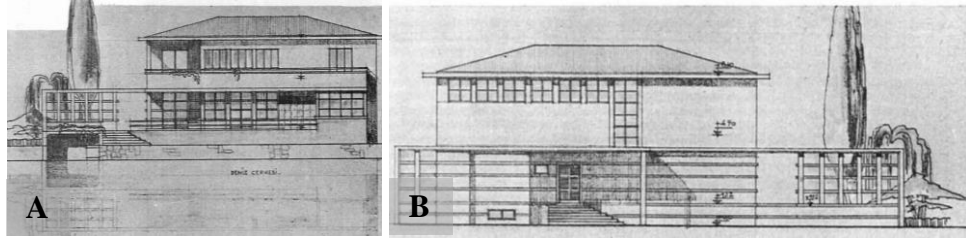
Bebek'te deniz kıyısında inşa edilen yapı dönemin bilinen mimarlık dergilerinden Arkitekt'te yayınlanan yapının güncel konumu tespit edilememiştir. Yapı geniş pencereleli manzaraya yönelmiş bir şekilde konumlanmıştır. Yapının yol cephesi güneşten korunma amaçlı tamamen kapatılmıştır (Şekil, 4.63). Zemin katta salon, oturma köşesi, çalışma odası ve yemek salonu bulunurken, birinci katta yatak odaları bulunmaktadır (Uçar, 1939).

**Şekil 4.63.** Boğaziçi'nde bir yalı A) deniz cephesi B) arka cephe (Uçar, 1939)

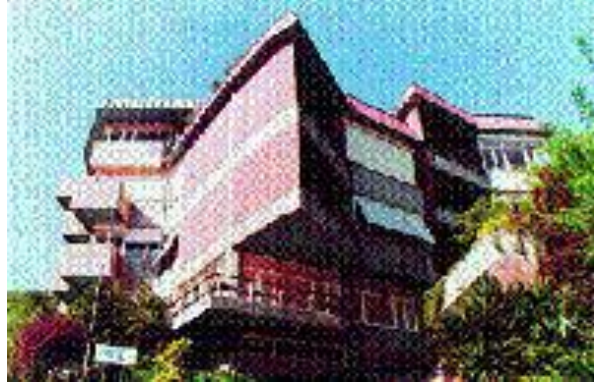
Ayşe Sultan Kuru'su içerisinde inşa edilen apartman Akın ve Kınoğlu isimindeki iki bloktan oluşmaktadır. İki apartman küçük bir yarık ile bir birine bağlıdır (Şekil 4.65). Yapı tasarımında dik açıdan uzak, dinamik biçimsel mekânsal oluşumlar göze çarpmaktadır. Kullanılan malzeme ise 1960'ların sonu olan brütalist yaklaşımı yansıtmaktadır (Mimarlık ve Kent Dizisi, 2003).

Şekil 4.65. Cezmi Kınoğlu apartmanı (Mimarlık ve Kent Dizisi, 2003)

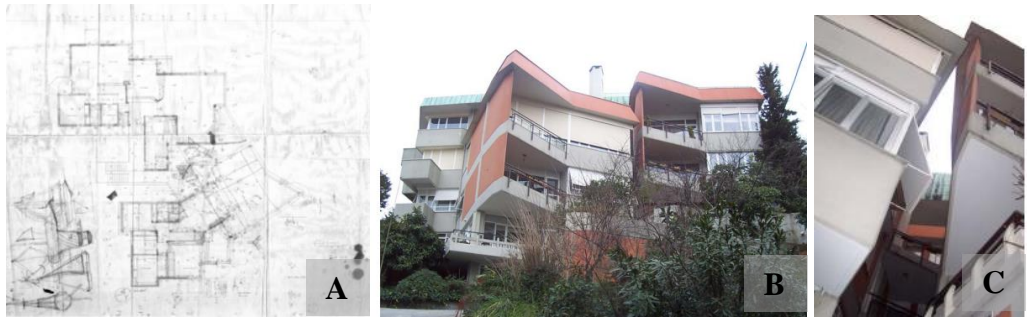
İki apartman arasında oluşan yarıқта merdiven elemanı kullanılarak her daireye ayrı bir dış giriş sağlanmıştır. Eğimli bir alanda yer alan yapıda manzaraya yönelim gözükmemektedir. İki blok arasındaki kot farkına yerleşim, bakış açıları ve mahremiyet gözetilerek konumlanmıştır. İlk iki kat tekil daire, son kat dubleks daire şeklinde yapılmıştır. Dördüncü kat olan dubleks dairenin üst katı geriye çekilerek teras oluşturulmuştur. Son katın çatısı eğimli bitirilerek bakırla kaplanmıştır (Şekil 4.66). Diğer blok üç metre daha yüksek olup bu fark katlar arasında dağıtılmıştır. Yapı toplamda altı daireden oluşmaktadır (Osmanoğlu, 2007).

Şekil 4.66. Cezmi Kınoğlu Apartmanı (Osmanoğlu, 2007) A) plan B) deniz cephesi C) Blokların ilişkisi

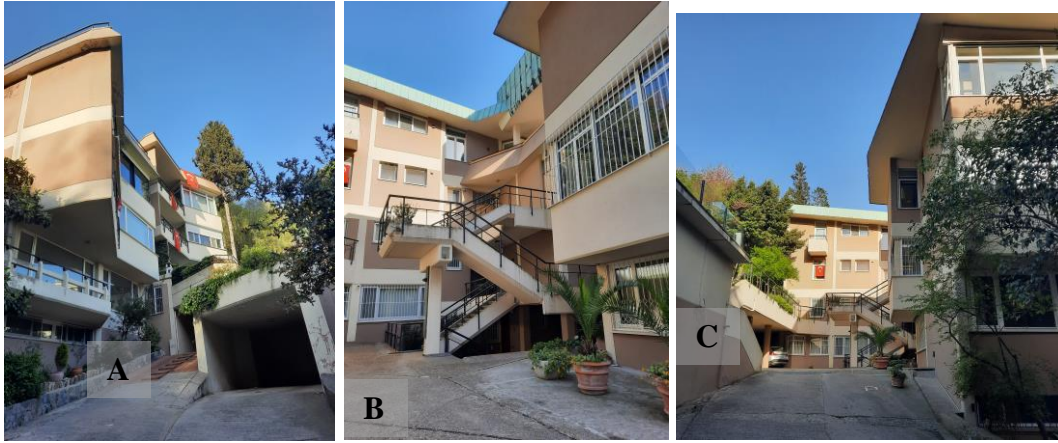
Yalın ve asimetric düzeni olan cephede çokgen formlu çıkmlar gözükmektedir. Balkonlarda yalın kagir ve metal profil kullanılmaktadır. Sürekli yatay pencere ve köşe kullanımı dönemin özelliklerini yansıtan bir diğer etkidir. Giriş kapıları metal, camlı çift kanatlıdır. Eğimli topografyaya parçalı olarak yerleşmiş yapı modern dönemin tasarım kriterlerinin çoğunu içermesi nedeniyle modern konut kategorisinde değerlendirilmelidir. Yapının değişmişlik ve bozulmuşluk durumları çoğunlukla olumludur ve ihmal edilebilir değişimler haricinde yapı özgündür. Özgün çok katlı apartman tipi olan konut koruma bağlamında detaylı çalışmaları yapılarak belgelenmeli ve koruma altına alınmalıdır (Şekil 4.67). Yapı ile ilgili detaylı bilgiler Ek 81 ve Ek 82’de mevcuttur.

**Şekil 4.67.** Cezmi Kınaoğlu Apartmanı A) deniz cephesi B) arka cephe C) yan giriş (Fotoğraf: Betül Merve Pişkin, 2022)

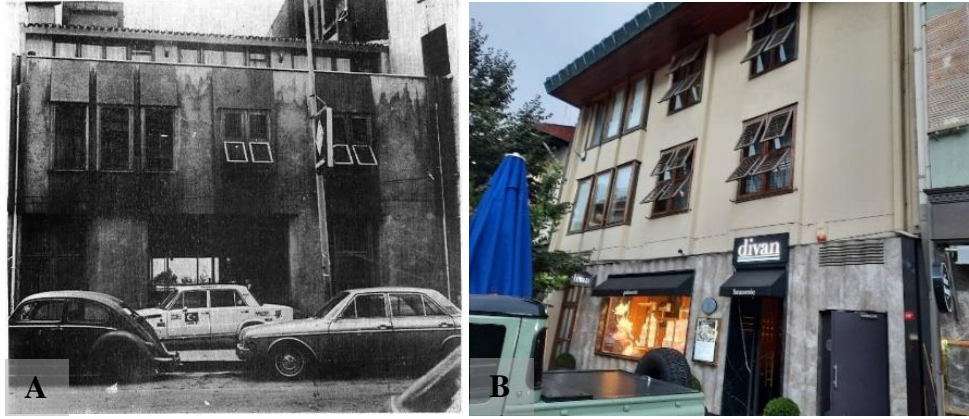
Yol cephesinden incelenen değişimler; zemin katın cephe açıklıkları korunurken, sıvalı olan yüzlerin kaplama malzemesi ile değiştirildiği ve önceden oturma alanı olarak kullanılan geniş açıklık, cam ile kapatılarak vitrin haline getirilmiştir. Buna ek olarak yapının teras katı birinci katla hem yüz olacak şekilde benzer açıklık ve malzemeler ile yeniden yapılmıştır. Çatısı ise geniş saçaklı kırma çatı olarak tamamlanmıştır. Geniş cephesi büyük ölçüde özgünlüğünü korurken, asıl yapıda açık olan teras camerkanla kapatılmıştır. Plandaki değişimler ise deniz seviyesi katında bulunan servis alanı, mutfak ve ıslak hacimler aynı zamanda yeme içme mekânları mevcut yerinde kullanılmaktadır. Bütüncül bir yeme içme mekanı olarak kullanılan zemin kat, cam bölücülerle bölünerek geçiş koridoru ve satış alanına dönüştürülmüştür (Şekil 4.69). Bunların yanı sıra ticari alan kapsamındaki tüm alanlarda iç mekân mobilyaları, kaplamaları birçok kez değişmiştir. Deniz cephesi pencereleri, balkon korkulukları; yol

**Şekil 4.69.** Yol cephesi A) Yapının ilk yapıldığı dönemden (Şahinler, 1973) B) güncel durum (Pişkin ve Kıvılcım Çorakbaş, 2021)

Yapının cephesinde göze çarpan geleneksel mimariden izler yansıtan kepenk elemanları, iki parçalı olacak şekilde tasarlanmış ve istenilen açıda tek veya iki parçalı şekilde açılma biçimine sahiptir. Kepenkler, geleneksel mimarinin modern bir anlayış ile bir araya getirilerek yenilikçi bir tasarım biçimi oluşturduğu yapısal eleman örneği olmuştur (Pişkin ve Kıvılcım Çorakbaş, 2021).

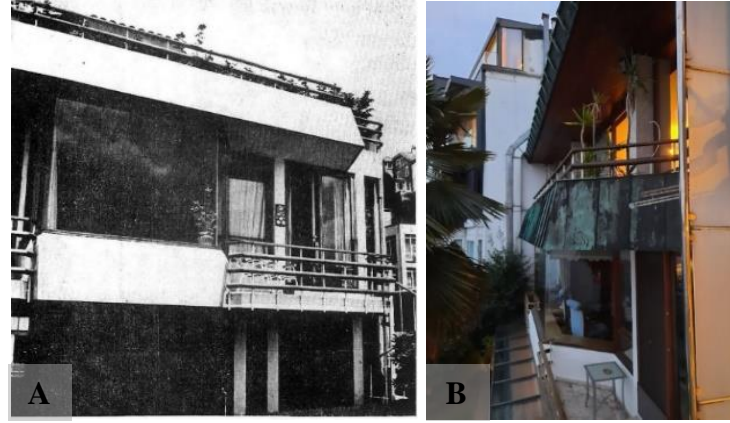
Yalın bir cepheye sahip yapıda dikey eleman kullanımı ve çokgen formulu çıkımlar, zemin katın beton kolonlar üzerinde yerden kopartılarak tasarlanma biçimi, plandaki eğrisel düzenlemeler, yalın kagir ve ahşap metal karışımı balkon korkuluk düzeni, ahşap camlı giriş kapısı, daha geniş açıklıklı pencereler gibi bir çok özelliği ile modern mimari kriterleri barındırmaktadır (Şekil 4.70). Bu bakımdan yapının koruma bağlamında değerlendirilip, belgelenerek kültür varlığı olarak korunması gerekmektedir.

Şekil 4.70. Deniz cephesi A) Yapının ilk yapıldığı dönemden (Şahinler, 1973) B) güncel durum (Fotoğraf: Betül Merve Pişkin, 2021)

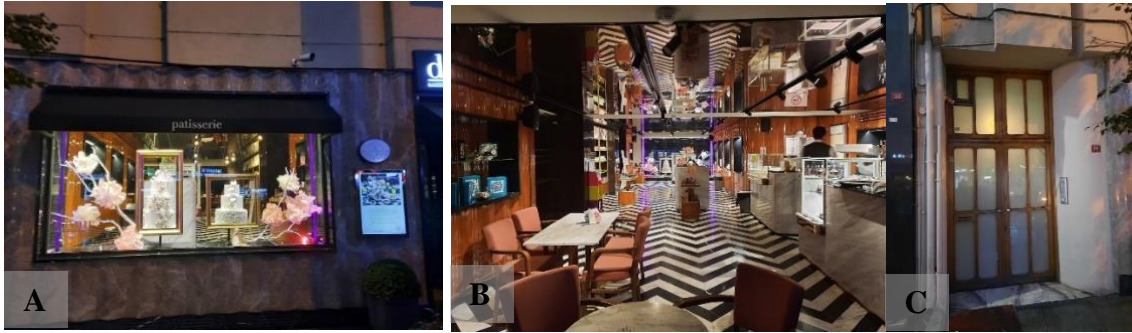
Şekil 4.71. Detaylar A) vitrin B) zemin kat yeme içme mekânı C) kapı (Pişkin ve Kıvılcım Çorakbaş, 2021)

cephesi giriş kapısı, pencereleri ve kepenk elemanları korunmuştur (Şekil 4.71). Yol cephesinde, teras katta yapılan değişimler ise yapının özgün niteliklerinin algılanışını zorlaştırırsa da, yapılan değişikliklerin özgün açıklıklıları tekrar edecek bir biçimde oluşturulması yapının modern karakterini sürdürülebilmesini sağlamıştır (Pişkin ve Kıvılcım Çorakbaş, 2021).

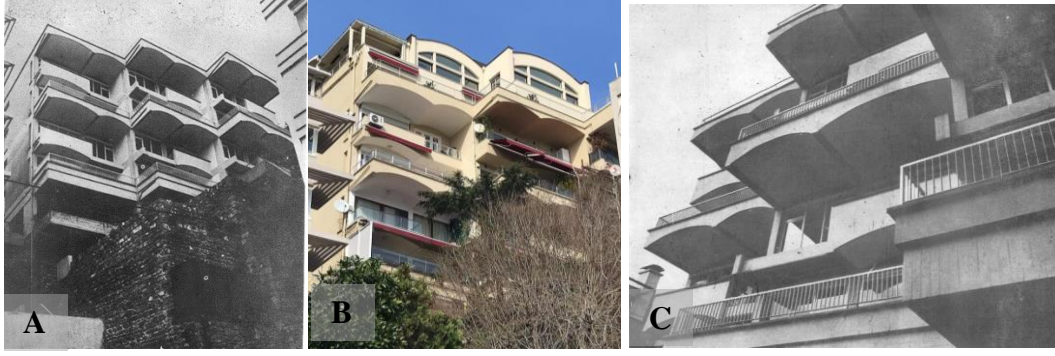
Arif Paşa Korusu'nda kayalıklar üzerine inşa edilmiş yapı, tonozlu yapısında brüt beton taşıyıcı sistemi ile dikkat çekmektedir. Çok eğimli bir arazi üzerinde olması nedeniyle manzaradan maksimum seviyede yararlanmaktadır. Yapı altı dupleks daireden oluşmaktadır. Dairelerin tasarımında beş yatak odası, iki banyo, mutfak, antre, hol, ıslak hacimler, yemek odası vardır. Salon ile yemek odasını bir şömine birbirinden ayırmaktadır. Her dairenin kendine özel terası vardır (Oral, 1971). Serbest şemasına sahip yapının pencere açıklığı oldukça geniştir. Ferah bir iç mekan çözümü vardır (Eren, 2014).

**Şekil 4.72.** Dupleks Apartmanlar A) yapının ilk yapıldığı dönemlerden cephesi (Oral, 1971) B) güncel cephesi (Ennaç, 2022) C) yapının balkonları (Oral, 1971)

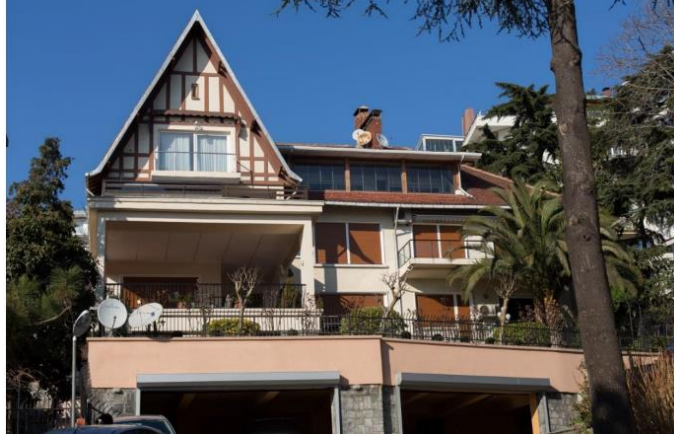
kategorisinde bir yapı olduğu görülmektedir. Elde edilen görsel üzerinden yapının eğimli arazi üzerine betonarme korkuluklarla yükseltelen bir teras ve üzerinde farklı dik, kırma çatı formu görülmektedir. Balkonlarında yalın metal profil kullanılmasının yanı sıra, geniş çift kanatlı pencere formları dönemin özelliklerindedir. Yapı detaylı inceleme ve belgeleme çalışmaları yapılarak, korunması gerekli kültür varlığı olarak tanımlanmalıdır (Şekil 4.74).

**Şekil 4.74.** Güney arşivi (Özkul, 2016)

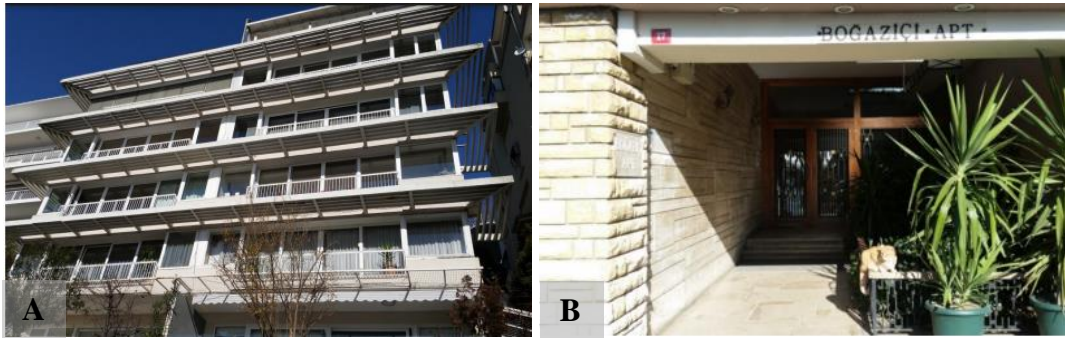
1970 yılında Arif paşa korusu içerisinde eğimli bir arazi üzerine yapılmıştır (Özkul, 2016). Yapı hakkında detaylı bilgiyi içeren kaynak bulunamamaktadır. Yapının konumu tespit edilmiştir. Cephesinde bulunan betonarme güneş kırıcılar, geniş yatay sürekli yatay pencereler, metal camlı giriş kapısı gibi birçok özelliği ile modern mimari kategorisi içinde değerlendirilmelidir. Korunması gerekli kültür varlığı olarak belgelenmelidir (Şekil 4.75).

**Şekil 4.75.** Boğaziçi apartmanı A) cephe B) kapı (Özkul, 2016)

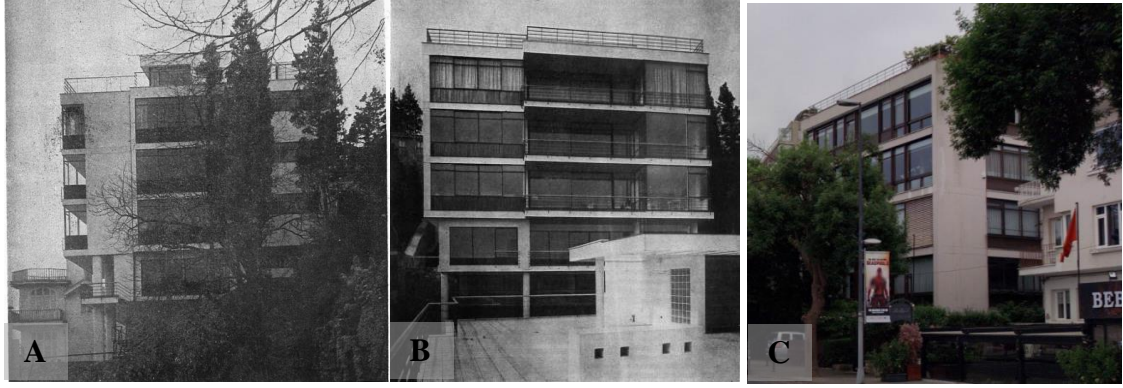
Bebek sahil kenarında yapılan yapı 1959 yılında Arkitekt dergisinde yayınlanmıştır. Yapı Arnavutköy- Bebek sahili, Kortel Korusu üzerinde iki blok halinde manzaraya hâkim biçimde yapılmıştır. Betonarme karkas, döşemeler, beton blok şeklinde inşa edilmiştir. Serbest cephe anlayışı ile kolonlar içeri çekilmiştir (Baysal ve Birsal, 1959).

**Şekil 4.76.** Birkan apartmanı A) yapının ilk yapıldığı dönemlerden ön cephesi B) yapının ilk yapıldığı dönemlerden arka C) güncel cephesi (Baysal ve Birsal, 1959)

Betonarme yalın tasarım anlayışı ile yapılmış yapılar, birçok yönden modern mimari özellikleri içermektedir. Deniz cephesi nerdeyse saydam olacak şekilde sürekli geniş yatay pencereler ve metal korkuluklu küçük pencere önü balkonlar ile oluşturulmuştur. Metal camlı kapı ve metal doğrama kullanımı dönemin malzeme anlayışının bir başka yansımasıdır. Teras çatı kullanımı vardır. Tamamen süslemeden uzaktır (Şekil 4.76). Modern mimari kriterlerin çoğunu barındıran yapı modern apartman tipi konut olarak ele alınmalıdır. Koruma bağlamında değerlendirilerek, kültürel miras değeri olan yapı olarak koruma altına alınmalıdır.

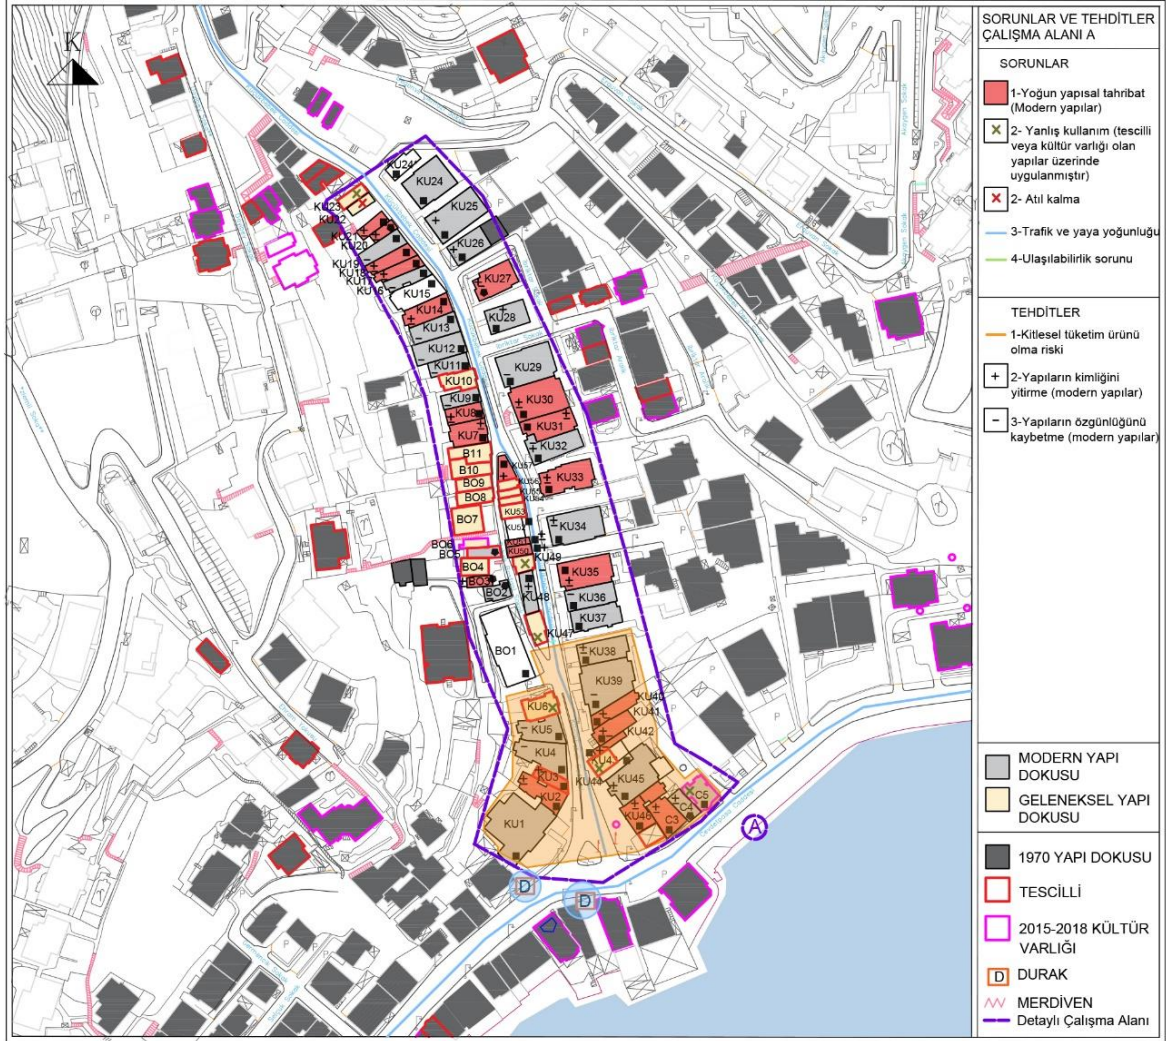
ise tescilli olmasına rağmen bakım onarım çalışması görmemiştir (Şekil 4.79). Detaylı çalışma alanı B özelinde karşılaştırıldığında çoğu yapının fiziksel ve niteliksel durumları diğer alana oranla iyi olmasına rağmen; yapıların dışı kapalı bir biçimde çevresinden koparıldığı tespit edilmiştir. Bu durum yapıların belgelenmesini zorlaştırmaktadır. Yapının geçirmiş olduğu veya geçireceği değişim süreçlerinin okunmasının engellenmesi korumaya, iyileştirmeye yönelik yapılacak müdahalelerin kapsamını zorlaştırmaktadır (Şekil 4.81). Detaylı çalışma alanında karşılaşılan bu sorunlar hem Bebek Semtî'nin diğer alanlarında hem de Boğaziçi genelinde benzer yönlerden modern mimari yapılar ve geleneksel mimari yapılar büyük tehdit altındadır. Bu tip tarihi ve kentsel bölgelerde bütüncül bir koruma yaklaşımı olmaması; kenti oluşturan tarihi, doğal ve kültürel katmanların farklı düzeyde tahribine sebep olmaktadır.

Şekil 4.79. Çalışma alanı A, sorunlar ve tehditler paftası

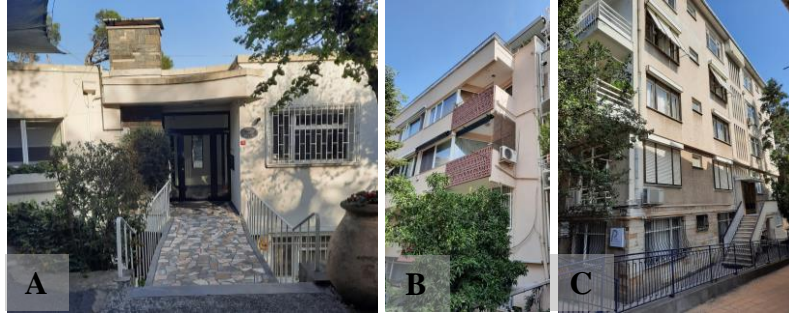
**Şekil 4.84.** Yapısal müdahaleler A) Basit bakım ve onarım (ay14) B) Niteliksiz ek temizleme (ku29) C) Basit bakım, onarım ve niteliksiz ek temizleme(ku32) (Fotoğraf: Betül Merve Pişkin, 2022)

Basit onarım ve bakım; yapının fiziksel durumunu olumsuz yönde etkileyen etmenlerin ortadan kaldırılmasına yönelik yapılan müdahaleler ve yapının özgünlüğünü veya bütünlüğünü bozmuş hasarların onarılmasıdır. Söz konusu müdahalenin içeriği hasarlı

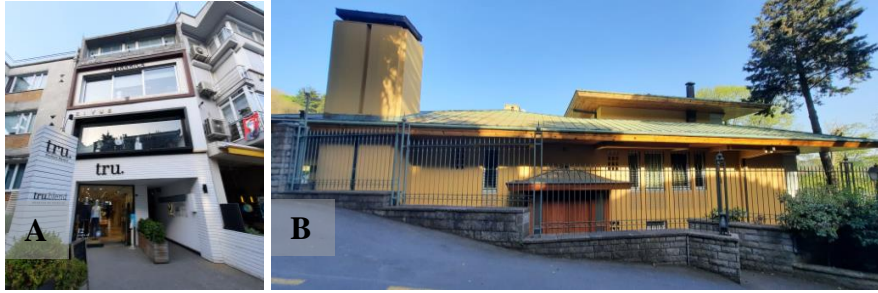
**Şekil 4.85.** Yapısal müdahaleler (devam) A) Detaylı restorasyon (ku40) B) Müdahale görmeden koruma (ay9) (Fotoğraf: Betül Merve Pişkin, 2022)

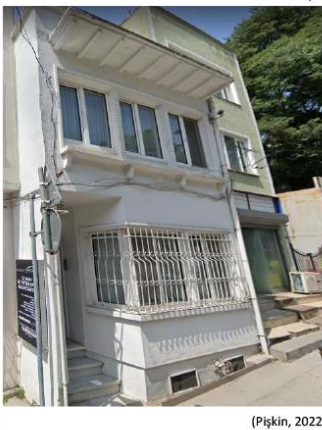
<b>KÖŞE</b>			ÇOKGEN	YALIN KAGIR	<b>PVC</b>		AHŞAP CAMLI	METAL CAMLI	SAÇAKLI	ALINLIKLILIKLI	SÜSLEME
	ADA/PARSEL	TESCİL BİLGİSİ	<b>AYRIK</b>			EĞRİSEL	YATAY METAL PROFİL	ÇİFT KAN.	TEK KAN.	TEK KAN.	ÇİFT KAN.	TERAS KULLANIMI:	<b>X</b>	
	<b>432/52</b>	<b>Tescilli değil</b>	<b>AÇIK ALANLAR</b>			<b>YOK</b>	ART DECO STİLİ METAL PROFİL	<b>SÜREKLİ YATAY PENCE</b>		YÜZEYDE	İÇERİ ÇEKİLMİŞ	PARAPET DUVAR:		
	YAPI KATEGORİSİ	KAT SAYISI				DİĞER	<b>YOK</b>	<b>KÖŞE PENCERELERİ</b>		KEMER	LENTO SACAK	DEMİR KORKULUK:	<b>X</b>	
	ÖZGÜN MODERN YAPI	<b>3</b>				DİĞER	DİĞER	<b>PENCERE ÇIKMALARI</b>		<b>ÜST PENCERE</b>		EK KAT İLAVESİ	<b>X</b>	
<b>GÜNCEL DURUM</b>		KAYNAK:	Hava Fotoğrafları. (1937,1950,1966,2016),Milli Savunma Bakanlığı Harita Genel Müdürlüğü, İstanbul, Beşiktaş. 2022 tarihinde alındı.							YAPININ MİMARİ:	Bilinmiyor			
YAPILAŞMA	Pencere doğramaları değişmiştir.		KAYNAK VERİLERİ		GÜNCEL FOTOĞRAFLAR (İBB 360,2019)			VAZİYET

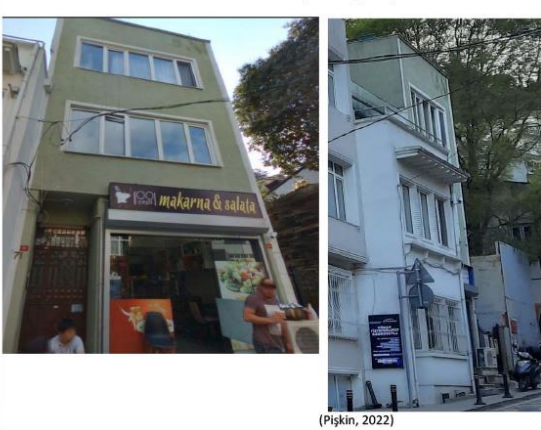
BURSA ULUDAĞ ÜNİVERSİTESİ FEN BİLİMLERİ ENSTİTÜSÜ MİMARLIK YÜKSEK LİSANS TEZİ - TEZ DANIŞMANI: PROF. DR. FİGEN KIVILCIM ÇORAKBAŞ "İSTANBUL BEBEK" TE MODERN KONUT YAPILARININ KORUMA VE ALAN YÖNETİMİ AÇISINDAN DEĞERLENDİRİLMESİ"										YAPI ENVANTER FİŞİ ÇEVRE ve PARSEL					
VİLLA TİPİ KONUT				YAPI KODU:	KU21	ÖZGÜN İŞLEVİ	KONUT	X	TİCARET		KONUT+ TİCARET		DİĞER		HAZIRLAYAN: BETÜL MERVE PİŞKİN
ÇOK KATLI APARTMAN TİPİ KONUT		X	YAPIM YILI ARALIĞI:	1937 ÖNCESİ	MEVCUT İŞLEVİ	KONUT			TİCARET		KONUT+ TİCARET	X	DİĞER / BOS		
YAPININ KÜNYE BİLGİLERİ	KADASTRAL BİLGİLER		YAPININ ADA İÇİNDEKİ KONUMU:		ÇIKMA	BALKON	MUHDES	PENCERE	ÖZGÜN	KAPI	ÖZGÜN	ÇATI	SIVA/SİLME		
	SOKAK ADI-KAPI NO: Küçük Bebek Cad. No:70		BİTİŞİK	X	PARALEL	YALIN METAL PROFİL	AĞŞAP	METAL	AĞŞAP	METAL	KIRMA	TERAS	PENCERE SİLMELERİ		
			KÖŞE		ÇOKGEN	YALIN KAGIR	PVC		AĞŞAP CAMLI	METAL CAMLI	SAÇAKLI	ALINLIKLILIK	SÜSLEME		
	ADA/PARSEL	TESCİL BİLGİSİ	AYRIK		EĞRİSEL	YATAY METAL PROFİL	ÇİFT KAN.	TEK KAN.	TEK KAN.	ÇİFT KAN.	TERAS KULLANIMI:	X

432/51	Tescilli değil	AÇIK ALANLAR		YOK	ART DECO STİLİ METAL PROFİL	SÜREKLİ YATAY PENCERE		YÜZEYDE	İÇERİ ÇEKİLMİŞ	PARAPET DUVAR:	X			
	YAPI KATEGORİSİ	KAT SAYISI			DİĞER	YOK	KÖŞE PENCERELERİ		KEMER	LENTO SAÇAK	DEMİR KORKULUK				
	ÖZGÜN MODERN YAPI	4			DİĞER	DİĞER	PENCERE ÇIKMALARİ		ÜST VE YAN PENCERE		EK KAT İLAVESİ	X			
GÜNCEL DURUM		KAYNAK:	Hava Fotoğrafları. (1937,1950,1966,2016). Milli Savunma Bakanlığı Harita Genel Müdürlüğü, İstanbul, Beşiktaş. 2022 tarihinde alındı.										YAPININ MİMARİ:	Bilinmiyor	
YAPILAŞMA	Pencere doğramaları değişmiştir.		KAYNAK VERİLERİ		GÜNCEL FOTOĞRAFLAR (İBB 360,2019)				VAZİYET						
	TOPOĞRAFYA

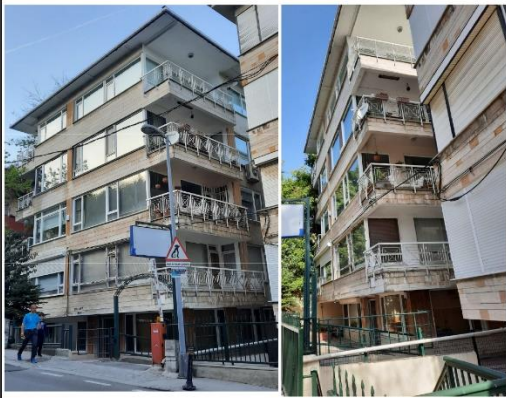
BURSA ULUDAĞ ÜNİVERSİTESİ FEN BİLİMLERİ ENSTİTÜSÜ MİMARLIK YÜKSEK LİSANS TEZİ - TEZ DANIŞMANI: PROF. DR. FİGEN KIVILCIM ÇORAKBAŞ "İSTANBUL BEBEK" TE MODERN KONUT YAPILARININ KORUMA VE ALAN YÖNETİMİ AÇISINDAN DEĞERLENDİRİLMESİ"										YAPI ENVANTER FİŞİ ÇEVRE ve PARSEL														
VİLLA TİPİ KONUT				YAPI KODU: <b>KU25</b>		ÖZGÜN İŞLEVİ		KONUT		X		TİCARET				DİĞER		HAZIRLAYAN: BETÜL						
ÇOK KATLI APARTMAN TİPİ KONUT		x		YAPIM YILI ARALIĞI: <b>1970-1976</b>		MEVCUT İŞLEVİ		KONUT		X		TİCARET				DİĞER / BOŞ		MERVE PIŞKIN						
YAPININ KÜNYE BİLGİLERİ	KADASTRAL BİLGİLER			YAPININ ADA İÇİNDEKİ KONUMU:		ÇIKMA		BALKON		MUHDES		PENCERE		ÖZGÜN		KAPI		ÖZGÜN		ÇATI		SIVA/SİLME		
	SOKAK ADI-KAPI NO: Küçük Bebek Cad. No:44 Gül Apartmanı			BİTİŞİK		PARALEL		YALIN METAL PROFİL		AŞŞAP		METAL		AŞŞAP		METAL		KIRMA		TERAS				
				KÖŞE		ÇOKGEN		YALIN KAGIR		PVC		AŞŞAP CAMLI		METAL CAMLI		SAÇAKLI		ALINLIKLILIKLI		SÜSLEME

ADA/PARSEL		TESCİL BİLGİSİ		AYRIK		X		EĞRİSEL		YATAY METAL PROFİL		ÇİFT KAN.		TEK KAN.		TEK KAN.		ÇİFT KAN.		TERAS KULLANIMI:			
	<b>1295/39</b>		Tescilli değil		AÇIK ALANLAR		X		YOK		ART DECO STİLİ METAL PROFİL		SÜREKLİ YATAY PENCERE		YÜZEYDE		İÇERİ ÇEKİLMİŞ		PARAPET DUVAR:		Traverten vephe kaplaması			
	YAPI KATEGORİSİ		KAT SAYISI		BAHÇELİ		DİĞER		GEOMETRİK METAL PROFİL		KÖŞE PENCERELERİ		KEMER		LENTO		SAÇAK		DEMİR KORKULUK:					
	ÖZGÜN MODERN YAPI		6				DİĞER		DİĞER		PENCERE ÇIKMALARI		ÜST VE YAN PENCERE		EK KAT İLAVESİ									
GÜNCEL DURUM		KAYNAK:		Hava Fotoğrafları. (1937,1950,1966,2016).Milli Savunma Bakanlığı Harita Genel Müdürlüğü, İstanbul, Beşiktaş, 2022 tarihinde alındı.										YAPININ MİMARİ:		Bilinmiyor								
YAPILAŞMA	Doğramalar değişmiştir.		KAYNAK VERİLERİ										GÜNCEL FOTOĞRAFLAR (Pişkin, 2022)		VAZİYET									
	TOPOĞRAFYA

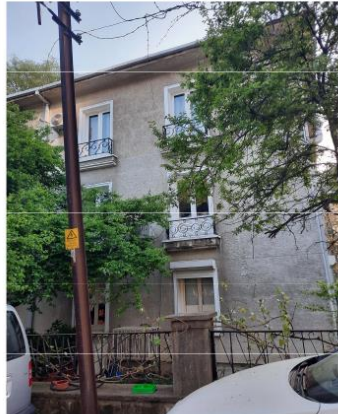
BURSA ULUDAĞ ÜNİVERSİTESİ FEN BİLİMLERİ ENSTİTÜSÜ MİMARLIK YÜKSEK LİSANS TEZİ - TEZ DANIŞMANI: PROF. DR. FİGEN KIVILCIM ÇORAKBAŞ "İSTANBUL BEBEK" TE MODERN KONUT YAPILARININ KORUMA VE ALAN YÖNETİMİ AÇISINDAN DEĞERLENDİRİLMESİ"										YAPI ENVANTER FİŞİ ÇEVRE ve PARSEL								
VİLLA TİPİ KONUT				YAPI KODU:	KU28	ÖZGÜN İŞLEVİ	KONUT	X	TİCARET		KONUT+TİCARET		DIĞER	HAZIRLAYAN: BETÜL MERVE PIŞKİN				
ÇOK KATLI APARTMAN TİPİ KONUT		x		YAPIM YILI ARALIĞI:	1950-1966	MEVCUT İŞLEVİ	KONUT	X	TİCARET		KONUT+TİCARET		DIĞER / BOS					
YAPININ KÜNYE BİLGİLERİ	KADASTRAL BİLGİLER			YAPININ ADA İÇİNDEKİ KONUMU:		ÇIKMA		BALKON		MUHDES	PENCERE	Tespit edilemedi	KAPI	ÖZGÜN	ÇATI	SIVA/SİLME		
	SOKAK ADI-KAPI NO: Küçük Bebek Cad. No:38			BİTİŞİK		PARALEL	YALIN METAL PROFİL	AHŞAP	METAL	AHŞAP	METAL	AHŞAP	METAL	KIRMA	TERAS			
				KÖŞE		ÇOKGEN	YALIN KAGIR	PVC		AHŞAP CAMLI	METAL CAMLI	AHŞAP CAMLI	METAL CAMLI	SAÇAKLI	ALINLIKLILIK	SÜSLEME

ADA/PARSEL		TESCİL BİLGİSİ		AYRIK		X		EĞRİSEL	YATAY METAL PROFİL	ÇİFT KAN.	TEK KAN.	TEK KAN.	ÇİFT KAN.	TERAS KULLANIMI:			
	567/3		Tescilli değil		AÇIK ALANLAR		X		YOK	ART DECO STİLİ METAL PROFİL	SÜREKLİ YATAY PENCERE		YÜZEYDE	İÇERİ ÇEKİLMİŞ	PARAPET DUVAR:			
	YAPI KATEGORİSİ		KAT SAYISI		BAHÇELİ		X		DIĞER	YOK	KÖŞE PENCERELERİ		KEMER	LENTO SAÇAK	DEMİR KORKULUK:			
	ÖZGÜN MODERN YAPI		4						DIĞER	DIĞER	PENCERE ÇIKMALARILARI		ÜST PENCERE		EK KAT İLAVESİ			
GÜNCEL DURUM		KAYNAK:		Hava Fotoğrafları. (1937,1950,1966,2016). Milli Savunma Bakanlığı Harita Genel Müdürlüğü, İstanbul, Beşiktaş. 2022 tarihinde alındı.										YAPININ MİMARILARI:		Bilinmiyor		
YAPILAŞMA	Doğramalar değişmiştir		KAYNAK VERİLERİ															
	TOPOĞRAFYA

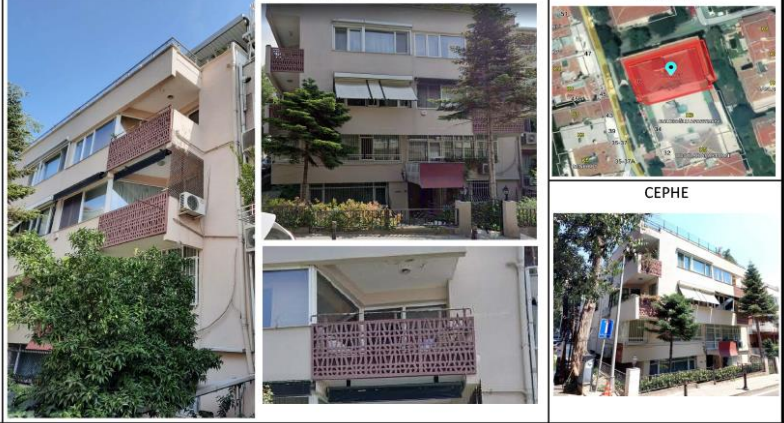
BURSA ULUDAĞ ÜNİVERSİTESİ FEN BİLİMLERİ ENSTİTÜSÜ MİMARLIK YÜKSEK LİSANS TEZİ - TEZ DANIŞMANI: PROF. DR. FİGEN KIVILCIM ÇORAKBAŞ "İSTANBUL BEBEK' TE MODERN KONUT YAPILARININ KORUMA VE ALAN YÖNETİMİ AÇISINDAN DEĞERLENDİRİLMESİ"												YAPI ENVANTER FİŞİ ÇEVRE ve PARSEL												
VİLLA TİPİ KONUT			YAPI KODU:		KU29	ÖZGÜN İŞLEVİ		KONUT		X	TİCARET		KONUT+TİCARET		DİĞER		HAZIRLAYAN: BETÜL MERVE PIŞKIN							
ÇOK KATLI APARTMAN TİPİ KONUT			YAPIM YILI ARALIĞI:		1966-1970	MEVCUT İŞLEVİ		KONUT		X	TİCARET		KONUT+TİCARET		DİĞER / BOS									
YAPININ KÜNYE BİLGİLERİ	KADASTRAL BİLGİLER				YAPININ ADA İÇİNDEKİ KONUMU:		CEPHE ÖZELLİKLERİ FORM / MALZEME	ÇIKMA		BALKON		MUHDES		PENCERE		KAPI		MUHDES		ÇATI		SIVA/SİLME		
	SOKAK ADI-KAPI NO: Küçük Bebek Cad. No:36				BİTİŞİK			X	PARALEL		YALIN METAL PROFİL		AĞAÇ		METAL		AĞAÇ		METAL		KIRMA		TERAS	
					KÖŞE				ÇOKGEN		YALIN KAGIR		PVC		AĞAÇ CAMLI		METAL CAMLI		SAÇAKLI		ALINLIKLILIKLI		SÜSLEME

ADA/PARSEL		TESCİL BİLGİSİ		AYRIK				EĞRİSEL		YATAY METAL PROFİL		ÇİFT KAN.		TEK KAN.		TEK KAN.		ÇİFT KAN.		TERAS KULLANIMI:		X	
	140/1		Tescilli değil		AÇIK ALANLAR				YOK		ART DECO STİLİ METAL PROFİL		SÜREKLİ YATAY PENCERE		YÜZEYDE		İÇERİ ÇEKİLMİŞ LENTO SAÇAK		PARAPET DUVAR:		DEMİR KORKULUK:		X	
	YAPI KATEGORİSİ		KAT SAYISI		BAHÇELİ				DİĞER		GEOMETRİK KAGIR		KÖŞE PENCERELERİ		KEMER		ÜST PENCERE		EK KAT İLAVESİ		X			
	ÖZGÜN MODERN YAPI		5					DİĞER		DİĞER		PENCERE ÇIKMALARI		ÜST PENCERE		ÜST PENCERE		ÜST PENCERE		X				
<b>GÜNCEL DURUM</b>			KAYNAK:		Hava Fotoğrafları. (1937,1950,1966,1976).Milli Savunma Bakanlığı Harita Genel Müdürlüğü, İstanbul, Beşiktaş. 2022 tarihinde alındı.							YAPININ MİMARİ:		Bilinmiyor										
YAPILAŞMA	Doğramalar değişmiştir.		KAYNAK VERİLERİ				GÜNCEL FOTOĞRAFLAR (Pişkin, 2022)				VAZİYET													
	TOPOĞRAFYA		1937 hava fotoğrafı		1950 hava fotoğrafı

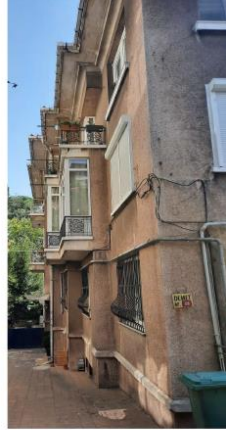
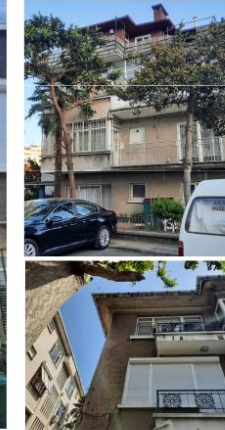
BURSA ULUDAĞ ÜNİVERSİTESİ FEN BİLİMLERİ ENSTİTÜSÜ MİMARLIK YÜKSEK LİSANS TEZİ - TEZ DANIŞMANI: PROF. DR. FİGEN KIVILCIM ÇORAKBAŞ										YAPI ENVANTER FİŞİ ÇEVRE ve PARSEL					
VİLLA TİPİ KONUT			YAPI KODU:	KU32	ÖZGÜN İŞLEVİ	KONUT	X	TİCARET		KONUT+TİCARET		DİĞER	HAZIRLAYAN: BETÜL		
ÇOK KATLI APARTMAN TİPİ KONUT			X	YAPIM YILI ARALIĞI:	1950-1966	MEVCUT İŞLEVİ	KONUT	X	TİCARET		KONUT+TİCARET		DİĞER / BOŞ	MERVE PIŞKIN	
YAPININ KÜNYE BİLGİLERİ	KADASTRAL BİLGİLER		YAPININ ADA İÇİNDEKİ KONUMU:		CEPHE ÖZELLİKLERİ FORM / MALZEME	ÇIKMA	BALKON	MUHDES	PENCERE	Tespit edilemedi	KAPI	MUHDES	ÇATI	SIVA/SILME	
	SOKAK ADI-KAPI NO: Küçük Bebek Cad. No:28 Demet Apartmanı		BİTİŞİK			PARALEL	YALIN METAL PROFİL	AHŞAP	METAL	AHŞAP	METAL	KIRMA	TERAS		
	ADA/PARSEL		TESCİL BİLGİSİ	AYRIK		X	ÇOKGEN	YALIN KAGIR		PVC	AHŞAP CAMLI	METAL CAMLI	SAÇAKLI	ALINLIKLIL	SÜSLEME
	140/115	Tescilli değil				EĞRİSEL	YATAY METAL PROFİL	ÇİFT KAN.	TEK KAN.	TEK KAN.	ÇİFT KAN.		TERAS KULLANIMI:

YAPI KATEGORİSİ	KAT SAYISI	AÇIK ALANLAR			YOK	ART DECO STİLİ METAL PROFİL	SÜREKLİ YATAY PENCERE		YÜZEYDE	İÇERİ ÇEKİLMİŞ		PARAPET DUVAR:		Çatı ve kat silmesi mevcut.
	ÖZGÜN MODERN YAPI	4	BAHÇELİ			DİĞER	YOK	KÖŞE PENCERELERİ		KEMER	LENTO SACAK		DEMİR KORKULUK:		
				DİĞER	DİĞER	PENCERE ÇIKMALARI		ÜST PENCERE			EK KAT İLAVESİ	X			
GÜNCEL DURUM		KAYNAK:	Hava Fotoğrafları. (1937,1950,1966,1976).Milli Savunma Bakanlığı Harita Genel Müdürlüğü, İstanbul, Beşiktaş. 2022 tarihinde alındı.									YAPININ MİMARİ:	Bilinmiyor		
YAPILAŞMA	Doğramalar değişmiştir.	KAYNAK VERİLERİ		GÜNCEL FOTOĞRAFLAR Pişkin, 2022)				VAZİYET							
	TOPOĞRAFYA

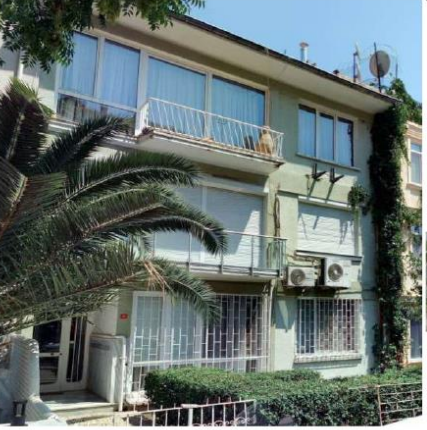
BURSA ULUDAĞ ÜNİVERSİTESİ FEN BİLİMLERİ ENSTİTÜSÜ MİMARLIK YÜKSEK LİSANS TEZİ - TEZ DANIŞMANI: PROF. DR. FİGEN KIVILCIM ÇORAKBAŞ "İSTANBUL BEBEK" TE MODERN KONUT YAPILARININ KORUMA VE ALAN YÖNETİMİ AÇISINDAN DEĞERLENDİRİLMESİ"										YAPI ENVANTER FİŞİ ÇEVRE ve PARSEL															
VİLLA TİPİ KONUT				YAPI KODU:	KU36	ÖZGÜN İŞLEVİ	KONUT	X	TİCARET		KONUT+TİCARET		DiĞER		HAZIRLAYAN: BETÜL MERVE PIŞKIN										
ÇOK KATLI APARTMAN TİPİ KONUT		X		YAPIM YILI ARALIĞI:	1950-1966	MEVCUT İŞLEVİ	KONUT	X	TİCARET		KONUT+TİCARET		DiĞER / BOŞ												
YAPININ KÜNYE BİLGİLERİ	KADASTRAL BİLGİLER			YAPININ ADA İÇİNDEKİ KONUMU:		ÇIKMA		BALKON		MUHDES		PENCERE		ÖZGÜN		KAPI		ÖZGÜN		ÇATI		SIVA/SILME			
	SOKAK ADI-KAPI NO: Küçük Bebek Cad. No:22 Nurşin Apartmanı			BİTİŞİK		X		PARALEL		YALIN METAL PROFİL		AŞŞAP		METAL		AŞŞAP		METAL		KIRMA		TERAS			
	ADA/PARSEL			TESCİL BİLGİSİ		KÖŞE		ÇOKGEN		YALIN KAGIR		PVC		AŞŞAP		METAL		SAÇAKLI		ALINLIKLI		SÜSLEME

140/107			Tescilli değil		AYRIK		EĞRİSEL		YATAY METAL PROFİL		ÇİFT KAN.		TEK KAN.		TEK KAN.		ÇİFT KAN.		TERAS KULLANIMI:					
	YAPI KATEGORİSİ			KAT SAYISI		AÇIK ALANLAR		YOK		ART DECO STİLİ METAL PROFİL		SÜREKLİ YATAY PENCERE		YÜZEYDE		İÇERİ		PARAPET		Balkon altı silmesi					
	ÖZGÜN MODERN YAPI			4		BAHÇELİ		DİĞER		YOK		KÖŞE PENCERELERİ		KEMER		CEKİLMİŞ LENTO SACAK		DEMİR KORKULUK:							
GÜNCEL DURUM		KAYNAK:		Hava Fotoğrafları. (1937,1950,1966,1976). Millî Savunma Bakanlığı Harita Genel Müdürlüğü, İstanbul, Beşiktaş, 2022 tarihinde alındı.										YAPININ MİMARİ:		Bilinmiyor									
YAPILAŞMA	Pencere doğramaları değişmiştir. Cephede kablo, klima gibi ekler mevcuttur.		KAYNAK VERİLERİ				GÜNCEL FOTOĞRAFLAR (Pisikin, 2022)						VAZİYET												
	TOPOĞRAFYA

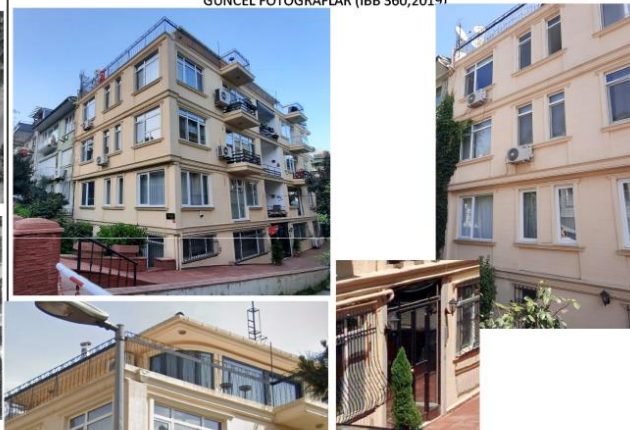
BURSA ULUDAĞ ÜNİVERSİTESİ FEN BİLİMLERİ ENSTİTÜSÜ MİMARLIK YÜKSEK LİSANS TEZİ - TEZ DANIŞMANI: PROF. DR. FİGEN KIVILCIM ÇORAKBAŞ "İSTANBUL BEBEK' TE MODERN KONUT YAPILARININ KORUMA VE ALAN YÖNETİMİ AÇISINDAN DEĞERLENDİRİLMESİ"										YAPI ENVANTER FİŞİ ÇEVRE ve PARSEL												
VİLLA TİPİ KONUT		YAPI KODU:		KU37	ÖZGÜN İŞLEVİ	KONUT	X	TİCARET		KONUT+TİCARET		DİĞER										
ÇOK KATLI APARTMAN TİPİ KONUT		X	YAPIM YILI ARALIĞI:		1950-1966	MEVCUT İŞLEVİ	KONUT	X	TİCARET		KONUT+TİCARET	DİĞER / BOS	HAZIRLAYAN: BETÜL MERVE PIŞKIN									
YAPININ KÜNYE BİLGİLERİ	KADASTRAL BİLGİLER		YAPININ ADA İÇİNDEKİ KONUMU:		BİTİŞİK	X	KÖŞE	X	AYRIK		BAHÇELİ	CEPHE ÖZELLİKLERİ FORM / MALZEME	ÇIKMA	BALKON	MUHDES	PENCERE	ÖZGÜN	KAPI	ÖZGÜN	ÇATI	SIVA/SILME	
	SOKAK ADI-KAPI NO: Küçük Bebek Cad. No:20 Yuvam Apartmanı		YAPININ ADA İÇİNDEKİ KONUMU:										PARALEL	YALIN METAL PROFİL	AŞŞAP	METAL	AŞŞAP	METAL	KIRMA	TERAS		
	ADA/PARSEL		TESCİL BİLGİSİ										ÇOKGEN	YALIN KAGİR	PVC		AŞŞAP CAMLI	METAL CAMLI	SAÇAKLI	ALINLIKLI	SÜSLEME

140/106		Tescilli değil										EĞRİSEL	YATAY METAL PROFİL	ÇİFT KAN.	TEK KAN.	TEK KAN.	ÇİFT KAN.	TERAS KULLANIMI:	X		
	YAPI KATEGORİSİ		KAT SAYISI										YOK	ART DECO STİLİ METAL PROFİL	SÜREKLİ YATAY PENCE		YÜZEYDE	İÇERİ ÇEKİLMİŞ	PARAPET DUVAR:			
	ÖZGÜN MODERN YAPI		4										DİĞER	YOK	KÖŞE PENCERELERİ		KEMER	LENTO SAÇAK	DEMİR KORKULUK:	X		
													DİĞER	DİĞER	PENCERE ÇIKMALARI		ÜST VE YAN PENCERE		EK KAT İLAVESİ		Kat, pencere ve çatı silmesi mevcut	
GÜNCEL DURUM		KAYNAK:		Hava Fotoğrafları. (1937,1950,1966,1976). Milli Savunma Bakanlığı Harita Genel Müdürlüğü, İstanbul, Beşiktaş. 2022 tarihinde alındı.								YAPININ MİMARİ:		Bilinmiyor								
YAPILAŞMA	Pencere profilleri değişmiştir.		KAYNAK VERİLERİ										GÜNCEL FOTOĞRAFLAR (İBB 360,2019)		VAZİYET							
	TOPOĞRAFYA		1937 hava fotoğrafı				1950 hava fotoğrafı

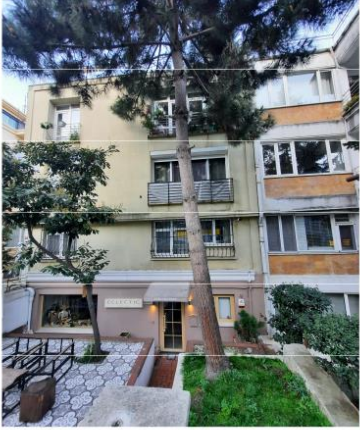
BURSA ULUDAĞ ÜNİVERSİTESİ FEN BİLİMLERİ ENSTİTÜSÜ MİMARLIK YÜKSEK LİSANS TEZİ - TEZ DANIŞMANI: PROF. DR. FİGEN KIVILCIM ÇORAKBAŞ "İSTANBUL BEBEK' TE MODERN KONUT YAPILARININ KORUMA VE ALAN YÖNETİMİ AÇISINDAN DEĞERLENDİRİLMESİ"										YAPI ENVANTER FİŞİ ÇEVRE ve PARSEL															
VİLLA TİPİ KONUT				YAPI KODU: <b>KU38</b>		ÖZGÜN İŞLEVİ		KONUT		X		TİCARET				KONUT+TİCARET		DİĞER							
ÇOK KATLI APARTMAN TİPİ KONUT		X		YAPIM YILI ARALIĞI: <b>1950-1966</b>		MEVCUT İŞLEVİ		KONUT				TİCARET				KONUT+TİCARET		DİĞER / BOS							
YAPININ KÜNYE BİLGİLERİ	KADASTRAL BİLGİLER			YAPININ ADA İÇİNDEKİ KONUMU:		ÇIKMA		BALKON		MUHDES		PENCERE		Tespit edilemedi		KAPI		ÖZGÜN		ÇATI		SIVA/SILME			
	SOKAK ADI-KAPI NO: Küçük Bebek Cad. No:18			BİTİŞİK		X		PARALEL		YALIN METAL PROFİL		AŞŞAP		METAL		AŞŞAP		METAL		KIRMA		TERAS			
				KÖŞE		X		ÇOKGEN		YALIN KAGİR		PVC		AŞŞAP		METAL		SAÇAKLI		ALINLIKLI		SÜSLEME			
	ADA/PARSEL		TESCİL BİLGİSİ		AYRIK				EĞRİSEL		YATAY METAL PROFİL		ÇİFT KAN.		TEK KAN.		TEK KAN.		ÇİFT KAN.		TERAS KULLANIMI:		X

140/105		Tescilli değil		AÇIK ALANLAR				YOK		ART DECO STİLİ METAL PROFİL		SÜREKLİ YATAY PENCE		YÜZEYDE		İÇERİ ÇEKİLMİŞ		PARAPET DUVAR:						
	YAPI KATEGORİSİ		KAT SAYISI		BAHÇELİ				DİĞER		YOK		KÖŞE PENCERELERİ		KEMER		LENTO SAÇAK		DEMİR KORKULUK:		X				
	ÖZGÜN MODERN YAPI		4						DİĞER		DİĞER		PENCERE ÇIKMALARI		ÜST PENCERE				EK KAT İLAVESİ						
GÜNCEL DURUM		KAYNAK:		Hava Fotoğrafları. (1937,1950,1966,1976). Millî Savunma Bakanlığı Harita Genel Müdürlüğü, İstanbul, Beşiktaş. 2022 tarihinde alındı.										YAPININ MİMARİ:		Bilinmiyor									
YAPILAŞMA	Pencere doğramaları değişmiştir. Zemin kat cephe kaplı. değişmiştir.		KAYNAK VERİLERİ		GÜNCEL FOTOĞRAFLAR (Pişkin, 2022)										VAZİYET										
	TOPOĞRAFYA

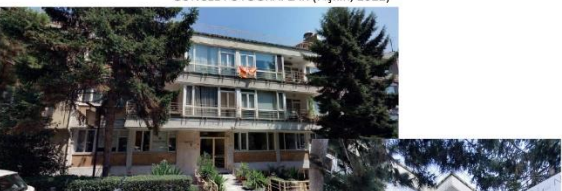
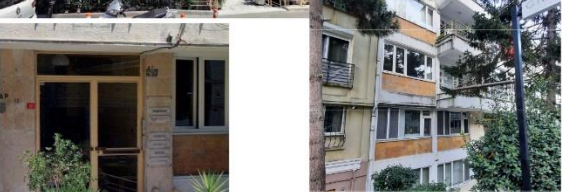
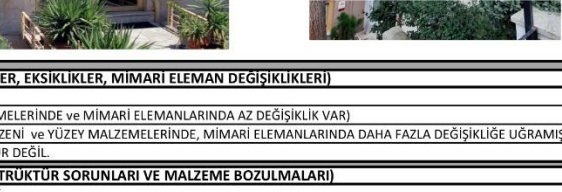
BURSA ULUDAĞ ÜNİVERSİTESİ FEN BİLİMLERİ ENSTİTÜSÜ MİMARLIK YÜKSEK LİSANS TEZİ - TEZ DANIŞMANI: PROF. DR. FİGEN KIVILCIM ÇORAKBAŞ "İSTANBUL BEBEK' TE MODERN KONUT YAPILARININ KORUMA VE ALAN YÖNETİMİ AÇISINDAN DEĞERLENDİRİLMESİ"										YAPI ENVANTER FİŞİ ÇEVRE ve PARSEL															
VİLLA TİPİ KONUT			YAPI KODU:	KU39	ÖZGÜN İŞLEVİ	KONUT	X	TİCARET		KONUT+TİCARET		DİĞER	HAZIRLAYAN: BETÜL DİĞER / MERVE PİŞKİN												
ÇOK KATLI APARTMAN TİPİ KONUT			X	YAPIM YILI ARALIĞI:	MEVCUT İŞLEVİ	KONUT		TİCARET		KONUT+TİCARET	X														
YAPININ KÜNYE BİLGİLERİ	KADASTRAL BİLGİLER			YAPININ ADA İÇİNDEKİ KONUMU:		ÇIKMA		BALKON		MUHDES		PENCERE		ÖZGÜN		KAPI		ÖZGÜN		ÇATI		SIVA/SILME			
	SOKAK ADI-KAPI NO: Küçük Bebek Cad. No:16 Çınar Apartmanı			BİTİŞİK		X		PARALEL		YALIN METAL PROFİL		AHSAP		METAL		AHSAP		METAL		KIRMA		TERAS			
				KÖŞE				ÇOKGEN		YALIN KAGIR		PVC		AHSAP CAMLI		METAL CAMLI		SAÇAKLI		ALINLIKLILIK		SÜSLEME

ADA/PARSEL			TESCİL BİLGİSİ		AYRIK		EĞRİSEL		YATAY METAL PROFİL		ÇİFT KAN.		TEK KAN.		TEK KAN.		ÇİFT KAN.		TERAS KULLANIMI:		X			
	140/104			Tescilli değil		AÇIK ALANLAR		YOK		ART DECO STİLİ METAL PROFİL		SÜREKLİ YATAY PENCERE		YÜZEYDE		İÇERİ ÇEKİLMİŞ		PARAPET DUVAR:				Cephede yer yer traverten kapl. Mevcut			
	YAPI KATEGORİSİ			KAT SAYISI		BAHÇELİ		DİĞER		YOK		KÖŞE PENCERELERİ		KEMER		LENTO SAÇAK		DEMİR KORKULUK:		X					
	ÖZGÜN MODERN YAPI			4				DİĞER		DİĞER		PENCERE ÇIKMALARI		ÜST PENCERE		EK KAT İLAVESİ									
<b>GÜNCEL DURUM</b>		KAYNAK:		Hava Fotoğrafları: (1937,1950,1966,1976).Milli Savunma Bakanlığı Harita Genel Müdürlüğü, İstanbul, Beşiktaş. 2022 tarihinde alındı.										YAPININ MİMARİ:		Bilinmiyor									
YAPILAŞMA	Pencere doğramalar değişmiştir.		KAYNAK VERİLERİ										GÜNCEL FOTOĞRAFLAR (Pişkin, 2022)		VAZİYET										
	TOPOĞRAFYA

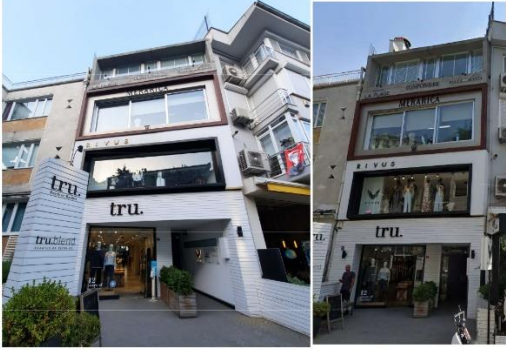
BURSA ULUDAĞ ÜNİVERSİTESİ FEN BİLİMLERİ ENSTİTÜSÜ MİMARLIK YÜKSEK LİSANS TEZİ - TEZ DANIŞMANI: PROF. DR. FİGEN KIVILCIM ÇORAKBAŞ "İSTANBUL BEBEK" TE MODERN KONUT YAPILARININ KORUMA VE ALAN YÖNETİMİ AÇISINDAN DEĞERLENDİRİLMESİ"										YAPI ENVANTER FİŞİ ÇEVRE ve PARSEL													
VİLLA TİPİ KONUT			YAPI KODU:	KU40	ÖZGÜN İŞLEVI	KONUT	TİCARET		KONUT+TİCARET	Bilinmiyor	HAZIRLAYAN: BETÜL MERVE PIŞKIN												
ÇOK KATLI APARTMAN TİPİ KONUT			X	YAPIM YILI ARALIĞI:	1970-1976	MEVCUT İŞLEVI	KONUT	TİCARET	X	KONUT+TİCARET			Diğer / Boş										
YAPININ KÜNYE BİLGİLERİ	KADASTRAL BİLGİLER			YAPININ ADA İÇİNDEKİ KONUMU:		ÇIKMA		BALKON		MUHDES		PENCERE		MUDES		KAPI		ÖZGÜN		ÇATI		SIVA/SİLME	
	SOKAK ADI-KAPI NO: Küçük Bebek Cad. No:14			BİTİŞİK		PARALEL		YALIN METAL PROFİL		AŞŞAP		METAL		AŞŞAP		METAL		KIRMA		TERAS			
				KÖŞE		ÇOKGEN		YALIN KAGIR		PVC		AŞŞAP CAMLI		METAL CAMLI		SAÇAKLI		ALINLIKLILIKLI		SÜSLEME

ADA/PARSEL		TESCİL BİLGİSİ	AYRIK		EĞRİSEL		YATAY METAL PROFİL		ÇİFT KAN.		TEK KAN.		TEK KAN.		ÇİFT KAN.		TERAS KULLANIMI:					
	104/103		Tescilli değil	AÇIK ALANLAR		YOK		ART DECO STİLİ METAL PROFİL		SÜREKLİ YATAY PENCERE		YÜZEYDE		İÇERİ ÇEKİLMİŞ		PARAPET DUVAR:							
	YAPI KATEGORİSİ		KAT SAYISI			DİĞER		YOK		KÖŞE PENCERELERİ		KEMER		LENTO SAÇAK		DEMİR KORKULUK:							
	ÖZGÜN MODERN YAPI		4			DİĞER		DİĞER		PENCERE ÇIKMALARI		ÜST PENCERE		EK KAT İLAVESİ									
<b>GÜNCEL DURUM</b>			KAYNAK:	Hava Fotoğrafları. (1937,1950,1966,1976). Milli Savunma Bakanlığı Harita Genel Müdürlüğü, İstanbul, Beşiktaş. 2022 tarihinde alındı.										YAPININ MİMARİ:	Bilinmiyor								
YAPILAŞMA	KAYNAK VERİLERİ			GÜNCEL FOTOĞRAFLAR (Pişkin, 2022)										VAZİYET									
	Cephe düzeni, kaplaması ve malzemesi tamamen değişmiştir.			1937 hava fotoğrafı		1950 hava fotoğrafı		1966 hava fotoğrafı		1976 hava fotoğrafı

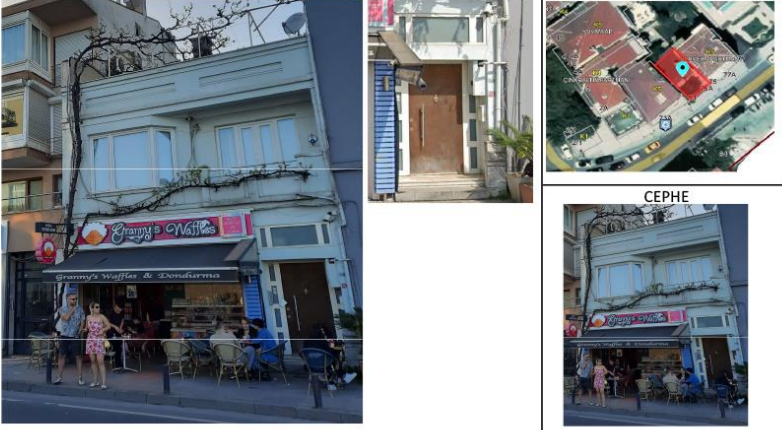
BURSA ULUDAĞ ÜNİVERSİTESİ FEN BİLİMLERİ ENSTİTÜSÜ MİMARLIK YÜKSEK LİSANS TEZİ - TEZ DANIŞMANI: PROF. DR. FİGEN KIVILCIM ÇORAKBAŞ "İSTANBUL BEBEK" TE MODERN KONUT YAPILARININ KORUMA VE ALAN YÖNETİMİ AÇISINDAN DEĞERLENDİRİLMESİ"										YAPI ENVANTER FİŞİ ÇEVRE ve PARSEL												
MÜSTAKİL TİP KONUT		X	YAPI KODU: C4		ÖZGÜN İŞLEVİ		KONUT X		TİCARET		KONUT+TİCARET KONUT+TİCARET		DİĞER		HAZIRLAYAN: BETÜL DİĞER / MERVE PİŞKİN							
ÇOK KATLI APARTMAN TİPİ KONUT			YAPIM YILI ARALIĞI: 1937 ÖNCESİ		MEVCUT İŞLEVİ		KONUT		TİCARET		X		DİĞER / BOS									
YAPININ KÜNYE BİLGİLERİ	KADASTRAL BİLGİLER		YAPININ ADA İÇİNDEKİ KONUMU:		ÇIKMA		BALKON		MUHDES		PENCERE		MUDES		KAPI		ÖZGÜN		ÇATI		SIVA/SILME	
	SOKAK ADI-KAPI NO: Cevdet Paşa Cad. No:75		BİTİŞİK X		PARALEL		YALIN METAL PROFİL		AŞŞAP		METAL		AŞŞAP		METAL		KIRMA		TERAS			
	ADA/PARSEL		TESCİL BİLGİSİ		KÖŞE		ÇOKGEN		YALIN KAGIR		PVC		AŞŞAP CAMLI		METAL CAMLI		SAÇAKLI		ALINLIKLILIK		SÜSLEME

140/221		Tescilli değil		AYRIK		EĞRİSEL		YATAY METAL PROFİL		ÇİFT KAN.		TEK KAN.		TEK KAN.		ÇİFT KAN.		TERAS KULLANIMI:		X	
	YAPI KATEGORİSİ		KAT SAYISI		AÇIK ALANLAR		YOK		ART DECO STİLİ METAL PROFİL		SÜREKLİ YATAY PENCERE		YÜZEYDE		İÇERİ CEKİLMİŞ		PARAPET		DUVAR:		X	
	ÖZGÜN MODERN YAPI		3				DİĞER		YOK		KÖŞE PENCERELERİ		KEMER		LENTO SAÇAK		DEMİR KORKULUK:		X			
							DİĞER		DİĞER		PENCERE ÇIKMALARİ		ÜST PENCERE		EK KAT İLAVESİ							
GÜNCEL DURUM		KAYNAK:		Hava Fotoğrafları. (1937,1950,1966,1976).Milli Savunma Bakanlığı Harita Genel Müdürlüğü, İstanbul, Beşiktaş. 2022 tarihinde alındı.										YAPININ MİMARİ:		Bilinmiyor						
YAPILAŞMA	Pencere doğramaları değişmiştir.Kapı değişmiştir.		KAYNAK VERİLERİ		GÜNCEL FOTOĞRAFLAR (İBB 360,2019)										VAZİYET							
	TOPOĞRAFYA		1937 hava fotoğrafı		1950 hava fotoğrafı

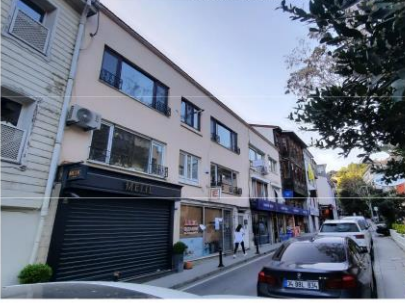
BURSA ULUDAĞ ÜNİVERSİTESİ FEN BİLİMLERİ ENSTİTÜSÜ MİMARLIK YÜKSEK LİSANS TEZİ - TEZ DANIŞMANI: PROF. DR. FİGEN KIVILCIM ÇORAKBAŞ "İSTANBUL BEBEK" TE MODERN KONUT YAPILARININ KORUMA VE ALAN YÖNETİMİ AÇISINDAN DEĞERLENDİRİLMESİ"										YAPI ENVANTER FİŞİ ÇEVRE ve PARSEL			
VİLLA TİPİ KONUT			YAPI KODU:	KU48	ÖZGÜN İŞLEVI	KONUT	X	TİCARET		KONUT+ TİCARET		DiĞER	HAZIRLAYAN: BETÜL MERVE PİŞKİN
ÇOK KATLI APARTMAN TİPİ KONUT		X	YAPIM YILI ARALIĞI:	1970- 1976	MEVCUT İŞLEVI	KONUT		TİCARET		KONUT+ TİCARET	X	DiĞER / BOŞ	
YAPININ KÜNYE BİLGİLERİ	KADASTRAL BİLGİLER		YAPININ ADA İÇİNDEKİ KONUMU:		ÇIKMA	BALKON	MUHDES	PENCERE	ÖZGÜN	KAPI	ÖZGÜN	ÇATI	SIVA/SİLME
	SOKAK ADI-KAPI NO: Küçük Bebek Cad. No:19		BİTİŞİK	X	PARALEL	YALIN METAL PROFİL	AHŞAP	METAL	AHŞAP	METAL	KIRMA	TERAS	
			KÖŞE		ÇOKGEN	YALIN KAĞIR	PVC		AHŞAP CAMLI	METAL CAMLI	SAÇAKLI	ALINIKLI	SÜSLEME
	ADA/PARSEL	TESCİL BİLGİSİ	AYRIK		EĞRİSEL	YATAY METAL PROFİL	ÇİFT KAN.	TEK KAN.	TEK KAN.	ÇİFT KAN.	TERAS KULLANIMI:

142/11	Tescilli değil	AÇIK ALANLAR		YOK	ART DECO STİLİ METAL PROFİL	SÜREKLİ YATAY PENCERE		YÜZEYDE	İÇERİ CEKİLMİŞ	PARAPET DUVAR:		
	YAPI KATEGORİSİ	KAT SAYISI			DiĞER	YOK	KÖŞE PENCERELERİ		KEMER	LENTO SACAĞ	DEMİR KORKULUK:		
	ÖZGÜN MODERN YAPI	3			DiĞER	DiĞER	PENCERE ÇIKMALARI		ÜST VE YAN PENCERE		EK KAT İLAVESİ		
GÜNCEL DURUM		KAYNAK:	Hava Fotoğrafları. (1937,1950,1966,1976). Millî Savunma Bakanlığı Harita Genel Müdürlüğü, İstanbul, Beşiktaş. 2022 tarihinde alındı.					YAPININ MİMARİ:		Bilinmiyor			
YAPILAŞMA	Pencere doğramaları değişmiştir. Zemin kat açıklıklarda değişmiştir. Cephe de muhdes kablo, klima ekleri mevcut.		KAYNAK VERİLERİ		GÜNCEL FOTOĞRAFLAR (Piskin, 2022)				VAZİYET				
	TOPOĞRAFYA

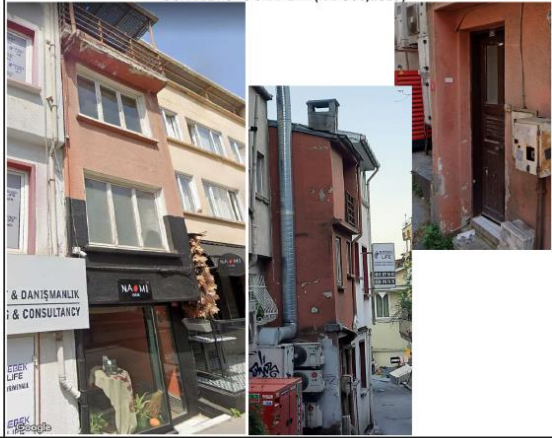
BURSA ULUDAĞ ÜNİVERSİTESİ FEN BİLİMLERİ ENSTİTÜSÜ MİMARLIK YÜKSEK LİSANS TEZİ - TEZ DANIŞMANI: PROF. DR. FİGEN KIVILCIM ÇORAKBAŞ "İSTANBUL BEBEK' TE MODERN KONUT YAPILARININ KORUMA VE ALAN YÖNETİMİ AÇISINDAN DEĞERLENDİRİLMESİ"										YAPI ENVANTER FİŞİ ÇEVRE ve PARSEL							
VİLLA TİPİ KONUT				YAPI KODU:	KU51	ÖZGÜN İŞLEVİ	KONUT	X	TİCARET		KONUT+TİCARET		DIĞER	HAZIRLAYAN: BETÜL MERVE PIŞKIN			
ÇOK KATLI APARTMAN TİPİ KONUT		X	YAPIM YILI ARALIĞI:	1950-1966	MEVCUT İŞLEVİ	KONUT		TİCARET		KONUT+TİCARET	X	DIĞER / BOS					
YAPININ KÜNYE BİLGİLERİ	KADASTRAL BİLGİLER		YAPININ ADA İÇİNDEKİ KONUMU:		CEPHE ÖZELLİKLERİ FORM / MALZEME	ÇIKMA		BALKON		MUHDES	PENCERE	ÖZGÜN	KAPI	ÖZGÜN	ÇATI	SIVA/SİLME	
	SOKAK ADI-KAPI NO: Küçük Bebek Cad. No:23		BİTİŞİK	X		PARALEL	YALIN METAL PROFİL	AHŞAP	METAL	AHŞAP	METAL	KIRMA	TERAS				
			KÖŞE			ÇOKGEN	YALIN KAGIR	PVC		AHŞAP CAMLI	METAL CAMLI	SAÇAKLI	ALINIKLI	SÜSLEME			
	ADA/PARSEL	TESCİL BİLGİSİ	AYRIK			EĞRİSEL	YATAY METAL PROFİL	ÇİFT KAN.	TEK KAN.	TEK KAN.	ÇİFT KAN.	TERAS KULLANIMI:	X

142/08	Tescilli değil	AÇIK ALANLAR			YOK	ART DECO STİLİ METAL PROFİL	SÜREKLİ YATAY PENCE		YÜZEYDE	İÇERİ ÇEKİLMİŞ	PARAPET DUVAR:					
	YAPI KATEGORİSİ	KAT SAYISI	BAHÇELİ/KORUNAK LI VB.			DIĞER	YOK	KÖŞE PENCERELERİ		KEMER	LENTO SACAK	DEMİR KORKULUK:	X				
ÖZGÜN MODERN YAPI		3			DIĞER	DIĞER	PENCERE ÇIKMALARİ		ÜST PENCERE		EK KAT İLAVESİ	X					
<b>GÜNCEL DURUM</b>		KAYNAK:	Hava Fotoğrafları. (1937,1950,1966,1976).Milli Savunma Bakanlığı Harita Genel Müdürlüğü, İstanbul, Beşiktaş. 2022 tarihinde alındı.									YAPININ MİMARİ:	Bilinmiyor				
YAPILAŞMA	Pencere doğruları değişmiştir.Zemin kat ticari amaçlı değişmiştir.		KAYNAK VERİLERİ		GÜNCEL FOTOĞRAFLAR (İBB 360,2019)				VAZİYET								
	TOPOĞRAFYA

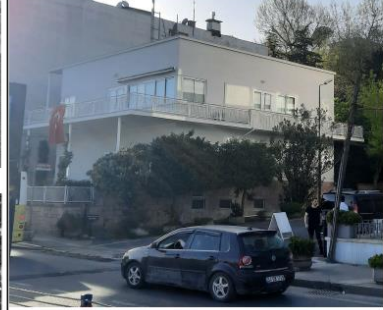
BURSA ULUDAĞ ÜNİVERSİTESİ FEN BİLİMLERİ ENSTİTÜSÜ MİMARLIK YÜKSEK LİSANS TEZİ - TEZ DANIŞMANI: PROF. DR. FİGEN KIVILCIM ÇORAKBAŞ "İSTANBUL BEBEK" TE MODERN KONUT YAPILARININ KORUMA VE ALAN YÖNETİMİ AÇISINDAN DEĞERLENDİRİLMESİ"										YAPI ENVANTER FİŞİ ÇEVRE ve PARSEL					
VİLLA TİPİ KONUT		X	YAPI KODU:	C2-V1	ÖZGÜN İŞLEVİ	KONUT	X	TİCARET			DİĞER	HAZIRLAYAN: BETÜL MERVE PİŞKİN			
ÇOK KATLI APARTMAN TİPİ KONUT			YAPIM YILI ARALIĞI:	1933	MEVCUT İŞLEVİ	KONUT	X	TİCARET			DİĞER / BOŞ				
YAPININ KÜNYE BİLGİLERİ	KADASTRAL BİLGİLER		YAPININ ADA İÇİNDEKİ		ÇIKMA	ÖZGÜN	BALKON	MUHTES	PENCERE	ÖZGÜN	KAPI	ÖZGÜN	ÇATI	SIVA/SILME	
	SOKAK ADI-KAPI NO: Cevdet Paşa Cad. no:95 / Ragıp Derves Villası		Bitişik	X	PARALEL	YALIN METAL PROFİL		AHŞAP	PVC	AHŞAP	METAL	KIRMA	TERAS	SADE SIVALI	
			KÖŞE		ÇOKGEN	YALIN KAGIR		GIYOTİN :KEPENK		AHŞAP CAMLI	METAL CAMLI	SAÇAKLI	ALINLIKLIL	SÜSLEME	
	ADA/PARSEL	TESCİL BİLGİSİ	AYRIK	X	EĞRİSEL	YATAY METAL PROFİL	ÇİFT KAN.	TEK KAN.	TEK KAN.	ÇİFT KAN.	TERAS KULLANIMI:

140/83	TESCİLLİ DEĞİL	AÇIK ALANLAR		YOK	ART DECO STİLİ METAL PROFİL	SÜREKLİ YATAY PENCERE		YÜZEYDE	İÇERİ ÇEKİLMİŞ	PARAPET		DİĞER		
	YAPI KATEGORİSİ	KAT SAYISI	BAHÇELİ		DİĞER	DİĞER	KÖŞE PENCERELERİ		KEMER	LENTO SAÇAK	DEMİR KORKULUK:		METAL PİLOTİLER		
	ÖZGÜN MODERN YAPI	3			DİĞER	DİĞER	PENCERE ÇIKMALARI		ÜST PENCERE	EK KAT İLAVESİ					
GÜNCEL DURUM		KAYNAK:	Hava Fotoğrafları. (1937,1950,1966,1976). Millî Savunma Bakanlığı Harita Genel Müdürlüğü, İstanbul, Beşiktaş. 2022 tarihinde alındı.							YAPININ MİMARİ:	Ernst A. Egli				
YAPILAŞMA	KAYNAK VERİLERİ		GÜNCEL FOTOĞRAFLAR (PİŞKİN,2022)												
	Pencere profilleri değişmiştir.

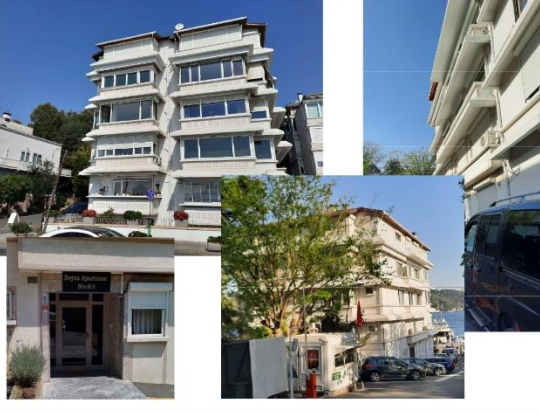
BURSA ULUDAĞ ÜNİVERSİTESİ FEN BİLİMLERİ ENSTİTÜSÜ MİMARLIK YÜKSEK LİSANS TEZİ - TEZ DANIŞMANI: PROF. DR. FİGEN KIVILCIM ÇORAKBAŞ "İSTANBUL BEBEK' TE MODERN KONUT YAPILARININ KORUMA VE ALAN YÖNETİMİ AÇISINDAN DEĞERLENDİRİLMESİ"										YAPI ENVANTER FİŞİ ÇEVRE ve PARSEL				
VİLLA TİPİ KONUT			YAPI KODU:	AY1	ÖZGÜN İŞLEVİ	KONUT	X	TİCARET		KONUT+TİCARET		DİĞER		HAZIRLAYAN: BETÜL
ÇOK KATLI APARTMAN TİPİ KONUT		x	YAPIM YILI ARALIĞI:	1950-1966	MEVCUT İŞLEVİ	KONUT	X	TİCARET		KONUT+TİCARET		DİĞER / BOŞ		MERVE PIŞKIN
YAPININ KÜNYE BİLGİLERİ	KADASTRAL BİLGİLER		YAPININ ADA İÇİNDEKİ KONUMU:		ÇIKMA	BALKON	MUHDES	PENCERE	MUDES	KAPI	ÖZGÜN	ÇATI	SIVA/SİLME	
	SOKAK ADI-KAPI NO: Ayşe Sultan Korusu no:2/1 Beyaz Apartmanı		BİTİŞİK		PARALEL	YALIN METAL PROFİL	AHŞAP	METAL	AHŞAP	METAL	KIRMA	TERAS		
	ADA/PARSEL		TESCİL BİLGİSİ		KÖŞE	ÇOKGEN	YALIN KAGIR	PVC	AHŞAP CAMLI	METAL CAMLI	SAÇAKLI	ALINLIKLIL	SÜSLEME	
	140/237		Tescilli değil		AYRIK	EĞRİSEL	YATAY METAL PROFİL	ÇİFT KAN.	TEK KAN.	TEK KAN.	ÇİFT KAN.	TERAS KULLANIMI:		Çokgen formlu güneş kırıcılar, Cephe siva işi kare süslemeler vardır.

YAPI KATEGORİSİ		KAT SAYISI		AÇIK ALANLAR		YOK	ART DECO STİLİ METAL PROFİL	SÜREKLİ YATAY PENCERE	YÜZEYDE	İÇERİ ÇEKİLMİŞ	PARAPET DUVAR:		
	ÖZGÜN MODERN YAPI		6		BAHÇELİ		DİĞER	YOK	KÖŞE PENCERELERİ	KEMER	LENTO SAÇAK	DEMİR KORKULUK		
	DİĞER		DİĞER		PENCERE ÇIKMALARI		ÜST VE YAN PENCERE		EK KAT İLAVESİ		EK KAT İLAVESİ		EK KAT İLAVESİ	
M		KAYNAK:		Hava Fotoğrafları. (1937,1950,1966,1976). Millî Savunma Bakanlığı Harita Genel Müdürlüğü, İstanbul, Beşiktaş, 2022 tarihinde alındı.						YAPININ MİMARİ:		Bilinmiyor		
YAPILAŞMA	Cephe açıklıkları değiştirilerek balkonlar kapatılmıştır.		KAYNAK VERİLERİ				GÜNCEL FOTOĞRAFLAR (Pişkin, 2022)				VAZİYET			
	TOPOĞRAFYA

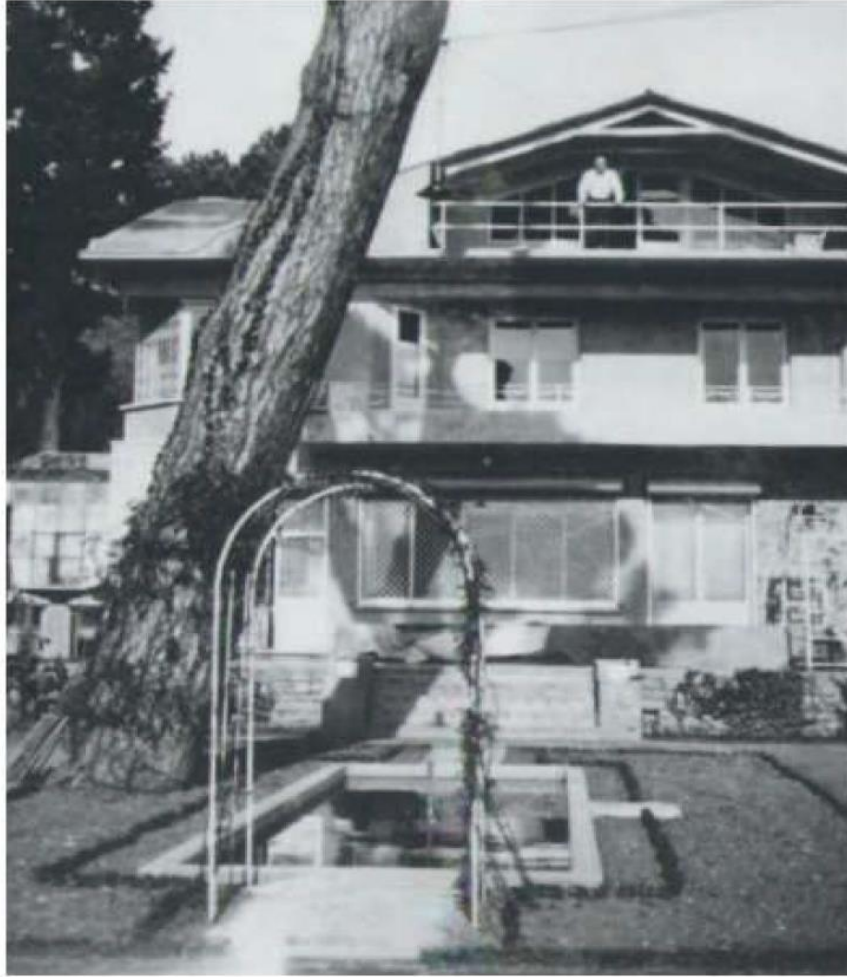
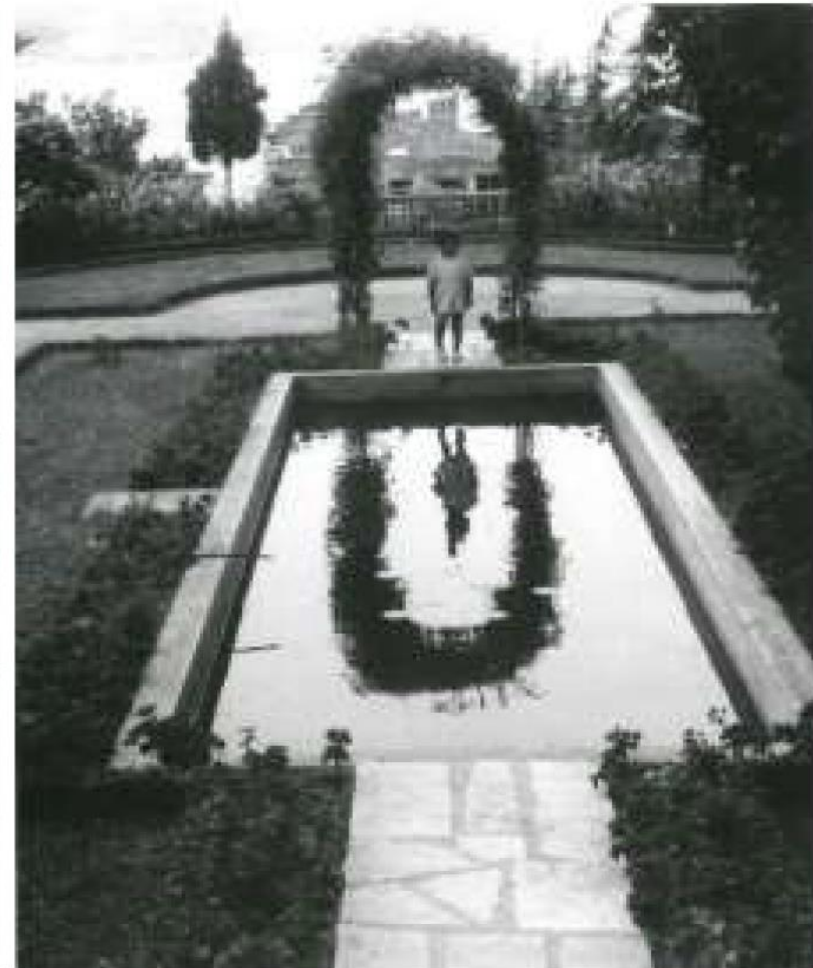
AY3/V3 -EK KAYNAK VERİLERİ

### EK 65 (AY3/V3 devam)Ayşe Sultan Korusu no:3
