**İSTANBUL BEBEK'TEKİ MODERN KONUTLARIN  
MİMARİ VE KENTSEL KORUMA BAĞLAMINDA  
DEĞERLENDİRİLMESİ**

T.C.  
BURSA ULUDAĞ ÜNİVERSİTESİ  
FEN BİLİMLERİ ENSTİTÜSÜ

YÜKSEK LİSANS  
MİMARLIK ANABİLİM DALI

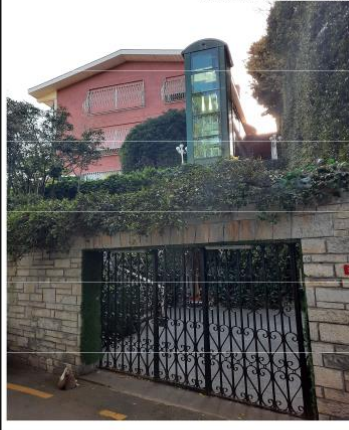
BURSA ULUDAĞ ÜNİVERSİTESİ FEN BİLİMLERİ ENSTİTÜSÜ MİMARLIK YÜKSEK LİSANS TEZİ - TEZ DANIŞMANI: PROF. DR. FİGEN KIVILCIM ÇORAKBAŞ "İSTANBUL BEBEK" TE MODERN KONUT YAPILARININ KORUMA VE ALAN YÖNETİMİ AÇISINDAN DEĞERLENDİRİLMESİ"										YAPI ENVANTER FİŞİ ÇEVRE ve PARSEL			
VİLLA TİPİ KONUT			YAPI KODU:	AY7	ÖZGÜN İŞLEVİ	KONUT	X	TİCARET		KONUT+TİCARET		DiĞER	HAZIRLAYAN: BETÜL MERVE PİŞKİN
ÇOK KATLI APARTMAN TİPİ KONUT		x	YAPIM YILI ARALIĞI:	1950-1966	MEVCUT İŞLEVİ	KONUT	X	TİCARET		KONUT+TİCARET		DiĞER / BOŞ	
YAPININ KÜNYE BİLGİLERİ	KADASTRAL BİLGİLER		YAPININ ADA İÇİNDEKİ KONUMU:		ÇIKMA	BALKON	MUHDES	PENCERE	MUDES	KAPI	ÖZGÜN	ÇATI	SIVA/SİLME
	SOKAK ADI-KAPI NO: Ayşe Sultan Korusu no:21		BİTİŞİK		PARALEL	YALIN METAL PROFİL	AHŞAP	METAL	AHŞAP	METAL	KIRMA	TERAS	
			KÖŞE		ÇOKGEN	YALIN KAGIR	PVC		AHŞAP CAMLI	METAL CAMLI	SAÇAKLI	ALINLIKLIL	SÜSLEME
	ADA/PARSEL	TESCİL BİLGİSİ	AYRIK	X	EĞRİSEL	YATAY METAL PROFİL	ÇİFT KAN.	TEK KAN.	TEK KAN.	ÇİFT KAN.	TERAS KULLANIMI:

585/4	Tescilli değil	AÇIK ALANLAR		YOK	ART DECO STİLİ METAL PROFİL	SÜREKLİ YATAY PENCE		YÜZEYDE	İÇERİ ÇEKİLMİŞ	PARAPET DUVAR:		
	YAPI KATEGORİSİ	KAT SAYISI	KORUNAKLI BAHÇELİ		DiĞER	YOK	KÖŞE PENCERELERİ		KEMER	LENTO SAÇAK	DEMİR KORKULUK:		
ÖZGÜN MODERN YAPI	4			DiĞER	DiĞER	PENCERE ÇIKMALARİ		ÜST PENCERE		EK KAT İLAVESİ			
<b>GÜNCEL DURUM</b>		KAYNAK:	Hava Fotoğrafları. (1937,1950,1966,1976),Milli Savunma Bakanlığı, Harita Genel Müdürlüğü, İstanbul, Beşiktaş. 2022 tarihinde alındı.					YAPININ MİMARİ:	Bilinmiyor				
YAPILAŞMA	Çok korunaklı olması ve topoğrafya nedeniyle ile tespit edilemedi.		KAYNAK VERİLERİ					GÜNCEL FOTOĞRAFLAR (Pişkin, 2022)					
	TOPOĞRAFYA

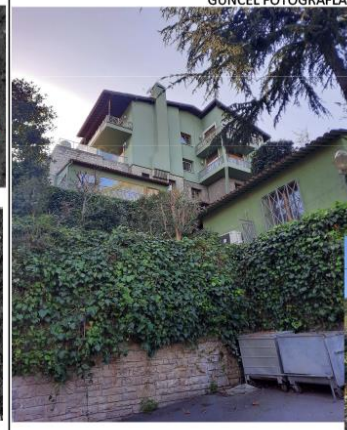
BURSA ULUDAĞ ÜNİVERSİTESİ FEN BİLİMLERİ ENSTİTÜSÜ MİMARLIK YÜKSEK LİSANS TEZİ - TEZ DANIŞMANI: PROF. DR. FİGEN KIVILCIM ÇORAKBAŞ "İSTANBUL BEBEK" TE MODERN KONUT YAPILARININ KORUMA VE ALAN YÖNETİMİ AÇISINDAN DEĞERLENDİRİLMESİ"												YAPI ENVANTER FİŞİ ÇEVRE ve PARSEL						
VİLLA TİPİ KONUT		x	YAPI KODU: AY8/V2		ÖZGÜN İŞLEVİ	KONUT	X	TİCARET				DİĞER	HAZIRLAYAN: BETÜL MERVE PIŞKIN					
ÇOK KATLI APARTMAN TİPİ KONUT			YAPIM YILI ARALIĞI: 1965		MEVCUT İŞLEVİ	KONUT	X	TİCARET				DİĞER / BOŞ						
YAPININ KÜNYE BİLGİLERİ	KADASTRAL BİLGİLER		YAPININ ADA İÇİNDEKİ KONUMU:		ÇIKMA	BALKON		MUHDES	PENCERE	ÖZGÜN	KAPI	ÖZGÜN	ÇATI	SIVA/SILME				
	SOKAK ADI-KAPI NO: Ayşe Sultan Korusu no:16		BİTİŞİK		PARALEL	YALIN METAL PROFİL		AHŞAP	METAL	AHŞAP	METAL	KIRMA	TERAS					
			KÖŞE		ÇOKGEN	YALIN KAGIR		PVC		AHŞAP CAMLI	METAL CAMLI	SAÇAKLI	ALINLIKLIL	SÜSLEME				
	ADA/PARSEL	TESCİL BİLGİSİ	AYRIK	X	EĞRİSEL	YATAY METAL PROFİL		ÇİFT KAN.	TEK KAN.	TEK KAN.	ÇİFT KAN.	TERAS KULLANIMI:

585/5	Tescilli değil	AÇIK ALANLAR		YOK	ART DECO STİLİ METAL PROFİL		SÜREKLİ YATAY PENCE	YÜZEYDE	İÇERİ ÇEKİLMİŞ	PARAPET DUVAR:							
	YAPI KATEGORİSİ	KAT SAYISI	KORUNAKLI BAHCELİ		DİĞER	YOK		KÖŞE PENCERELERİ	KEMER	LENTO SACAK	DEMİR KORKULUK:							
	ÖZGÜN MODERN YAPI	3			DİĞER	DİĞER		PENCERE ÇIKMALARI		ÜST VE YAN PENCERE		EK KAT İLAVESİ						
GÜNCEL DURUM		KAYNAK:	Hava Fotoğrafları. (1937,1950,1966,1976).Milli Savunma Bakanlığı Harita Genel Müdürlüğü, İstanbul, Beşiktaş. 2022 tarihinde alındı.							YAPININ MİMARİ:		Doğan Tekeli, Sami Sisa						
YAPILAŞMA	Pencere doğramaları değişmiştir.		KAYNAK VERİLERİ				GÜNCEL FOTOĞRAFLAR (Pişkin, 2022)				VAZİYET							
	TOPOĞRAFYA

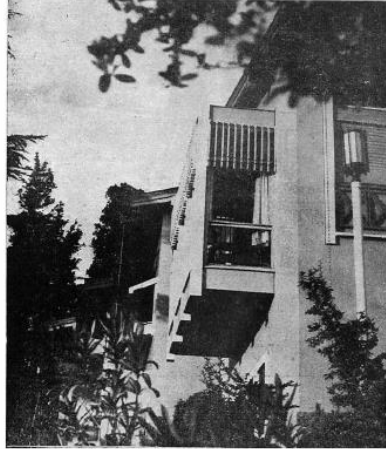
AY8/V2 -EK KAYNAK VERİLERİ

Sisa, S., & Tekeli, D. (1969). Bebek'te Bir Ev. Arkitekt, 70-74. [http://dergi.mo.org.tr/detail.php?id=2&sayi\\_id=189&makale\\_id=2491](http://dergi.mo.org.tr/detail.php?id=2&sayi_id=189&makale_id=2491) adresinden alındı

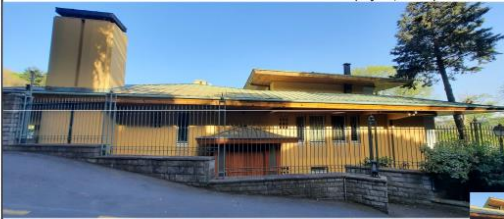
BURSA ULUDAĞ ÜNİVERSİTESİ FEN BİLİMLERİ ENSTİTÜSÜ MİMARLIK YÜKSEK LİSANS TEZİ - TEZ DANIŞMANI: PROF. DR. FİGEN KIVILCIM ÇORAKBAŞ "İSTANBUL BEBEK' TE MODERN KONUT YAPILARININ KORUMA VE ALAN YÖNETİMİ AÇISINDAN DEĞERLENDİRİLMESİ"										YAPI ENVANTER FİŞİ ÇEVRE ve PARSEL															
VİLLA TİPİ KONUT				YAPI KODU:	AY9	ÖZGÜN İŞLEVİ	KONUT	X	TİCARET		KONUT+TİCARET		DİĞER	HAZIRLAYAN: BETÜL MERVE PİŞKİN											
ÇOK KATLI APARTMAN TİPİ KONUT		x		YAPIM YILI ARALIĞI:	1976-1982	MEVCUT İŞLEVİ	KONUT	X	TİCARET		KONUT+TİCARET		DİĞER / BOŞ												
YAPININ KÜNYE BİLGİLERİ	KADASTRAL BİLGİLER			YAPININ ADA İÇİNDEKİ KONUMU:		ÇIKMA		BALKON		MUHDES		PENCERE		ÖZGÜN		KAPI		ÖZGÜN		CATI		SIVA/SİLME			
	SOKAK ADI-KAPI NO: Ayşe Sultan Korusu no:15			BİTİŞİK		PARALEL		YALIN METAL PROFİL		AŞŞAP		METAL		AŞŞAP		METAL		KIRMA		TERAS					
				KÖŞE		ÇOKGEN		YALIN KAGIR		PVC		AŞŞAP CAMLI		METAL CAMLI		SAÇAKLI		ALINLIKLIL		SÜSLEME

ADA/PARSEL		TESCİL BİLGİSİ		AYRIK		X		EĞRİSEL		YATAY METAL PROFİL		ÇİFT KAN.		TEK KAN.		TEK KAN.		ÇİFT KAN.		TERAS KULLANIMI:				
	140/132		Tescilli değil		AÇIK ALANLAR		YOK		ART DECO STİLİ METAL PROFİL		SÜREKLİ YATAY PENCE		YÜZEYDE		İÇERİ ÇEKİLMİŞ		DEMİR KORKULUK:								
	YAPI KATEGORİSİ		KAT SAYISI		KORUNAKLI BAHCELİ		DİĞER		YOK		KÖŞE PENCERELERİ		KEMER		LENTO SACAK										
ÖZGÜN MODERN YAPI		3		DİĞER			DİĞER		PENCERE ÇIKMALARİ		ÜST PENCERE														
GÜNCEL DURUM		KAYNAK:		Hava Fotoğrafları. (1937,1950,1966,1976).Milli Savunma Bakanlığı Harita Genel Müdürlüğü, İstanbul, Beşiktaş. 2022 tarihinde alındı.										YAPININ MİMARİ:		Bilinmiyor									
YAPILAŞMA	Pencere doğrulamaları değilmiştir.		KAYNAK VERİLERİ										GÜNCEL FOTOĞRAFLAR (Pişkin, 2022)				VAZİYET								
	TOPOĞRAFYA		1966 hava fotoğrafı		1976 hava fotoğrafı

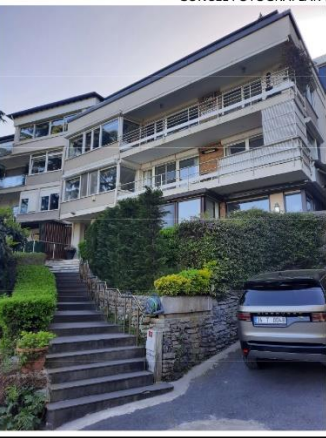
BURSA ULUDAĞ ÜNİVERSİTESİ FEN BİLİMLERİ ENSTİTÜSÜ MİMARLIK YÜKSEK LİSANS TEZİ - TEZ DANIŞMANI: PROF. DR. FİGEN KIVILCIM ÇORAKBAŞ "İSTANBUL BEBEK' TE MODERN KONUT YAPILARININ KORUMA VE ALAN YÖNETİMİ AÇISINDAN DEĞERLENDİRİLMESİ"										YAPI ENVANTER FİŞİ ÇEVRE ve PARSEL													
VİLLA TİPİ KONUT				YAPI KODU: <b>AY10</b>		ÖZGÜN İŞLEVİ	KONUT	<b>X</b>	TİCARET		KONUT+TİCARET		DIĞER	HAZIRLAYAN: BETÜL MERVE PIŞKIN									
ÇOK KATLI APARTMAN TİPİ KONUT		<b>X</b>		YAPIM YILI ARALIĞI: <b>1966-1970</b>		MEVCUT İŞLEVİ	KONUT	<b>X</b>	TİCARET		KONUT+TİCARET		DIĞER / BOŞ										
YAPININ KÜNYE BİLGİLERİ	KADASTRAL BİLGİLER			YAPININ ADA İÇİNDEKİ KONUMU:		ÇIKMA		BALKON		MUHDES		PENCERE		TEK		KAPI		ÖZGÜN		ÇATI		SIVA/SİLME	
	SOKAK ADI-KAPI NO: Ayşe Sultan Korusu no:18 Erguvan Apartmanı			BİTİŞİK		PARALEL		YALIN METAL PROFİL		AHSAP		METAL		AHSAP		METAL		KIRMA		TERAS			
	ADA/PARSEL			TESCİL BİLGİSİ		KÖŞE		ÇOKGEN		YALIN KAĞIR		PVC		AHSAP CAMLI		METAL CAMLI		SAÇAKLI		ALINLIKLİ		SÜSLEME

585/6			Tescilli değil		AYRIK		EĞRİSEL		YATAY METAL PROFİL		ÇİFT KAN.		TEK KAN.		TEK KAN.		ÇİFT KAN.		TERAS KULLANIMI:		X	
	YAPI KATEGORİSİ			KAT SAYISI		AÇIK ALANLAR		YOK		ART DECO STİLİ METAL PROFİL		SÜREKLİ YATAY PENCERE		YÜZEYDE		İÇERİ ÇEKİLMİŞ		PARAPET DUVAR:					
	ÖZGÜN MODERN YAPI			5		BAHÇELİ		DIĞER		YOK		KÖŞE PENCERELERİ		KEMER		LENTO SAÇAK		DEMİR KORKULUK:		X			
								DIĞER		DIĞER		PENCERE ÇIKMALARI		ÜST PENCERE		EK KAT İLAVESİ							
GÜNCEL DURUM		KAYNAK:		Hava Fotoğrafları. (1937,1950,1966,1976).Milli Savunma Bakanlığı Harita Genel Müdürlüğü, İstanbul, Beşiktaş. 2022 tarihinde alındı.										YAPININ MİMARİ:		Bilinmiyor							
YAPILAŞMA	Doğramalar değişmiştir.Cepelerde muhdes ekler mevcuttur.		KAYNAK VERİLERİ		GÜNCEL FOTOĞRAFLAR (Pişkin, 2022)										VAZİYET								
	TOPOĞRAFYA

PARÇALI																							
DEĞİŞİMLİK DURUMU (EKLER, EKSİKLİKLER, MİMARİ ELEMAN DEĞİŞİKLİKLERİ)		2												CEPHE									
BOZULMUŞLUK DURUMU (STRÜKTÜR SORUNLARI VE MALZEME BOZULMALARI)		1

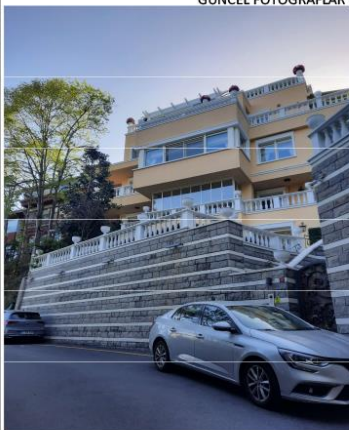
BURSA ULUDAĞ ÜNİVERSİTESİ FEN BİLİMLERİ ENSTİTÜSÜ MİMARLIK YÜKSEK LİSANS TEZİ - TEZ DANIŞMANI: PROF. DR. FİGEN KIVILCIM ÇORAKBAŞ "İSTANBUL BEBEK" TE MODERN KONUT YAPILARININ KORUMA VE ALAN YÖNETİMİ AÇISINDAN DEĞERLENDİRİLMESİ"										YAPI ENVANTER FİŞİ ÇEVRE ve PARSEL								
VİLLA TİPİ KONUT				YAPI KODU:	AY12	ÖZGÜN İŞLEVİ	KONUT	X	TİCARET		KONUT+TİCARET		DİĞER		HAZIRLAYAN: BETÜL MERVE PIŞKIN			
ÇOK KATLI APARTMAN TİPİ KONUT		X		YAPIM YILI ARALIĞI:	1950-1966	MEVCUT İŞLEVİ	KONUT	X	TİCARET		KONUT+TİCARET		DİĞER / BOS					
YAPININ KÜNYE BİLGİLERİ	KADASTRAL BİLGİLER			YAPININ ADA İÇİNDEKİ KONUMU:		CEPHE ÖZELLİKLERİ FORM / MALZEME	ÇIKMA	BALKON	MUHDES	PENCERE	Tespit edilmedi	KAPI	ÖZGÜN	ÇATI	SIVA/SILME			
	SOKAK ADI-KAPI NO: Aş Sultan Korusu no:11A			BİTİŞİK			PARALEL	YALIN METAL PROFİL	AHŞAP	METAL	AHŞAP	METAL	KIRMA	TERAS				
	ADA/PARSEL			TESCİL BİLGİSİ			ÇOKGEN	YALIN KAGIR	PVC		AHŞAP CAMLI	METAL CAMLI	SAÇAKLI	ALINIKLI	SÜSLEME

140/130		Tescilli değil		AYRIK		X	EĞRİSEL	YATAY METAL PROFİL	ÇİFT KAN.	TEK KAN.	TEK KAN.	ÇİFT KAN.	TERAS KULLANIMI:	X			
	YAPI KATEGORİSİ		KAT SAYISI		AÇIK ALANLAR		YOK	ART DECO STİLİ METAL PROFİL	SÜREKLİ YATAY PENCERE		YÜZEYDE	İÇERİ ÇEKİLMİŞ LENTO SAÇAK	PARAPET DUVAR:	X				
	ÖZGÜN MODERN YAPI		4		KORUNAKLI BAĞÇELİ		DİĞER	YOK	KÖŞE PENCERELERİ		KEMER		DEMİR KORKULUK:					
						DİĞER	DİĞER	PENCERE ÇIKMALARI		ÜST PENCERE		EK KAT İLAVESİ	X					
<b>M</b>		KAYNAK:	Hava Fotoğrafları. (1937,1950,1966,1976).Milli Savunma Bakanlığı Harita Genel Müdürlüğü, İstanbul, Beşiktaş. 2022 tarihinde alındı.										YAPININ MİMARİ:	Bilinmiyor				
YAPILAŞMA	Pencede doğramaları değişmiştir.Cephe açıklıkları değişmiştir.		KAYNAK VERİLERİ				GÜNCEL FOTOĞRAFLAR (Pişkin, 2022)				VAZİYET							
	TOPOGRAFYA

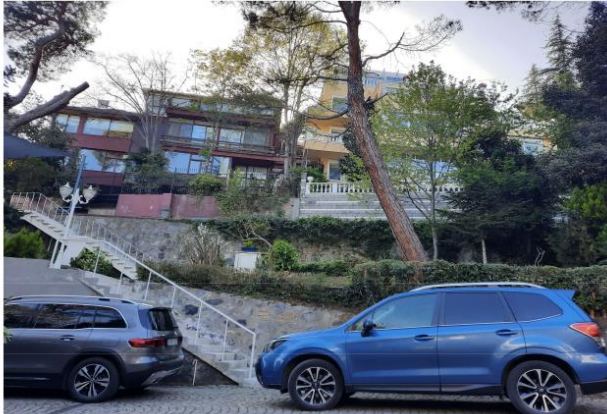
BURSA ULUDAĞ ÜNİVERSİTESİ FEN BİLİMLERİ ENSTİTÜSÜ MİMARLIK YÜKSEK LİSANS TEZİ - TEZ DANIŞMANI: PROF. DR. FİGEN KIVILCIM ÇORAKBAŞ "İSTANBUL BEBEK" TE MODERN KONUT YAPILARININ KORUMA VE ALAN YÖNETİMİ AÇISINDAN DEĞERLENDİRİLMESİ"										YAPI ENVANTER FİŞİ ÇEVRE ve PARSEL				
VİLLA TİPİ KONUT		x	YAPI KODU: AY13		ÖZGÜN İŞLEVİ	KONUT	X	TİCARET		KONUT+TİCARET		DİĞER	HAZIRLAYAN: BETÜL MERVE PIŞKIN	
ÇOK KATLI APARTMAN TİPİ KONUT			YAPIM YILI ARALIĞI: 1950-1966		MEVCUT İŞLEVİ	KONUT	X	TİCARET		KONUT+TİCARET		DİĞER / BOŞ		
YAPININ KÜNYE BİLGİLERİ	KADASTRAL BİLGİLER		YAPININ ADA İÇİNDEKİ KONUMU:		ÇIKMA	BALKON	MUHDES	PENCERE	Tespit edilmedi	KAPI	MUHDES	ÇATI	SIVA/SİLME	
	SOKAK ADI-KAPI NO: Ayşe Sultan Korusu no:11		BİTİŞİK		PARALEL	YALIN METAL PROFİL	AŞŞAP	METAL	AŞŞAP	METAL	KIRMA	TERAS		
			KÖŞE		ÇOKGEN	YALIN KAGIR	PVC		AŞŞAP CAMLI	METAL CAMLI	SAÇAKLI	ALINIKLI	SÜSLEME	
	ADA/PARSEL	TESCİL BİLGİSİ	AYRIK	X	EĞRİSEL	YATAY METAL PROFİL	ÇİFT KAN.	TEK KAN.	TEK KAN.	ÇİFT KAN.	TERAS KULLANIMI:	X

140/130	Tescilli değil	AÇIK ALANLAR		YOK	ART DECO STİLİ METAL PROFİL	SÜREKLİ YATAY PENCERE		YÜZEYDE	İÇERİ ÇEKİLMİŞ	PARAPET DUVAR:			
	YAPI KATEGORİSİ	KAT SAYISI	KORUNAKLI BAHÇELİ		DİĞER	YALIN AŞŞAP PROFİL	KÖŞE PENCERELERİ		KEMER	LENTO SACAK	DEMİR KORKULUK:	X		
ÖZGÜN MODERN YAPI		3			DİĞER	DİĞER	PENCERE ÇIKMALARI		ÜST PENCERE		EK KAT İLAVESİ	X		
<b>GÜNCEL DURUM</b>		KAYNAK:	Hava Fotoğrafları. (1937,1950,1966,1976). Milli Savunma Bakanlığı Harita Genel Müdürlüğü, İstanbul, Beşiktaş. 2022 tarihinde alındı.					YAPININ MİMARİ:	Bilinmiyor					
YAPILAŞMA	Doğramalar değişmiştir. Çatıda kütle eklemesi mevcuttur.		KAYNAK VERİLERİ					GÜNCEL FOTOĞRAFLAR (Pişkin, 2022)					VAZİYET	
	TOPOĞRAFYA		1937 hava fotoğrafı		1950 hava fotoğrafı

ÇOK EĞİMLİ		1966 hava fotoğrafı		1976 hava fotoğrafı								CEPHE	
	VAZİYET VE YERLEŞİM ÖZELİĞİ		PARÇALI		DEĞİŞMİŞLİK DURUMU (EKLER, EKSİKLİKLER, MİMARİ ELEMAN)		2		BOZULMUŞLUK DURUMU (STRÜKTÜR SORUNLARI VE MALZEME BOZULMALARI)					2

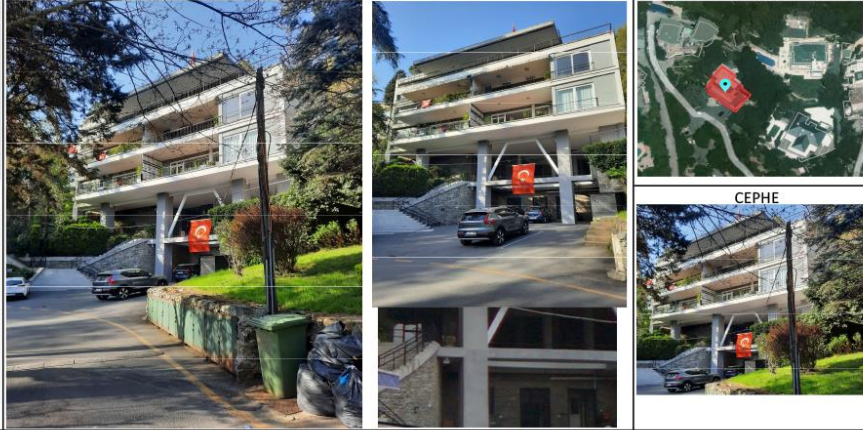
BURSA ULUDAĞ ÜNİVERSİTESİ FEN BİLİMLERİ ENSTİTÜSÜ MİMARLIK YÜKSEK LİSANS TEZİ - TEZ DANIŞMANI: PROF. DR. FİGEN KIVILCIM ÇORAKBAŞ "İSTANBUL BEBEK' TE MODERN KONUT YAPILARININ KORUMA VE ALAN YÖNETİMİ AÇISINDAN DEĞERLENDİRİLMESİ"										YAPI ENVANTER FİŞİ ÇEVRE ve PARSEL					
VİLLA TİPİ KONUT				YAPI KODU:	AY17	ÖZGÜN İŞLEVİ	KONUT	X	TİCARET		KONUT+TİCARET		DIĞER	HAZIRLAYAN: BETÜL MERVE PİŞKİN	
ÇOK KATLI APARTMAN TİPİ KONUT		X		YAPIM YILI ARALIĞI:	1950-1966	MEVCUT İŞLEVİ	KONUT	X	TİCARET		KONUT+TİCARET		DIĞER / BOS		
YAPININ KÜNYE BİLGİLERİ	KADASTRAL BİLGİLER			YAPININ ADA İÇİNDEKİ KONUMU:		CEPHE ÖZELLİKLERİ FORM / MALZEME	ÇIKMA	BALKON	MUHDES	PENCERE	ÖZGÜN	KAPI	ÖZGÜN	ÇATI	SIVA/SİLME
	SOKAK ADI-KAPI NO: Ayşe Sultan Korusu no:10 Çifteler Apartmanı			BİTİŞİK			PARALEL	YALIN METAL PROFİL	AHŞAP	METAL	AHŞAP	METAL	KIRMA	TERAS	
	ADA/PARSEL			TESCİL BİLGİSİ			ÇOKGEN	YALIN KAGIR	PVC		AHŞAP CAMLI	METAL CAMLI	SAÇAKLI	ALINLIKLILIKLI	SÜSLEME

140/126		Tescilli değil		AYRIK		X	EĞRİSEL	YATAY METAL PROFİL	ÇİFT KAN.	TEK KAN.	TEK KAN.	ÇİFT KAN.	TERAS KULLANIMI:	X
	YAPI KATEGORİSİ		KAT SAYISI		AÇIK ALANLAR		YOK	ART DECO STİLİ METAL PROFİL	SÜREKLİ YATAY PENCERE		YÜZEYDE	İÇERİ CEKİLMİŞ LENTO SAÇAK	PARAPET DUVAR:	X	
	ÖZGÜN MODERN YAPI		5		BAHÇELİ		DIĞER	YOK	KÖŞE PENCERELERİ		KEMER	DEMİR KORKULUK:	X		
							DIĞER	DIĞER	PENCERE ÇIKMALARİ		ÜST PENCERE	EK KAT İLAVESİ			
GÜNCEL DURUM		KAYNAK:		Hava Fotoğrafları. (1937,1950,1966,1976).Milli Savunma Bakanlığı Harita Genel Müdürlüğü, İstanbul, Beşiktaş. 2022 tarihinde alındı.							YAPININ MİMARİ:		Bilinmiyor		
YAPILAŞMA	Pencere doğramaları değişmiştir.		KAYNAK VERİLERİ				GÜNCEL FOTOĞRAFLAR (Pişkin, 2022)				VAZİYET				
	TOPOĞRAFYA		1937 hava fotoğrafı		1950 hava fotoğrafı

ÇOK EĞİMLİ														
	VAZİYET VE YERLEŞİM ÖZELİĞİ														
	BÜTÜNCÜL										CEPHE				
DEĞİŞMİŞLİK DURUMU (EKLER, EKSİKLİKLER, MİMARİ ELEMEN)

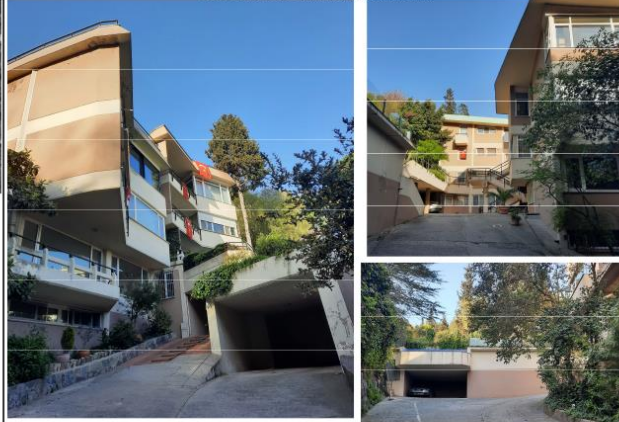
BURSA ULUDAĞ ÜNİVERSİTESİ FEN BİLİMLERİ ENSTİTÜSÜ MİMARLIK YÜKSEK LİSANS TEZİ - TEZ DANIŞMANI: PROF. DR. FİGEN KIVILCIM ÇORAKBAŞ "İSTANBUL BEBEK" TE MODERN KONUT YAPILARININ KORUMA VE ALAN YÖNETİMİ AÇISINDAN DEĞERLENDİRİLMESİ"										YAPI ENVANTER FİŞİ ÇEVRE ve PARSEL			
VİLLA TİPİ KONUT			YAPI KODU: <b>AY18/A1</b>		ÖZGÜN İŞLEVİ	KONUT	<b>X</b>	TİCARET		DİĞER	HAZIRLAYAN: BETÜL MERVE PİŞKİN		
ÇOK KATLI APARTMAN TİPİ KONUT			YAPIM YILI ARALIĞI: <b>1966-1970</b>		MEVCUT İŞLEVİ	KONUT	<b>X</b>	TİCARET		DİĞER / BOŞ			
YAPININ KÜNYE BİLGİLERİ	KADASTRAL BİLGİLER		YAPININ ADA İÇİNDEKİ KONUMU:		<b>ÇIKMA</b>	<b>BALKON</b>	<b>MUHDES</b>	<b>PENCERE</b>	<b>ÖZGÜN</b>	<b>KAPI</b>	<b>ÖZGÜN</b>	<b>ÇATI</b>	<b>SIVA/SİLME</b>
	SOKAK ADI-KAPI NO: Ayşe Sultan Korusu no:14 Dere Apartmanı		BİTİŞİK		PARALEL	YALIN METAL PROFİL	AHŞAP	METAL	AHŞAP	METAL	KIRMA	TERAS	
	ADA/PARSEL		TESCİL BİLGİSİ		KÖŞE	ÇOKGEN	YALIN KAGIR	PVC	AHŞAP CAMLI	METAL CAMLI	SAÇAKLI	ALINLIKLILIK	SÜSLEME

140/125		Tescilli değil		AYRIK	EĞRİSEL	YATAY METAL PROFİL	ÇİFT KAN.	TEK KAN.	TEK KAN.	ÇİFT KAN.	TERAS KULLANIMI:	X
	YAPI KATEGORİSİ		KAT SAYISI		AÇIK ALANLAR	YOK	ART DECO STİLİ METAL PROFİL	SÜREKLİ YATAY PENCERE	YÜZEYDE	İÇERİ ÇEKİLMİŞ	PARAPET DUVAR:	X	
	ÖZGÜN MODERN YAPI		3		BAHÇELİ/KORUNAK LI VB.	DİĞER	YOK	KÖŞE PENCERELERİ	KEMER	LENTO SACAK	DEMİR KORKULUK:	X	
						DİĞER	DİĞER	PENCERE ÇIKMALARI	ÜST PENCERE	EK KAT İLAVESİ			
<b>GÜNCEL DURUM</b>		KAYNAK:	Hava Fotoğrafları. (1937,1950,1966,1976).Milli Savunma Bakanlığı Harita Genel Müdürlüğü, İstanbul, Beşiktaş. 2022 tarihinde alındı.						YAPININ MİMARİ:		Haluk Baysal, Melih Bıccal		
YAPILAŞMA	Doğramalarda değişim vardır.		KAYNAK VERİLERİ		GÜNCEL FOTOĞRAFLAR (Pişkin, 2022)				VAZİYET				
	TOPOĞRAFYA

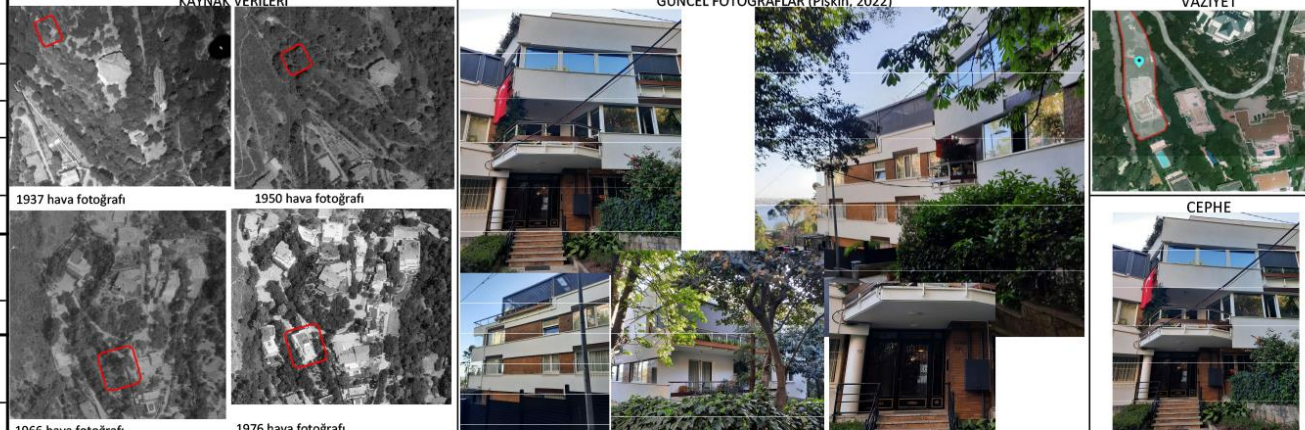
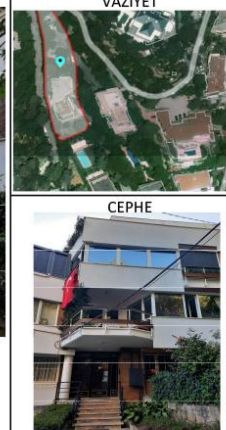
BURSA ULUDAĞ ÜNİVERSİTESİ FEN BİLİMLERİ ENSTİTÜSÜ MİMARLIK YÜKSEK LİSANS TEZİ - TEZ DANIŞMANI: PROF. DR. FİGEN KIVILCIM ÇORAKBAŞ "İSTANBUL BEBEK' TE MODERN KONUT YAPILARININ KORUMA VE ALAN YÖNETİMİ AÇISINDAN DEĞERLENDİRİLMESİ"										YAPI ENVANTER FİŞİ ÇEVRE ve PARSEL						
VİLLA TİPİ KONUT			YAPI KODU:	AY19	ÖZGÜN İŞLEVİ	KONUT	X	TİCARET		KONUT+TİCARET		DiĞER	HAZIRLAYAN: BETÜL MERVE PIŞKIN			
ÇOK KATLI APARTMAN TİPİ KONUT			YAPIM YILI ARALIĞI:	1966-1970	MEVCUT İŞLEVİ	KONUT	X	TİCARET		KONUT+TİCARET		DiĞER / BOS				
YAPININ KÜNVE BİLGİLERİ	KADASTRAL BİLGİLER			YAPININ ADA İÇİNDEKİ KONUMU:		ÇIKMA		BALKON		MUHDES	PENCERE	ÖZGÜN	KAPI	ÖZGÜN	ÇATI	SIVA/SİLME
	SOKAK ADI-KAPI NO: Ayşe Sultan Korusu no:7			BİTİŞİK		PARALEL		YALIN METAL PROFİL		AHŞAP	METAL	AHŞAP	METAL	KIRMA	TERAS	
				KÖŞE		ÇOKGEN		YALIN KAGIR		PVC		AHŞAP CAMLI	METAL CAMLI	SAÇAKLI	ALINLIKLIL	SÜSLEME
	ADA/PARSEL		TESCİL BİLGİSİ	AYRIK	X	EĞRİSEL	YATAY METAL PROFİL	ÇİFT KAN.	TEK KAN.	TEK KAN.	ÇİFT KAN.	TERAS KULLANIMI:	X

140/137		Tescilli değil	AÇIK ALANLAR		YOK	ART DECO STİLİ METAL PROFİL	SÜREKLİ YATAY PENCERE	YÜZEYDE	İÇERİ ÇEKİLMİŞ	PARAPET DUVAR:					
	YAPI KATEGORİSİ		KAT SAYISI	BAHÇELİ/KORUNAK LI VB.		DiĞER	YOK	KÖŞE PENCERELERİ	KEMER	LENTO SAÇAK	DEMİR KORKULUK:	X				Cephede traverten kaplama vardır.
	ÖZGÜN MODERN YAPI		5			DiĞER	DiĞER	PENCERE ÇIKMALARI	ÜST PENCERE		EK KAT İLAVESİ					
<b>GÜNCEL DURUM</b>		KAYNAK:	Hava Fotoğrafları. (1937,1950,1966,1976). Milli Savunma Bakanlığı Harita Genel Müdürlüğü, İstanbul, Beşiktaş. 2022 tarihinde alındı.										YAPININ MİMARİ:	Bilinmiyor		
YAPILAŞMA	KAYNAK VERİLERİ			GÜNCEL FOTOĞRAFLAR (Pişkin, 2022)										VAZİYET		
	TOPOĞRAFYA

EĞİMLİ															
	VAZİYET VE YERLEŞİM ÖZELİĞİ															
	PARÇALI															
DEĞİŞİMLİK DURUMU (EKLER, EKSİKLİKLER, MİMARİ ELEMAN)																
1																
BOZULMUŞLUK DURUMU (STRÜKTÜR SORUNLARI VE MALZEME BOZULMALARI)

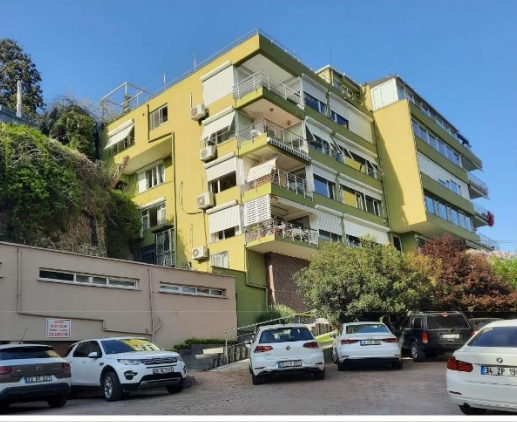
BURSA ULUDAĞ ÜNİVERSİTESİ FEN BİLİMLERİ ENSTİTÜSÜ MİMARLIK YÜKSEK LİSANS TEZİ - TEZ DANIŞMANI: PROF. DR. FİGEN KIVILCIM ÇORAKBAŞ "İSTANBUL BEBEK" TE MODERN KONUT YAPILARININ KORUMA VE ALAN YÖNETİMİ AÇISINDAN DEĞERLENDİRİLMESİ"										YAPI ENVANTER FİŞİ ÇEVRE ve PARSEL																
VİLLA TİPİ KONUT				YAPI KODU:	GU2	ÖZGÜN İŞLEVİ	KONUT	X	TİCARET		KONUT+TİCARET		DIĞER		HAZIRLAYAN: BETÜL MERVE PIŞKIN											
ÇOK KATLI APARTMAN TİPİ KONUT		X		YAPIM YILI ARALIĞI:	1966-1970	MEVCUT İŞLEVİ	KONUT	X	TİCARET		KONUT+TİCARET		DIĞER / BOŞ													
YAPININ KÜNYE BİLGİLERİ	KADASTRAL BİLGİLER			YAPININ ADA İÇİNDEKİ KONUMU:		ÇIKMA		BALKON		MUHDES		PENCERE		MUDES		KAPI		ÖZGÜN		ÇATI		SIVA/SILME				
	SOKAK ADI-KAPI NO: Günaydın Çıkmağı no:4			BİTİŞİK		PARALEL		YALIN METAL PROFİL		AŞAP		METAL		AŞAP		METAL		KIRMA		TERAS						
				KÖŞE		ÇOKGEN		YALIN KAGIR		PVC		AŞAP CAMLI		METAL CAMLI		SAÇAKLI		ALINLIKLIL		SÜSLEME

ADA/PARSEL		TESCİL BİLGİSİ		AYRIK		X		EĞRİSEL		YATAY DEMİR PROFİL		ÇİFT KAN.		TEK KAN.		TEK KAN.		ÇİFT KAN.		TERAS KULLANIMI:		X			
	140/225		Tescilli değil		AÇIK ALANLAR		X		YOK		ART DECO STİLİ METAL PROFİL		SÜREKLİ YATAY PENCE		YÜZEYDE		İÇERİ ÇEKİLMİŞ		PARAPET DUVAR:							
	YAPI KATEGORİSİ		KAT SAYISI		BAHÇELİ		X		DIĞER		YOK		KÖŞE PENCERELERİ		KEMER		LENTO SAÇAK		DEMİR KORKULUK		X					
	ÖZGÜN MODERN YAPI		6		BAHÇELİ		X		DIĞER		DIĞER		PENCERE ÇIKMALARI		ÜST PENCERE		EK KAT İLAVESİ									
GÜNCEL DURUM		KAYNAK:		(1937,1950,1966,1976). Millî Savunma Bakanlığı Harita Genel Müdürlüğü, İstanbul, Beşiktaş, 2022 tarihinde alındı.										YAPININ MİMARİ:		Bilinmiyor										
YAPILAŞMA	TOPOĞRAFYA		EĞİMLİ		VAZİYET VE YERLEŞİM ÖZELİĞİ		BÜTÜNCÜL		DEĞİŞİMLİK DURUMU (EKLER, EKSİKLİKLER, MİMARİ ELEMAN DEĞİŞİKLİKLERİ)		3		BOZULMUŞLUK DURUMU (STRÜKTÜR SORUNLARI VE MALZEME BOZULMALARI)		1		KAYNAK VERİLERİ		GÜNCEL FOTOĞRAFLAR (Pişkin, 2022)				VAZİYET		CEPHE
