OSMANLI SULTAN KÜLLİYELERİNİN MİMARİ PROGRAMI

(BURSA VE EDİRNE ÖRNEĞİ)

(YÜKSEK LİSANS TEZİ)

Fuat YAZICI

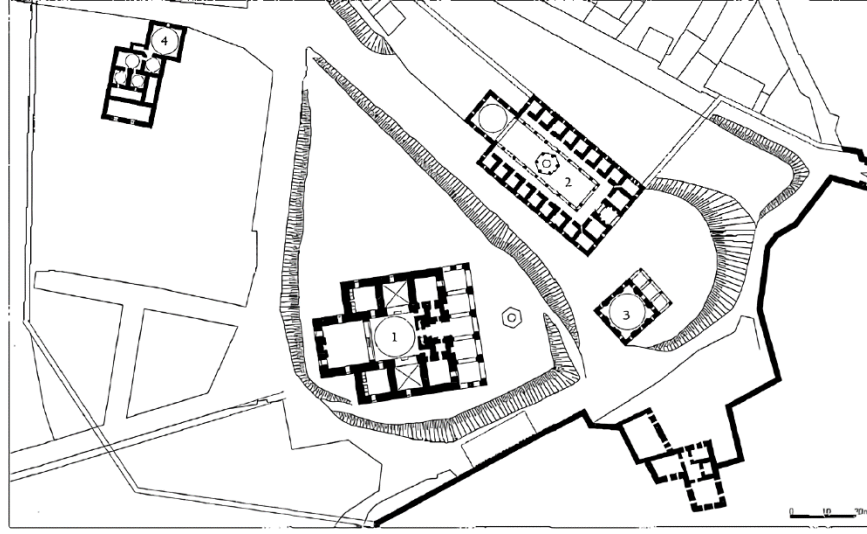
Şekil 27. Bursa Yıldırım Camii ve Külliyesi, Vaziyet Planı (Kuban, 2016)

Yıldırım İmaretî, Bursa. Yerleşim planı. 1. Zaviye, 2. Medrese, 3. Türbe, 4. Hamam
