**CBS YÖNTEMİYLE BURSA'NIN BÜTÜNLEŞİK DOĞAL**  
**TEHLİKE ANALİZİ**  
**(YÜKSEK LİSANS TEZİ)**

### **CBS YÖNTEMİYLE BURSA’NIN BÜTÜNLEŞİK DOĞAL TEHLİKE ANALİZİ**

## **MULTI-NATURAL HAZARD ASSESSMENT OF BURSA USING THE GIS METHOD**

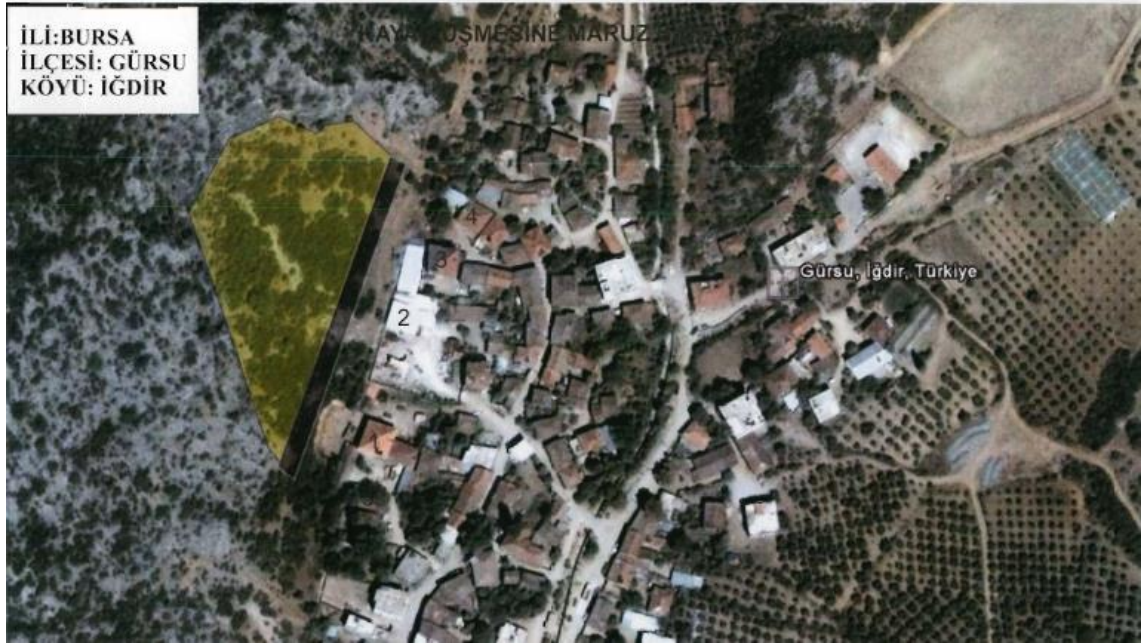
**Fotoğraf 2.** Gürsu İğdir Mahallesi'nde meydana gelen kaya düşmesi olayının koordinat atamasında kullanılan fotoğraf (Bayındırlık ve İskan Bakanlığı Afet İşleri Genel Müdürlüğü Afet Etüt ve Hasar Tespit Dai. Bşk. lığı Jeolojik Etüt ve İzleme Şube Müdürlüğü, 2009)

Gürsu İğdir Mahallesi'nde Mart 2009 tarihinde meydana gelen kaya düşmesi raporundaki fotoğraf (Fotoğraf 2) koordinat atamasında kullanılmıştır.

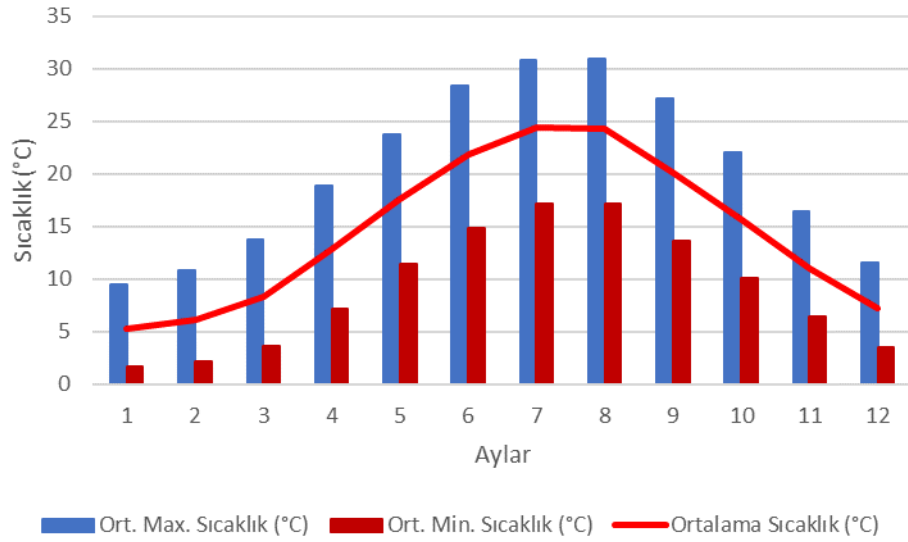
Aylık maksimum ve minimum ekstrem değerlere bakıldığında ise en yüksek sıcaklık ortalaması 31,0 °C ile ağustos ve 30,8 °C ile temmuz aylarında görülür. En düşük sıcaklık ortalaması ise 1,7 °C ile ocak ve 2,2 °C ile şubat aylarında görülmektedir. Dolayısıyla ağustos ve temmuz ayı sıcaklıkların en yüksek olduğu aylar iken, ocak ve şubat ayları sıcaklıkların en düşük olduğu aylardır. 1928–2020 tarihleri arasında yapılan ölçümlerde en düşük sıcaklık 24 Ocak 1929 tarihinde -20,5 °C, en yüksek sıcaklık ise 13 Temmuz 2000 tarihinde 43,8 °C olarak ölçülmüştür.

**Şekil 11.** Bursa'nın minimum, maksimum ve ortalama sıcaklıklarının uzun yıllar ortalaması (1928–2020) (Meteoroloji Genel Müdürlüğü, 2021)

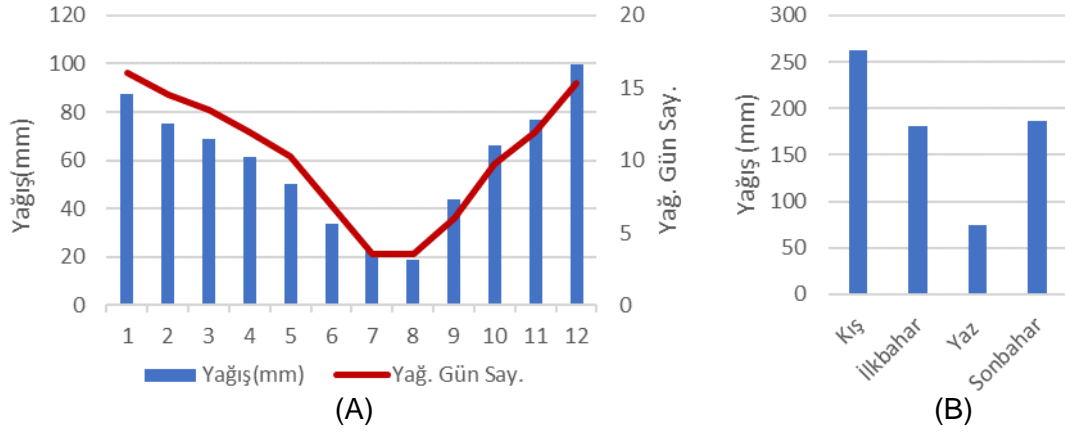
Yıllık ortalama yağış miktarı 708,7 mm'dir. Yağışın mevsimlere göre dağılışı (Şekil 14 B) incelendiğinde en yağışlı mevsim toplamda ortalama 262,1 mm yağışın düştüğü kış mevsimidir. Bu değer bölgeye düşen toplam yağışın yaklaşık %37'sini oluşturmaktadır. Sonbahar yağışları ise 187 mm ile toplam yağışın %26,3'lük bir kısmını oluşturarak ikinci sırada yer alır. İlkbahar aylarındaki toplam yağış miktarı ise 180,9 mm'dir ve bu toplam yağışın %25,5'lik bir kısmını oluşturur. Görüldüğü gibi ilkbahar ve sonbahar yağışları neredeyse eşit oranlara sahiptir. En az yağış yaklaşık %11 ile yaz aylarında düşmektedir ve 74,9 mm'dir. Yağışın aylara göre dağılımına baktığımızda en az yağış 18,7 mm ile ağustos ayında, en fazla yağış ise 99,8 ile aralık ayında görülmektedir (Şekil 14 A).

Çalışma alanında yağışlı gün sayılarının dağılımına baktığımızda 16 gün ile ocak ayı ilk sırada yer alır. Onu 15,3 gün ile aralık ayı takip etmektedir. En az yağışlı gün sayısı ise 3,5 gün ile Temmuz ve Ağustos aylarıdır. Günlük toplam en yüksek yağış 02.07.1942 tarihinde 200,9 mm olarak ölçülmüştür.

Şekil 14. A. Çalışma alanının aylara göre ortalama yağış miktarı ve yağışlı gün sayısı. B. Çalışma alanındaki ortalama yağışın mevsimlere göre dağılışı

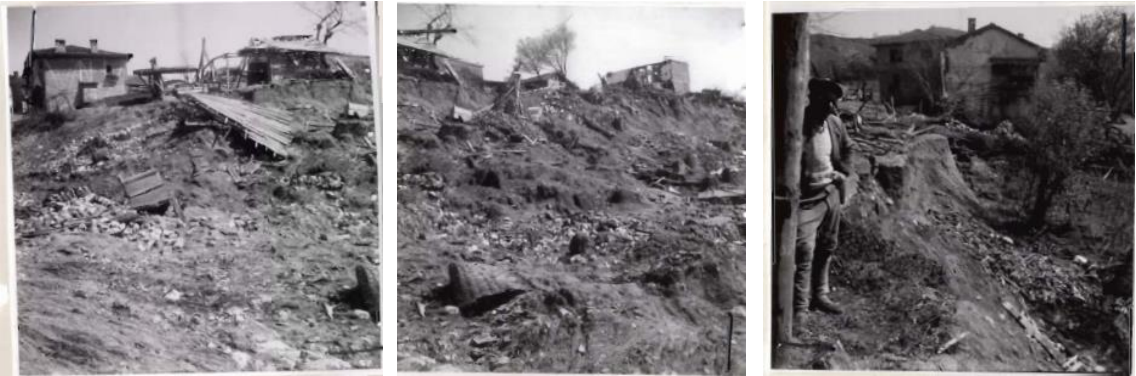
**Fotoğraf 5.** 1963'te İnegöl'ün Doğanyurdu Mahallesi'nde meydana gelen heyelana ait fotoğraflar (T.C. İmar ve İskan Bakanlığı Planlama ve İmar Genel Müdürlüğü Şehircilik Dairesi Başkanlığı, 1963)

22.2.1963 tarihinde İnegöl Doğanyurdu Mahallesi'nde meydana gelen heyelanda 44 ev zarar görmüştür. Bununla ilgili köye nisan ayında bir etüt düzenlenmiş ve mayıs ayında bir rapor hazırlanmıştır. Fotoğraf 5 bu rapordaki resimlerden bazılarını göstermektedir. Doğanyurdu köyünde ayrıca 1988 ve 2016 tarihlerinde tekrar heyelan olayı gerçekleşmiştir.

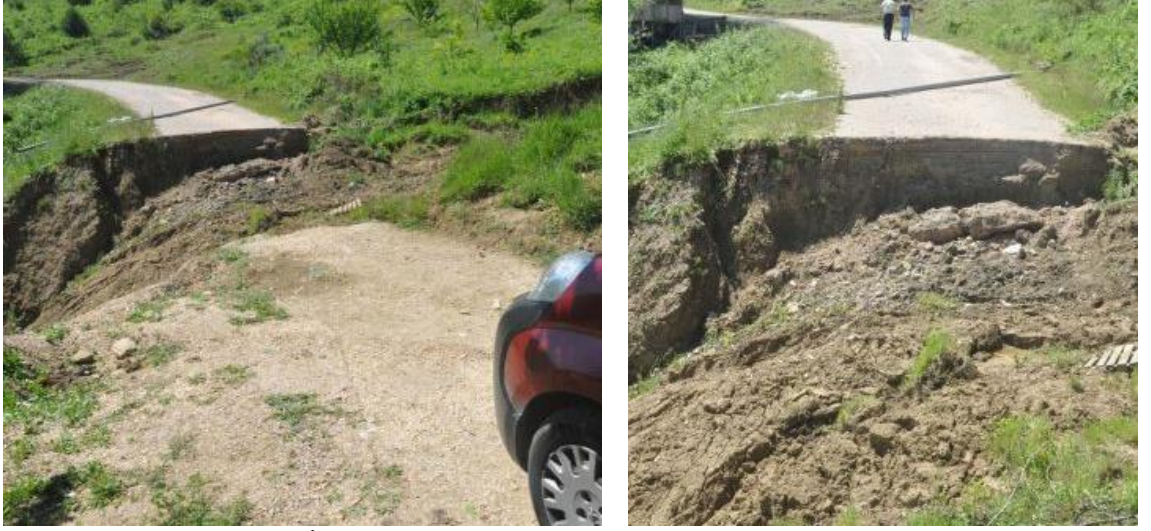
İnegöl'ün Gülbahçe Mahallesi'nde 1965–2012 yılları arasında 13 heyelan meydana gelmiştir. Bu heyelanlar sonucunda 31 ev hasar görmüştür. 8.6.2012 yılında gerçekleşen heyelan sonucunda mahalleyi İnegöl'e bağlayan yol kullanılamaz hale gelmiştir (Fotoğraf 6).

**Fotoğraf 6.** 2012'de İnegöl'ün Gülbahçe Mahallesi'nde meydana gelen heyelana ait fotoğraflar (Sondakika Gazetesi, 2012)

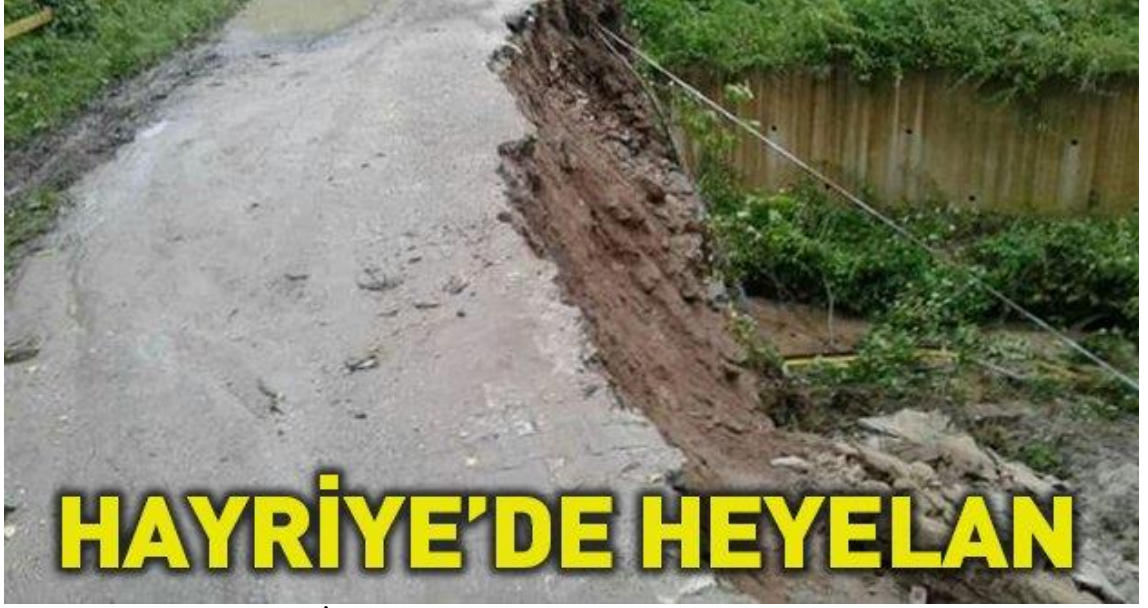
İnegöl Hayriye Mahallesi 10 heyelan ile yoğun heyelan yaşanan bir diğer mahalledir. Bu heyelanlar sonucunda 2 ev hasar görmüştür. Hayriye Mahallesi'nde 6 Haziran 2017 tarihinde aşırı yağışlar sonrasında yaşanan heyelan sonucunda kırsal mahalleleri birbirine bağlayan yol çökmüştür (Fotoğraf 7).

**Fotoğraf 7.** 2017'de İnegöl'ün Hayriye Mahallesi'nde meydana gelen heyelana ait fotoğraf (E-İnegöl Gazetesi, 2017)

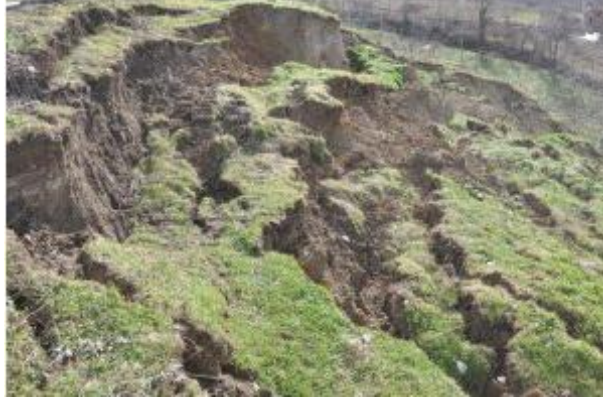
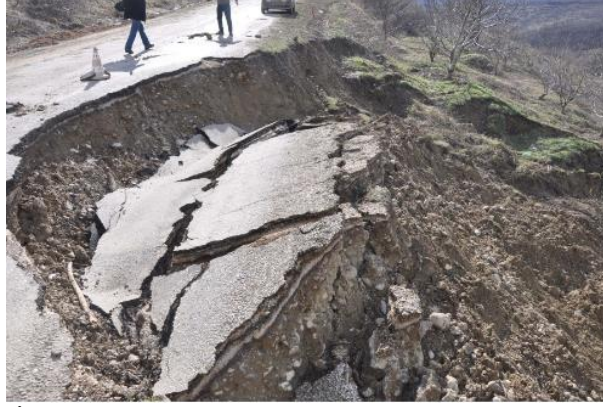
**Fotoğraf 8.** 2015'te İnegöl'ün Konurlar ve Muratbey Mahalleleri'nde yaşanan heyelana ait fotoğraflar (Bursada Bugün Gazetesi, 2015a)

İnegöl'ün Konurlar ve Muratbey Mahalleleri'nde lodosla birlikte yüksek kesimlerdeki karların erimesi sonucu heyelan meydana gelmiştir (Fotoğraf 8). Bu heyelan sebebiyle Konurlar Mahallesi'nin giriş ve çıkış yolu zarar görmüş. Köyü Bahariye Mahallesi'ne bağlayan yol tamamen kapanırken İnegöl'e bağlayan yolun da yarısı çökmüştür. Kayan topraklar Muratbey Mahallesi'ndeki evlere de tehdit oluşturmuştur.

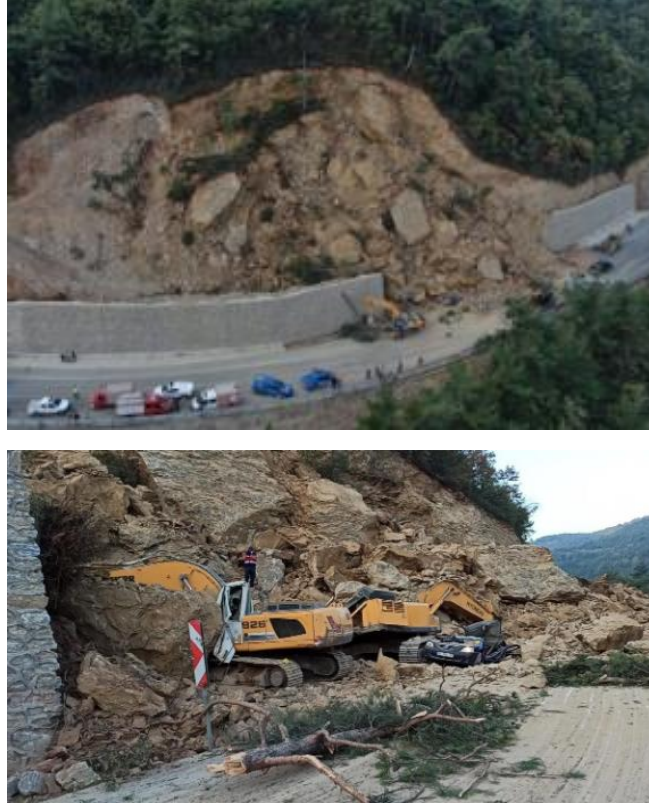
**Fotoğraf 9.** 2020'de Osmangazi'nin Doğancı Mahallesi'nde meydana gelen heyelana ait fotoğraf (Bursada Bugün Gazetesi, 2020)

Osmangazi Doğancı Mahallesi'nde 2014–2020 yılları arasında 8 heyelan yaşanmış. Bu heyelanların tamamı Orhaneli Keles yolunda meydana gelmiştir. 15.9.2020 tarihinde Osmangazi Doğancı Mahallesi'nde Orhaneli Keles yolu heyelanlar bölgesinde meydana gelen heyelan sonucunda iş makinesinin içinde olan bir kişi hayatını kaybetmiştir (Fotoğraf 9).

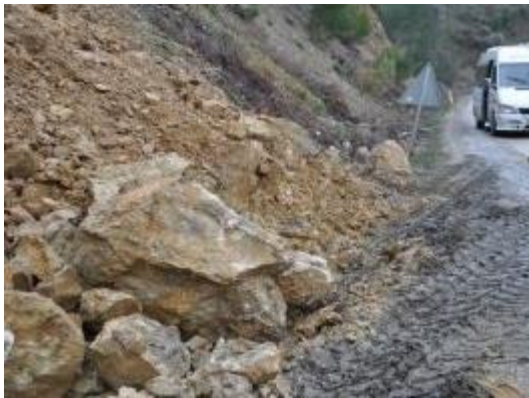
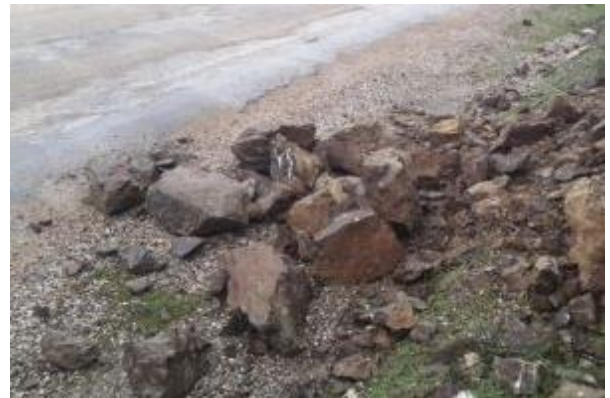
**Fotoğraf 11.** A. 2012 (Bursada Bugün Gazetesi, 2012) ve B. 2016 (Bursada Bugün Gazetesi, 2016) tarihlerinde Osmangazi ilçesi Doğancı Mahallesi'nde meydana gelen kaya düşmesine ait fotoğraflar

Osmangazi Doğancı Mahallesi, özellikle Doğancı Barajı mevki diğer bir ifadeyle Orhaneli-Keles-Harmancık karayolu aşırı yağışlar veya kar yağışları sonucunda heyelan ve kaya düşmelerinin en yoğun yaşandığı alanlardandır. 14.3.2012 (Fotoğraf 11 A) ve 23.2.2016 (Fotoğraf 11 B) tarihlerinde Osmangazi ilçesi Doğancı Mahallesi'nde meydana gelen kaya düşmesi sürücülere zor anlar yaşatmıştır. Olay esnasında yolda taşıt bulunmaması sonucu can ve mal kaybı yaşanmamıştır. Bu yol üzerinde Mart 2018, Mayıs ve Haziran 2014 tarihlerinde ayrıca 3 farklı kaya düşmesi daha meydana gelmiştir.

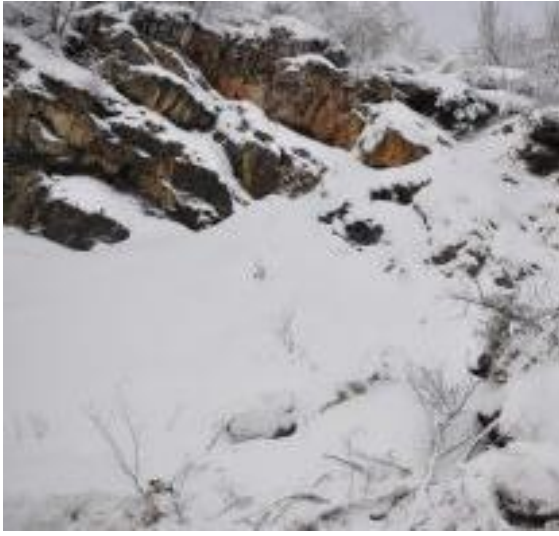
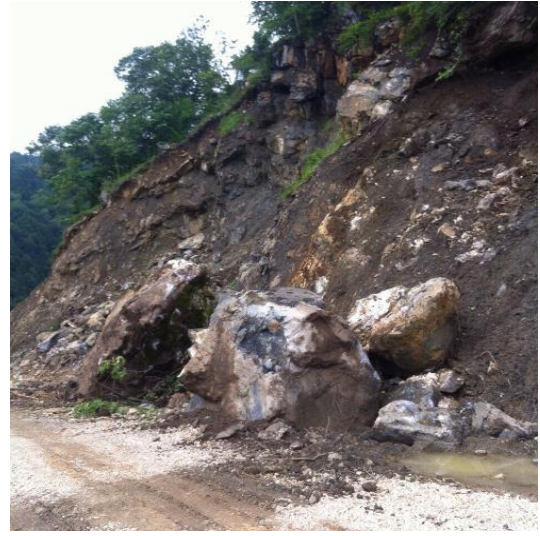
**Fotoğraf 12.** A. Şubat 2015 (Bursada Bugün Gazetesi, 2015d) ve B. Haziran 2015 (Bursada Bugün Gazetesi, 2015e) tarihlerinde İnegöl'ün Mesruriye ve Bahçekaya Mahalleleri'nde meydana gelen kaya düşmelerine ait fotoğraflar

18.2.2015 tarihinde İnegöl ilçesinin Mesruriye ve Bahçekaya Mahalleleri arasındaki yol büyük kaya bloklarının yola düşmesiyle kapanmıştır (Fotoğraf 12 A). 21.6.2015 tarihinde aynı yol üzerinde üç haftadır süren yağışlara bağlı olarak hem heyelan hem de kaya düşmesi olayları yaşanmış ve yol tekrar ulaşımına kapanmıştır (Fotoğraf 12 B). Haberde aynı alanda sürekli kaya düşmesi olayının yaşandığına dair de bilgi verilmiştir.

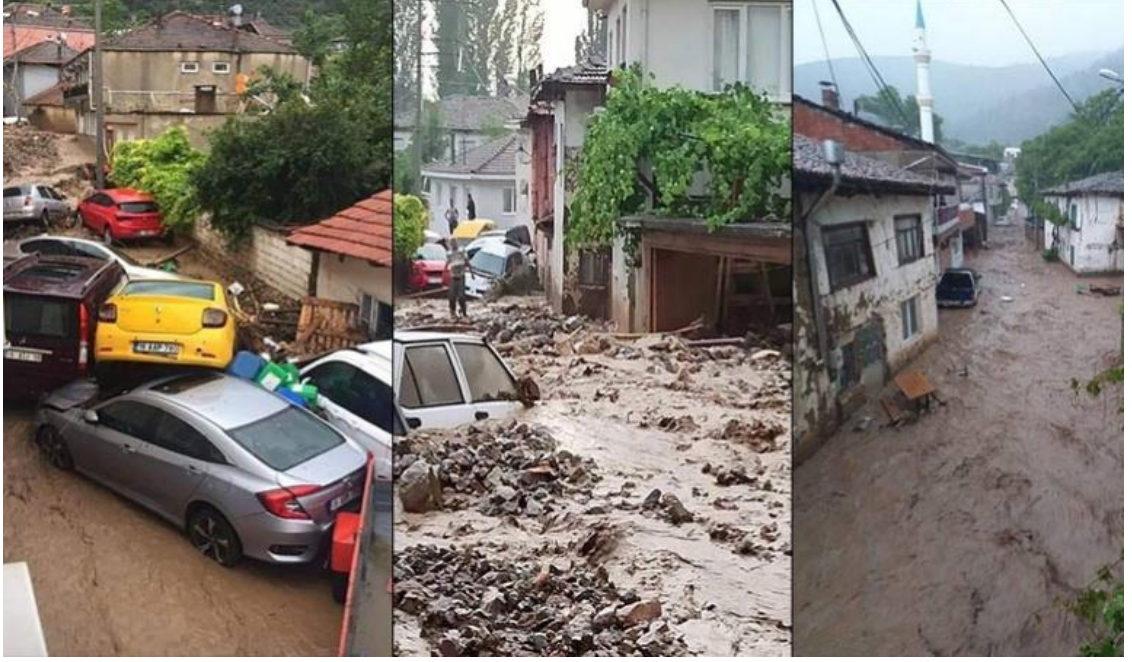
**Fotoğraf 13.** Haziran 2020’de Bursa’nın 18 farklı mahallesinde etkili olan sel-taşkınlara ait fotoğraflar (Hürseda Haber Gazetesi, 2020)

22 Haziran 2020 tarihli yaşanan sel-taşkın Bursa'nın 18 farklı mahallesinde etkili olmuş (Fotoğraf 13). Aşırı yağışlar sonucunda ortaya çıkan sel-taşkın olayında Kestel Kayacık Mahallesi'nde 5 kişi ve Dudaklı Mahallesi'nde 1 engelli kişi olmak üzere sel-taşkın olayında 6 kişi hayatını kaybetmiştir. Kestel'de 17 adet kuzu, 58 adet arı kovanı ve 400 adet kanatlı hayvan sel-taşkından zarar görmüştür. Yaşanan sel-taşkın sonucunda Kestel, Orhangazi ve İznik ilçelerinde 7 ağır hasarlı ve 26 hafif hasarlı bina tespit edilmiş. Bununla birlikte Kestel (12.000), Yenişehir (7.250), Gürsu (5.000), İznik (3.250), İnegöl (2.500) ve Orhangazi (500) ilçelerinde toplamda 30.500 dönüm tarım arazisi zarar görmüştür (Bursa Valiliği, 2020).

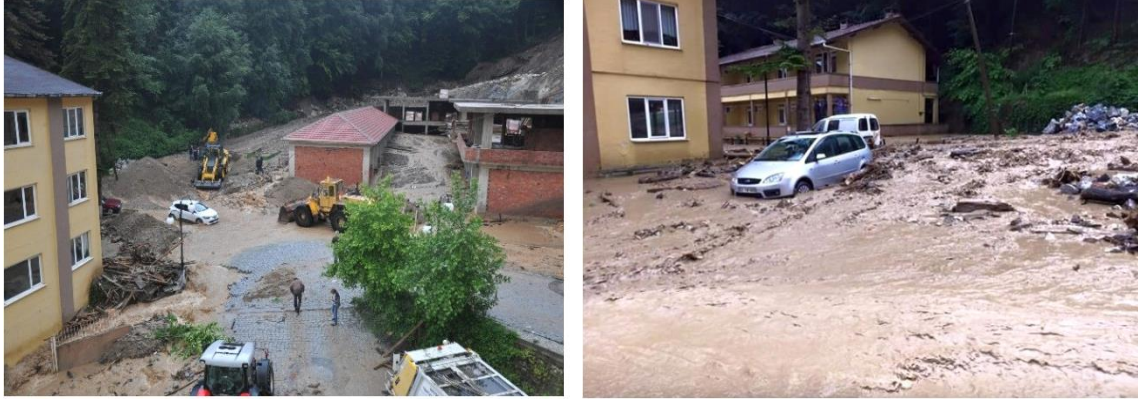
**Fotoğraf 15.** Haziran 2015'te İnegöl Oylat'ta yaşanan sel-taşkın fotoğrafları (Haberler.com Gazetesi, 2015)

7 Haziran 2015 tarihinde aşırı yağışlar sonucu İnegöl'de ve Yıldırım'da birçok mahalle sular altında kalmıştır. Yıldırım Fidyekızık Mahallesi'nde okul duvarı çökmüştür. İnegöl'ün turizm beldesi olan Oylat'ta da birçok alan sular altında kalmıştır (Fotoğraf 15). Aşırı yağışlar hem sel-taşkın hem de heyelan oluşmasını tetiklemiştir. İnegöl'de 500 dönüm tarım arazisi sular altında kalmıştır.

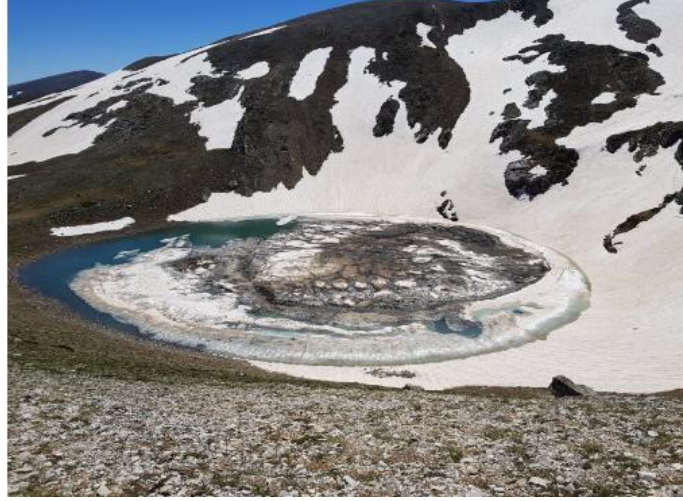
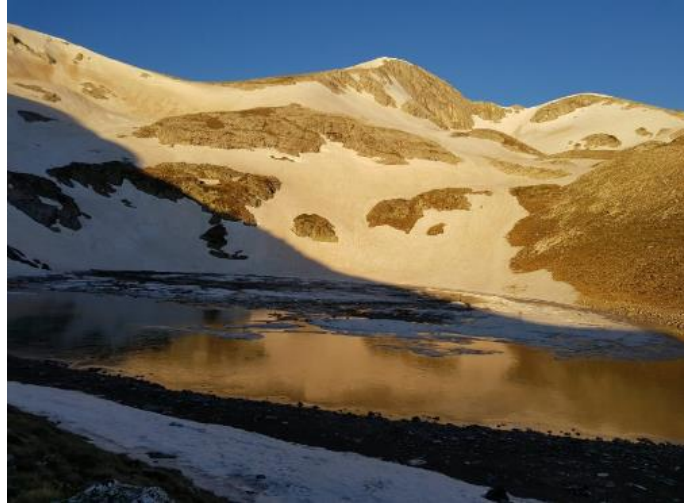
**Fotoğraf 21.** 2018'de Uludağ'ın zirvesindeki Karagöl'e düşen çığın fotoğrafları (Bursada Bugün Gazetesi, 2018)

27 Mayıs 2018 zirvedeki Karagöl'e çığ düşmüştür (Fotoğraf 21). Karagöl'ün çevresindeki havzadan kar, toprak ve kaya parçaları gölün içini doldurmuştur. Karagöl'ün bu manzarası dağcılar tarafından fotoğraflanmıştır.

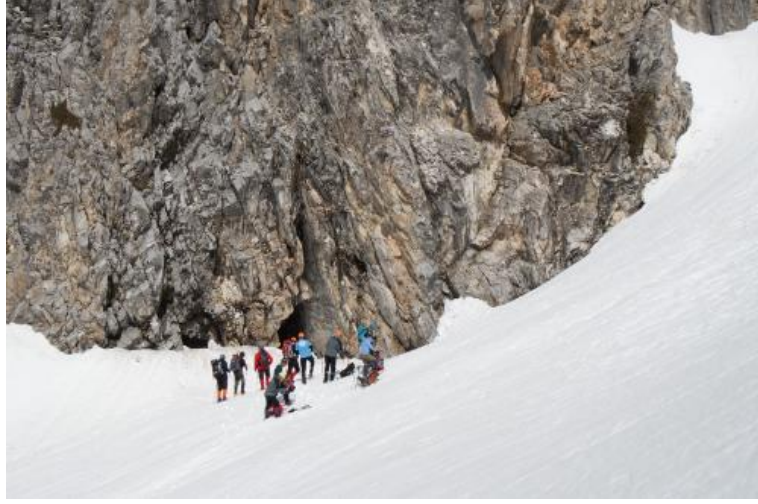
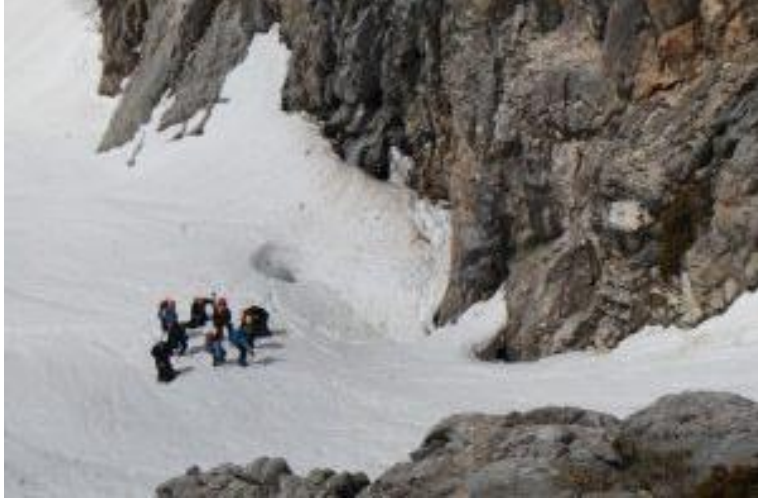
**Fotoğraf 22.** 2014'te Uludağ'da Aras Şelalesi ve çevresindeki ormanlık alana düşen çığın fotoğrafları (Bursada Bugün Gazetesi, 2015c)

29 Nisan 2014 tarihinde Aras Şelalesi ve çevresindeki ormanlık alan çığ altında kalmıştır (Fotoğraf 22). Yüzlerce çam ağacı kırılmıştır. Şelaleyi görmeye giden dağcılar şelalenin çığ altında kalması sebebiyle şelalenin üst kısmında daha önce keşfedilmemiş bir mağarayı görüntüleme şansı yakalamışlardır.

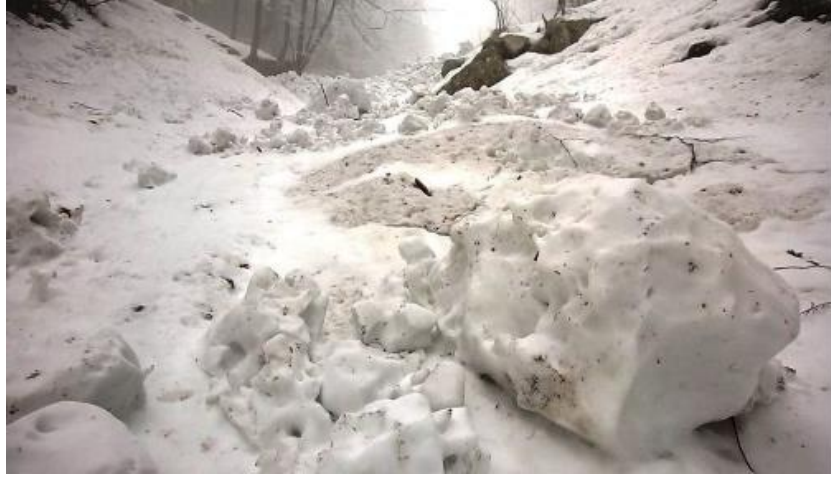
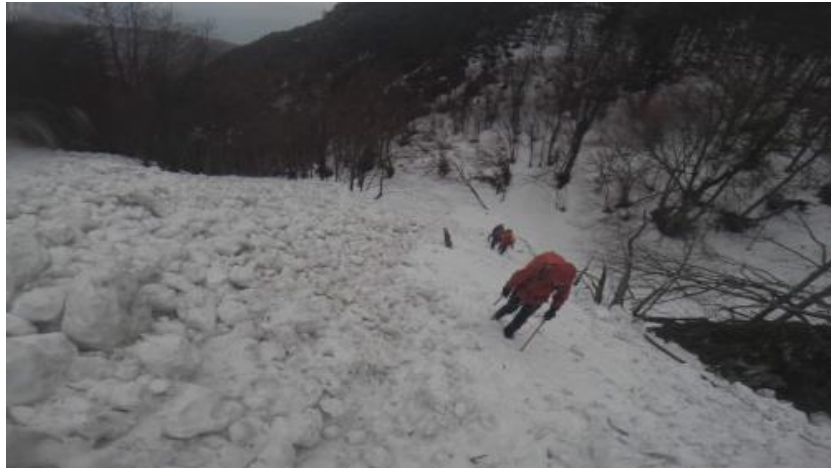
**Fotoğraf 23.** 2017’de Uludağ’da Bakacak altından Bursa istikametinde inişe karışılan çığ kalıntılarının fotoğrafları (Bursada Bugün Gazetesi, 2017b)

1 Mart 2017 tarihinde Bakacak altından Bursa istikametinde inişe geçen dağcılar çok fazla çığ akıntıları ile karşılaştıklarını ifade etmişlerdir (Fotoğraf 23).
