**GEMLİK KURŞUNLU BAŞMELEKLER (H.  
TAXIARCHOI) KİLİSESİ KORUMA ÖNERİSİ**

**YÜKSEK LİSANS TEZİ  
RESTORASYON ANABİLİM DALI**

**BURSA – 2017**

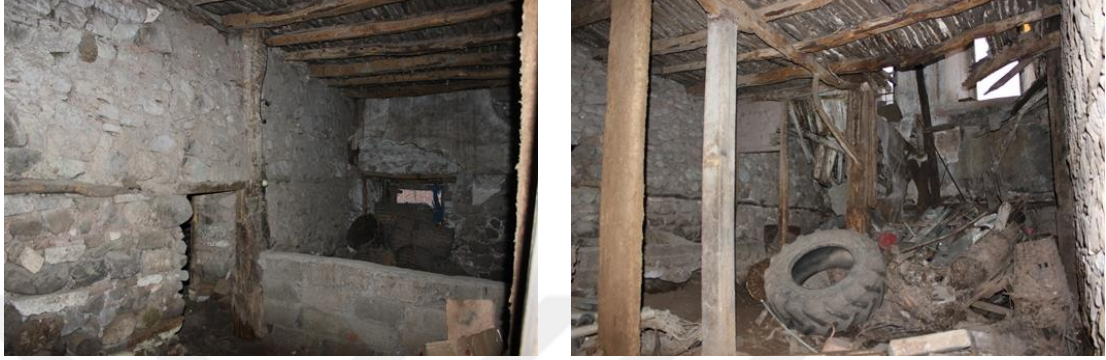
**Şekil 4.12.** Z02 numaralı deponun kuzey ve güney yönünden görünüşü

gözükmektedir. Aynı duvarda Z03 numaralı ahır mahalline açılan 92x100 cm ölçülerinde ahşap bir kapı bulunmaktadır. Ahır kuzey yönünde iki adet ahşap dikmeyle sınırlandırılmış olup, üstü dal örgü üzeri toprak ile sıvanmıştır. 70x200 cm boyutlarında kanatsız bir kapı boşluğu bulunmaktadır. Tavanı çökmüş olup, üst katın döşeme ahşap kirişleri gözükmektedir. Kirişlerin arası dal ile örtülmüştür.

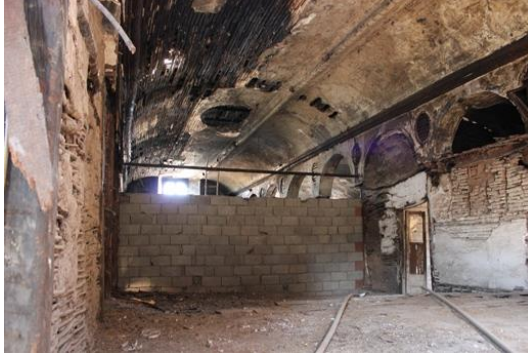
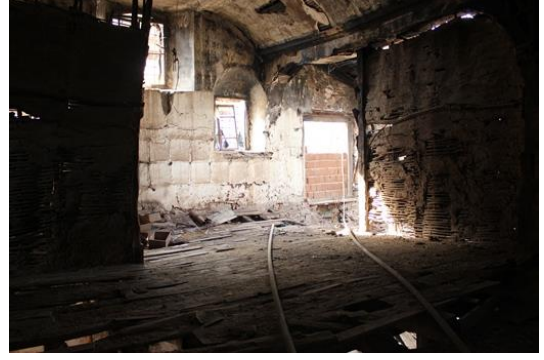
**Şekil 4.21.** 107 sofa'nın doğu ve batı görünüşü

107 sofa; alanı 54.32 m<sup>2</sup> olan bir mekandır (Şekil 4.14).111 oda mahallinden herhangi bir kapı olmadan geçilmektedir. Günümüzde oradaki döşeme çöktüğünden zeytin sırgı yardımıyla ulaşılmıştır. Kuzey duvarında bulunan üç adet özgün ahşap dikme arası, dikmeleri bağlayan kemere kadar dal ile duvar örülmüştür. Üzerleri kırıktık sıva ile sıvanmıştır. Doğu duvarı briket yığma tekniğinde örülmüştür. Herhangi bir açıklık bulunmamaktadır. Güney duvarında bulunan dört ahşap dikmenin tümünün arası onları bağlayan kemerlere kadar dal örgü yöntemiyle kapatılmıştır. Bu duvarların üstünde yer yer kırıktık sıva görülmektedir. Mekanı, 108 oda ile bağlayan 84x163 cm boyutlarındaki K19 ahşap kapısı ve 109 oda ile bağlayan 86x200 cm boyutlarındaki K20 poz numaralı kapı boşluğu bu duvarlar üzerindedir. 110 oda mekanına bağlayan kapı boşluğu ise diğer duvarlardan 178 cm dışarı çıkmış ayrı bir ahşap konstrüksiyonla oluşturulmuş dal örgü ile doldurulmuş duvarın üzerindedir. Batı duvarı kireç badanalı özgün kilise duvarıdır ve üzerinde + 4.84 kotunda bulunan 78x115 cm boyutlarındaki P19 poz numaralı özgün ahşap pencere ile +6.12 kotunda bulunan 118x150 cm boyutlarındaki P29 poz numaralı özgün ahşap pencere bulunmaktadır. Zemin ahşap kaplamadır. Tavanı, kilisenin özgün tavanında orta nefdir. Orta nef kireç badanalıdır ve üzerinde zeytin dalı kalemşi bulunmaktadır. Tavanın kuzey doğu kısımlarında sıva döküldüğünden bağdadi çıtalar görülmektedir (Şekil 4.21).

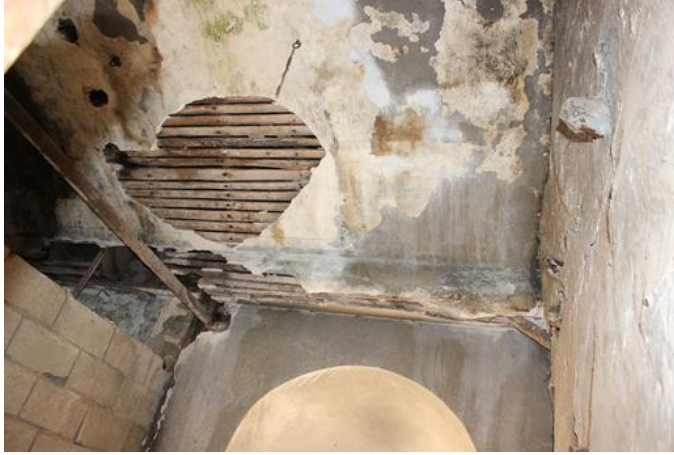
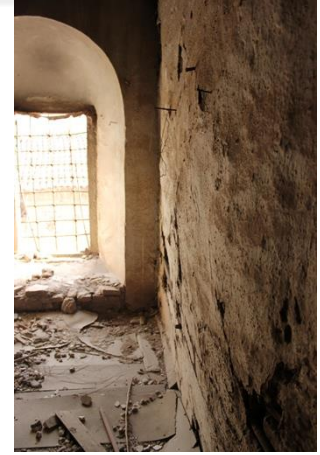
**Şekil 4.22.** 108 sofa'nın tavanı ve güney, batı duvarlarından görünüş

108 oda; 107 sofa'dan 84x163 cm boyutlarındaki K19 poz numaralı ahşap kapı ile girilen mekan 7.46 m<sup>2</sup>'dir (Şekil 4.14). Bu kapı odanın dal örgü sistemle yapılmış kuzey duvarında bulunmaktadır. Batı duvarı dal örgü sistemi ile yapılmış ve üzerine kırıktı siva sürülmüştür. Güney cephesi kilisenin özgün duvarıdır ve kireç badanalıdır. Bu duvar üzerinde 75x147 cm boyutlarındaki P15 poz numaralı ahşap özgün pencere bulunmaktadır ve bu pencere kemerli bir açıklık içine oturtulmuştur. Doğu duvarı briket yığma sistemle yapılmıştır ve üzeri kireç esaslı siva ile kaplanmıştır. Oda'nın zemini ahşap; tavanı kilisenin özgün tavanındaki yan neftir ve kireç badanalı, yer yer siva dökülmesi nedeniyle bağdadi çitalar gözükmemektedir (Şekil 4.22).

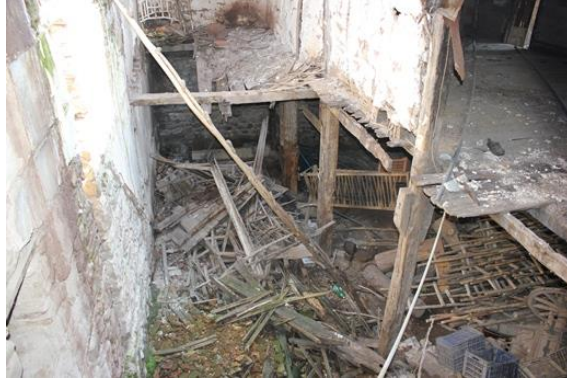
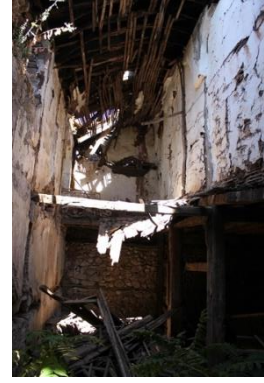
**Şekil 4.25.** 111 oda'nın batıdan görünüşü

111 oda; kilisenin ve mahallin batı duvarında bulunan, 147x197 cm ölçülerindeki K8 poz numaralı, içi delikli tuğla ile doldurulmuş özgün küfeki taşı söveli kapıyla girilen 21,27 m<sup>2</sup>'lik alana sahip mekandır (Şekil 4.14). Günümüzde kapının önünde bulunan döşeme çöktüğünden kapıdan mekana geçiş yapılamamaktadır. Güney duvarında bulunan üç adet özgün ahşap dikme arası, dikmeleri bağlayan kemere kadar dal ile duvar örülmüştür. Üzerleri kırıktık siva ile sıvanmıştır. Doğu duvarı delikli tuğla ile yığma sistemle oluşturulmuştur. Üzeri kireç esaslı siva ile kaplamıştır. Kuzey duvarı; özgün kilise duvarıdır ve moloz taş yığma sistemle yapılmıştır. Büyük bir kısmında kireç esaslı siva üstü kireç badana bulunmaktadır. Bu duvar üzerinde 125x58 cm boyutlarındaki P24 poz numaralı pencere ve 81x149 cm ölçülerindeki P25 poz numaralı pencere olmak üzere iki pencere bulunmaktadır. İki pencere de moloz taş ile kapatılmış ayrıca P25 penceresi kemerli bir açıklık içerisine yerleştirilmiştir. Ayrıca bu duvar üzerinde iki adet boşalmış ahşap dikmenin yeri bulunmaktadır. Zemin ahşap kaplamadır. Tavanda ahşap çatı merteklerini, merteklere bağlı eğrisel tonoz elemanlarını ve kiremit altı tahtaları görülmektedir. Yer yer bağdadi çıtalara da rastlanmaktadır (Şekil 4.25).

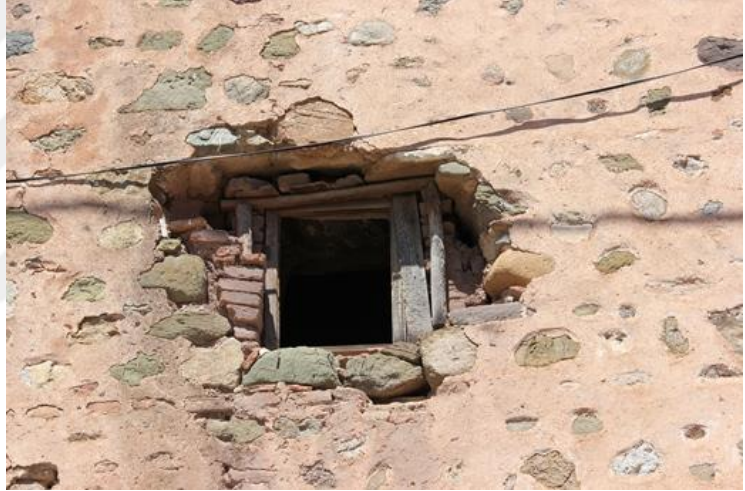
Kilisenin naos bölümü yığma moloz taş duvarla üçe ayrılmıştır. Bölünmeler sonucu oluşan zemin kattaki mekanlara ulaşım için ana giriş kapısından farklı olarak, iki giriş kapısı daha açılmıştır. Bu mekanlara ışık almak amacıyla güney duvarında iki pencere oluşturulmuştur. Bu pencerelerden batıda bulunanı gelişigüzel bir şekilde duvar oyularak yapılmıştır. Doğuda bulunan pencerenin ise sonradan mevcut olan nişin açılmasıyla oluşturulduğu tespit edilmiştir (Şekil 5.1).

**Şekil 5.1.** Güney duvarı üzerinde sonradan mevcut nişin pencereye dönüştürülmesiyle (solda) ve gelişigüzel (sağda) açılmış pencereler

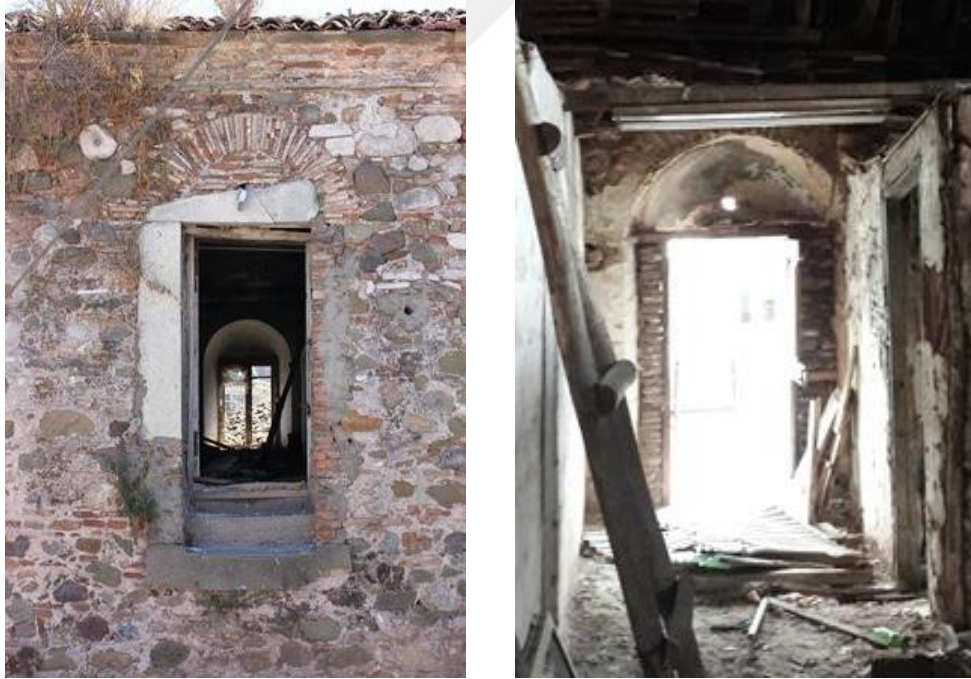
Kilisenin birçok penceresi kapatılmış ya da değiştirilmiştir. Kilisenin kuzey duvarında bulunan doğu yönündeki üçüncü pencere kapıya dönüştürülmüştür. Bu değişimin kilisenin kuzey bahçesinin toprakla doldurulduğu dönemde yapıldığı tespit edilmiştir. Pencerenin kemer sistemi ve iki küfeki taşından sövesi haricinde özgün bir kısmı kalmamıştır (Şekil 5.2).

**Şekil 5.2.** Kapıya dönüştürülen pencerenin dışarıdan ve içeriden görünüşü

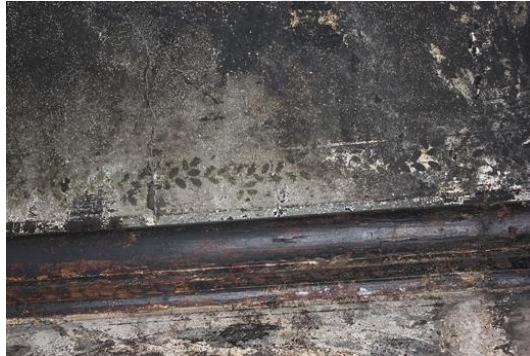
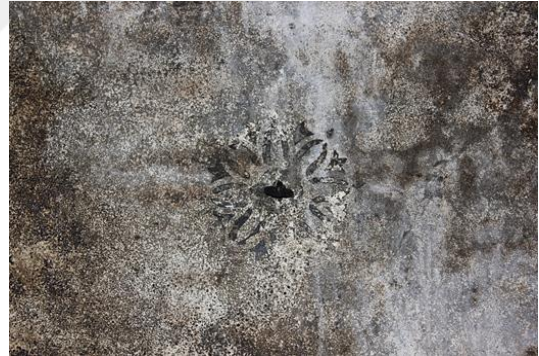
Kilisenin iç mekanında, genel olarak kuzey yan nef doğrultusunda malzeme kayıplarının arttığı görülmektedir (Bkz. EK4-P4,P5,P6). Dikmeler üzerinde bulunan kemerlerin kuzey sırasında sıva ve bağdadi çıtalarda kayıplar mevcuttur. Tavanda da aynı şekilde kuzey yan nef ve orta nefin kuzey kısımlarında sıva kaybı ve bağdadi çıta kaybına rastlanmaktadır. Bu sıva kayıpları sebebiyle tavandaki kalem işlerinin tümü günümüze ulaşamamıştır. Orta nefin güneyinde bulunan silmelerdeki ve ortasında bulunan madalyondaki zeytindalı kalemişlerinde yer yer solma ve kayıplar görülmektedir. Aynı şekilde güney yan nef üzerinde bulunan kalemişi rozetlerde de solma ve kayıplar bulunmaktadır (Şekil 5.4).

**Şekil 5.4.** Silme ve rozetlerde solmaya uğramış kalemişleri

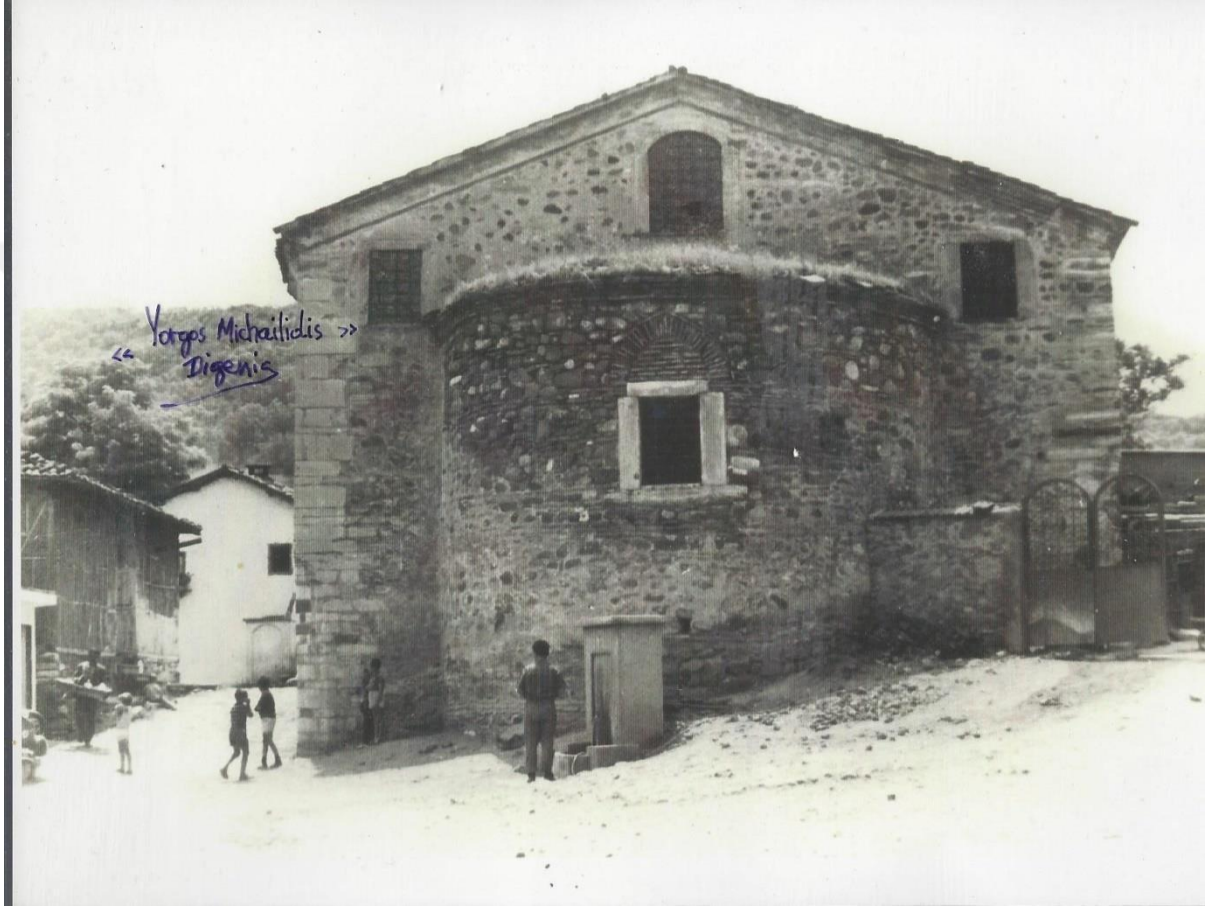
Michailidis ile temasa geçilmiştir ve kiliseye ait en eski fotoğrafa ulaşılmıştır. 1950'lerin başında çekilmiş olan bu fotoğraf günümüzde yıkılmış olan apsis kısmı için çok büyük bir veri taşımaktadır (Şekil 5.5). Bu fotoğraftan apsis yarım dairesi üzerinde bir adet pencere olduğu görülmektedir. Günümüzde çimento esaslı sıva ile kaplı olan bu cephenin moloz taş yığma düzeni, küfeki taşından yapılmış köşe pahları ve pencerelerin küfeki taş sövelerinin biçim ve boyutları hakkında kesin bilgiler elde edilmiştir.

**Şekil 5.5.** Kurşunlu Başmelekler Kilisesi'nin 1950'lerin başında çekilmiş apsis bölümüne (doğu duvarı) ait eski fotoğraf (Yorgos Michailidis kişisel arşivi)

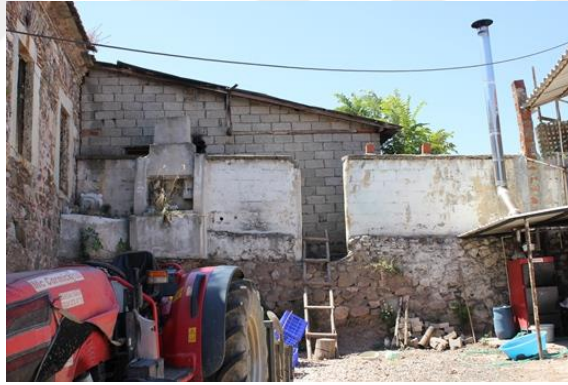
**Şekil 5.6.** Sonradan yapılmış olan işçi yatakhanesi ve istinat duvarı

Kiliseyi vaziyet planı ölçeğinde incelediğimizde iki adet ek yapıldığı görülmektedir. Birisi kilisenin kuzey duvarının batı tarafına bitişik briket yığma sistemle yapılmış işçi yatakhanesidir (Şekil 5.6). Bir diğeri ise kilisenin doğusunda apsisin yıkılarak bulunduğu yere inşa edilmiş olan muhtarlık, hela ve depo ekleridir (Şekil 5.7). Bu iki ek de 1970’lerde yapılmıştır (Demir 2016). Kilisenin kuzey bahçesinde bulunan istinat duvarı da malzemedan kaynaklı olarak bu iki ek ile aynı dönemde yapıldığı düşünülmektedir.

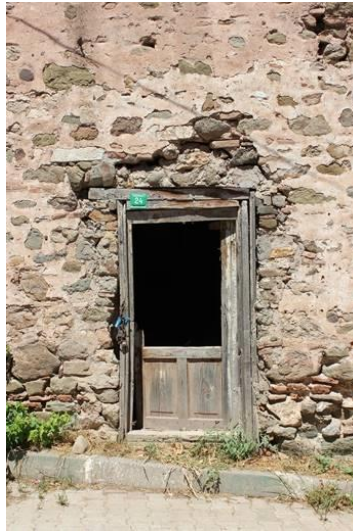
**Şekil 5.8.** Kilisenin güney duvarına sonradan açılmış olan kapı

Mimari elemanlar ölçeğinde kilise değerlendirildiğinde; ilk olarak yapının bölünmesi sebebiyle mekânlara yapının dışından sağlanacak giriş ihtiyacını karşılamak için sonradan açılan kapılar bulunmaktadır. Kilisenin kuzey duvarında pencerenin genişletilmesiyle ve güney duvarının orta kısımlarında gelişigüzel duvarın oyulmasıyla oluşturulmuş olan giriş kapıları kilisenin mekânlara bölündüğü dönemle aynı zamanda yapılmıştır (Şekil 5.8 ve Şekil 5.9). 1970'lere denk gelen bu müdahaleler mekânların bölünmesinin yanında kilisenin kuzeyinde bulunan bahçenin toprak ile doldurulmasıyla da ilişkilendirilebilir. 2000'li yıllarda yükseltilmiş toprak zemin tekrardan boşaltılarak özgün kilise kotuna getirilmiştir. Kilisenin kuzey duvarının doğusunda zemin kata ulaşılan, niş boşluğunun genişletilmesiyle oluşturulan kapı ise bu dönemde açılmıştır (Şekil 5.9). Bu dönemde yapılan tek değişiklik olmasından dolayı ayrı bir başlıkta incelenmemiştir.

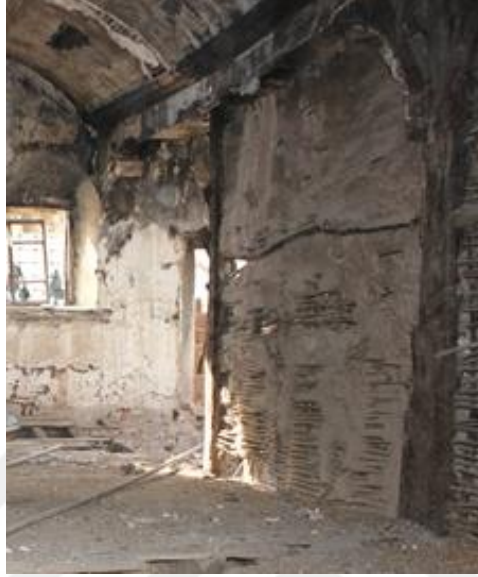
**Şekil 5.10.** Sonradan eklendiği düşünülen dikme

Kilisenin galeri katının uzatılmasıyla oluşturulan ikinci kat döşemesinin taşınmasına destek olması amacıyla ahşap dikmeler eklenmiştir. Sonradan eklenen ahşap dikmeler arasında en çok dikkat çeken ve özgünlüğü konusunda soru işaretleri bırakan dikmeler; kilisenin özgün taşıyıcı dikme sıralarının devamı niteliğinde eklenmiş, kilisenin en batısında bulunan iki dikmedir. Bu dikmelerin kesitleri, diğer özgün ahşap dikmelerden daha küçük olup, iki kat boyunca uzanmaktadır. Bu iki dikmenin sonradan eklendiği yargısına ulaşma sebebi; galeri katı hizasını belli etmek amacıyla oluşturulan

düzeltilmiş kemerin tam ortasından denk gelmesidir. Bu döneme ait Rum Ortodoks kiliselerinde sıkça rastlanan bir üslup olan bu kemerin ortasına denk gelen dikmenin olduğu başka bir örnek bulunamadığından bu dikmelerin çatı strüktürüne destek amaçlı olarak sonradan eklendiği kanısına varılmıştır (Şekil 5.10).

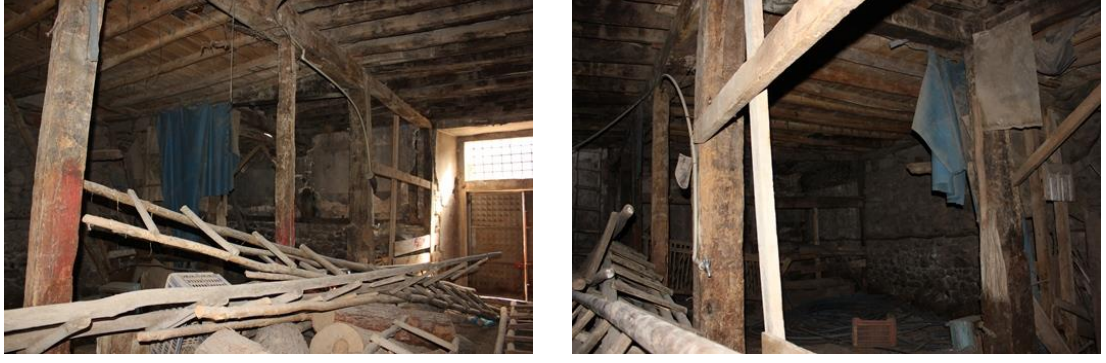
**Şekil 5.12.** Galeri katını taşıyan ana kiriş ve kirişlerin görünümü

Kilisenin galeri bölümü bir diğer önemli sorunsaldır. Galeri katının kötü günümüzdeki ikinci katın kotuyla aynı olduğu ve galeriyi taşıyan ana giriş ve girişlerin bir kısmının günümüze geldiği gözlenmektedir. Galeri katı devam ettirilirken kullanılan malzemenin özgün malzemeye olan farkı gözle algılanabilmektedir. Bu özgün ana giriş ve girişlerden galerinin batıdan ilk ahşap giriş sırasına kadar gelip, yan nefler hizasından batıdan ikinci taşıyıcı dikmeler hizasına kadar gelerek U biçimini oluşturduğu anlaşılmaktadır (Şekil 5.12). Ayrıca orta nef hizasındaki özgün ahşap girişlerin dışbükey bir şekilde olduğu görülmektedir. Aynı zamanda ahşap taşıyıcıların üstündeki kemer sırasının kilisenin batı duvarı ile batısından ilk taşıyıcı dikme arasında kalan bölümde düzleşmesi bu kısımda bir galerinin varlığı anlaşılmaktadır. Yapılan aynı dönem kiliselerinde farklı şekillerde U biçimli galerilerin yapılmış olması galerilerin şekillerinin belli bir dili olmadığı bilgisini yansıtmaktadır. Bu doğrultuda başta Bursa'da bulunan ve galerileri günümüze ulaşmış olan kiliseler incelendiğinde; Tirilye Hagieus Basileus Kilisesi hariç, Gölyazı Aziz Pantelemon, Aydınınar Hagios Apostoloi ve Kayabaşı Holy Apostles Kiliseleri'nin hepsinin U biçimli galerinin olduğu gözlemlenmiştir. U biçimli galeriye sahip kiliselerden de yalnızca Aydınınar Hagios Apostoloi Kilisesi'nin yan nefler hizasında uzanan kollarının dikdörtgen formda bittiği, diğer iki kilisenin ise yan nefler hizasında devam eden eğrisel biçimlerde bittiği tespit edilmiştir. İstanbul'daki incelenmiş olan aynı dönem kiliseleri içinde ise yalnızca Yenimahalle İoannes Prodromos Kilisesi'ne ait galerinin yan nefler doğrultusunda devam eden kollarının düz olarak bittiği görülmüştür. Tüm bu veriler doğrultusunda Başmelekler Kilisesi'ne ait galerinin yan nefler hizasındaki kollarının nasıl sonlandığına dair net bir yargı konamasa da orta nefi benzer özellik gösteren Bebek Hagios Kharalampos Kilisesi örnek alınarak restitüsyonu yapılmıştır (Şekil 5.12) (Bkz. EK6-P2, P3, P5).

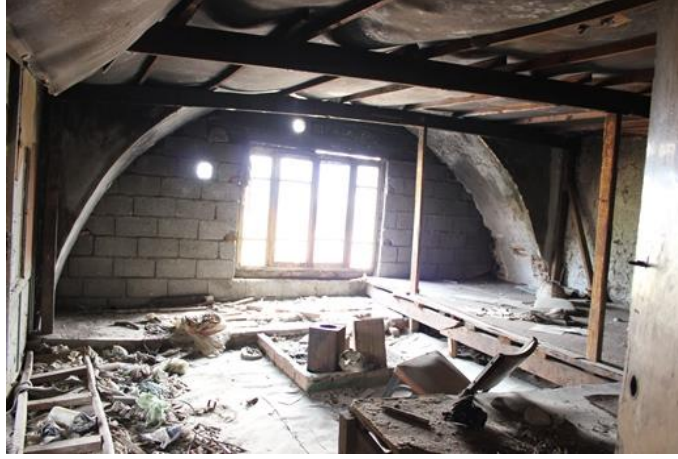
Apsis bölümünün 1970’lerde yıkılmış olması ve yerine muhtarlık ekinin yapılması, apsisin dair ve hatta apsisin bulunduğu doğu cephesine dair olan bütün izleri yok etmiştir. Yunanistan’la kurulan bağlantılar sonucu Giorgos (Yorgos) Milhailidis’in kişisel arşivine ait 1950’li yılların başında çekilmiş, apsisin tam karşısından çekilmiş fotoğraf ile kesin bir şekilde restitüsyonu yapılmıştır (Bkz. Şekil 5.5). Fotoğrafta apsisin bir adet pencere olduğu görülmektedir. Dış mekanda fotoğraf ile desteklenen apsisin iç mekanda boyutlarının belirlenebilmesi için yapı içindeki izlere bakılmıştır. Apsis bölümü yıkılırken, iç mekandaki kemerinin günümüze kalması, apsisin boyutları ile ilgili kesin bilgiye varmamızı sağlamıştır (Şekil 5.18).

**Şekil 5.18.** Kilisenin doğu duvarında bulunan apsis kemerini

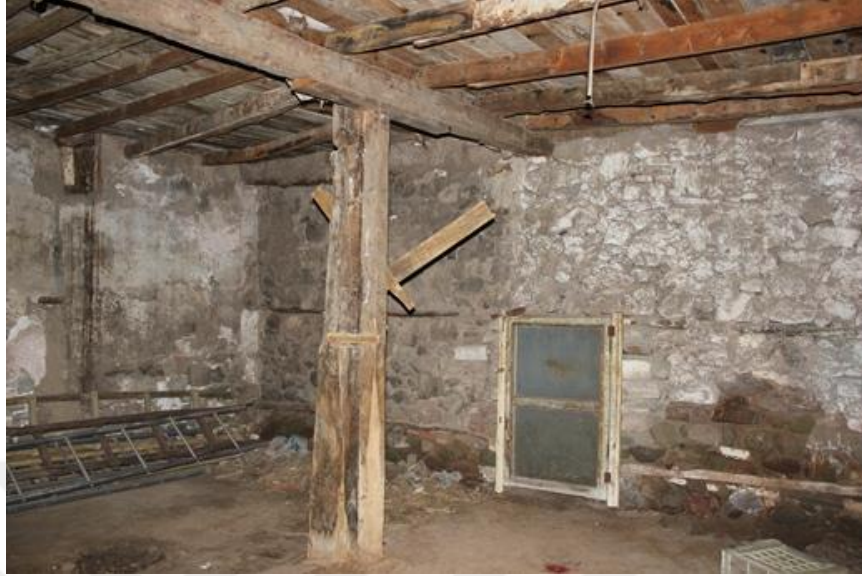
Başmelekler Kilisesi'nin taşıyıcı dikmelerinin ahşaplarının soyulmuş oldukları görülmektedir (Şekil 5.22). Tanzimat dönemine kadar Osmanlı Dönemi'nde ahşap dikmelerin üzeri sıva ile kaplanarak mermer görünümü verilmiş veya düzgün kare kesitli ahşaplar sıvasız olarak kullanılmıştır. Başmelekler Kilisesi'nin taşıyıcı dikmeleri incelendiğinde düzgün bir kare kesitinin olmaması, bu dikmelerin soyulmuş ahşap dikmeler olduğu fikrini vermektedir. Aynı dönem kiliseleri incelendiğinde özellikle benzer nitelikte olan bu dikmelerin dairesel ve dış yüzeyinin sıvalı olduğuna karar verilmiştir. Özellikle Bursa'da bulunan Kayabaşı Holy Apostles Kilisesi'ne ait sıvasının bir kısmı dökülmüş olan dikmelerine bakıldığında büyük benzerlik olduğu görülmüştür ve Başmelekler kilisesinin dikmelerinin özgününde sıvalı olduğu düşüncesi desteklenmiştir (Şekil 5.23). Dikmelerde bulunan kertiklerin tüm dikmelerde yaklaşık aynı kotta olması da bu dikmelerin oturduğu kaidelerin bu yükseklikte olduğunu gösterir niteliktedir. Yine Kayabaşı Holy Apostles Kilisesi'nde bu kertiklerin net bir

**Şekil 5.22.** Başmelekler Kilisesi'nin dış yüzeyi soyulmuş ahşap dikmesi

Kilisenin ahşap dikmeleri soyulmuş durumdadır. Bu dikmelerin ahşaplarında gözle görülür bir hasar bulunmamaktadır. Strüktürel bir hasar olup olmadığı konusunda uzman inşaat mühendisleri tarafından tespit edilmeli ve sonuca göre önerilen uygun onarımlar gerçekleştirilmelidir. Ahşap dikmelerin sağlamlığından emin olduğunda, dikmelerin soyulmuş ve parçalanmış bölgeleri alçı esaslı sıva ile tamamlanacaktır. Dikmelerin kaide bölümü ve daire kesitli formu alçı esaslı sıva ile oluşturulduktan üzeri boyanacaktır.

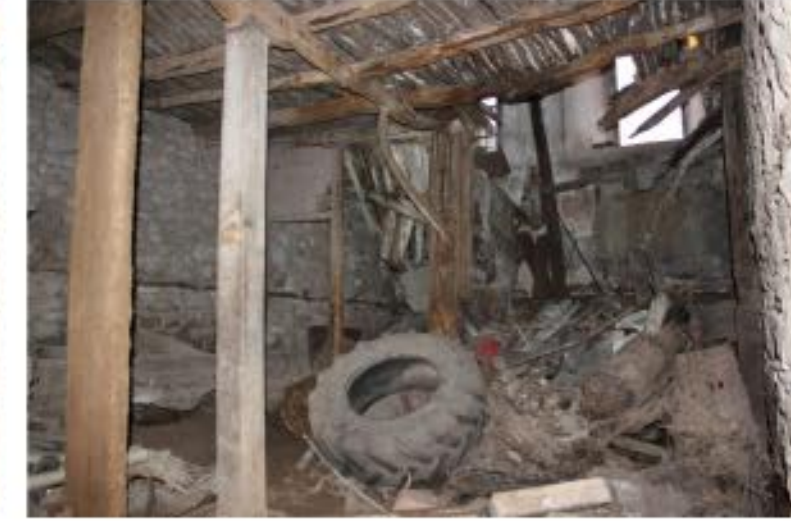
3) Z02 DEPO'NUN KISMEN YIKILMIŞ TAVANI VE  
KİLİSENİN ÖZGÜN AHŞAP SÜTUNU

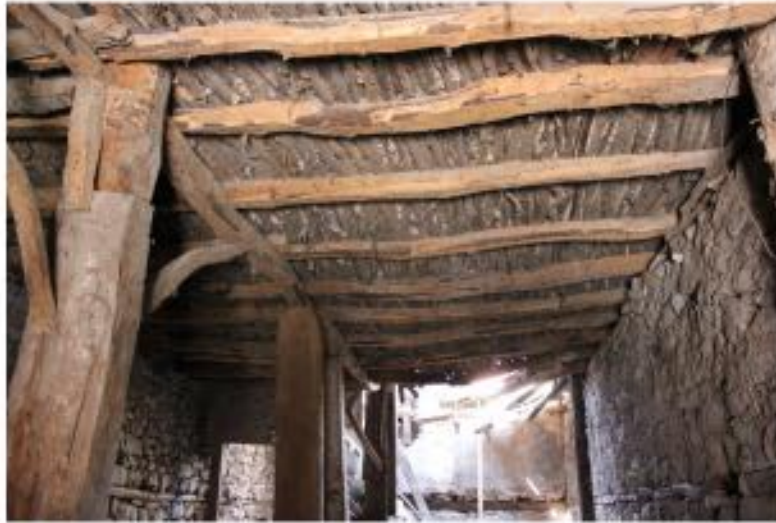
7) AHŞAP KİRİŞ ÜZERİNE DAL ÖRGÜ TEKNİĞİNDE  
YAPILAN DÖŞEME KONSTRÜKSİYONU

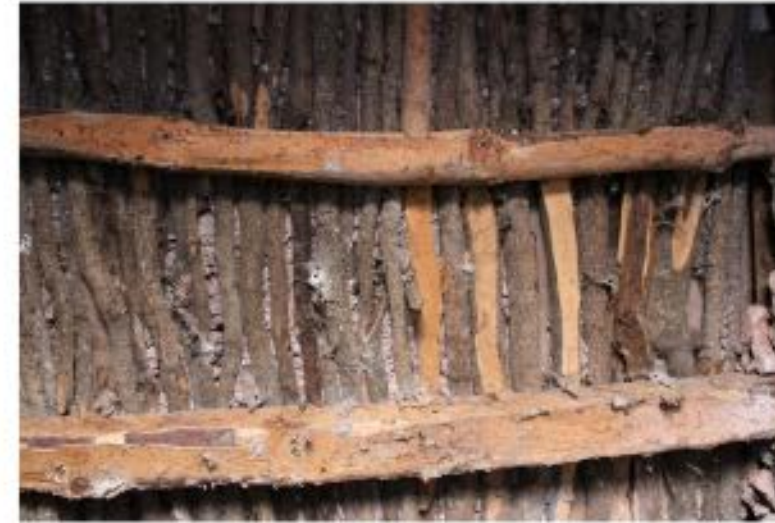
8) DAL ÖRGÜ ÜZERİNE ŞAP DOLGU DETAYI

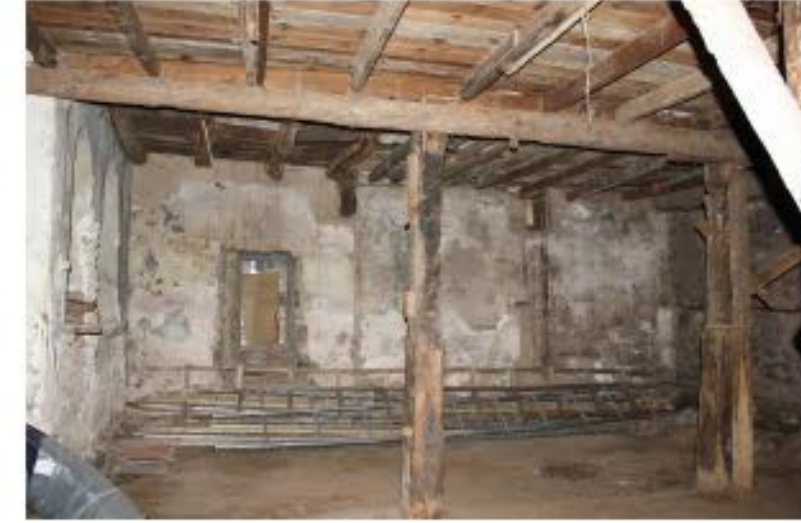
3) Z03 DEPO'NUN GÜNEY DUVARINA SONRADAN  
AÇILAN PENCERE VE KİLİSENİN ÖZGÜN AHŞAP  
SÜTUNLARI

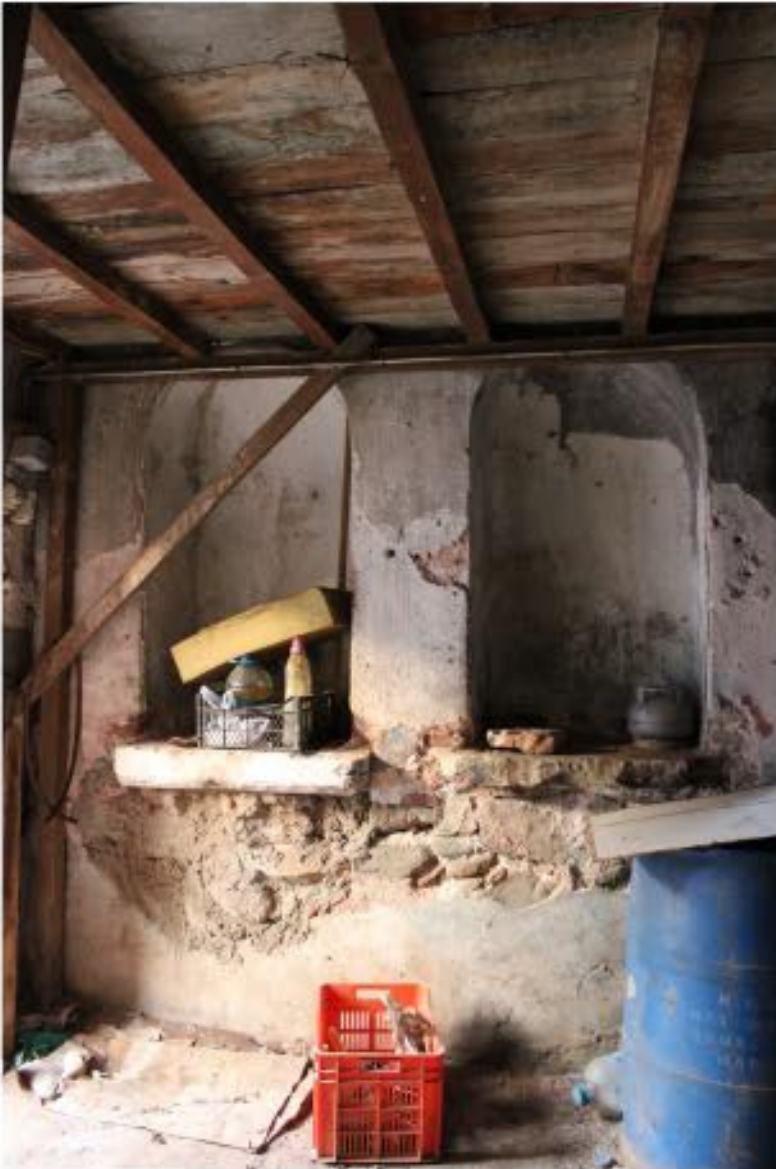
4) DOĞU DUVARINDA YIKILAN APSİS  
BÖLÜMÜNÜN KUZEYİNDE BULUNAN NİŞLER

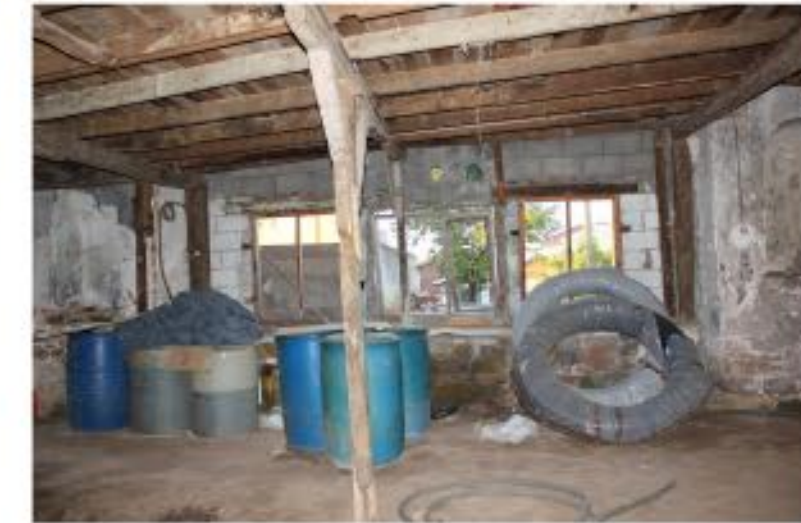
6) KUZEYDOĞU DUVARINDA YIKILAN APSİS  
YERİNE ÖRÜLEN BRİKET DUVAR VE GENİŞ  
AÇIKLIKLI PENCERELER

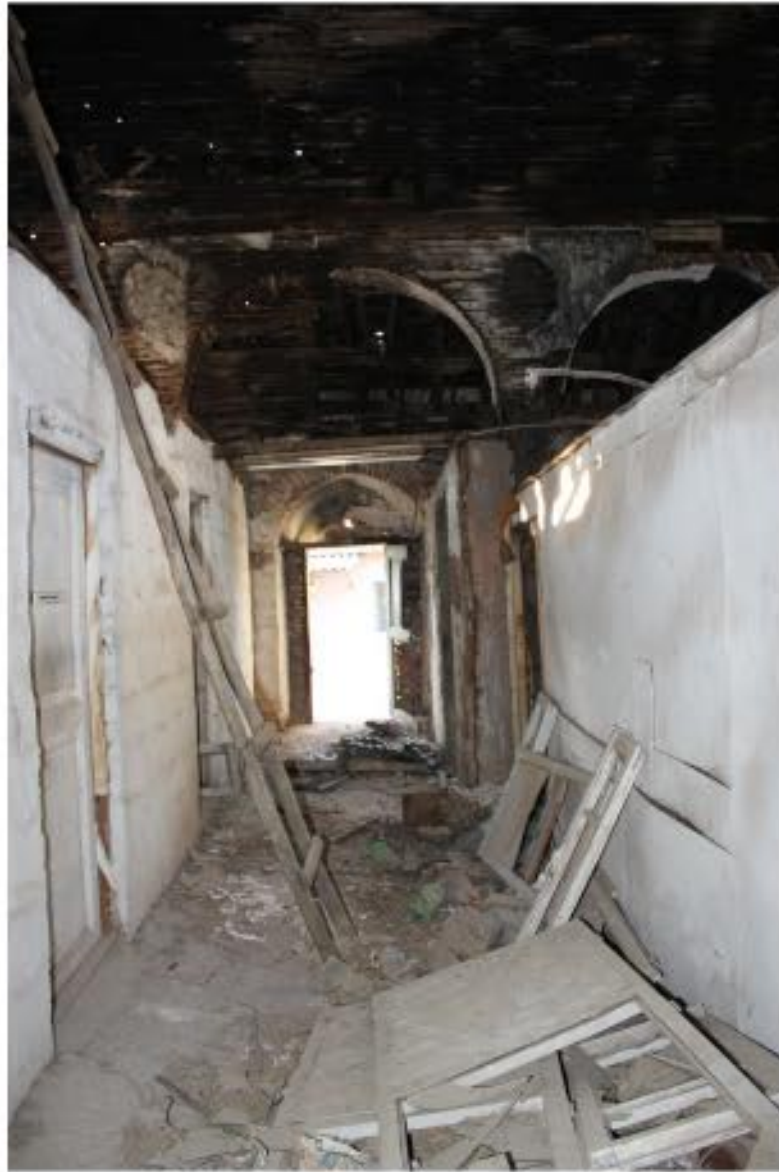
1) 101 KORİDOR – KUZEY DUVARINDA K7 POZ  
NNNUMARALI, PENCERE BOŞLUĞU  
BÜYÜTÜLEREK AÇILAN GİRİŞ KAPISI

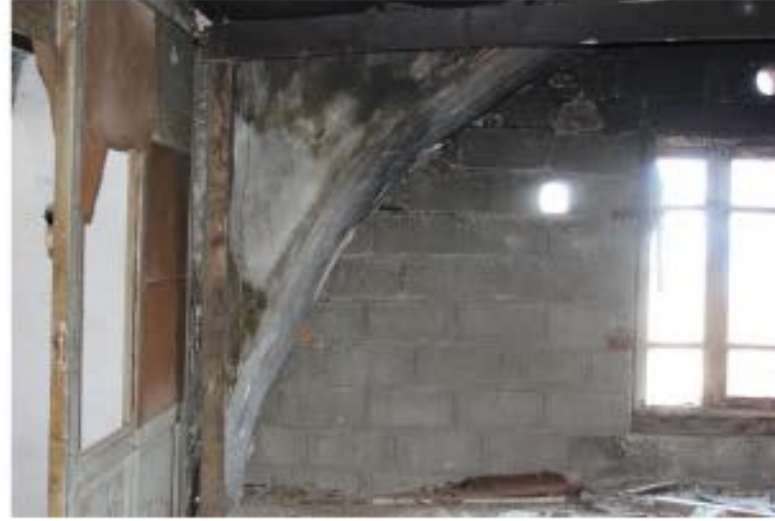
2) DOĞU DUVARI – YIKILAN APSİSİN ÖZGÜN  
KEMER AÇIKLIĞI

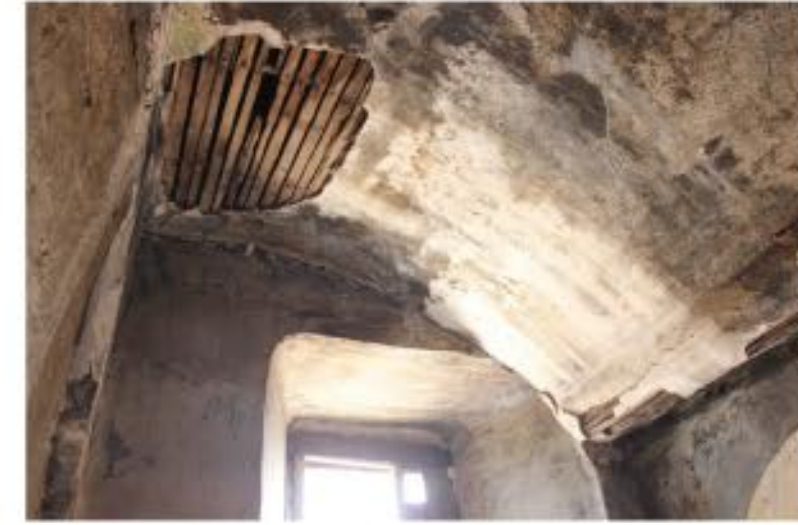
3) ÜST KOTTA YER ALAN PENCERE VE BAĞDADI ÇITA ÜZERİNE KERPIÇ SIVALI EĞRİSEL TAVAN

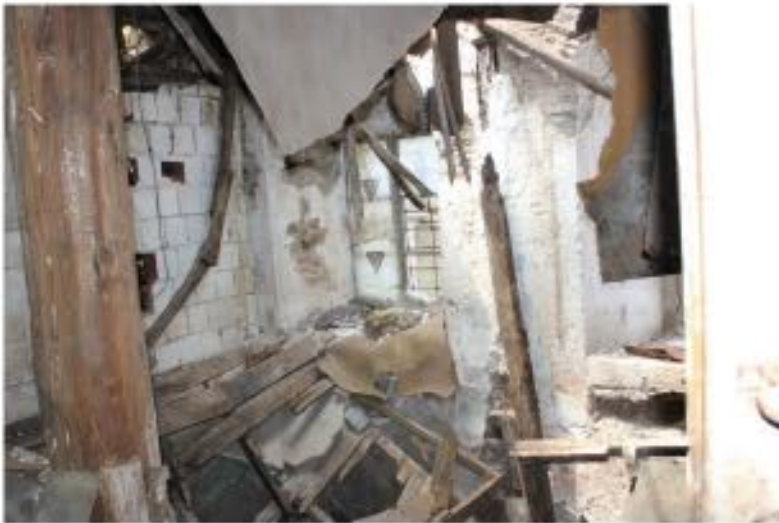
5) 106 ODA'DA KİLİSENİN ÖZGÜN AHŞAP SÜTUNU VE ODA NIN KİSMEN YIKILMIŞ DÖŞEMESİ

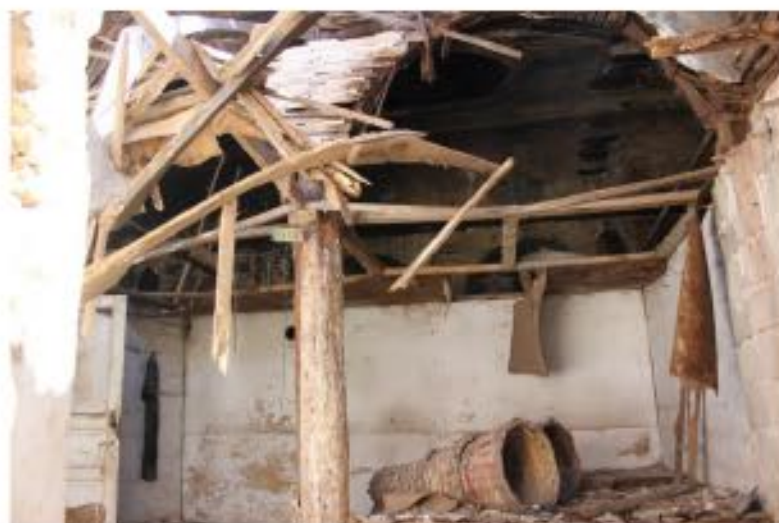
5) 106 ODA VE KİSMEN ÇÖKMÜŞ TAVANI

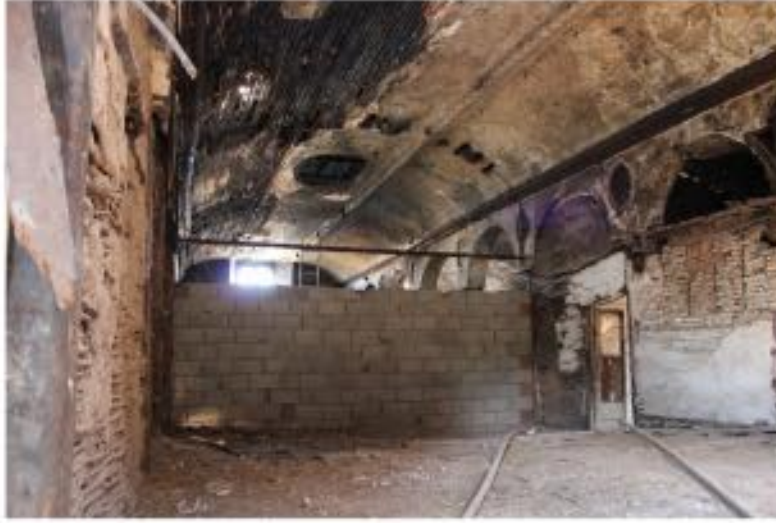
1) 107 SOFA – DOĞUSUNDAKİ SONRADAN  
EKLENEN BRİKET DUVAR

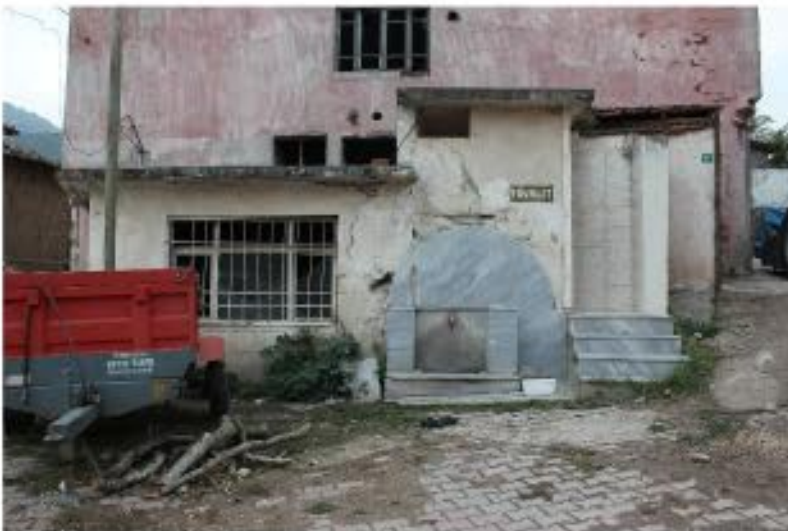
KUZEYDOĞU CEPHESİNDE YIKILAN APSİSİN  
YERİNE YAPILAN MUHTARLIK VE UMUMİ HELA  
EKLERİ

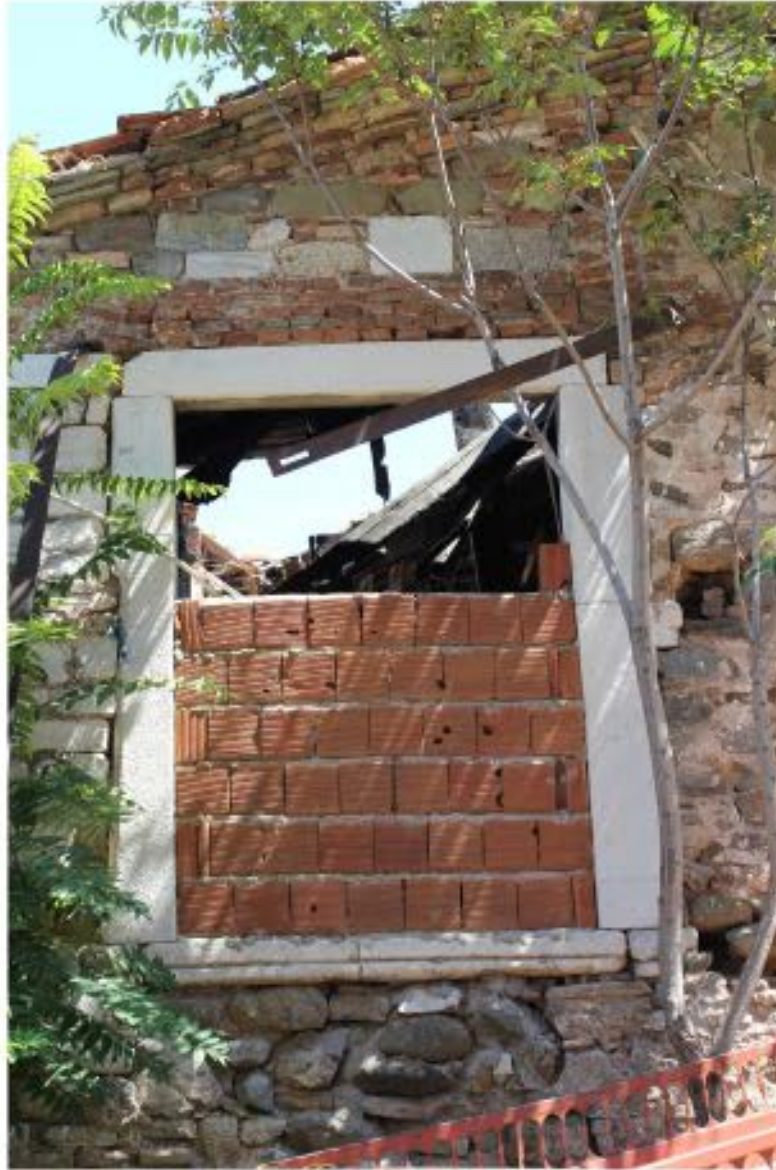
DELİKLİ TUĞLA İLE DOLDURULMUŞ, K8 POZ  
NUMARALI ÖZGÜN GALERİ GİRİŞ KAPISI

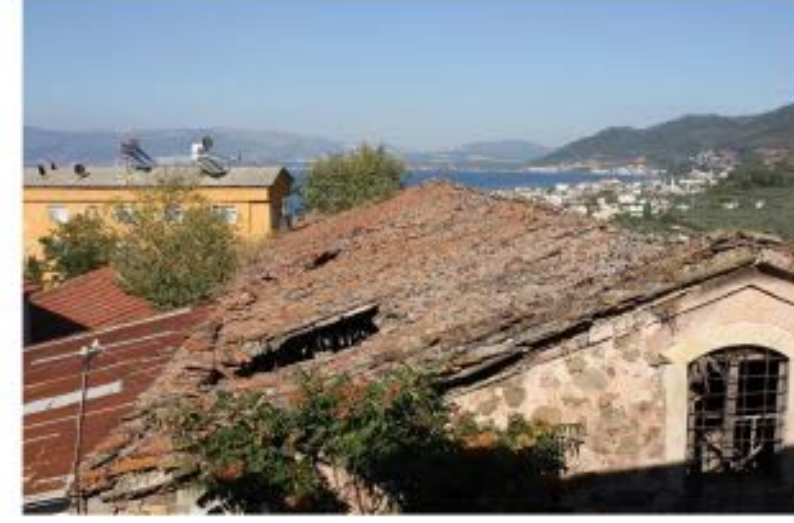
ÇATIDA KISMİ ÇÖKME

İşçi yatakhane olarak kullanılan ek inşa edilirken, çatının kuzey bölümünde hasar oluşmuş ve zarar gören özgün alaturka kiremitlerin yerine Marsilya tipi kiremitler ile onarımlar yapılmıştır. Bu özgün olmayan ve niteliksiz kiremitler, özgün alaturka kiremitler ile değiştirilecektir.

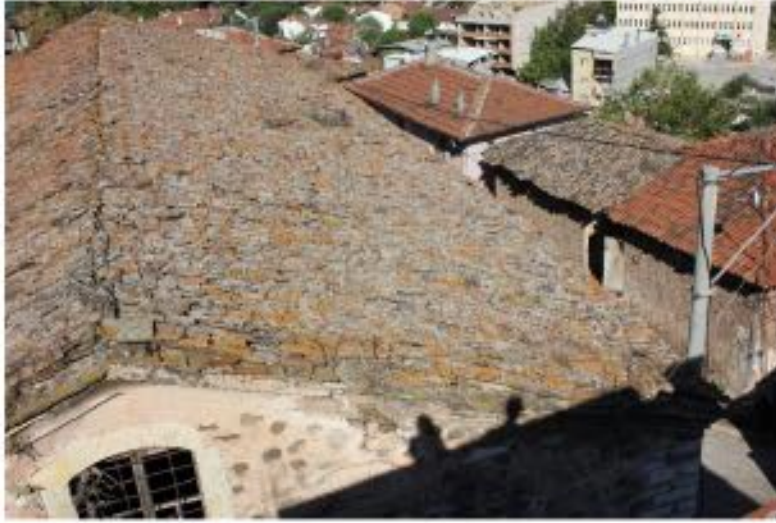
ALATURKA KİREMİTLERDE KARARMA, KIRILMA  
VE BİTKİLENME

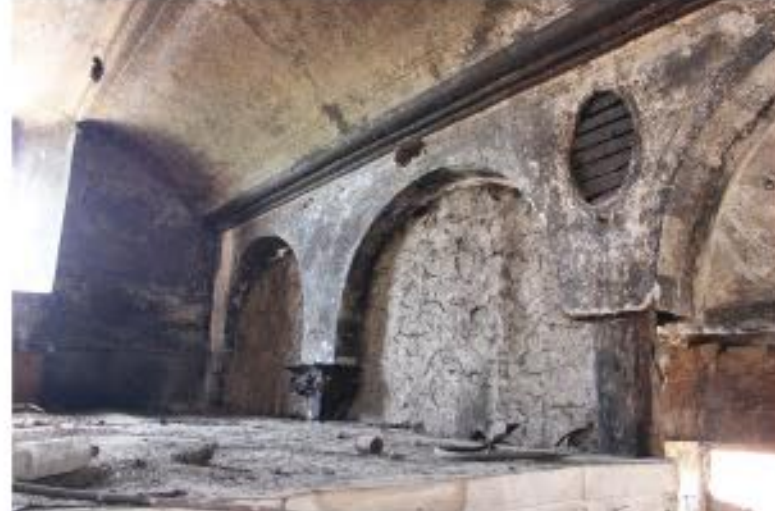
2) KEMER ARALARINDA ELİPS FORMLU İKONALARIN İZLERİ

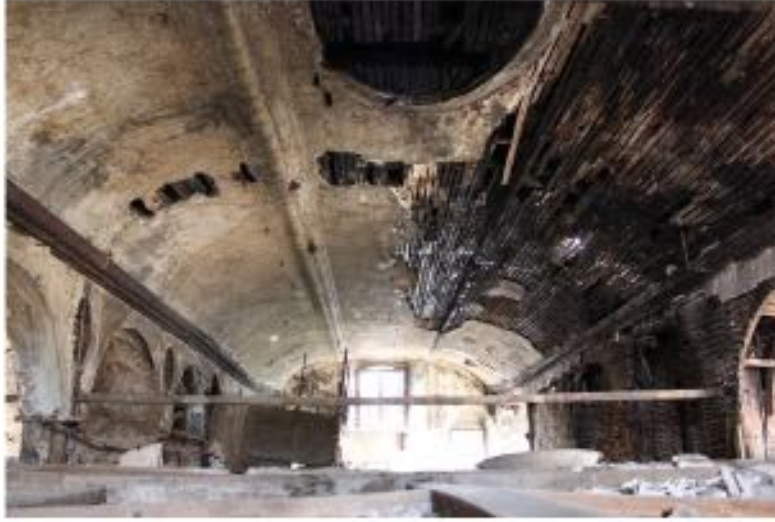
5) AHŞAP BAĞDADI ÜZERİNE KİREÇ SIVALI ORTA NEF TONOZU – ELİPS ŞEKLİNDE MADALYON İZİ

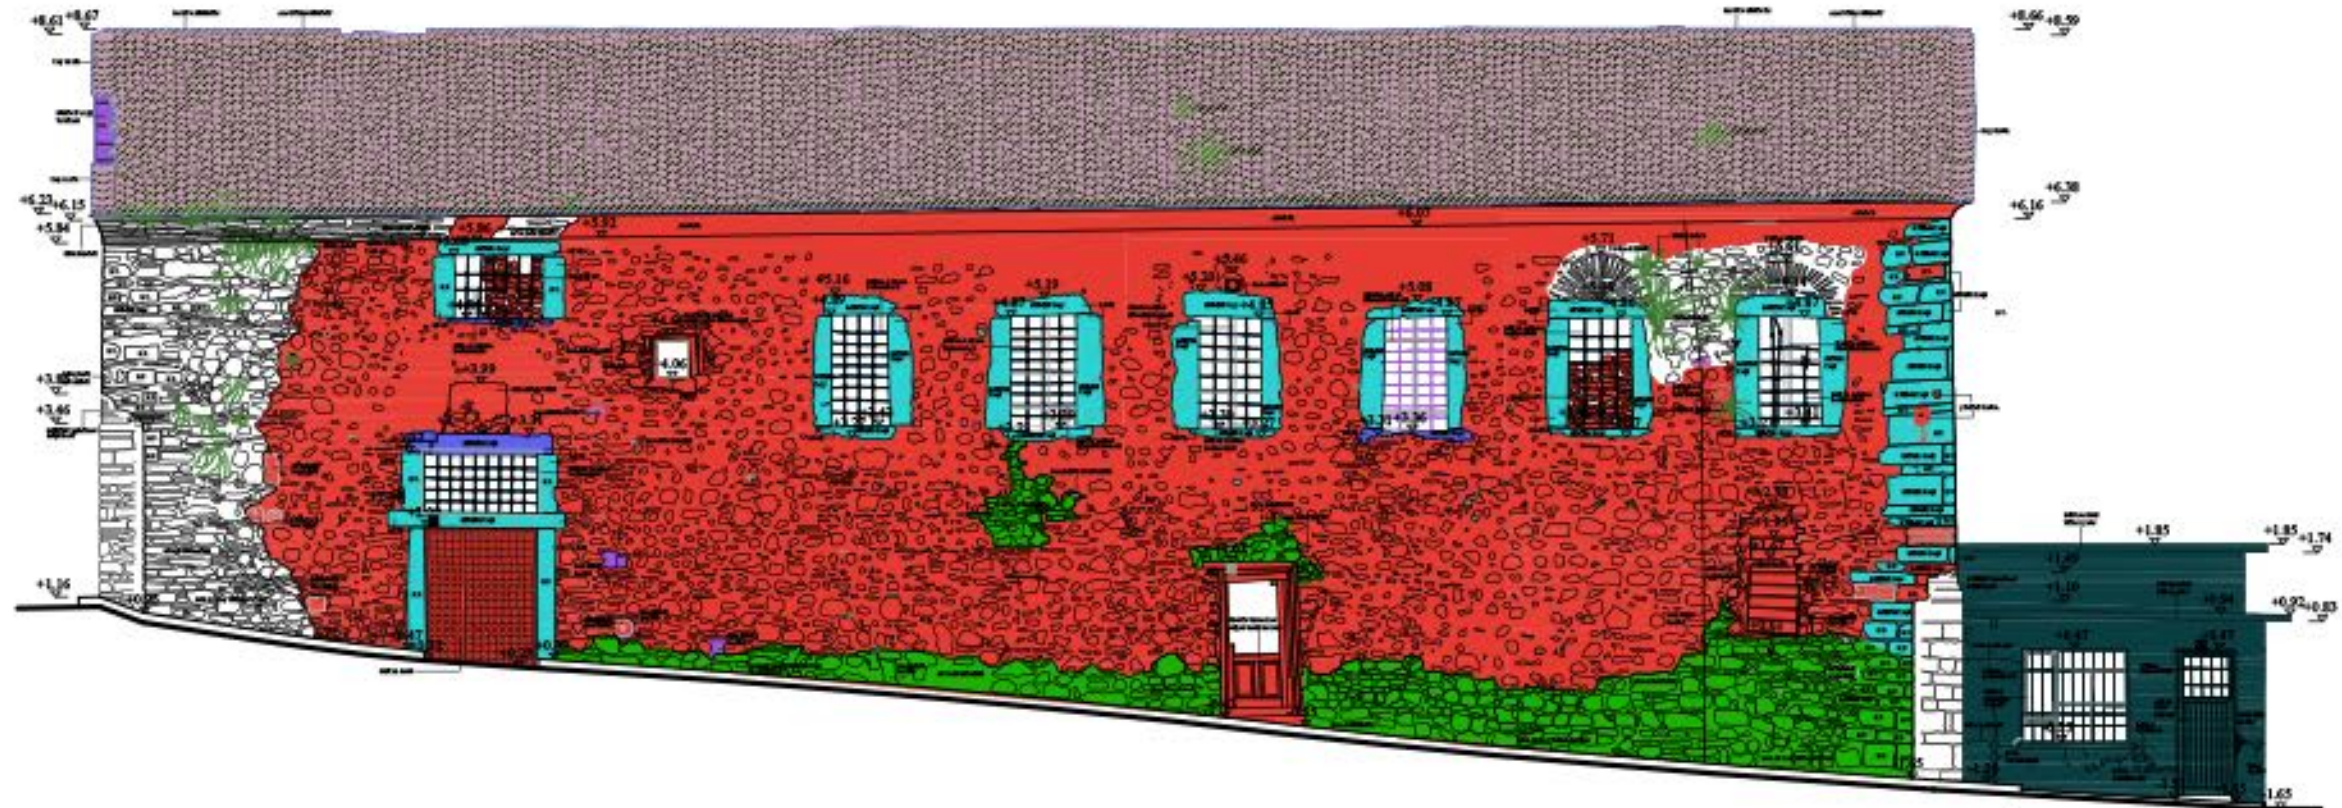
Yapıda derin yapısal çatlaklara rastlanmamıştır. Sadece üç bölgede tespit edilen sıva çatlakları vardır. Biri, yapının kuzey duvarında, P12 poz numaralı pencere açıklığının batısında bulunmaktadır. Bir diğeri, yapının kuzey duvarında bulunan P24 poz numaralı pencerenin doğusunda bulunmaktadır. Sonuncusu ise tavanda bulunmaktadır.

Yapının pencere ve kapı söveleri küfeki taşından yapılmıştır ve bazılarında kırılma ve yüzey aşınması bulunmaktadır. Yapının kuzey cephesinde bulunan P6 poz numaralı pencereye ait alt sövede, güney cephesinde bulunan P12 poz numaralı pencerenin alt sövesinde ve kapının üstündeki ışıklığın üst sövesinde, batı cephesindeki P19 ve P29 poz numaralı pencerelerin alt sövesinde, P18 poz numaralı pencerenin güney sövesinde kırılma görülmektedir. Bu kırılmalarda parçalar yerinde bulunduğu için söve ve kırık parça arasına çatlak dikişi uygulanacaktır.

Sıva çatlaklarının derinliğinin tespit edilmesi en önemli unsurdur. Sıvanın derinliğinin tespit edildikten sonra derinlik az ise enjeksiyon yöntemiyle sıva çatlağı doldurulacaktır. Eğer enjeksiyonla çözülemeyecek derinlikte ise, sıva raspası yapılarak, sıva yeniden yapılacaktır. Tavanda bulunan sıva çatlağı, üzerinde kalemişi bulunan bir sıva üzerindedir. Bu sebeple özgün kalemişini kaybetmemek adına mümkün olduğunda sıvayı kaybetmeden, enjeksiyon yöntemiyle sıva çatlağını çözmek gerekmektedir. Sıva çatlakları için dikkat edilmesi gereken şey sıva altında moloz taş yığma duvar ya da tavanda yapısal bir çatlağın olup olmadığıdır. Deri bir yapısal çatlağın olması durumunda çatlakların ilerleyip ilerlemediği gözlenerek, aktif çatlak olup olmadığına
