**GEMLİK KURŞUNLU BAŞMELEKLER (H.  
TAXIARCHOI) KİLİSESİ KORUMA ÖNERİSİ**

**YÜKSEK LİSANS TEZİ  
RESTORASYON ANABİLİM DALI**

**BURSA – 2017**

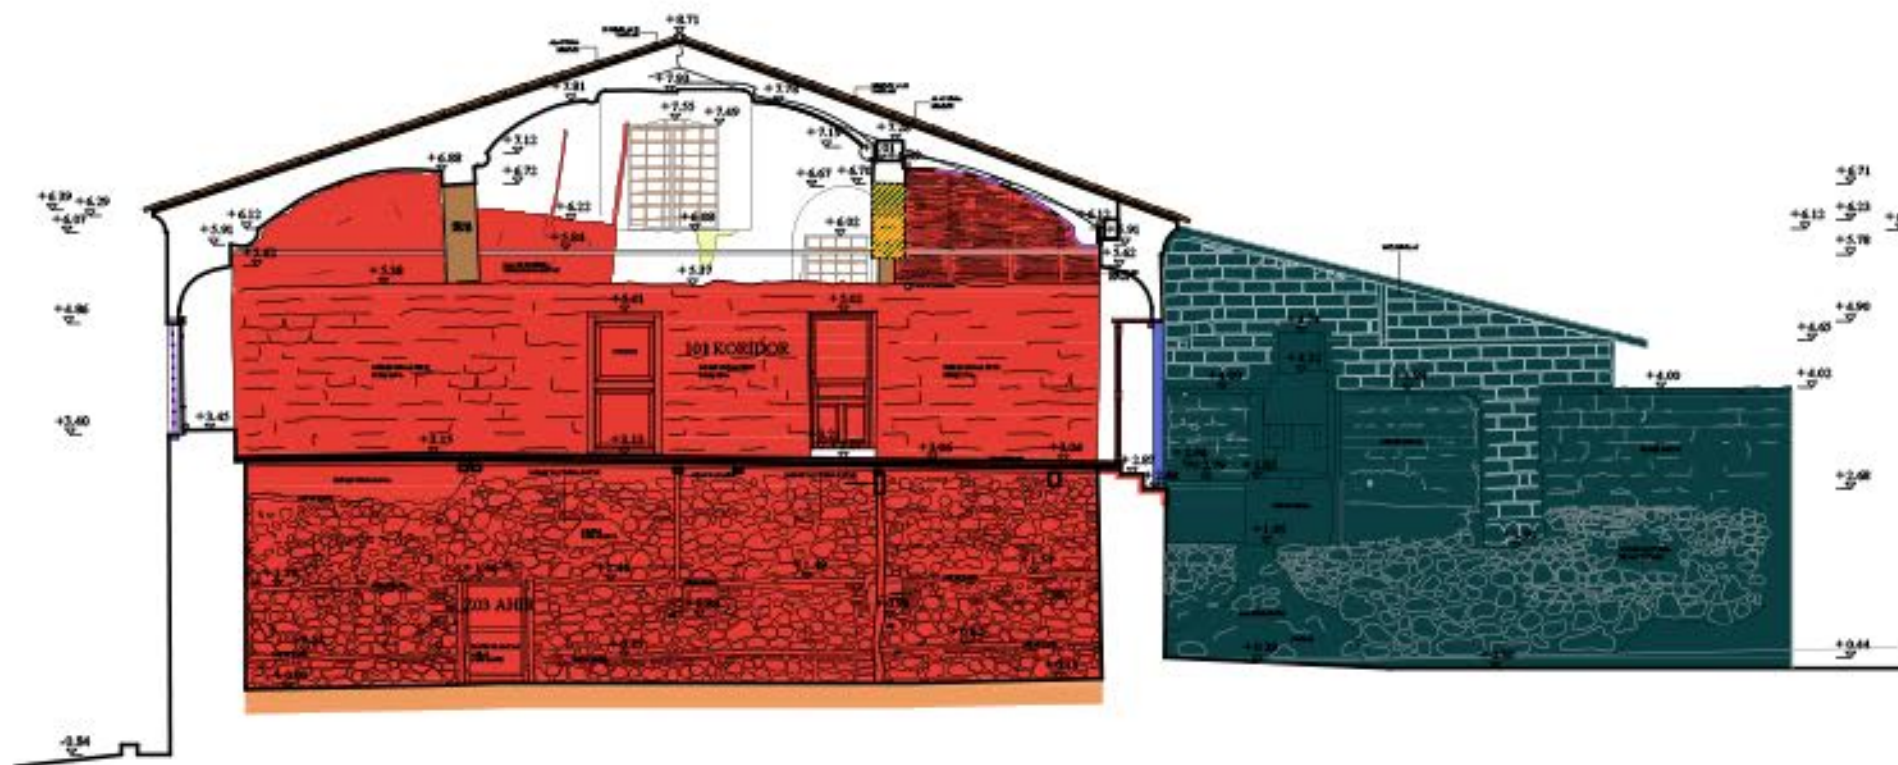
| A-A VE B-B KESİTLERİ | P.08 |

| <b>SAĞLAMA/TAŞIRMA</b> | |
| <b>SİVA ÇATLAK</b> | |
